Stavebně-technický průzkum a návrh stavebních úprav rodinného domu v Údlicích

BAKALÁŘSKÁ PRÁCE

Stavebně technický průzkum a návrh stavebních úprav rodinného domu
v Údlicích

Student: Sandra Nevimová

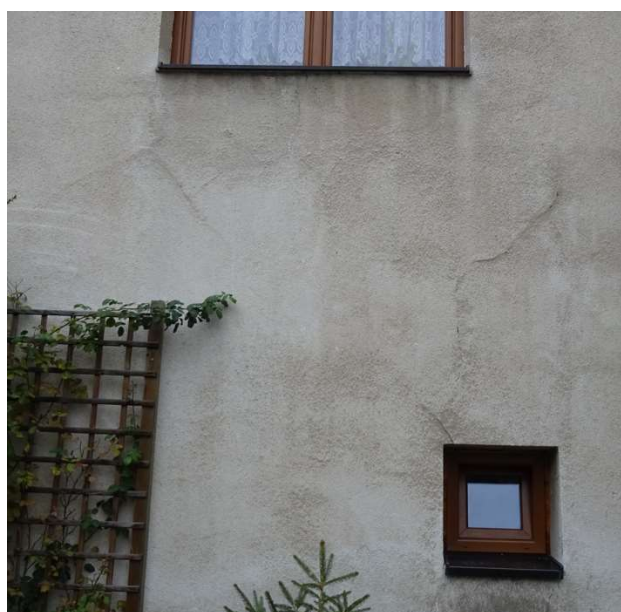
Na objektu se nacházejí šikmé trhliny, které mohly být vyvolány sedáním objektu, nerovnoměrným sednutím, chybějícím ztužením (chybějící věnce), stářím a degradací materiálu (viz Obrázek 23). Smyková trhlinka (viz Obrázek 24) je pravděpodobně způsobena z důvodu přetečení a zamokření základové spáry. Trhliny způsobené koncentrací napětí od trámů krovu a chybějící tuhostí absencí pozedního věnce (viz Obrázek 25, Obrázek 26).

Obrázek 23, svislé trhliny na fasádě

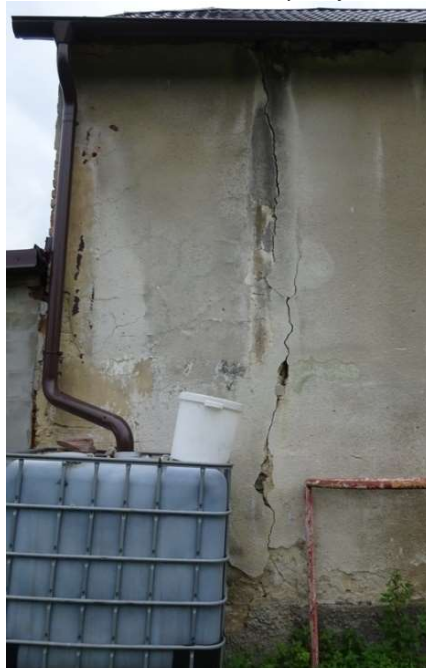
Obrázek 24, svislá trhlina po celé délce dílny

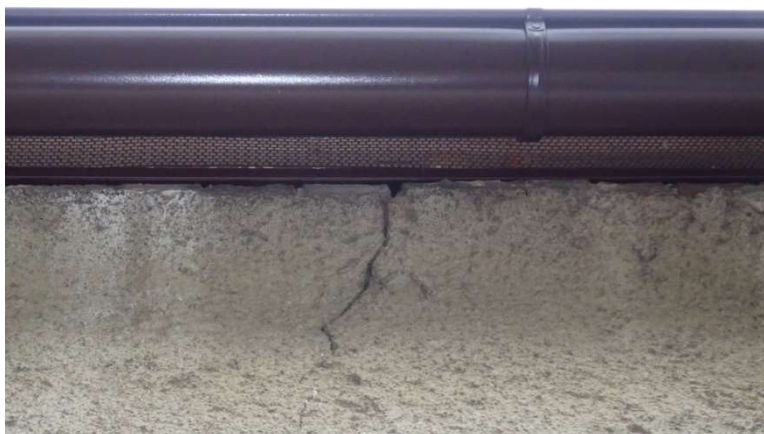
Obrázek 25, detail trhliny pod střešní konstrukcí na římsě

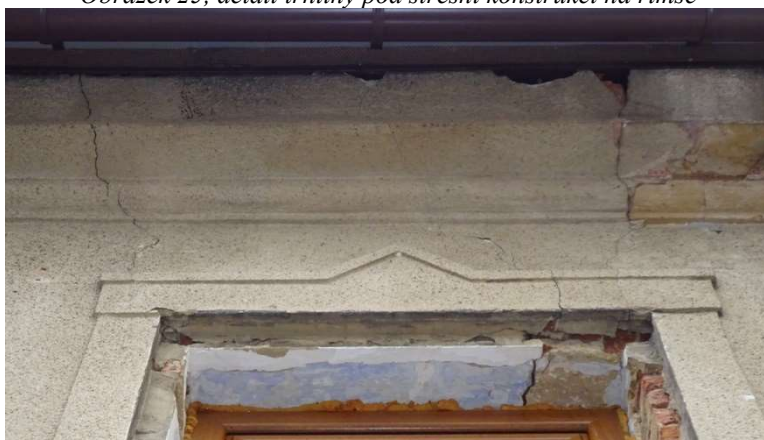
Obrázek 26, detail trhlín u okenního otvoru od vazných trámů a kráčat

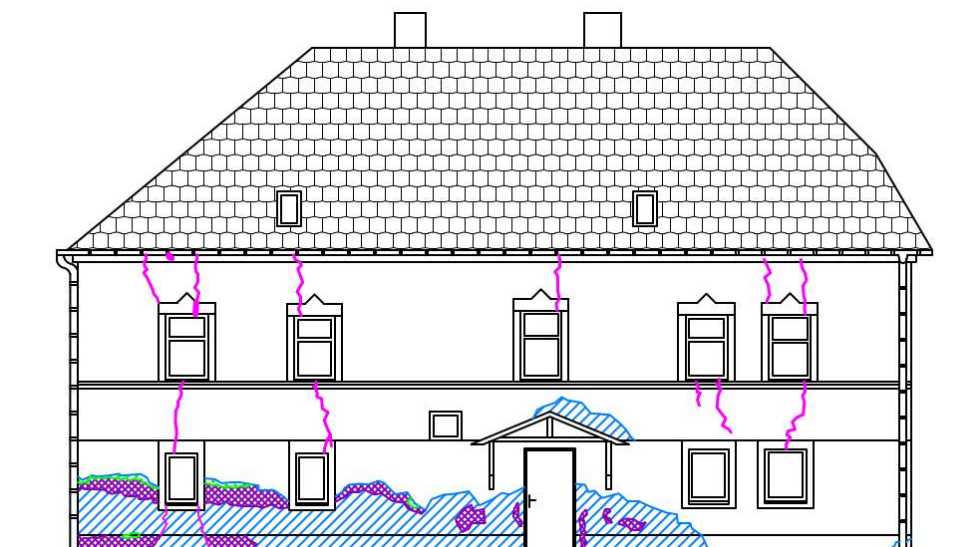
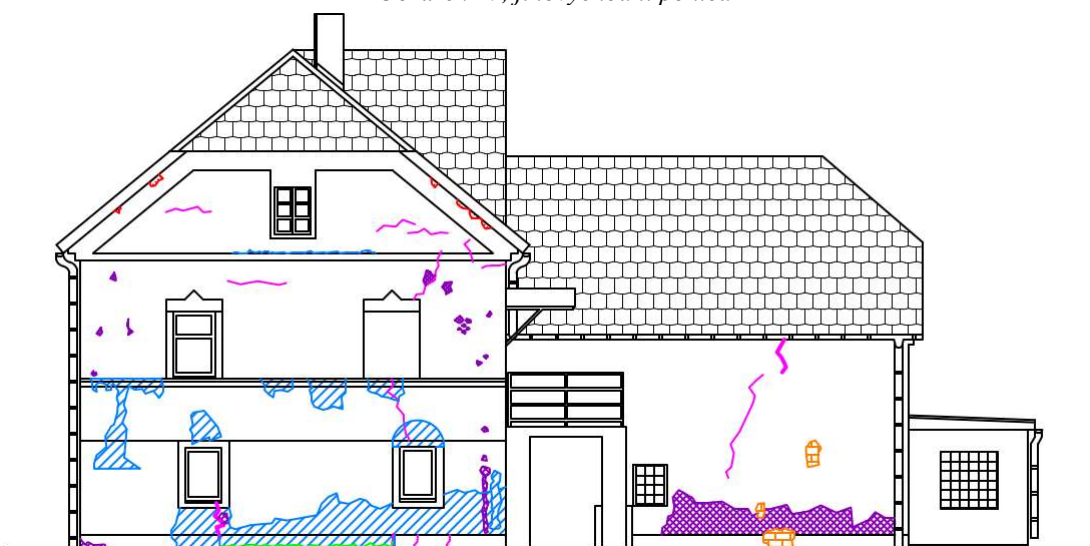
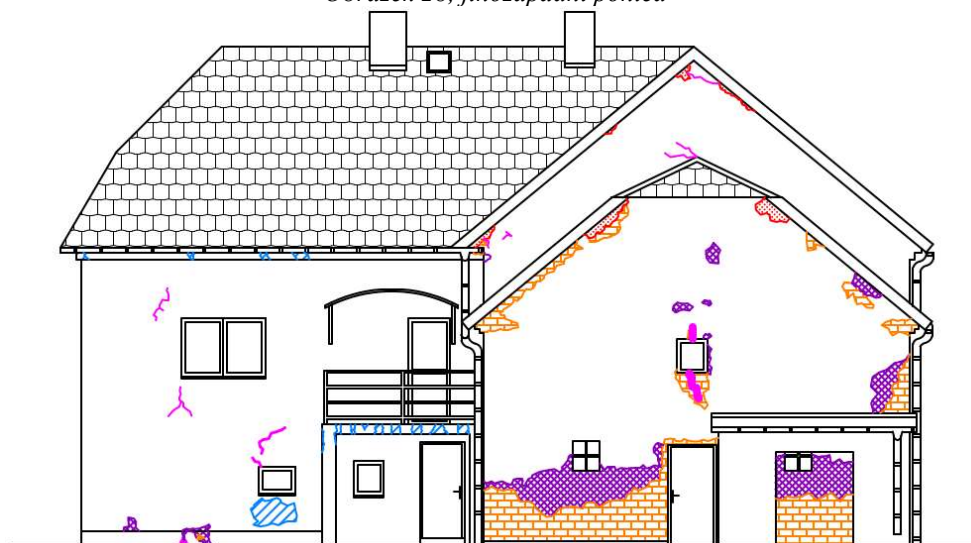
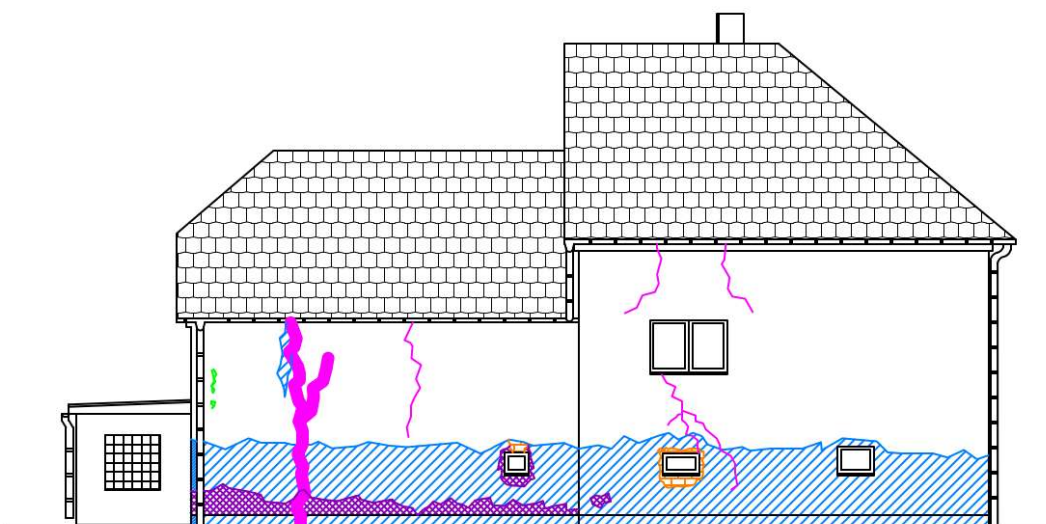
Na svislých nosných konstrukcích se nacházejí trhliny po celé délce objektu, zdivo je mechanicky narušené vlivem nerovnoměrného sedání objektu a velkého zatížení od prvků krovu (trámy a kráčata) a také chybějící tuhostí objektu z důvodu chybějících věnců. Dále se dají pozorovat vlhkostní mapy na fasádě, které jsou v některých místech doprovázeny řasou a opadanou omítkou (viz Obrázek 27, Obrázek 28, Obrázek 29, Obrázek 30), které jsou následkem chybějící hydroizolace v objektu a také je vlhkost do objektu vnášena pomocí zahradního kohoutu na fasádě dílny (viz Obrázek 3). Vlhkostní mapy sahají až do výšky cca 1 m. Ve štítech jsou chybějící zdící prvky, které vypadaly následkem úplné degradace vlivem klimatických podmínek (viz Obrázek 27, Obrázek 28, Obrázek 29, Obrázek 30). Před výměnou střešní krytiny do objektu při deštích zatékalo, to se projevilo v 2.NP, zejména v kuchyni, kde je v rohu stěny viditelná skvrna, která narušila strukturu omítky (viz Obrázek 31). Aktivita masivní trhliny na stěně dílny byla sledována po dobu 7 měsíců (listopad 2021 až květen 2022) (viz Obrázek 32, Obrázek 33). Trhlina v pozorovaném čase neprojevila aktivitu, tudíž je pravděpodobně pasivní a její příčina byla odstraněna – výměna střešní krytiny, před výměnou do objektu zatékalo a v důsledku tohoto vnikla tato trhlina.

Trhliny naznačené v pohledech jsou šikmé a svislé, probíhající od konstrukce střechy směrem dolů (viz Obrázek 27, Obrázek 28, Obrázek 29, Obrázek 30). Vzniklé trhliny jsou tahové a smykové, způsobené kombinací sedání objektu a chybějících věnců. Nejzrůslehlejší trhlina je na viditelná na stěně dílny z severovýchodního pohledu (viz Obrázek 30), táhne se po celé výšce objektu. Tato trhlina byla po dobu 7 měsíců sledována a její aktivita se neprojevila, je tedy možné jí považovat za pasivní. V ideálním případě probíhá sledování trhliny celý roční cyklus. Zde probíhalo sledování přes jednu zimu, tedy od listopadu 2021 do května 2022. Trhliny na objektu zatím neohrožují jeho statiku, ale prostorová tuhost je narušena. V případě, že by se žádná sanace neprovedla budou se trhliny dále rozvíjet a hrozí narůstající ohrožení statiky objektu a v konečném případě poté zřícení jeho částí nebo celku. Pro případ řešeného objektu se nabízejí dvě řešení. Prvním řešením sanace trhlin je sepnutí objektu ocelovými táhly v úrovních stropní konstrukce 1.NP a 2.NP. Jak již bylo zmíněno výše, nejzrůslehlejší trhlina se táhne po celé délce stěny dílny z severovýchodního pohledu (viz Obrázek 30), proto navrhuji zavedení táhel v úrovni střechy a stropních konstrukcí 1.NP a 2.NP (viz Obrázek 49, Obrázek 50, Obrázek 51, Obrázek 52, Obrázek 53, Obrázek 54). Řešení sanací trhlin sepnutím objektu slouží také jako příprava pro budoucí výměnu/protézování střešní konstrukce. Sepnutí zaručí, že po odstranění stávající střechy či jejích částí zůstane konstrukce tuhá a trhliny se nebudou dále vyvíjet (2).

Toto řešení je nákladnější, zato účinnější (vyhne se tak možnému problému tvorby nových trhlin u kotevních spon) a také nebude tolik pracné jako stehování, nýbrž je na objektu velký počet dílčích trhlin a většina z nich je skoro po celé délce zdiva (viz Obrázek 27, Obrázek 28, Obrázek 29, Obrázek 30).

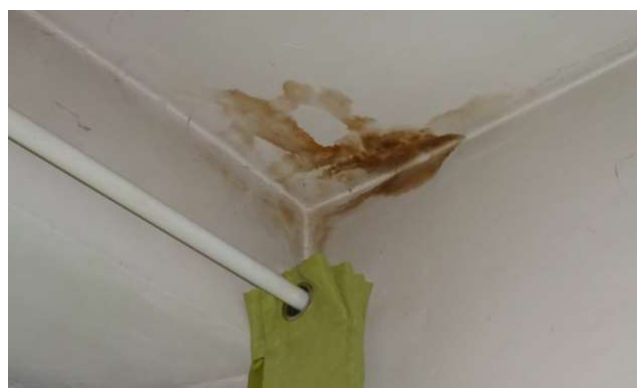
Obrázek 31, skvrna v rohu stěny kuchyně

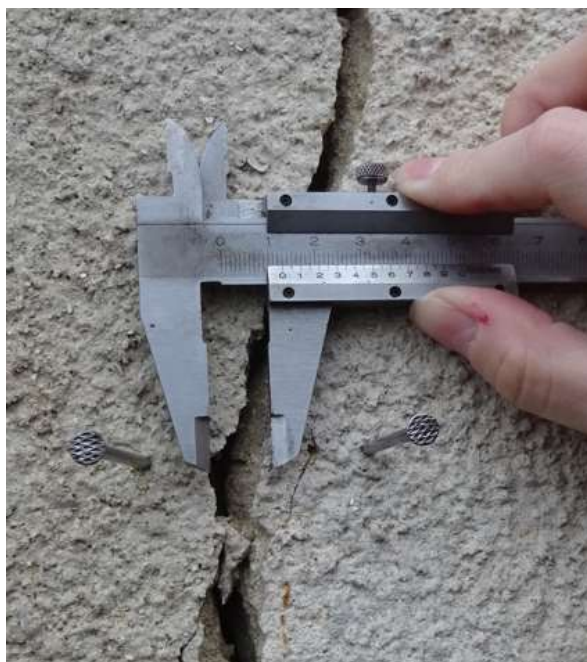
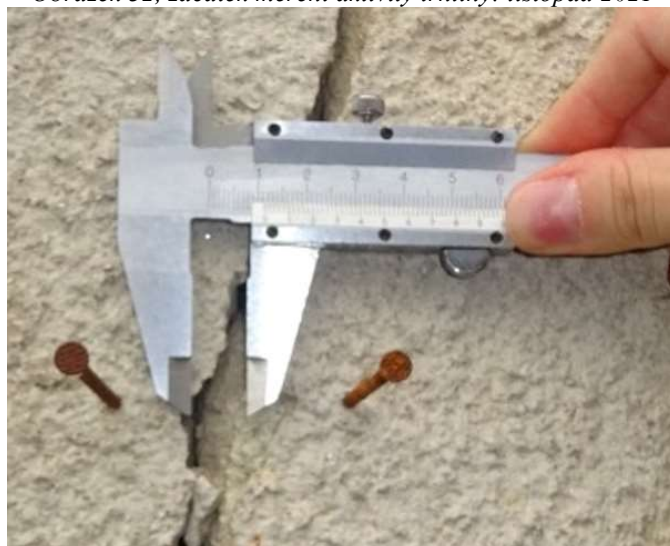
Obrázek 32, začátek měření aktivity trhliny: listopad 2021

Obrázek 33, konec měření aktivity trhliny: květen 2022

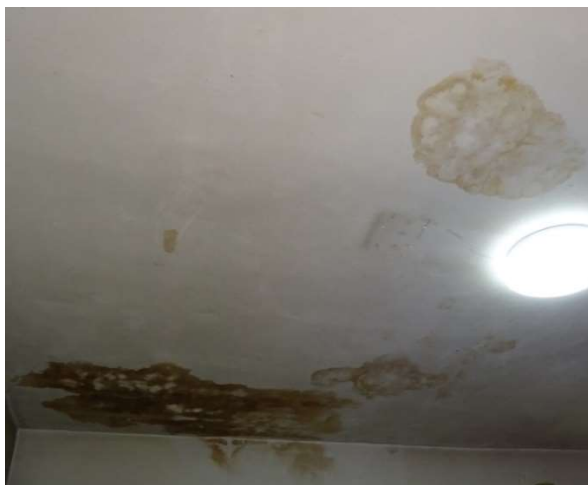
Stropní konstrukci 1.NP tvoří převážně klenby, nelze říct, zda se na nich nacházejí trhliny, jsou povrchově upraveny novou omítkou a na té se žádné závady zatím neprojevily. Zbylá část stropu 1.NP – trámový dřevěný strop se zapuštěným záklopem – není viditelně narušen. V koupelně 1.NP je strop upraven novou omítkou a na trámech nejsou viditelné vady, v pokoji 1.NP je opatřen podhledem a nelze říct, zda je poškozen. Stropní konstrukce 2.NP nelze určit, jelikož je povrchově upraven a podlaha půdy je zarovnaná, opět se tedy nedá s jistotou říct, zda je narušen trhlinami. Stropní konstrukci dílny tvoří trámový strop se záklopem, zde jsou trámy a záklop opatřené původní vápennou omítkou (viz Obrázek 8). Před výměnou střešní krytiny do objektu při deštích zatékalo, to se projevilo v 2.NP, zejména v kuchyni, kde je na části stropu viditelná vlhká skvrna, která narušila strukturu omítky (viz Obrázek 34).

Dlouhodobější nebo opakovaná vlhkost mohla způsobit hnilobu dřevěného podbití, pokud se v objektu nachází, nelze říci kvůli povrchové úpravě.

Obrázek 34, svrny na stropní konstrukci v kuchyni

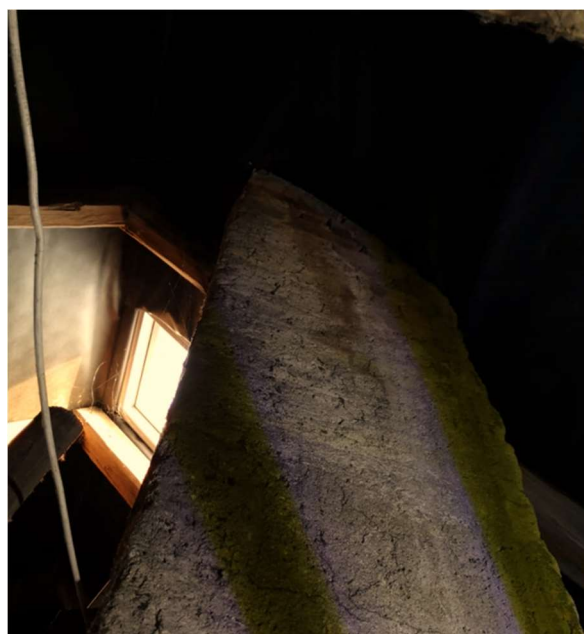
Před výměnou střešní krytiny do objektu zatékalo. Svrny jsou pozorovatelné na komínovém tělese (viz Obrázek 35), stropní konstrukci 2.NP (viz Obrázek 34) a horním rohu stěny 2.NP (viz Obrázek 31). Dešťová voda je odváděna z polovalbové střechy do akumulární nádrže. Některé části krovu (krokve, vazné trámy – viz Obrázek 36, Obrázek 36, Obrázek 37) jsou částečně uhnílé a degradované vlivem zatékání do objektu před výměnou střešní krytiny.

Obrázek 35, svrny na komínovém tělese

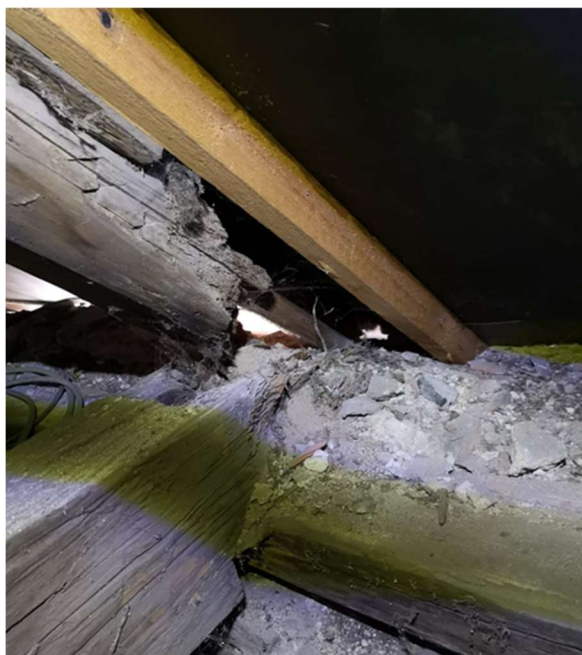
Obrázek 36, částečně uhnílá krokev a vazný trám

V řešeném objektu bude provedena výměna vazného trámu a krokve (viz Obrázek 71). Dále budou uvolněné spoje zesíleny příložkami (viz Obrázek 71). Po dobu výměny vazného trámu a krokve bude střešní krytina bude rozebrána, dotčené konstrukce budou montážně podepřeny nebo vyvěšeny na okolní prvky krovu pro zajištění dočasné stability krovové konstrukce. Po provedení výměny se nově zabudované prvky postupně zatíží prvky stávajícími a doplní se rozebraná střešní krytina.

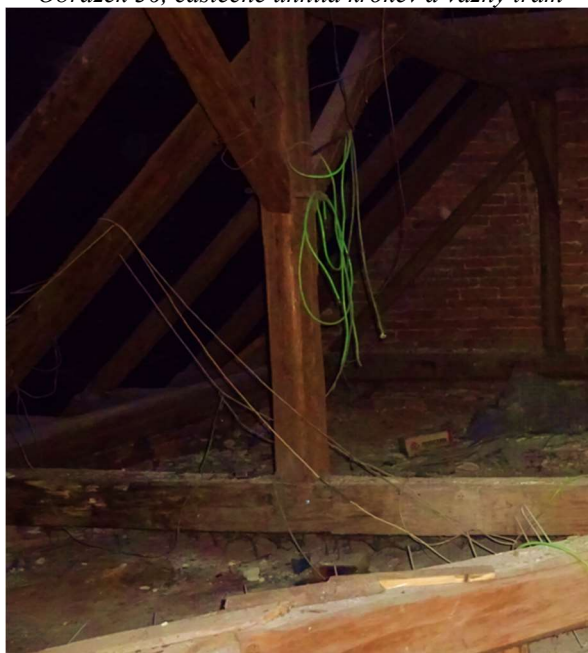
Obrázek 37, částečně shnilý vazný trám

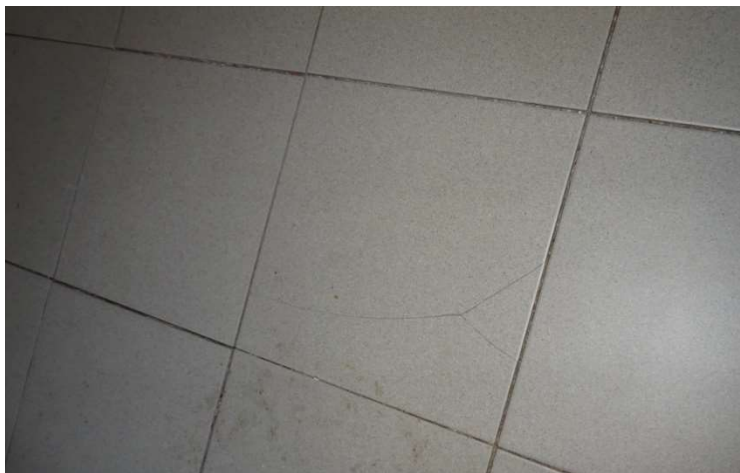
Podlahy v 2.NP jsou převážně tvořeny dřevěnými prkny. To vede k nerovnosti podlahy a nesouměrné práce podlahy. Důsledkem toho některé části podlahy praskají a spáry dlažby se uvolňují (viz Obrázek 38).

Obrázek 38, uvolněná a popraskaná dlažba v kuchyni

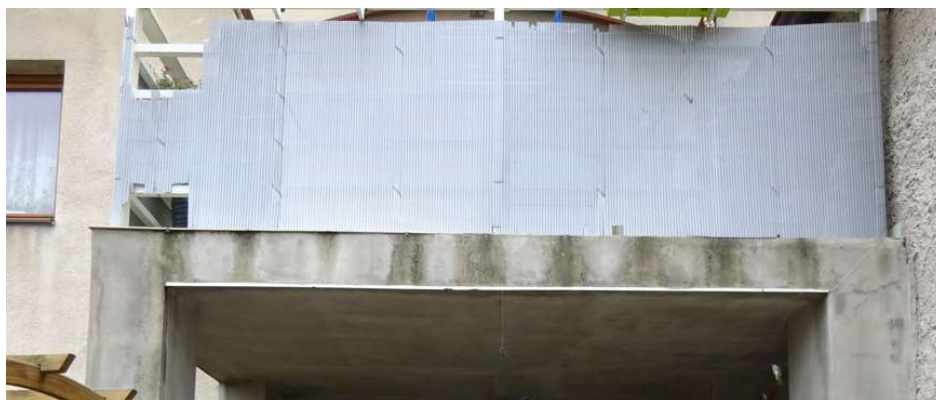
Na sloupech a stropní konstrukci terasy jsou vidět skvrny od vody a na levém sloupu se vyskytuje řasa (viz Obrázek 39, Obrázek 40), tyto poruchy jsou způsobeny klimatickými podmínkami a nesprávným provedením oplechování.

Obrázek 39, skvrny na stropní konstrukci terasy
