**ČESKÉ VYSOKÉ UČENÍ TECHNICKÉ
V PRAZE**

BAKALÁŘSKÁ PRÁCE

Stavebně technický průzkum a návrh sanačních opatření kostela
Navštívení Panny Marie v Letově

Student: Michal Fencel

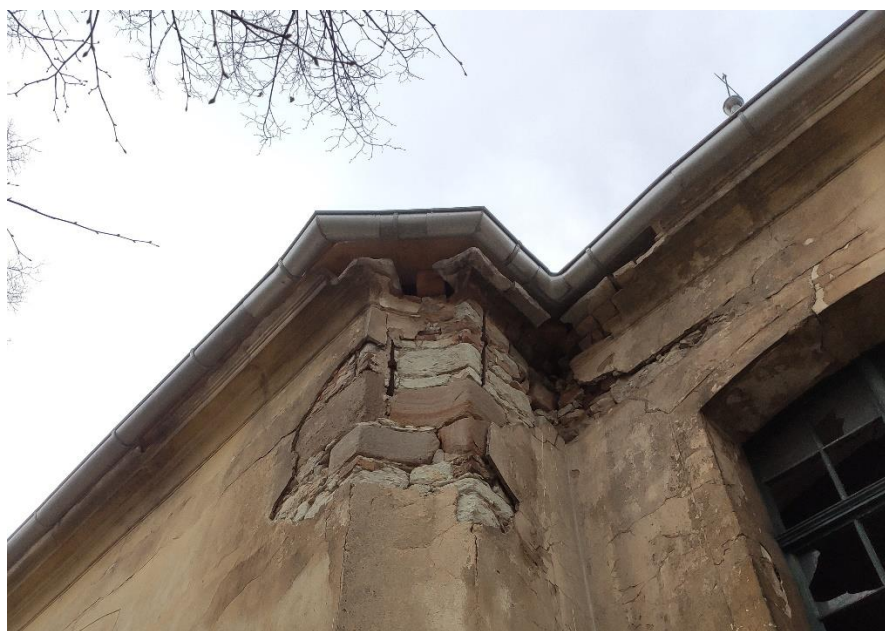
Obr. 13 Odhalené závlače táhel

V objektu jsou viditelná ocelová táhla, avšak vzhledem k povaze trhlin (tahové trhliny) neplní dostatečně svoji funkci, což dokládají trhliny především na přechodu mezi hlavním průčelím a věží kostela. Mimo jiné jsou z důvodů zatékání silně zkorodovaná.

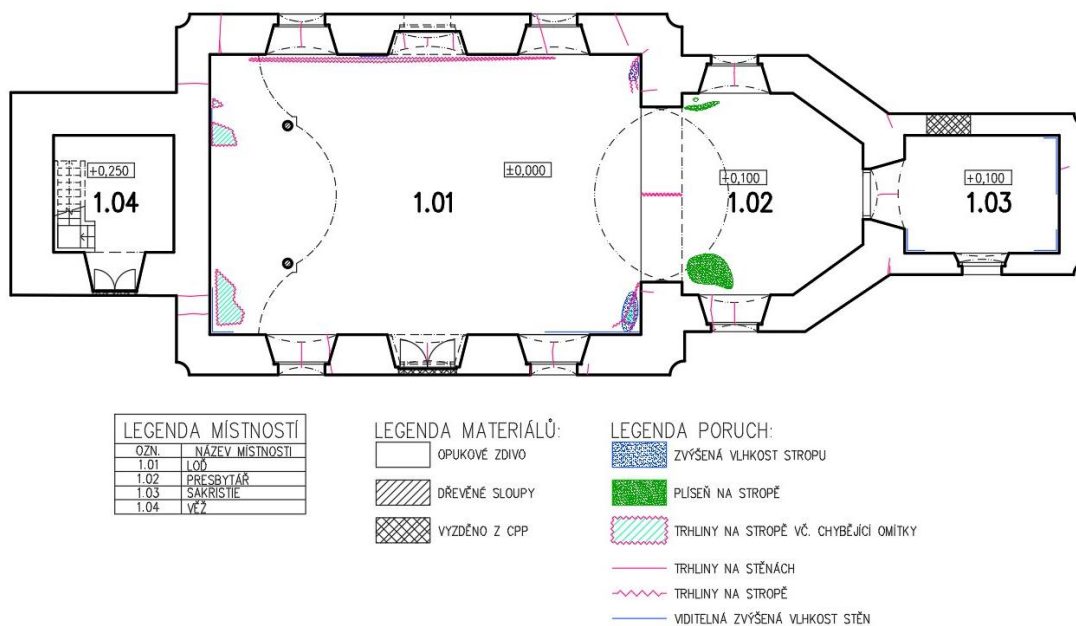
Obr. 34 Půdorys kostela s vyznačenými poruchami

Celý objekt je silně poškozen trhlinami, dlouhodobým zatékáním, výskytem dřevokazného hmyzu a hniloby či vandalismem. Veškeré poruchy byly zaznamenány a zakresleny do půdorysu 1.NP (Obr. 34) a do jednotlivých pohledů (Obr. 35, Obr. 36 a Obr. 37) (souhrnná legenda pro pohledy viz Obr. 38).

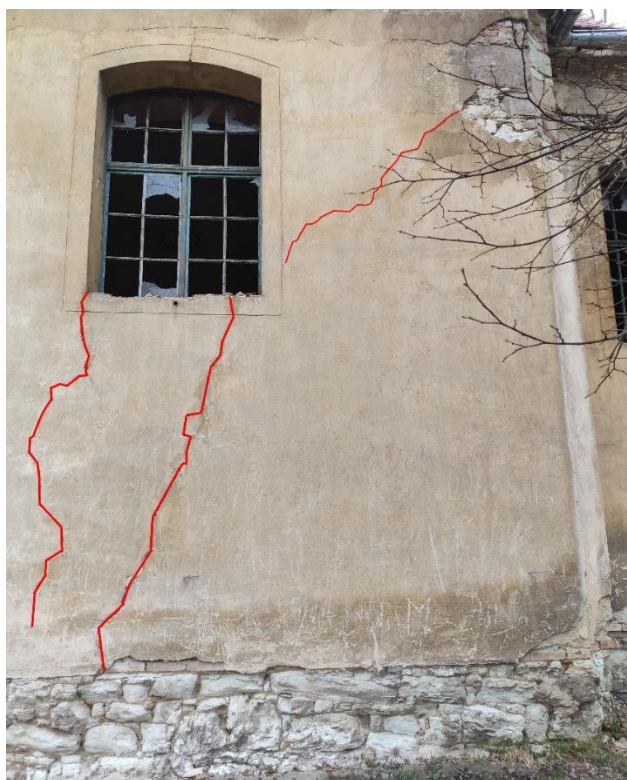
Na objektu se nachází jedna trhлина, která je pravděpodobně následkem poklesu základové spáry. Nachází se na jihozápadní stěně, na pravé straně (Obr. 39). Její směr naznačuje, že pokles nastal v pravém dolním rohu. Příčinou může být především poničený okap přímo nad místem poklesu – okap je ve zlomu propadlý a stočený tak, že při deštích se v něm hromadí voda a přetéká mimo. Celá stěna pod okapem vykazuje známky dlouhodobé zvýšené vlhkosti a na soklu jsou patrné řasy. Z tohoto důvodu mohlo dojít k podmáčení základové půdy a klesnutí základové spáry. Z důvodu nemožnosti provést kopanou sondu nelze tuto domněnku ověřit.

Obr. 39 Trhliny z důvodu poklesu základové spáry

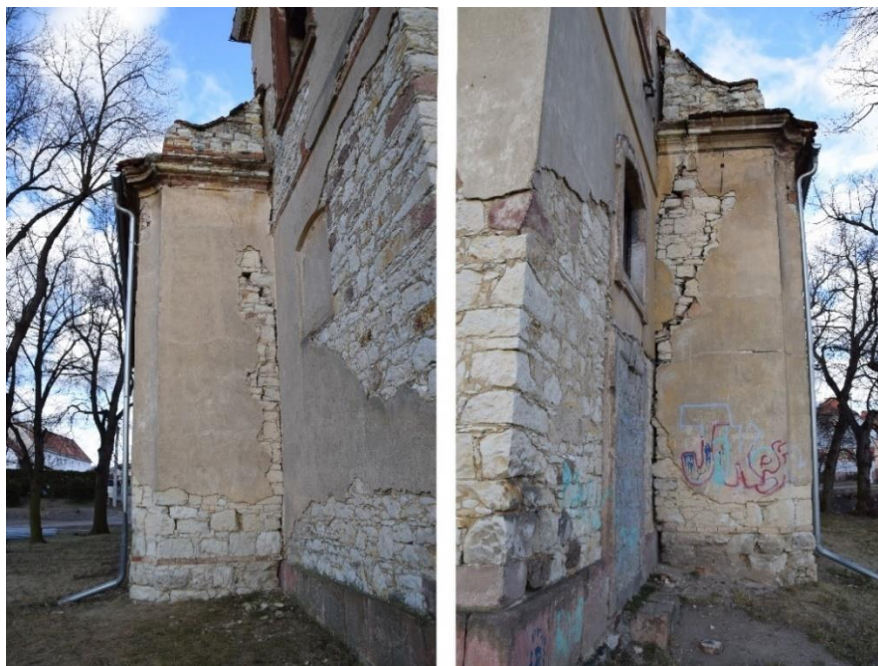
Po celém obvodu kostela a presbytáře se nacházejí četné trhliny. Největší se nacházejí na přechodu mezi hlavním průčelím a věží kostela (Obr. 40, 41). Tyto trhliny procházejí spárami jakožto místy s nejnižším odporem a prostupují celou tloušťkou konstrukce. Z fotografií je vidět, že trhлина ani na jedné straně není jednolitá (tj. že je přerušena) – trhлина přibližně v polovině výšky uskakuje více doleva, resp. doprava. Stěny věže a atiky jsou úplně separované. Tyto trhliny mohly pravděpodobně vzniknout v době, kdy vazné trámy ztratily funkci táhel pro zachycení vodorovných reakcí od krovu a tyto síly musely převzít svislé stěny, což vyústilo v potrhání a rozevření spár. Z prozkoumání trhliny v místě atiky lze poznat, že stěny atiky a věže nebyly nikdy provázány,

pouze omítnuty. Stěny lodě a věže jsou již provázány, avšak ne dokonale a ne všude – proto trhlinka při styku se stěnou věže není šikmá, ale souběžná s hranou věže. K těmto trhlinám je také nutno podotknout fakt, že obec Letov stojí na svahu kopce Rudnice (371 m.n.m) a není nijak chráněna před nárazovými větry. Samotný kostel má okolo několik vzrostlých stromů, které mohou proti proudům větrů chránit, avšak jsou to stromy listnaté, tudíž v zimě kostel nechrání. K těmto faktorům lze také připočítat možné nestabilní podloží vyvýšeniny, na kterém se kostel nachází, zatékání od okapových svodů v místech nároží a následné podmáčení základové půdy.

Obr. 40, 41 Trhliny na pomezí lodě a věže

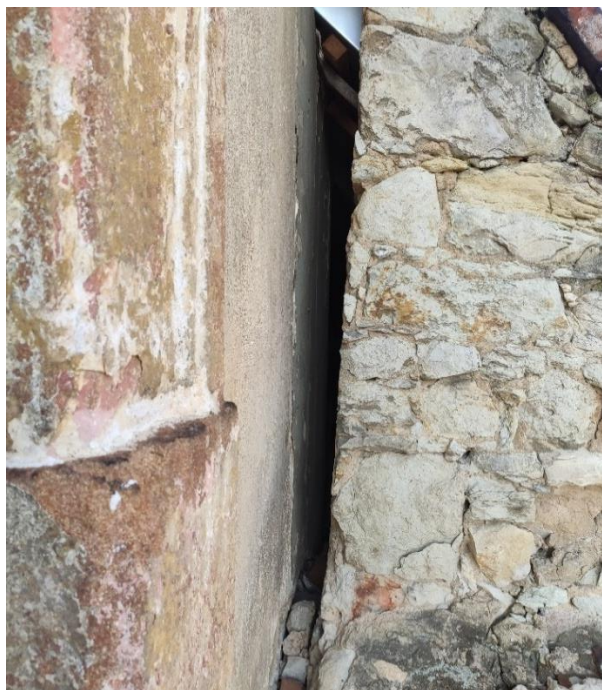
Obr. 42 Separace atiky od věže

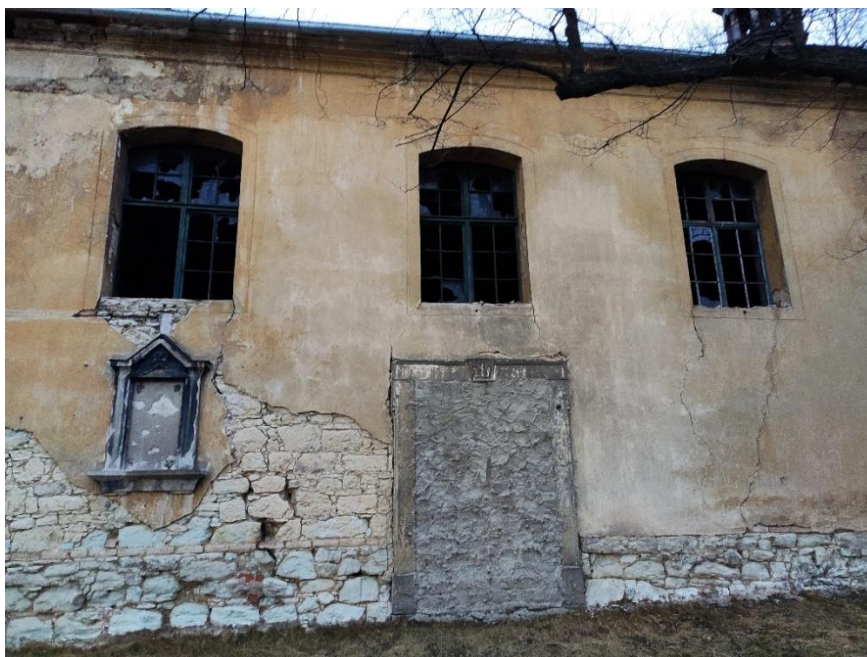
Další trhliny se nacházejí především v místech otvorů jakožto v místech oslabení stěn (Obr. 43) (tj. v nadpraží ve valených pasech sloužících jako překlad dochází k rozevření spáry ve vrcholu pasu nebo pod parapety oken), či v místech, kde je patrně lokální přetížení od krovu (Obr. 44). Tyto trhliny mohly vzniknout v dobách, kdy byl krov ve špatném stavu a některé prvky neplnily svoji funkci a zatížení, které normálně přenášely, musely přenést jiné prvky, které byly v pořádku – mohlo vzniknout nadměrné lokální zatížení v jednom bodě, což se projevilo přetížením a trhlinou.

Obr. 43 Trhliny okolo otvorů

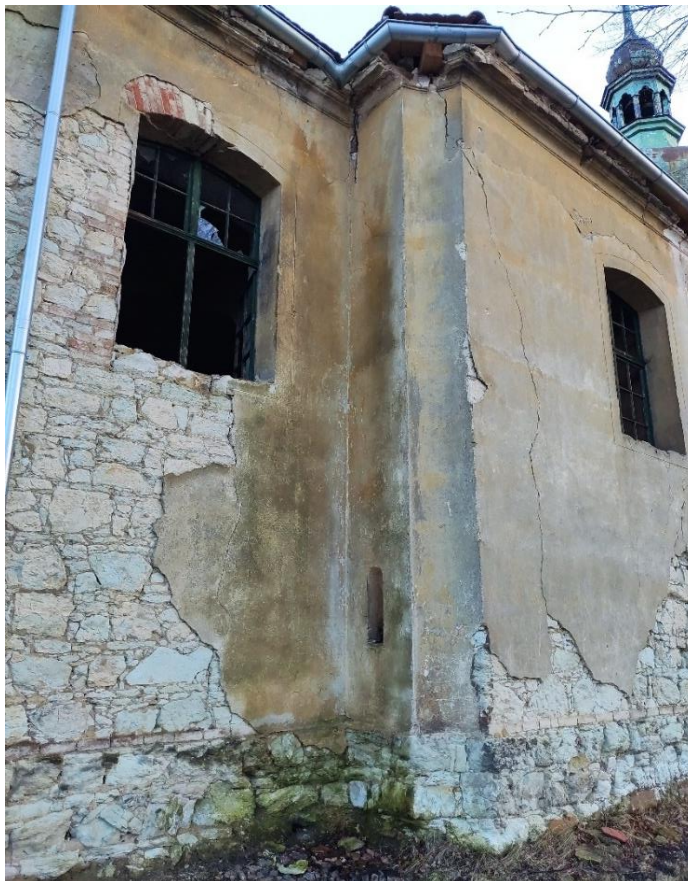
Obr. 44 Porušený okap a vlhká omítka po dešti dne 17.2.22

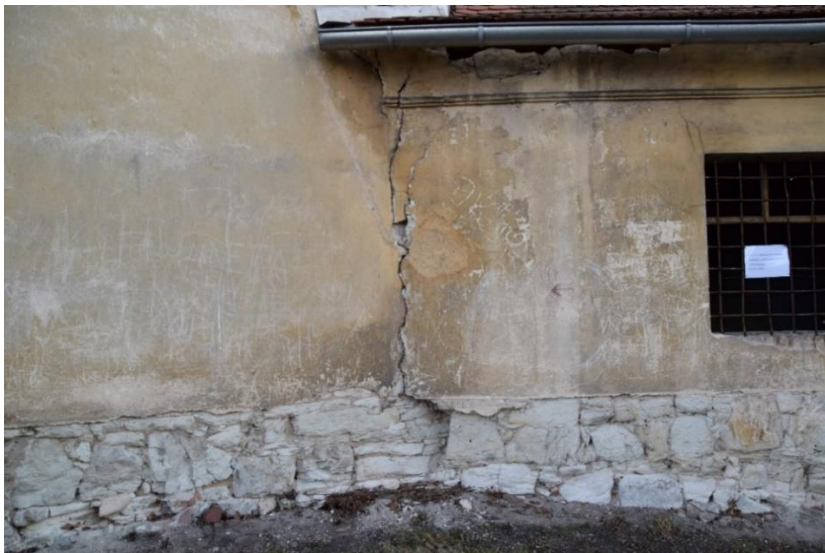
V sakristii se nacházejí trhliny na přechodu mezi presbytářem jak z interiéru, tak z exteriéru – trhlina je patrná po celé výšce přechodu, v místě odpadlé omítky jsou vidět vydrolená místa, chybějící zdicí prvky a malta viz. Obr. 46.

Obr. 46 Trhlina na pomezí sakristie a presbytáře

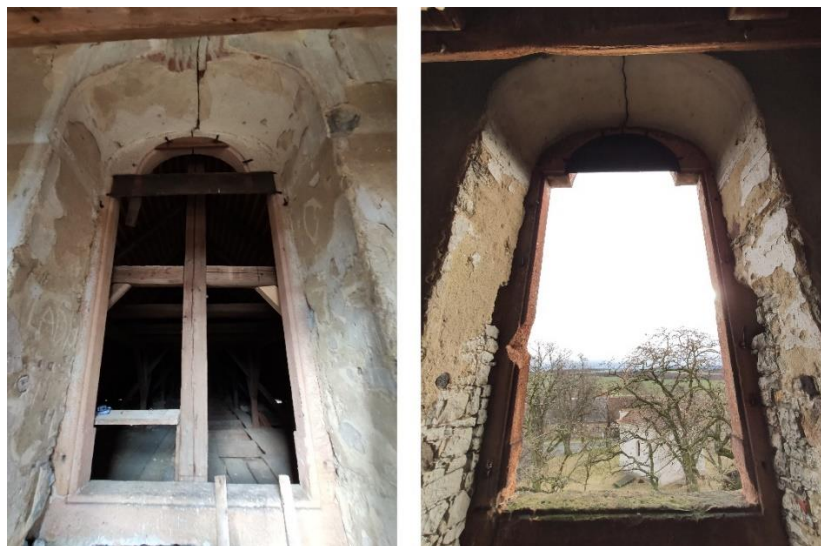
Na stěnách věže se prakticky trhliny nenacházejí s výjimkou nadpraží oken – v těchto místech můžeme pozorovat rozevření spáry ve vrcholu klenebných pasů sloužících jako překlad (Obr. 47, 48). Další trhlina se nachází na levém kraji mezi menším oknem ve 2.NP a vstupním portálem. Tyto trhliny vznikly v místech oslabení stěn otvory, kde vznikají tahové síly (tlakové trajektorie se stáčíjí do stěn okolo ostění).

Obr. 47, 48 Rozevření spáry nad okny

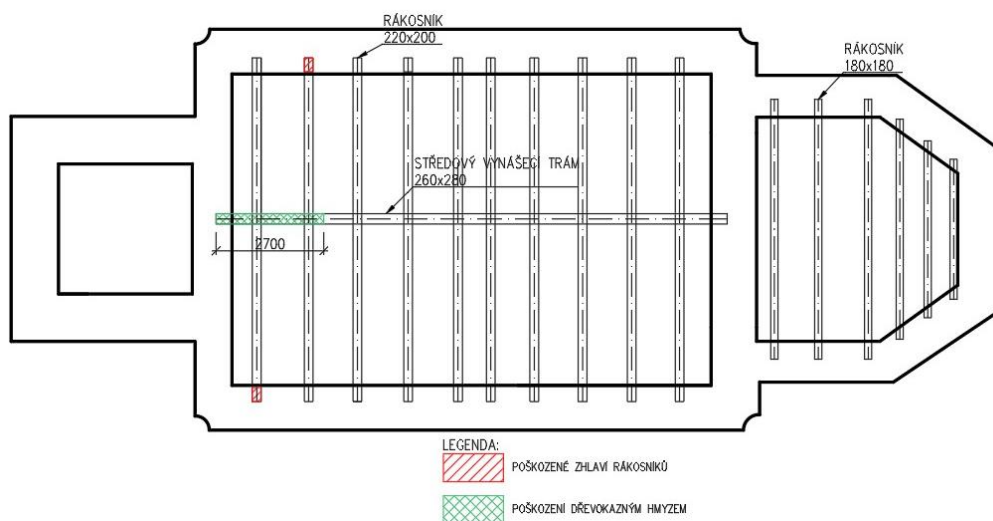
Rákosníky nesoucí záklop s omítkou vykazují známky dlouhodobého zatékání ze střešního pláště. Zhlaví některých trámů je uhnílé, či dokonce prakticky chybí (Obr. 50). Středový trám vynášející rákosníky, který je součástí vodorovné nosné konstrukce a je částečně roznašen vaznými trámy krovu, vykazuje známky rozsáhlého napadení dřevokazným hmyzem – jsou patrné vyhlodané chodbičky a jemné piliny po celém obnaženém povrchu (Obr. 51). Toto poškození způsobují larvy hmyzu, dospělý brouk, respektive samička pouze klade vajíčka do dřeva (13). Bohužel se při opravě krovu v minulých letech na rákosníky a vynášecí trám nebral zřetel. Vynášecí trám s biologickým napadením a rákosníky s poškozeným zhlavím jsou graficky naznačeny na Obr. 49.

Obr. 49 Vyznačené poruchy stropní konstrukce

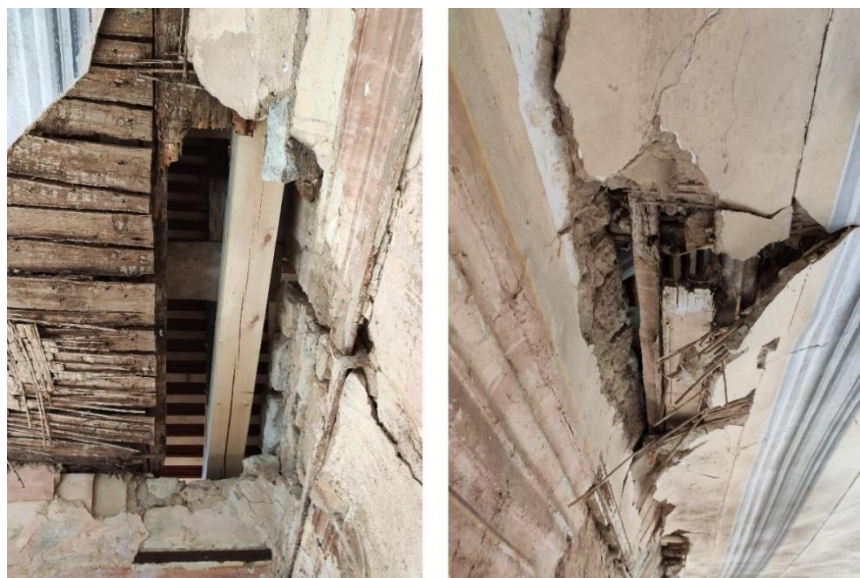
Z vnitřku lodi jsou patrné četné trhliny ve stropních omítkách a tmavá místa dokazují přítomnost zvýšené vlhkosti a s tím související přítomnost plísní (Obr. 52). Nad kruchtou lze vidět rozpadlé podbití, po levé straně lodi dokonce omítka včetně podbití úplně chybí (Obr. 53, 54).

Obr. 53, 54 Porušené podbití na vybraných místech

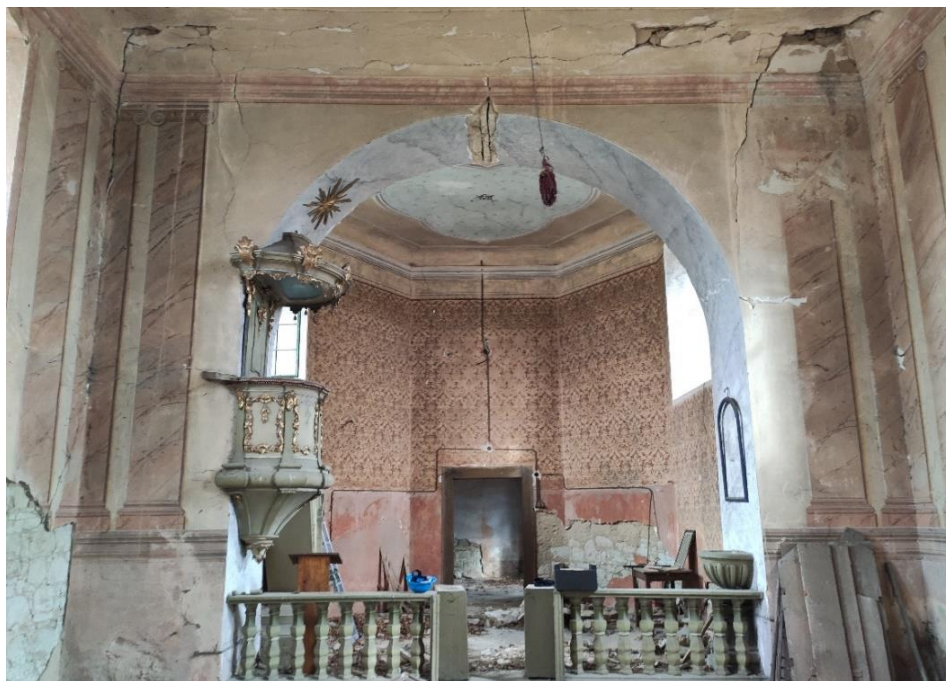
Další poruchy lze pozorovat na vítězném oblouku. Ve vrcholu klenebného pasu je rozevřená spára, v bočních pilířích se vyskytují trhliny (Obr. 55) a z vizuálního průzkumu a fotografií lze vidět markantní průhyb. Tyto trhliny (a následný průhyb) vznikly pravděpodobně z lokálního přetížení klenby – na vršek klenby dosedá masivní trám vynášející rákosníky a část konstrukce sanktusníkové věže. Mimo jiné do konstrukce dlouhodobě zatékalo, což mohou dokázat tmavá místa u klenbové nadezdívky, či odpadlá omítka, pravděpodobně kvůli nadměrné vlhkosti (Obr. 56).

Obr. 55 Vítězný oblouk – pohled z lodi

Obr. 129 Schéma stehování vítězného oblouku

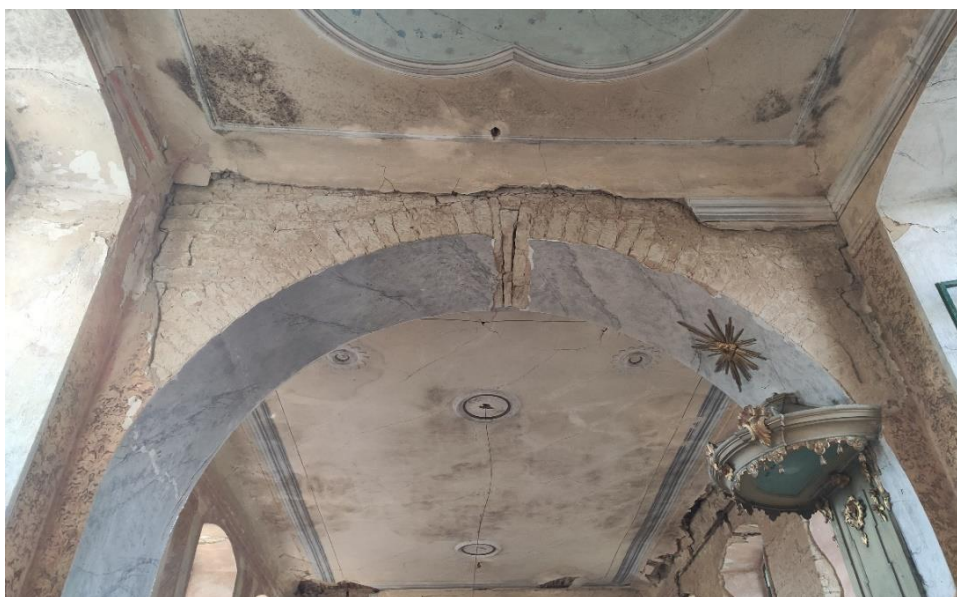
Obr. 56 Vítězný oblouk – pohled z presbytáře

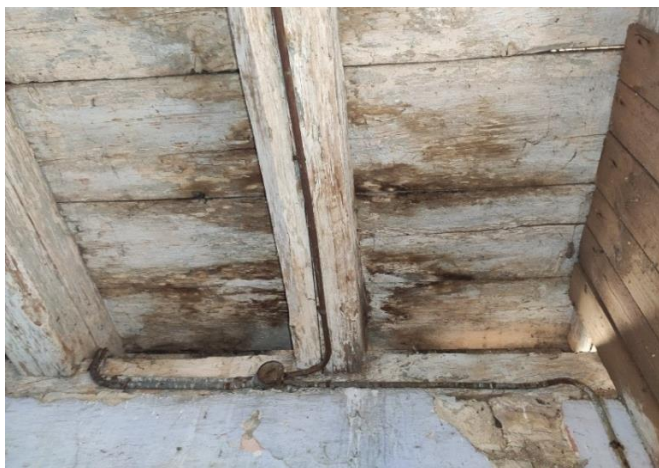
Dřevěné trámy stropních konstrukcí věže vykazují známky dlouhodobého zatékání. Jsou přítomny výletové otvory dřevokazného hmyzu tesaříka krovového a červotoče (Obr. 57). Hmyz byl určen na základě velikosti výletových otvorů – tesařík tvoří velké podlouhlé, zatímco červotoč malé kruhové.

Obr. 57 Degradace stropu věže

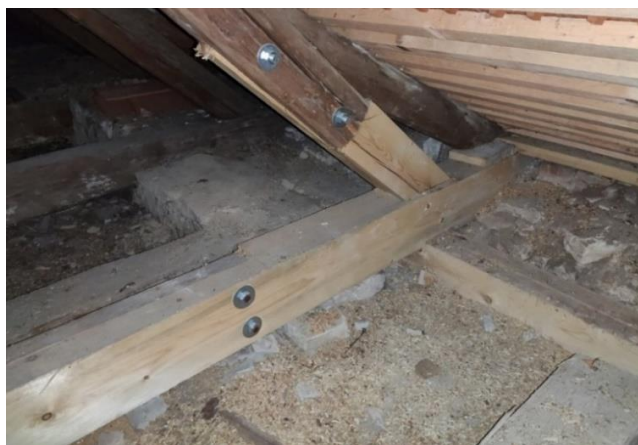
Dle informací spolku Pro Kostely z.s. a dle vizuálního průzkumu lze konstatovat, že krov před opravou byl v havarijním stavu – shnilá či dokonce úplně uhnílá zhlaví vazných trámů, poškozené krokve, námětky, vzpěry a pozednice. Vazné trámy pravděpodobně nefungovaly jako táhla a přestaly přenášet vodorovné reakce krovu. Tyto poškozené prvky byly buď úplně nahrazeny nebo opraveny (Obr. 58) (např. protézováním). Navíc zmizely některé spoje sloupků a vazného trámu (Obr. 59), či nebyly nahrazeny. V krovu presbytáře chybí částečně dvě vzpěry, což prozrazují výřezy na hambalku (Obr. 60, 61). Na některých málo prvcích jsou přítomny výletové otvory po červotoči.

Obr. 58 Protézování – krokev, vazný trám

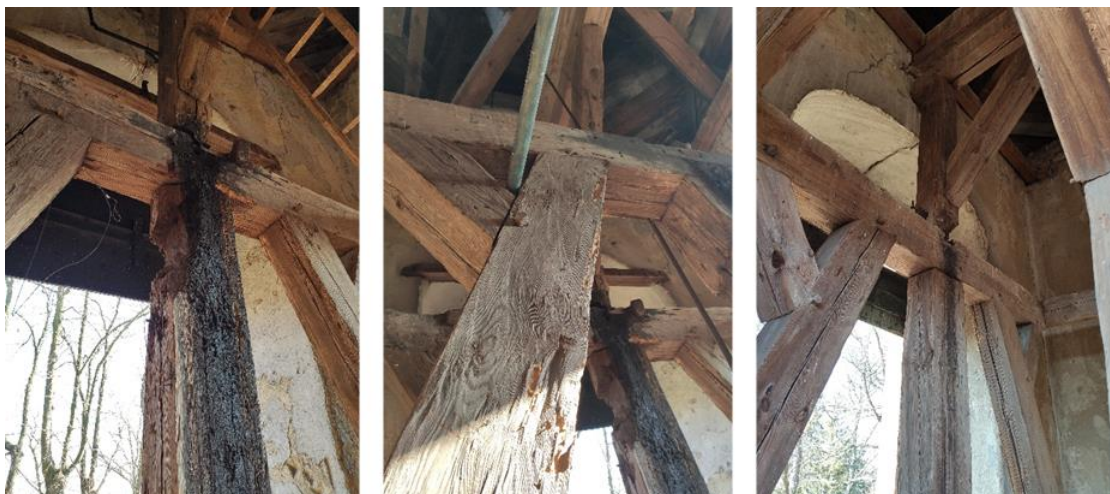
Vzhledem k nemožnosti přístupu horní části věže nelze posoudit stav konstrukce, avšak lze usuzovat, že dřevěné prvky budou poškozeny dlouhodobým zatékáním, plísněmi a hnilobou, či dokonce dřevokazným hmyzem. Takto lze usuzovat vzhledem k faktu, že o patro níže je silně zdegradovaná konstrukce zvonice plísněmi a hnilobou (Obr. 62, 63, 64) (z důvodu zatékání) a jsou přítomny výletové otvory po červotoči a tesaříkovi.

Obr. 62, 63, 64 Zvonice

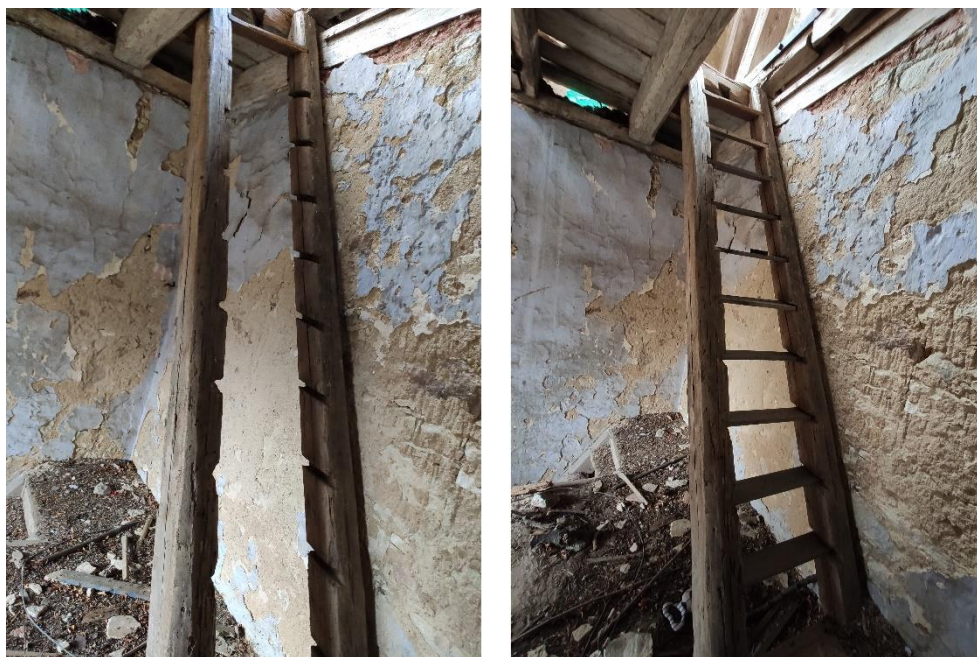
Jako každý dřevěný prvek ve věži, i konstrukce schodiště trpí od dlouhodobého zatékání. Schodnice jsou částečně uhnílé a jsou přítomny výletové otvory od červotoče. Mimo jiné na schodišti ve 2.NP chyběly jednotlivé stupně, které musely být pro přístup do zvonice a krovu provizorně nahrazeny (Obr. 65, 66).

Obr. 65, 66 Schody před a po provizorní opravě

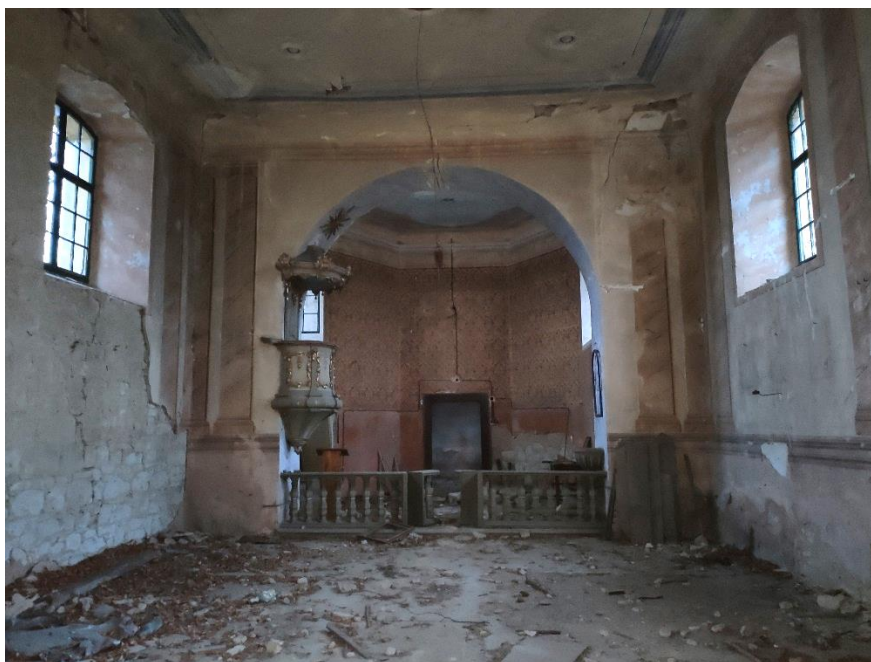
Podlahy v lodi a presbytáři jsou ve stavu, jaký se dá očekávat vzhledem ke stavu celého kostela. Jsou znečištěny (Obr. 69), díky prakticky neexistující výplni oken je na nich spadané listí, zdegradované dřevěné prvky a všudypřítomná suť a stopy vandalizmu (prázdné lahve, plechovky aj.). Podlaha sakristie je v několika místech propadlá. Dřevěná pochozí vrstva kruchtly není nijak porušena, akorát jsou na ní přítomny původní klávesy varhanů a další dřevěné prvky. Na podlahách věže leží spadaná omítka, dřevěné prvky, ptačí trus, prázdné lahve a plechovky.

Obr. 69 Podlaha lodi před začátkem STP

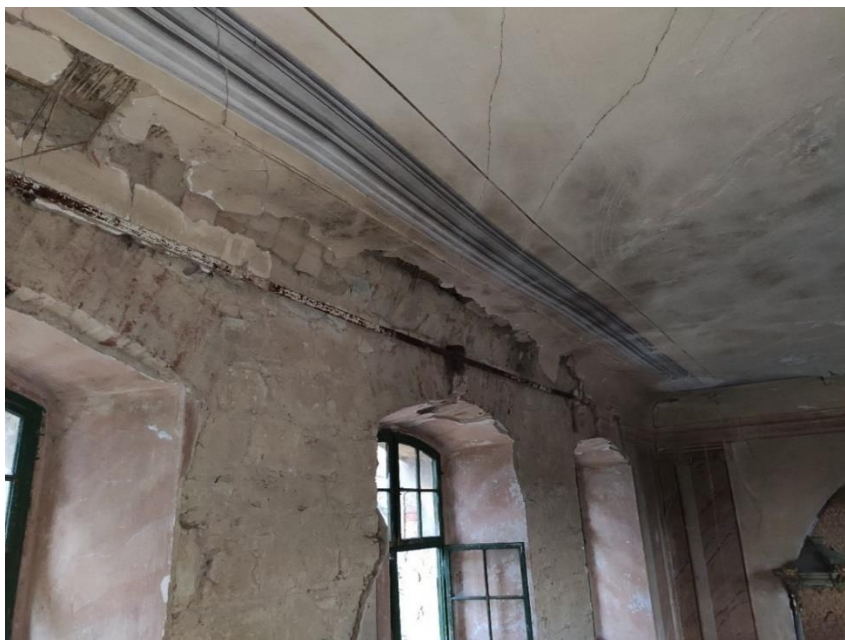
V interiéru jak lodě a presbytáře, tak i sakristie a věže jsou omítky přibližně na 50 % ploch. Většinou jsou spadané díky působící vlhkosti či vandalům, na některých površích je patrné postupné odlupování a drolení původní omítky kvůli přítomné vlhkosti, která se prozrazuje tmavými místy (viz. Obr. 70 a obrázky v předchozích kapitolách) s plísněmi. Z exteriéru je pohled na omítky podobný – z části povrchů je již omítka spadlá, jsou na ní přítomny trhliny, tmavá místa značící zvýšenou dlouhospůsobící vlhkost. Mimo jiné se zde vyskytují graffiti (Obr. 71).

Obr. 70 Tmavá místa od vlhkosti a s tím související opadaná omítka

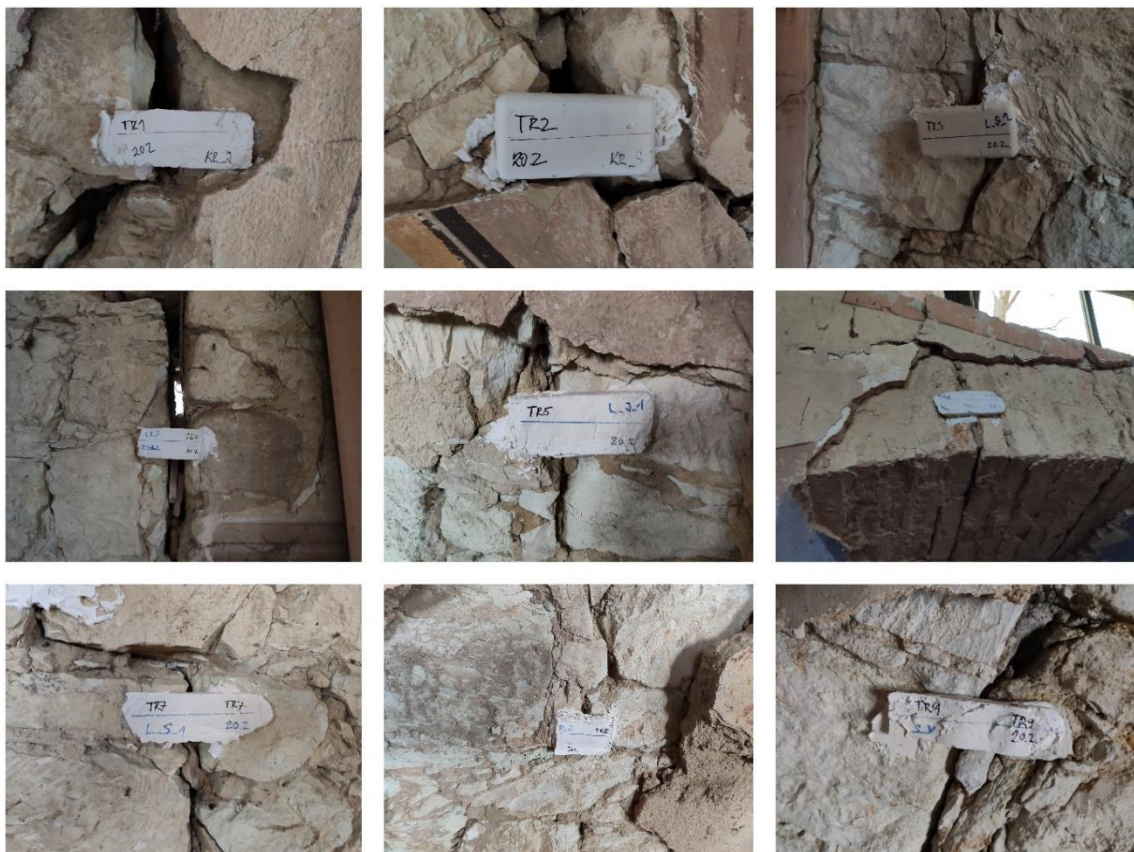
Obr. 73 Souhrnné foto všech monitorovaných trhlin – stav k 20.2.2022

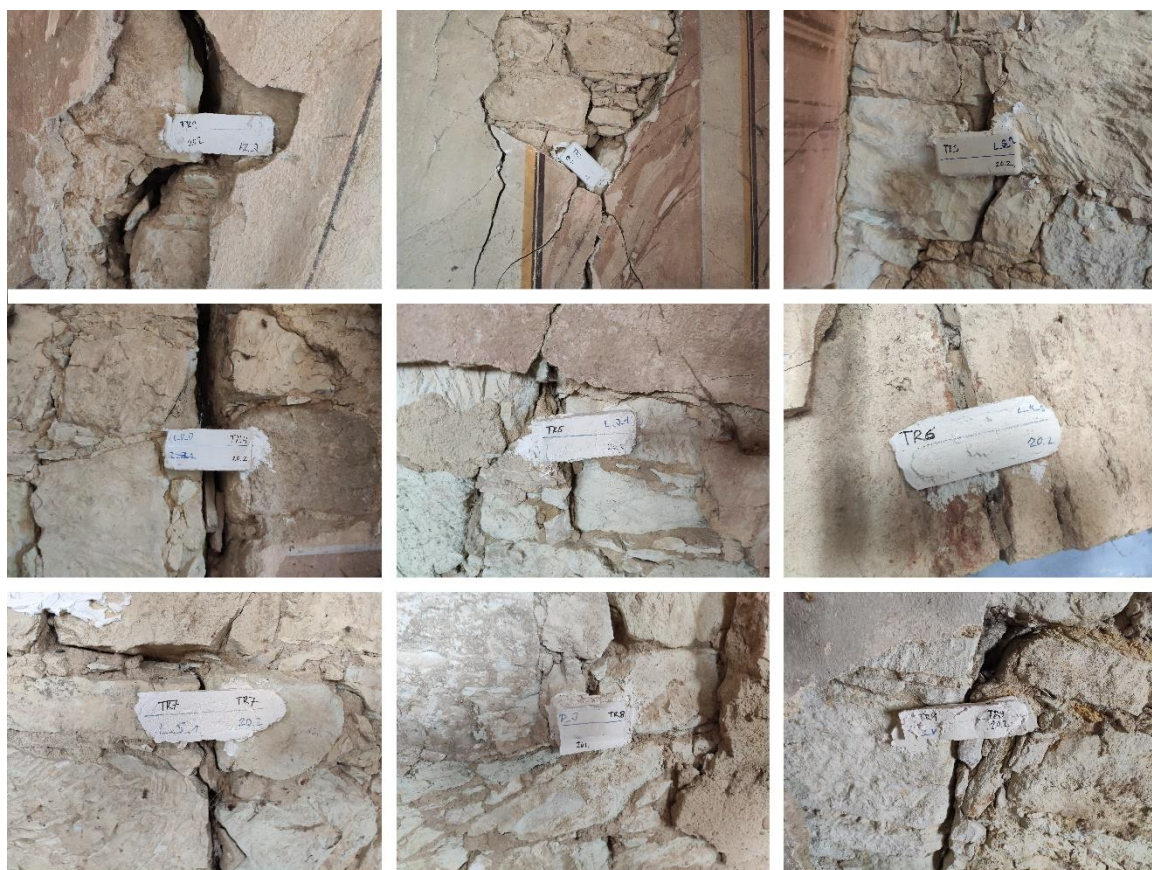
Během skoro 2 měsíců (20.2. – 14.4.) žádný z devíti terčů nepraskl (viz. Obr. 74), tedy nedošlo k žádné aktivitě trhlin. Lze tedy předpokládat, že trhliny (a tedy i samotné zdivo) nereagují na změny teplot a silné nárazové větry a jsou již pasivní. Avšak trhliny by se měly sledovat minimálně rok, aby prošly všemi změnami teplot a počasí, které mohou během roku nastat. Doporučuji trhliny nadále sledovat, případně umístit další terče a monitorovat více trhlin.

Obr. 74 Souhrnné foto všech monitorovaných trhlin – stav k 14.4.2022
