Stavebně technický průzkum a návrh sanačních opatření kostela  
Navštívení Panny Marie v Letově

Příloha P01 – schematická dokumentace stávajícího stavu

Příloha P02 – schematická dokumentace navržených sanačních  
opatření a oprav

Příloha P03 – Výstup z programu Scia Engineer – Posouzení rákosníku  
nad lodí

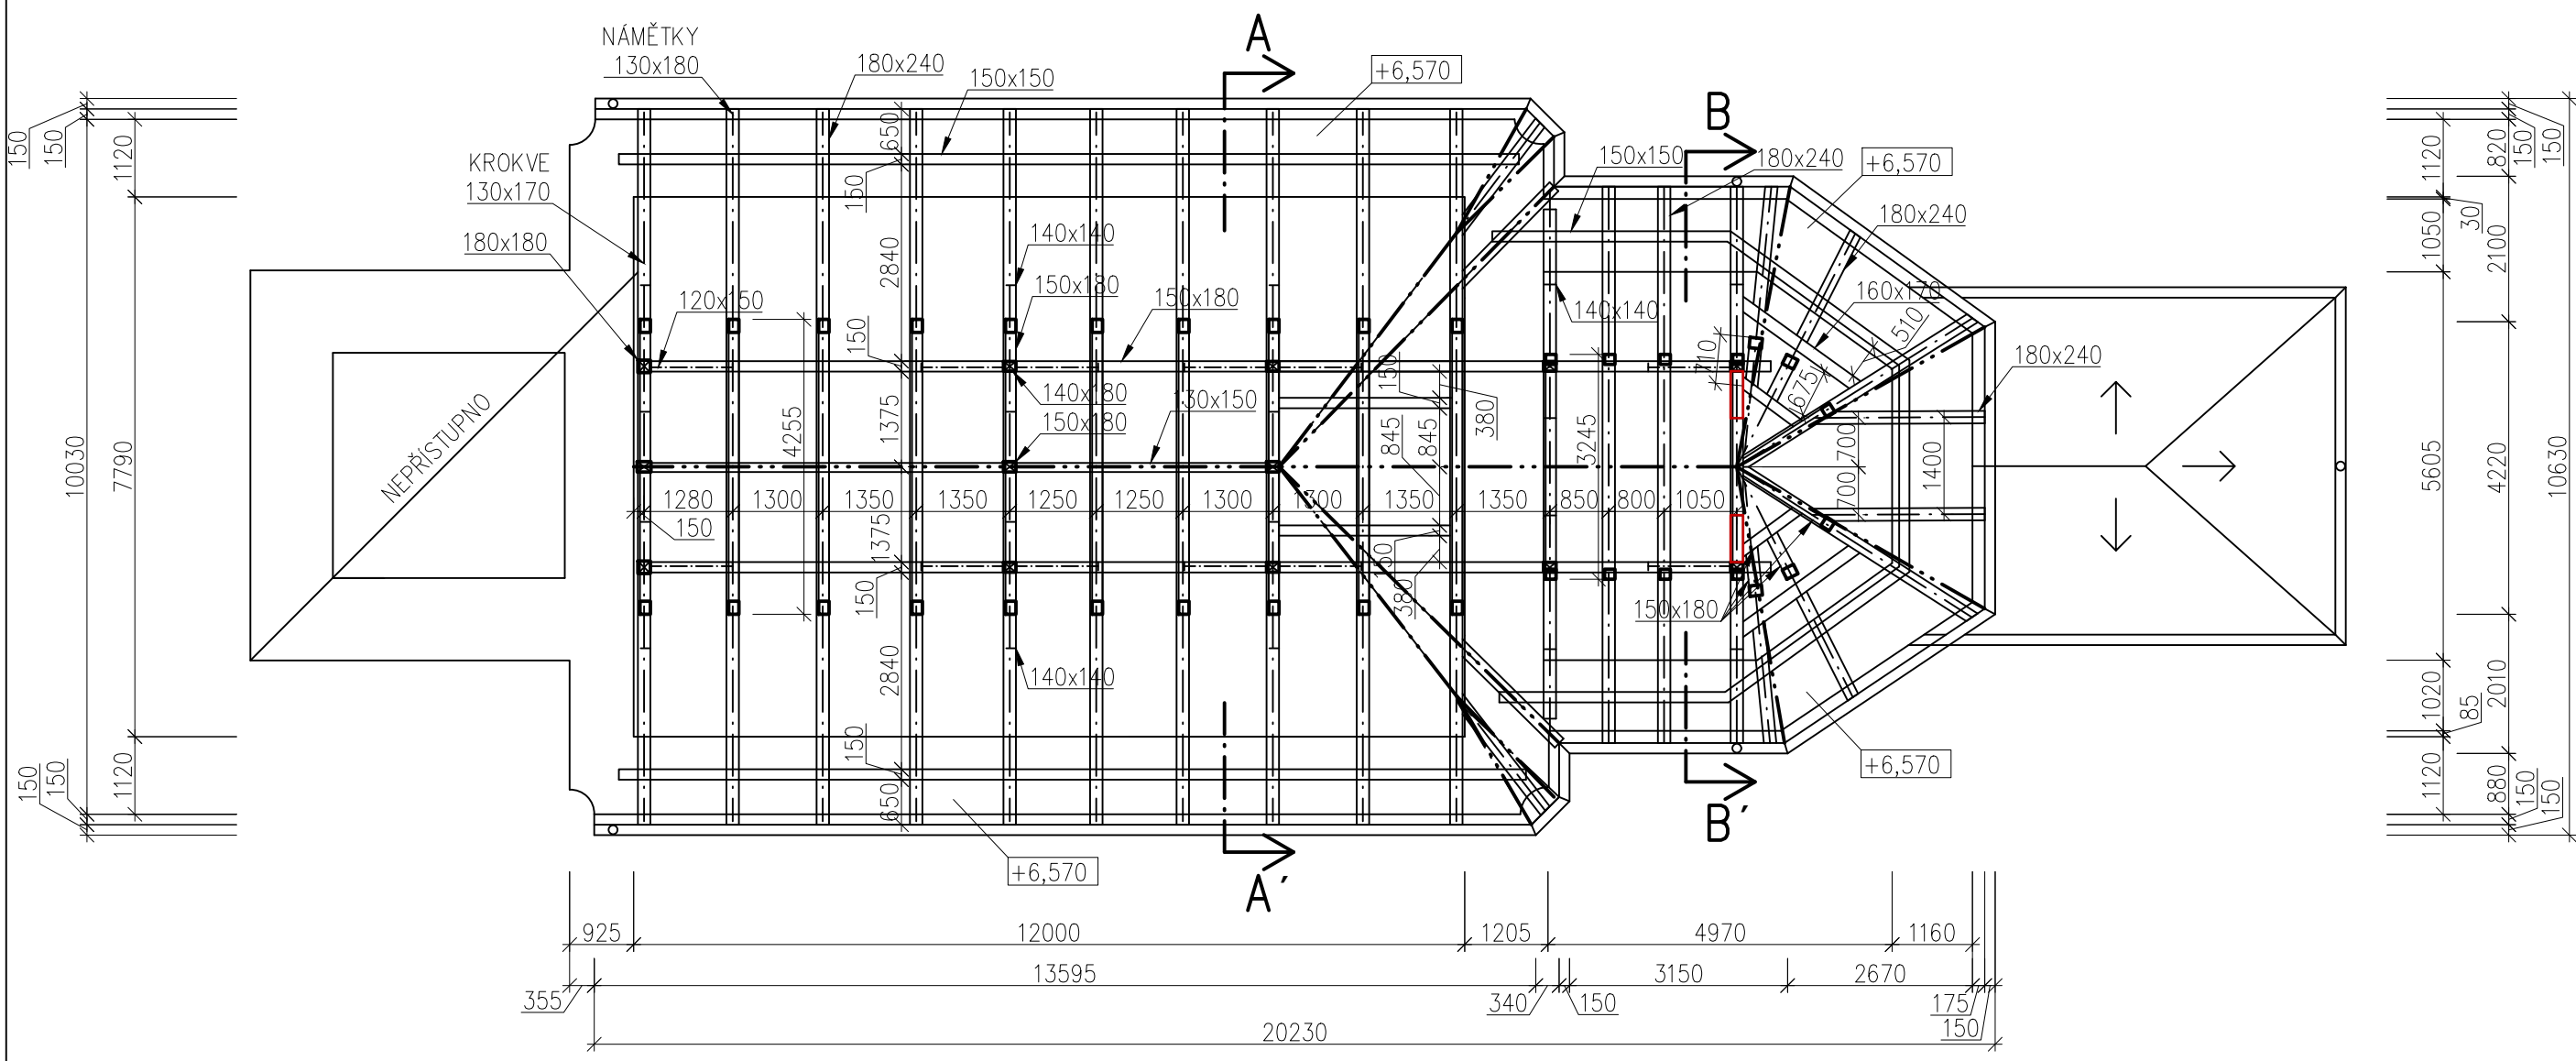
— CHYBĚJÍCÍ VZPĚRA

KONSTRUKCE KROVU BYLA V LETECH 2016 – 2017 OPRAVENA, ZÁVAŽNÉ PORUCHY SE JIŽ NEVYSKYTUJÍ

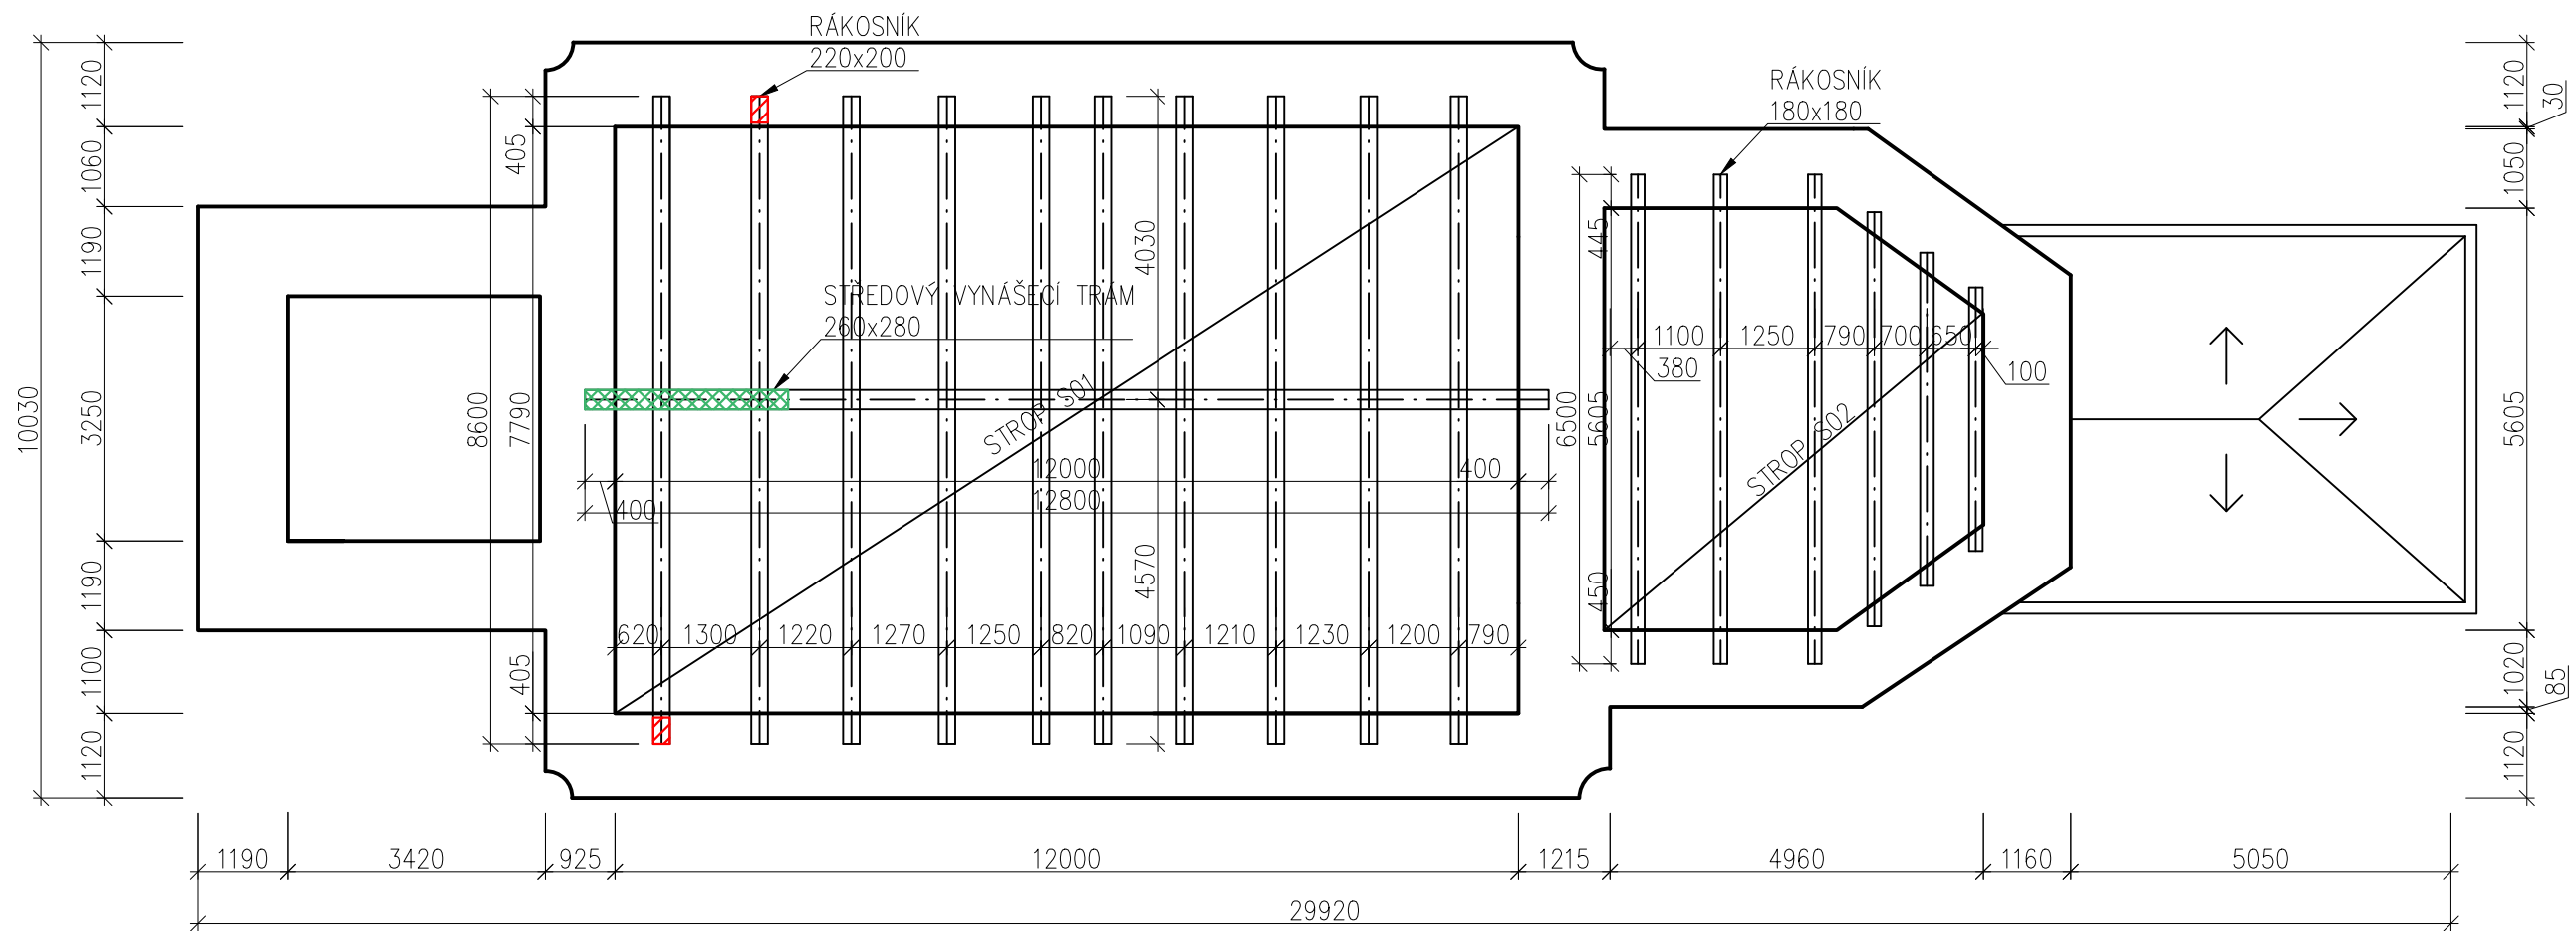
POŠKOZENÉ ZHLAVÍ RÁKOSNÍKŮ
-

POŠKOZENÍ DŘEVOKAZNÝM HMYZEM

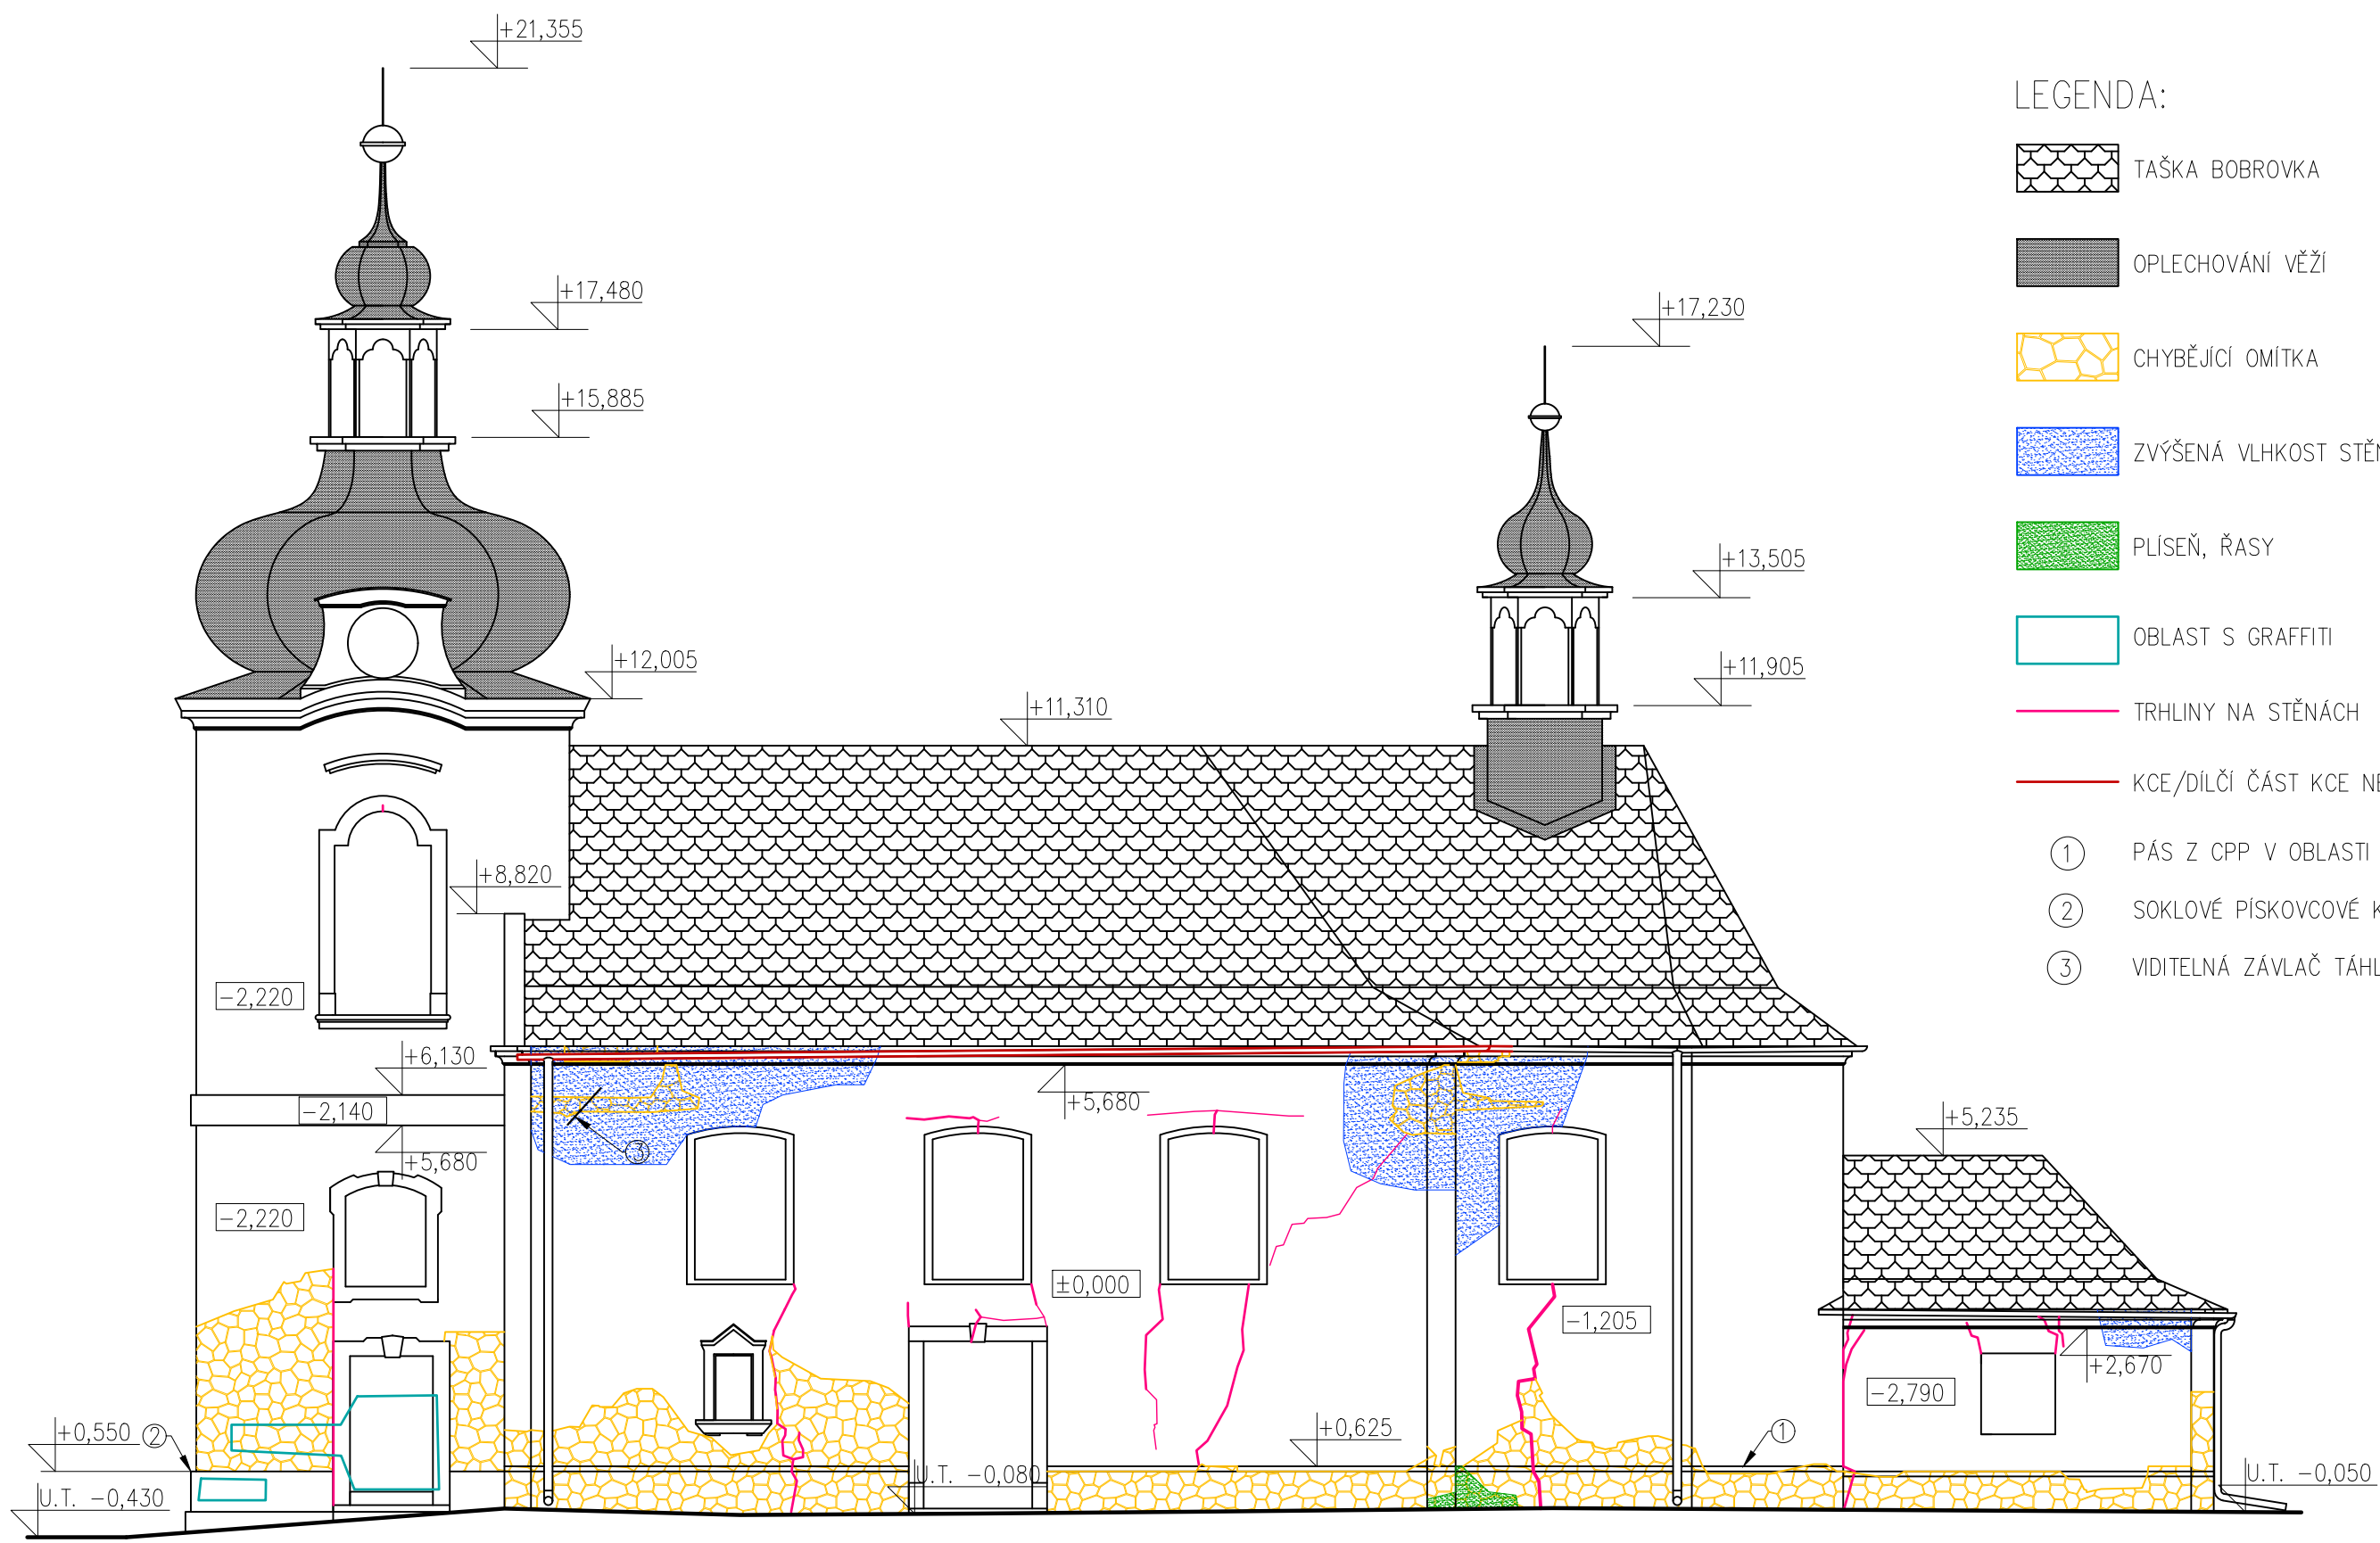
-   TAŠKA BOBROVKA
-   OPLECHOVÁNÍ VĚŽÍ
-   CHYBĚJÍCÍ OMÍTKA
-   ZVÝŠENÁ VLHKOST STĚN
-   PLÍSEŇ, ŘASY
-   OBLAST S GRAFFITI
-   TRHLINY NA STĚNÁCH
-   KCE/DÍLČÍ ČÁST KCE NEPLNÍČÍ SVOJÍ FUNKCI
- ① PÁS Z CPP V OBLASTI SOKLU
- ② SOKLOVÉ PÍSKOVCOVÉ KVÁDRY VĚŽE
- ③ VIDITELNÁ ZÁVLAČ TÁHLA

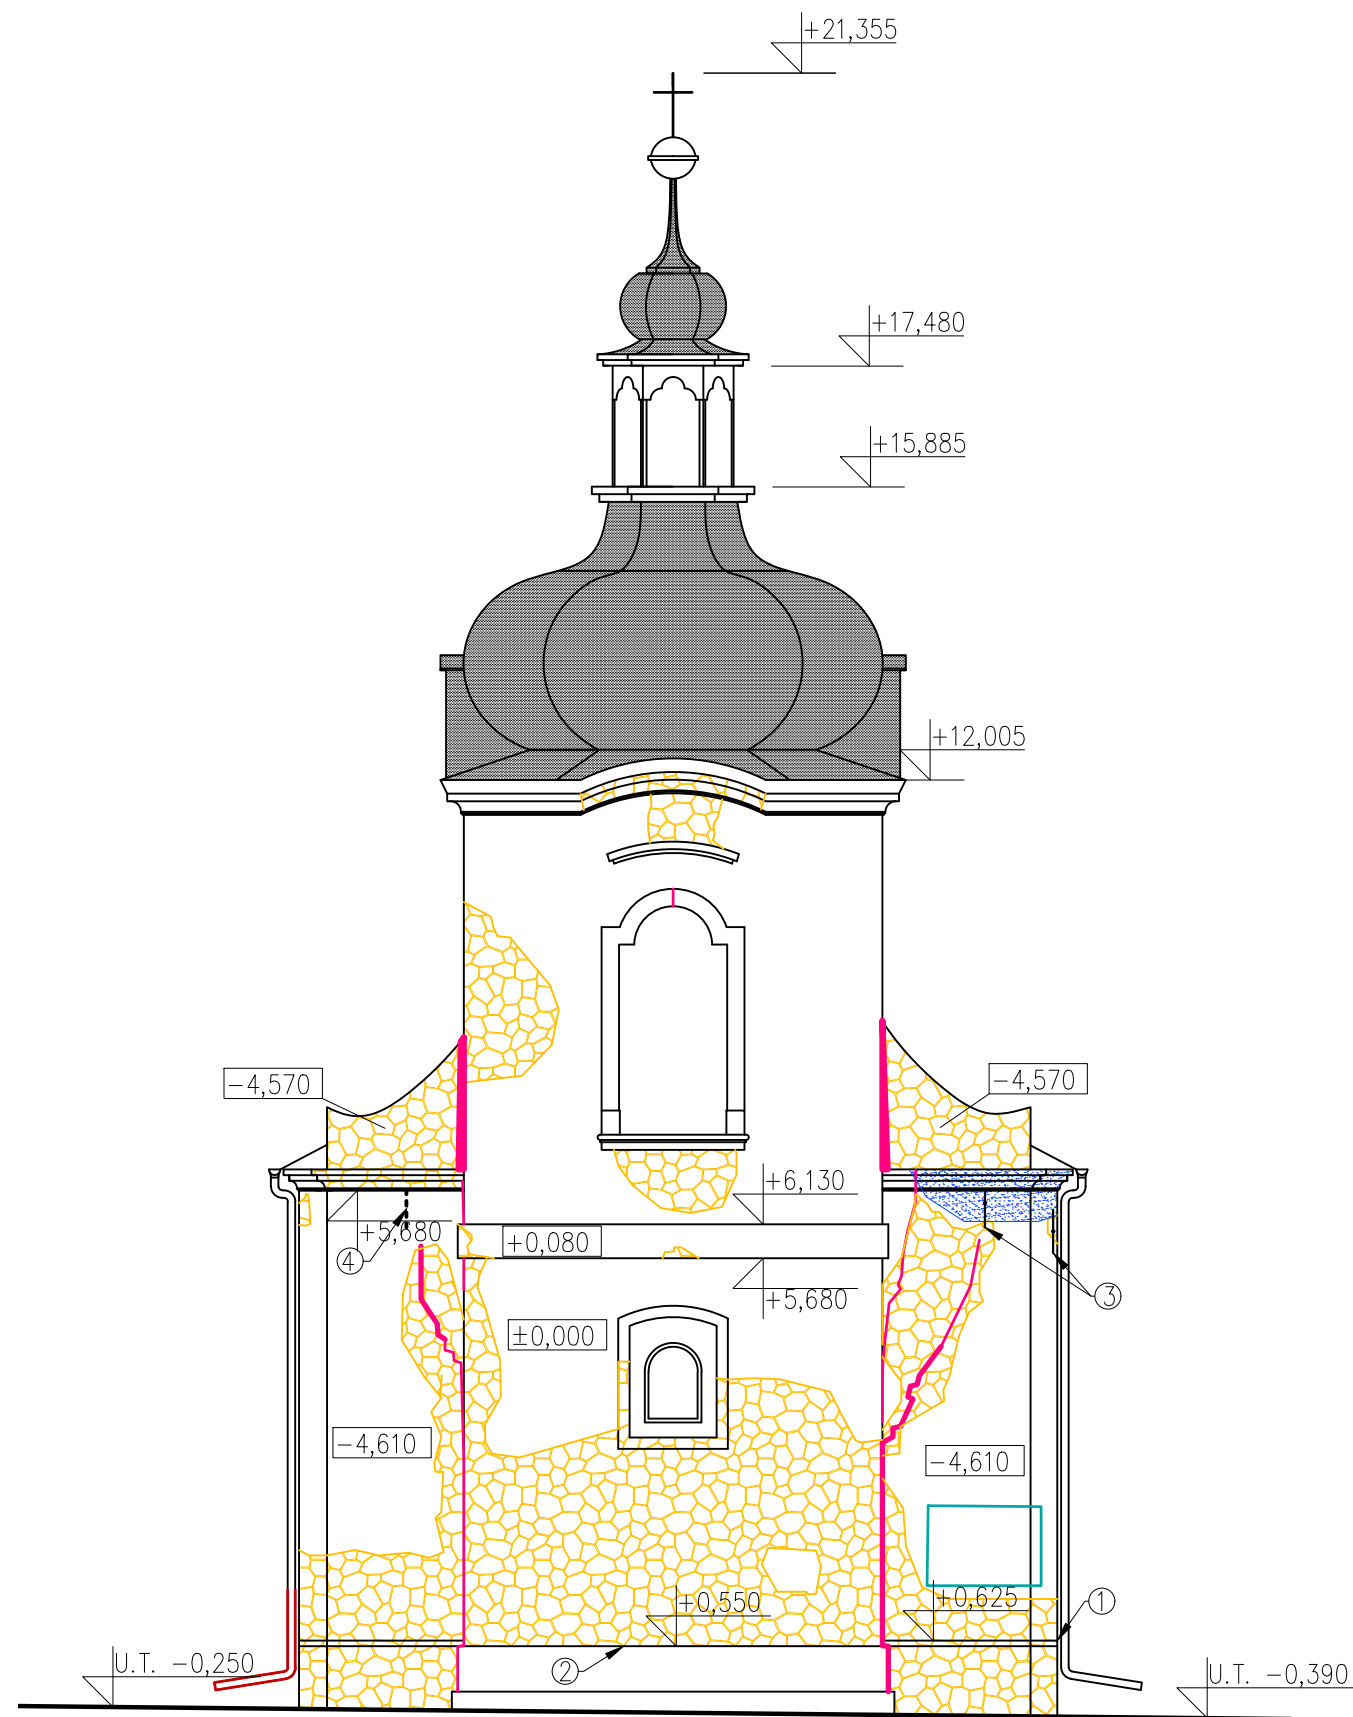
KCE/DILČÍ ČÁST KCE NEPLNÍ SVOJÍ FUNKCI
- ① PÁS Z CPP V OBLASTI SOKLU
- ② SOKLOVÉ PÍSKOVCOVÉ KVÁDRY VĚŽE
- ③ VIDITELNÁ ZÁVLAČ ZEDNÍ KLEŠTINY
- ④ PŘEDPOKLÁDANÁ ZÁVLAČ TÁHLA

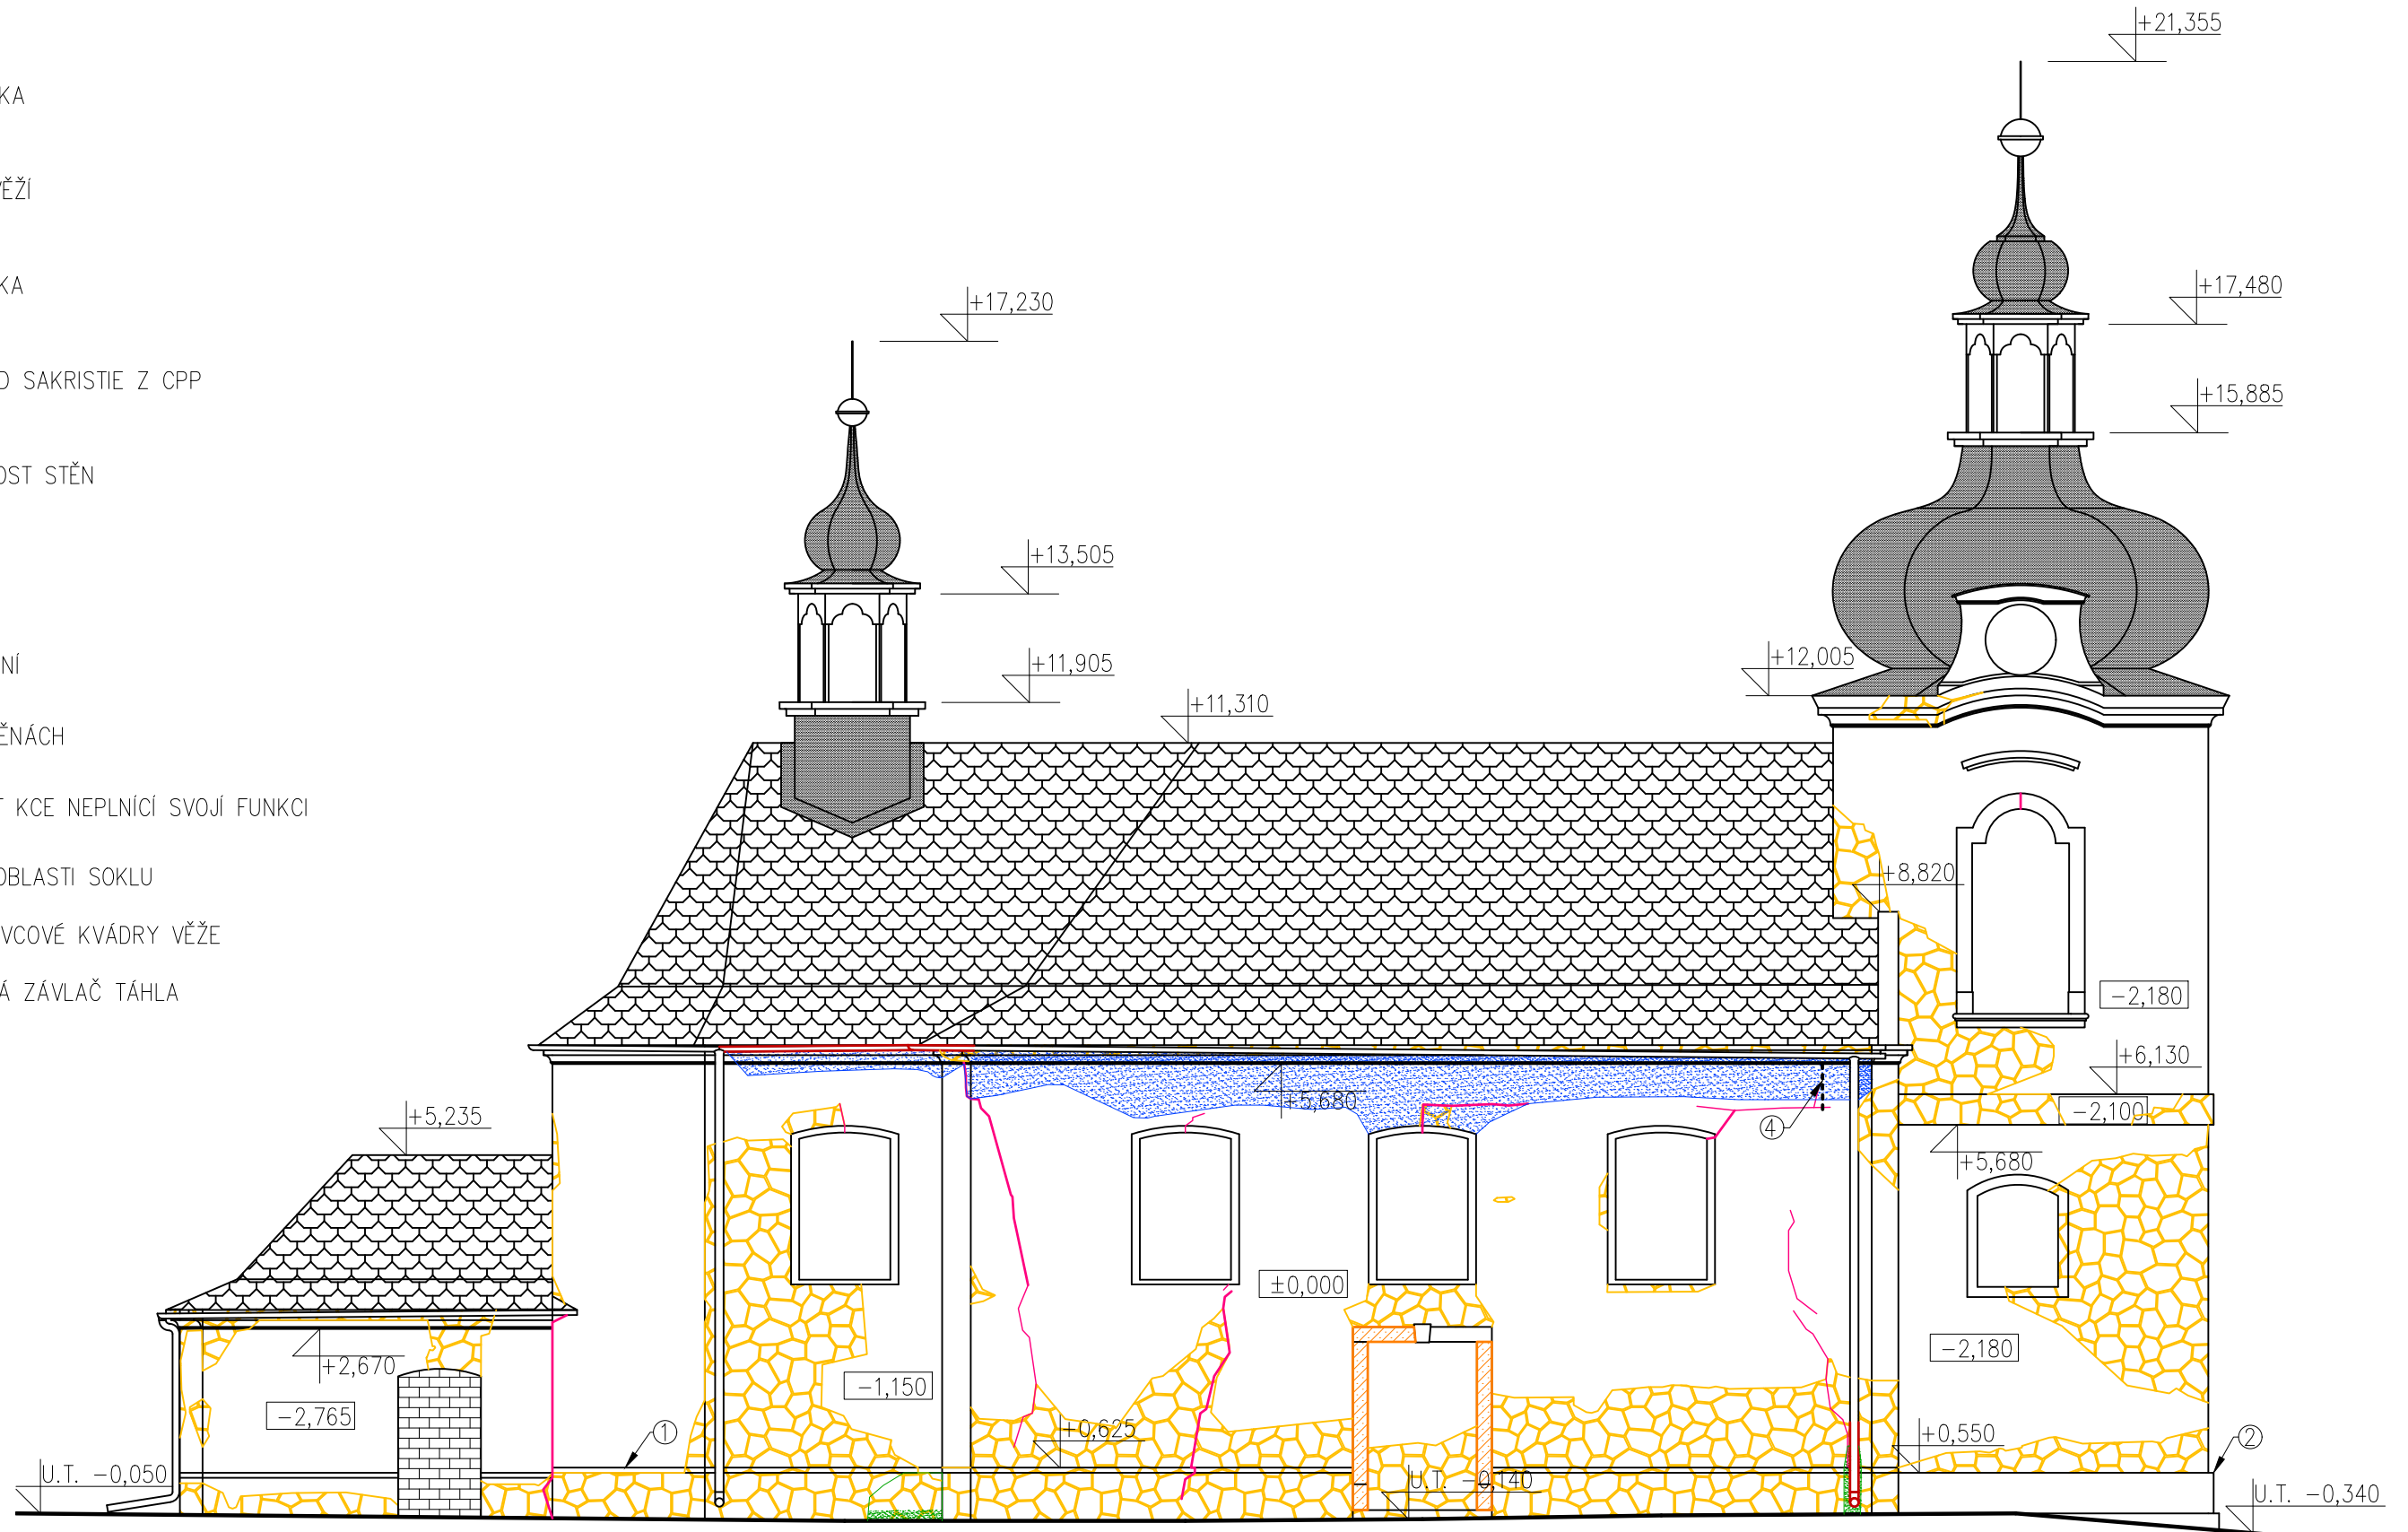
-   TAŠKA BOBROVKA
-   OPLECHOVÁNÍ VĚŽI
-   CHYBĚJÍCÍ OMÍTKA
-   ZAZDĚNÝ VCHOD SAKRISTIE Z CPP
-   ZVÝŠENÁ VLHKOST STĚN
-   PLÍSEŇ, ŘASY
-   CHYBĚJÍCÍ OSTĚNÍ
-   TRHLINY NA STĚNÁCH
-   KCE/DÍLČÍ ČÁST KCE NEPLNÍ SVOJÍ FUNKCI
- ① PÁS Z CPP V OBLASTI SOKLU
- ② SOKLOVÉ PÍSKOVCOVÉ KVÁDRY VĚŽE
- ④ PŘEDPOKLÁDANÁ ZÁVLAČ TÁHLA

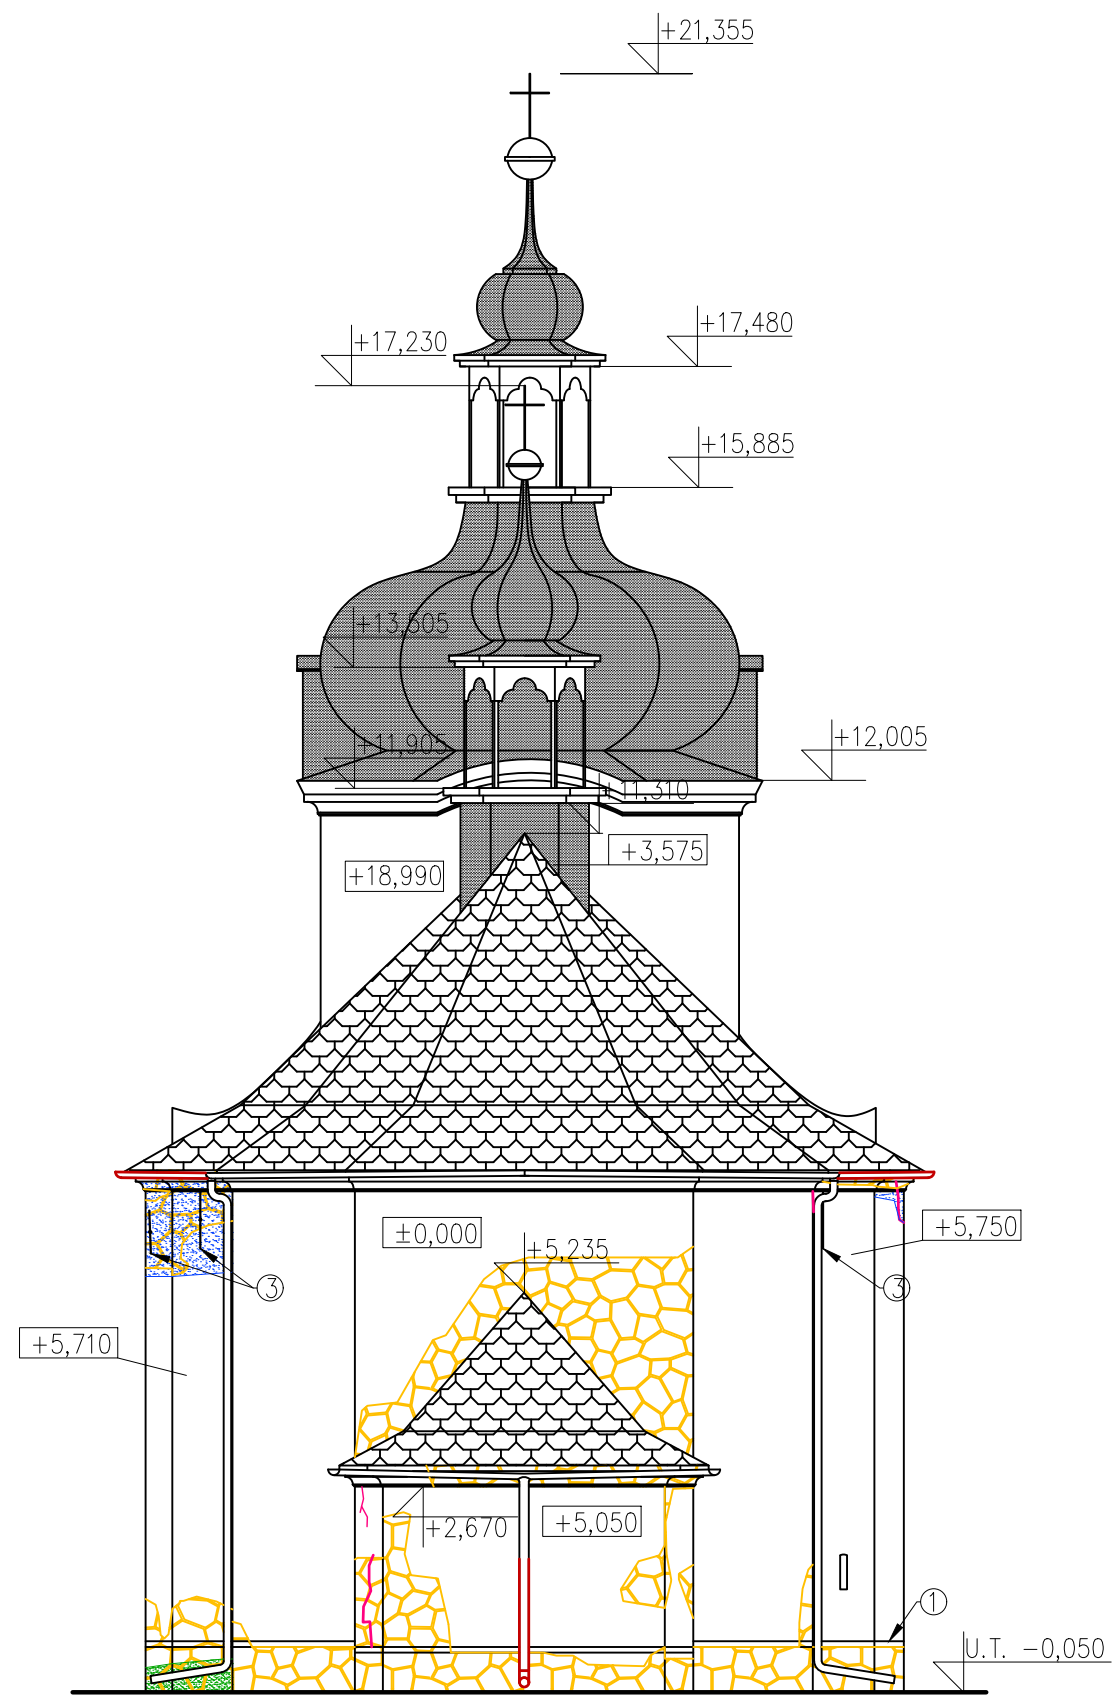
-   TAŠKA BOBROVKA
-   OPLECHOVÁNÍ VĚŽÍ
-   CHYBĚJÍCÍ OMÍTKA
-   ZVÝŠENÁ VLHKOST STĚN
-   PLÍSEŇ, ŘASY
-   TRHLINY NA STĚNÁCH
-   KCE/DÍLČÍ ČÁST KCE NEPLNÍ SVOJÍ FUNKCI
- ① PÁS Z CPP V OBLASTI SOKLU
- ③ VIDITELNÁ ZÁVLAČ TÁHLA
