**BAKALÁŘSKÁ PRÁCE**

Stavebně technický průzkum kostela  
sv. Jakuba ve Vidžíně a návrh sanačních  
opatření

Technical Survey of St. Jacob's Church in  
Vidžín and Design of Remediation Methods

PRAHA 2022

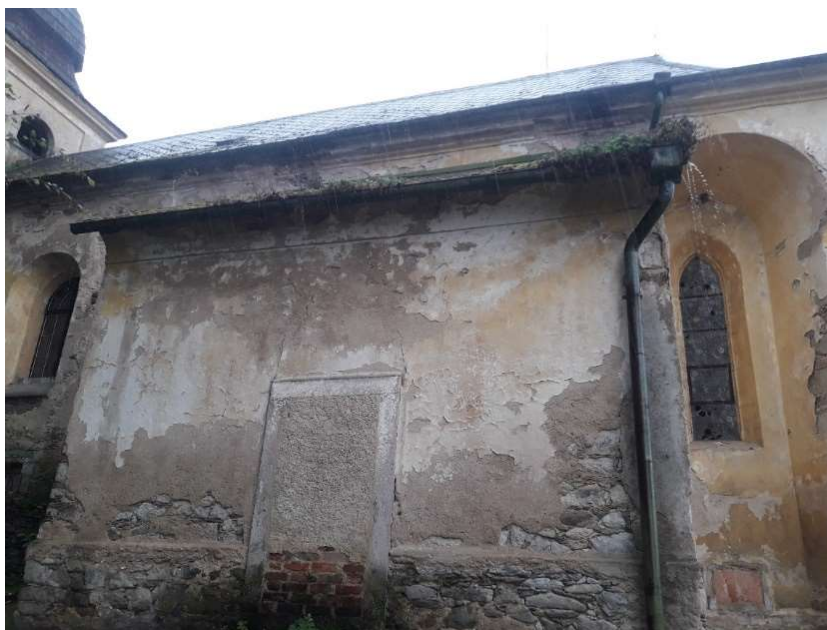
Skutečnost zvýšené vlhkosti ve zdivu způsobuje nedostatečné odvádění vody od objektu a absence hydroizolační obálky konstrukce. Dešťové svody a žlaby jsou ucpané náletovou zelení nebo jsou dřevavé a neplní tak svoji funkci – viz obrázek 18. Okolo kostela není realizován žádný odvodňovací žlab či drenáž. Pro přesnější informace o vlhkovém stavu konstrukce byl proveden laboratorní průzkum vlhkosti a chemismu – viz kapitola 4.

obrázek 18 – podokapní žlab ucpaný náletovou zelení

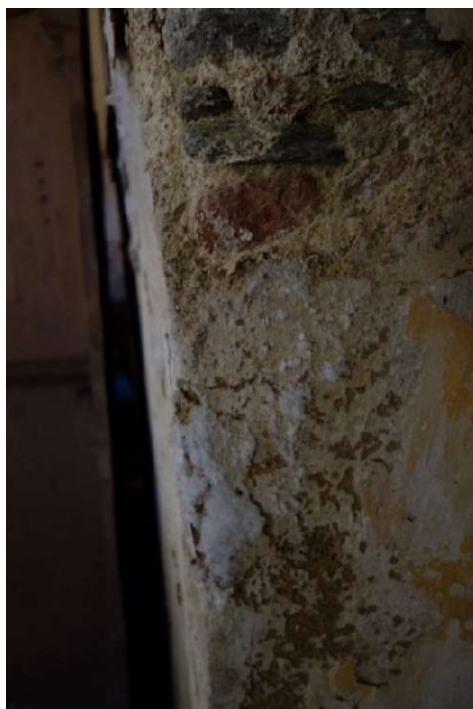
obrázek 19 – solný výkvět na nosné stěně  
v přízemí

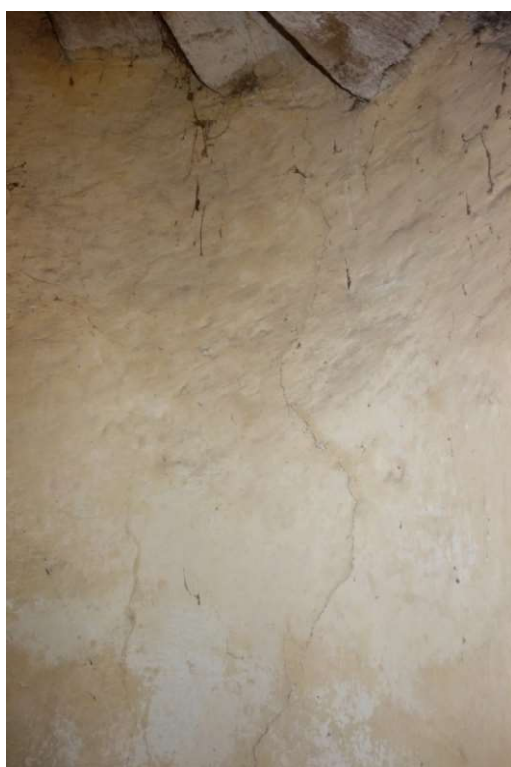
Obvodové stěny schodiště, do kterých jsou uloženy schodišťové stupně, jeví známky poškození. Na povrchu konstrukce jsou vidět zřetelné svislé trhliny vycházející z míst oslabení uložením schodišťových stupňů – vznikají tedy v místech koncentrace napětí. V přízemní části je dokonce část stěny porušena (uvolnilo se několik zdících prvků), což vedlo ke kolapsu prvních tří schodišťových stupňů. Tyto poruchy jsou nejspíš způsobeny nízkou únosností a velkým zatížením krajních vrstev zdiva, které nespolutřísobí se zbytkem konstrukce díky nedokonalé vazbě. Únosnost konstrukce negativně ovlivňuje její stáří, zvýšená vlhkost a působení degradačních procesů s tím spojených (viz odstavec výše). Viz obrázek 20 a obrázek 21. Ve stěně podvěží přiléhající ke schodišti je rovněž uvolněno několik zdících prvků, nejspíše ze stejných důvodů.

obrázek 20 – trhlina ve stěně u točitého  
schodiště

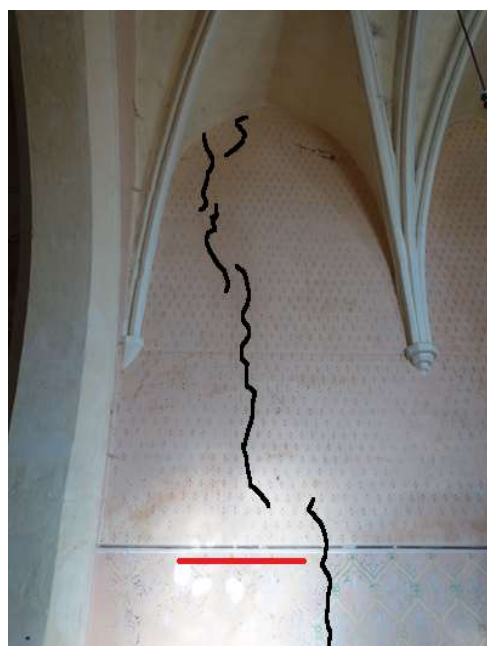
U konstrukce triumfálního oblouku je při pohledu z lodi na presbytář na levé straně vidět zřetelná trhlinka. Na pravé straně na obdobném místě je již méně zřetelná trhlinka stejného typu. Rovněž se nachází trhlinka na severní stěně presbyteria pod nejzápadnější kápí (viz obrázek 22). Tyto trhlinky mohou svědčit o nerovnoměrném sedání obvodové zdi a oblouku.

Ve svislých nosných konstrukcích presbyteria je nejvýraznější poruchou trhlina v severní stěně. Trhlina je téměř svislá mírně nakloněna směrem k hlavní lodi. Trhlina je tvořená sadou krátkých trhlin a táhne se od napojení žebra křížové klenby až po podlahu. Trhlina je nejvíce otevřena v horní části konstrukce, ve spodní části trhlina „obchází“ zazděný otvor (původní vchod do sakristie). Charakter porušení svědčí o tom, že se jedná o trhlinu smykovou, nejspíš způsobenou poklesem základu na levé části triumfálního oblouku v pohledu na presbytář, popisovaným již výše. Obvodové konstrukce kněžiště jsou porušeny trhlinami v klenutých nadpražích oken. Trhliny jsou v kritických průřezech klenby.

obrázek 22 – severní stěna presbyteria –  
černě vyznačeny trhliny, červeně  
předpokládaná poloha překladu původního  
otvoru

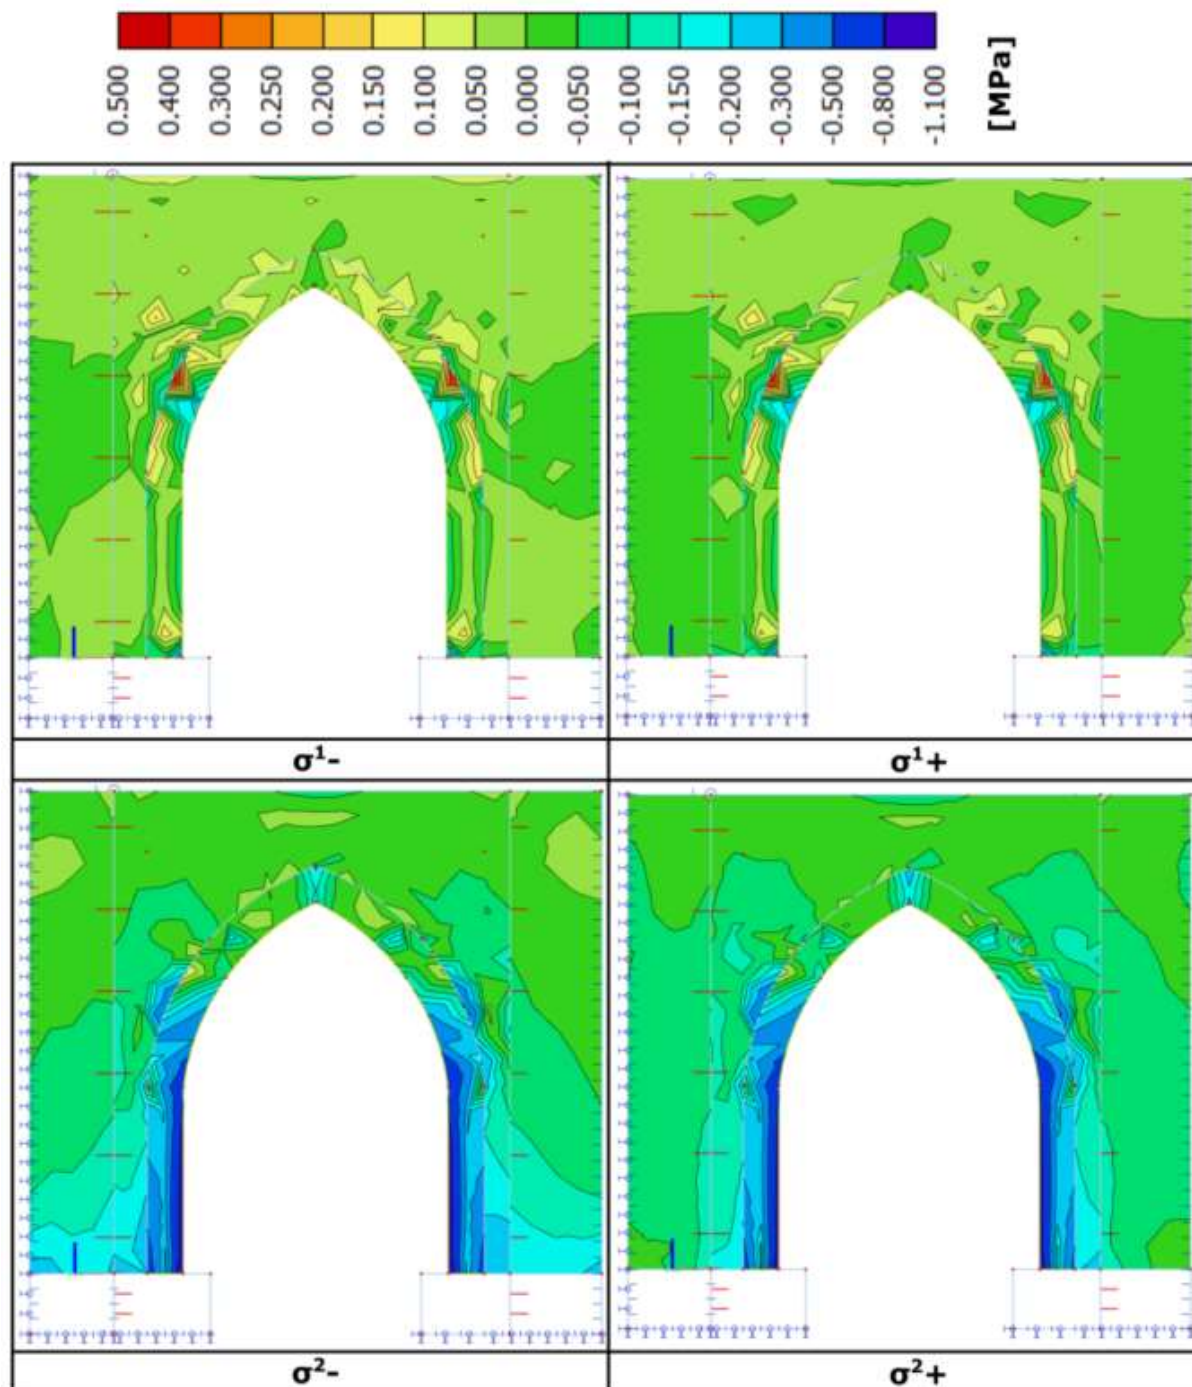
Z výsledného vykreslení hlavních napětí jsou patrná tahová napětí na rubu vítězného oblouku v kritickém průřezu v přibližně 60° od horizontály (typické). Dále jsou patrná silná tlaková napětí v patách pískovcového lemu oblouku – ten má větší tuhost a není u něj modelován pokles, a proto přebírá zatížení z okolních konstrukcí. Ve vrcholu klenby vzniká pouze tlakové napětí, což je dáno lomeným tvarem oblouku (u klasické klenby bez lomení na líci klenby často v tomto průřezu vzniká tah). Tahové napětí zhruba 150 kPa se objevuje v jednom bodě na levé části nad kritickým průřezem v klenbě (60°) – toto místo je zajímavé tím, že skrz něj ve skutečnosti prochází trhлина. Výsledky odpovídají předpokládanému rozložení napětí v konstrukci.

obrázek 26 – model triumfálního oblouku: hlavní napětí

Model svými výsledky potvrzuje, že vzniklé trhliny ve stěně s vítězným obloukem a trhliny v severní stěně presbyteria nejspíše vznikly poklesem podpor v oblastech styků stěn, kde se pravděpodobně vlivem působením vlhkosti snížila únosnost zeminy v základové spáře.

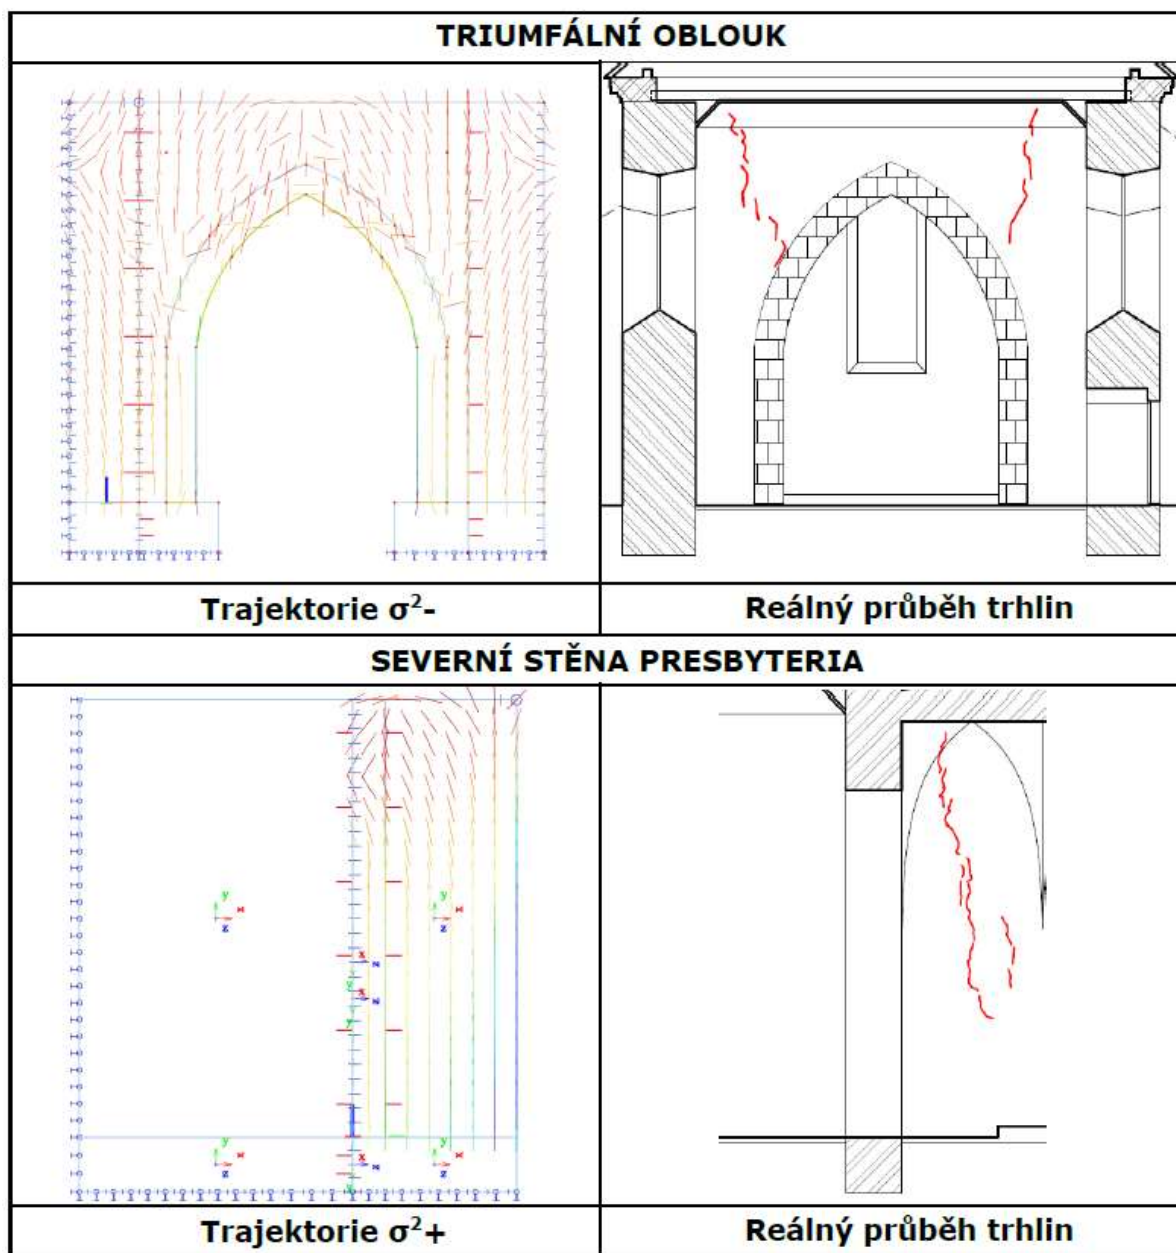
Směr trajektorií hlavních napětí přibližně odpovídá směru reálných trhlin. Napětí  $\sigma^2$  (tedy hlavního tlakového napětí) by mělo svou trajektorií souhlasit se směrem trhlin – svislé zatížení stěny a oblouku vyvozuje příčné tahy (kolmo na své působení) a ty trhají zdivo (v kolmém směru na své působení) – pevnost zdiva v tahu se pohybuje v rozmezí 5 až 12 % pevnosti zdiva v tlaku. [8] U modelu byly sledovány i trajektorie na severní stěně v presbyteriu,

obrázek 27 – model triumfálního oblouku: porovnání trajektorií modelu a reality

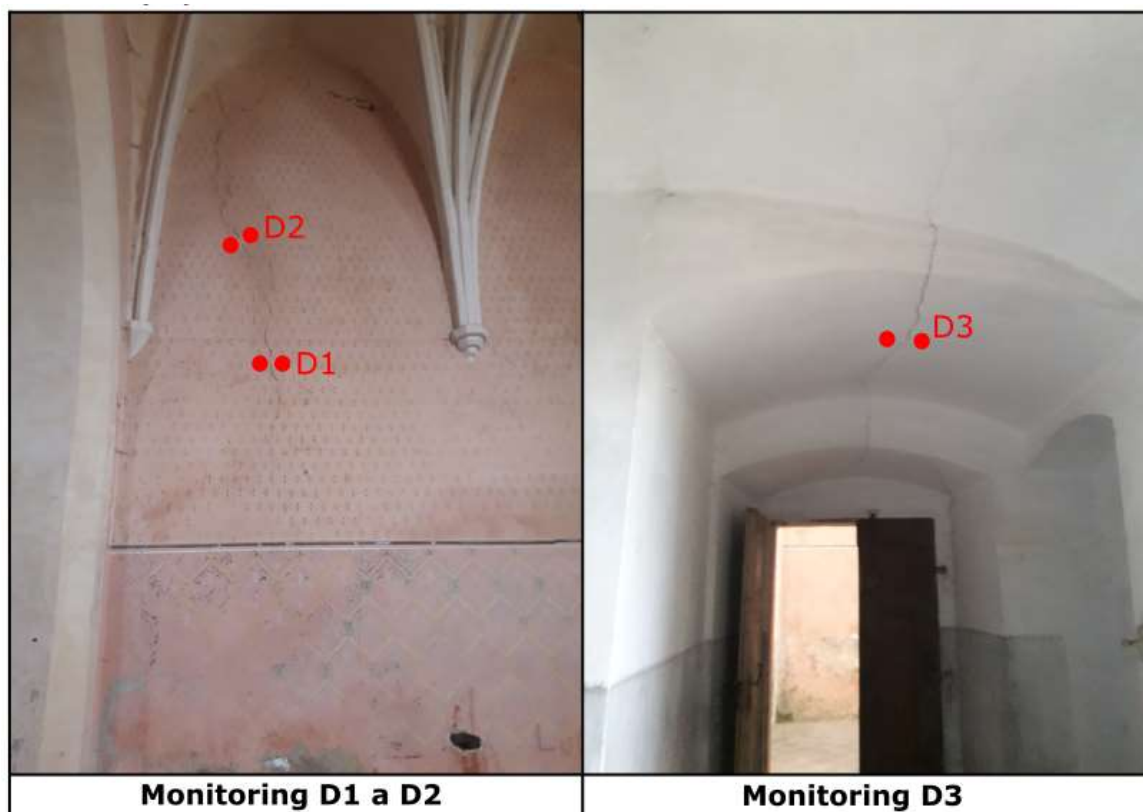
obrázek 28 – lokace měřících bodů pro monitoring trhlin

Hodnoty z měření bodů D1 a D2 (měření trhliny v severní stěně presbyteria) lze interpretovat tak, že měřená trhlina je aktivní. U obou měřících bodů byly identifikovány změny v naměřených hodnotách v různých časech. Největší rozdíl naměřených hodnot v čase je 1,3 mm, což je rozdíl, který převyšuje předpokládaný rozsah nepřesnosti měřící metody. Rozdíly v po sobě jdoucích naměřených hodnotách nejsou vždy u bodů D1 a D2 stejné – tato skutečnost může být způsobena absencí rovnoběžnosti pomyslných linií, ve kterých bylo prováděno měření – viz obrázek 28.

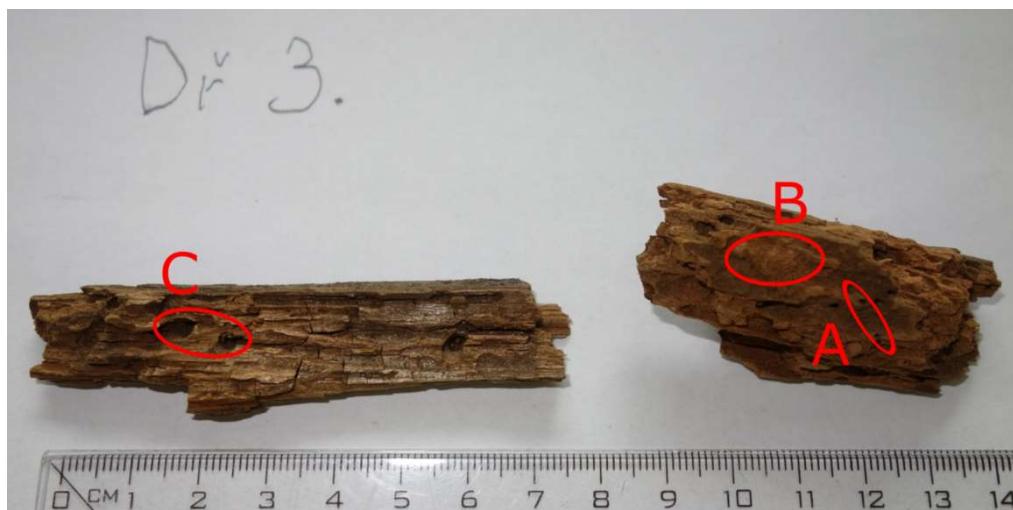
Stropní konstrukce hlavní lodi je na několika místech oslabena působením vlhkosti, která se do prostoru dostává porušenou střešní krytinou a dochází k zatékání. Na místech pod porušenou střešní krytinou a v jejich blízkém okolí jsou trámy stropu ztrouchnivělé či jsou napadeny plísní a hnilobou. Viz obrázek 32 a obrázek 30. Zhlaví trámů stropu hlavní lodi v jejím severozápadním rohu je vlivem zatékání silně porušena (viz obrázek 33) – autor práce hodnotí stav jako havarijní!

obrázek 29 – vzorek zhlaví stropního trámu, napadení dřevokazným hmyzem

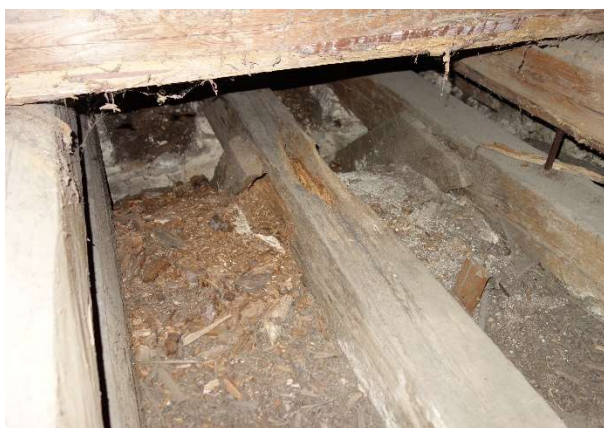
obrázek 30 – ztrouchnivělý stropní trám

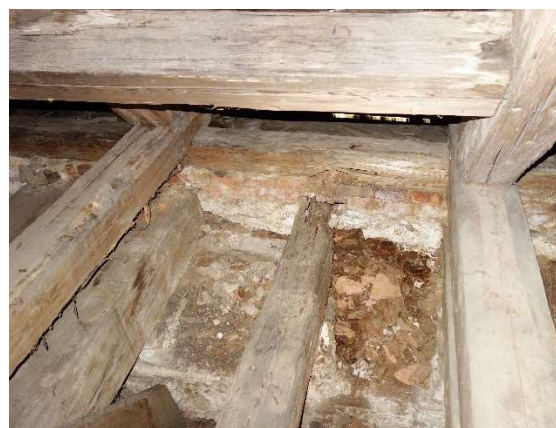
obrázek 31 – ztrouchnivělé zhlaví trámu

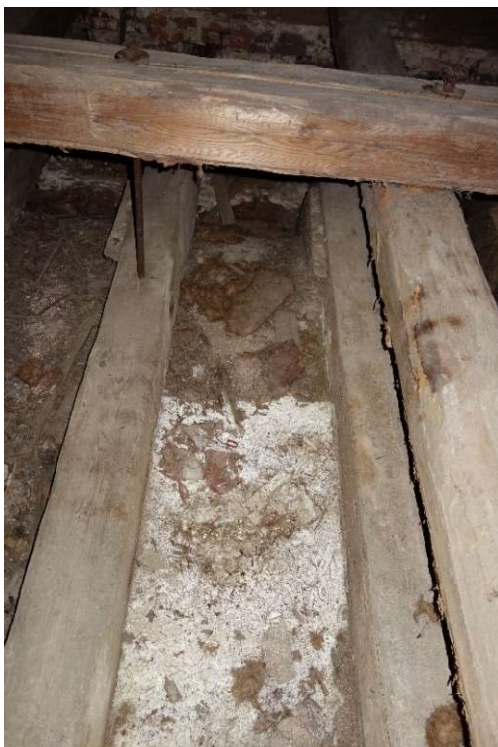
*obrázek 32 – plíseň stropní konstrukce  
hlavní lodi*

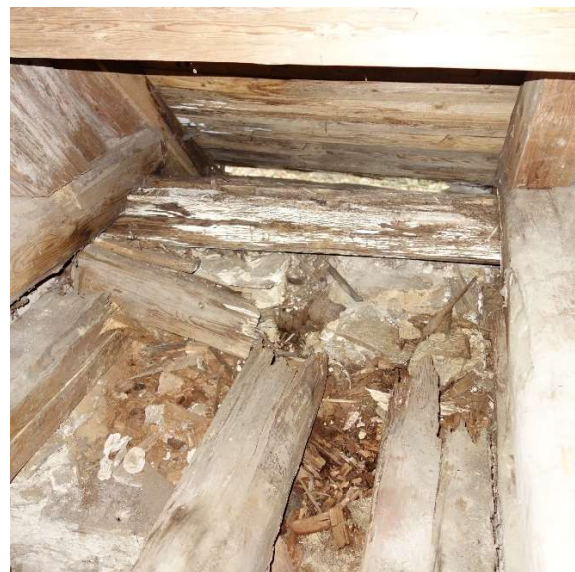
*obrázek 33 – rozsáhlé poškození  
trámového zhlaví trámů stropu hlavní lodi*

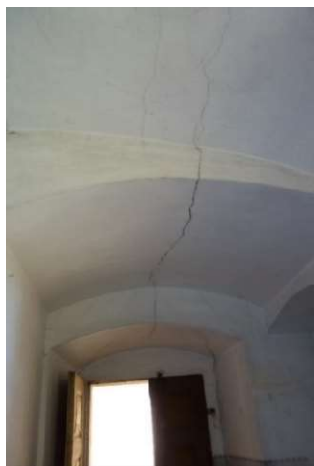
Valená klenba v prostorech průchodu do předsíně je viditelně porušena – viz obrázek 34. Trhlina vede v kritickém průřezu (tj. ve vrcholu na líci klenby) celým průchodem z kněžiště do předsíně. Na tuto klenbu působí velké zatížení od nosné stěny nad ní. Zároveň má proměnou šířku – ta se mění skokově z důvodu rozšíření prostoru nejspíš pro původní boční vchod – v těchto místech je podepřena klenebním pásem otvoru. Tato klenba je situována v komunikačním prostoru mezi částmi objektu s různými stavebními výškami, které mohou z toho důvodu různě sedat. Tyto skutečnosti nejspíš vedly k posunutí otvorem oslabené podpory klenby, což vedlo k trhnutí klenby.

obrázek 34 – trhлина v klenbě předsíňe

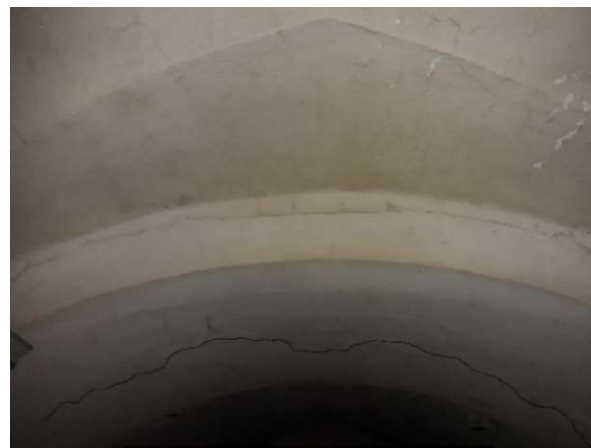
Klenba v 3NP krucht (u varháníště) je trhnutá neobvyklým způsobem – úzké trhliny jsou orientovány příčně a radiálně – viz obrázek 35. Tato klenba je umístěna mezi hlavní lodí a věží. Příčná trhlina mohla vzniknout působením podélného větru na věž, která se tím dynamicky odkláněla od konstrukce lodi. Radiální trhlina je vlásečnicová – nevypovídá o poruše nosných prvků, nýbrž pouze kompletačních konstrukcí.

obrázek 35 – trhliny v klenbě u varhanniště

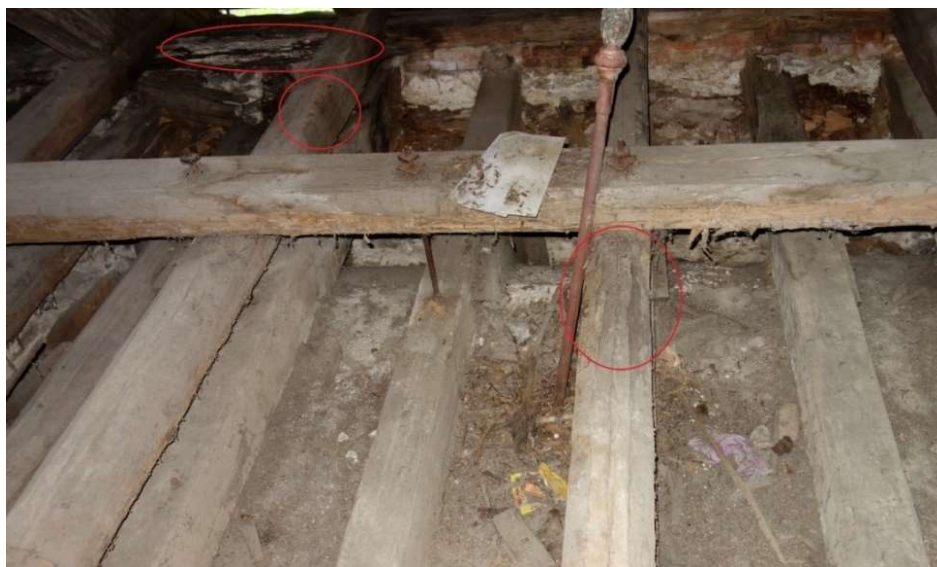
*obrázek 38 – oslabení vazných trámů a pozednice zatékáním*

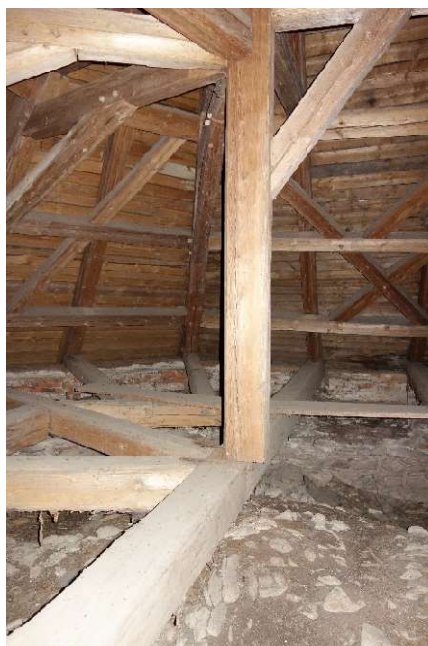
*obrázek 39 – vyosený středový sloupek nad presbyteriem*

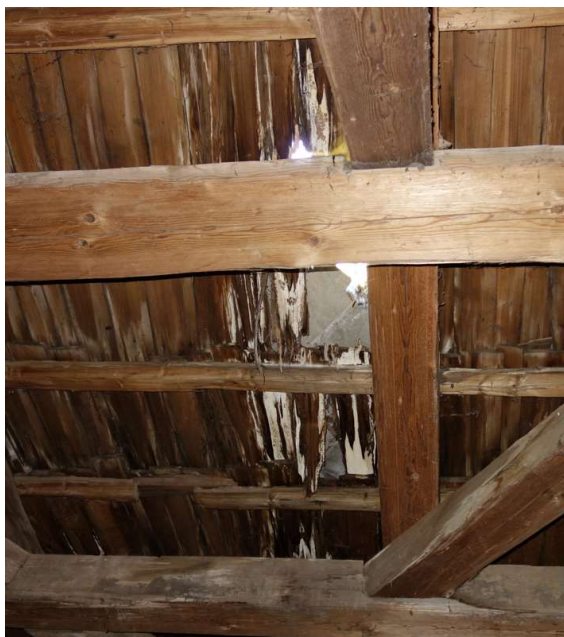
*obrázek 40 – narušená střešní krytina*

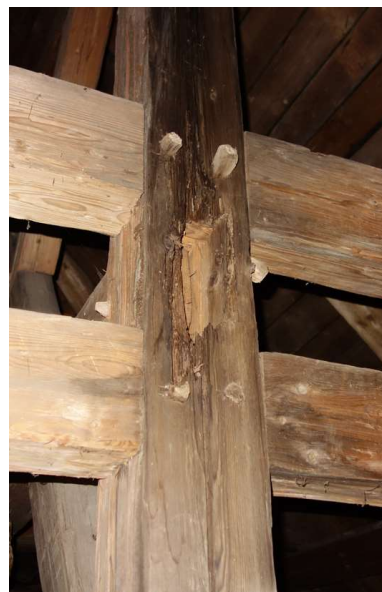
V místě nad křížovou klenbou je ztrouchnivělý střední vodorovný podélný prvek středního ztužidla, které se vlivem degradace porušilo a vypadlo z tesařského spoje, viz obrázek 41.

*obrázek 41 – porušení středního  
vodorovného prvku středního ztužidla*

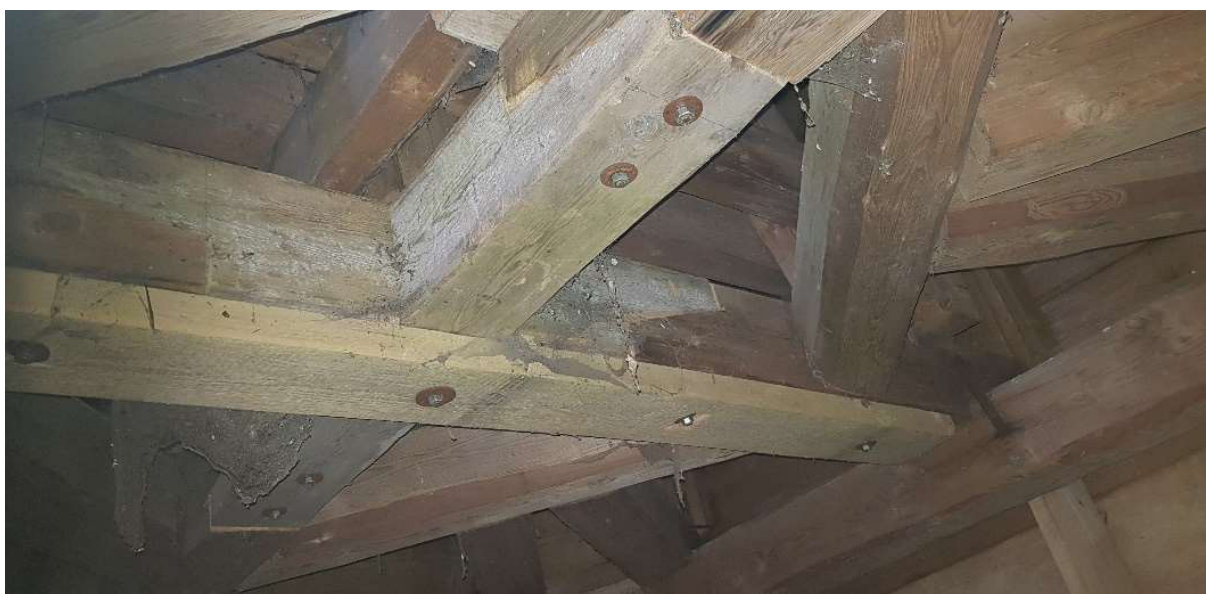
V konstrukci krovu jsou patrné dřívější sanace – některé prvky horního věnce byly sanovány výměnou části prvku. Nová část je napojená plátovým spojem a ocelovými svorníky na původní prvek. Viz obrázek 42.

*obrázek 42 – dřívější sanace horního věnce krovu věže*

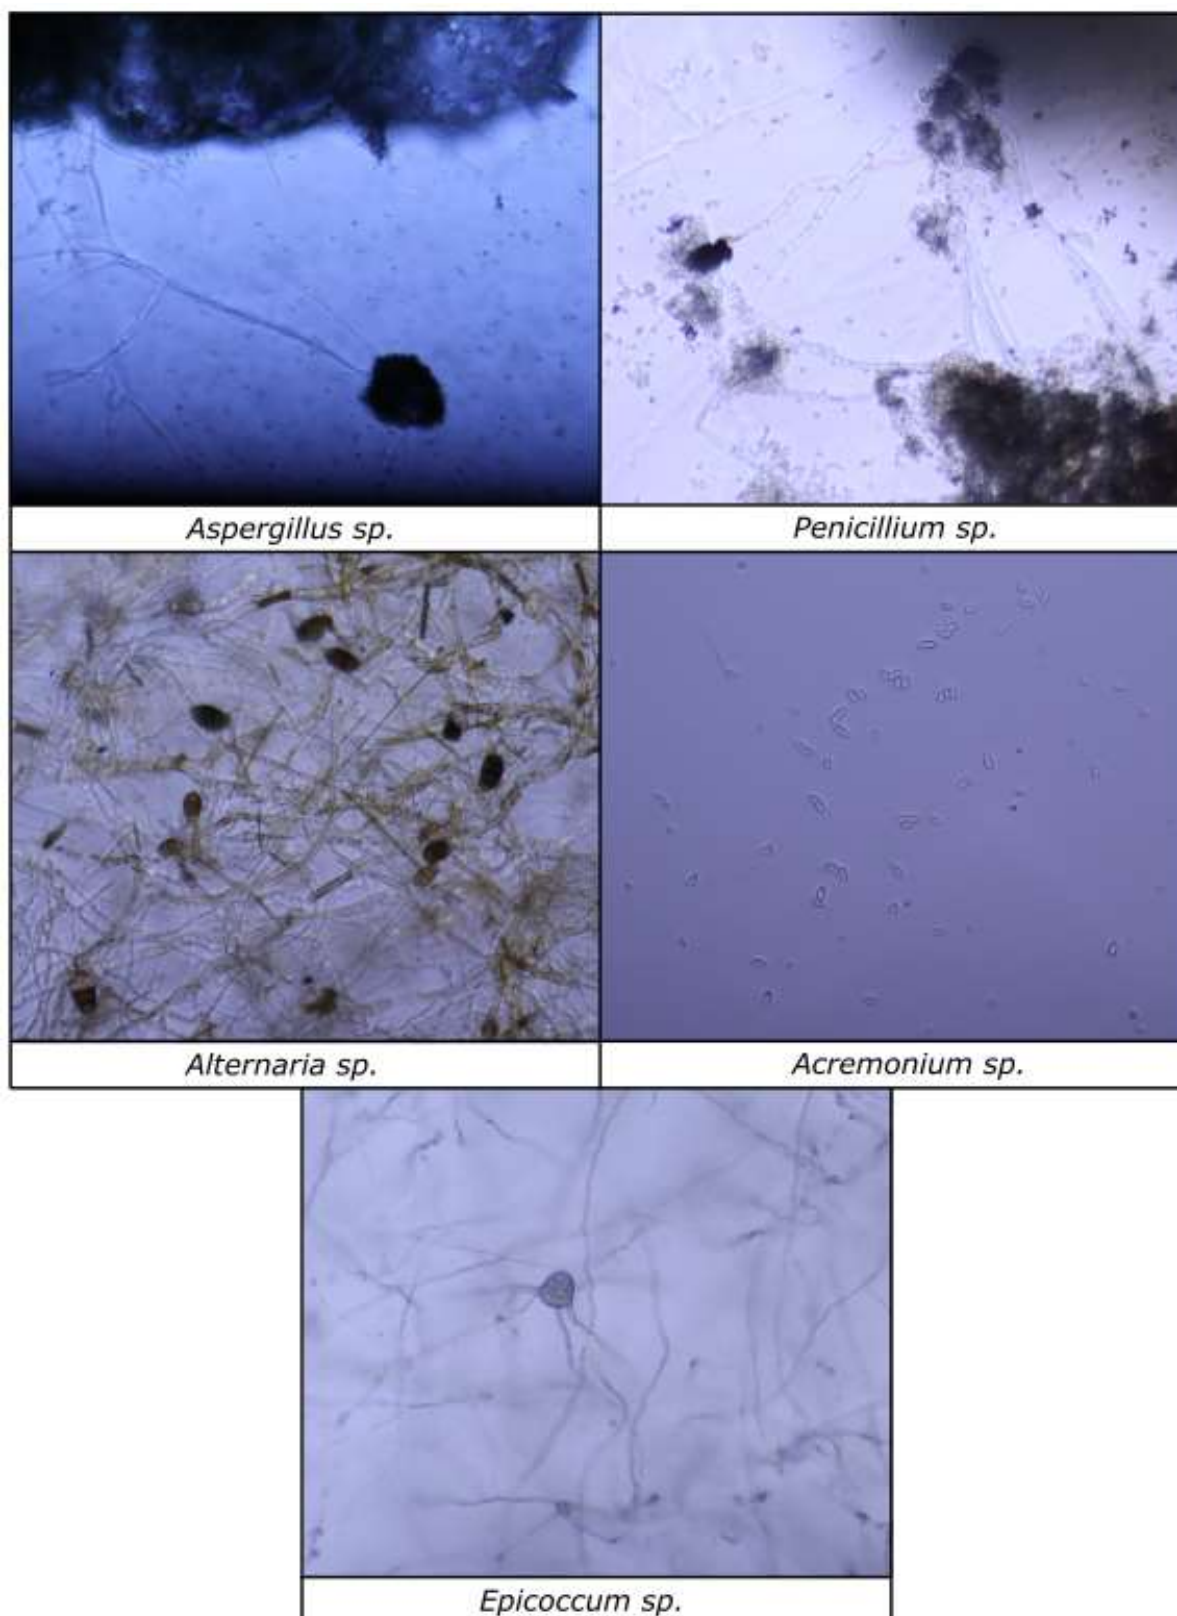
V místech koncentrací jednotlivých plísní byly mikrobiologickými nástroji vypreparovány vzorky plísní, které byly následně zkoumány pod mikroskopem při zvětšení až 1:400. Jednotlivé rody plísní byly identifikované zaměstnankyní laboratoře paní Ivanou Loušovou. Zjištěnými rody byly: *Aspergillus sp.*, *Penicilium sp.*, *Alternaria sp.*, *Acremonium sp.* a *Epicoccum sp.* [12] Jedná se o běžně se vyskytující rody plísní ve stavbách. Přičemž některé druhy z rodů *Aspergillus sp.* a *Alternaria sp.* mohou být oportunními patogeny [13] – mohou způsobovat onemocnění, pokud je imunitní systém člověka oslaben. Identifikované plísně viz obrázek 44.

obrázek 44 – identifikované plísňe ve vzorcích dřeva, zvětšení 1:400

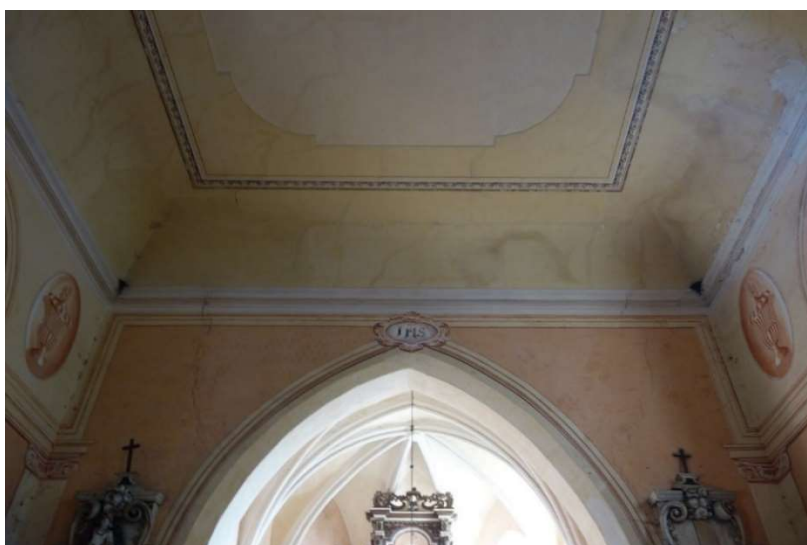
Podhled v hlavní lodi je poškozen zatékáním do prostoru krovu – jsou na něm viditelné vlhkostní mapy. Vlivem stáří a dotvarování prvků podhledu (fabionů, podbití) a jejich nesilovému zatížení došlo ke vzniku vlásečnicových trhlinek, které jsou vlhkostí zvýrazněny. Viz obrázek 46.

*obrázek 46 – vlhkostní mapy a hnízda ptáků v hlavní lodi*

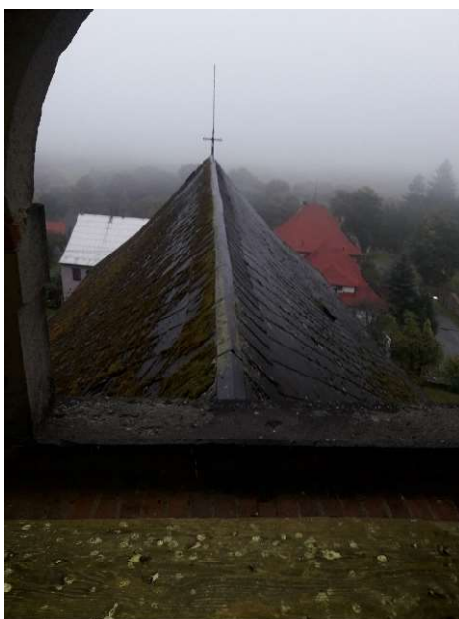
Střešní krytina podléhá biodegradaci – na střešní krytině (obzvlášť na severní straně střechy) jsou zřetelné mechy, které zpomalují odvodnění, což napomáhá k zatékání do skladby

*obrázek 47 – pohled na střechu*

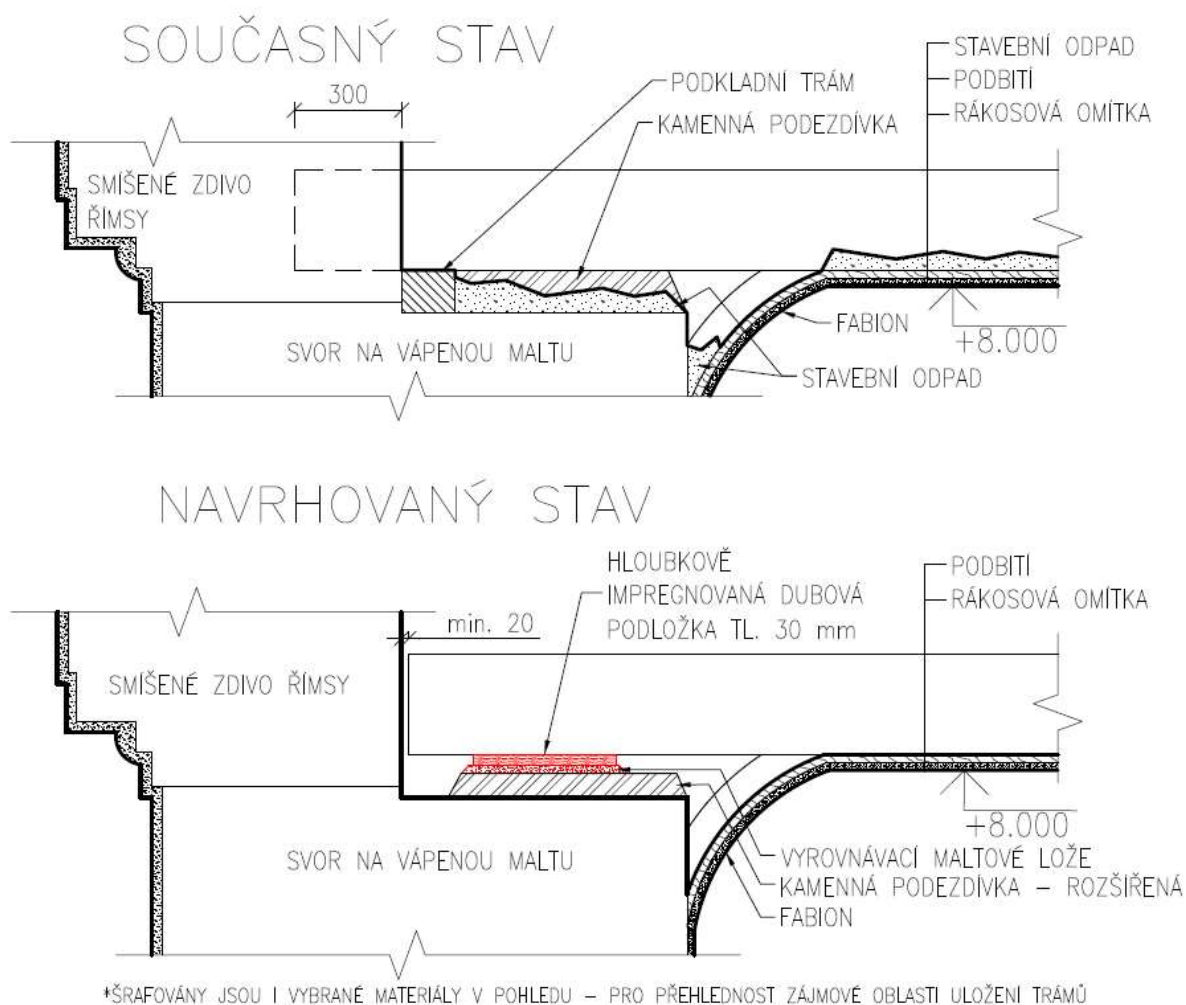
obrázek 53 – stávající a navrhovaný stav uložení stropního trámu na zed'

Dále budou tedy nové i stávající prvky trámového stropu a krovu opatřeny fungicidním a insekticidním nátěrem, popřípadě i hloubkovou injektáží dle doporučení odborné firmy. Nátěr bude třeba pravidelně obnovovat dle technického listu výrobce. [25]
