DIPLOMOVÁ PRÁCE

REKONSTRUKCE ZÁMKU ZVOLENĚVES

RECONSTRUCTION PROPOSAL OF ZVOLENĚVES

CHATEAU

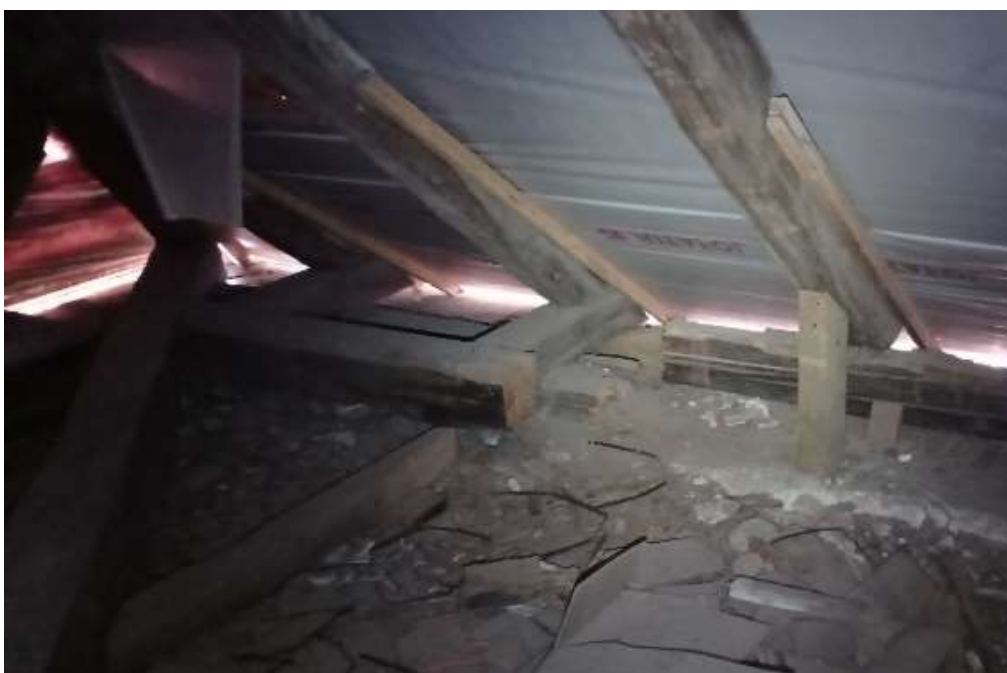
V rámci rekonstrukce byla pozednice v severozápadní části zámku částečně odříznuta a nahrazena novou, takže v současné době je pozednice na více částí (viz. obrázek 14).

Obrázek 14 - Přerušení pozednice krovu

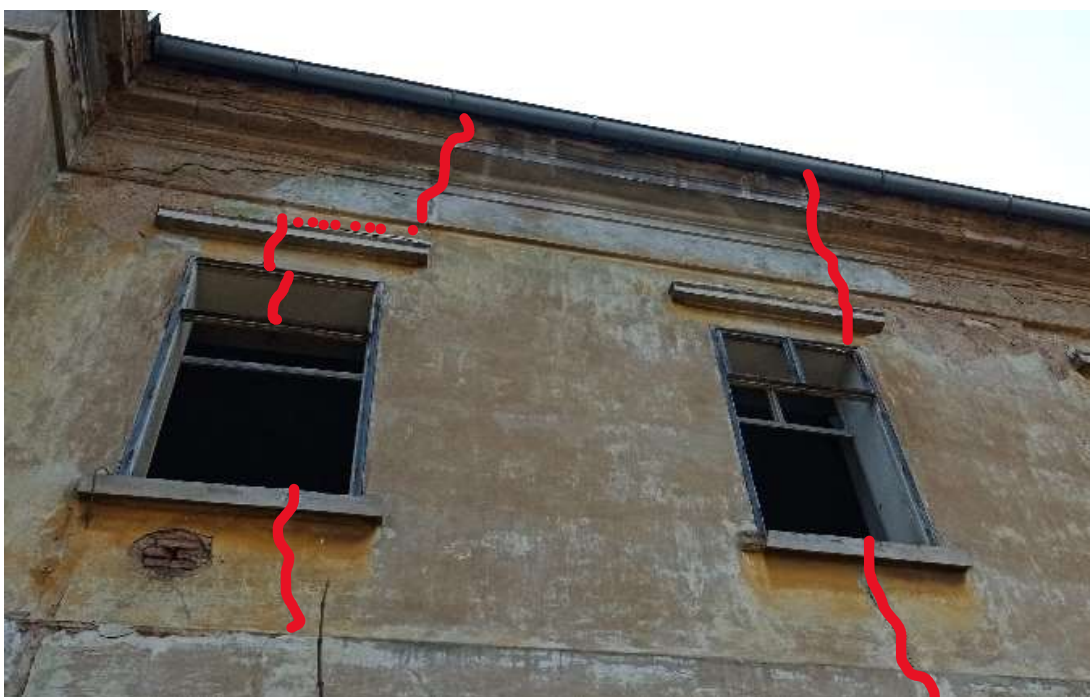
Obrázek 23 - Příklad trhlin v severní fasádě

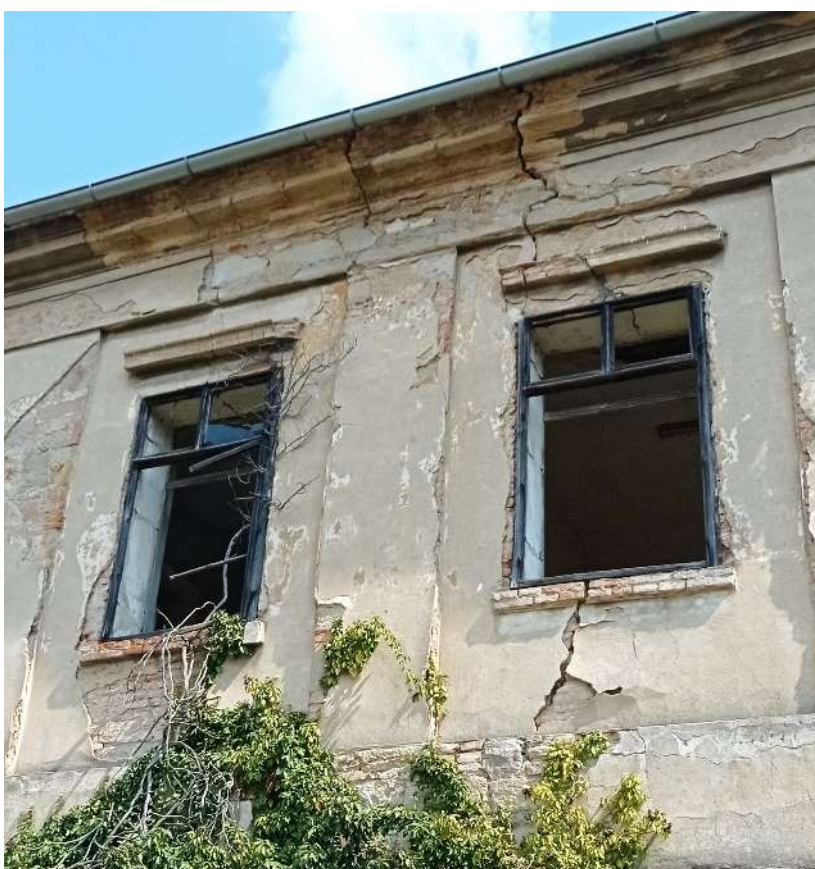
Obrázek 24 - Příklad trhliny v západní fasádě

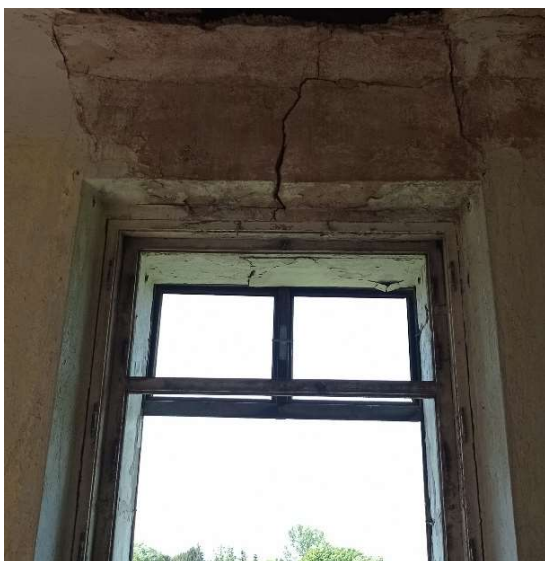
Obrázek 25 – Porucha P25 – trhлина nadpraží

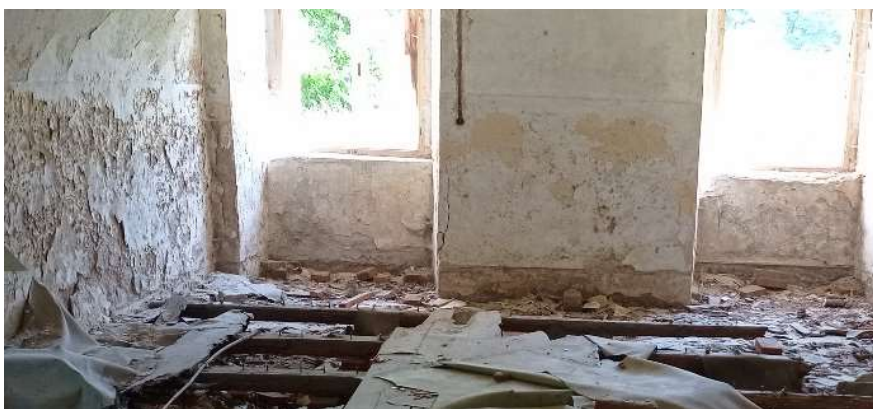
Obrázek 27 – Porucha P80 – vlhkost obvodového zdiva

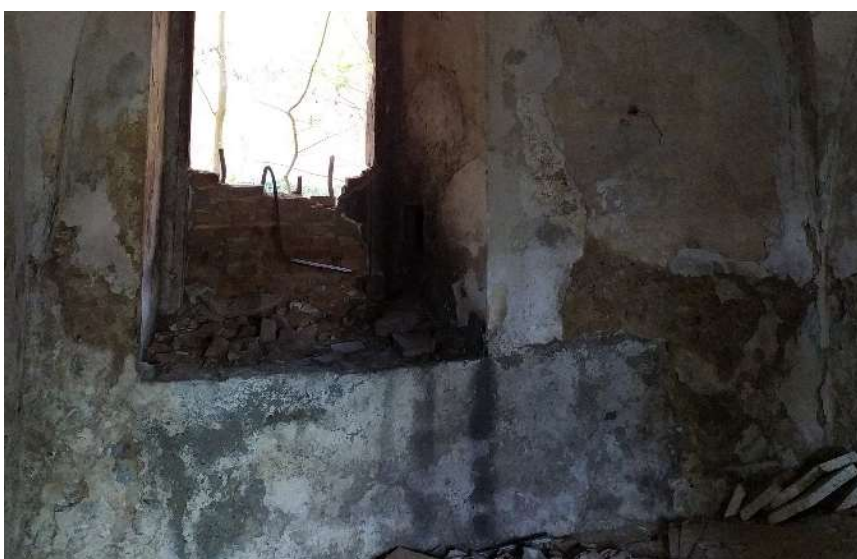
Obrázek 28 – Porucha P75 – vlhkost obvodového zdiva

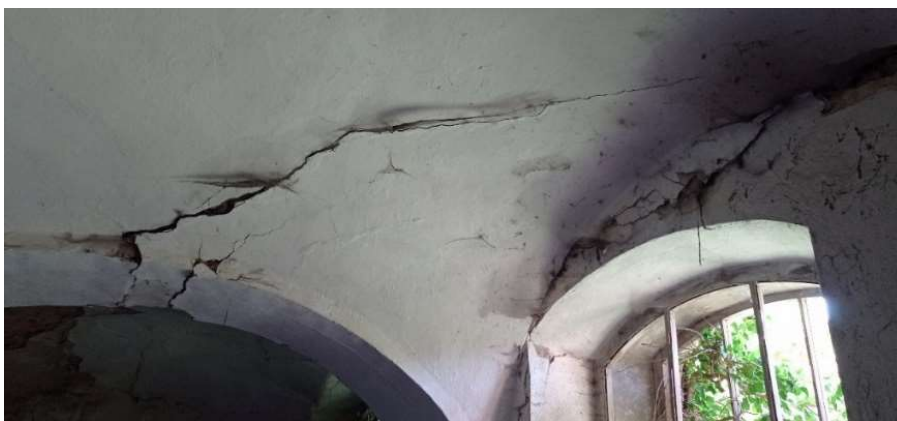
Obrázek 29 – Porucha P68 – Trhlina v klenbě v místnosti č. 117

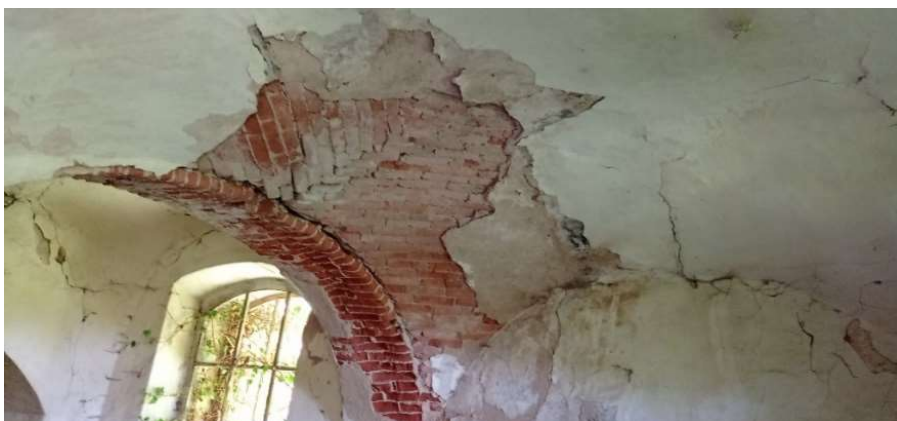
Obrázek 30 – Porucha P70 – Trhlina v klenbě s projevem vlhkosti v místnosti číslo 117

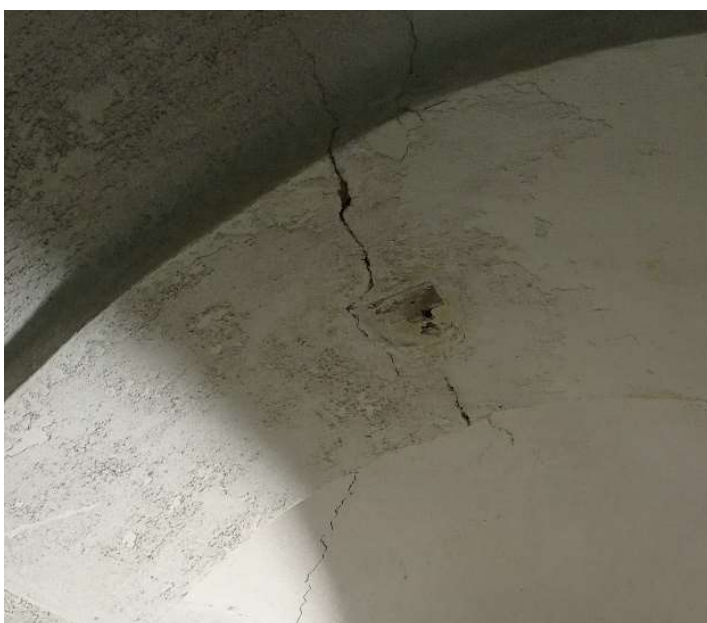
Obrázek 31 – Porucha P21 – Trhlina v hlavě klenby

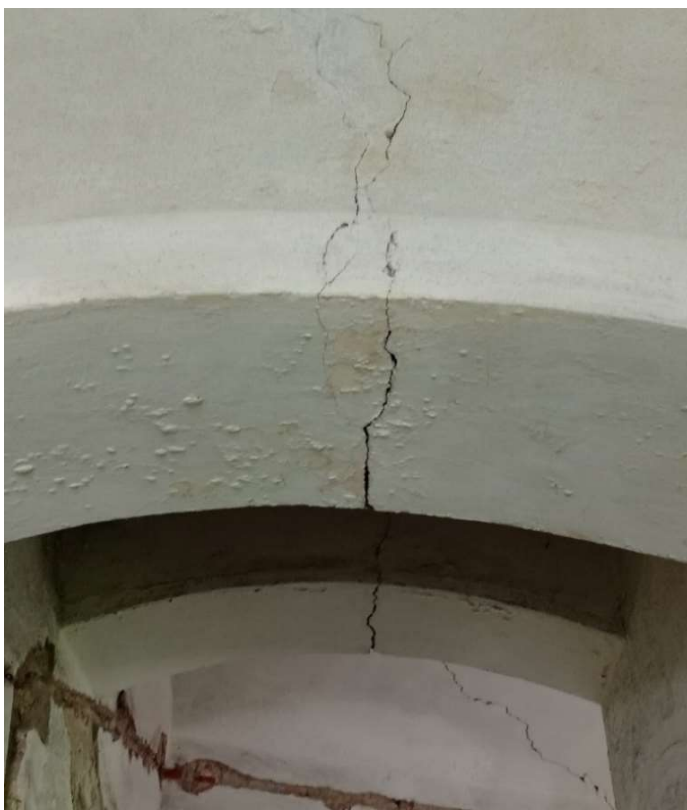
Obrázek 32 – Porucha P20 – Trhlina v hlavě klenby nad schodištěm

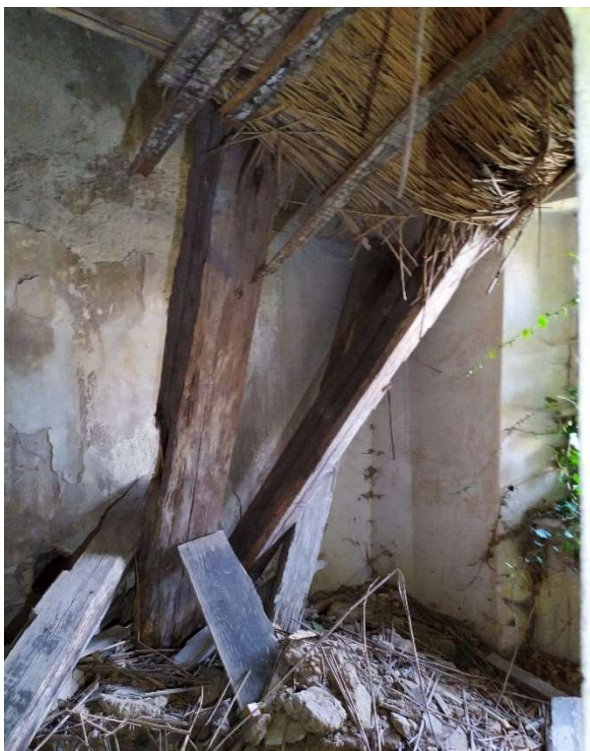
Obrázek 33 – Porucha P50 – propadlý podhled

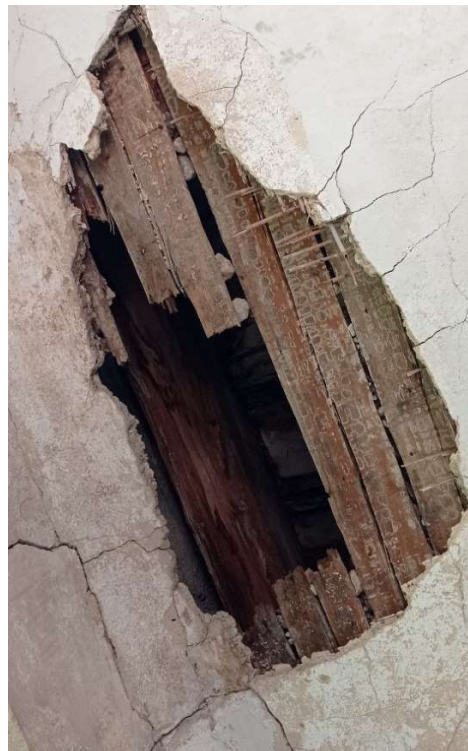
Obrázek 34 – Porucha P26 – propadlý podhled

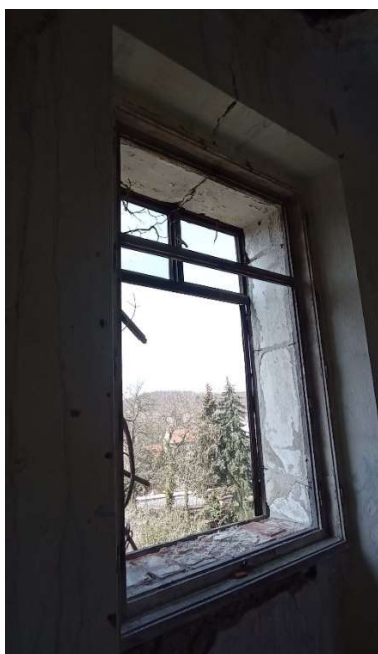
Obrázek 37 - Příklad okenního otvoru

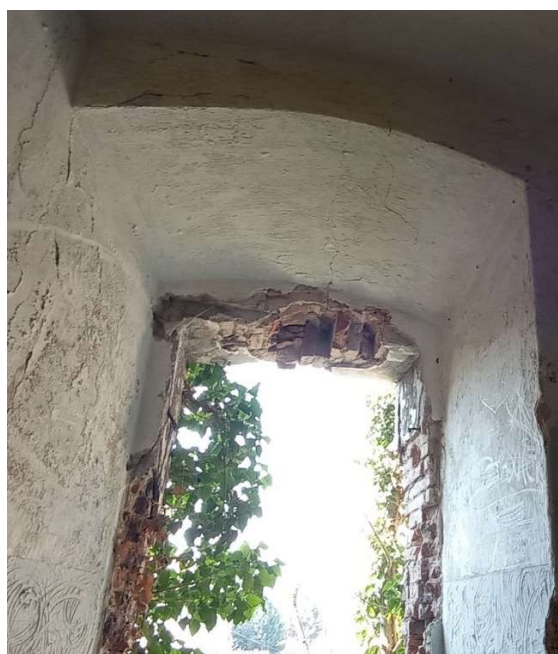
Obrázek 38 - Okenní otvor schodiště

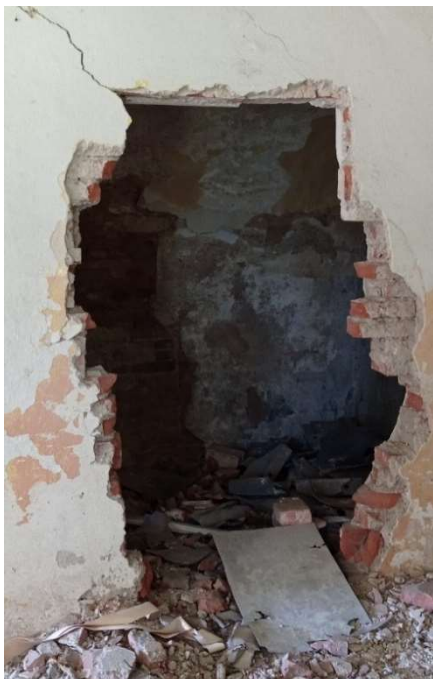
Obrázek 39 - Chybějící zárubeň

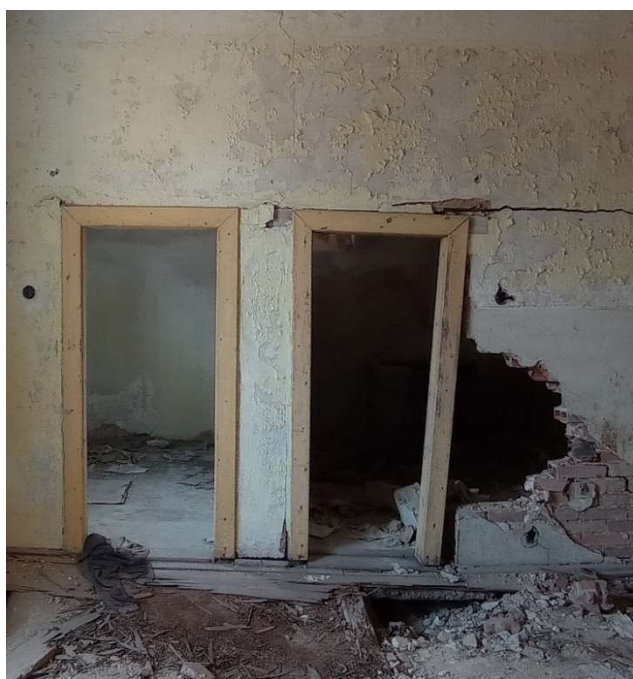
Obrázek 40 - Porušení zárubně v důsledku poruchy příčky

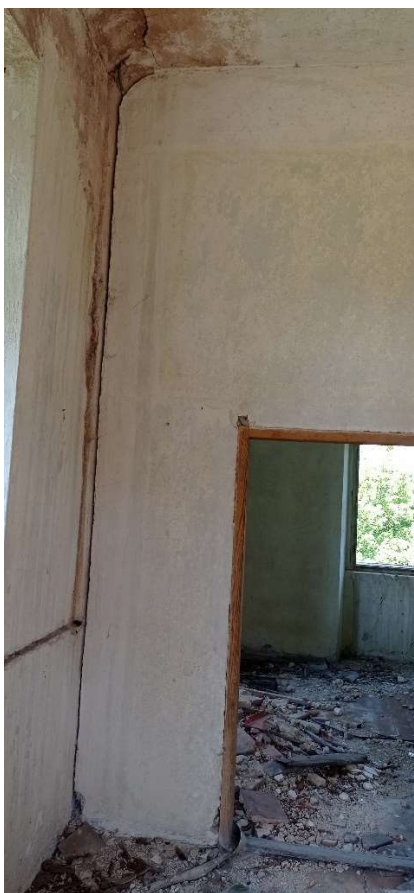
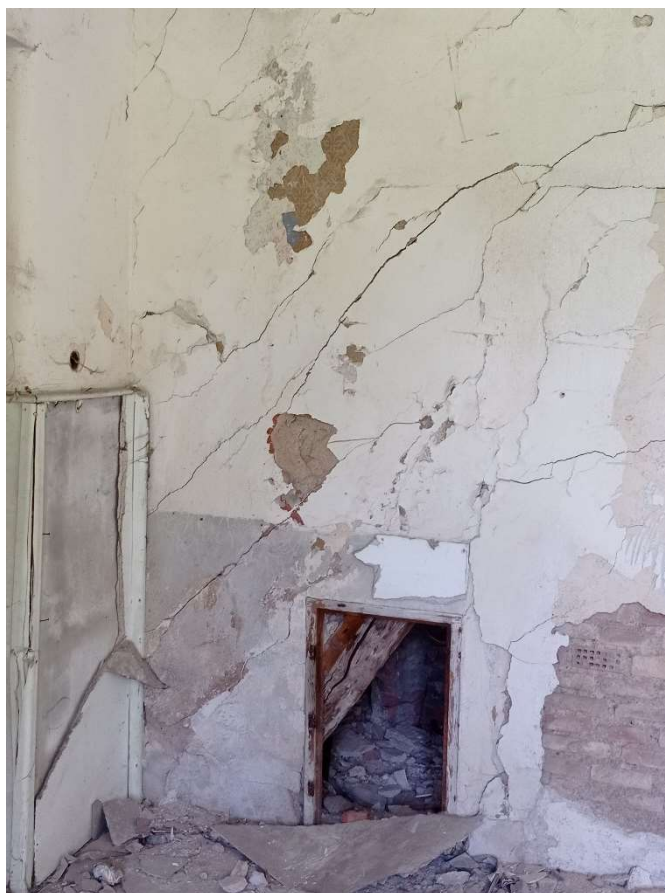
Obrázek 41 - Porucha P27 – porušení příčky Obrázek 42 - Porucha P60 – trhliny hrázděné příčky

Šikmé tahové trhliny ve zděných příčkách zapříčinil pokles podpory v části příčky. Místo poklesu podpory příčky prozrazuje kolmice šikmé tahové trhliny. Trhliny po obvodě příčky ve 2.NP jsou způsobeny působením vodorovných sil od krovu. Ze stejného důvodu došlo ke tvorbě seskupení několika trhlin na hrázděné příčce u místnosti číslo 218. Za porušení lehké montované příčky mezi místnostmi číslo 207 a 208 může lidská činnost.

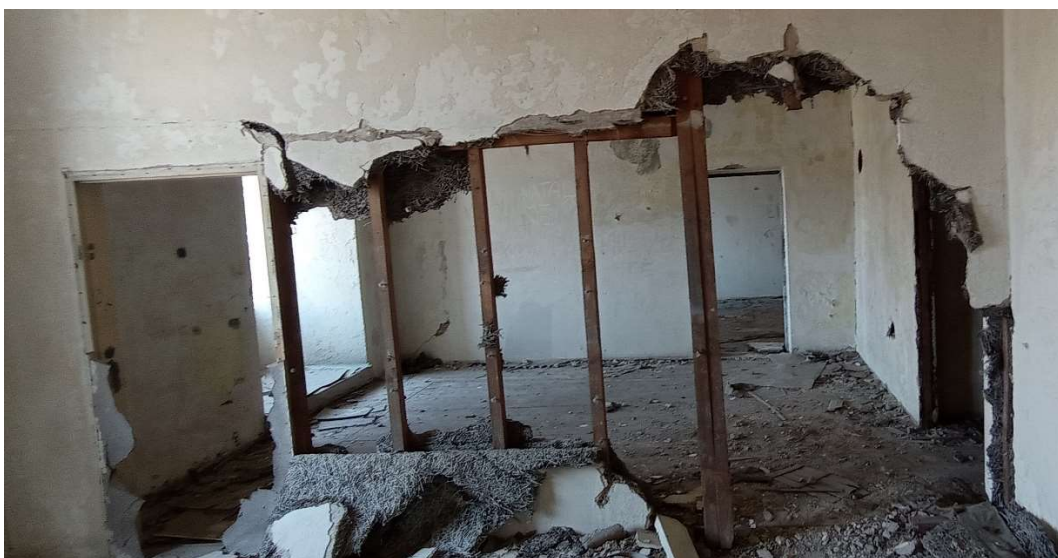
Obrázek 43 - Porucha P83 – porušení příčky

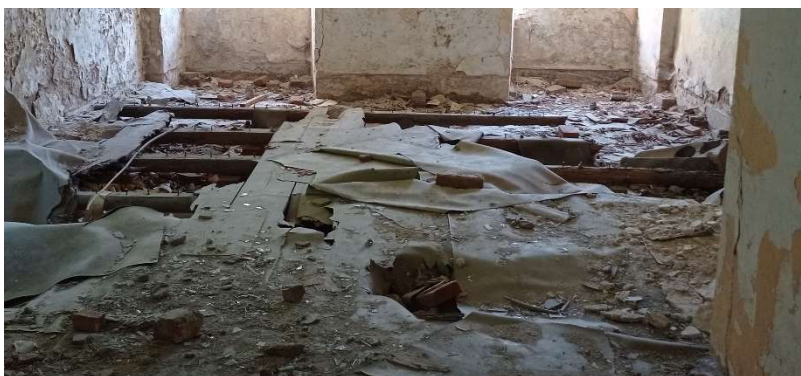
Obrázek 44 - Porucha P06 – Propadlá podlaha

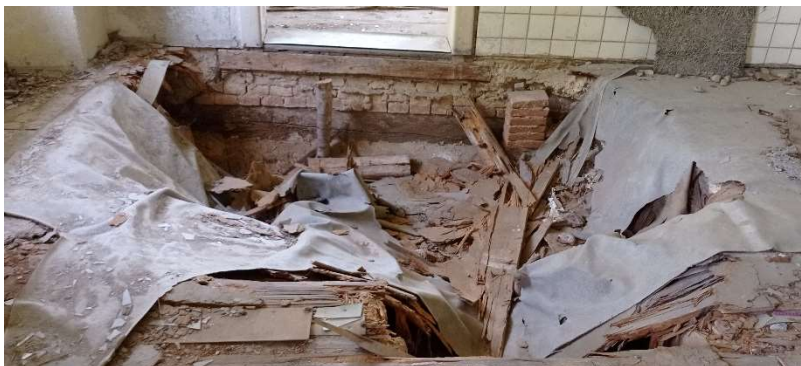
Obrázek 45 - Porucha P34 – propadlá podlaha

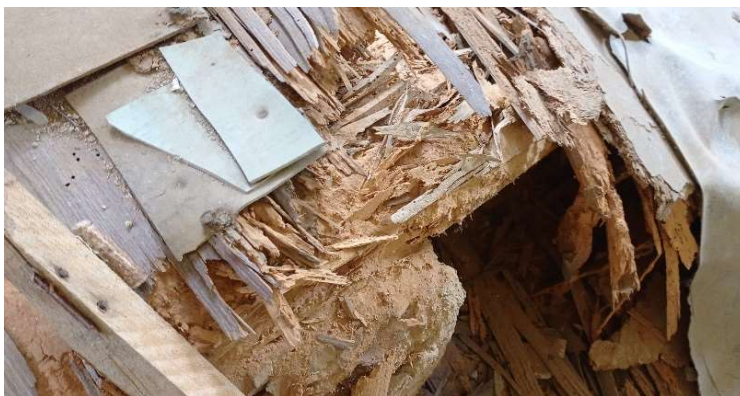
Obrázek 46 - Porucha P34 – degradace dřevěného trámu

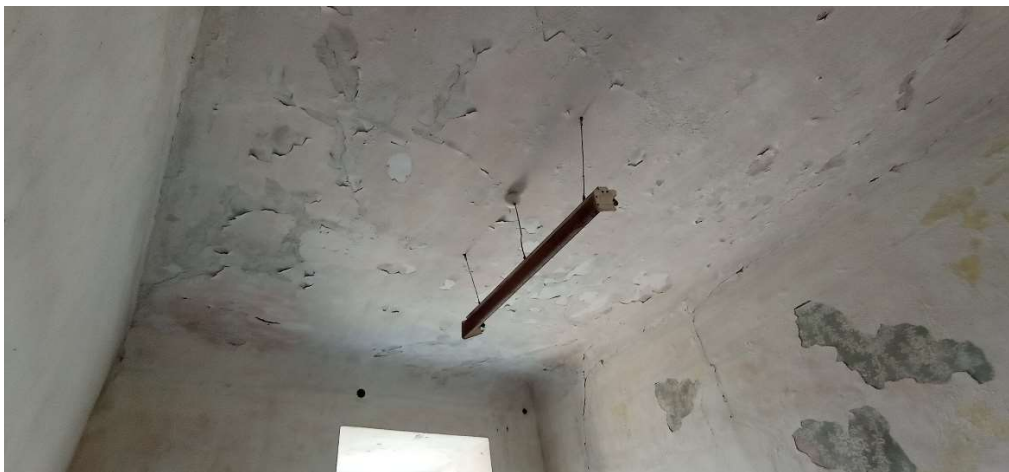
Obrázek 47 - Poškození vnitřních omítek

Vnitřní omítky jsou poškozeny kvůli zvýšené vlhkosti. Zvýšená vlhkost je ve 2.NP převážně způsobena zatékáním předchozím střešním pláštěm a v 1.NP vzlínající vlhkostí. Projev tenkých trhlin na omítkách může být způsoben degradací materiálu. Velká množina opadaných fasádních omítek je způsobena degradací materiálu společně s působením povětrnostních vlivů. Tvorba vlhkých mapovitých obrazců na fasádě je zapříčiněna vzlínající vlhkostí. Korunní římsa fasády byla porušena stékající dešťovou vodou. Stékání dešťové vody na korunní římsu bylo pravděpodobně zapříčiněno špatným odkapáváním či odváděním dešťové vody před rekonstrukcí v roce 2010.

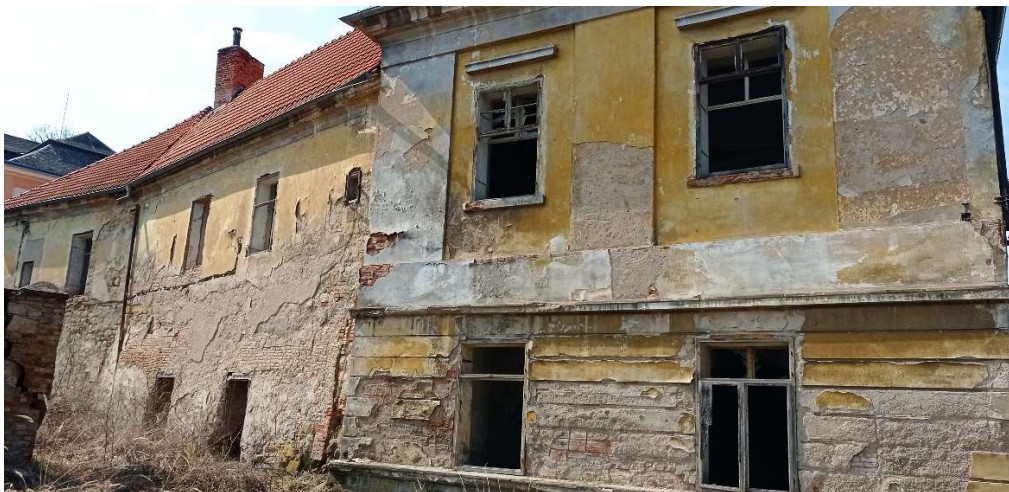
Obrázek 48 - Poškození fasádních omítek
