## Hodnocení stavebně technického stavu klasicistního domu v Hradišti

Evaluation of structural and technical condition of a  
classicist house in Hradiště

## Bakalářská práce

Tomáš Roletzki

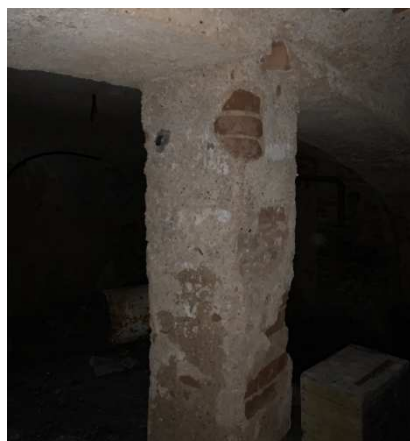
U základových konstrukcí nebyly zjištěny žádné větší viditelné poruchy. Z přístupných sklepů, ze kterých je možné vizuálně zkontrolovat suterénní stěny budovy, je patrné opadání vápenných omítek na stěnách i na zděném sloupu, který podpírá klenební pás ve velkém sklepu (Obr. 44;45). Za degradaci omítek může s nejvyšší pravděpodobností zvýšená vlhkost v 1.PP. V suterénních stěnách nebyly nalezeny žádné trhliny nebo mechanicky poškozené zdivo. Základové konstrukce nejsou ale považovány za bezproblémové, protože nebylo možné zmapovat jejich stav po celém obvodu objektu. Zavodnění základové spáry a přílišné sedání základů v části základových pasů podél budovy se tak nevylučuje jako příčina vzniku dalších poruch objektu.

Obr. 44: Opadaná omítka na zděném sloupu ve velkém sklepu

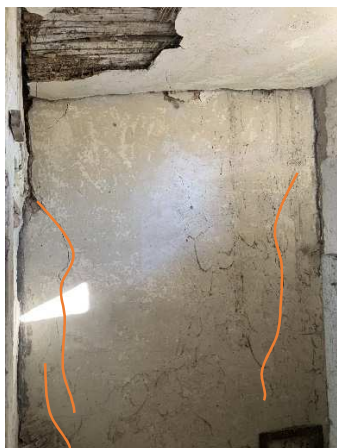
Pohled A (Obr. 47) znázorňuje svislé trhliny v jihovýchodním rohu budovy (Obr. 48) a mezi obvodovou stěnou a vnitřní stěnou v chodbě v místě nad schodištěm sestupujícím do velkého sklepu (Obr. 49). Svislé trhliny jsou spojené trhlinou u stropní konstrukce. Směrem vzhůru se svislé trhliny rozšiřují a dosahují šířky až 4 cm. Skrz trhlinu je vidět skrz konstrukci a je patrné nedostatečné provázání zdiva obvodové čelní stěny objektu a na ni kolmých stěn. V pohledu A jsou dále vidět vlasové trhliny (na Obr. 47 zvýrazněné perem), které porušují omítku zděné stěny a vedou z míst svislých trhlín směrem do spodní středové části stěny místnosti.

Obr. 47: Pohled A se zvýrazněnými vlasovými trhlinami

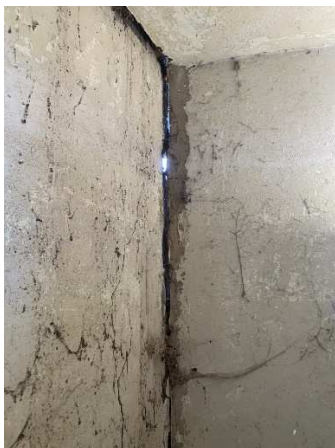
Obr. 48: Svislá trhlina v jiho-východním rohu budovy

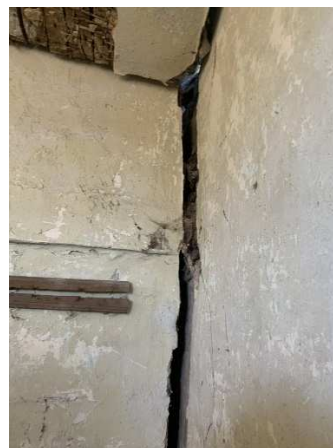
Obr. 49: Svislá trhlina mezi obvodovou a vnitřní stěnou

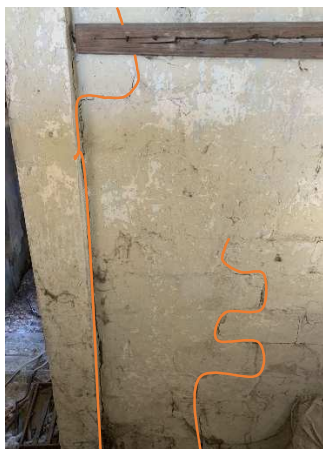
V pohledu B se vyskytují trhliny ve vnitřní stěně tloušťky 200 mm, která stojí nad schodištěm do 1.PP. Na pravé straně pohledu je mezi stěnou a obvodovou stěnou budovy svislá trhlina, která byla popsána v rámci pohledu A. Stěna trpí dalšími trhlinami ve své ploše (Obr. 50). Jedna z trhlin kopíruje patrnou skladbu zdicích prvků stěny v její střední spodní části. U pravé strany stěny navazuje stěna stejné tloušťky v kolmém směru podél krátkého schodišťového ramene k vchodovým dveřím. Stěny ale spolu nelícují a je tak vytvořen 3 cm rozdíl mezi plochou stěny v pohledu B a zakončením stěny na ni kolmé. V tomto rohu vzniká svislá trhlina tloušťky 0,5 cm, která se po výšce stěny místy vychyluje, ale vede až ke stropu.

Obr. 50: Pohled B se zvýrazněnými stěnovými trhlinami

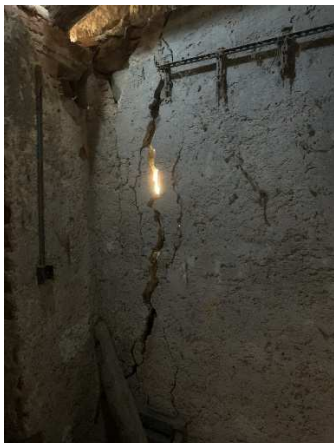
V pohledu C je svislá trhlina v obvodové čelní stěně, která dosahuje šířky až 5 cm a prostupuje obvodovou stěnou po celé její tloušťce, protože propouští světlo z exteriéru (Obr. 51;52). Čelní obvodová stěna na východní straně je ze smíšeného zdiva s vysokým procentem zastoupení lomového kamene jako zdicího prvku. Nedostatečně provázané zdicí prvky pak kromě trhliny mohou i za mírné vyboulení stěny směrem do interiéru. Obvodová stěna má tloušťku 650 mm a viditelné vyboulení stěny je způsobeno ztrátou rovinnosti a samotným vyboulením vnitřní vápenné omítky v porušeném místě trhliny. Na hrubé vápenné omítce je vidět v okolí nejširší stěnové trhliny další tenčí trhliny, které kopírují směr té hlavní.

Kromě trhlin jsou v pohledu C vidět dvě díry v obvodové stěně. První z děr je v levém horním rohu ve styku obvodových stěn a konstrukce zastřešení. Díra není skrz

Obr. 51: Pohled C – hlavní trhlina a rohová díra

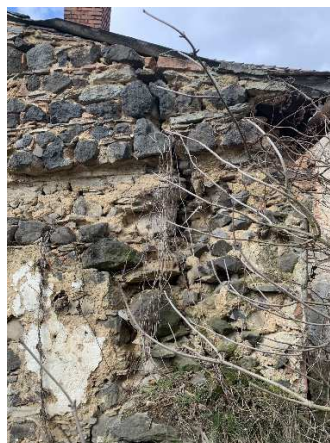
Obr. 52: Hlavní trhlina z exteriéru

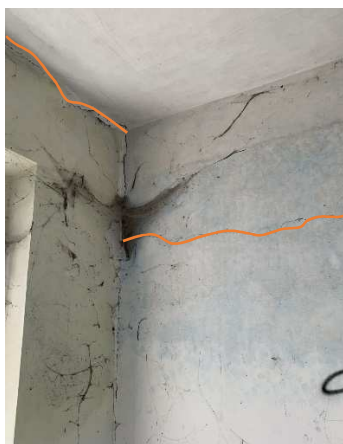
V místnosti s vnitřními pohledy F se v rohu obvodové a vnitřní stěny nachází svislá trhlina. Trhlina se rozšiřuje ve směru od podlahy ke stropu do šířky 1 cm. V pohledu F1 na obvodovou stěnu je vidět návaznost rohové trhliny na stropní trhlinu (Obr. 54), vedoucí v úrovni stropu u obvodové stěny až do poloviny délky místnosti. Nad pravým okenním otvorem je dále patrná svislá trhlina šířky 0,5 cm v nadpraží otvoru (Obr. 55), která se projevuje i na vnější straně stěny. Zároveň v pohledu F2 na vnitřní zděnou stěnu, za kterou vede schodiště do 2.NP, navazuje svislá rohová trhlina na vodorovnou trhlinu ve výškové úrovni +2,5 m odpovídající úrovni schodišťové mezipodesty.

Obr. 54: Svislá rohová trhlina a zvýrazněné trhliny v úrovni stropu a mezipodesty schodiště za stěnou

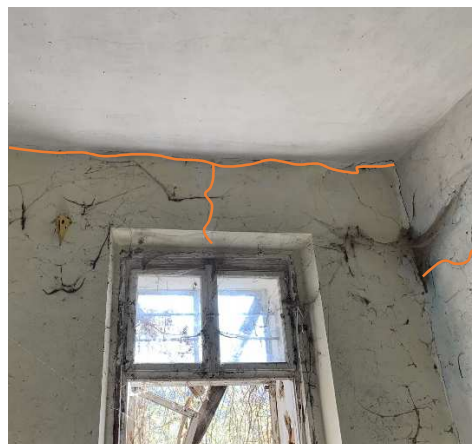
Obr. 55: Trhliny z Obr. X a svislá trhlina v nadpraží okenního otvoru

V pohledu F1 na jižní podélnou obvodovou stěnu se z pravého rohu místnosti táhne svislá stěnová trhlinka přecházející v úrovni stropu v horizontální trhlinku (Obr. 55). Trhlinka šířky 0,5 cm vede z rohu místnosti ve styku stropu a obvodové stěny až do poloviny délky místnosti, kde se ztrácí. Nad pravým okenním otvorem se na ni napojuje svislá vlasová trhlinka ze středu okenního nadpraží.

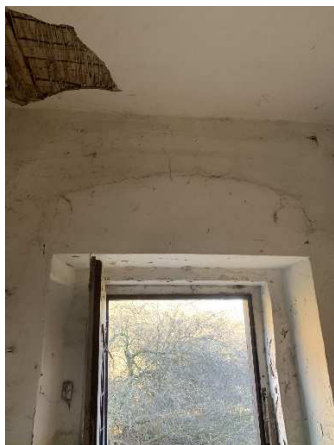
V pohledu G na hlavní vchodové dveře z interiéru se nachází vlasová oblouková trhlinka v místě překladu dveřního otvoru (Obr. 56). Mezi dveřní zárubní a obvodovou stěnou je v pohledu na levé straně dveří pokřivený dveřní rám a lehce narušená zděná konstrukce stěny (Obr. 57).

Obr. 56: Oblouková trhlinka v místě překladu dveřního otvoru

V západní části objektu je většina poruch vzájemně provázaných. Samostatné jsou poruchy u hlavních vchodových dveří, které byly zmíněny v souvislosti s vlhkostí jako příčinou poruch. Vystavený roh stěny v ostění dveřního otvoru byl vystaven kromě vztlínající zemní vlhkosti v soklové oblasti také srážkové vodě. Došlo k degradaci zdiva a nabobtnání dřevěné dveřní zárubně. Následně se dveřní zárubeň vychýlila ze svislé polohy a společně s degradovanou patou ostění umožnila svislý posun dolů překladu nad dveřním otvorem. V místě nadpraží je tak v pohledu G viditelná oblouková tahová trhlinka.

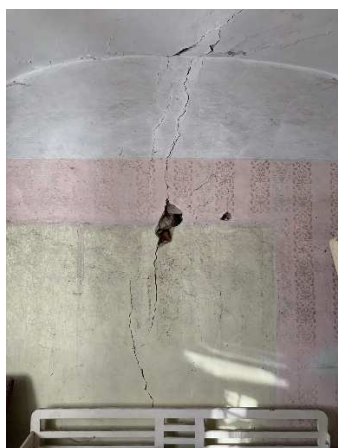
Nejvíce je zasažená část západní obvodové stěny, na kterou byl zpracován pohled z interiéru I1i a pohled z exteriéru I1e (Obr. 58;59). Svislá trhlinka prochází konstrukcí střešní římsy přes celou výšku stěny až k úrovni terénu. V místě římsy je šířka trhliny 4 cm, pak se snižuje na 2 cm, v místě zazděného okenního otvoru dosahuje maximální šířky až 4,5 cm, pod hranou bývalého parapetu je šířka trhliny opět 2 cm a v soklové oblasti se ještě trhlinka rozšiřuje na 3 cm. Z interiéru je v místě maximální šířky trhliny porušena omítka a zdivo. Trhlinka se ve stěně různě větví a opět sbíhá a pokračuje do konstrukce klenby.

Obr. 58: Pohled z interiéru I1i

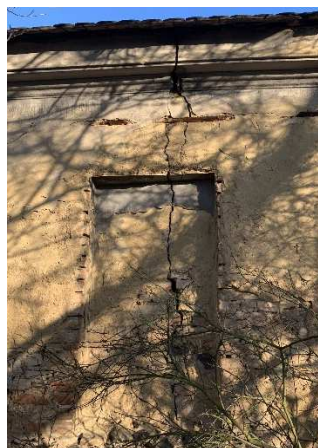
Obr. 59: Pohled z exteriéru I1e

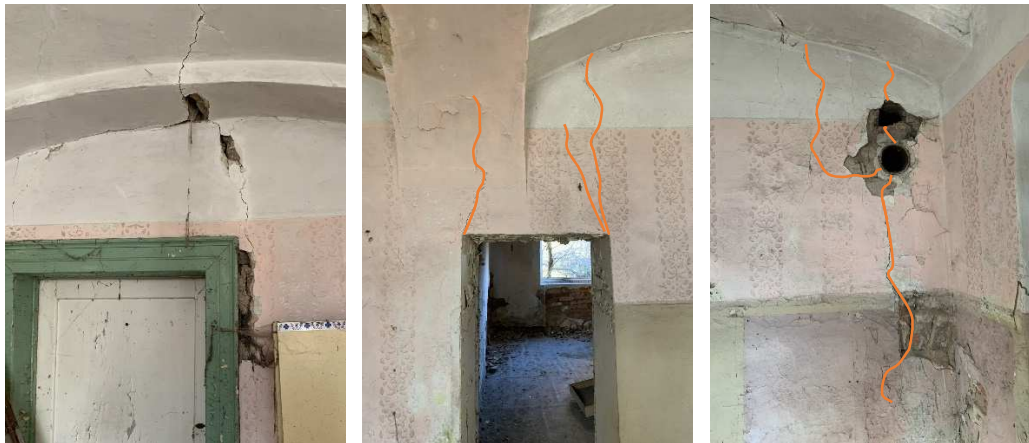
Pohled I2 je na vnitřní podélnou nosnou stěnu. U levého dveřního otvoru je u pravé horní části dveřního rámu narušená omítka se zdivem a z místa poruchy vede trhlinka široká 0,5 cm přes klenební pás až do klenby (Obr. 60). Pod klenebním pásem je v místě trhliny malá díra do omítky a viditelná trhlinka ve zdivu. U pravého dveřního

otvoru vedou trhliny z jeho obou horních rohů (Obr. 61). Vlasová trhlina z levého rohu otvoru pokračuje do příčného klenebního pásu a větví se vlasová trhlina z pravého rohu končí pod podélným klenebním pásem. V pravé části stěny je kruhový vývod z komínu průměru 200 mm a hned nad ním se nachází díra ve stěně vedoucí stejně jako kruhový vývod do komínového tělesa. Od těchto otvorů vedou stěnou další trhliny šířky 0,5 cm přecházející do vlasových rozměrů (Obr. 62).

Obr. 60: Pohled I2 - trhlina u levých dveří    Obr. 61: Zvýrazněné vlasové trhliny u pravých dveří    Obr. 62: Zvýrazněné trhliny v pravé části stěny

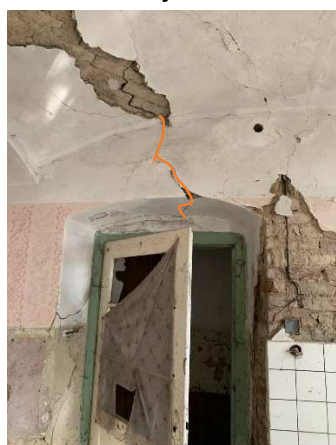
V pohledu I3 je zobrazena vnitřní příčná stěna místnosti. Stěny jsou zde také narušeny trhlínami. V levé části stěny je svislá šířky 0,5 cm nad dveřním otvorem (Obr. 63). Prochází klenutým nadpražím otvoru a vede ve stropu, kde navazuje na trhlínu klenby. Ve střední části stěny vede z místa přechodu klenby ve stěnu větví se šikmá trhlina narušující zejména omítku, která je na této stěně ve větší míře opadaná. V pravé části stěny se v rohu místnosti nachází svislá trhlina (Obr. 64) rozšiřující se od poloviny výšky místnosti do šířky 1 cm v úrovni paty klenby. Z rohu trhlina pokračuje do konstrukce klenby. V ploše stěny vedle rohové trhliny se šíří další svislá trhlina přecházející v klenební trhlínu. Za touto stěnou se obdobně jako u pohledu F2 nachází schodiště do 2.NP a svislé rohové trhliny v obou místech mají předpokládanou návaznost na svislé trhliny ve stěnách kolem mezipodesty (viz 3.6: Poruchy schodišť).

Obr. 63: Pohled I3 – zvýrazněná trhlina nad dveřním otvorem

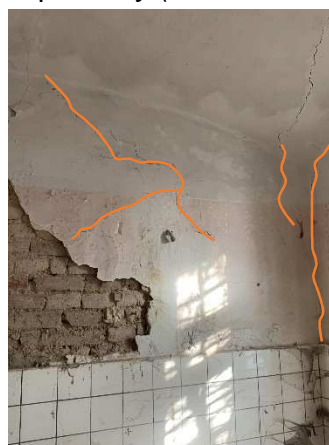
Obr. 64: Zvýrazněná šikmá trhlina a svislá trhlina v rohu místnosti

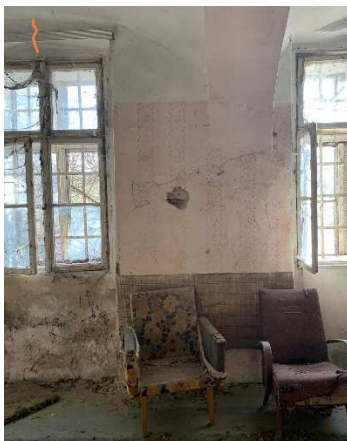
trhlina v nadpraží levého okenního otvoru a nijak hluboká díra ve zdi v místě pod patou příčného klenebního pásu. V místě díry je poškozena vnitřní omítka a část keramické cihly ve zděné obvodové stěně (Obr. 65).

Obr. 65: Pohled I4 - Zvýrazněná vlasová trhlina v nadpraží okna a díra ve stěně

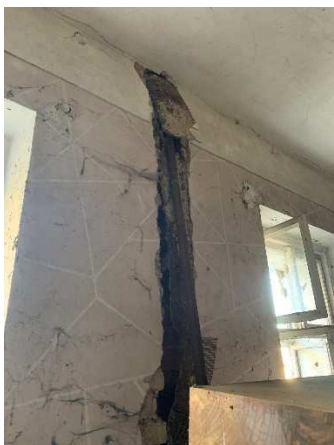
Kromě trhlin se u stěn vyskytují oslabené části zdiva instalační drážkou pro otopné potrubí. Tento problém oslabení podélných nosných obvodových stěn se nachází ve středu objektu ve dvou protilehlých místnostech, kde byl zakreslen do pohledů E a F2. V pohledu E je svislá drážka vysekaná do zdiva odhalená až ke stropu (Obr. 66) kvůli opadané omítce, která drážku společně s kovovým pletivem zakrývala. V pohledu F1 (Obr. 67) je svislá drážka stále zakryta kovovým pletivem a vrstvou vápenné omítky. Svislá drážka pro otopné potrubí je hluboká 150 mm a široká 200 mm a vede z 2.NP do úrovně parapetu v 1.NP (+0,9 m), kde se napojuje do vodorovné drážky hloubky a výšky 150 mm (Obr. 68). Vodorovná drážka je v obou pohledech odhalená, vede mezi okny a sloužila k připojení podokenních otopných těles, které v dnešní době v objektu už nejsou.

Obr. 66: Pohled E  
- svislá drážka

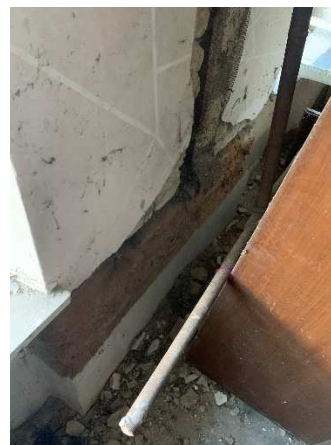
Obr. 68: Pohled E  
- vodorovná drážka

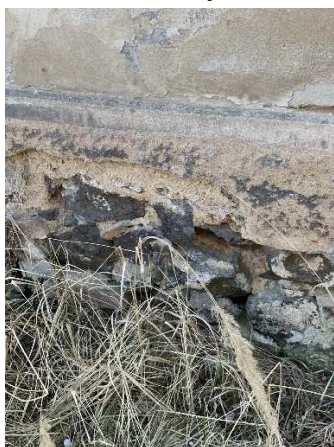
Poslední poruchou zjištěnou u stěn je problém s vlhkostí. Zvýšená vlhkost se projevuje zejména ve spodní části obvodových stěn opadáváním omítky v soklové oblasti stěny v exteriéru a degradací interiérové omítky také ve spodní části stěn. Z exteriéru je v oblasti soklu z velké části vidět odhalené smíšené zdivo z lomového kamene a keramických cihel (Obr. 69). V interiéru je poškozený vzhled omítek zelenou barvou způsobenou biodegradací a růstem řas, kterou zvýšená vlhkost stěn

podporuje. Na interiérových omítkách je patrný i odstínový předěl vlhčí části stěny od vyšší části, která již zvýšenou vlhkostí netrpí – tzv. vlhkostní mapy. Vedle pouhého estetického poškození vzhledu omítek dochází i na interiérové straně obvodových stěn k opadávání omítky a drolení malty ze zdiva (*Obr. 70*). Kromě obvodových stěn, které jsou v kontaktu se zeminou a jsou tak v přímém ohrožení zemní vlhkostí, se vlhkostní problémy vyskytují i u některých vnitřních stěn. Vlhkostí zasažené vnitřní stěny leží zpravidla v místě poruch způsobujících zatékání srážkové vody (*Obr. 71*) nebo u dveřních či okenních otvorů s poškozenou výplní nebo bez výplně, kde také dochází k vniku srážkové vody do míst konstrukce.

*Obr. 69: Odhalené soklové zdivo z exteriéru*

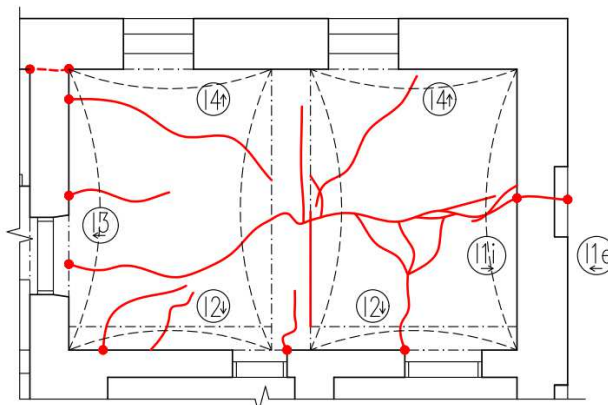
Klenby jsou v objektu nejvíce zasaženy v jihozápadní místnosti v 1.NP, kde navazují svými trhlinami na trhliny sousedních stěn zmíněné v předchozí části. Znázorněné jsou v půdorysu poruch ve výkresové příloze, ze které zde byla pro další popis vložena část s porušenými přízemními klenbami (*Obr. 72*).

*Obr. 72: Schéma trhlin kleneb v 1.NP*

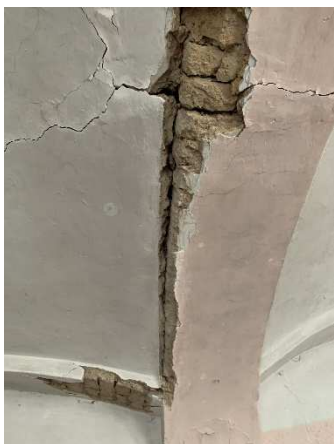
Trhliny jsou provázané se stěnovými trhlinami v pohledech I1i, I1e, I2, I3 a I4. Z příčné obvodové stěny z pohledů I1i a I1e se šíří klenbou, která se do ní opírá, shluk trhlin, které se různě větví a sbíhají. Trhliny mají šířku až 1 cm a probíhají až ke střednímu příčnému klenebnímu pásu, který je ve středu rozpětí poměrně dost narušený (*Obr. 73*). Omítka je z něj opadaná, cihly mají viditelné mezery a dokonce

někaké jsou oslabené, napříč pás prochází trhlinka do levé klenby a podél pásu je hluboká trhlinka šířky 2 cm. Další podélná trhlinka prochází příčným klenebním pásem v jeho líci ze středu rozpětí směrem k jižní podélné obvodové stěně s okenními otvory. Shluk trhlin z pravé klenby se propojuje vlasovými trhlinami s trhlinkou na vnitřní podélné stěně (pohled I2), která vede svisle z rohu dveřního otvoru přes podélný klenební pás (Obr. 74). Podélný klenební pás má v místě trhliny malou díru a jeho pata v místě napojení na příčný klenební pás má opadanou omítku. Pravou klenbou dále probíhá diagonální trhlinka z místa poškození středního příčného klenebního pásu a ztrácí se u podélné obvodové stěny. V příčném klenebním pásu vede z rohu dveřního otvoru podélné vnitřní stěny trhlinka zasahující pouze část pásu v blízkosti jeho paty. Trhliny v levé klenbě vedou z míst svislých stěnových trhlin a pokračují klenbou ve směru do středu místnosti. Jedna z nich je trhlinka nad otvorem do komínového tělesa v podélné vnitřní stěně. V místě uložení klenby do vnitřní příčné stěny (pohled I3) se pak jedná o trhlinku od nadpraží dveřního otvoru, která se navíc v klenbě v místě vzrůstajícího vzepětí rozšiřuje na tloušťku 2 cm a kopíruje spáry cihlových klenebních prvků. V rozšířené části trhliny je lokálně opadaná lícová omítková klenby (Obr. 75). Trhlinka vede k příčnému klenebnímu pásu, kde přes něj napříč prochází a spojuje se s trhlinkou v pravé klenbě. Poslední dvě z trhlin levé klenby místnosti vedou ze středu a pravého kraje stěny z pohledu I3, přičemž střední trhlinka se ztrácí ve vrcholu klenby a trhlinka z okraje pokračuje diagonálně až ke hraně příčného klenebního pásu.

Obr. 73: Poškozený příčný klenební pás

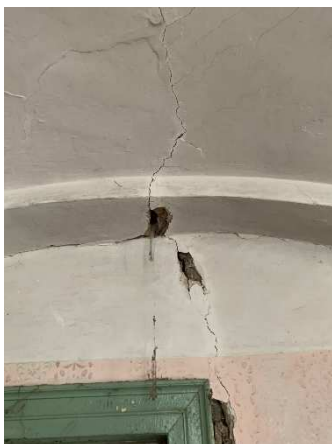
Obr. 74: Trhlinka přes podélný klenební pás

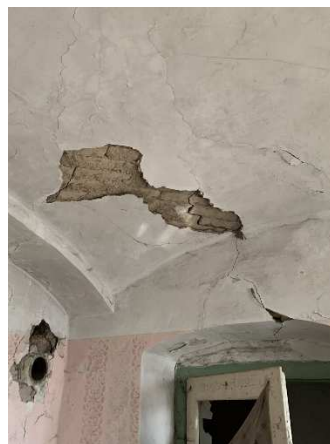
Obr. 75: Trhlinka v levé klenbě s opadanou omítkou

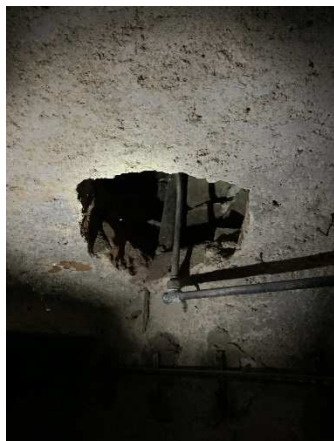
V 1.PP nejsou klenby zasaženy trhlinkami, v malém sklepu je dokonce česká placka bez poruch. Ve velkém sklepu jsou ale ve dvou místech v patách klenby v blízkosti stěn prostupy pro potrubí. Jeden z prostupů (označený v půdorysu jako porucha O) má přibližný průměr 400 mm (Obr. 76). Prostupy nejsou kruhové, ale obrysem se kruhu blíží, proto jsou uvedeny přibližné průměry otvorů jako popis jejich rozměrů. Prostup O se nachází v rohu sklepu u vstupních dveří. Je vysekaný do zděné konstrukce klenby v její patě a skrz vede ocelové potrubí. Tento prostup odhalil během průzkumu skladbu konstrukce podlahy v 1.NP. Druhým prostupem je prostup P s přibližným průměrem otvoru 300 mm (Obr. 77). Nachází se u příčné stěny také v patě klenby vlevo od komínového tělesa s otvorem pro výběr sazí. Prostupem prochází zrezivělé potrubí končící ve vzduchu před otvorem do komínu.

Obr. 76: Prostup O v patě klenby

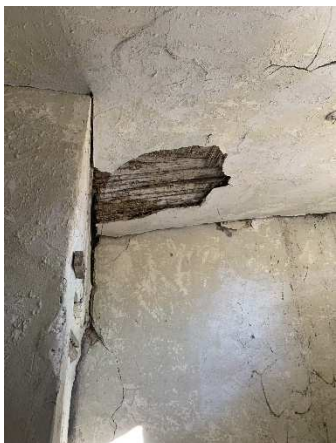
Trhliny v úrovni stropu ve východní části budovy jsou zakresleny v pohledech A a B. Navazují na svislé trhliny v rozích místnosti a ve styku obvodové stěny s vnitřní stěnou nad schodištěm do velkého sklepu. V této části objektu je stropní konstrukce zároveň střešní trámovou konstrukcí. Horizontální trhliny v úrovni stropu jsou podél stěn a mají šířku až 2 cm. V pravé části pohledu B je vidět opadaná stropní rákosová omítka a odhalené dřevěné laťové podbití trámové konstrukce (Obr. 78). V levé části pohledu B a D je laťování pod dřevěnými trámy v celém rozsahu odkryté a v místě styku se zděnou konstrukcí komínu má poruchu. Zdivo komínového tělesa je zde porušeno a dochází k zatékání srážkové vody z exteriéru. Krajní část dřevěného laťování je zasažená zvýšenou vlhkostí a podléhá biodegradaci (Obr. 79). Kraje latí v místě poruchy jsou ztrouchnivělé a odpadlé. Tmavé dřevo s bílými skvrnami signalizuje přítomnost dřevokazné houby. Mohlo by se jednat o dřevomorku domácí, pro přesné určení by však bylo nutné udělat podrobný mykologický průzkum. Na pravé straně pohledu D je zakreslené poškozené laťování nad nosnými trámy střešní konstrukce (Obr. 80). Roznášecí latě, na kterých leží střešní krytina v podobě vlnitého plechu, by měly mít vzájemnou osovou rozteč 200 mm. V místě střechy před uložením dřevěných trámů na obvodovou stěnu se zazděným dveřním otvorem se však ztrácí veškerá pravidelnost v laťování – ve vzájemných roztečích, průřezech dřevěných latí, dokonce je dřevěná lať v místě jednoho trámu porušena a natočena. Neleží tak na vedlejších trámech a neplní svoji funkci jako nosný prvek roznášecí zatížení střechy do dřevěných trámů.

Obr. 78: Trhliny u stěn a opadaná omítka

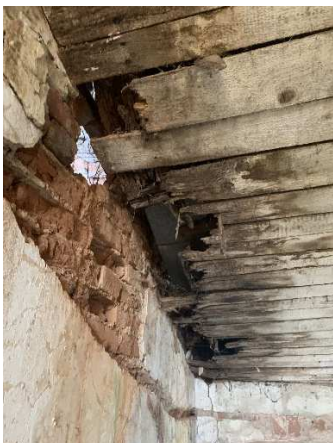
Obr. 79: Latě zasažené dřevokaznou houbou

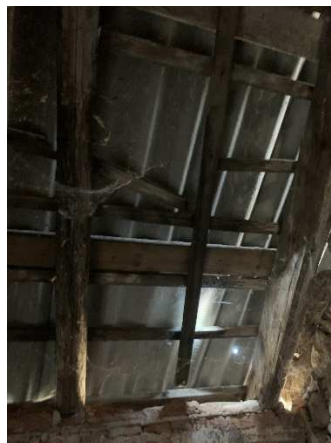
Obr. 80: Nepravidelné a poškozené roznášecí latě

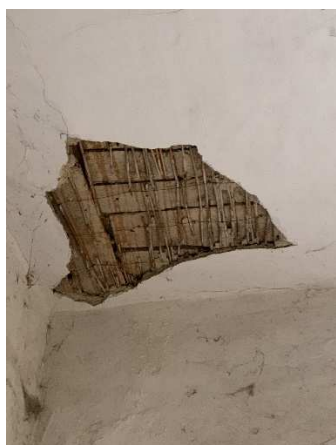
Mezi poruchy stropních konstrukcí patří dále opadaná rákosová omítka na lícové straně stropu v 1.NP. Opadaná stropní omítka se vyskytuje kromě východní části budovy (Obr. 78) také u vchodových dveří v pohledu G (Obr. 81) a v místnosti vedoucí napravo od vchodu do místnosti s klenbami. V obou případech se jedná pouze o lokální porušení omítky malého rozsahu. Ve 2.NP je zas na několika místech porušena podlahová krytina z keramických půdovek (Obr. 82) a je tak otevřená konstrukce trémového stropu se záklopem (Obr. 83). Pro průzkum tato skutečnost pomohla k určení typu stropní konstrukce, ale jinak může způsobit ohrožení stropní konstrukce škůdci, vlhkostí a požárem dřevěné konstrukce vzhledem k prostoru mezi trámy vyplněným obilím.

Obr. 81: Opadaná stropní rákosová omítka

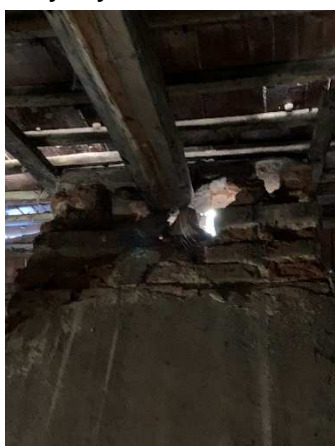
V místě poruchy K horní části zděného komínového tělesa (kapitola 3.7) je díra ve zdivu komínu v místě uložení krokve z jižní strany objektu (Obr. 84). Krokev však nevykazuje známky degradace či destabilizace. U druhého komínového tělesa je po jeho straně porušená střešní krytina z keramických tašek (Obr. 85). I přes otevření střešního pláště nejsou dřevěné prvky laťování viditelně poškozeny zvýšenou vlhkostí způsobenou vnikající srážkovou vodou.

Obr. 84: Porušené zdivo komínu v uložení krokve

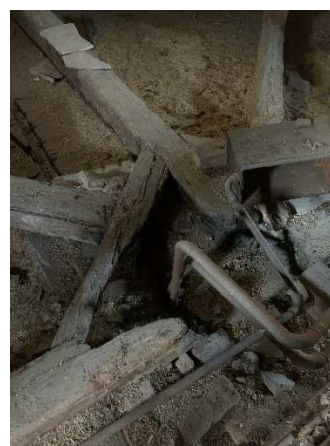
Západní část krovu u valbové části střechy je narušena požárem (porucha L), který zde zřejmě v minulosti vznikl od přilehlého komínového tělesa. Oheň spálil střední část příčného vazního trámu, zhlaví podélného vazního trámu, který se na příčný trám napojoval, a část diagonální výměny, která leží mezi příčným a podélným vazním trámem a napojuje se do ní diagonální vazní trám z rohu krovu (Obr. 86). Dochází tak k narušení spoje hned několika nosných prvků krovové konstrukce. Zároveň je požárem poznamenaný povrch zděné konstrukce komínového tělesa, která je až do výšky 2,5 m zčernalá.

Obr. 86: Požárem poškozený spoj dřevěných trámů

Příčinou poruch je také degradace samotného stavebního materiálu. Nejpodstatnější příčinou degradace je v této části objektu požár v 2.NP. Vznikl pravděpodobně vzplanutím sazí v nečištěném komínovém tělese a rozšířil se přes otvor v komínu u podlahy 2.NP do prostoru podkroví. Samotný komín požár poznamenal pouze vzhledově a to tak, že je komín z vnější strany do výšky 2,5 m od podlahy zčernalý. Zasáhl však spoj vazních trámů a výměn v místě pod sběžištěm valbové střechy. Otázkou je, jakou funkci v přenášení sil mají tyto krovové prvky dnes. Složitý spoj drží i dnes všechny prvky pohromadě a i když jsou některé části z nich více nebo méně ohořelé, stále spolupůsobí a přenáší určitou část sil. Součástí problému s požárem je také jeho hašení. Oheň se podle stop nedostal nijak daleko a jednalo se tak o lokální požár, který nebyl problém uhasit. Masivní dřevěné prvky jsou ale na několika místech výrazně oslabené ohořením, takže pouze udupat oheň nestačilo. Bylo potřeba vody pro uhašení požáru, která se dostala do stropní konstrukce nad 1.NP a mohla tak ovlivnit degradaci zdiva kleneb a klenebních pásů. Zároveň se zřejmě jedná o příčinu opadání stropní omítky v místě u komínového tělesa na spodní straně stropu v 1.NP.

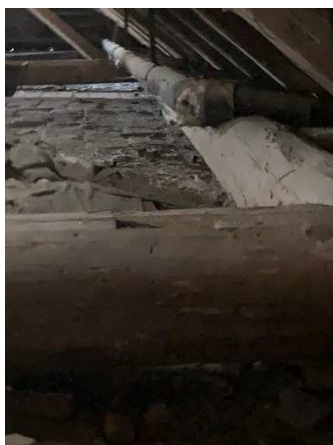
Další poruchy se vyskytují ve vazbách krovu. Poruchou M jsou chybějící šikmé vzpěry mezi sloupkem a vazním trámem. Vzpěry by měly být ve všech hlavních vazbách krovu po obou stranách vazby. U hlavních vazeb po stranách schodiště však dřevěné prvky chybí a jsou po nich pouze zbylé otvory ve vazním trámu a sloupku pro čepový spoj (Obr. 87). Porucha N popisuje chybějící výměny mezi hambalky v místě komínových těles. Kvůli zděným komínům nemohou hambalky procházet z vaznice na vaznici a jsou tak zkráceny a osazeny do výměn, které jsou začepované mezi hambalky ve vedlejších vazbách. Na jižní straně krovu je patrný v krajních hambalcích otvor pro začepování další řady výměn, které zde ale chybí (Obr. 88). Na severní straně objektu je pak u komínového tělesa s porušeným vrchním zdivem výměna přímo ve styku s komínem. Má do sebe sice začepovaný zkrácený hambalek, ale sama je na obou koncích volná s nefunkčním začepováním do krajních hambalků (Obr. 89). U vedlejší konstrukce komínu je na severní straně krovu hambalek uložen svým čelem volně na vnější povrch komínu. I v tomto místě je ve vedlejších hambalcích vidět otvor pro čepový spoj výměny, která zde chybí.

Obr. 87: Otvor pro čepový spoj vzpěry a vazního trámu

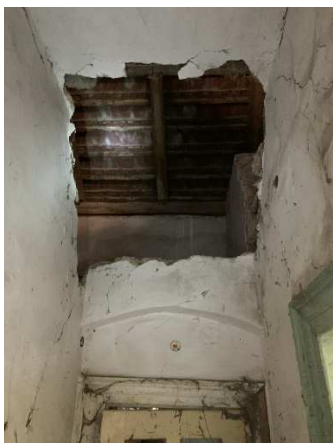
Jediné schodiště s poruchami je hlavní dvouramenné schodiště, které vede z 1.NP do 2.NP a nachází se v chodbě u hlavních vchodových dveří. Největší poruchou tohoto schodiště je propadlé schodišťové rameno vedoucí z mezipodesty do podesty v 2.NP (Obr. 90;91). Rameno původní vodorovné délky 1,2 m a výšky 1,34 m je propadlé po celé své délce a suť ze zdiva leží pod ním na podlaze 1.NP. Kolem propadlého ramene je velké množství volně ležícího rozbořeného zdiva i v úrovni 2.NP. Částečně poškozené jsou totiž i zděné stěny schodišťového jádra. Obvodové stěny schodiště i střední stěna mezi schodišťovými rameny měly původně nadezdívky šířky 200 mm (u střední stěny 350 mm) a výšky 525 mm nad úrovní podlahy 2.NP z keramických cihel včetně vápenných omítek tloušťky 25 mm. Nadezdívky jsou poškozené u příčné střední stěny, u stěny vedle ramene z 1.NP je poškozený pouze 1 m dlouhý úsek u obvodové stěny, u protější stěny vedle propadlého ramene je nadezdívka porušená kompletně a mezi střední stěnou a krajní stěnou nad ramenem z 1.NP je schodišťový otvor stále oddělen od prostoru podkrovní pouze lehce narušenou nadezdívkou (Obr. 91). Ve styku krajních stěn schodiště a jižní obvodové stěny budovy jsou (pod označením porucha J) patrné svislé rohové trhliny (Obr. 92), které pravděpodobně navazují na svislé rohové trhliny z 1.NP viditelné v pohledech F a I3 z místností sousedících se schodištěm. Trhliny jsou 1 – 2 cm široké a rozšiřují se směrem vzhůru.

Obr. 90: Propadlé schodišťové rameno zesponu

Propadnutí schodišťového ramene bylo nejspíš následkem ztráty prostorové tuhosti části objektu, kde poškozená vnitřní příčná obvodová stěna schodišťového prostoru zasažená trhlinami z místnosti s klenbami a odklánějící se podélná obvodová stěna objektu neposkytovaly dostatečnou podporu pro uložení schodišťových stupňů a došlo ke kolapsu celého ramene. Rozbořená nadezdívka stěn schodišťového jádra v 2.NP byla zapříčiněna právě propadem schodišťového ramene nebo k narušení nadezdívky došlo mechanickým zásahem při provozu či z důvodu získání stavebního materiálu ze zdánlivě nepotřebných konstrukcí a jejich demolice pak narušila schodišťové rameno, které se zřítilo.

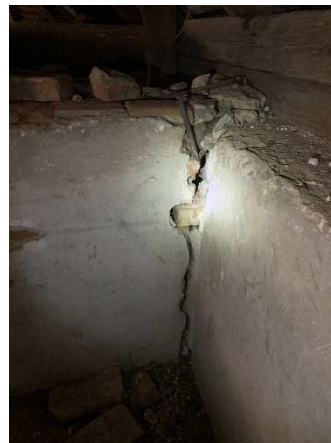
Obr. 92: Trhlina J v místě rohu stěny nad mezipodestou

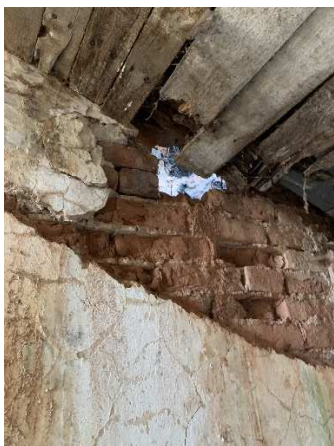
Všechna tři komínová tělesa jsou po své výšce v nějaké míře poškozena. V pohledu B u komínu K1, který nezasahuje do krovové konstrukce, ve východní části budovy je poškození v úrovni zastřešení trámovou konstrukcí s vlnitým plechem (Obr. 93). V místě laťového podbití trámového stropu má zdivo komínového tělesa opadanou omítku a otvor přibližné šířky a výšky 200 mm. Otvorem prochází světlo a je pravděpodobné, že zdivo je porušeno i v úrovni nad střešním pláštěm z vlnitého plechu. Střecha je v místě komínu zarostlá nízkou vegetací, nelze tak pohledově určit stav nad střechou. Jistotou je ale fakt, že otvorem ve zdivu zatéká srážková voda a narušuje dřevěné podbití střechy a vlhkostně zatěžuje vnitřní stěnu pod otvorem, kde jsou vidět vlhkostní mapy a růst řas v patě stěny.

Obr. 93: Porucha zdiva komínu ve východní části objektu

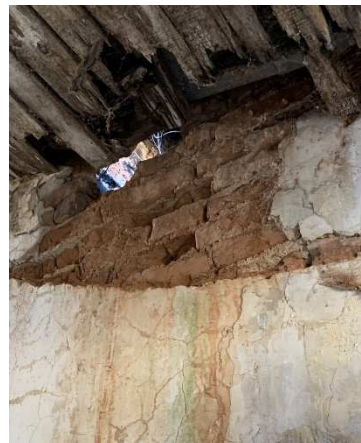
*Obr. 99: Otvor ve zdivu s degradovaným podbitím*
