Ákce: Městský okruh, úsek Křimická-Karlovarská v Plzni  
Estakáda přes inundáční území řeky Mže v km 2,723-3,939  
Obsah: Kontrolní zaměření bednění NK před armováním

Stavební objekt: SO 1202A

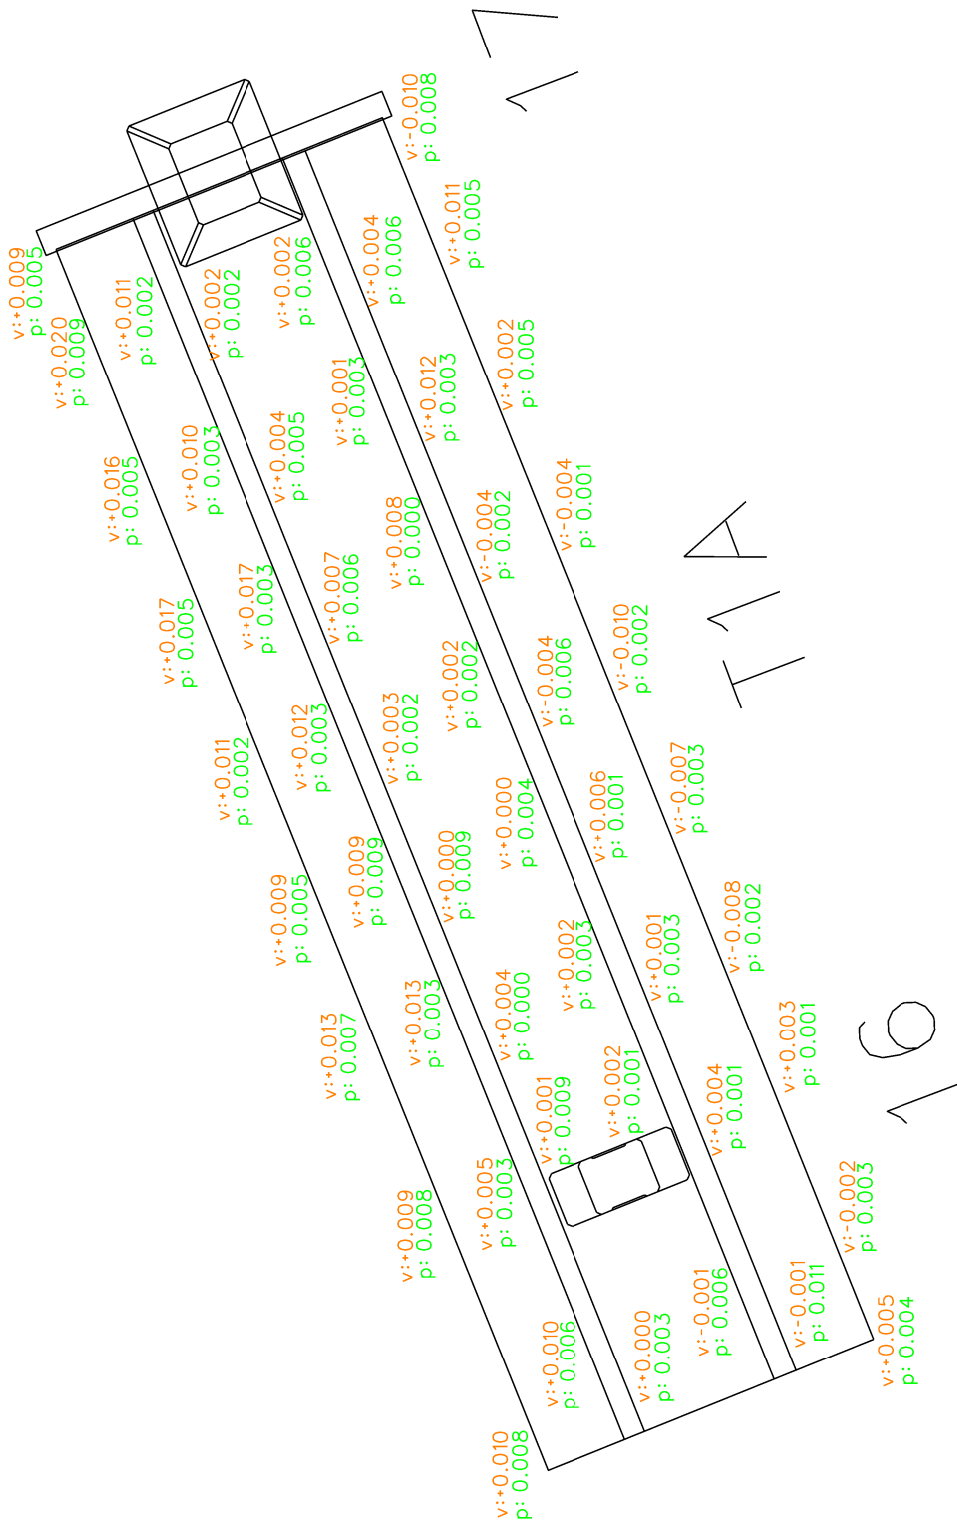
v: +0.011m odchyľka od projektované výšky  
p: 0.005m odchyľka od projektované polohy

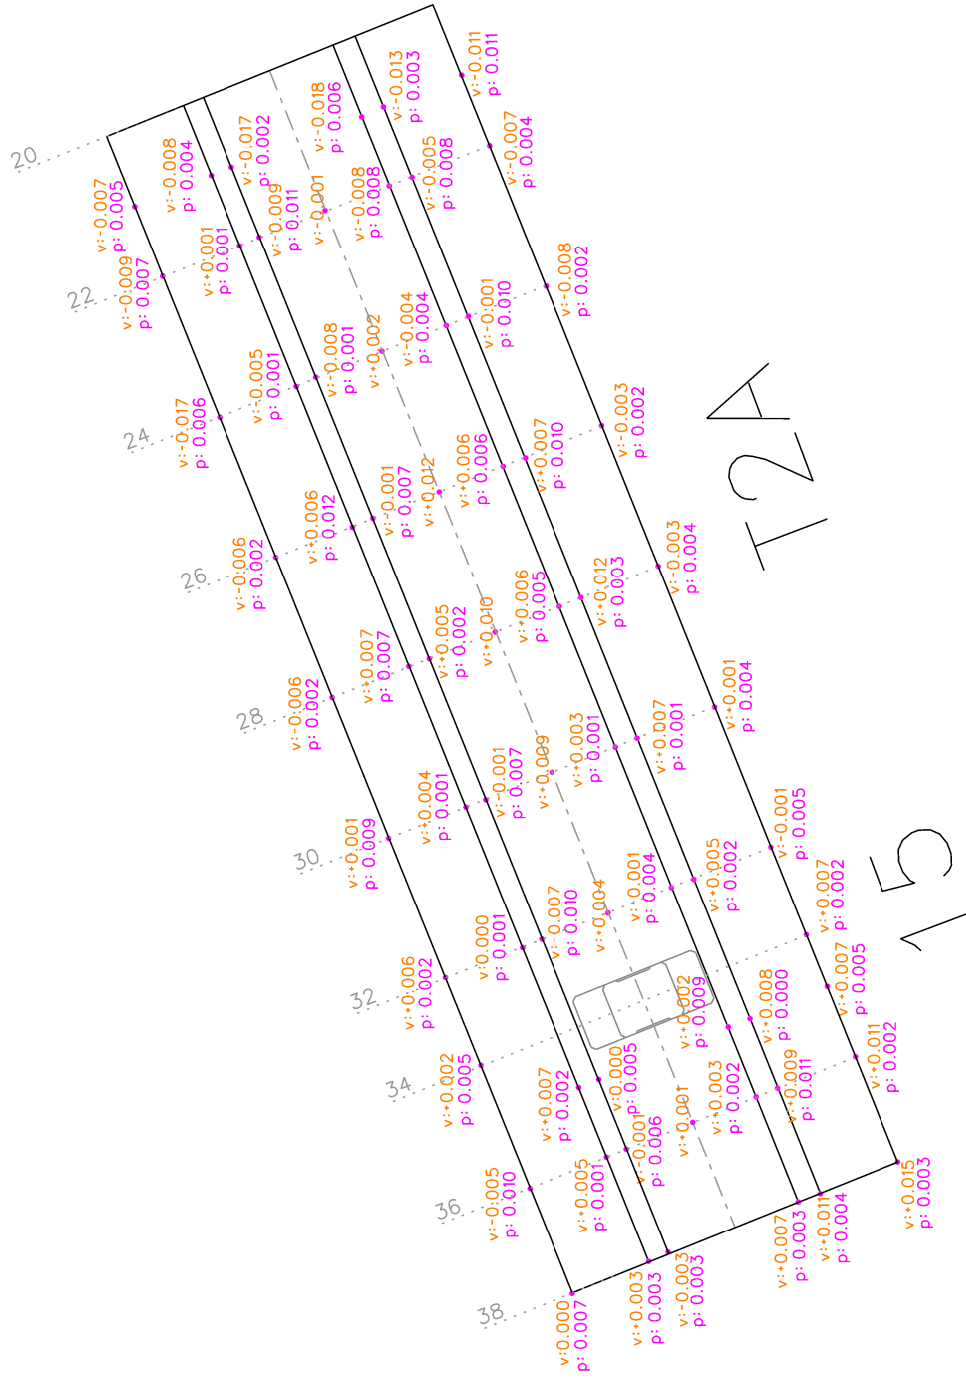
v: +0.011m odchylna od projektované výšky  
p: 0.005m odchylna od projektované polohy

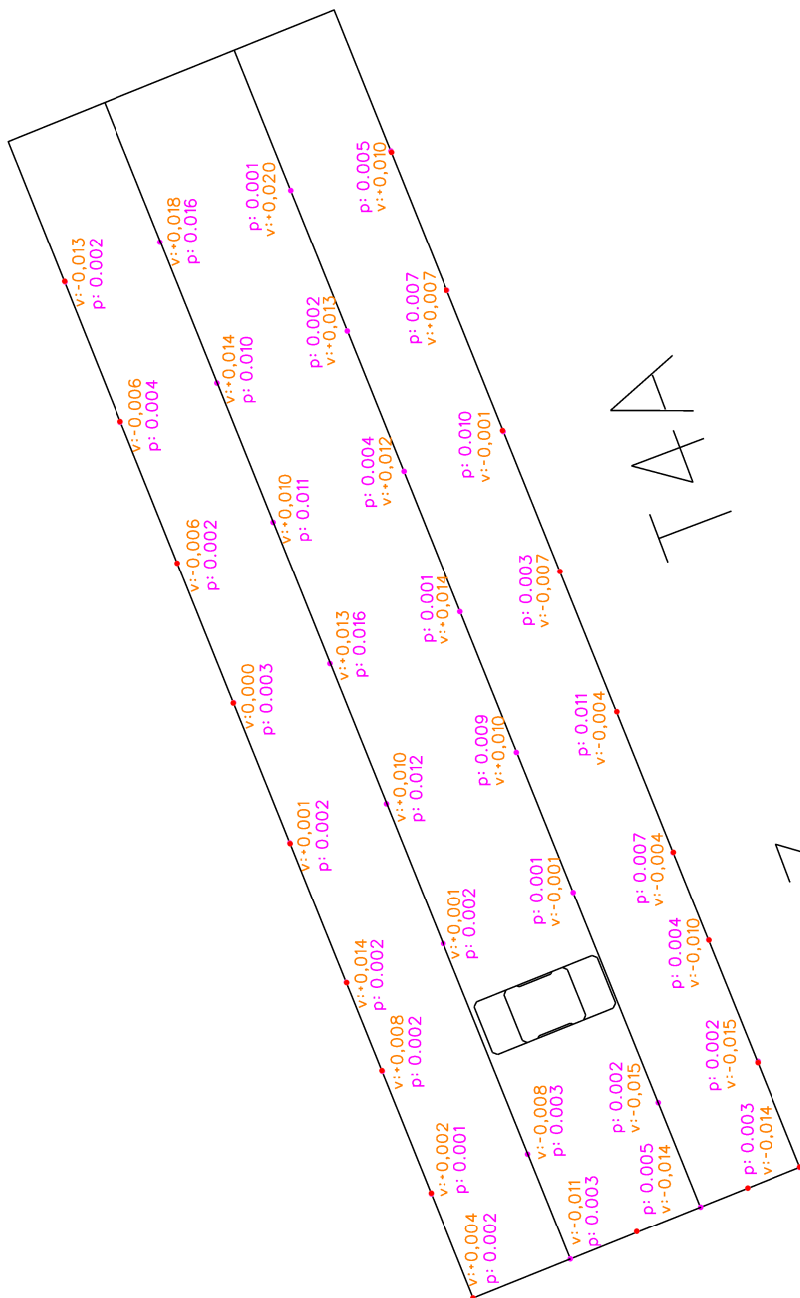
TAA

v: +0.011m odchylna od projektované výšky  
p: 0.005m odchylna od projektované polohy

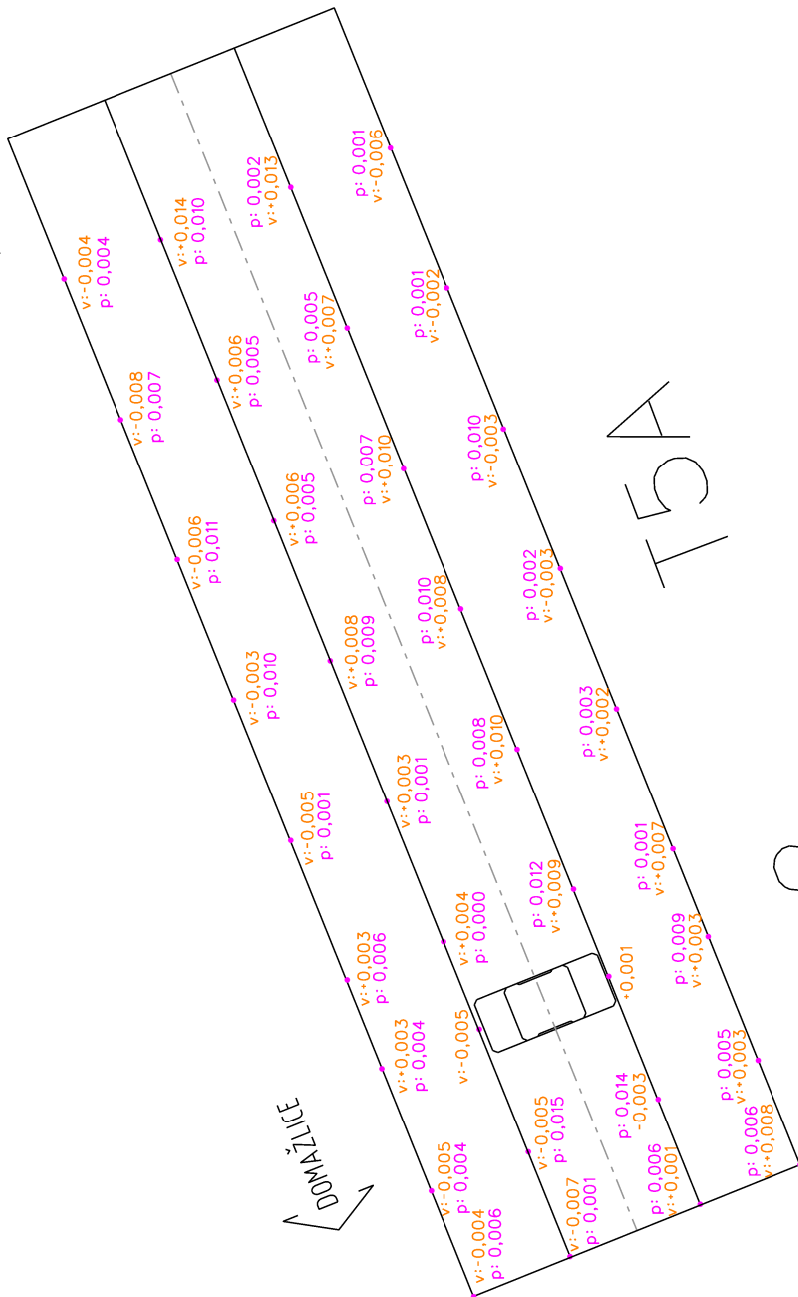
T5A

v: +0.011m odchylna od projektované výšky  
p: 0.005m odchylna od projektované polohy

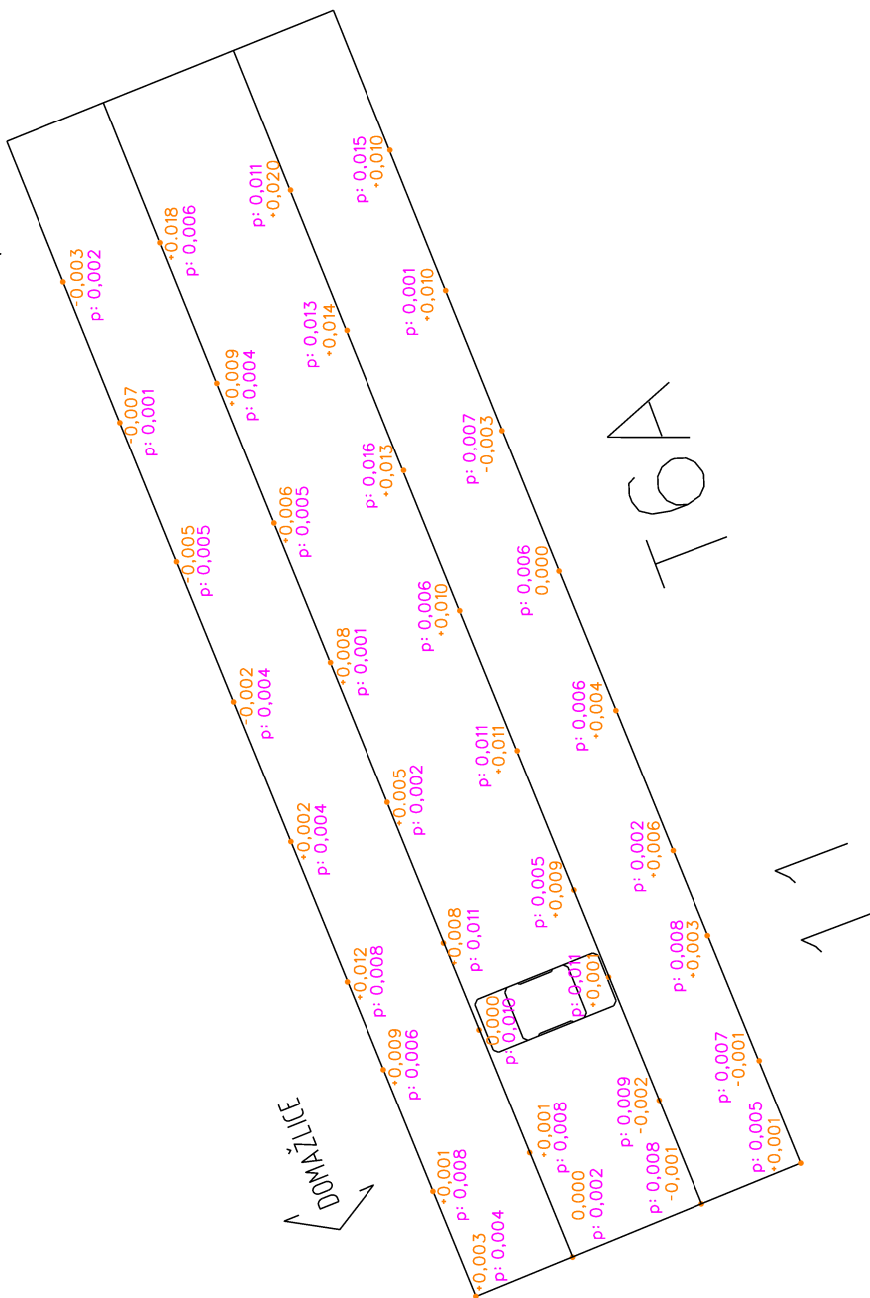
Kontrolní zaměření bednění NK- takt T6A

v: -0.011m odchylo od projektované výšky  
p: 0.005m odchylo od projektované polohy

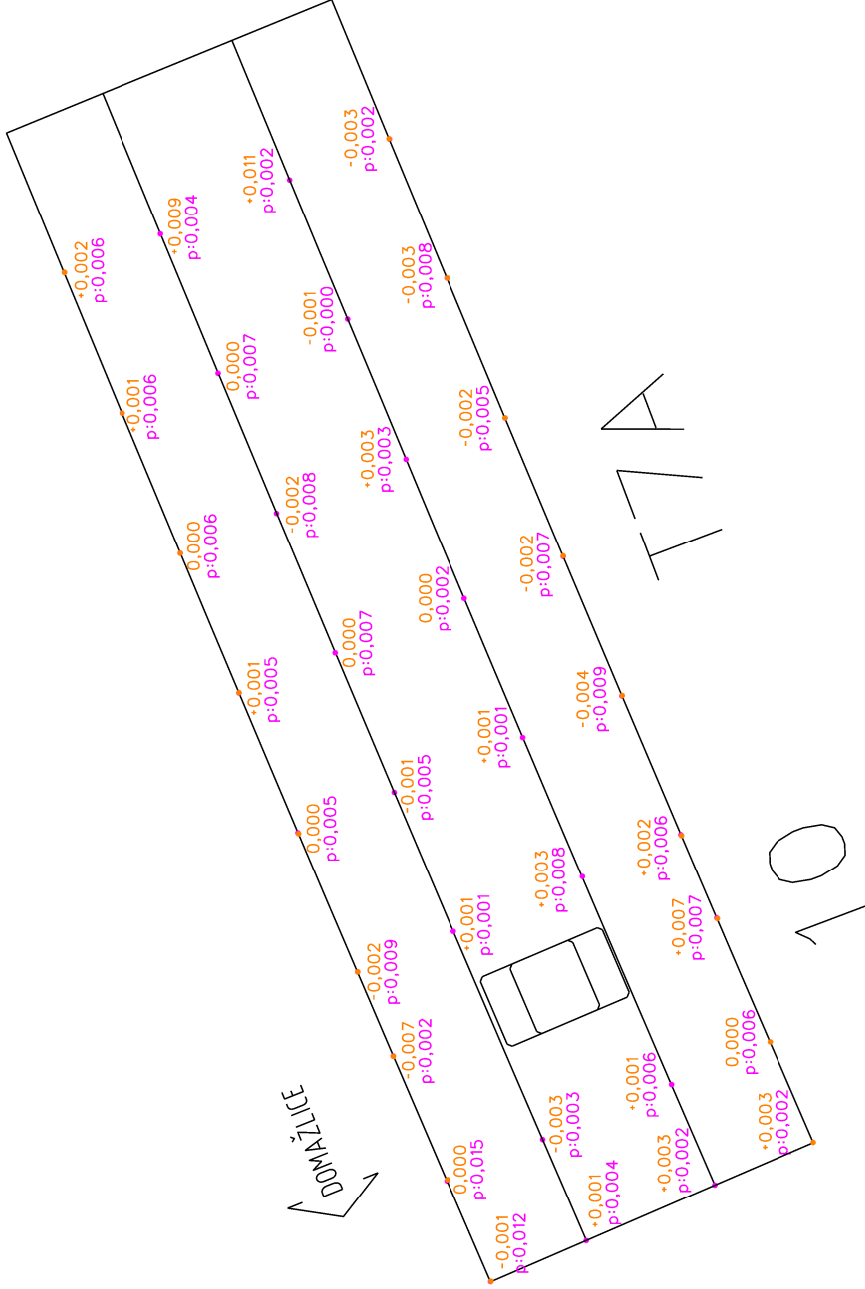
T7A

v: +0.011m odchylka od projektované výšky  
p: 0.005m odchylka od projektované polohy

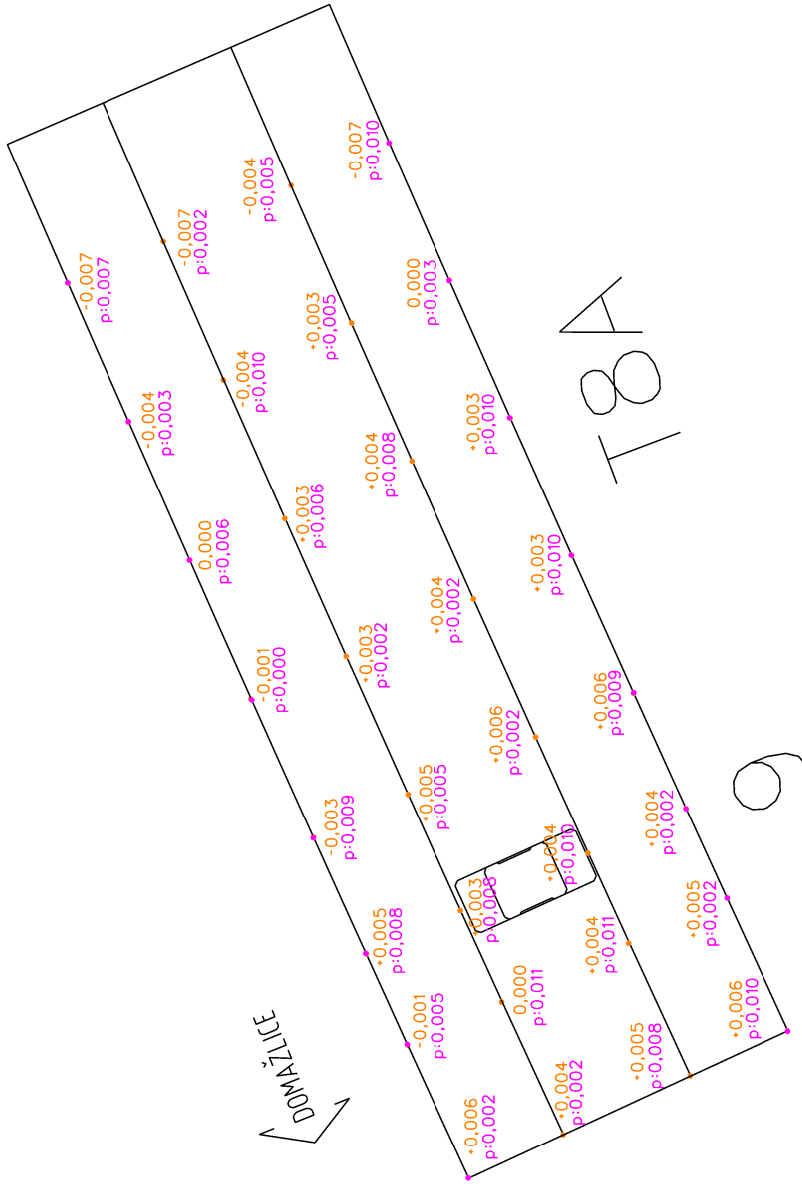
T8A

v: +0.011m odchylika od projektované výšky  
p: 0.005m odchylika od projektované polohy

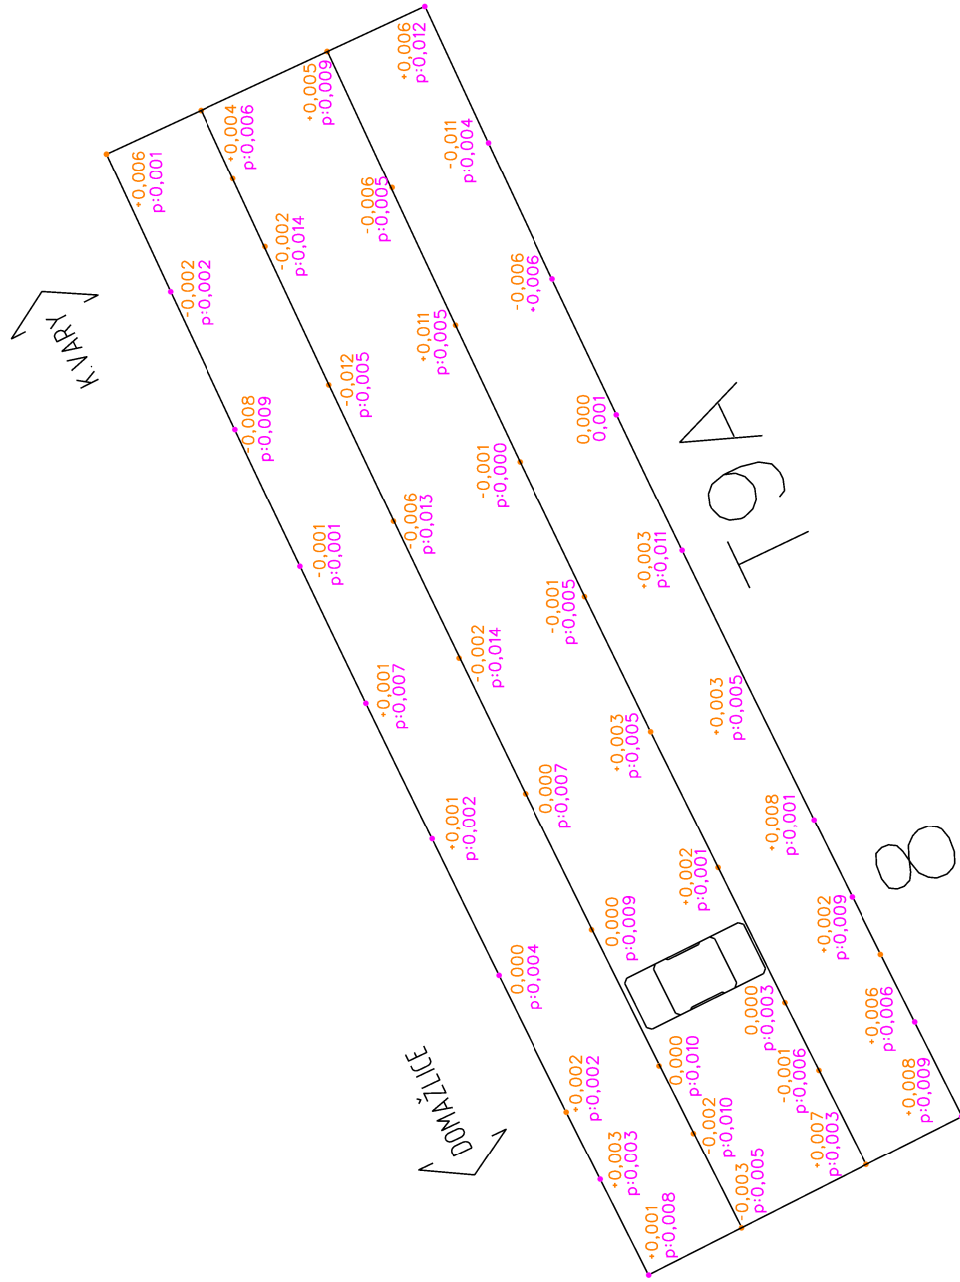
Obsah: Kontrolní zaměření bednění NK - takt T9A

v: +0.011m odchylka od projektované výšky  
 p: 0.005m odchylka od projektované polohy

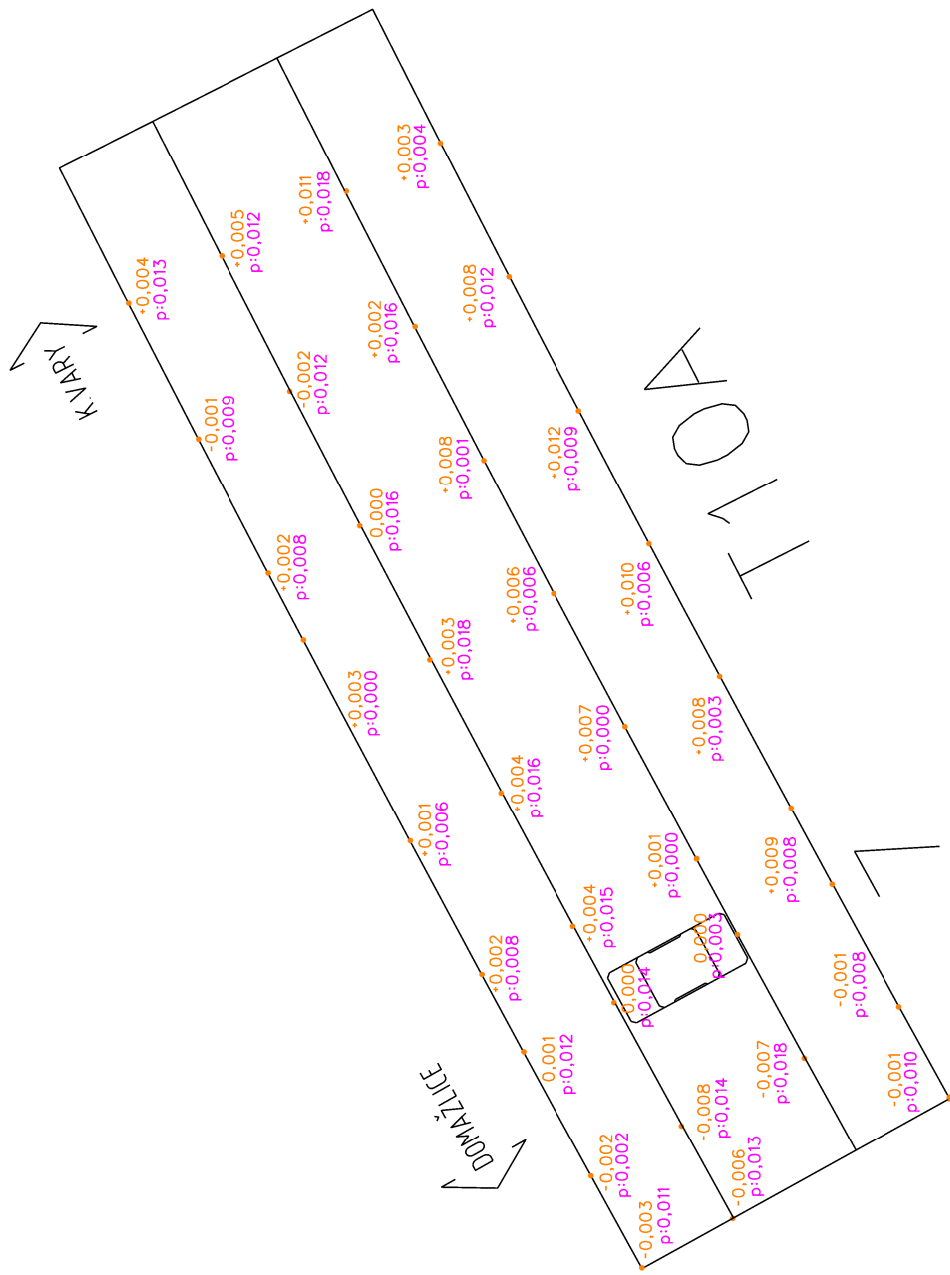
Obsah: Kontrolní zaměření bednění NK- takt T10A

v: +0.011m odchylna od projektované výšky  
p: 0.005m odchylna od projektované polohy

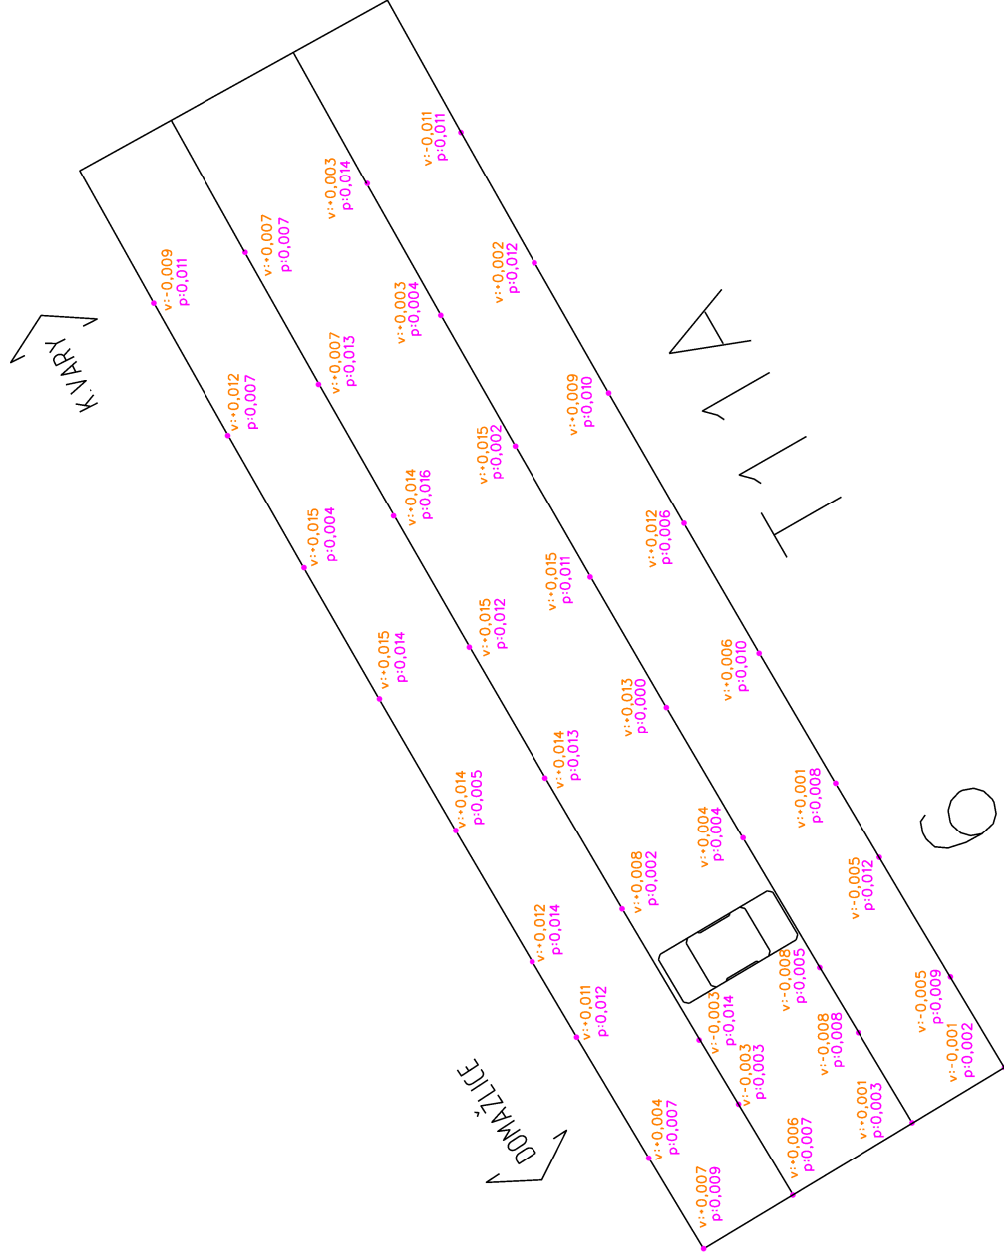
Obsah: Kontrolní zaměření bednění NK- takt T11A

v: +0.011m odchyloka od projektované výšky  
p: 0.005m odchyloka od projektované polohy

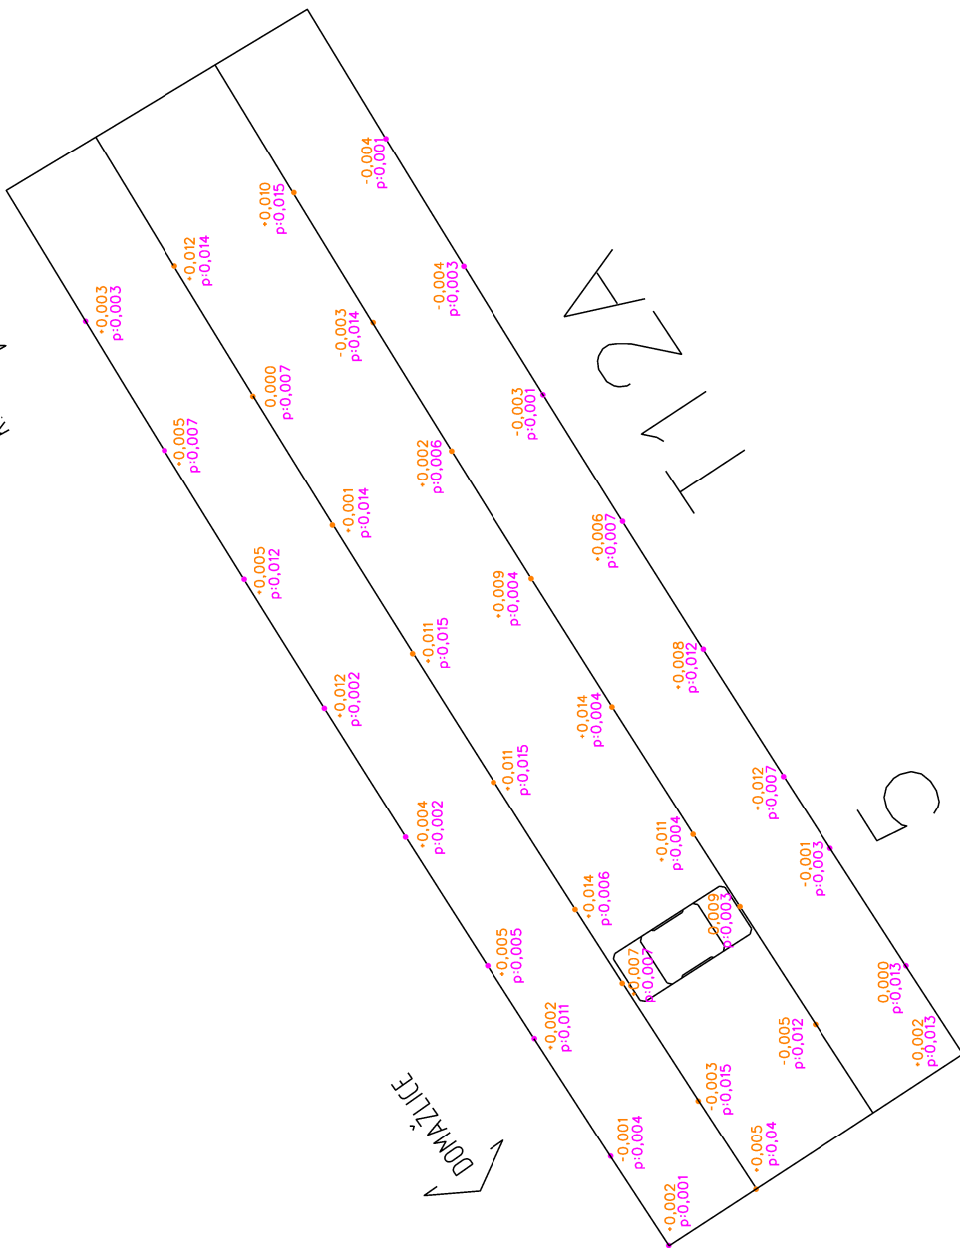
Obsah: Kontrolní zamĚření bednění NK- takt T12A

v: +0.011m odchylna od projektované vĚšky  
p: 0.005m odchylna od projektované polohy

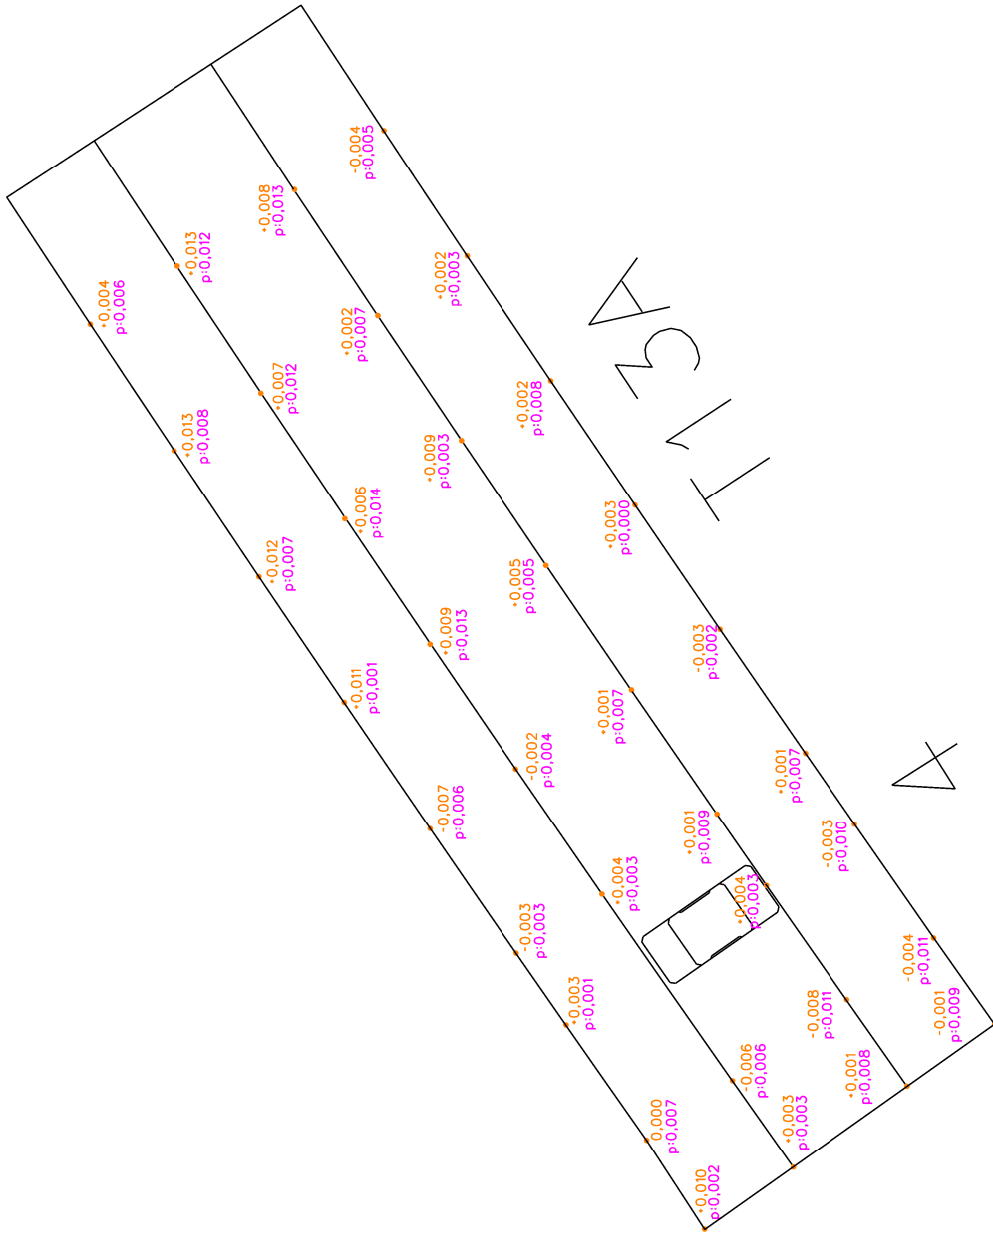
Obsah: Kontrolní zaměření bednění NK- takt T13A

v: +0.011m odchylka od projektované výšky  
p: 0.005m odchylka od projektované polohy

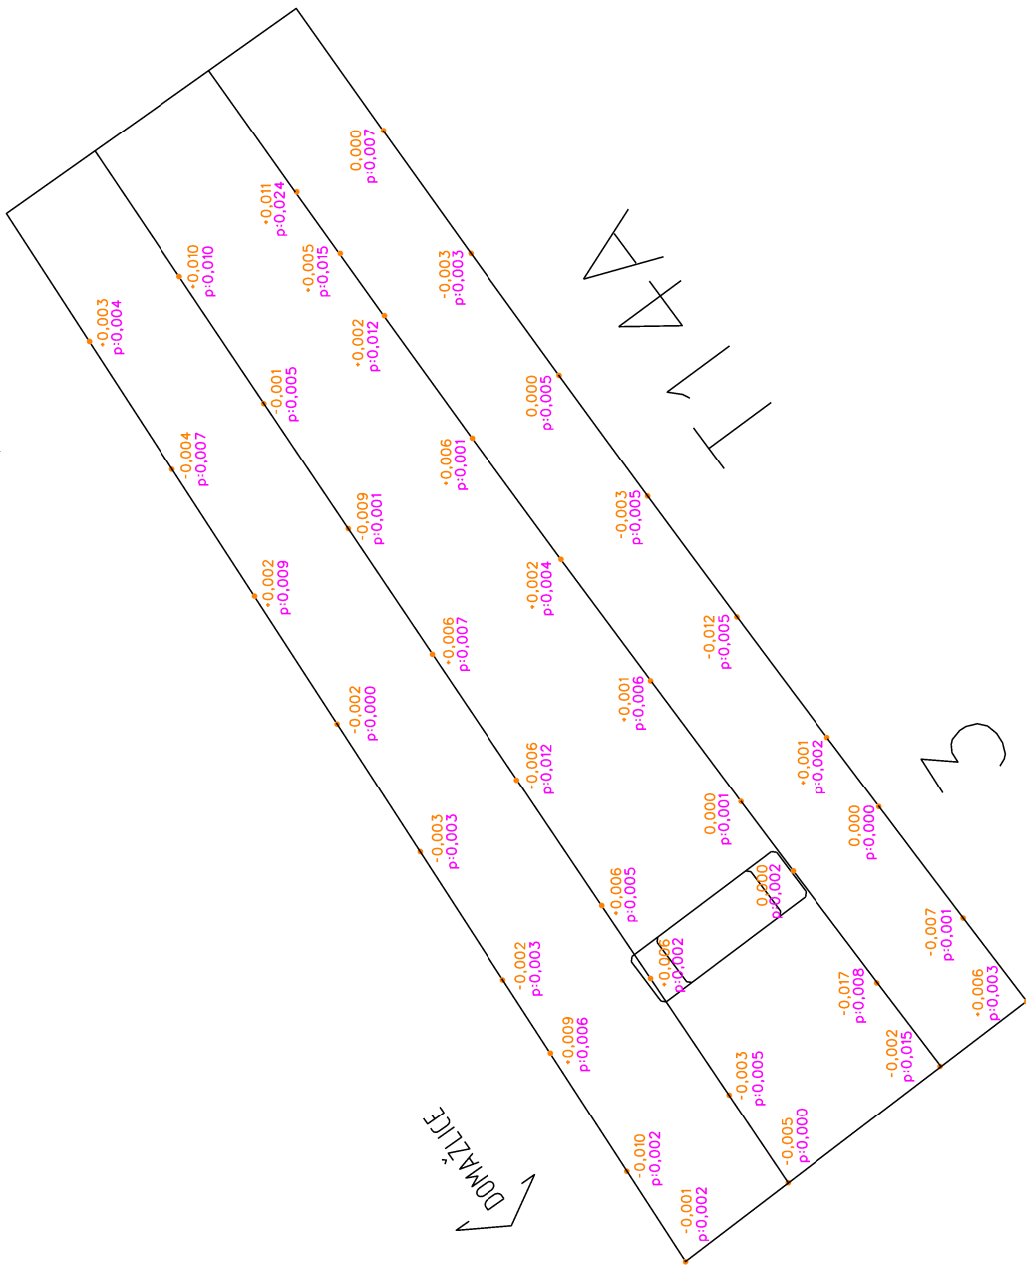
Obsah: Kontrolní zaměření bednění NK- takt T14A

v: +0.011m odchylna od projektované výšky  
p: 0.005m odchylna od projektované polohy

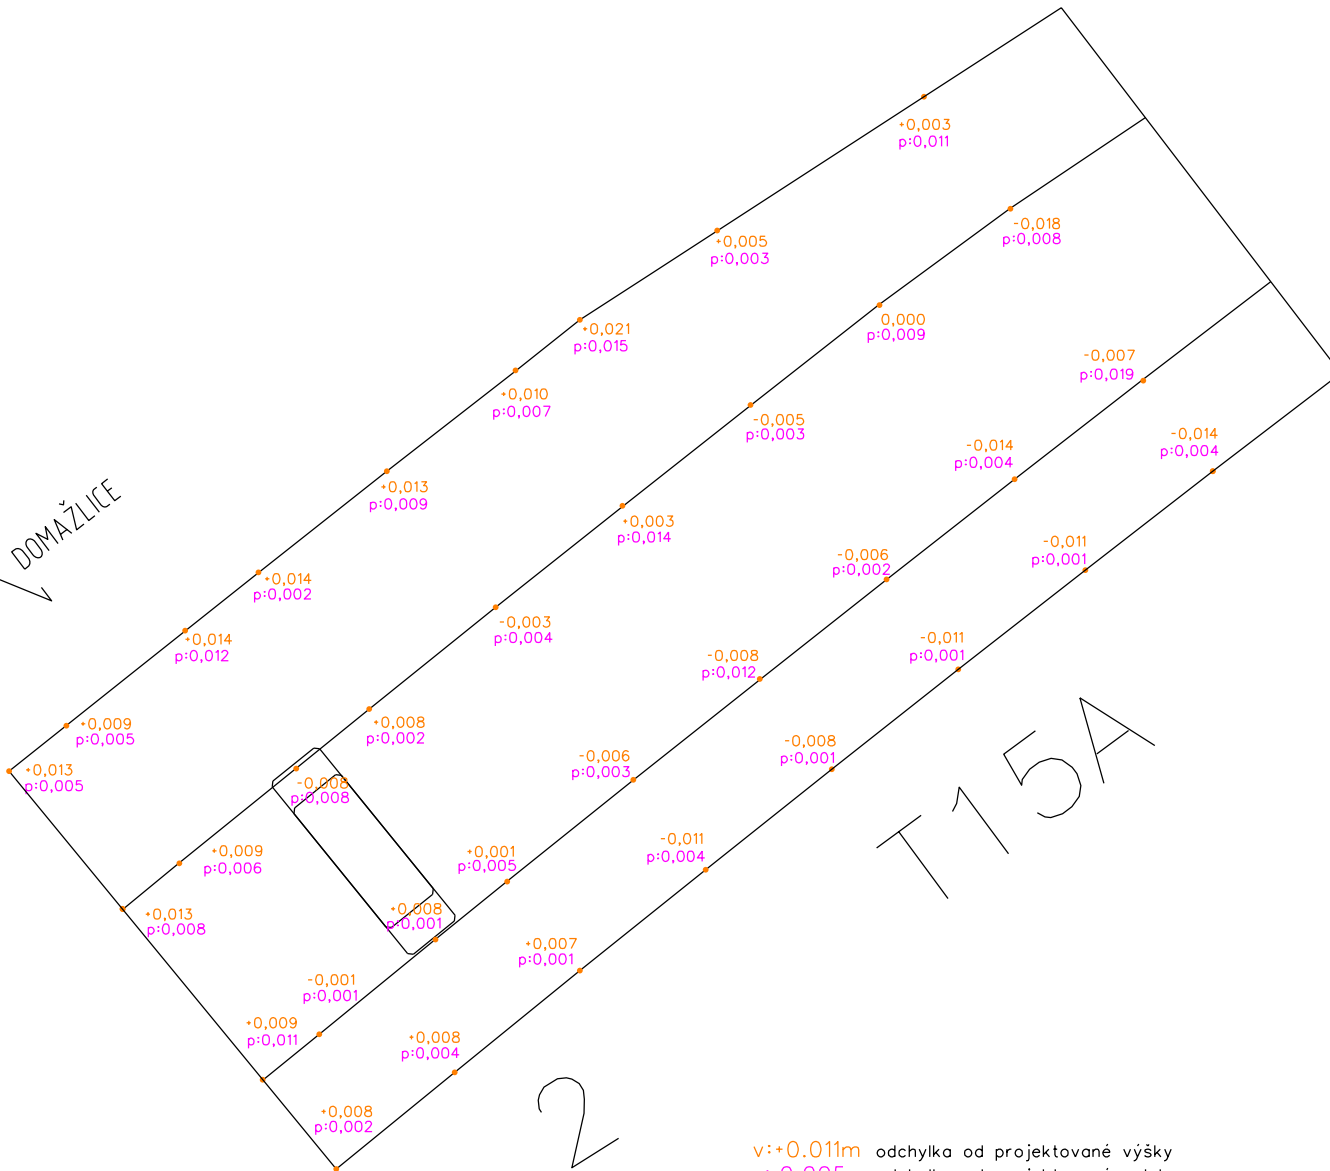
Obsah: Kontrolní zaměření bednění NK- takt T15A

v: +0.011m odchylna od projektované výšky  
p: 0.005m odchylna od projektované polohy
