Manuál pro realizaci nočních
bezpečnostních inspekcí PK

Diplomová práce

2023

Název tématu (anglicky): Road Night Safety Inspections Handbook

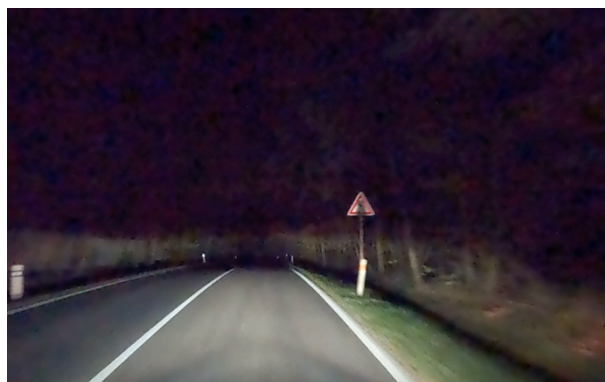
Do této kategorie však nepatří znečištěné dopravní značení (např. zaprášené nebo zablácené), které za snížené viditelnosti není postřehnutelné (pravidelná údržba dopravního značení je v kompetenci správce příslušné PK). Zašpiněné dopravní značení lze rozpoznat tak, že neodráží v celé své ploše, ale jen částí plochy v důsledku nečistot, jako reprezentuje Obrázek 6.

Obrázek 6 – Nepostřehnutelné zašpiněné dopravní značení. [5]

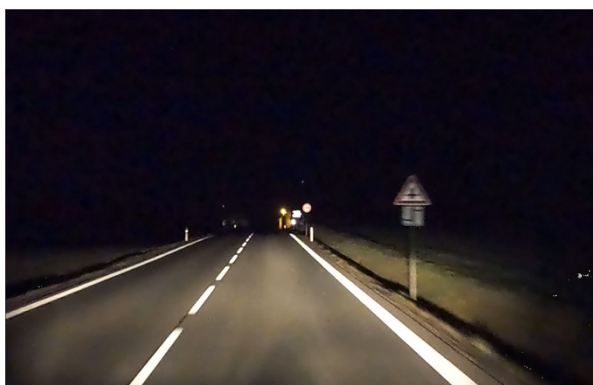
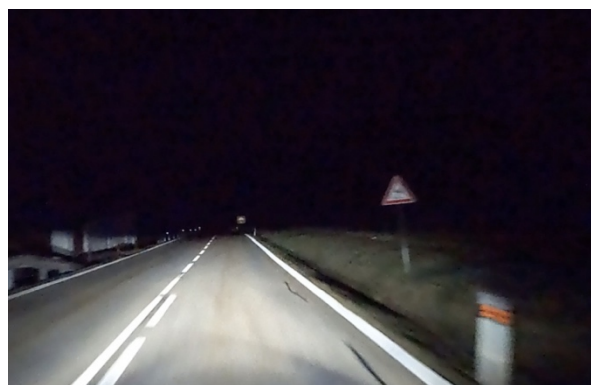
Míra rizika je zohledněna na základě významnosti SDZ, ale ve většině případů převládá riziko nízké. Střední a vysoké riziko je stanoveno výjimečně. Konkrétní příklad této závady s nízkým rizikem znázorňuje Obrázek 7, kde se jedná o SDZ P 1 „Křižovatka s vedlejší pozemní komunikací“, E 2b „Tvar křižovatky“. Obrázek 8 reprezentuje tento dopravně-bezpečnostní deficit s nízkým rizikem u SDZ A 8 „Nebezpečí smyku“.

Obrázek 7 – Neadekvátní světelně-technické vlastnosti SDZ (PLZ | ID 991). [5]

Obrázek 8 – Neadekvátní světelně-technické vlastnosti SDZ (JCK | ID 41252). [5]

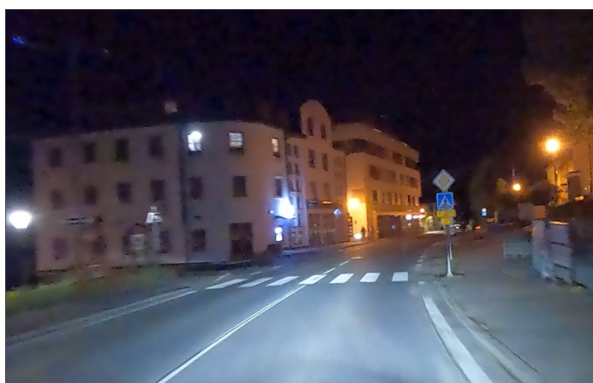
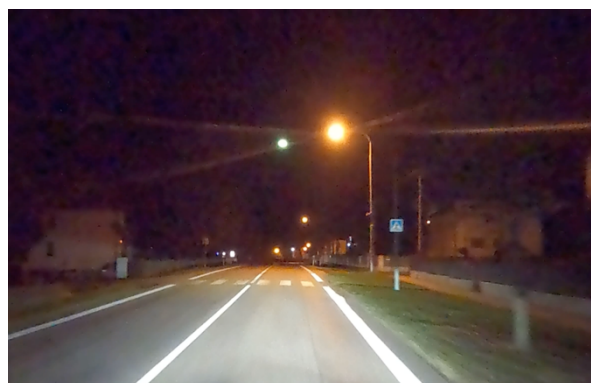
Střední riziko je stanoveno například v případě, že se jedná o kombinaci více druhů dopravně-bezpečnostních deficitů. Obrázek 9 a Obrázek 10 představuje neadekvátní světelně-technické vlastnosti SDZ IP 6 „Přechod pro chodce“ spolu s závadou „Absence přisvětlení“, kdy právě závada týkající se absence přisvětlení v tomto případě zvyšuje riziko příslušného dopravně-bezpečnostního deficitu.

Obrázek 9 – Neadekvátní světelně-technické vlastnosti SDZ (PLZ | ID 6441). [5]

Obrázek 10 – Neadekvátní světelně-technické vlastnosti SDZ (JCK | ID 2031). [5]

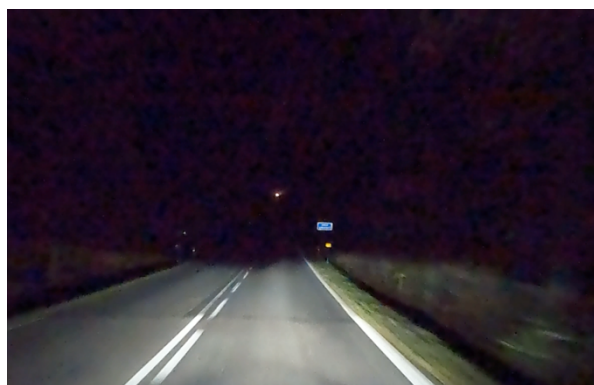
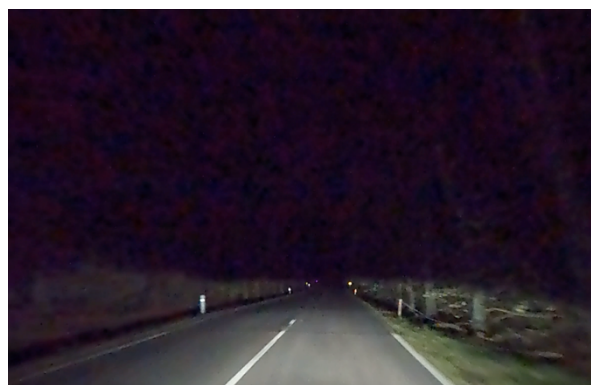
Zpravidla u této závady převládá riziko nízké, výjimečně riziko střední. Konkrétní příklad tohoto dopravně-bezpečnostního deficitu s nízkým rizikem představuje Obrázek 13 a Obrázek 14, které ilustrují tuto závadu týkající se v obou případech VDZ V 4 „Vodící čára“.

Obrázek 13 – Neadekvátní světelně-technické vlastnosti VDZ (JCK | ID 41075). [5]

Obrázek 14 – Neadekvátní světelně-technické vlastnosti VDZ (JCK | ID 41031). [5]

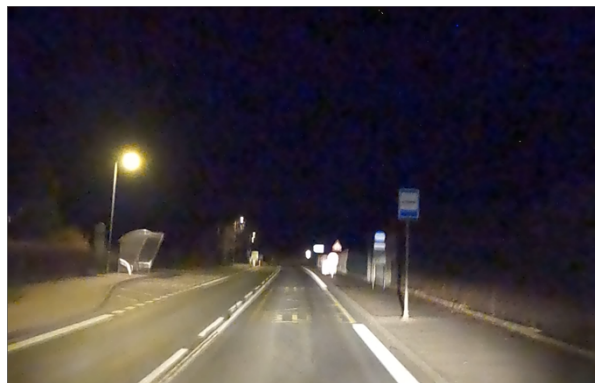
Střední riziko je stanoveno například v případě, že se jedná o kombinaci více druhů dopravně-bezpečnostních deficitů. Obrázek 15 a Obrázek 16 reprezentují neadekvátní světelně-technické vlastnosti VDZ V 11a „Zastávka autobusu nebo trolejbusu“ spolu s neadekvátní postřehnutelností autobusové zastávky v době zhoršené viditelnosti, jež této závadě zvyšuje riziko na střední.

Obrázek 15 – Neadekvátní světelně-technické vlastnosti VDZ (PLZ | ID 7973). [5]

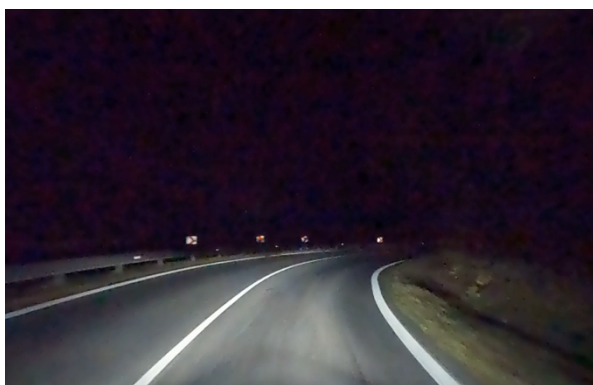
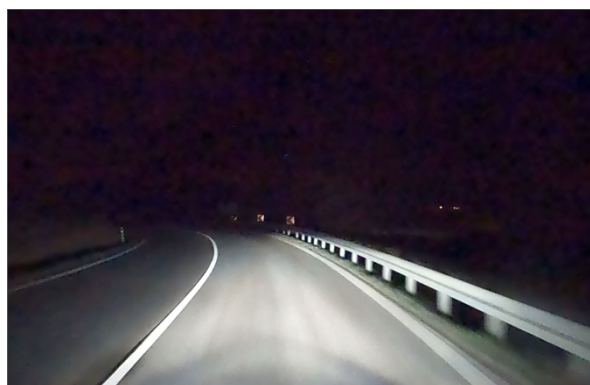
Zpravidla u této závady převládá riziko nízké, výjimečně riziko střední. Konkrétní příklady předmětné závady s dalšími potřebnými náležitostmi znázorňuje Obrázek 18 a Obrázek 19, kdy se v obou případech jedná o neadekvátní odrazivost DZ Z 3 „Vodící tabule“.

Obrázek 18 – Neadekvátní světelně-technické vlastnosti DZ (JCK | ID 40957). [5]

Obrázek 19 – Neadekvátní světelně-technické vlastnosti DZ (JCK | ID 40933). [5]

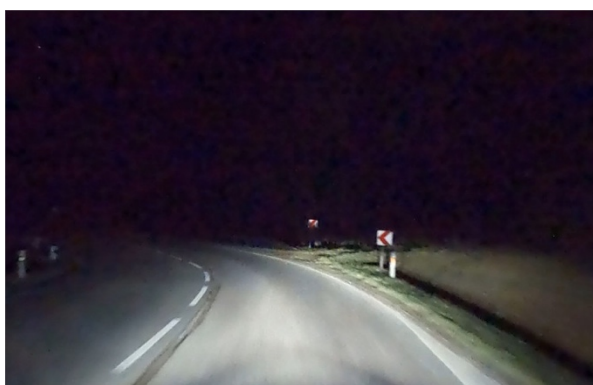
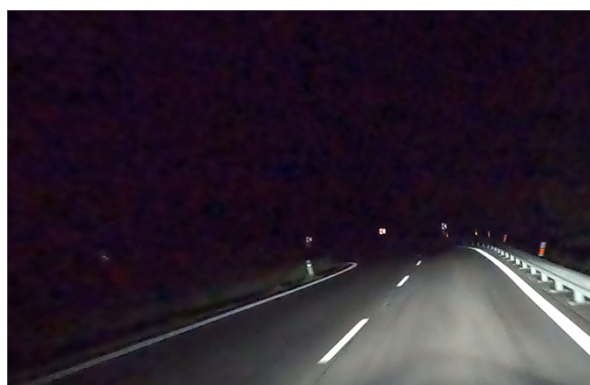
U této závady může být identifikováno i riziko střední, a to v případě kombinace více nočních dopravně-bezpečnostních deficitů jako reprezentují Obrázek 20 a Obrázek 21. Podkategorie „Nedostatečná postřehnutelnost směrového oblouku“ této závadě „Neadekvátní světelně-technické vlastnosti DZ“ zvyšuje riziko na střední úroveň.

Obrázek 20 – Neadekvátní světelně-technické vlastnosti DZ (JCK | ID 40896). [5]

Obrázek 21 – Neadekvátní světelně-technické vlastnosti DZ (PLZ | ID 8463). [5]

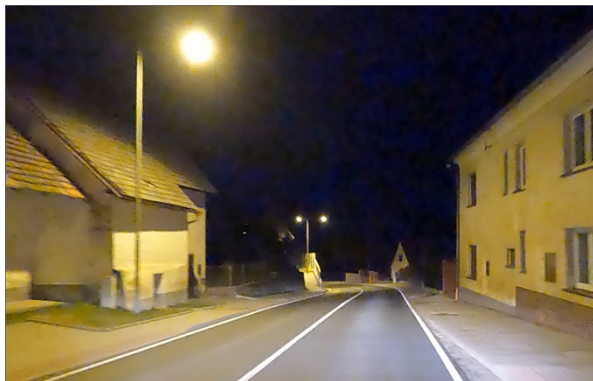
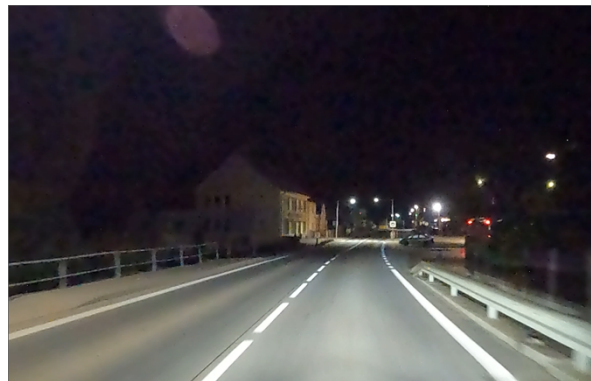
Především je u této závady stanovováno zpravidla nízké či střední riziko. Na následujících vzorových dopravně-bezpečnostních deficitech je uvedena absence osvětlení dopravního prostoru s nízkým rizikem, a to z důvodu, že zde kontrastní stíny nejsou tak výrazné. V obou případech se jedná o formu bodové identifikace.

Obrázek 23 – Absence osvětlení dopravního prostoru (PLZ | ID 8582). [5]

Obrázek 24 – Absence osvětlení dopravního prostoru (JCK | ID 40945). [5]

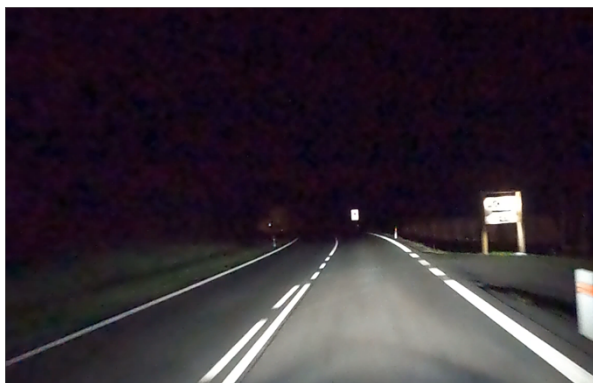
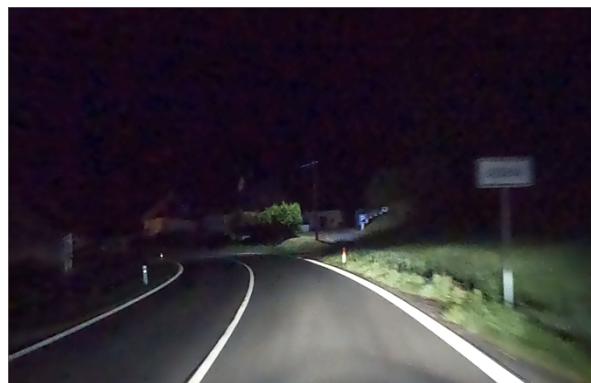
Střední riziko, které reprezentuje Obrázek 25 a Obrázek 26, je následujícímu vzorovému deficitu přiřazeno z důvodu liniového výskytu v souvisle zastavěné oblasti, která nedisponuje žádným světelným zdrojem.

Obrázek 25 – Absence osvětlení dopravního prostoru (PLZ | ID 8488). [5]

Obrázek 26 – Absence osvětlení dopravního prostoru (PLZ | ID 8470). [5]

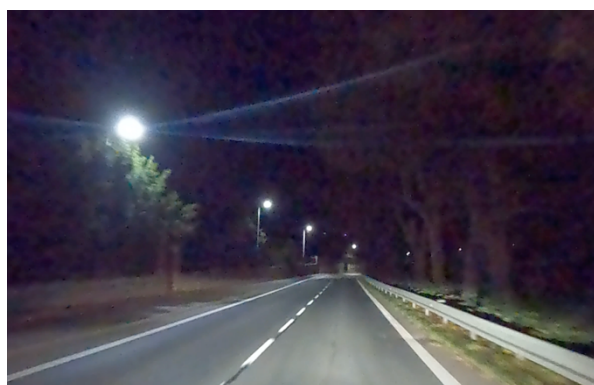
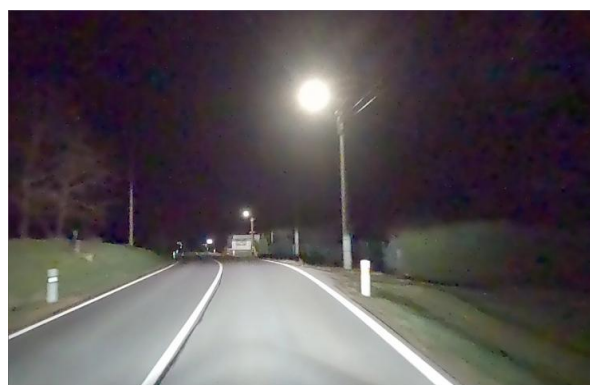
Rizikovost u závady, kdy vznikají kontrastní stíny nedodržením dostatečné vzájemné vzdálenosti sloupů VO, je stanovena v závislosti na rozsahu vyskytujících se tmavých míst na PK. Zpravidla je zde stanovováno riziko nízké a střední. Na následujících vzorových dopravně-bezpečnostních deficitech jsou uvedeny příklady nízkého rizika.

Obrázek 28 – Neadekvátní osvětlení dopravního prostoru (JCK | ID 40970). [5]

Obrázek 29 – Neadekvátní osvětlení dopravního prostoru (PLZ | ID 8165). [5]

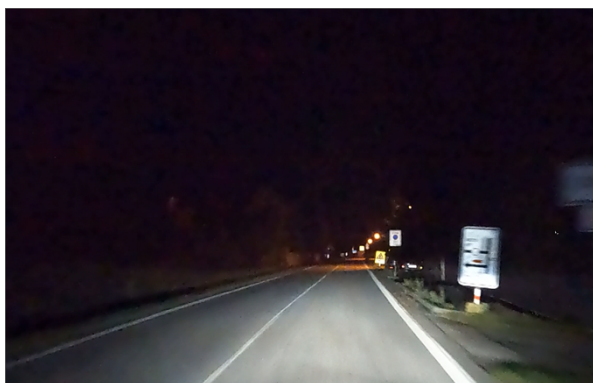
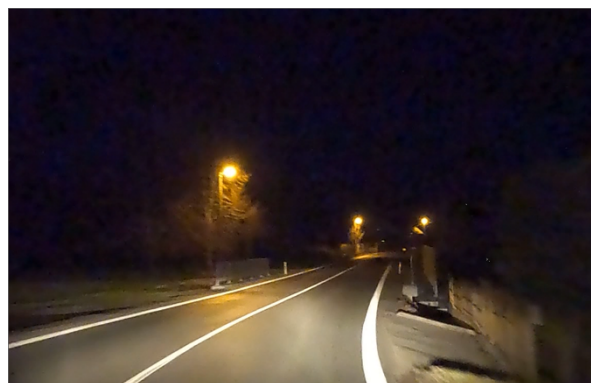
Následující Obrázek 30 a Obrázek 31 reprezentují tuto závadu s rizikem středním, neboť zde oproti riziku nízkému vznikají výraznější kontrastní stíny.

Obrázek 30 – Neadekvátní osvětlení dopravního prostoru (JCK | ID 40905). [5]

Obrázek 31 – Neadekvátní osvětlení dopravního prostoru (PLZ | ID 8270). [5]

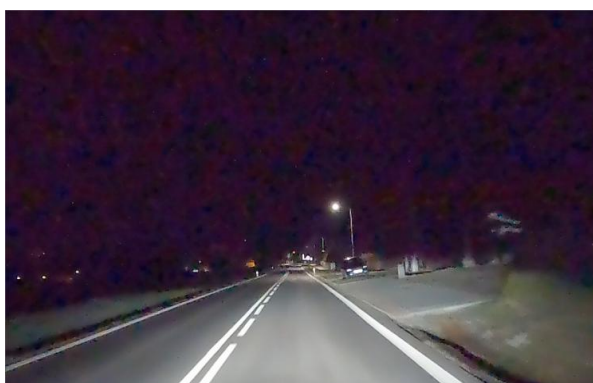
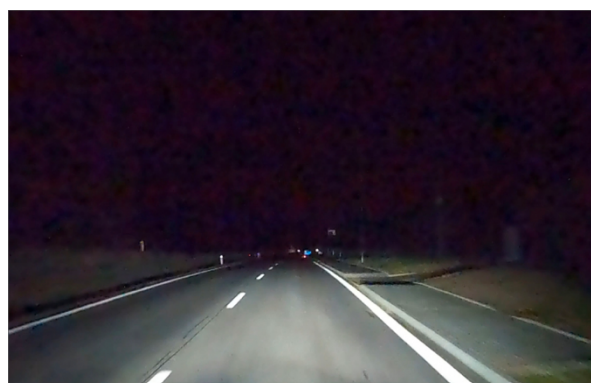
Rizikovost dopravně-bezpečnostního deficitu, kdy se na úseku vyskytují nefunkční světelné zdroje, je stanovena v závislosti na rozsahu vyskytujících se kontrastních stínů na PK. Zpravidla je zde stanovováno riziko nízké a střední. Nízké riziko uvádí Obrázek 32, naopak riziko střední Obrázek 33.

Obrázek 32 – Neadekvátní osvětlení dopravního prostoru (PLZ | ID 8078). [5]

Obrázek 33 – Neadekvátní osvětlení dopravního prostoru (JCK | ID 40943). [5]

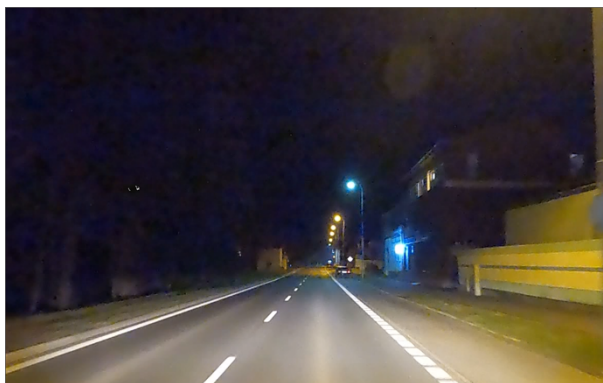
Zvláštní případ u tohoto dopravně-bezpečnostního deficitu nastává v případě, že se na PK vyskytuje světelný zdroj rozdílné barvy, tudíž tak vytváří významné kontrastní stíny (viz Obrázek 34). Riziko je zde opět stanoveno v závislosti na rozsahu tmavých míst. Sanační opatření je zde doporučováno v podobě nápravy VO, kdy se předpokládá výměna světelného zdroje odpovídající barvy, resp. teploty.

Obrázek 34 – Neadekvátní osvětlení dopravního prostoru (PLZ | ID 8565). [5]

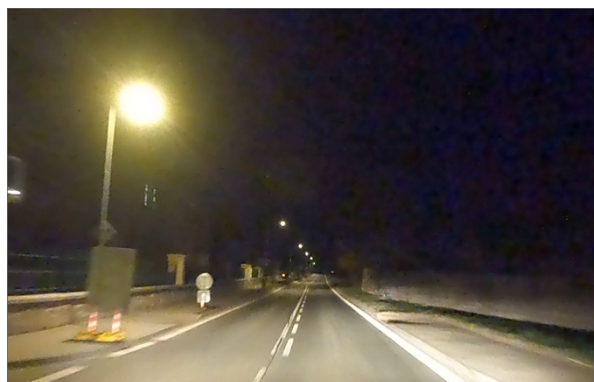
Rizikovost u tohoto dopravně-bezpečnostního deficitu se stanovuje jako nízká nebo střední, a to v závislosti na rozsahu tmavého místa v okolí místa přecházení chodců. Na následujících vzorových dopravně-bezpečnostních deficitech jsou uvedeny příklady identifikovaného nízkého rizika.

Obrázek 36 – Absence přisvětlení místa pro přecházení (PLZ | ID 6050). [5]

Sanační opatření: V tomto případě je navrhována realizace adekvátního přisvětlení, kterou je nutné řešit spolu s případnou absencí či neadekvátním osvětlením dopravního prostoru, aby zde nedošlo ke vzniku závady týkající se kontrastních stínů v místě přecházení chodců.

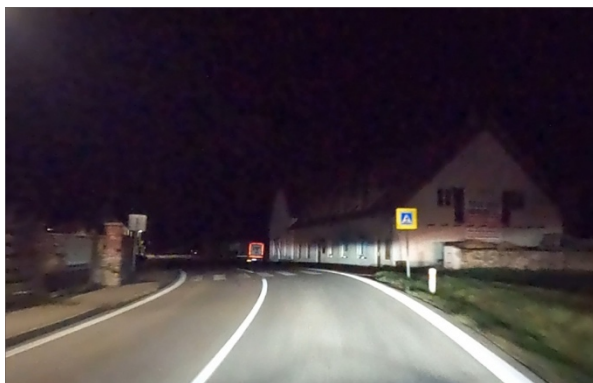
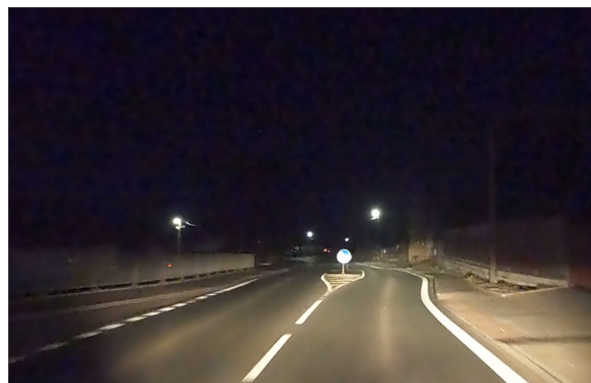
Obrázek 38 a Obrázek 39 reprezentují tuto závadu s rizikem středním. Míra rizika je zde negativně ovlivněna kontrastním stínem v okolí místa přecházení chodců.

Obrázek 38 – Absence přisvětlení
přechodu pro chodce (JCK | ID 1114). [5]

Obrázek 39 – Absence přisvětlení místa
pro přecházení (PLZ | ID 7650). [5]

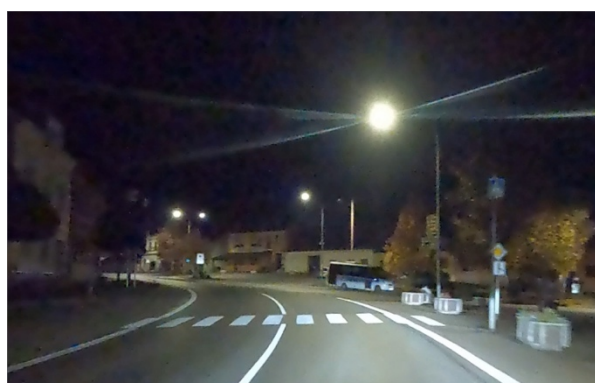
Rizikovost u tohoto dopravně-bezpečnostního deficitu se stanovuje jako nízká nebo střední v závislosti na rozsahu tmavého místa v okolí místa přecházení chodců, kdy se výhradně jedná o riziko nízké nebo střední. Na následujících vzorových deficitech jsou uvedeny příklady identifikovaného nízkého rizika.

Obrázek 41 – Neadekvátní přisvětlení přechodu pro chodce (JCK | ID 5166). [5]

Sanační opatření: V tomto případě je navrhována realizace adekvátního přisvětlení, kterou je nutné řešit spolu s případnou absencí či neadekvátním osvětlením dopravního prostoru, aby zde nedošlo ke vzniku závady týkající se kontrastních stínů v místě přecházení chodců.

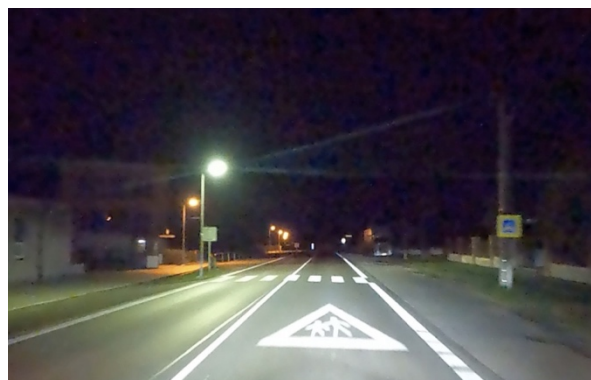
Obrázek 44 – Neadekvátní přisvětlení přechodu pro chodce (JCK | ID 2347). [5]

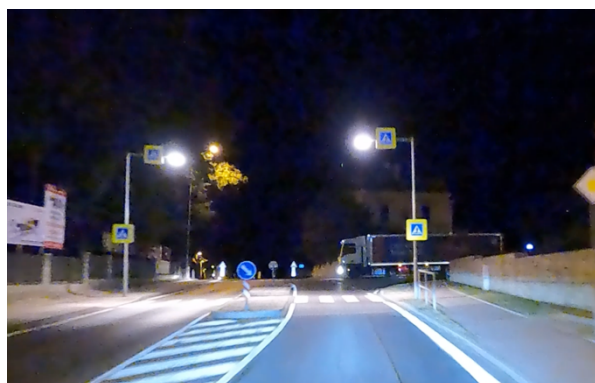
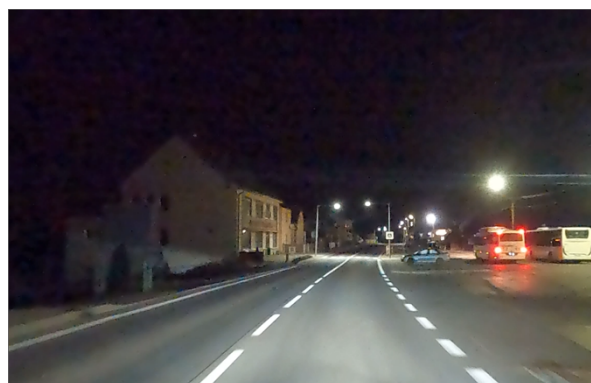
Rizikovost této závady se zpravidla stanovuje jako střední nebo nízká v závislosti na rozsahu vzniklého tmavého místa za přechodem. Na následujících vzorových deficitech jsou uvedeny vzorové příklady právě se středním a s nízkým rizikem.

Obrázek 46 – Okolní zdroj světla vytváří kontrastní stíny (PLZ | ID 3407). [5]

Obrázek 47 – Okolní zdroj světla vytváří kontrastní stíny (JCK | ID 5327). [5]

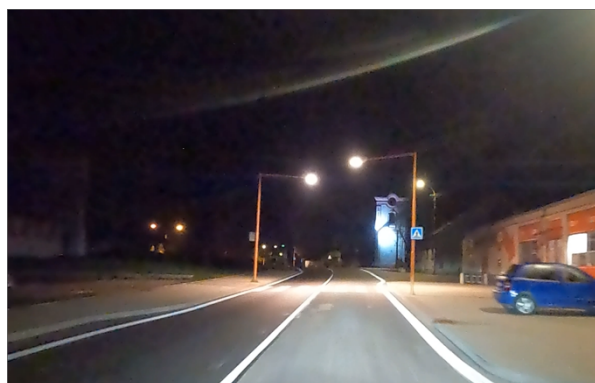
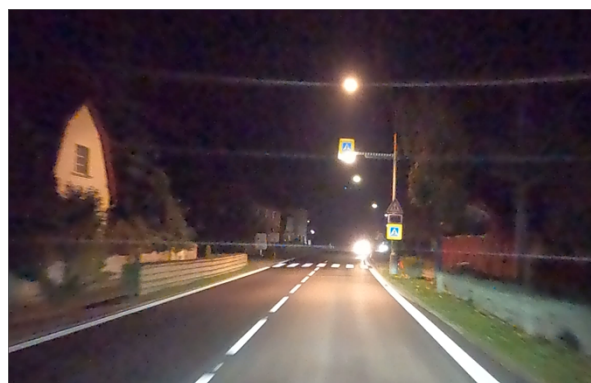
Obrázek 48 a Obrázek 49 ilustruje tuto závadu s rizikem středním z důvodu významného tmavého místa v okolí přechodů pro chodce.

Obrázek 48 – Okolní zdroj světla vytváří kontrastní stíny (JCK | ID 40907). [5]

Obrázek 49 – Okolní zdroj světla vytváří kontrastní stíny (JCK | ID 262). [5]

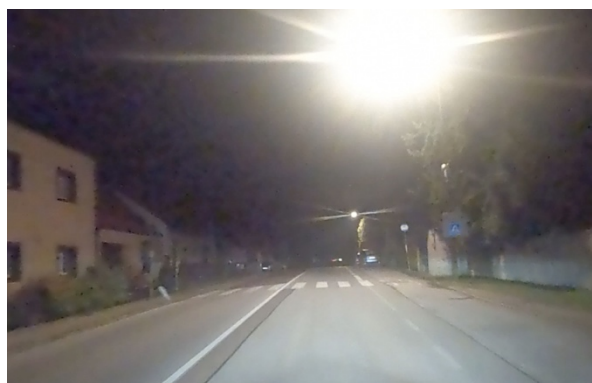
Obrázek 51 – Neadekvátní

postřehnutelnost přechodu pro chodce
(JCK | ID 12863). [5]

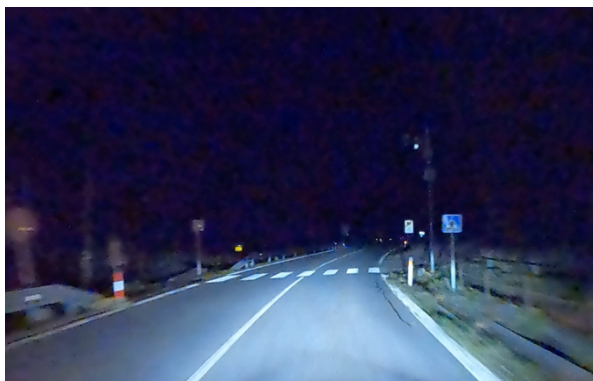
Obrázek 53 – Neadekvátní
postřehnutelnost přechodu pro chodce
(JCK | ID 1593). [5]

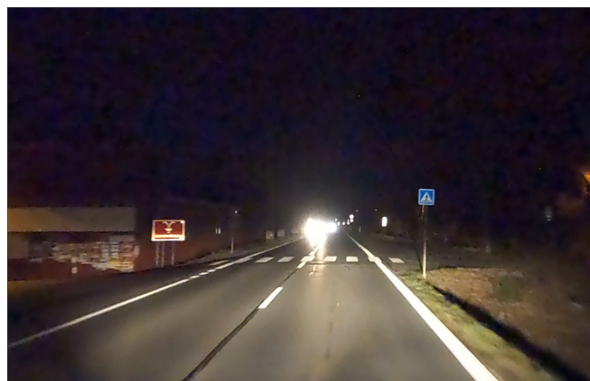
Obrázek 54 – Neadekvátní
postřehnutelnost přechodu pro chodce
(PLZ | ID 7440). [5]

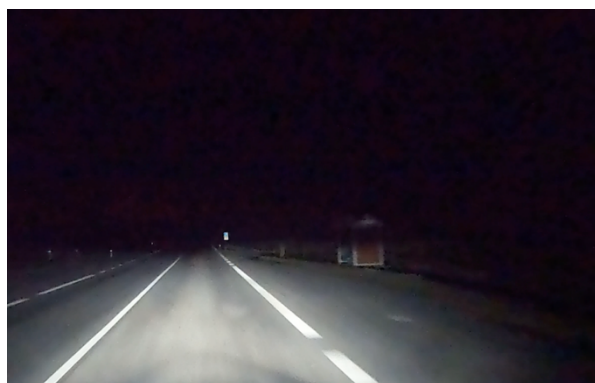
Obrázek 56 – Neadekvátní postřehnutelnost autobusové zastávky (JCK | ID 13197). [5]

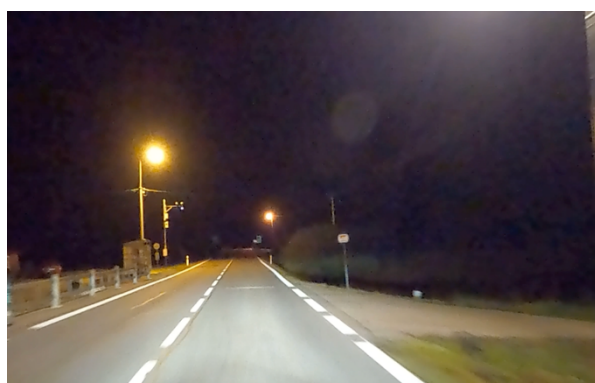
Obrázek 58 – Neadekvátní postřehnutelnost autobusové zastávky (JCK | ID 1531). [5]

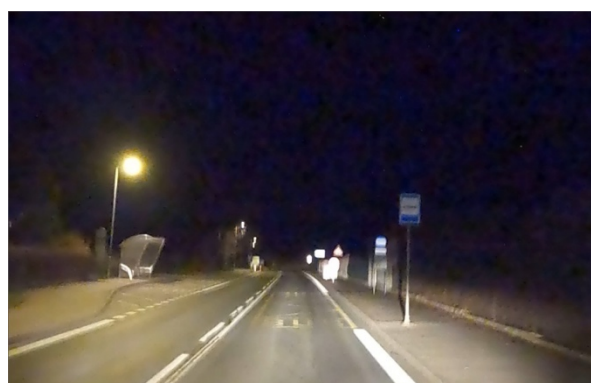
Obrázek 59 – Neadekvátní postřehnutelnost autobusové zastávky (PLZ | ID 7973). [5]

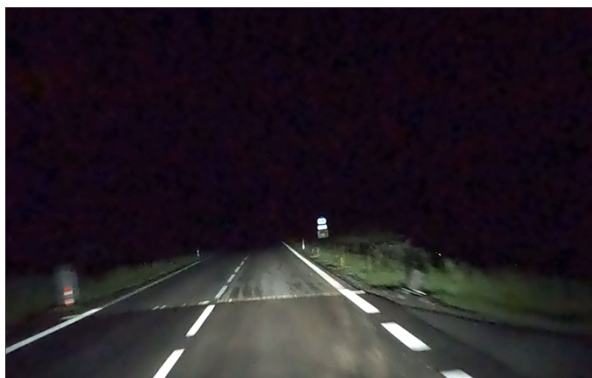
Obrázek 60 – Neadekvátní
postřehnutelnost autobusové zastávky
(PLZ | ID 8545). [5]

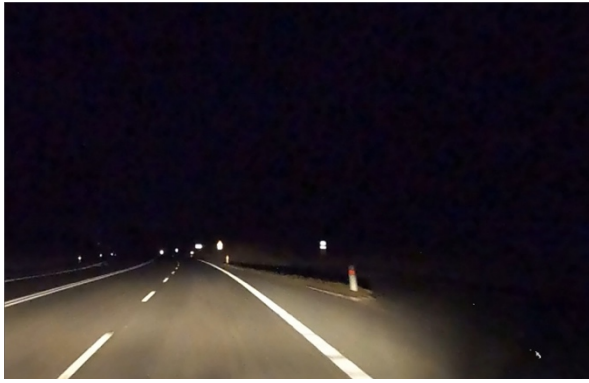
Obrázek 63 – Neadekvátní
postřehnutelnost dopravního ostrůvku
(PLZ | ID 5496). [5]

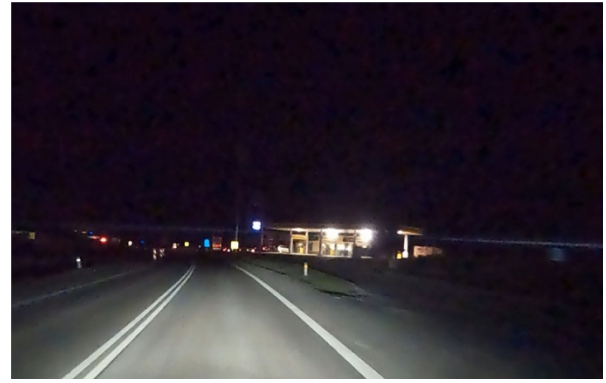
Obrázek 64 – Neadekvátní
postřehnutelnost dopravního ostrůvku
(JCK | ID 41060). [5]

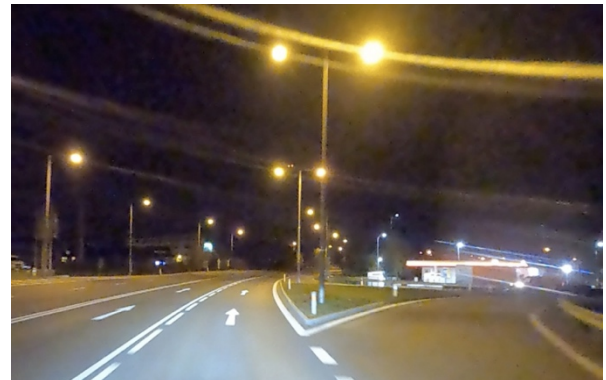
Obrázek 66 – Neadekvátní
postřehnutelnost dopravního ostrůvku
(JCK | ID 41057). [5]

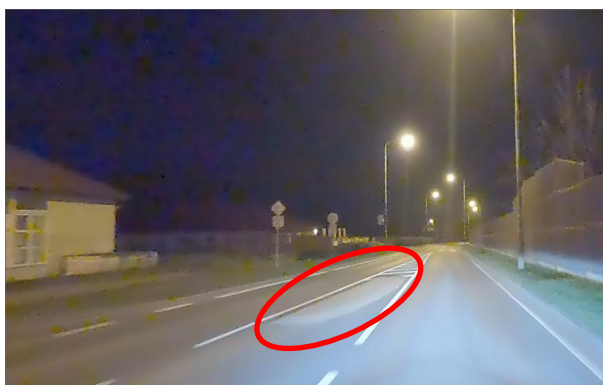
Obrázek 67 – Neadekvátní postřehnutelnost dopravního ostrůvku (PLZ | ID 8138). [5]

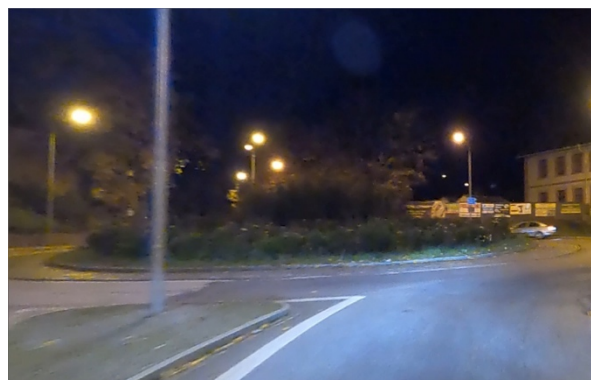
Obrázek 75 – Neadektivní postřehnutelnost křižovatky (JCK | ID 1266). [5]

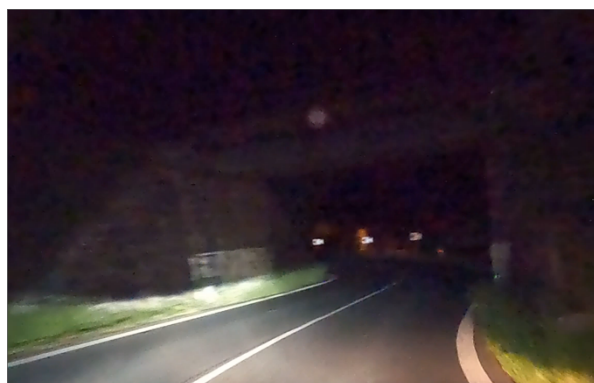
Obrázek 77 – Neadekvátní
postřehnutelnost pevné překážky
(PLZ | ID 8554). [5]

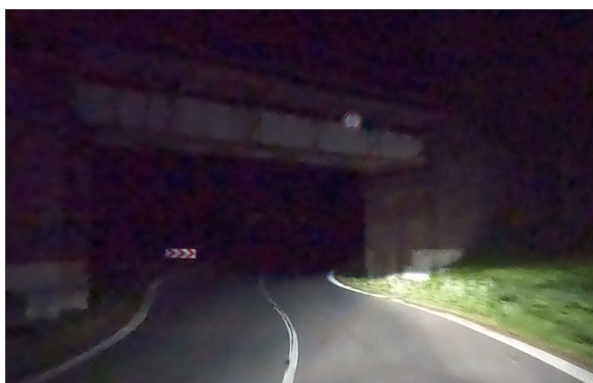
Obrázek 79 – Neadekvátní
postřehnutelnost pevné překážky
(PLZ | ID 6973). [5]

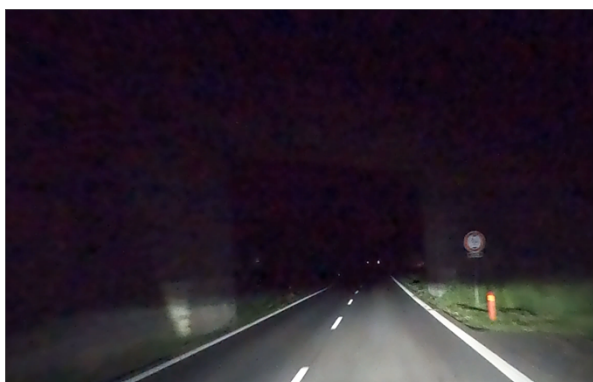
Obrázek 81 – Neadekvátní
postřehnutelnost pevné překážky
(PLZ | ID 7741). [5]

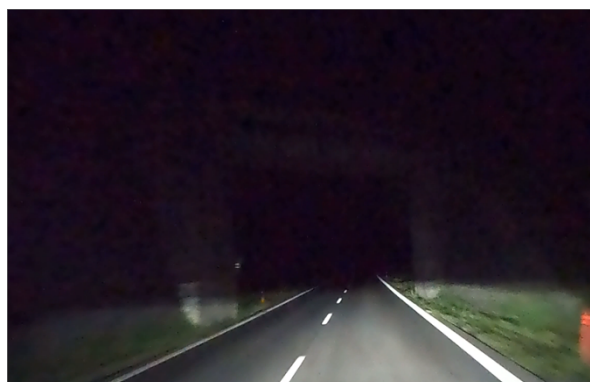
Obrázek 82 – Neadekvátní
postřehnutelnost pevné překážky
(PLZ | ID 5984). [5]

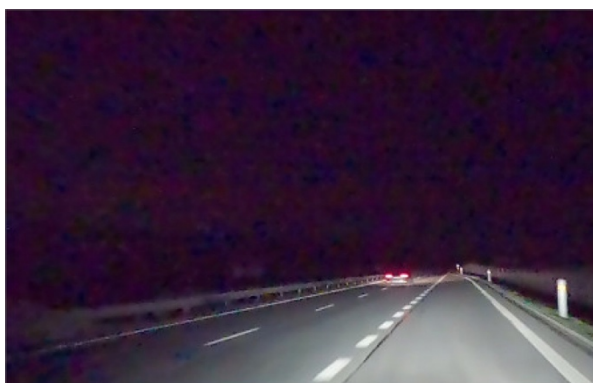
Obrázek 91 – Neadekvátní srozumitelnost vedení trasy (PLZ | ID 8212). [5]

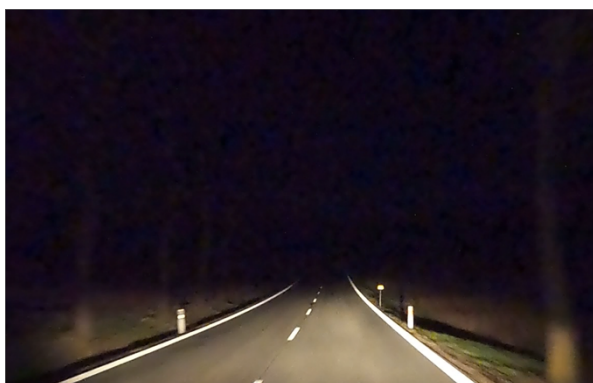
Obrázek 93 – Neadekvátní srozumitelnost vedení trasy (PLZ | ID 8586). [5]

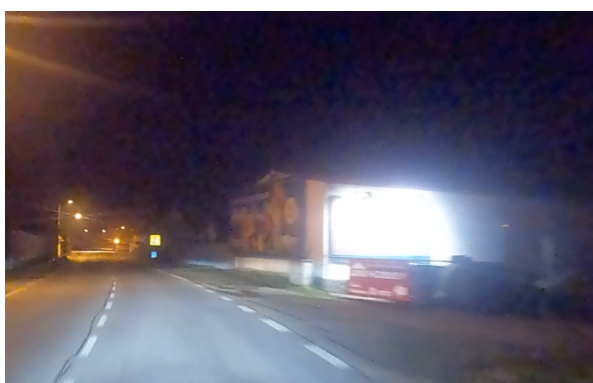
Obrázek 98 – Rušivý efekt za snížené viditelnosti (JCK | ID 12921). [5]
