ČESKÉ VYSOKÉ UČENÍ TECHNICKÉ V PRAZE

FAKULTA DOPRAVNÍ

**Vývoj úrovně bezpečnosti provozu na silniční síti
v Karlovarském kraji**

Diplomová práce

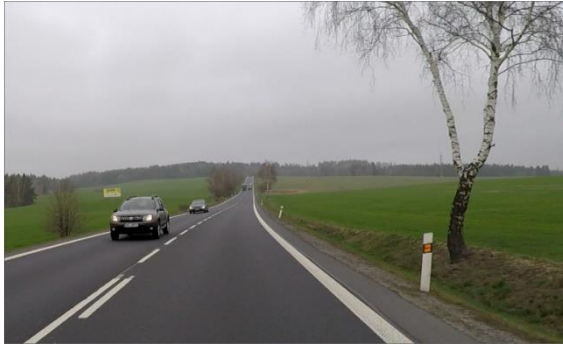
Obrázek 6 – Strom představující pevnou překážku na silnici I/21 ve směru staničení km 39,475. (ID 422) [4]

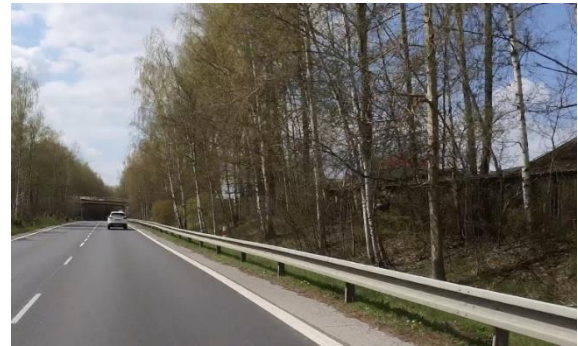
Obrázek 8 – Stromořadí představující pevnou překážku na silnici I/64 ve směru staničení km 5,015. (ID 3120) [4]

Obrázek 9 – Eliminace stromu ochranou svodidly na silnici I/64 ve směru staničení km 5,015. (ID 3120) [4]

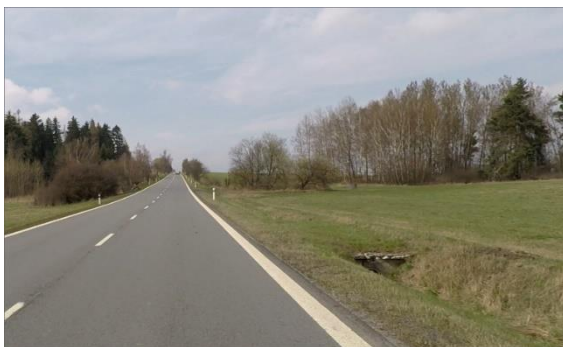
Obrázek 10 – Tuhé čelo propustku pod sjezdem představující pevnou překážku na silnici I/20 ve směru proti staničení km 37,821. (ID 1132) [4]

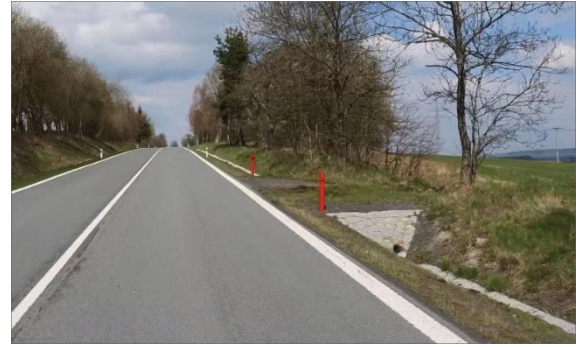
Obrázek 12 – Tuhé čelo propustky pod sjezdem představující pevnou překážku na silnici I/20 ve směru proti staničení km 37,4026. (ID 1147) [4]

Obrázek 13 – Zešikmené tuhé čelo propustky pod sjezdem na silnici I/20 ve směru proti staničení km 37,402. (ID 1147) [4]

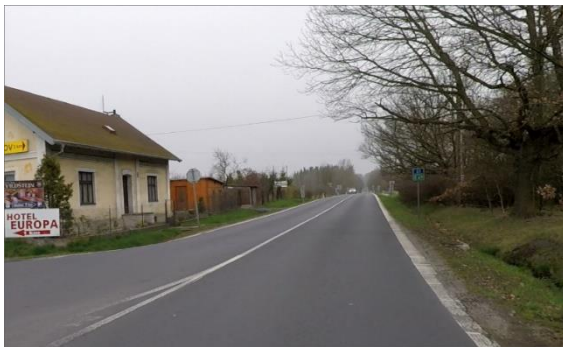
Obrázek 14 – Původní příkop mezi silnicí a pevnými překážkami na silnici I/21 ve směru staničení km 56,102. (ID 2360) [4]

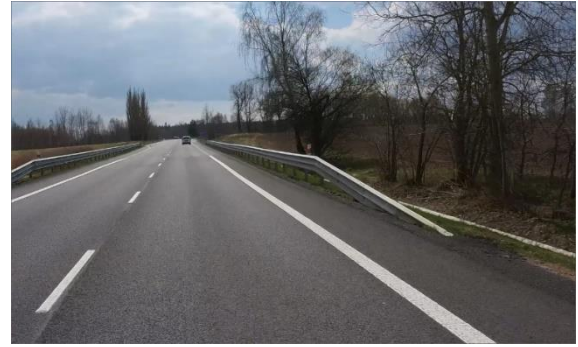
Obrázek 16 – Krátké výškové náběhy svodidla na silnici I/20 ve směru staničení km 32,012. (ID 941) [4]

Obrázek 17 – Eliminace krátkých výškových náběhů svodidla na silnici I/20 ve směru staničení km 32,012. (ID 941) [4]

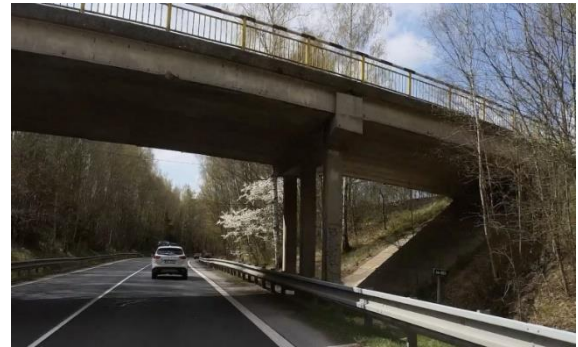
Obrázek 18 – Nedodržení minimální vzdálenosti za svodidlem na silnici I/64 ve směru staničení km 5,187. (ID 209) [4]

Obrázek 19 – Eliminace nedodržení minimální vzdálenosti za svodidlem na silnici I/64 ve směru staničení km 5,187. (ID 209) [4]

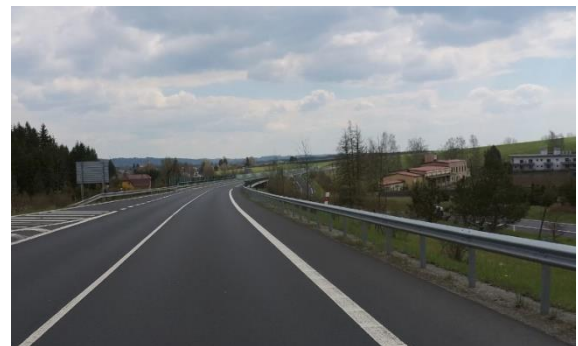
Obrázek 20 – Krátké svodidlo před mostem na silnici I/21 ve směru proti staničení km 28,954. (ID 2318) [4]

Obrázek 21 – Eliminace krátkého svodidla před mostem na silnici I/21 ve směru proti staničení km 28,954. (ID 2318) [4]

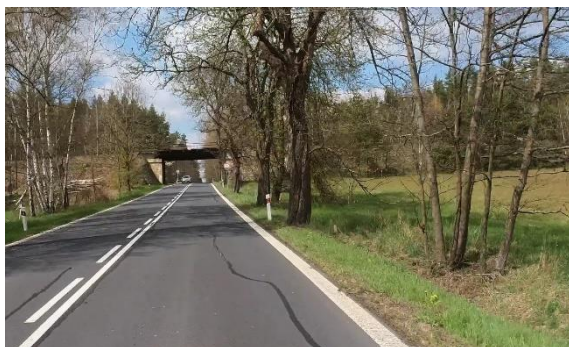
Obrázek 22 – Ukázka stromů v těsné blízkosti komunikace na silnici I/21 ve směru staničení km 57,487. (ID 2383) [4]

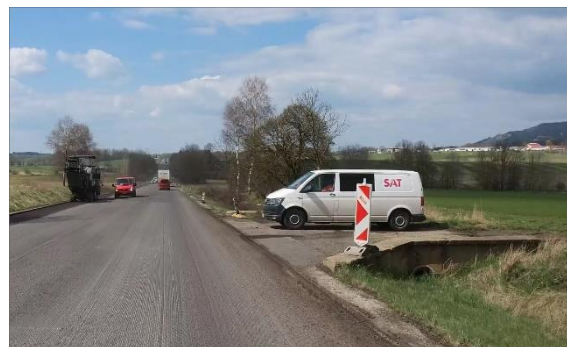
Obrázek 23 – Ukázka tuhého čela v místě hospodářského sjezdu na silnici I/21 ve směru staničení km 32,262. (ID 345) [4]

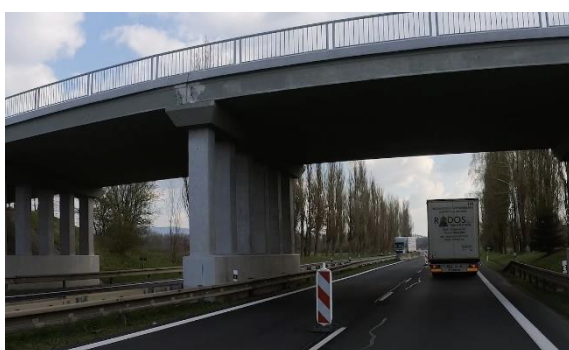
Obrázek 24 – Ukázka nedodržení minimální vzdálenosti za svodidlem na silnici I/13 ve směru staničení km 5,338. (ID 549) [4]

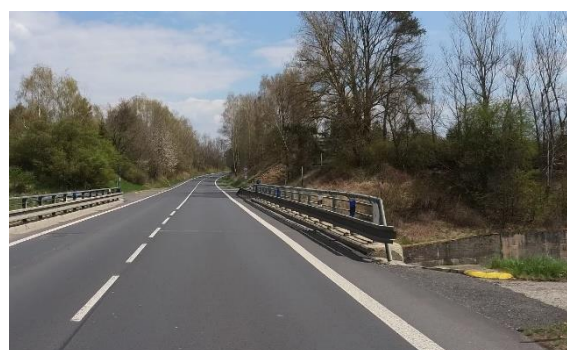
Obrázek 25 – Ukázka krátkého svodidla před mostním objektem na silnici I/21 ve směru proti staničení km 48,538. (ID 1872) [4]

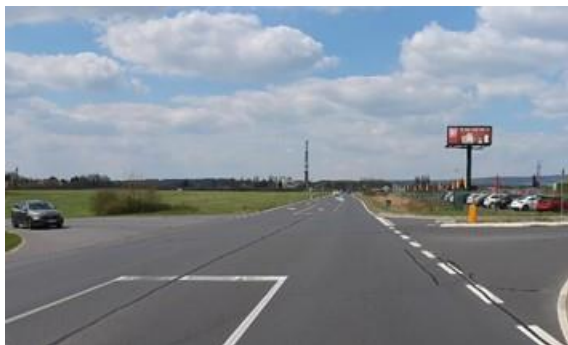
Obrázek 26 – Ukázka absence a opotřebovaného VDZ v křižovatce na silnici I/21 ve směru staničení km 53,949. (ID 2325) [4]

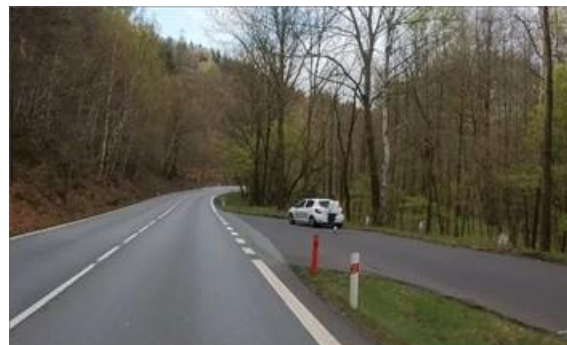
Obrázek 27 – Ukázka neadekvátního úhlu napojení komunikace na silnici I/13 ve směru proti staničení km 25,578. (ID 1070) [4]

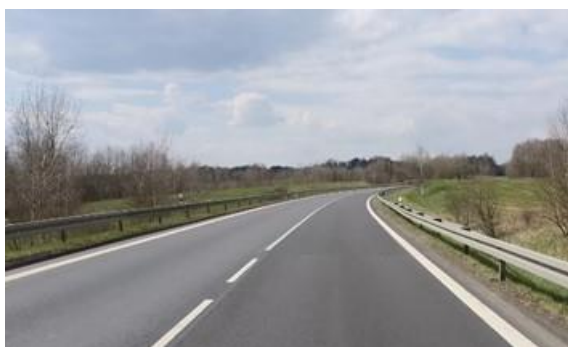
Obrázek 28 – Ukázka absence SDZ a VDZ v místě počátku zákazu předjíždění na komunikaci I/64 ve směru staničení km 12,789. (ID 281) [4]

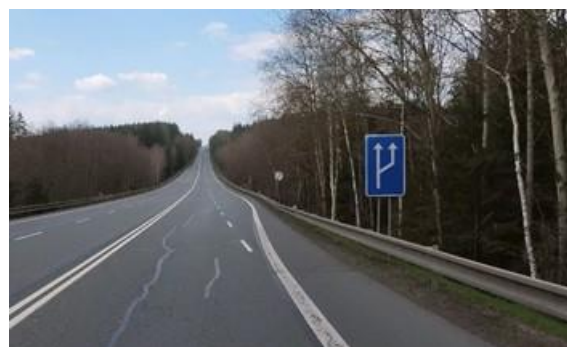
Obrázek 29 – Ukázka neadekvátního provedení změny počtu jízdních pruhů na silnici I/2 ve směru staničení km 30,079. (ID 3304) [4]

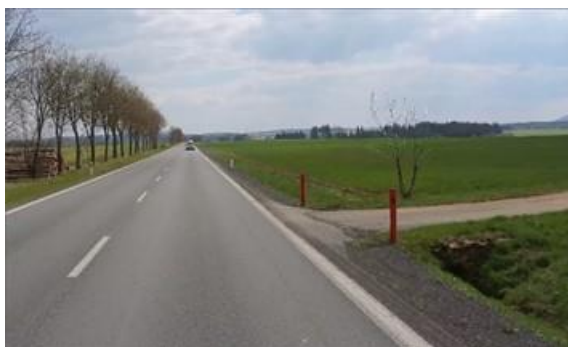
Obrázek 30 – Ukázka neadekvátního dopravního zařízení v místě samostatného sjezdu na silnici I/20 ve směru staničení km 27,677. (ID 2943) [4]

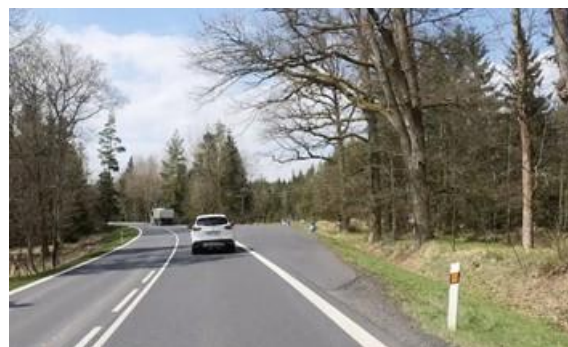
Obrázek 31 – Ukázka neadekvátně vyznačeného parkoviště na silnici I/64 ve směru staničení km 9,915. (ID 258) [4]

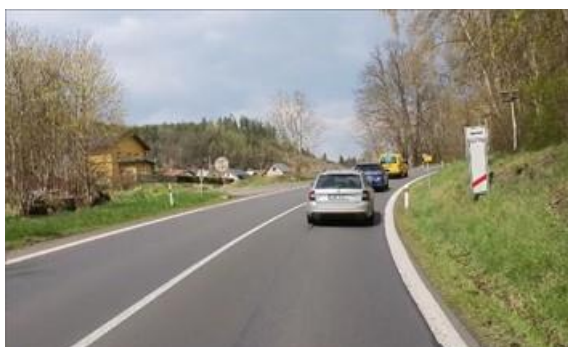
Obrázek 32 – Ukázka absence oboustranného umístění SDZ na silnici I/20 ve směru proti staničení km 3,874. (ID 3089) [4]

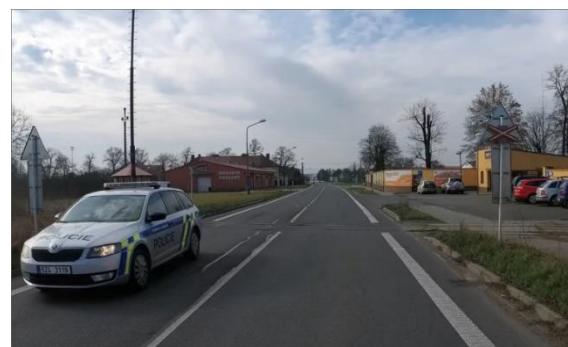
Obrázek 33 – Ukázka neadekvátně postřehnutelného železničního přejezdu na silnici I/55 z databáze silniční sítě TEN-T ve směru staničení km 83,971. (ID 10432) [4]

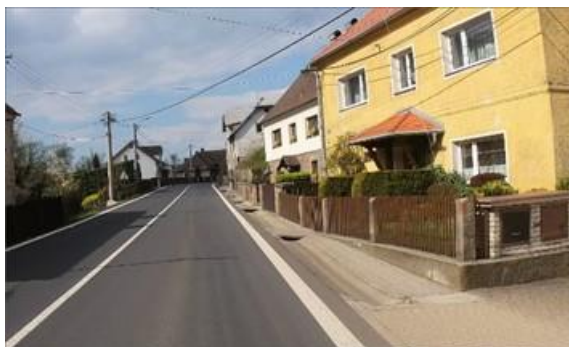
Obrázek 38 – Ukázka absence pěší infrastruktury na silnici I/13 ve směru proti staničení km 20,588. (ID 4160) [4]

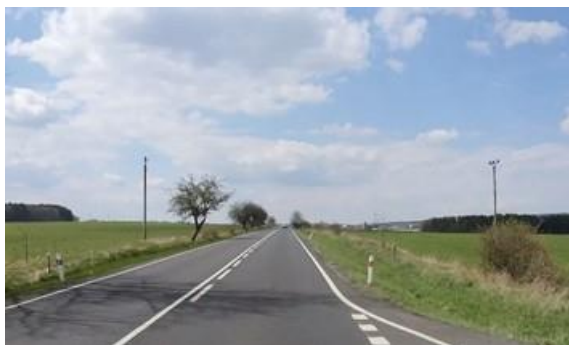
Obrázek 40 – Ukázka absence zpevněné krajnice na silnici I/64 ve směru staničení km 3,094. (ID 3112) [4]

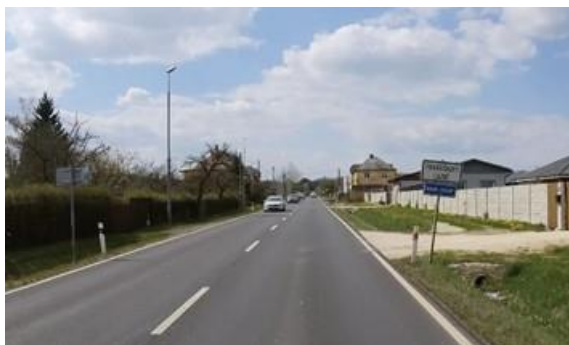
Obrázek 44 – Ukázka absence zklidňujícího opatření na silnici I/64 ve směru staničení km 0,354. (ID 141) [4]

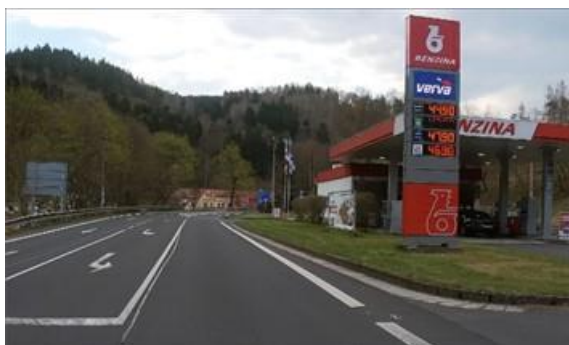
Obrázek 48 – Ukázka nevhodného umístění totému ČSPH v blízkosti komunikace na silnici I/20 ve směru staničení km 19,593. (ID 724) [4]

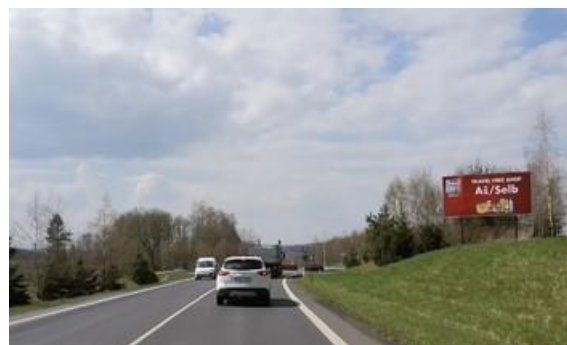
Obrázek 49 – Ukázka reklamního zařízení s rušivým efektem na silnici I/64 ve směru staničení km 11,656. (ID 270) [4]

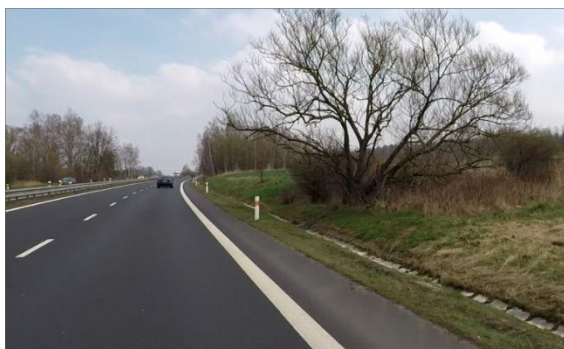
Obrázek 50 – Ilustrativní ukázka stromu v těsné blízkosti komunikace na silnici I/13 ve směru staničení km 2,518. (ID 499) [4] (PŘED ELIMINACÍ)

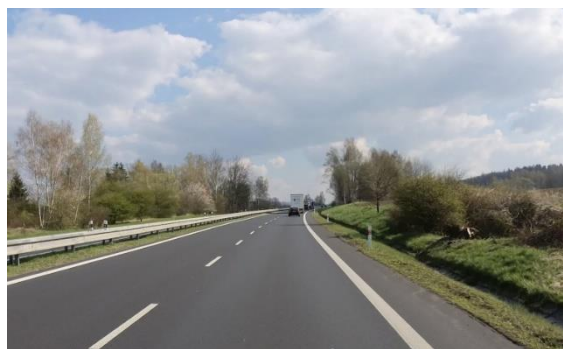
Obrázek 51 – Ilustrativní ukázka stromu v těsné blízkosti komunikace na silnici I/13 ve směru staničení km 2,518. (ID 499) [4] (PO ELIMINACI)

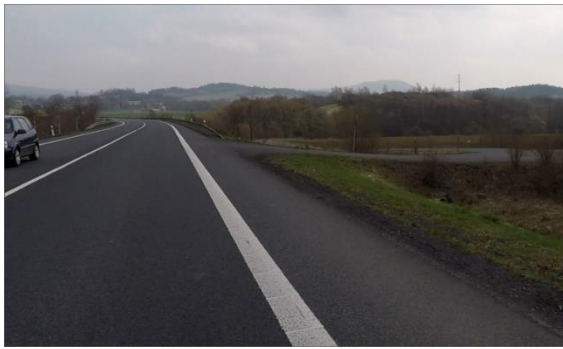
Obrázek 54 – Ilustrativní ukázka propustku pod hospodářským sjezdem na silnici I/13 ve směru staničení km 12,420. (ID 566) [4] (PŘED ELIMINACÍ)

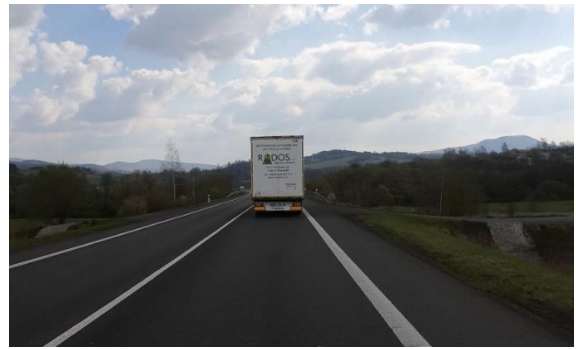
Obrázek 55 – Ilustrativní ukázka propustku pod hospodářským sjezdem na silnici I/13 ve směru staničení km 12,420. (ID 566) [4] (PO ELIMINACI)

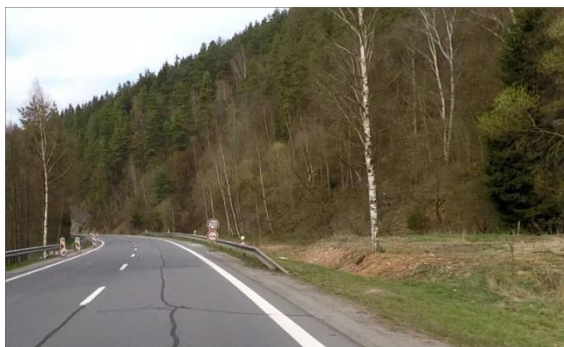
*Obrázek 60 – Ilustrativní ukázka stromu v těsné blízkosti komunikace na silnici I/20 ve směru proti staničení km 12,810.
(ID 1401) [4] (PŘED ELIMINACÍ)*

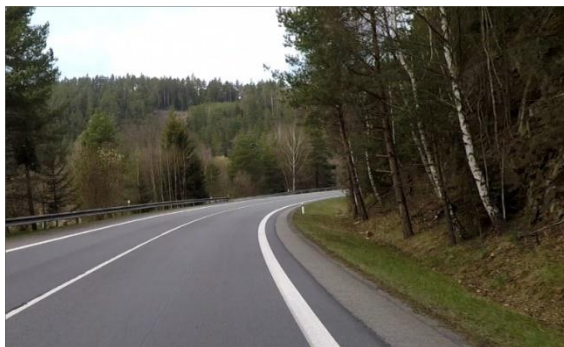
*Obrázek 62 – Ilustrativní ukázka liniové vegetace v těsné blízkosti komunikace na silnici I/20 ve směru proti staničení km 11,425.
(ID 1423) [4] (PŘED ELIMINACÍ)*

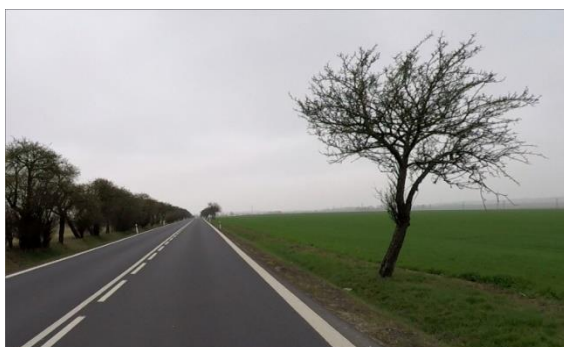
Obrázek 70 – Ilustrativní ukázka stromu v těsné blízkosti komunikace na silnici I/21 ve směru staničení km 43,306. (ID 463) [4] (PŘED ELIMINACÍ)

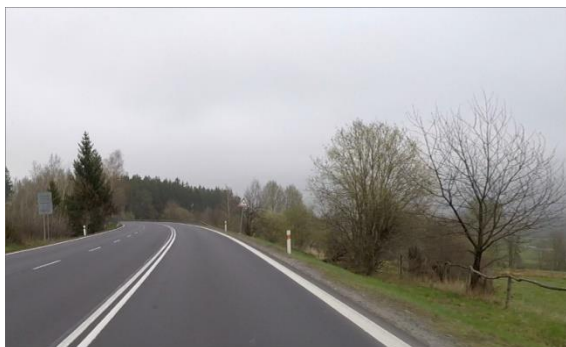
Obrázek 72 – Ilustrativní ukázka liniové vegetace v těsné blízkosti komunikace na silnici I/21 ve směru staničení km 41,073. (ID 436) [4] (PŘED ELIMINACÍ)

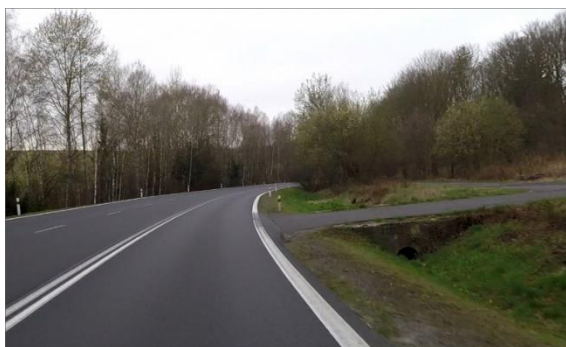
Obrázek 74 – Ilustrativní ukázka propustku pod hospodářským sjezdem na silnici I/21 ve směru staničení km 42,006. (ID 444) [4] (PŘED ELIMINACÍ)

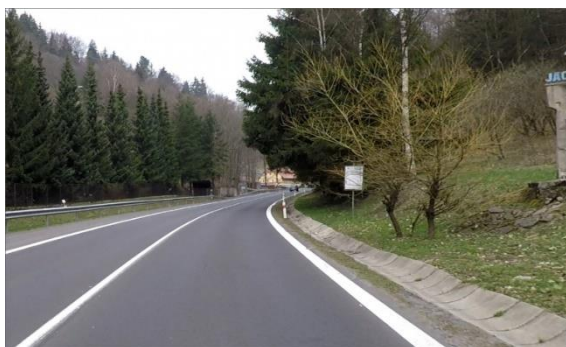
Obrázek 80 – Ilustrativní ukázka vzrostlé zeleně v těsné blízkosti komunikace na silnici I/25 ve směru staničení km 4,146. (ID 980) [4] (PŘED ELIMINACÍ)

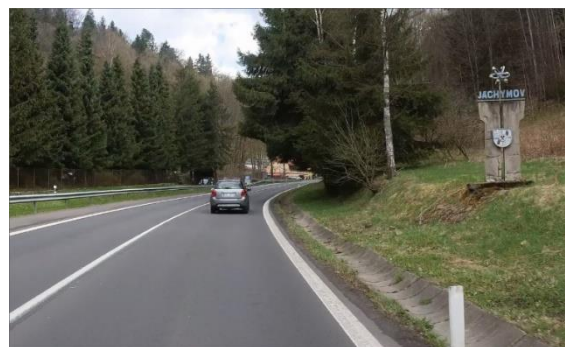
Obrázek 81 – Ilustrativní ukázka vzrostlé zeleně v těsné blízkosti komunikace na silnici I/25 ve směru staničení km 4,146. (ID 980) [4] (PO ELIMINACI)

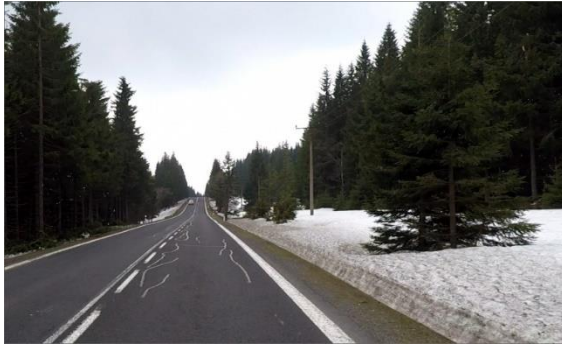
Obrázek 82 – Ilustrativní ukázka liniové vegetace v těsné blízkosti komunikace na silnici I/25 ve směru proti staničení km 11,401. (ID 1551) [4] (PŘED ELIMINACÍ)

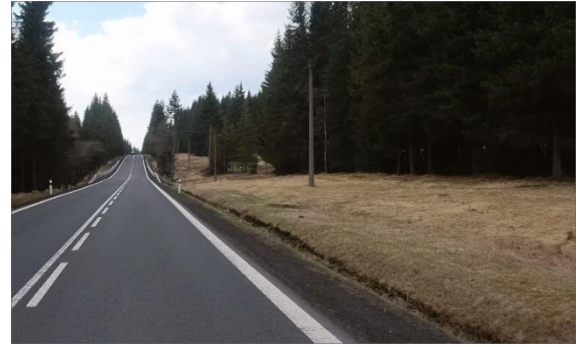
Obrázek 83 – Ilustrativní ukázka liniové vegetace v těsné blízkosti komunikace na silnici I/25 ve směru proti staničení km 11,401. (ID 1551) [4] (PO ELIMINACI)

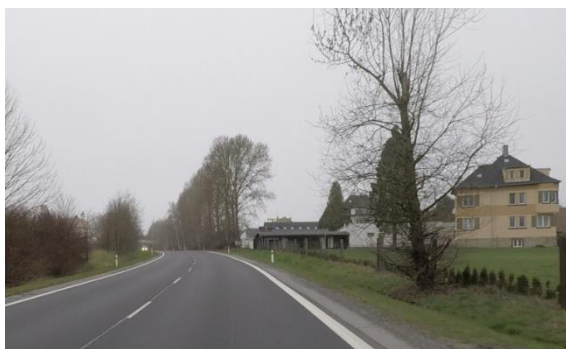
Obrázek 88 – Ilustrativní ukázka stromu v těsné blízkosti komunikace na silnici I/64 ve směru staničení km 4,887. (ID 204) [4] (PŘED ELIMINACÍ)

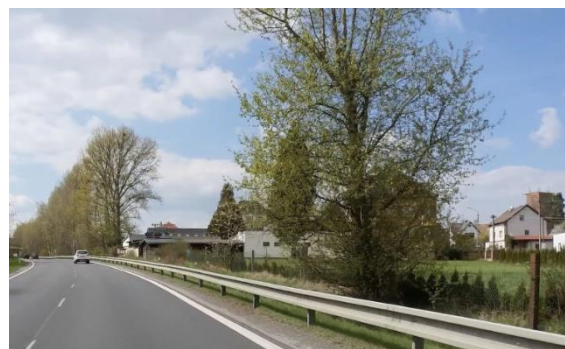
Obrázek 89 – Ilustrativní ukázka stromu v těsné blízkosti komunikace na silnici I/64 ve směru staničení km 4,887. (ID 204) [4] (PO ELIMINACÍ)
