PŘÍLOHA 1.3

Vyhodnocení identifikovaných dopravně-bezpečnostních deficitů

v rámci BI PK z roku 2016

km 21,199 – 60,928

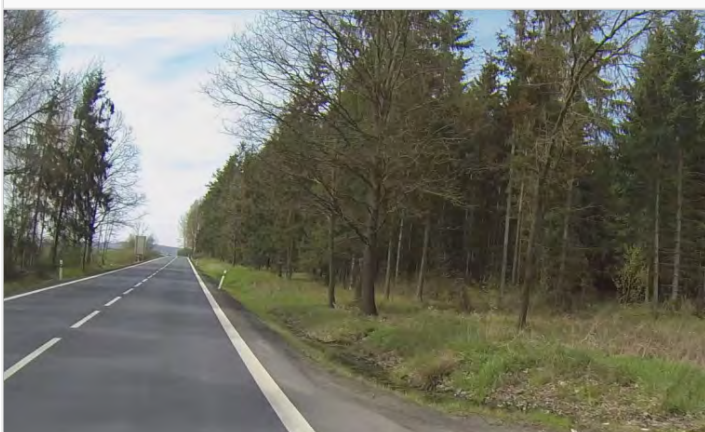
I/21 - Směr staničení | km 21,308 | ID 19
BI PK (2016)

Bezpečnostní deficit Pevná překážka
Kategorie 290 m - Stromy, vzrostlá zeleň
Závažnost rizika **Vysoká**
Poznámka -

Návrh opatření Odstranění, ochrana svodidly
Poznámka -
Náročnost realizace **Administrativní řešení**

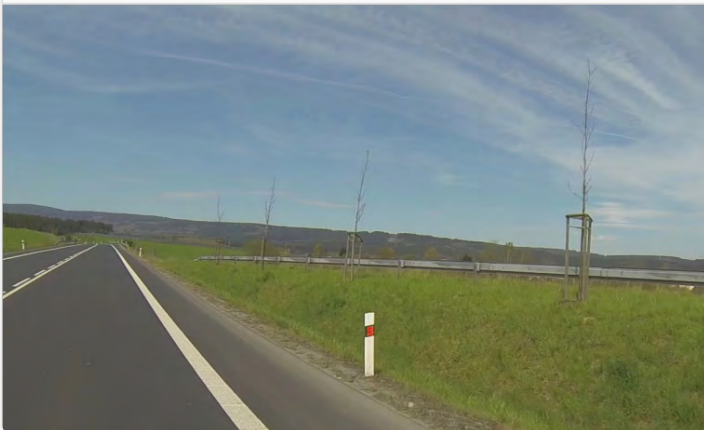
Bezpečnostní deficit Pevná překážka
Kategorie 1× - Vzrostlá zeleň (průměr kmene do 0,1 m)
Závažnost rizika Nizká
Poznámka Vzrostlá zeleň nacházející se v blízkosti PK primárně představuje riziko do budoucna.

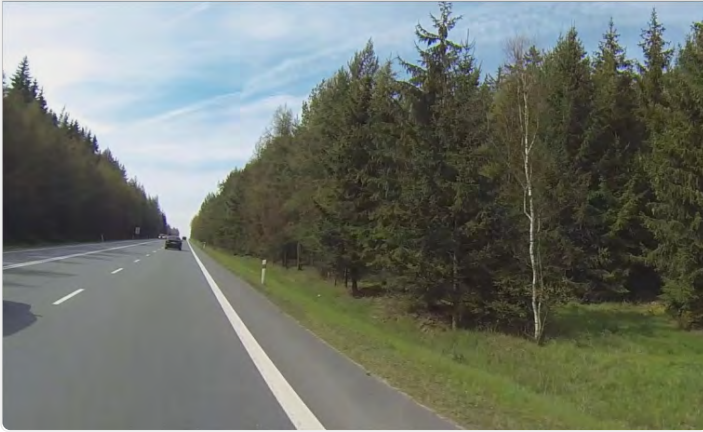
Bezpečnostní deficit Pevná překážka
Kategorie 600 m - Stromy, vzrostlá zeleň
Závažnost rizika **Střední**
Poznámka -

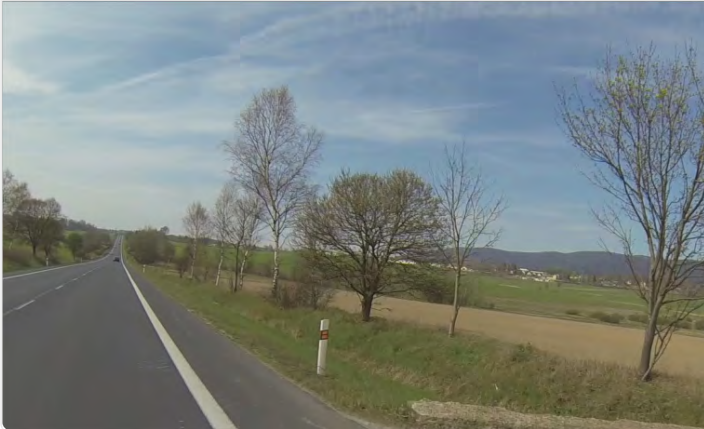
Bezpečnostní deficit Pevná překážka
Kategorie 70 m - Stromy, vzrostlá zeleň
Závažnost rizika Nizká
Poznámka -

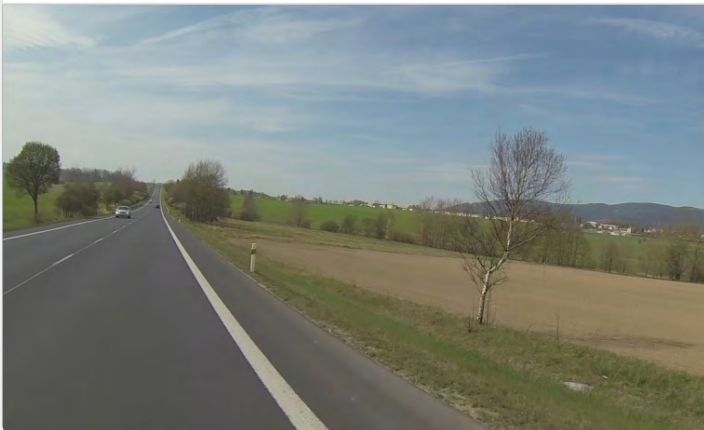
Bezpečnostní deficit Pevná překážka
Kategorie 1× - Stromy, vzrostlá zeleň
Závažnost rizika Nizká
Poznámka -

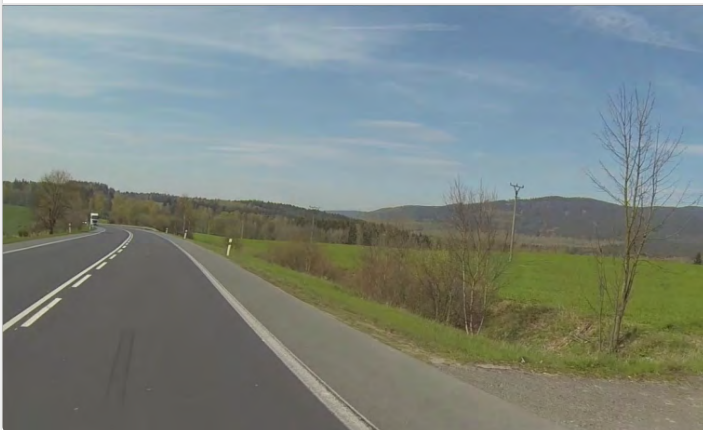
Bezpečnostní deficit Pevná překážka
Kategorie 95 m - Stromy, vzrostlá zeleň
Závažnost rizika **Střední**
Poznámka -

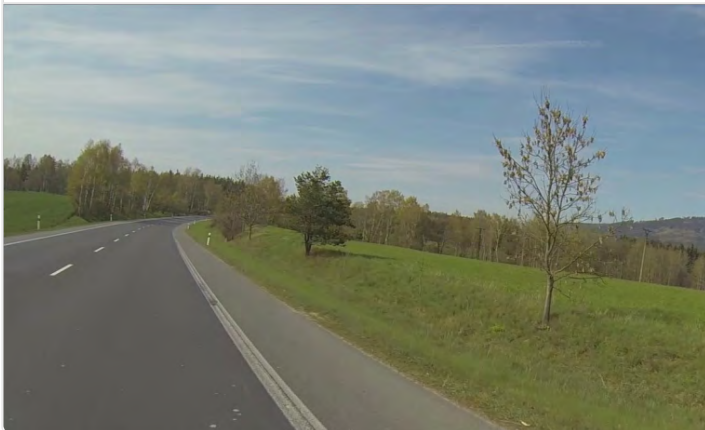
Bezpečnostní deficit Pevná překážka
Kategorie 85 m - Stromy, vzrostlá zeleň
Závažnost rizika Nizká
Poznámka -

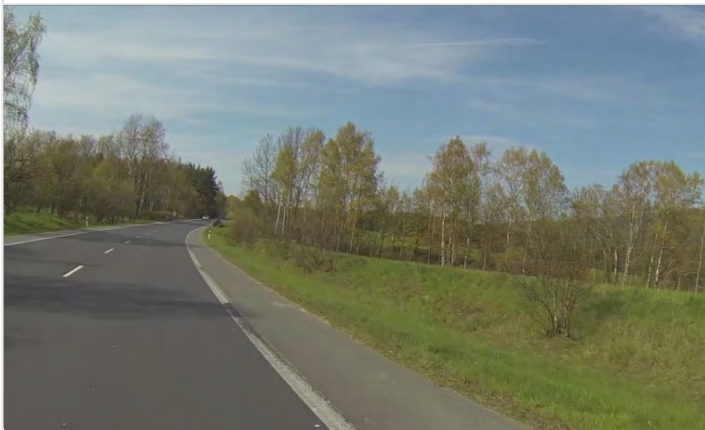
Bezpečnostní deficit Pevná překážka
Kategorie 70 m - Vzrostlá zeleň (průměr kmene do 0,1 m)
Závažnost rizika Nizká
Poznámka Vzrostlá zeleň nacházející se v blízkosti PK primárně představuje riziko do budoucna.

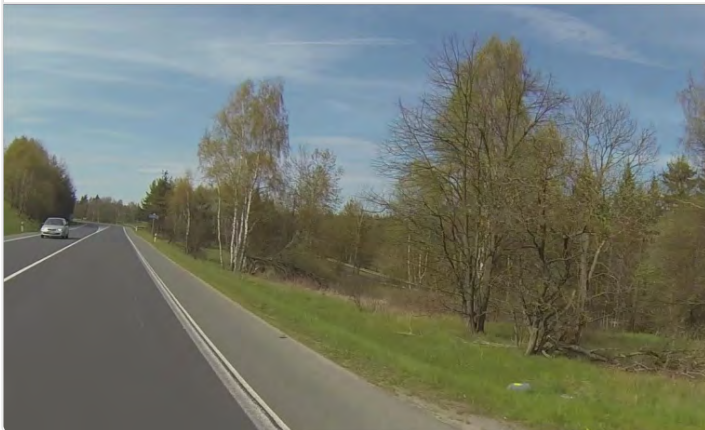
Bezpečnostní deficit Pevná překážka
Kategorie 105 m - Stromy, vzrostlá zeleň
Závažnost rizika **Střední**
Poznámka -

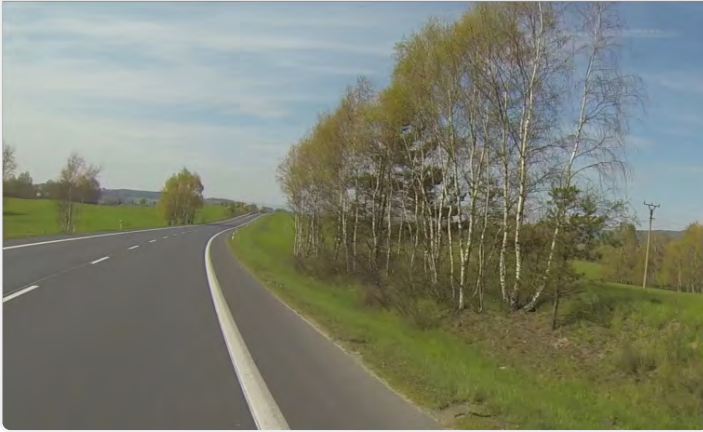
Bezpečnostní deficit Pevná překážka
Kategorie 40 m - Stromy, vzrostlá zeleň
Závažnost rizika **Střední**
Poznámka -

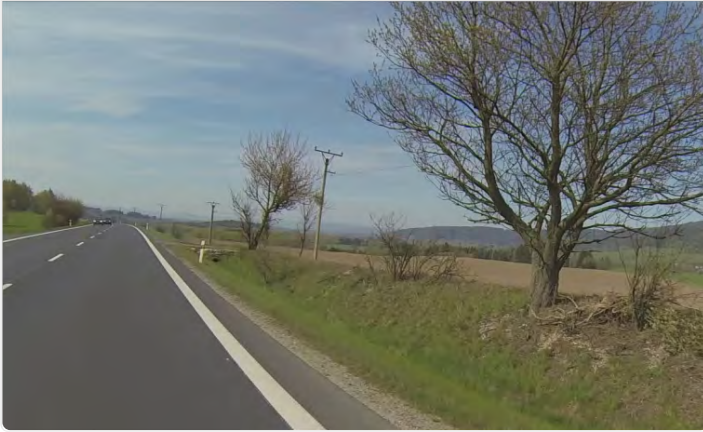
Bezpečnostní deficit Pevná překážka
Kategorie 1× - Vzrostlá zeleň (průměr kmene do 0,1 m)
Závažnost rizika **Nizká**
Poznámka Vzrostlá zeleň nacházející se v blízkosti PK primárně představuje riziko do budoucna.

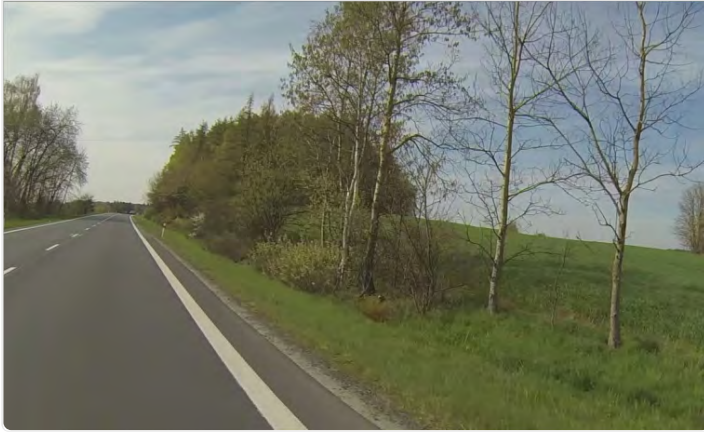
Bezpečnostní deficit Pevná překážka
Kategorie 30 m - Stromy, vzrostlá zeleň
Závažnost rizika **Střední**
Poznámka -

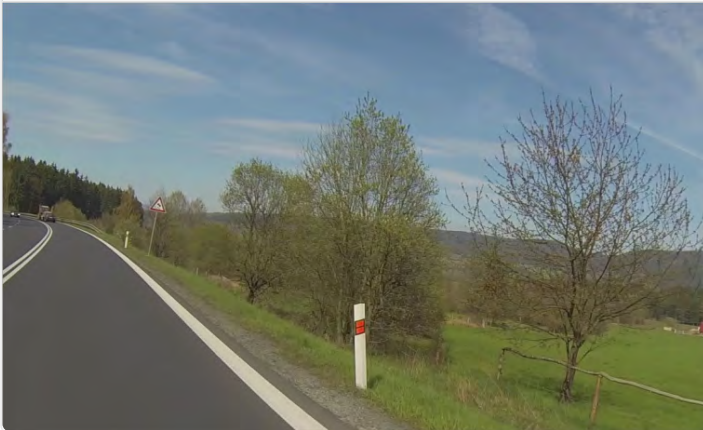
Bezpečnostní deficit Pevná překážka
Kategorie 40 m - Stromy, vzrostlá zeleň
Závažnost rizika **Vysoká**
Poznámka Stromy, vzrostlá zeleň jsou pod úrovní nivelety vozovky.

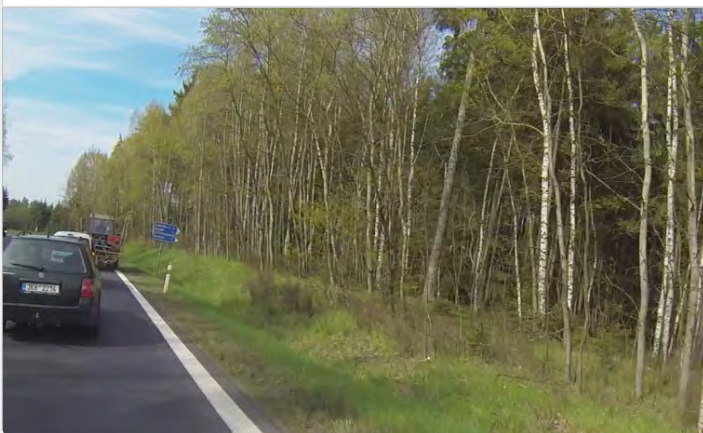
Bezpečnostní deficit Pevná překážka
Kategorie 45 m - Stromy, vzrostlá zeleň
Závažnost rizika **Střední**
Poznámka -

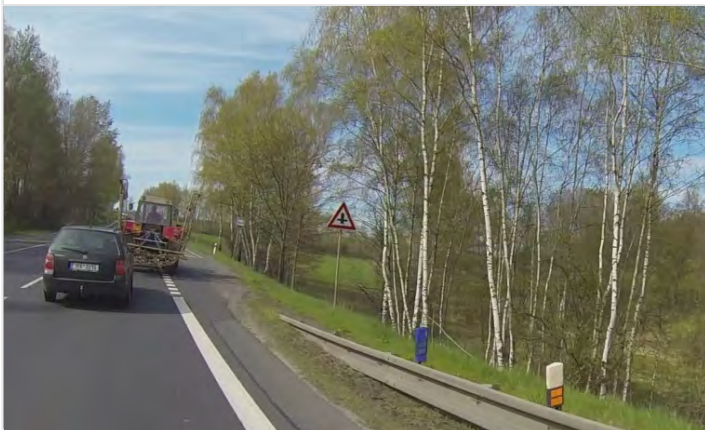
Bezpečnostní deficit Pevná překážka
Kategorie 55 m - Stromy, vzrostlá zeleň
Závažnost rizika **Střední**
Poznámka -

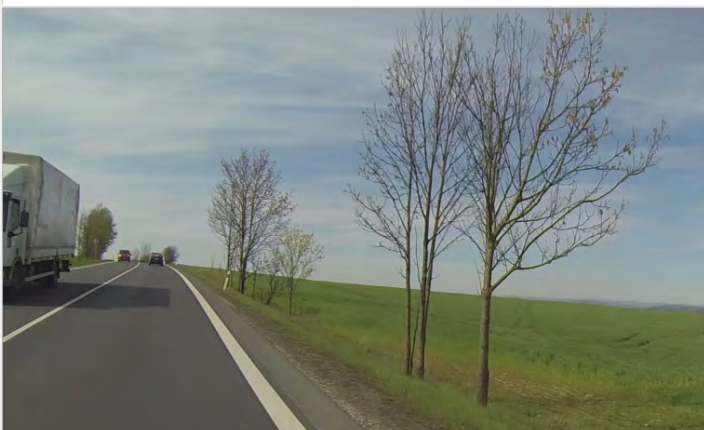
Bezpečnostní deficit Pevná překážka
Kategorie 80 m - Stromy, vzrostlá zeleň
Závažnost rizika **Vysoká**
Poznámka -

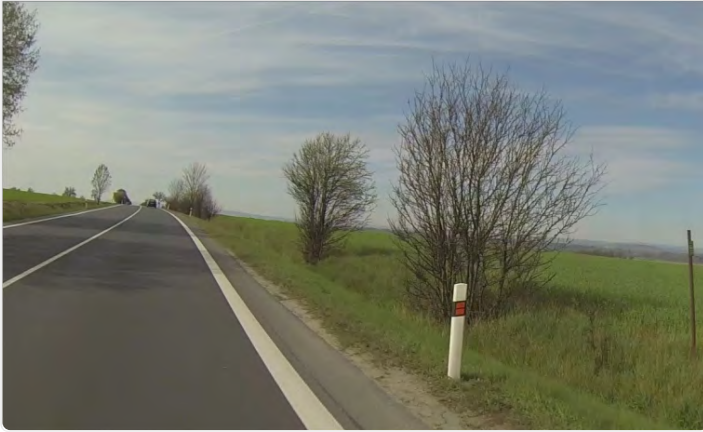
Bezpečnostní deficit Pevná překážka
Kategorie 15 m - Stromy, vzrostlá zeleň
Závažnost rizika **Střední**
Poznámka -

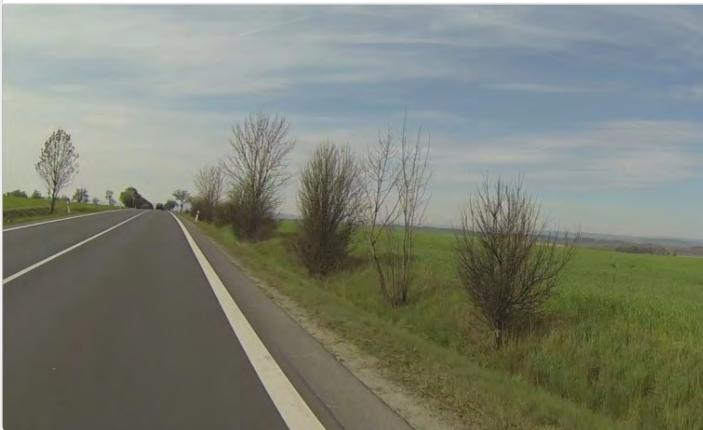
Bezpečnostní deficit Pevná překážka
Kategorie 120 m - Stromy, vzrostlá zeleň
Závažnost rizika **Vysoká**
Poznámka -

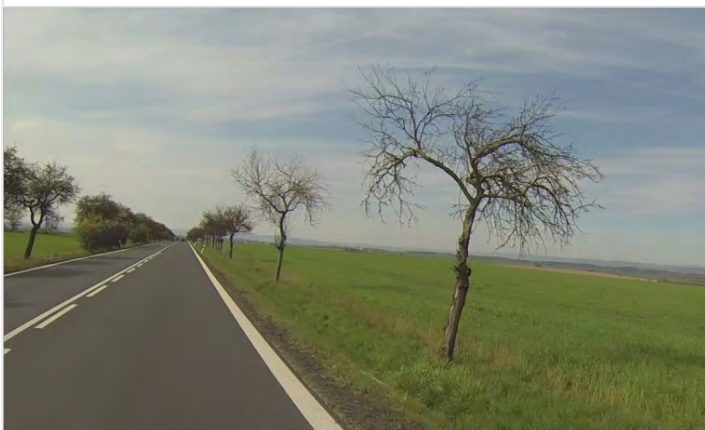
Bezpečnostní deficit Pevná překážka
Kategorie 150 m - Stromy, vzrostlá zeleň
Závažnost rizika **Vysoká**
Poznámka -

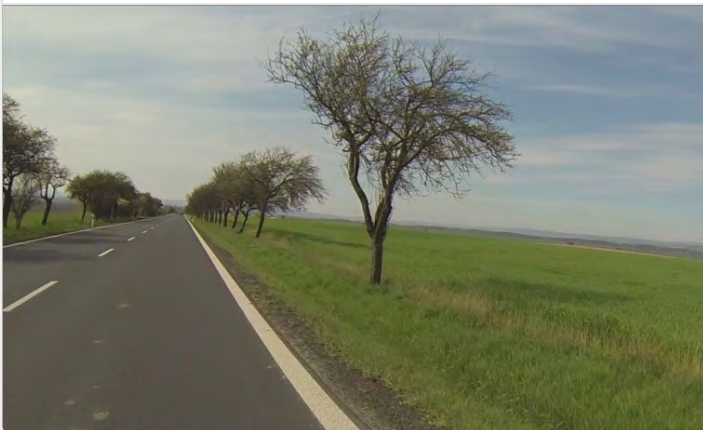
Bezpečnostní deficit Pevná překážka
Kategorie 170 m - Stromy, vzrostlá zeleň
Závažnost rizika **Vysoká**
Poznámka -

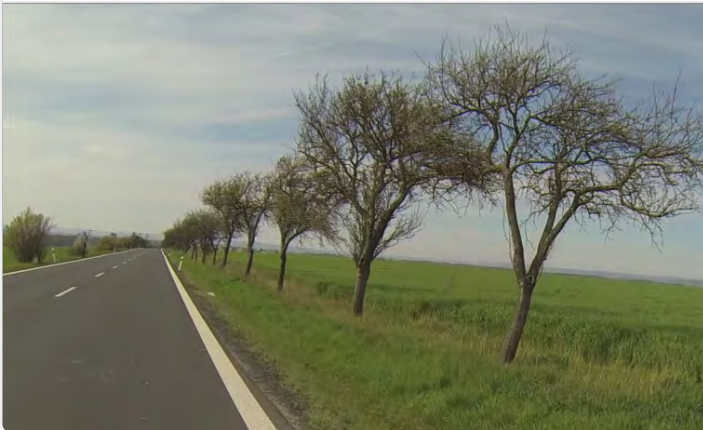
Bezpečnostní deficit Pevná překážka
Kategorie 70 m - Stromy, vzrostlá zeleň
Závažnost rizika **Střední**
Poznámka -

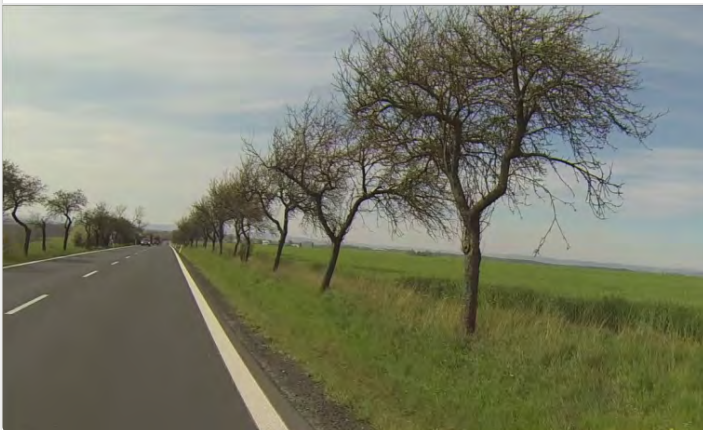
Bezpečnostní deficit Pevná překážka
Kategorie 165 m - Stromy, vzrostlá zeleň
Závažnost rizika **Vysoká**
Poznámka -

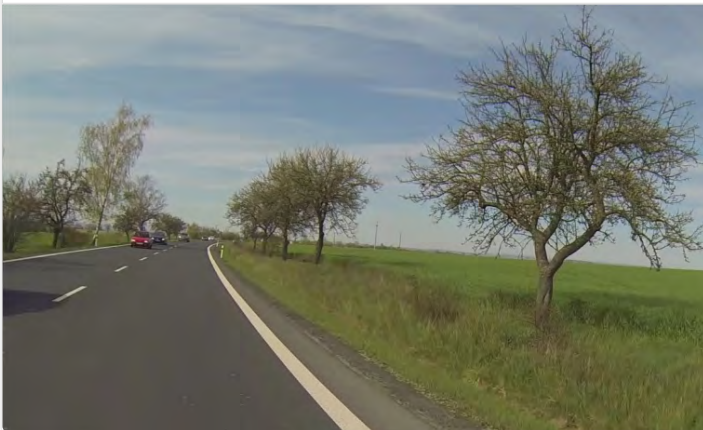
Bezpečnostní deficit Pevná překážka
Kategorie 130 m - Stromy, vzrostlá zeleň
Závažnost rizika **Střední**
Poznámka -

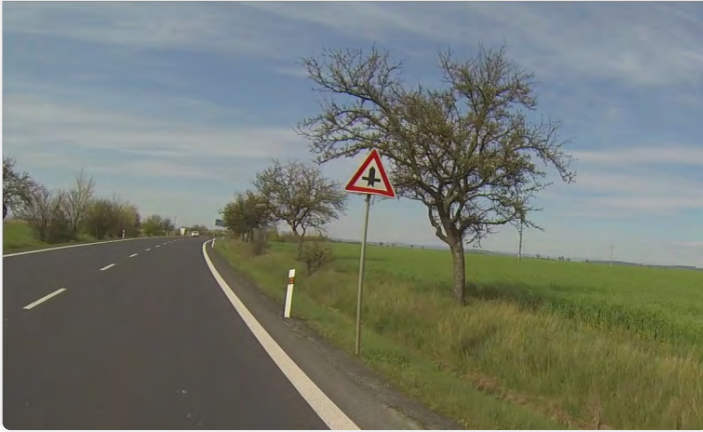
Bezpečnostní deficit Pevná překážka
Kategorie 160 m - Stromy, vzrostlá zeleň
Závažnost rizika **Střední**
Poznámka -

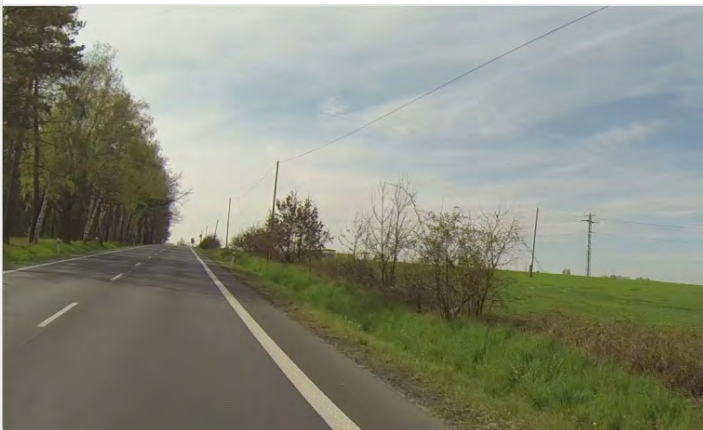
Bezpečnostní deficit Pevná překážka
Kategorie 200 m - Stromy, vzrostlá zeleň
Závažnost rizika Nízká
Poznámka Stromy, vzrostlá zeleň se nachází nad úrovní nivelety PK.

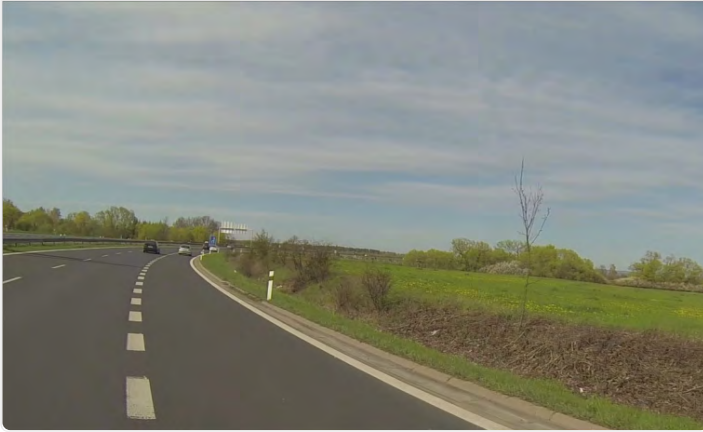
Bezpečnostní deficit Pevná překážka
Kategorie 165 m - Stromy, vzrostlá zeleň
Závažnost rizika **Střední**
Poznámka -

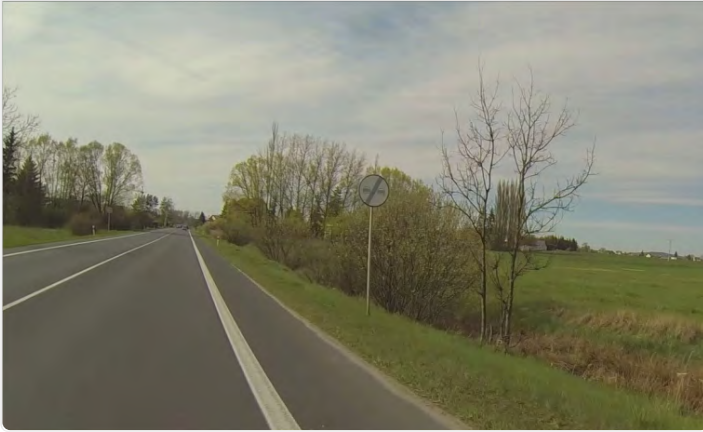
Bezpečnostní deficit Pevná překážka
Kategorie 150 m - Stromy, vzrostlá zeleň
Závažnost rizika **Střední**
Poznámka -

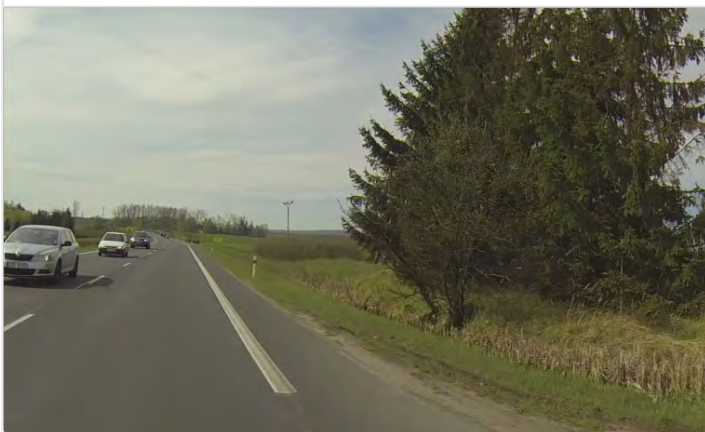
Bezpečnostní deficit Pevná překážka
Kategorie 45 m - Vzrostlá zeleň (průměr kmene do 0,1 m)
Závažnost rizika **Nízká**
Poznámka Vzrostlá zeleň nacházející se v blízkosti PK primárně představuje riziko do budoucna.

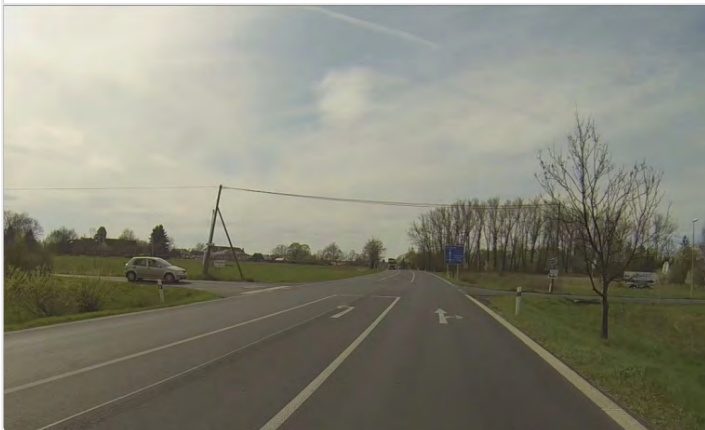
Bezpečnostní deficit Křižovatka
Kategorie 1× - Absence nebo opotřebované VDZ
 1× - Absence SDZ nebo dopravního zařízení
Závažnost rizika **Nízká**
Poznámka Absence SDZ P 1 ve směru staničení. Absence VDZ V 4 na vedlejších ramenech křižovatky. Opotřebované VDZ V 5, V 9a. Opotřebované VDZ V 2b. Absence VDZ V 2b v prostoru křižovatky.

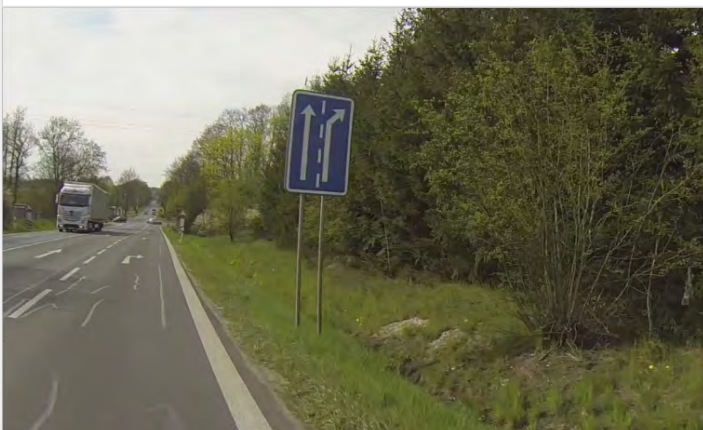
Bezpečnostní deficit Pevná překážka
Kategorie 115 m - Stromy, vzrostlá zeleň
Závažnost rizika **Střední**
Poznámka -

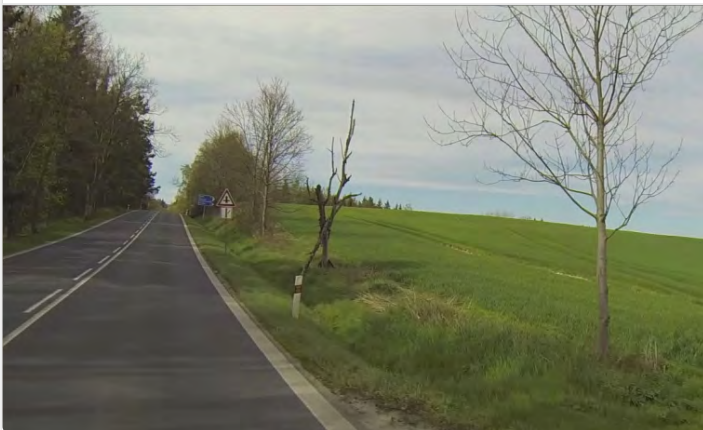
Bezpečnostní deficit Pevná překážka
Kategorie 65 m - Stromy, vzrostlá zeleň
Závažnost rizika **Střední**
Poznámka -

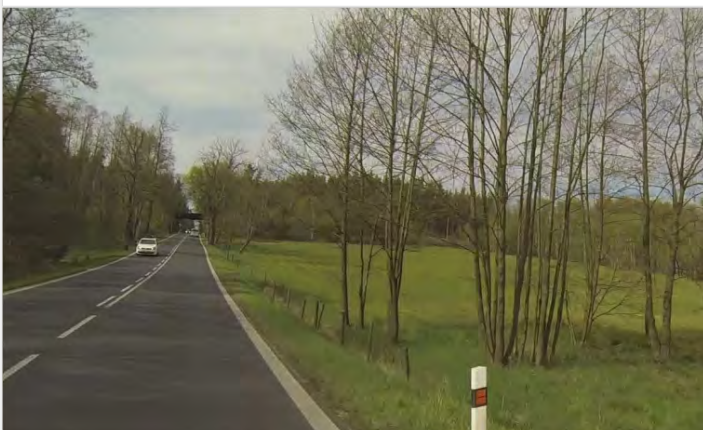
Bezpečnostní deficit Pevná překážka
Kategorie 25 m - Stromy, vzrostlá zeleň
Závažnost rizika **Vysoká**
Poznámka -

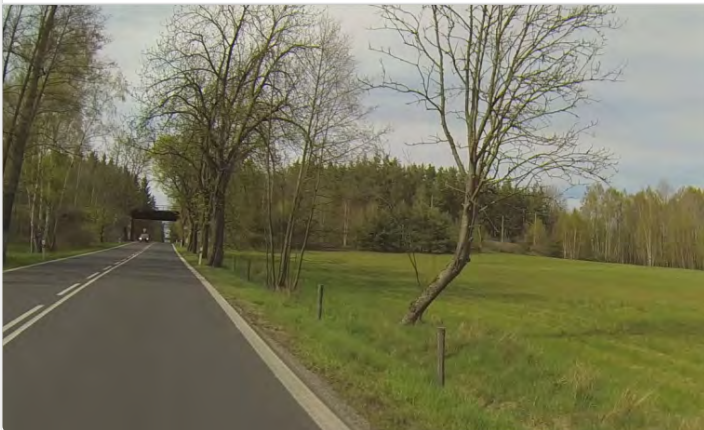
Bezpečnostní deficit Pevná překážka
Kategorie 75 m - Stromy, vzrostlá zeleň
Závažnost rizika **Vysoká**
Poznámka -

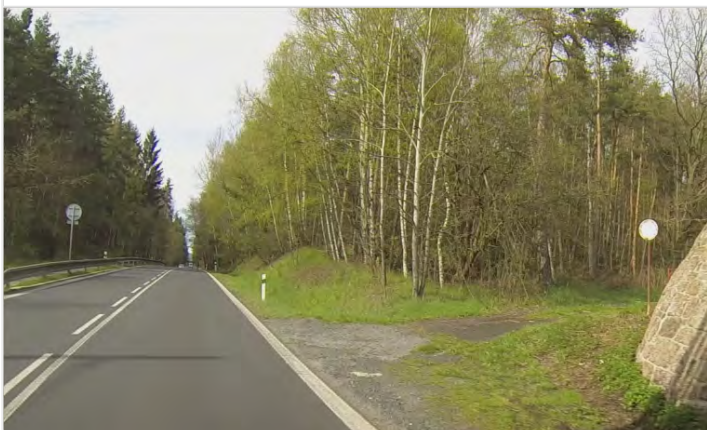
Bezpečnostní deficit Pevná překážka
Kategorie 1× - Stromy, vzrostlá zeleň
Závažnost rizika **Střední**
Poznámka -

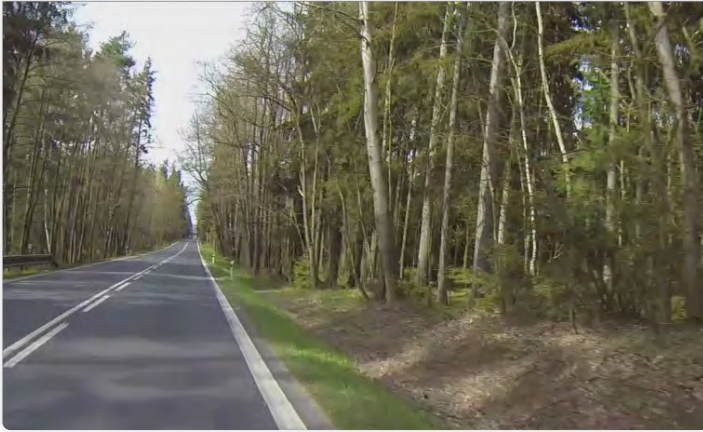
Bezpečnostní deficit Pevná překážka
Kategorie 350 m - Stromy, vzrostlá zeleň
Závažnost rizika **Vysoká**
Poznámka -

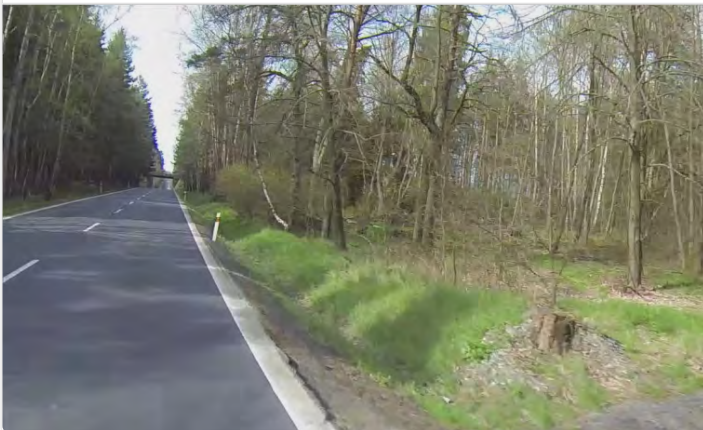
Bezpečnostní deficit Pevná překážka
Kategorie 1× - Neadekvátně seříznutý pařez
 180 m - Stromy, vzrostlá zeleň
Závažnost rizika **Nízká**
Poznámka Stromy se nachází na vnější straně příkopu.

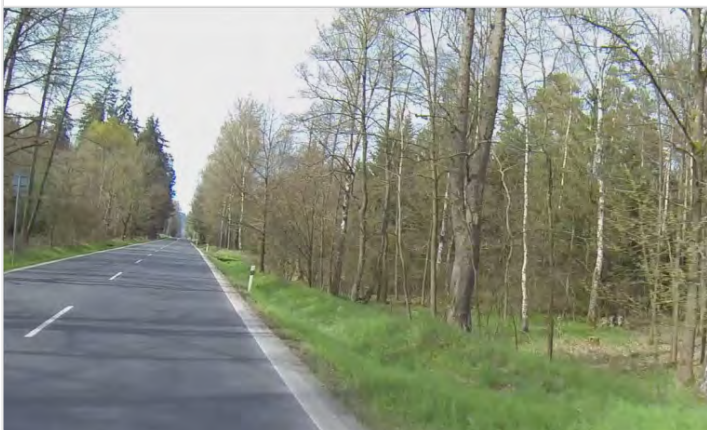
Bezpečnostní deficit Pevná překážka
Kategorie 40 m - Stromy, vzrostlá zeleň
Závažnost rizika **Vysoká**
Poznámka -

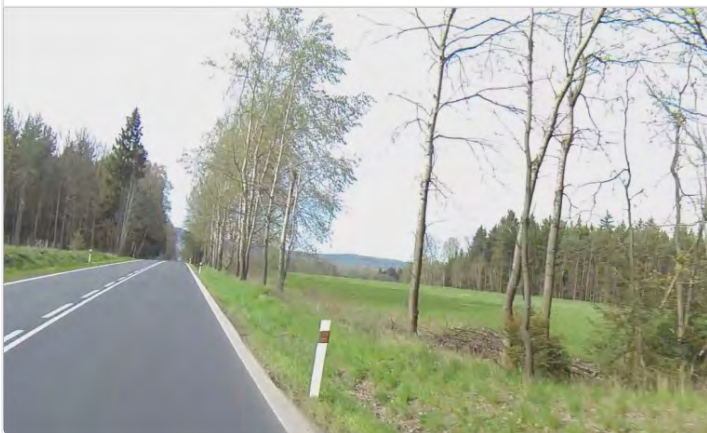
Bezpečnostní deficit Pevná překážka
Kategorie 190 m - Stromy, vzrostlá zeleň
Závažnost rizika Vysoká
Poznámka -

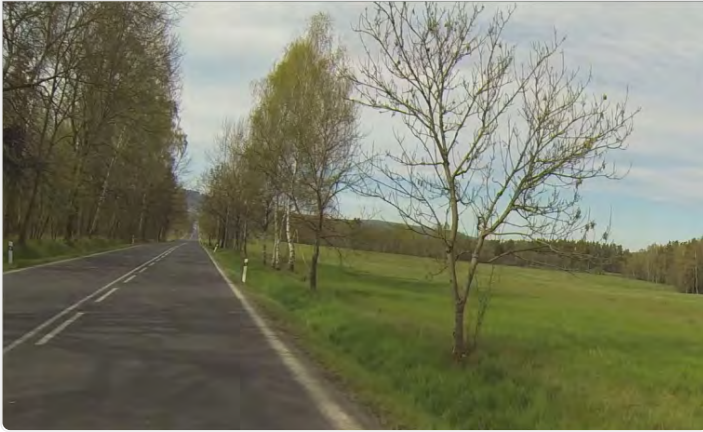
Bezpečnostní deficit Pevná překážka
Kategorie 90 m - Stromy, vzrostlá zeleň
Závažnost rizika **Vysoká**
Poznámka -

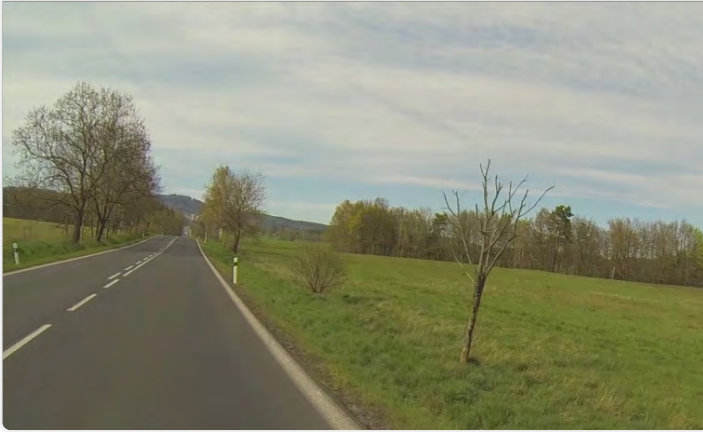
Bezpečnostní deficit Pevná překážka
Kategorie 95 m - Stromy, vzrostlá zeleň
Závažnost rizika **Střední**
Poznámka Stromy se nachází na vnější straně příkopu.

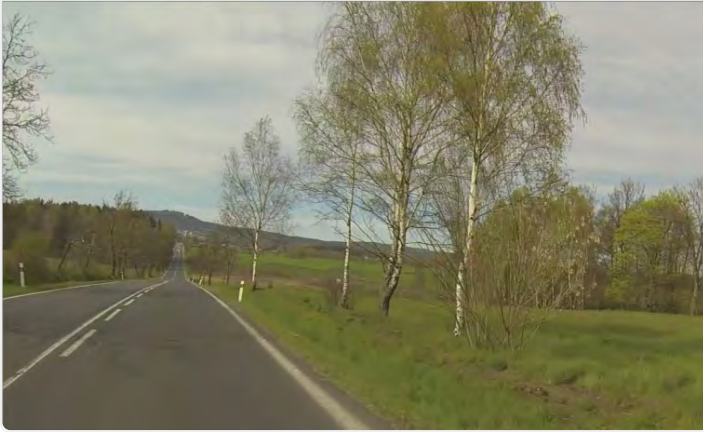
Bezpečnostní deficit Pevná překážka
Kategorie 155 m - Stromy, vzrostlá zeleň
Závažnost rizika **Vysoká**
Poznámka -

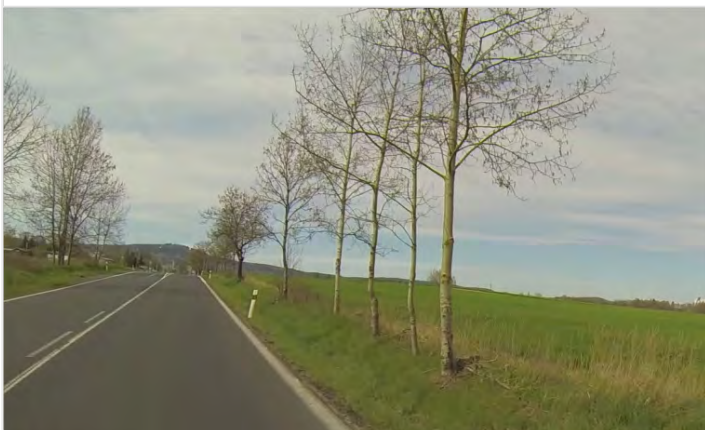
Bezpečnostní deficit Pevná překážka
Kategorie 120 m - Stromy, vzrostlá zeleň
Závažnost rizika **Střední**
Poznámka Stromy, vzrostlá zeleň se nachází na vnější straně příkopu.

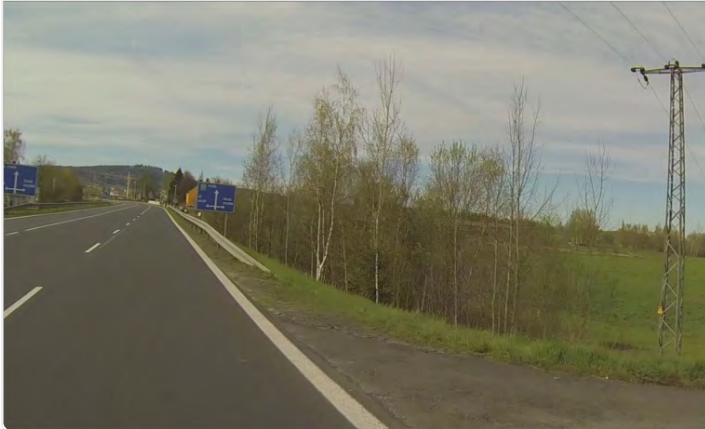
Bezpečnostní deficit Pevná překážka
Kategorie 15 m - Stromy, vzrostlá zeleň
Závažnost rizika **Střední**
Poznámka -

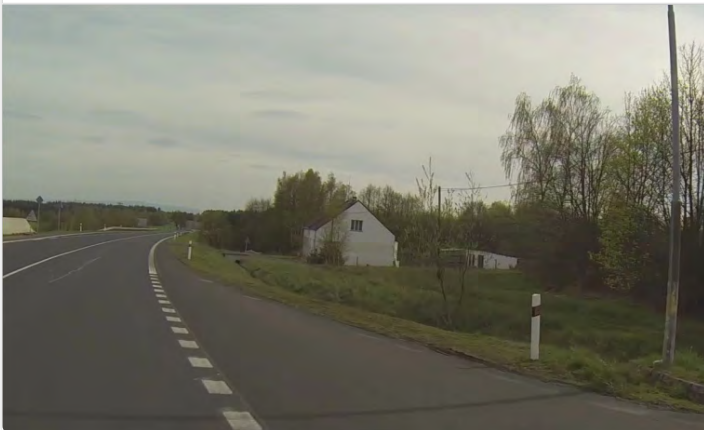
Bezpečnostní deficit Pevná překážka
Kategorie 3× - Vzrostlá zeleň (průměr kmene do 0,1 m)
Závažnost rizika **Nizká**
Poznámka Vzrostlá zeleň nacházející se v blízkosti PK primárně představuje riziko do budoucna.

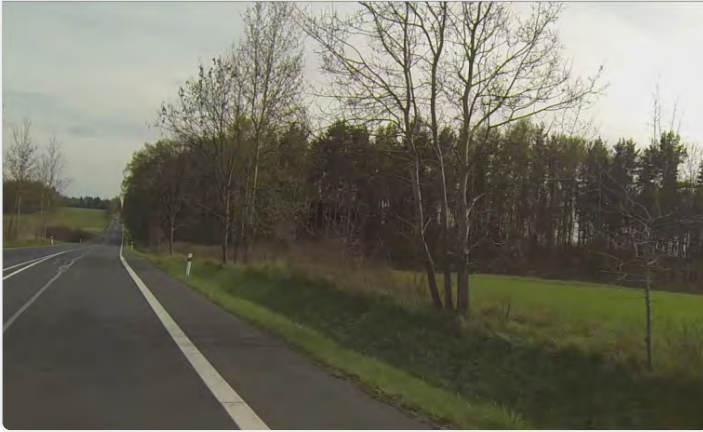
Bezpečnostní deficit Pevná překážka
Kategorie 175 m - Stromy, vzrostlá zeleň
Závažnost rizika **Střední**
Poznámka -

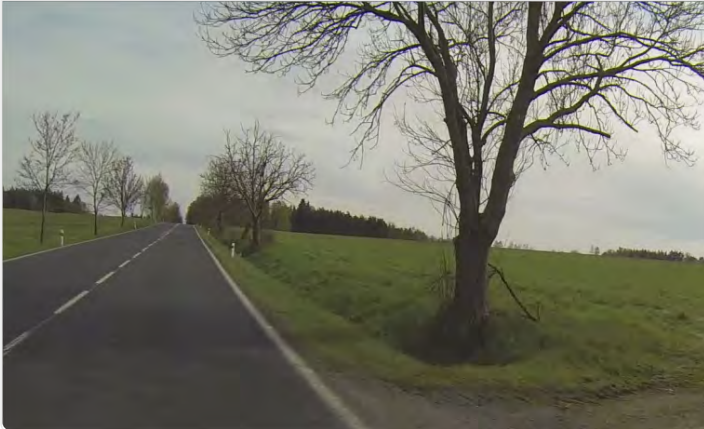
Bezpečnostní deficit Pevná překážka
Kategorie 145 m - Stromy, vzrostlá zeleň
Závažnost rizika **Vysoká**
Poznámka -

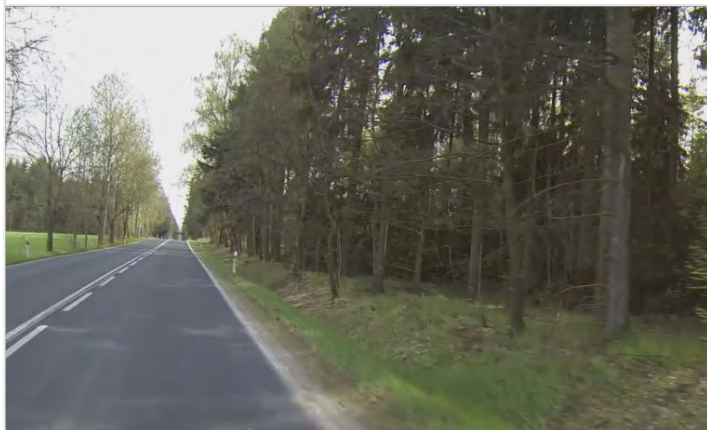
Bezpečnostní deficit Pevná překážka
Kategorie 150 m - Stromy, vzrostlá zeleň
Závažnost rizika **Střední**
Poznámka -

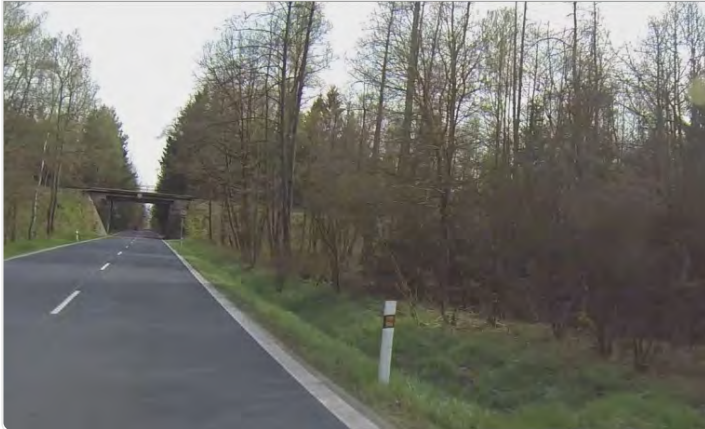
Bezpečnostní deficit Pevná překážka
Kategorie 60 m - Stromy, vzrostlá zeleň
Závažnost rizika **Střední**
Poznámka -

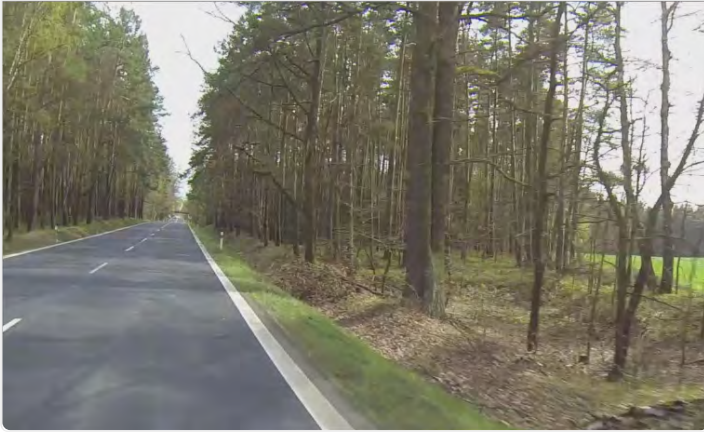
Bezpečnostní deficit Pevná překážka
Kategorie 290 m - Stromy, vzrostlá zeleň
Závažnost rizika **Vysoká**
Poznámka -

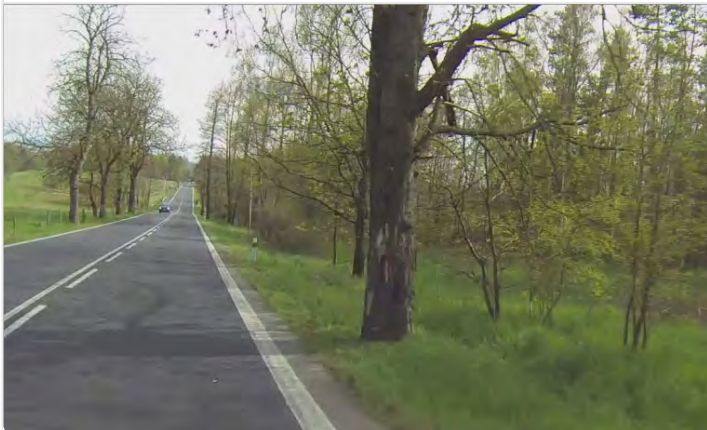
Bezpečnostní deficit Pevná překážka
Kategorie 230 m - Stromy, vzrostlá zeleň
Závažnost rizika **Vysoká**
Poznámka -

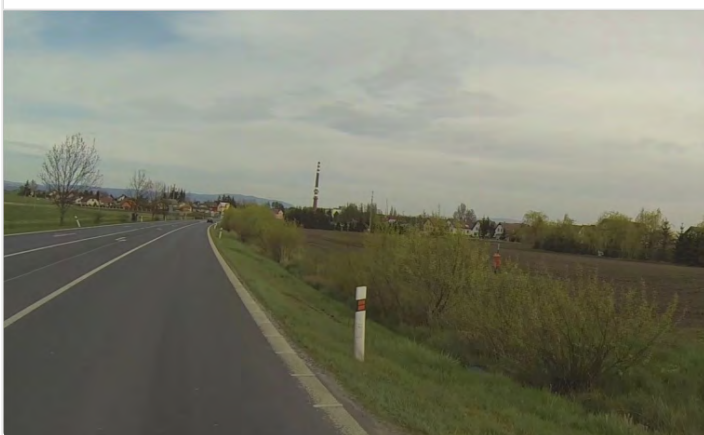
Bezpečnostní deficit Pevná překážka
Kategorie 175 m - Vzrostlá zeleň (průměr kmene do 0,1 m)
Závažnost rizika Nízká
Poznámka Vzrostlá zeleň nacházející se v blízkosti PK primárně představuje riziko do budoucna.
