PŘÍLOHA 1.4

Vyhodnocení identifikovaných dopravně-bezpečnostních deficitů

v rámci BI PK z roku 2016

km 0,000 – 4,519

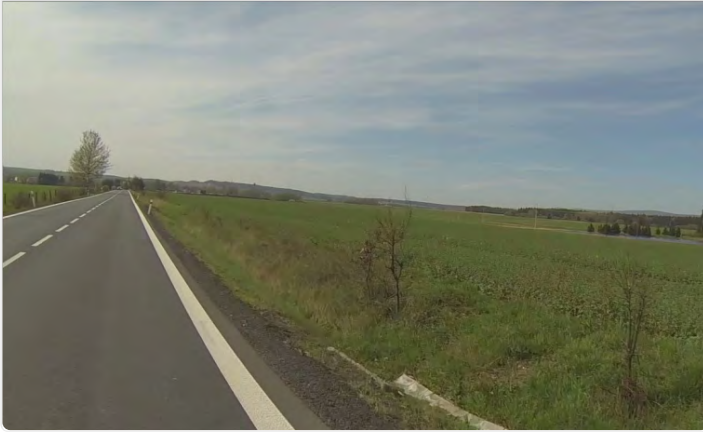
I/21H - Směr staničení | km 0,051 | ID 53
BI PK (2016)

Bezpečnostní deficit Pevná překážka
Kategorie 2× - Vzrostlá zeleň (průměr kmene do 0,1 m)
Závažnost rizika **Nizká**
Poznámka Vzrostlá zeleň nacházející se v blízkosti PK primárně představuje riziko do budoucna.

Návrh opatření Odstranění
Poznámka -
Náročnost realizace **Jednoduché řešení**

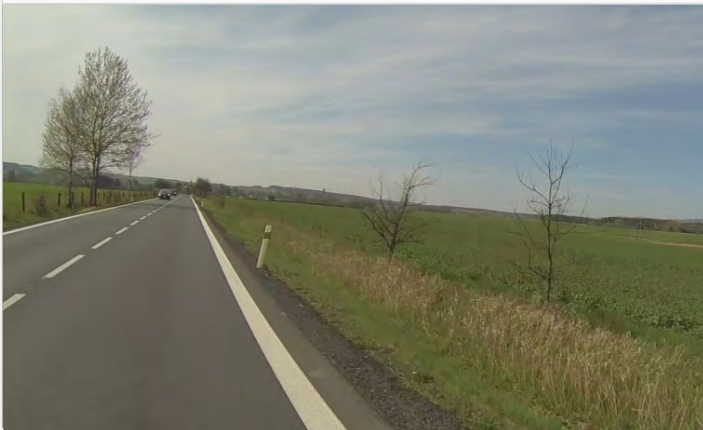
I/21H - Směr staničení | km 0,126 | ID 49
BI PK (2016)

Bezpečnostní deficit Pevná překážka
Kategorie 2× - Vzrostlá zeleň (průměr kmene do 0,1 m)
Závažnost rizika **Nizká**
Poznámka Vzrostlá zeleň nacházející se v blízkosti PK primárně představuje riziko do budoucna.

Návrh opatření Odstranění
Poznámka -
Náročnost realizace **Jednoduché řešení**

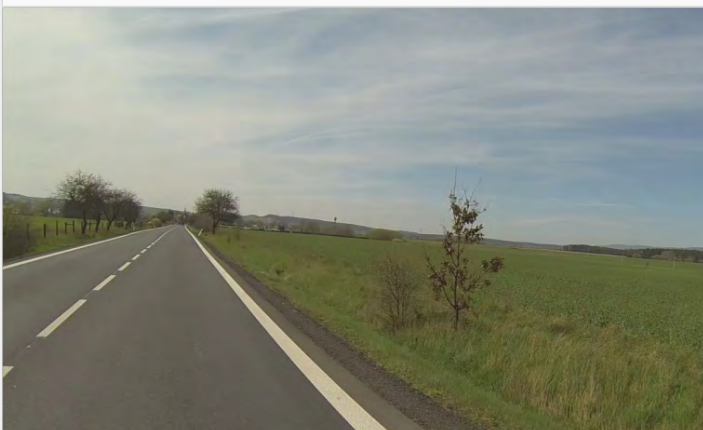
I/21H - Směr staničení | km 0,273 | ID 54
BI PK (2016)

Bezpečnostní deficit Pevná překážka
Kategorie 1× - Vzrostlá zeleň (průměr kmene do 0,1 m)
Závažnost rizika **Nizká**
Poznámka Vzrostlá zeleň nacházející se v blízkosti PK primárně představuje riziko do budoucna.

Návrh opatření Odstranění
Poznámka -
Náročnost realizace **Jednoduché řešení**

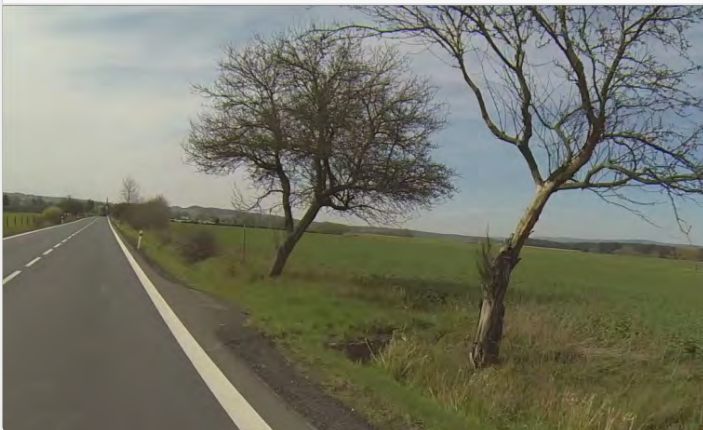
I/21H - Směr staničení | km 0,508 | ID 34
BI PK (2016)

Bezpečnostní deficit Pevná překážka
Kategorie 2× - Strom
 2× - Tuhé čelo trubního propustku pod - sjezdem / samostatným sjezdem
Závažnost rizika **Vysoká**
Poznámka -

Návrh opatření Systematické opatření I. (instalace deformačních prvků, ochránění, zešíkmení, zrušení)
Poznámka Současně odstranění stromů.
Náročnost realizace **Složité řešení**

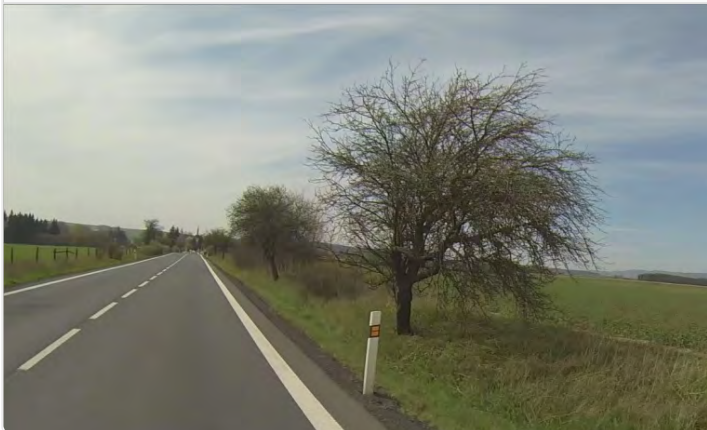
I/21H - Směr staničení | km 0,514 | ID 37
BI PK (2016)

Bezpečnostní deficit Pevná překážka
Kategorie 380 m - Stromy, vzrostlá zeleň
Závažnost rizika **Vysoká**
Poznámka -

Návrh opatření Odstranění, ochrana svodidly
Poznámka -
Náročnost realizace **Administrativní řešení**

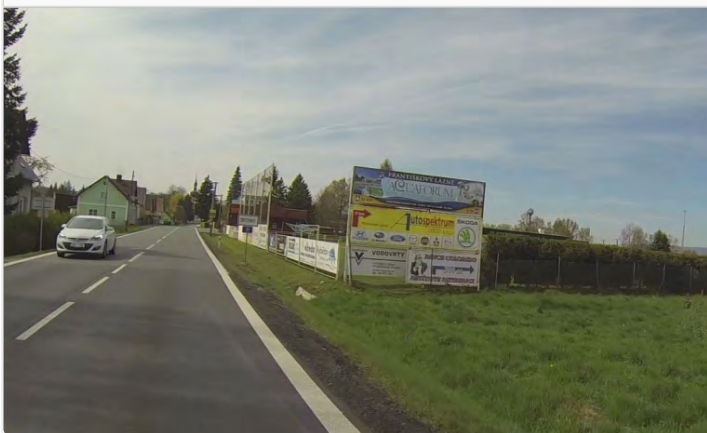
I/21H - Směr staničení | km 0,920 | ID 43
BI PK (2016)

Bezpečnostní deficit Reklamní zařízení
Kategorie 4× - Reklamní zařízení (rušivý efekt na účastníky silničního provozu)
Závažnost rizika **Nízká**
Poznámka -

Návrh opatření Odstranění
Poznámka -
Náročnost realizace **Administrativní řešení**

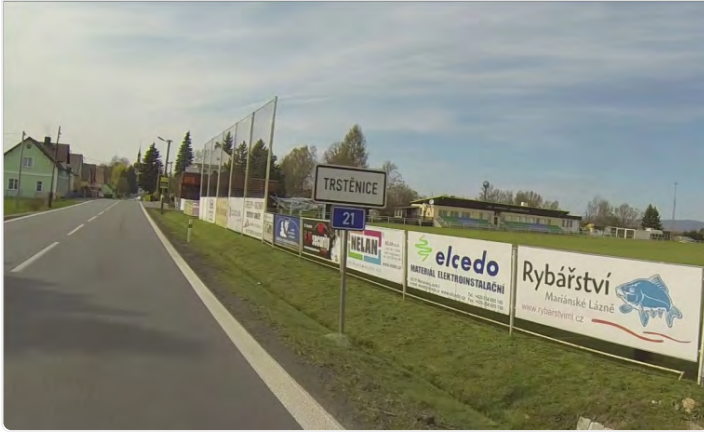
I/21H - Směr staničení | km 0,921 | ID 56
BI PK (2016)

Bezpečnostní deficit Reklamní zařízení
Kategorie 70 m - Reklamní zařízení (rušivý efekt na účastníky silničního provozu)
Závažnost rizika **Nizká**
Poznámka -

Návrh opatření Odstranění
Poznámka -
Náročnost realizace **Administrativní řešení**

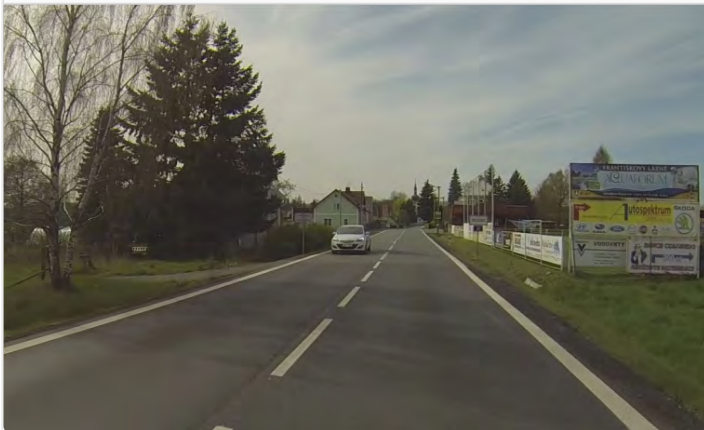
I/21H - Směr staničení | km 0,925 | ID 42
BI PK (2016)

Bezpečnostní deficit Přechod z extravilánu do intravilánu
Kategorie 1× - Žádná změna (úprava) charakteru komunikace (absence zklidňujícího opatření)
Závažnost rizika **Střední**
Poznámka -

Návrh opatření Vytvoření adekvátního přechodu extravilán - intravilán
Poznámka -
Náročnost realizace **Složité řešení**

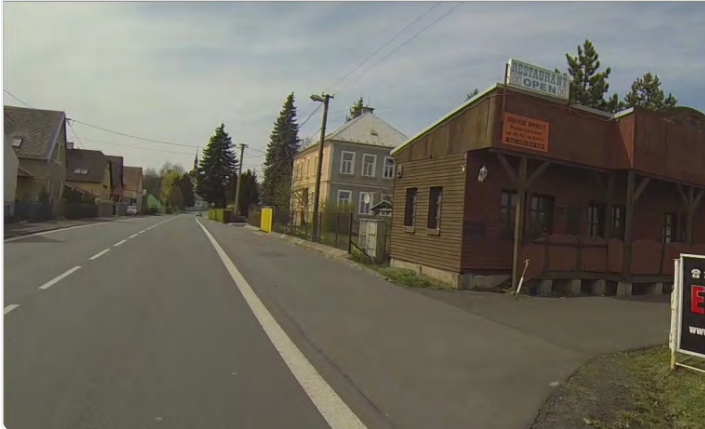
I/21H - Směr staničení | km 0,974 | ID 58
BI PK (2016)

Bezpečnostní deficit Přístupové podmínky pro chodce
Kategorie 105 m - Absence pěší infrastruktury
Závažnost rizika **Střední**
Poznámka -

Návrh opatření Vytvoření adekvátních podmínek pro pěší
Poznámka -
Náročnost realizace **Složité řešení**

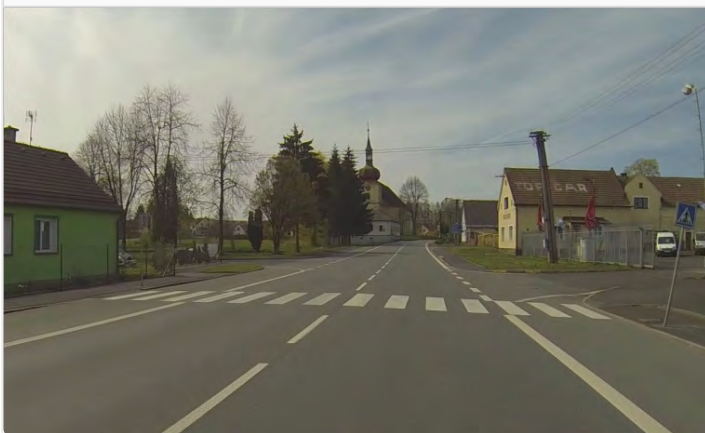
I/21H - Směr staničení | km 1,181 | ID 65
BI PK (2016)

Bezpečnostní deficit Přechod pro chodce
Kategorie 1× - Absence prvků pro OOSPO
 1× - Dlouhý nedělený přechod pro chodce
Závažnost rizika **Střední**
Poznámka Délka přechodu je 14 m.

Návrh opatření Vytvoření adekvátních podmínek pro pěší dle ČSN 73 6110/Z1
Poznámka -
Náročnost realizace **Složité řešení**

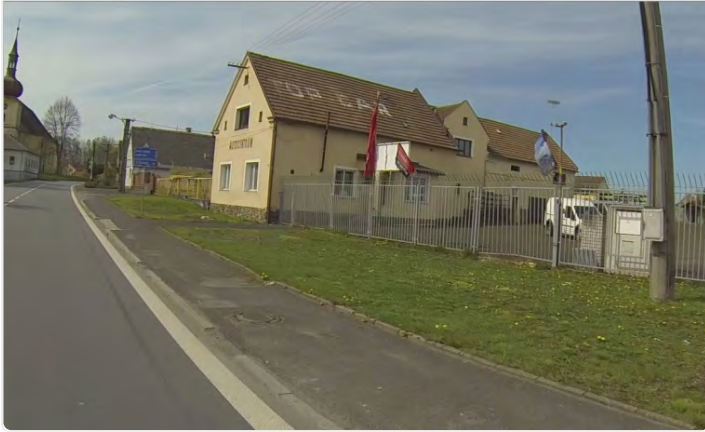
I/21H - Směr staničení | km 1,198 | ID 122
BI PK (2016)

Bezpečnostní deficit Přístupové podmínky pro chodce
Kategorie 140 m - Chodník vůči vozovce v neadekvátní výškové poloze (nedostatečně vyvýšený)
Závažnost rizika **Nízká**
Poznámka -

Návrh opatření Vytvoření adekvátních podmínek pro pěší
Poznámka -
Náročnost realizace **Složité řešení**

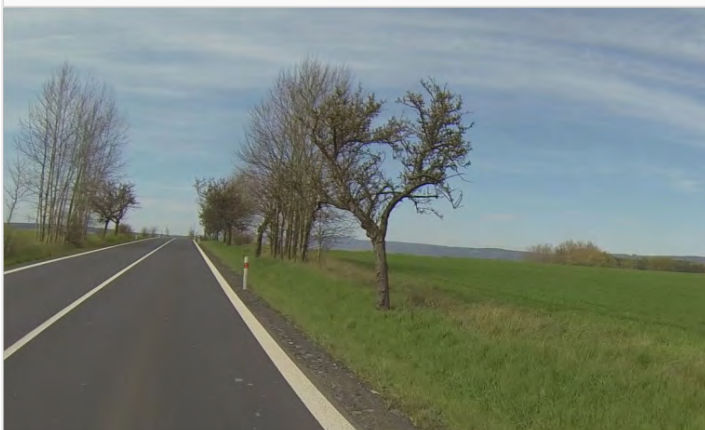
Bezpečnostní deficit Pevná překážka
Kategorie 110 m - Stromy, vzrostlá zeleň
Závažnost rizika **Vysoká**
Poznámka -

Návrh opatření Odstranění, ochrana svodidly
Poznámka -
Náročnost realizace **Administrativní řešení**

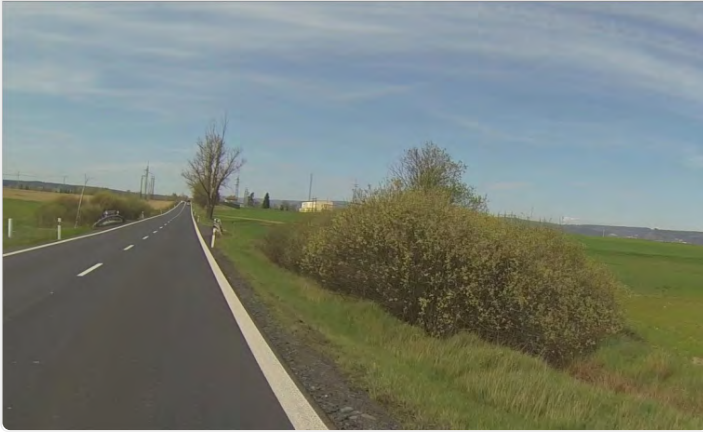
Bezpečnostní deficit Pevná překážka
Kategorie 25 m - Vzrostlá zeleň (průměr kmene do 0,1 m)
Závažnost rizika **Nizká**
Poznámka Vzrostlá zeleň nacházející se v blízkosti PK primárně představuje riziko do budoucna.

Návrh opatření Odstranění
Poznámka -
Náročnost realizace **Jednoduché řešení**

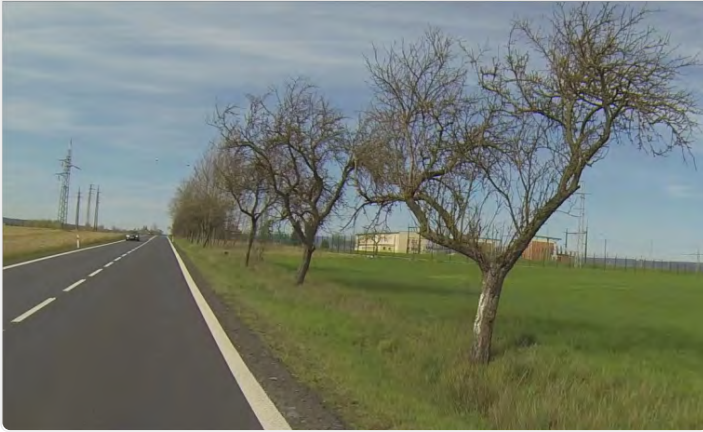
Bezpečnostní deficit Pevná překážka
Kategorie 250 m - Stromy, vzrostlá zeleň
Závažnost rizika **Vysoká**
Poznámka -

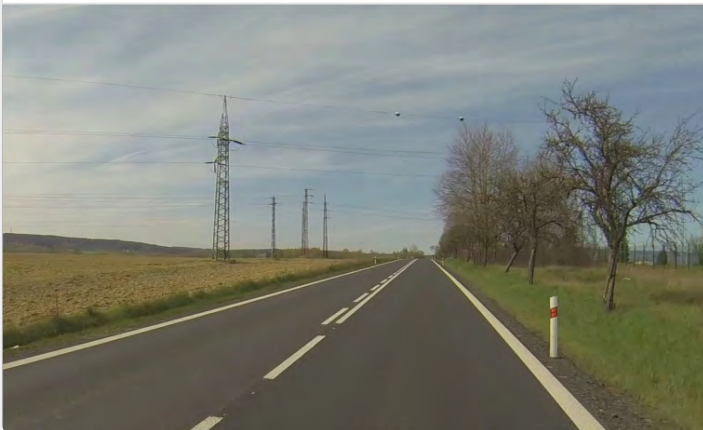
Bezpečnostní deficit Mezikřižovatkový úsek
Kategorie 1× - Absence SDZ a VDZ
Závažnost rizika **Nizká**
Poznámka Absence SDZ B 21a a VDZ V 9b.

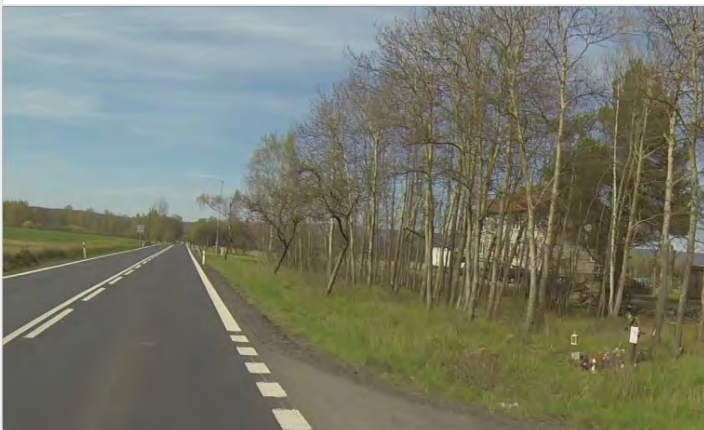
Bezpečnostní deficit Pevná překážka
Kategorie 50 m - Stromy, vzrostlá zeleň
Závažnost rizika **Vysoká**
Poznámka -

Návrh opatření Odstranění, ochrana svodidly
Poznámka V případě ochrany svodidly lze adekvátně prodloužit stávající svodidlo a současně realizovat směrové vychýlení svodidla. Řešit společně se záznamem ID 99.
Náročnost realizace **Administrativní řešení**

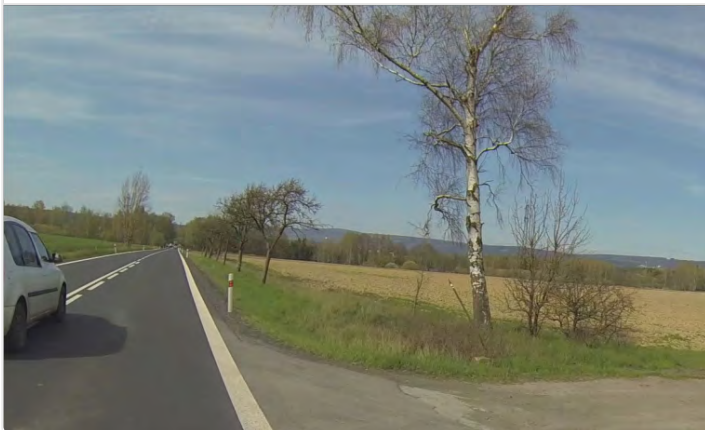
Bezpečnostní deficit Pevná překážka
Kategorie 1× - Stromy, vzrostlá zeleň
 1× - Tuhé čelo trubního propustku pod - sjezdem / samostatným sjezdem
Závažnost rizika **Střední**
Poznámka Rizikové pouze čelo B.

Návrh opatření Systematické opatření I. (instalace deformačních prvků, ochránění, zešíkmení, zrušení)
Poznámka Současně odstranění stromu, vzrostlé zeleně.
Náročnost realizace **Stožité řešení**

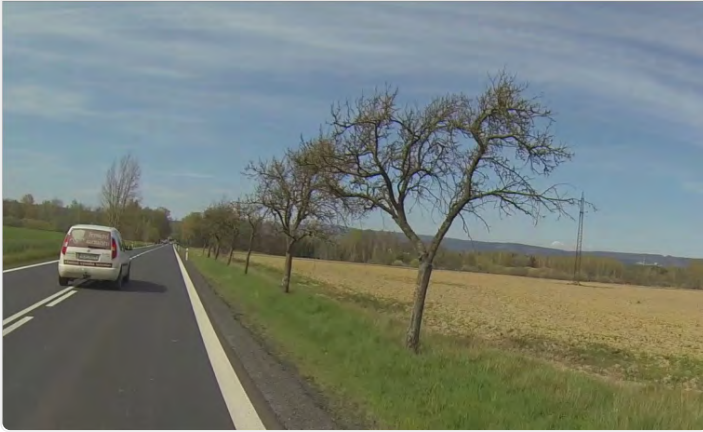
Bezpečnostní deficit Pevná překážka
Kategorie 70 m - Stromy, vzrostlá zeleň
Závažnost rizika **Vysoká**
Poznámka -

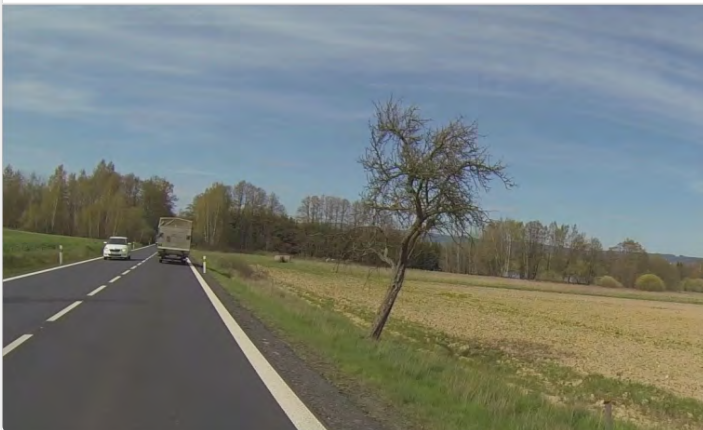
Bezpečnostní deficit Pevná překážka
Kategorie 1× - Strom
Závažnost rizika **Vysoká**
Poznámka -

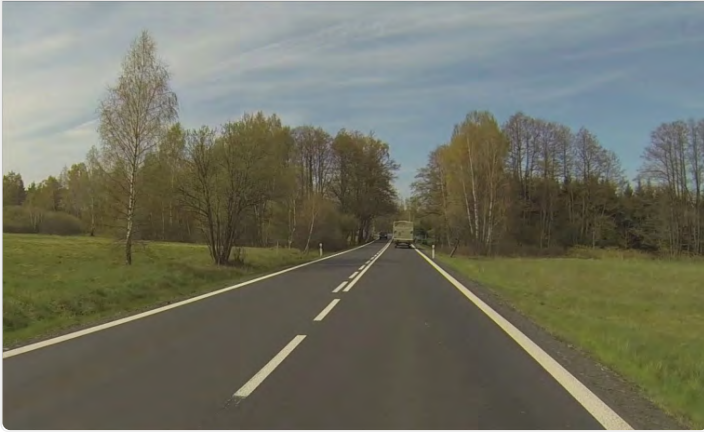
Bezpečnostní deficit Mezikřížovatkový úsek
Kategorie 1× - Absence SDZ a VDZ
Závažnost rizika Nizká
Poznámka Absence SDZ B 21a a VDZ V 9b.

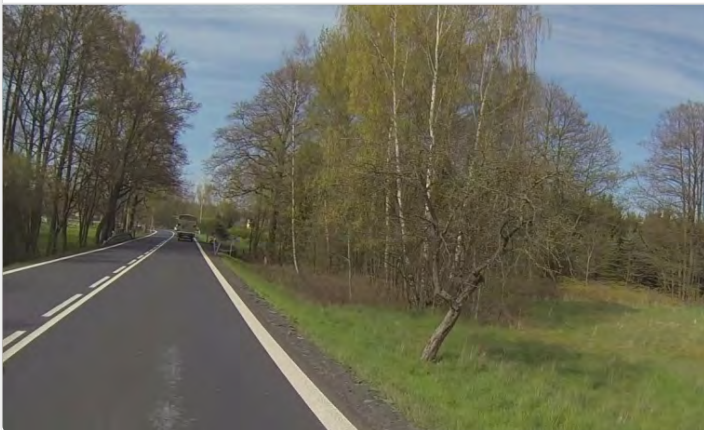
Bezpečnostní deficit Pevná překážka
Kategorie 45 m - Stromy, vzrostlá zeleň
Závažnost rizika Vysoká
Poznámka -

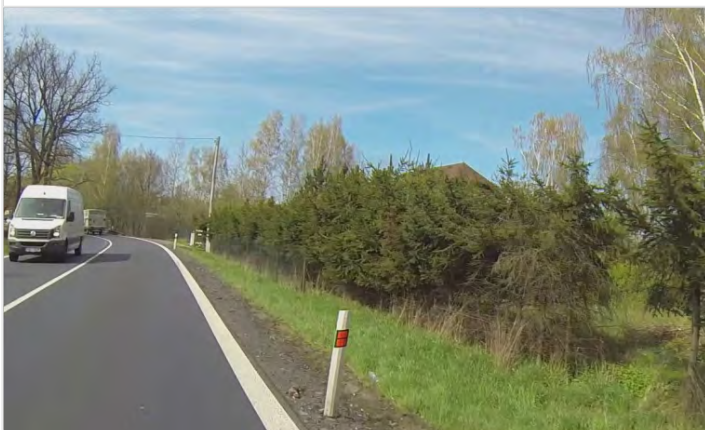
Bezpečnostní deficit Pevná překážka
Kategorie 20 m - Stromy, vzrostlá zeleň
Závažnost rizika **Střední**
Poznámka -

Návrh opatření Odstranění
Poznámka -
Náročnost realizace **Administrativní řešení**

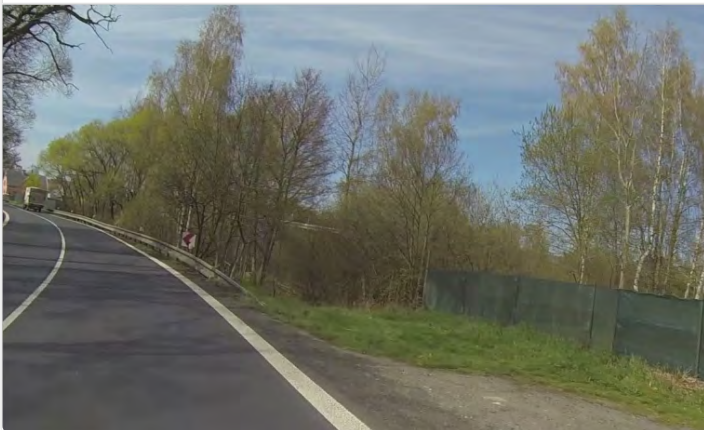
Bezpečnostní deficit	Pevná překážka
Kategorie	<input checked="" type="checkbox"/> 10 m - Stromy, vzrostlá zeleň
Závažnost rizika	Střední
Poznámka	-

Návrh opatření	Odstranění, ochrana svodidly
Poznámka	V případě ochrany svodidly lze adekvátně prodloužit stávající svodidlo a současně realizovat směrové vychýlení svodidla.
Náročnost realizace	Administrativní řešení

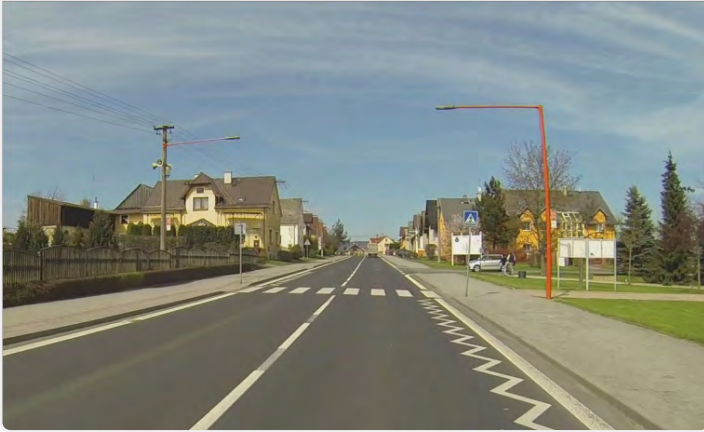
Bezpečnostní deficit Přechod pro chodce
Kategorie 1× - Absence prvků pro OOSPO
Závažnost rizika **Střední**
Poznámka -

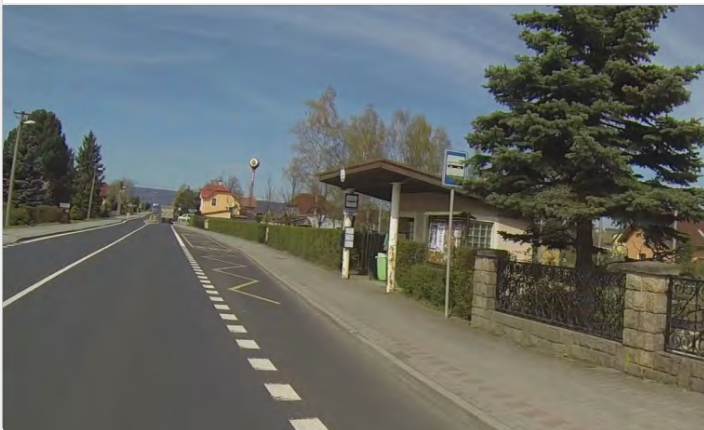
Bezpečnostní deficit Autobusová zastávka
Kategorie 1× - Zakryté nebo nepřehledné SDZ
Závažnost rizika **Nízká**
Poznámka SDZ IJ 4c je zakryto zelení.

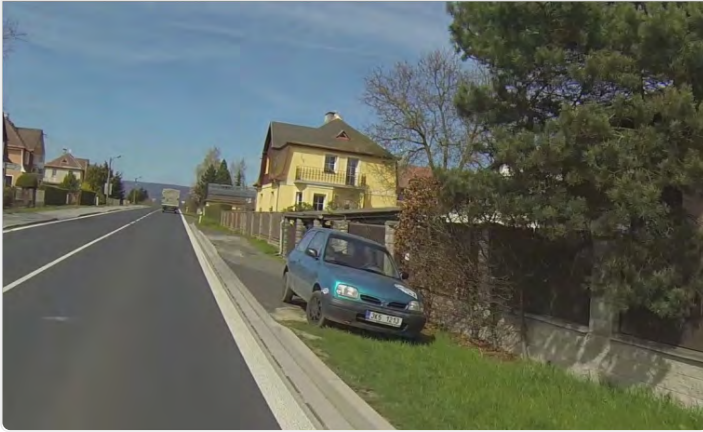
Bezpečnostní deficit Přístupové podmínky pro chodce
Kategorie 145 m - Absence pěší infrastruktury
Závažnost rizika Střední
Poznámka -

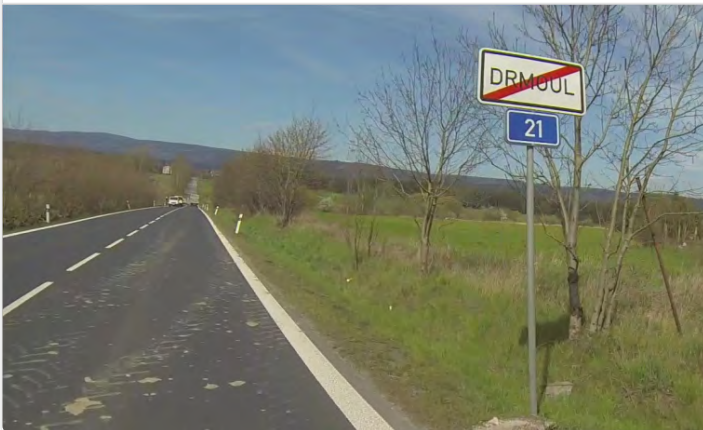
Bezpečnostní deficit Pevná překážka
Kategorie 140 m - Stromy, vzrostlá zeleň
Závažnost rizika Střední
Poznámka -

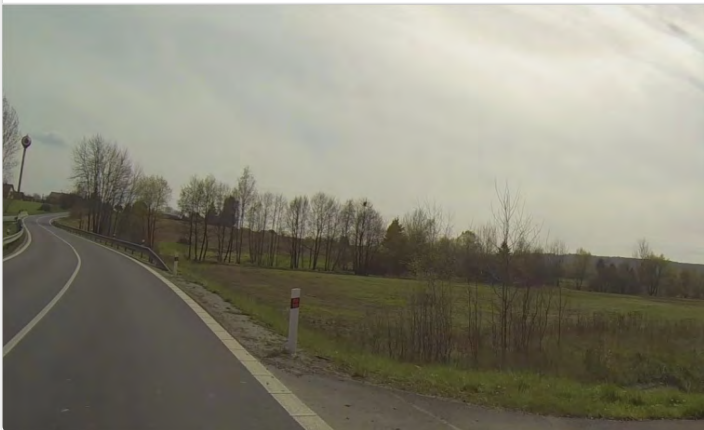
Bezpečnostní deficit Pevná překážka
Kategorie 10 m - Vzrostlá zeleň (průměr kmene do 0,1 m)
Závažnost rizika **Nízká**
Poznámka Vzrostlá zeleň nacházející se v blízkosti PK primárně představuje riziko do budoucna.

Návrh opatření Odstranění
Poznámka -
Náročnost realizace **Jednoduché řešení**

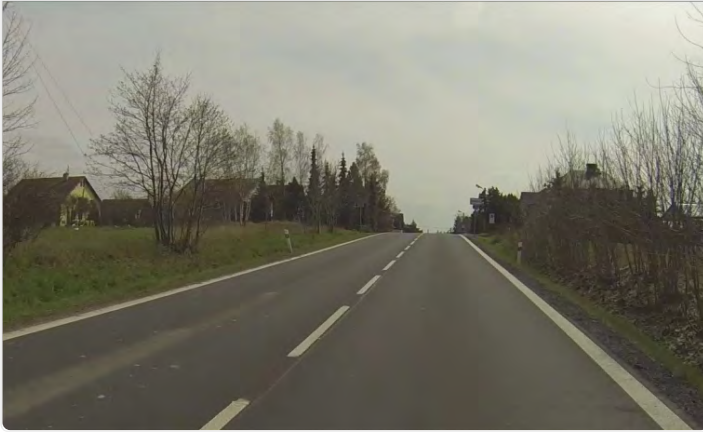
Bezpečnostní deficit Přechod z extravilánu do intravilánu
Kategorie 1× - Žádná změna (úprava) charakteru komunikace (absence zklidňujícího opatření)
Závažnost rizika **Nizká**
Poznámka -

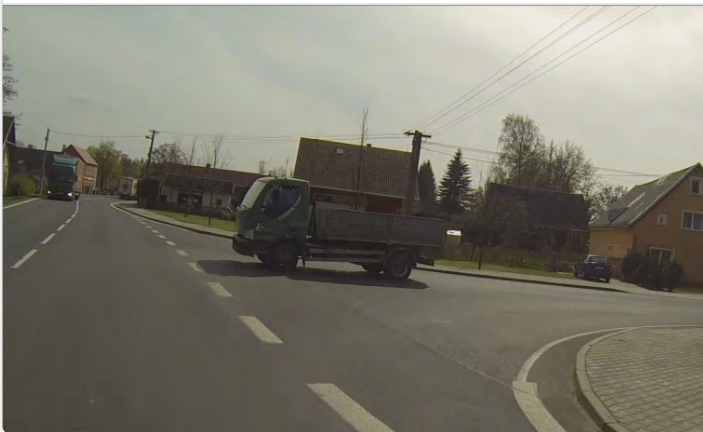
Bezpečnostní deficit Křižovatka
Kategorie 1× - Rozlehlá křižovatka, neadekvátní usměrnění dopravy
Závažnost rizika **Nizká**
Poznámka -

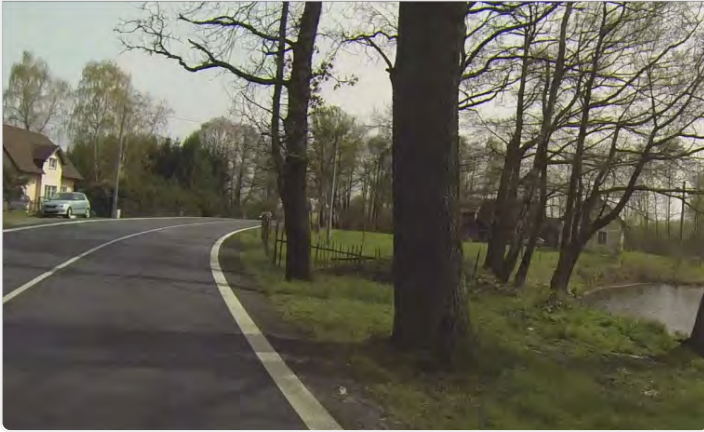
Bezpečnostní deficit Pevná překážka
Kategorie 2× - Strom
Závažnost rizika **Vysoká**
Poznámka -

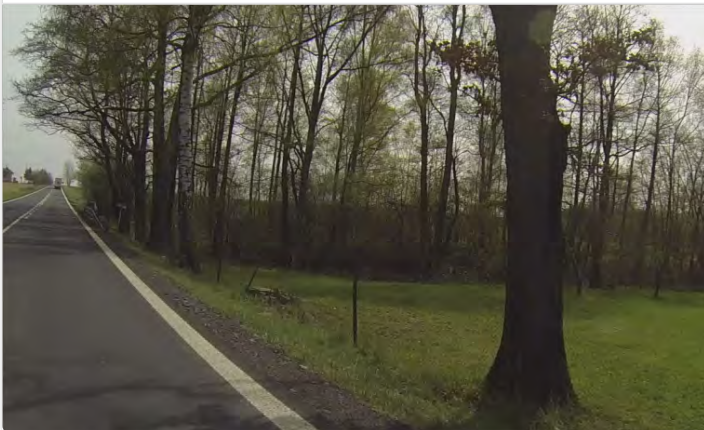
Bezpečnostní deficit Pevná překážka
Kategorie 100 m - Stromy, vzrostlá zeleň
Závažnost rizika **Vysoká**
Poznámka -

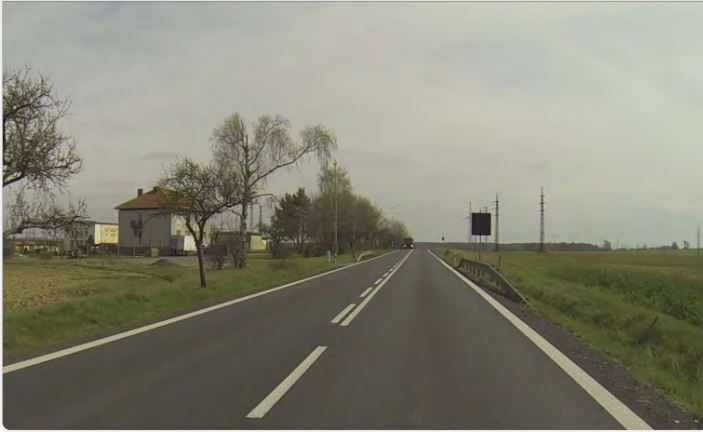
Bezpečnostní deficit Mezikřížovatkový úsek
Kategorie 1× - Absence SDZ a VDZ
Závažnost rizika **Nizká**
Poznámka Absence SDZ B 21a a VDZ V 9b.

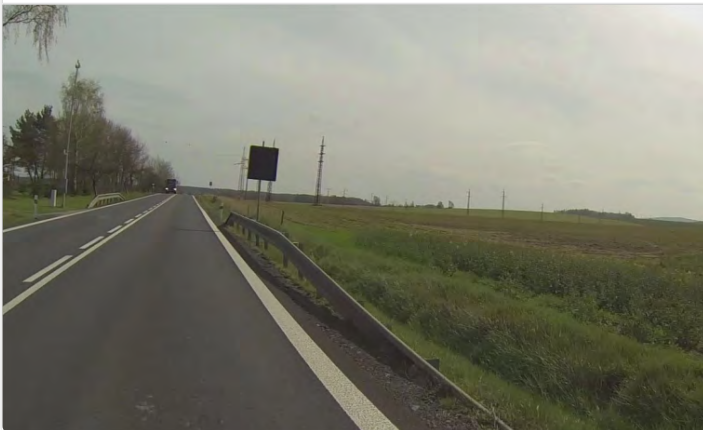
Bezpečnostní deficit Zadržné zařízení
Kategorie 1× - Krátký výškový náběh svodidla
Závažnost rizika **Nizká**
Poznámka Krátký výškový náběh svodidla rizikový pro protisměr.

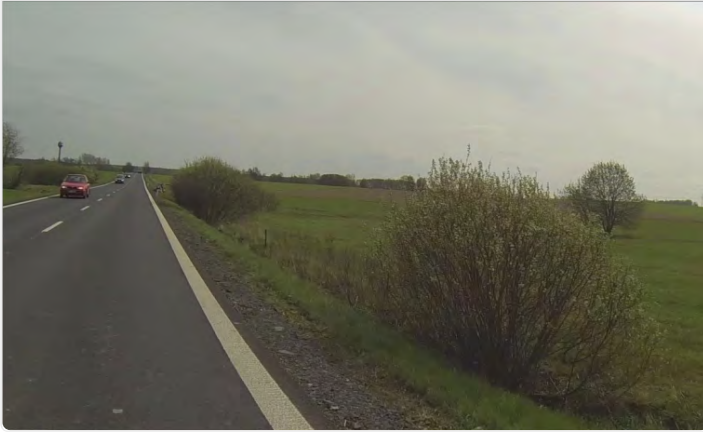
Bezpečnostní deficit Pevná překážka
Kategorie 60 m - Vzrostlá zeleň (průměr kmene do 0,1 m)
Závažnost rizika **Nizká**
Poznámka Vzrostlá zeleň nacházející se v blízkosti PK primárně představuje riziko do budoucna.

Návrh opatření Odstranění
Poznámka -
Náročnost realizace **Jednoduché řešení**

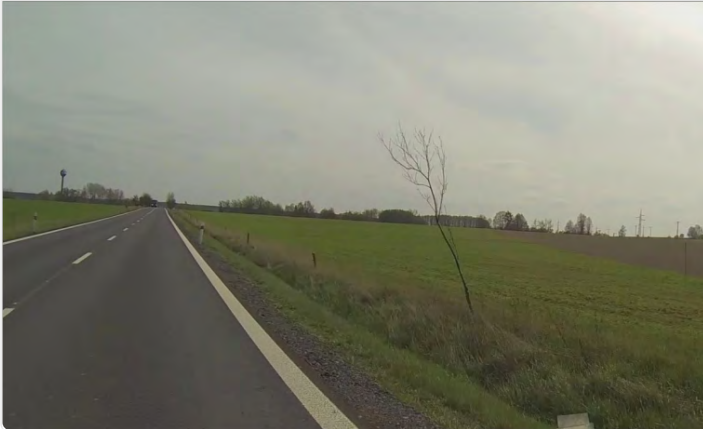
Bezpečnostní deficit Pevná překážka
Kategorie 1× - Vzrostlá zeleň (průměr kmene do 0,1 m)
Závažnost rizika **Nizká**
Poznámka Vzrostlá zeleň nacházející se v blízkosti PK primárně představuje riziko do budoucna.

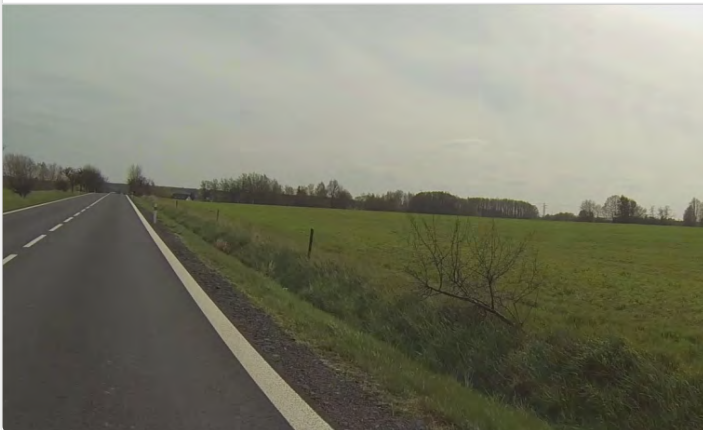
Bezpečnostní deficit Pevná překážka
Kategorie 1× - Vzrostlá zeleň (průměr kmene do 0,1 m)
Závažnost rizika **Nizká**
Poznámka Vzrostlá zeleň nacházející se v blízkosti PK primárně představuje riziko do budoucna.

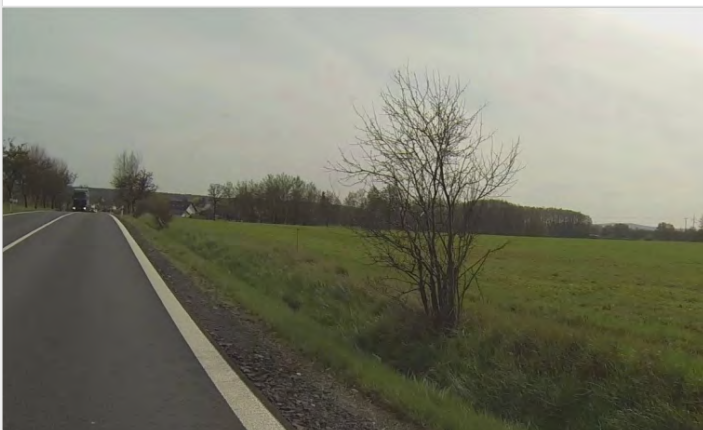
Bezpečnostní deficit Pevná překážka
Kategorie 1× - Vzrostlá zeleň (průměr kmene do 0,1 m)
Závažnost rizika Nizká
Poznámka Vzrostlá zeleň nacházející se v blízkosti PK primárně představuje riziko do budoucna.

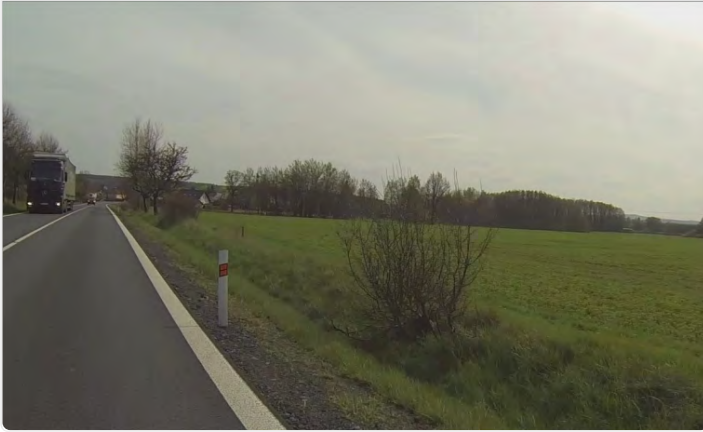
Bezpečnostní deficit Pevná překážka
Kategorie 1× - Vzrostlá zeleň (průměr kmene do 0,1 m)
Závažnost rizika **Nizká**
Poznámka Vzrostlá zeleň nacházející se v blízkosti PK primárně představuje riziko do budoucna.

Návrh opatření Odstranění
Poznámka -
Náročnost realizace **Jednoduché řešení**

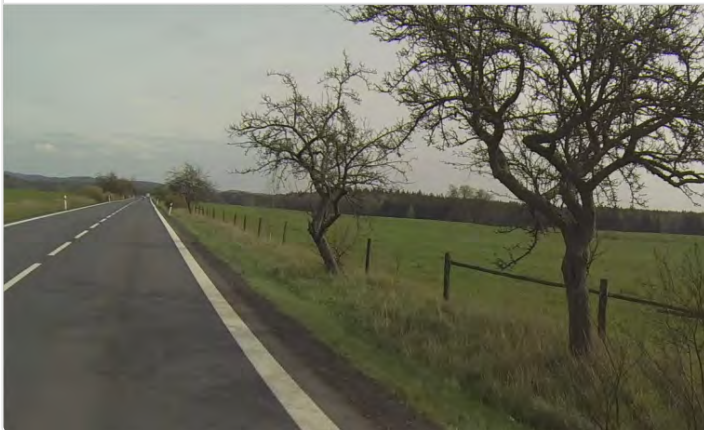
Bezpečnostní deficit Pevná překážka
Kategorie 3× - Strom
Závažnost rizika **Vysoká**
Poznámka -

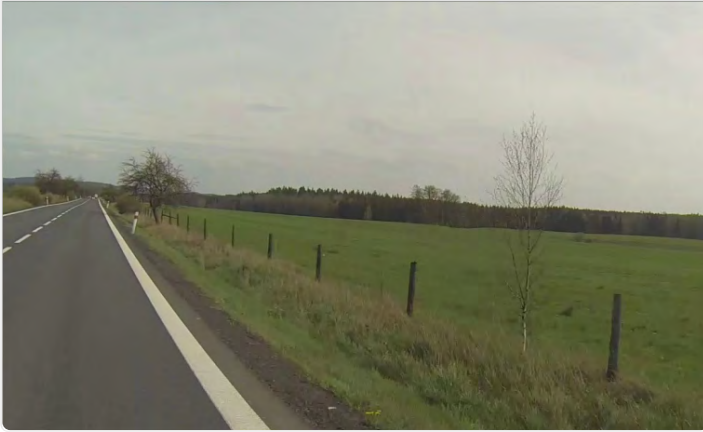
Bezpečnostní deficit Pevná překážka
Kategorie 1× - Vzrostlá zeleň (průměr kmene do 0,1 m)
Závažnost rizika **Nizká**
Poznámka Vzrostlá zeleň nacházející se v blízkosti PK primárně představuje riziko do budoucna.

Návrh opatření Odstranění
Poznámka -
Náročnost realizace **Jednoduché řešení**

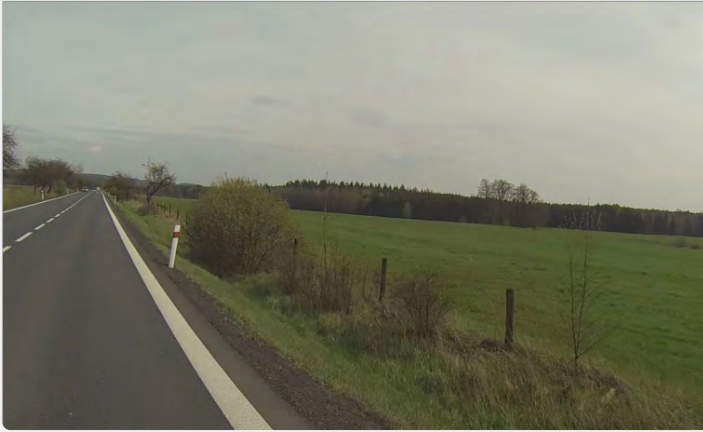
Bezpečnostní deficit Pevná překážka
Kategorie 3× - Vzrostlá zeleň (průměr kmene do 0,1 m)
Závažnost rizika **Nizká**
Poznámka Vzrostlá zeleň nacházející se v blízkosti PK primárně představuje riziko do budoucna.

Návrh opatření Odstranění
Poznámka -
Náročnost realizace **Jednoduché řešení**

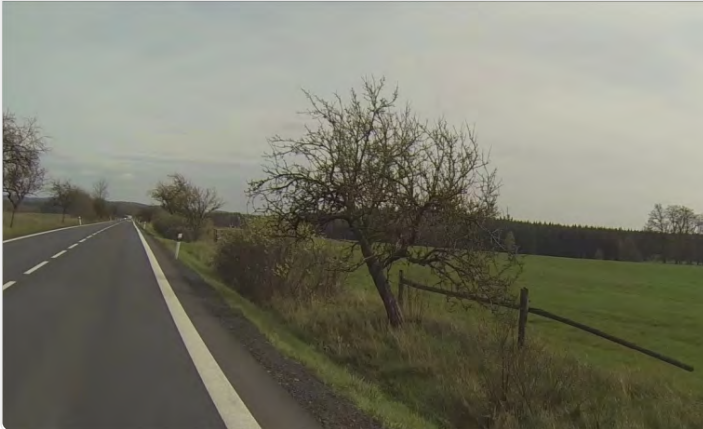
Bezpečnostní deficit Pevná překážka
Kategorie 70 m - Stromy, vzrostlá zeleň
Závažnost rizika **Vysoká**
Poznámka -

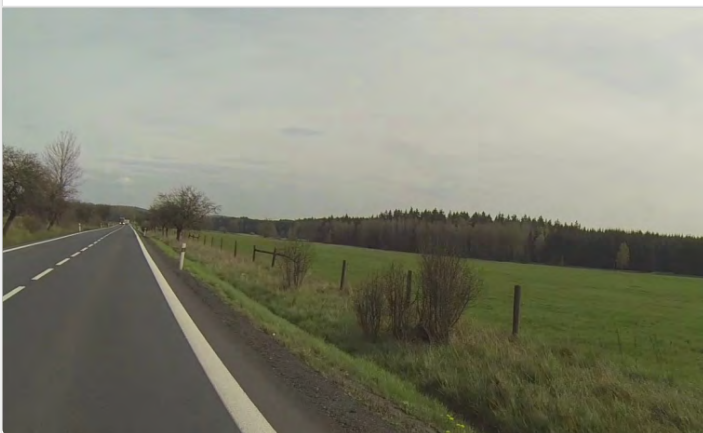
Bezpečnostní deficit Pevná překážka
Kategorie 2× - Vzrostlá zeleň (průměr kmene do 0,1 m)
Závažnost rizika **Nizká**
Poznámka Vzrostlá zeleň nacházející se v blízkosti PK primárně představuje riziko do budoucna.

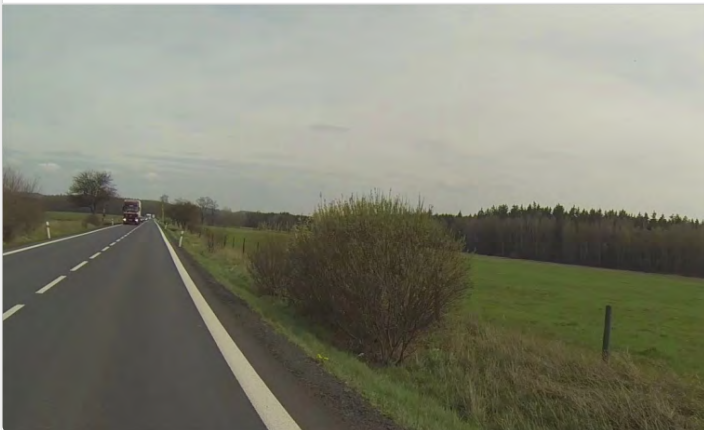
Bezpečnostní deficit Pevná překážka
Kategorie 65 m - Vzrostlá zeleň (průměr kmene do 0,1 m)
Závažnost rizika **Nízká**
Poznámka Vzrostlá zeleň nacházející se v blízkosti PK primárně představuje riziko do budoucna.

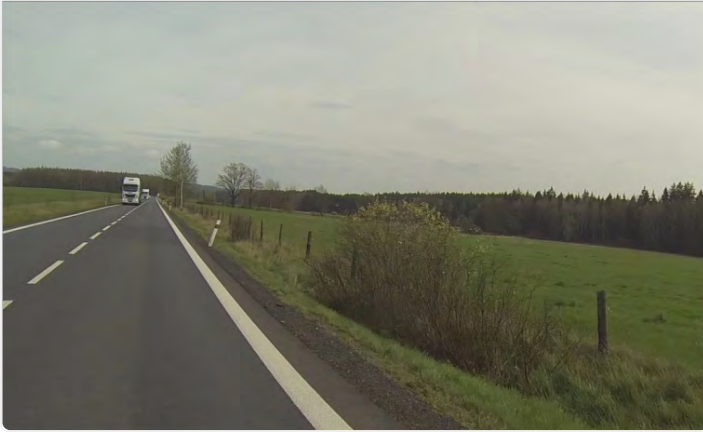
Bezpečnostní deficit Pevná překážka
Kategorie 1× - Vzrostlá zeleň (průměr kmene do 0,1 m)
Závažnost rizika **Nizká**
Poznámka Vzrostlá zeleň nacházející se v blízkosti PK primárně představuje riziko do budoucna.

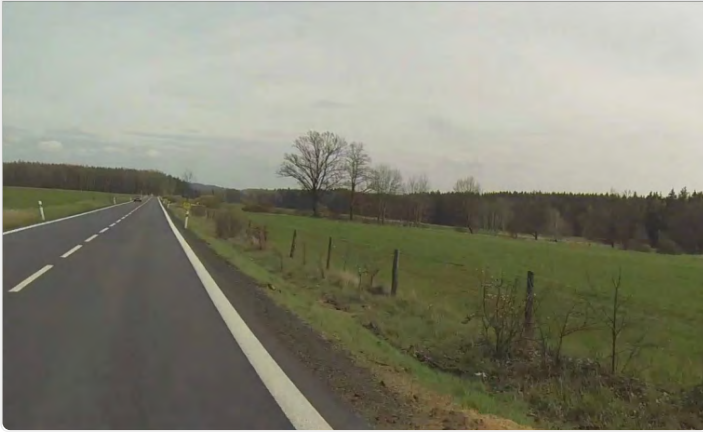
Bezpečnostní deficit Pevná překážka
Kategorie 95 m - Vzrostlá zeleň (průměr kmene do 0,1 m)
Závažnost rizika **Nizká**
Poznámka Vzrostlá zeleň nacházející se v blízkosti PK primárně představuje riziko do budoucna.

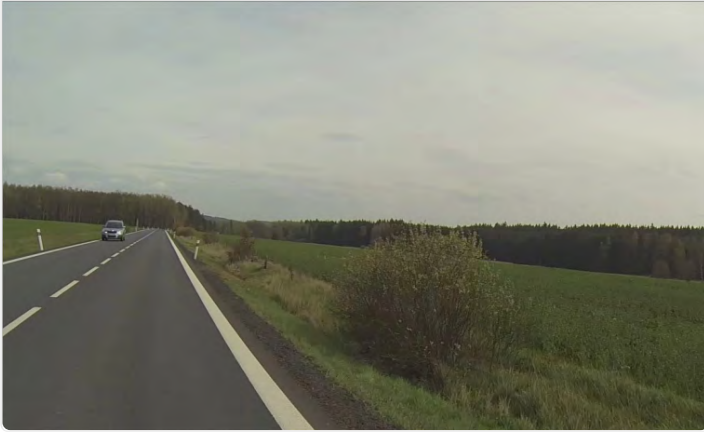
210 m - Stromy, vzrostlá zeleň
Závažnost rizika **Střední**
Poznámka -
