PŘÍLOHA 1.5

Vyhodnocení identifikovaných dopravně-bezpečnostních deficitů

v rámci BI PK z roku 2016

I/25

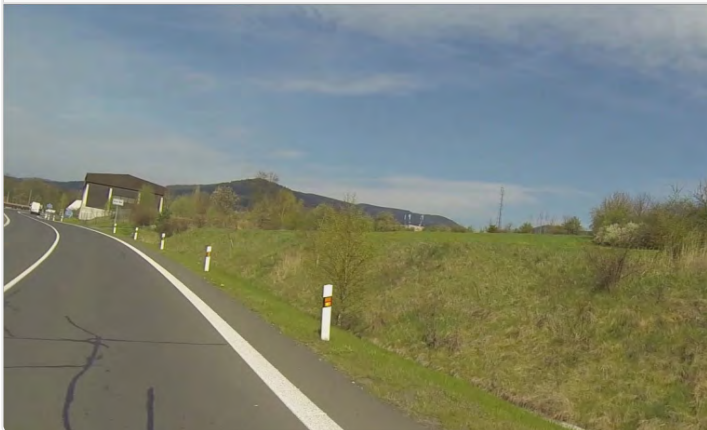
I/25 - Směr staničení | km 0,139 | ID 881
BI PK (2016)

Bezpečnostní deficit Pevná překážka
Kategorie 1× - Vzrostlá zeleň (průměr kmene do 0,1 m)
Závažnost rizika **Nízká**
Poznámka Vzrostlá zeleň nacházející se v blízkosti PK primárně představuje riziko do budoucna.

Návrh opatření Odstranění
Poznámka -
Náročnost realizace **Jednoduché řešení**

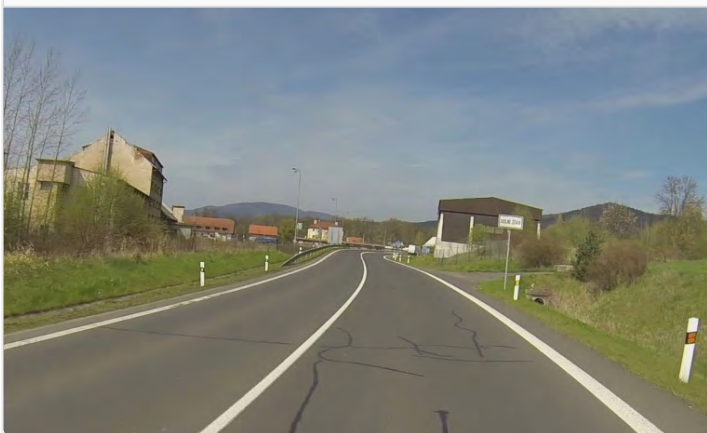
I/25 - Směr staničení | km 0,181 | ID 882
BI PK (2016)

Bezpečnostní deficit Přechod z extravilánu do intravilánu
Kategorie 1× - Žádná změna (úprava) charakteru komunikace (absence zklidňujícího opatření)
Závažnost rizika **Střední**
Poznámka -

Návrh opatření Vytvoření adekvátního přechodu extravilán - intravilán
Poznámka -
Náročnost realizace **Složité řešení**

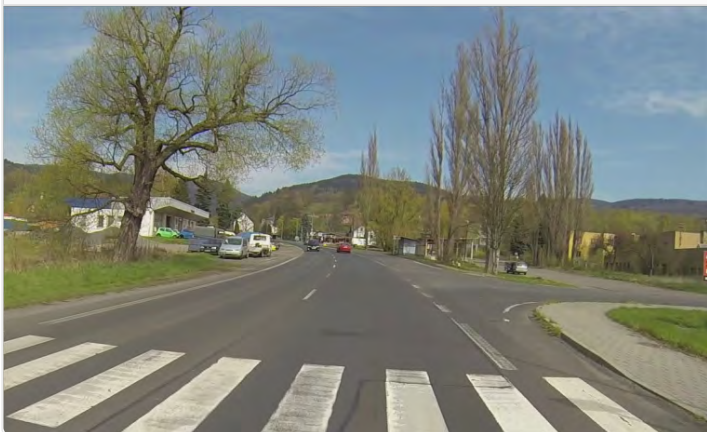
I/25 - Směr staničení | km 1,105 | ID 962
 BI PK (2016)

Bezpečnostní deficit Křižovatka
Kategorie 1× - Absence nebo opotřebované VDZ
 1× - Rozlehlá křižovatka, neadekvátní usměrnění dopravy
Závažnost rizika **Nízká**
Poznámka Opotřebované VDZ V 2b, V 4.

Návrh opatření Realizace usměrnění dopravních proudů
Poznámka Současně obnova VDZ.
Náročnost realizace **Administrativní řešení**

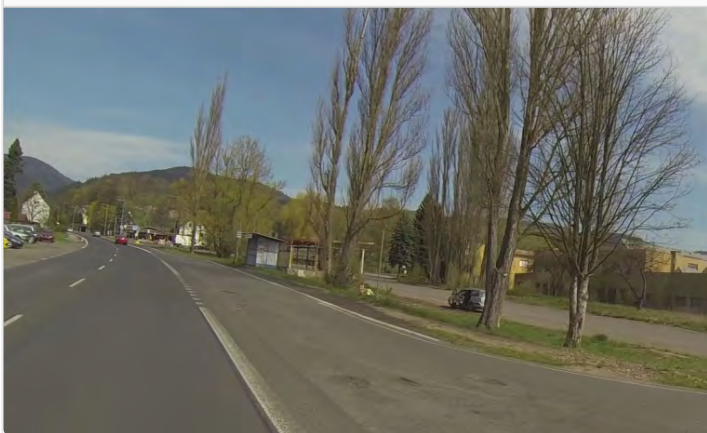
I/25 - Směr staničení | km 1,147 | ID 913
 BI PK (2016)

Bezpečnostní deficit Autobusová zastávka
Kategorie 1× - Absence nebo opotřebované VDZ
 1× - Neadekvátní podmínky pro pěší - krátká / neadekvátně provedená nástupní hrana a absence návaznosti na pěší infrastrukturu
Závažnost rizika **Střední**
Poznámka Absence VDZ V 11a, V 12a. Opotřebované VDZ V 4. Autobusová zastávka se nachází v prostoru křižovatky.

Návrh opatření Vytvoření bezpečného stání pro VHD
Poznámka -
Náročnost realizace **Složité řešení**

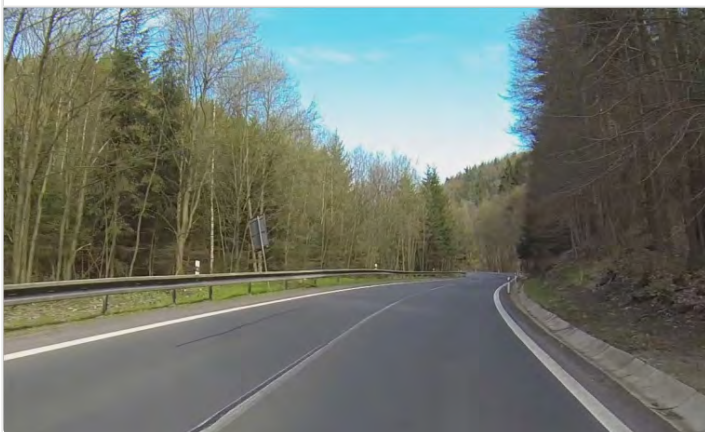
Bezpečnostní deficit Mezikřižovatkový úsek
Kategorie 100 m - Absence nebo opotřebované VDZ
Závažnost rizika Nízká
Poznámka Opořebované VDZ V 1a.

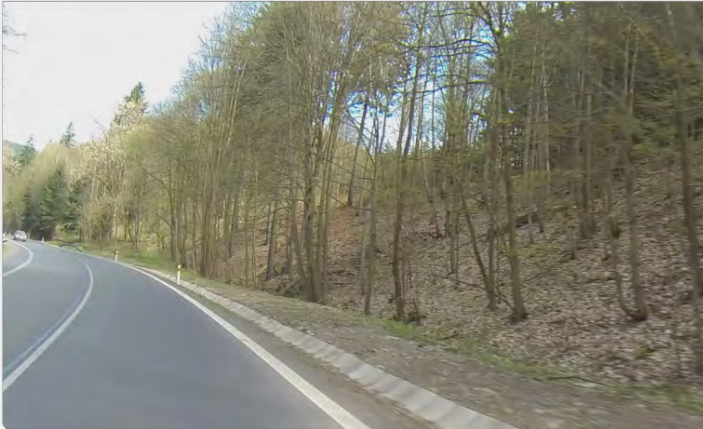
Bezpečnostní deficit Pevná překážka
Kategorie 50 m - Stromy, vzrostlá zeleň
Závažnost rizika **Střední**
Poznámka -

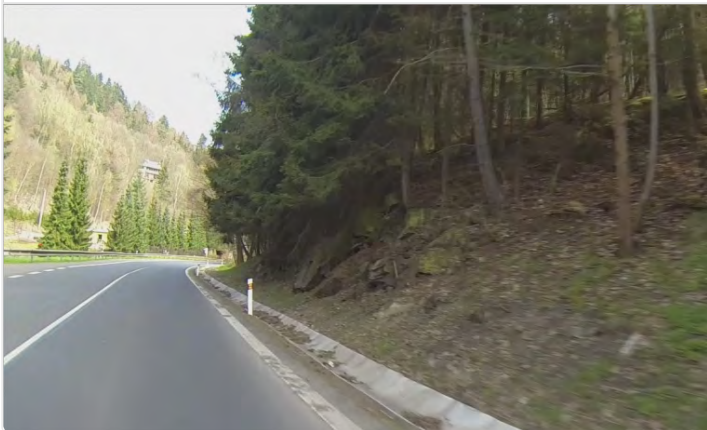
Bezpečnostní deficit Pevná překážka
Kategorie 1× - Členitý povrch skalní stěny
Závažnost rizika **Vysoká**
Poznámka -

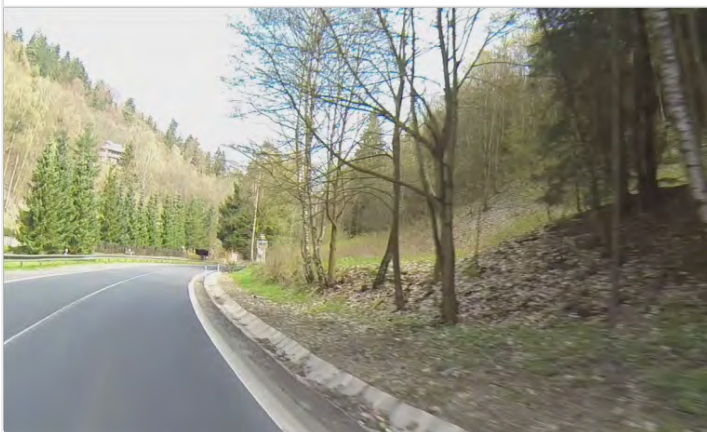
Bezpečnostní deficit Pevná překážka
Kategorie 20 m - Stromy, vzrostlá zeleň
Závažnost rizika **Střední**
Poznámka -

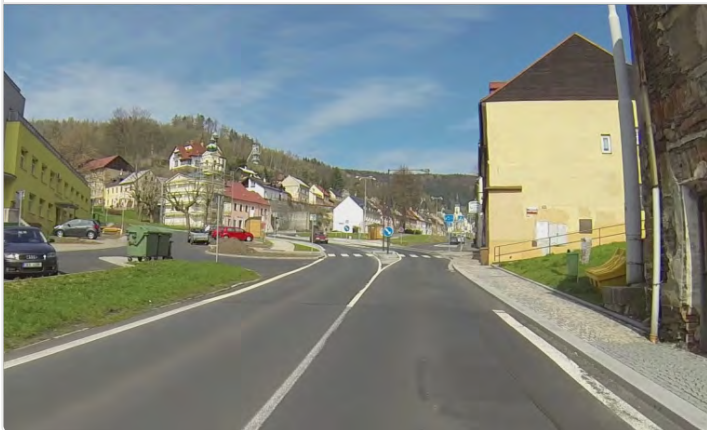
Bezpečnostní deficit Mezikřižovatkový úsek
Kategorie 35 m - Absence nebo opotřebované VDZ
Závažnost rizika **Nizká**
Poznámka Absence VDZ V 4.

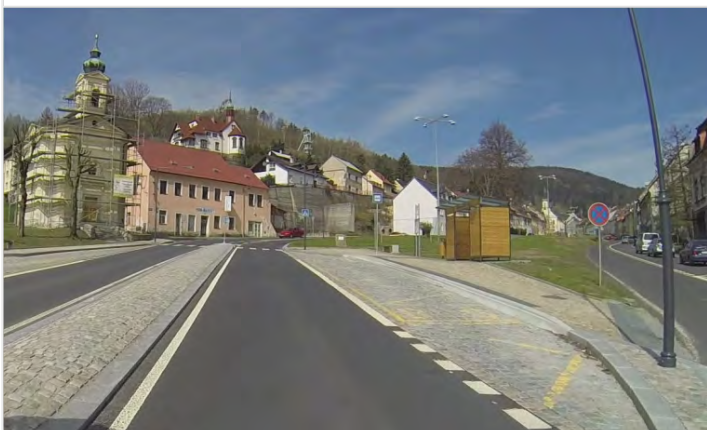
Bezpečnostní deficit Autobusová zastávka
Kategorie 1× - Absence nebo opotřebované VDZ
 1× - Nevhodné uspořádání zastávky - nedostatečná šířka nebo délka zálivu
Závažnost rizika **Nizká**
Poznámka Opotřebované VDZ V 11a a V 12a. Délka zálivu je 30 m.

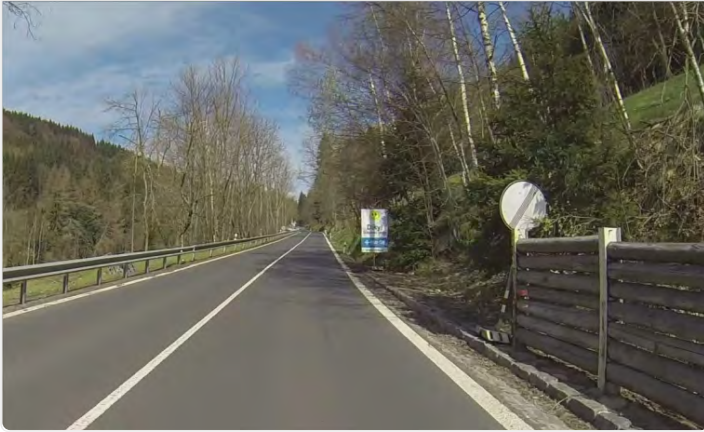
Bezpečnostní deficit Pevná překážka
Kategorie 1× - Čelo tuhé zdi nebo PHS
 1× - Stromy, vzrostlá zeleň
Závažnost rizika Nizká
Poznámka Riziko zejména pro vozidla jedoucí v protisměru. V tomto úseku lze předpokládat skutečnou rychlost vozidel nižší než je nejvyšší dovolená z důvodu směrového a výškového vedení PK.

Návrh opatření Odstranění, ochrana svodidly
Poznámka Řešit společně se záznamem ID 4111.
Náročnost realizace Administrativní řešení

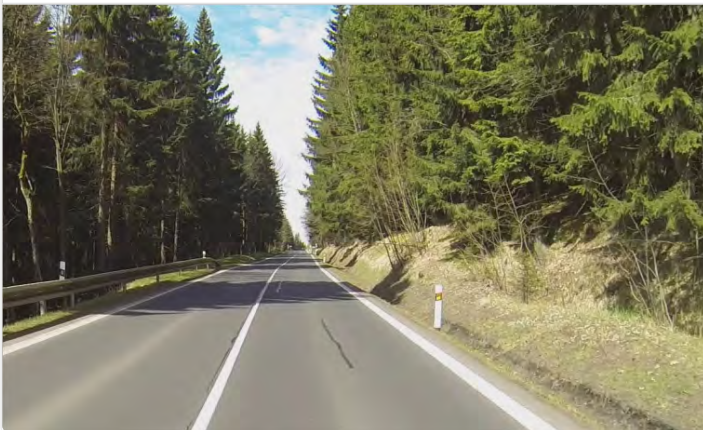
Bezpečnostní deficit Pevná překážka
Kategorie 20 m - Vzrostlá zeleň (průměr kmene do 0,1 m)
Závažnost rizika **Nízká**
Poznámka Vzrostlá zeleň nacházející se v blízkosti PK primárně představuje riziko do budoucna.

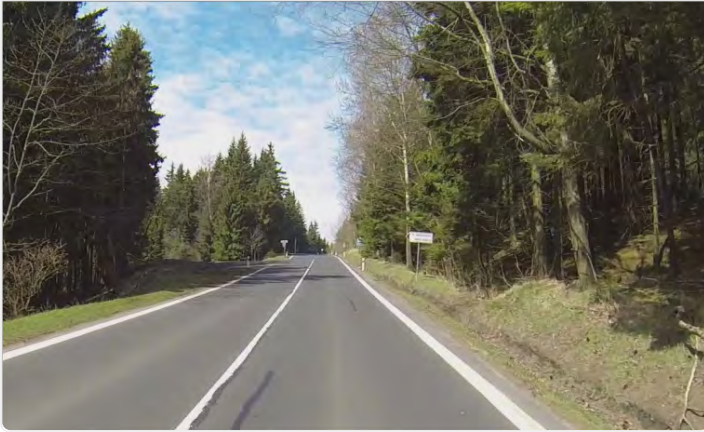
Bezpečnostní deficit Pevná překážka
Kategorie 100 m - Stromy, vzrostlá zeleň
Závažnost rizika **Nizká**
Poznámka Stromy, vzrostlá zeleň se nachází na vnější straně příkopu.

Návrh opatření Odstranění, ochrana svodidly
Poznámka -
Náročnost realizace **Administrativní řešení**

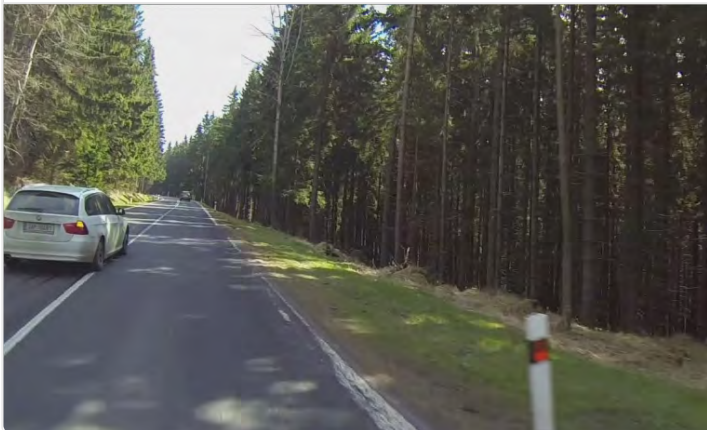
Bezpečnostní deficit Mezikřižovatkový úsek
Kategorie 30 m - Absence nebo opotřebované VDZ
Závažnost rizika **Nizká**
Poznámka Opotřebované VDZ V 4.

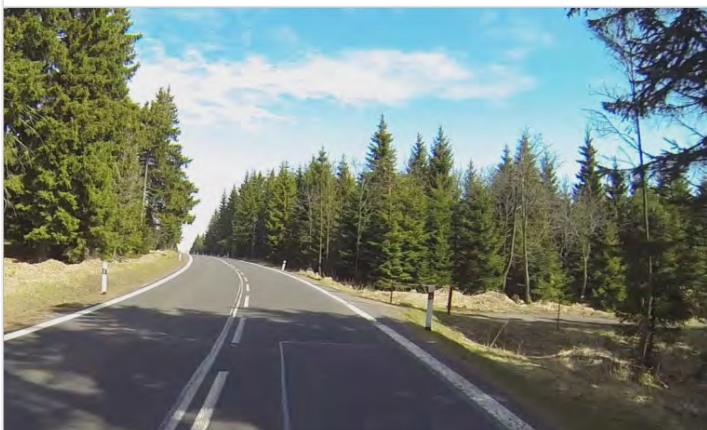
Bezpečnostní deficit Pevná překážka
Kategorie 1× - Stojina závory (např. v místě vjezdu na odpočívku)
Závažnost rizika **Střední**
Poznámka Závora svým provedením představuje riziko v podobě vniknutí jednotlivých částí do interiéru vozidla při nárazu.

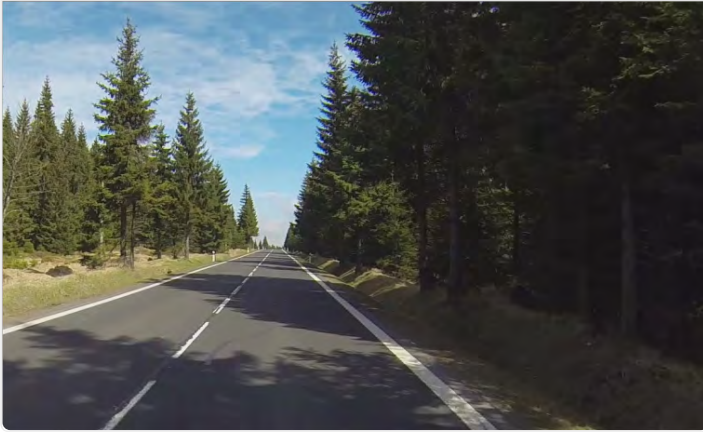
Bezpečnostní deficit Pevná překážka
Kategorie 775 m - Stromy, vzrostlá zeleň
Závažnost rizika **Vysoká**
Poznámka -

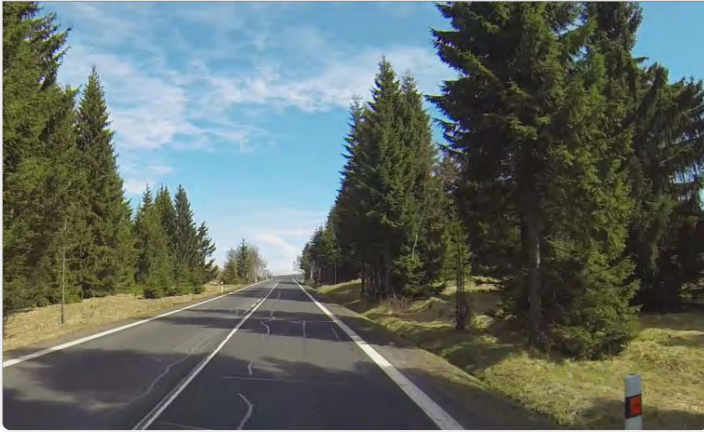
Bezpečnostní deficit Pevná překážka
Kategorie 170 m - Stromy, vzrostlá zeleň
Závažnost rizika **Střední**
Poznámka -

Návrh opatření Odstranění, ochrana svodidly
Poznámka V případě ochrany svodidly lze adekvátně prodloužit stávající svodidlo.
Náročnost realizace **Administrativní řešení**

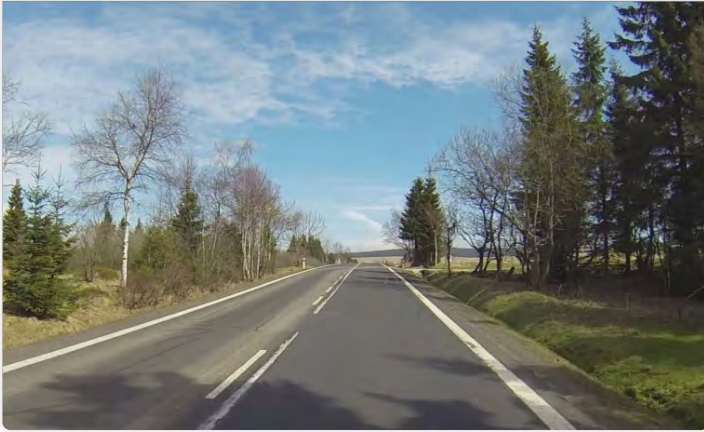
Bezpečnostní deficit Mezikřížovatkový úsek
Kategorie 1× - Absence nebo opotřebované VDZ
Závažnost rizika **Nizká**
Poznámka Opotřebované VDZ V 3.

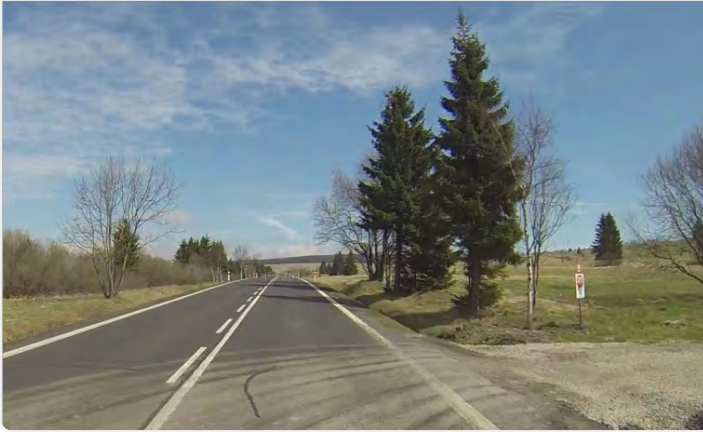
Bezpečnostní deficit Pevná překážka
Kategorie 30 m - Stromy, vzrostlá zeleň
Závažnost rizika Nizká
Poznámka Stromy, vzrostlá zeleň se nachází na vnější straně příkopu.

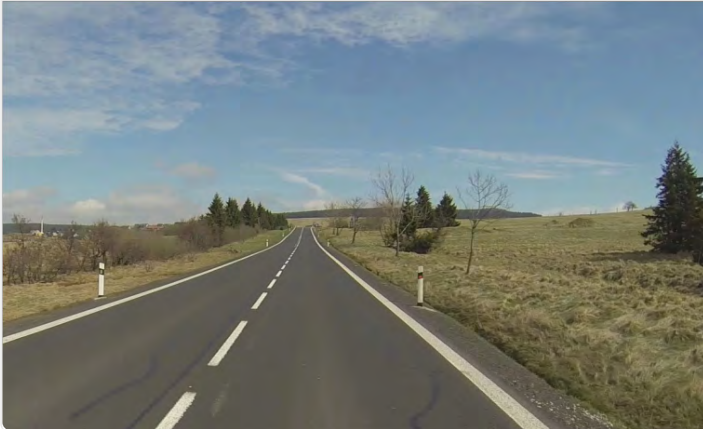
Bezpečnostní deficit Pevná překážka
Kategorie 125 m - Stromy, vzrostlá zeleň
Závažnost rizika Nizká
Poznámka -

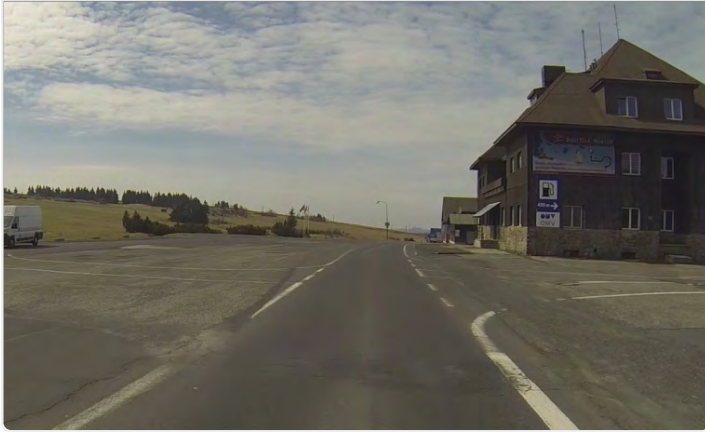
Bezpečnostní deficit Sjezd / samostatný sjezd / parkoviště
Kategorie 2× - Neadekvátní provedení, resp. umístění VDZ
Závažnost rizika **Nízká**
Poznámka Chybné provedení VDZ v místě sjezdu.

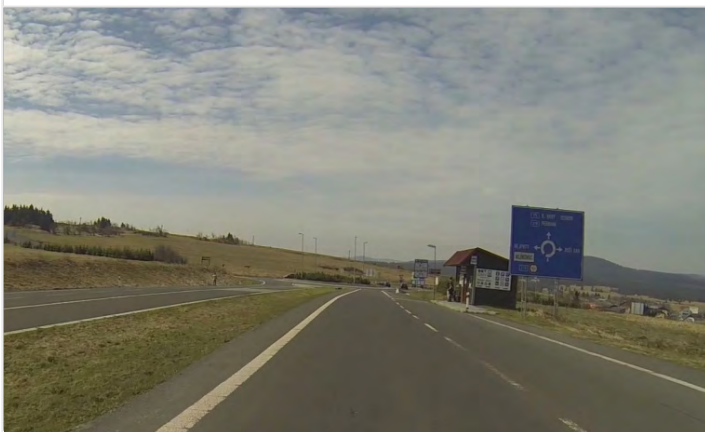
Bezpečnostní deficit Autobusová zastávka
Kategorie 1× - Absence nebo opotřebované VDZ
 1× - Neadekvátní podmínky pro pěší - krátká / neadekvátně provedená nástupní hrana a absence návaznosti na pěší infrastrukturu
 1× - Neadekvátní provedení VDZ
Závažnost rizika **Střední**
Poznámka Absence VDZ V 11a, V 12a. Neadekvátní provedení VDZ V 4.

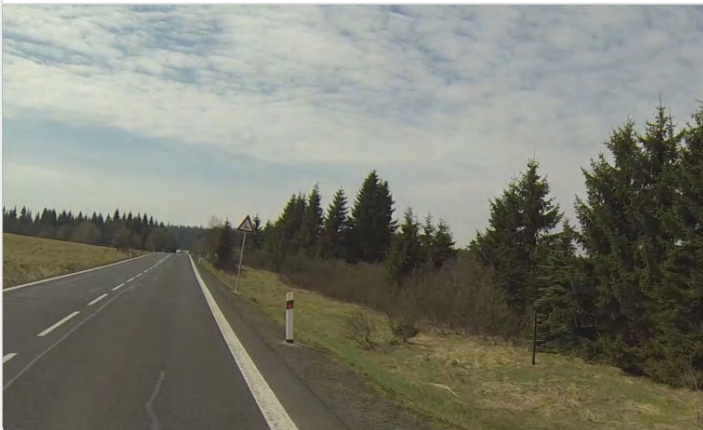
Bezpečnostní deficit Pevná překážka
Kategorie 2× - Vzrostlá zeleň (průměr kmene do 0,1 m)
Závažnost rizika **Nizká**
Poznámka Vzrostlá zeleň nacházející se v blízkosti PK primárně představuje riziko do budoucna.

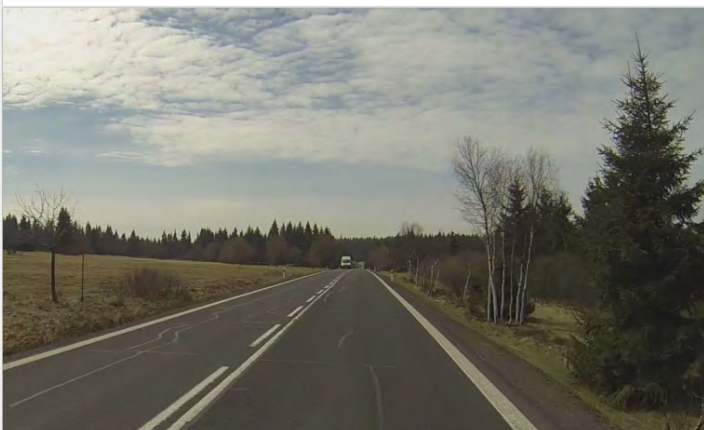
Bezpečnostní deficit Pevná překážka
Kategorie 340 m - Stromy, vzrostlá zeleň
Závažnost rizika **Vysoká**
Poznámka Stromy se nachází pod úrovní nivelety PK.

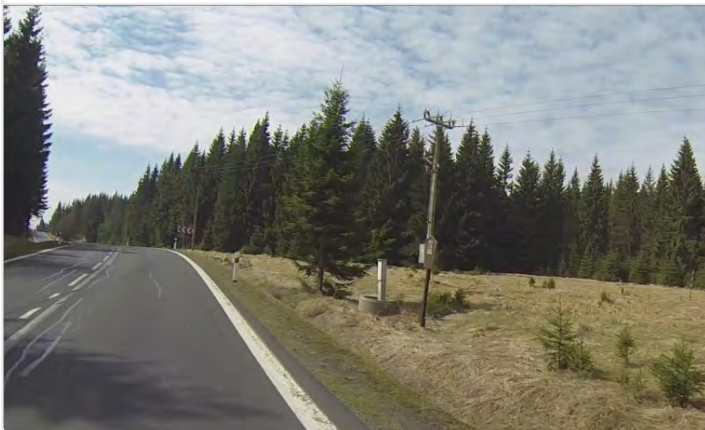
Bezpečnostní deficit Pevná překážka
Kategorie 1× - Betonová skruž
 1× - Rozvaděč IS
 1× - Strom
 10 m - Vzrostlá zeleň (průměr kmene do 0,1 m)
Závažnost rizika **Střední**
Poznámka Vzrostlá zeleň nacházející se v blízkosti PK primárně představuje riziko do budoucna. Betonová skruž bez víka.

Návrh opatření Výměna konstrukce za deformovatelnou
Poznámka Současně instalace betonového víka skruže a realizace úpravy stavebního provedení objektu a odstranění stromu a vzrostlé zeleně.
Náročnost realizace **Administrativní řešení**

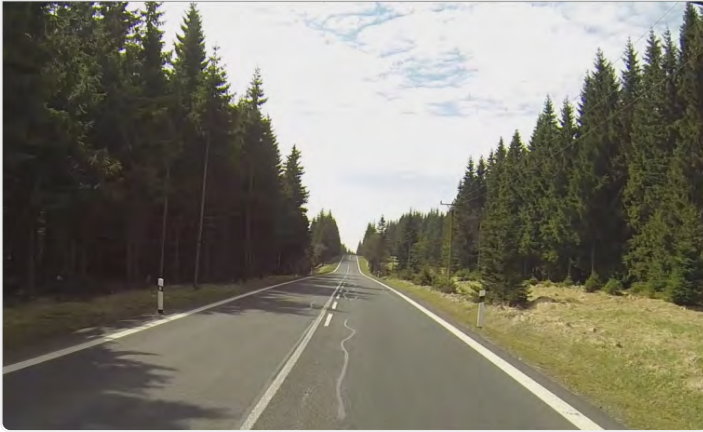
Bezpečnostní deficit Pevná překážka
Kategorie 225 m - Stromy, vzrostlá zeleň
Závažnost rizika **Vysoká**
Poznámka Stromy se nachází pod úrovní nivelety PK.

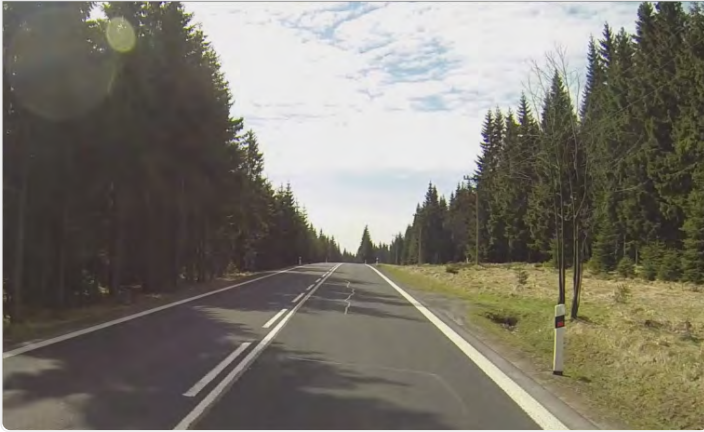
Bezpečnostní deficit Pevná překážka
Kategorie 2* - Polotuhé zemní těleso sjezdu / samostatného sjezdu
Závažnost rizika Nizká
Poznámka -

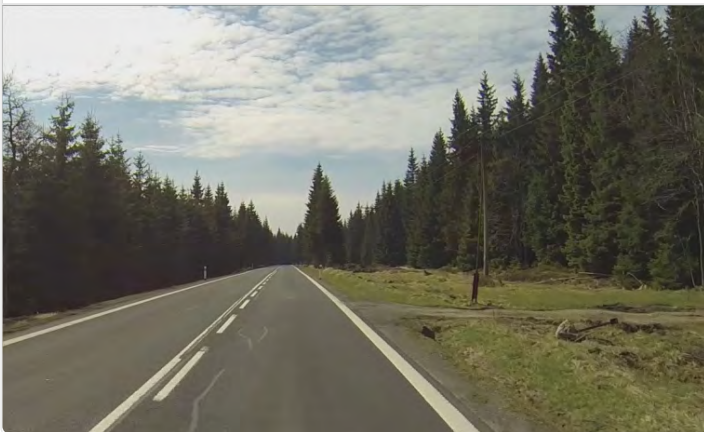
Bezpečnostní deficit Pevná překážka
Kategorie 2* - Polotuhé zemní těleso sjezdu / samostatného sjezdu
Závažnost rizika Nizká
Poznámka -

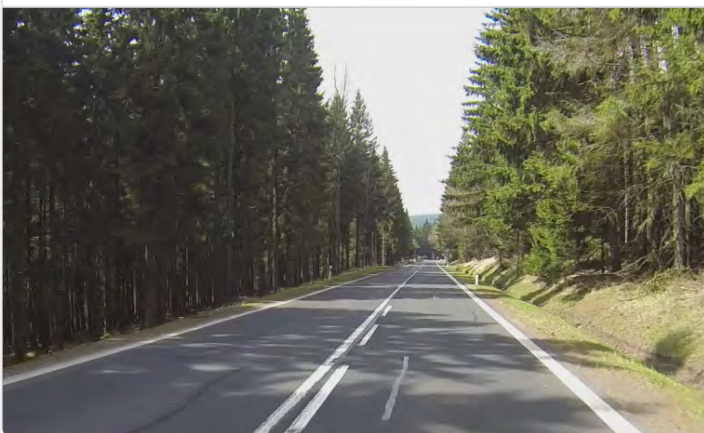
Bezpečnostní deficit Mezikřížovkový úsek
Kategorie 1× - Absence SDZ a VDZ
Závažnost rizika **Nizká**
Poznámka Absence SDZ B 21a a VDZ 9b.

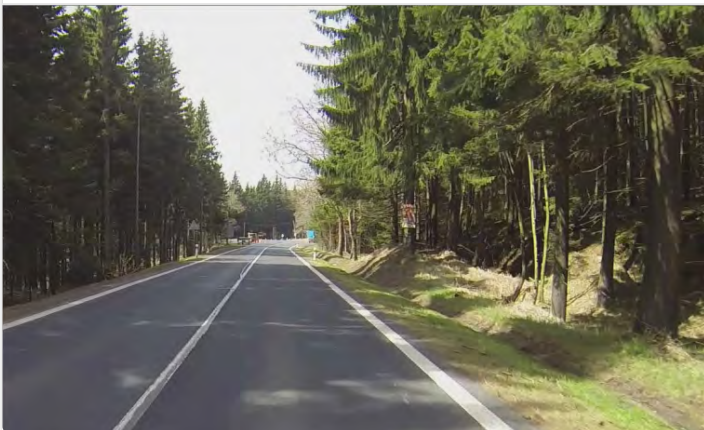
Bezpečnostní deficit Pevná překážka
Kategorie 120 m - Stromy, vzrostlá zeleň
Závažnost rizika **Střední**
Poznámka -

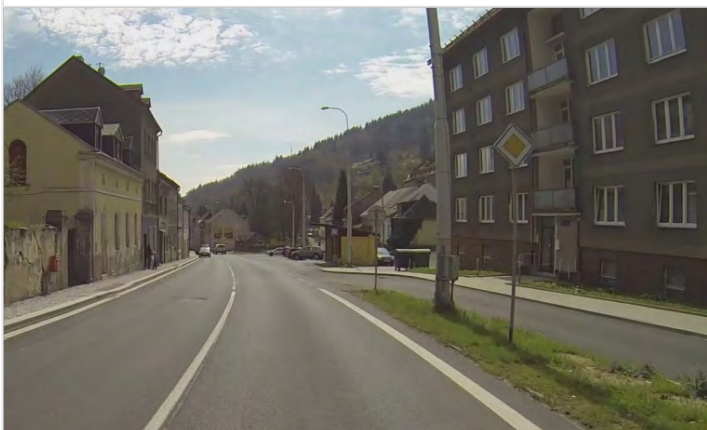
Bezpečnostní deficit Křižovatka
Kategorie 1× - Dopravní režim neodpovídá dopravnímu významu pozemních komunikací
Závažnost rizika **Nízká**
Poznámka -

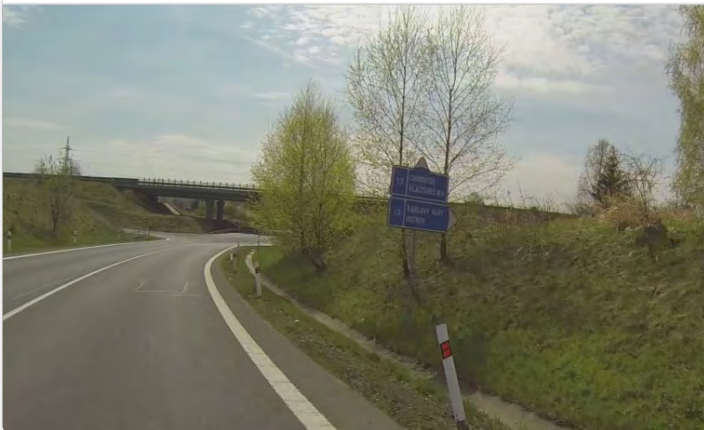
Bezpečnostní deficit Pevná překážka
Kategorie 10 m - Stromy, vzrostlá zeleň
Závažnost rizika **Nizká**
Poznámka Stromy se nachází nad úrovní nivelety PK.
