PŘÍLOHA 1.6

Vyhodnocení identifikovaných dopravně-bezpečnostních deficitů

v rámci BI PK z roku 2016

km 0,000 – 16,384

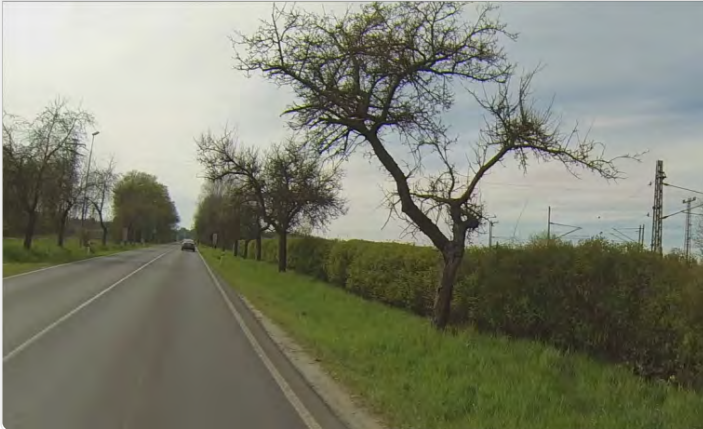
I/64 - Směr staničení | km 0,090 | ID 132
BI PK (2016)

Bezpečnostní deficit Pevná překážka
Kategorie 70 m - Stromy, vzrostlá zeleň
Závažnost rizika **Vysoká**
Poznámka -

Návrh opatření Odstranění, ochrana svodidly
Poznámka -
Náročnost realizace **Administrativní řešení**

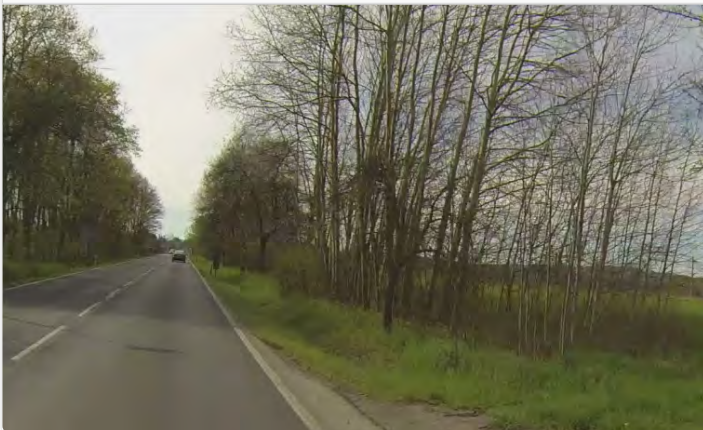
I/64 - Směr staničení | km 0,203 | ID 134
BI PK (2016)

Bezpečnostní deficit Pevná překážka
Kategorie 90 m - Stromy, vzrostlá zeleň
Závažnost rizika **Vysoká**
Poznámka -

Návrh opatření Odstranění, ochrana svodidly
Poznámka -
Náročnost realizace **Administrativní řešení**

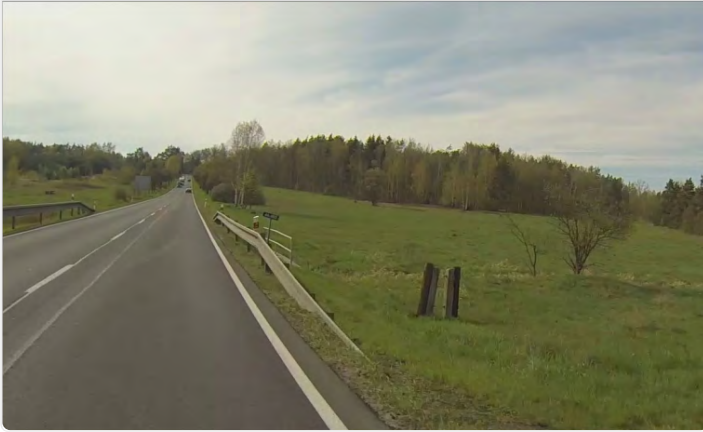
Bezpečnostní deficit Pevná překážka
Kategorie 2× - Betonový sloupek
Závažnost rizika **Střední**
Poznámka -

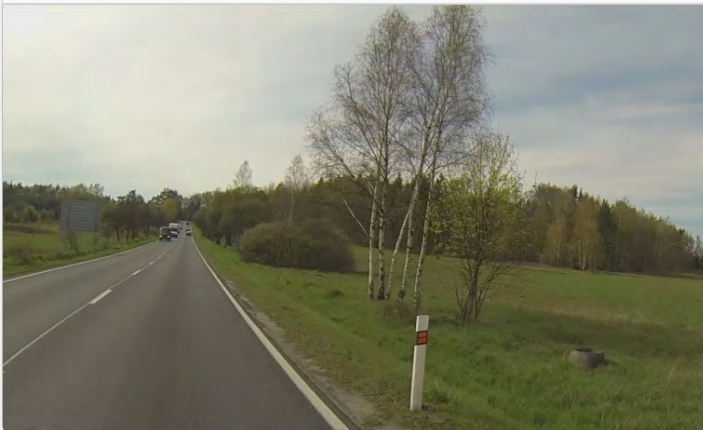
Bezpečnostní deficit Pevná překážka
Kategorie 1× - Betonová skruž
 40 m - Stromy, vzrostlá zeleň
Závažnost rizika **Střední**
Poznámka Betonová skruž bez víka.

Návrh opatření Odstranění, ochrana svodidly
Poznámka V případě ochrany svodidly lze adekvátně prodloužit stávající svodidlo. V případě odstranění stromů, vzrostlé zeleně obsypání skruže zeminou minimálně ve sklonu 1:2,5 a instalace betonového víka skruže. Řešit společně se záznamem ID 3671.
Náročnost realizace **Administrativní řešení**

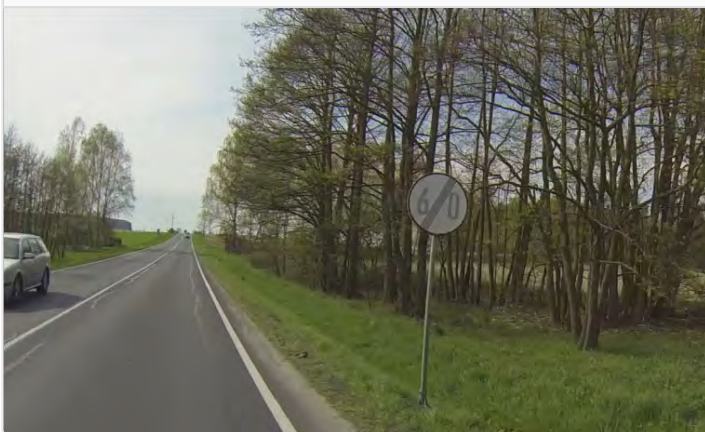
Bezpečnostní deficit	Pevná překážka
Kategorie	☞ 95 m - Stromy, vzrostlá zeleň
Závažnost rizika	Nizká
Poznámka	Stromy, vzrostlá zeleň se nachází na vnější straně příkopu.

Návrh opatření	Odstranění, ochrana svodidly
Poznámka	-
Náročnost realizace	Administrativní řešení

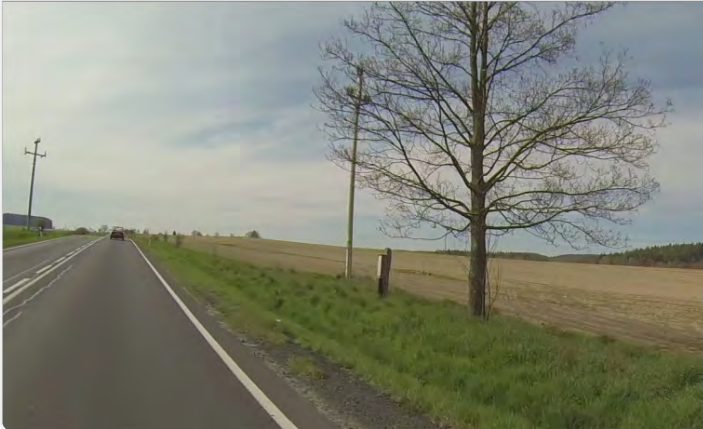
Bezpečnostní deficit Pevná překážka
Kategorie 1× - Rozvaděč IS
 1× - Strom
 3× - Vzrostlá zeleň (průměr kmene do 0,1 m)
Závažnost rizika **Střední**
Poznámka Vzrostlá zeleň nacházející se v blízkosti PK primárně představuje riziko do budoucna.

Návrh opatření Výměna konstrukce za deformovatelnou
Poznámka Současně odstranění stromu a vzrostlé zeleně.
Náročnost realizace **Administrativní řešení**

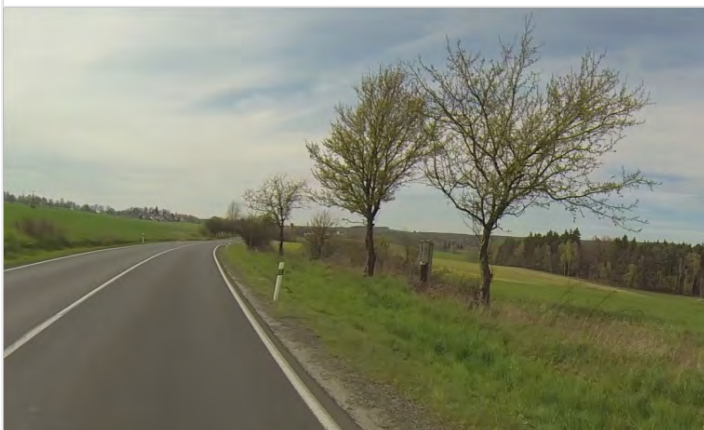
Bezpečnostní deficit Pevná překážka
Kategorie 1× - Rozvaděč IS
 160 m - Stromy, vzrostlá zeleň
Závažnost rizika **Střední**
Poznámka -

Návrh opatření Odstranění, ochrana svodidly
Poznámka V případě odstranění stromů, vzrostlé zeleně
výměna konstrukce rozvaděče IS za
deformovatelnou.
Náročnost realizace **Administrativní řešení**

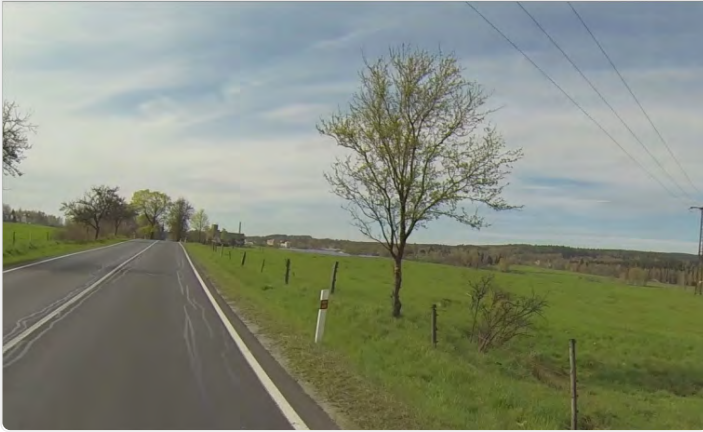
Bezpečnostní deficit Pevná překážka
Kategorie 1× - Strom
 1× - Vzrostlá zeleň (průměr kmene do 0,1 m)
Závažnost rizika **Střední**
Poznámka Vzrostlá zeleň nacházející se v blízkosti PK primárně představuje riziko do budoucna.

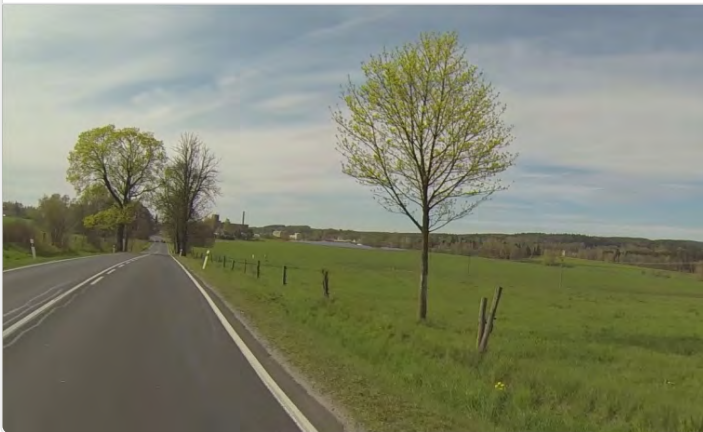
Bezpečnostní deficit Pevná překážka
Kategorie 1× - Strom
Závažnost rizika **Střední**
Poznámka -

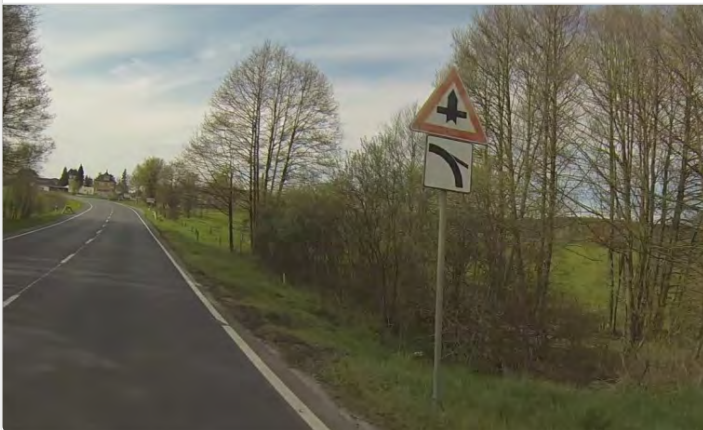
Bezpečnostní deficit Pevná překážka
Kategorie 50 m - Stromy, vzrostlá zeleň
Závažnost rizika **Střední**
Poznámka -

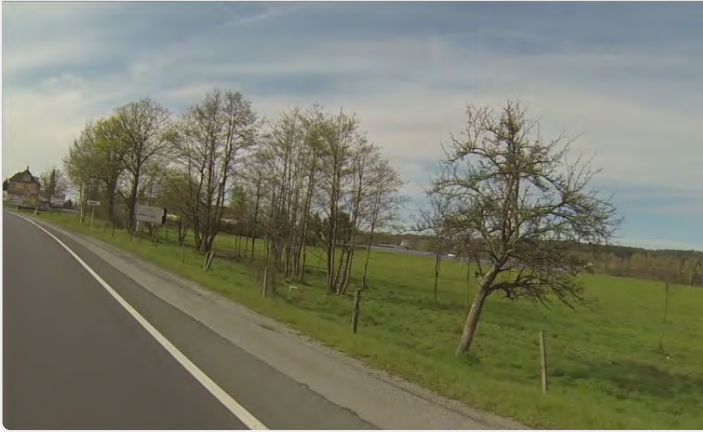
Bezpečnostní deficit Pevná překážka
Kategorie 60 m - Stromy, vzrostlá zeleň
Závažnost rizika Nizká
Poznámka -

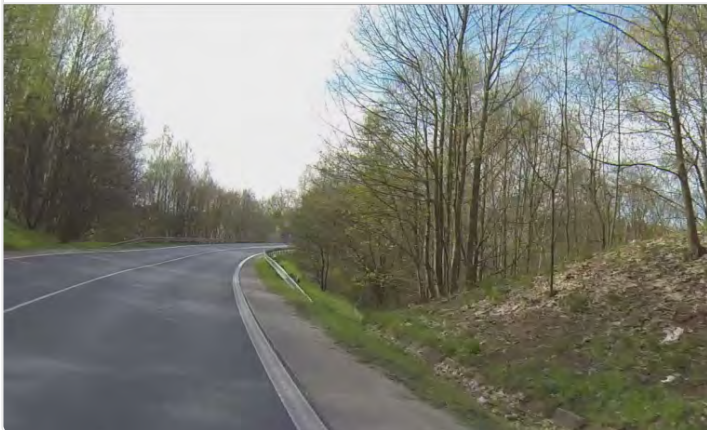
Bezpečnostní deficit Zádržné zařízení
Kategorie 1× - Krátké svodidlo před - místem nebezpečí (např. hlubina, okolí PK)
 1× - Krátké svodidlo před - stromem
Závažnost rizika **Střední**
Poznámka Krátké svodidlo před hlubinou a před stromy, vzrostlou zelení.

Návrh opatření Prodloužení stávajícího svodidla
Poznámka Současně realizace směrového vychýlení svodidla a zavázání do svahu.
Náročnost realizace **Administrativní řešení**

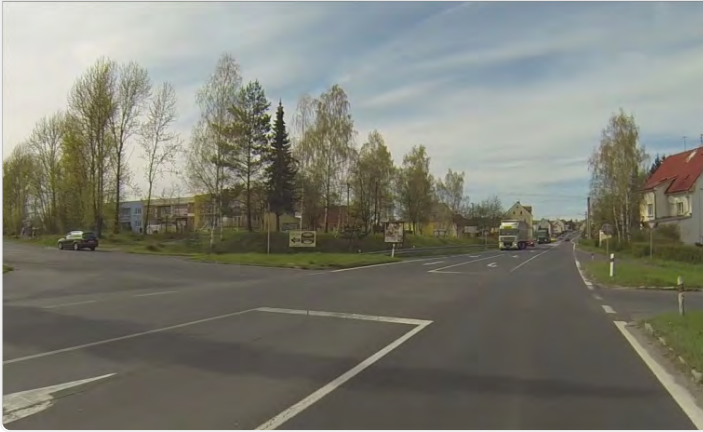
Bezpečnostní deficit Křižovatka
Kategorie 1× - Absence nebo opotřebované VDZ
 1× - Absence SDZ nebo dopravního zařízení
 1× - Neadekvátní úhel křižení (menší než 75° nebo větší než 105°)
Závažnost rizika **Střední**
Poznámka Opotřebované VDZ V 2b, V 4, V 5. Absence VDZ V 2b v prostoru křižovatky. Absence VDZ V 13. Absence SDZ C 4a v místě dopravních ostrůvků ve směru i proti směru staničení. Současné provedení usměrnění dopravního proudu na vedlejším ramenu křižovatky nutí vozidla k připojení na hlavní PK pod neadekvátním úhlem.

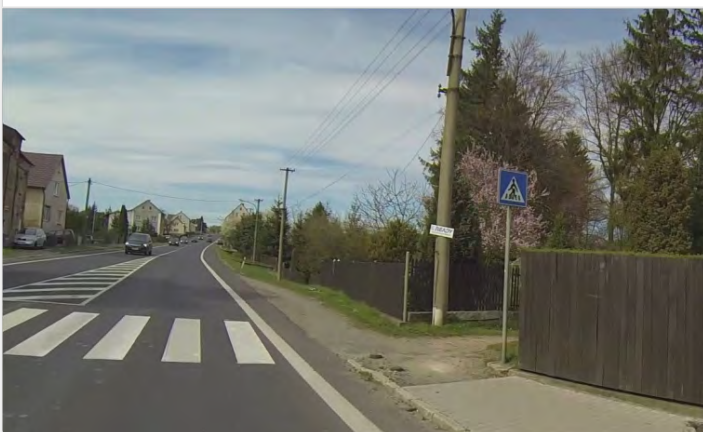
Bezpečnostní deficit Přístupové podmínky pro chodce
Kategorie 170 m - Absence pěší infrastruktury
Závažnost rizika **Střední**
Poznámka -

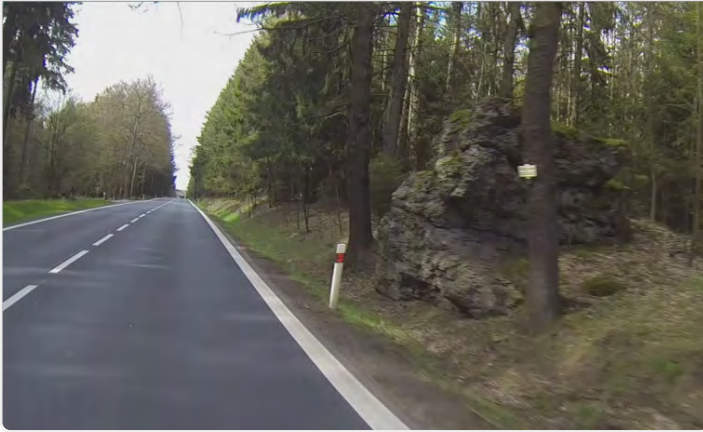
Bezpečnostní deficit Pevná překážka
Kategorie 1× - Členitý povrch skalní stěny
Závažnost rizika **Vysoká**
Poznámka -

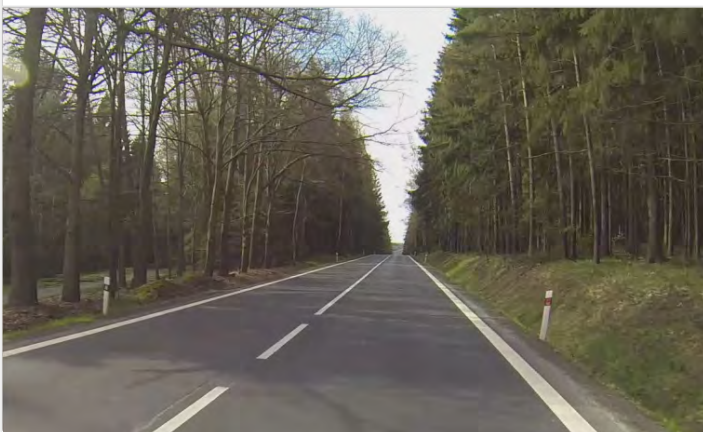
Bezpečnostní deficit Mezikřižovatkový úsek
Kategorie 1× - Absence SDZ a VDZ
Závažnost rizika **Nízká**
Poznámka Absence SDZ B 21a a VDZ V 9b.

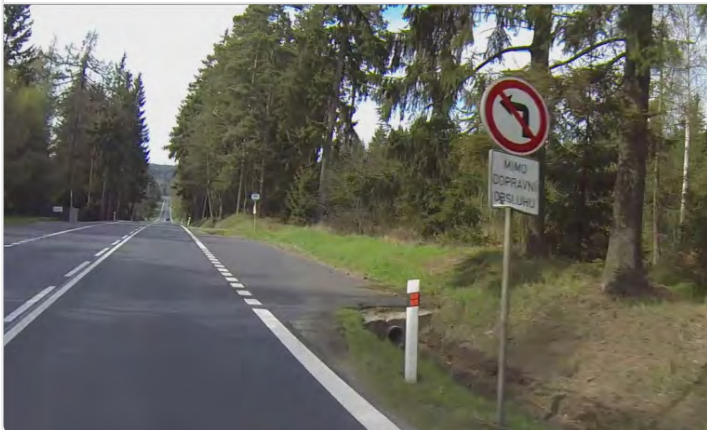
Bezpečnostní deficit Mezikřížovatkový úsek
Kategorie 1× - Neadekvátní stav SDZ
Závažnost rizika **Nizká**
Poznámka Poškozené SDZ E 13.

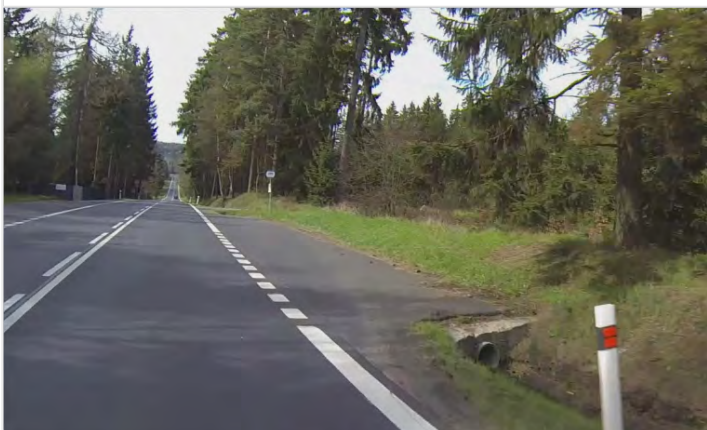
Bezpečnostní deficit Pevná překážka
Kategorie 2× - Tuhé čelo trubního propustku pod - autobusovou zastávkou
Závažnost rizika **Vysoká**
Poznámka -

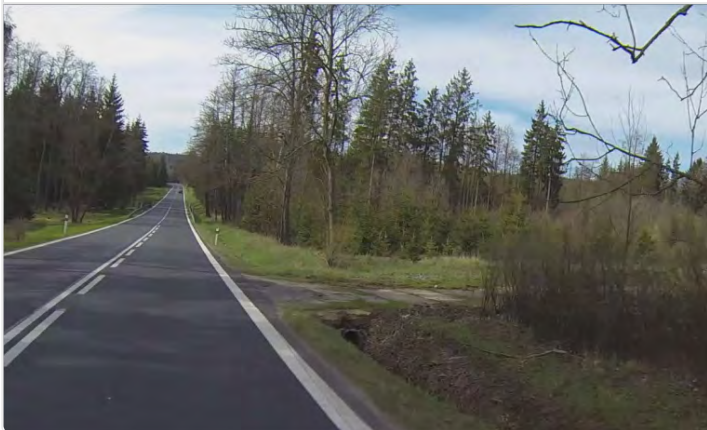
Bezpečnostní deficit Pevná překážka
Kategorie 2× - Tuhé čelo trubního propustku pod - sjezdem / samostatným sjezdem
Závažnost rizika **Vysoká**
Poznámka -

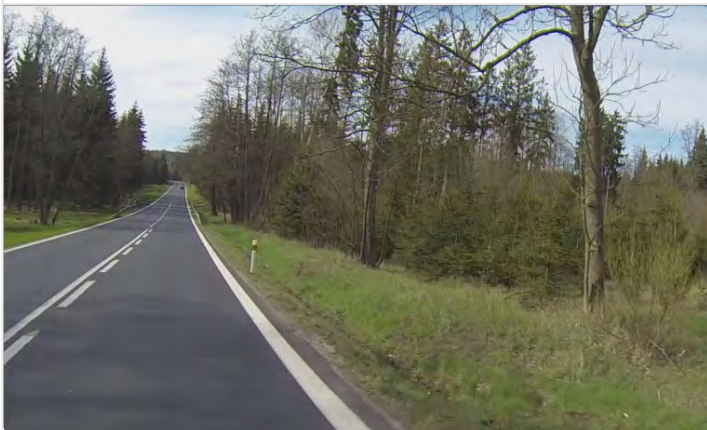
Bezpečnostní deficit Pevná překážka
Kategorie 120 m - Stromy, vzrostlá zeleň
Závažnost rizika **Střední**
Poznámka -

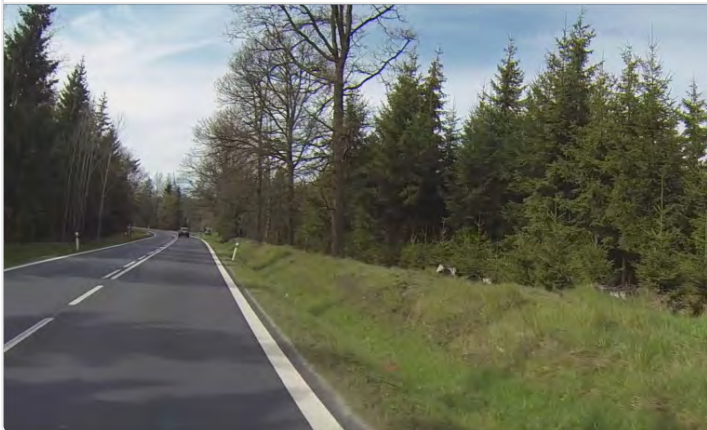
Bezpečnostní deficit Mezikřižovatkový úsek
Kategorie 1× - Absence SDZ a VDZ
Závažnost rizika **Nizká**
Poznámka Absence SDZ B 21a a VDZ V 9b.

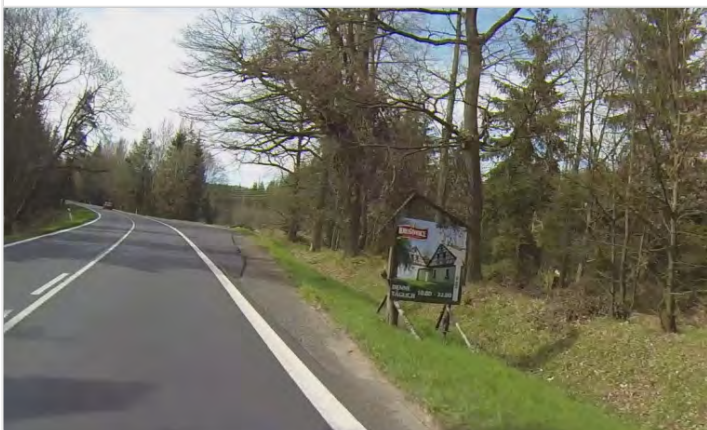
Bezpečnostní deficit Reklamní zařízení
Kategorie 1× - Reklamní zařízení (rušivý efekt na účastníky silničního provozu)
Závažnost rizika **Nizká**
Poznámka -

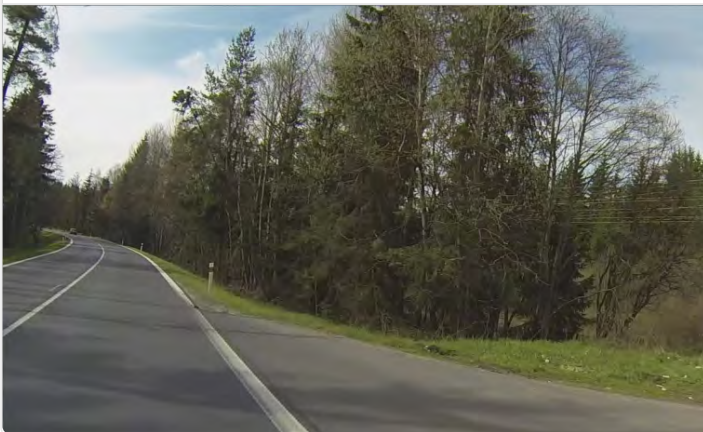
Bezpečnostní deficit Pevná překážka
Kategorie 140 m - Stromy, vzrostlá zeleň
Závažnost rizika Vysoká
Poznámka -

Návrh opatření Odstranění, ochrana svodidly
Poznámka -
Náročnost realizace Administrativní řešení

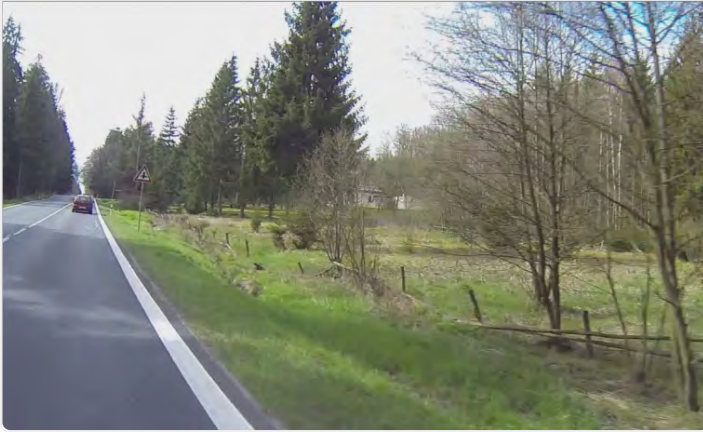
Bezpečnostní deficit Pevná překážka
Kategorie 80 m - Stromy, vzrostlá zeleň
Závažnost rizika **Střední**
Poznámka -

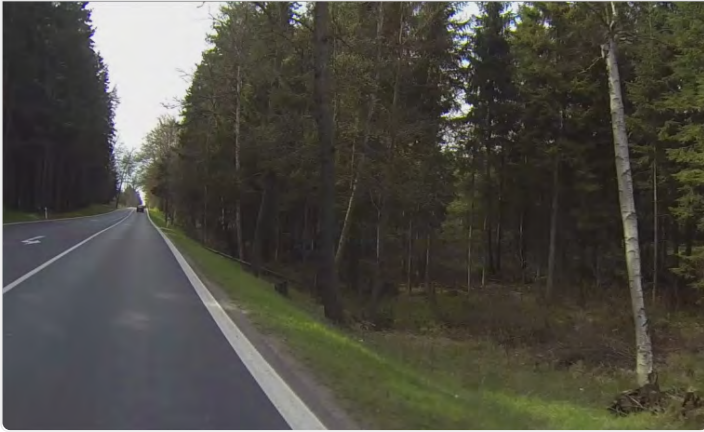
Bezpečnostní deficit Pevná překážka
Kategorie 260 m - Stromy, vzrostlá zeleň
Závažnost rizika **Vysoká**
Poznámka Stromy, vzrostlá zeleň se nachází pod úrovní nivelety PK.

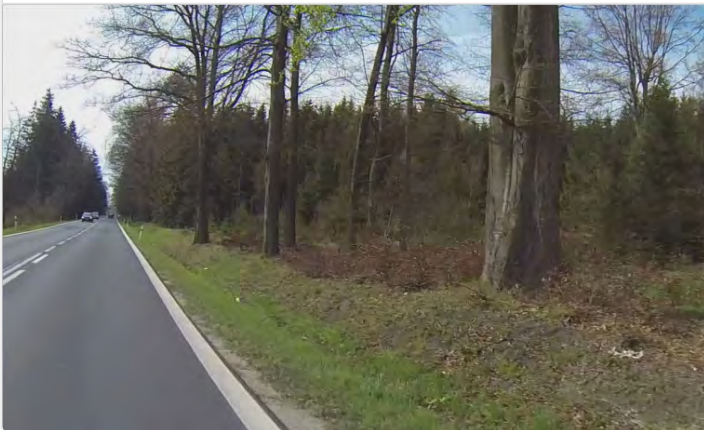
Bezpečnostní deficit Pevná překážka
Kategorie 250 m - Stromy, vzrostlá zeleň
Závažnost rizika **Nizká**
Poznámka Stromy, vzrostlá zeleň se nachází na vnější straně příkopu.

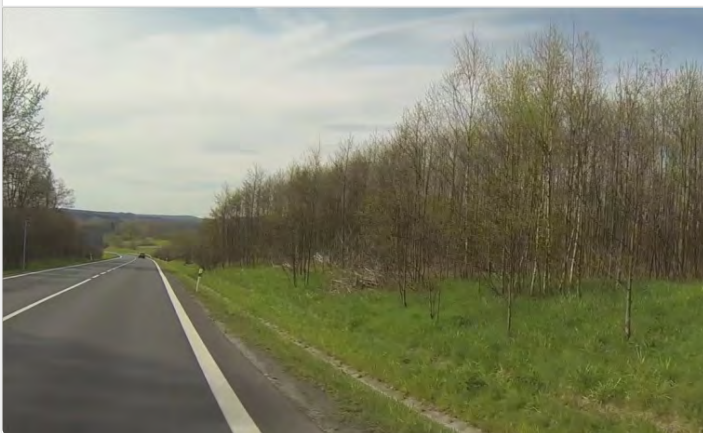
Bezpečnostní deficit Pevná překážka
Kategorie 125 m - Stromy, vzrostlá zeleň
Závažnost rizika **Střední**
Poznámka -

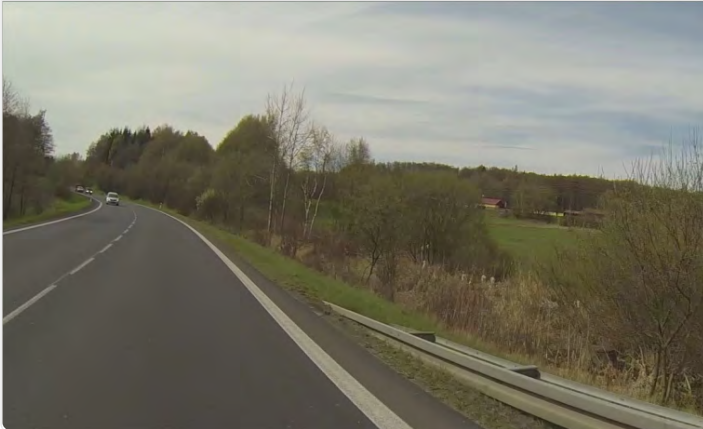
Bezpečnostní deficit Pevná překážka
Kategorie 150 m - Stromy, vzrostlá zeleň
Závažnost rizika **Střední**
Poznámka -

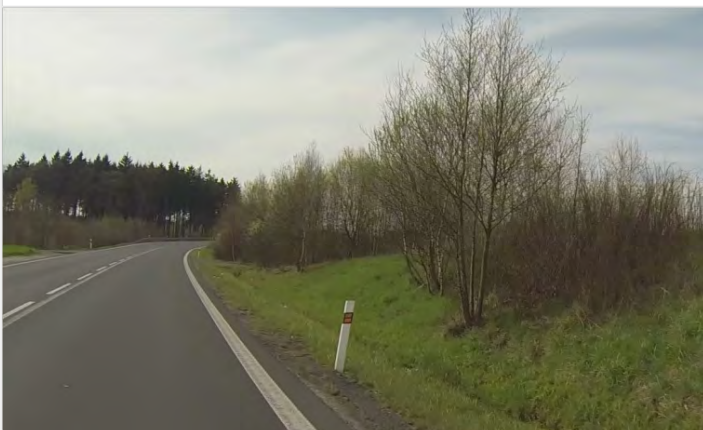
Bezpečnostní deficit Pevná překážka
Kategorie 30 m - Stromy, vzrostlá zeleň
Závažnost rizika Nizká
Poznámka Stromy, vzrostlá zeleň se nachází na vnější straně příkopu.

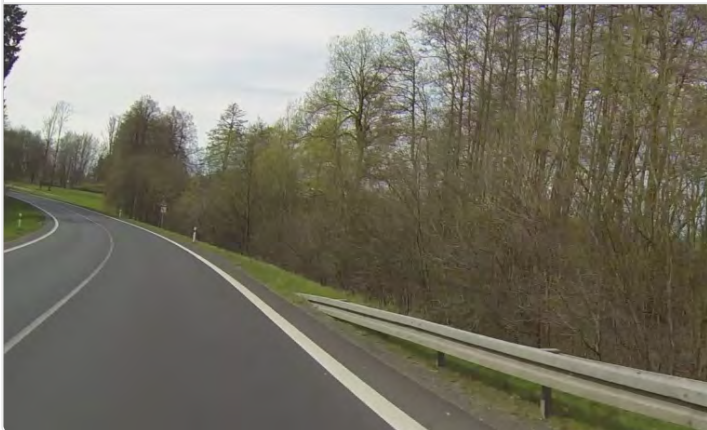
Bezpečnostní deficit Pevná překážka
Kategorie 85 m - Stromy, vzrostlá zeleň
Závažnost rizika **Vysoká**
Poznámka -

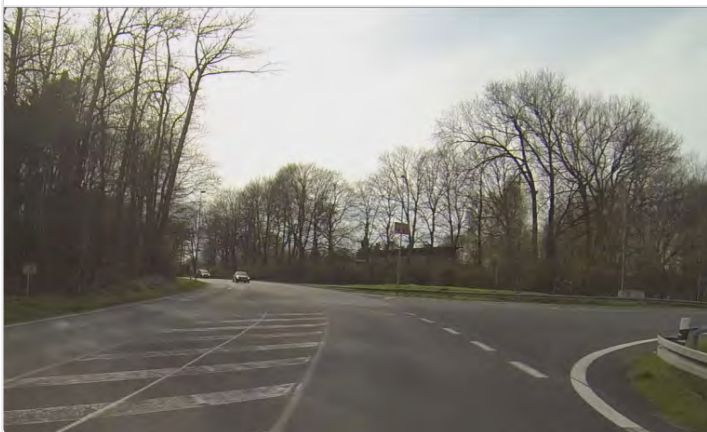
Bezpečnostní deficit Křižovatka
Kategorie 1× - Absence nebo opotřebované VDZ
 1× - Rozlehlá křižovatka, neadekvátní usměrnění dopravy
Závažnost rizika **Nízká**
Poznámka Opotřebované VDZ V 2b, V 5, V 9a, V 13. Absence VDZ 2b v prostoru křižovatky.

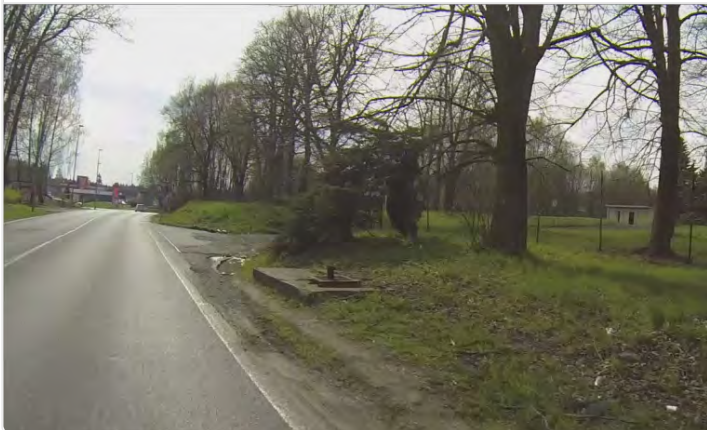
Bezpečnostní deficit Pevná překážka
Kategorie 1x - Vodohospodářský objekt
Závažnost rizika **Nizká**
Poznámka -

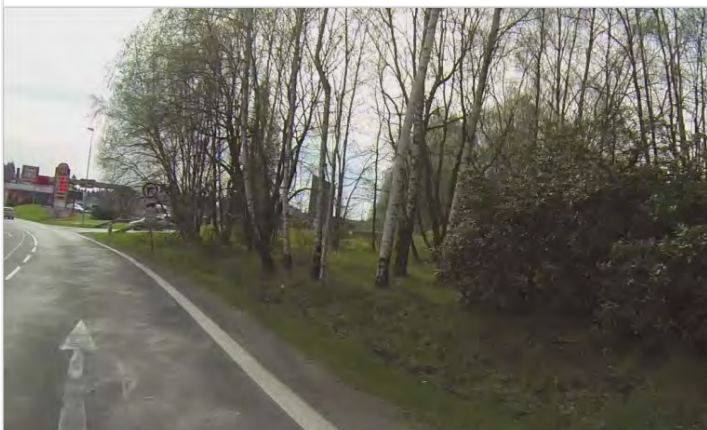
Bezpečnostní deficit Pevná překážka
Kategorie 20 m - Stromy, vzrostlá zeleň
Závažnost rizika **Nizká**
Poznámka -

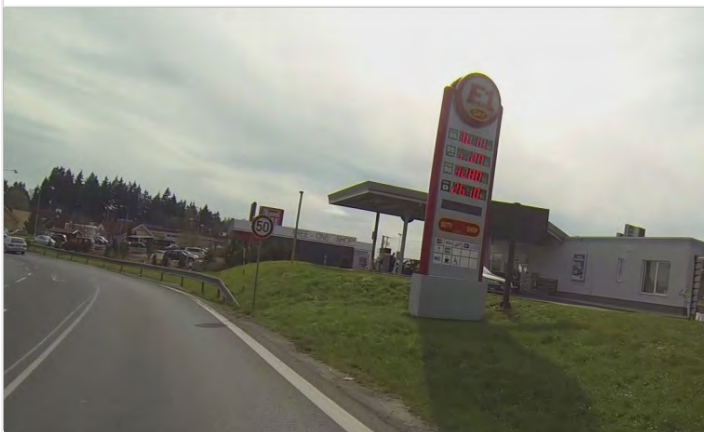
Bezpečnostní deficit Reklamní zařízení
Kategorie 1× - Totem čerpací stanice pohonných hmot
Závažnost rizika **Nizká**
Poznámka -

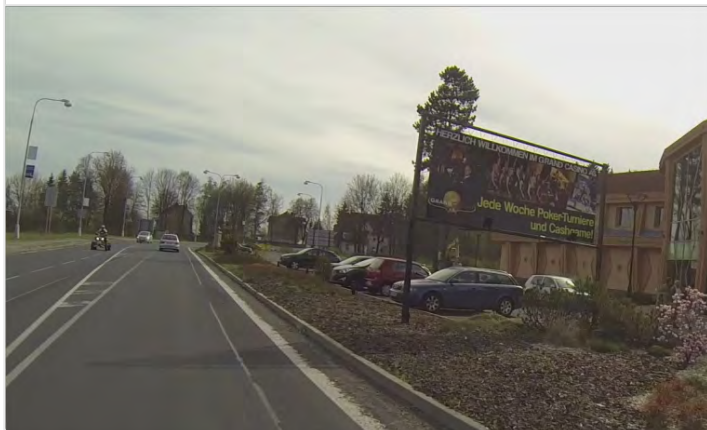
Bezpečnostní deficit Mezikřižovatkový úsek
Kategorie 90 m - Absence nebo opotřebované VDZ
Závažnost rizika Nizká
Poznámka Opotřebované VDZ V 13.

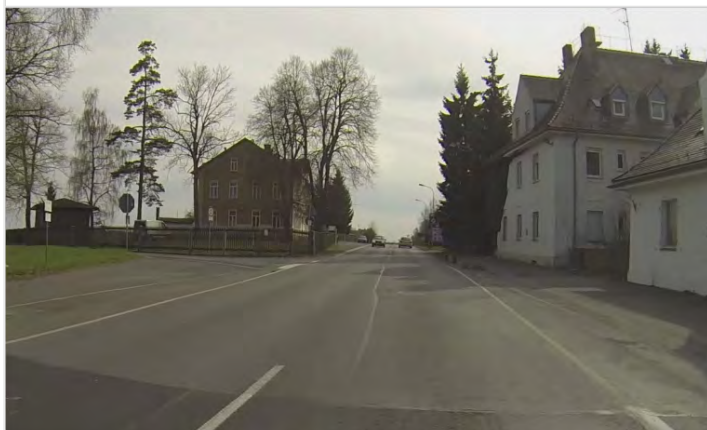
Bezpečnostní deficit Mezikřižovatkový úsek
Kategorie 45 m - Absence nebo opotřebované VDZ
Závažnost rizika Nizká
Poznámka Absence VDZ V 1a.

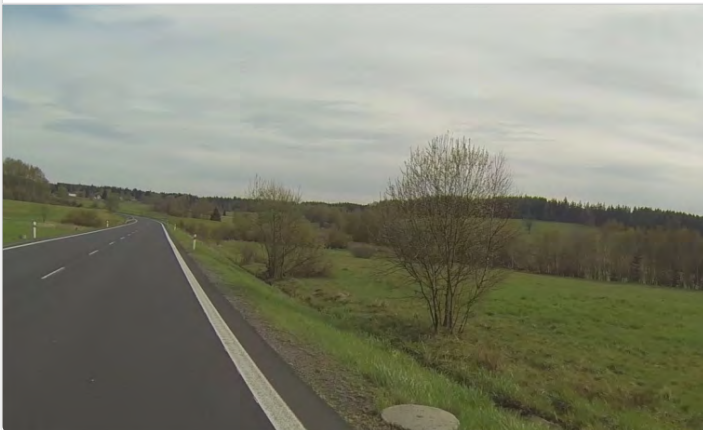
Bezpečnostní deficit Pevná překážka
Kategorie 115 m - Stromy, vzrostlá zeleň
Závažnost rizika **Střední**
Poznámka -

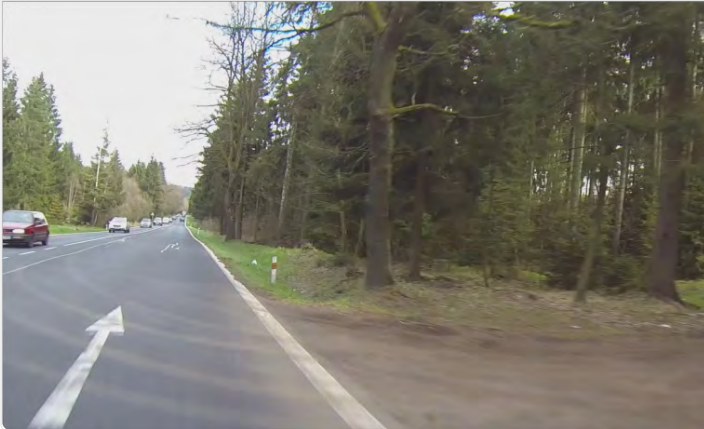
Bezpečnostní deficit Pevná překážka
Kategorie 450 m - Stromy, vzrostlá zeleň
Závažnost rizika **Vysoká**
Poznámka -

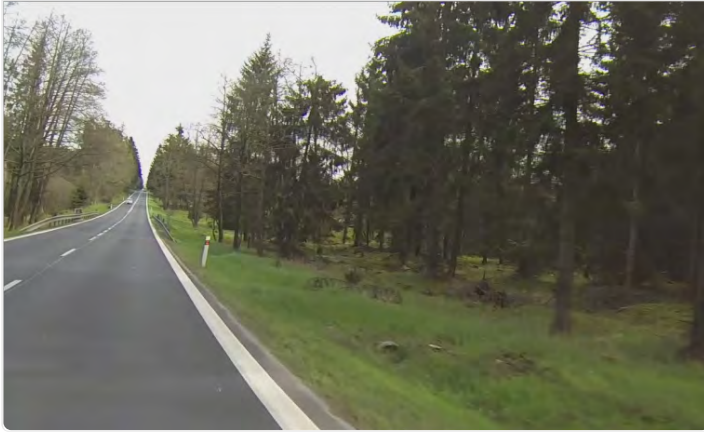
Bezpečnostní deficit Pevná překážka
Kategorie 2× - Polotuhé zemní těleso sjezdu / samostatného sjezdu
Závažnost rizika **Střední**
Poznámka -

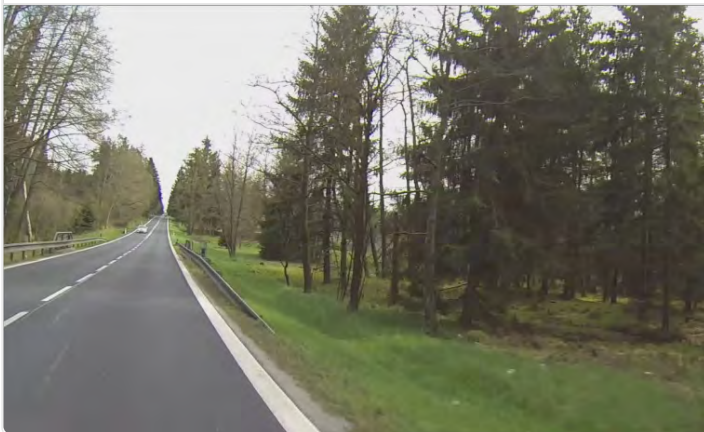
Bezpečnostní deficit Pevná překážka
Kategorie 300 m - Stromy, vzrostlá zeleň
Závažnost rizika **Vysoká**
Poznámka -

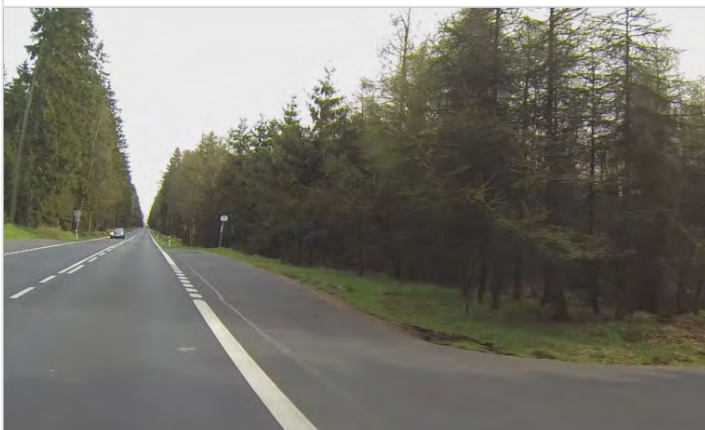
Bezpečnostní deficit Pevná překážka
Kategorie 810 m - Stromy, vzrostlá zeleň
Závažnost rizika **Vysoká**
Poznámka -

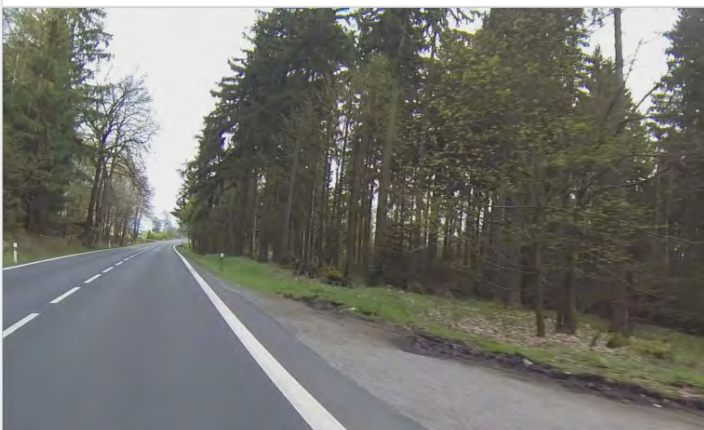
Bezpečnostní deficit Pevná překážka
Kategorie 1× - Betonová skruž
 680 m - Stromy, vzrostlá zeleň
Závažnost rizika **Vysoká**
Poznámka Betonová skruž bez víka.

Návrh opatření Odstranění, ochrana svodidly
Poznámka V případě odstranění stromů, vzrostlé zeleně instalace betonového víka skruže a její obsypání minimálně ve sklonu 1:2,5.
Náročnost realizace **Administrativní řešení**

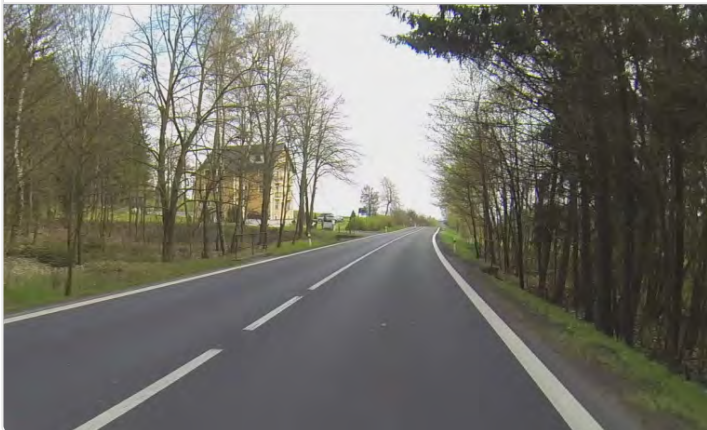
Bezpečnostní deficit Mezikřižovatkový úsek
Kategorie 1× - Absence SDZ a VDZ
Závažnost rizika Nizká
Poznámka Absence SDZ B 21a a VDZ V 9b.

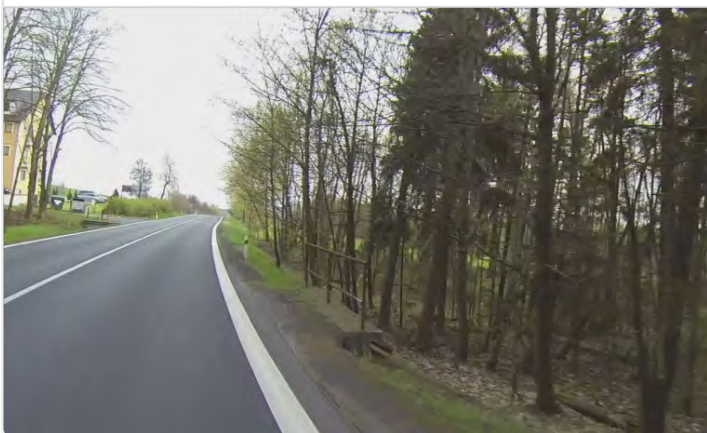
Bezpečnostní deficit Pevná překážka
Kategorie 1× - Trubkové zábradlí nebo ploty
 2× - Tuhé čelo trubního příčného propustku
Závažnost rizika Vysoká
Poznámka -

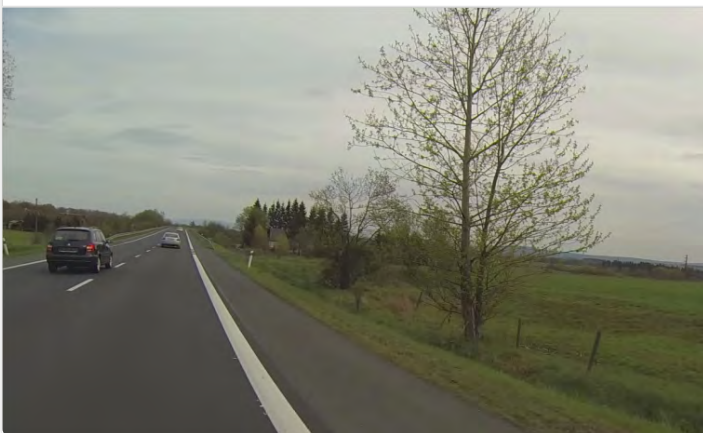
Bezpečnostní deficit Pevná překážka
Kategorie 25 m - Stromy, vzrostlá zeleň
Závažnost rizika **Střední**
Poznámka -

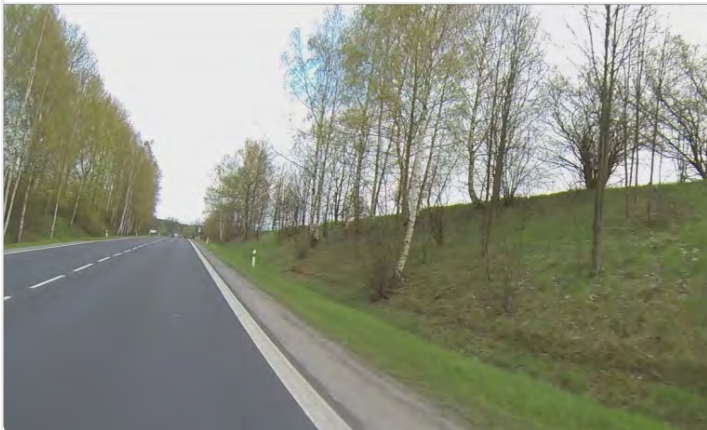
Bezpečnostní deficit Pevná překážka
Kategorie 295 m - Stromy, vzrostlá zeleň
Závažnost rizika **Střední**
Poznámka -

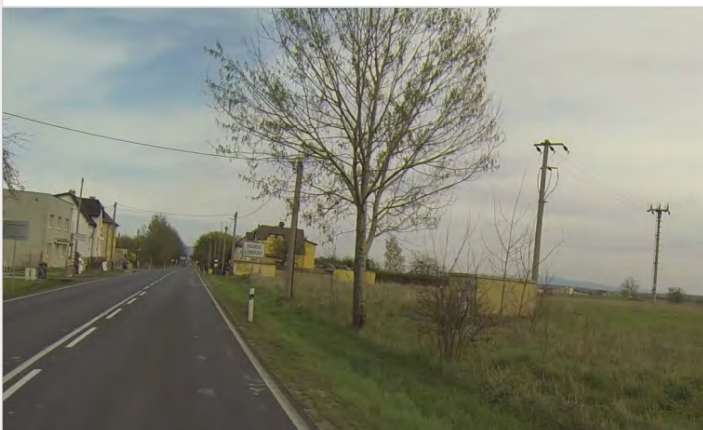
Bezpečnostní deficit Pevná překážka
Kategorie 1× - Sloupy el. vedení, VO apod.
 1× - Strom
 25 m - Vzrostlá zeleň (průměr kmene do 0,1 m)
Závažnost rizika **Střední**
Poznámka Vzrostlá zeleň nacházející se v blízkosti PK primárně představuje riziko do budoucna. V tomto úseku lze předpokládat skutečnou rychlost vozidel nižší než je nejvyšší dovolená (výjezd / vjezd do obce).
