PŘÍLOHA 2.2

**Vyhodnocení identifikovaných dopravně-bezpečnostních deficitů
v rámci první a druhé revizní BI PK z roku 2019 a 2022**

I/20

km 0,000 – 39,586

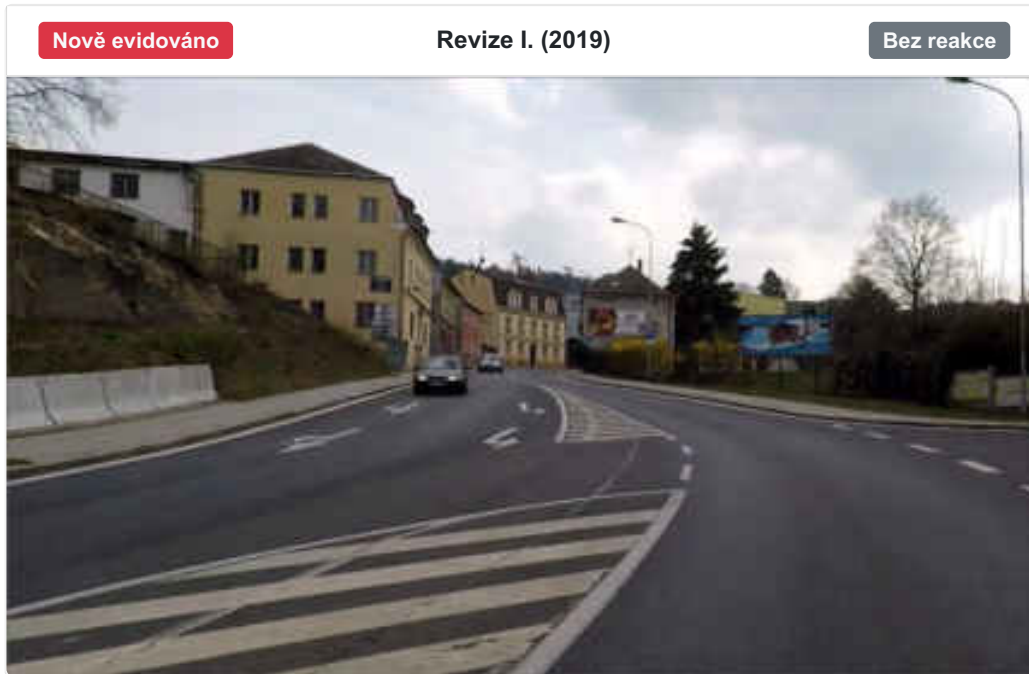
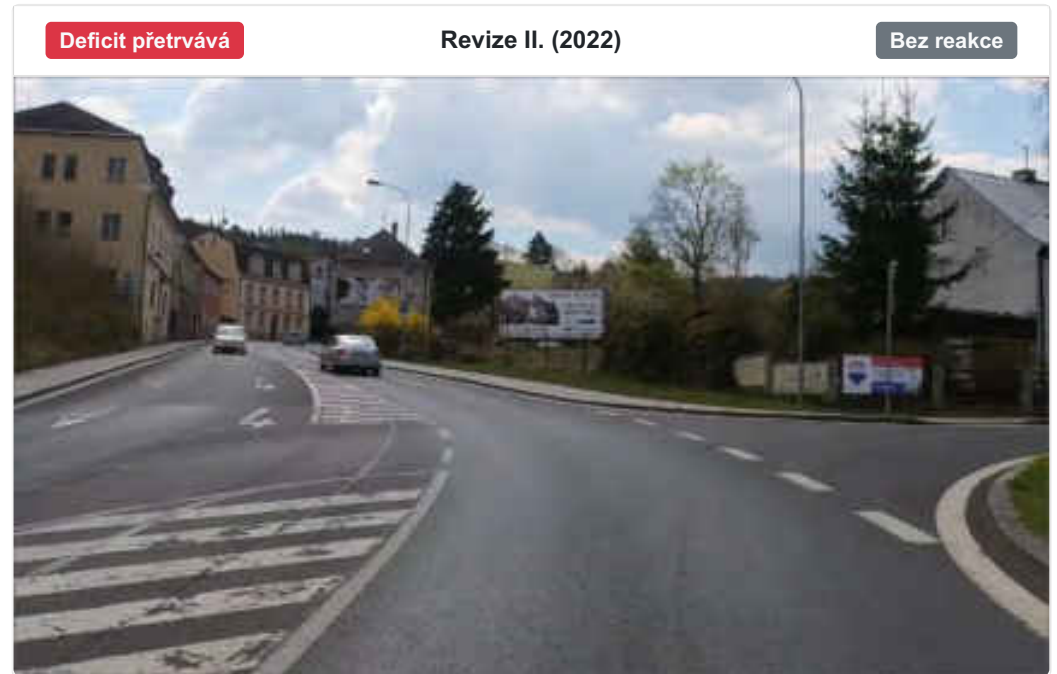
I/20 - Směr staničení | km 1,701 | Správa Karlovy Vary | Karlovy Vary | 50,211788N, 12,825564E | ID 3731

Bezpečnostní deficit Křižovatka
Kategorie 1× - Absence nebo opotřebované VDZ
Závažnost rizika Nizká
Poznámka Absence VDZ V 2b v prostoru křižovatky.

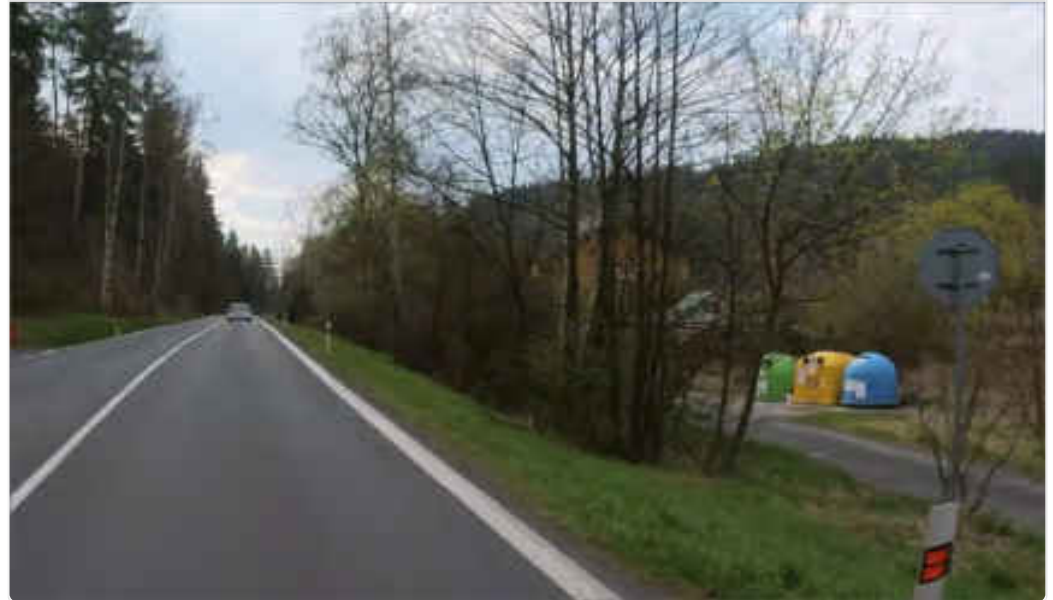
Bezpečnostní deficit Pevná překážka
Kategorie 370 m - Stromy, vzrostlá zeleň
 1× - Tuhé oplocení, zídka, zeď
Závažnost rizika **Vysoká**
Poznámka -

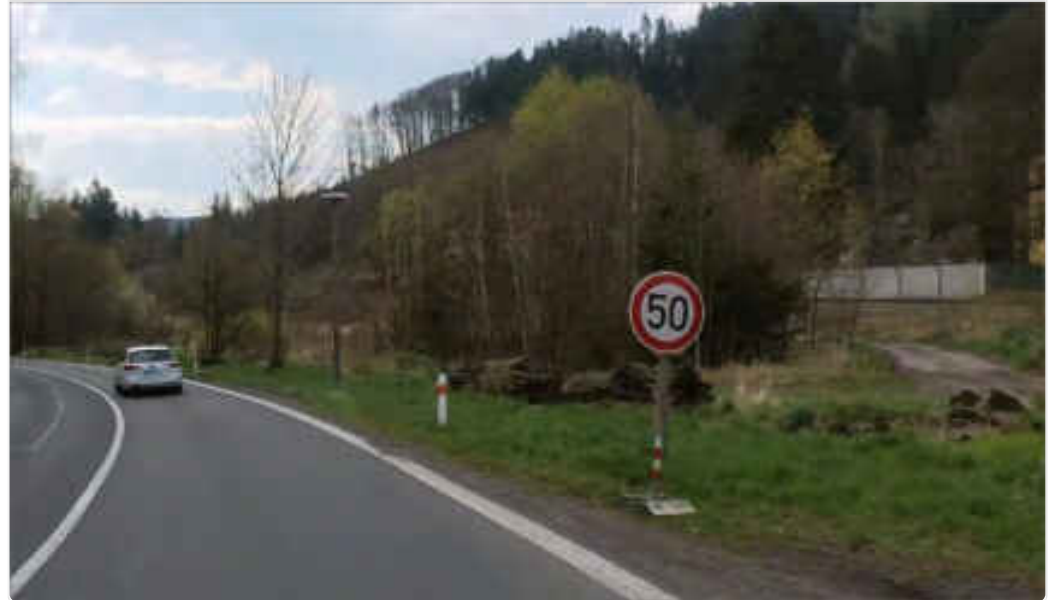
Bezpečnostní deficit Pevná překážka
Kategorie 70 m - Pevný objekt (např. kámen, budova, komerční areál)
 1× - Sloupy el. vedení, VO apod.
 130 m - Stromy, vzrostlá zeleň
Závažnost rizika **Vysoká**
Poznámka Kameny a spadlé kmeny stromů představují pevnou překážku.

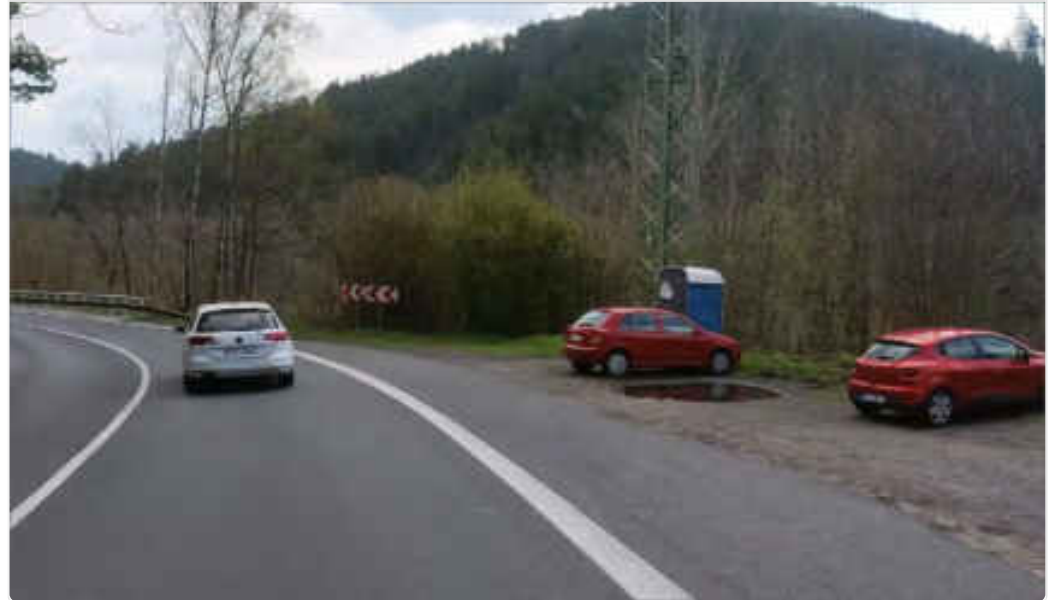
Bezpečnostní deficit Pevná překážka
Kategorie 1× - Sloupy el. vedení, VO apod.
 30 m - Stromy, vzrostlá zeleň
Závažnost rizika **Střední**
Poznámka -

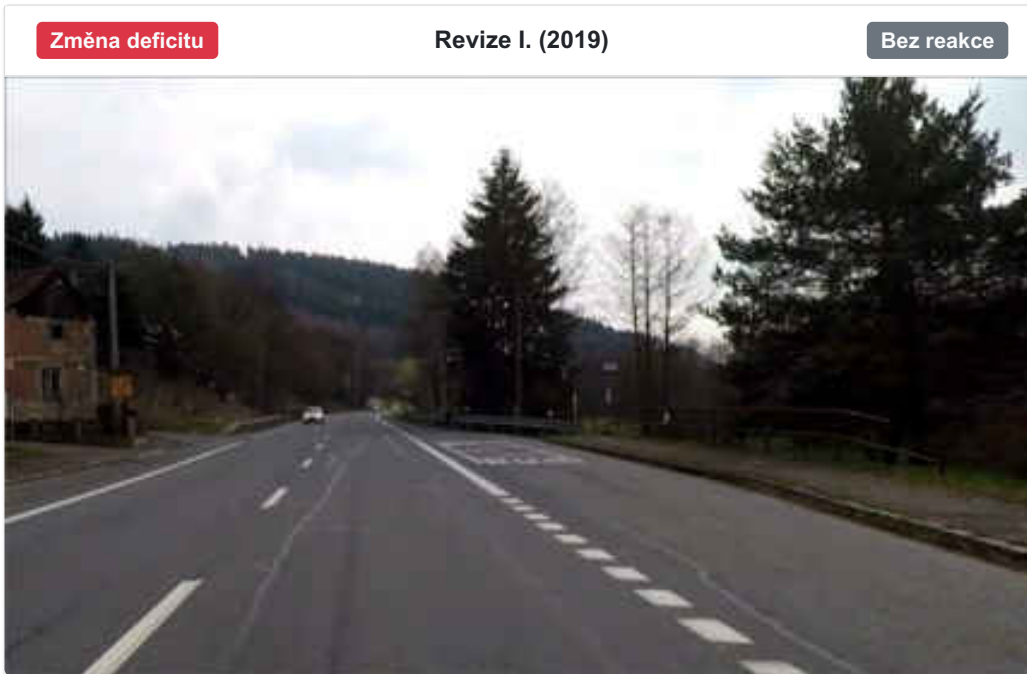
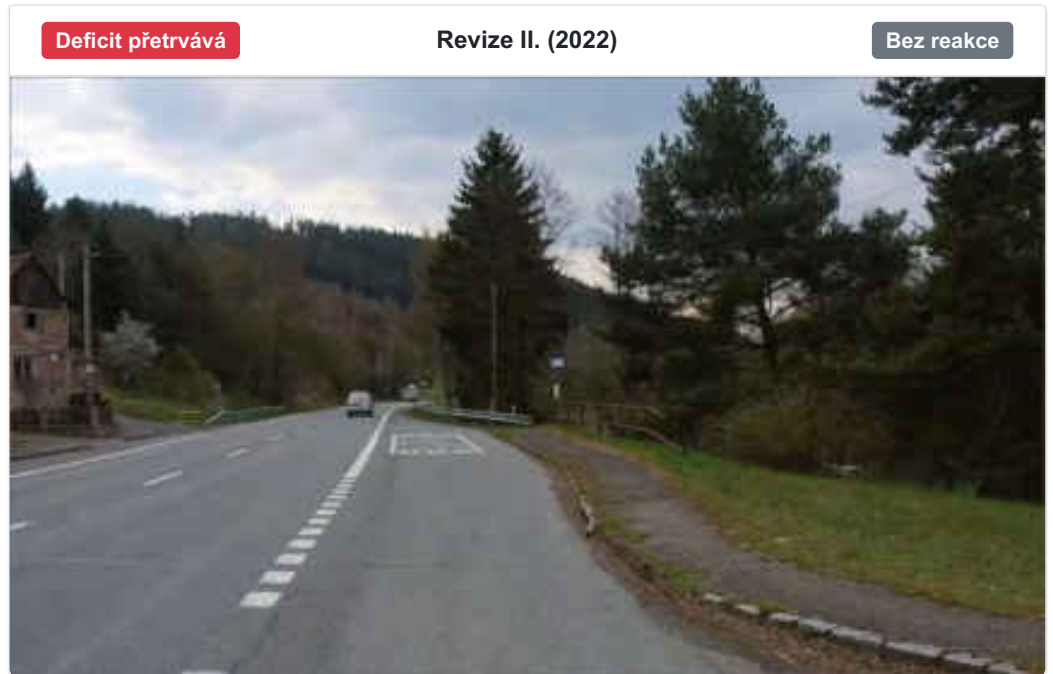
I/20 - Směr staničení | km 12,975 | Správa Karlovy Vary | Teplička | 50,148716N, 12,854390E | ID 627

Bezpečnostní deficit Autobusová zastávka
Kategorie 1× - Absence nebo opotřebované VDZ
 1× - Neadekvátní podmínky pro pěši - krátká / neadekvátně provedená nástupní hrana
Závažnost rizika Nizká
Poznámka Absence VDZ V 12a. Nástupní hrana neadekvátně vyvýšena. Autobusová zastávka se nachází v prostoru křižovatky.

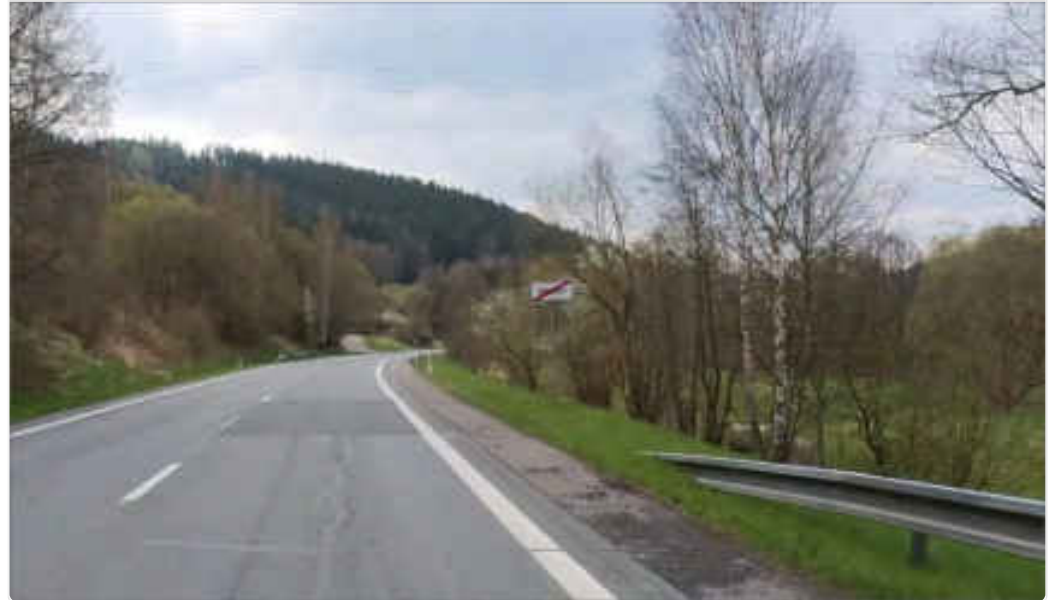
Bezpečnostní deficit Pevná překážka
Kategorie ☞ 70 m - Stromy, vzrostlá zeleň
Závažnost rizika Střední
Poznámka -

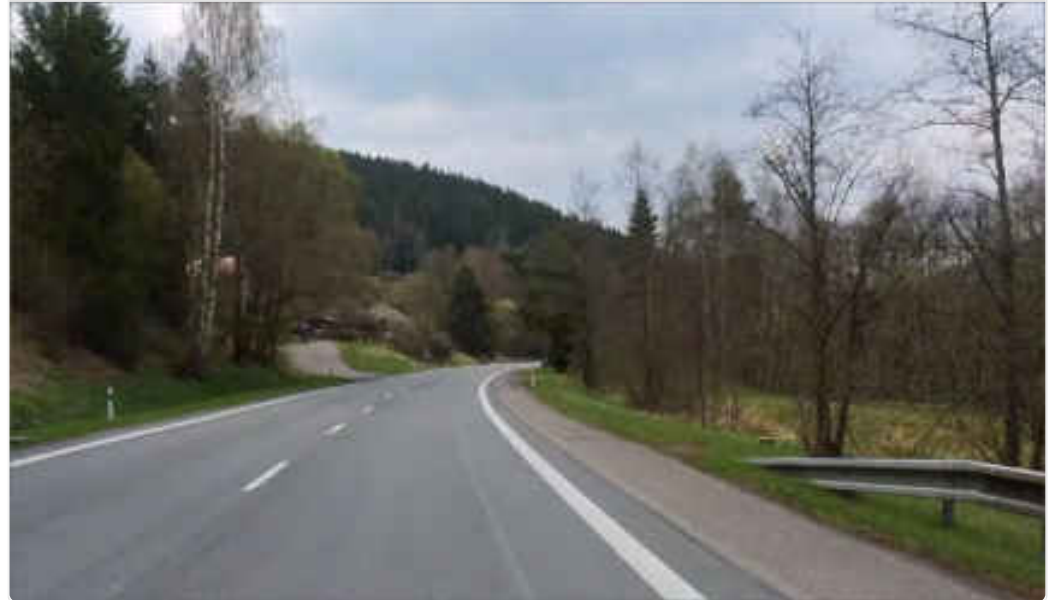
Bezpečnostní deficit Pevná překážka
Kategorie ☞ 60 m - Stromy, vzrostlá zeleň
Závažnost rizika Střední
Poznámka -

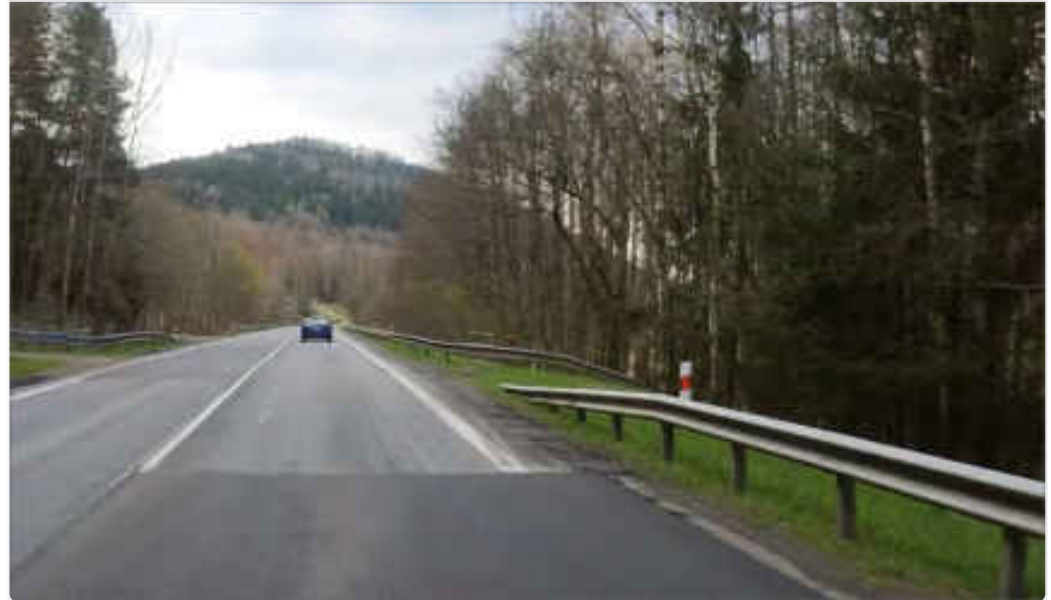
Bezpečnostní deficit Pevná překážka
Kategorie 1× - Stromy, vzrostlá zeleň
Závažnost rizika **Nizká**
Poznámka Riziko zejména pro vozidla jedoucí v protisměru.

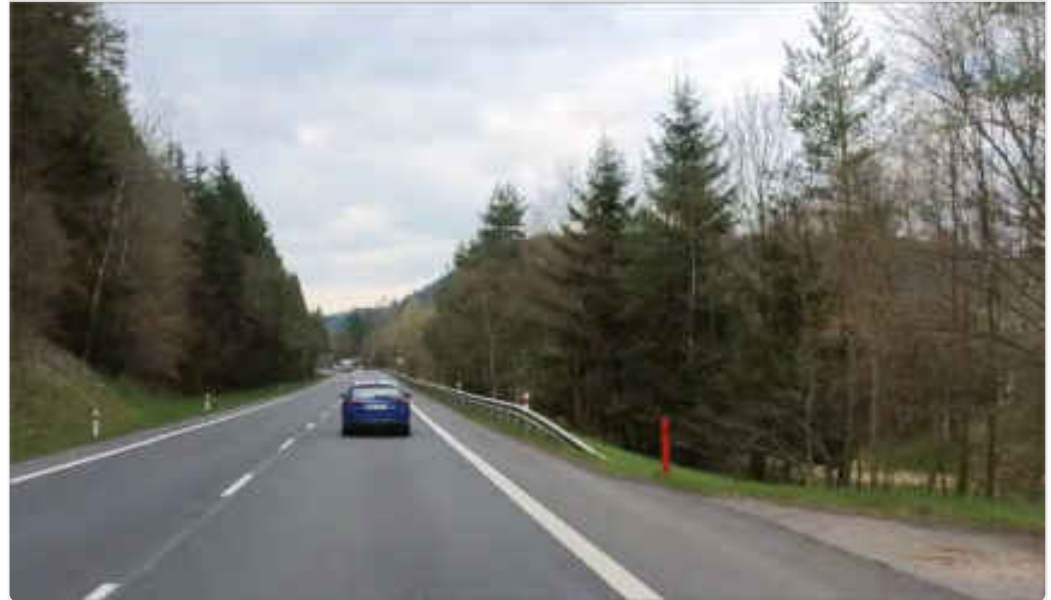
Bezpečnostní deficit Pevná překážka
Kategorie 1× - Stromy, vzrostlá zeleň
Závažnost rizika Střední
Poznámka -

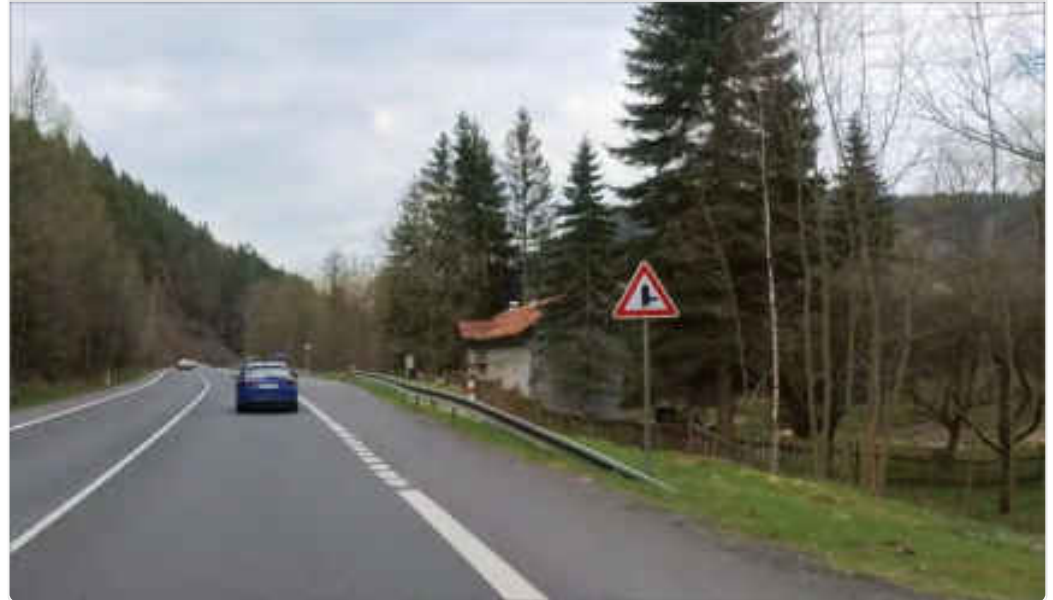
Bezpečnostní deficit Pevná překážka
Kategorie 1× - Stromy, vzrostlá zeleň
Závažnost rizika Střední
Poznámka -

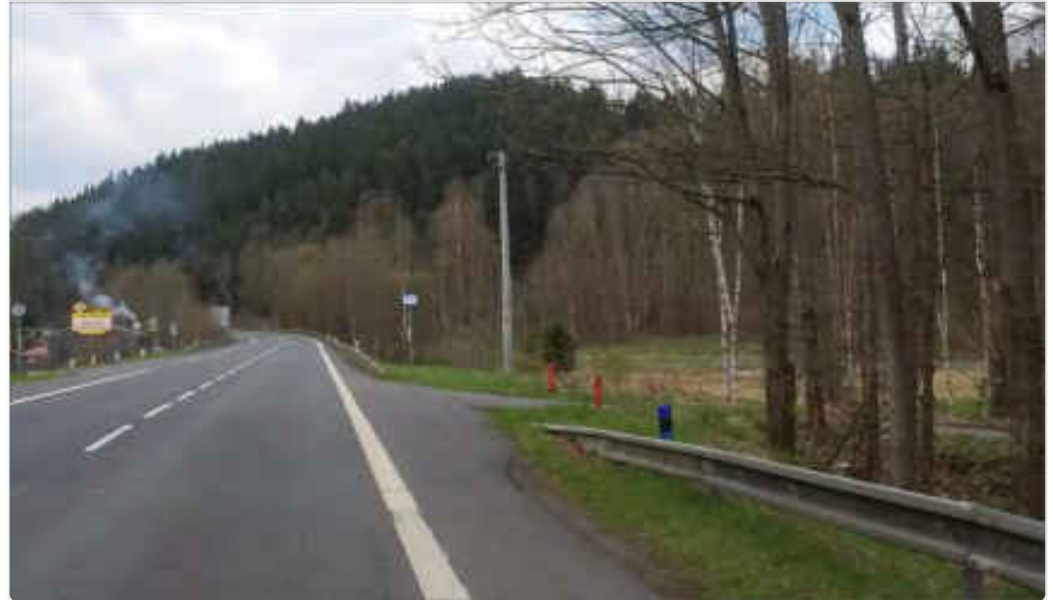
Bezpečnostní deficit Pevná překážka
Kategorie 1× - Stromy, vzrostlá zeleň
Závažnost rizika Nizká
Poznámka Riziko pro vozidla jedoucí v protisměru.

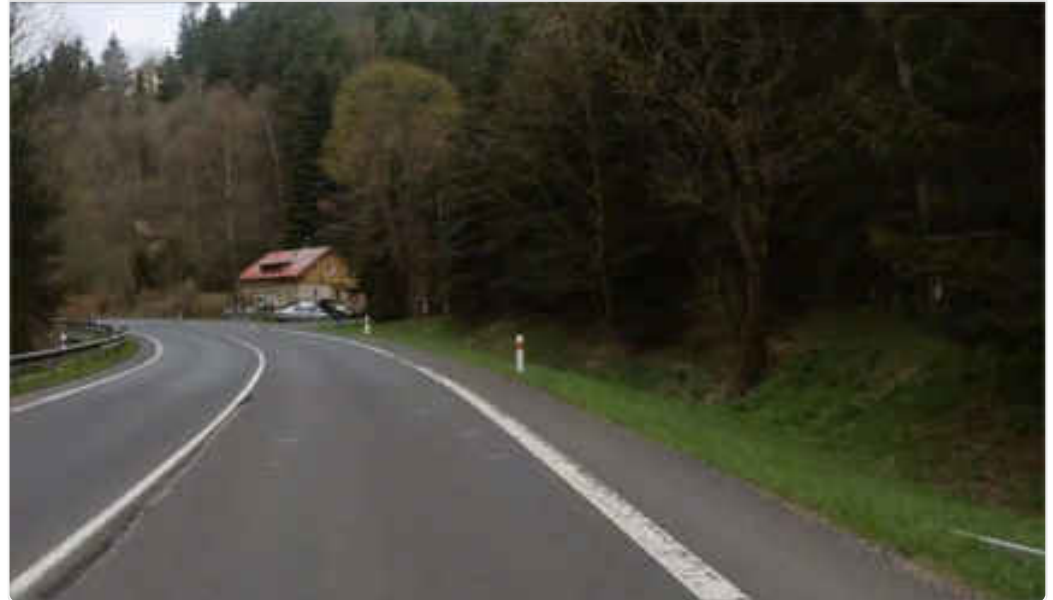
Bezpečnostní deficit Pevná překážka
Kategorie ☞ 60 m - Stromy, vzrostlá zeleň
Závažnost rizika Střední
Poznámka -

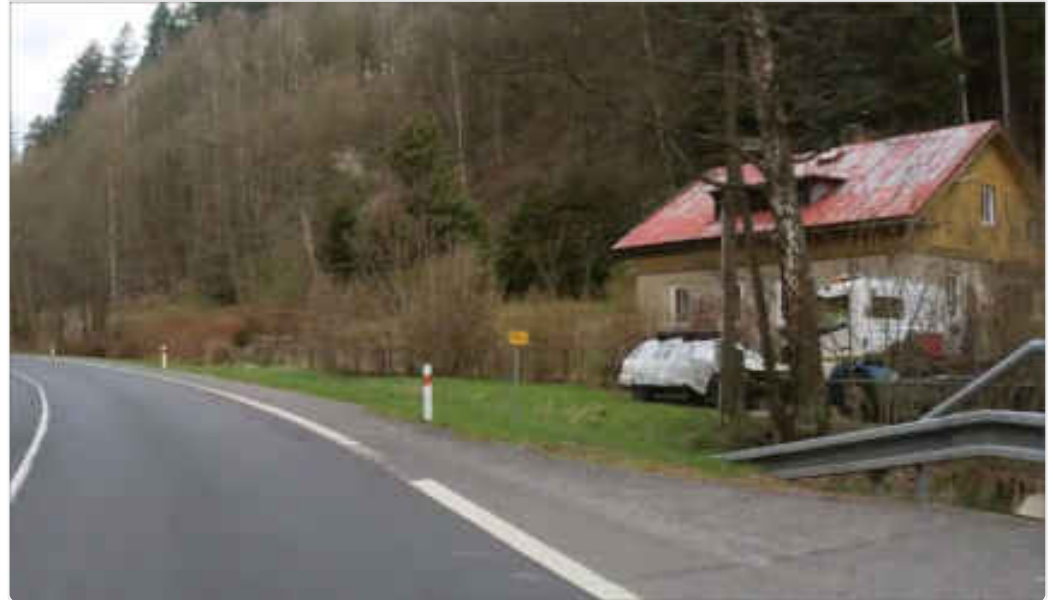
Bezpečnostní deficit Pevná překážka
Kategorie 1× - Sloupy el. vedení, VO apod.
 1× - Stromy, vzrostlá zeleň
Závažnost rizika Nizká
Poznámka -

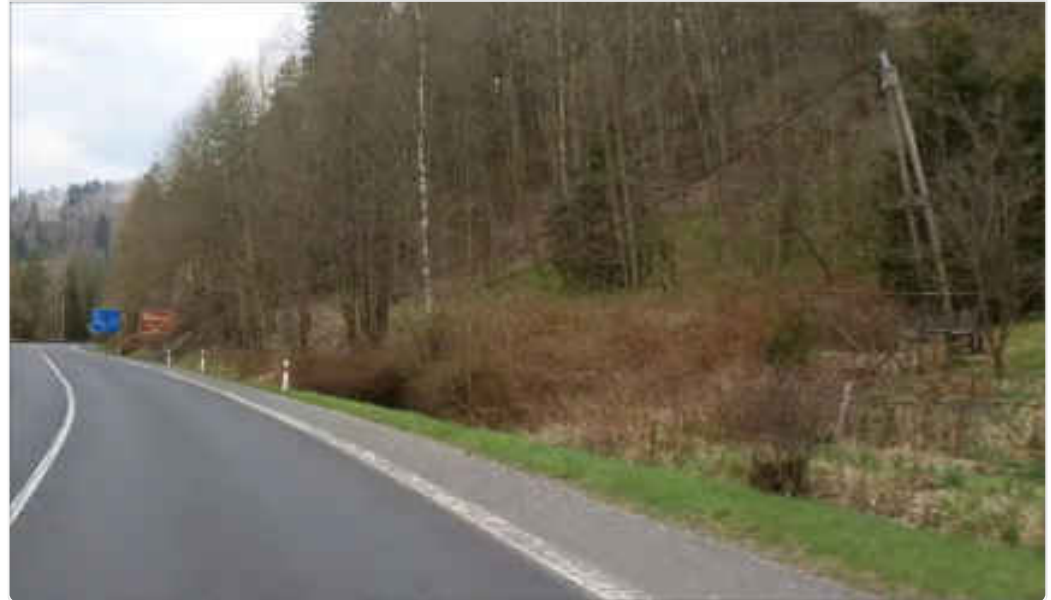
Bezpečnostní deficit Pevná překážka
Kategorie ☞ 70 m - Stromy, vzrostlá zeleň
Závažnost rizika Střední
Poznámka -

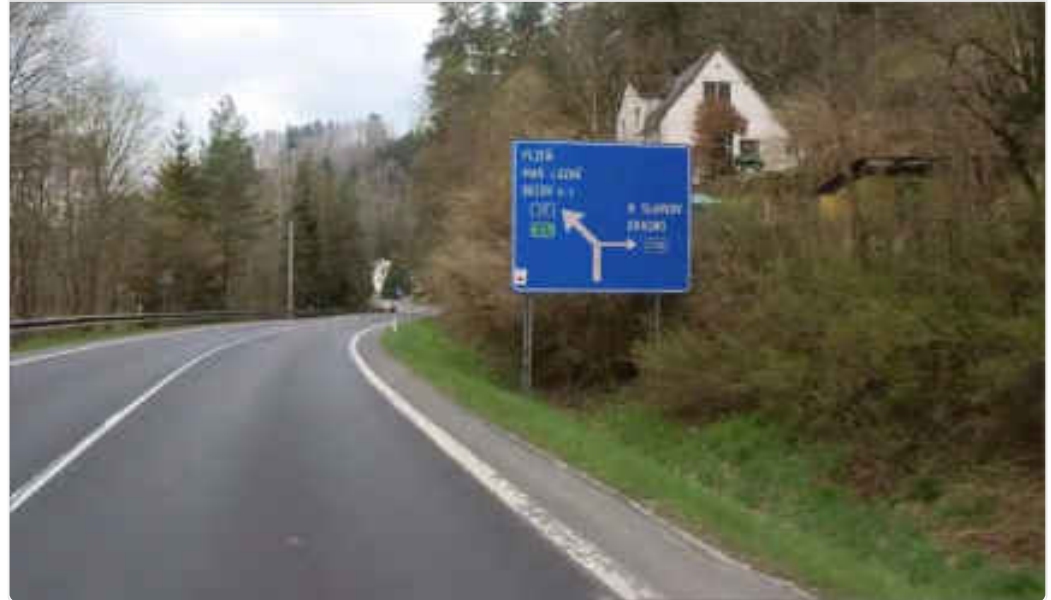
Bezpečnostní deficit Pevná překážka
Kategorie ☞ 80 m - Vzrostlá zeleň (průměr kmene do 0,1 m)
Závažnost rizika Nizká
Poznámka Vzrostlá zeleň nacházející se v blízkosti PK primárně představuje riziko do budoucna.

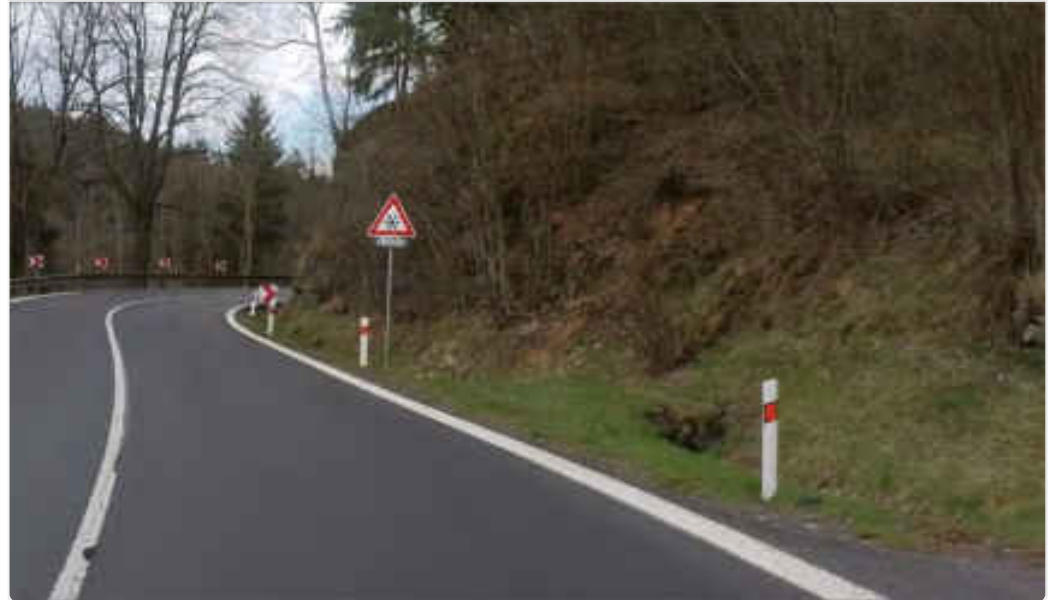
Bezpečnostní deficit Pevná překážka
Kategorie 2× - Polotuhé zemní těleso sjezdu / samostatného sjezdu
 1× - Vzrostlá zeleň (průměr kmene do 0,1 m)
Závažnost rizika Nizká
Poznámka V tomto úseku lze předpokládat skutečnou rychlost vozidel nižší než je nejvyšší dovolená z důvodu směrového a výškového vedení PK. Vzrostlá zeleň nacházející se v blízkosti PK primárně představuje riziko do budoucna.

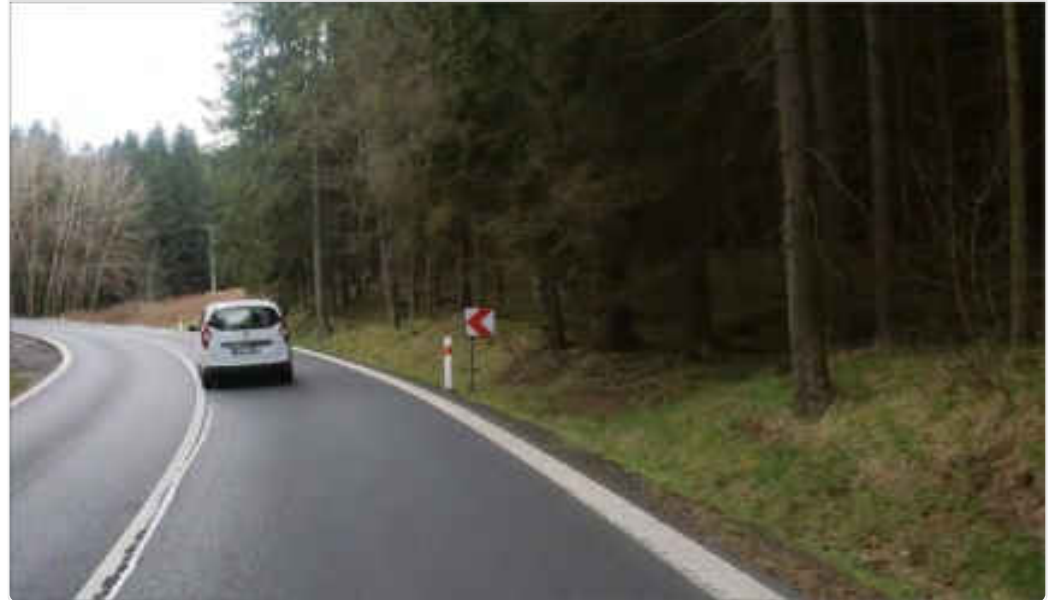
Bezpečnostní deficit Pevná překážka
Kategorie ☞ 65 m - Stromy, vzrostlá zeleň
Závažnost rizika Střední
Poznámka Stromy se nachází na vnější straně příkopu.

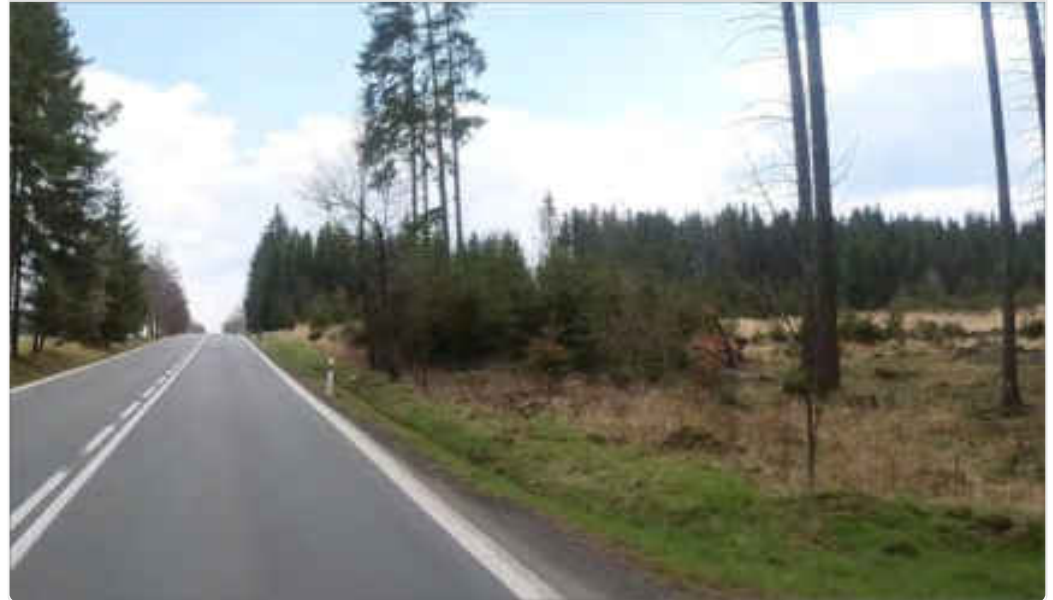
Bezpečnostní deficit Pevná překážka
Kategorie 130 m - Neadekvátně seříznutý pařez
 2x - Vzrostlá zeleň (průměr kmene do 0,1 m)
Závažnost rizika Nizká
Poznámka Vzrostlá zeleň nacházející se v blízkosti PK primárně představuje riziko do budoucna.

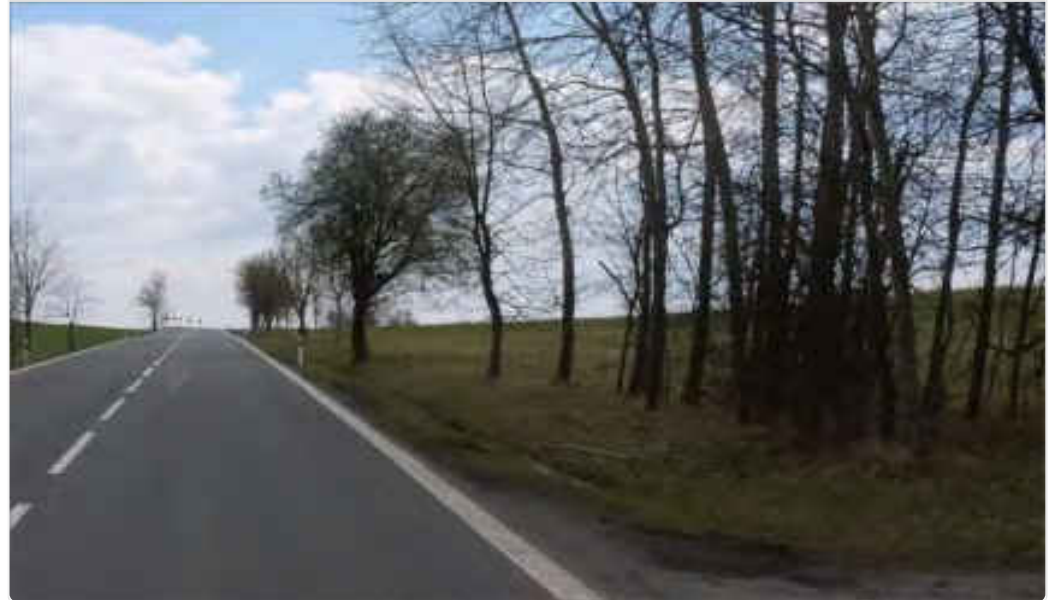
Bezpečnostní deficit Pevná překážka
Kategorie ☞ 140 m - Stromy, vzrostlá zeleň
Závažnost rizika Střední
Poznámka -

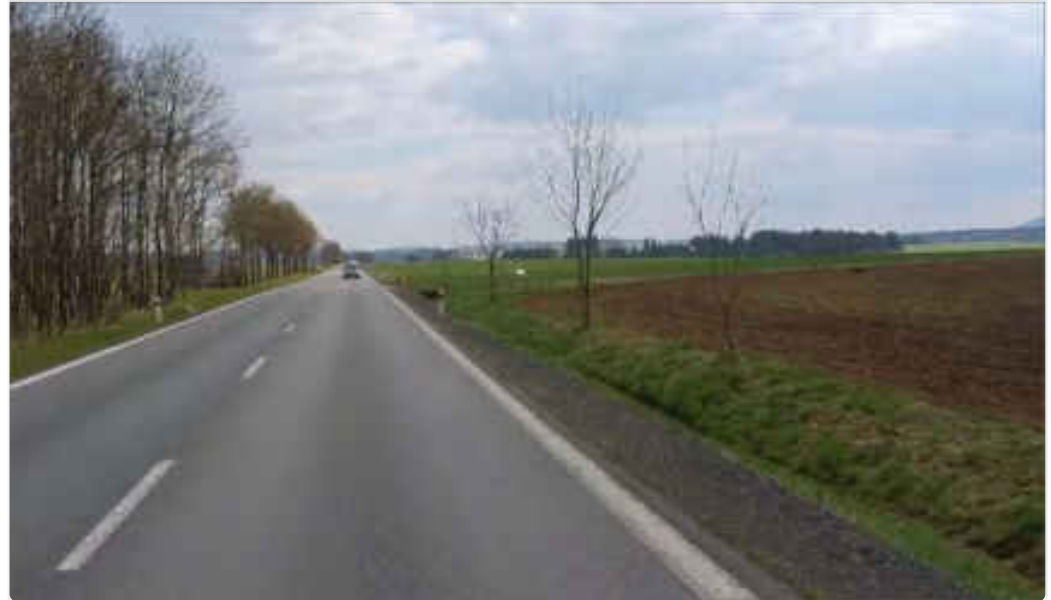
Bezpečnostní deficit Pevná překážka
Kategorie 40 m - Vzrostlá zeleň (průměr kmene do 0,1 m)
Závažnost rizika Nizká
Poznámka Vzrostlá zeleň nacházející se v blízkosti PK primárně představuje riziko do budoucna.

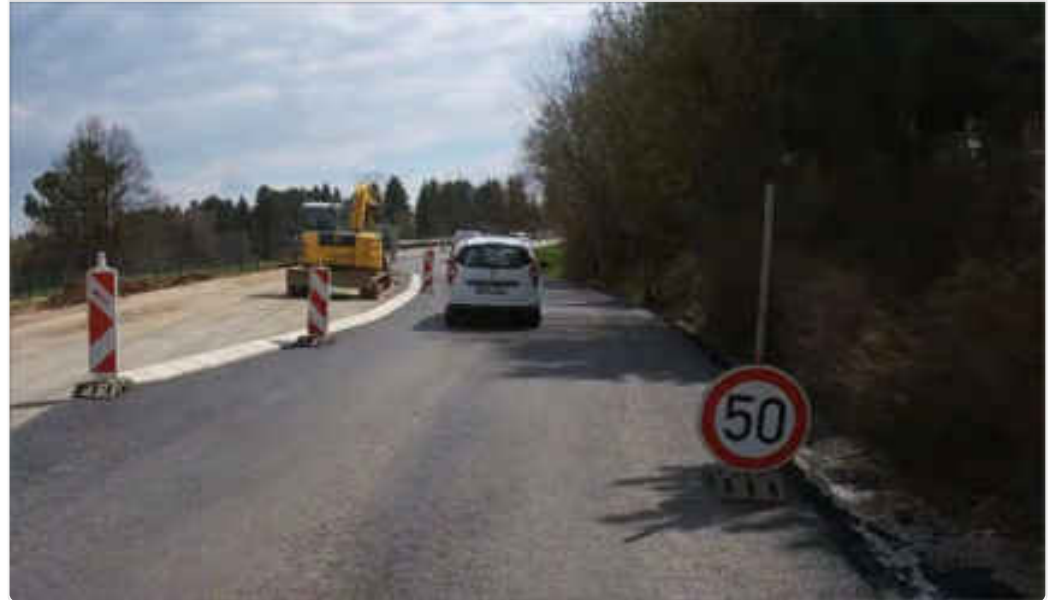
Bezpečnostní deficit Pevná překážka
Kategorie 110 m - Stromy, vzrostlá zeleň
Závažnost rizika Střední
Poznámka V tomto úseku lze předpokládat skutečnou rychlost vozidel nižší než je nejvyšší dovolená (výjezd / vjezd do obce).

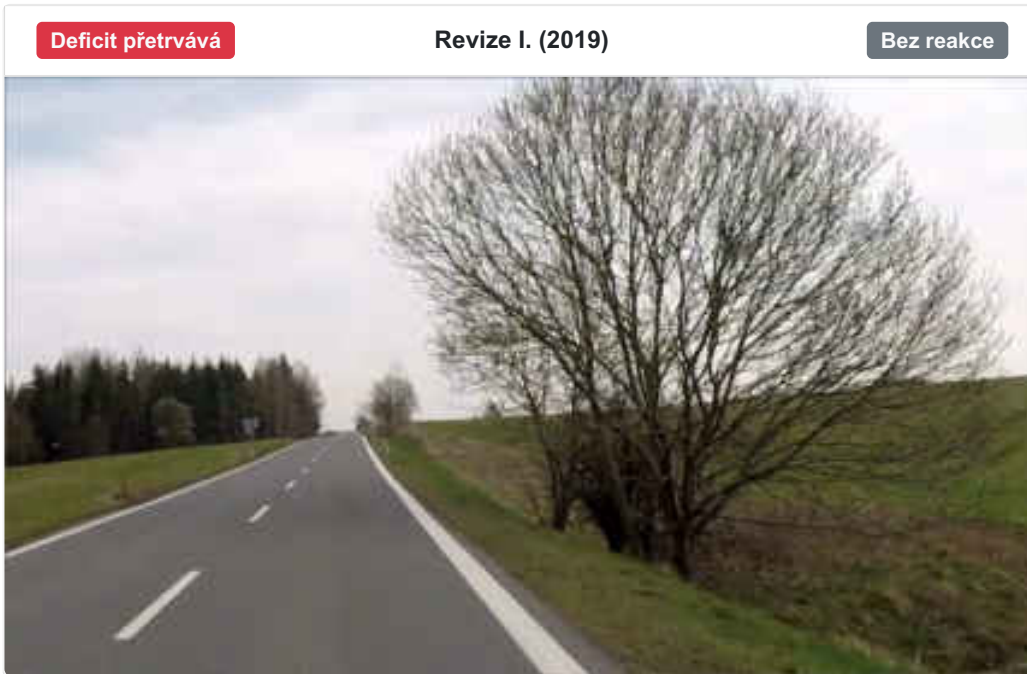
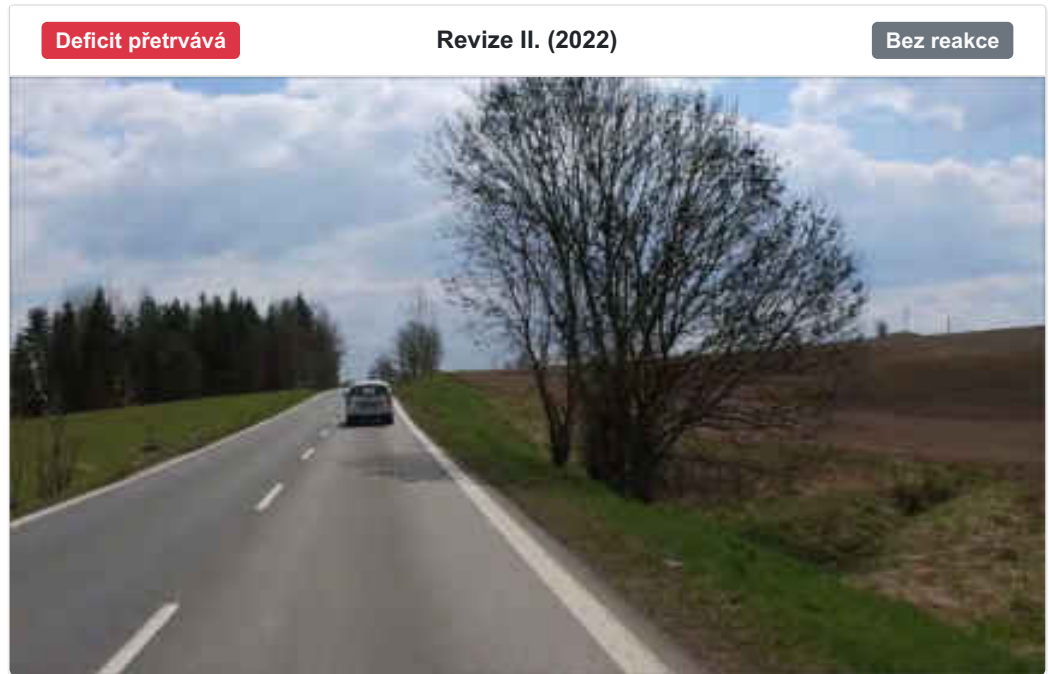
I/20 - Směr staničení | km 30,008 | Správa Karlovy Vary | 50,067722N, 12,962392E | ID 896

Bezpečnostní deficit Pevná překážka
Kategorie 1× - Stromy, vzrostlá zeleň
Závažnost rizika **Vysoká**
Poznámka -

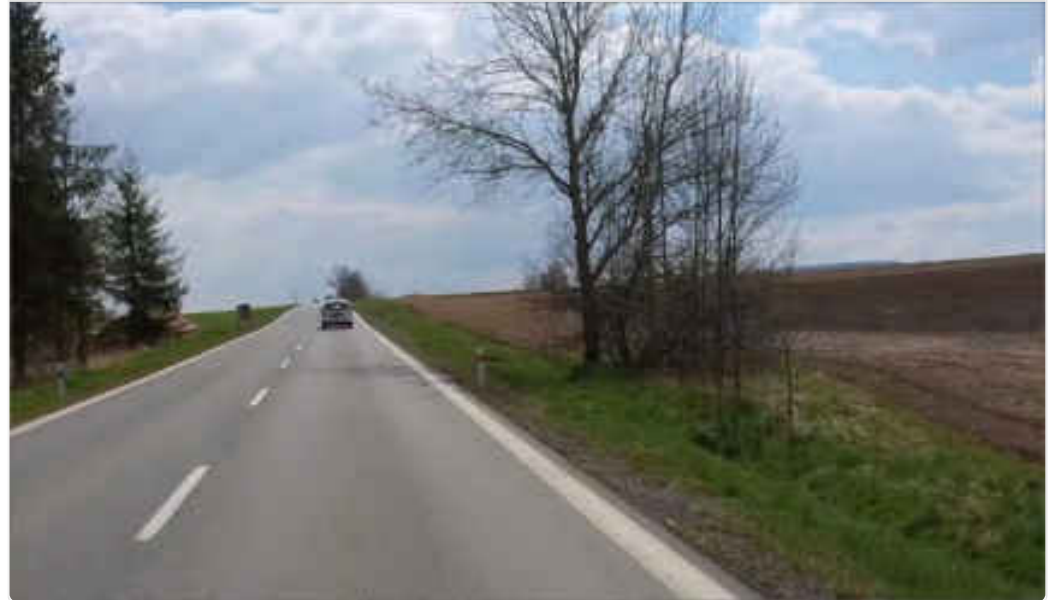
Bezpečnostní deficit Pevná překážka
Kategorie ☞ 10 m - Stromy, vzrostlá zeleň
Závažnost rizika Střední
Poznámka -

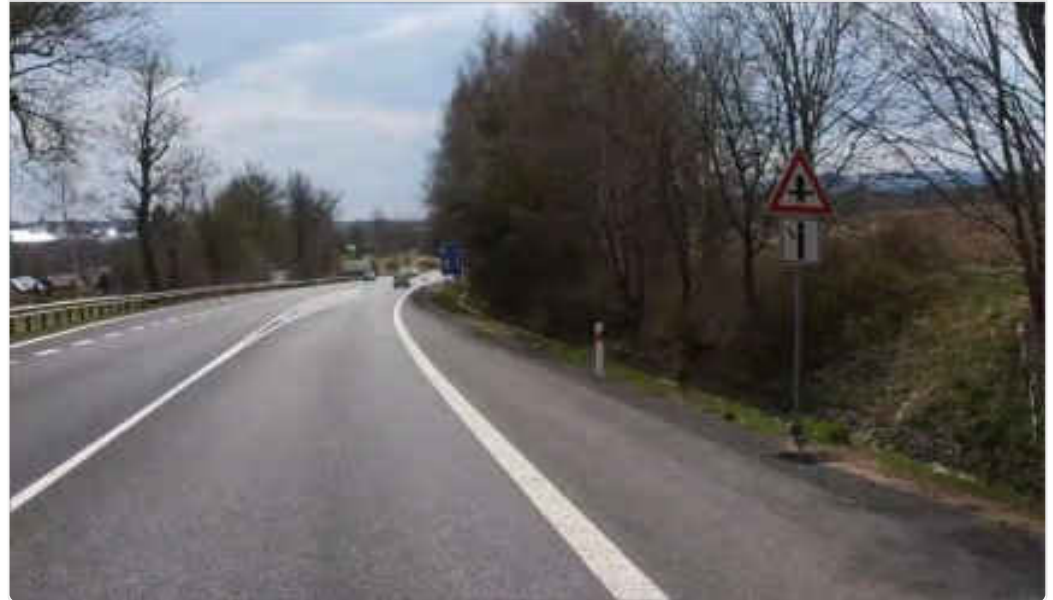
Bezpečnostní deficit Pevná překážka
Kategorie ☞ 160 m - Stromy, vzrostlá zeleň
Závažnost rizika Střední
Poznámka -

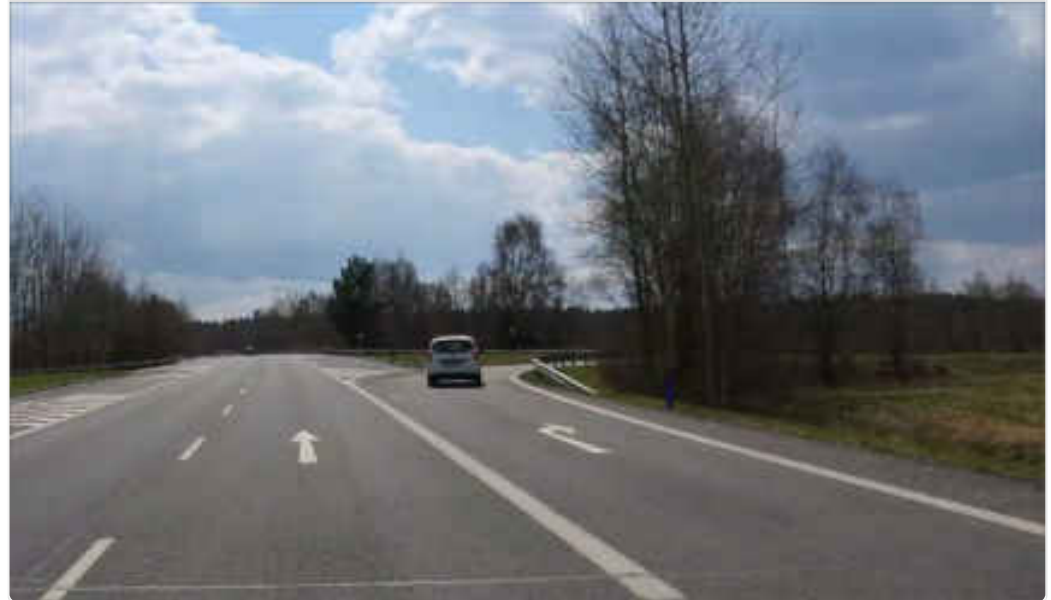
Bezpečnostní deficit Pevná překážka
Kategorie 1x - Stromy, vzrostlá zeleň
Závažnost rizika Nizká
Poznámka -

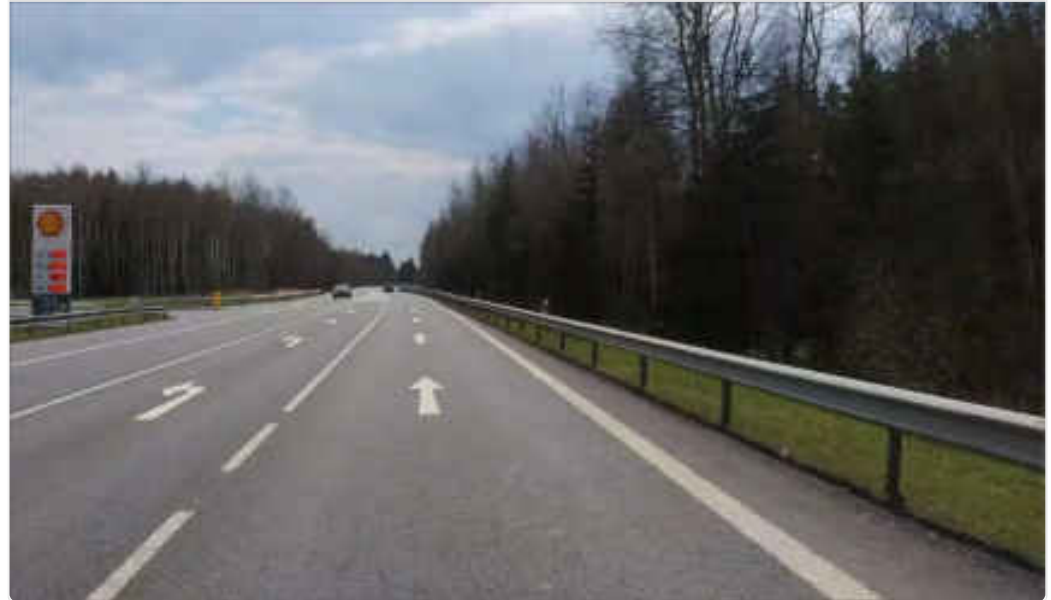
Bezpečnostní deficit Pevná překážka
Kategorie ☞ 0 m - Stromy, vzrostlá zeleň
Závažnost rizika Střední
Poznámka -

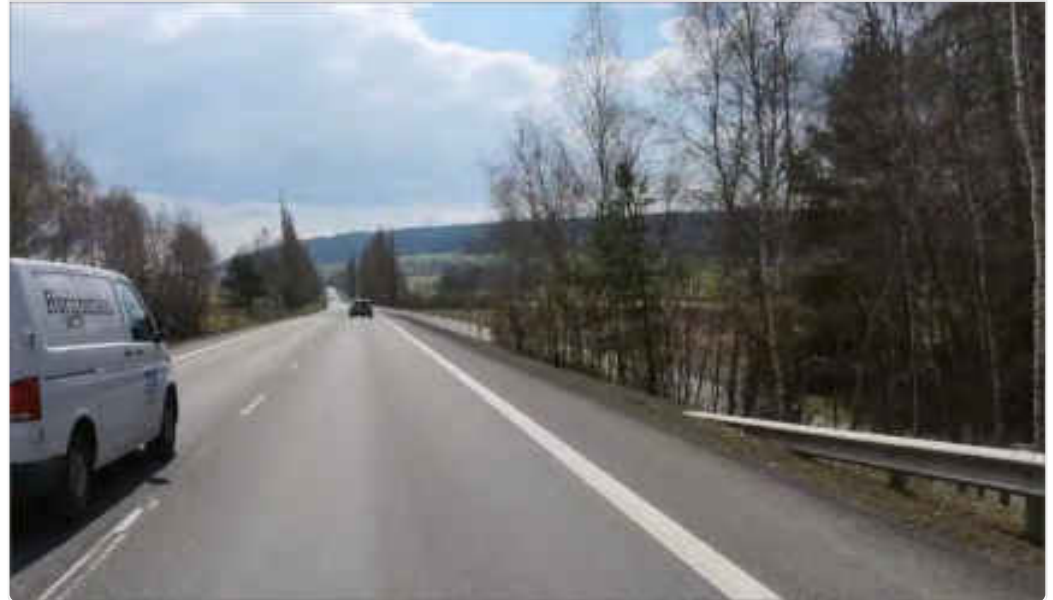
Bezpečnostní deficit Pevná překážka
Kategorie ☞ 40 m - Stromy, vzrostlá zeleň
Závažnost rizika **Vysoká**
Poznámka Stromy, vzrostlá zeleň se nachází pod úrovní nivelety PK.

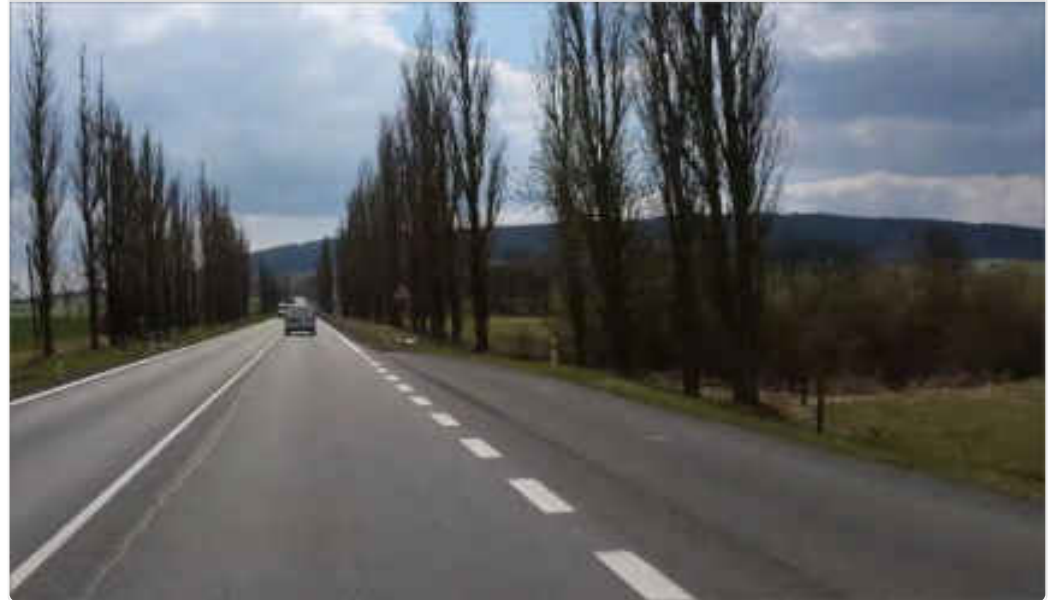
Bezpečnostní deficit Pevná překážka
Kategorie [→] 215 m - Stromy, vzrostlá zeleň
Závažnost rizika Střední
Poznámka -

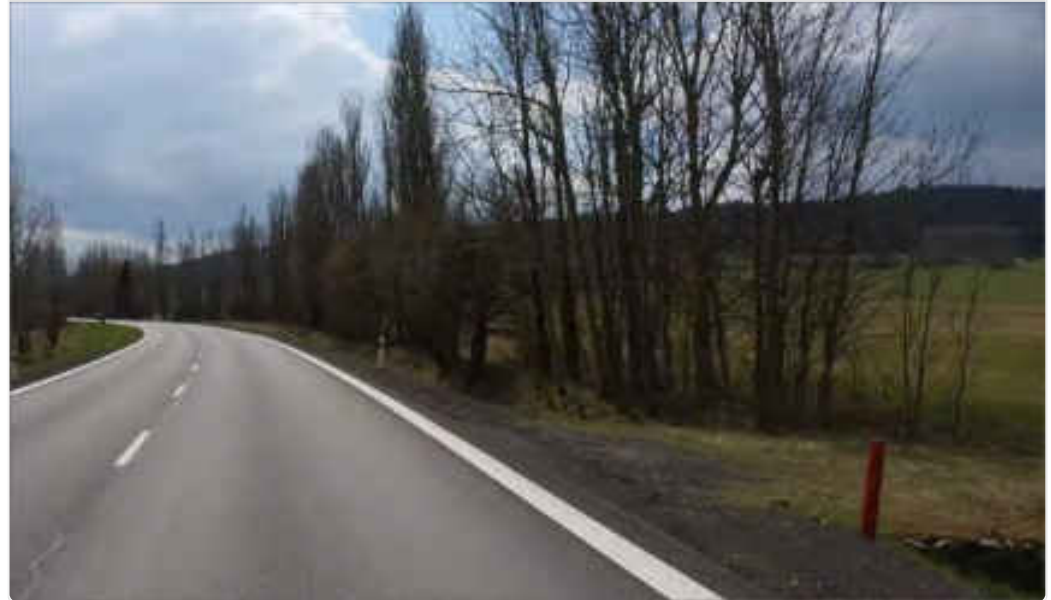
Bezpečnostní deficit Pevná překážka
Kategorie ☞ 50 m - Stromořadí, vzrostlá zeleň
Závažnost rizika Střední
Poznámka -

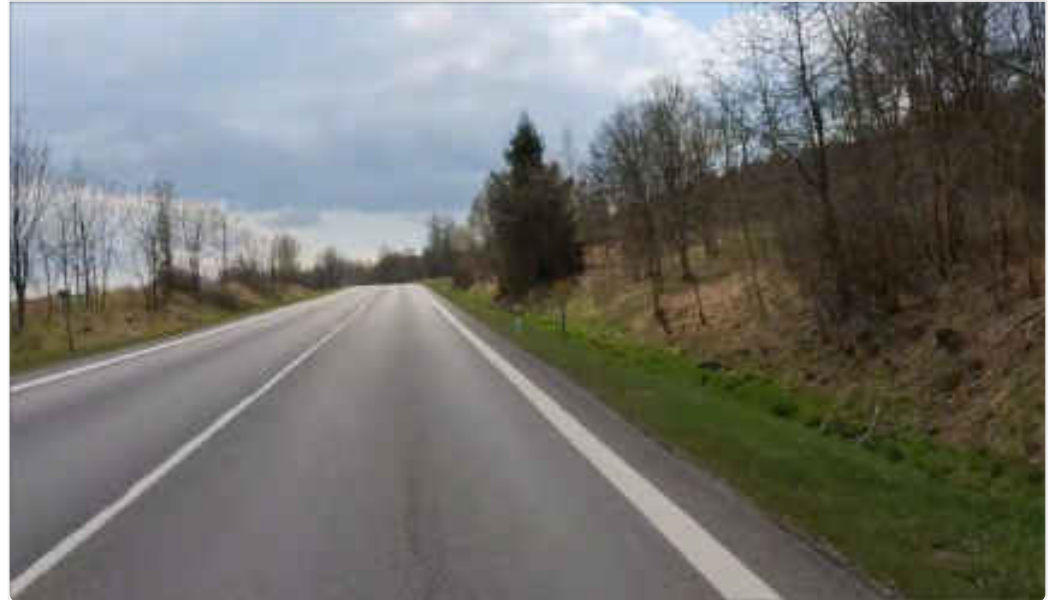
Bezpečnostní deficit Pevná překážka
Kategorie ☞ 155 m - Vzrostlá zeleň (průměr kmene do 0,1 m)
Závažnost rizika Nizká
Poznámka Vzrostlá zeleň nacházející se v blízkosti PK primárně představuje riziko do budoucna.
