PŘÍLOHA 2.2

**Vyhodnocení identifikovaných dopravně-bezpečnostních deficitů
v rámci první a druhé revizní BI PK z roku 2019 a 2022**

I/20

km 0,000 – 39,586

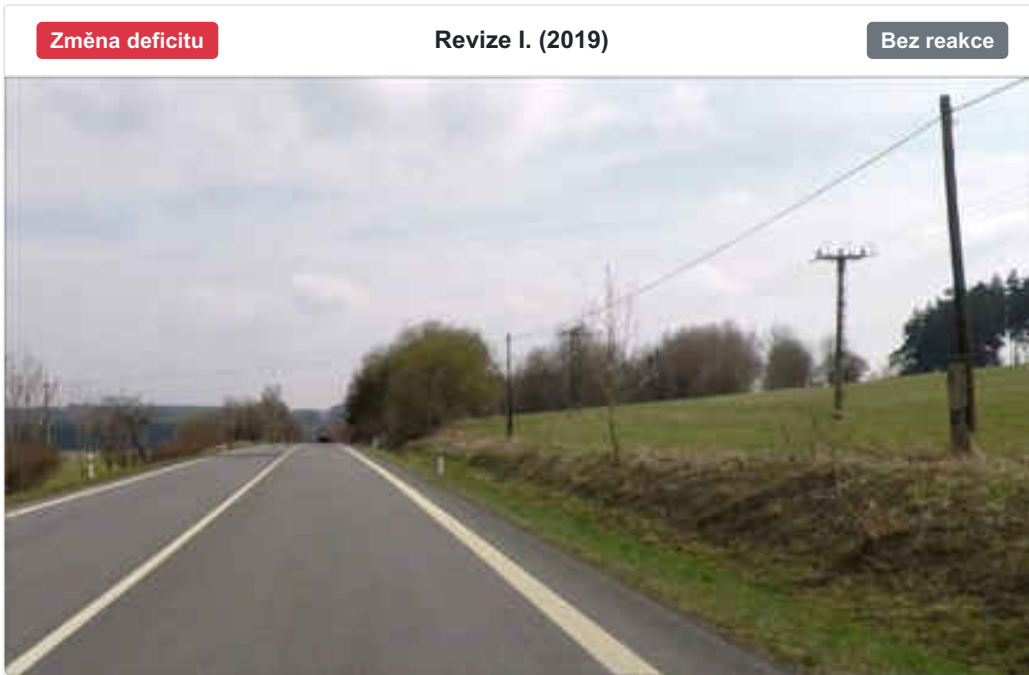
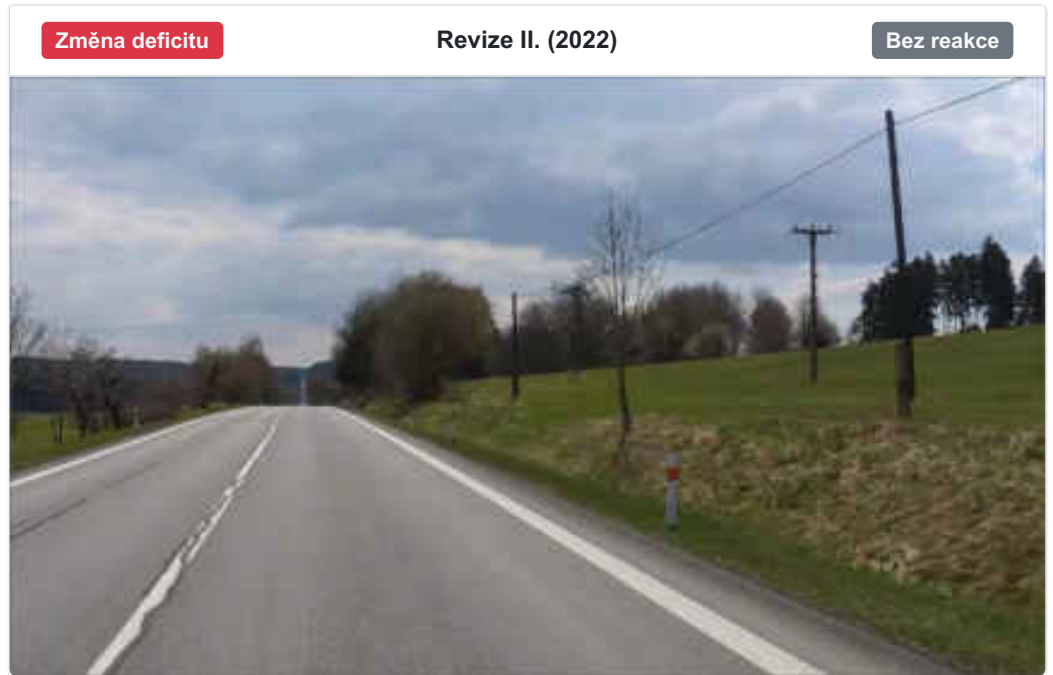
I/20 - Směr staničení | km 37,109 | Správa Karlovy Vary | 50,018494N, 13,021783E | ID 992

Bezpečnostní deficit Pevná překážka
Kategorie 2× - Vzrostlá zeleň (průměr kmene do 0,1 m)
Závažnost rizika Nizká
Poznámka Vzrostlá zeleň nacházející se v blízkosti PK primárně představuje riziko do budoucna.

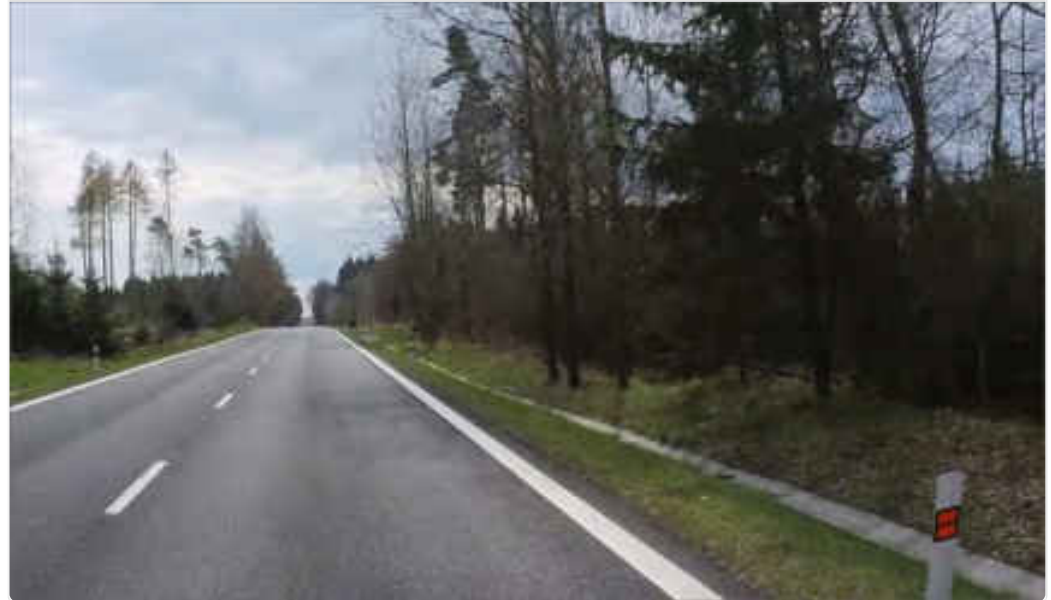
Bezpečnostní deficit Pevná překážka
Kategorie ☞ 65 m - Stromy, vzrostlá zeleň
Závažnost rizika Střední
Poznámka -

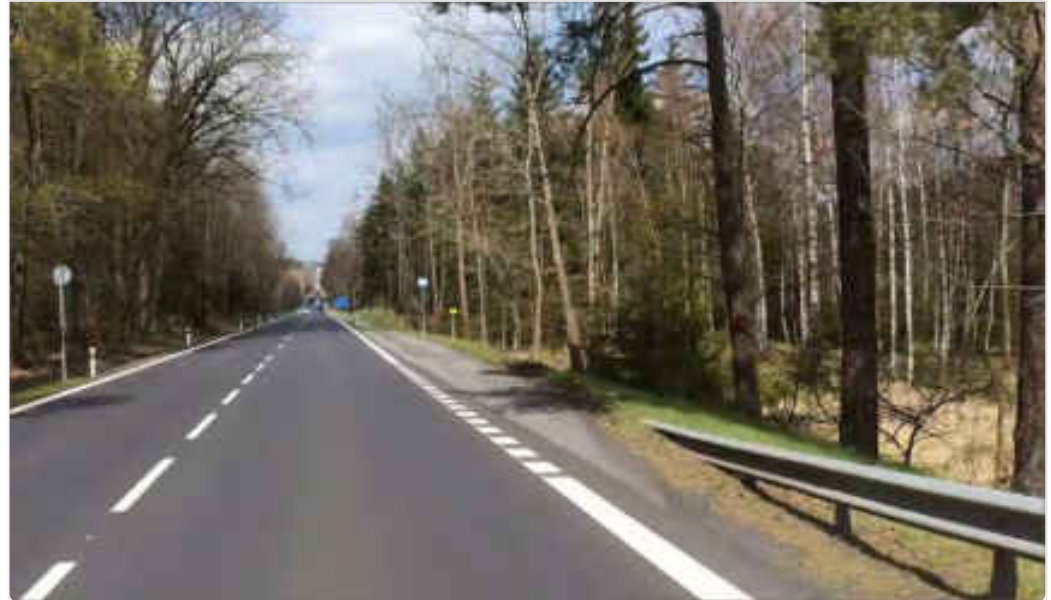
Bezpečnostní deficit Pevná překážka
Kategorie ☞ 55 m - Stromy, vzrostlá zeleň
Závažnost rizika Střední
Poznámka -

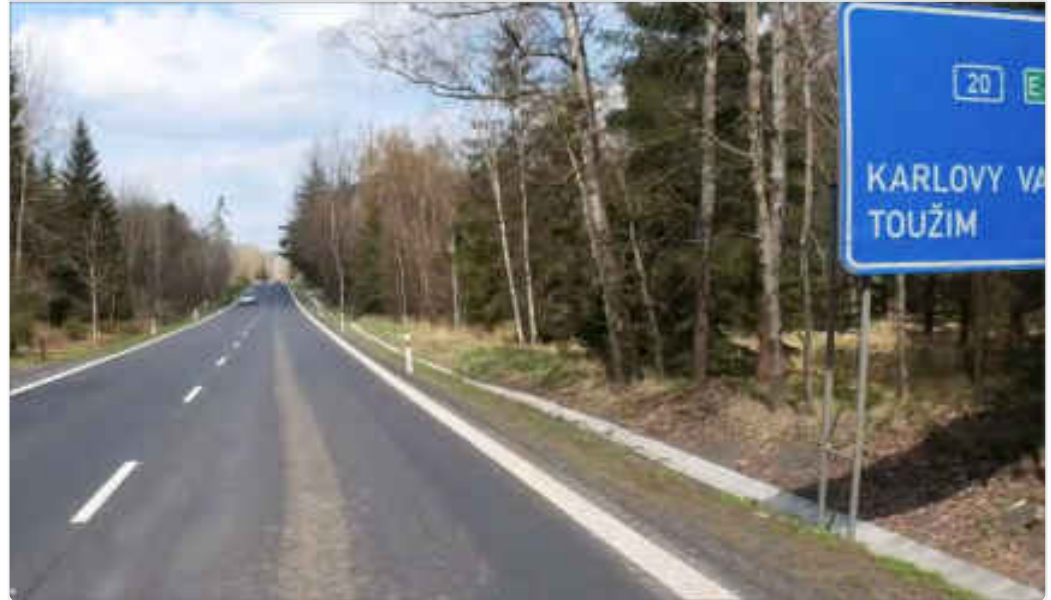
Bezpečnostní deficit Pevná překážka
Kategorie ☞ 60 m - Stromy, vzrostlá zeleň
Závažnost rizika Střední
Poznámka -

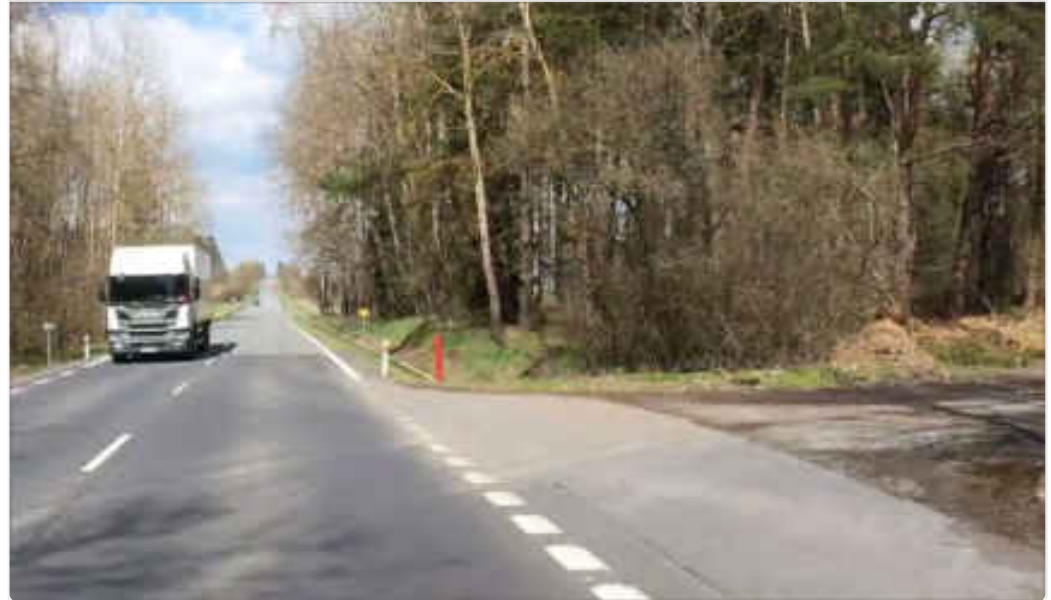
Bezpečnostní deficit Pevná překážka
Kategorie 1x - Stromy, vzrostlá zeleň
Závažnost rizika **Střední**
Poznámka -

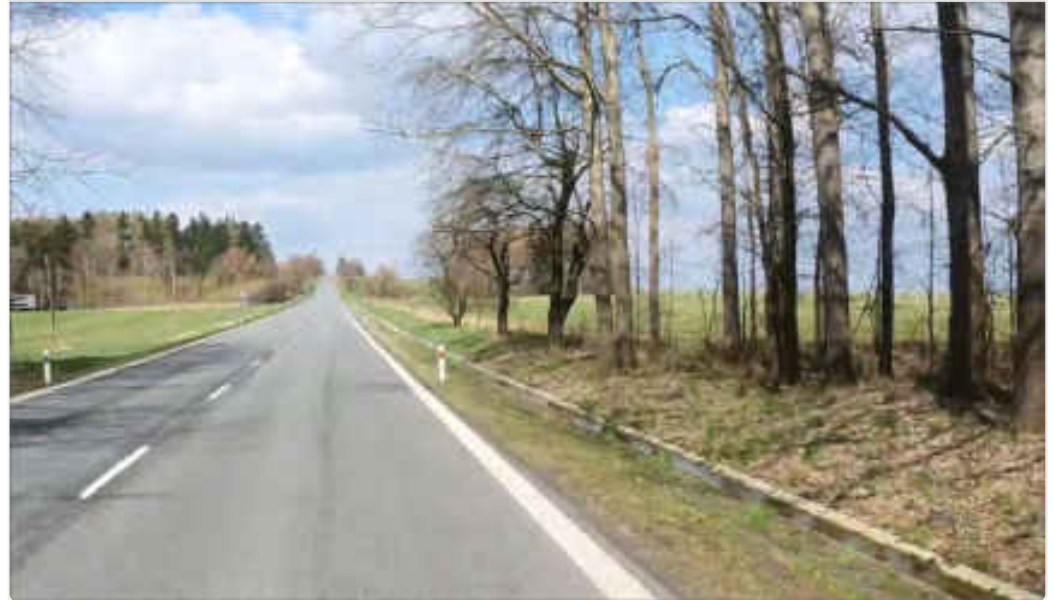
Bezpečnostní deficit Pevná překážka
Kategorie ↗ 40 m - Stromy, vzrostlá zeleň
Závažnost rizika Nizká
Poznámka Stromy se nachází na vnější straně příkopu.

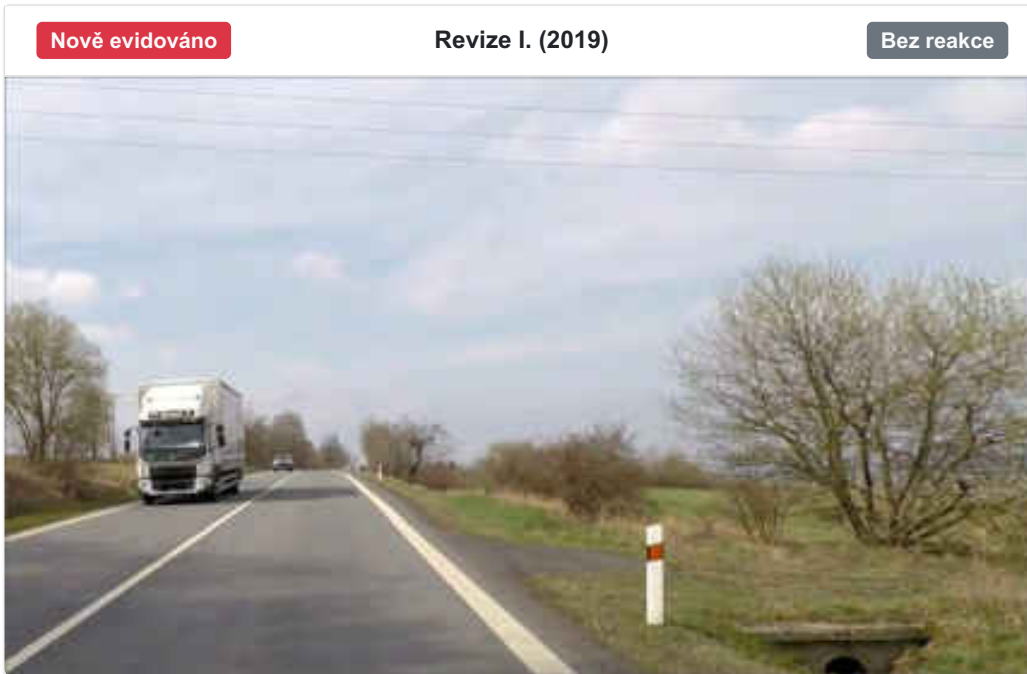
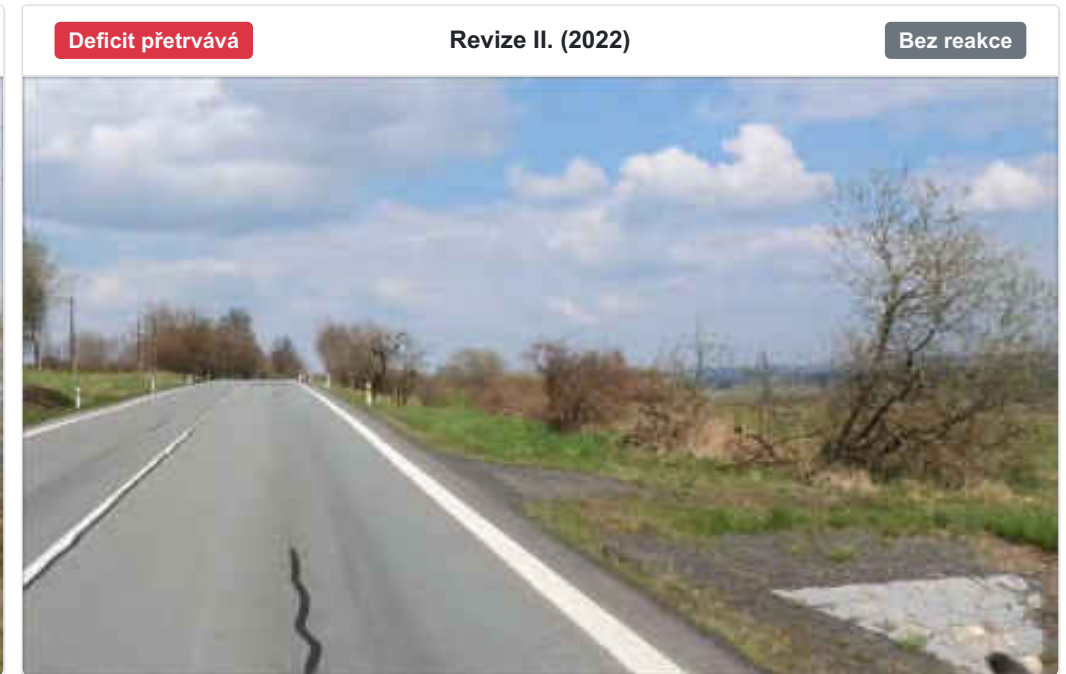
I/20 - Směr proti staničení | km 37,188 | Správa Karlovy Vary | 50,018097N, 13,022730E | ID 3428

Bezpečnostní deficit Pevná překážka
Kategorie ☞ 115 m - Stromy, vzrostlá zeleň
Závažnost rizika **Střední**
Poznámka -

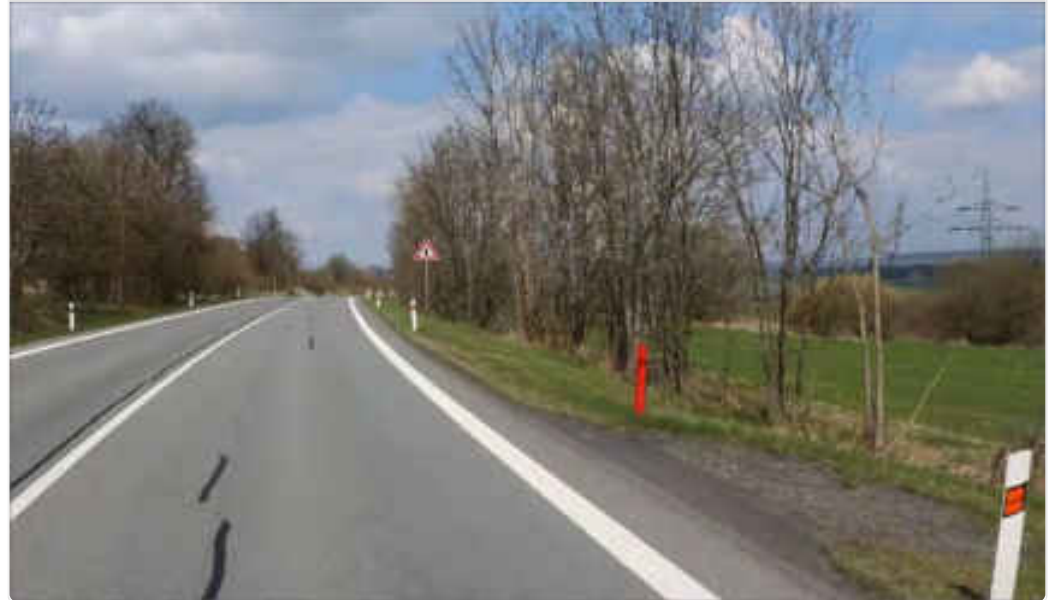
Bezpečnostní deficit Pevná překážka
Kategorie ☞ 110 m - Stromy, vzrostlá zeleň
Závažnost rizika **Vysoká**
Poznámka Stromy se nachází pod úrovní nivelety PK.

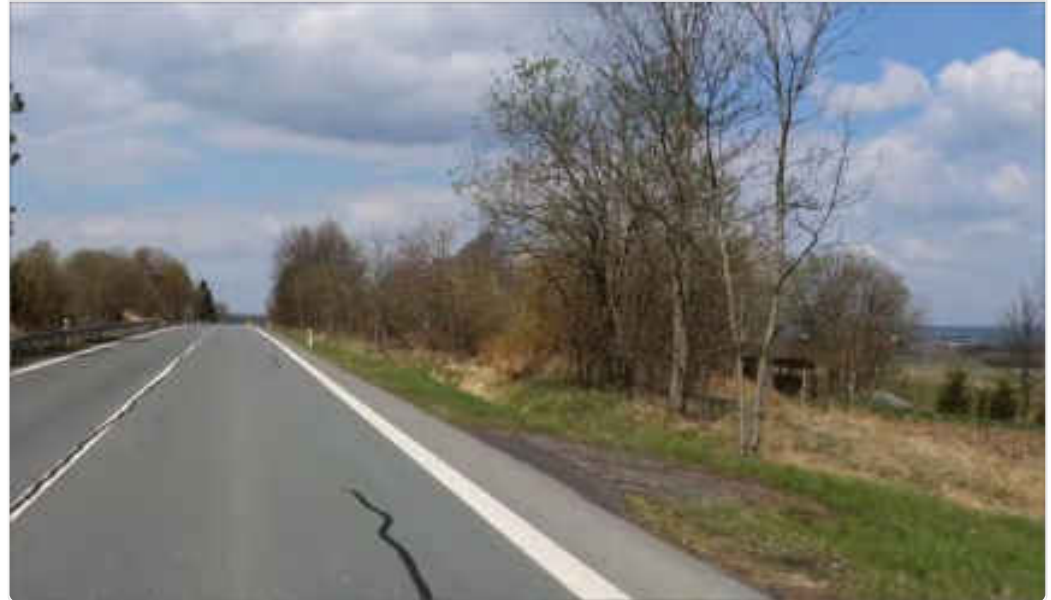
Bezpečnostní deficit Pevná překážka
Kategorie ☞ 160 m - Stromy, vzrostlá zeleň
Závažnost rizika Střední
Poznámka -

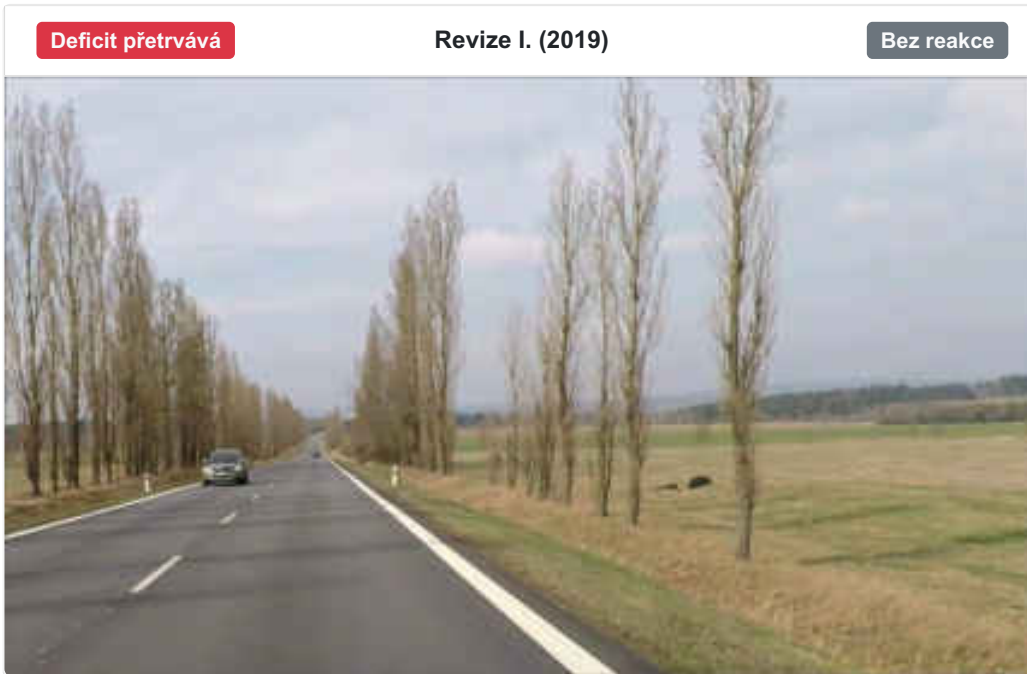
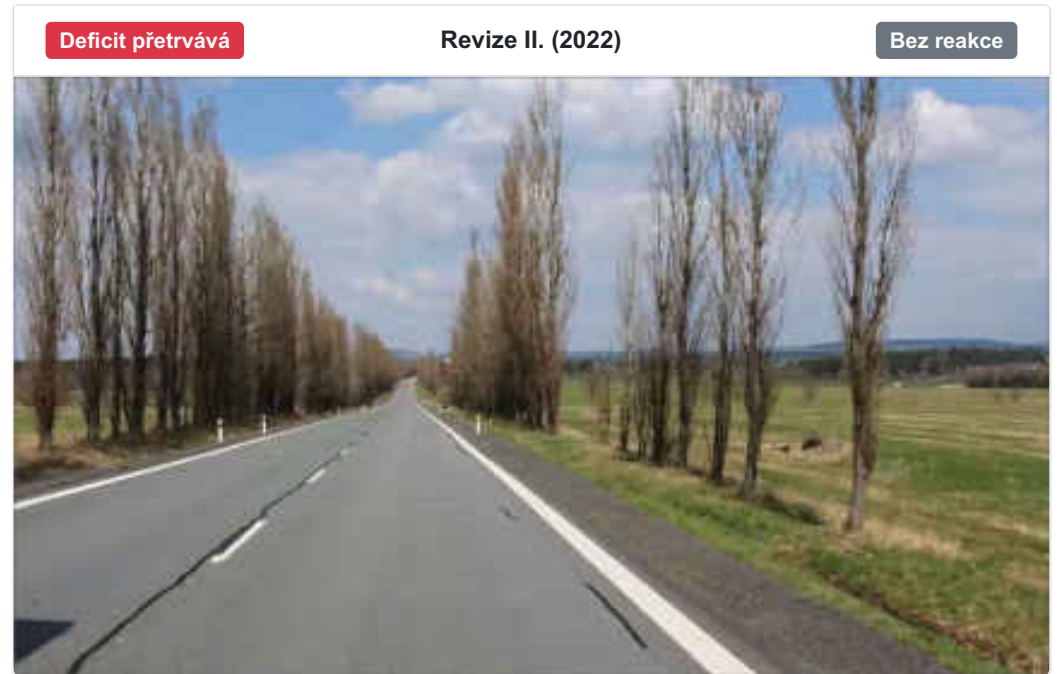
I/20 - Směr proti staničení | km 35,083 | Správa Karlovy Vary | 50,031757N, 13,003438E | ID 1180

Bezpečnostní deficit Pevná překážka
Kategorie 270 m - Stromořadí, vzrostlá zeleň
Závažnost rizika Nizká
Poznámka -

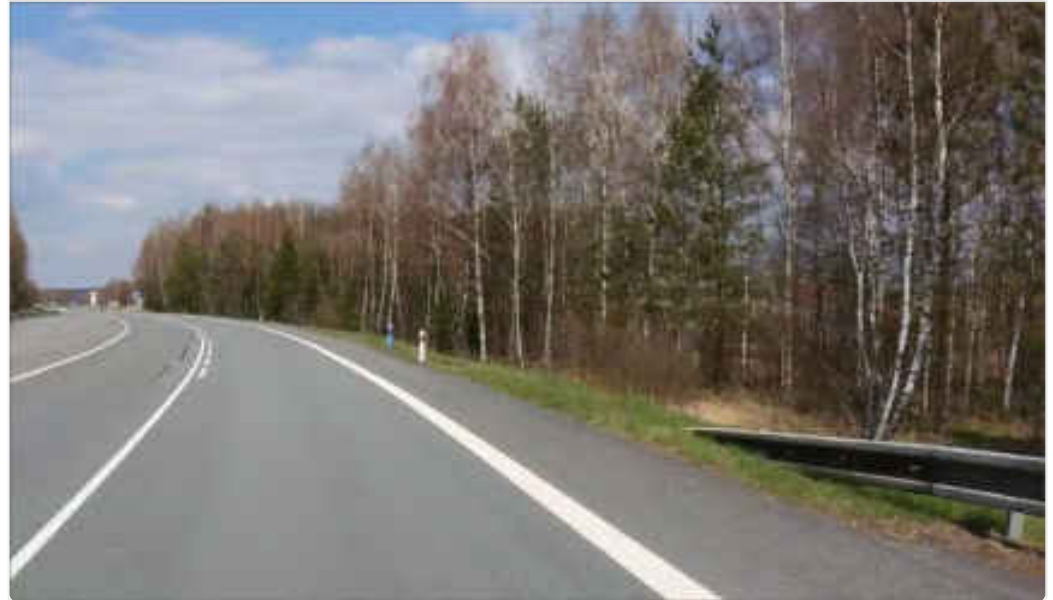
Bezpečnostní deficit Pevná překážka
Kategorie ☞ 220 m - Stromy, vzrostlá zeleň
Závažnost rizika Nizká
Poznámka -

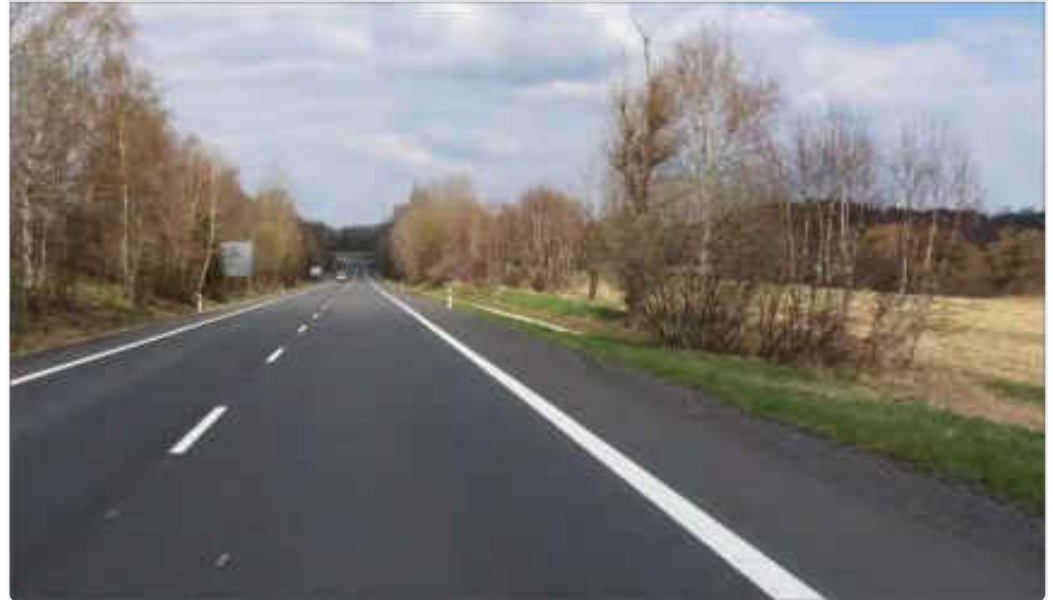
Bezpečnostní deficit Pevná překážka
Kategorie ☞ 210 m - Stromy, vzrostlá zeleň
Závažnost rizika Nizká
Poznámka -

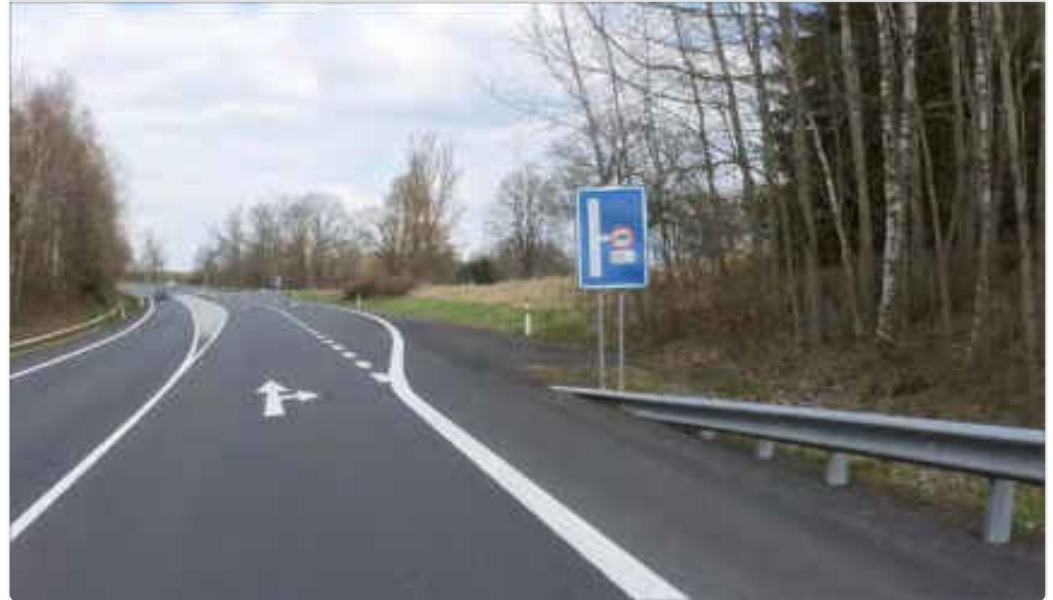
Bezpečnostní deficit Pevná překážka
Kategorie 160 m - Stromy, vzrostlá zeleň
Závažnost rizika **Střední**
Poznámka -

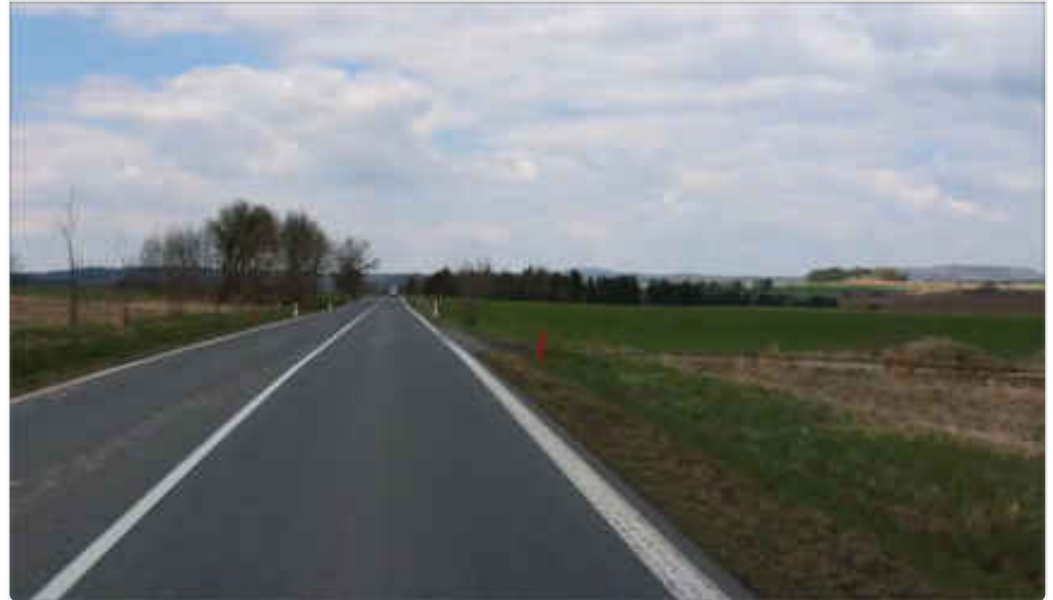
Bezpečnostní deficit Pevná překážka
Kategorie ☞ 10 m - Vzrostlá zeleň (průměr kmene do 0,1 m)
Závažnost rizika Nizká
Poznámka Vzrostlá zeleň nacházející se v blízkosti PK primárně představuje riziko do budoucna.

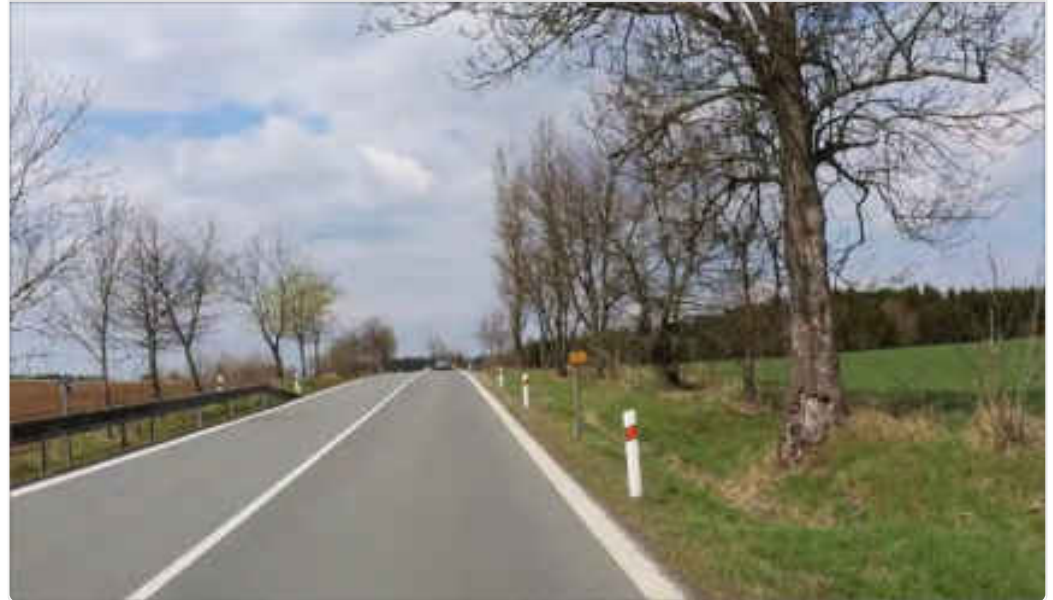
Bezpečnostní deficit Pevná překážka
Kategorie [→] 70 m - Stromy, vzrostlá zeleň
Závažnost rizika Střední
Poznámka -
