PŘÍLOHA 2.3

**Vyhodnocení identifikovaných dopravně-bezpečnostních deficitů
v rámci první a druhé revizní BI PK z roku 2019 a 2022**

km 21,199 – 60,928

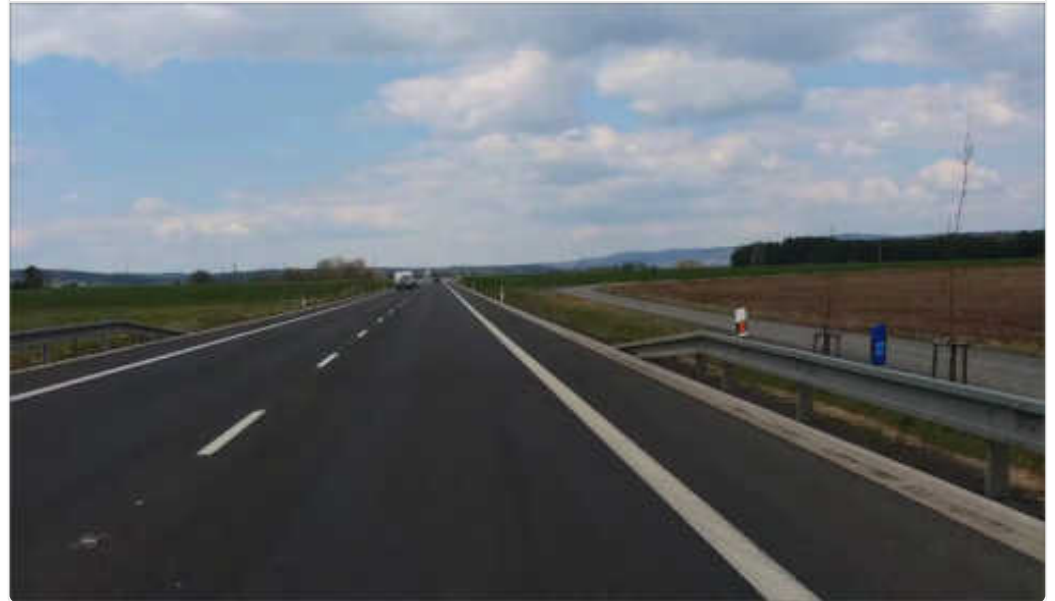
Bezpečnostní deficit	Pevná překážka
Kategorie	<input checked="" type="checkbox"/> 2× - Vzrostlá zeleň (průměr kmene do 0,1 m)
Závažnost rizika	Nízká
Poznámka	Vzrostlá zeleň nacházející se v blízkosti PK primárně představuje riziko do budoucna. Rizikové pro vozidla jedoucí v protisměru.

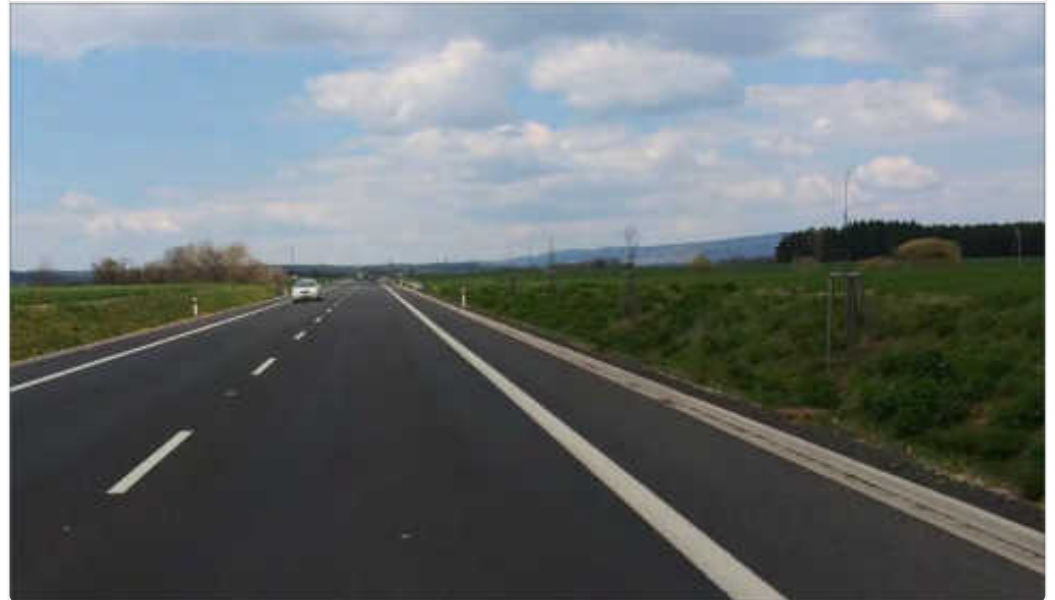
Bezpečnostní deficit	Pevná překážka
Kategorie	<input checked="" type="checkbox"/> 4x - Vzrostlá zeleň (průměr kmene do 0,1 m)
Závažnost rizika	Nízká
Poznámka	Vzrostlá zeleň nacházející se v blízkosti PK primárně představuje riziko do budoucna.

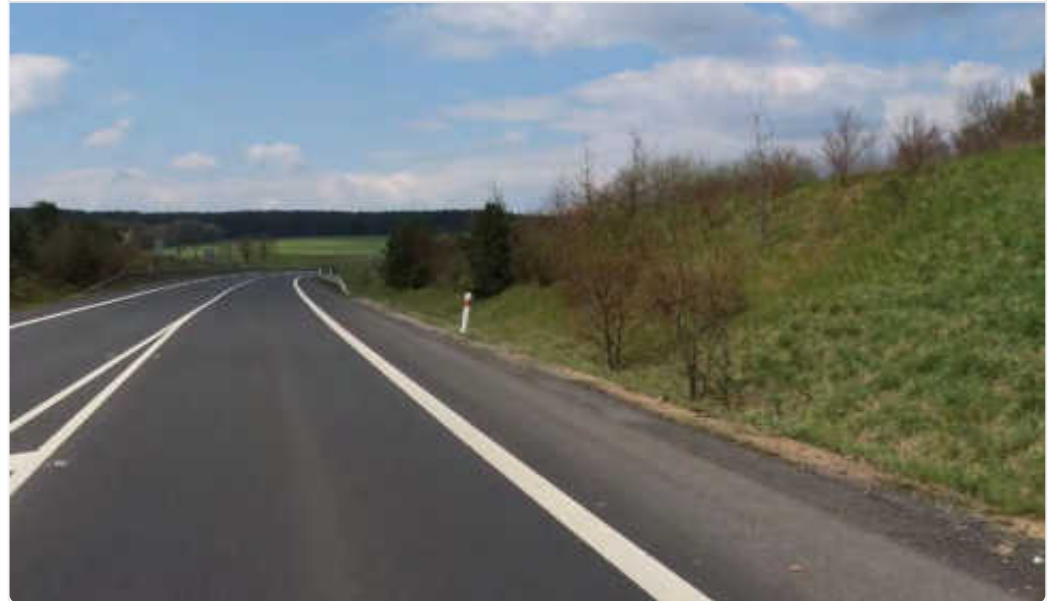
Bezpečnostní deficit	Pevná překážka
Kategorie	<input checked="" type="checkbox"/> 3x - Vzrostlá zeleň (průměr kmene do 0,1 m)
Závažnost rizika	Nízká
Poznámka	Vzrostlá zeleň nacházející se v blízkosti PK primárně představuje riziko do budoucna.

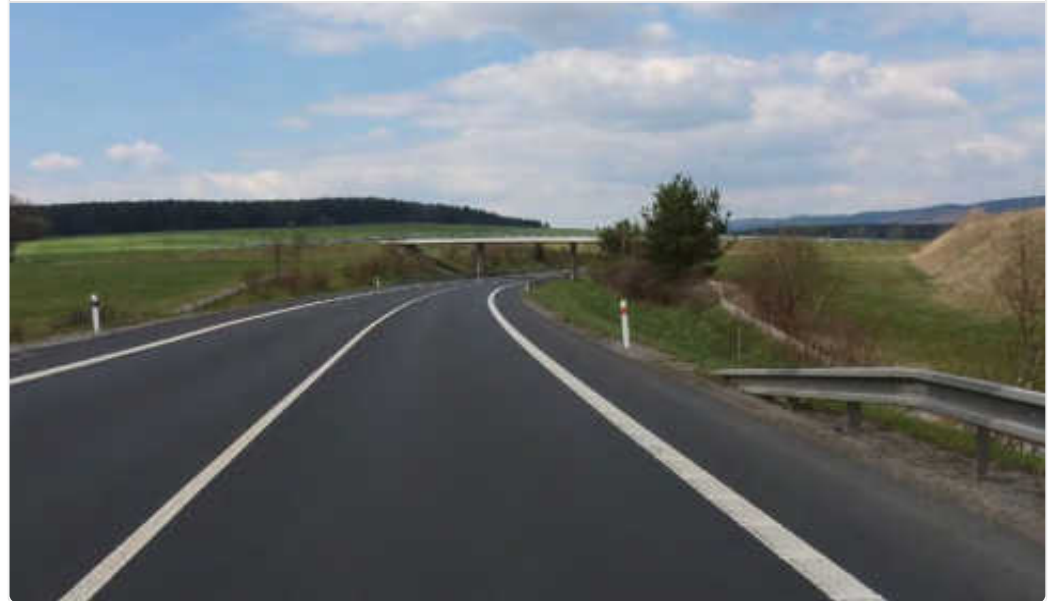
Bezpečnostní deficit	Pevná překážka
Kategorie	<input checked="" type="checkbox"/> 1x - Vzrostlá zeleň (průměr kmene do 0,1 m)
Závažnost rizika	Nízká
Poznámka	Vzrostlá zeleň nacházející se v blízkosti PK primárně představuje riziko do budoucna. Rizikové pro vozidla jedoucí v protisměru.

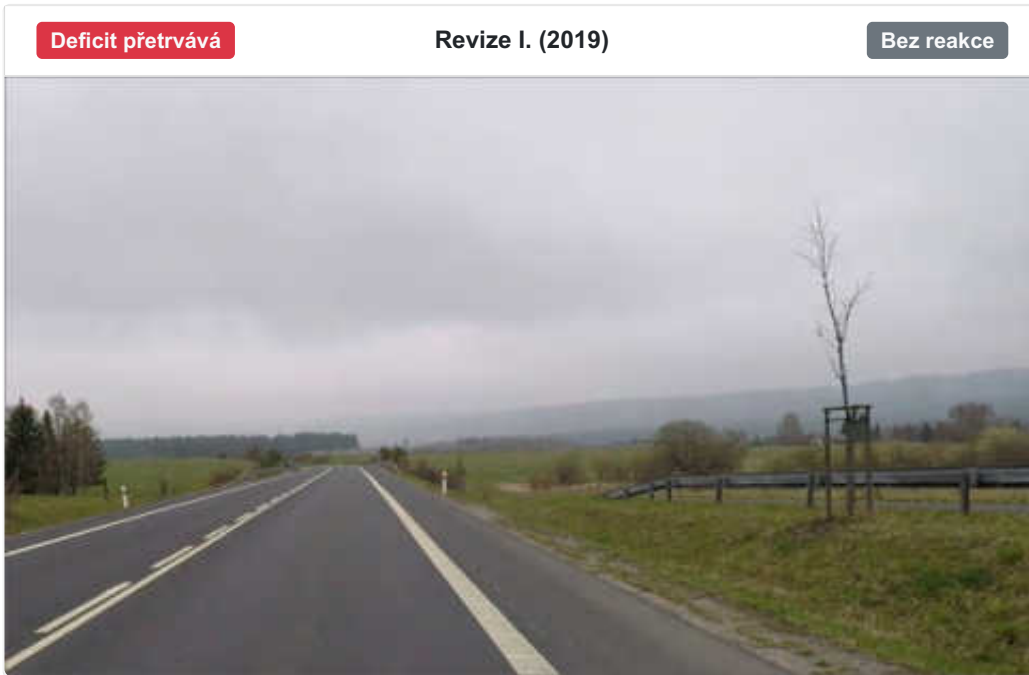
I/21 - Směr staničení | km 28,033 | Správa Karlovy Vary | 49,959778N, 12,660109E | ID 307

Specifikace dopravně-bezpečnostního deficitu	
Bezpečnostní deficit	Pevná překážka
Kategorie	<input checked="" type="checkbox"/> 1× - Vzrostlá zeleň (průměr kmene do 0,1 m)
Závažnost rizika	Nizká
Poznámka	Vzrostlá zeleň nacházející se v blízkosti PK primárně představuje riziko do budoucna.

Nápravné opatření	
Návrh opatření	Odstranění
Poznámka	-
Náročnost realizace	Jednoduché řešení

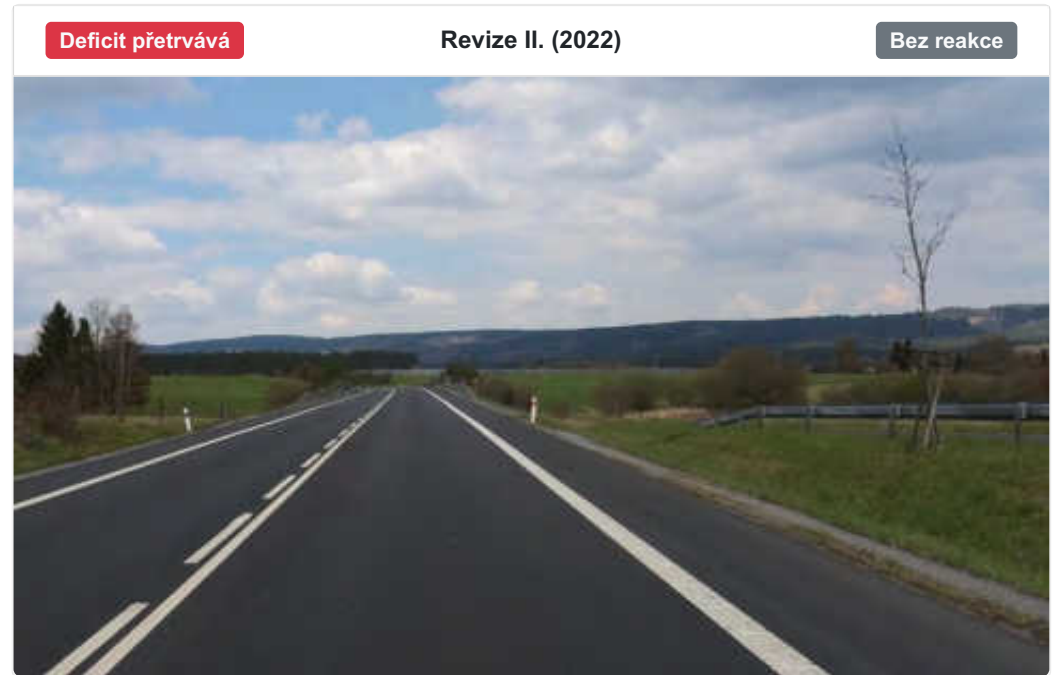
Specifikace dopravně-bezpečnostního deficitu	
Bezpečnostní deficit	Pevná překážka
Kategorie	<input checked="" type="checkbox"/> 1× - Vzrostlá zeleň (průměr kmene do 0,1 m)
Závažnost rizika	Nizká
Poznámka	Vzrostlá zeleň nacházející se v blízkosti PK primárně představuje riziko do budoucna.

Nápravné opatření	
Návrh opatření	Odstranění
Poznámka	-
Náročnost realizace	Jednoduché řešení

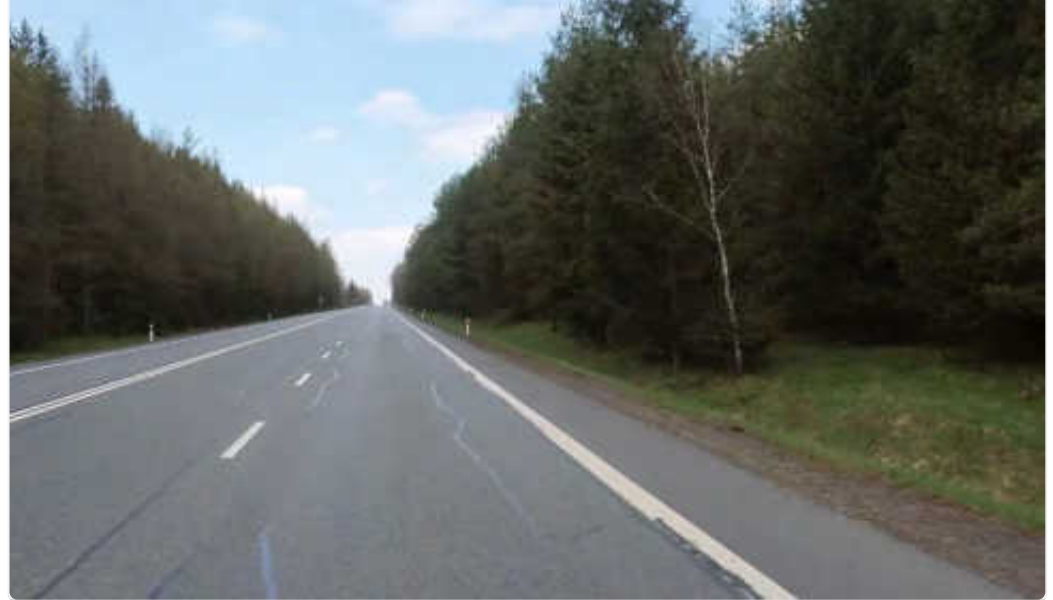
Bezpečnostní deficit Pevná překážka
Kategorie ☞ 600 m - Stromy, vzrostlá zeleň
Závažnost rizika Střední
Poznámka -

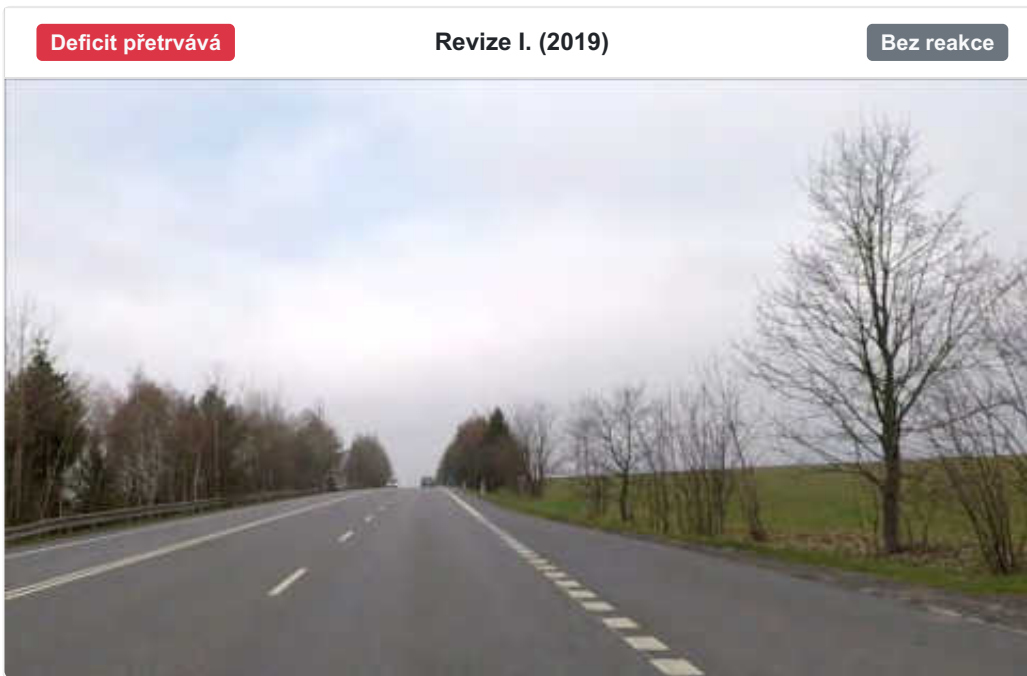
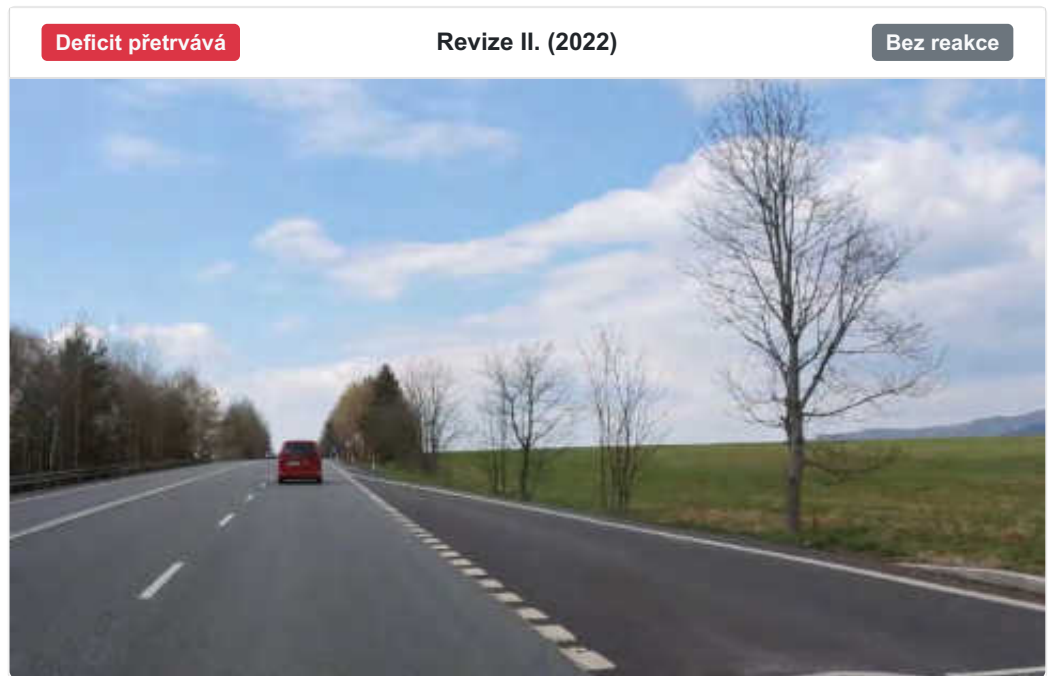
I/21 - Směr staničení | km 31,047 | Správa Karlovy Vary | 49,977299N, 12,630784E | ID 328

Bezpečnostní deficit Pevná překážka
Kategorie ☞ 370 m - Stromy, vzrostlá zeleň
Závažnost rizika **Střední**
Poznámka -

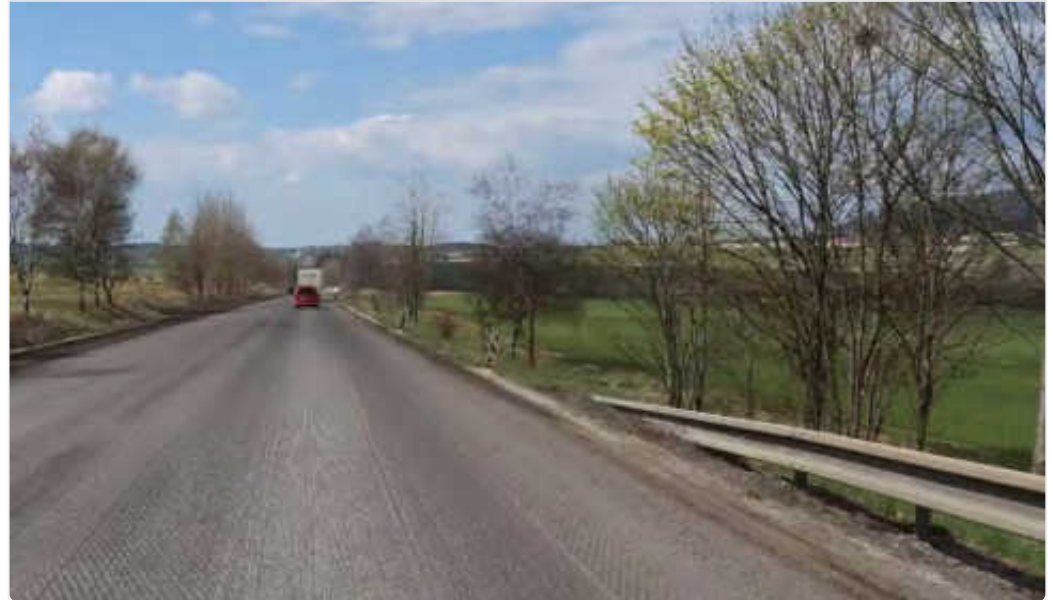
Bezpečnostní deficit Pevná překážka
Kategorie ↗ 145 m - Stromy, vzrostlá zeleň
Závažnost rizika Střední
Poznámka -

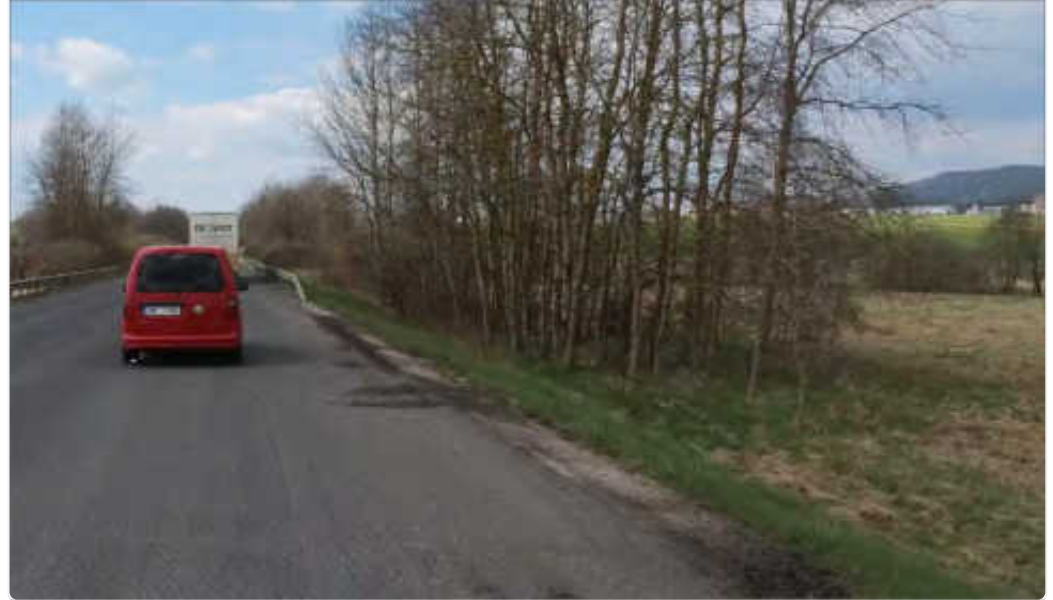
Bezpečnostní deficit Pevná překážka
Kategorie ☞ 45 m - Stromy, vzrostlá zeleň
Závažnost rizika Střední
Poznámka Stromy, vzrostlá zeleň se nachází pod úrovní nivelety PK.

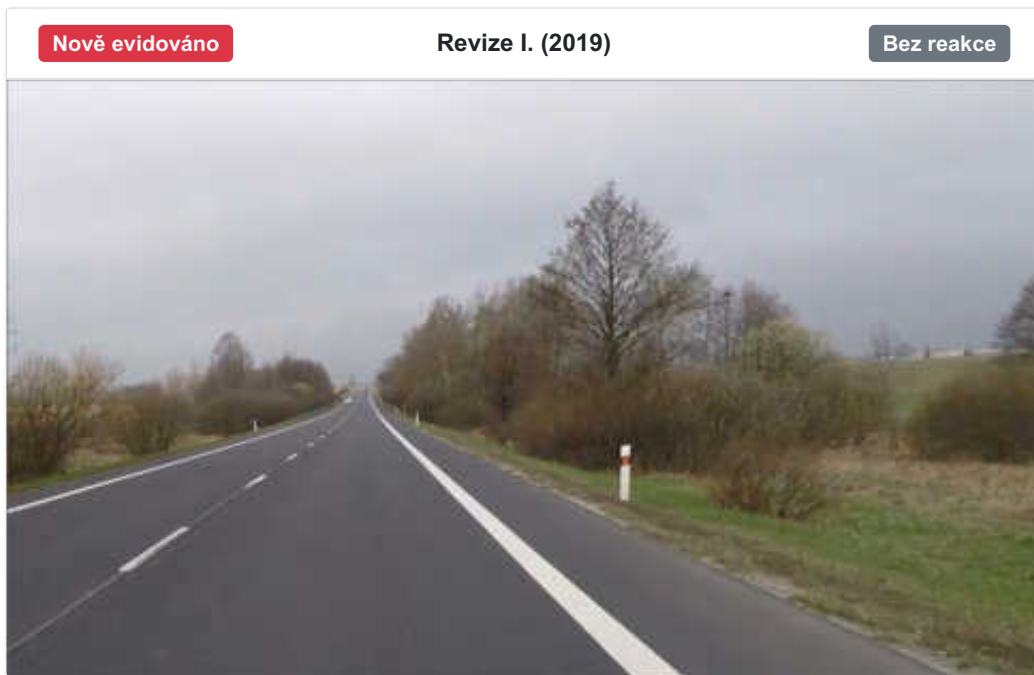
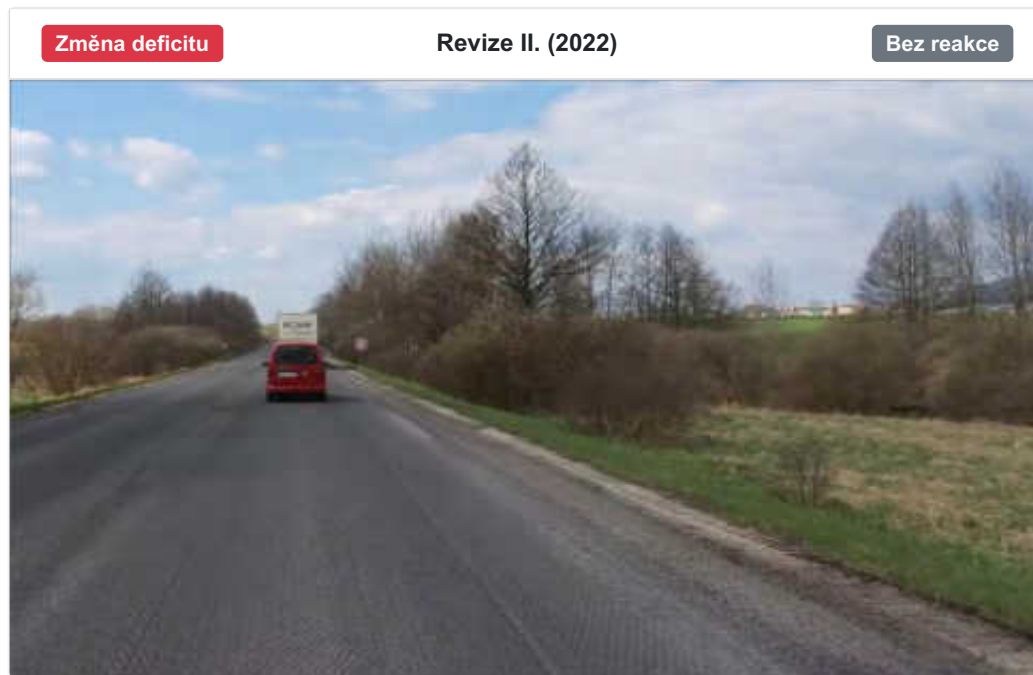
I/21 - Směr staničení | km 32,625 | Správa Karlovy Vary | 49,984394N, 12,613265E | ID 3311

Bezpečnostní deficit Pevná překážka
Kategorie 1× - Vzrostlá zeleň (průměr kmene do 0,1 m)
Závažnost rizika **Nizká**
Poznámka Vzrostlá zeleň nacházející se v blízkosti PK primárně představuje riziko do budoucna.

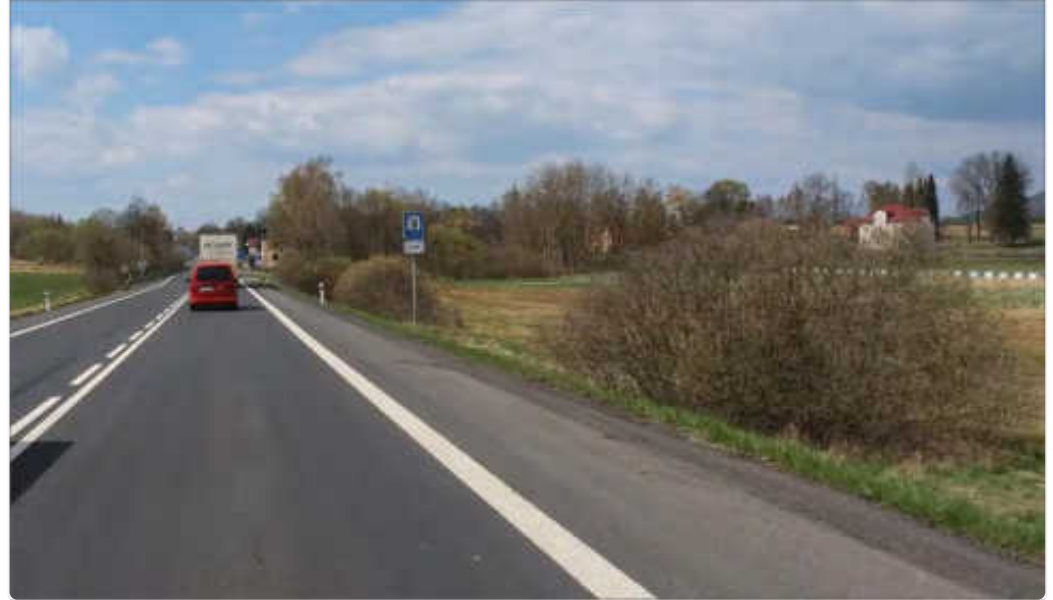
Bezpečnostní deficit Pevná překážka
Kategorie 1× - Vzrostlá zeleň (průměr kmene do 0,1 m)
Závažnost rizika Nizká
Poznámka Vzrostlá zeleň nacházející se v blízkosti PK primárně představuje riziko do budoucna.

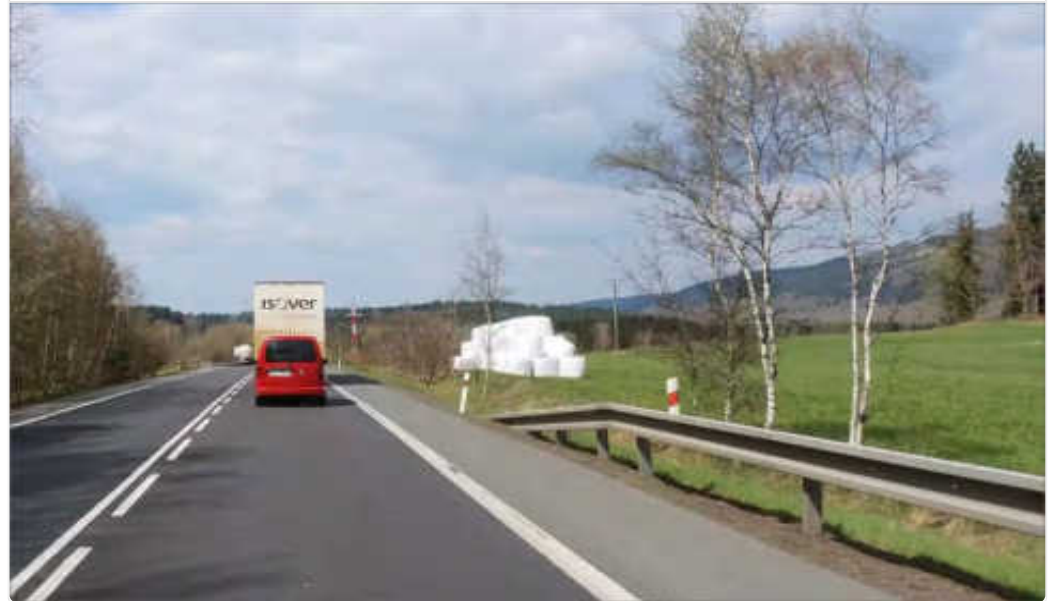
Bezpečnostní deficit	Pevná překážka
Kategorie	<input checked="" type="checkbox"/> 1x - Stromy, vzrostlá zeleň
Závažnost rizika	Nízká
Poznámka	Rizikové pro vozidla jedoucí v protisměru.

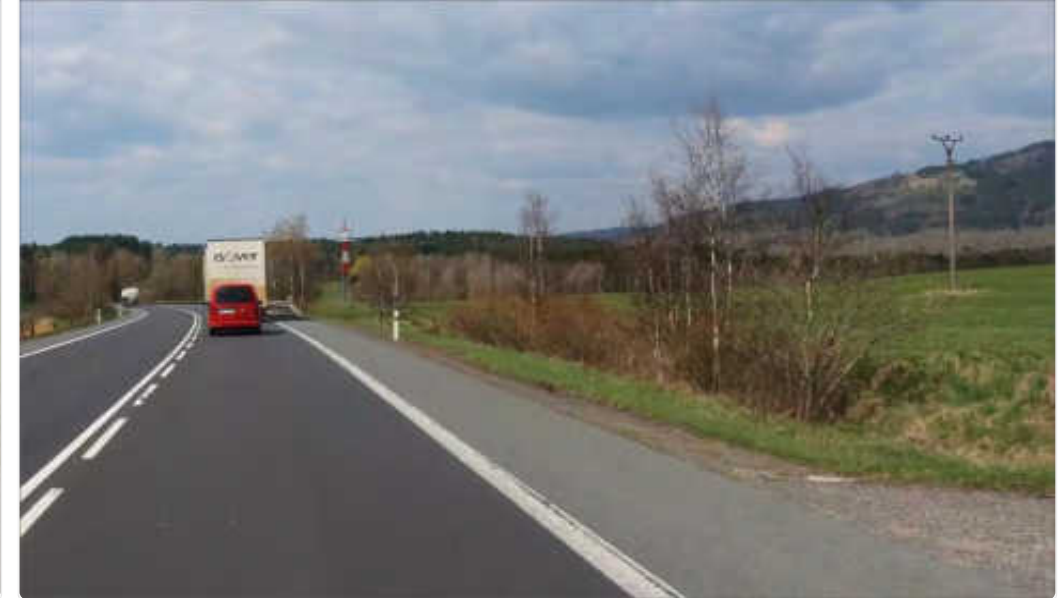
Specifikace dopravně-bezpečnostního deficitu	
Bezpečnostní deficit	Pevná překážka
Kategorie	☞ 65 m - Stromy, vzrostlá zeleň
Závažnost rizika	Střední
Poznámka	-

Nápravné opatření	
Návrh opatření	Odstranění, ochrana svodidly
Poznámka	V případě ochrany svodidly lze adekvátně prodloužit stávající svodidlo a současně realizovat směrové vychýlení svodidla.
Náročnost realizace	Administrativní řešení

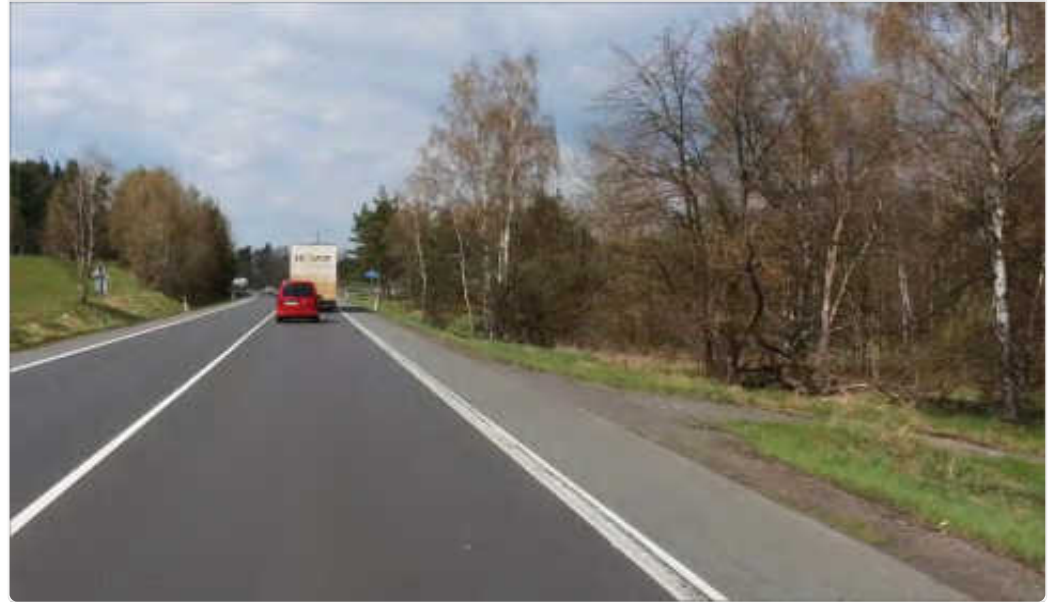
Bezpečnostní deficit Pevná překážka
Kategorie ☞ 105 m - Stromy, vzrostlá zeleň
Závažnost rizika Střední
Poznámka -

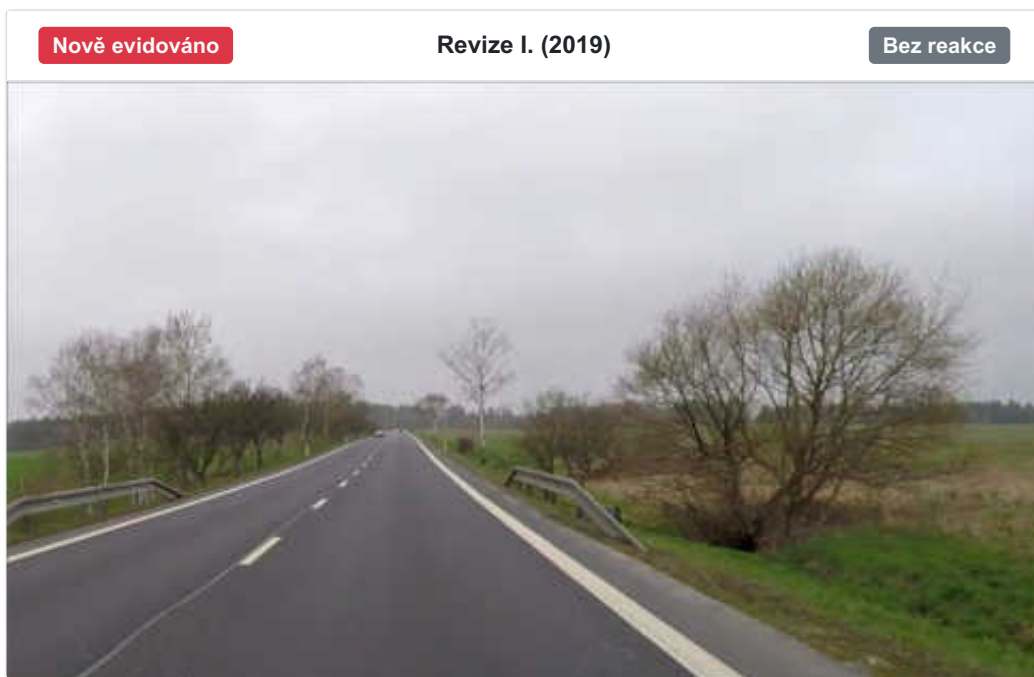
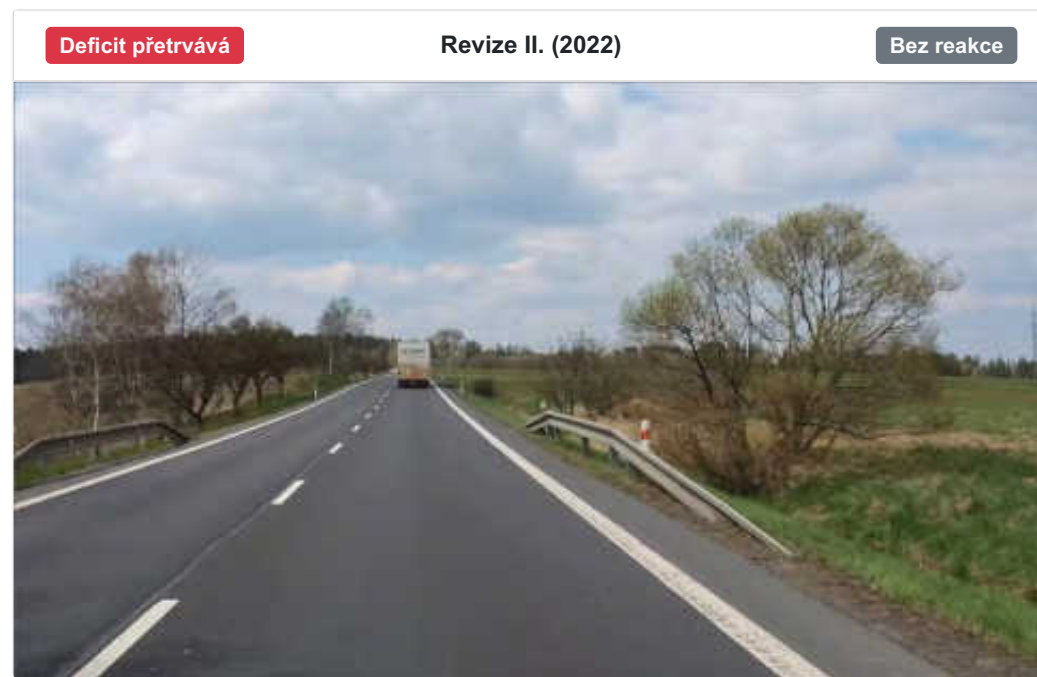
I/21 - Směr staničení | km 39,773 | Správa Karlovy Vary | 50,025944N, 12,539942E | ID 3331

Bezpečnostní deficit Pevná překážka
Kategorie 1× - Stromy, vzrostlá zeleň
Závažnost rizika **Střední**
Poznámka -

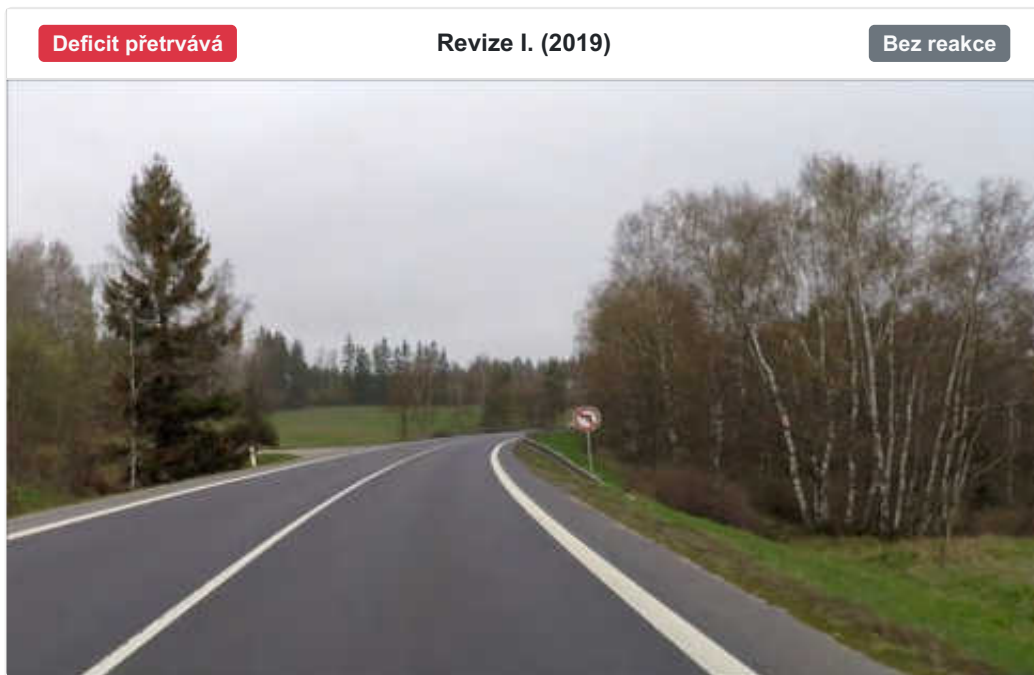
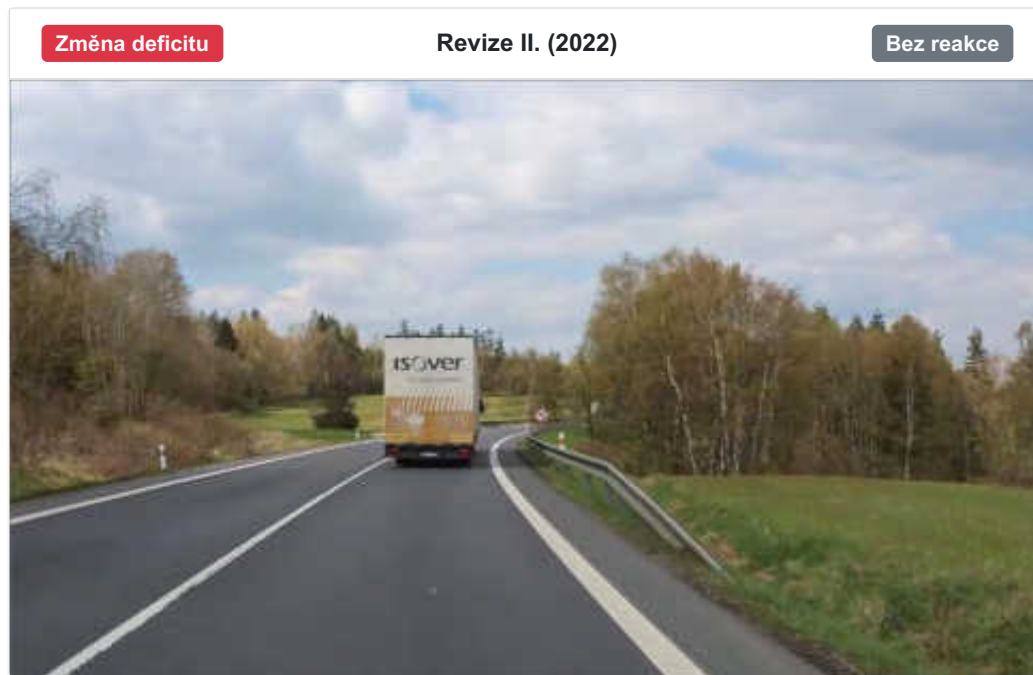
I/21 - Směr staničení | km 40,491 | Správa Karlovy Vary | 50,030628N, 12,533212E | ID 428

Bezpečnostní deficit Zádržné zařízení
Kategorie 1x - Krátké svodidlo před - pevnou překážkou
Závažnost rizika Střední
Poznámka Krátké svodidlo před stromy, vzrostlou zelení.

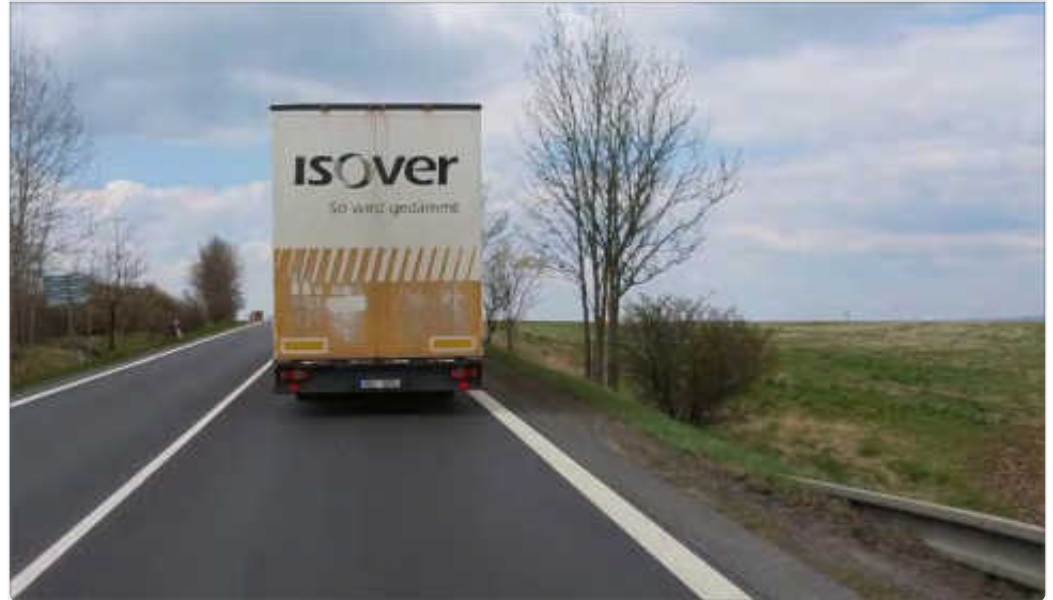
Bezpečnostní deficit Pevná překážka
Kategorie ☞ 80 m - Stromy, vzrostlá zeleň
Závažnost rizika **Vysoká**
Poznámka -

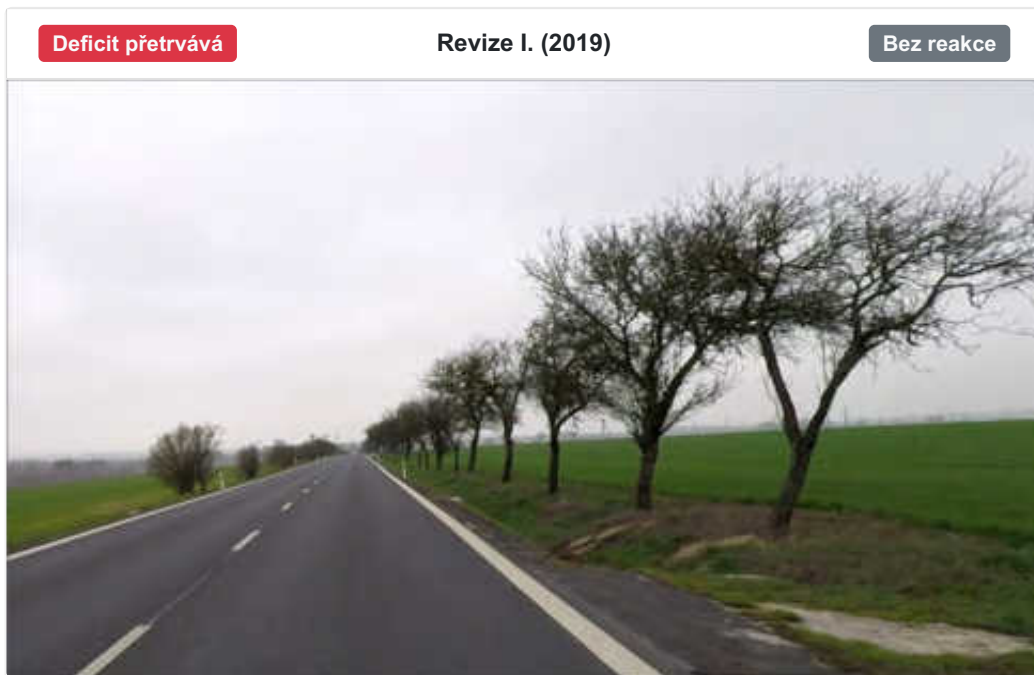
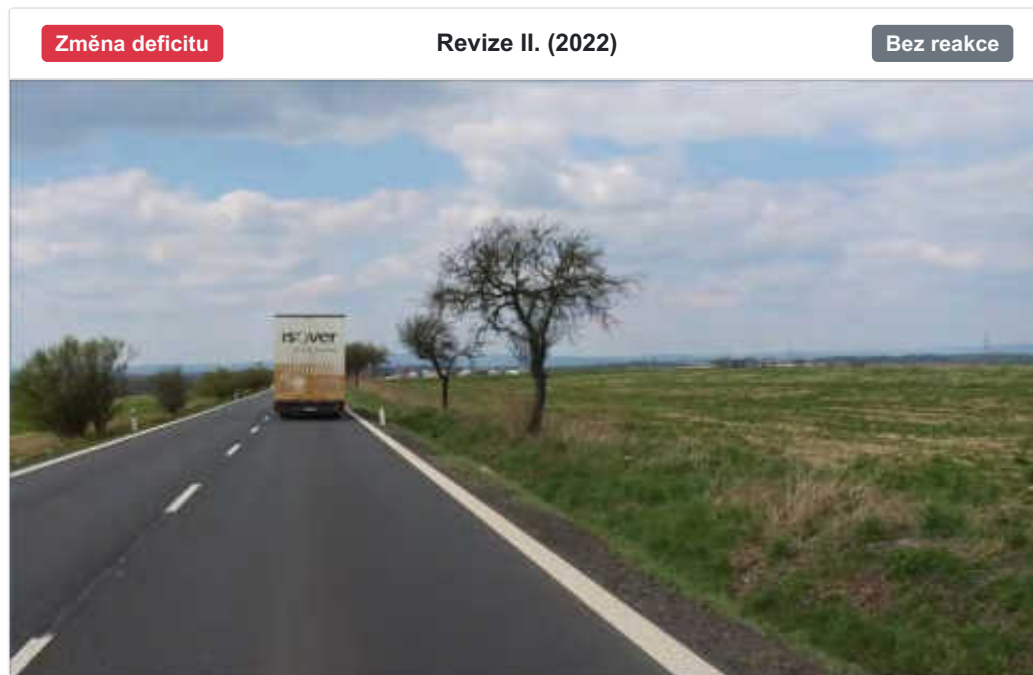
I/21 - Směr staničení | km 43,822 | Správa Karlovy Vary | 50,052113N, 12,506694E | ID 469

Bezpečnostní deficit Pevná překážka
Kategorie ☞ 70 m - Stromy, vzrostlá zeleň
Závažnost rizika Střední
Poznámka -

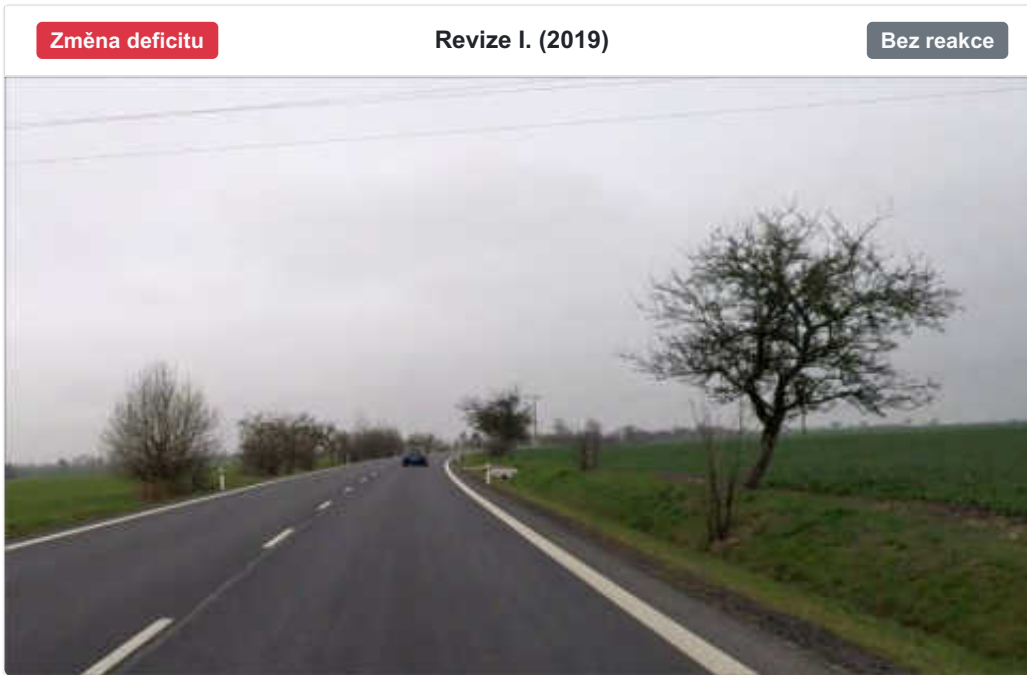
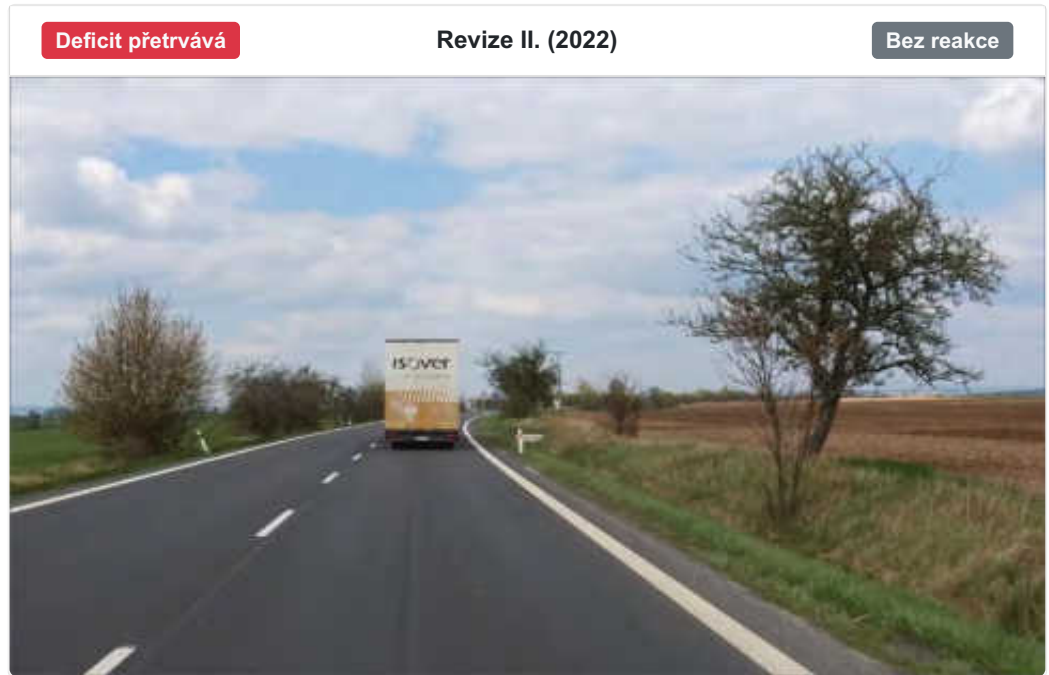
I/21 - Směr staničení | km 45,522 | Správa Karlovy Vary | 50,063080N, 12,490758E | ID 490

Bezpečnostní deficit Pevná překážka
Kategorie 1× - Strom
 2× - Vzrostlá zeleň (průměr kmene do 0,1 m)
Závažnost rizika Nizká
Poznámka Strom se nachází na vnější straně příkopu. Vzrostlá zeleň nacházející se v blízkosti PK primárně představuje riziko do budoucna.

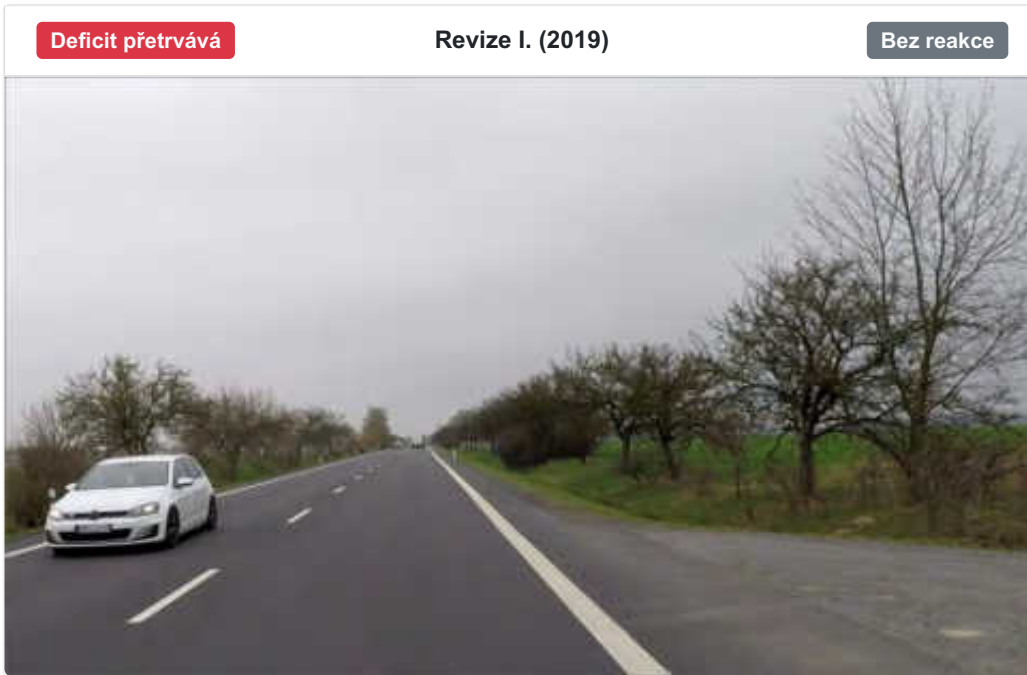
I/21 - Směr staničení | km 46,473 | Správa Karlovy Vary | 50,071564N, 12,490733E | ID 505

Specifikace dopravně-bezpečnostního deficitu	
Bezpečnostní deficit	Pevná překážka
Kategorie	☞ 400 m - Stromy, vzrostlá zeleň
Závažnost rizika	Střední
Poznámka	-

Nápravné opatření	
Návrh opatření	Odstranění, ochrana svodidly
Poznámka	-
Náročnost realizace	Administrativní řešení

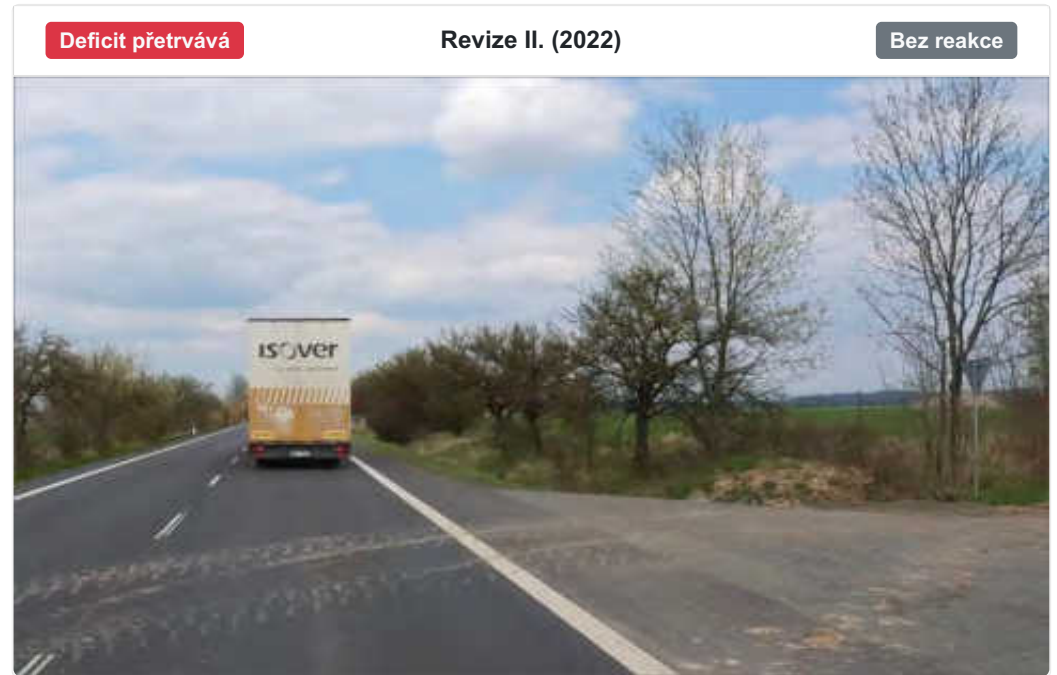
Specifikace dopravně-bezpečnostního deficitu	
Bezpečnostní deficit	Pevná překážka
Kategorie	☞ 400 m - Stromy, vzrostlá zeleň
Závažnost rizika	Střední
Poznámka	-

Nápravné opatření	
Návrh opatření	Odstranění, ochrana svodidly
Poznámka	-
Náročnost realizace	Administrativní řešení

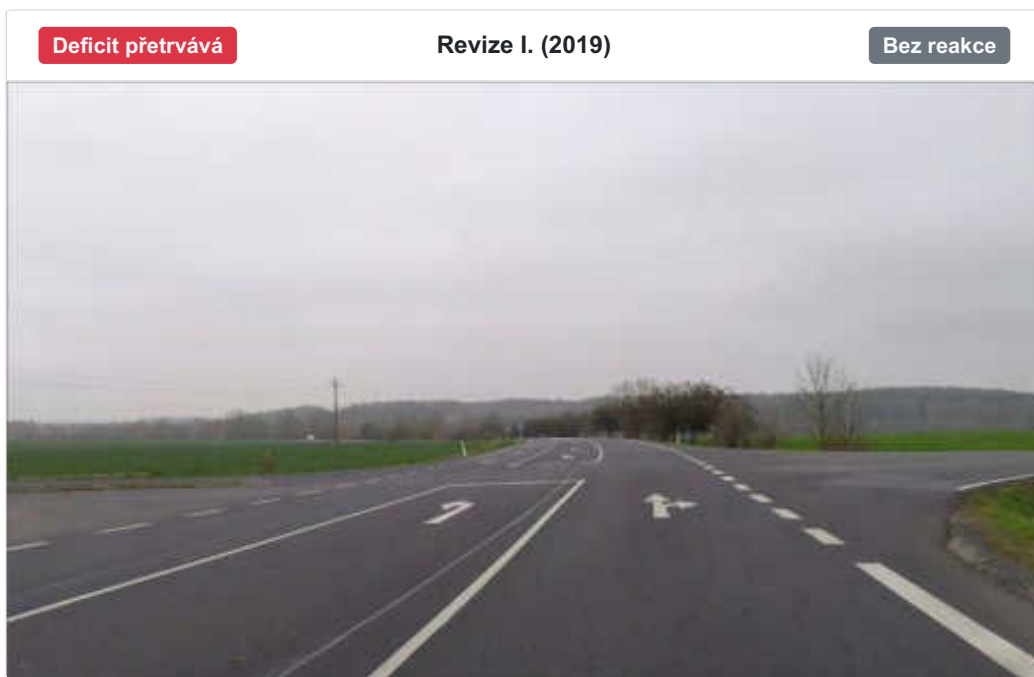
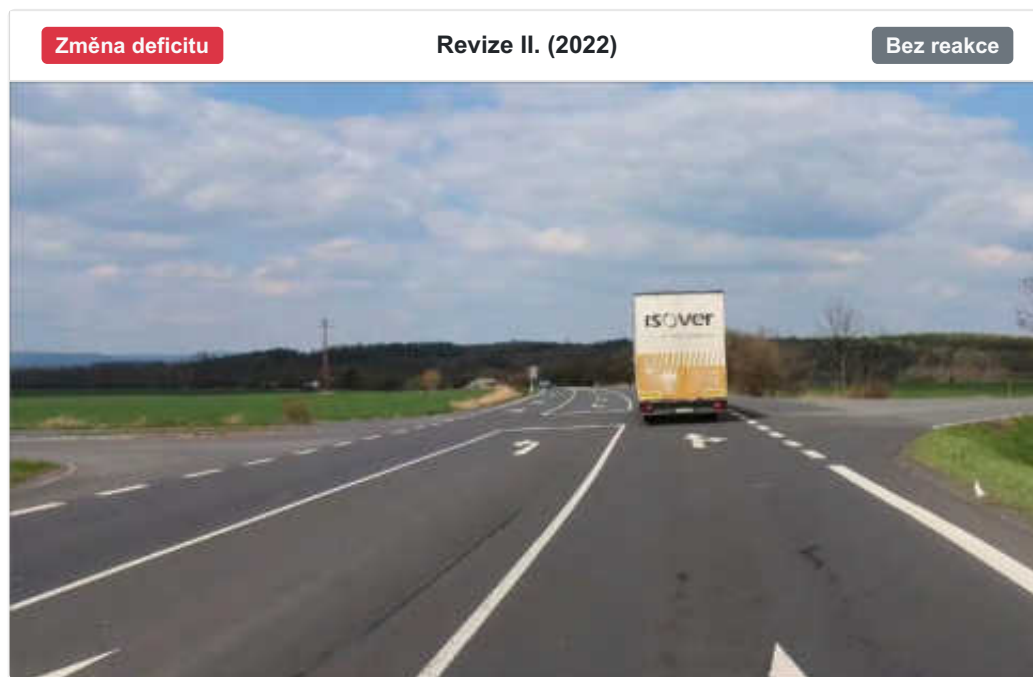
I/21 - Směr staničení | km 47,374 | Správa Karlovy Vary | 50,079609N, 12,491428E | ID 514

Bezpečnostní deficit	Křižovatka
Kategorie	<input checked="" type="checkbox"/> 1× - Absence nebo opotřebované VDZ <input checked="" type="checkbox"/> 1× - Absence SDZ nebo dopravního zařízení <input checked="" type="checkbox"/> 1× - Rozlehlá křižovatka, neadekvátní usměrnění dopravy
Závažnost rizika	Střední
Poznámka	Opotřebované VDZ V 4, V 13. Absence VDZ V 2b v prostoru křižovatky. Absence DZ Z 4c v místě dopravního ostrůvku ve směru proti staničení. Absence VDZ V 4 na vedlejším rameni křižovatky.

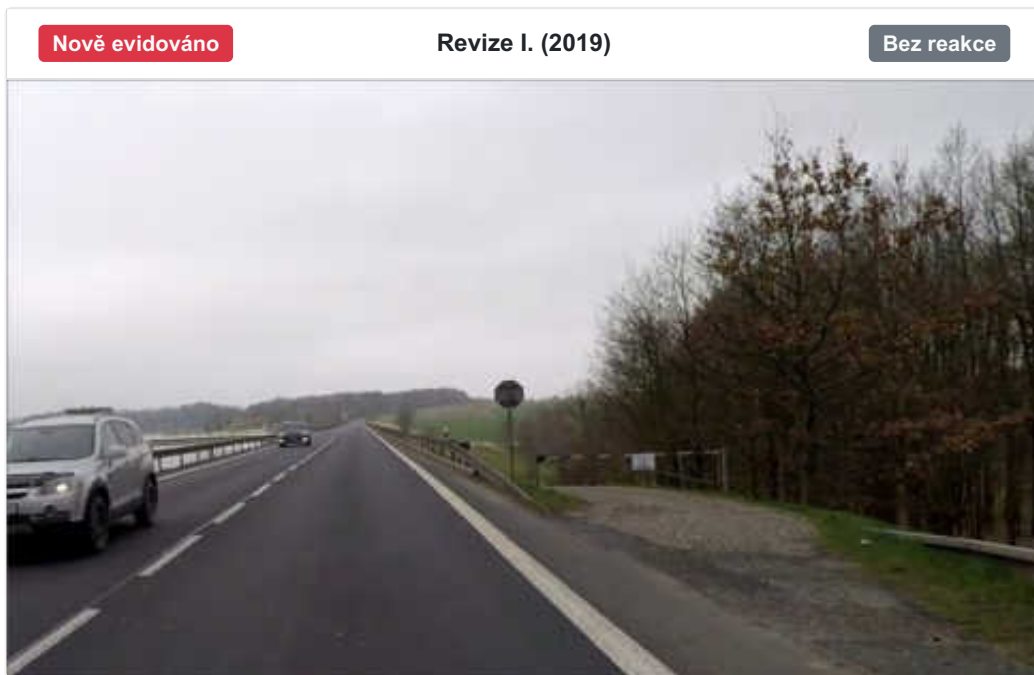
I/21 - Směr staničení | km 48,553 | Správa Karlovy Vary | 50,084827N, 12,478934E | ID 3350

Bezpečnostní deficit	Pevná překážka
Kategorie	☞ 5 m - Stromy, vzrostlá zeleň
Závažnost rizika	Nizká
Poznámka	-

Návrh opatření	Prodloužení stávajících svodidel
Poznámka	-
Náročnost realizace	Administrativní řešení
