PŘÍLOHA 2.3

**Vyhodnocení identifikovaných dopravně-bezpečnostních deficitů
v rámci první a druhé revizní BI PK z roku 2019 a 2022**

km 21,199 – 60,928

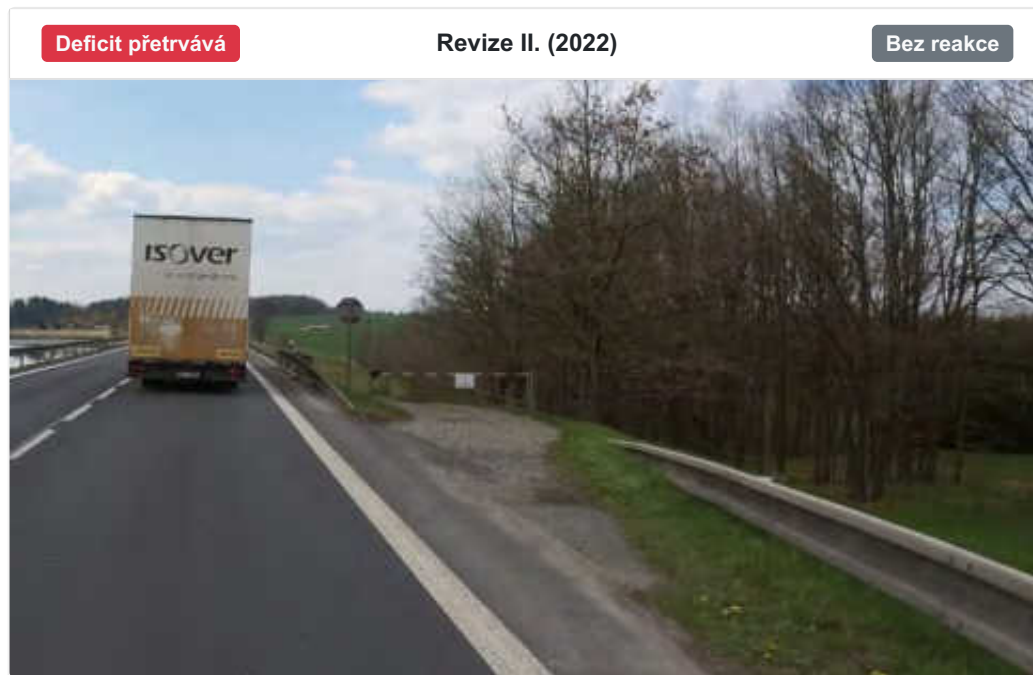
Bezpečnostní deficit	Pevná překážka
Kategorie	☞ 5 m - Stromy, vzrostlá zeleň
Závažnost rizika	Nizká
Poznámka	-

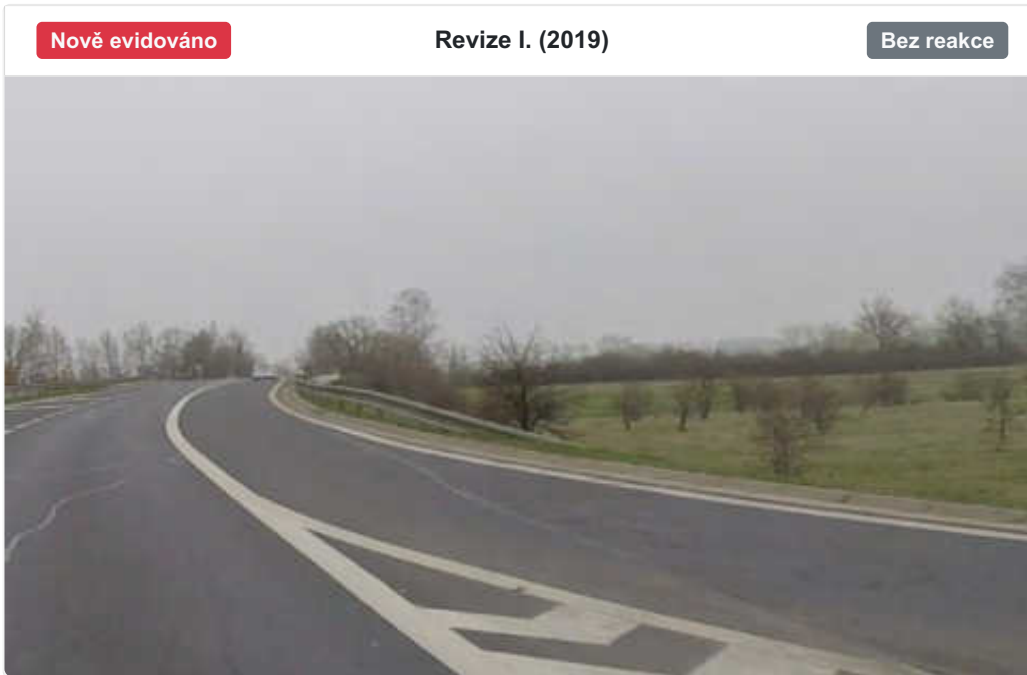
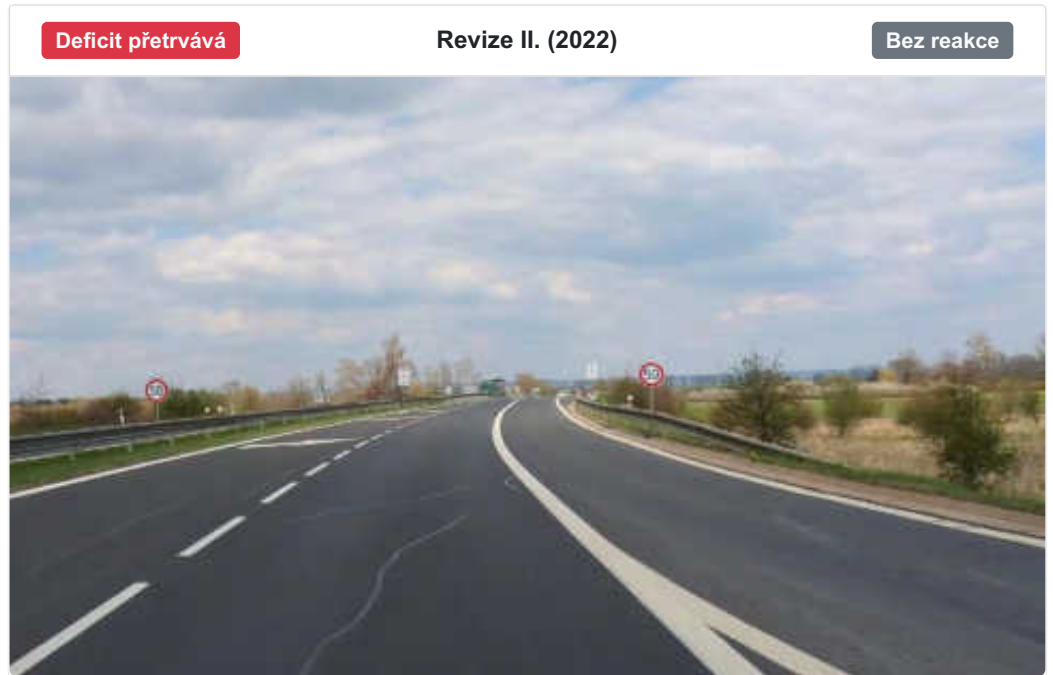
I/21 - Směr staničení | km 51,453 | Správa Karlovy Vary | 50,103718N, 12,366445E | ID 3610

Bezpečnostní deficit Pevná překážka
Kategorie 2× - Vzrostlá zeleň (průměr kmene do 0,1 m)
Závažnost rizika **Nizká**
Poznámka Vzrostlá zeleň nacházející se v blízkosti PK primárně představuje riziko do budoucna.

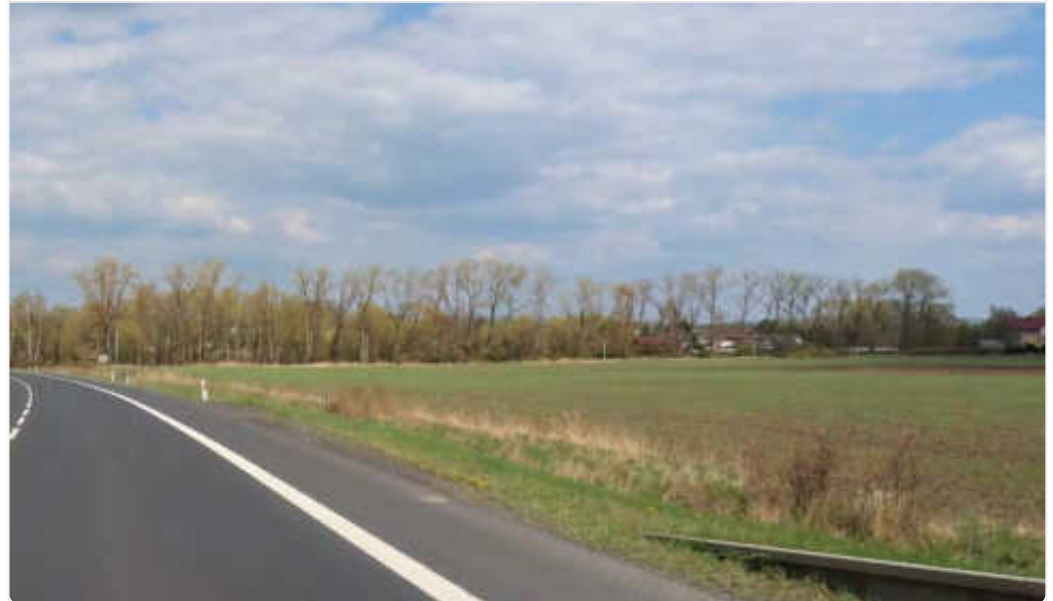
Bezpečnostní deficit	Pevná překážka
Kategorie	☞ 170 m - Vzrostlá zeleň (průměr kmene do 0,1 m)
Závažnost rizika	Nízká
Poznámka	Vzrostlá zeleň nacházející se v blízkosti PK primárně představuje riziko do budoucna.

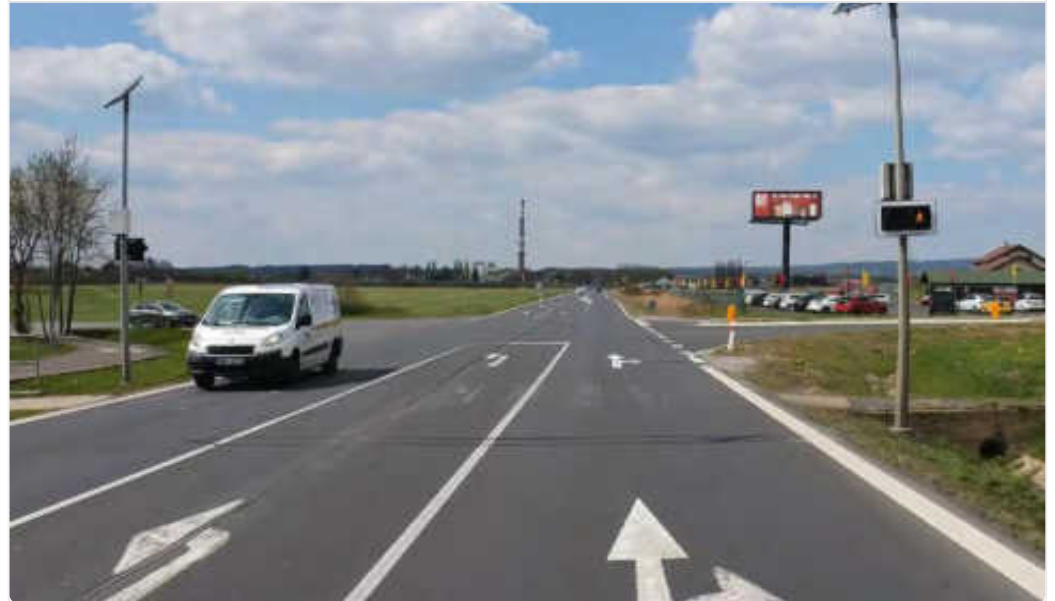
Bezpečnostní deficit	Přechod pro chodce
Kategorie	<input checked="" type="checkbox"/> 1× - Absence nebo opotřebované VDZ <input checked="" type="checkbox"/> 1× - Absence prvků pro OOSPO <input checked="" type="checkbox"/> 1× - Absence SDZ nebo dopravního zařízení <input checked="" type="checkbox"/> 1× - Dlouhý nedělený přechod pro chodce <input checked="" type="checkbox"/> 1× - Rizikové umístění
Závažnost rizika	Vysoká
Poznámka	Délka přechodu je 11 m. Absence SDZ IP 6 v obou směrech staničení. Přechod zasahuje do prostoru křižovatky. Opotřebované VDZ V 7a.

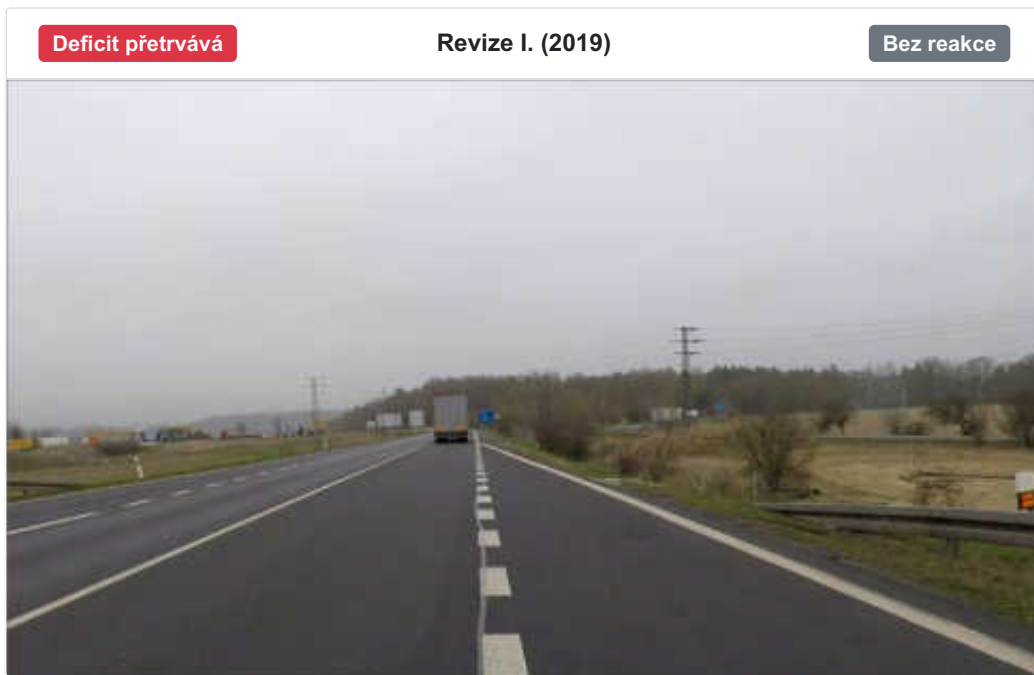
I/21 - Směr proti staničení | km 50,328 | Správa Karlovy Vary | 50,086620N, 12,454746E | ID 2308

Specifikace dopravně-bezpečnostního deficitu	
Bezpečnostní deficit	Pevná překážka
Kategorie	☞ 370 m - Stromy, vzrostlá zeleň
Závažnost rizika	Střední
Poznámka	-

Nápravné opatření	
Návrh opatření	Odstranění, ochrana svodidly
Poznámka	V případě ochrany svodidly lze adekvátně prodloužit stávající svodidlo a současně realizovat směrové vychýlení svodidla.
Náročnost realizace	Administrativní řešení

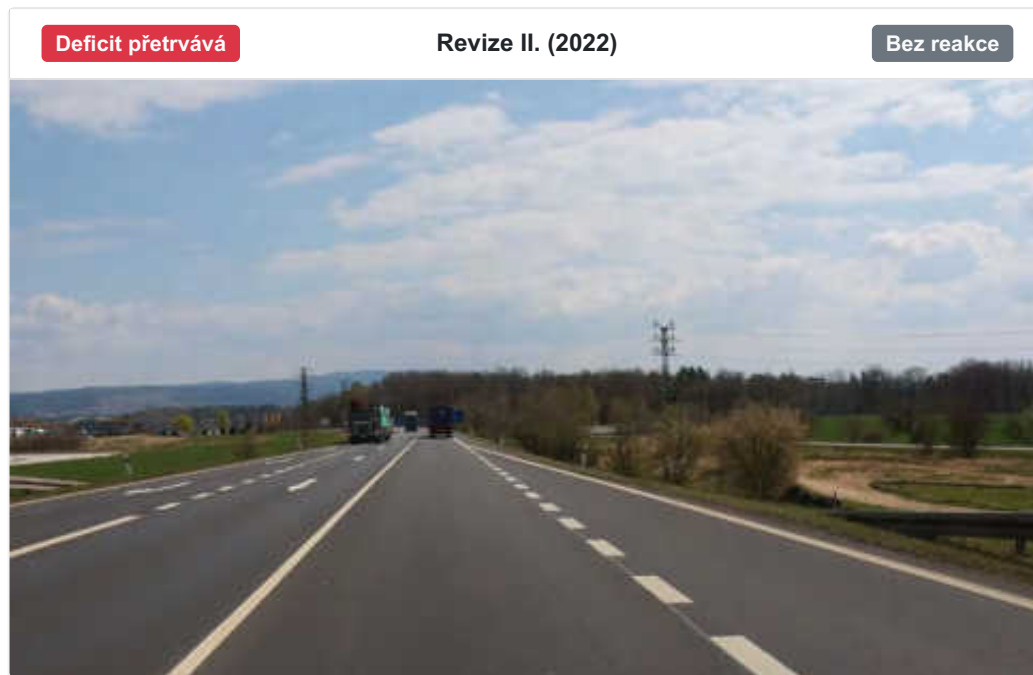
Specifikace dopravně-bezpečnostního deficitu	
Bezpečnostní deficit	Pevná překážka
Kategorie	☞ 370 m - Stromy, vzrostlá zeleň
Závažnost rizika	Střední
Poznámka	-

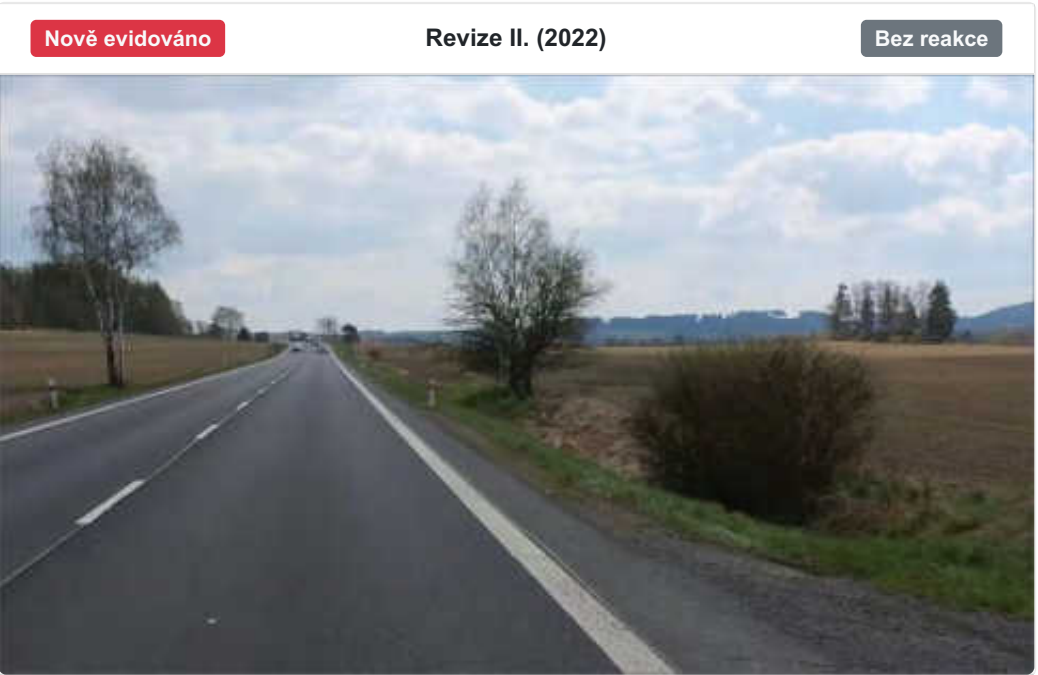
Specifikace dopravně-bezpečnostního deficitu	
Bezpečnostní deficit	Pevná překážka
Kategorie	<input checked="" type="checkbox"/> 1x - Vzrostlá zeleň (průměr kmene do 0,1 m)
Závažnost rizika	Nízká
Poznámka	Vzrostlá zeleň nacházející se v blízkosti PK primárně představuje riziko do budoucna.

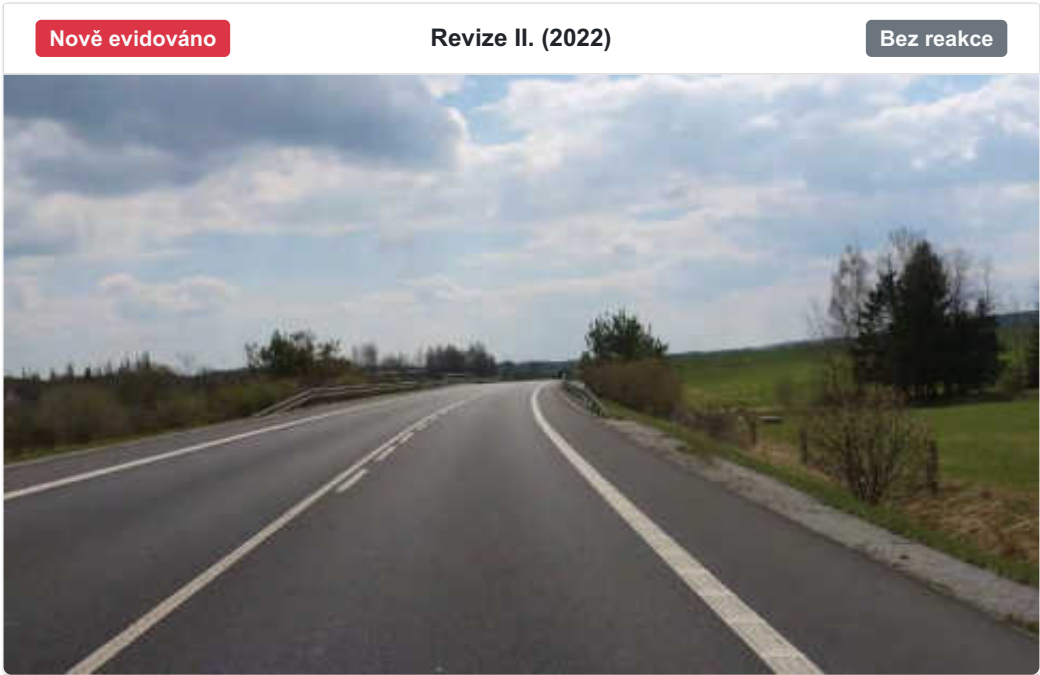
Specifikace dopravně-bezpečnostního deficitu	
Bezpečnostní deficit	Pevná překážka
Kategorie	<input checked="" type="checkbox"/> 1× - Vzrostlá zeleň (průměr kmene do 0,1 m)
Závažnost rizika	Nízká
Poznámka	Vzrostlá zeleň nacházející se v blízkosti PK primárně představuje riziko do budoucna.
