PŘÍLOHA 2.5

**Vyhodnocení identifikovaných dopravně-bezpečnostních deficitů
v rámci první a druhé revizní BI PK z roku 2019 a 2022**

I/25

km 0,000 – 13,702

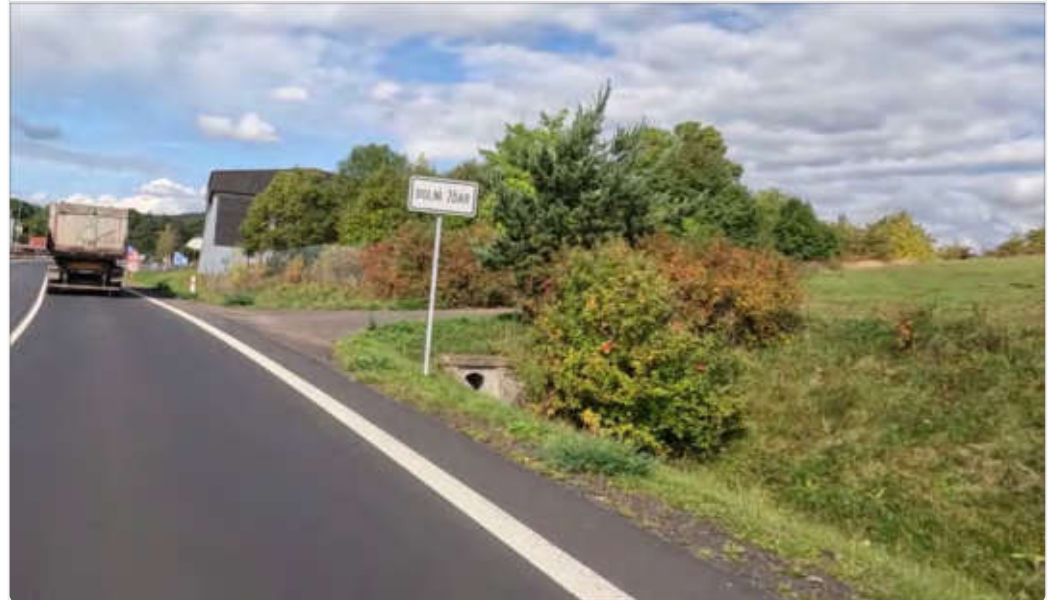
Bezpečnostní deficit Pevná překážka
Kategorie 1x - Tuhé čelo trubního propustku pod - sjezdem / samostatným sjezdem
 1x - Vzrostlá zeleň (průměr kmene do 0,1 m)
Závažnost rizika **Nízká**
Poznámka V tomto úseku lze předpokládat skutečnou rychlost vozidel vyšší než je nejvyšší dovolená. Vzrostlá zeleň nacházející se v blízkosti PK primárně představuje riziko do budoucna.

Návrh opatření Systematické opatření I. (instalace deformačních prvků, ochránění, zešíkmení, zrušení)
Poznámka Současně odstranění vzrostlé zeleně.
Náročnost realizace **Složitě řešení**

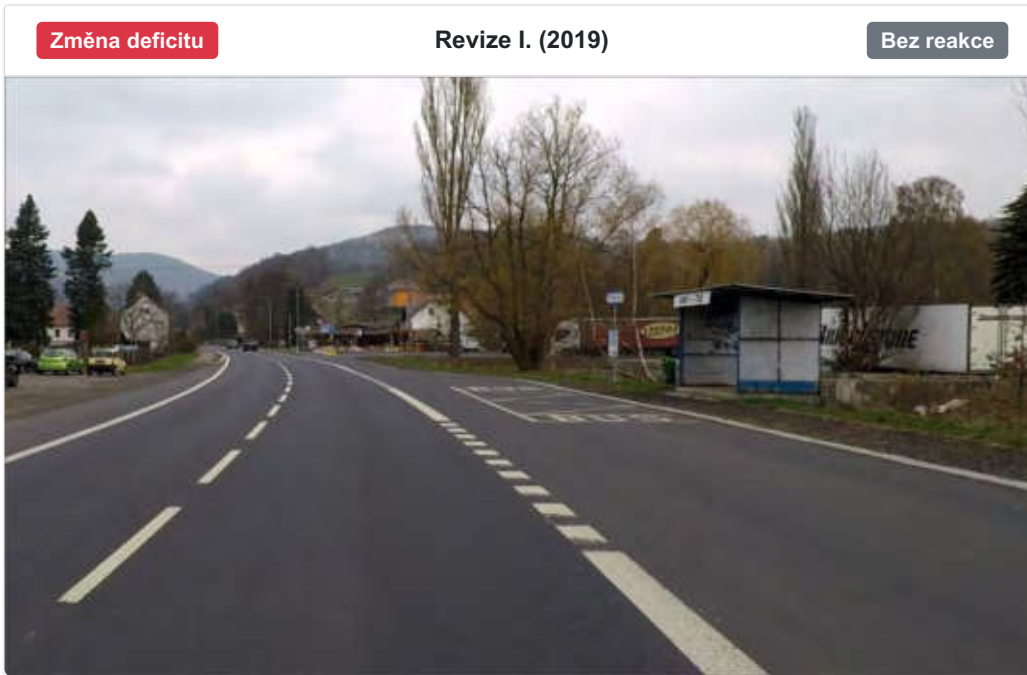
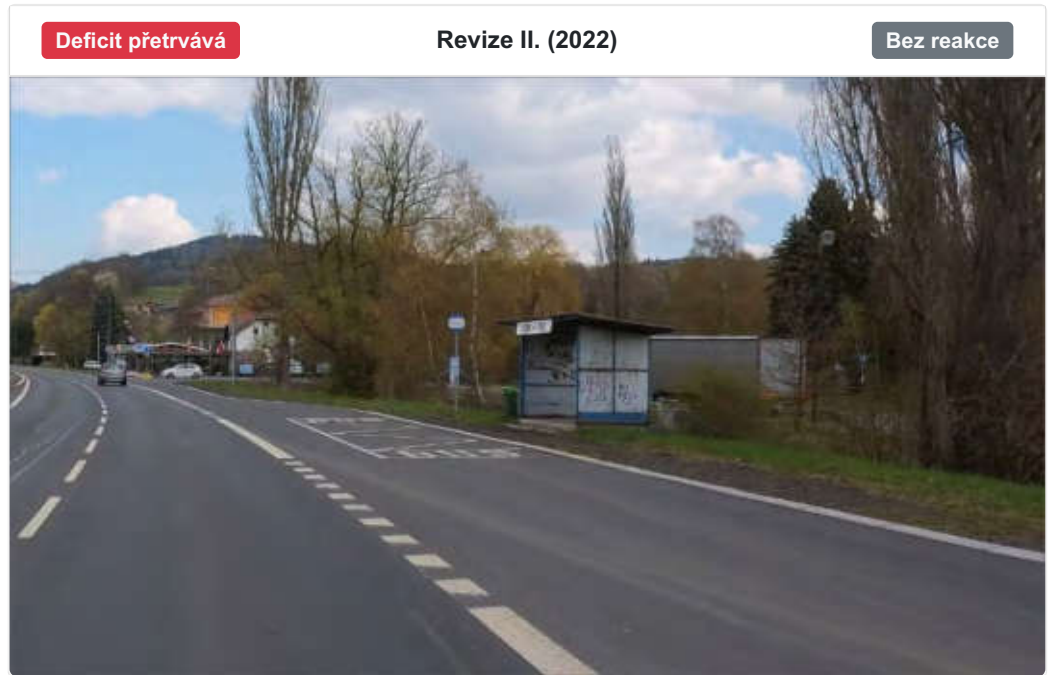
I/25 - Směr staničení | km 1,147 | Správa Karlovy Vary | Horní Žďár | 50,330357N, 12,947059E | ID 913

Bezpečnostní deficit	Autobusová zastávka
Kategorie	<input checked="" type="checkbox"/> 1× - Absence nebo opotřebované VDZ <input checked="" type="checkbox"/> 1× - Neadekvátní podmínky pro pěší - krátká / neadekvátně provedená nástupní hrana a absence návaznosti na pěší infrastrukturu
Závažnost rizika	Střední
Poznámka	Absence VDZ V 12a. Autobusová zastávka se nachází v prostoru křižovatky.

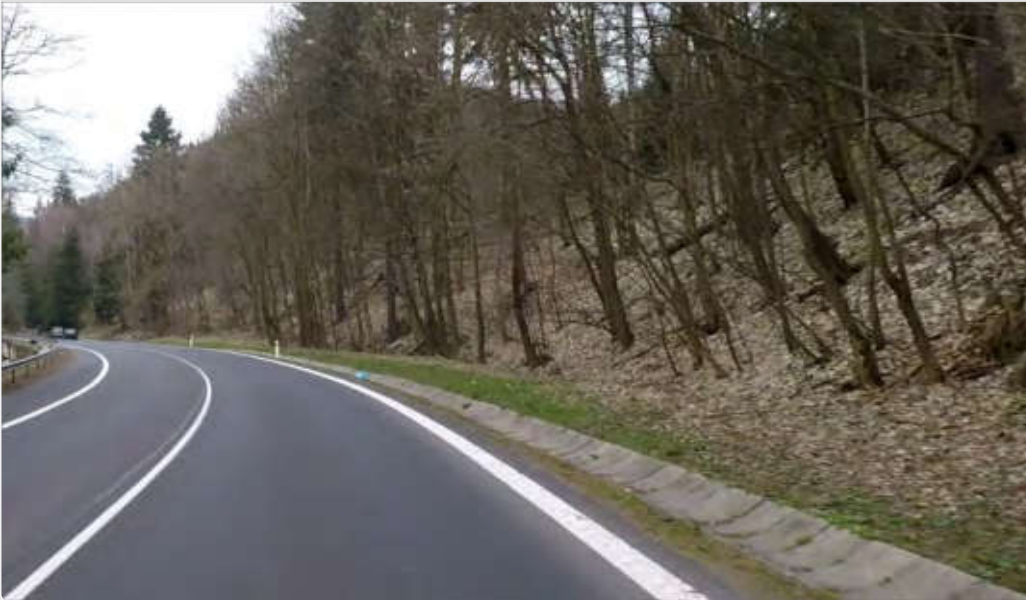
Bezpečnostní deficit Pevná překážka
Kategorie [→] 50 m - Stromy, vzrostlá zeleň
Závažnost rizika **Střední**
Poznámka -

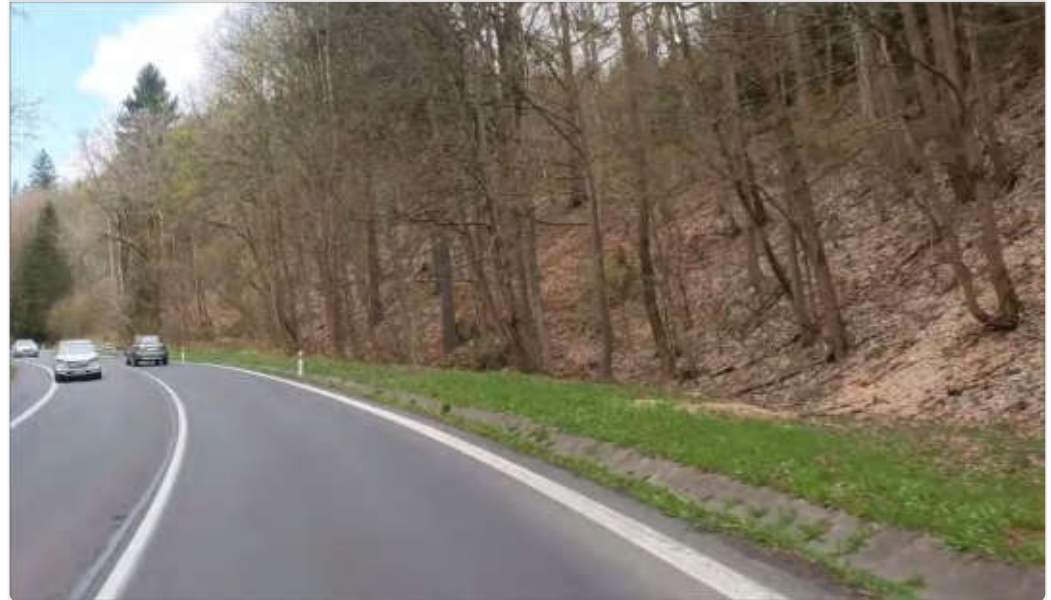
Bezpečnostní deficit Pevná překážka
Kategorie [→] 50 m - Stromy, vzrostlá zeleň
Závažnost rizika **Nízká**
Poznámka -

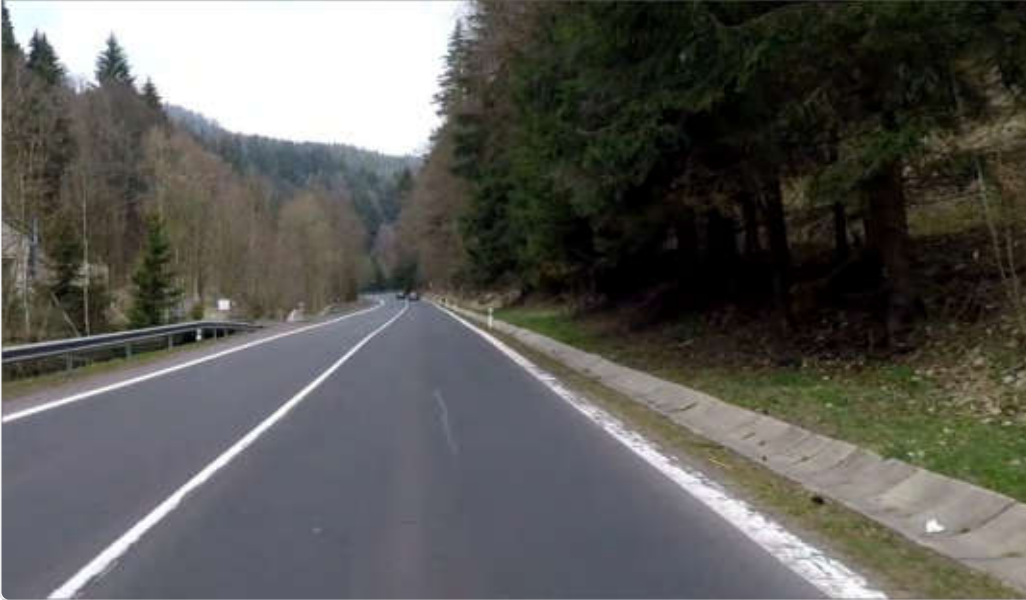
Bezpečnostní deficit Pevná překážka
Kategorie ↗ 120 m - Stromy, vzrostlá zeleň
Závažnost rizika Nizká
Poznámka Stromy, vzrostlá zeleň se nachází nad úrovní nivelety PK.

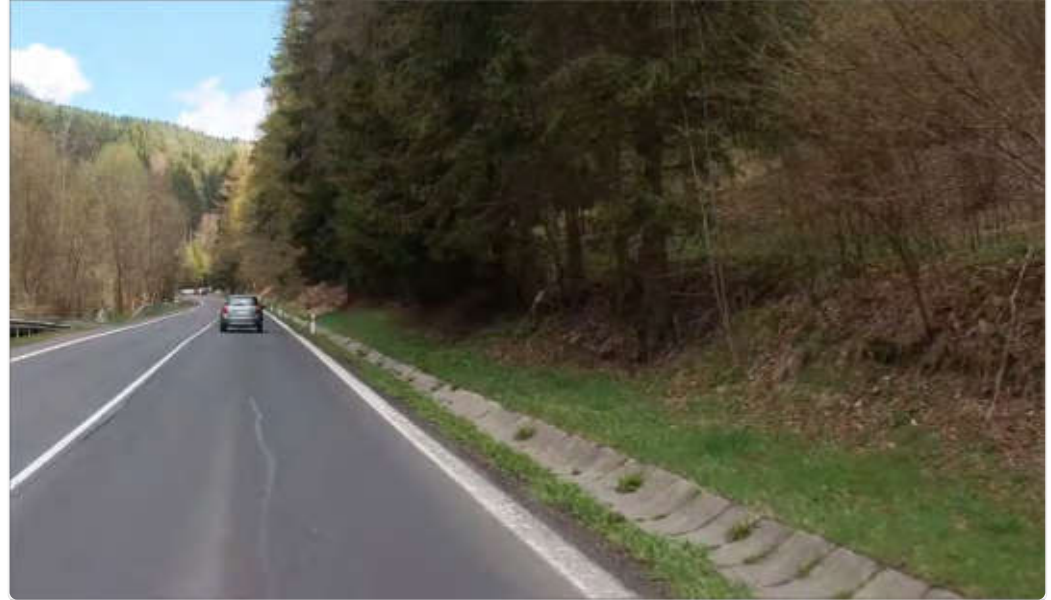
Bezpečnostní deficit Pevná překážka
Kategorie ↗ 120 m - Stromy, vzrostlá zeleň
Závažnost rizika Nizká
Poznámka Stromy, vzrostlá zeleň se nachází nad úrovní nivelety PK.

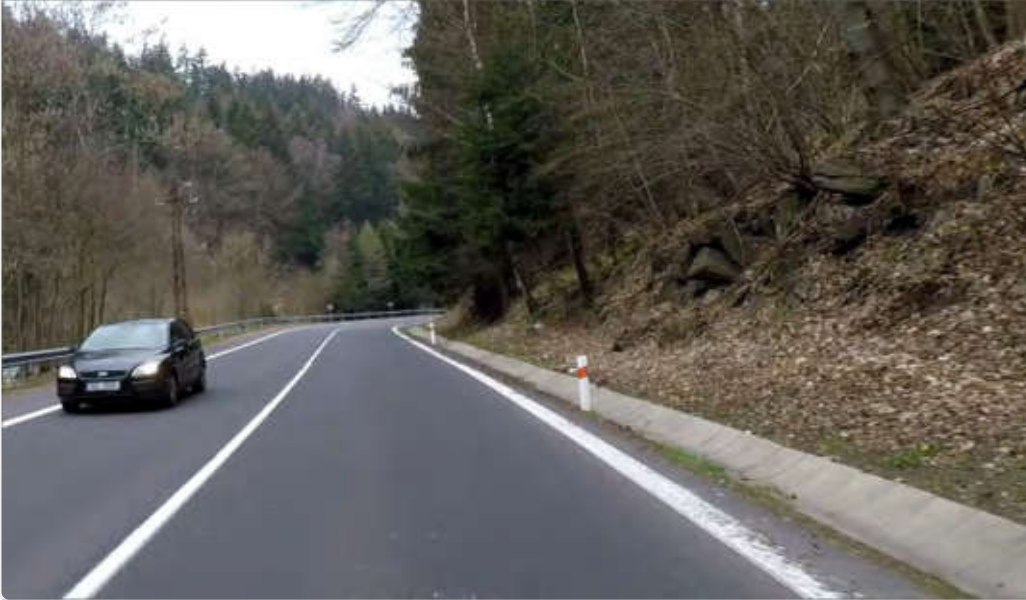
Bezpečnostní deficit	Pevná překážka
Kategorie	<input checked="" type="checkbox"/> 135 m - Členitý povrch skalní stěny <input checked="" type="checkbox"/> 1× - Stromy, vzrostlá zeleň
Závažnost rizika	Vysoká
Poznámka	Strom se nachází nad úrovní nivelety PK.

Návrh opatření	Realizace úpravy povrchu skalní stěny (např. zaoblení), za účelem snížení drsnosti. Případně instalace svodidel.
Poznámka	Současně odstranění stromů, vzrostlé zeleň.
Náročnost realizace	Administrativní řešení

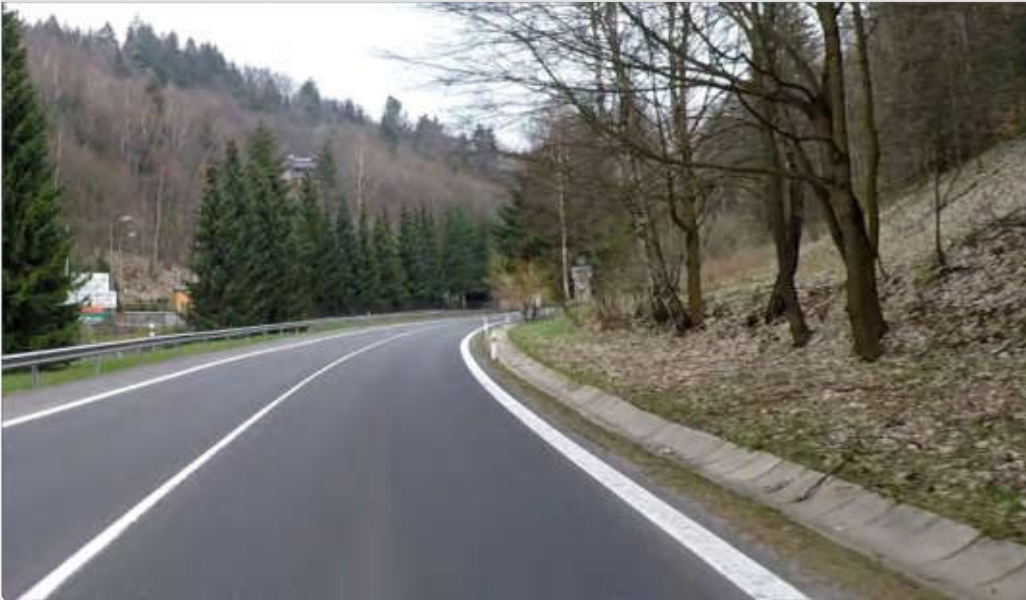
Bezpečnostní deficit Pevná překážka
Kategorie ☞ 20 m - Stromy, vzrostlá zeleň
Závažnost rizika Střední
Poznámka -

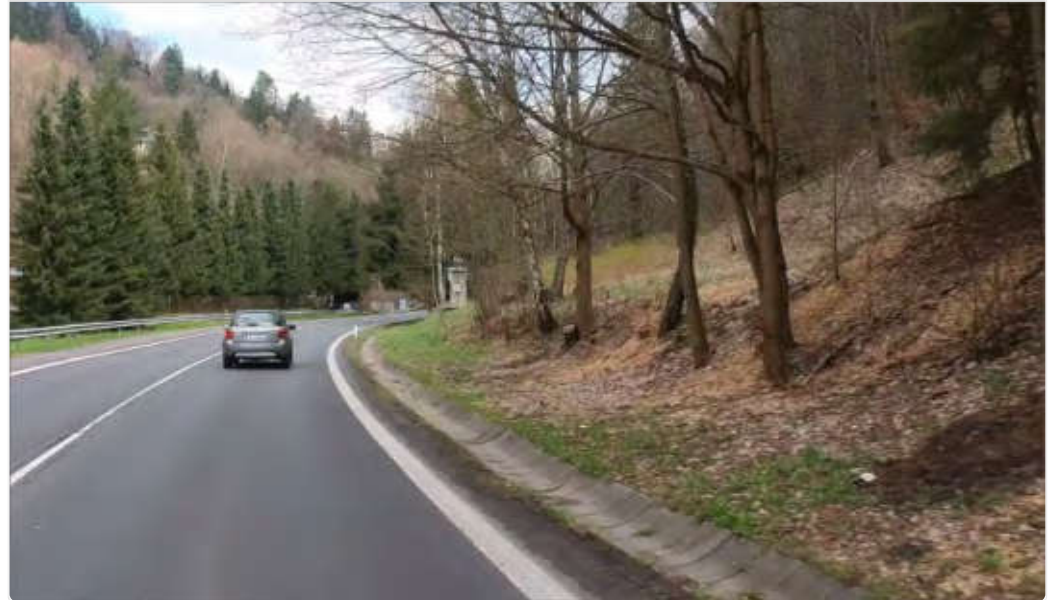
Bezpečnostní deficit Pevná překážka
Kategorie ☞ 20 m - Stromy, vzrostlá zeleň
Závažnost rizika Střední
Poznámka -

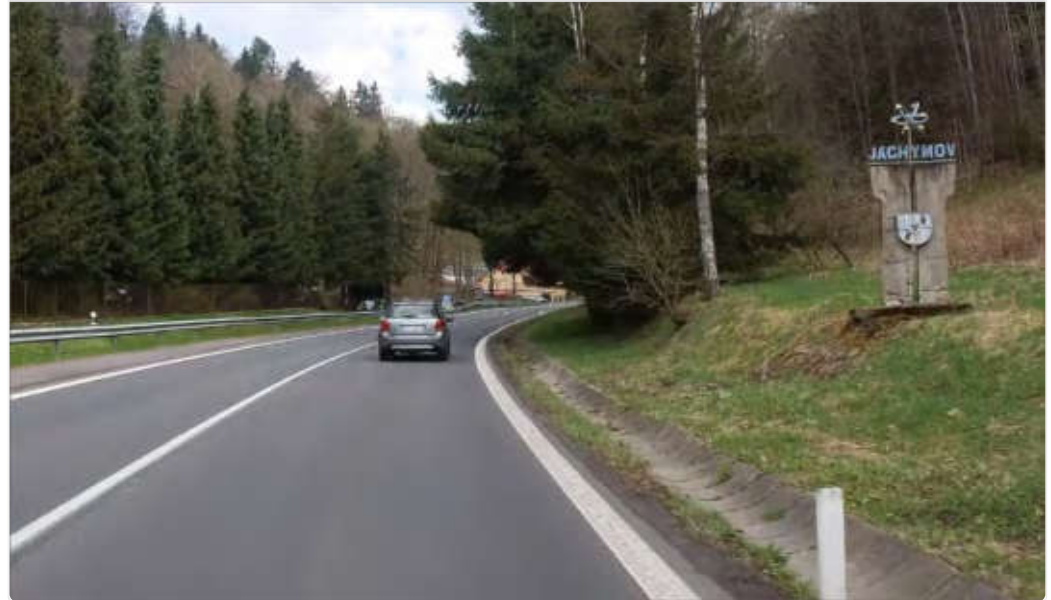
Bezpečnostní deficit Pevná překážka
Kategorie 2× - Vzrostlá zeleň (průměr kmene do 0,1 m)
Závažnost rizika **Nizká**
Poznámka Vzrostlá zeleň nacházející se v blízkosti PK primárně představuje riziko do budoucna.

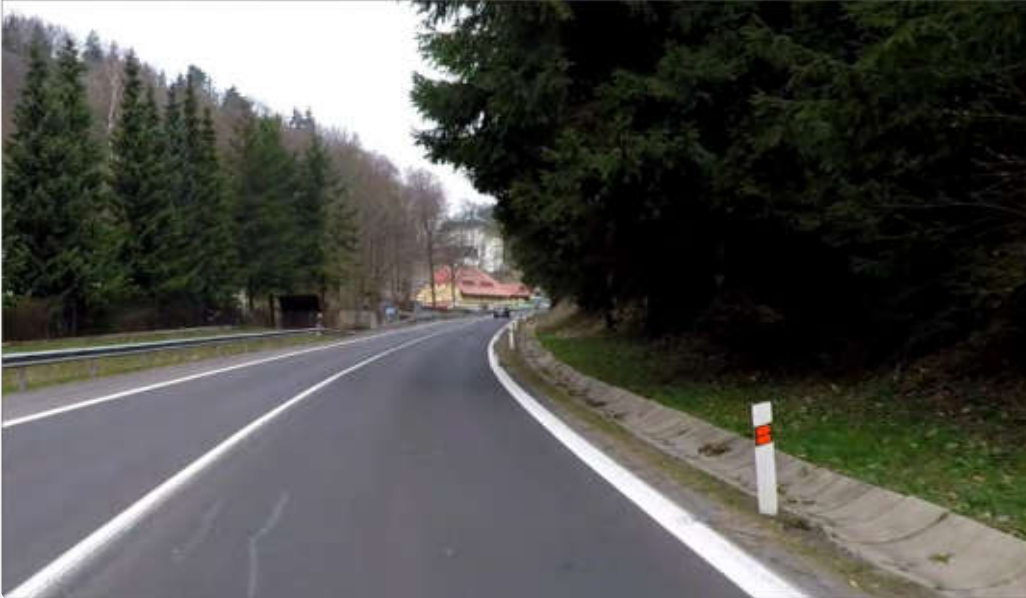
Bezpečnostní deficit Pevná překážka
Kategorie [↔] 40 m - Stromy, vzrostlá zeleň
Závažnost rizika **Nizká**
Poznámka Stromy, vzrostlá zeleň se nachází nad úrovní nivelety PK.

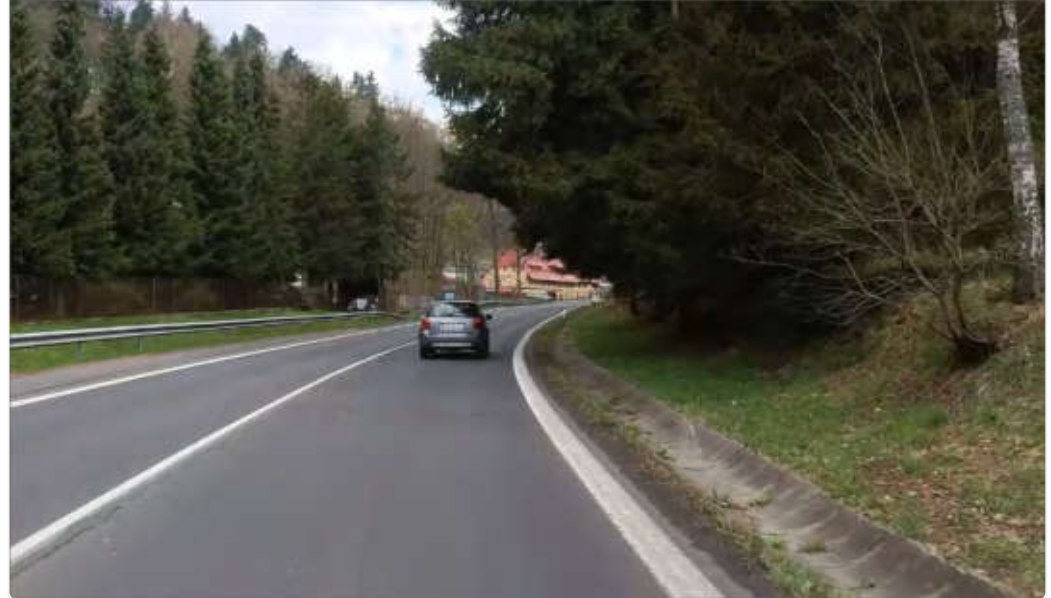
Bezpečnostní deficit Pevná překážka
Kategorie [↔] 40 m - Stromy, vzrostlá zeleň
Závažnost rizika **Nizká**
Poznámka Stromy, vzrostlá zeleň se nachází nad úrovní nivelety PK.

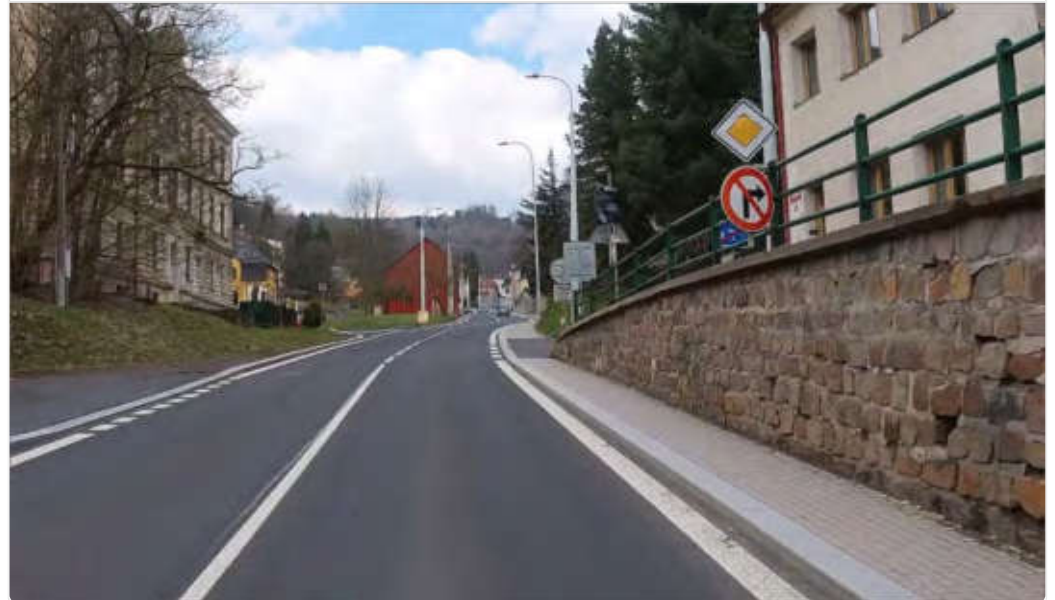
Bezpečnostní deficit Křižovatka
 Kategorie 1× - Neadekvátní stav SDZ
 Závažnost rizika **Nízká**
 Poznámka Pootočené SDZ B 24a. Poškozené SDZ P 2.

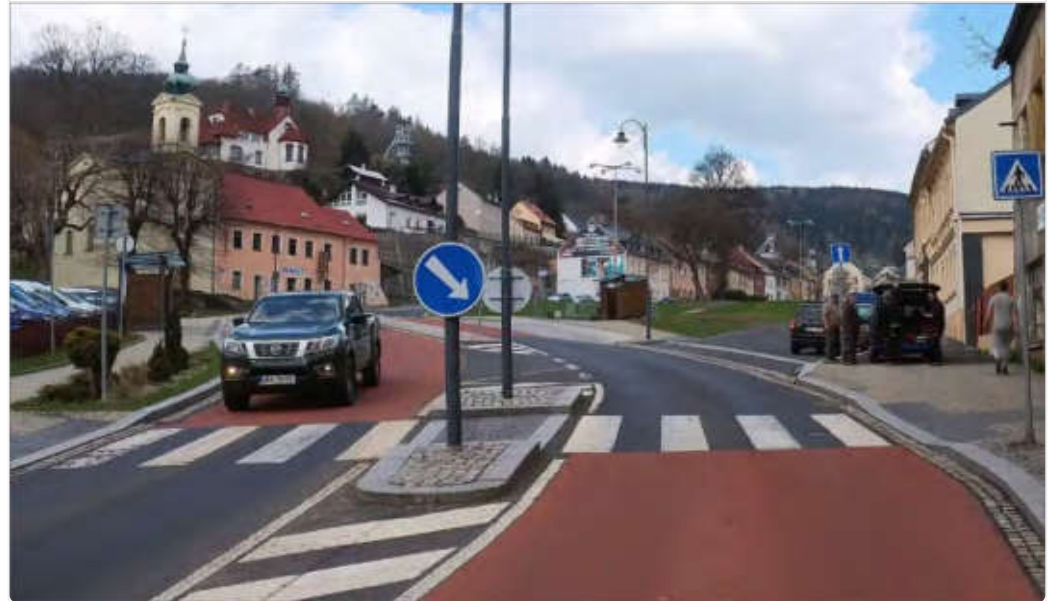
Bezpečnostní deficit	Přechod pro chodce
Kategorie	<input checked="" type="checkbox"/> 1× - Neadekvátní provedení prvků pro OOSPO <input checked="" type="checkbox"/> 1× - Rizikové umístění
Závažnost rizika	Nizká
Poznámka	Absence barevného zvýraznění prvků pro OOSPO na dělicím ostrůvku. Ve směru proti staničení je identifikováno riziko náhlého vstupu pěších do prostoru přechodu pro chodce zpoza autobusu.

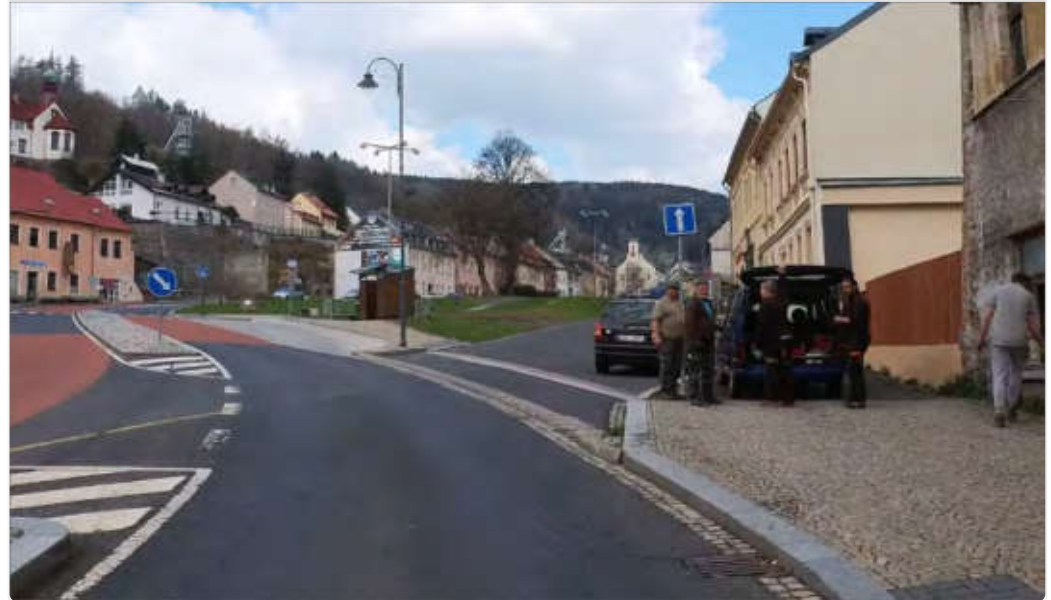
Bezpečnostní deficit Křižovatka
Kategorie 1× - Absence nebo opotřebované VDZ
 1× - Absence SDZ nebo dopravního zařízení
Závažnost rizika Nizká
Poznámka Absence SDZ P 2. Absence VDZ V 2b. Absence VDZ V 2b v prostoru křižovatky.

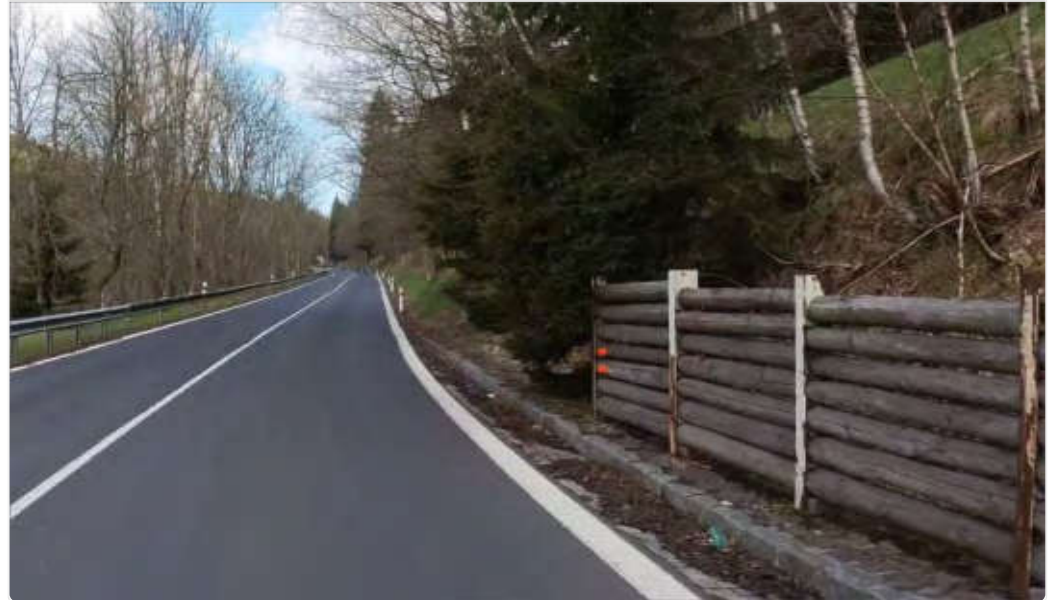
Bezpečnostní deficit	Pevná překážka
Kategorie	<input checked="" type="checkbox"/> 1× - Čelo tuhé zdi nebo PHS <input checked="" type="checkbox"/> 1× - Stromy, vzrostlá zeleň
Závažnost rizika	Nizká
Poznámka	Riziko zejména pro vozidla jedoucí v protisměru. V tomto úseku lze předpokládat skutečnou rychlost vozidel nižší než je nejvyšší dovolená z důvodu směrového a výškového vedení PK.

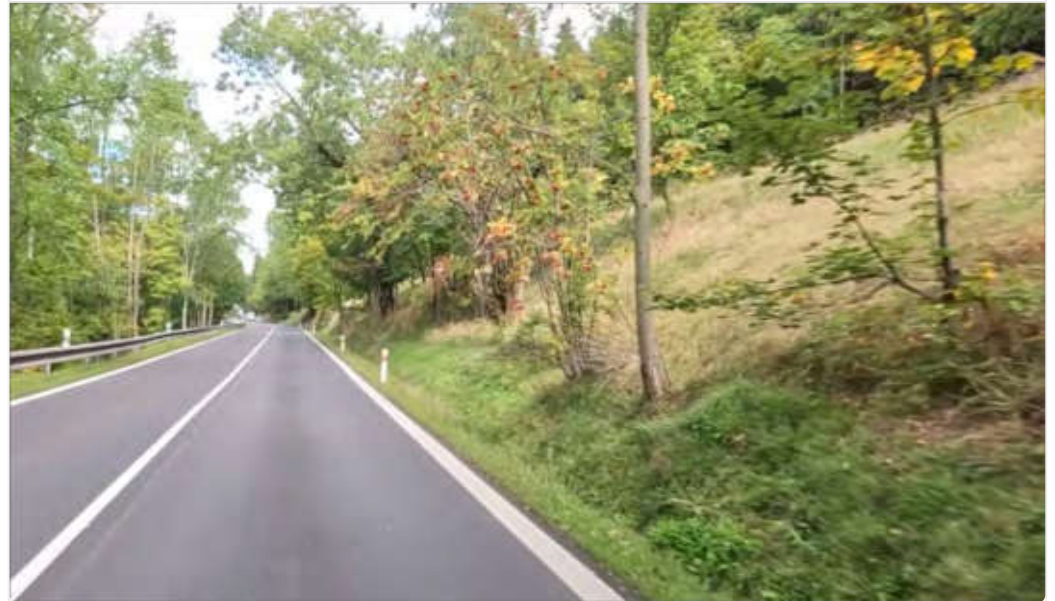
Bezpečnostní deficit	Pevná překážka
Kategorie	<input checked="" type="checkbox"/> 1× - Strom <input checked="" type="checkbox"/> 1× - Vzrostlá zeleň (průměr kmene do 0,1 m)
Závažnost rizika	Střední
Poznámka	Vzrostlá zeleň nacházející se v blízkosti PK primárně představuje riziko do budoucna. Strom se nachází nad úrovní nivelety PK.

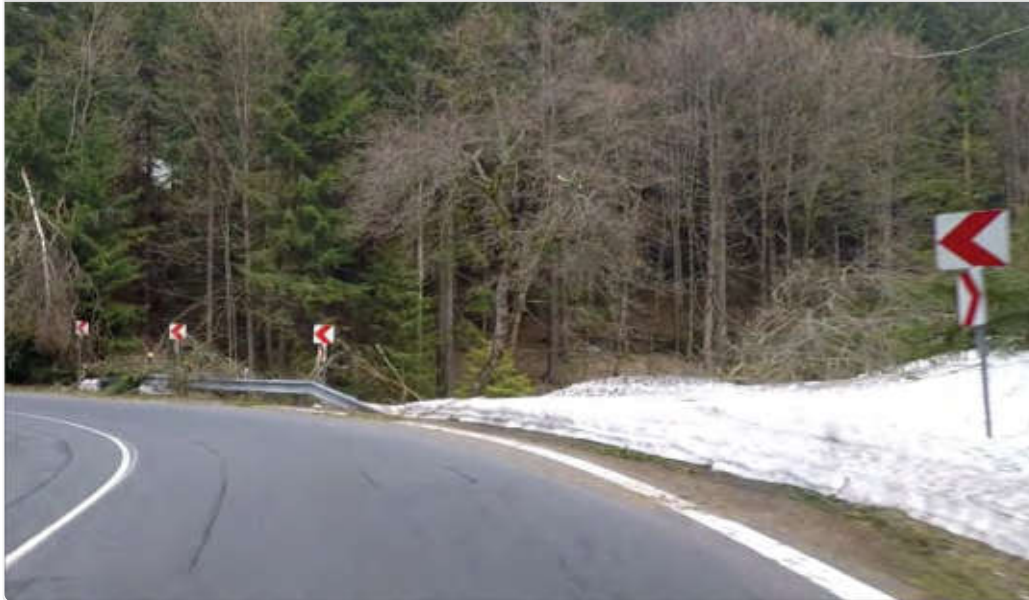
Bezpečnostní deficit Pevná překážka
Kategorie 35 m - Stromy, vzrostlá zeleň
Závažnost rizika Nizká
Poznámka V tomto úseku lze předpokládat skutečnou rychlost vozidel nižší než je nejvyšší dovolená z důvodu směrového a výškového vedení PK.

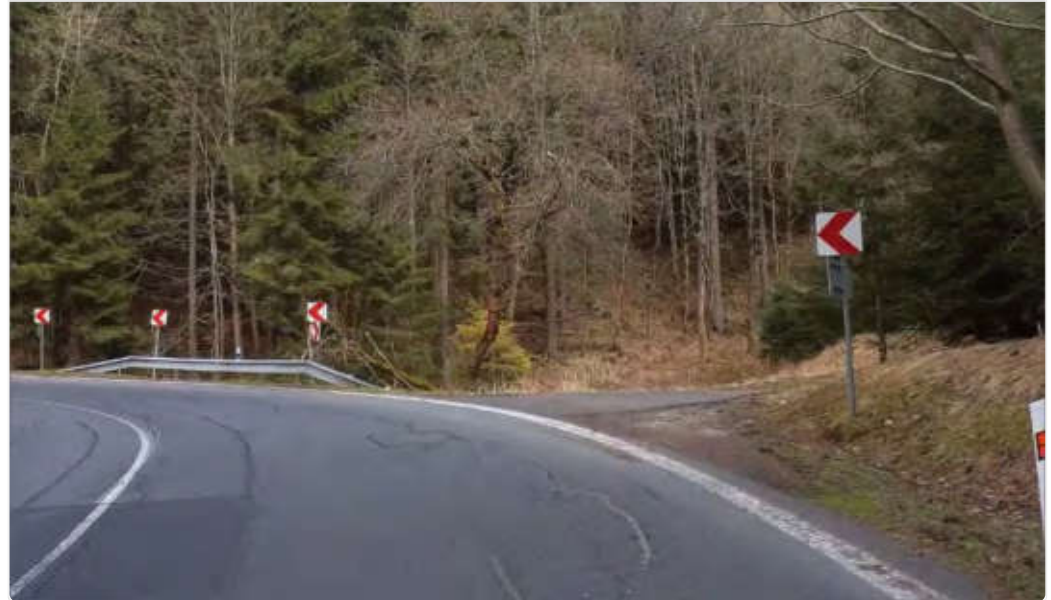
Bezpečnostní deficit Pevná překážka
Kategorie 35 m - Stromy, vzrostlá zeleň
Závažnost rizika Nizká
Poznámka V tomto úseku lze předpokládat skutečnou rychlost vozidel nižší než je nejvyšší dovolená z důvodu směrového a výškového vedení PK.

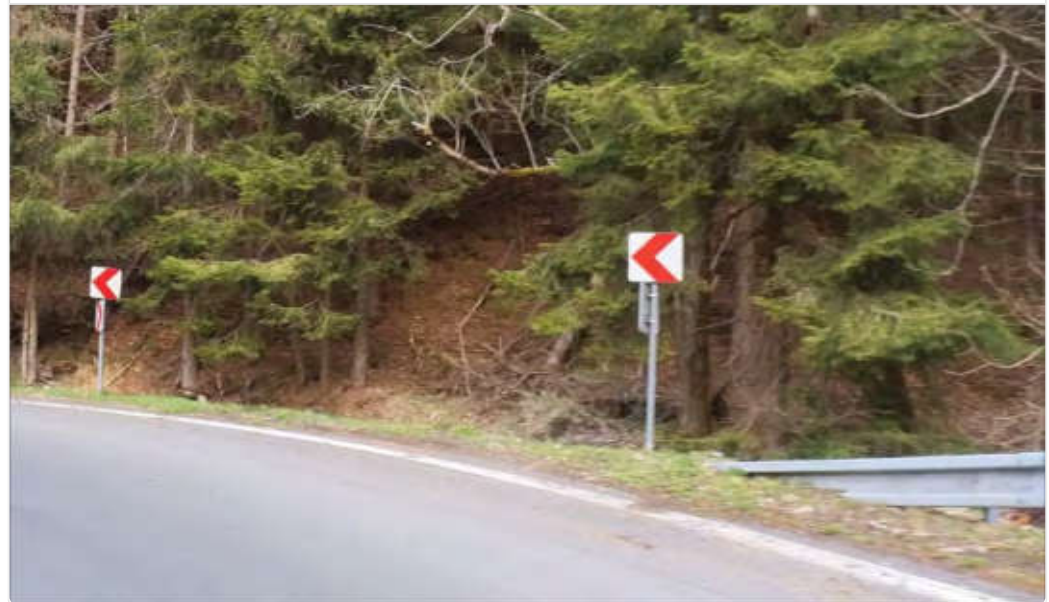
Bezpečnostní deficit	Pevná překážka
Kategorie	☑ 20 m - Stromy, vzrostlá zeleň
Závažnost rizika	Střední
Poznámka	V tomto úseku lze předpokládat skutečnou rychlost vozidel nižší než je nejvyšší dovolená z důvodu směrového a výškového vedení PK.

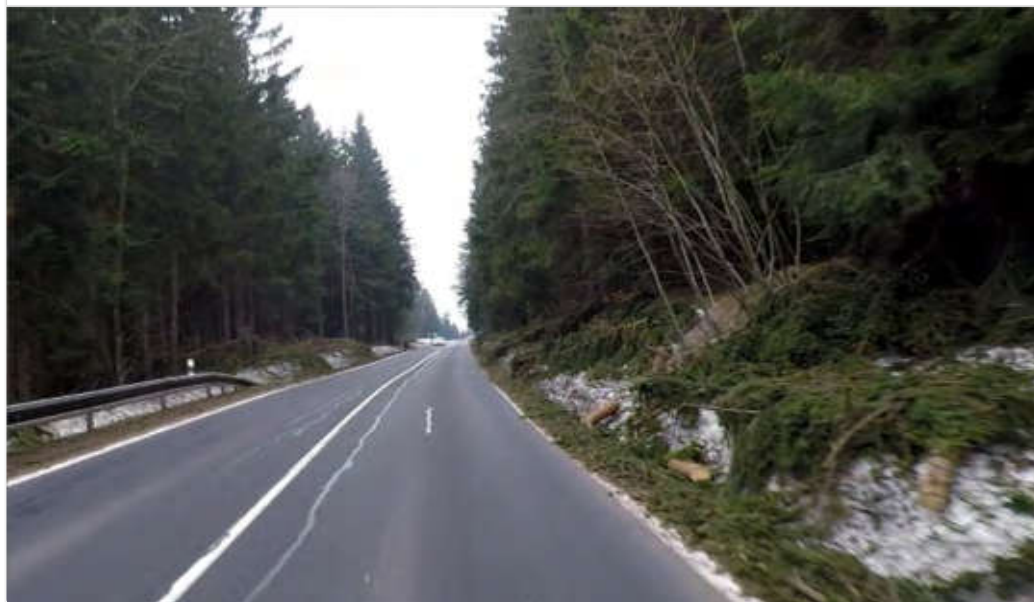
Bezpečnostní deficit	Pevná překážka
Kategorie	☞ 0 m - Vzrostlá zeleň (průměr kmene do 0,1 m)
Závažnost rizika	Nizká
Poznámka	Vzrostlá zeleň nacházející se v blízkosti PK primárně představuje riziko do budoucna.

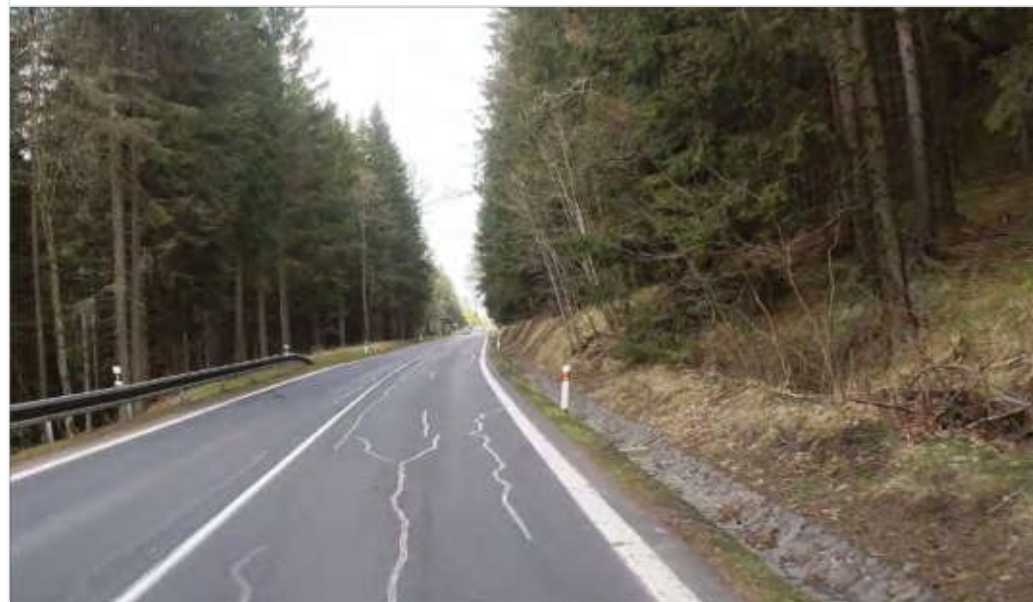
Bezpečnostní deficit	Pevná překážka
Kategorie	☞ 20 m - Vzrostlá zeleň (průměr kmene do 0,1 m)
Závažnost rizika	Nizká
Poznámka	Vzrostlá zeleň nacházející se v blízkosti PK primárně představuje riziko do budoucna.

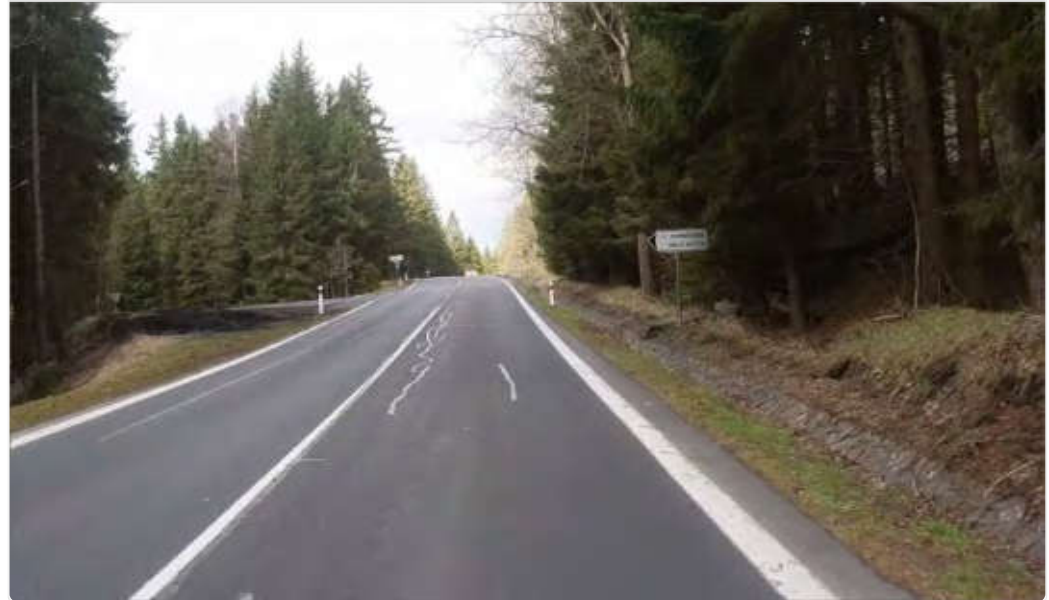
Bezpečnostní deficit Pevná překážka
Kategorie 100 m - Stromy, vzrostlá zeleň
Závažnost rizika Nizká
Poznámka Stromy, vzrostlá zeleň se nachází na vnější straně příkopu.

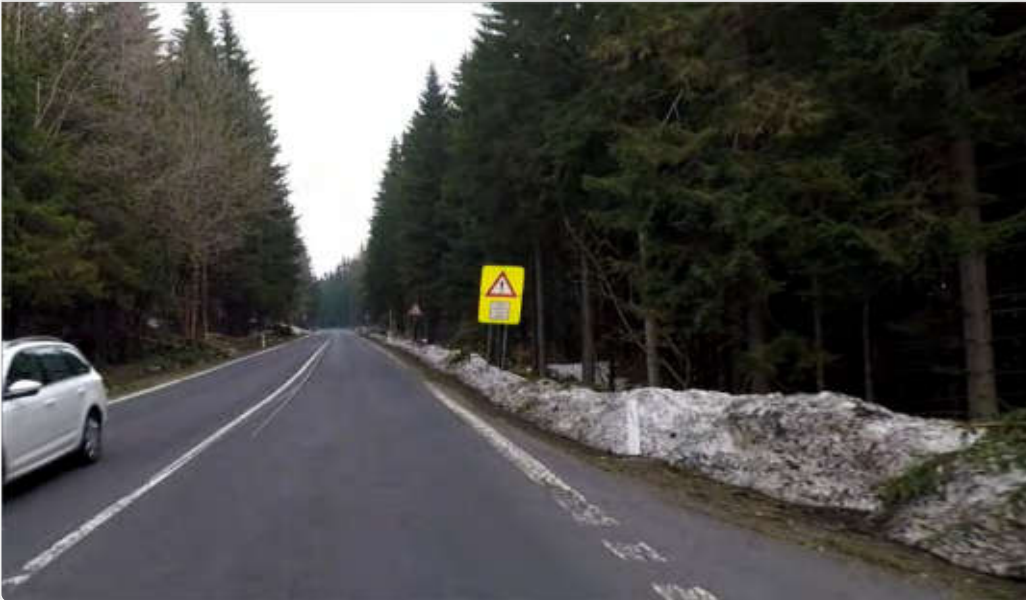
Bezpečnostní deficit Pevná překážka
Kategorie ☞ 810 m - Stromy, vzrostlá zeleň
Závažnost rizika **Vysoká**
Poznámka -

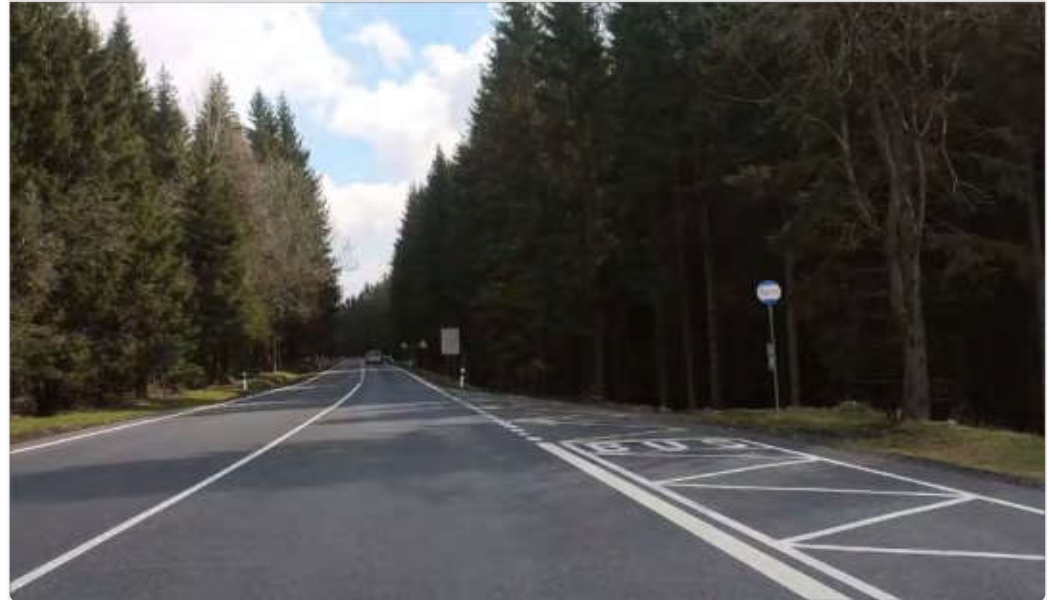
Bezpečnostní deficit Pevná překážka
Kategorie ☞ 140 m - Stromy, vzrostlá zeleň
Závažnost rizika **Vysoká**
Poznámka Stromy, vzrostlá zeleň se nachází pod úrovní nivelety PK.

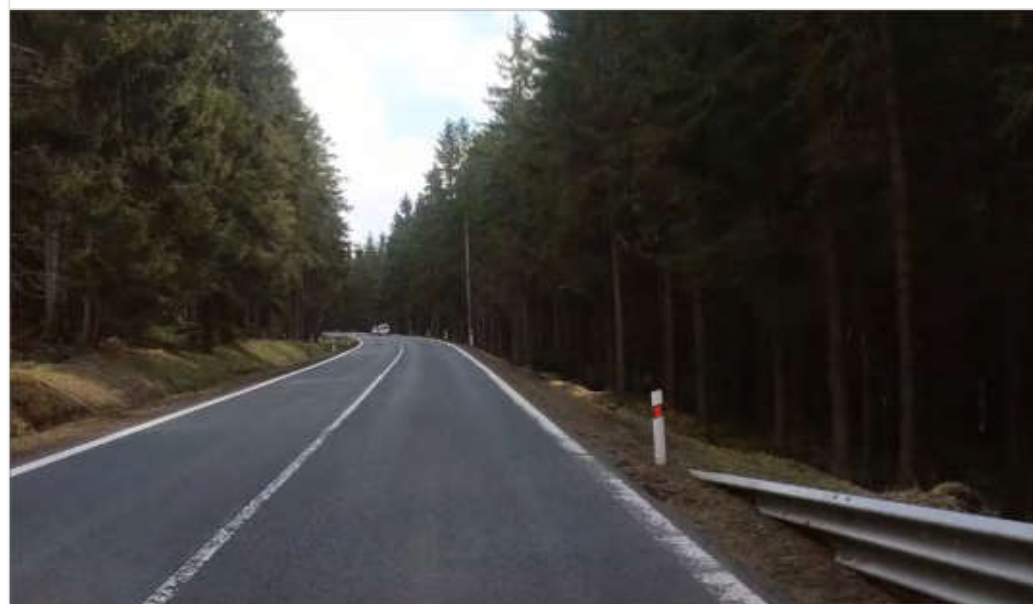
Bezpečnostní deficit	Pevná překážka
Kategorie	<ul style="list-style-type: none"> ☞ 230 m - Neadekvátně seříznutý pařez ☞ 570 m - Stromy, vzrostlá zeleň
Závažnost rizika	Vysoká
Poznámka	Stromy, vzrostlá zeleň se nachází pod úrovní nivelety PK.

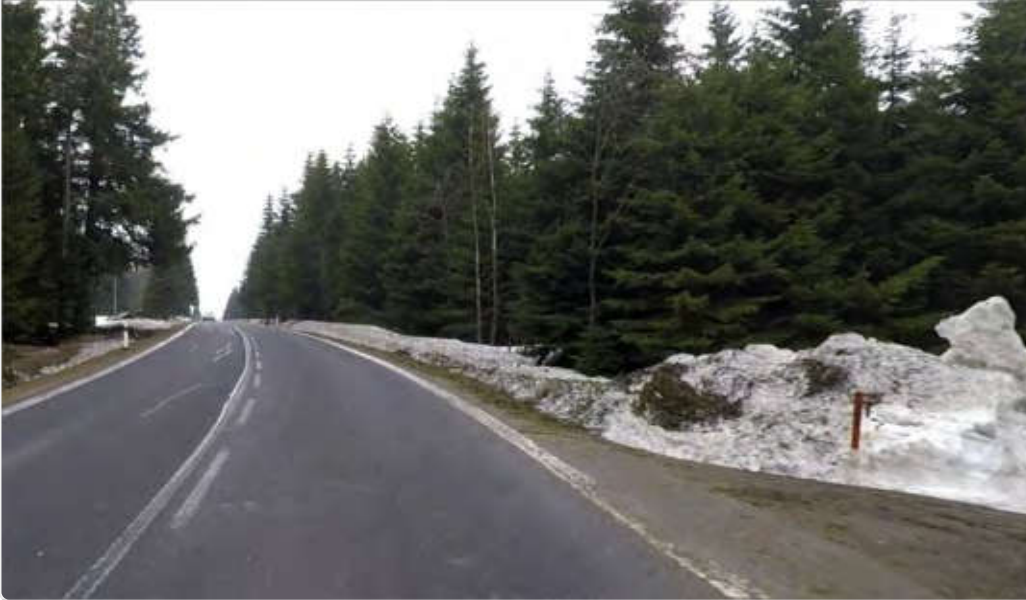
Bezpečnostní deficit Pevná překážka
Kategorie ☞ 775 m - Stromy, vzrostlá zeleň
Závažnost rizika **Vysoká**
Poznámka -

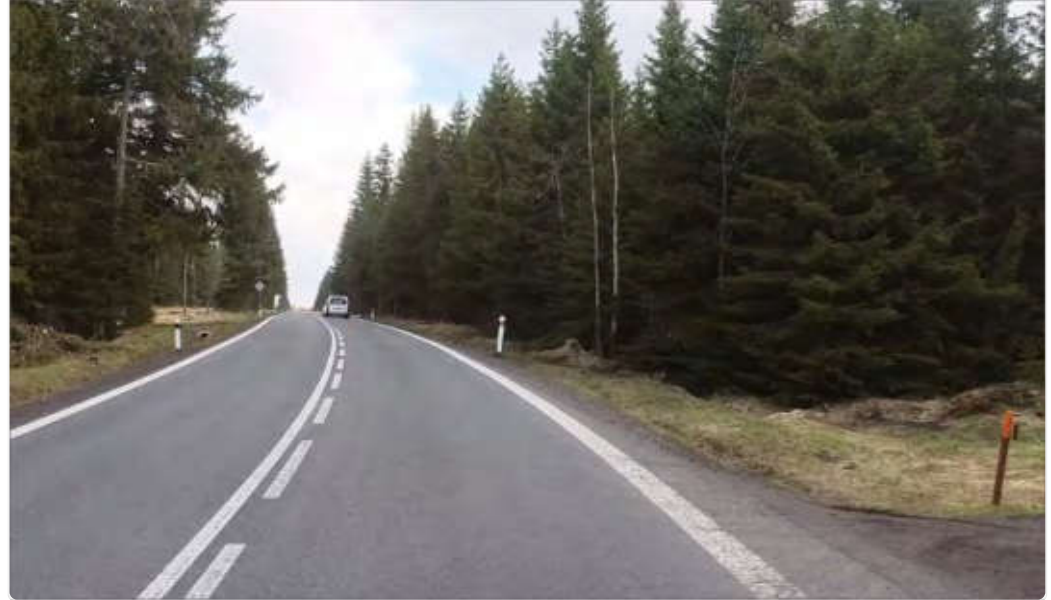
Bezpečnostní deficit Pevná překážka
Kategorie ☞ 475 m - Stromy, vzrostlá zeleň
Závažnost rizika **Vysoká**
Poznámka -

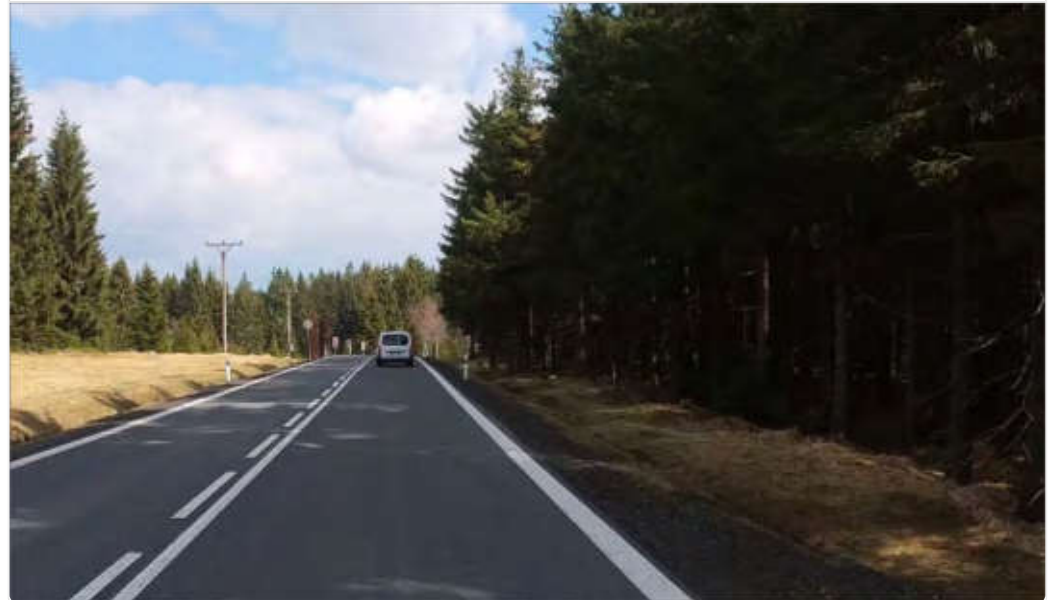
Bezpečnostní deficit	Pevná překážka
Kategorie	☞ 200 m - Stromy, vzrostlá zeleň
Závažnost rizika	Střední
Poznámka	-

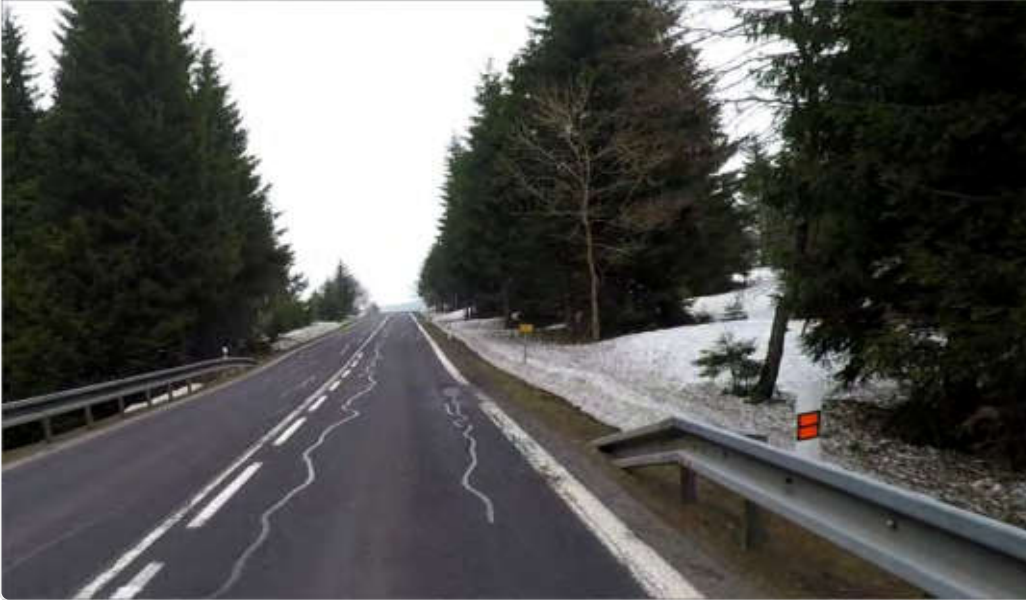
Bezpečnostní deficit Pevná překážka
Kategorie ☞ 170 m - Stromy, vzrostlá zeleň
Závažnost rizika Střední
Poznámka -

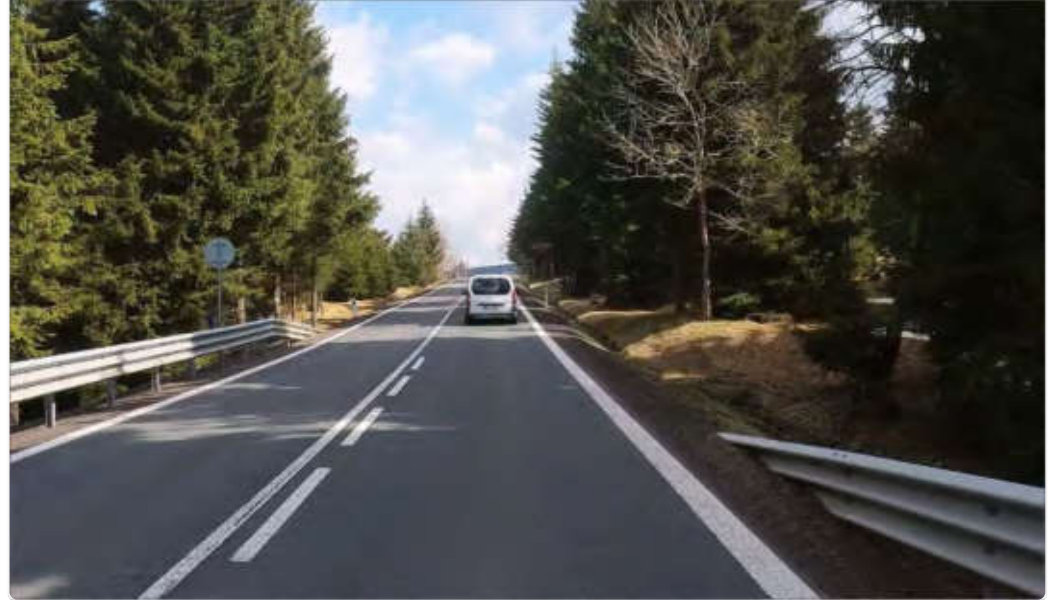
Bezpečnostní deficit Pevná překážka
Kategorie ☞ 170 m - Stromy, vzrostlá zeleň
Závažnost rizika Střední
Poznámka -

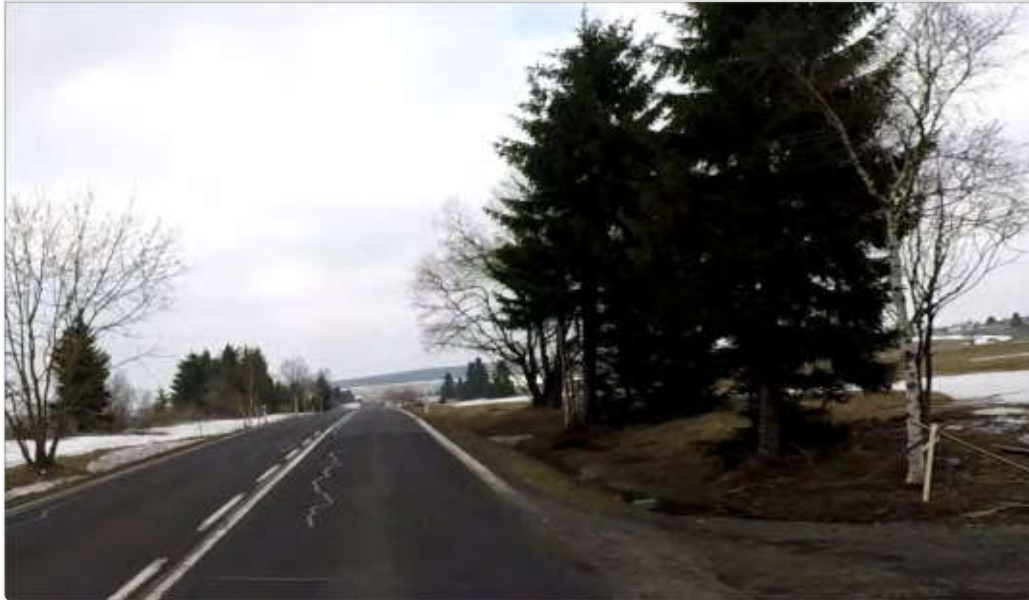
Bezpečnostní deficit Pevná překážka
Kategorie ☞ 30 m - Stromy, vzrostlá zeleň
Závažnost rizika Nizká
Poznámka Stromy, vzrostlá zeleň se nachází na vnější straně příkopu.
