PŘÍLOHA 2.5

**Vyhodnocení identifikovaných dopravně-bezpečnostních deficitů
v rámci první a druhé revizní BI PK z roku 2019 a 2022**

I/25

km 0,000 – 13,702

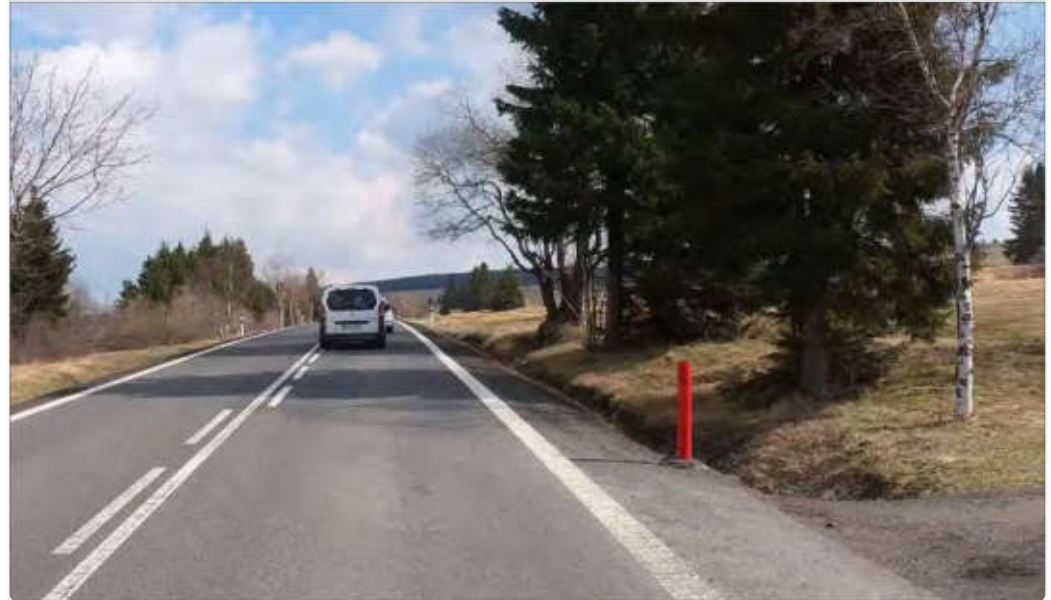
Bezpečnostní deficit Pevná překážka
Kategorie ☞ 30 m - Stromy, vzrostlá zeleň
Závažnost rizika Nizká
Poznámka Stromy, vzrostlá zeleň se nachází na vnější straně příkopu.

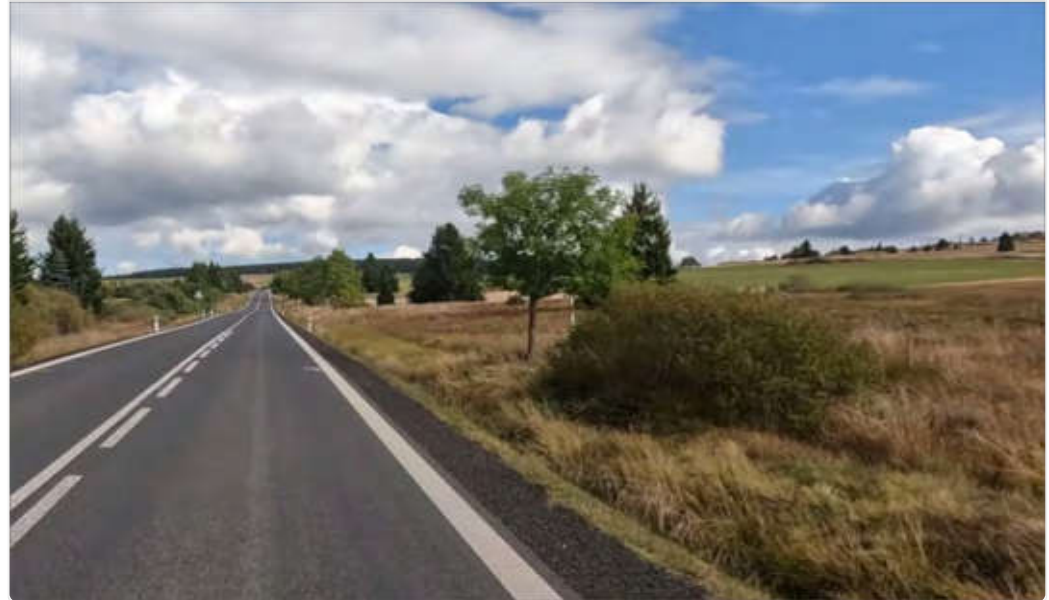
Bezpečnostní deficit Pevná překážka
Kategorie 1× - Vzrostlá zeleň (průměr kmene do 0,1 m)
Závažnost rizika Nizká
Poznámka Vzrostlá zeleň nacházející se v blízkosti PK primárně představuje riziko do budoucna.

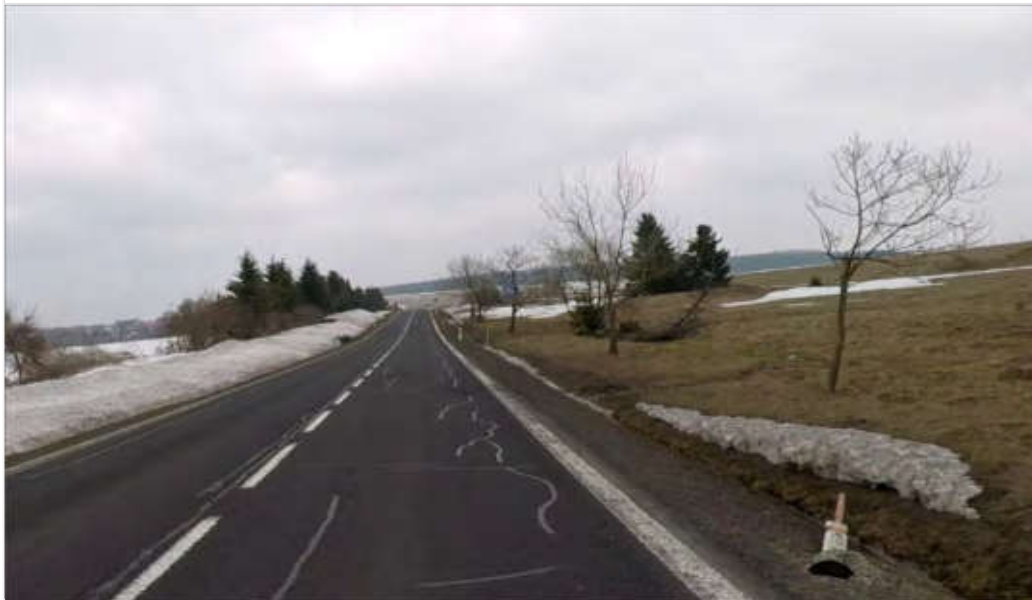
Bezpečnostní deficit Pevná překážka
Kategorie ↗ 125 m - Stromy, vzrostlá zeleň
Závažnost rizika Nizká
Poznámka -

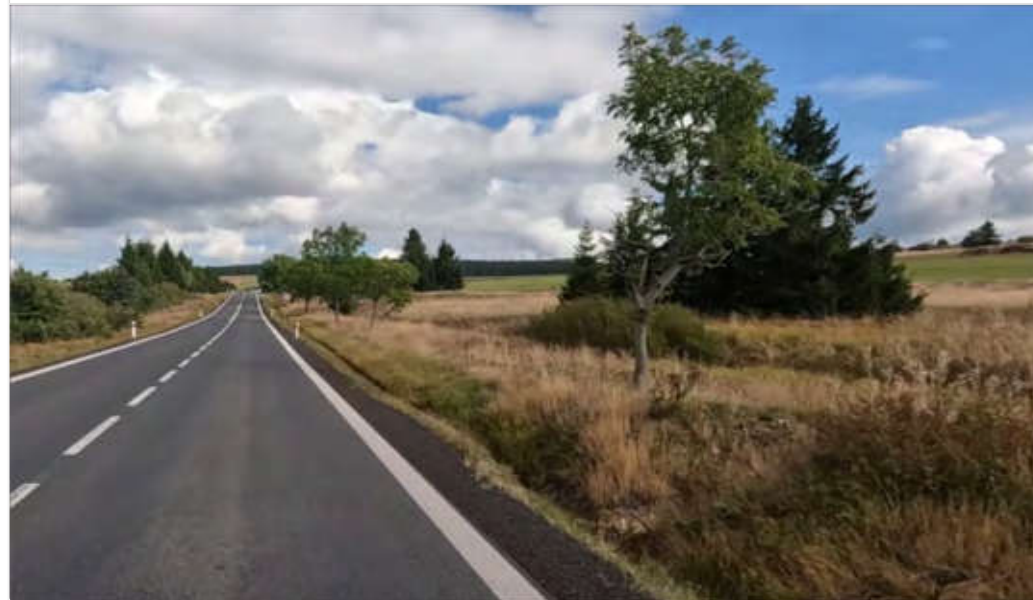
Bezpečnostní deficit Pevná překážka
Kategorie ↗ 125 m - Stromy, vzrostlá zeleň
Závažnost rizika Nizká
Poznámka -

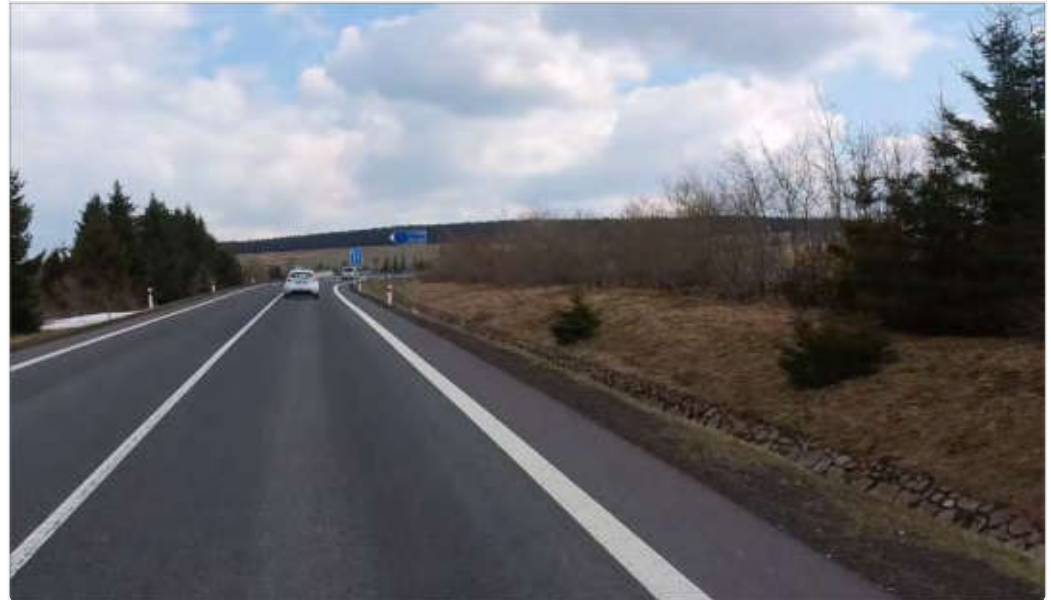
Bezpečnostní deficit Pevná překážka
 Kategorie 2x - Vzrostlá zeleň (průměr kmene do 0,1 m)
 Závažnost rizika **Nízká**
 Poznámka -

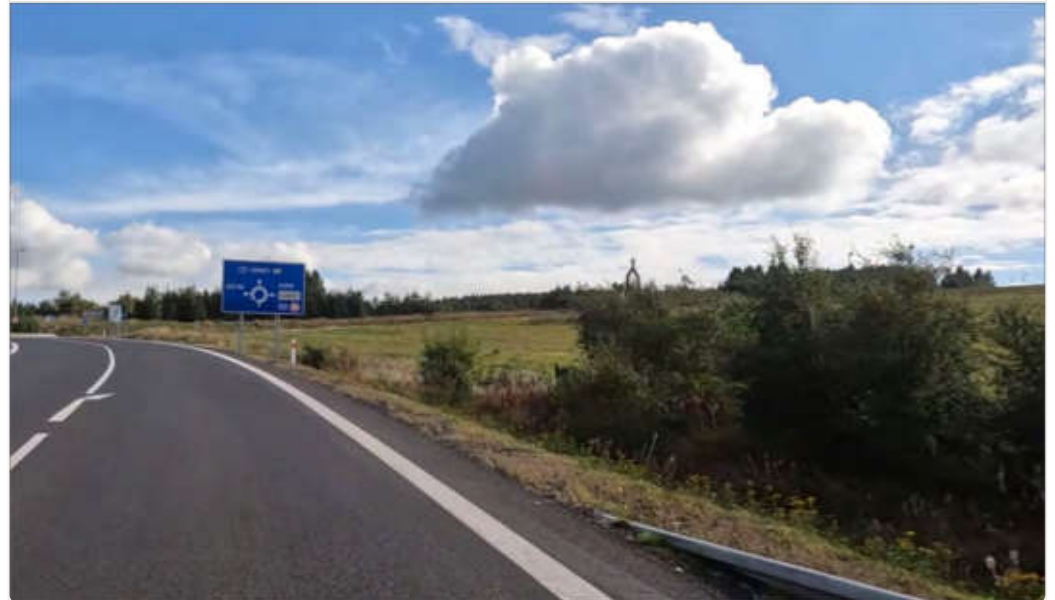
Bezpečnostní deficit	Pevná překážka
Kategorie	☞ 30 m - Vzrostlá zeleň (průměr kmene do 0,1 m)
Závažnost rizika	Nízká
Poznámka	Vzrostlá zeleň nacházející se v blízkosti PK primárně představuje riziko do budoucna.

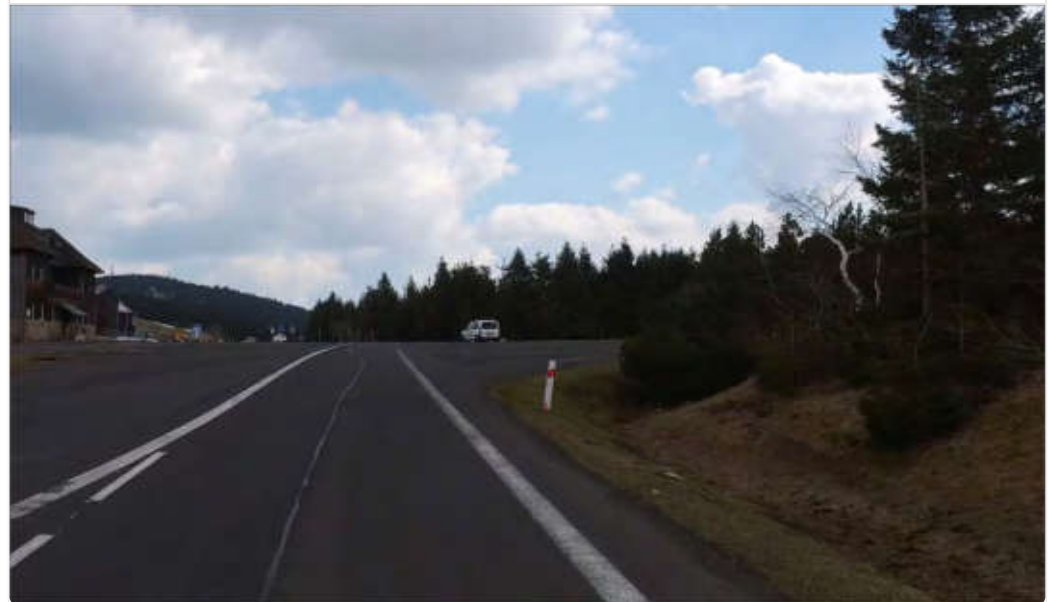
Bezpečnostní deficit	Pevná překážka
Kategorie	☞ 20 m - Vzrostlá zeleň (průměr kmene do 0,1 m)
Závažnost rizika	Nízká
Poznámka	Vzrostlá zeleň nacházející se v blízkosti PK primárně představuje riziko do budoucna.

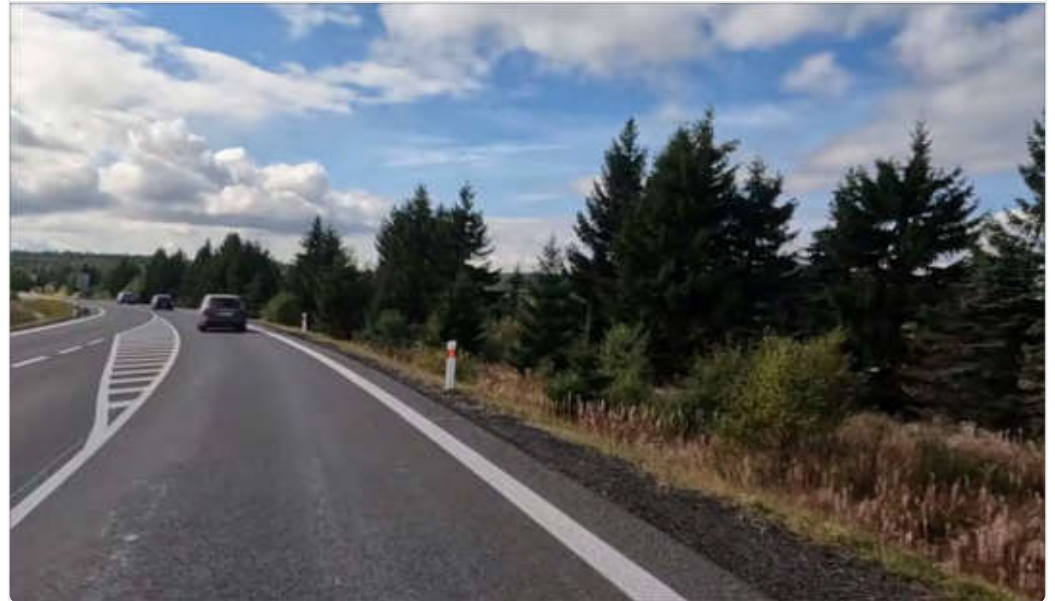
Bezpečnostní deficit	Pevná překážka
Kategorie	☞ 90 m - Vzrostlá zeleň (průměr kmene do 0,1 m)
Závažnost rizika	Nízká
Poznámka	Vzrostlá zeleň nacházející se v blízkosti PK primárně představuje riziko do budoucna.

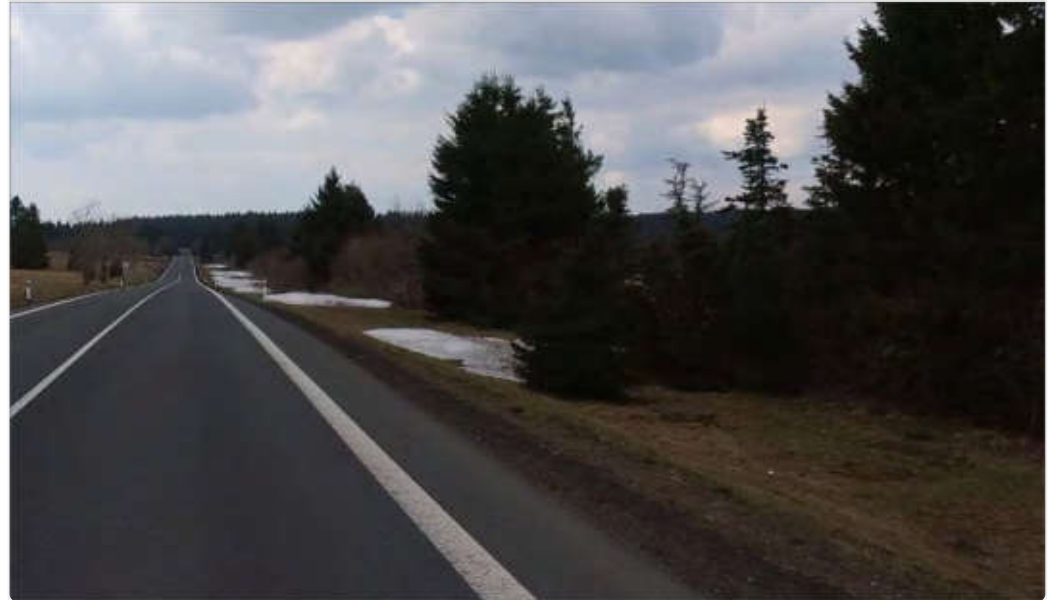
Bezpečnostní deficit Pevná překážka
Kategorie 1× - Vzrostlá zeleň (průměr kmene do 0,1 m)
Závažnost rizika Nizká
Poznámka Vzrostlá zeleň nacházející se v blízkosti PK primárně představuje riziko do budoucna.

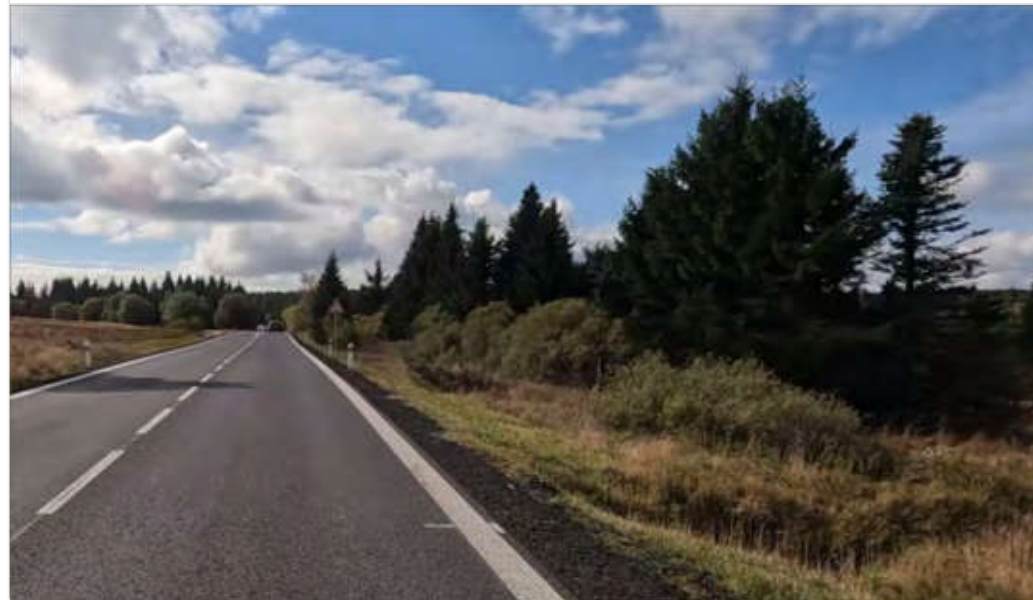
Bezpečnostní deficit Pevná překážka
Kategorie 2× - Vzrostlá zeleň (průměr kmene do 0,1 m)
Závažnost rizika Nizká
Poznámka Vzrostlá zeleň nacházející se v blízkosti PK primárně představuje riziko do budoucna.

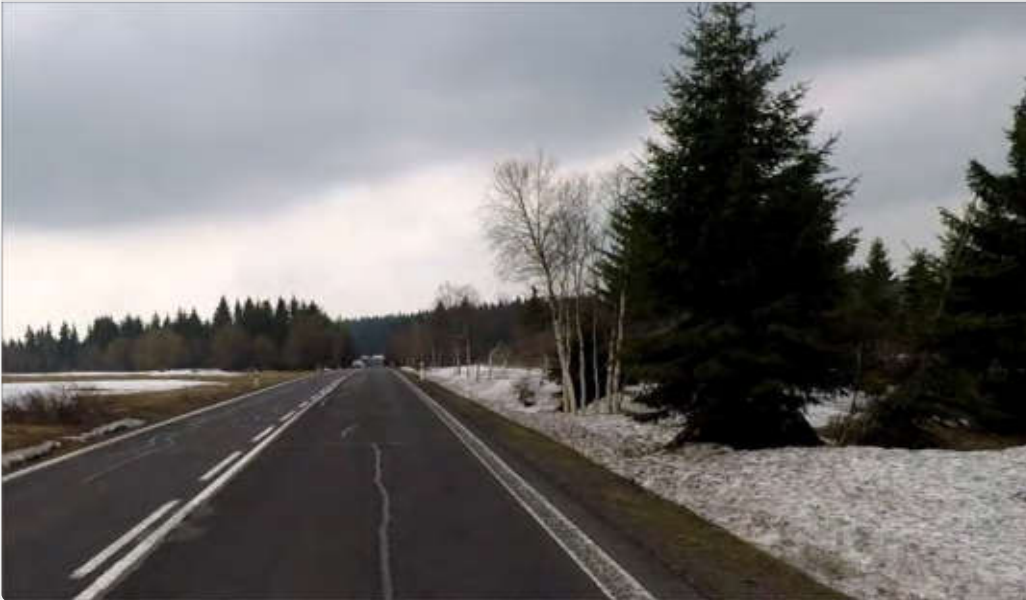
Bezpečnostní deficit Pevná překážka
Kategorie ☞ 340 m - Stromy, vzrostlá zeleň
Závažnost rizika Vysoká
Poznámka Stromy se nachází pod úrovní nivelety PK.

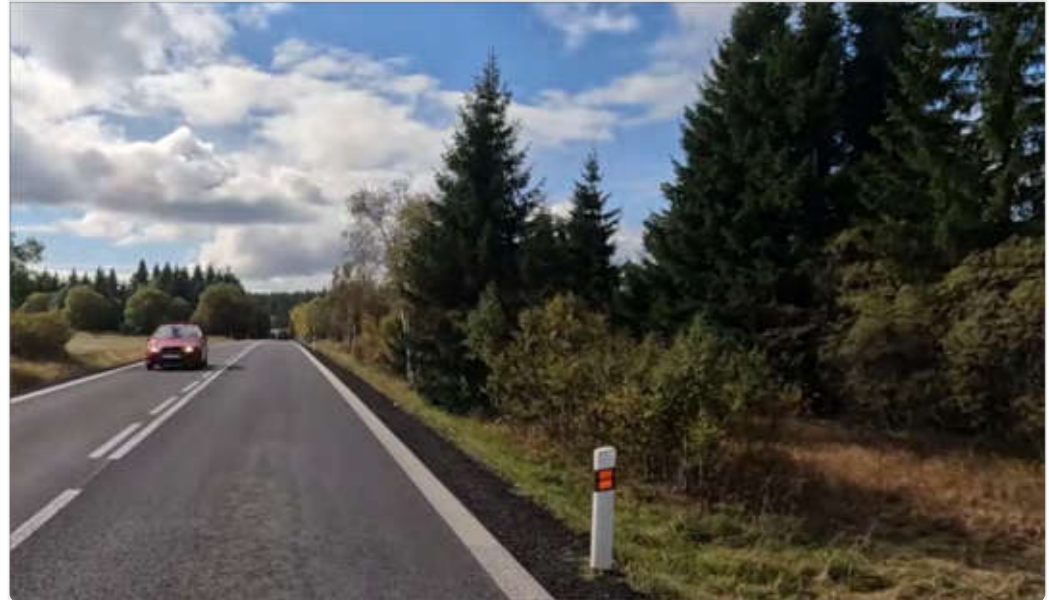
Bezpečnostní deficit Pevná překážka
Kategorie ☞ 340 m - Stromy, vzrostlá zeleň
Závažnost rizika Vysoká
Poznámka Stromy se nachází pod úrovní nivelety PK.

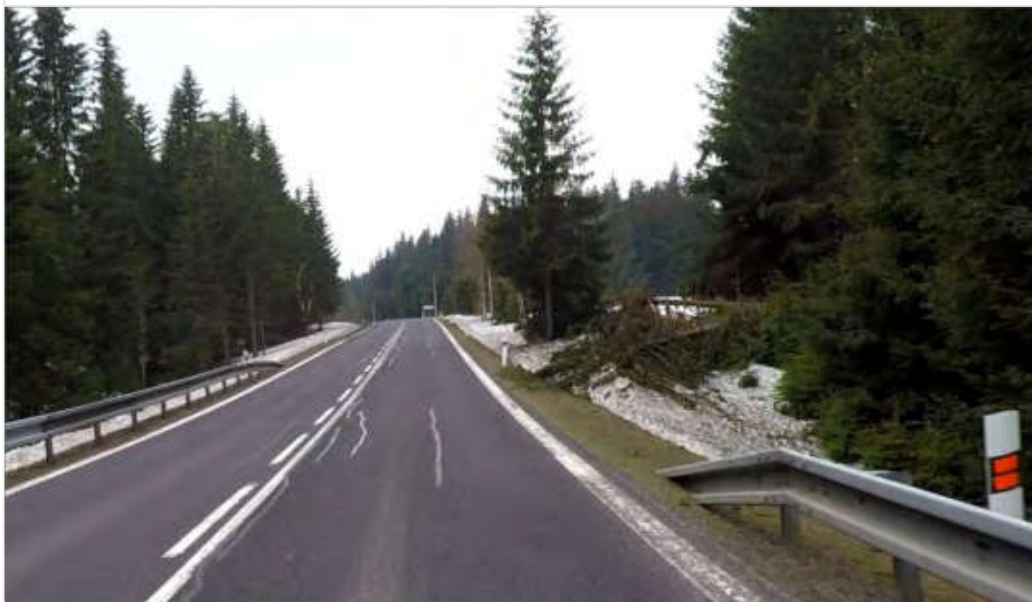
Bezpečnostní deficit Pevná překážka
Kategorie ☞ 70 m - Stromy, vzrostlá zeleň
Závažnost rizika Střední
Poznámka -

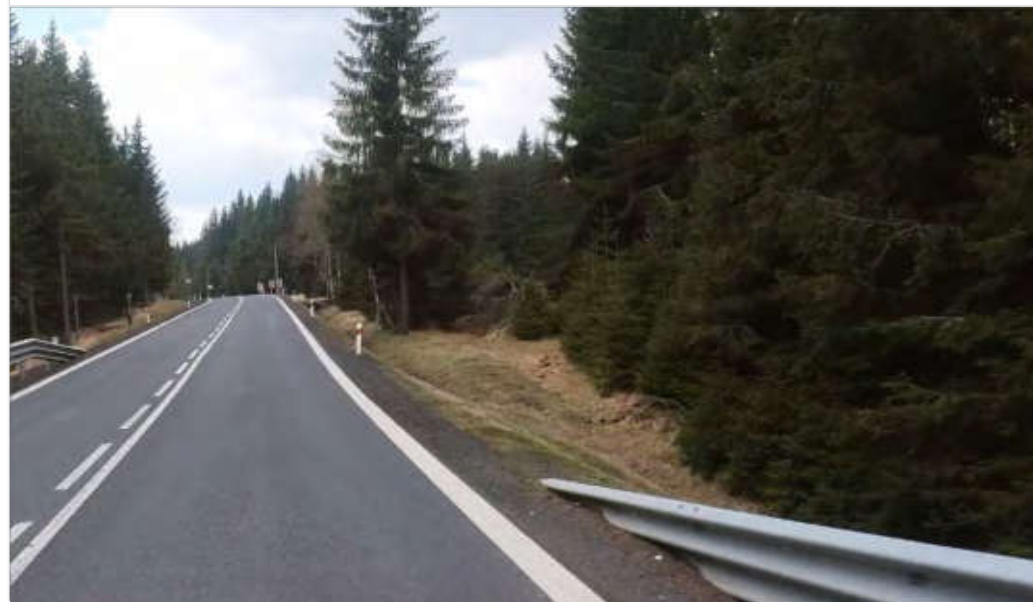
Bezpečnostní deficit Pevná překážka
Kategorie ☞ 70 m - Stromy, vzrostlá zeleň
Závažnost rizika Střední
Poznámka -

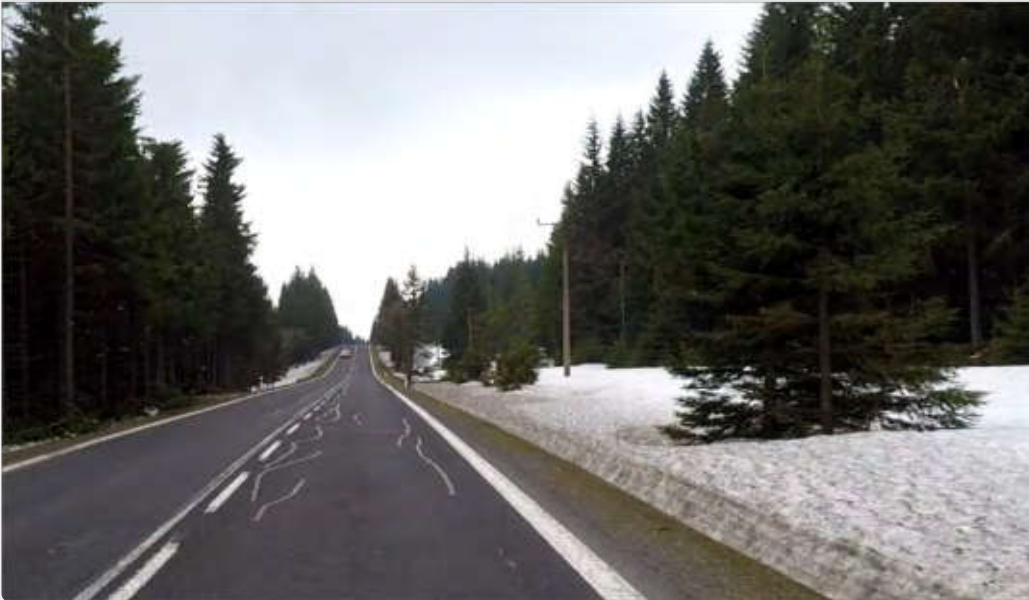
I/25 - Směr proti staničení | km 11,401 | Správa Karlovy Vary | 50,398510N, 12,914588E | ID 1551
Deficit přetrvává
Revize I. (2019)
Bez reakce

Bezpečnostní deficit Pevná překážka
Kategorie ☞ 225 m - Stromy, vzrostlá zeleň
Závažnost rizika **Vysoká**
Poznámka Stromy se nachází pod úrovní nivelety PK.

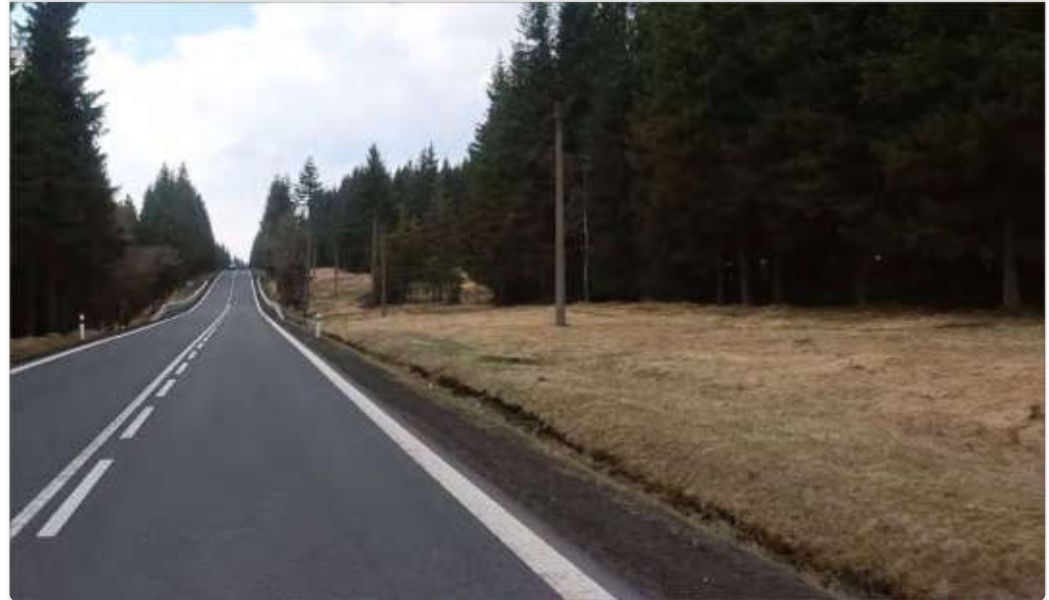
Bezpečnostní deficit Pevná překážka
Kategorie ☞ 0 m - Stromy, vzrostlá zeleň
Závažnost rizika **Vysoká**
Poznámka Stromy se nachází pod úrovní nivelety PK.

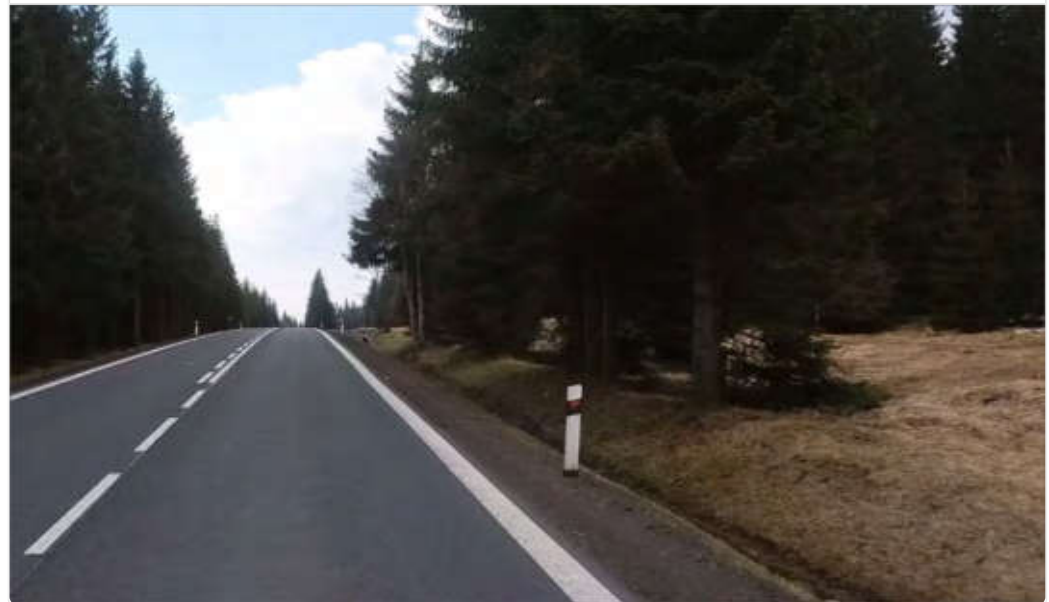
Bezpečnostní deficit	Pevná překážka
Kategorie	☞ 60 m - Stromy, vzrostlá zeleň
Závažnost rizika	Střední
Poznámka	-

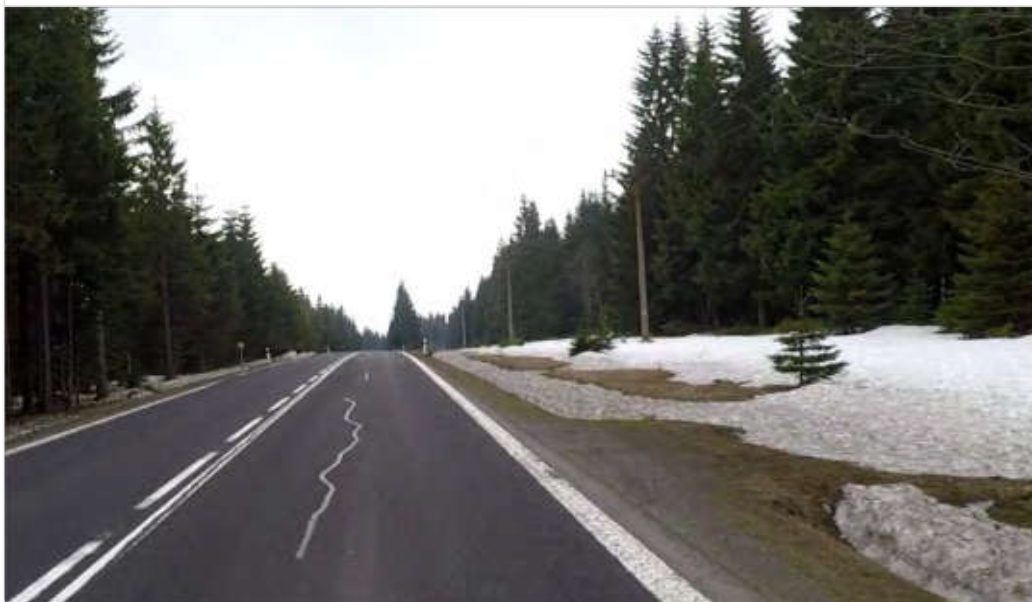
Bezpečnostní deficit	Pevná překážka
Kategorie	<input checked="" type="checkbox"/> 2× - Vzrostlá zeleň (průměr kmene do 0,1 m)
Závažnost rizika	Nizká
Poznámka	Vzrostlá zeleň nacházející se v blízkosti PK primárně představuje riziko do budoucna.

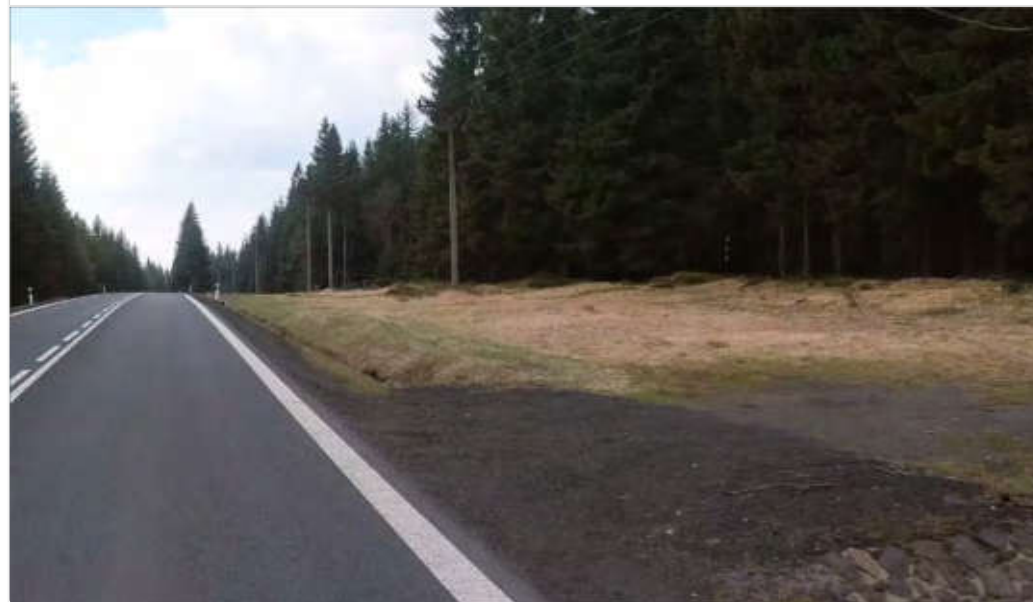
Bezpečnostní deficit	Pevná překážka
Kategorie	<input checked="" type="checkbox"/> 0× - Vzrostlá zeleň (průměr kmene do 0,1 m)
Závažnost rizika	Nizká
Poznámka	Vzrostlá zeleň nacházející se v blízkosti PK primárně představuje riziko do budoucna.

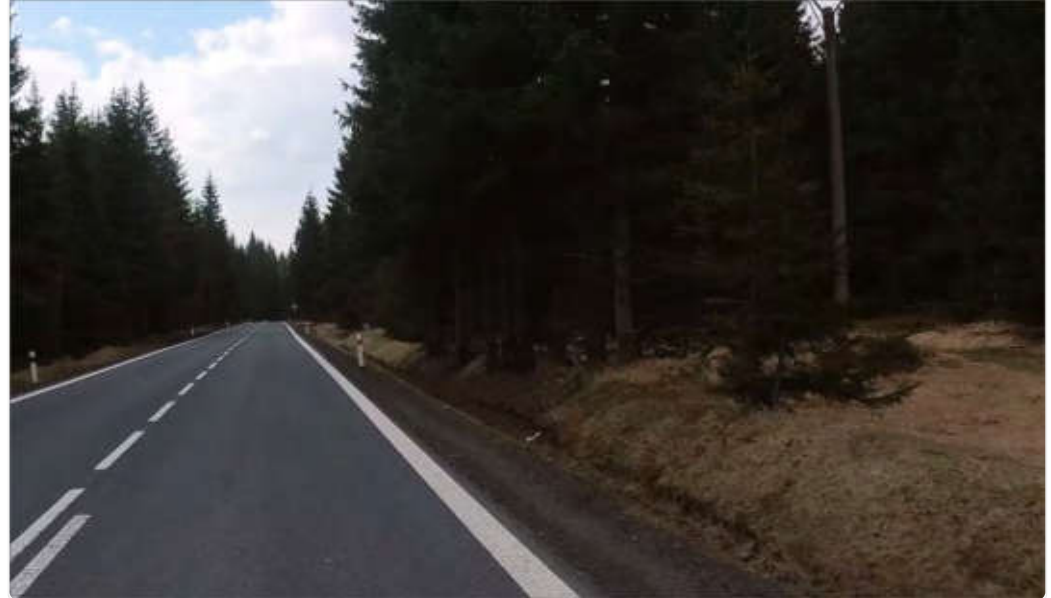
Bezpečnostní deficit Pevná překážka
Kategorie [→] 120 m - Stromy, vzrostlá zeleň
Závažnost rizika Střední
Poznámka -

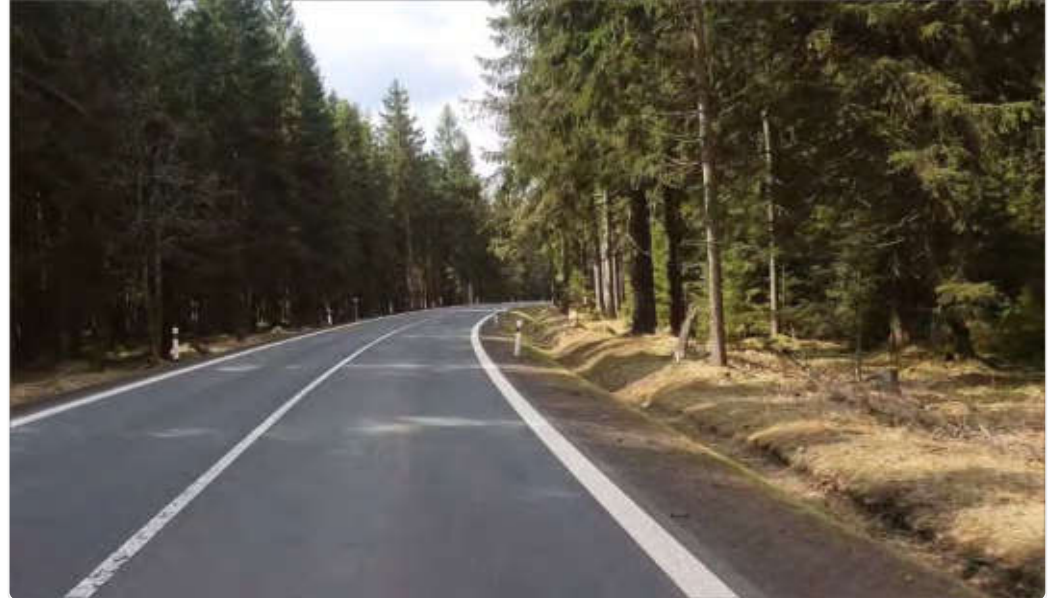
Bezpečnostní deficit Pevná překážka
Kategorie ☞ 350 m - Stromy, vzrostlá zeleň
Závažnost rizika Střední
Poznámka -

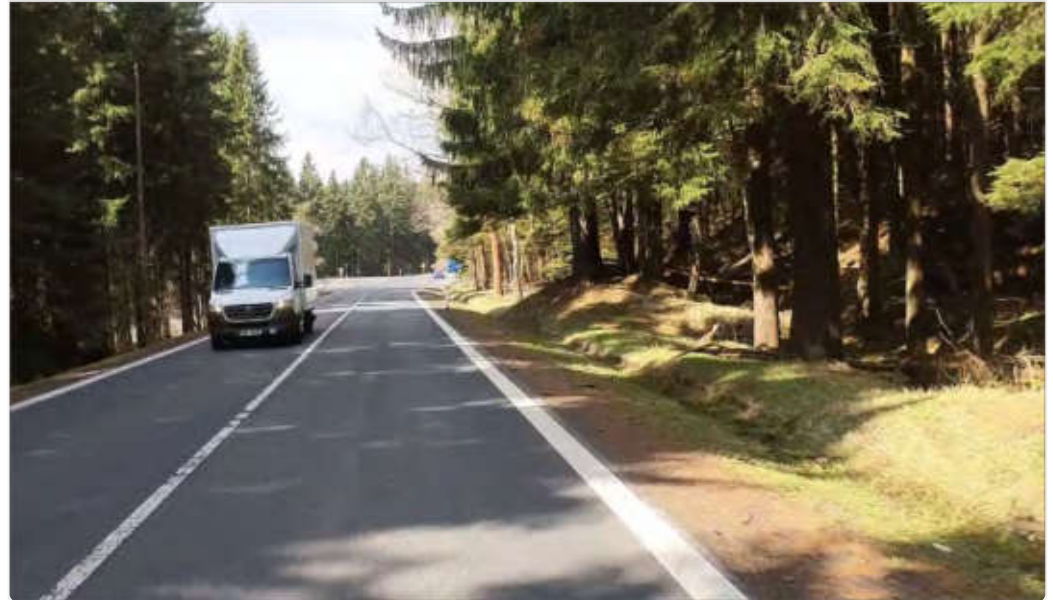
Bezpečnostní deficit Pevná překážka
Kategorie ☞ 120 m - Stromy, vzrostlá zeleň
Závažnost rizika Střední
Poznámka -

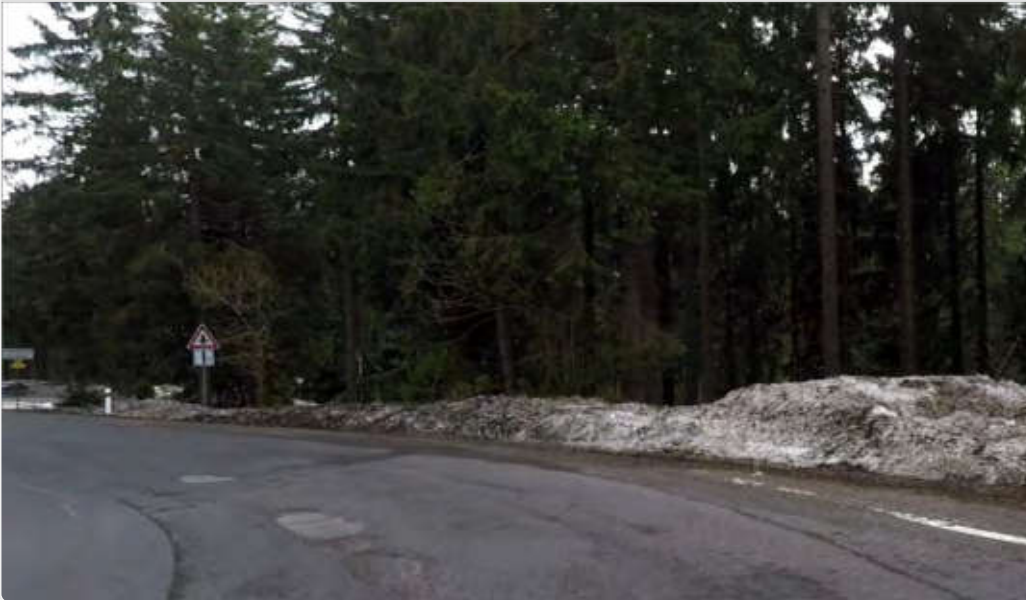
Bezpečnostní deficit	Pevná překážka
Kategorie	☞ 70 m - Stromy, vzrostlá zeleň
Závažnost rizika	Střední
Poznámka	V tomto úseku lze předpokládat skutečnou rychlost vozidel nižší než je nejvyšší dovolená z důvodu směrového a výškového vedení PK.

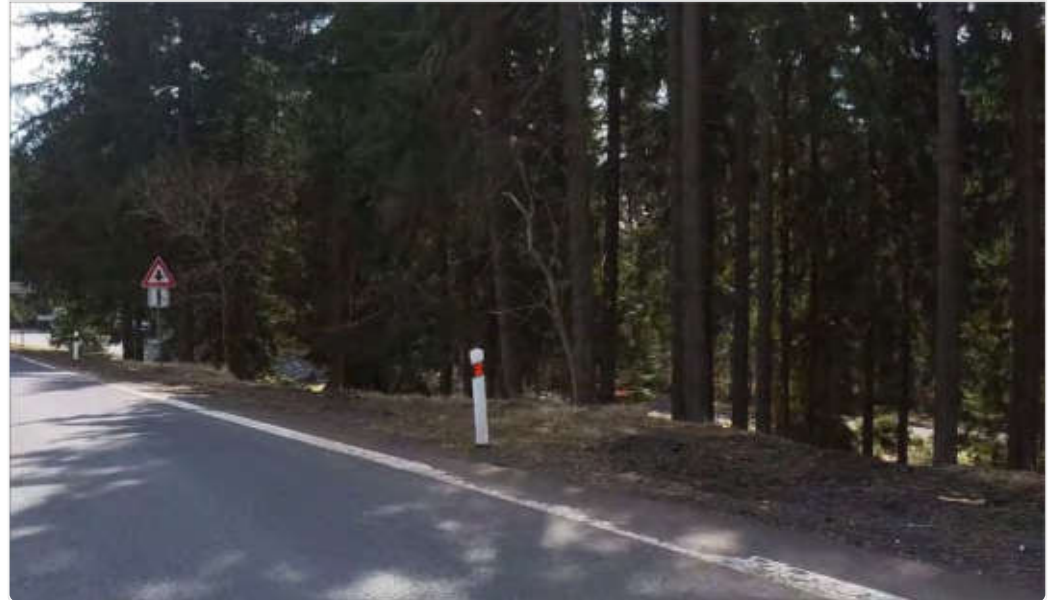
Bezpečnostní deficit	Pevná překážka
Kategorie	☞ 70 m - Stromy, vzrostlá zeleň
Závažnost rizika	Střední
Poznámka	V tomto úseku lze předpokládat skutečnou rychlost vozidel nižší než je nejvyšší dovolená z důvodu směrového a výškového vedení PK.

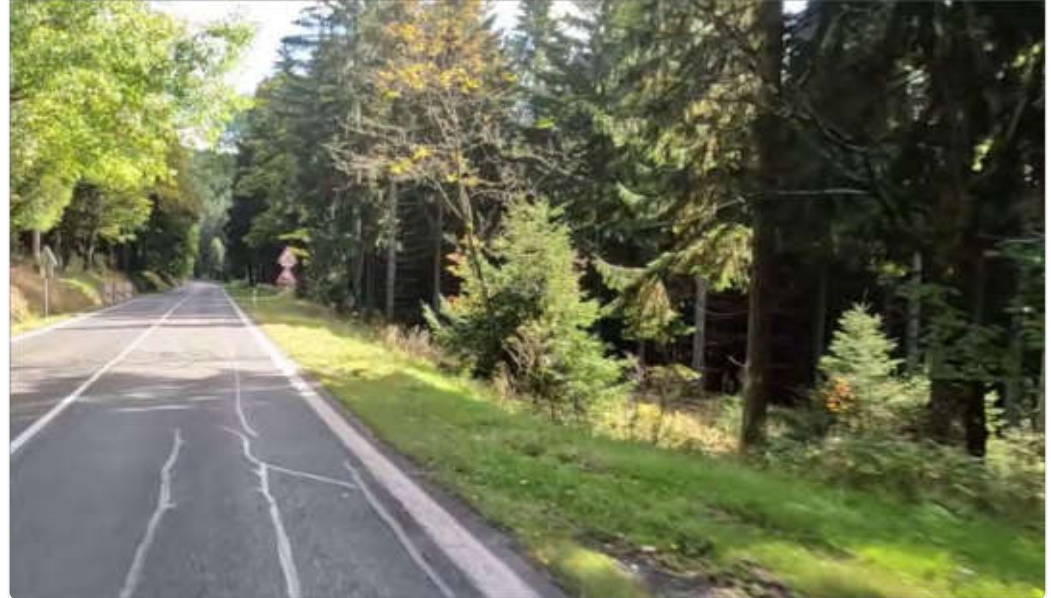
Bezpečnostní deficit Pevná překážka
Kategorie [→] 225 m - Stromy, vzrostlá zeleň
Závažnost rizika Střední
Poznámka -

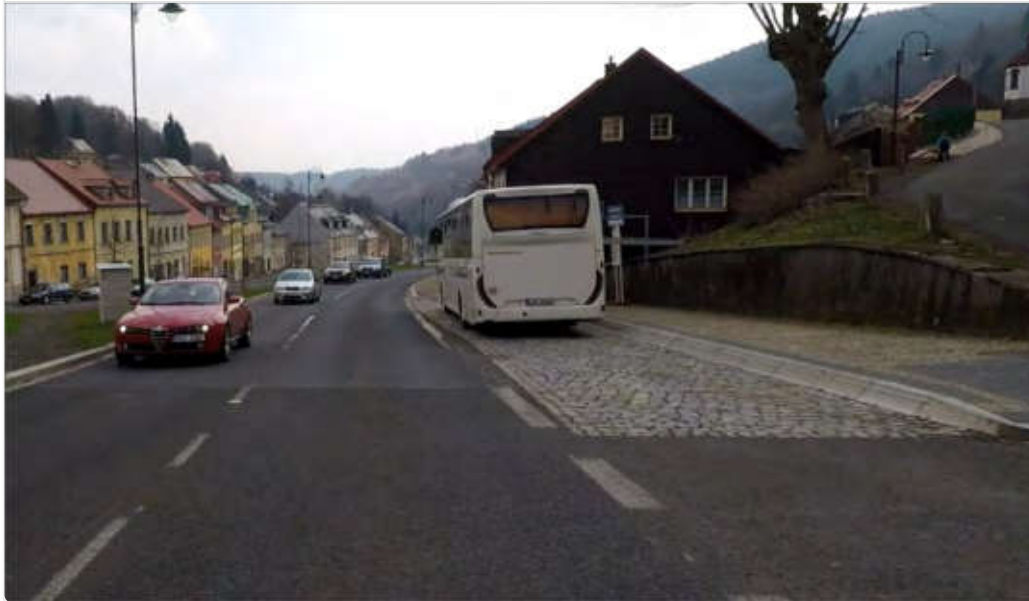
Bezpečnostní deficit Autobusová zastávka
Kategorie 1× - Absence nebo opotřebované VDZ
 1× - Nevhodné uspořádání zastávky - nedostatečná šířka nebo délka zálivu
Závažnost rizika **Střední**
Poznámka Opotřebované VDZ V 4, V 11a, V 12a. Délka zálivu je 35 m. Autobusová zastávka se nachází v prostoru křižovatky.

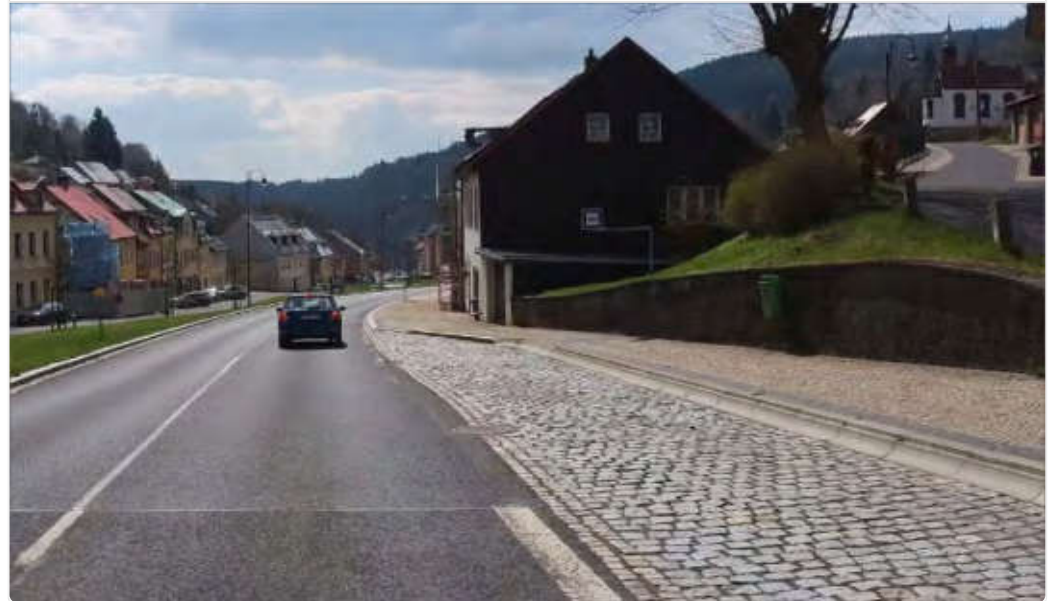
Bezpečnostní deficit Autobusová zastávka
Kategorie 1× - Absence nebo opotřebované VDZ
 1× - Nevhodné uspořádání zastávky - nedostatečná šířka nebo délka zálivu
Závažnost rizika **Střední**
Poznámka Opotřebované VDZ V 4, V 11a, V 12a. Délka zálivu je 35 m. Autobusová zastávka se nachází v prostoru křižovatky.

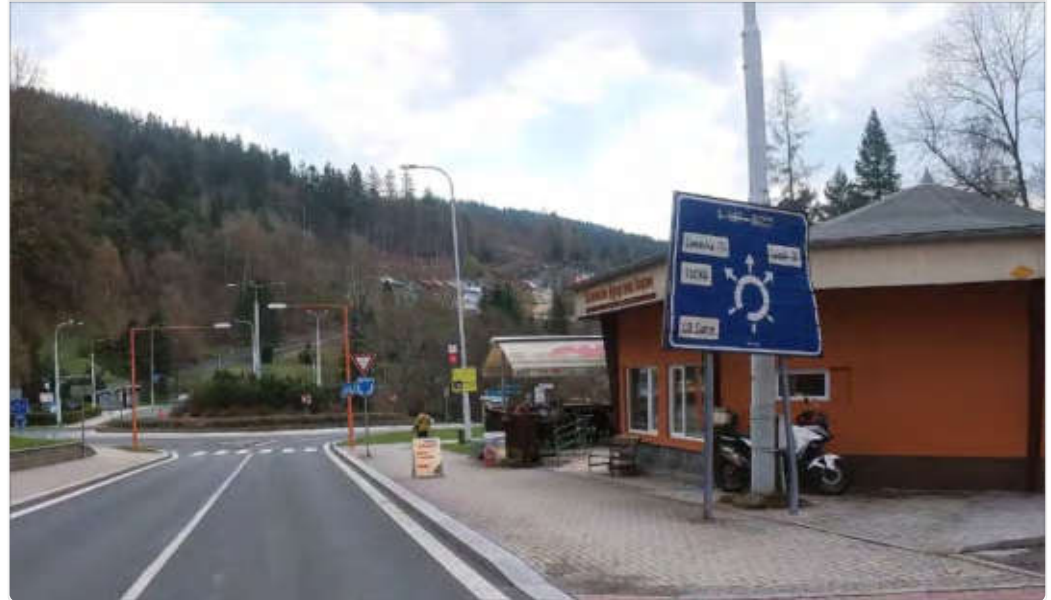
Bezpečnostní deficit Mezikřižovatkový úsek
Kategorie 1× - Neadekvátní stav SDZ
Závažnost rizika Nizká
Poznámka Poškozené SDZ IS 9b.

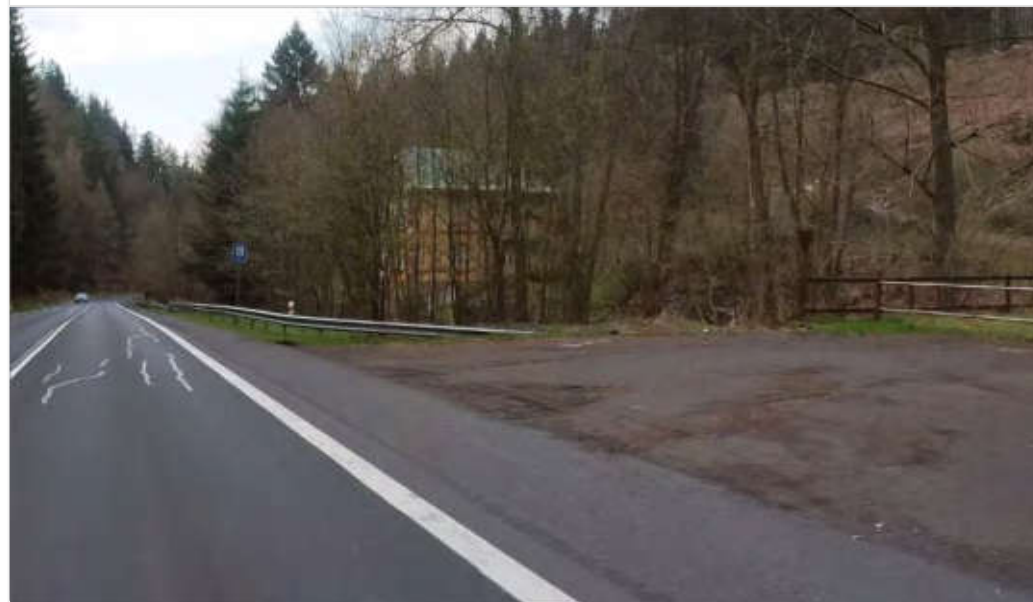
Bezpečnostní deficit Pevná překážka
Kategorie 1× - Stromy, vzrostlá zeleň
Závažnost rizika **Nizká**
Poznámka -
