**ČESKÉ VYSOKÉ UČENÍ TECHNICKÉ V PRAZE**

**NÁVRH ZKLIDNĚNÍ DOPRAVY  
V OBLASTI NOVÉ VOKOVICE NA PRAZE 6**

Diplomová práce

**2023**

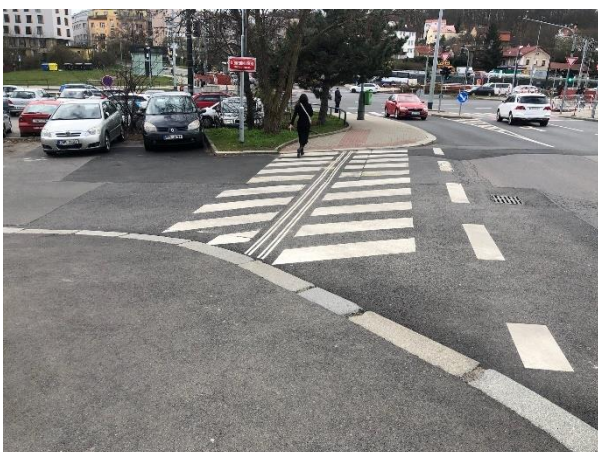
V prostoru křižovatky se na jedné straně přechodu pro chodce nenachází signální ani varovný pás, který by osoby s omezenou schopností orientace dovedl na hranu komunikace k přechodu pro chodce a neumožňuje jim bezpečně přecházet komunikaci.

Tento rizikový faktor může mít vliv na vznik nehod s osobními následky a na zhoršení následků případných nehod, proto je hodnocen střední mírou rizika.

Obr. 10: Křižovatka č. 1 - Chybějící vodorovné značení pro OOSPO<sup>24</sup>

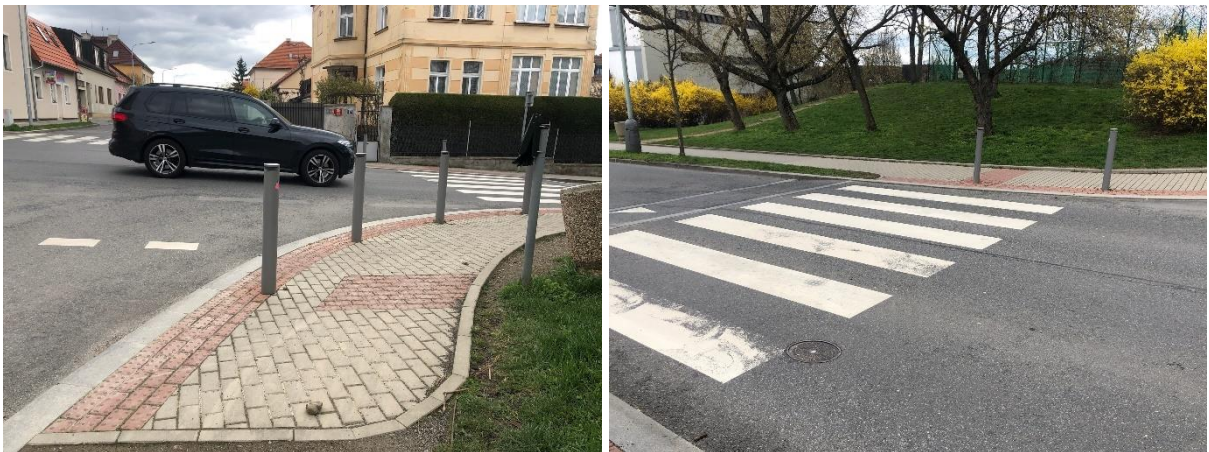
V prostoru křižovatky je na čtyřech místech chybně provedeno vodorovné značení pro osoby s omezenou schopností orientace. Signální pásy jsou příliš krátké. Dle ČSN 73 6110 má být signální pás dlouhý minimálně 1,50 m.<sup>26</sup>

Tento rizikový faktor může mít vliv na vznik kolizních situací, případně zvyšovat subjektivní riziko účastníků silničního provozu, proto je hodnocen nízkou mírou rizika.

Obr. 12: Křižovatka č. 4 - Chybně provedené vodorovné značení pro OOSPO v prostoru křižovatky<sup>25</sup>

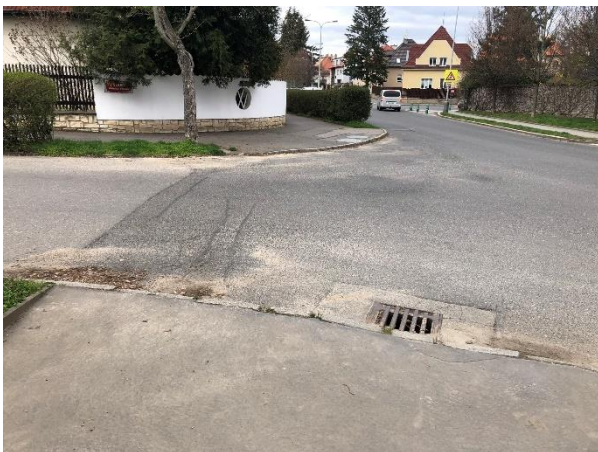
V prostoru křižovatky se ani na jednom rameni křižovatky nenachází signální ani varovný pás, který by osoby s omezenou schopností orientace dovedl na hranu komunikace k místu pro přecházení a neumožňuje jim bezpečně přecházet komunikaci.

Tento rizikový faktor může mít vliv na vznik nehod s osobními následky a na zhoršení následků případných nehod, proto je hodnocen střední mírou rizika.

Obr. 13: Křižovatka č. 5 - Chybějící vodorovné značení pro OOSPO<sup>27</sup>

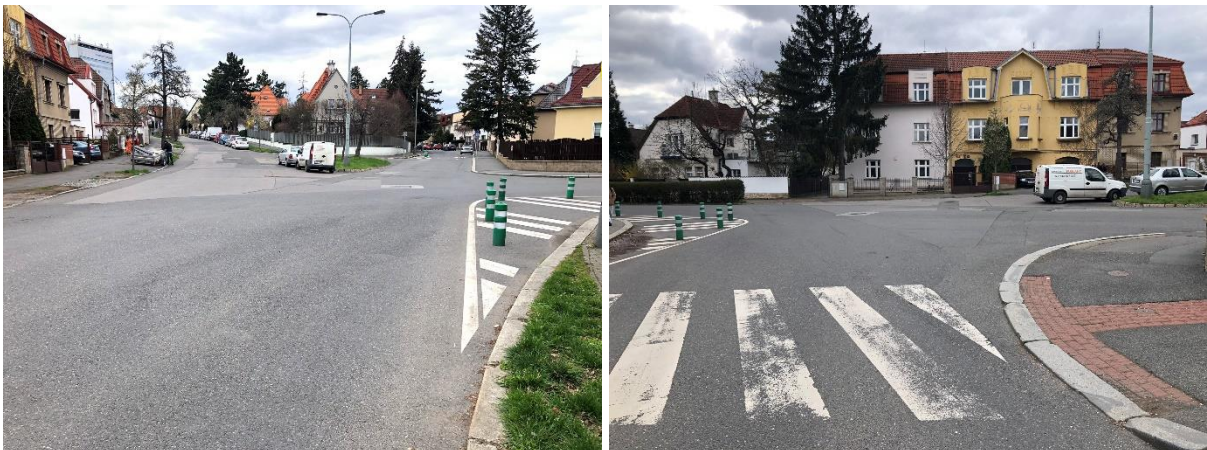
Prostor křižovatky je příliš rozlehlý, což může způsobit, že řidiči ztrácejí přehled a nejsou nuceni zpomalit. Rychlý průjezd křižovatkou či nedání přednosti v jízdě zvyšuje šanci vzniku nehody.

Při neodstranění tohoto rizika existuje značná pravděpodobnost vzniku dopravních nehod s osobními následky a vliv na zhoršení následků případných nehod je značný, proto je hodnocen vysokou mírou rizika a jeho odstranění je považováno za prioritní a nezbytné.

Obr. 15: Křižovatka č. 8 - Příliš rozlehlá křižovatka<sup>28</sup>

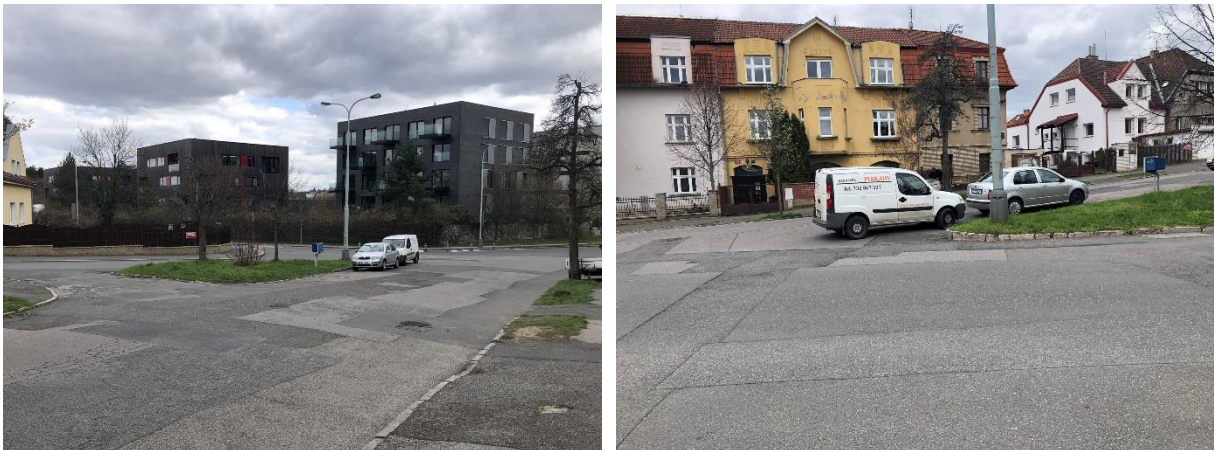
Z důvodu příliš rozlehlé křižovatky dochází v jejím prostoru k parkování u směrovacího ostrůvku. Tento druh parkování zhoršuje rozhledové poměry a řidičům je tak ztížena možnost bezpečně projet křižovatkou. V blízkosti křižovatky se nachází dostatek míst pro parkování

vozidel. Stáním v prostoru křižovatky dochází k porušení §27 zákona č. 361/2000 Sb. O provozu na pozemních komunikacích, který zakazuje řidiči zastavit a stát na křižovatce a ve vzdálenosti kratší než 5 m před hranicí křižovatky a 5 m za ní.<sup>29</sup>

Při neodstranění tohoto rizika existuje značná pravděpodobnost vzniku dopravních nehod s osobními následky a vliv na zhoršení následků případných nehod je značný, proto je hodnocen vysokou mírou rizika a jeho odstranění je považováno za prioritní a nezbytné.

Obr. 16: Křižovatka č. 8 - Parkování v křižovatce<sup>30</sup>

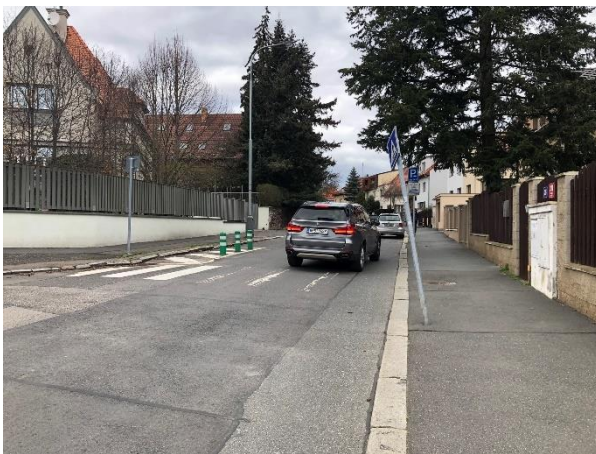
V prostoru křižovatky se na přechodu pro chodce nenachází signální ani varovný pás, který by osoby s omezenou schopností orientace dovedl na hranu komunikace k přechodu pro chodce a neumožňuje jim bezpečně přecházet komunikaci.

Tento rizikový faktor může mít vliv na vznik nehod s osobními následky a na zhoršení následků případných nehod, proto je hodnocen střední mírou rizika.

Obr. 18: Křižovatka č. 8 - Chybějící vodorovné značení pro OOSPO<sup>31</sup>

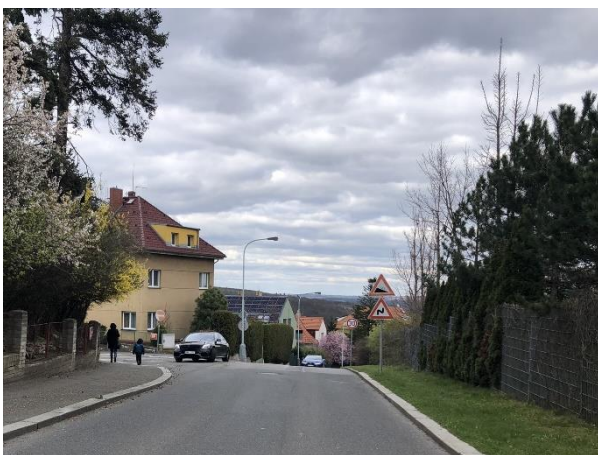
Tento rizikový faktor může mít vliv na vznik nehod s osobními následky a na zhoršení následků případných nehod, proto je hodnocen střední mírou rizika.

Obr. 19: Křižovatka č. 9 - Chybějící svislé dopravní značení<sup>32</sup>

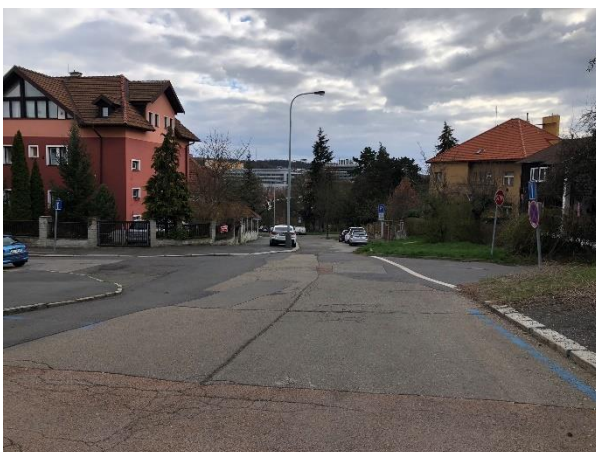
Povrch komunikace není celistvý. V povrchu vozovky se nachází praskliny, které v některých místech vytvořily díry v komunikaci. Špatný povrch by mohl způsobit poškození vozidla. Pravděpodobnost nehody je však velmi nízká.

Tento rizikový faktor může mít vliv na vznik kolizních situací, případně zvyšovat subjektivní riziko účastníků silničního provozu, proto je hodnocen nízkou mírou rizika.

Obr. 23: Křižovatka č. 17 - Nevhodující povrch komunikace<sup>36</sup>

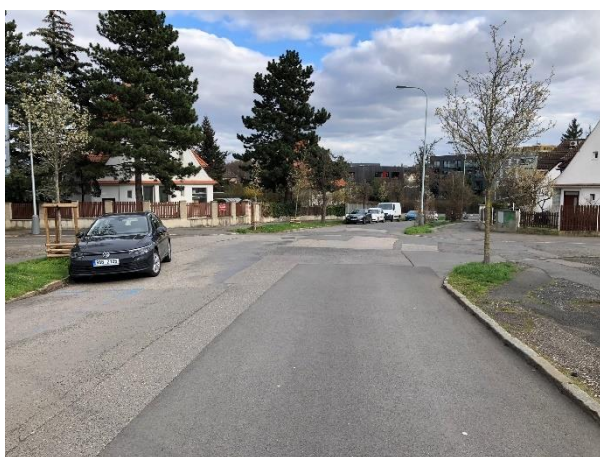
Vozidlo parkuje v prostoru křižovatky mimo vyznačené stání. Tento druh parkování zhoršuje rozhledové poměry a řidičům je tak ztížena možnost bezpečně projet křižovatku. V blízkosti křižovatky se nachází dostatek míst pro parkování vozidel. Stáním v prostoru křižovatky dochází k porušení §27 zákona č. 361/2000 Sb. O provozu na pozemních komunikacích, který zakazuje řidiči zastavit a stát na křižovatce a ve vzdálenosti kratší než 5 m před hranicí křižovatky a 5 m za ní.<sup>37</sup>

Při neodstranění tohoto rizika existuje značná pravděpodobnost vzniku dopravních nehod s osobními následky a vliv na zhoršení následků případných nehod je značný, proto je hodnocen vysokou mírou rizika a jeho odstranění je považováno za prioritní a nezbytné.

Obr. 24: Křižovatka č. 18 - Parkování v křižovatce<sup>38</sup>

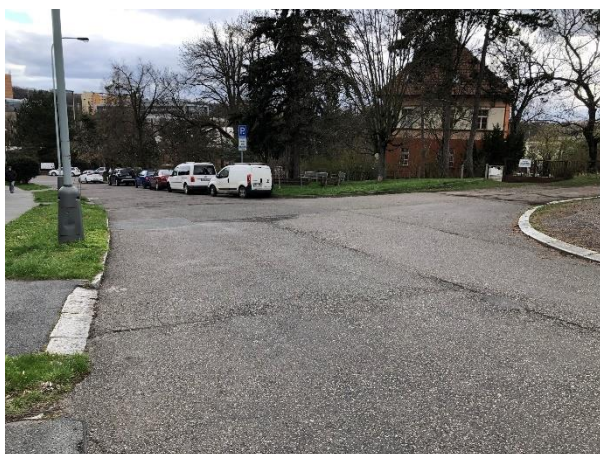
Vozidlo parkuje v prostoru křižovatky mimo vyznačené stání. Tento druh parkování zhoršuje rozhledové poměry a řidičům je tak ztížena možnost bezpečně projet křižovatku. V blízkosti křižovatky se nachází dostatek míst pro parkování vozidel. Stáním v prostoru křižovatky dochází k porušení §27 zákona č. 361/2000 Sb. O provozu na pozemních komunikacích, který zakazuje řidiči zastavit a stát na křižovatce a ve vzdálenosti kratší než 5 m před hranicí křižovatky a 5 m za ní.<sup>37</sup>

Při neodstranění tohoto rizika existuje značná pravděpodobnost vzniku dopravních nehod s osobními následky a vliv na zhoršení následků případných nehod je značný, proto je hodnocen vysokou mírou rizika a jeho odstranění je považováno za prioritní a nezbytné.

Obr. 25: Křižovatka č. 19 - Parkování v křižovatce<sup>39</sup>

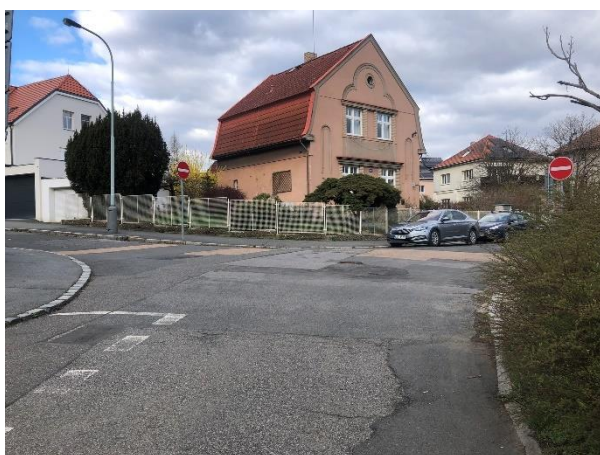
Povrch komunikace není celistvý. V povrchu vozovky se nachází praskliny, které v některých místech vytvořily díry v komunikaci. Špatný povrch by mohl způsobit poškození vozidla. Pravděpodobnost nehody je však velmi nízká.

Tento rizikový faktor může mít vliv na vznik kolizních situací, případně zvyšovat subjektivní riziko účastníků silničního provozu, proto je hodnocen nízkou mírou rizika.

Obr. 26: Křižovatka č. 21 - Nevhodující povrch komunikace<sup>39</sup>

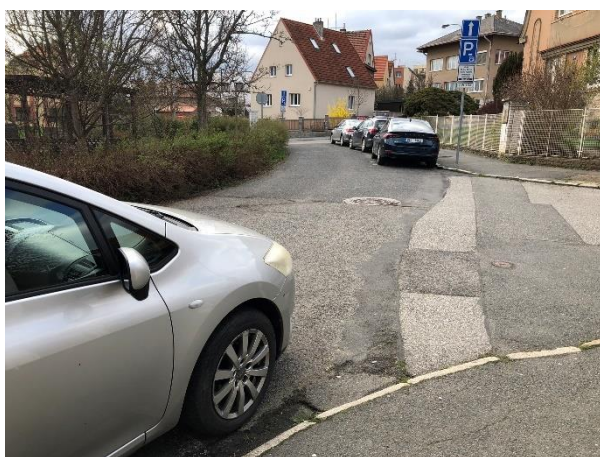
Vozidlo parkuje v prostoru křižovatky mimo vyznačené stání. Tento druh parkování zhoršuje rozhledové poměry a řidičům je tak ztížena možnost bezpečně projet křižovatku. V blízkosti křižovatky se nachází dostatek míst pro parkování vozidel. Stáním v prostoru křižovatky dochází k porušení §27 zákona č. 361/2000 Sb. O provozu na pozemních komunikacích, který zakazuje řidiči zastavit a stát na křižovatce a ve vzdálenosti kratší než 5 m před hranicí křižovatky a 5 m za ní.<sup>40</sup>

Při neodstranění tohoto rizika existuje značná pravděpodobnost vzniku dopravních nehod s osobními následky a vliv na zhoršení následků případných nehod je značný, proto je hodnocen vysokou mírou rizika a jeho odstranění je považováno za prioritní a nezbytné.

Obr. 27: Křižovatka č. 22 - Parkování v křižovatce<sup>41</sup>

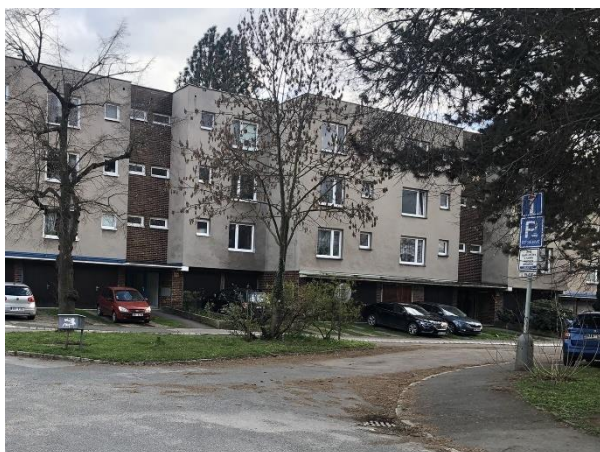
Svislá dopravní značka IP10a „Slepá pozemní komunikace“, jež označuje pozemní komunikaci, po které nelze dále pokračovat v jízdě je zakryta příliš vzrostlou zelení, což může napomáhat k jejímu přehlédnutí.

Tento rizikový faktor může případně zvyšovat subjektivní riziko účastníků silničního provozu, proto je hodnocen nízkou mírou rizika.

Obr. 28: Křižovatka č. 29 - Zeleň zakrývá svislé dopravní značení<sup>42</sup>

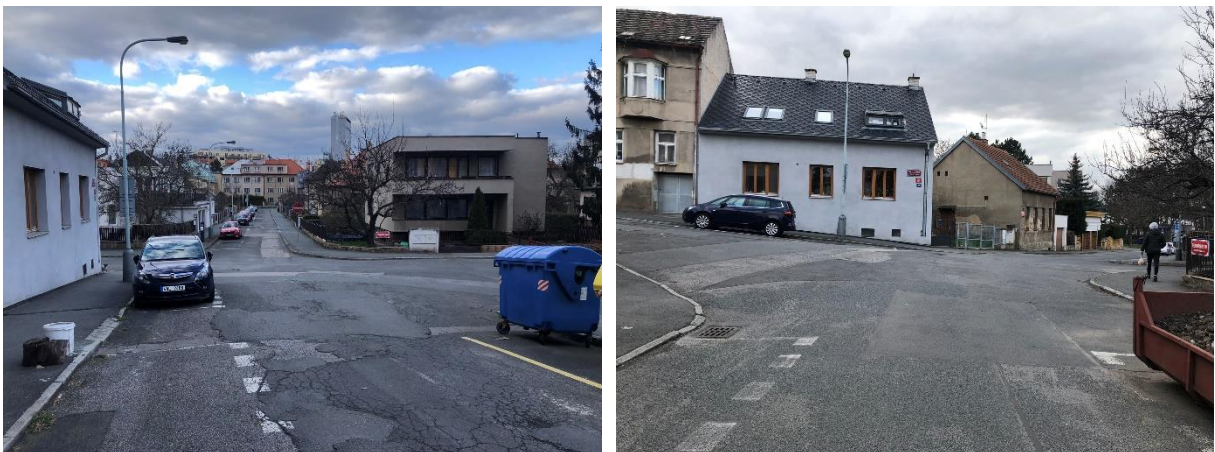
Prostor křižovatky je příliš rozlehlý, což může způsobit, že řidiči ztrácejí přehled a nejsou nuceni zpomalit. Rychlý průjezd křižovatkou či nedání přednosti v jízdě zvyšuje šanci vzniku nehody.

Při neodstranění tohoto rizika existuje značná pravděpodobnost vzniku dopravních nehod s osobními následky a vliv na zhoršení následků případných nehod je značný, proto je hodnocen vysokou mírou rizika a jeho odstranění je považováno za prioritní a nezbytné.

Obr. 30: Křižovatka č. 30 - Příliš rozlehlá křižovatka<sup>43</sup>

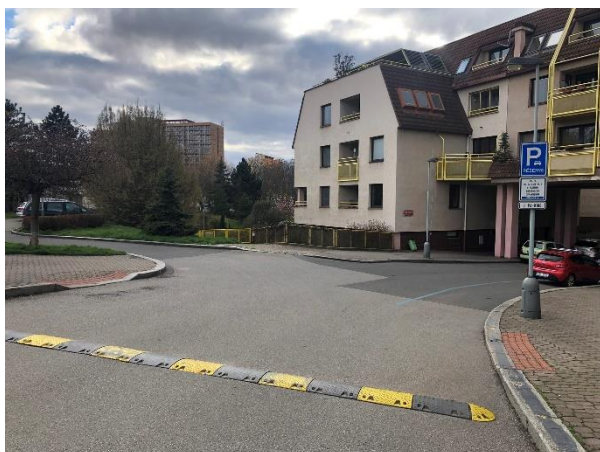
V prostoru křižovatky se ani na jedné straně místa pro přecházení nenachází signální pás, který by osoby s omezenou schopností orientace dovedl na hranu komunikace k přechodu pro chodce a neumožňuje jim bezpečně přecházet komunikaci. V místě pro přecházení se nachází pouze varovný pás, takže bude osoba s omezenou schopností pohybu a orientace alespoň upozorněna na možné nebezpečí.

Tento rizikový faktor může mít vliv na vznik kolizních situací, případně zvyšovat subjektivní riziko účastníků silničního provozu, proto je hodnocen nízkou mírou rizika.

Obr. 31: Křižovatka č. 34 - Chybně provedené vodorovné značení pro OOSPO v místě pro přecházení<sup>44</sup>

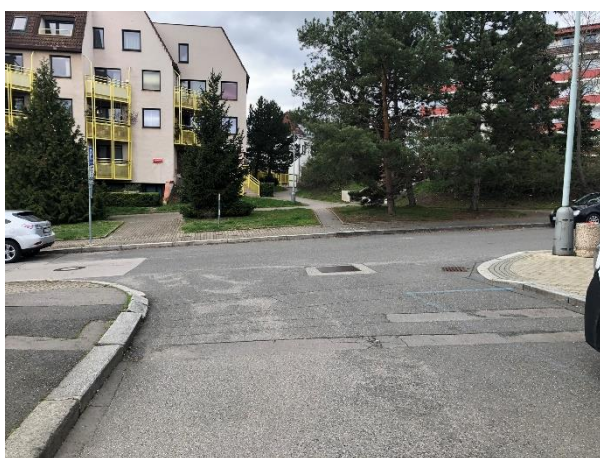
V prostoru křižovatky se ani na jedné straně místa pro přecházení nenachází signální pás, který by osoby s omezenou schopností orientace dovedl na hranu komunikace k přechodu pro chodce a neumožňuje jim bezpečně přecházet komunikaci. V místě pro přecházení se nachází pouze varovný pás, takže bude osoba s omezenou schopností pohybu a orientace alespoň upozorněna na možné nebezpečí.

Tento rizikový faktor může mít vliv na vznik kolizních situací, případně zvyšovat subjektivní riziko účastníků silničního provozu, proto je hodnocen nízkou mírou rizika.

Obr. 32: Křižovatka č. 36 - Chybně provedené vodorovné značení pro OOSPO v místě pro přecházení<sup>45</sup>

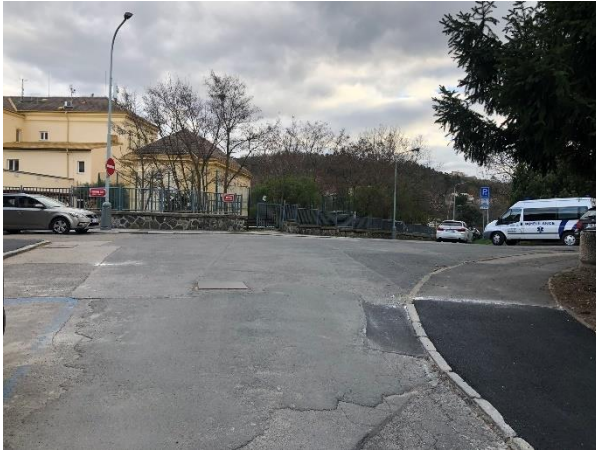
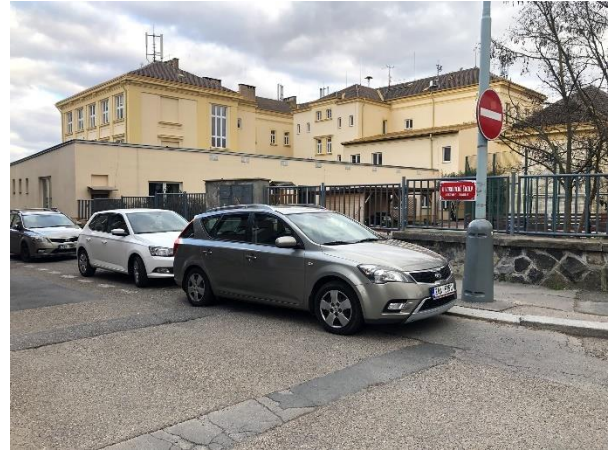
Vozidla parkují v prostoru křižovatky mimo vyznačené stání. Tento druh parkování zhoršuje rozhledové poměry a řidičům je tak ztížena možnost bezpečně projet křižovatku. V blízkosti křižovatky se nachází dostatek míst pro parkování vozidel. Stáním v prostoru křižovatky dochází k porušení §27 zákona č. 361/2000 Sb. O provozu na pozemních komunikacích, který zakazuje řidiči zastavit a stát na křižovatce a ve vzdálenosti kratší než 5 m před hranicí křižovatky a 5 m za ní.<sup>46</sup>

Obr. 33: Křižovatka č. 37 - Parkování v křižovatce<sup>47</sup>

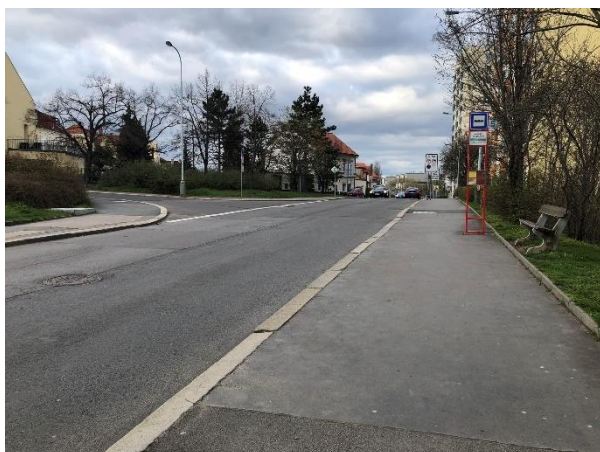
Tento rizikový faktor může mít vliv na vznik kolizních situací, případně zvyšovat subjektivní riziko účastníků silničního provozu, proto je hodnocen nízkou mírou rizika.

Obr. 34: Úsek č. 2 - Chybějící vodorovné dopravní značení zastávky autobusu<sup>48</sup>

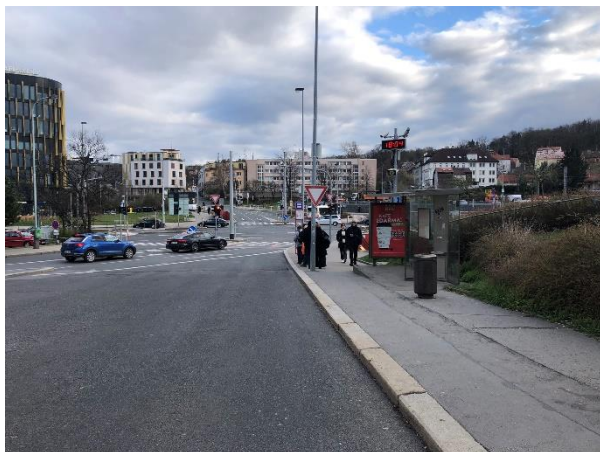
Tento rizikový faktor může mít vliv na vznik kolizních situací, případně zvyšovat subjektivní riziko účastníků silničního provozu, proto je hodnocen nízkou mírou rizika.

Obr. 35: Úsek č. 3 - Chybějící vodorovné dopravní značení zastávky autobusu<sup>50</sup>

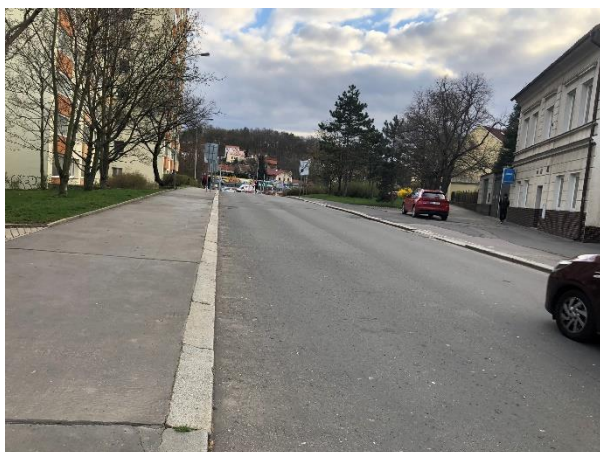
chodce a je zde zachován prostor i pro průjezd kočárku či osob s omezenou schopností pohybu.

Tento rizikový faktor může zvyšovat subjektivní riziko účastníků silničního provozu, a proto je hodnocen nízkou mírou rizika.

Obr. 36: Úsek č. 4 - Parkování na chodníku<sup>52</sup>

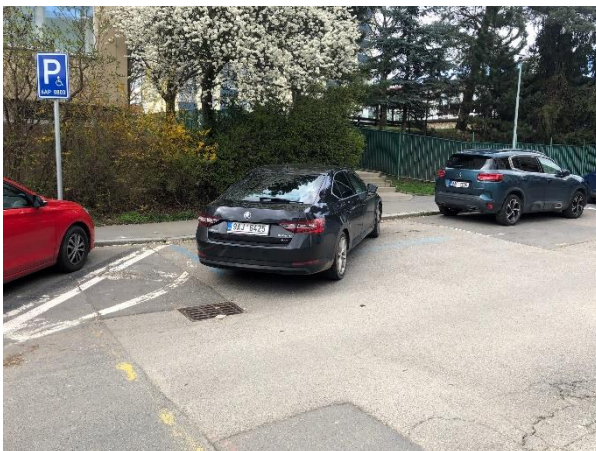
Vozidlo je zaparkované mimo vyznačené plochy stání. Dle TP 218 má živelné parkování negativní vliv na bezpečnost dopravy a pobytovou kvalitu prostředí. Zaparkované automobily mohou omezovat rozhledové poměry a také omezovat pohyb chodců a cyklistů.

Tento rizikový faktor může mít vliv na vznik kolizních situací, případně zvyšovat subjektivní riziko účastníků silničního provozu, proto je hodnocen nízkou mírou rizika.

Obr. 38: Úsek č. 6 - Parkování mimo vyznačená místa<sup>53</sup>

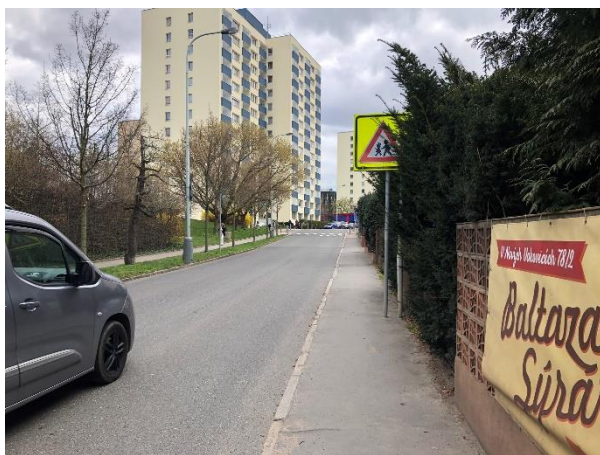
Tento rizikový faktor může mít vliv na vznik nehod s osobními následky a na zhoršení následků případných nehod, proto je hodnocen střední mírou rizika

Obr. 39: Úsek č. 7 - Zeď zakrývá svislé dopravní značení<sup>54</sup>

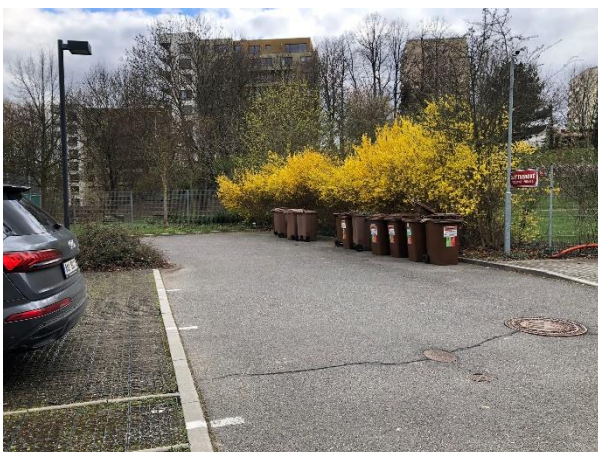
Obr. 40: Úsek č. 11 - Nevhodné umístění kontejnerů na odpad<sup>55</sup>

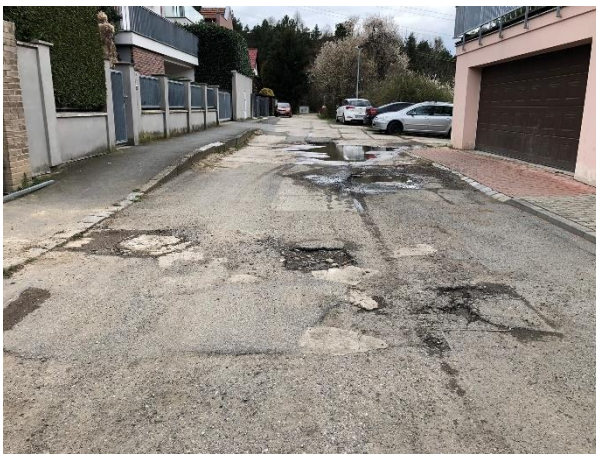
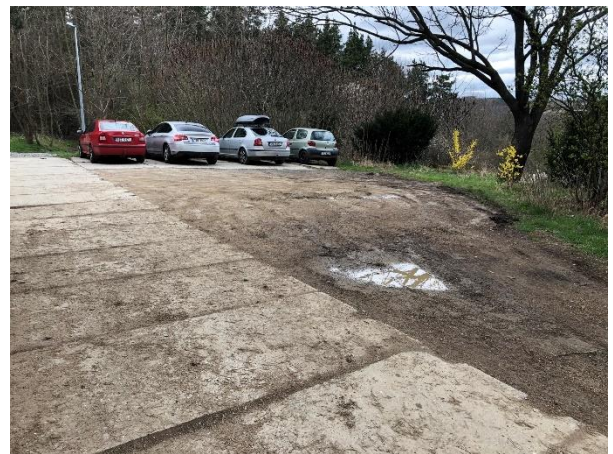
Tento rizikový faktor může mít vliv na vznik kolizních situací, případně zvyšovat subjektivní riziko účastníků silničního provozu, proto je hodnocen nízkou mírou rizika.

Obr. 43: Úsek č. 17 - Nevhodný povrch komunikace<sup>57</sup>

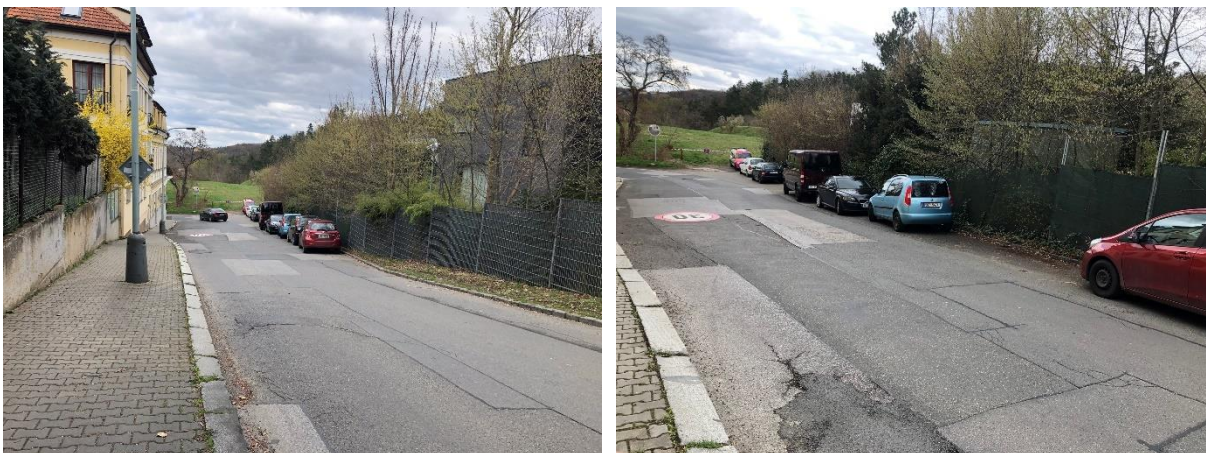
Tento rizikový faktor může mít vliv na vznik kolizních situací, případně zvyšovat subjektivní riziko účastníků silničního provozu, proto je hodnocen nízkou mírou rizika.

Obr. 44: Úsek č. 18 - Parkování mimo vyznačená místa<sup>58</sup>

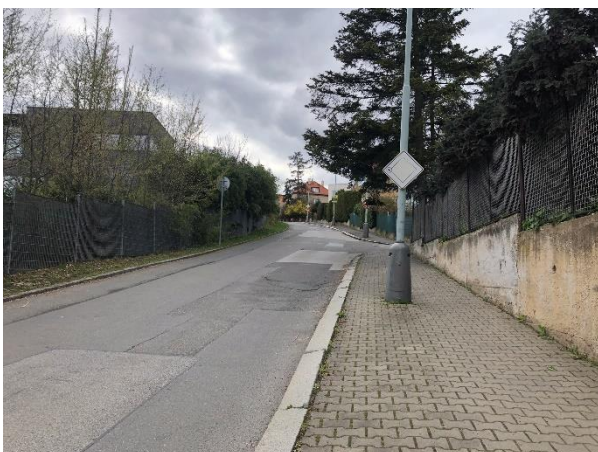
Tento rizikový faktor může mít vliv na vznik kolizních situací, případně zvyšovat subjektivní riziko účastníků silničního provozu, proto je hodnocen nízkou mírou rizika.

Obr. 45: Úsek č. 18 - Svislé dopravní značení v nevhovujícím stavu<sup>58</sup>

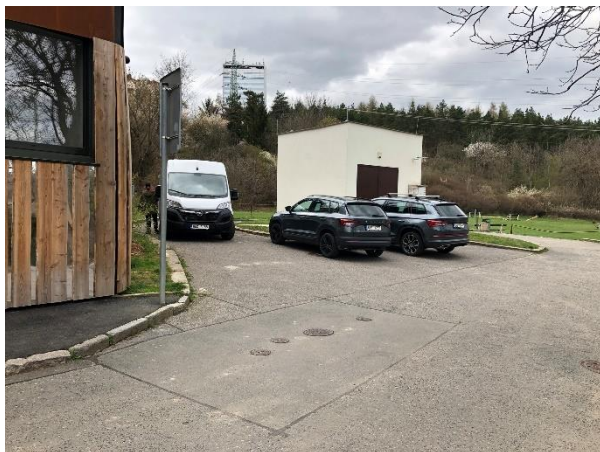
Obr. 46: Úsek č. 19 - Parkování mimo vyznačená místa<sup>59</sup>

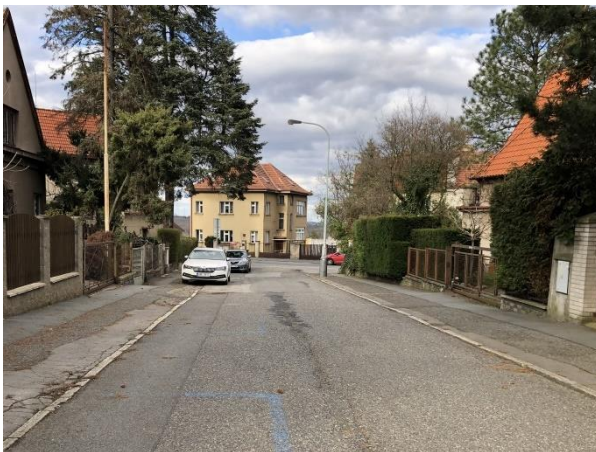
Obr. 48: Úsek č. 21 - Parkování na chodníku<sup>60</sup>

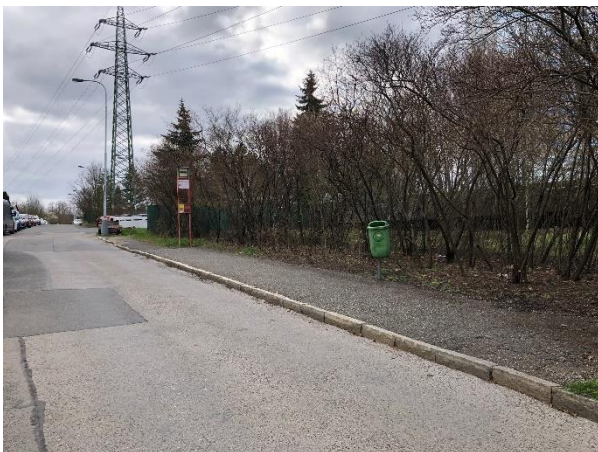
Obr. 49: Úsek č. 23 - Chybějící vodorovné dopravní značení zastávky autobusu<sup>61</sup>

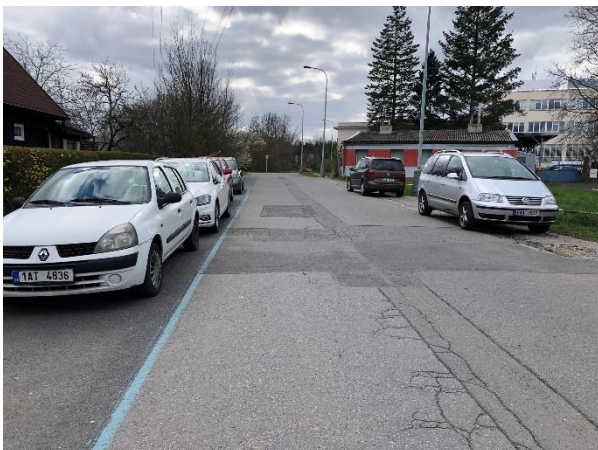
Obr. 51: Úsek č. 25 - Parkování na chodníku<sup>65</sup>

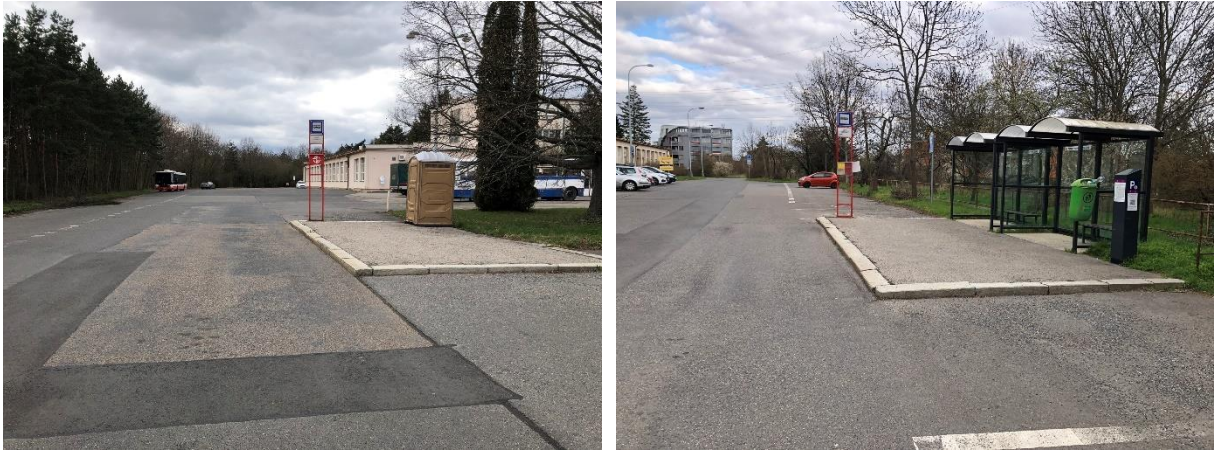
Obr. 52: Úsek č. 25 - Chybějící vodorovné dopravní značení zastávky autobusu<sup>66</sup>

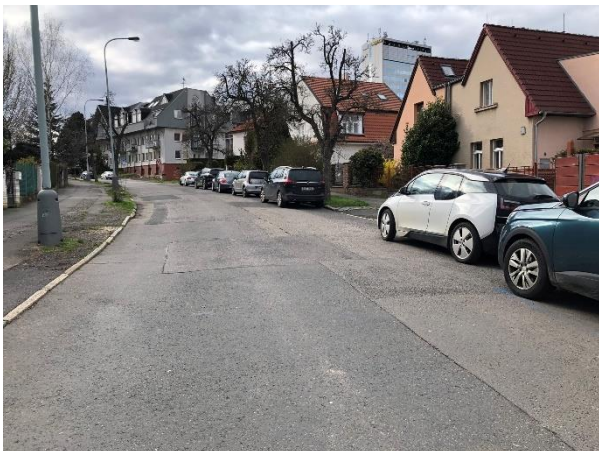
Obr. 53: Úsek č. 28 - Parkování mimo vyznačená místa<sup>68</sup>

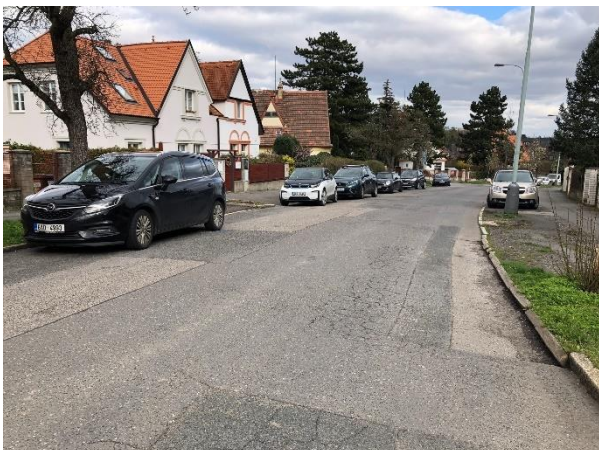
Obr. 54: Úsek č. 28 - Parkování na chodníku<sup>68</sup>

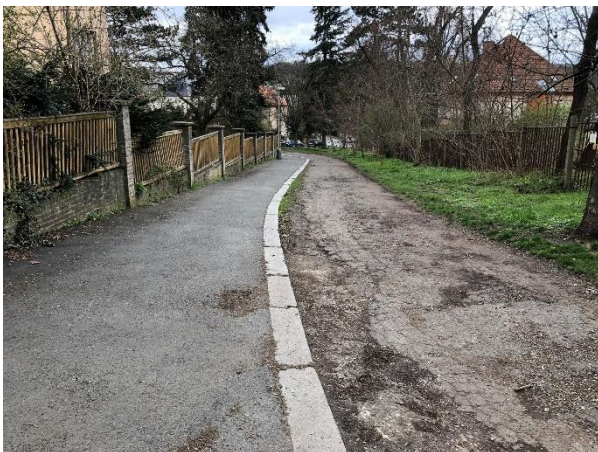
Obr. 55: Úsek č. 29 - Nevhodující povrch komunikace<sup>69</sup>

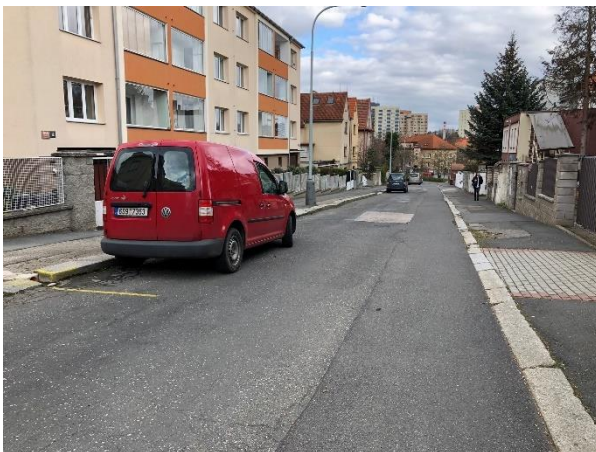
Obr. 57: Úsek č. 32 - Parkování mimo vyznačená místa<sup>70</sup>

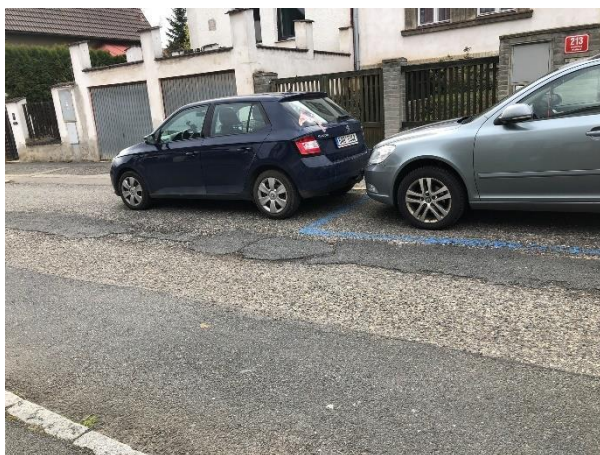
*Obr. 58: Úsek č. 34 - Parkování mimo vyznačená místa<sup>71</sup>*

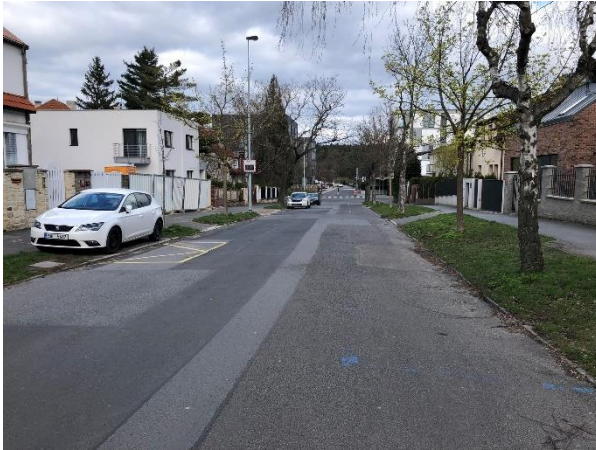
Obr. 59: Úsek č. 45 - Parkování na chodníku<sup>72</sup>

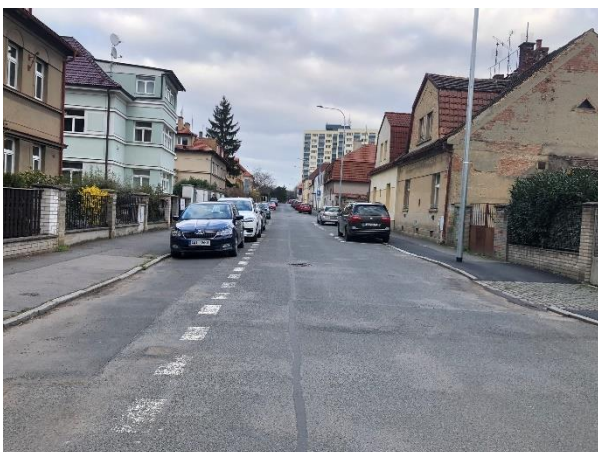
Obr. 62: Úsek č. 51 - Nedostatečný průjezdný profil<sup>77</sup>

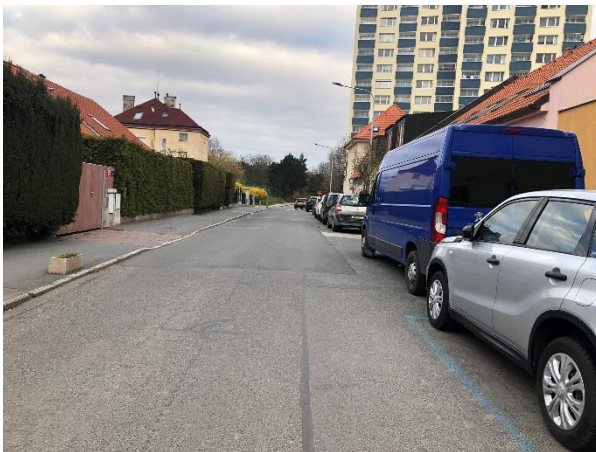
Obr. 64: Úsek č. 53 - Parkování mimo vyznačená místa<sup>78</sup>

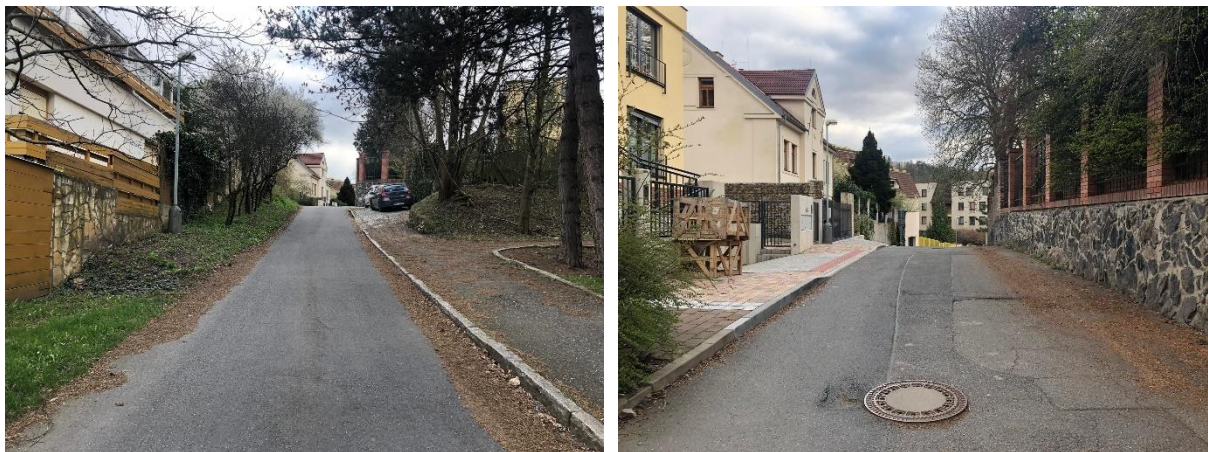
Obr. 65: Úsek č. 54 - Nedostatečný profil komunikace<sup>80</sup>

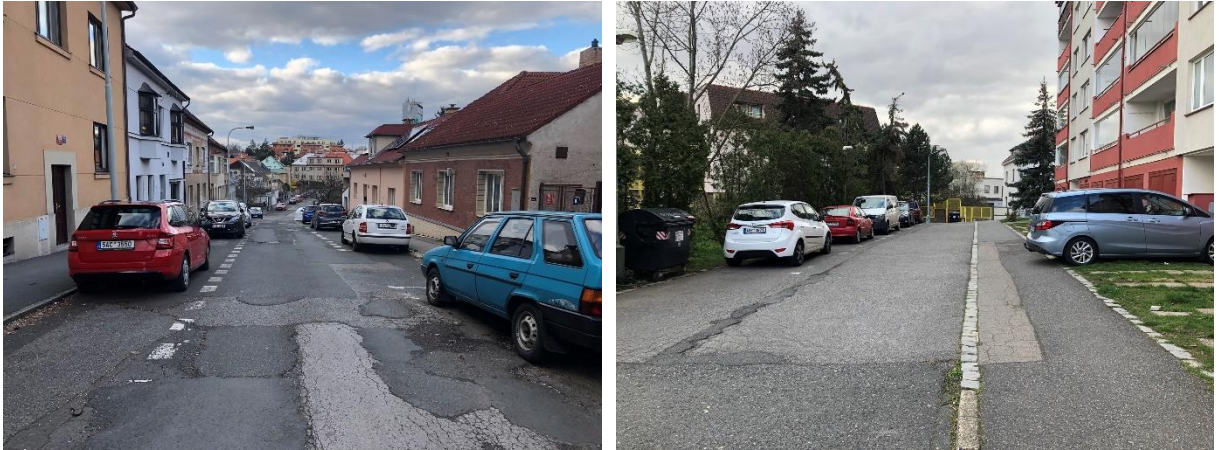
Obr. 66: Úsek č. 55 - Nedostatečný průjezdný profil<sup>81</sup>

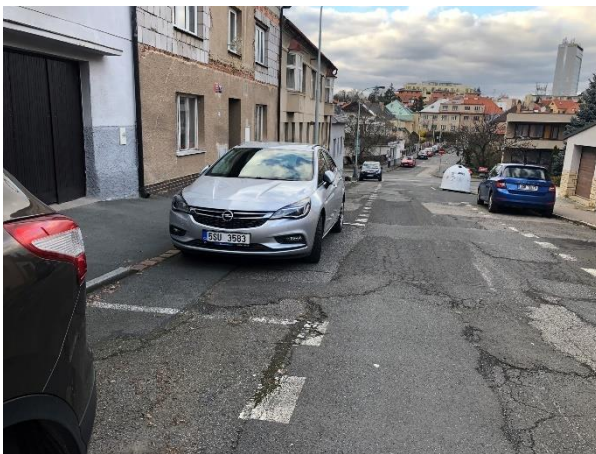
Obr. 67: Úsek č. 55 - Parkování mimo vyznačená stání<sup>81</sup>

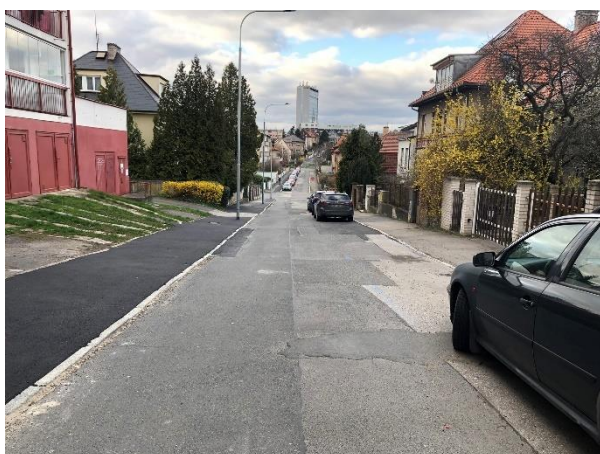
Obr. 68: Úsek č. 56 - Nedostatečný průjezdný profil<sup>83</sup>
