BAKALÁŘSKÁ PRÁCE
Studie protipovodňových opatření na VT „Potok od Tisé“
Flood protection Study on the stream „Potok od Tisé“

Autor práce: Pavla Burešová

PRAHA 2023

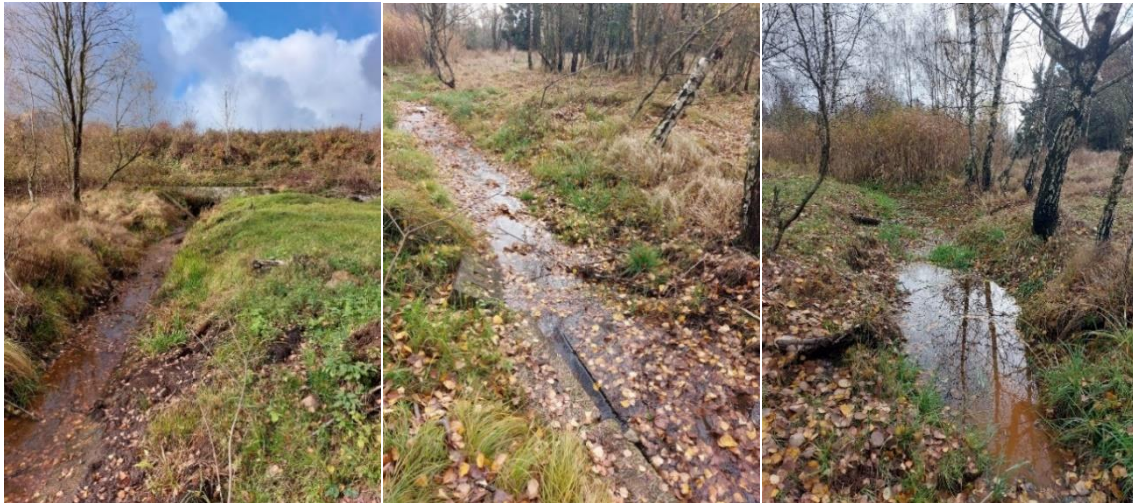
Krátký úsek vodního toku se ztrácí ve vysokém porostu travin. Koryto je opět patrné až po 80 m, kde voda vytéká zpod staré lávky pro pěší. Velká část okolního území je podmáčená.

Obrázek 5 - hráz Cihlářského rybníka
zdroj: autorská fotografie

Obrázek 6 – destrukce opevnění koryta
zdroj: autorská fotografie

Obrázek 7 – tůň a porost v trase koryta
zdroj: autorská fotografie

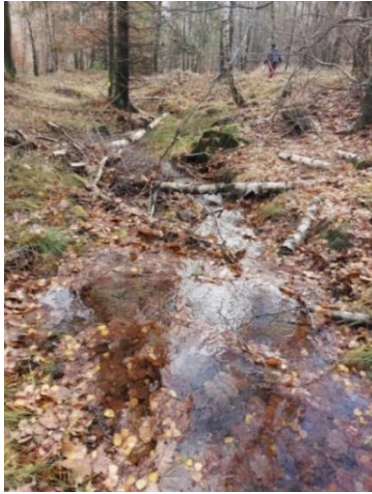
Vodní tok je dále v přirozeném a vlnovitě vedeném korytě. Profil kynety je lichoběžník se šířkou ve dně 0,5-1,0 m a se sklonem břehů 1:2. Dno je pokryto pískem a na březích jsou traviny. Rozdíly trasy v tomto úseku jsou z hlediska poloměrů zákrut vlnitého toku. Ř. km 2,488-2,380 jsou oblouky o poloměru do 10 m a od ř. km 2,380 je poloměr přibližně 15 m. V celém úseku jsou spadané větve stromů do vodního toku, a tak brání plnému průtoku vody. Na konci úseku v ř. km 2,210 je bezejmenný pravostranný přítok.

Obrázek 8 – spadané větve v korytě
zdroj: autorská fotografie

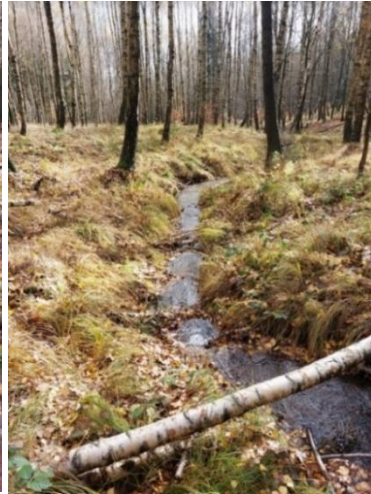
Obrázek 9 – koryto ř. km 2,380
zdroj: autorská fotografie

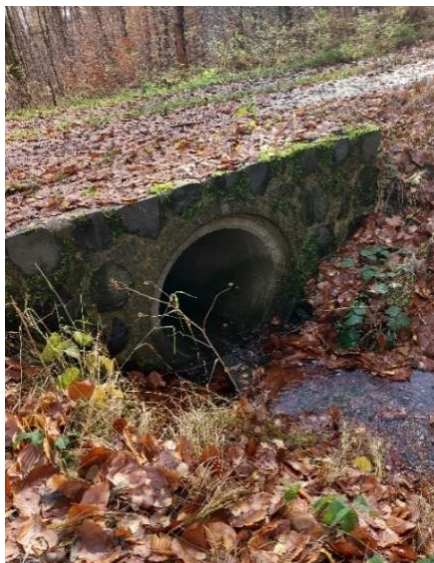
Dále je Potok od Tisé v přirozeném korytě veden téměř v přímě a profil kynety je obdélník se šířkou ve dně 0,5-1,2 m. Na dně koryta se kromě štěrkopísku vyskytují i větší balvany, které vytváří kaskády. V celém úseku jsou na březích traviny a uvnitř koryta jsou spadané větve z přilehlých listnatých stromů. V ř. km 2,183 a 1,982 jsou propustky k převedení vody pod lesními lávkami pro pěší. Oba propustky jsou betonové trouby DN 800 vedou kolmo na křižovanou lávku. Čela propustků, na vtokové i výtokové straně, jsou opevněna kamennou dlažbou. Třetí propustek se nachází v ř. km 1,731 a kříží se s mostem, který je využíván jako přejezd. Jsou zde dvě potrubí pro převod vody. Jedno vede šikmo na komunikaci a jedná se o ocelovou trubku DN 600. Jak je patrné z Obrázek je výše než druhá trouba. Ta je betonová DN 800, kříží komunikaci kolmo a čelo propustku z obou stran je opět opevněno kamennou dlažbou. Betonová trouba je novějšího data, protože ocelová trubka má vtok kousek od čela propustku a je zde pouze jako doplňková při větším průtoku. V ř. km 1,802 se ještě nachází bezejmenný levostranný přítok. [9]

Obrázek 11 – propustek ř. km 2,183
zdroj: autorská fotografie

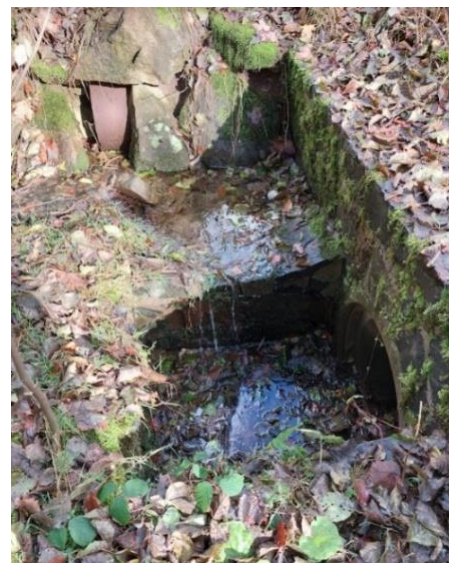
Obrázek 12 – propustek ř. km 1,731
zdroj: autorská fotografie

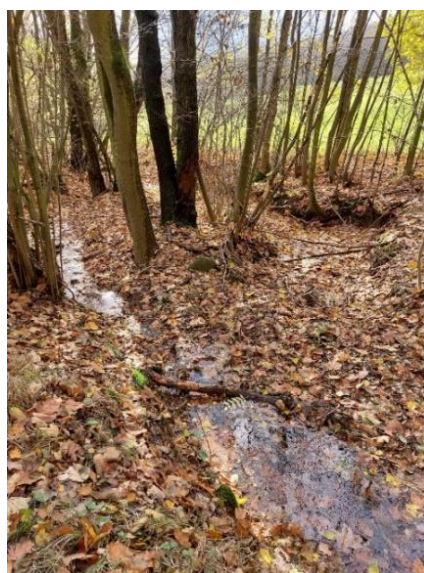
V ř. km 1,296 vodní tok přirozeně bifurkuje a v jednom rameni nadále proudí velké množství vody, protože je více zahlužené než druhé. V době pasportu, na podzim roku 2022, zde voda protékala pouze jedním ramenem, jak je patrné z Obrázek a v druhém rameni byla pouze stojatá voda. Po 155 m se opět obě ramena spojí v jedno a až do ř. km 0,601 je trasa koryta neupravená a vlnitá s oblouky o poloměru pod 10 m. Profil koryta je proměnlivý, převážně však lichoběžníkový o šířce ve dně 1,5 m a sklon svahů břehů 1:1. Voda opět proudí pomaleji a okolí vodního toku je značně podmáčené. Trasa tohoto úseku vede na rozhraní lesa a louky. V tomto úseku jsou dva bezejmenné přítoky, jeden na ř. km 0,823 jako levostranný přítok a na ř. km 0,601 pravostranný.

Obrázek 14 – bifurkace
zdroj: autorská fotografie

Pro variantu B bude nutné vyřešit vztah mezi rozdvojenými větvemi koryta. Západní větev proto bude zasypána a voda bude téct pouze východní, aby bylo možné realizovat rozdělovací objekt. V trase převaděče je zarostlá lesní cesta, toto křížení bude muset být opatřeno propustkem nebo brodem.

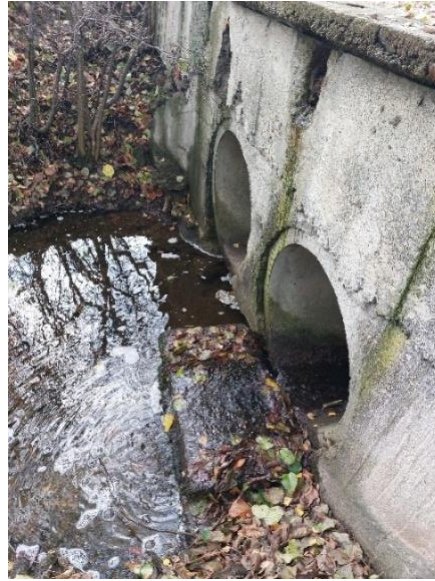
Zmíněný pravostranný přítok na ř. km 0,601 ústí do Potoka od Tisé plastovým potrubím DN 300, jak je vidět na ObrázekObrázek. Nyní vede trasa toku intravilánem podél parcel zahrad. Profil kynety je obdélníkový se šířkou ve dně 0,9 m a trasa je téměř přímá bez opevnění. Podélný sklon je mírný, okolo 3 % a dno je pokryto vrstvou písku. V trase je několik lávek, které si zbudovali zahrádkáři přes vodní tok. Avšak lávky nijak nenarušují proudění vody. V této části toku je ještě bezejmenný levostranný přítok v ř. km 0,447 a dále v ř. km 0,437 je propustek s troubami 2x DN750 z betonu. Čela propustku jsou betonová, jak je patrné z Obrázek .

Obrázek 16 – propustek ř. km 0,437
zdroj: autorská fotografie

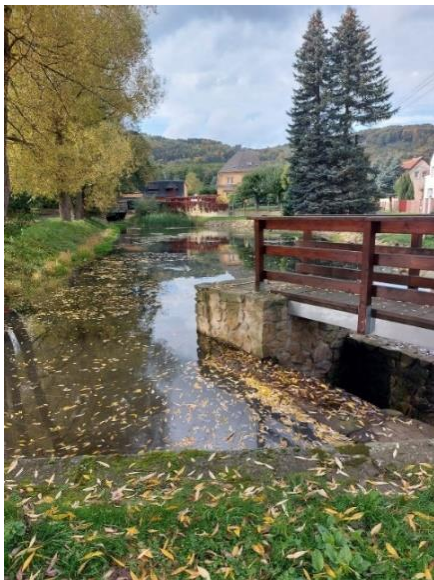
V dalším úseku se je rybník U Zámku, který má protáhlý tvar o délce cca 75 m a šířce cca 20 m. Jedná se o zahloubenou nádrž pod okolním terénem. Vodní dílo se nachází v nadmořské výšce 340 m n. m., plocha provozní hladiny je 993,8 m² a objem při provozní hladině je 697,1 m³. Součástí vodního díla je sružený objekt, který byl realizován v roce 2015 spolu s opevněním břehů. Výpust navazuje na zakrytý profil Potoka od Tisé. [1]

Obrázek 17 – Rybník u Zámku, sružený objekt
zdroj: autorská fotografie

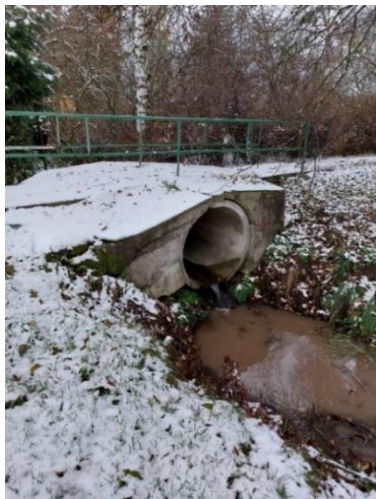
Do HOZ č. 2 ústí meliorační větve A a B a dále v intravilánu přitéká do tohoto recipientu potrubím dešťová voda. V úseku ř. km 0,979-0,127 je koryto přímé neopevněné a porostlé travinami. Tvar koryta je lichoběžníkový se šířkou dna 0,9 m a se sklonem 1:2. Z důvodu překlenutí koryta lávkami jsou zde zbudovány propustky. Všechny jsou z betonových trub a jejich čela jsou taktéž betonová. Všechny kříží komunikace kolmo a liší se pouze velikostí potrubí. Na ř. km 0,671 je DN 500, na ř. km 0,254 je DN 300 a na ř. km 0,146 je DN 1100. Přítoky obou větví jsou pravostranné a větev A ústí v ř. km 0,672 a větev B v ř. km 0,242. V úseku ř. km 0,127-0,112 je koryto vedeno v kamenném žlabu obdélníkového profilu přes soukromé pozemky. Fotografie žlabu jsou na Obrázek a Obrázek . Poslední částí je v ř. km 0,112-0,000 zakrytý profil betonové trouby DN 1000, který vede pod silnicí I/13 a dále pod zastavěným územím, kde ústí do Jílovského potoka.

Obrázek 21 – propustek DN 1100
zdroj: autorská fotografie

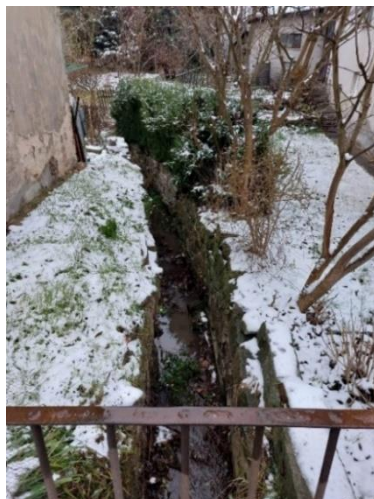
Obrázek 22 – HOZ č.2, kamenný žlab
zdroj: autorská fotografie

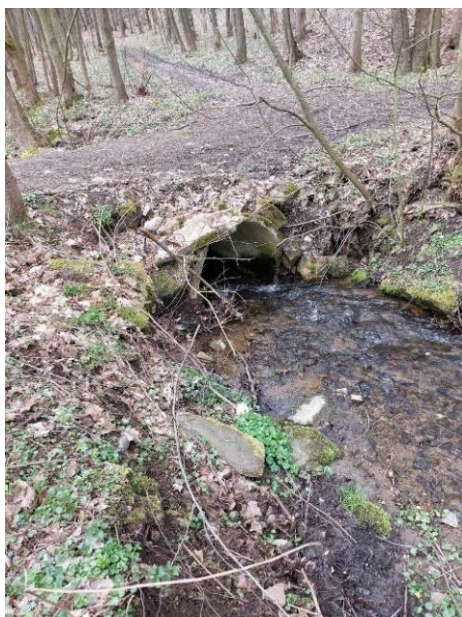
Pasportovaná část vodního toku Tisá začíná v místě propustku DN 1000 z betonu. Propustek kříží kolmo lesní lávku pro pěší a je ve velmi špatném stavu. Koryto toku je přirozené a trasa je vlnitá o poloměru přibližně 10 m. Kyneta je obdélníkového tvaru o šířce dna 0,5-0,8 m. Na konci tohoto úseku se nachází ocelový most, kde světlá výška pod mostem je 1,4 m.

Obrázek 245 – propustek na Tisé
zdroj: autorská fotografie

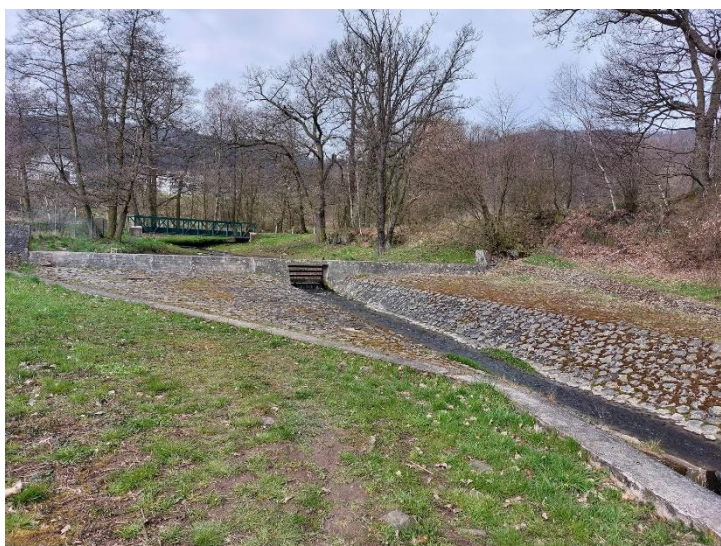
V ř.km 0,700 je betonová monolitická přehrážka s přelivnou hranou ve výšce 1,4 m nad dnem vodního toku a celková výška tělesa přehrážky je 2,37 m. Průřezné otvory jsou zajištěné ocelovou odnímatelnou mříží, která je vidět na Obrázek . Celkový prostor pro průřezné otvory činí na šířku 2 m a na výšku 1,2 m. Otvory mají na výšku 130 mm a ocelové části jsou vysoké 100 mm. Spadiště za přehrážkou je dlouhé 18,5 m a kyneta má tvar lichoběžníku o sklonu svahů 1:1,5 a šířce ve dně 1,5 m. Maximální hladina v kynetě může dosáhnout hloubky 1,2 m. Berma je 9 m široká na každé straně a je také lichoběžníkového tvaru o stejném sklonu svahů. Spadiště je z kamenné dlažby v betonovém podkladu.

Obrázek 26 – přehrážka na VT Tisá
zdroj: autorská fotografie

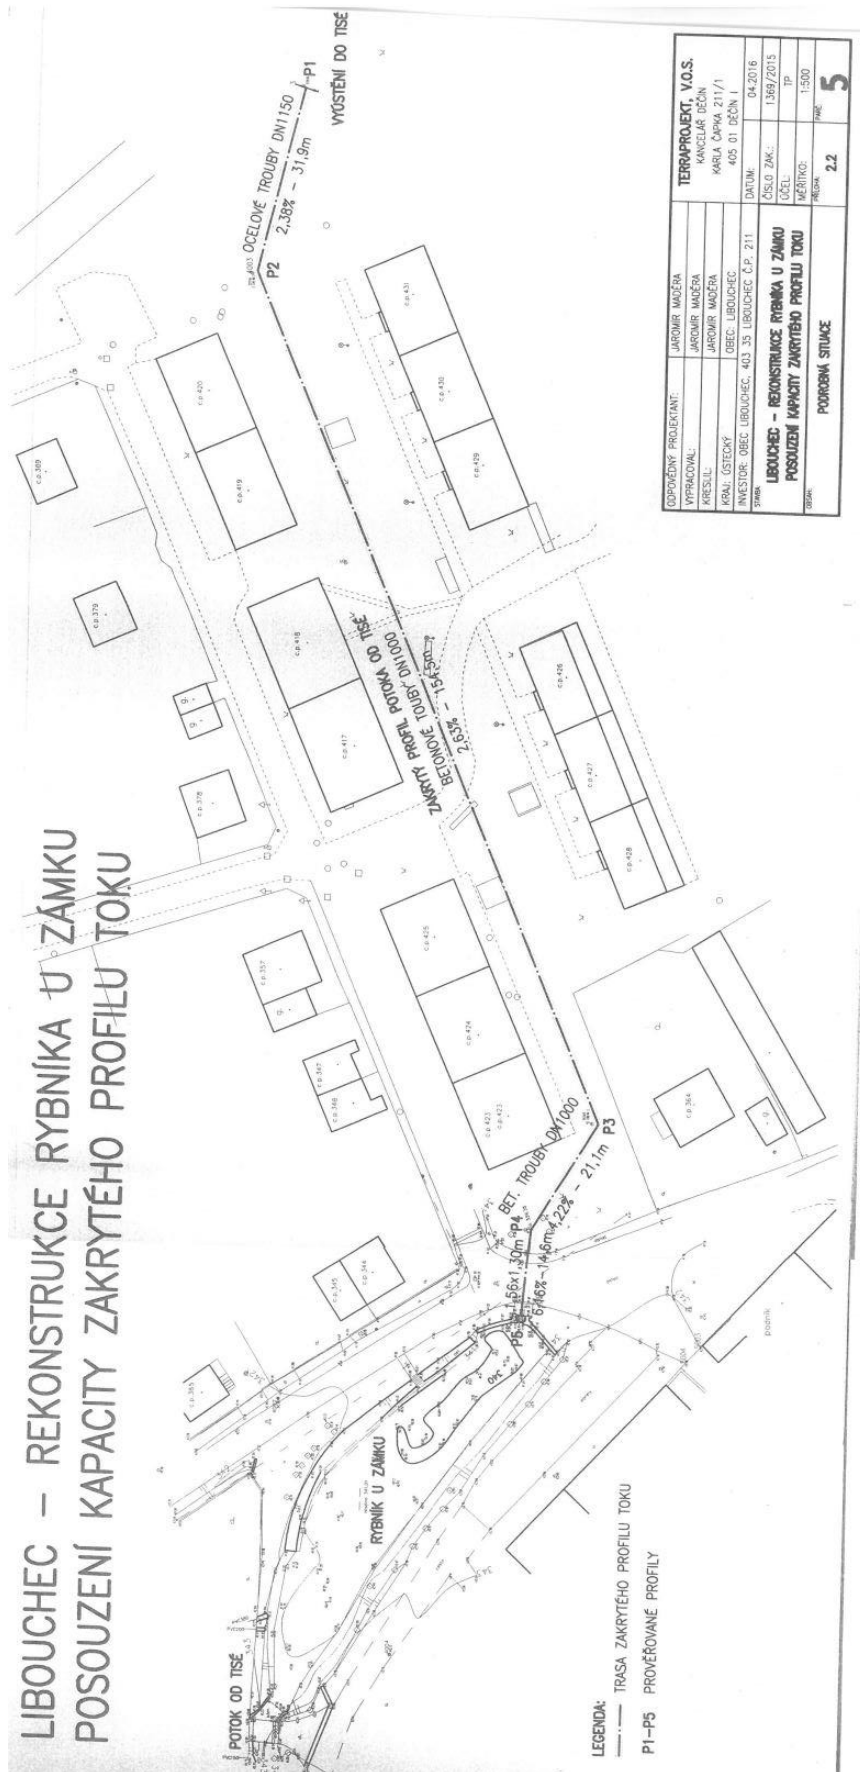
Nejméně kapacitní je úsek P2-P3, který převede pouze průtok $Q_5=1,7$ m³/s. Opět se jedná o území s charakteristikou venkovských sídlišť, proto by měl profil převést průtok minimálně Q_{20} . Z tohoto hlediska není krytý profil dostatečně kapacitní. [9]

Obrázek 37 - Výkres situace se zakrytým profilem toku
 zdroj: PD Posouzení kapacity zakrytého profilu toku – podrobná situace [11]
