BAKALÁŘSKÁ PRÁCE

Stavebně technický průzkum a návrh sanačních opatření kostela
sv. Kateřiny v Polné

Technical Survey and Design of Remediation Methods of Church
St. Catherine in Polná

Praha 2023

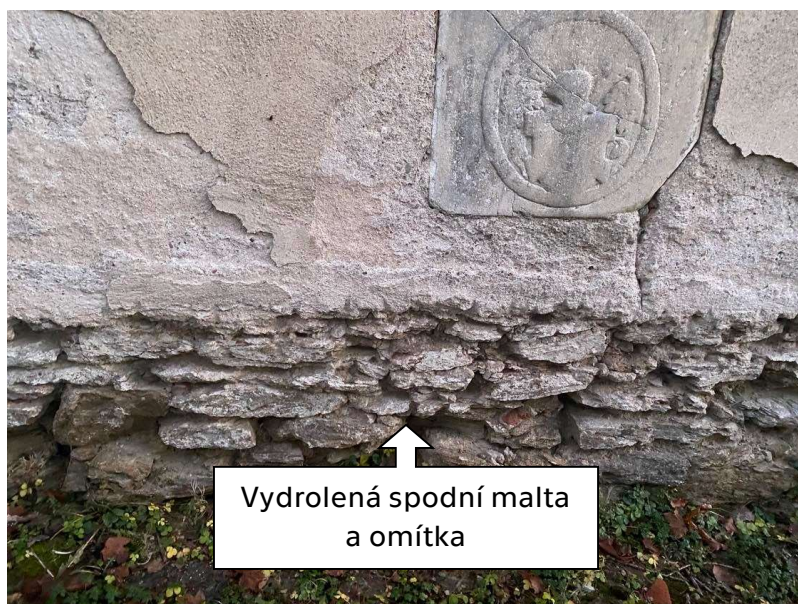
Soklové zdivo z lomového kamene na vápennou maltu, které je obnažené cca 330–400 mm nad úrovní terénu, vykazuje známky degradace způsobené vzlínející vlhkostí. Pravděpodobně se voda hromadí v oblasti základové spáry a vzlínející voda potom zapříčiňuje extrémní vlhkost zdiva. Malta mezi kameny je vydrolena a vymyta vodou místy až do hloubky několika centimetrů. Kameny v patách pilířů jsou uvolněny, klesá únosnost zdiva, a pilíře tak neplní svou funkci opěrného prvku klenby. Stejná situace nastává v patě vítězného oblouku.

Vzhledem ke stáří objektu a poznatkům získaných z vizuální prohlídky je předpokládána úplná absence drenážního odvodnění a hydroizolací celého objektu.

Obrázek 38: Degradace v oblasti soklu – zvýšená vlhkost

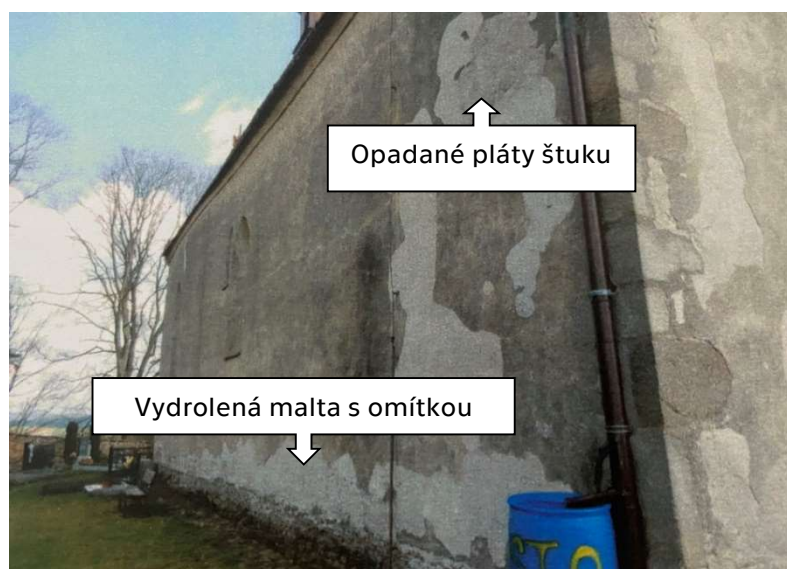
Kamenné zdivo kostela je v interiéru na mnoha místech narušeno svislými a šikmými trhlinami, které však na venkovní fasádě díky poměrně novodobé omítce nejsou patrné. Špatný technický stav zdiva je v patě vítězného oblouku, v opěrných pilířích, nad klenbou v podkroví a v pokračování zdi nad vítězným obloukem v podkroví.

Omítka fasády se odlupuje v plátech štuky. Spodní omítka je v pásu nad podlahou vydrolena, směrem vzhůru se rozsah poškozené omítky snižuje. Místa jsou viditelné patrné vysprávkky, bohužel nejspíš za použití cementu, který není vhodný používat při řešení vlhkého zdiva a nehodí se ani z historického hlediska, protože se jedná o novodobý materiál.

Obrázek 39: Degradace obvodového zdiva – exteriér

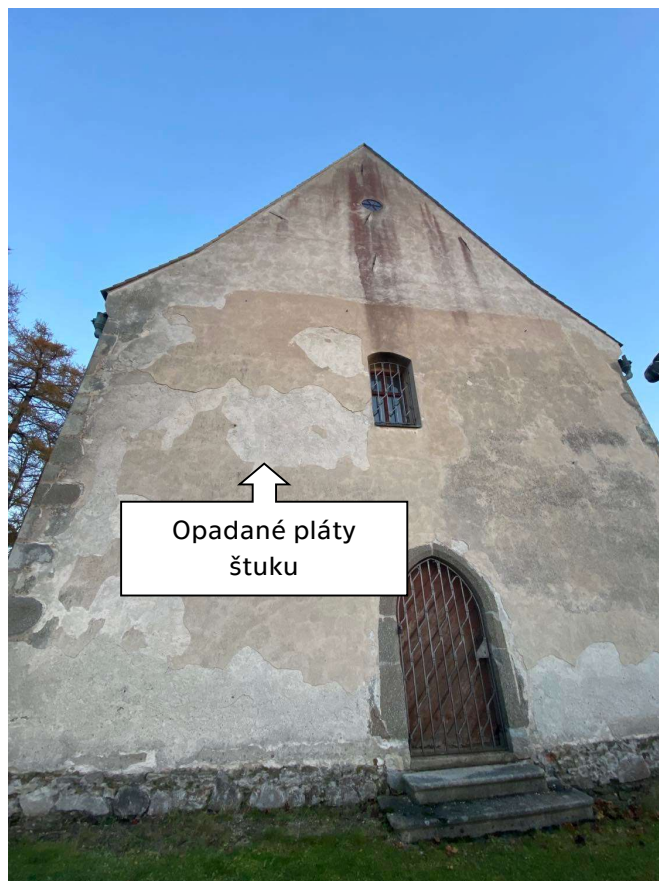
Obrázek 40: Degradace obvodového zdiva – exteriér

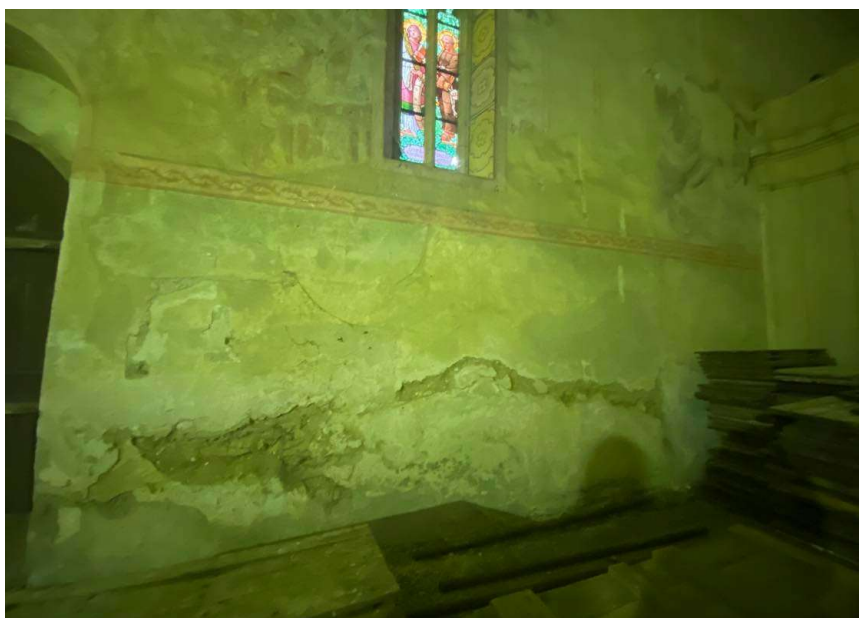
Obrázek 41: Degradace obvodového zdiva – interiér (jižní stěna)

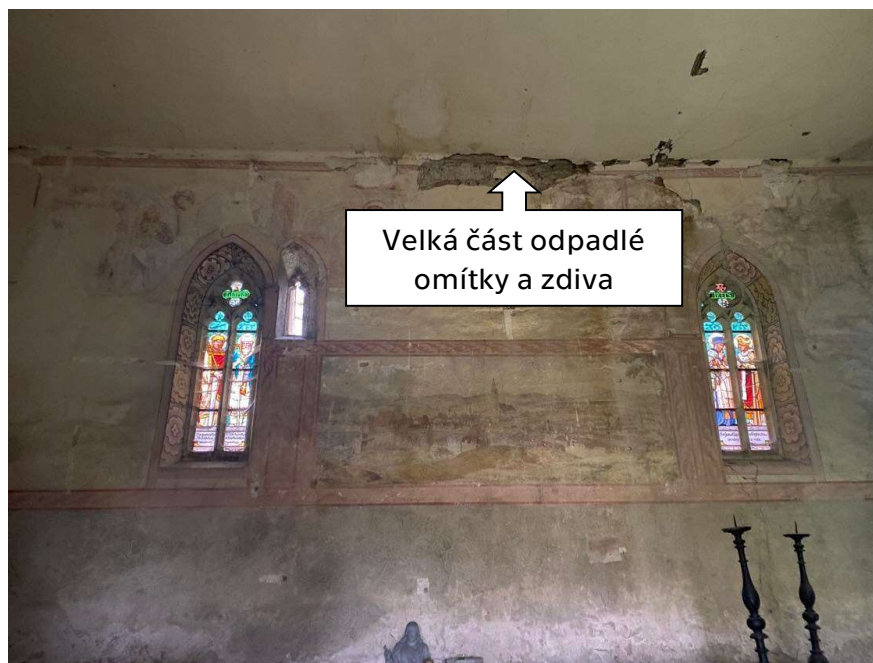
Bylo zjištěno značné poškození dřeva dřevokazným hmyzem a houbou hnědého tlení. Namátkovým zaměřením stropního podhledu byly zjištěny i výrazné výškové odchylky. Omítka stropu je v podélném směru rozdělena souvislými pásy trhlin, které jsou typické pro podhledy na vazných trámech.

V místě severní stěny je i výrazná trhlina pod poškozeným stropním trámem. Téměř souvislá trhlina je na přechodu stěny a stropu. Místy je omítka i odpadlá, zejména na západní stěně. Lze předpokládat, že vzhledem k viditelnému rozsahu napadení dřevokazným hmyzem a trvale nepříznivým vlhkostním poměrům budou poškozeny i ostatní trámy stropu.

Obrázek 42: Pohled na severní stěnu – degradace v oblasti stropu

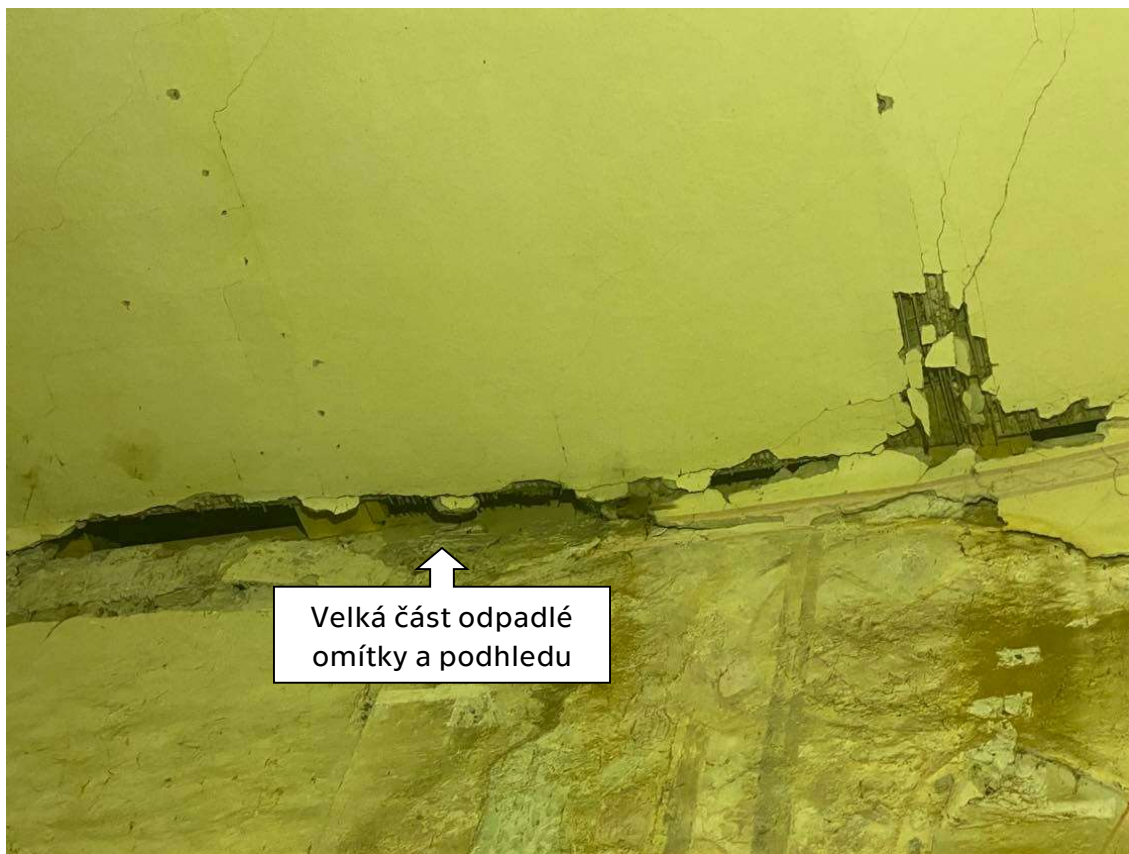
Obrázek 43: Degradace stropní konstrukce – severní stěna

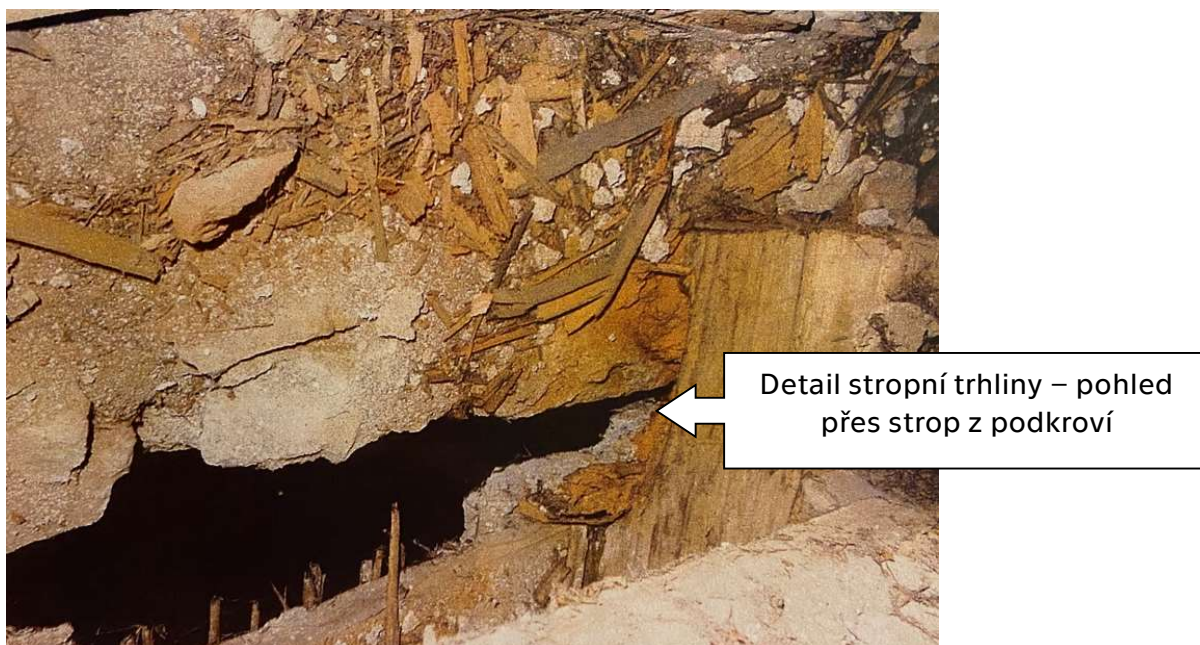
Obrázek 44: Degradace stropní konstrukce [archiv]

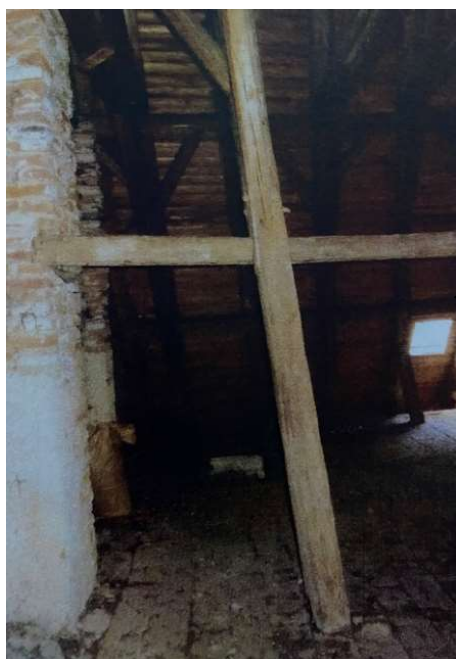
Dochází k výraznému poškození dřeva vlivem dlouhodobého působení zvýšené vlhkosti. To se projevuje na vazbě krovu, která je značně nakloněna směrem k západní štítové stěně. Tesařské spoje jsou na několika místech uvolněné a některé středové sloupky jsou dokonce vytrženy z dlabu stropního trámu a visí volně ve vzduchu, zavěšeny na zbytku konstrukce krovu.

Naklonění krovu směrem
k západní štítové stěně

Obrázek 45: Konstrukce krovu – pohled na středový sloupek [archiv]

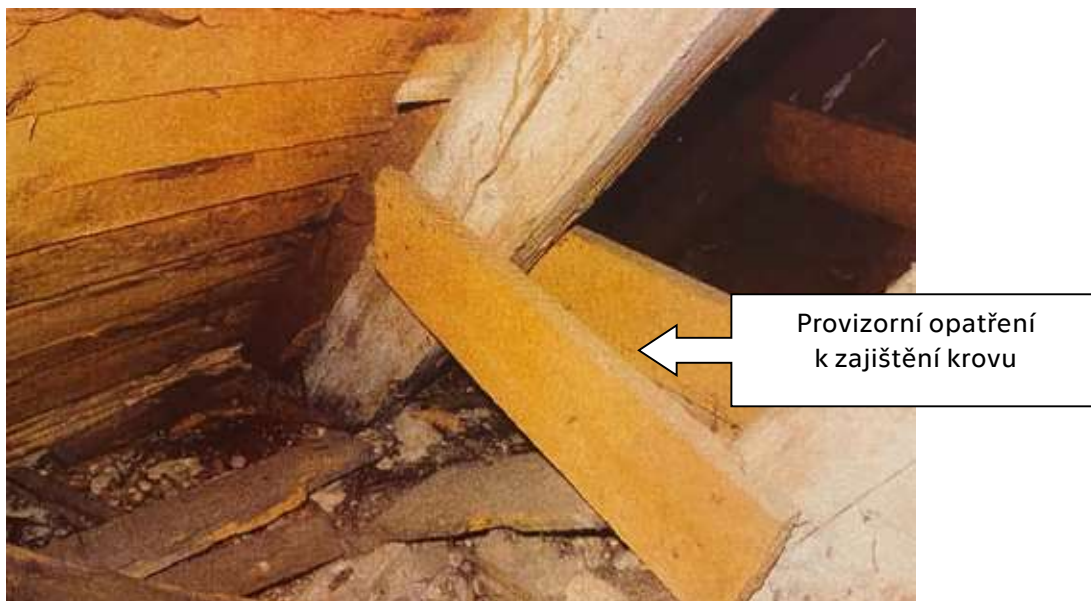
Obrázek 46: Konstrukce krovu [archiv]

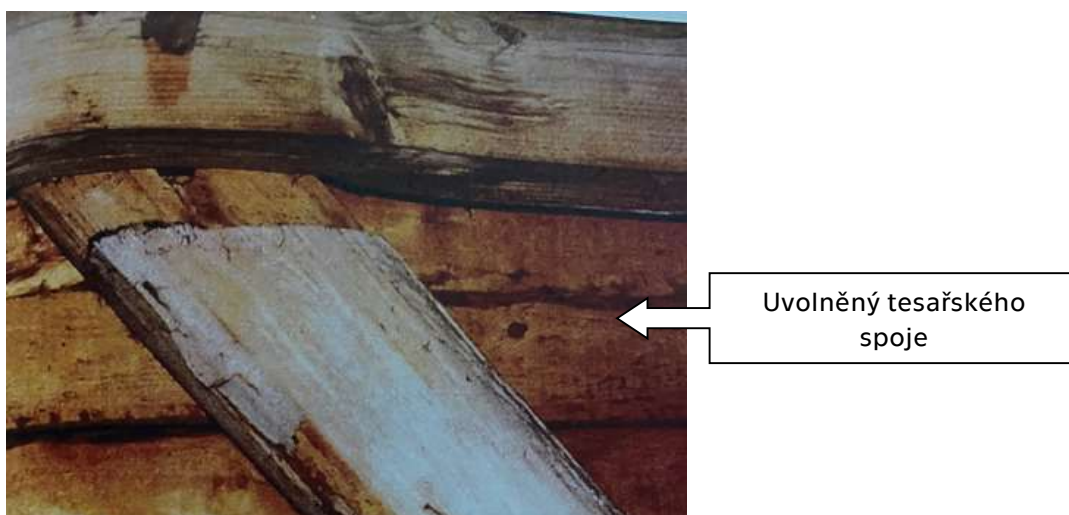
Nahnílé části krovu přiléhající k uložení na zdivu způsobily přerozdělení sil v konstrukci, což znamená, že krov bude pravděpodobně namáhat zdivo vodorovnými silami. Krov nad klenbou presbyteria je výrazně poškozen hnědou hnilobou, která postihla prakticky všechny prvky ležící nebo sousedící se zdivem. Některé krokve místy zcela chybí a byly neodborně nahrazeny prkny.

Obrázek 47: Degradace dřevěných prvků krovu [archiv]

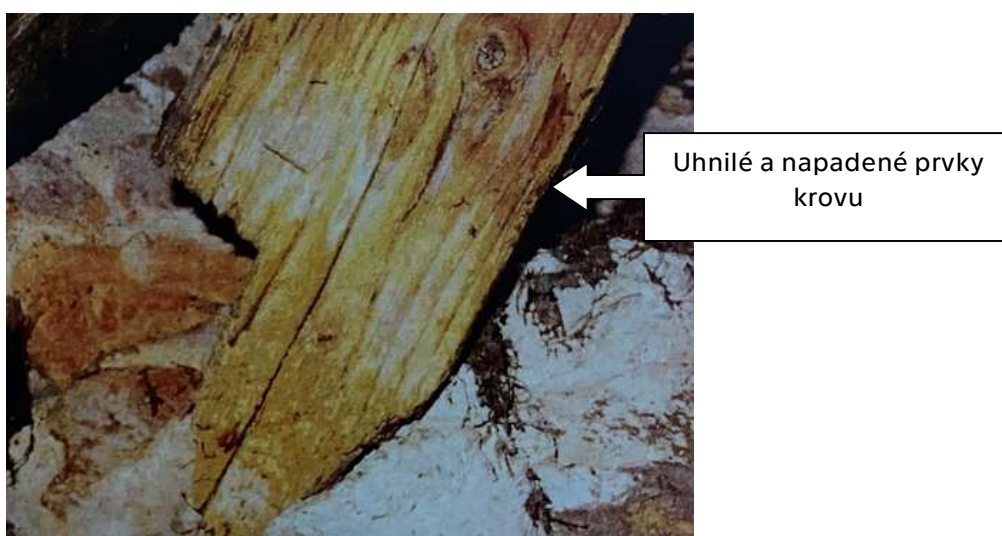
Obrázek 48: Degradace dřevěných prvků krovu [archiv]

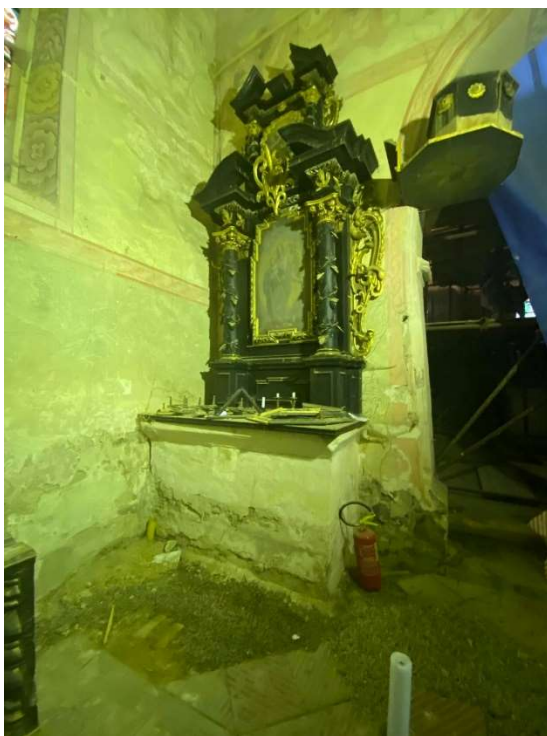
Konkrétně cementová dlažba, která tvoří nášlapnou vrstvu v celé chrámové lodi i presbyteriu, je hlavně u obvodových stěn zcela porušená. Trvalé působení zvýšené vlhkosti má za následek rozvolnění vazeb mezi jednotlivými dlaždicemi. Ostatní dlaždice jsou povrchově opotřebeny a vyžadují rozsáhlé opravy. Tento typ nášlapné vrstvy není vhodné požívat v místech se zvýšenou vlhkostí, ani v historicky významných objektech.

Obrázek 49: Zcela chybějící podlaha u obvodových stěn

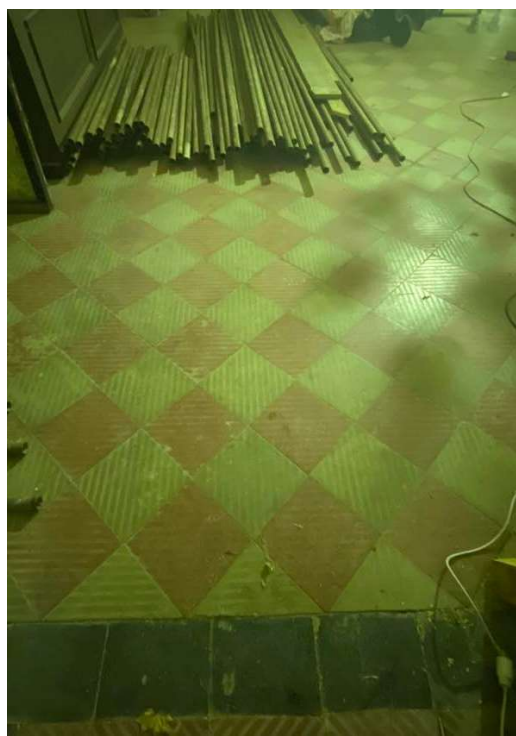
Obrázek 50: Povrchové opotřebení cementové dlažby

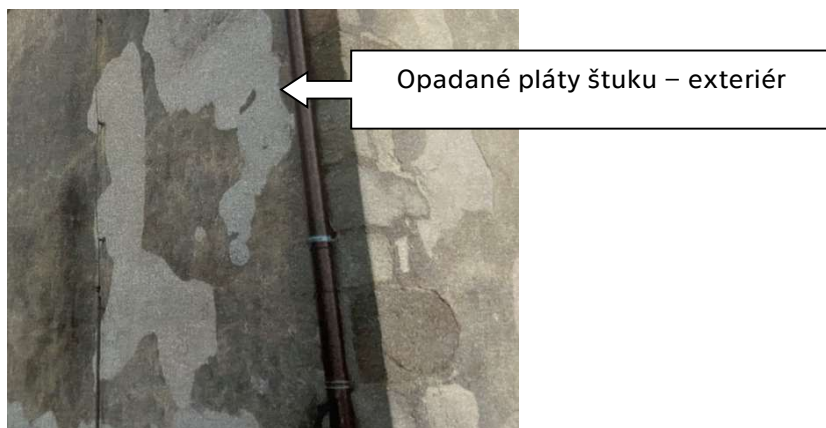
Vzhledem k tomu, že vnější omítka kostela byla provedena v 70. letech minulého století, je důležité ověřit její současný stav a funkčnost. Kvůli významu, který kostel zaujímá jako kulturní památka, je nezbytné zohlednit přítomnost vzácných fresek v interiéru. Fresky jsou velmi citlivé na vlhkost, a proto je důležité zajistit, aby omítka byla dostatečně paropropustná a nepřispívala k vysoké vlhkosti v interiéru kostela. Z vizuální prohlídky je zřejmé, že na některých místech vnější fasády dochází k opadávání celých plátů štuky. Degradace omítky v exteriéru je patrná zejména v oblasti soklu, z důvodu vztlínající vlhkosti. Potom v místě střešní římsy, kvůli ostříkovaní srážkovou vodou.

Obrázek 51: Degradace vnější omítky

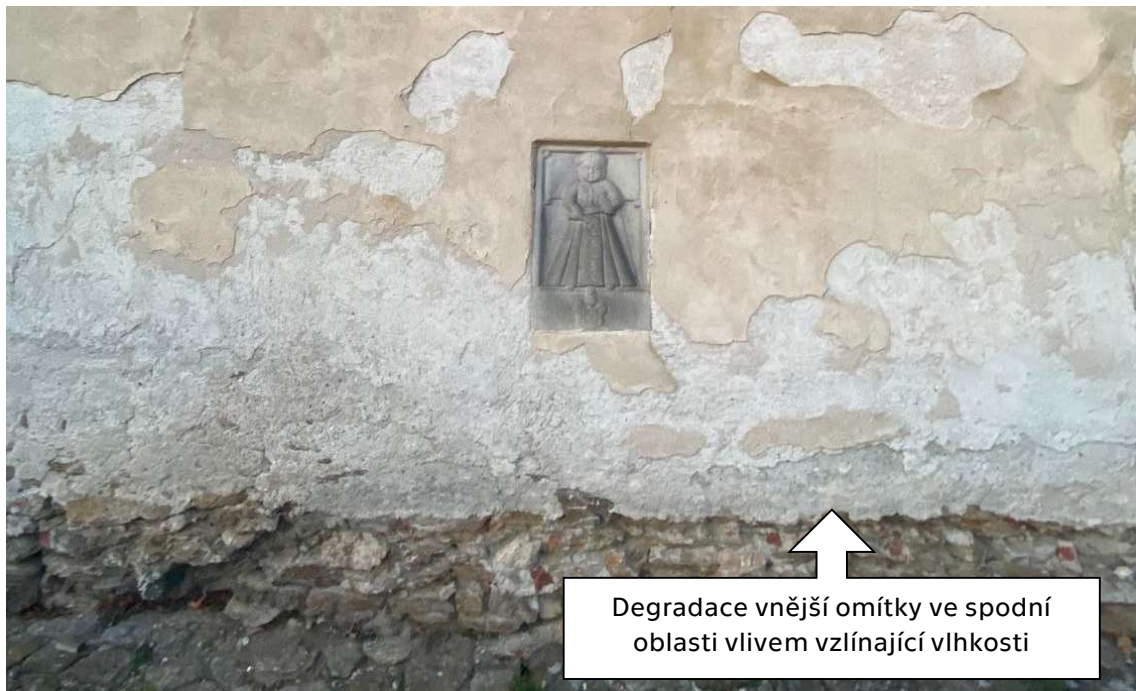
Obrázek 52: Degradace vnější omítky

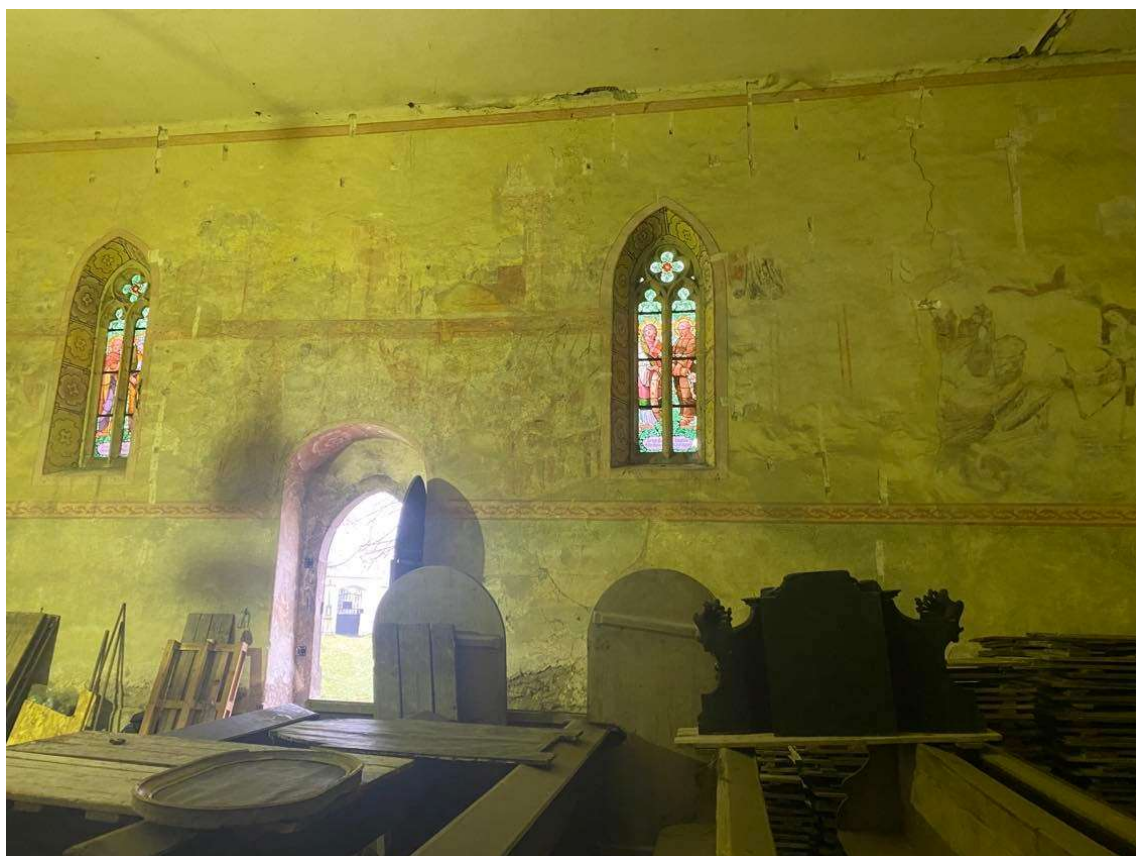
Ve velmi špatném stavu se nachází vnitřní omítky a vzácné fresky, které jsou na mnoha místech už těžko rozlišitelné. Dle dostupných informací byly malby naposled restaurovány v roce 1911 v rámci novogotických úprav interiéru. Zásadním problémem, ovlivňující současný stav vnitřních omítek a maleb, je zavlhčení spodní částí zdiva vlivem vztlínající vlhkosti. Této skutečnosti nepomáhá ani nevhodně zvolená podlahová krytina v podobě cementové dlažby. Vysoká vlhkost zdí vede k aktivaci agresivních solí, jejich vylučování a rekrystalizaci na povrchu omítky. Tato skutečnost zapříčiňuje destrukci omítek po celém obvodu kostela. Podkladové omítky jsou ve značném rozsahu uvolněné od zdiva a hrozí destrukcí při jakémkoli mechanickém podnětu. Barevná vrstva u dolních částí stěn je zpráškovatělá, uvolňuje se od podkladu a opadává. Stav maleb a omítek v interiéru kostela lze v současnosti označit jako havarijní.

Obrázek 53: Degradace vnitřní omítky – značné poškození vnitřních maleb

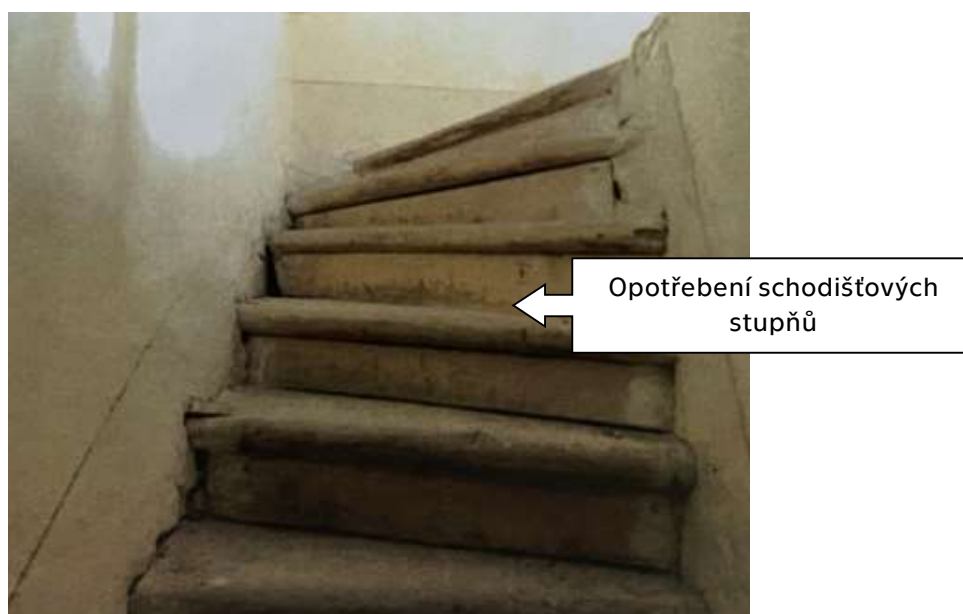
Samotná dřevěná konstrukce schodišťového ramene není zřejmě staticky porušena. Vizuální stránka dřevěných stupňů však není vyhovující. Schodišťové stupně jsou provedeny z neopracovaného dřeva a vykazují známku značného opotřebení. Schodiště je využíváno jako doplňkové. Není dominantou interiéru kostela, takže na jeho úpravu nebyla zřejmě brána zřetel. Schodiště by mělo být opatřeno zábradlím, které nyní chybí.

Obrázek 57: Dřevěné schodiště

Znatelné poškození dřevěného schodiště v interiéru kostela vyžaduje pozornost zejména z hlediska nevyhovujících a degradovaných schodišťových stupňů. V rámci stavební obnovy objektu dojde k jejich nahrazení za nové dřevěné stupně stejného druhu a rozměrů. U schodišťového ramene musí být rovněž doplněno chybějící zábradlí z důvodu bezpečnosti.

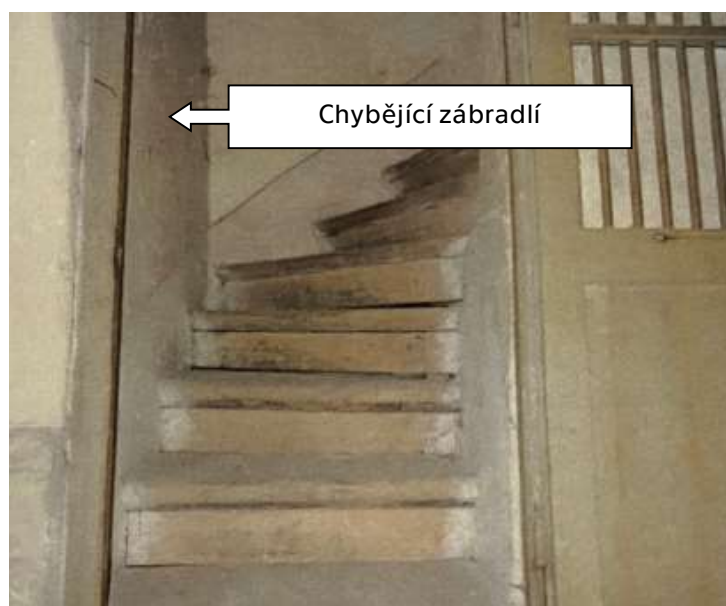
Obrázek 58: Dřevěné schodiště

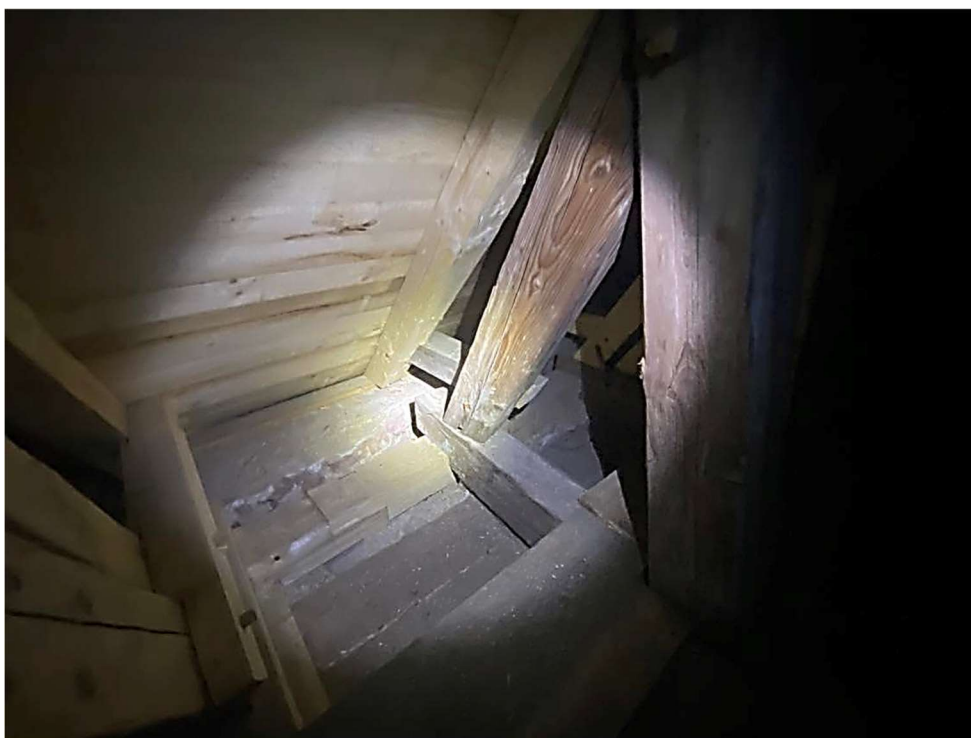
Obrázek 88: Sanované části krovu

Během stavební obnovy došlo nejen ke změně krytiny kostela, ale také k obnově u poškozených částí krovu a stropní konstrukce. Zatékající voda způsobila degradaci některých prvků krovu, zejména námětků, které byly napadeny biologickými škůdci. Tyto prvky byly kompletně nahrazeny a v některých případech byla použita metoda protézování pro nahrazení poškozených částí. V průběhu stavební obnovy kostela došlo k identifikaci velmi porušených trámů, které vyžadovaly náročnější způsob obnovy. Pro tyto prvky byla navržena také metoda protézování s použitím plátového spoje, která byla zvolena z důvodu největší vhodnosti této metody při přihlédnutí k rozsahům poškození a charakteru objektu [17].

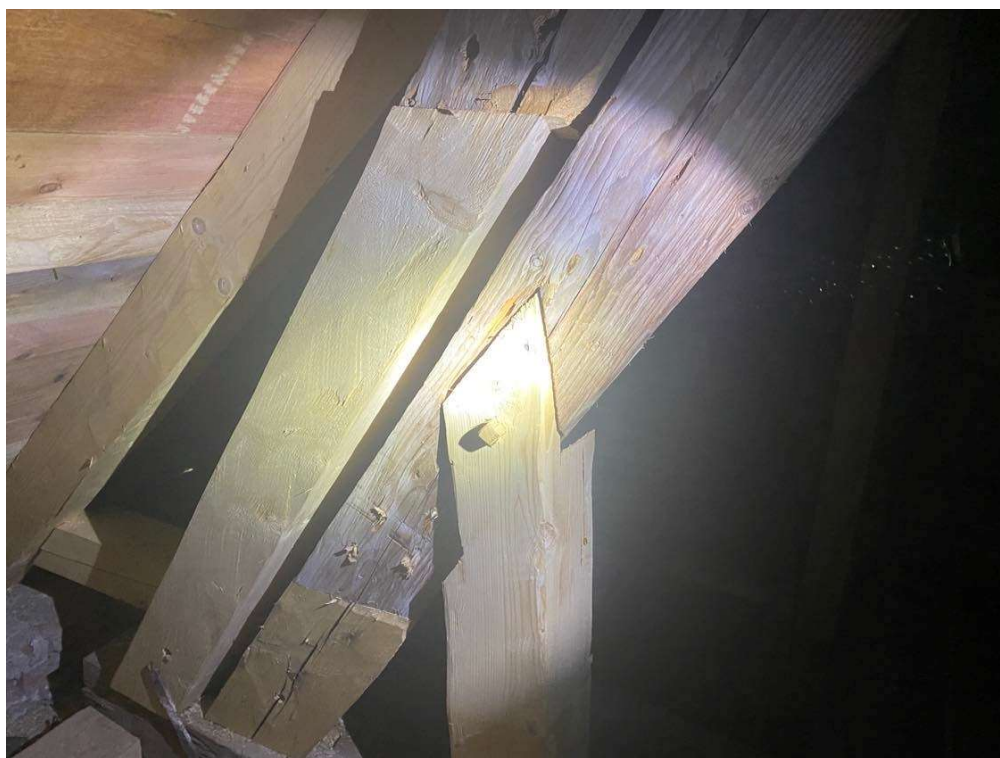
Obrázek 89: Sanované části krovu

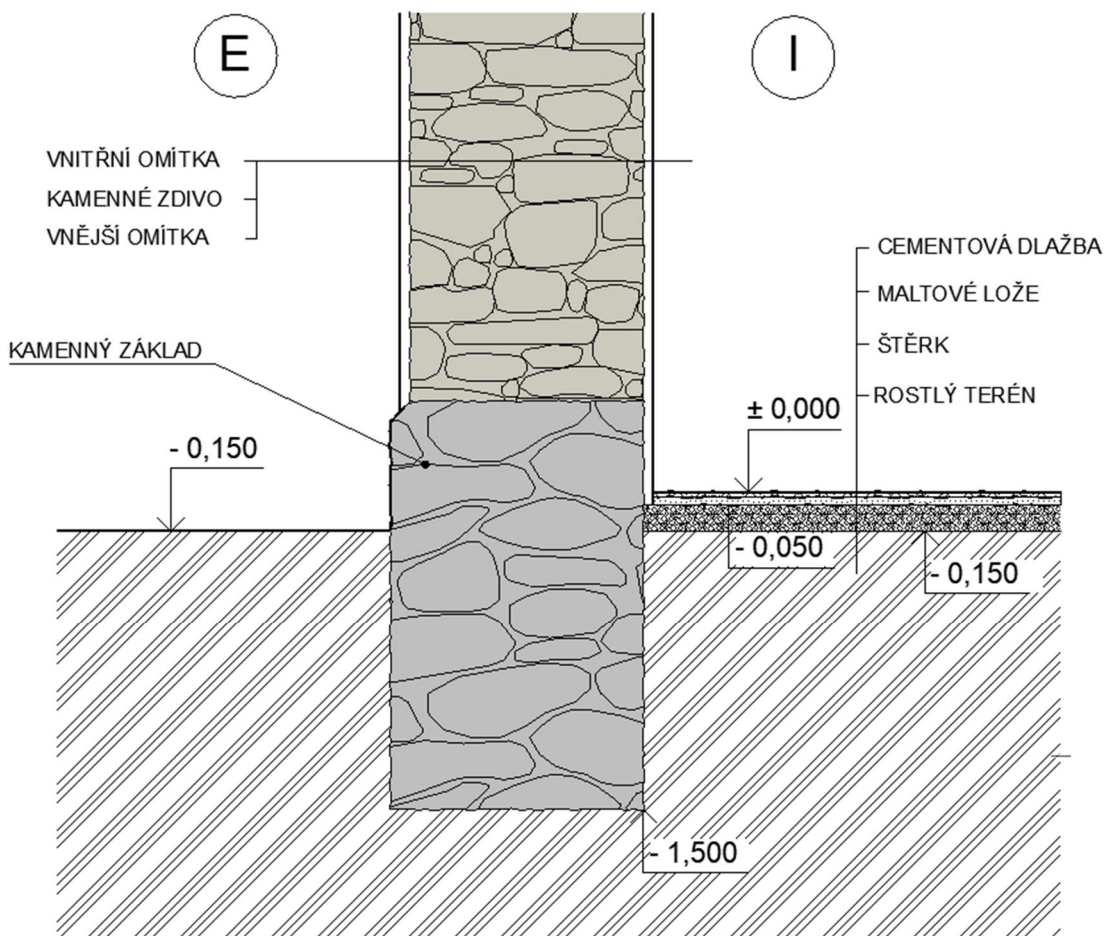
Obrázek 92: Detail základu – stávající stav

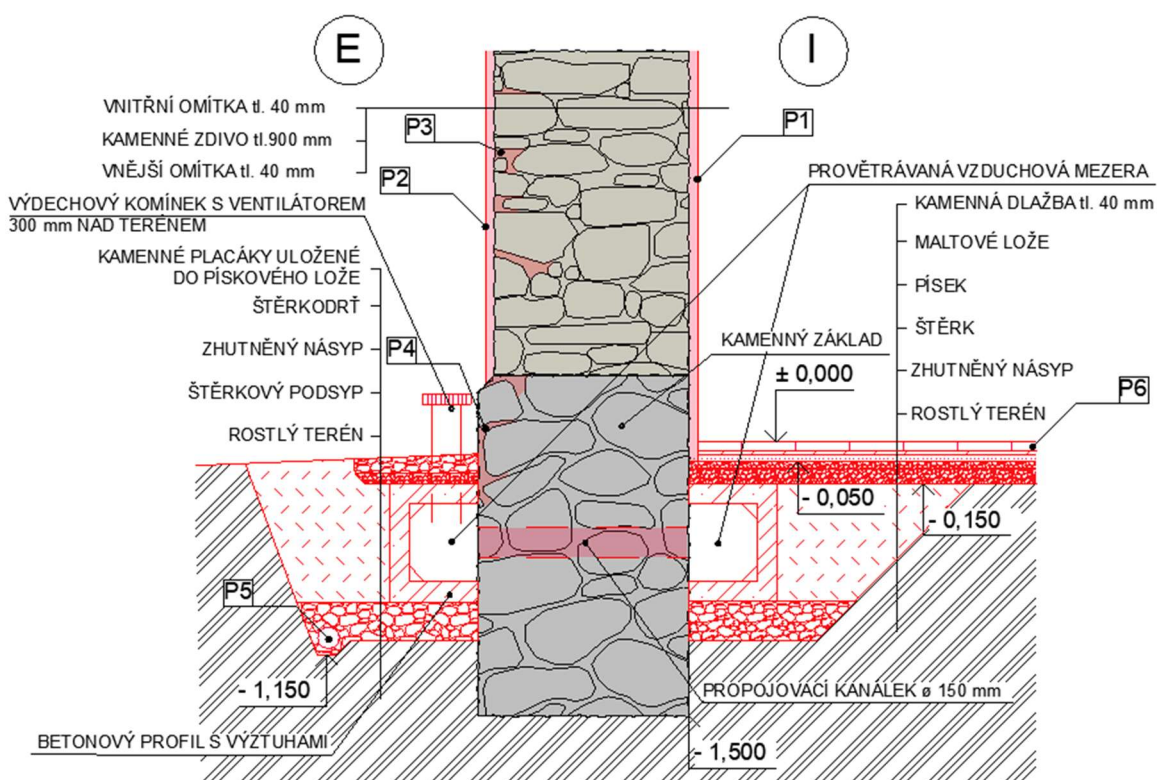
Obrázek 93: Detail základu – nový stav

Nový stav znázorňuje umístění ŽB tvarovek po obou stranách základové konstrukce a spojení dutin propojovacím kanálkem. Vnitřní prostor tvarovek vytváří kontinuální vodorovnou provětrávanou vzduchovou dutinu, která je schopna odebírat vodní páru ze zdiva, a tak snižovat jeho vlhkost. Z detailu je patrné i provedení drenážního systému uloženého do štěrkopískového lože. Drenážní systém okolo objektu bude sveden do nedalekého potoka.
