BAKALÁŘSKÁ PRÁCE

Stavebně technický průzkum a návrh sanačních opatření kostela
sv. Kateřiny v Polné

Přílohová část

Kristýna Peřinová

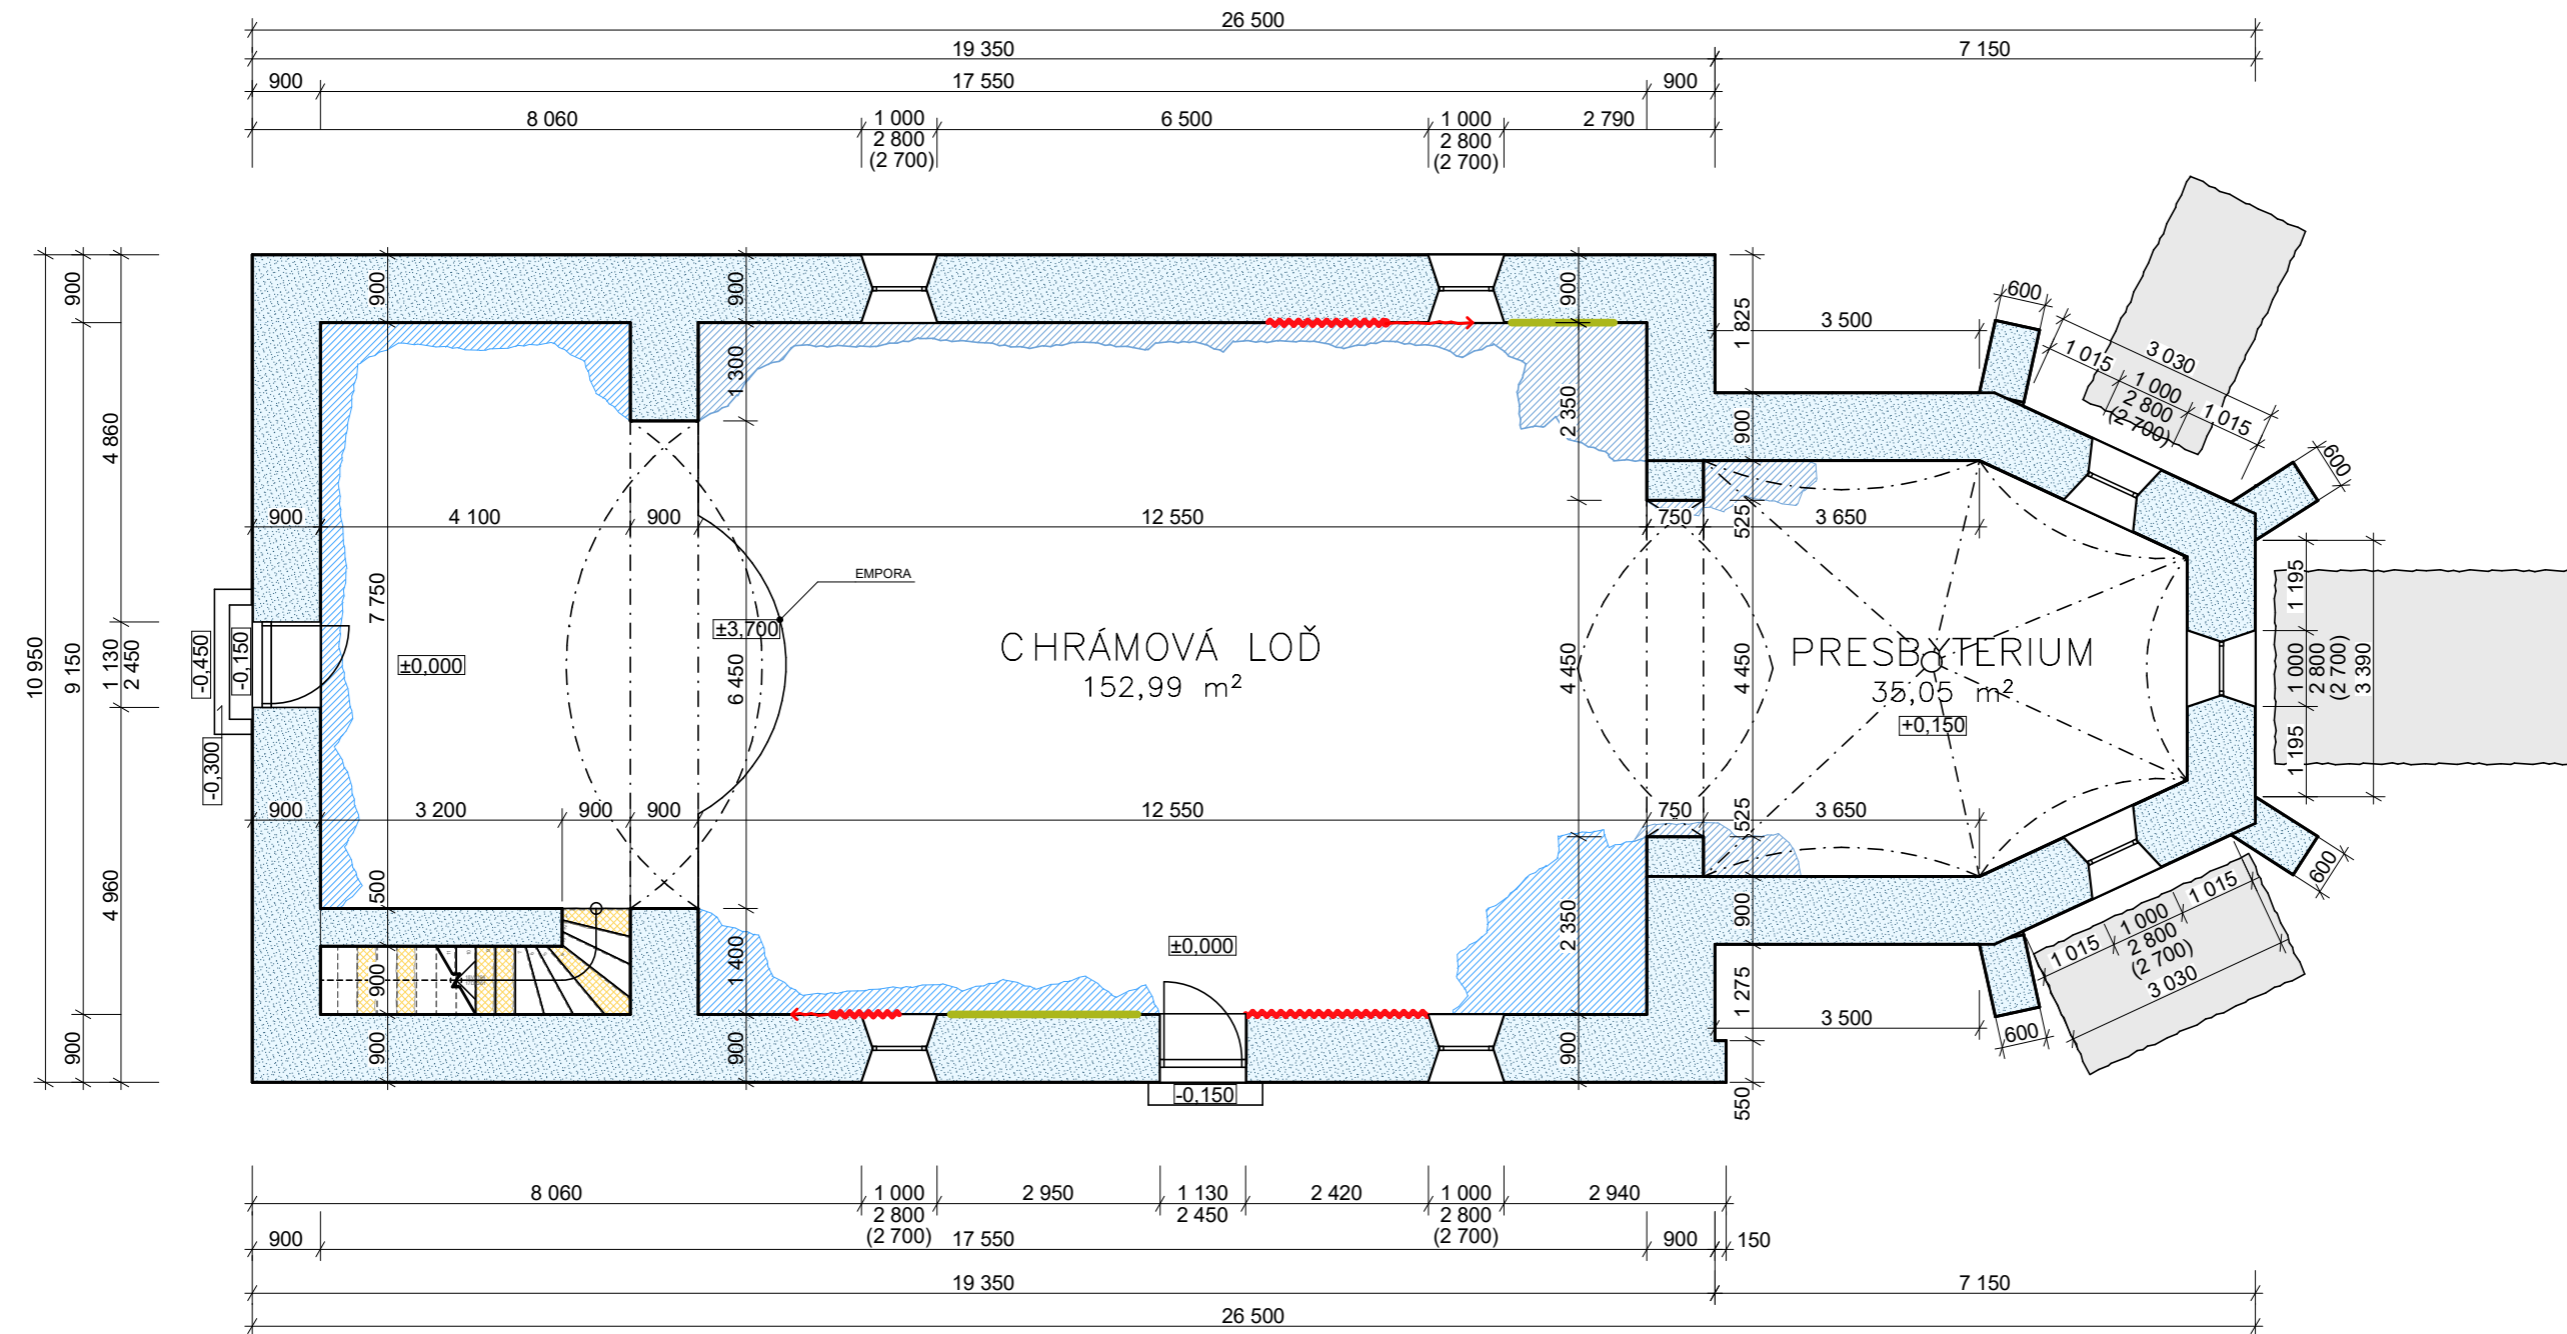
Cementová dlažba tvořící nášlapnou vrstvu v celé chrámové lodi i presbyteriu je hlavně u obvodových stěn zcela porušená z důvodu trvale působící zvýšené vlhkosti.

Omítka fasády se odlupuje v plátech štuky. Spodní omítka je v pásu nad podlahou vydrolena, směrem vzhůru se rozsah poškozené omítky snižuje.

Soklové zdivo z lomového kamene na vápennou maltu, které je obnažené cca 330-400 mm nad úroveň terénu, vykazuje známky degradace způsobené vztlínající vlhkostí.

V místě severní stěny je i výrazná trhlinka pod poškozeným stropním trámem. Téměř souvislá trhlinka je na přechodu stěny a stropu. Podobná, ale méně výrazná trhlinka je viditelná i u podhledu u jižní stěny chrámové lodi.

Vizuální stránka dřevěných schodišťových stupňů není vyhovující. Schodišťové stupně jsou provedeny z neopracovaného dřeva a vykazují známku značného opotřebení.

Před započítáním celkových stavebních úprav objektu se nezbytně musí vyřešit hlavní příčina zvýšené vlhkosti. Nutností je návrh opatření k sanaci obvodového zdiva a odstranění plísní a hub.
