**PROBLEMATIKA PROVÁDĚNÍ
KONTAKTNÍHO ZATEPLOVACÍHO
SYSTÉMU – BYTOVÝ DŮM
VE LHOTCE**

**1. POSÚDENIE PROJEKTOVEJ
DOKUMENTÁCIE**

**1.1 POSÚDENIE PROJEKTOVEJ
DOKUMENTÁCIE**

1.2 Chybné a nevhodné riešenia v nadväznosti na KZS

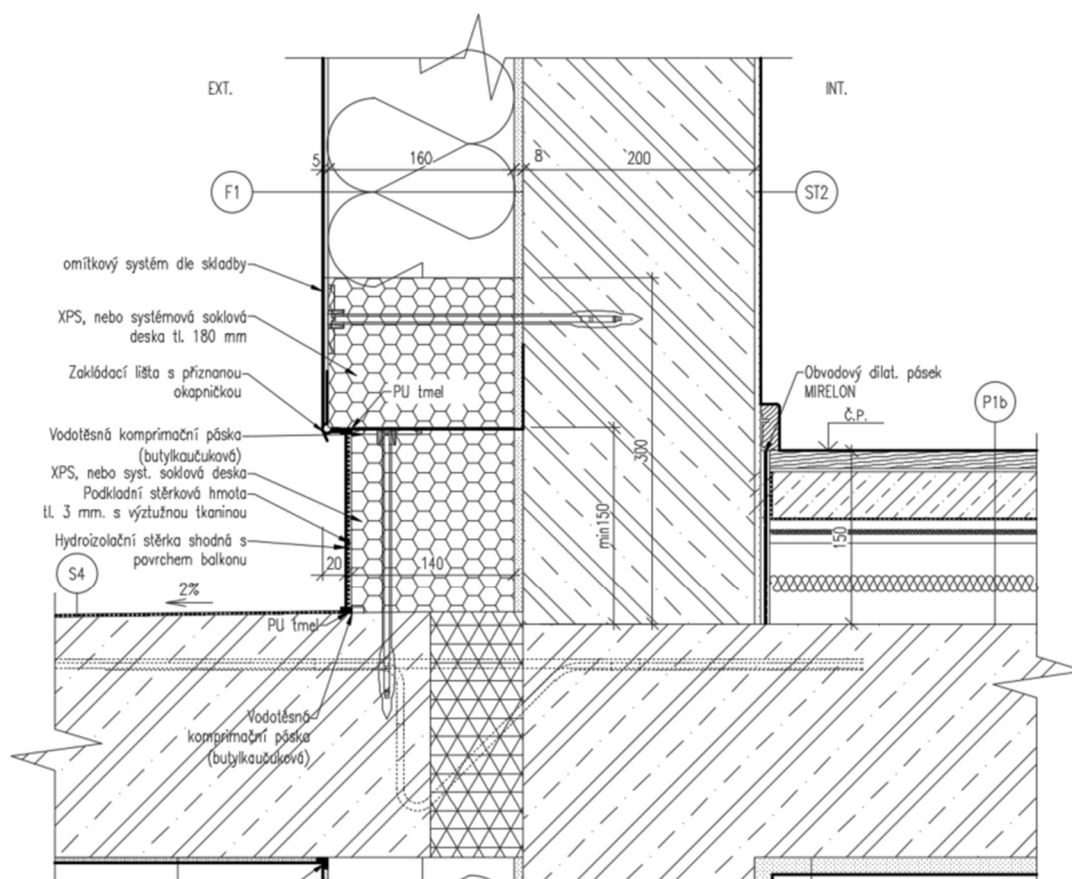
Obr. č.1 – Pôvodný detail soklu balkónu č. D.50c

Daný detail bol navrhnutý nevhodne z pohľadu realizačnej firmy. V mieste zvislého a horizontálneho napojenia hydroizolačnej stierky na fasádu omietku nie je možné správne opracovať pás šírky dva centimetre. V tomto mieste hrozí poškodenie skladby tepelnej izolácie prenikajúcou vodou. Ďalší dôvod bol estetický, keďže v mieste, kde nadväzoval na detail parapetu balkónového okna sa menila výška hydroizolačnej stierky.

Po dohode špecialistu na hydroizolácie realizačnej firmy a projektantom danej časti bol navrhnutý nový detail, ktorý rieši tieto problémy.

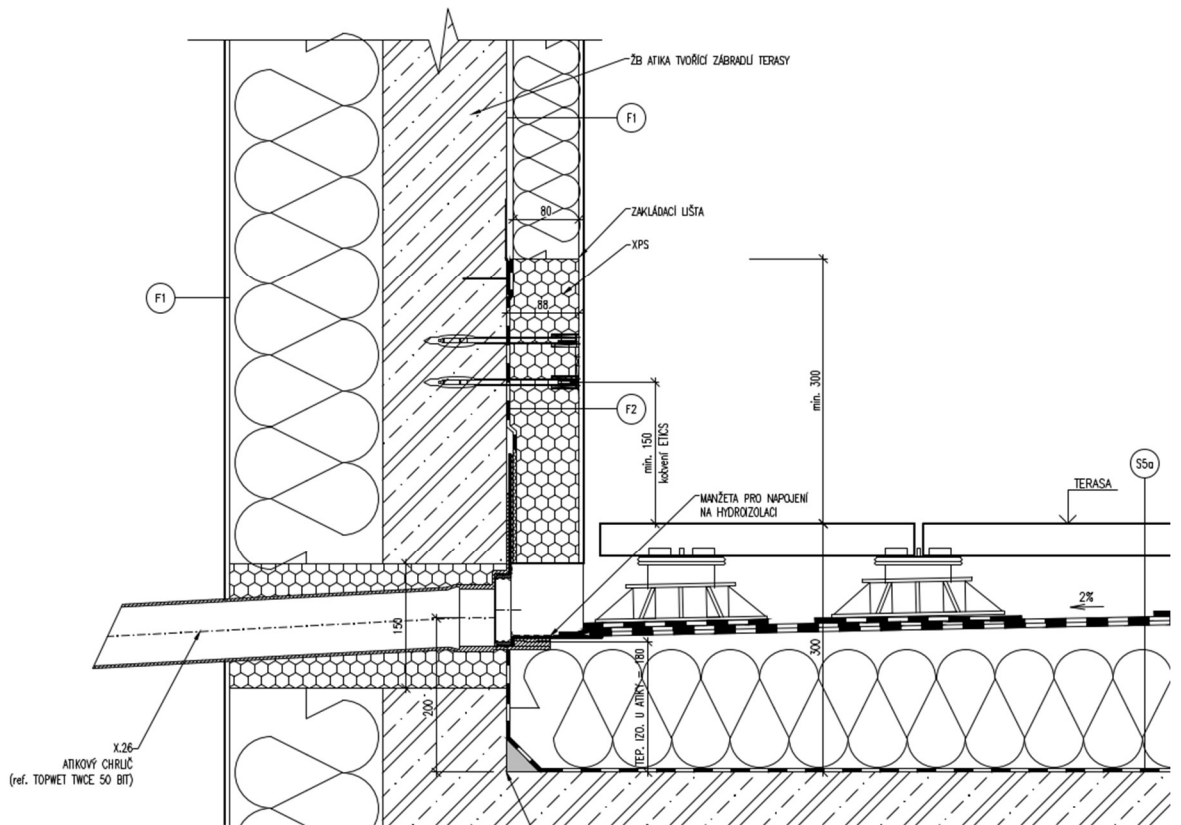
Obr. č.3 – Pôvodný detail chrliča v lodžii 605.07 č. D.52

V detaile je viacero chýb. Okótovaná hrúbka tepelnej izolácie z vnútornej strany atiky nesúhlasí s vykreslením v pôdoryse 6.NP. Položky ozn. F1 a F2 taktiež nesúhlasia podľa tabuľky skladieb konštrukcií z hľadiska hrúbky tepelnej izolácie. Popis, že železobetónová atika tvorí zábradlie terasy je v rozpore s ostatnými časťami projektovej dokumentácie. Chýba kóta presahu atikového chrliča. Podľa normy ČSN 73 2901 v návrhu taktiež chýba skrytá odkvapnička nad soklovou oblasťou [3].

Pôvodný detail bol ponechaný a jednotlivé nejasnosti boli riešené a vyjasnené s projektantom.

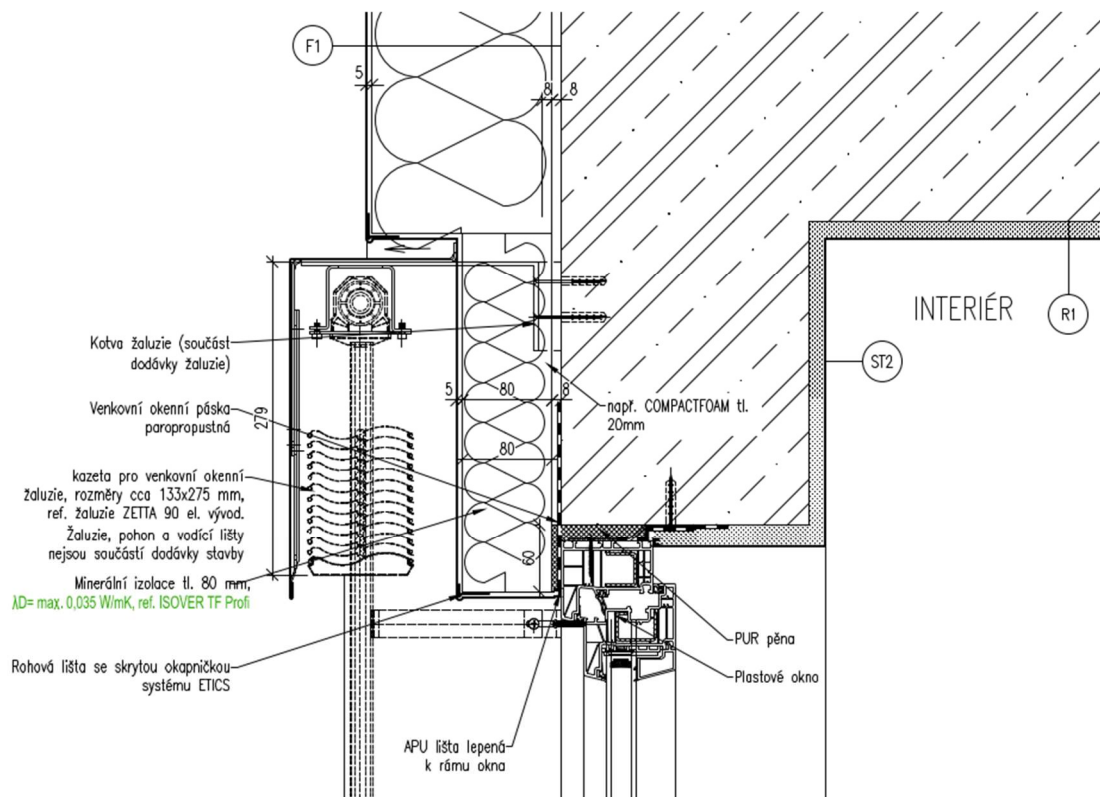
Obr. č.5 – Pôvodný detail nadpražia okna s kastlíkom pre žalúzie č. D.54b

Detail nadpražia okna s kastlíkom pre žalúzie nie je dostačujúci. Keďže na objekte sa nachádzajú okná, ktoré v mieste nadpražia nemajú dostatočný priestor pre umiestnenie kastlíka, bolo nutné navrhnuť alternatívne detaily. Po upozornení dodávateľa systému žalúzií bolo nutné taktiež zmenšiť presah tepelnej izolácie na rám okna z dôvodu nedostatočného priestoru pre kotvenie vodiacej lišty žalúzie.

Pre správnu prípravu kastlíku dodávateľ systému žalúzií vypracoval všetky alternatívne detaily nadpraží i ostení okenných otvorov.

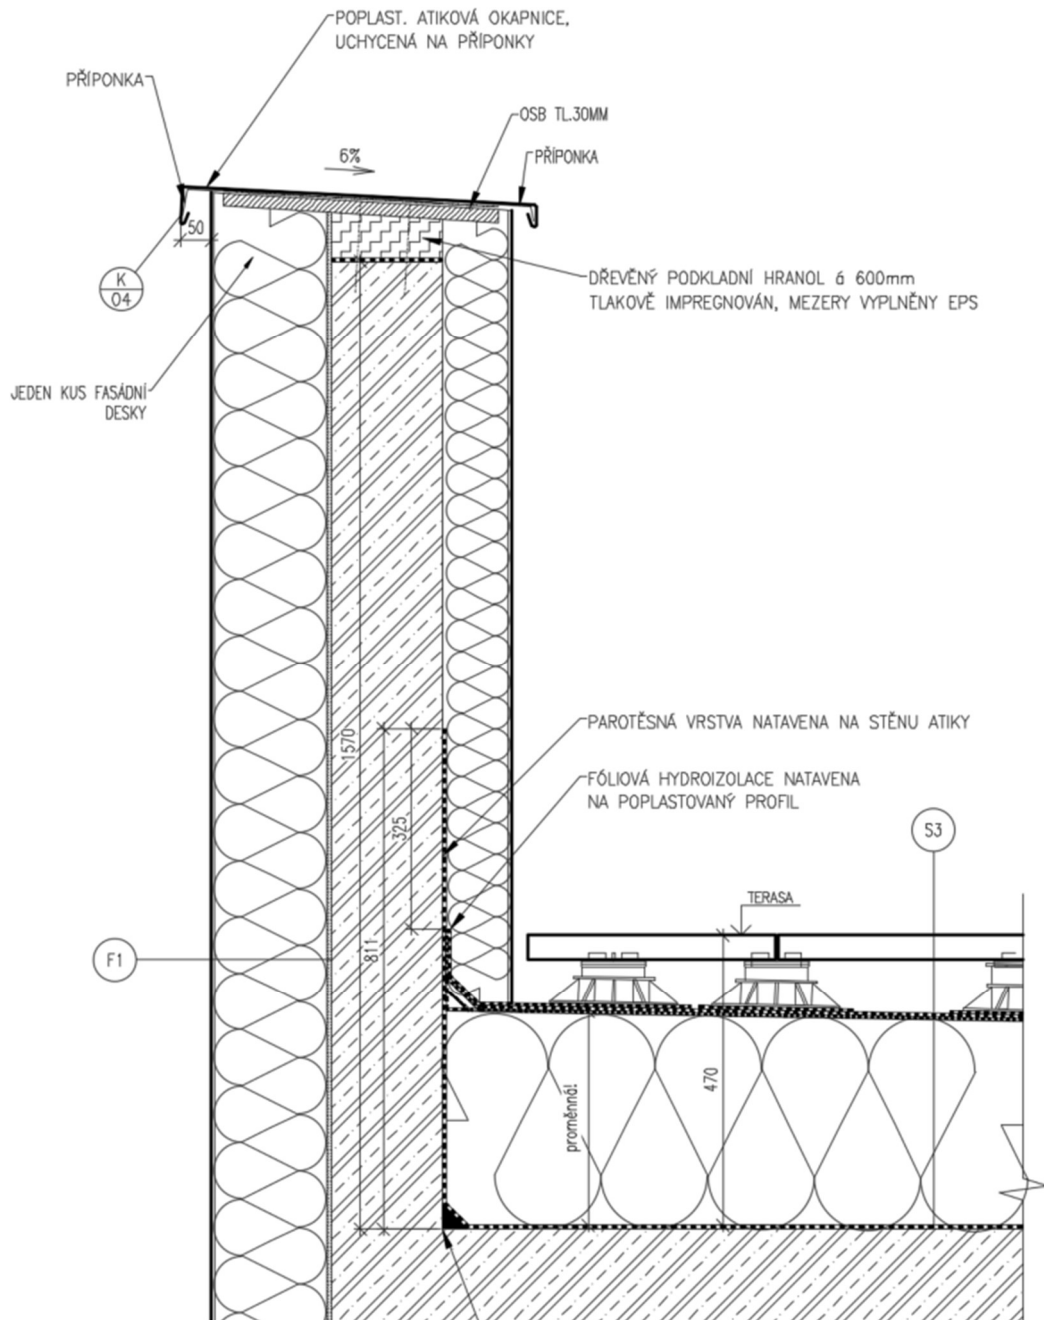
Obr. č.7 – Pôvodný detail atiky na terase v 12.NP č. D.56b

V danom detaile je chybné zakreslená tepelná izolácia z vnútornej strany atiky. Konkrétne nad skladbou terasy s označením S3 má byť tepelná izolácia z extrudovaného polystyrénu až do výšky ukončenia parotesnej vrstvy na atike. Všeobecne chýba označenie skladby zateplenia z vnútornej strany atiky. Podľa normy ČSN 73 2901 v návrhu taktiež chýba skrytá odkvapnička nad soklovou oblasťou [3].

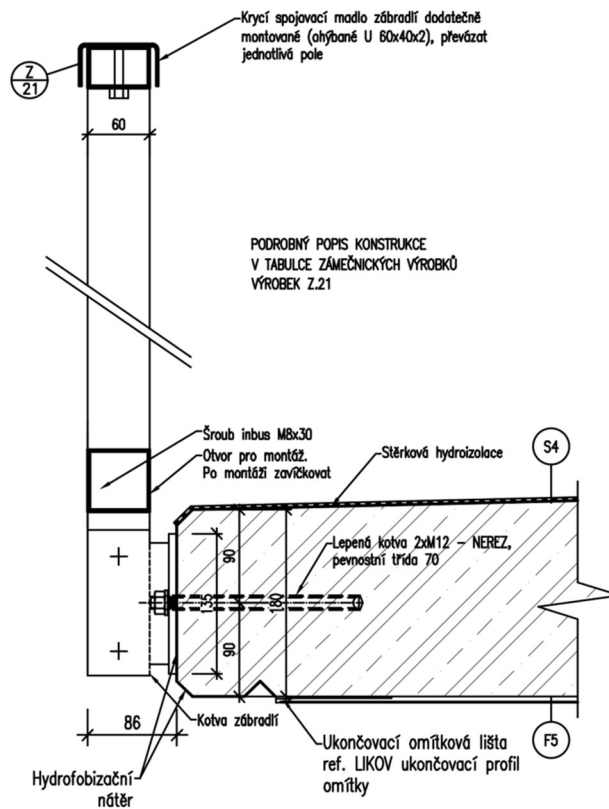
Obr. č.9 – Pôvodný detail balkónu č. D.50a

V detaile po dohode s realizačnou firmou boli zmenené povrchové úpravy zvislej hrany a podhľadu balkónu. Obidve úpravy boli zjednotené z dôvodu rýchlejšieho a technologicky menej náročného prevedenia.

Skladba ozn. F5 a hydrofobizačný náter boli nahradené penetračným náterom Baumit UniPrimer a fasádnou farbou Baumit SilikonColor.

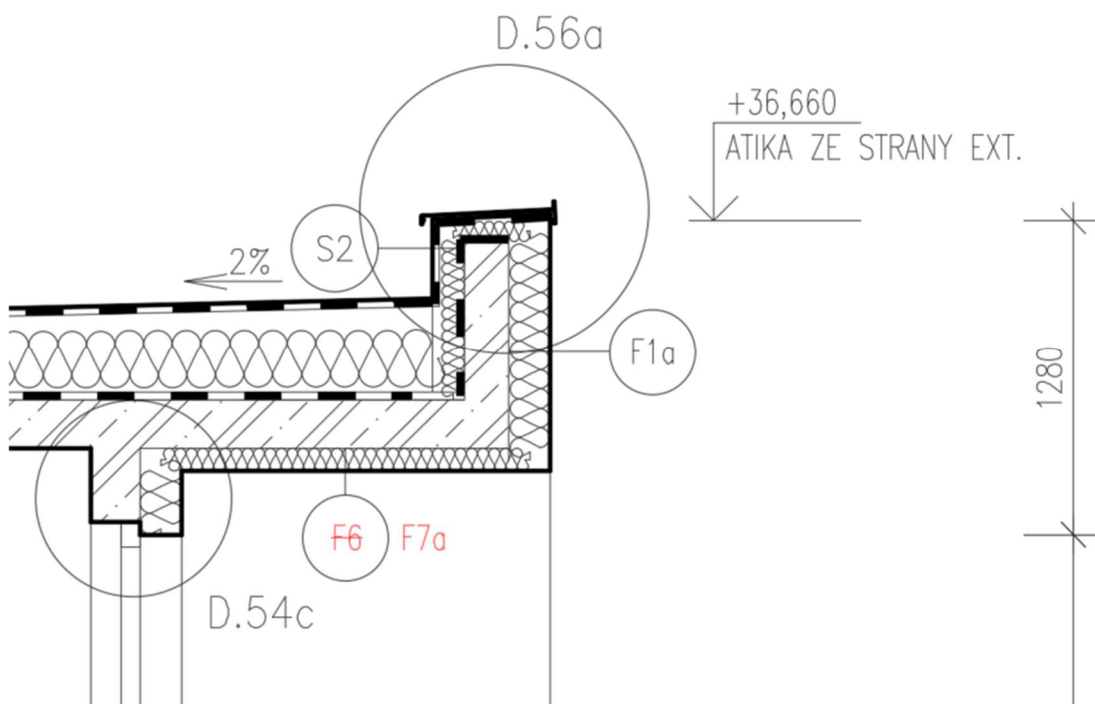
Obr. č.11 – Označenie v reze ozn. C3

V reze s označením C3 je chybně označená skladba podhledu. V tomto případě platí vykreslená hrúbka izolácie (80 mm) a neplatí ozn. F6 – podľa tabuľky skladieb hrúbka izolácie 200 mm.

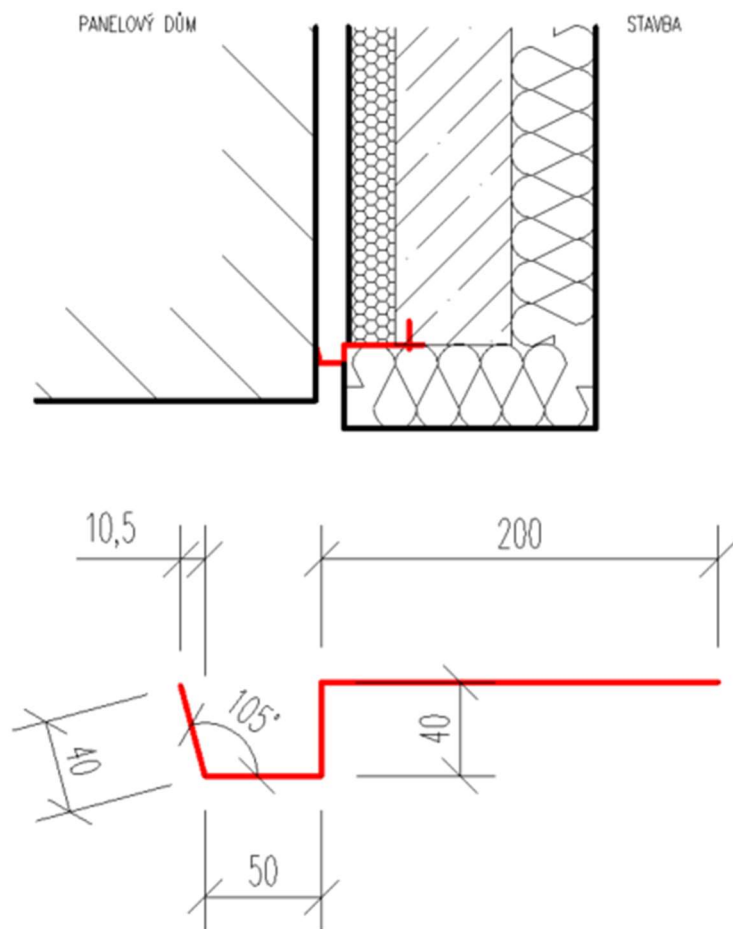
Obr. č.12 – Schválený detail dilatácie

V mieste napojenia fasády nového a stávajúceho bytového domu vznikla medzera, ktorú bolo potrebné opatriť klampiarskym prvkom. Daný detail, ani samotný prvok neboli navrhnuté a priložené k odovzdanej dokumentácii.

Po dohode medzi projektantom, investorom a realizačnou firmou bolo navrhnuté riešenie.

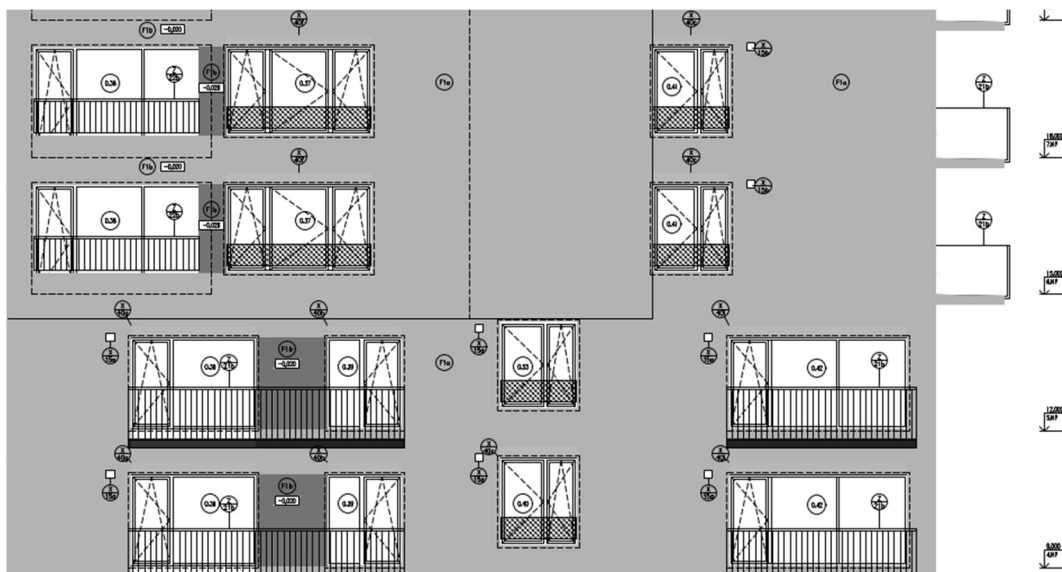
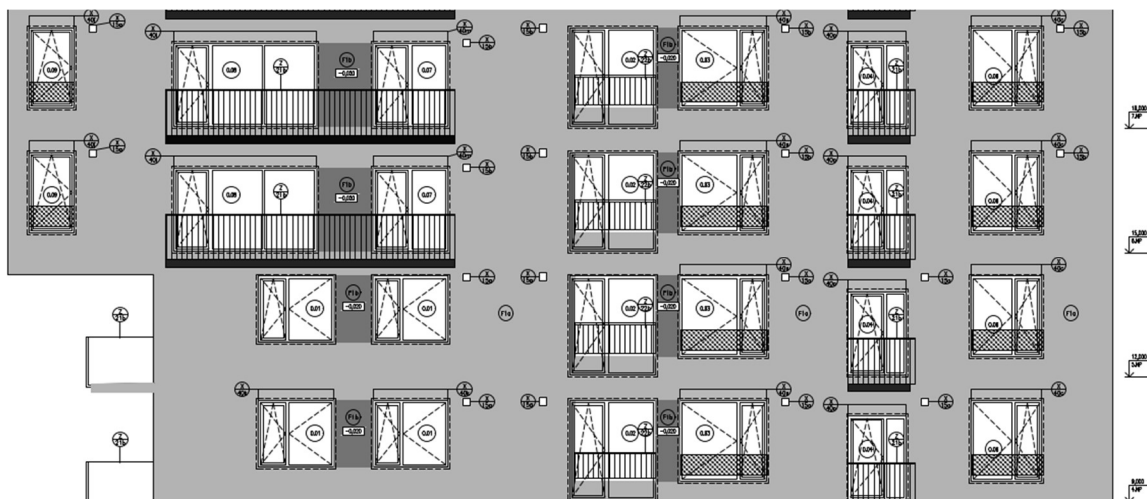
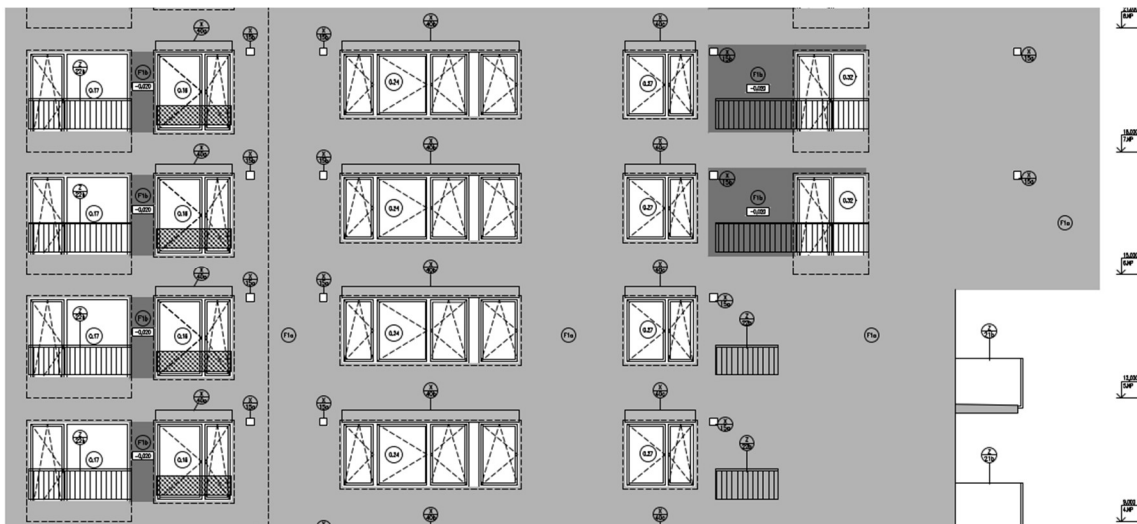
Po konzultácií so zadávateľom projektu sa zistilo, že projektant nenavrhol žalúzie pre všetky okenné otvory, tak ako to bolo vyžadované. Keďže v lodžií nie je dostatočná výška nadpražia pre ich osadenie, bolo nutné navrhnuť jeden spoločný kastlík pre všetky okná.

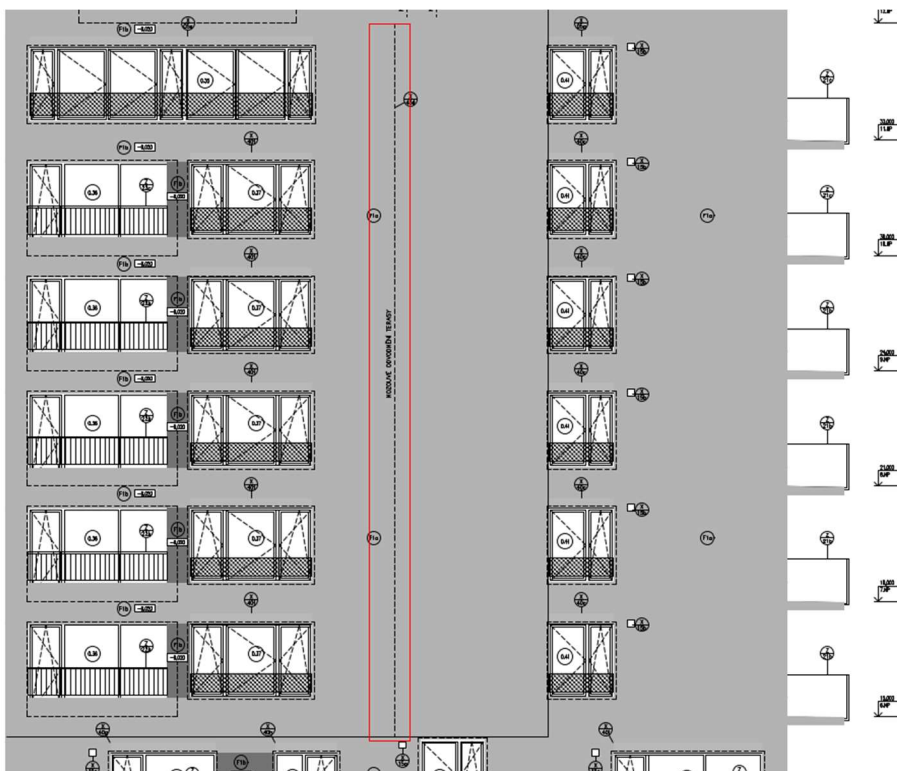
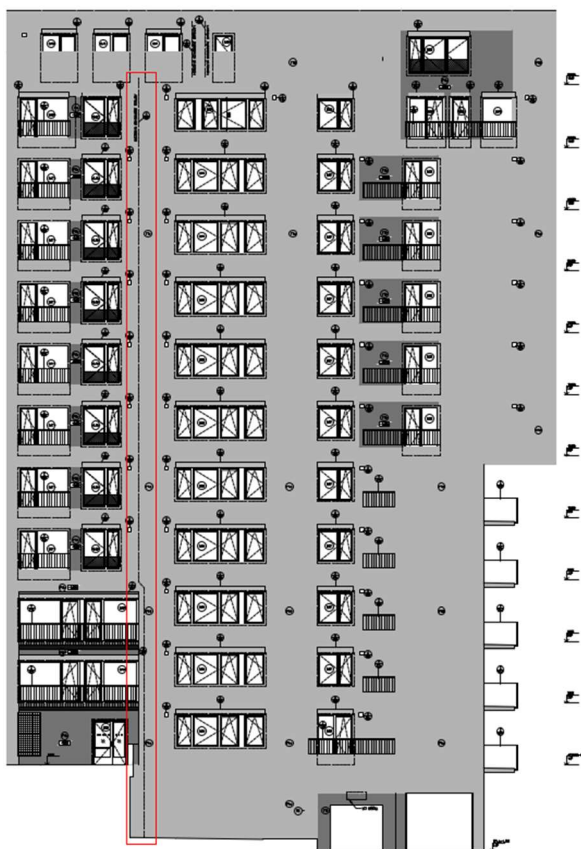
V projektovej dokumentácii boli navrhnuté núdzové odvodnenia z terás v 12.NP. Problém spočíval v tom, že projektant navrhol tieto prepady napojiť na potrubie a viesť v skladbe konštrukčného zatepľovacieho systému až na terén. V oboch týchto prípadoch nebolo možné dostatočne zabezpečiť dodatočnú údržbu potrubia a tým pádom hrozilo upchatie a následná neschopnosť odvádzať dažďovú vodu. Z tohto dôvodu sa myšlienka potrubia v KZS nahradila jednoduchými poistnými prepadmi, ktoré vyčnievajú z plochy fasády.
