**HODNOCENÍ BEZPEČNOSTI
POZEMNÍCH KOMUNIKACÍ
POMOCÍ JASOVÉ ANALÝZY**

Diplomová práce

**Katalog nočních dopravně-bezpečnostních
deficitů silnice I/4**

Příloha 1.1

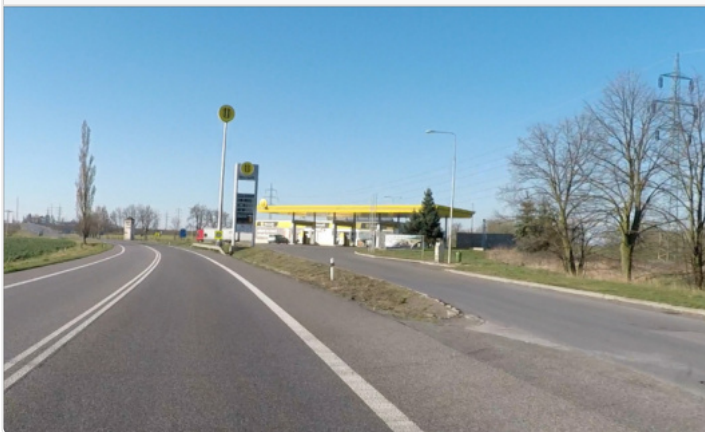
I/4 - Směr staničení | km 62,775 | ID 41060
Noční BI PK (2022-2023)

Bezpečnostní deficit Sjezd / samostatný sjezd / parkoviště
Kategorie 1× - Neadekvátní postřehnutelnost dopravního ostrůvku
Závažnost rizika **Nízká**
Poznámka -

Návrh opatření Realizace, oprava dopravního zařízení
Poznámka Realizace DZ Z 4c.
Náročnost realizace **Administrativní řešení**

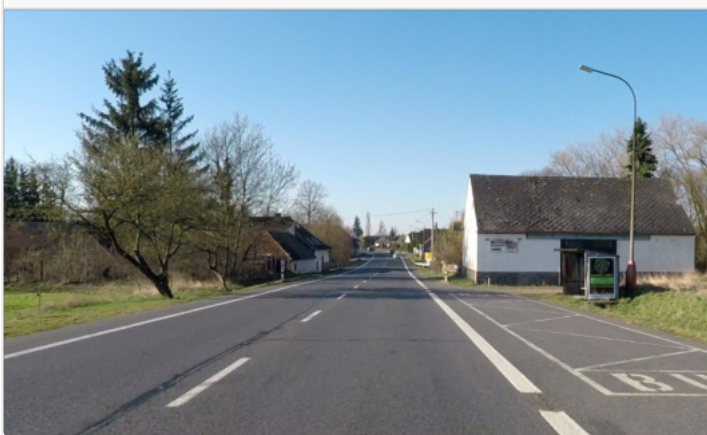
I/4 - Směr staničení | km 66,941 | ID 41061
Noční BI PK (2022-2023)

Bezpečnostní deficit Mezikřížovatkový úsek
Kategorie 330 m - Neadekvátní osvětlení dopravního prostoru
Závažnost rizika **Střední**
Poznámka Okolní zdroj světla vytváří významné kontrastní stíny.

Návrh opatření Ověření světelných podmínek pomocí jasové analýzy
Poznámka -
Náročnost realizace **Administrativní řešení**

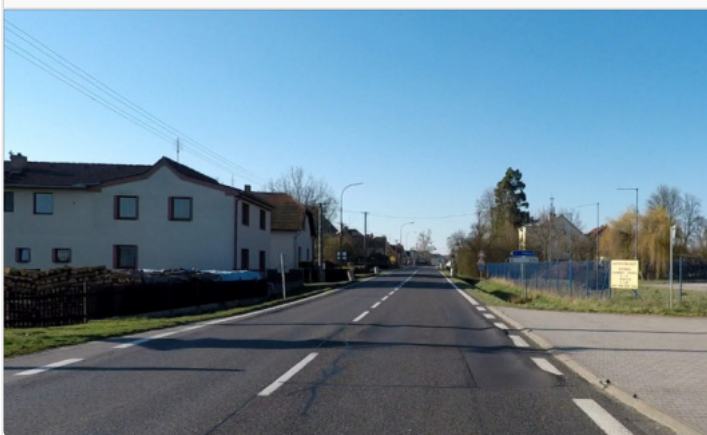
I/4 - Směr staničení | km 68,442 | ID 41063
Noční BI PK (2022-2023)

Bezpečnostní deficit Mezikřižovatkový úsek
Kategorie

100 m - Absence osvětlení dopravního prostoru
Závažnost rizika **Střední**
Poznámka -

Návrh opatření Realizace osvětlení
Poznámka -
Náročnost realizace **Složitě řešení**

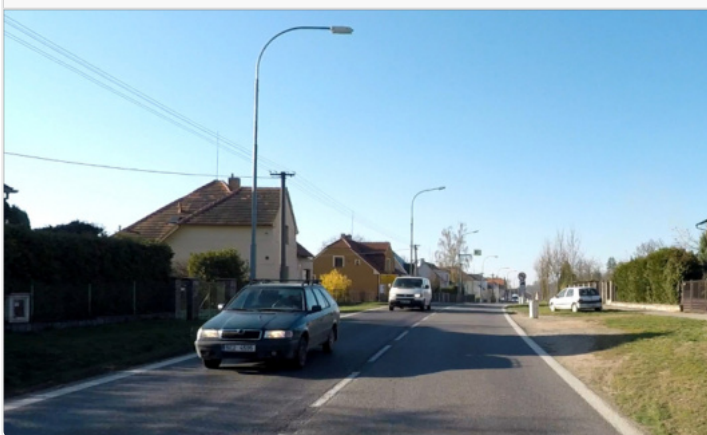
I/4 - Směr staničení | km 68,588 | ID 41064
Noční BI PK (2022-2023)

Bezpečnostní deficit Mezikřižovatkový úsek
Kategorie ☐ 1150 m - Neadekvátní osvětlení dopravního prostoru
Závažnost rizika **Střední**
Poznámka Okolní zdroj světla vytváří významné kontrastní stíny.

Návrh opatření Ověření světelných podmínek pomocí jasové analýzy
Poznámka Řešit společně se záznamem ID 254, ID 259, ID 262, ID 270 a ID 274.
Náročnost realizace **Administrativní řešení**

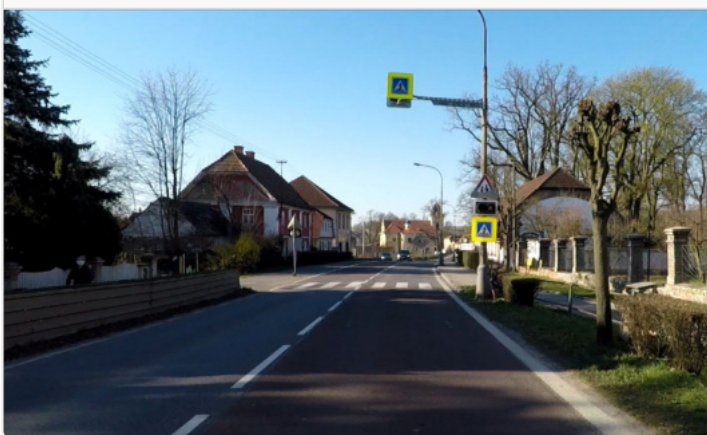
I/4 - Směr staničení | km 69,031 | ID 262
 Noční BI PK (2022-2023)

Bezpečnostní deficit	Přechod pro chodce
Kategorie	<input checked="" type="checkbox"/> 1× - Neadekvátní přisvětlení <input checked="" type="checkbox"/> 1× - Neadekvátní světelně technické vlastnosti SDZ <input checked="" type="checkbox"/> 1× - Okolní zdroj světla vytváří významné kontrastní stíny
Závažnost rizika	Střední
Poznámka	Riziko přehlédnutí překážky v provozu v obou směrech staničení. Přechod pro chodce přisvětlen pouze v pravé polovině. V rámci prohlídky byla identifikována snížená odrazivost SDZ A 12b v obou směrech staničení. Konkrétní míru rizikosti je nezbytné stanovit na základě lokální prohlídky.

Návrh opatření	Ověření světelných podmínek pomocí jasové analýzy
Poznámka	Současné oprava SDZ. Řešit společně se záznamem ID 41064.
Náročnost realizace	Administrativní řešení

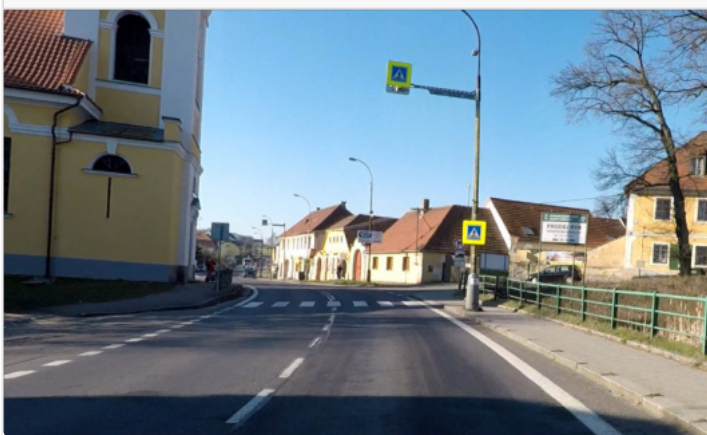
I/4 - Směr staničení | km 69,290 | ID 270
Noční BI PK (2022-2023)

Bezpečnostní deficit Přechod pro chodce
Kategorie 1× - Okolní zdroj světla vytváří významné kontrastní stíny
Závažnost rizika Nizká
Poznámka Riziko přehlédnutí překážky v provozu ve směru proti staničení.

Návrh opatření Ověření světelných podmínek pomocí jasové analýzy
Poznámka Řešit společně se záznamem ID 41064.
Náročnost realizace Administrativní řešení

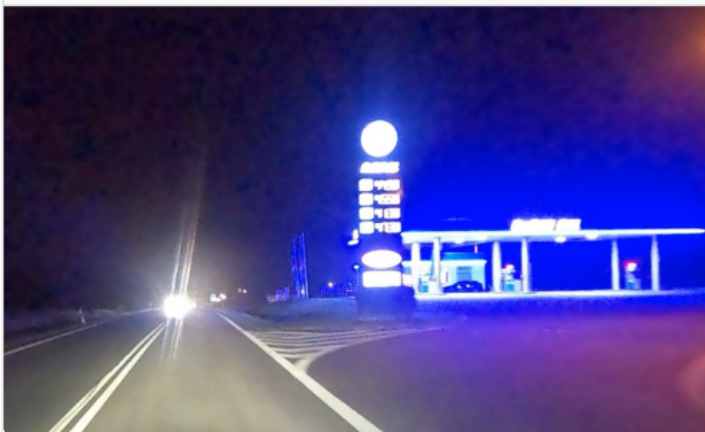
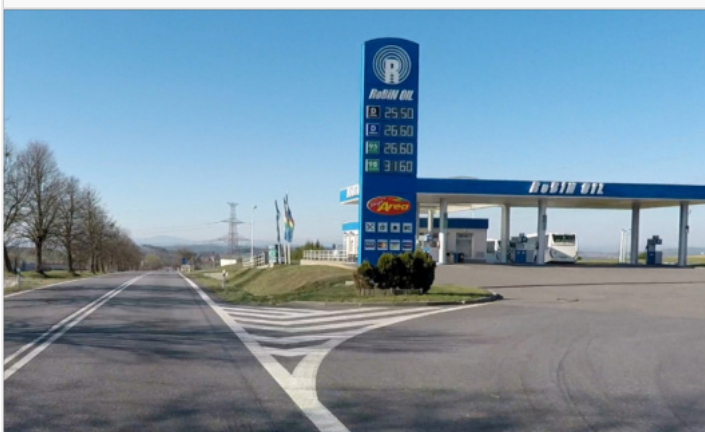
Bezpečnostní deficit Sjezd / samostatný sjezd / parkoviště
Kategorie 1× - Neadekvátní postřehnutelnost dopravního ostrůvku
Závažnost rizika Nízká
Poznámka -

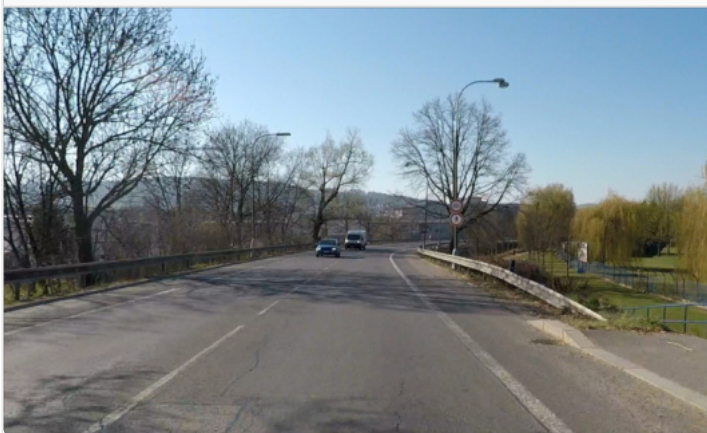
Bezpečnostní deficit Mezikřížovatkový úsek
Kategorie 500 m - Neadekvátní osvětlení dopravního prostoru
Závažnost rizika **Nizká**
Poznámka Okolní zdroj světla vytváří významné kontrastní stíny. V místě intravilánového úseku byly identifikovány nefunkční světelné zdroje.

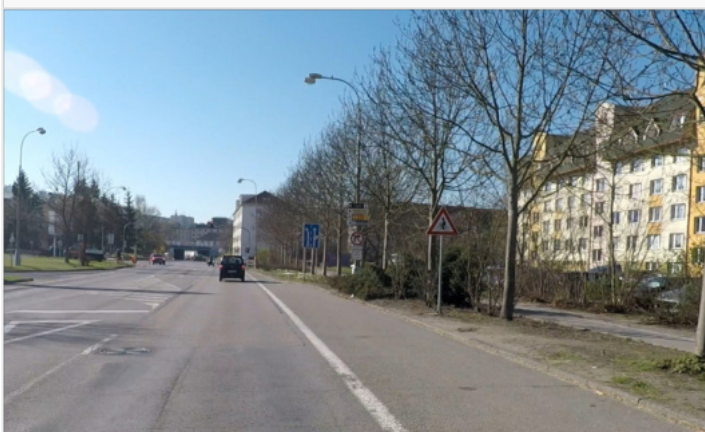
Bezpečnostní deficit Mezikřiřovatkový úsek
Kategorie 1× - Neadekvátní světelně technické vlastnosti SDZ
Závařnost rizika Nizká
Poznámka V rámci prohlídky byla identifikována snížená odrazivost SDZ A 19. Konkrétní míru rizikovosti je nezbytné stanovit na základě lokální prohlídky.

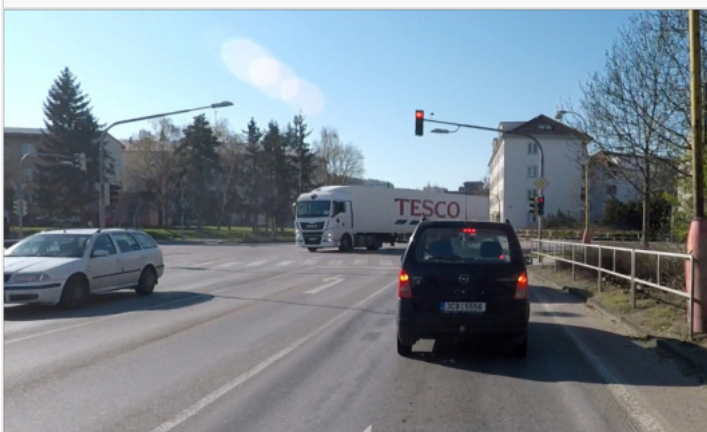
Bezpečnostní deficit Přechod pro chodce
Kategorie 1× - Okolní zdroj světla vytváří významné kontrastní stíny
Závažnost rizika **Nizká**
Poznámka Riziko přehlédnutí překážky v provozu ve směru staničení.

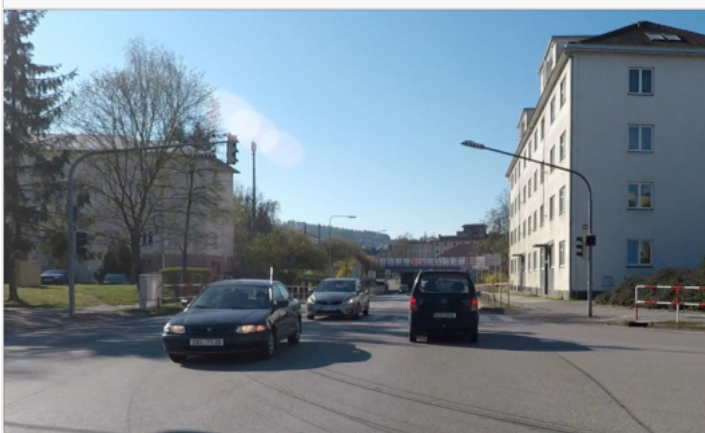
Bezpečnostní deficit Přechod pro chodce
Kategorie 1× - Okolní zdroj světla vytváří významné kontrastní stíny
Závažnost rizika **Střední**
Poznámka Riziko přehlédnutí překážky v provozu v obou směrech staničení.

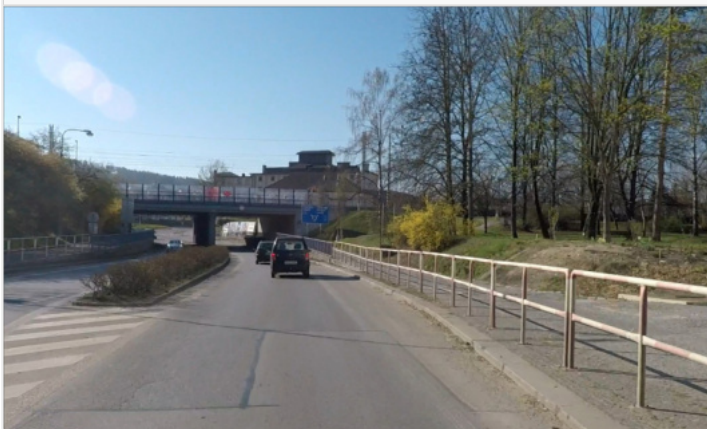
Bezpečnostní deficit Mezikřižovatkový úsek
Kategorie 1× - Absence osvětlení dopravního prostoru
Závažnost rizika **Nizká**
Poznámka -

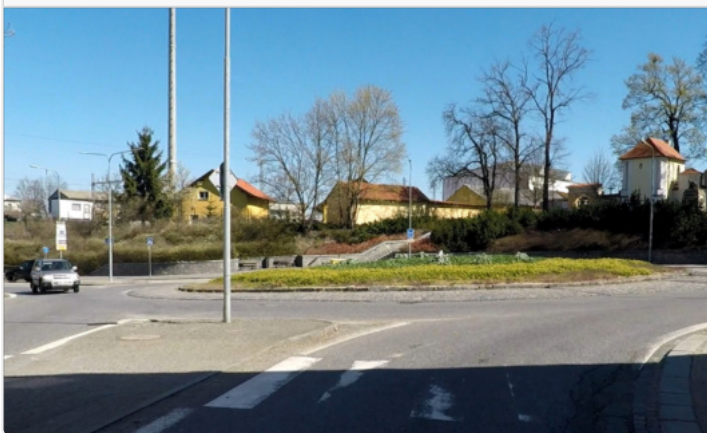
Bezpečnostní deficit Křižovatka
Kategorie 1× - Neadekvátní postřehnutelnost křižovatky v době zhoršené viditelnosti
Závažnost rizika Nízká
Poznámka -

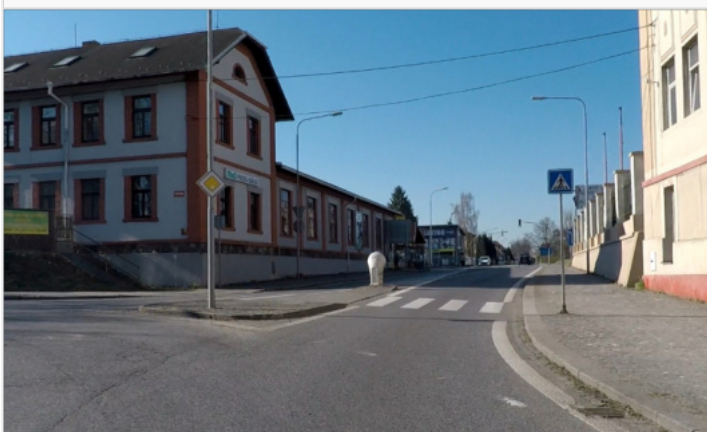
Bezpečnostní deficit Přechod pro chodce
Kategorie 1× - Absence přisvětlení
Závažnost rizika **Nizká**
Poznámka -

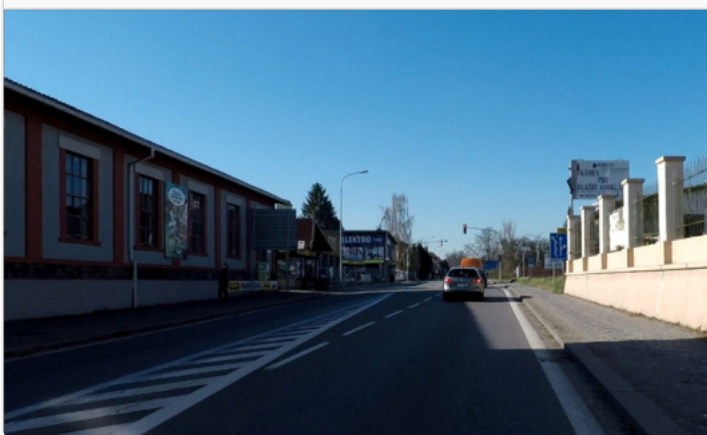
Bezpečnostní deficit Mezikřížovatkový úsek
Kategorie

360 m - Neadekvátní osvětlení dopravního prostoru
Závažnost rizika **Střední**
Poznámka Okolní zdroj světla neosvětluje dopravní prostor v celé šíři.

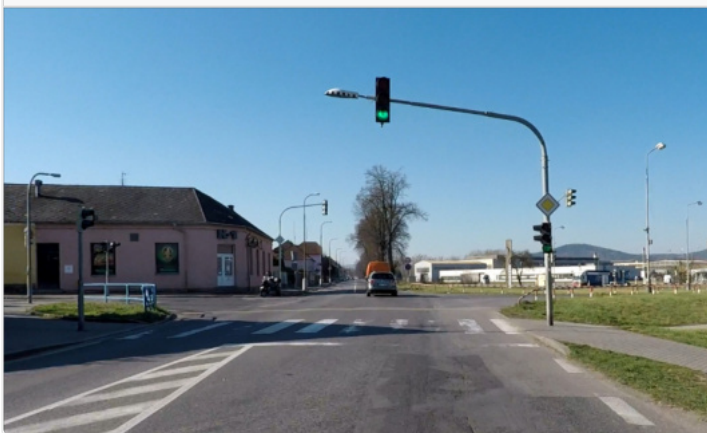
Bezpečnostní deficit Přechod pro chodce
Kategorie 1× - Okolní zdroj světla vytváří významné kontrastní stíny
Závažnost rizika **Střední**
Poznámka Riziko přehlédnutí překážky v provozu v obou směrech staničení.

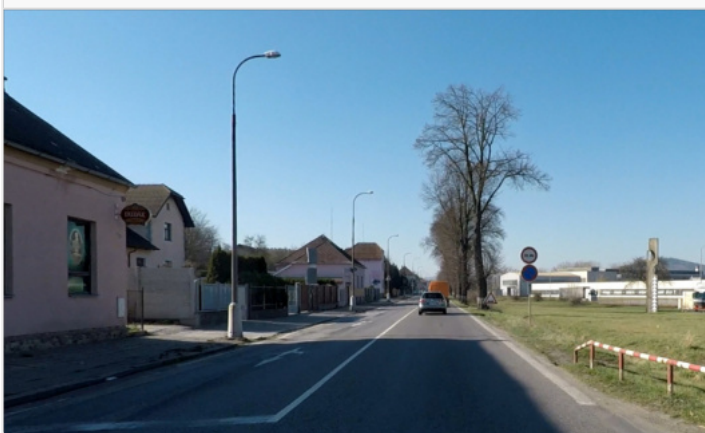
Bezpečnostní deficit Mezikřížovatkový úsek
Kategorie

750 m - Neadekvátní osvětlení dopravního prostoru
Závažnost rizika **Nizká**
Poznámka Okolní zdroj světla neosvětluje dopravní prostor v celé šíři.

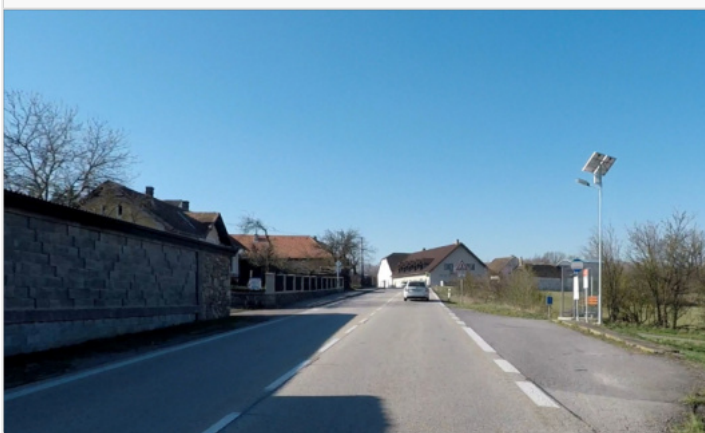
Bezpečnostní deficit Mezikřížovatkový úsek
Kategorie 380 m - Neadekvátní osvětlení dopravního prostoru
Závažnost rizika **Střední**
Poznámka Okolní zdroj světla vytváří významné kontrastní stíny.

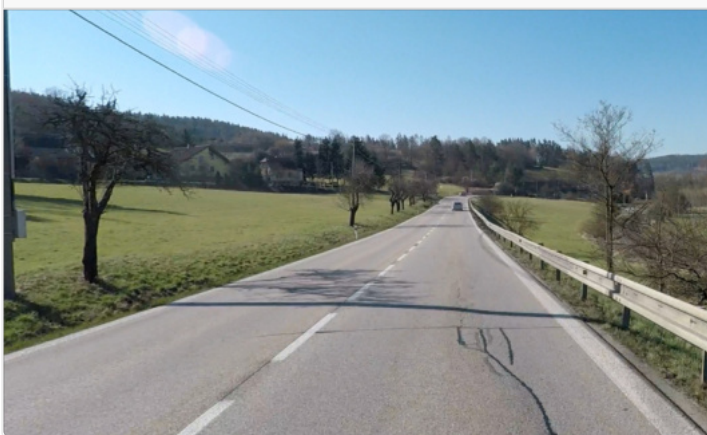
Bezpečnostní deficit Mezikřížovatkový úsek
Kategorie ☐ 450 m - Neadekvátní osvětlení dopravního prostoru
Závažnost rizika **Střední**
Poznámka Okolní zdroj světla vytváří významné kontrastní stíny.

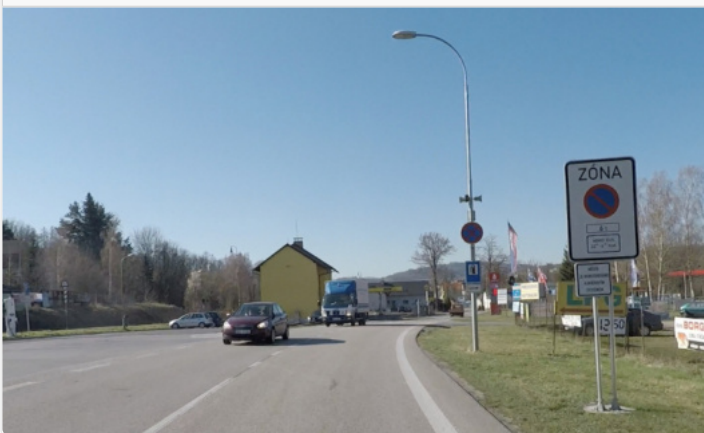
Bezpečnostní deficit Mezikřížovatkový úsek
Kategorie ☐ 390 m - Neadekvátní osvětlení dopravního prostoru
Závažnost rizika **Střední**
Poznámka Okolní zdroj světla vytváří významné kontrastní stíny.

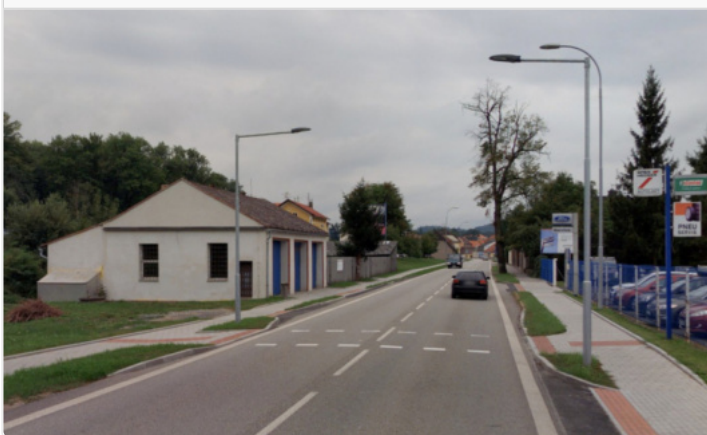
Bezpečnostní deficit Přístupové podmínky pro chodce
Kategorie 1× - Okolní zdroj světla vytváří významné kontrastní stíny
Závažnost rizika **Střední**
Poznámka Riziko přehlédnutí překážky v provozu v obou směrech staničení.

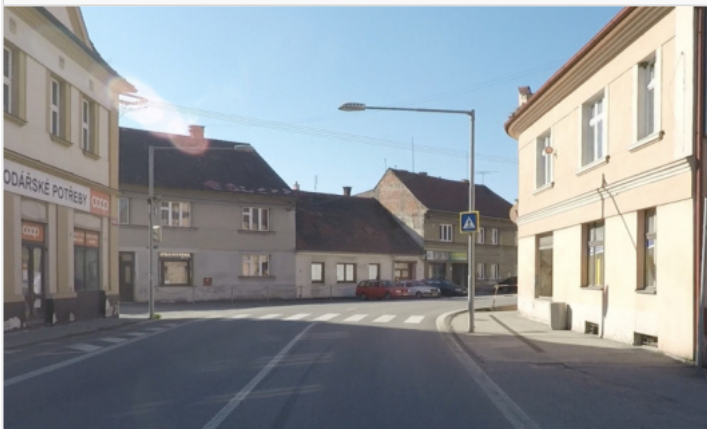
Bezpečnostní deficit	Mezikřižovatkový úsek
Kategorie	☐ 95 m - Neadekvátní osvětlení dopravního prostoru
Závažnost rizika	Střední
Poznámka	Okolní zdroj světla vytváří významné kontrastní stíny.

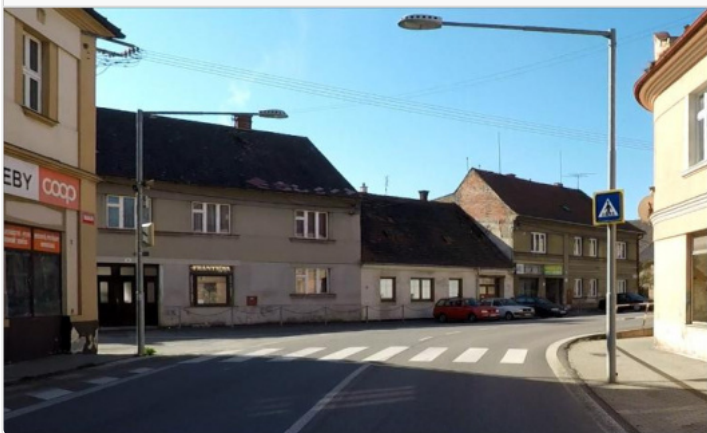
Bezpečnostní deficit Přechod pro chodce
Kategorie 1× - Neadekvátní světelně technické vlastnosti SDZ
 1× - Okolní zdroj světla vytváří významné kontrastní stíny
Závažnost rizika **Střední**
Poznámka Riziko přehlédnutí překážky v provozu ve směru staničení. V rámci prohlídky byla identifikována snížená odrazivost SDZ IP 6 proti směru staničení. Konkrétní míru rizikovosti je nezbytné stanovit na základě lokální prohlídky.

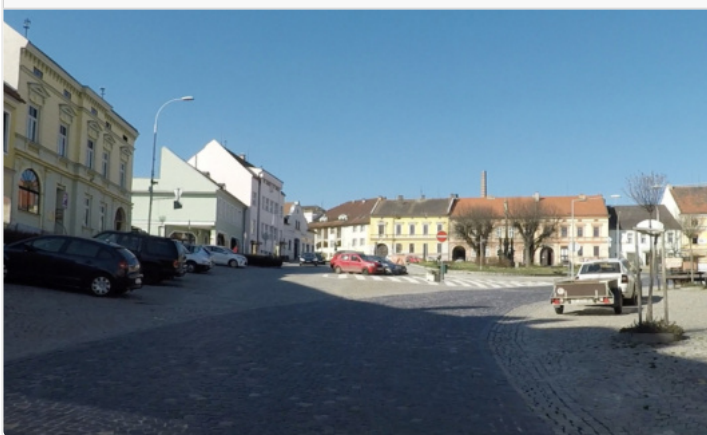
Bezpečnostní deficit Mezikřížovatkový úsek
Kategorie 685 m - Neadekvátní osvětlení dopravního prostoru
Závažnost rizika **Střední**
Poznámka Okolní zdroj světla vytváří významné kontrastní stíny.

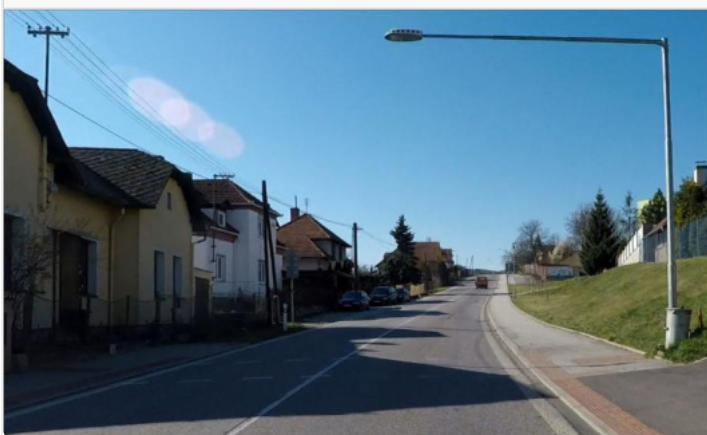
Bezpečnostní deficit Přístupové podmínky pro chodce
Kategorie 1× - Okolní zdroj světla vytváří významné kontrastní stíny
Závažnost rizika **Střední**
Poznámka Riziko přehlédnutí překážky v provozu v obou směrech staničení.

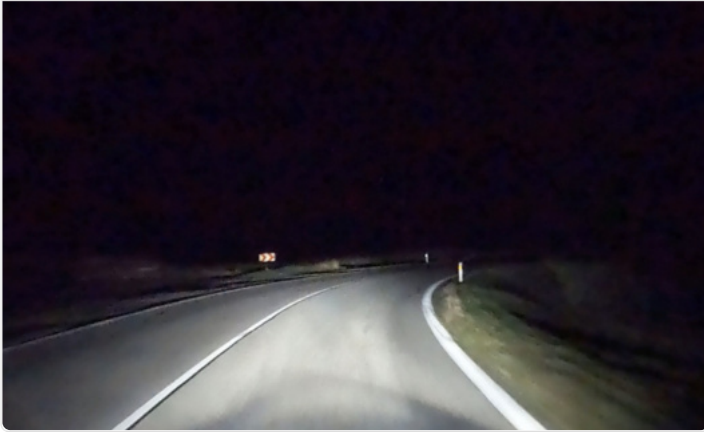
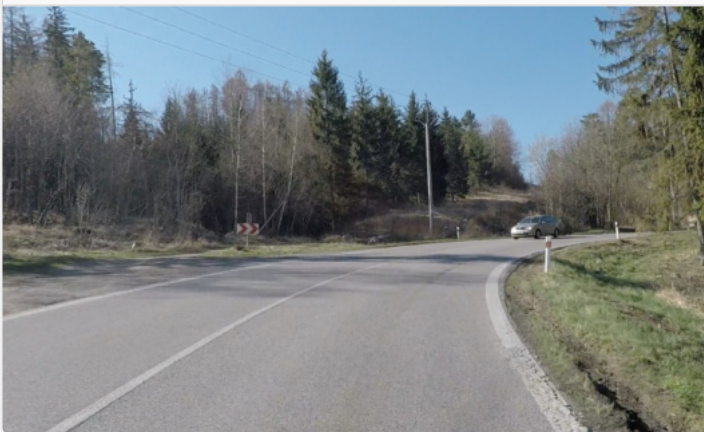
Bezpečnostní deficit Mezikřižovatkový úsek
Kategorie 1× - Nedostatečná postřehnutelnost směrového oblouku
Závažnost rizika **Nízká**
Poznámka -

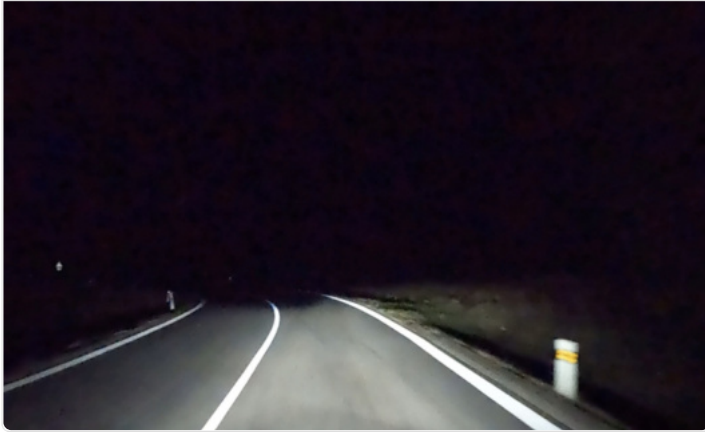
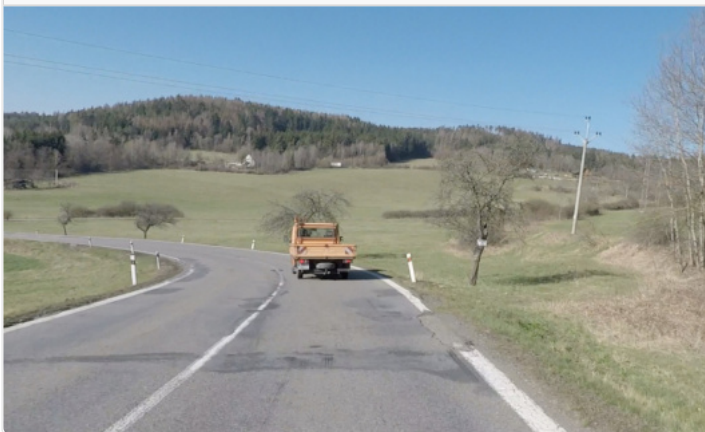
Bezpečnostní deficit Mezikřižovatkový úsek
Kategorie 1× - Nedostatečná postřehnutelnost směrového oblouku
Závažnost rizika **Střední**
Poznámka -

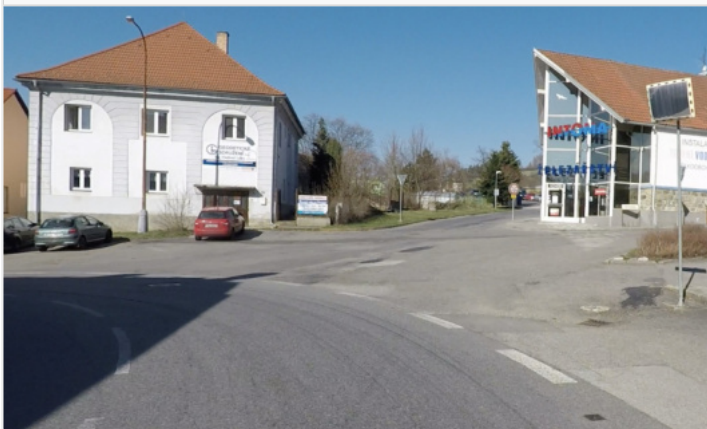
Bezpečnostní deficit Křižovatka
Kategorie 1× - Absence osvětlení dopravního prostoru
Závažnost rizika **Nizká**
Poznámka -

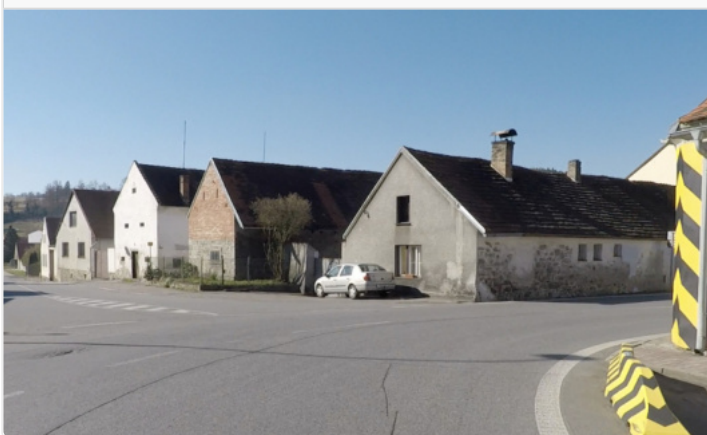
Bezpečnostní deficit Mezikřížovatkový úsek
Kategorie ☐ 145 m - Neadekvátní osvětlení dopravního prostoru
Závažnost rizika **Střední**
Poznámka Okolní zdroj světla vytváří významné kontrastní stíny.

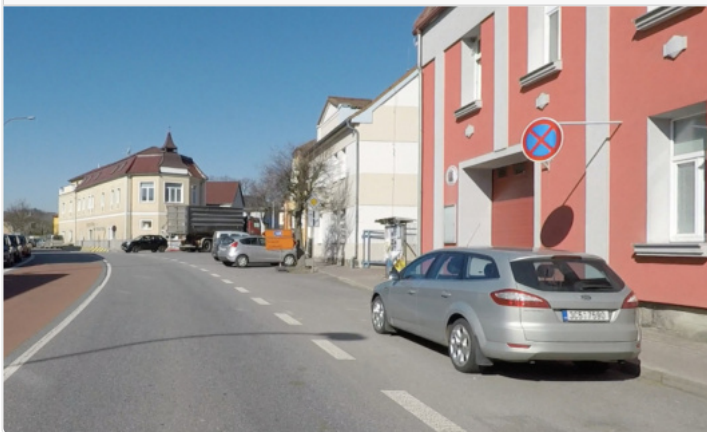
Bezpečnostní deficit Mezikřižovatkový úsek
Kategorie 1× - Neadekvátní světelně technické vlastnosti SDZ
Závažnost rizika Nizká
Poznámka V rámci prohlídky byla identifikována snížená odrazivost SDZ B 28. Konkrétní míru rizikovitosti je nezbytné stanovit na základě lokální prohlídky.

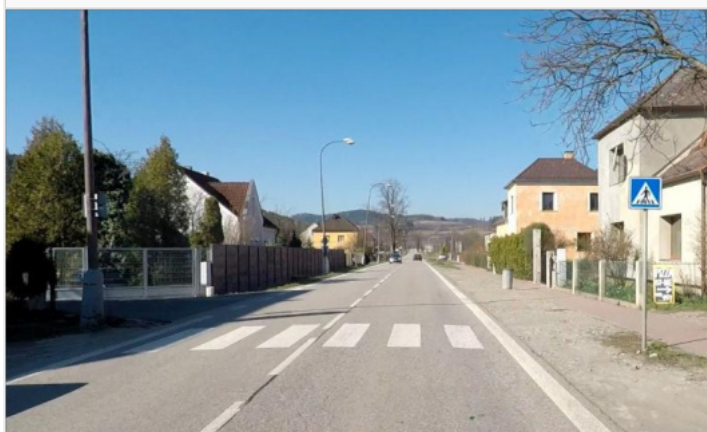
Bezpečnostní deficit Přechod pro chodce
Kategorie 1× - Absence přisvětlení
Závažnost rizika **Nizká**
Poznámka -

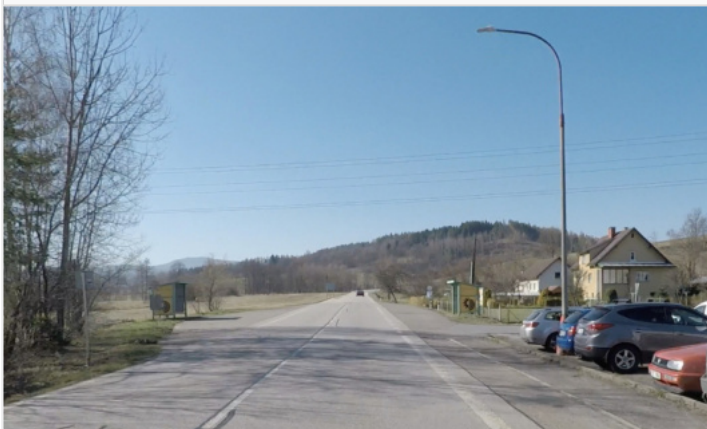
Bezpečnostní deficit Mezikřižovatkový úsek
Kategorie 1× - Neadekvátní osvětlení dopravního prostoru
Závažnost rizika **Střední**
Poznámka Okolní zdroj světla vytváří významné kontrastní stíny.

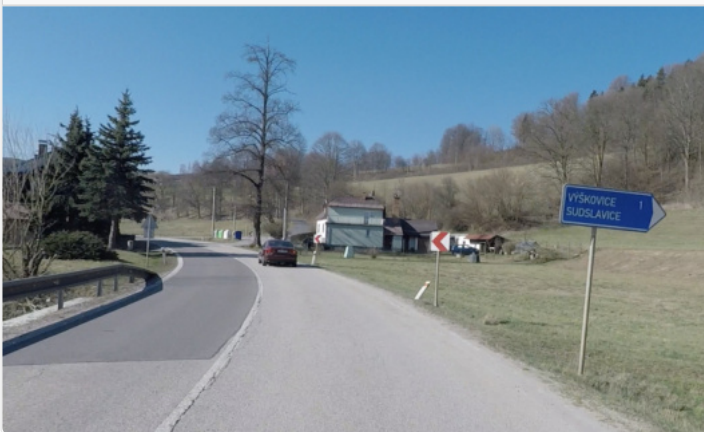
Bezpečnostní deficit Mezikřižovatkový úsek
Kategorie 1× - Neadekvátní světelně technické vlastnosti dopravního zařízení
Závažnost rizika **Nízká**
Poznámka V rámci prohlídky byla identifikována snížená odrazivost DZ Z 3. Konkrétní míru rizikovosti je nezbytné stanovit na základě lokální prohlídky.

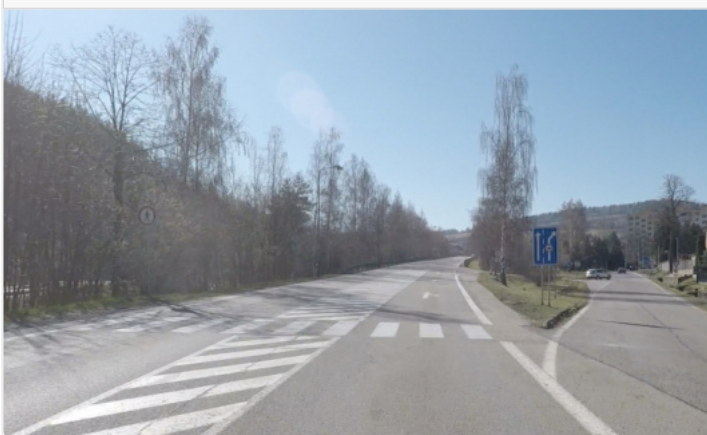
Bezpečnostní deficit Mezikřižovatkový úsek
Kategorie 530 m - Neadekvátní osvětlení dopravního prostoru
Závažnost rizika **Nizká**
Poznámka Okolní zdroj světla vytváří významné kontrastní stíny.

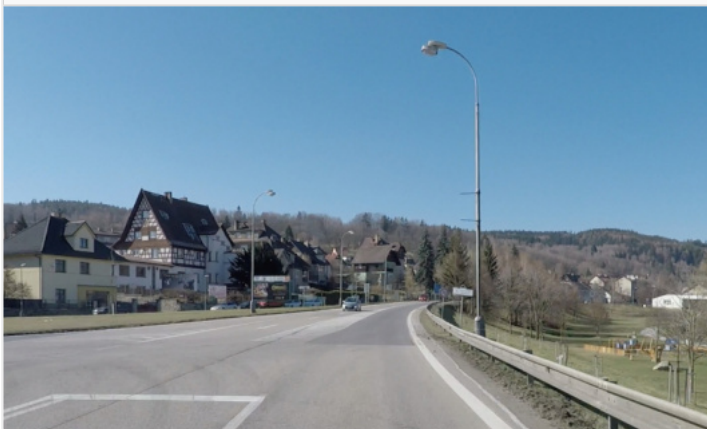
Bezpečnostní deficit Křižovatka
Kategorie 1× - Neadekvátní osvětlení dopravního prostoru
Závažnost rizika **Nizká**
Poznámka V místě intravilánového úseku byly identifikovány nefunkční světelné zdroje.

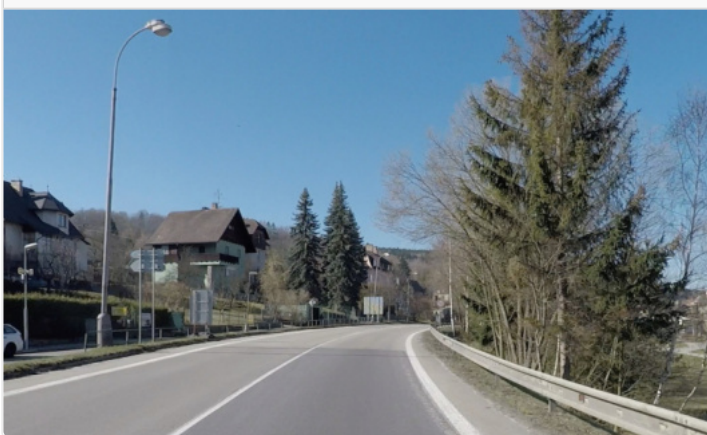
Bezpečnostní deficit Mezikřížovatkový úsek
Kategorie ☐ 510 m - Neadekvátní osvětlení dopravního prostoru
Závažnost rizika **Střední**
Poznámka Okolní zdroj světla vytváří významné kontrastní stíny.

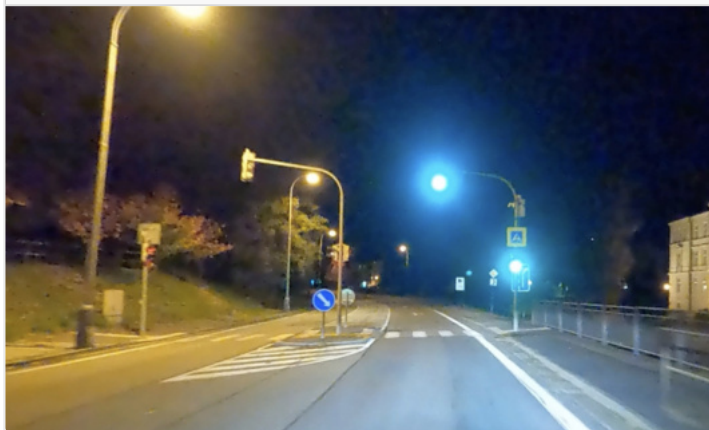
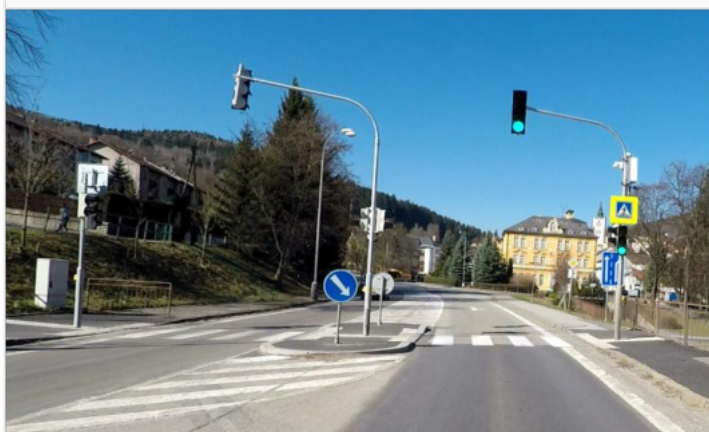
Bezpečnostní deficit Přechod pro chodce
Kategorie 1× - Absence přisvětlení
Závažnost rizika **Střední**
Poznámka -

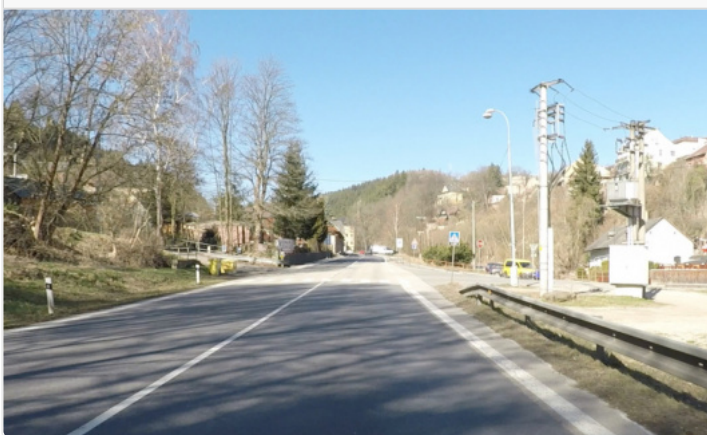
Bezpečnostní deficit Mezikřížovatkový úsek
Kategorie ☐ 240 m - Neadekvátní osvětlení dopravního prostoru
Závažnost rizika **Střední**
Poznámka Okolní zdroj světla vytváří významné kontrastní stíny.

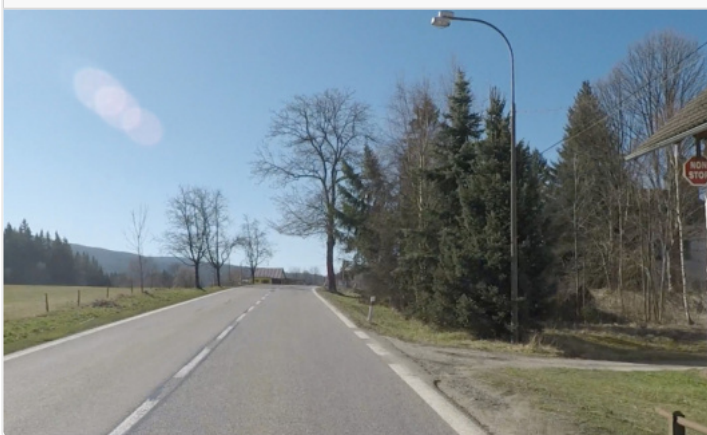
Bezpečnostní deficit Mezikřížovatkový úsek
Kategorie ☐ 270 m - Neadekvátní osvětlení dopravního prostoru
Závažnost rizika **Střední**
Poznámka Okolní zdroj světla vytváří významné kontrastní stíny.

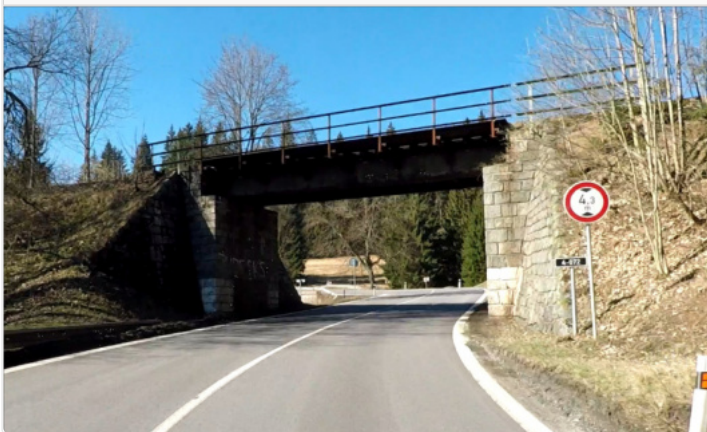
Bezpečnostní deficit Pevná překážka
Kategorie 1× - Neadekvátní postřehnutelnost pevné překážky
Závažnost rizika **Střední**
Poznámka Pevnou překážku představuje mostní objekt. V tomto úseku lze předpokládat skutečnou rychlost vozidel nižší než je nejvyšší dovolená z důvodu směrového vedení PK.

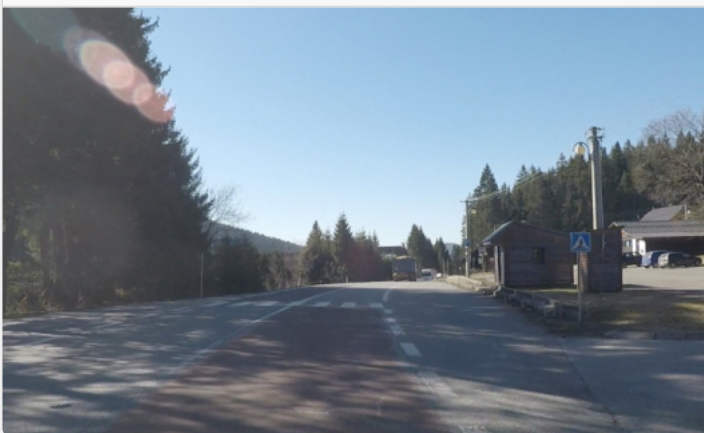
Bezpečnostní deficit Mezikřížovatkový úsek
Kategorie 170 m - Absence osvětlení dopravního prostoru
Závažnost rizika **Střední**
Poznámka -

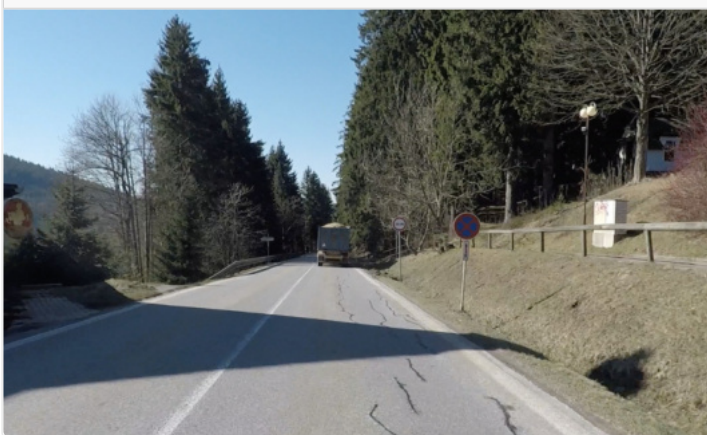
Bezpečnostní deficit Mezikřižovatkový úsek
Kategorie 280 m - Neadekvátní osvětlení dopravního prostoru
Závažnost rizika **Střední**
Poznámka Okolní zdroj světla vytváří významné kontrastní stíny.

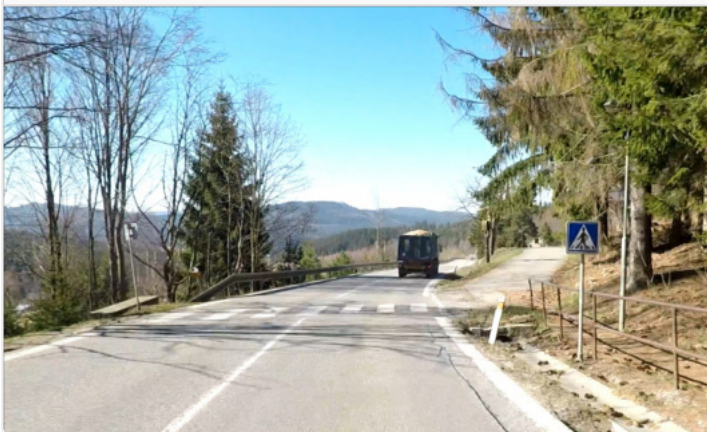
Bezpečnostní deficit Přechod pro chodce
Kategorie 1× - Absence přisvětlení
 1× - Neadekvátní postřehnutelnost přechodu pro chodce v době zhoršené viditelnosti
 1× - Neadekvátní světelně technické vlastnosti SDZ
Závažnost rizika **Vysoká**
Poznámka V rámci prohlídky byla identifikována snížená odrazivost SDZ IP 6. Konkrétní míru rizikovitosti je nezbytné stanovit na základě lokální prohlídky.

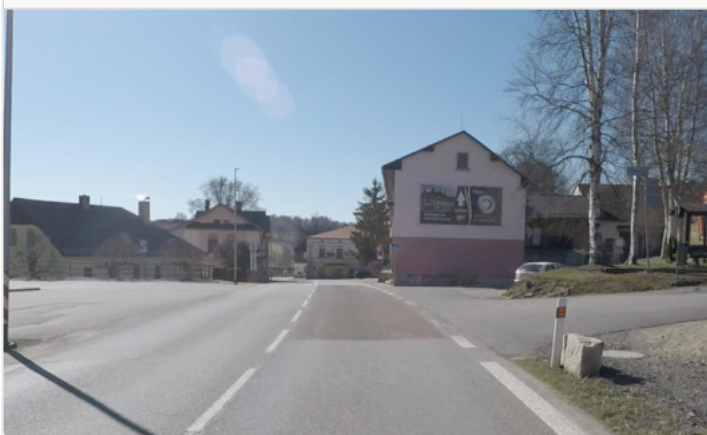
Bezpečnostní deficit Mezikřížovatkový úsek
Kategorie 230 m - Neadekvátní osvětlení dopravního prostoru
Závažnost rizika **Nizká**
Poznámka Okolní zdroj světla vytváří významné kontrastní stíny.

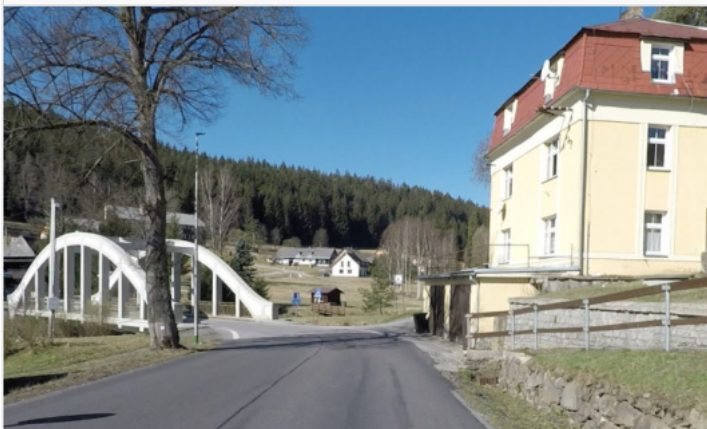
Bezpečnostní deficit Mezikřižovatkový úsek
Kategorie 60 m - Absence osvětlení dopravního prostoru
Závažnost rizika **Střední**
Poznámka -
