**HODNOCENÍ BEZPEČNOSTI
POZEMNÍCH KOMUNIKACÍ
POMOCÍ JASOVÉ ANALÝZY**

Diplomová práce

**Katalog nočních dopravně-bezpečnostních
deficitů silnice I/20 a I/20 SMV**

Příloha 1.2

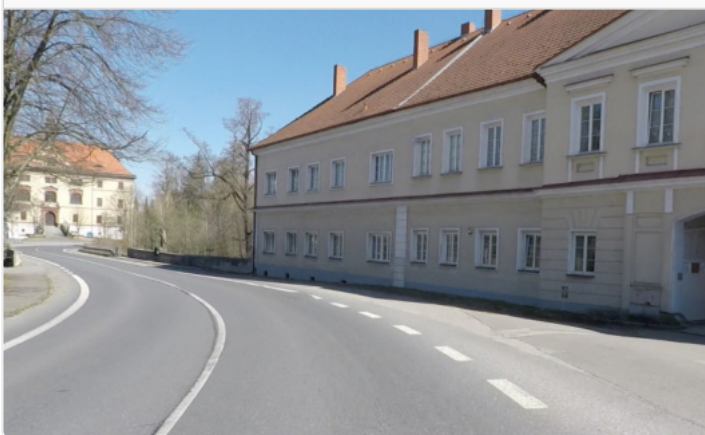
I/20 - Směr staničení | km 129,227 | ID 40969
Noční BI PK (2022-2023)

205 m - Absence osvětlení dopravního prostoru
Závažnost rizika **Střední**
Poznámka -

Návrh opatření Realizace osvětlení
Poznámka -
Náročnost realizace **Složitě řešení**

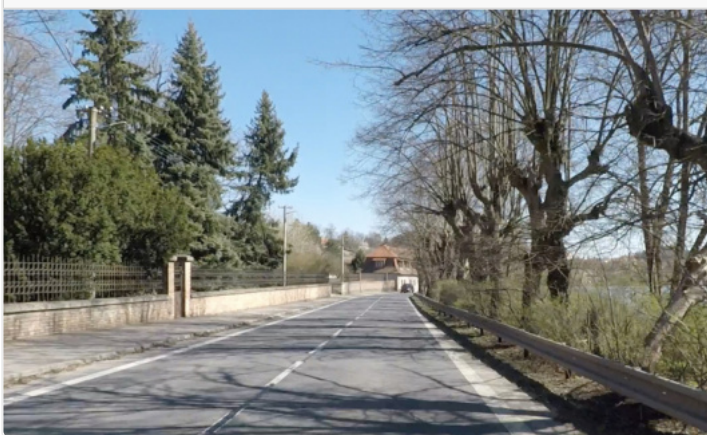
I/20 - Směr staničení | km 129,408 | ID 40970
Noční BI PK (2022-2023)

Bezpečnostní deficit Mezikřížovatkový úsek
Kategorie 230 m - Neadekvátní osvětlení dopravního prostoru
Závažnost rizika Nizká
Poznámka Okolní zdroj světla vytváří významné kontrastní stíny.

Návrh opatření Ověření světelných podmínek pomocí jasové analýzy
Poznámka -
Náročnost realizace Administrativní řešení

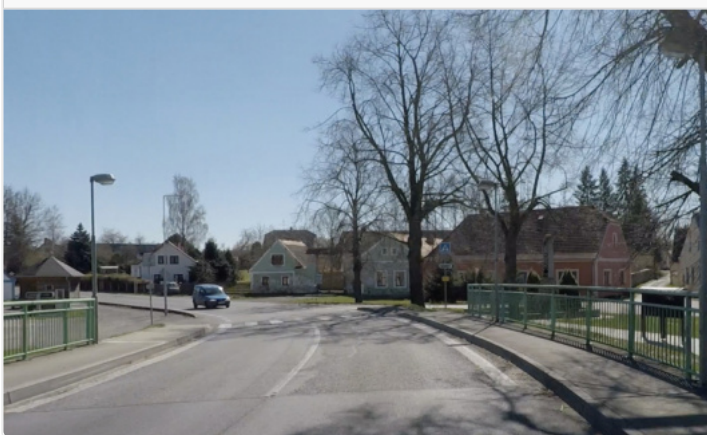
I/20 - Směr staničení | km 132,415 | ID 40972
Noční BI PK (2022-2023)

Bezpečnostní deficit Mezikřížovatkový úsek
Kategorie ☞ 155 m - Neadekvátní osvětlení dopravního prostoru
Závažnost rizika **Nizká**
Poznámka Okolní zdroj světla vytváří významné kontrastní stíny

Návrh opatření Ověření světelných podmínek pomocí jasové analýzy
Poznámka Řešit společně se záznamem ID 1616.
Náročnost realizace **Administrativní řešení**

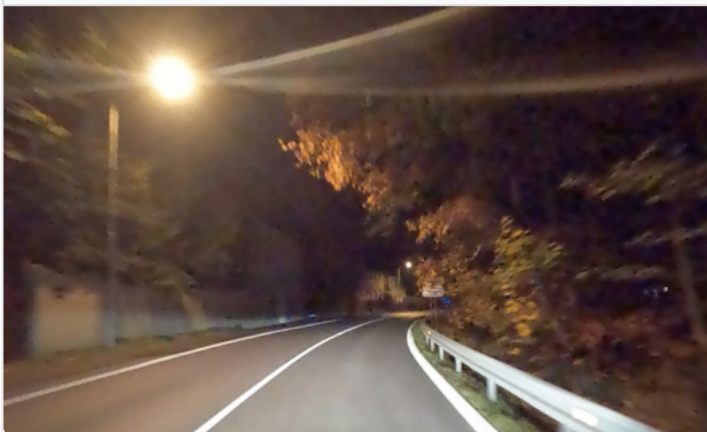
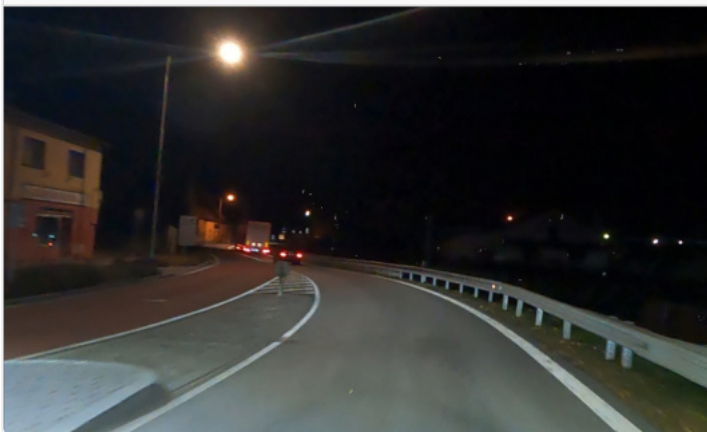
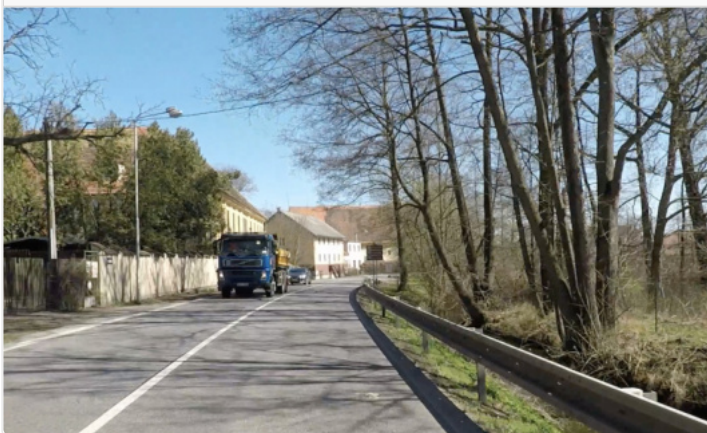
I/20 - Směr staničení | km 137,594 | ID 40981
Noční BI PK (2022-2023)

Bezpečnostní deficit Mezikřížovatkový úsek
Kategorie ☐ 350 m - Neadekvátní osvětlení dopravního prostoru
Závažnost rizika **Střední**
Poznámka Okolní zdroj světla vytváří významné kontrastní stíny.

Návrh opatření Ověření světelných podmínek pomocí jasové analýzy
Poznámka -
Náročnost realizace **Administrativní řešení**

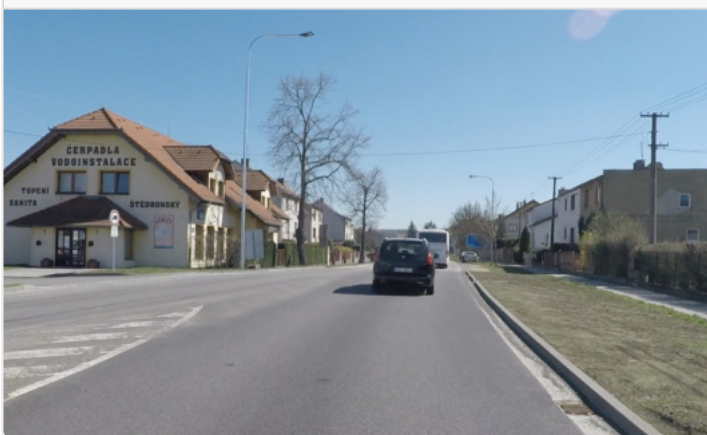
Bezpečnostní deficit Mezikřižovatkový úsek
Kategorie ☐ 655 m - Neadekvátní osvětlení dopravního prostoru
Závažnost rizika **Střední**
Poznámka Okolní zdroj světla vytváří významné kontrastní stíny.

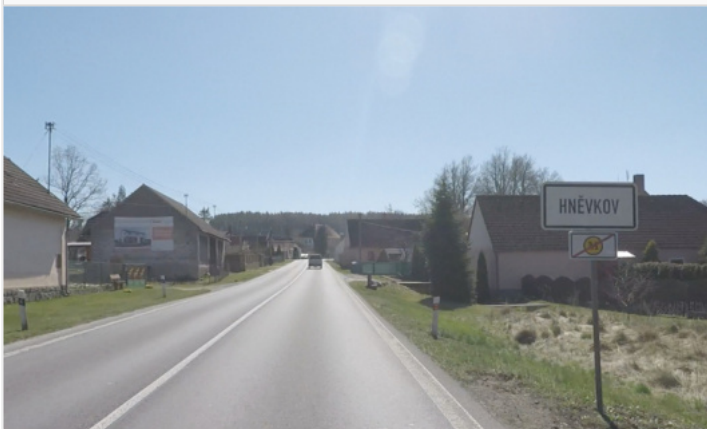
Bezpečnostní deficit Mezikřížovkový úsek
Kategorie 60 m - Absence osvětlení dopravního prostoru
Závažnost rizika **Střední**
Poznámka -

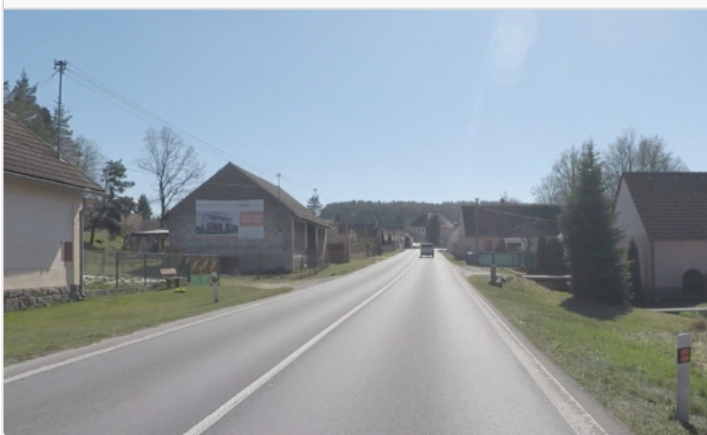
Bezpečnostní deficit Mezikřižovatkový úsek
Kategorie 295 m - Neadekvátní osvětlení dopravního prostoru
Závažnost rizika **Střední**
Poznámka Okolní zdroj světla vytváří významné kontrastní stíny.

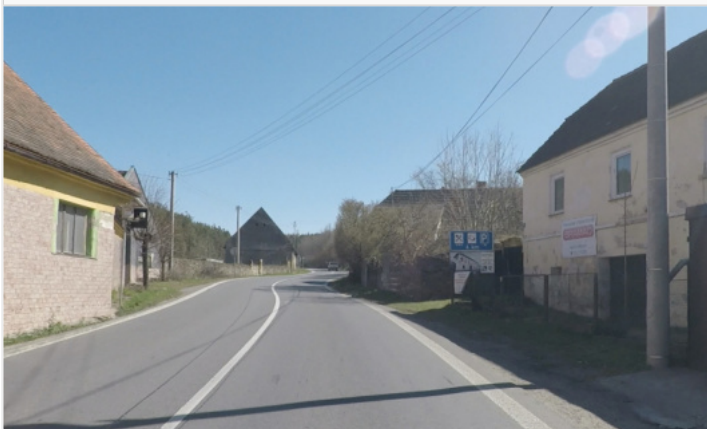
Bezpečnostní deficit Mezikřižovatkový úsek
Kategorie 95 m - Absence osvětlení dopravního prostoru
Závažnost rizika **Střední**
Poznámka -

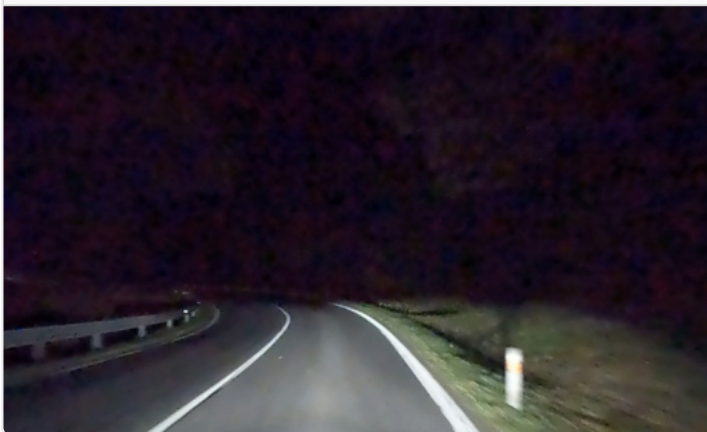
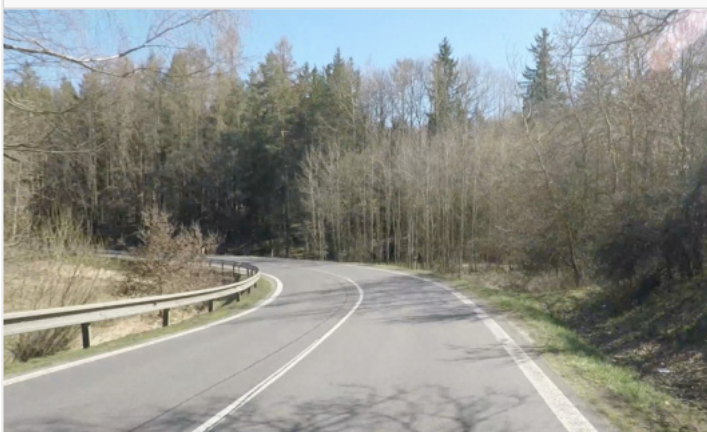
Bezpečnostní deficit Mezikřižovatkový úsek
Kategorie 1× - Nedostatečná postřehnutelnost směrového oblouku
Závažnost rizika **Střední**
Poznámka -

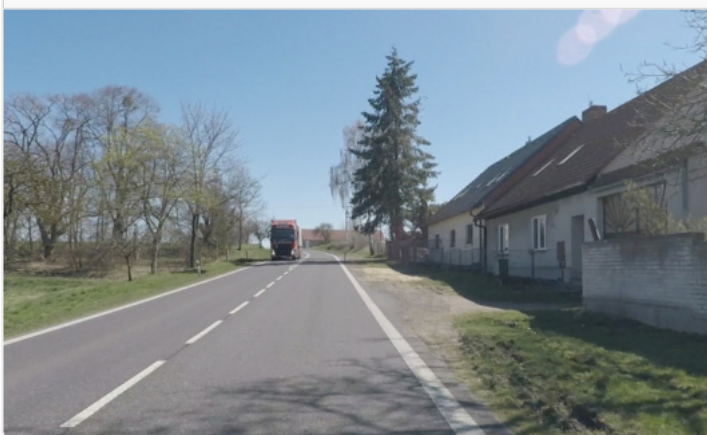
Bezpečnostní deficit Mezikřížovatkový úsek
Kategorie 240 m - Absence osvětlení dopravního prostoru
Závažnost rizika **Střední**
Poznámka -

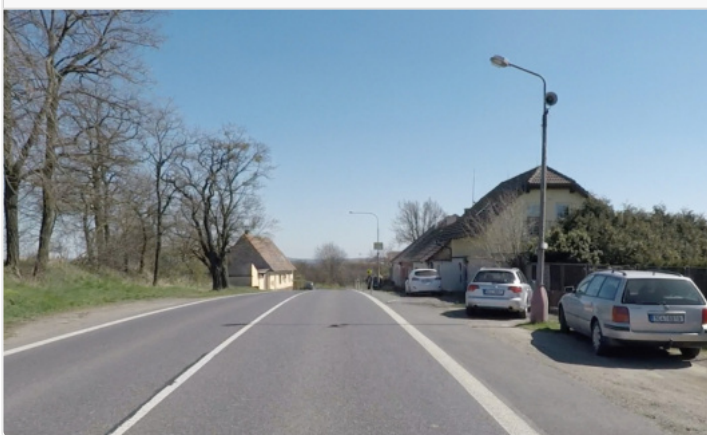
Bezpečnostní deficit Mezikřižovatkový úsek
Kategorie 1065 m - Neadekvátní osvětlení dopravního prostoru
Závažnost rizika **Střední**
Poznámka Okolní zdroj světla vytváří významné kontrastní stíny.

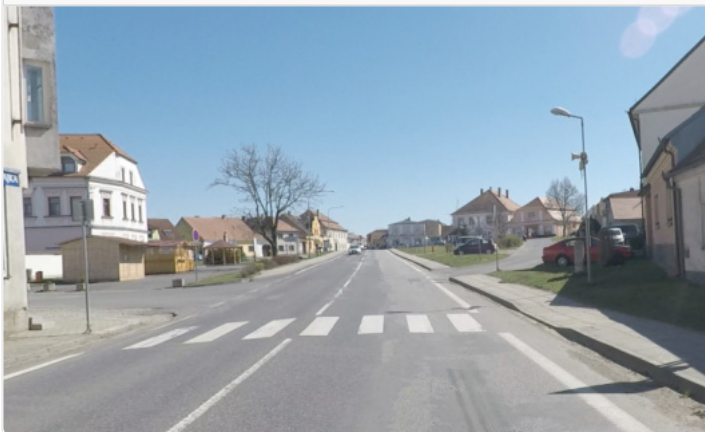
Bezpečnostní deficit Přechod pro chodce
Kategorie 1× - Absence přisvětlení
Závažnost rizika **Střední**
Poznámka -

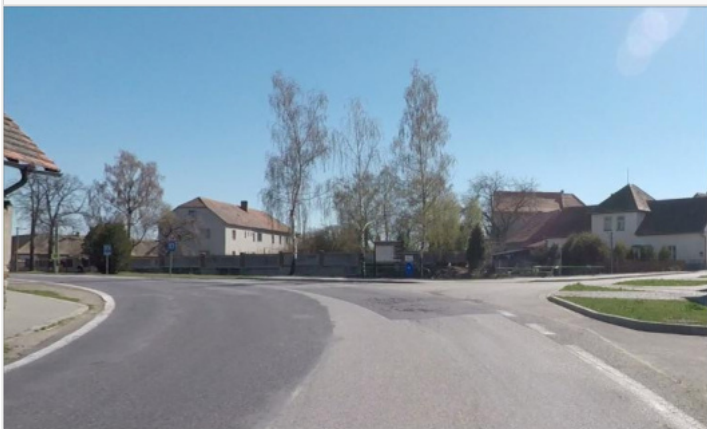
Bezpečnostní deficit Křižovatka
Kategorie 1× - Absence osvětlení dopravního prostoru
Závažnost rizika **Střední**
Poznámka -

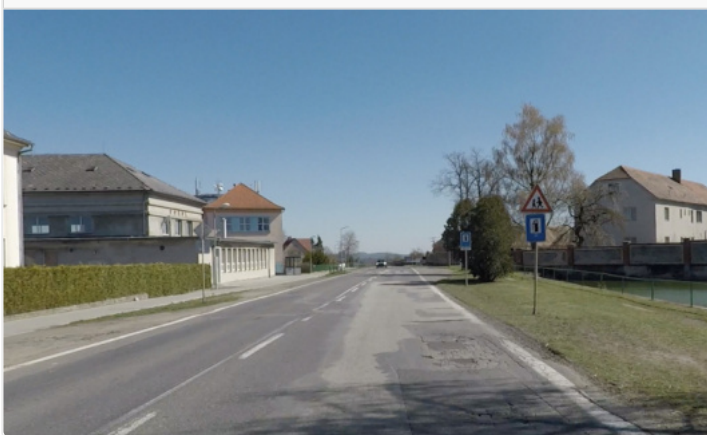
Bezpečnostní deficit Mezikřížovatkový úsek
Kategorie 270 m - Neadekvátní osvětlení dopravního prostoru
Závažnost rizika **Střední**
Poznámka Okolní zdroj světla vytváří významné kontrastní stíny.

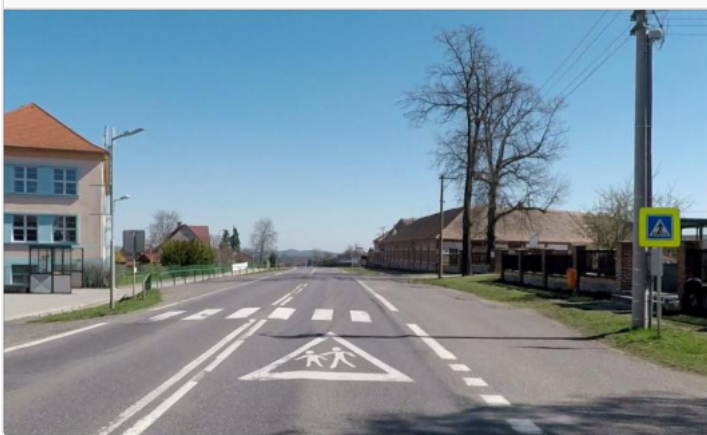
Bezpečnostní deficit Přechod pro chodce
Kategorie 1× - Okolní zdroj světla vytváří významné kontrastní stíny
Závažnost rizika **Střední**
Poznámka Riziko přehlédnutí překážky v provozu v obou směrech staničení.

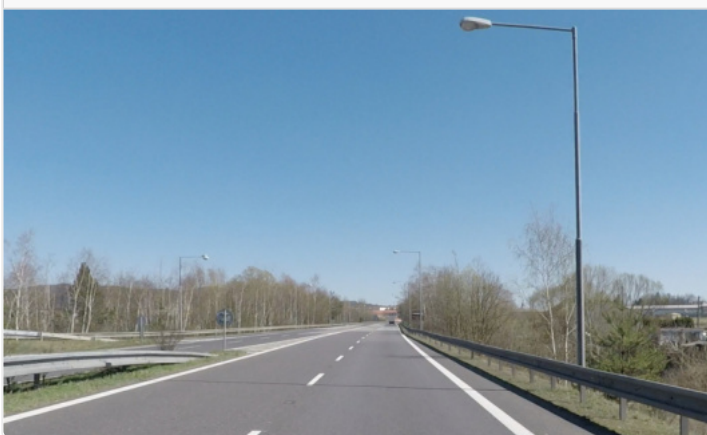
Bezpečnostní deficit Mezikřížovatkový úsek
Kategorie 920 m - Neadekvátní osvětlení dopravního prostoru
Závažnost rizika Nizká
Poznámka Okolní zdroj světla vytváří významné kontrastní stíny.

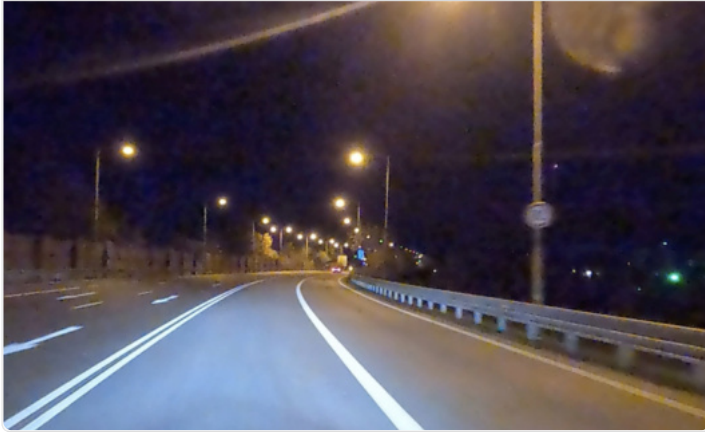
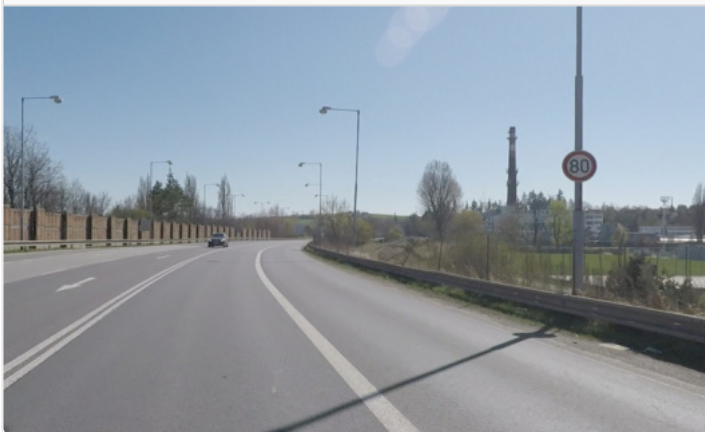
Bezpečnostní deficit Mezikřižovatkový úsek
Kategorie 1× - Neadekvátní světelně technické vlastnosti SDZ
Závažnost rizika **Nizká**
Poznámka V rámci prohlídky byla identifikována snížená odrazivost SDZ B 20a. Konkrétní míru rizikovosti je nezbytné stanovit na základě lokální prohlídky.

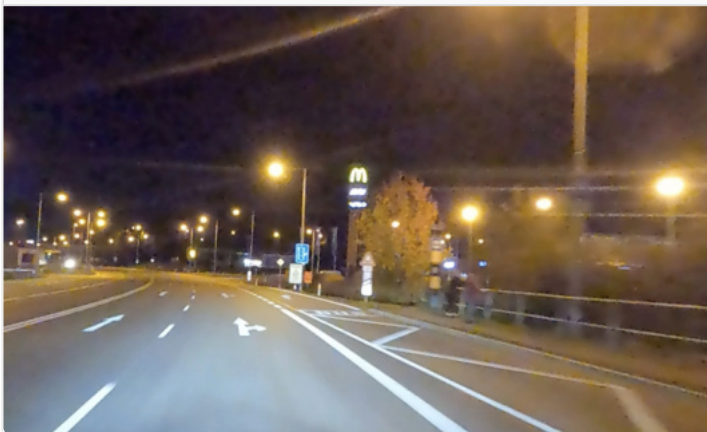
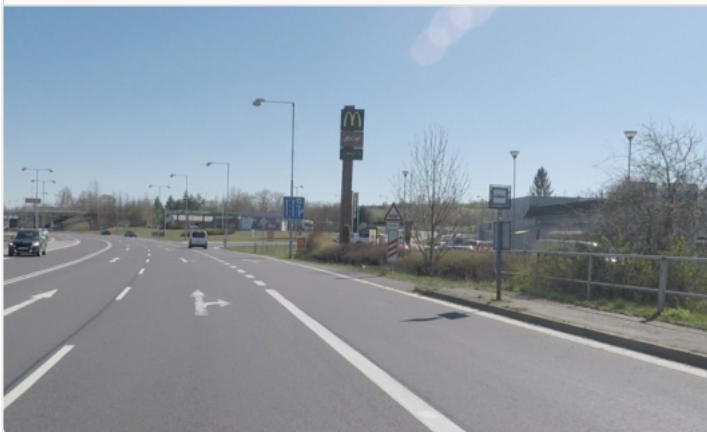
Bezpečnostní deficit Autobusová zastávka
Kategorie 1× - Neadekvátní světelně technické vlastnosti SDZ
Závažnost rizika **Nizká**
Poznámka V rámci prohlídky byla identifikována snížená odrazivost SDZ IJ 4b. Konkrétní míru rizikovitosti je nezbytné stanovit na základě lokální prohlídky.

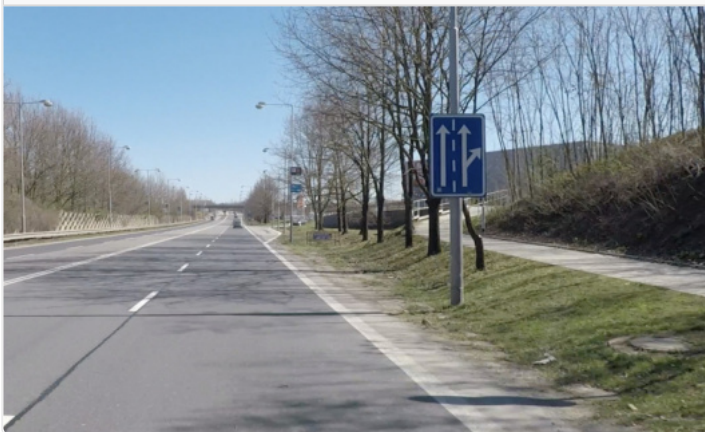
Bezpečnostní deficit Sjezd / samostatný sjezd / parkoviště
Kategorie 1× - Neadekvátní světelně technické vlastnosti SDZ
Závažnost rizika **Nízká**
Poznámka V rámci prohlídky byla identifikována snížená odrazivost SDZ IP 19. Konkrétní míru rizikovosti je nezbytné stanovit na základě lokální prohlídky.

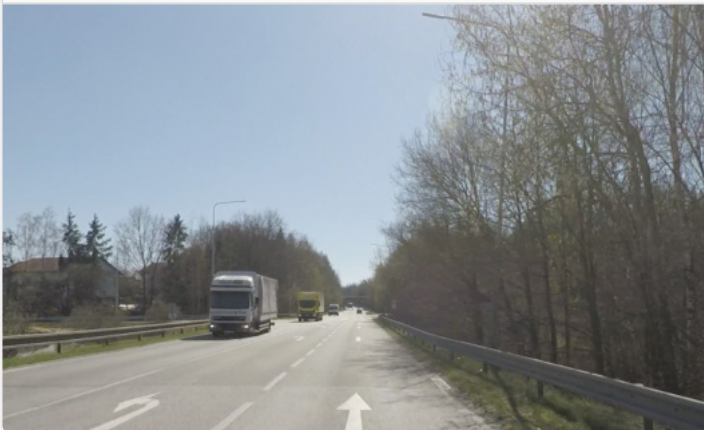
Bezpečnostní deficit Křižovatka
Kategorie 1× - Neadekvátní osvětlení dopravního prostoru
Závažnost rizika **Nizká**
Poznámka V místě křižovatky byly identifikovány nefunkční světelné zdroje.

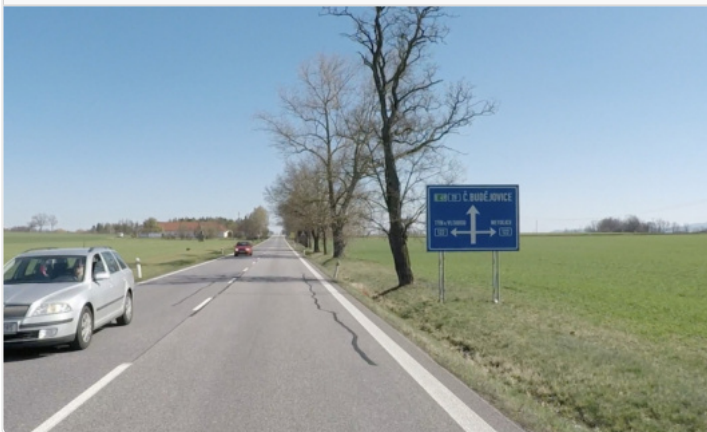
Bezpečnostní deficit Mezikřížovatkový úsek
Kategorie 1× - Neadekvátní světelně technické vlastnosti SDZ
Závažnost rizika **Nizká**
Poznámka V rámci prohlídky byla identifikována snížená odrazivost SDZ IS 9a. Konkrétní míru rizikivosti je nezbytné stanovit na základě lokální prohlídky.

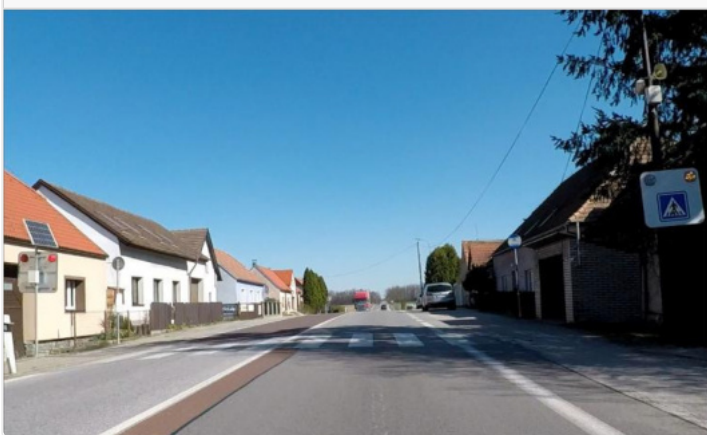
Bezpečnostní deficit Přechod pro chodce
Kategorie 1x - Neadekvátní postřehnutelnost přechodu pro chodce v době zhoršené viditelnosti
 1x - Neadekvátní světelně technické vlastnosti SDZ
Závažnost rizika **Střední**
Poznámka V rámci prohlídky byla identifikována snížená odrazivost SDZ IP 6 v obou směrech staničení. Konkrétní míru rizikovosti je nezbytné stanovit na základě lokální prohlídky.

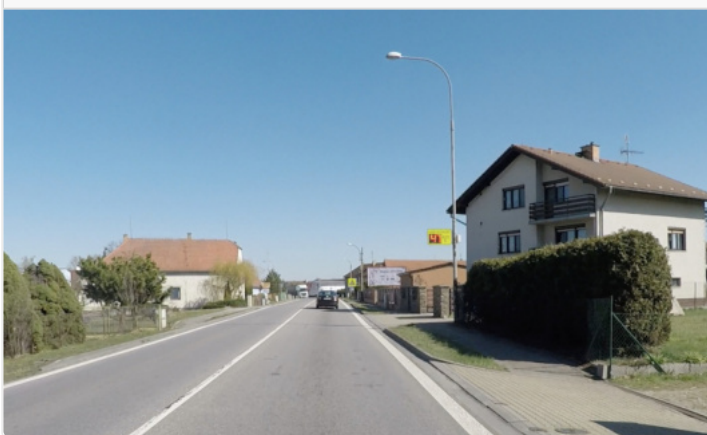
Bezpečnostní deficit Mezikřížovatkový úsek
Kategorie ☐ 665 m - Neadekvátní osvětlení dopravního prostoru
Závažnost rizika **Střední**
Poznámka Okolní zdroj světla vytváří významné kontrastní stíny.

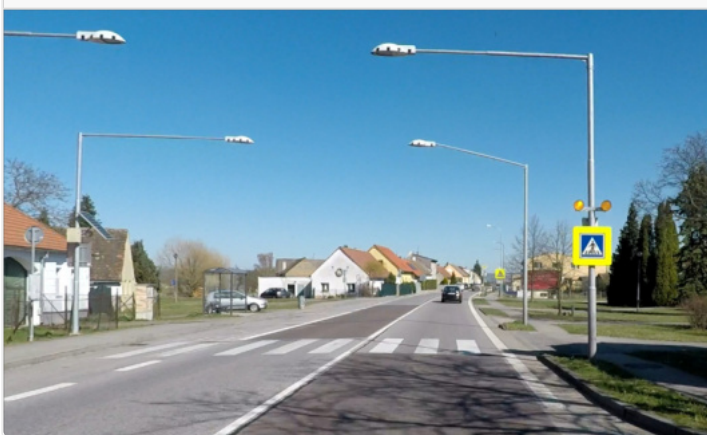
Bezpečnostní deficit Přechod pro chodce
Kategorie 1× - Neadekvátní světelně technické vlastnosti SDZ
 1× - Okolní zdroj světla vytváří významné kontrastní stíny
Závažnost rizika **Střední**
Poznámka V rámci prohlídky byla identifikována snížená odrazivost SDZ IP 6 v obou směrech staničení. Konkrétní míru rizikovosti je nezbytné stanovit na základě lokální prohlídky. Riziko přehlédnutí překážky v provozu v obou směrech staničení.

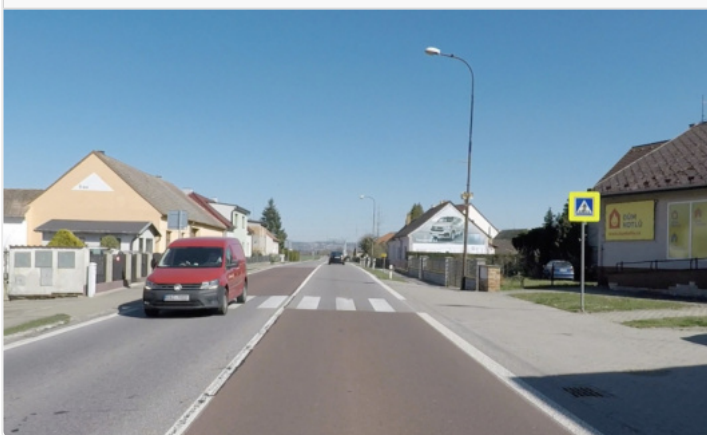
Bezpečnostní deficit Přechod pro chodce
Kategorie 1× - Absence přisvětlení
 1× - Neadekvátní světelně technické vlastnosti SDZ
Závažnost rizika **Střední**
Poznámka V rámci prohlídky byla identifikována snížená odrazivost SDZ IP 6 v obou směrech staničení. Konkrétní míru rizikovosti je nezbytné stanovit na základě lokální prohlídky.

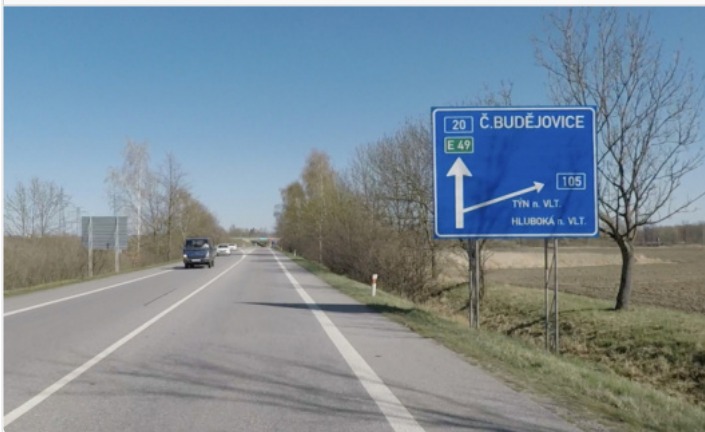
Bezpečnostní deficit Mezikřižovatkový úsek
Kategorie 1× - Neadekvátní světelně technické vlastnosti SDZ
Závažnost rizika **Nizká**
Poznámka V rámci prohlídky byla identifikována snížená odrazivost SDZ IS 9a. Konkrétní míru rizikivosti je nezbytné stanovit na základě lokální prohlídky.

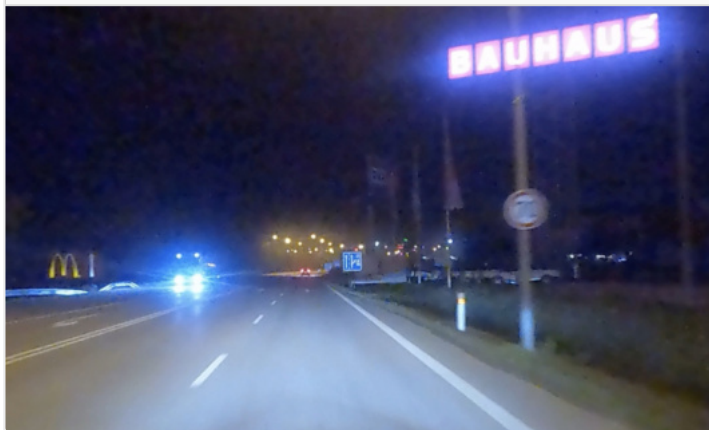
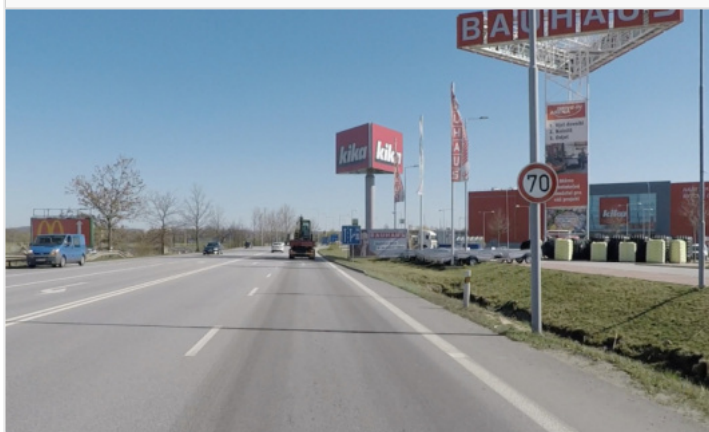
Bezpečnostní deficit Mezikřižovatkový úsek
Kategorie 1× - Neadekvátní světelně technické vlastnosti SDZ
Závažnost rizika **Nizká**
Poznámka V rámci prohlídky byla identifikována snížená odrazivost SDZ B 20a. Konkrétní míru rizikovosti je nezbytné stanovit na základě lokální prohlídky.

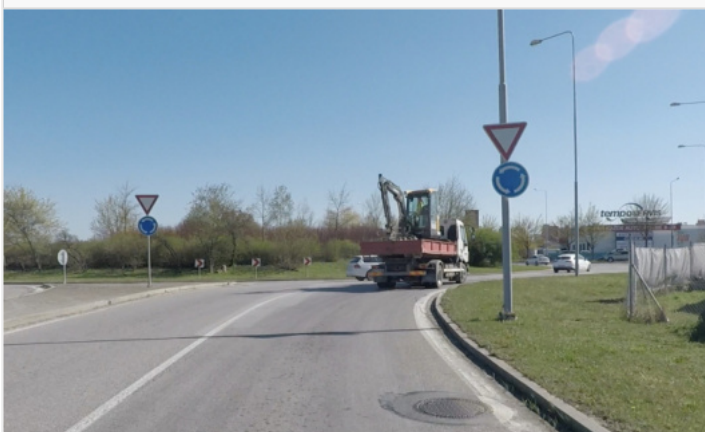
Bezpečnostní deficit Křižovatka
Kategorie 1× - Neadekvátní světelně technické vlastnosti SDZ
Závažnost rizika **Nizká**
Poznámka V rámci prohlídky byla identifikována snížená odrazivost SDZ P 4 na pravé straně. Konkrétní míru rizikosti je nezbytné stanovit na základě lokální prohlídky.

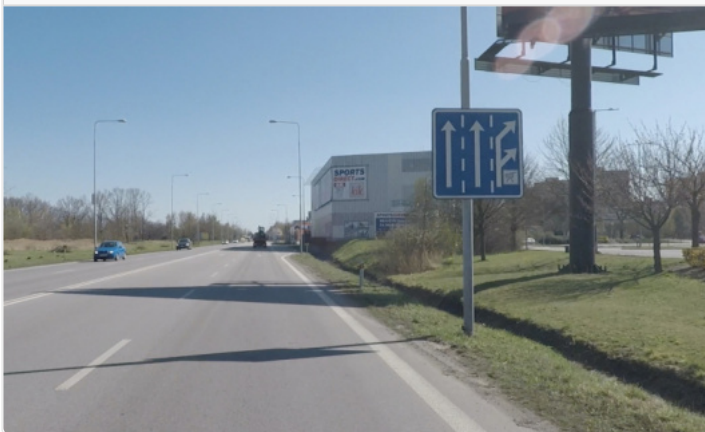
Bezpečnostní deficit Sjezd / samostatný sjezd / parkoviště
Kategorie 1× - Neadekvátní světelně technické vlastnosti SDZ
Závažnost rizika **Nizká**
Poznámka V rámci prohlídky byla identifikována snížená odrazivost SDZ IP 19. Konkrétní míru rizikivosti je nezbytné stanovit na základě lokální prohlídky.

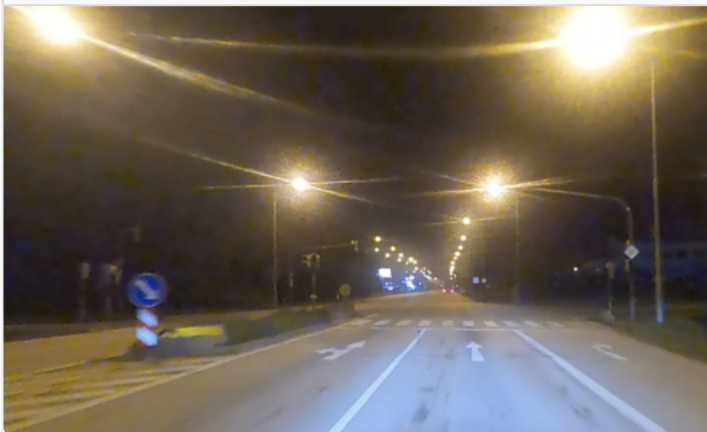
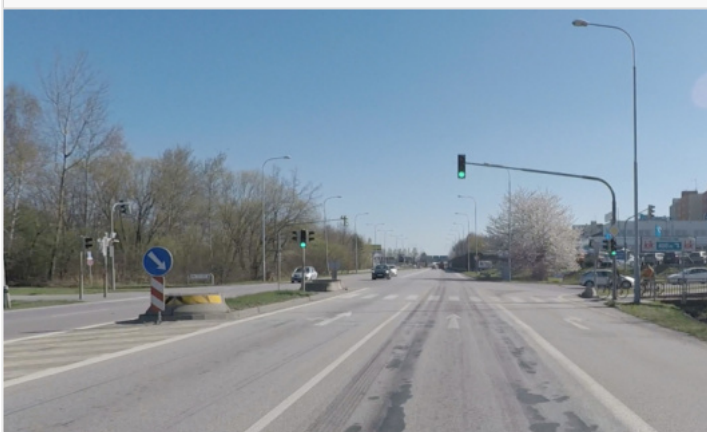
Bezpečnostní deficit	Přechod pro chodce
Kategorie	<input checked="" type="checkbox"/> 1× - Absence přisvětlení <input checked="" type="checkbox"/> 1× - Neadekvátní světelně technické vlastnosti SDZ
Závažnost rizika	Nízká
Poznámka	V rámci prohlídky byla identifikována snížená odrazivost SDZ C 4a. Konkrétní míru rizikivosti je nezbytné stanovit na základě lokální prohlídky.

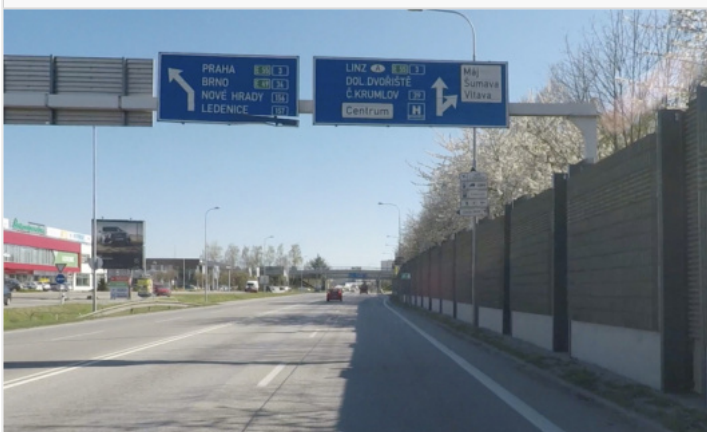
Bezpečnostní deficit Mezikřižovatkový úsek
Kategorie 2* - Neadekvátní světelně technické vlastnosti SDZ
Závažnost rizika **Nizká**
Poznámka V rámci prohlídky byla identifikována snížená odrazivost SDZ IS 6b. Konkrétní míru rizikovosti je nezbytné stanovit na základě lokální prohlídky.

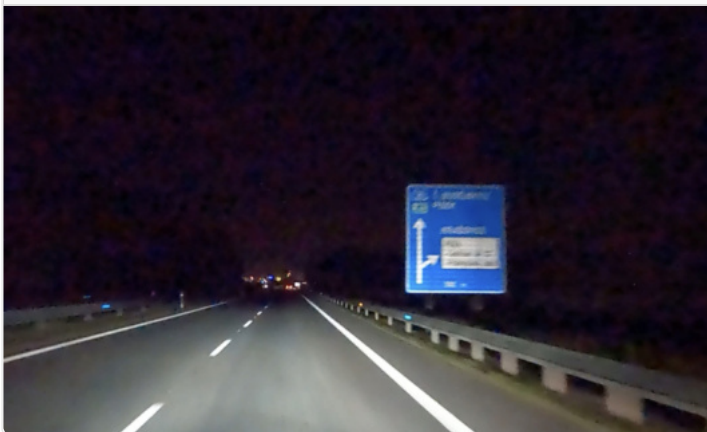
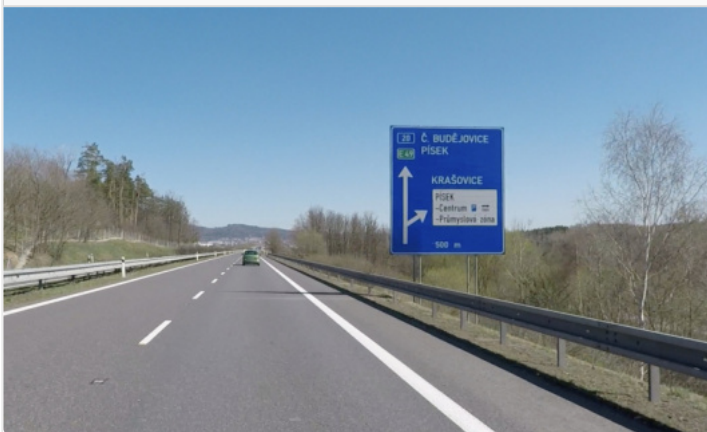
Bezpečnostní deficit Mezikřížovatkový úsek
Kategorie 1* - Neadekvátní světelně technické vlastnosti SDZ
Závažnost rizika **Nízká**
Poznámka V rámci prohlídky byla identifikována snížená odrazivost SDZ IS 6b. Konkrétní míru rizikovitosti je nezbytné stanovit na základě lokální prohlídky.

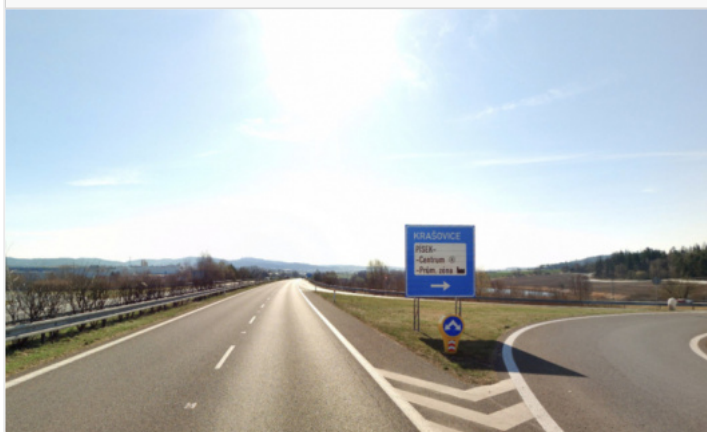
Bezpečnostní deficit Křižovatka
Kategorie 1× - Neadekvátní světelně technické vlastnosti SDZ
Závažnost rizika **Nizká**
Poznámka V rámci prohlídky byla identifikována snížená odrazivost SDZ IS 7a. Konkrétní míru rizikivosti je nezbytné stanovit na základě lokální prohlídky.

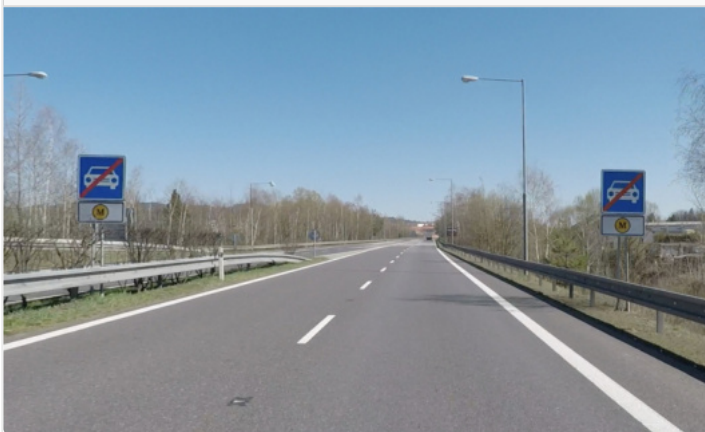
Bezpečnostní deficit	Mezikřižovatkový úsek
Kategorie	<input checked="" type="checkbox"/> 2* - Neadekvátní světelně technické vlastnosti SDZ
Závažnost rizika	Nízká
Poznámka	V rámci prohlídky byla identifikována snížená odrazivost SDZ IZ 2b, E 11c. Konkrétní míru rizikovitosti je nezbytné stanovit na základě lokální prohlídky.

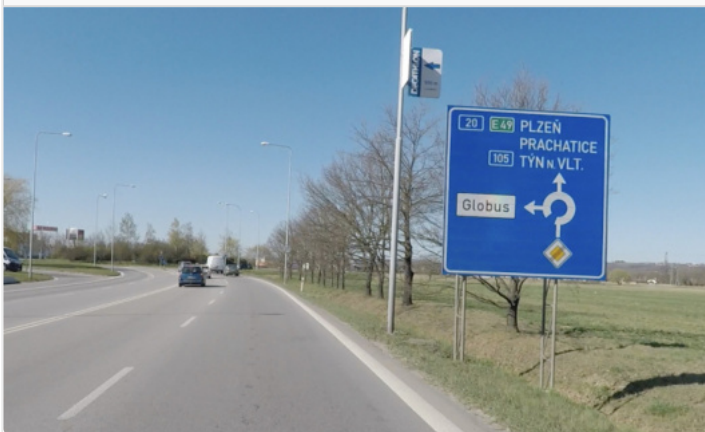
Bezpečnostní deficit	Mezikřižovatkový úsek
Kategorie	<input checked="" type="checkbox"/> 2* - Neadekvátní světelně technické vlastnosti SDZ
Závažnost rizika	Nizká
Poznámka	V rámci prohlídky byla identifikována snížená odrazivost SDZ IS 9b a B 20a. Konkrétní míru rizikovitosti je nezbytné stanovit na základě lokální prohlídky.

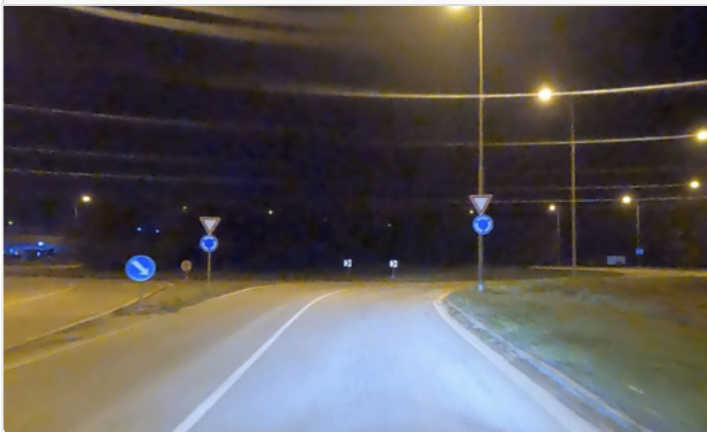
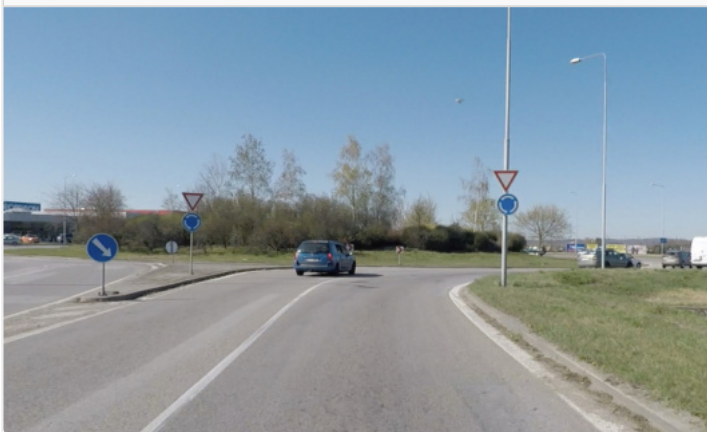
Bezpečnostní deficit Křižovatka
Kategorie 2* - Neadekvátní světelně technické vlastnosti SDZ
Závažnost rizika Nízká
Poznámka V rámci prohlídky byla identifikována snížená odrazivost SDZ C 4a a P 4, C 1. Konkrétní míru rizikovitosti je nezbytné stanovit na základě lokální prohlídky.

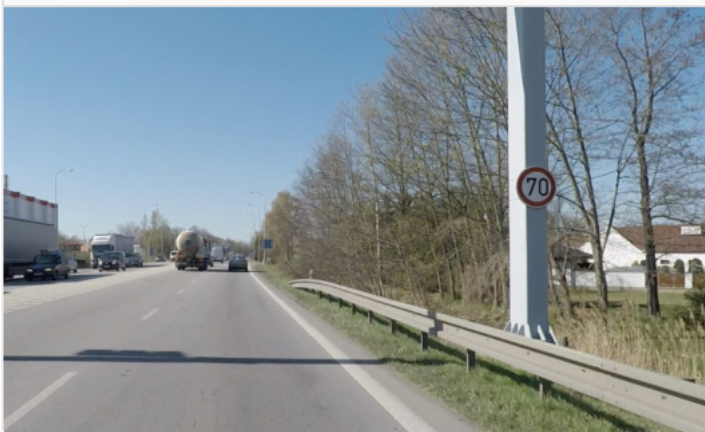
Bezpečnostní deficit	Mezikřižovatkový úsek
Kategorie	<input checked="" type="checkbox"/> 1* - Neadekvátní světelně technické vlastnosti SDZ
Závažnost rizika	Nízká
Poznámka	V rámci prohlídky byla identifikována snížená odrazivost SDZ B 20a. Konkrétní míru rizikovitosti je nezbytné stanovit na základě lokální prohlídky.

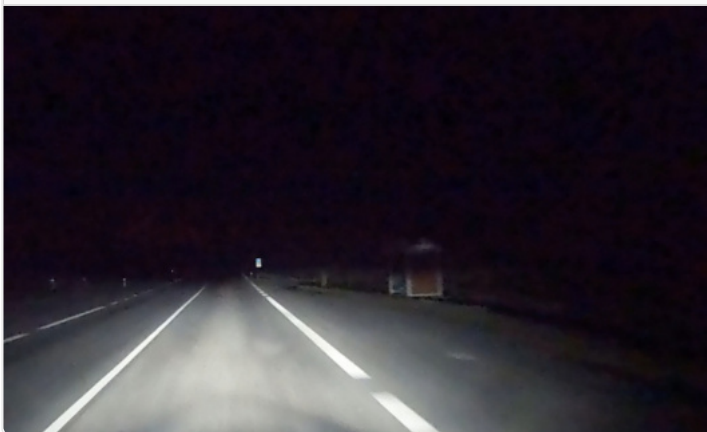
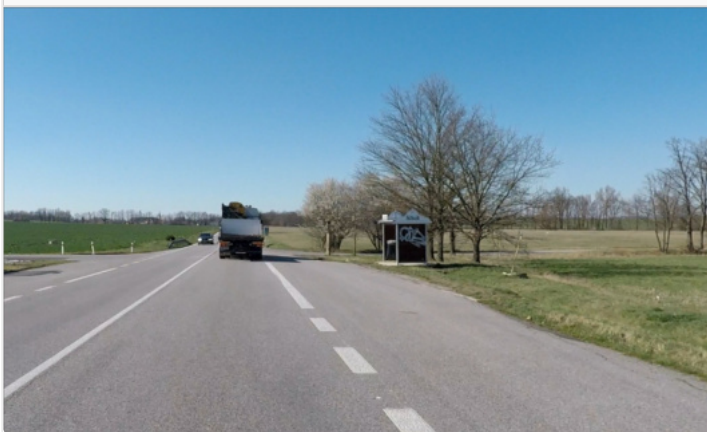
Bezpečnostní deficit Autobusová zastávka
Kategorie 1× - Neadekvátní postřehnutelnost BUS zastávky v době zhoršené viditelnosti
Závažnost rizika **Nízká**
Poznámka -

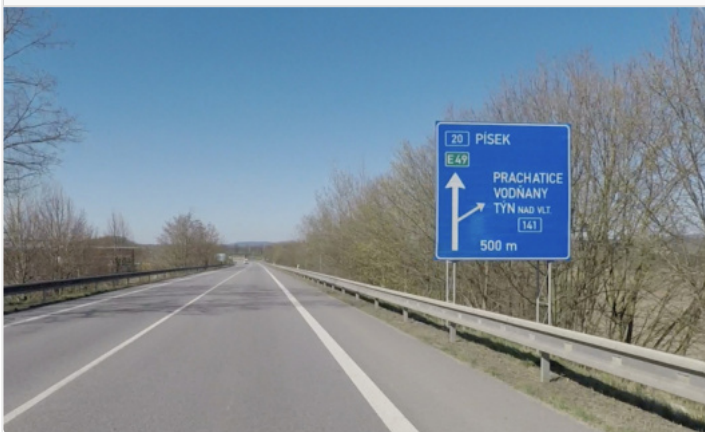
Bezpečnostní deficit	Mezikřižovatkový úsek
Kategorie	<input checked="" type="checkbox"/> 1* - Neadekvátní světelně technické vlastnosti SDZ
Závažnost rizika	Nízká
Poznámka	V rámci prohlídky byla identifikována snížená odrazivost SDZ IS 6b. Konkrétní míru rizikovitosti je nezbytné stanovit na základě lokální prohlídky.

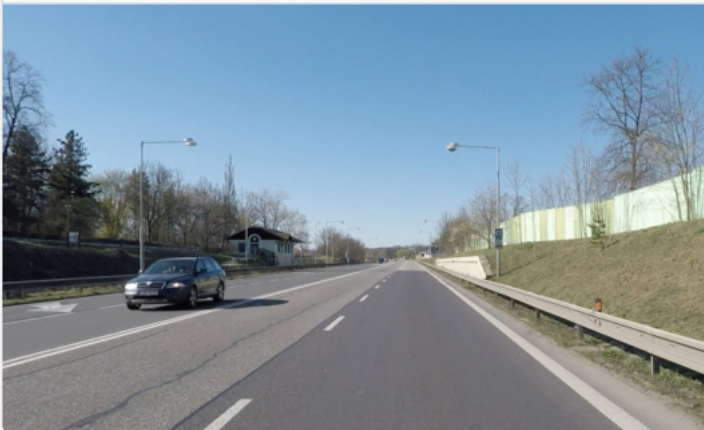
Bezpečnostní deficit Mezikřížovatkový úsek
Kategorie ↗ 420 m - Neadekvátní osvětlení dopravního prostoru
Závažnost rizika **Střední**
Poznámka Okolní zdroj světla vytváří významné kontrastní stíny.

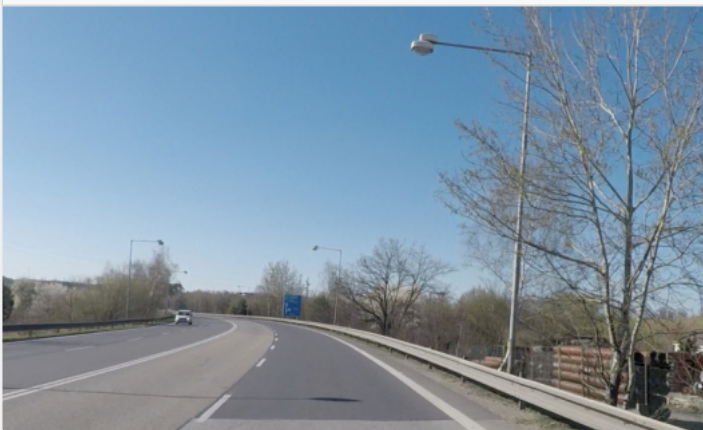
Bezpečnostní deficit Mezikřížovatkový úsek
Kategorie ↗ 465 m - Neadekvátní osvětlení dopravního prostoru
Závažnost rizika **Střední**
Poznámka V místě intravilánového úseku byly identifikovány nefunkční světelné zdroje.
