**HODNOCENÍ BEZPEČNOSTI  
POZEMNÍCH KOMUNIKACÍ  
POMOCÍ JASOVÉ ANALÝZY**

**Diplomová práce**

**Katalog nočních dopravně-bezpečnostních  
deficitů silnice I/22 a I/22H**

**Příloha 1.3**

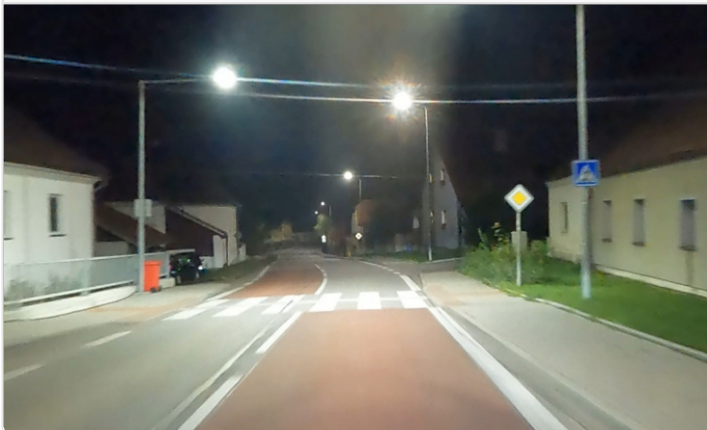
I/22 - Směr staničení | km 74,372 | ID 13925  
Noční BI PK (2022-2023)

**Bezpečnostní deficit** Přechod pro chodce  
**Kategorie**  1× - Neadekvátní světelně technické vlastnosti SDZ  
**Závažnost rizika** **Nizká**  
**Poznámka** V rámci prohlídky byla identifikována snížená odrazivost SDZ IP 6. Konkrétní míru rizikovosti je nezbytné stanovit na základě lokální prohlídky.

**Návrh opatření** Realizace, oprava SDZ  
**Poznámka** -  
**Náročnost realizace** **Jednoduché řešení**

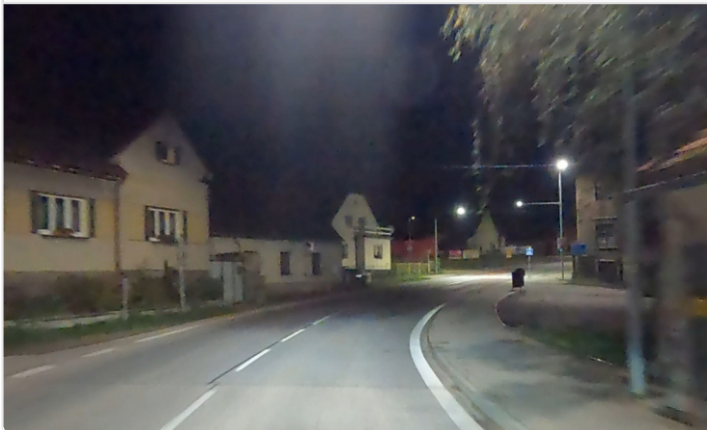
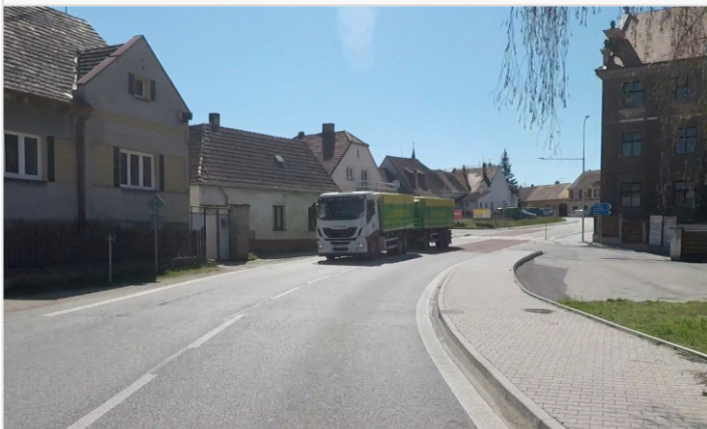
I/22 - Směr staničení | km 74,511 | ID 41406

**Bezpečnostní deficit** Mezikřižovatkový úsek  
**Kategorie**  1× - Absence osvětlení dopravního prostoru  
**Závažnost rizika** **Nizká**  
**Poznámka** -

**Návrh opatření** Realizace osvětlení  
**Poznámka** Řešit společně se záznamem ID 7532.  
**Náročnost realizace** **Složitě řešení**

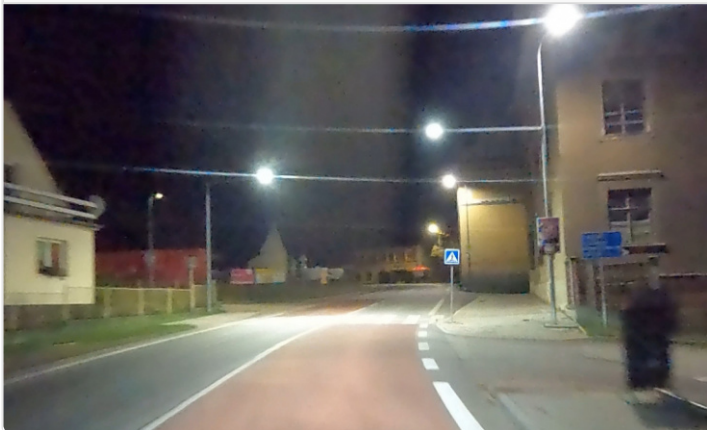
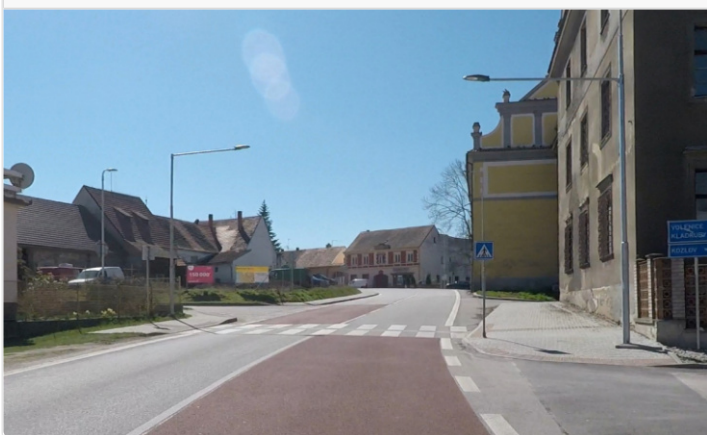
I/22 - Směr staničení | km 74,551 | ID 7532  
Noční BI PK (2022-2023)

**Bezpečnostní deficit** Přechod pro chodce  
**Kategorie**  1× - Okolní zdroj světla vytváří významné kontrastní stíny  
**Závažnost rizika** Nízká  
**Poznámka** Riziko přehlédnutí překážky v provozu ve směru proti staničení.

**Návrh opatření** Ověření světelných podmínek pomocí jasové analýzy  
**Poznámka** Řešit společně se záznamem ID 41406.  
**Náročnost realizace** Administrativní řešení

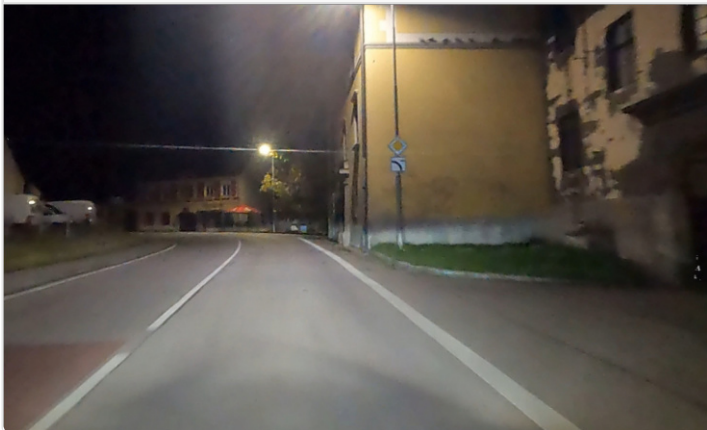
I/22 - Směr staničení | km 74,579 | ID 40898

<b>Bezpečnostní deficit</b>	Křižovatka
<b>Kategorie</b>	<input checked="" type="checkbox"/> 1× - Neadekvátní světelně technické vlastnosti SDZ
<b>Závažnost rizika</b>	Nizká
<b>Poznámka</b>	V rámci prohlídky byla identifikována snížená odrazivost SDZ P 1 a E 2b. Konkrétní míru rizikovitosti je nezbytné stanovit na základě lokální prohlídky.

<b>Návrh opatření</b>	Realizace, oprava SDZ
<b>Poznámka</b>	-
<b>Náročnost realizace</b>	Jednoduché řešení

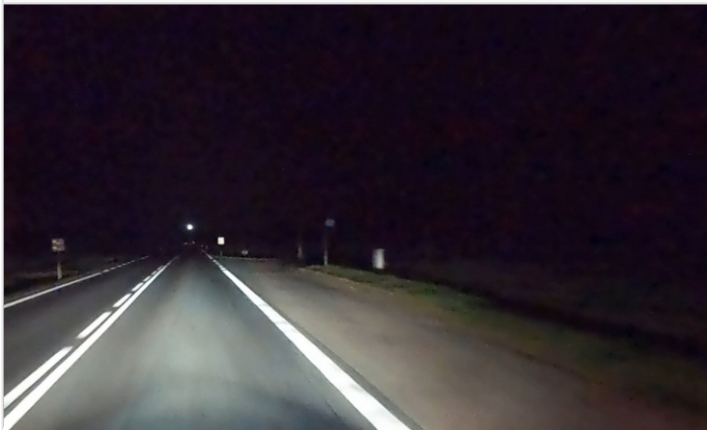
I/22 - Směr staničení | km 77,107 | ID 7573  
Noční BI PK (2022-2023)

**Bezpečnostní deficit** Autobusová zastávka  
**Kategorie**  1× - Neadekvátní světelně technické vlastnosti SDZ  
**Závažnost rizika** **Nizká**  
**Poznámka** V rámci prohlídky byla identifikována snížená odrazivost SDZ IJ 4b. Konkrétní míru rizikivosti je nezbytné stanovit na základě lokální prohlídky.

**Návrh opatření** Realizace, oprava SDZ  
**Poznámka** -  
**Náročnost realizace** **Jednoduché řešení**

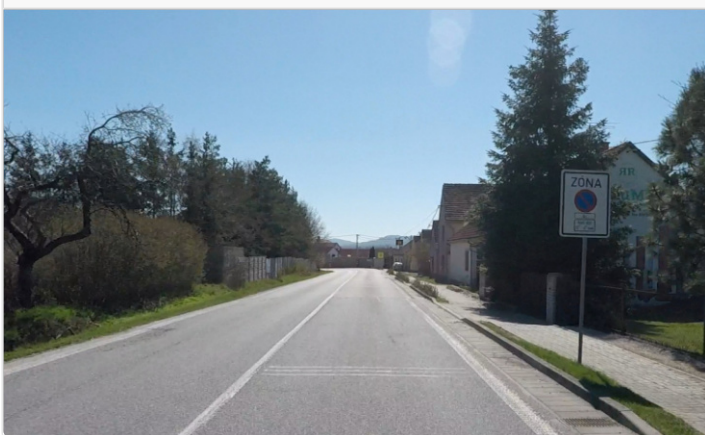
I/22 - Směr staničení | km 80,516 | ID 40905

**Bezpečnostní deficit** Mezikřížovatkový úsek  
**Kategorie** ☐ 440 m - Neadekvátní osvětlení dopravního prostoru  
**Závažnost rizika** **Střední**  
**Poznámka** Okolní zdroj světla vytváří významné kontrastní stíny.

**Návrh opatření** Ověření světelných podmínek pomocí jasové analýzy  
**Poznámka** -  
**Náročnost realizace** **Administrativní řešení**

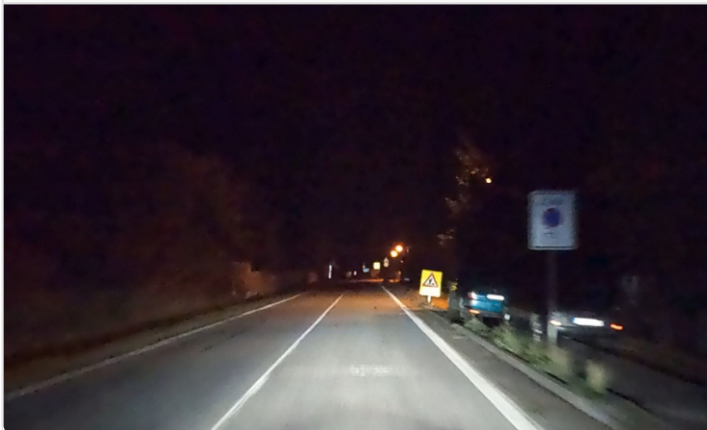
I/22 - Směr staničení | km 80,535 | ID 41111  
Noční BI PK (2022-2023)

**Bezpečnostní deficit** Mezikřižovatkový úsek  
**Kategorie**  1× - Neadekvátní světelně technické vlastnosti VDZ  
**Závažnost rizika** **Nizká**  
**Poznámka** V rámci prohlídky byla identifikována snížená odrazivost VDZ V 18. Konkrétní míru rizikovosti je nezbytné stanovit na základě lokální prohlídky.

**Návrh opatření** Realizace, oprava VDZ  
**Poznámka** -  
**Náročnost realizace** **Jednoduché řešení**

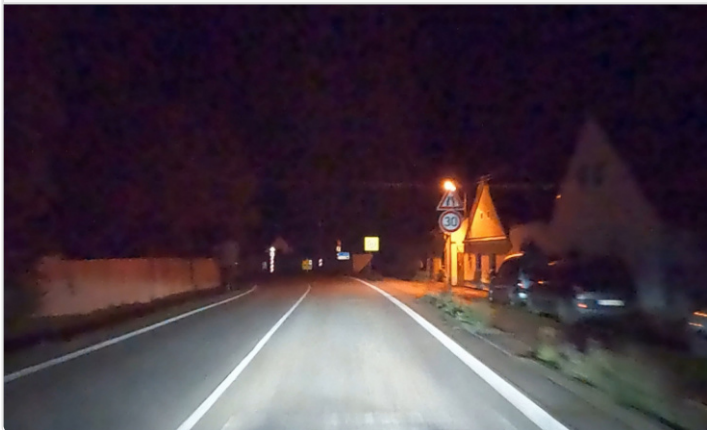
I/22 - Směr staničení | km 80,614 | ID 41110

<b>Bezpečnostní deficit</b>	Mezikřižovatkový úsek
<b>Kategorie</b>	<input checked="" type="checkbox"/> 1× - Neadekvátní světelně technické vlastnosti SDZ
<b>Závažnost rizika</b>	Nizká
<b>Poznámka</b>	V rámci prohlídky byla identifikována snížená odrazivost SDZ A 6a, B 20a. Konkrétní míru rizikovitosti je nezbytné stanovit na základě lokální prohlídky.

<b>Návrh opatření</b>	Realizace, oprava SDZ
<b>Poznámka</b>	-
<b>Náročnost realizace</b>	Jednoduché řešení

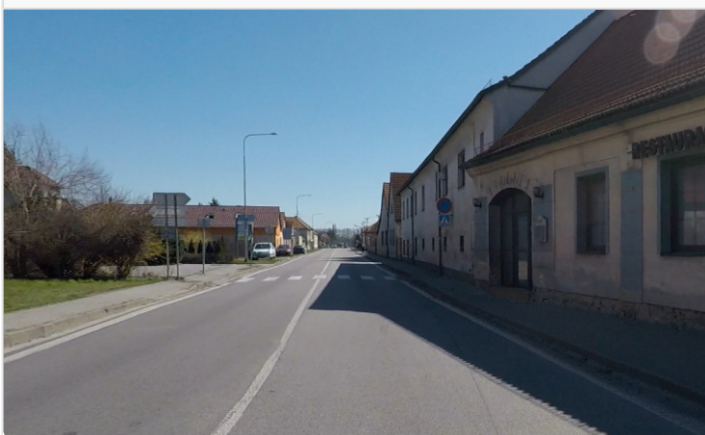
I/22 - Směr staničení | km 80,963 | ID 40908

**Bezpečnostní deficit** Mezikřížovatkový úsek  
**Kategorie**

500 m - Neadekvátní osvětlení dopravního prostoru  
**Závažnost rizika** **Střední**  
**Poznámka** Okolní zdroj světla vytváří významné kontrastní stíny.

**Návrh opatření** Ověření světelných podmínek pomocí jasové analýzy  
**Poznámka** Řešit společně se záznamem ID 7629 a ID 7638.  
**Náročnost realizace** **Administrativní řešení**

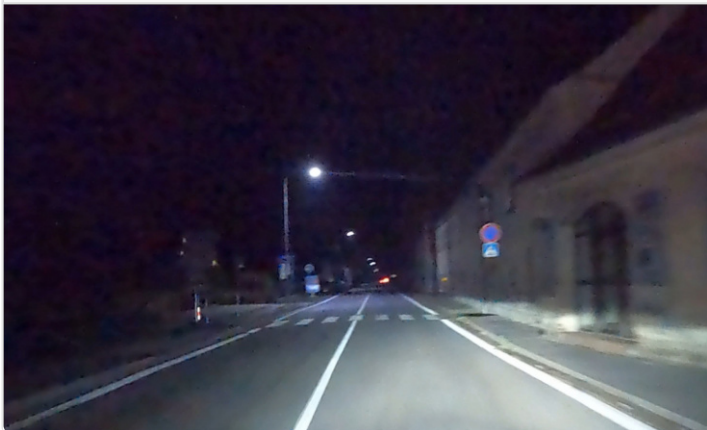
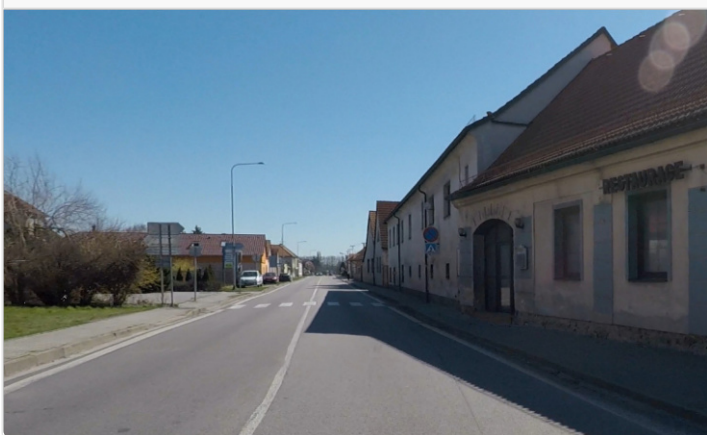
I/22 - Směr staničení | km 80,991 | ID 7629  
Noční BI PK (2022-2023)

**Bezpečnostní deficit** Přechod pro chodce  
**Kategorie**  1× - Absence přisvětlení  
 1× - Neadekvátní světelně technické vlastnosti SDZ  
**Závažnost rizika** Nízká  
**Poznámka** -

**Návrh opatření** Realizace přisvětlení  
**Poznámka** Řešit společně se záznamem ID 40908.  
**Náročnost realizace** Složitě řešení

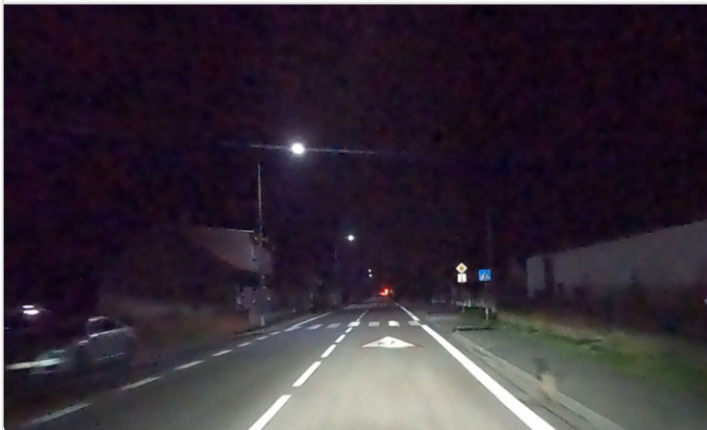
I/22 - Směr staničení | km 81,222 | ID 7638  
Noční BI PK (2022-2023)

<b>Bezpečnostní deficit</b>	Přechod pro chodce
<b>Kategorie</b>	<input checked="" type="checkbox"/> 1× - Absence přisvětlení <input checked="" type="checkbox"/> 1× - Neadekvátní světelně technické vlastnosti SDZ
<b>Závažnost rizika</b>	<b>Střední</b>
<b>Poznámka</b>	V rámci prohlídky byla identifikována snížená odrazivost SDZ IP 6. Konkrétní míru rizikovitosti je nezbytné stanovit na základě lokální prohlídky.

<b>Návrh opatření</b>	Realizace přisvětlení
<b>Poznámka</b>	Současné oprava SDZ. Řešit společně se záznamem ID 40908.
<b>Náročnost realizace</b>	<b>Složitě řešení</b>

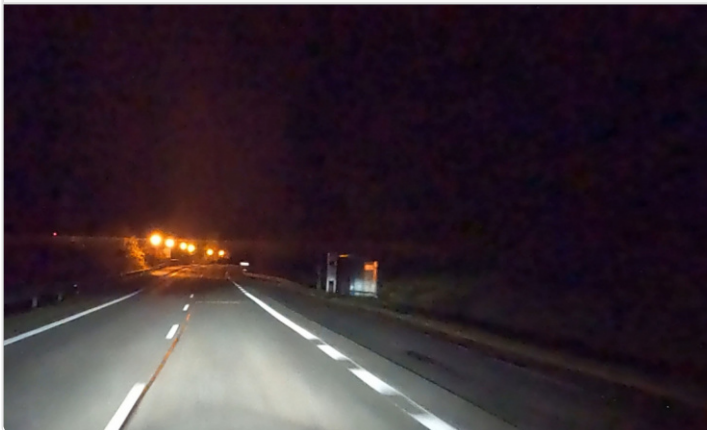
I/22 - Směr staničení | km 82,559 | ID 7676  
Noční BI PK (2022-2023)

**Bezpečnostní deficit** Autobusová zastávka  
**Kategorie**  1× - Neadekvátní světelně technické vlastnosti SDZ  
**Závažnost rizika** **Nizká**  
**Poznámka** V rámci prohlídky byla identifikována snížená odrazivost SDZ IJ 4b. Konkrétní míru rizikivosti je nezbytné stanovit na základě lokální prohlídky.

**Návrh opatření** Realizace, oprava SDZ  
**Poznámka** -  
**Náročnost realizace** **Jednoduché řešení**

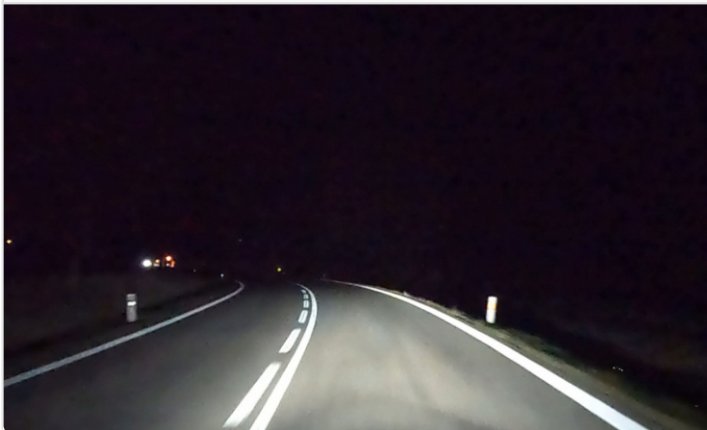
I/22 - Směr staničení | km 83,337 | ID 40909  
Noční BI PK (2022-2023)

**Bezpečnostní deficit** Mezikřižovatkový úsek  
**Kategorie**  1× - Nedostatečná postřehnutelnost směrového oblouku  
**Závažnost rizika** **Nízká**  
**Poznámka** -

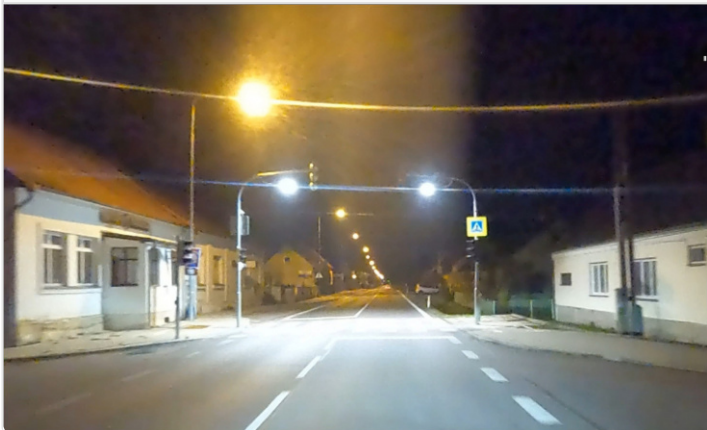
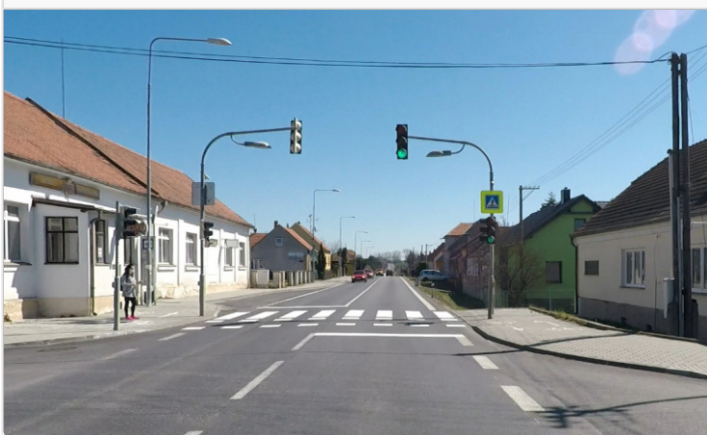
**Bezpečnostní deficit** Přechod pro chodce  
**Kategorie**  1× - Okolní zdroj světla vytváří významné kontrastní stíny  
**Závažnost rizika** **Střední**  
**Poznámka** Riziko přehlédnutí překážky v provozu v obou směrech staničení.

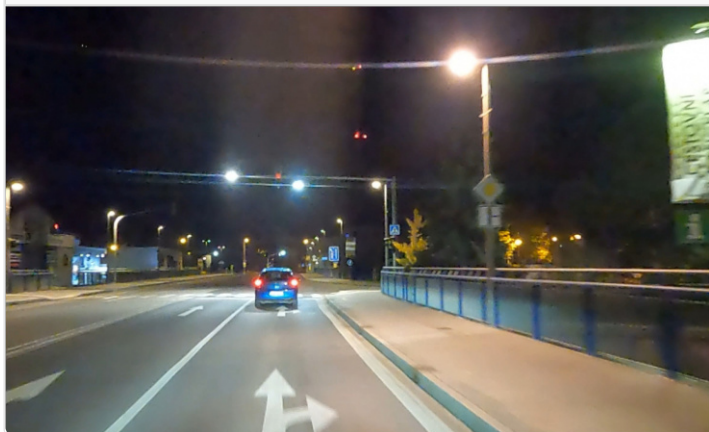
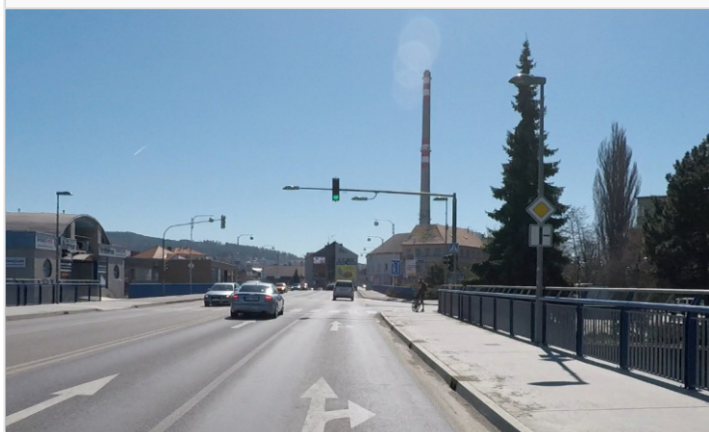
**Bezpečnostní deficit** Křižovatka  
**Kategorie**  1× - Neadekvátní světelně technické vlastnosti SDZ  
**Závažnost rizika** **Nizká**  
**Poznámka** V rámci prohlídky byla identifikována snížená odrazivost SDZ P 2, E 2b. Konkrétní míru rizikovitosti je nezbytné stanovit na základě lokální prohlídky.

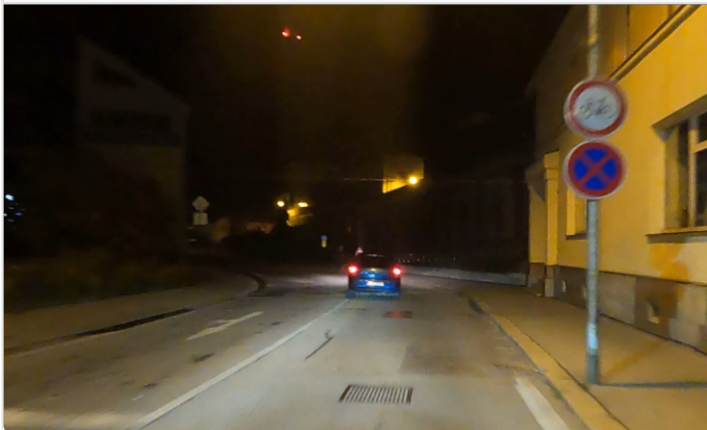
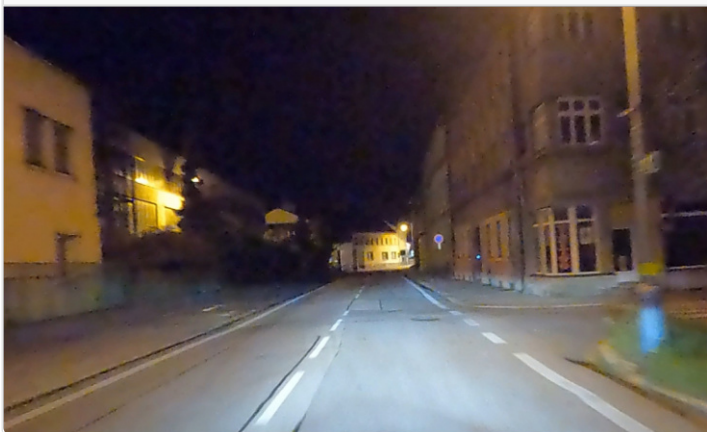
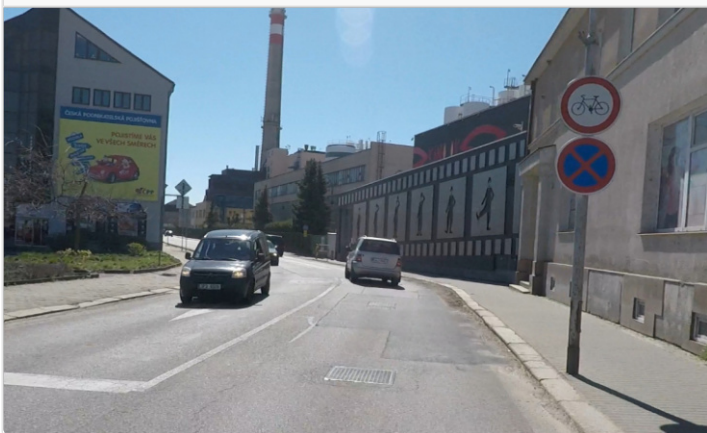
**Bezpečnostní deficit** Mezikřižovatkový úsek  
**Kategorie**

130 m - Absence osvětlení dopravního prostoru  
**Závažnost rizika** Nizká  
**Poznámka** -

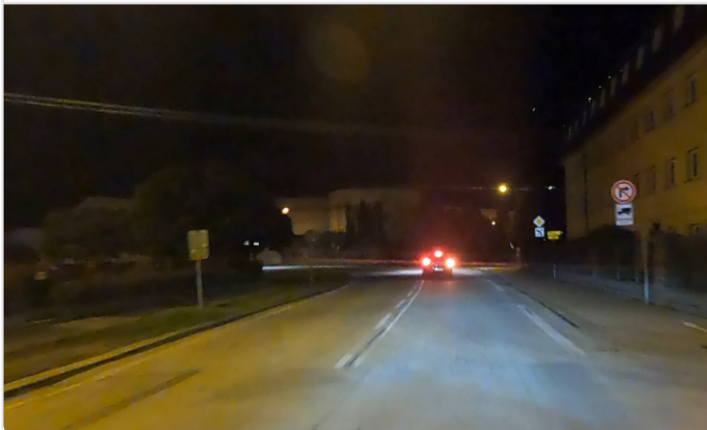
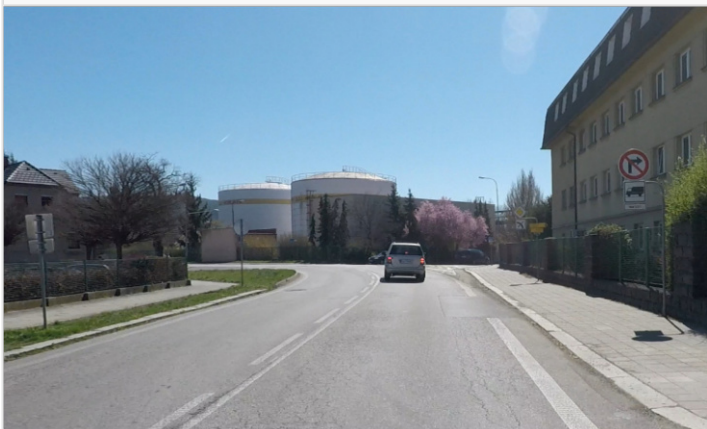
Bezpečnostní deficit Křižovatka  
Kategorie  1× - Absence osvětlení dopravního prostoru  
Závažnost rizika **Nizká**  
Poznámka -

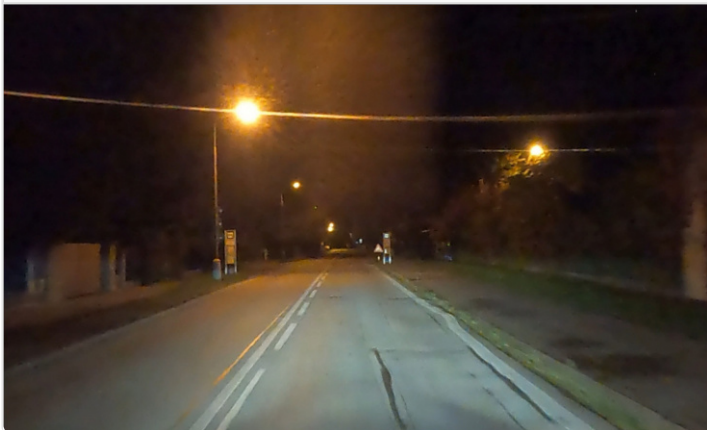
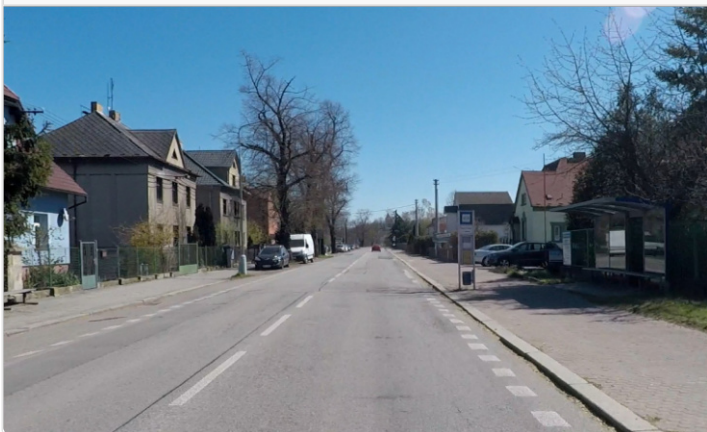
**Bezpečnostní deficit** Autobusová zastávka  
**Kategorie**  1× - Neadekvátní postřehnutelnost BUS zastávky v době zhoršené viditelnosti  
**Závažnost rizika** **Nízká**  
**Poznámka** -

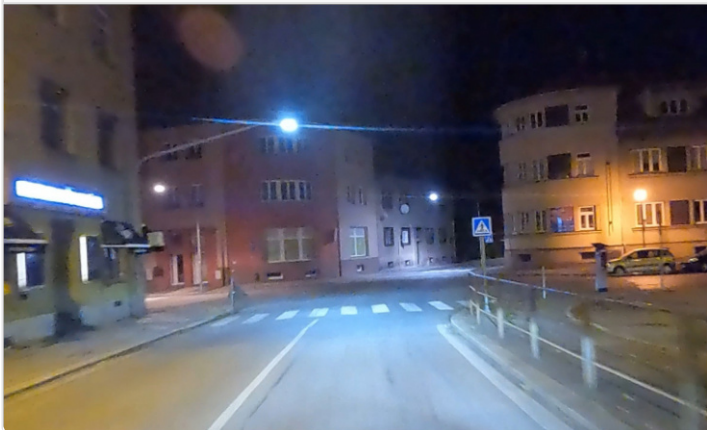
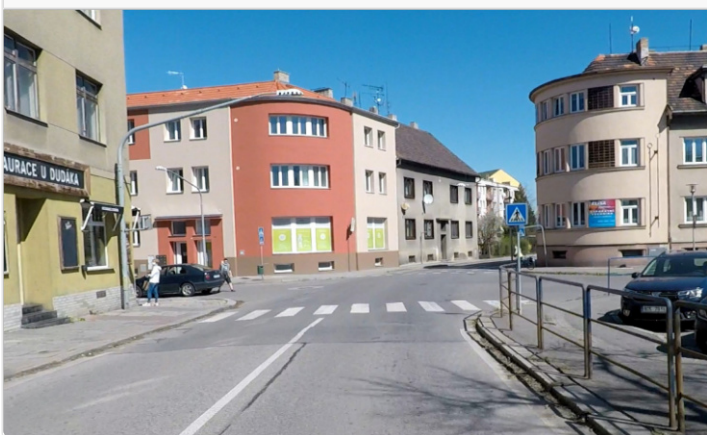
**Bezpečnostní deficit** Přechod pro chodce  
**Kategorie**  1× - Neadekvátní světelně technické vlastnosti SDZ  
**Závažnost rizika** **Nizká**  
**Poznámka** V rámci prohlídky byla identifikována snížená odrazivost SDZ IP 6 v obou směrech staničení. Konkrétní míru rizikovosti je nezbytné stanovit na základě lokální prohlídky.

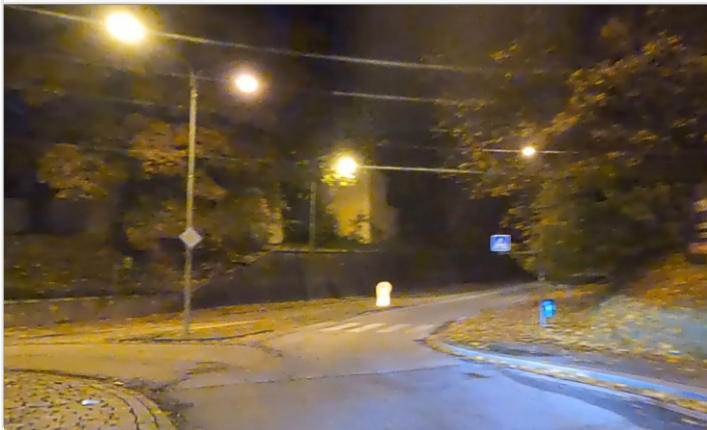
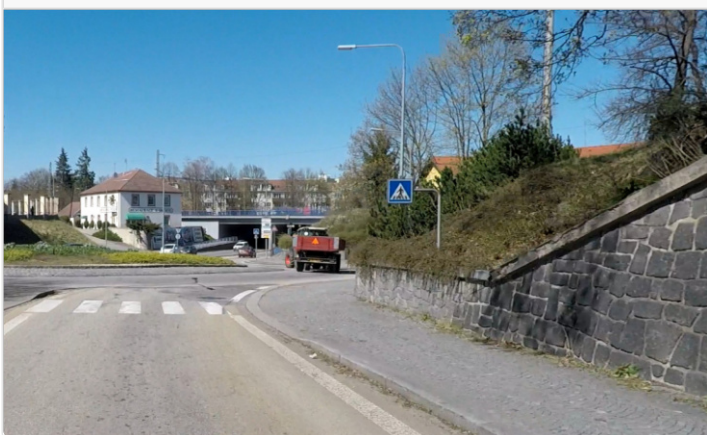
**Bezpečnostní deficit** Přechod pro chodce  
**Kategorie**  1× - Neadekvátní světelně technické vlastnosti SDZ  
**Závažnost rizika** **Nizká**  
**Poznámka** V rámci prohlídky byla identifikována snížená odrazivost SDZ IP 6 ve směru proti staničení. Konkrétní míru rizikovosti je nezbytné stanovit na základě lokální prohlídky.

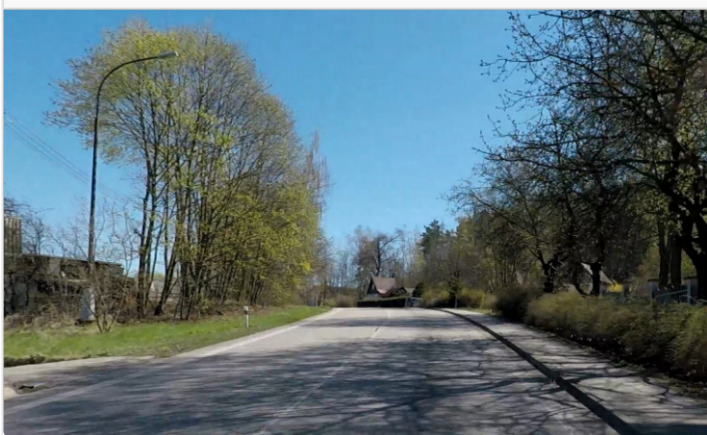
Bezpečnostní deficit	Mezikřižovatkový úsek
Kategorie	☐ 300 m - Neadekvátní osvětlení dopravního prostoru
Závažnost rizika	Nizká
Poznámka	Okolní zdroj světla vytváří významné kontrastní stíny.

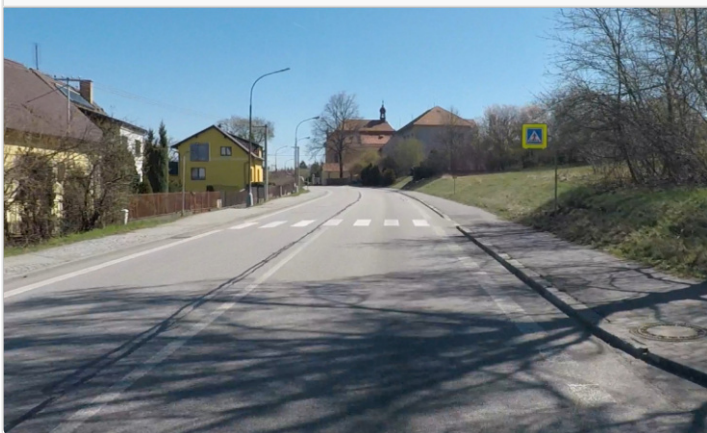
<b>Bezpečnostní deficit</b>	Přechod pro chodce
<b>Kategorie</b>	<input checked="" type="checkbox"/> 1× - Absence přisvětlení <input checked="" type="checkbox"/> 1× - Neadekvátní světelně technické vlastnosti SDZ
<b>Závažnost rizika</b>	<b>Nízká</b>
<b>Poznámka</b>	V rámci prohlídky byla identifikována snížená odrazivost SDZ IP 6 proti směru staničení. Konkrétní míru rizikovosti je nezbytné stanovit na základě lokální prohlídky.

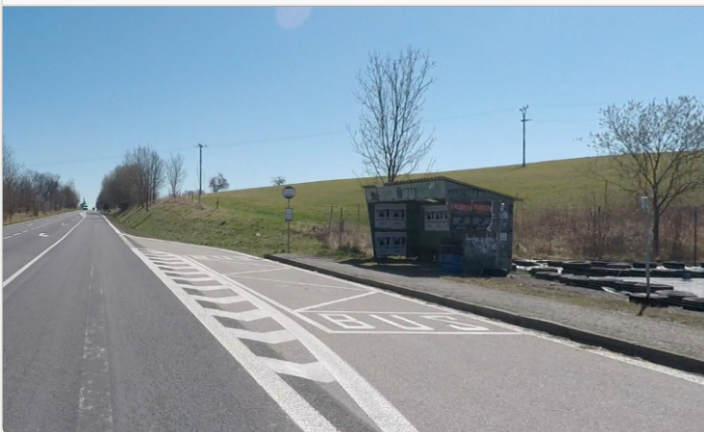
<b>Bezpečnostní deficit</b>	Autobusová zastávka
<b>Kategorie</b>	<input checked="" type="checkbox"/> 1× - Neadekvátní světelně technické vlastnosti SDZ
<b>Závažnost rizika</b>	<b>Nizká</b>
<b>Poznámka</b>	V rámci prohlídky byla identifikována snížená odrazivost SDZ IJ 4b. Konkrétní míru rizikivosti je nezbytné stanovit na základě lokální prohlídky.

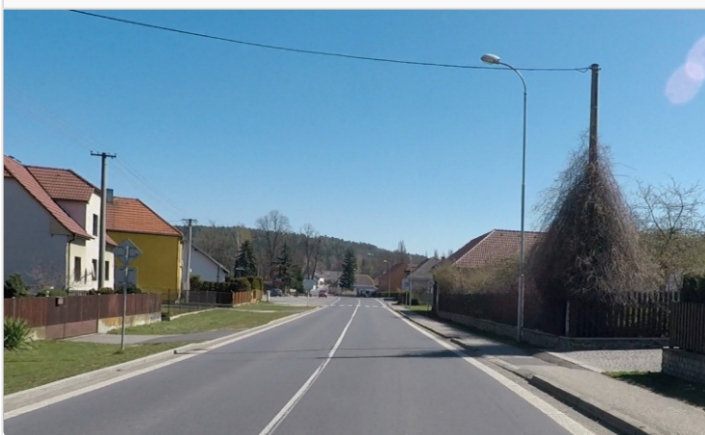
**Bezpečnostní deficit** Mezikřižovatkový úsek  
**Kategorie**

400 m - Neadekvátní osvětlení dopravního prostoru  
**Závažnost rizika** **Střední**  
**Poznámka** Okolní zdroj světla vytváří významné kontrastní stíny.

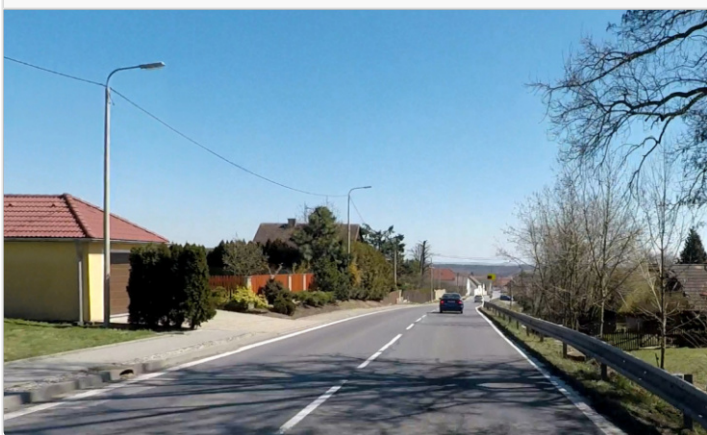
**Bezpečnostní deficit** Mezikřižovatkový úsek  
**Kategorie** 140 m - Absence osvětlení dopravního prostoru  
**Závažnost rizika** **Střední**  
**Poznámka** -

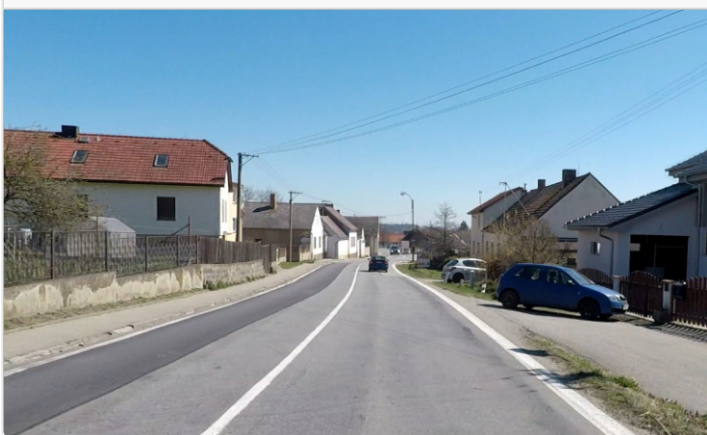
**Bezpečnostní deficit** Mezikřížovatkový úsek  
**Kategorie**

650 m - Neadekvátní osvětlení dopravního prostoru  
**Závažnost rizika** **Střední**  
**Poznámka** Okolní zdroj světla vytváří významné kontrastní stíny.

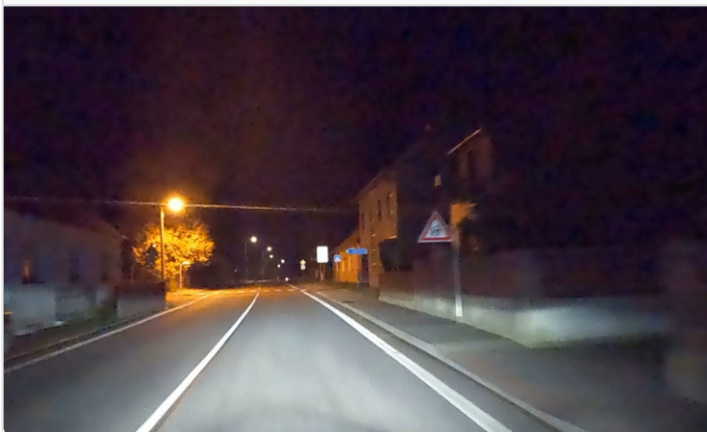
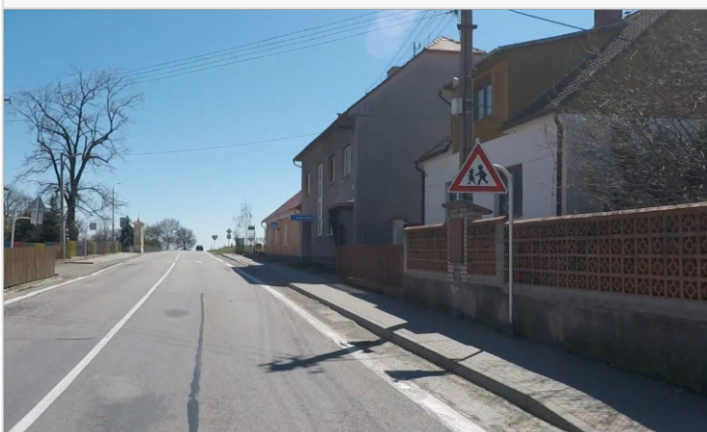
**Bezpečnostní deficit** Mezikřižovatkový úsek  
**Kategorie**  1× - Neadekvátní světelně technické vlastnosti SDZ  
**Závažnost rizika** **Nizká**  
**Poznámka** V rámci prohlídky byla identifikována snížená odrazivost SDZ A 12b. Konkrétní míru rizikovitosti je nezbytné stanovit na základě lokální prohlídky.

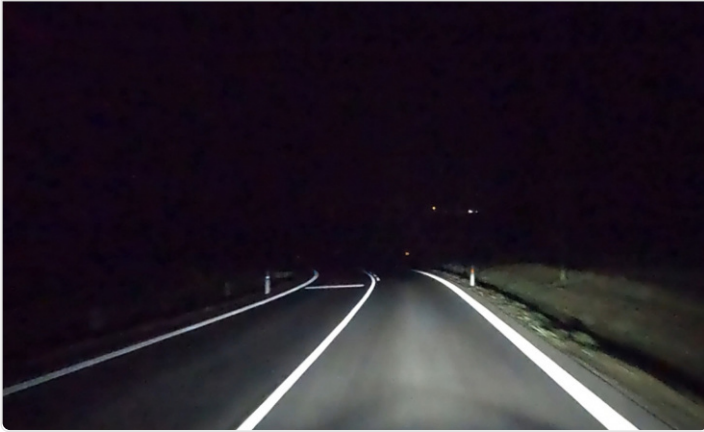
**Bezpečnostní deficit** Mezikřížovatkový úsek  
**Kategorie**  1× - Nedostatečná postřehnutelnost směrového oblouku  
**Závažnost rizika** Nízká  
**Poznámka** -

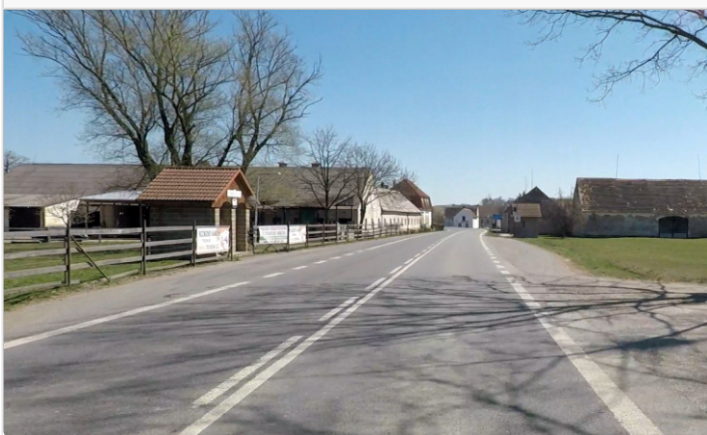
**Bezpečnostní deficit** Mezikřižovatkový úsek  
**Kategorie** ☐ 250 m - Neadekvátní osvětlení dopravního prostoru  
**Závažnost rizika** **Střední**  
**Poznámka** Okolní zdroj světla vytváří významné kontrastní stíny.

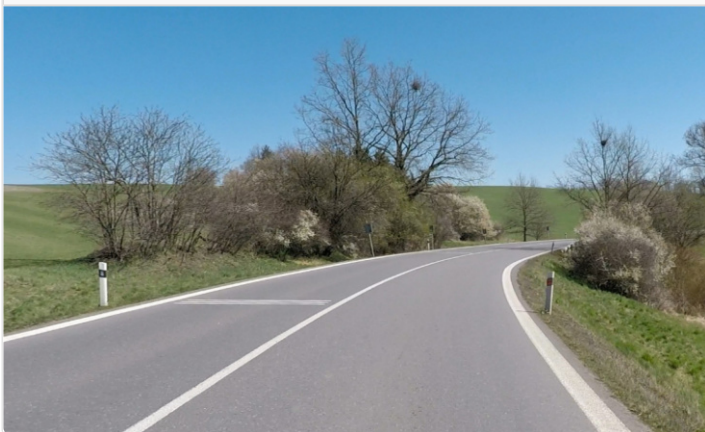
**Bezpečnostní deficit** Mezikřížovatkový úsek  
**Kategorie**  1× - Nedostatečná postřehnutelnost směrového oblouku  
**Závažnost rizika** **Nízká**  
**Poznámka** -

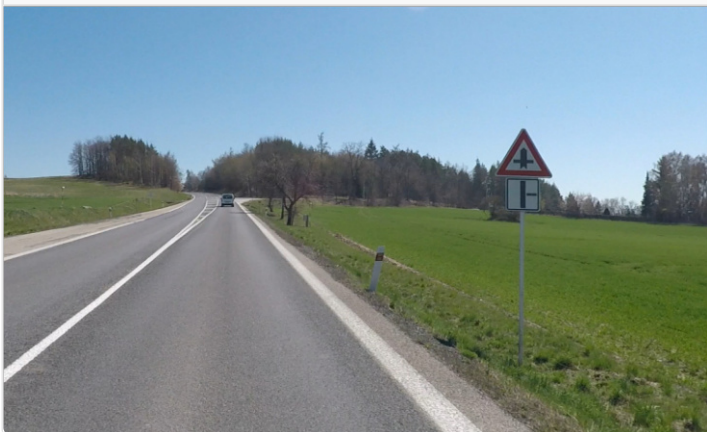
**Bezpečnostní deficit** Křižovatka  
**Kategorie**  1× - Neadekvátní světelně technické vlastnosti SDZ  
**Závažnost rizika** **Nizká**  
**Poznámka** V rámci prohlídky byla identifikována snížená odrazivost SDZ P 1 a E 2b. Konkrétní míru rizikovosti je nezbytné stanovit na základě lokální prohlídky.

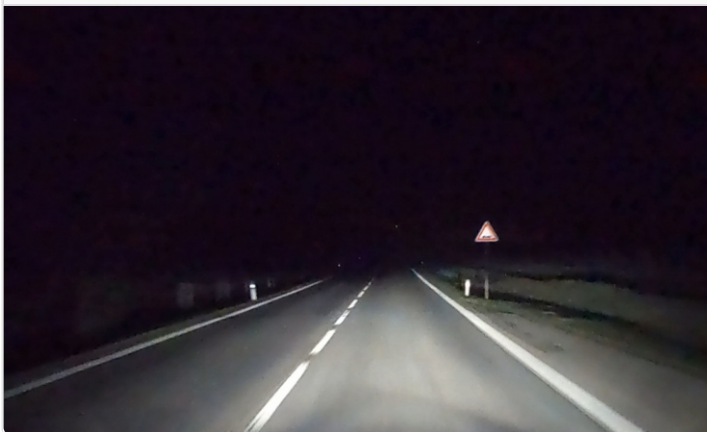
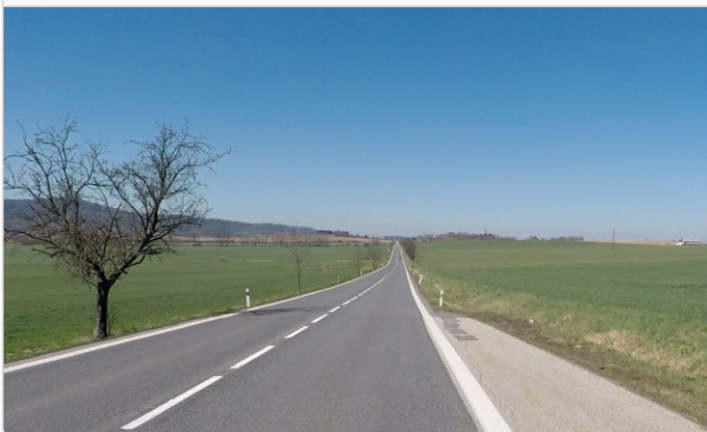
<b>Bezpečnostní deficit</b>	Mezikřižovatkový úsek
<b>Kategorie</b>	<input checked="" type="checkbox"/> 1* - Neadekvátní světelně technické vlastnosti SDZ
<b>Závažnost rizika</b>	Nízká
<b>Poznámka</b>	V rámci prohlídky byla identifikována snížená odrazivost SDZ A 7a. Konkrétní míru rizikovitosti je nezbytné stanovit na základě lokální prohlídky.

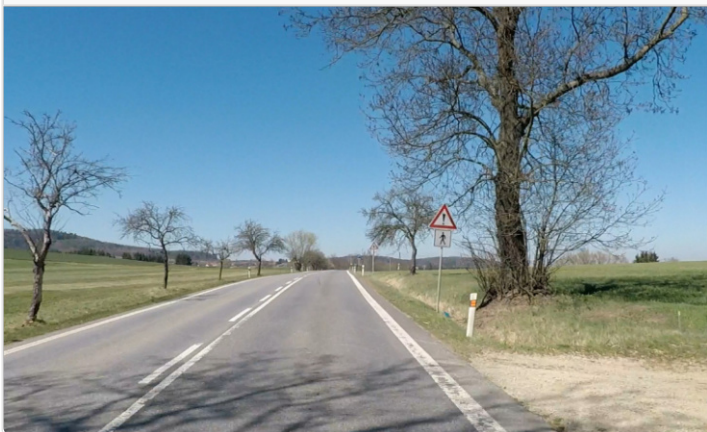
<b>Bezpečnostní deficit</b>	Mezikřižovatkový úsek
<b>Kategorie</b>	<input checked="" type="checkbox"/> 1× - Neadekvátní světelně technické vlastnosti SDZ
<b>Závažnost rizika</b>	Nizká
<b>Poznámka</b>	V rámci prohlídky byla identifikována snížená odrazivost SDZ A 22 E 13. Konkrétní míru rizikovitosti je nezbytné stanovit na základě lokální prohlídky.

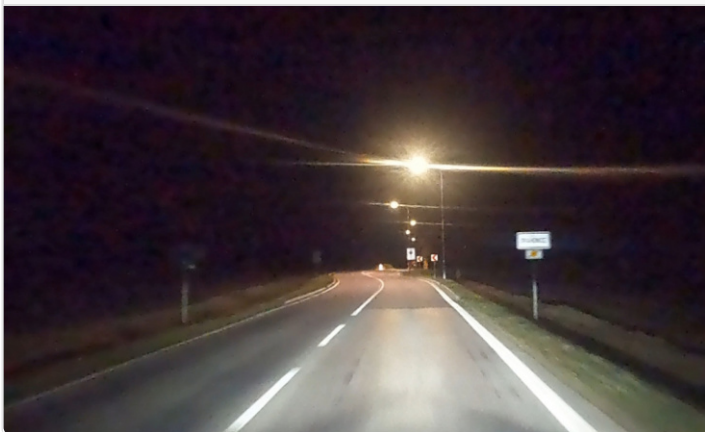
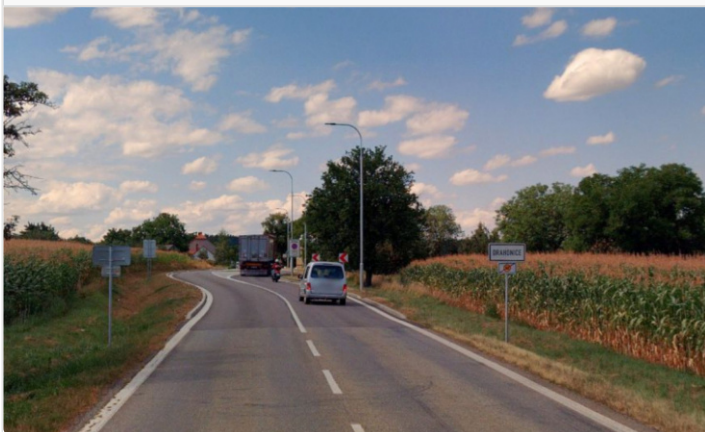
<b>Bezpečnostní deficit</b>	Mezikřižovatkový úsek
<b>Kategorie</b>	<input checked="" type="checkbox"/> 1* - Neadekvátní světelně technické vlastnosti SDZ
<b>Závažnost rizika</b>	Nízká
<b>Poznámka</b>	V rámci prohlídky byla identifikována snížená odrazivost SDZ IZ 4a. Konkrétní míru rizikosti je nezbytné stanovit na základě lokální prohlídky.

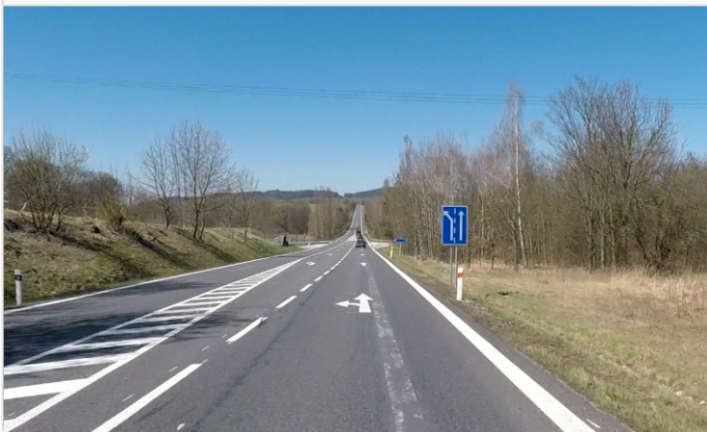
**Bezpečnostní deficit** Křižovatka  
**Kategorie**  1× - Neadekvátní světelně technické vlastnosti SDZ  
**Závažnost rizika** Nizká  
**Poznámka** V rámci prohlídky byla identifikována snížená odrazivost SDZ IP 19. Konkrétní míru rizikovosti je nezbytné stanovit na základě lokální prohlídky.

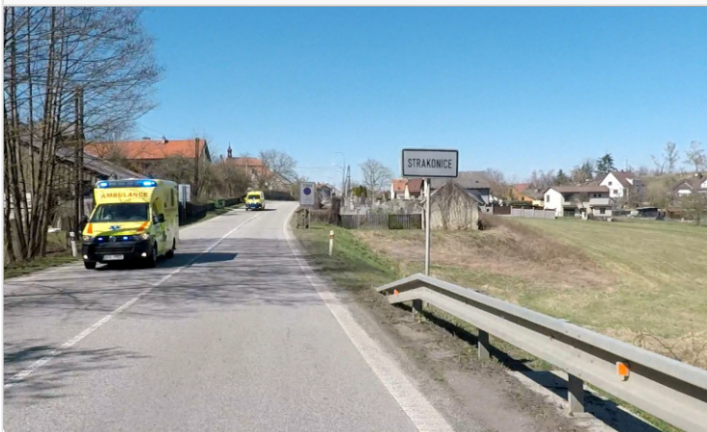
**Bezpečnostní deficit** Mezikřižovatkový úsek  
**Kategorie**  1× - Neadekvátní světelně technické vlastnosti SDZ  
**Závažnost rizika** **Nizká**  
**Poznámka** V rámci prohlídky byla identifikována snížená odrazivost SDZ IZ 4a. Konkrétní míru rizikivosti je nezbytné stanovit na základě lokální prohlídky.

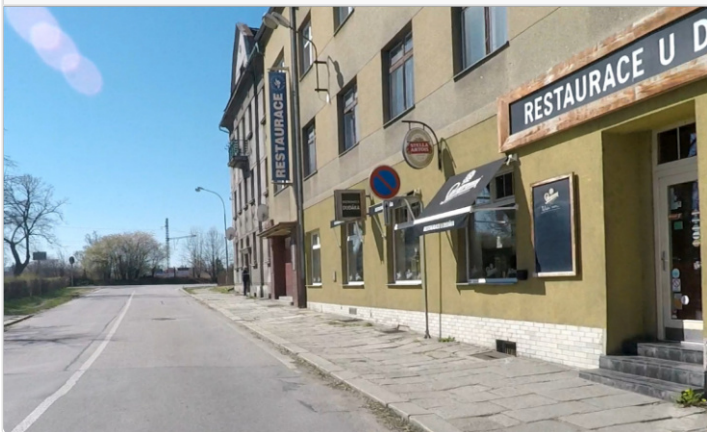
**Bezpečnostní deficit** Mezikřižovatkový úsek  
**Kategorie**  1× - Neadekvátní světelně technické vlastnosti SDZ  
**Závažnost rizika** **Nizká**  
**Poznámka** V rámci prohlídky byla identifikována snížená odrazivost SDZ B 29, E 8c. Konkrétní míru rizikovitosti je nezbytné stanovit na základě lokální prohlídky.

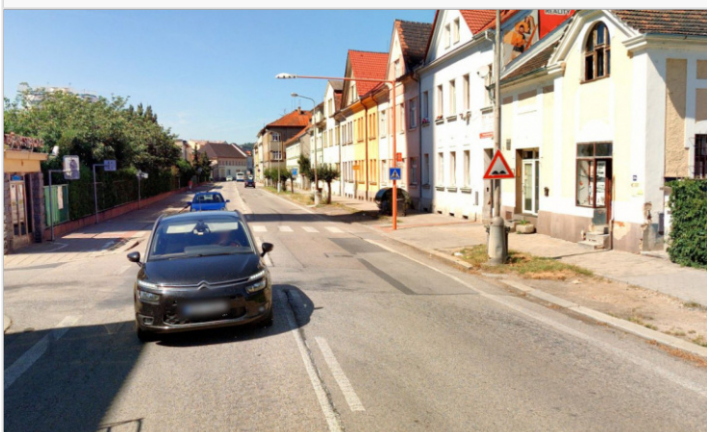
**Bezpečnostní deficit** Mezikřižovatkový úsek  
**Kategorie**  1× - Neadekvátní světelně technické vlastnosti SDZ  
**Závažnost rizika** **Nizká**  
**Poznámka** V rámci prohlídky byla identifikována snížená odrazivost SDZ A 7a. Konkrétní míru rizikovosti je nezbytné stanovit na základě lokální prohlídky.

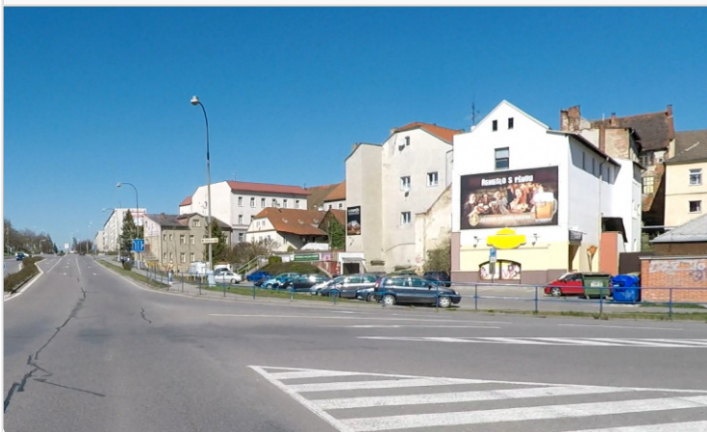
**Bezpečnostní deficit** Reklamní zařízení  
**Kategorie**  1× - Reklamní zařízení (rušivý efekt za snížené viditelnosti)  
**Závažnost rizika** Nizká  
**Poznámka** -

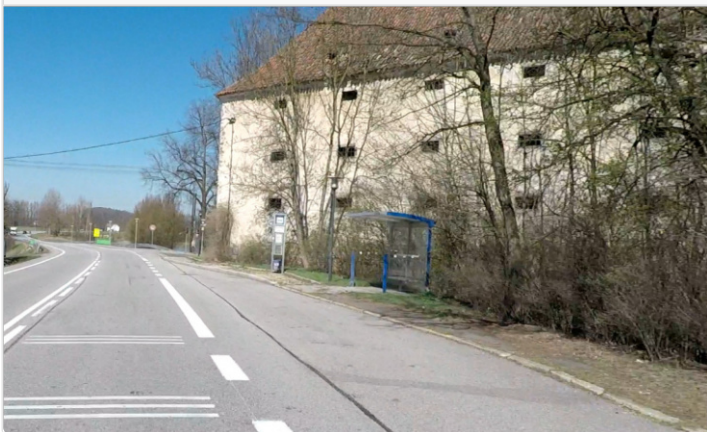
**Bezpečnostní deficit** Autobusová zastávka  
**Kategorie**  1× - Neadekvátní světelně technické vlastnosti SDZ  
**Závažnost rizika** **Nízká**  
**Poznámka** V rámci prohlídky byla identifikována snížená odrazivost SDZ IJ 4b. Konkrétní míru rizikovitosti je nezbytné stanovit na základě lokální prohlídky.

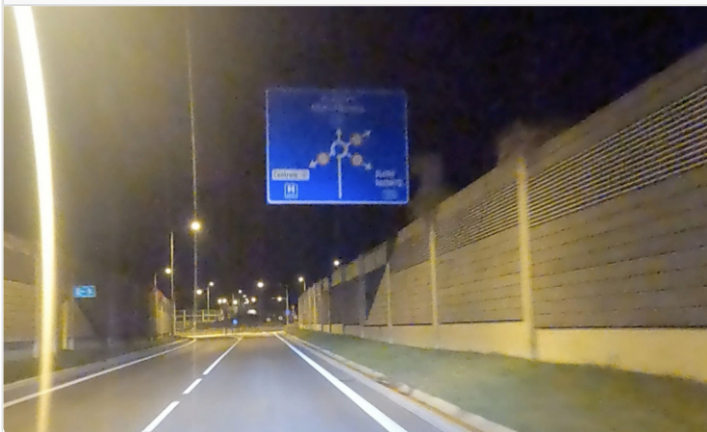
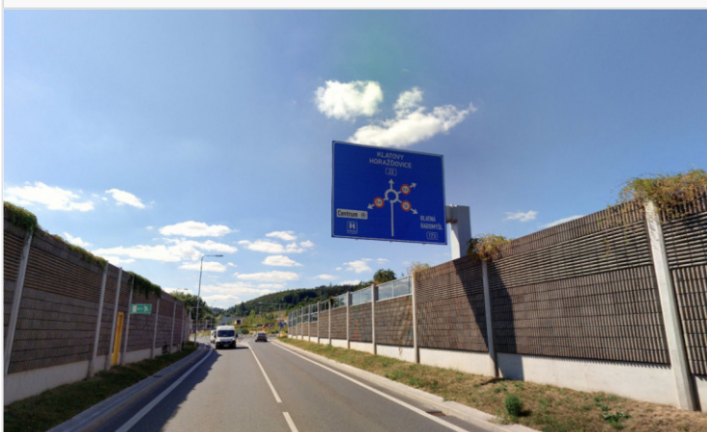
<b>Bezpečnostní deficit</b>	Mezikřižovatkový úsek
<b>Kategorie</b>	<input checked="" type="checkbox"/> 1× - Neadekvátní světelně technické vlastnosti SDZ
<b>Závažnost rizika</b>	<b>Nizká</b>
<b>Poznámka</b>	V rámci prohlídky byla identifikována snížená odrazivost SDZ IS 9a. Konkrétní míru rizikovosti je nezbytné stanovit na základě lokální prohlídky.
