**HODNOCENÍ BEZPEČNOSTI
POZEMNÍCH KOMUNIKACÍ
POMOCÍ JASOVÉ ANALÝZY**

Diplomová práce

**Katalog nočních dopravně-bezpečnostních
deficitů silnice I/29**

Příloha 1.4

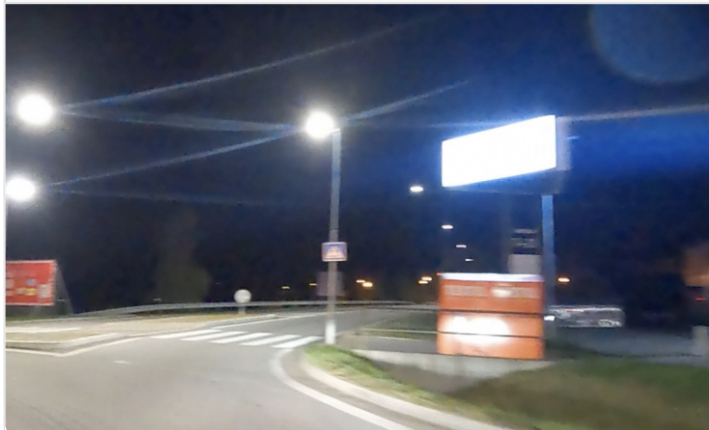
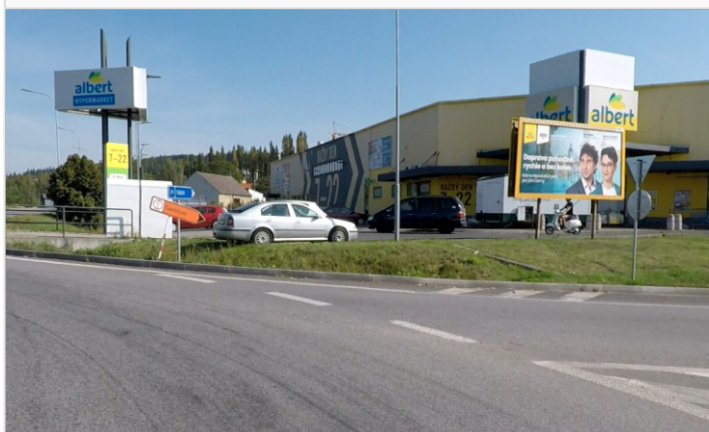
I/29 - Směr staničení | km 0,169 | ID 5482

Bezpečnostní deficit Reklamní zařízení
Kategorie 1× - Reklamní zařízení (rušivý efekt za snížené viditelnosti)
Závažnost rizika Nizká
Poznámka -

Návrh opatření Odstranění
Poznámka -
Náročnost realizace Administrativní řešení

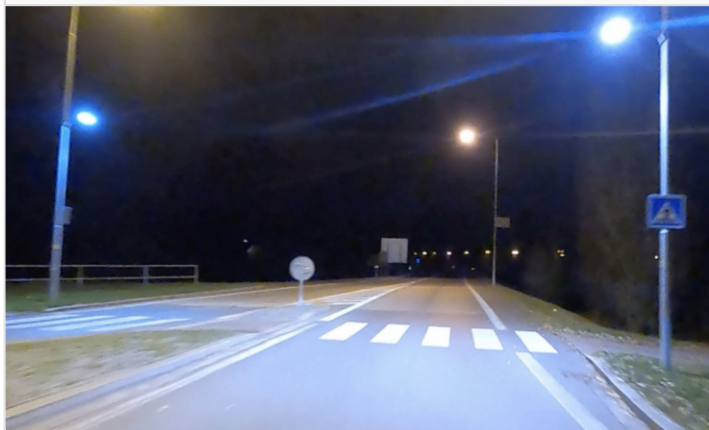
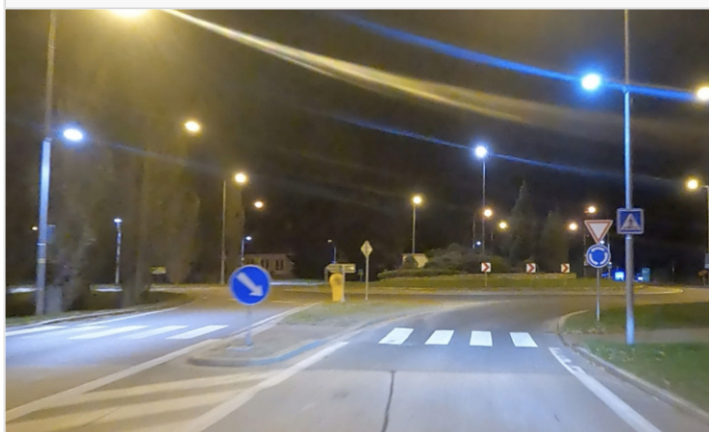
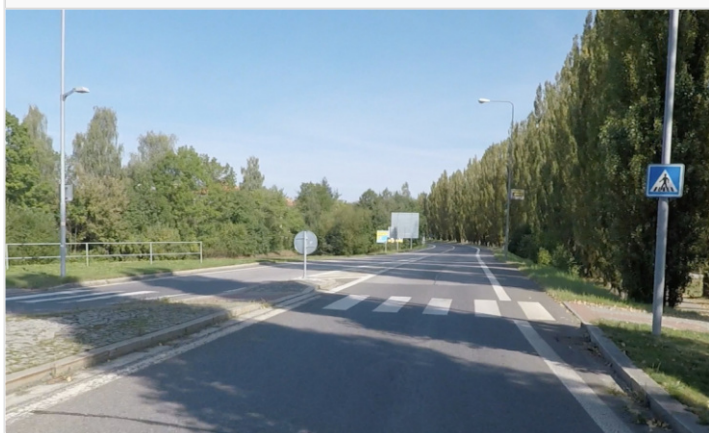
I/29 - Směr staničení | km 0,469 | ID 41237
Noční BI PK (2022-2023)

Bezpečnostní deficit Přechod pro chodce
Kategorie 1× - Neadekvátní světelně technické vlastnosti SDZ
Závažnost rizika **Nizká**
Poznámka V rámci prohlídky byla identifikována snížená odrazivost SDZ IP 6 proti směru staničení. Konkrétní míru rizikovosti je nezbytné stanovit na základě lokální prohlídky.

Návrh opatření Realizace, oprava SDZ
Poznámka -
Náročnost realizace **Jednoduché řešení**

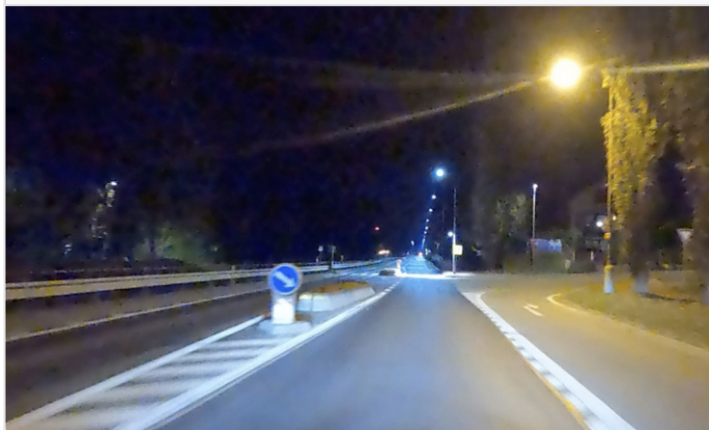
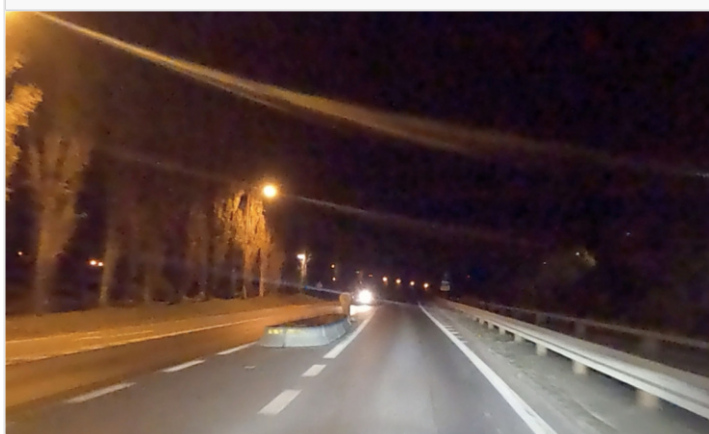
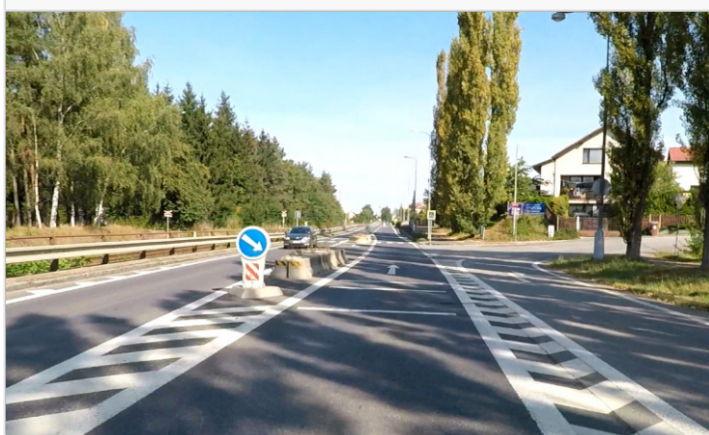
I/29 - Směr staničení | km 0,848 | ID 4311
Noční BI PK (2022-2023)

Bezpečnostní deficit	Křižovatka
Kategorie	<input checked="" type="checkbox"/> 1× - Neadekvátní postřehnutelnost dopravního ostrůvku <input checked="" type="checkbox"/> 1× - Neadekvátní světelně technické vlastnosti SDZ
Závažnost rizika	Nizká
Poznámka	V rámci prohlídky byla identifikována snížená odrazivost SDZ C 4a. Konkrétní míru rizikovitosti je nezbytné stanovit na základě lokální prohlídky.

Návrh opatření	Realizace, oprava SDZ
Poznámka	Současně realizace SDZ C 4a.
Náročnost realizace	Administrativní řešení

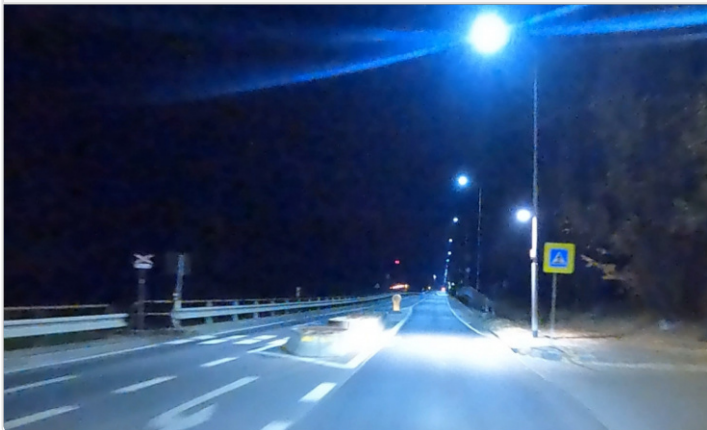
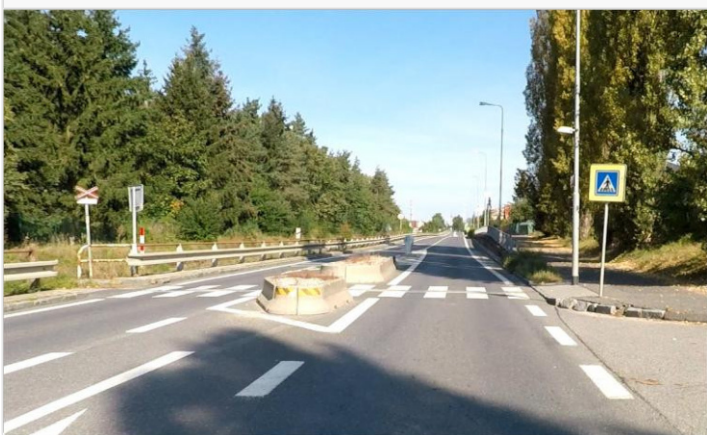
I/29 - Směr staničení | km 0,864 | ID 4313
Noční BI PK (2022-2023)

Bezpečnostní deficit	Přechod pro chodce
Kategorie	<input checked="" type="checkbox"/> 1× - Neadekvátní postřehnutelnost dopravního ostrůvku <input checked="" type="checkbox"/> 1× - Neadekvátní přisvětlení <input checked="" type="checkbox"/> 1× - Neadekvátní světelně technické vlastnosti SDZ
Závažnost rizika	Nizká
Poznámka	V rámci prohlídky byla identifikována snížená odrazivost SDZ C 4a proti směru staničení. Konkrétní míru rizikovitosti je nezbytné stanovit na základě lokální prohlídky. Přechod pro chodce přisvětlen pouze v pravé polovině.

Návrh opatření	Ověření světelných podmínek pomocí jasové analýzy
Poznámka	Současně oprava SDZ a realizace SDZ C 4a.
Náročnost realizace	Administrativní řešení

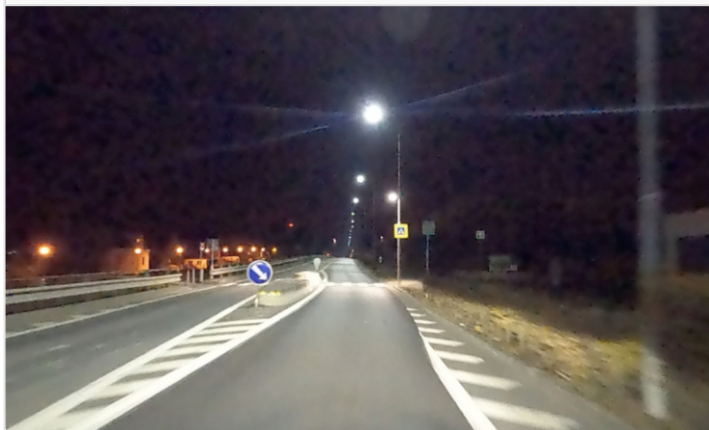
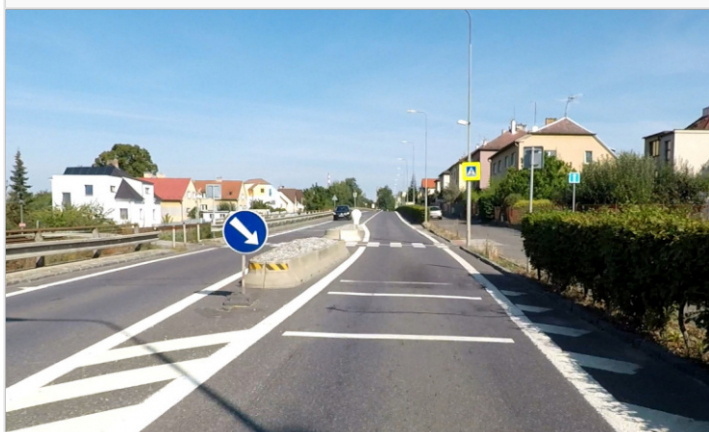
I/29 - Směr staničení | km 1,114 | ID 4314
Noční BI PK (2022-2023)

Bezpečnostní deficit	Přechod pro chodce
Kategorie	<input checked="" type="checkbox"/> 1× - Neadekvátní světelně technické vlastnosti SDZ
Závažnost rizika	Nízká
Poznámka	V rámci prohlídky byla identifikována snížená odrazivost SDZ C 4a. Konkrétní míru rizikovitosti je nezbytné stanovit na základě lokální prohlídky.

Návrh opatření	Realizace, oprava SDZ
Poznámka	-
Náročnost realizace	Jednoduché řešení

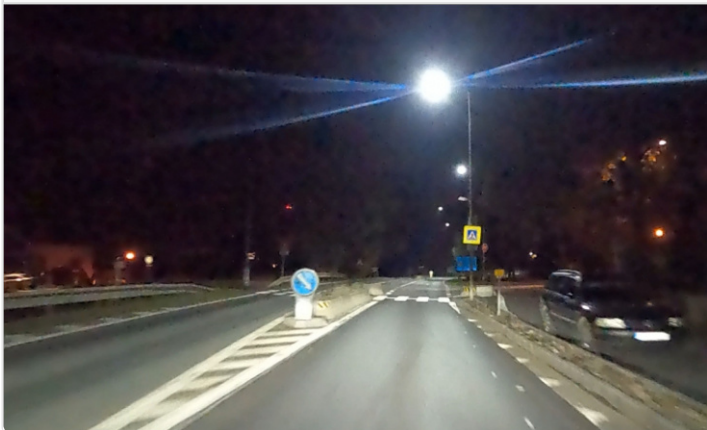
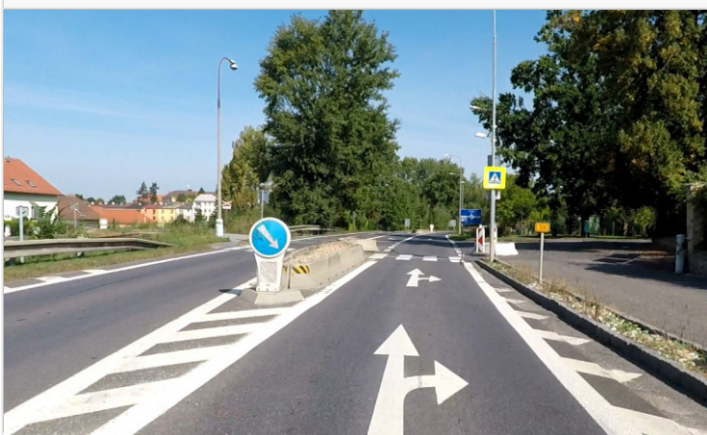
I/29 - Směr staničení | km 1,529 | ID 4316

Bezpečnostní deficit	Přechod pro chodce
Kategorie	<input checked="" type="checkbox"/> 1× - Neadekvátní postřehnutelnost dopravního ostrůvku <input checked="" type="checkbox"/> 1× - Neadekvátní světelně technické vlastnosti SDZ
Závažnost rizika	Nizká
Poznámka	V rámci prohlídky byla identifikována snížená odrazivost SDZ C 4a. Konkrétní míru rizikovitosti je nezbytné stanovit na základě lokální prohlídky.

Návrh opatření	Realizace, oprava SDZ
Poznámka	Současné realizace SDZ C 4a proti směru staničení.
Náročnost realizace	Administrativní řešení

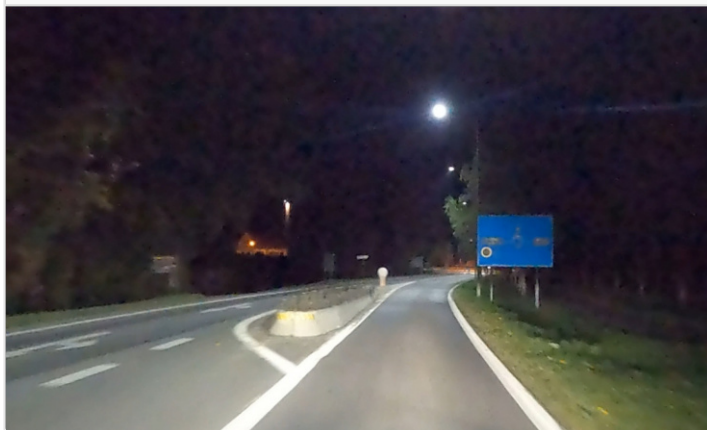
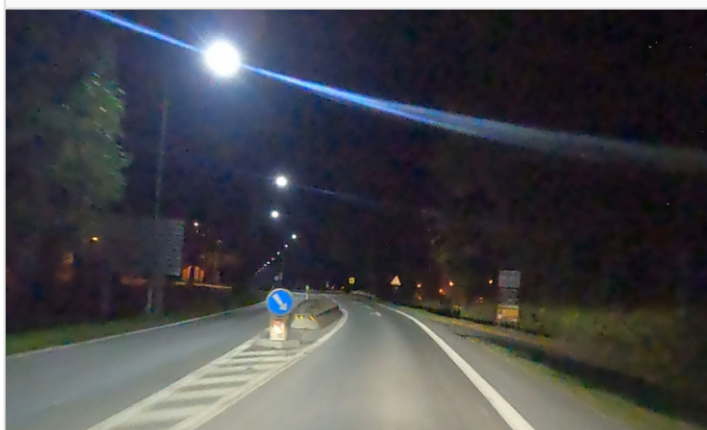
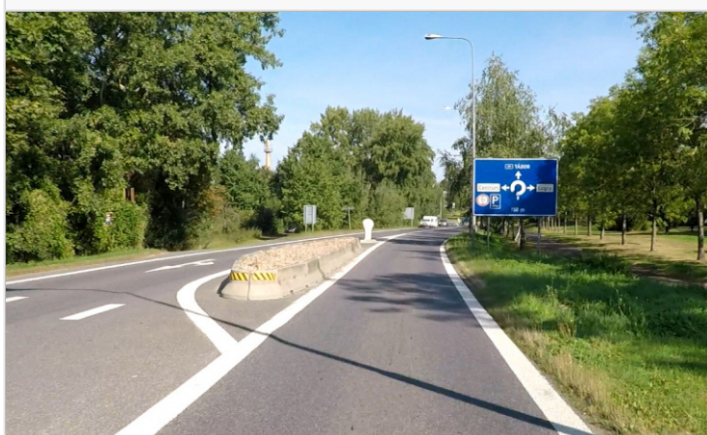
I/29 - Směr staničení | km 1,594 | ID 40889
Noční BI PK (2022-2023)

Bezpečnostní deficit Mezikřižovatkový úsek
Kategorie 1× - Neadekvátní postřehnutelnost dopravního ostrůvku
Závažnost rizika Nízká
Poznámka -

Návrh opatření Realizace, oprava SDZ
Poznámka Realizace SDZ C 4a.
Náročnost realizace Administrativní řešení

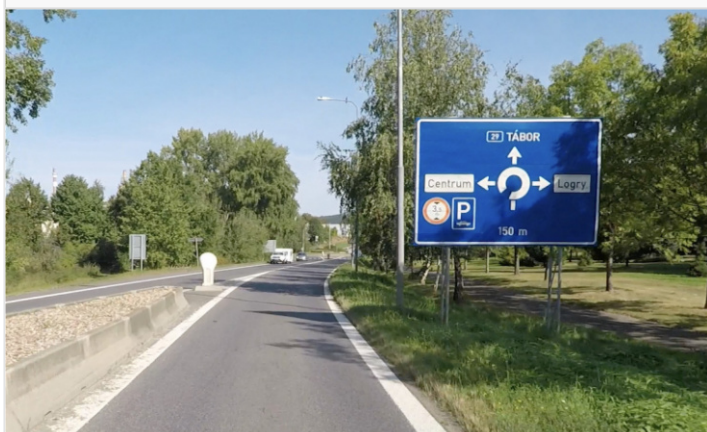
I/29 - Směr staničení | km 1,601 | ID 41238
Noční BI PK (2022-2023)

Bezpečnostní deficit Mezikřižovatkový úsek
Kategorie 1× - Neadekvátní světelně technické vlastnosti SDZ
Závažnost rizika **Nizká**
Poznámka V rámci prohlídky byla identifikována snížená odrazivost SDZ IS 9b. Konkrétní míru rizikovosti je nezbytné stanovit na základě lokální prohlídky.

Návrh opatření Realizace, oprava SDZ
Poznámka -
Náročnost realizace **Jednoduché řešení**

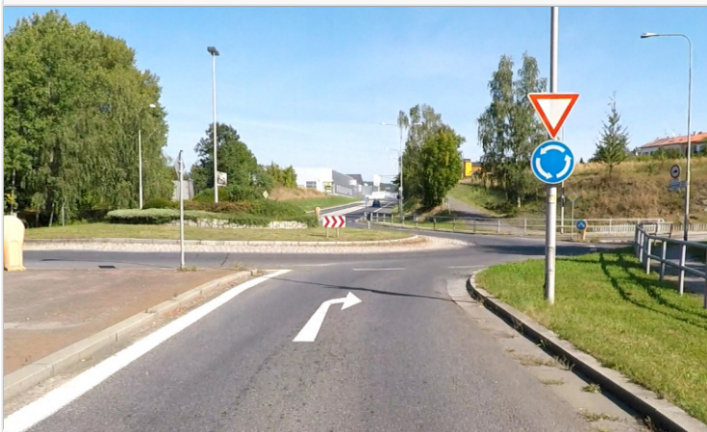
I/29 - Směr staničení | km 1,748 | ID 40891
Noční BI PK (2022-2023)

Bezpečnostní deficit Křižovatka
Kategorie 1× - Neadekvátní světelně technické vlastnosti SDZ
Závažnost rizika **Nizká**
Poznámka V rámci prohlídky byla identifikována snížená odrazivost SDZ P 4, C 1. Konkrétní míru rizikovitosti je nezbytné stanovit na základě lokální prohlídky.

Návrh opatření Realizace, oprava SDZ
Poznámka -
Náročnost realizace **Jednoduché řešení**

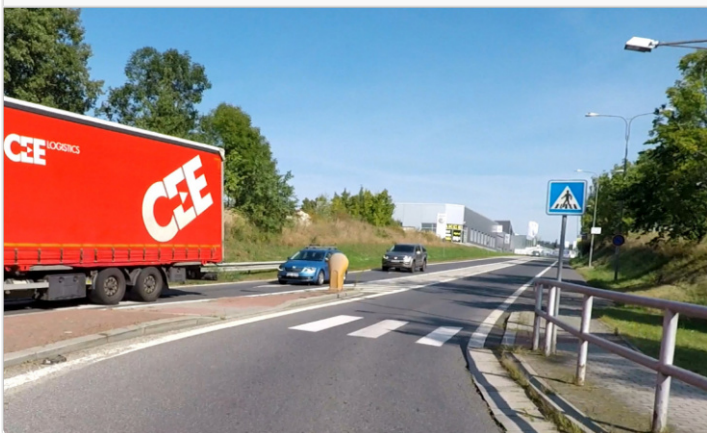
I/29 - Směr staničení | km 1,790 | ID 4319
Noční BI PK (2022-2023)

Bezpečnostní deficit Přechod pro chodce
Kategorie 1× - Neadekvátní přisvětlení
 1× - Neadekvátní světelně technické vlastnosti SDZ
Závažnost rizika **Nízká**
Poznámka V rámci prohlídky byla identifikována snížená odrazivost SDZ IP 6 ve směru i proti směru staničení, SDZ C 4a proti směru staničení. Konkrétní míru rizikovitosti je nezbytné stanovit na základě lokální prohlídky. Přechod pro chodce přisvětlen pouze v pravé polovině.

Návrh opatření Ověření světelných podmínek pomocí jasové analýzy
Poznámka Současně oprava SDZ.
Náročnost realizace **Administrativní řešení**

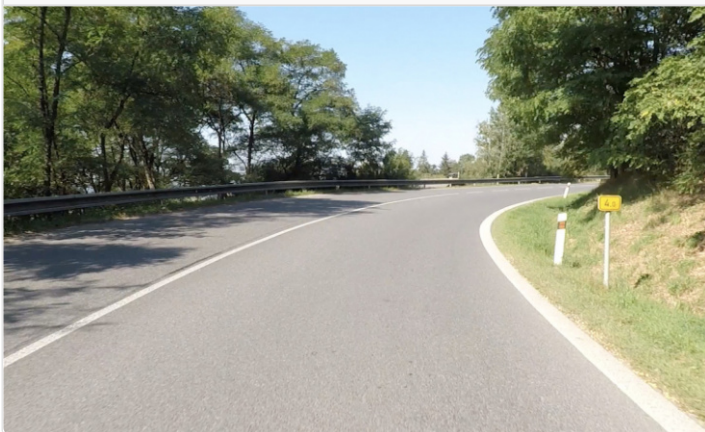
Bezpečnostní deficit Mezikřižovatkový úsek
Kategorie 1× - Nedostatečná postřehnutelnost směrového oblouku
Závažnost rizika **Nízká**
Poznámka -

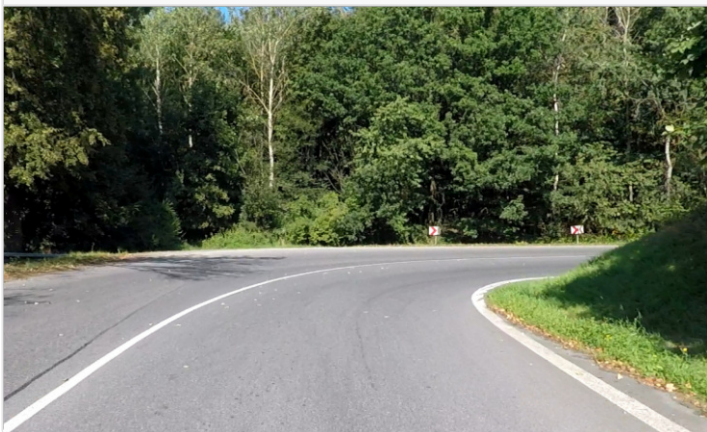
Bezpečnostní deficit Mezikřížovatkový úsek
Kategorie 1× - Nedostatečná postřehnutelnost směrového oblouku
Závažnost rizika **Nizká**
Poznámka -

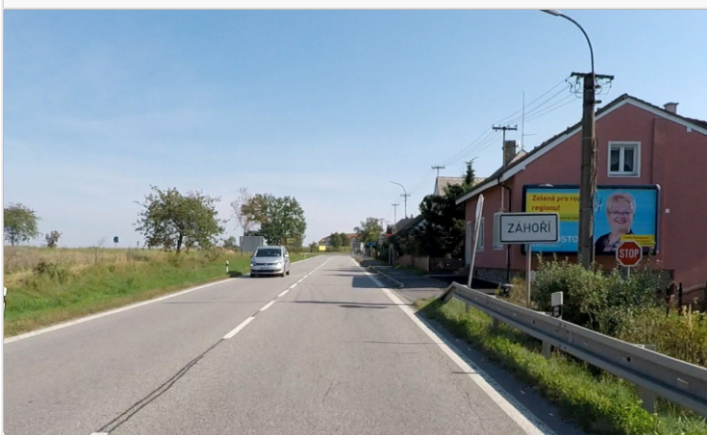
Bezpečnostní deficit Mezikřížovatkový úsek
Kategorie ☐ 450 m - Neadekvátní osvětlení dopravního prostoru
Závažnost rizika **Střední**
Poznámka Okolní zdroj světla vytváří významné kontrastní stíny.

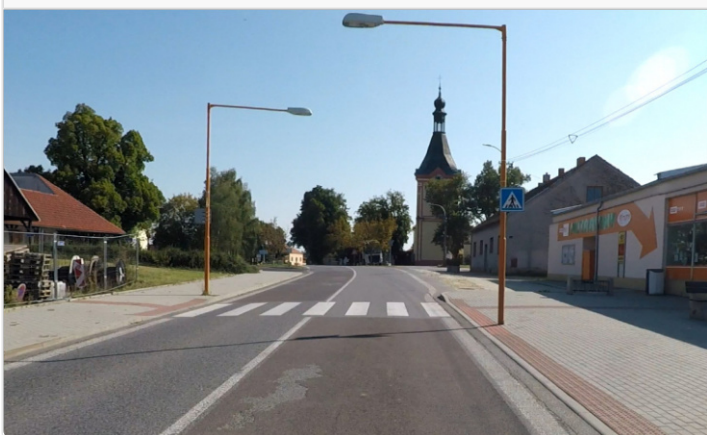
Bezpečnostní deficit Přechod pro chodce
Kategorie 1× - Okolní zdroj světla vytváří významné kontrastní stíny
Závažnost rizika **Střední**
Poznámka Riziko přehlédnutí překážky v provozu v obou směrech staničení.

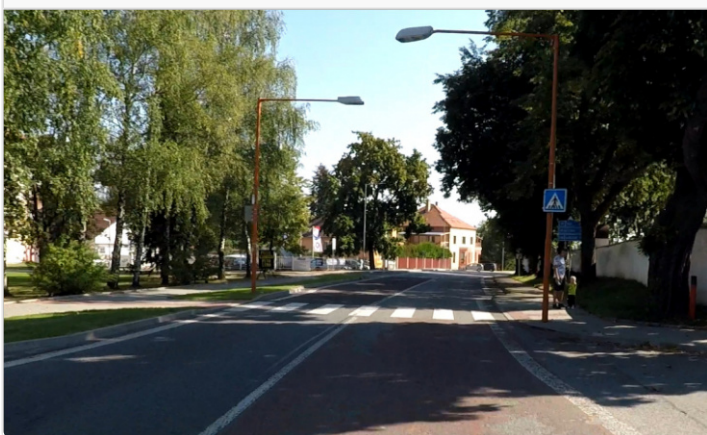
Bezpečnostní deficit Přechod pro chodce
Kategorie 1× - Okolní zdroj světla vytváří významné kontrastní stíny
Závažnost rizika **Střední**
Poznámka Riziko přehlédnutí překážky v provozu v obou směrech staničení.

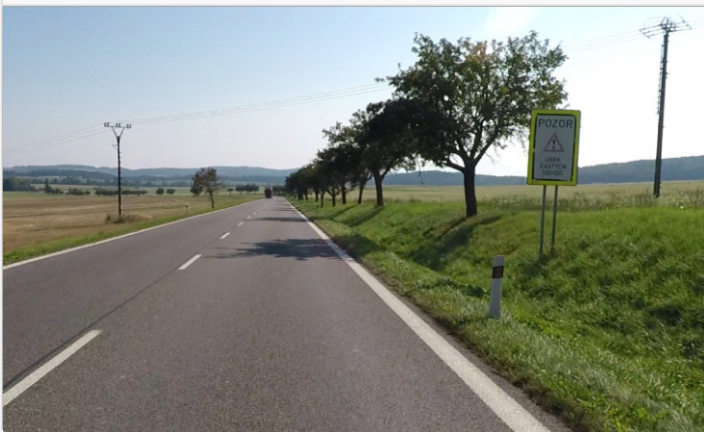
Bezpečnostní deficit	Mezikřížovatkový úsek
Kategorie	<input checked="" type="checkbox"/> 1× - Neadekvátní světelně technické vlastnosti SDZ
Závažnost rizika	Nizká
Poznámka	V rámci prohlídky byla identifikována snížená odrazivost SDZ IP 22. Konkrétní míru rizikovosti je nezbytné stanovit na základě lokální prohlídky.

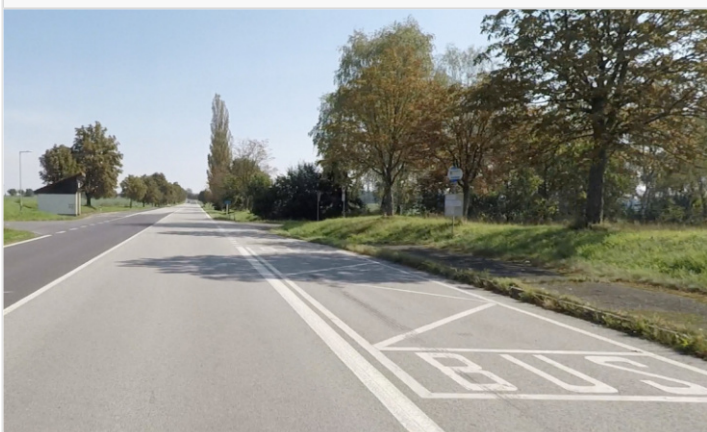
Bezpečnostní deficit Autobusová zastávka
Kategorie 1× - Neadekvátní světelně technické vlastnosti SDZ
Závažnost rizika **Nízká**
Poznámka V rámci prohlídky byla identifikována snížená odrazivost SDZ IJ 4b. Konkrétní míru rizikivosti je nezbytné stanovit na základě lokální prohlídky.

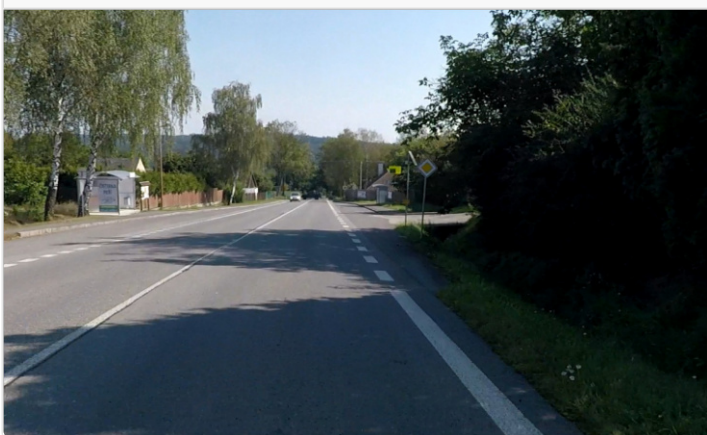
Bezpečnostní deficit Mezikřižovatkový úsek
Kategorie 130 m - Absence osvětlení dopravního prostoru
Závažnost rizika **Střední**
Poznámka -

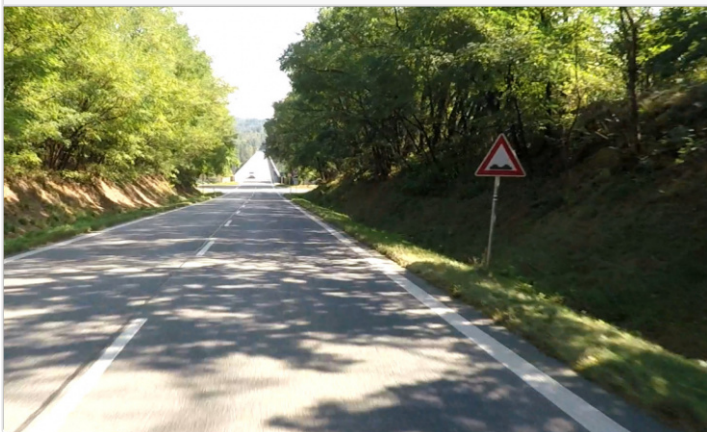
Bezpečnostní deficit Mezikřižovatkový úsek
Kategorie 1× - Neadekvátní světelně technické vlastnosti SDZ
Závažnost rizika **Nizká**
Poznámka V rámci prohlídky byla identifikována snížená odrazivost SDZ A 7a. Konkrétní míru rizikovosti je nezbytné stanovit na základě lokální prohlídky.

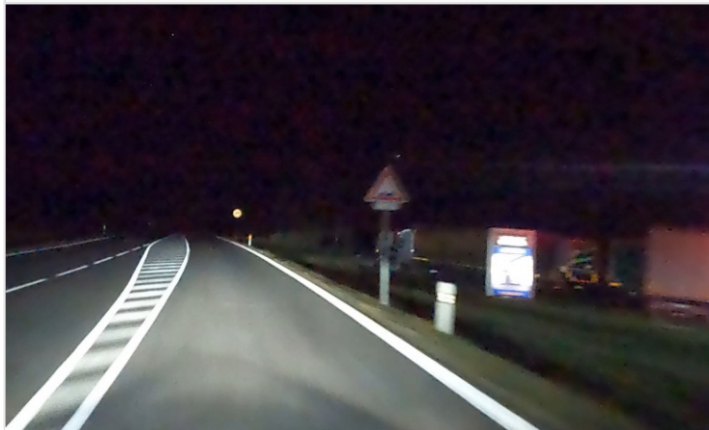
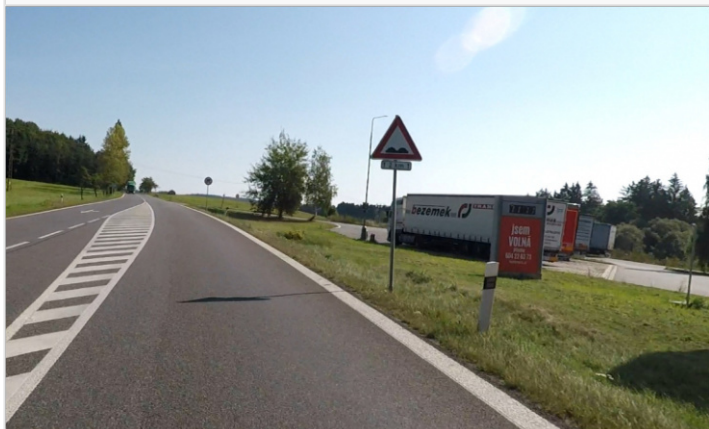
Bezpečnostní deficit Reklamní zařízení
Kategorie 1× - Reklamní zařízení (rušivý efekt za snížené viditelnosti)
Závažnost rizika **Nizká**
Poznámka -

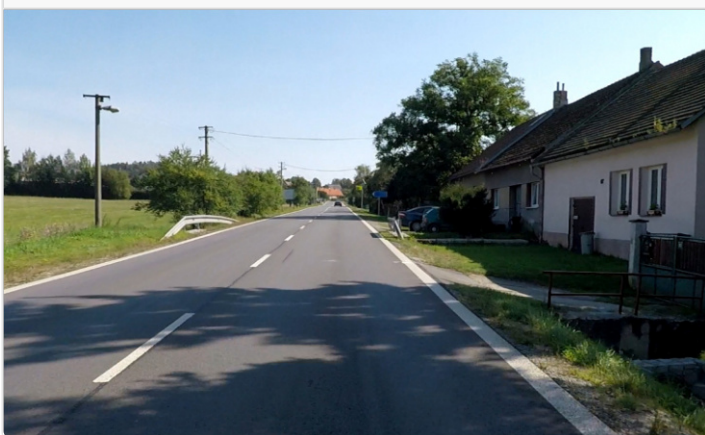
Bezpečnostní deficit	Mezikřížovatkový úsek
Kategorie	☐ 930 m - Neadekvátní osvětlení dopravního prostoru
Závažnost rizika	Střední
Poznámka	Okolní zdroj světla vytváří významné kontrastní stíny.

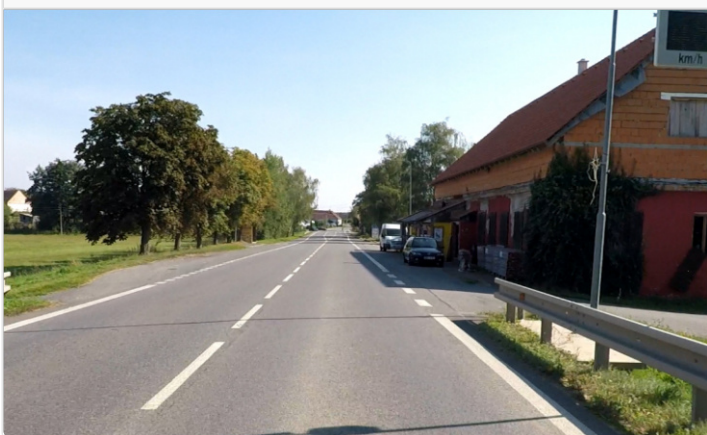
Bezpečnostní deficit Mezikřížovatkový úsek
Kategorie ☑ 495 m - Neadekvátní osvětlení dopravního prostoru
Závažnost rizika **Střední**
Poznámka Okolní zdroj světla vytváří významné kontrastní stíny.

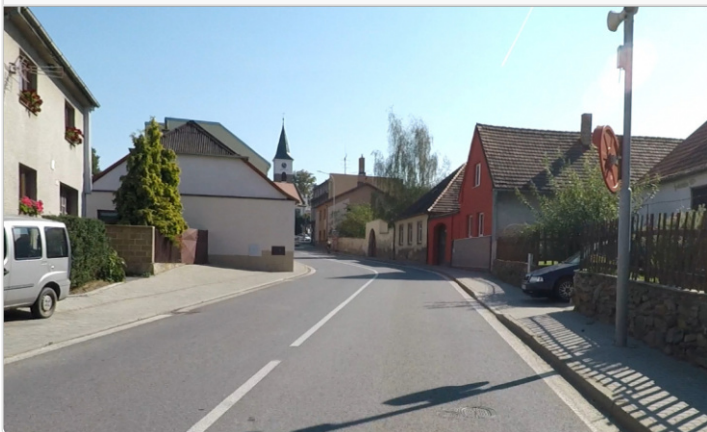
Bezpečnostní deficit Mezikřižovatkový úsek
 Kategorie 1× - Absence osvětlení dopravního prostoru
 Závažnost rizika **Střední**
 Poznámka -

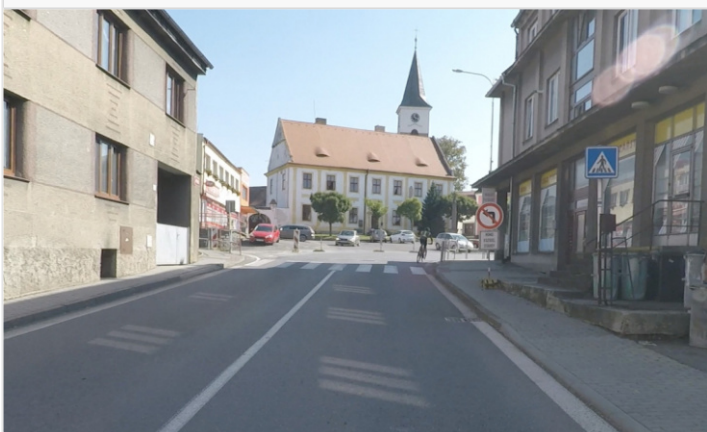
Bezpečnostní deficit	Přechod pro chodce
Kategorie	<input checked="" type="checkbox"/> 1× - Absence přisvětlení <input checked="" type="checkbox"/> 1× - Neadekvátní světelně technické vlastnosti SDZ
Závažnost rizika	Nízká
Poznámka	V rámci prohlídky byla identifikována snížená odrazivost SDZ IP 6. Konkrétní míru rizikovitosti je nezbytné stanovit na základě lokální prohlídky.

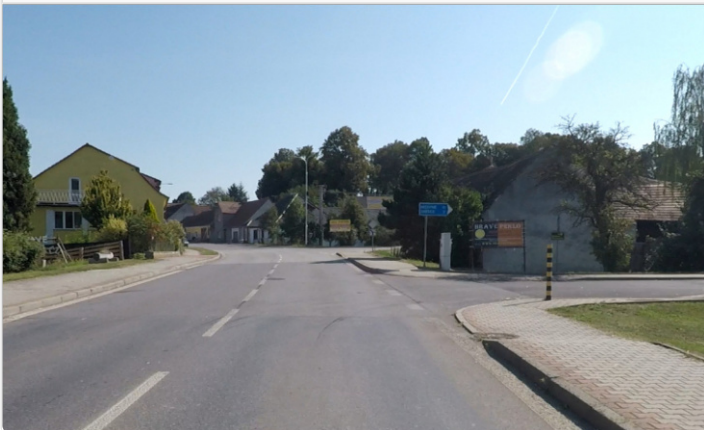
Bezpečnostní deficit Křižovatka
Kategorie 1× - Absence osvětlení dopravního prostoru
Závažnost rizika **Střední**
Poznámka -

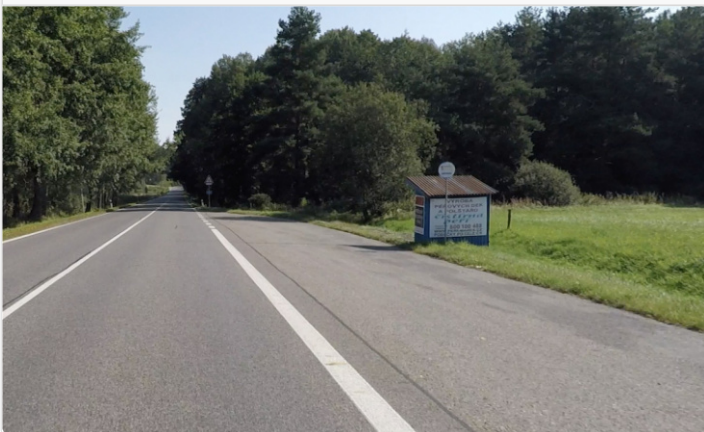
Bezpečnostní deficit Autobusová zastávka
Kategorie 1× - Neadekvátní světelně technické vlastnosti SDZ
Závažnost rizika **Nizká**
Poznámka V rámci prohlídky byla identifikována snížená odrazivost SDZ IJ 4b. Konkrétní míru rizikivosti je nezbytné stanovit na základě lokální prohlídky.

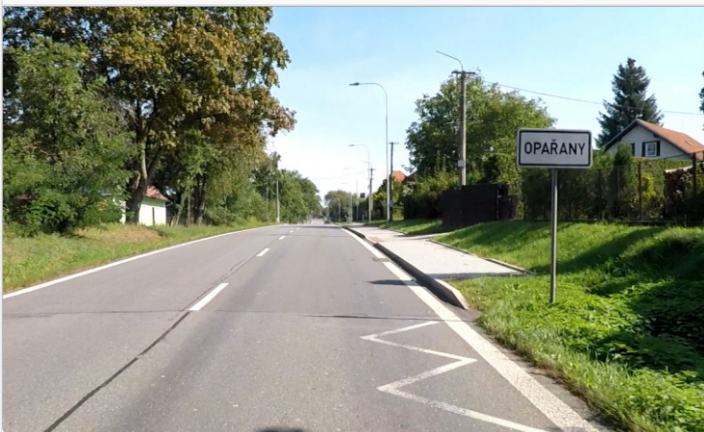
Bezpečnostní deficit Mezikřižovatkový úsek
Kategorie 1× - Neadekvátní světelně technické vlastnosti SDZ
Závažnost rizika **Nizká**
Poznámka V rámci prohlídky byla identifikována snížená odrazivost SDZ IZ 4a. Konkrétní míru rizikivosti je nezbytné stanovit na základě lokální prohlídky.

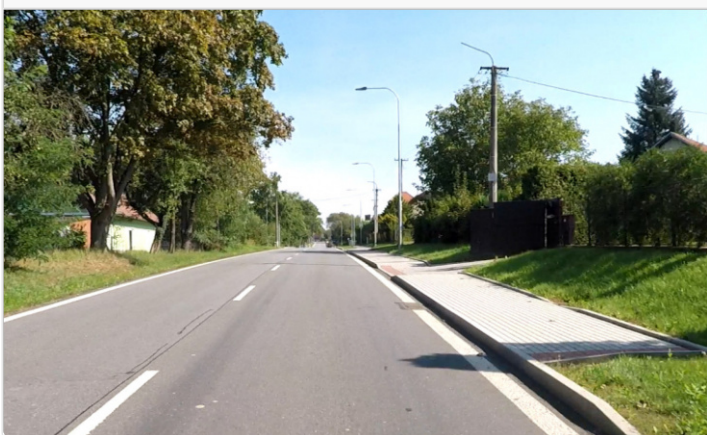
Bezpečnostní deficit Mezikřížovatkový úsek
Kategorie

540 m - Neadekvátní osvětlení dopravního prostoru
Závažnost rizika **Střední**
Poznámka V místě intravilánového úseku byly identifikovány nefunkční světelné zdroje.

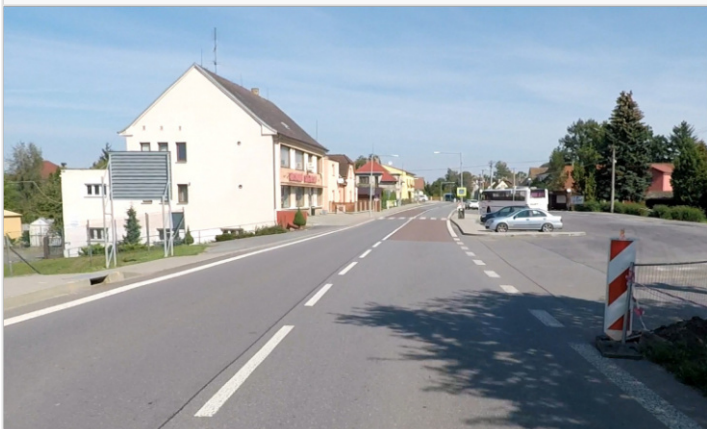
Bezpečnostní deficit	Mezikřižovatkový úsek
Kategorie	☐ 85 m - Absence osvětlení dopravního prostoru
Závažnost rizika	Nizká
Poznámka	-

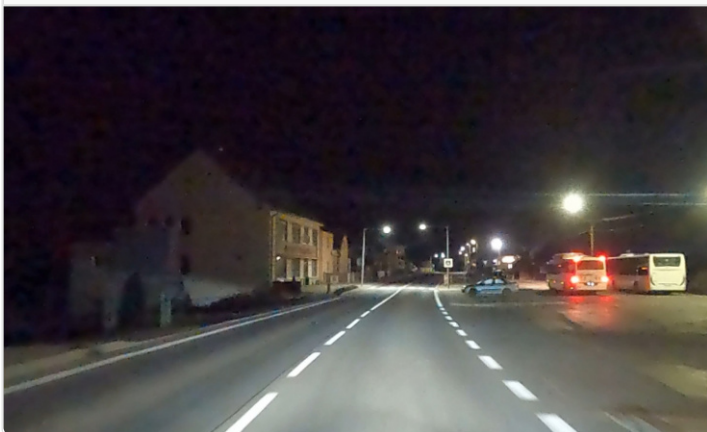
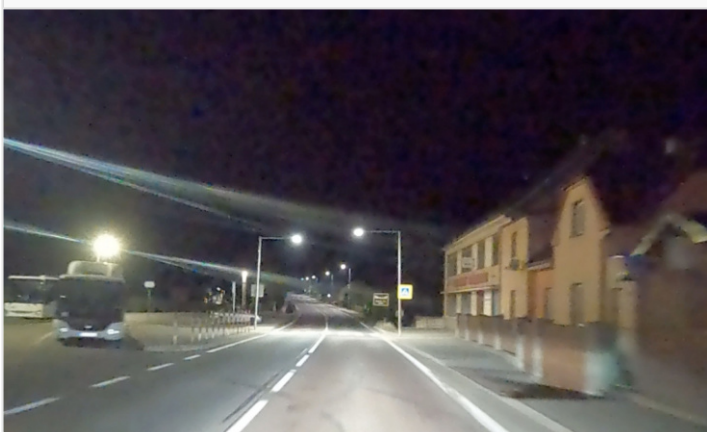
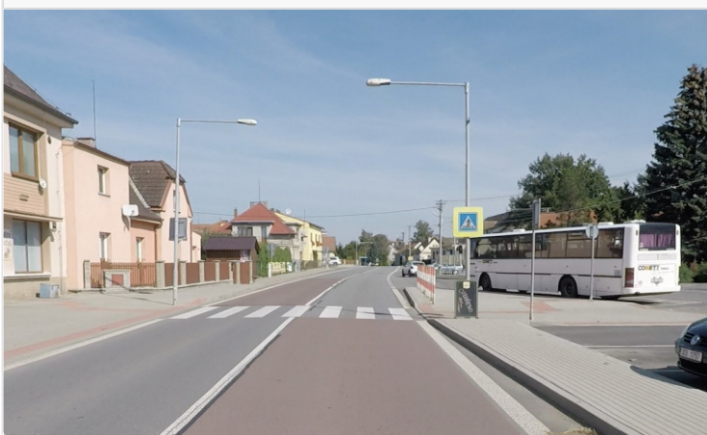
Bezpečnostní deficit Přechod pro chodce
Kategorie 1× - Okolní zdroj světla vytváří významné kontrastní stíny
Závažnost rizika **Nízká**
Poznámka Riziko přehlédnutí překážky v provozu ve směru staničení.

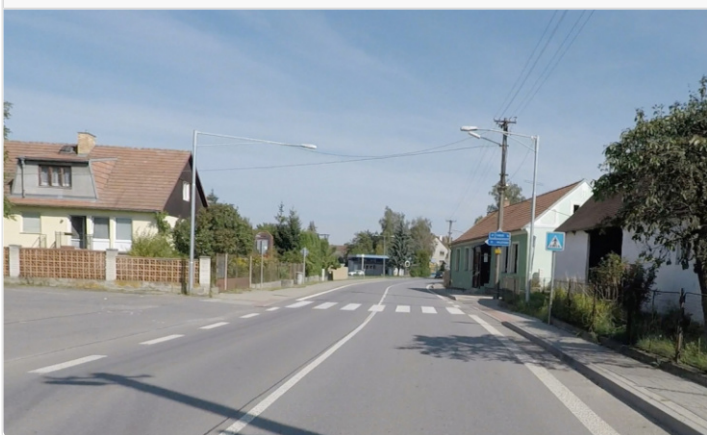
Bezpečnostní deficit Mezikřižovatkový úsek
Kategorie ☐ 530 m - Neadekvátní osvětlení dopravního prostoru
Závažnost rizika **Střední**
Poznámka Okolní zdroj světla vytváří významné kontrastní stíny.

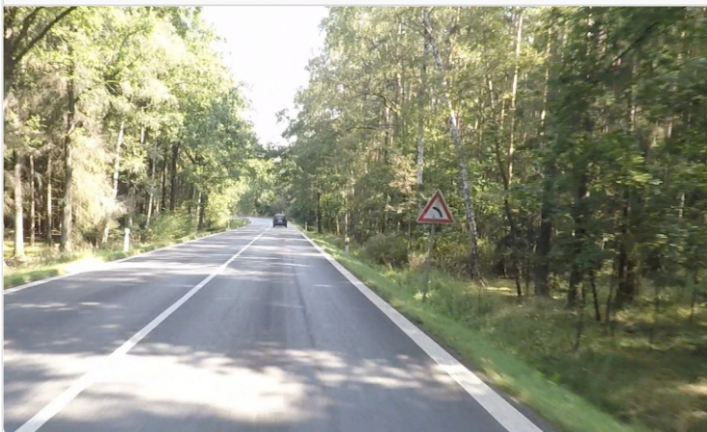
Bezpečnostní deficit	Mezikřižovatkový úsek
Kategorie	<input checked="" type="checkbox"/> 1× - Neadekvátní světelně technické vlastnosti SDZ
Závažnost rizika	Nizká
Poznámka	V rámci prohlídky byla identifikována snížená odrazivost SDZ A 1b. Konkrétní míru rizikovitosti je nezbytné stanovit na základě lokální prohlídky.

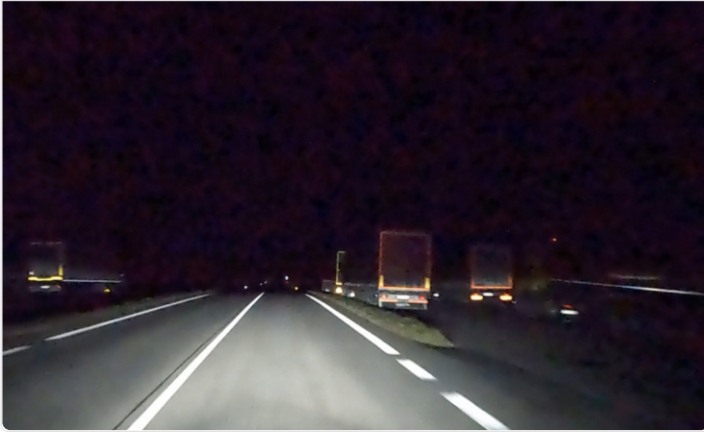
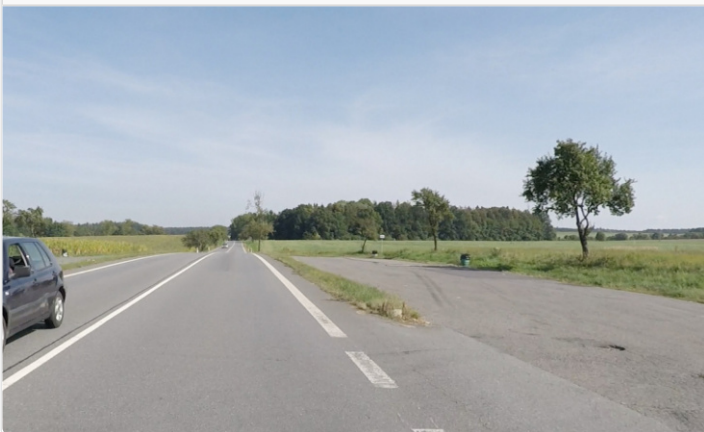
Bezpečnostní deficit Sjezd / samostatný sjezd / parkoviště
Kategorie 1× - Neadekvátní postřehnutelnost
dopravního ostrůvku
Závažnost rizika **Nizká**
Poznámka -

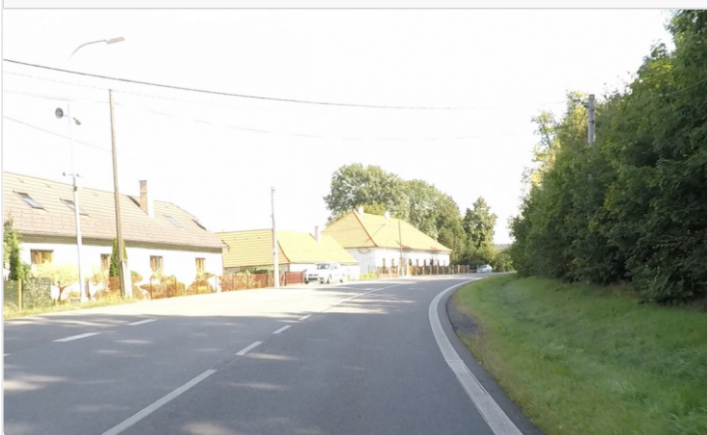
Bezpečnostní deficit Mezikřižovatkový úsek
Kategorie 120 m - Absence osvětlení dopravního prostoru
Závažnost rizika **Střední**
Poznámka -

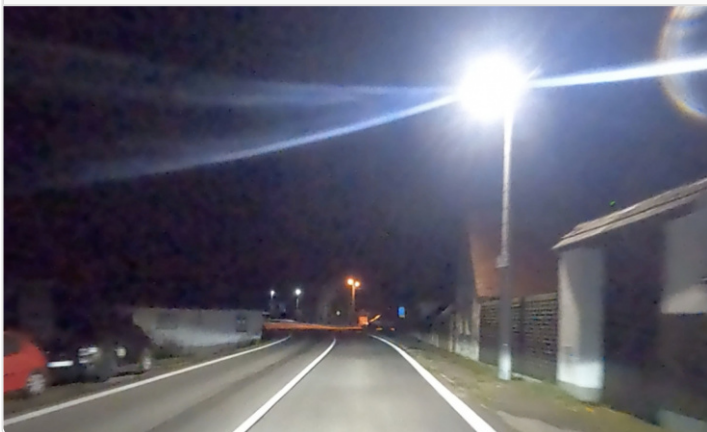
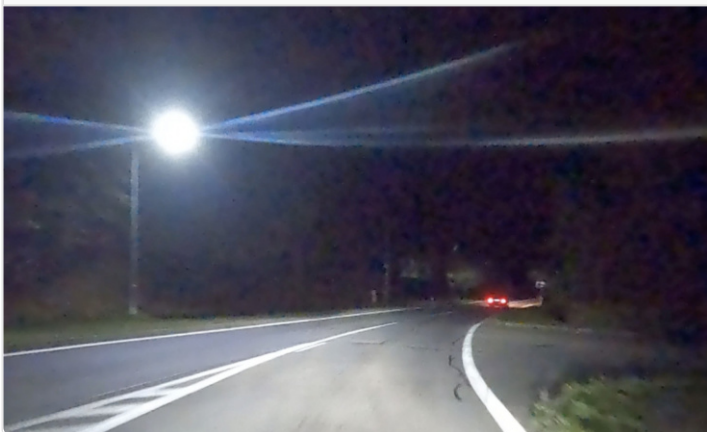
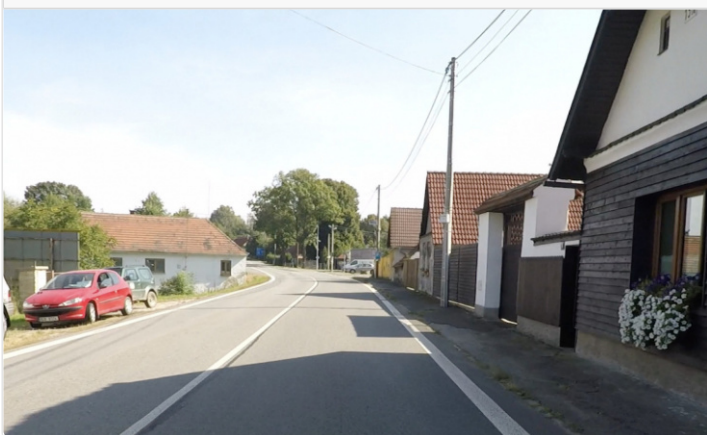
Bezpečnostní deficit Mezikřižovatkový úsek
Kategorie ☐ 280 m - Neadekvátní osvětlení dopravního prostoru
Závažnost rizika **Střední**
Poznámka Okolní zdroj světla vytváří významné kontrastní stíny.

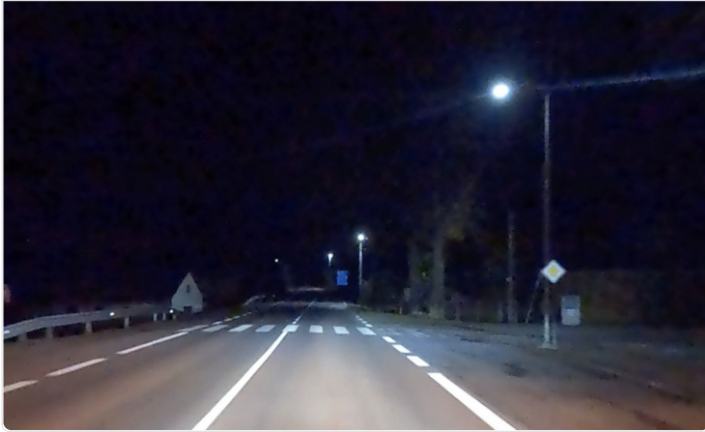
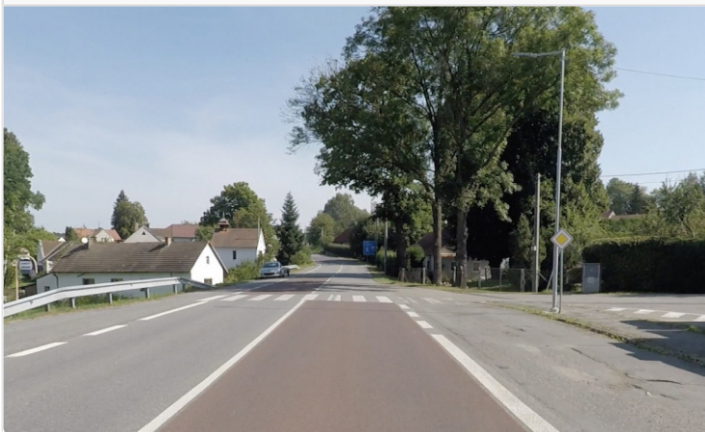
Bezpečnostní deficit Přechod pro chodce
Kategorie 1× - Absence přisvětlení
Závažnost rizika **Střední**
Poznámka -

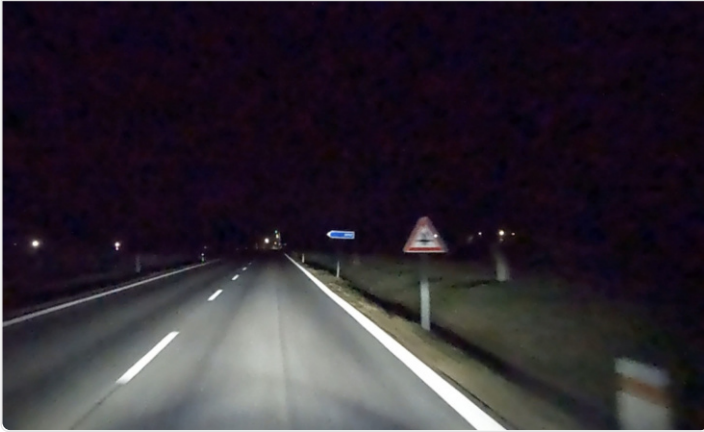
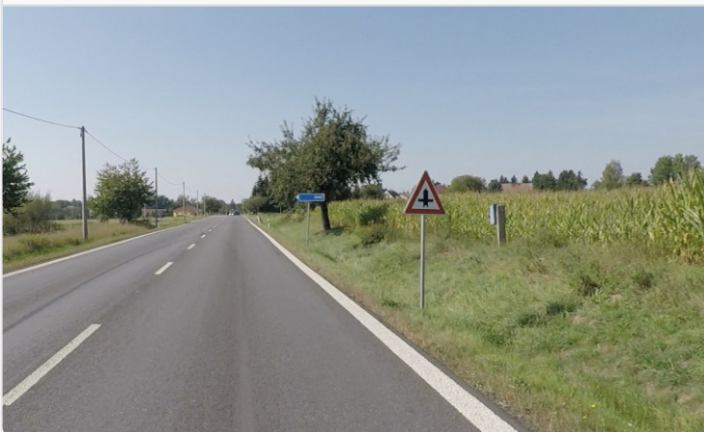
Bezpečnostní deficit Křižovatka
Kategorie 1× - Neadekvátní světelně technické vlastnosti SDZ
Závažnost rizika **Nizká**
Poznámka V rámci prohlídky byla identifikována snížená odrazivost SDZ P 1. Konkrétní míru rizikovosti je nezbytné stanovit na základě lokální prohlídky.

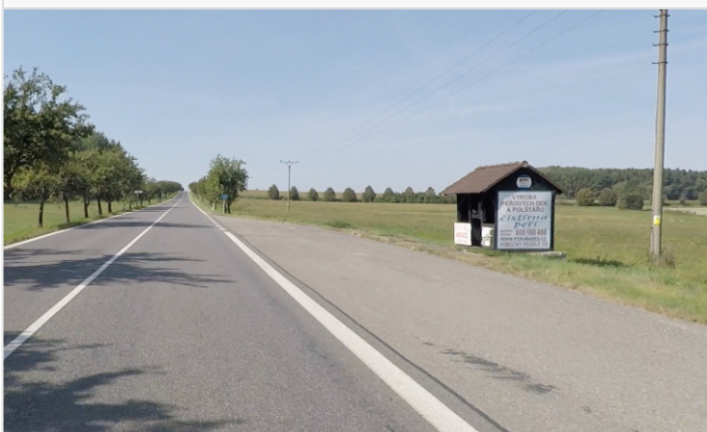
Bezpečnostní deficit	Autobusová zastávka
Kategorie	<input checked="" type="checkbox"/> 1× - Neadekvátní světelně technické vlastnosti SDZ
Závažnost rizika	Nizká
Poznámka	V rámci prohlídky byla identifikována snížená odrazivost SDZ IJ 4b. Konkrétní míru rizikivosti je nezbytné stanovit na základě lokální prohlídky.

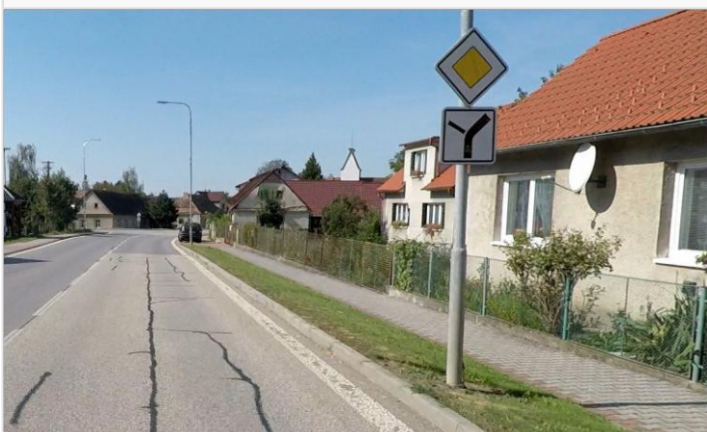
Bezpečnostní deficit Křižovatka
Kategorie 1× - Neadekvátní světelně technické vlastnosti SDZ
Závažnost rizika **Nizká**
Poznámka V rámci prohlídky byla identifikována snížená odrazivost SDZ P 2, E 2b. Konkrétní míru rizikovitosti je nezbytné stanovit na základě lokální prohlídky.

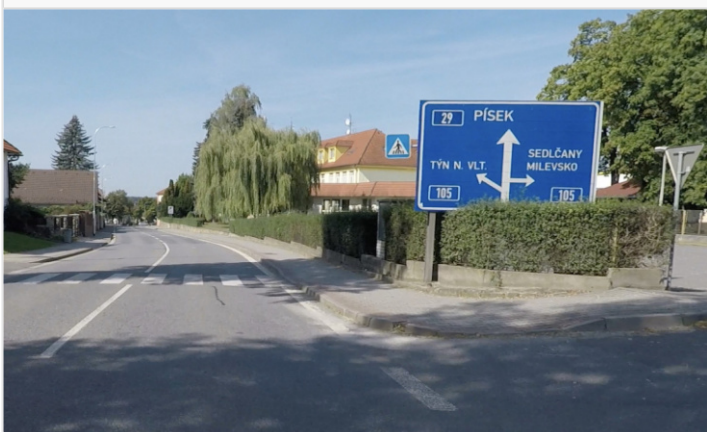
Bezpečnostní deficit Mezikřižovatkový úsek
Kategorie 1× - Neadekvátní světelně technické vlastnosti SDZ
Závažnost rizika **Nizká**
Poznámka V rámci prohlídky byla identifikována snížená odrazivost SDZ IS 9b. Konkrétní míru rizikivosti je nezbytné stanovit na základě lokální prohlídky.

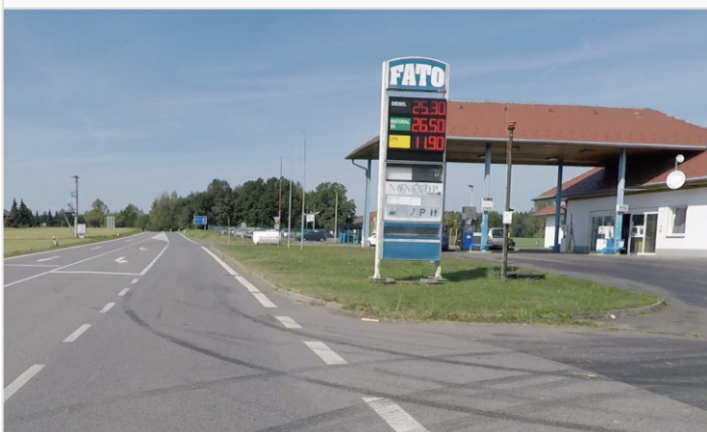
Bezpečnostní deficit Sjezd / samostatný sjezd / parkoviště
Kategorie 1× - Neadekvátní postřehnutelnost dopravního ostrůvku
Závažnost rizika Nizká
Poznámka -

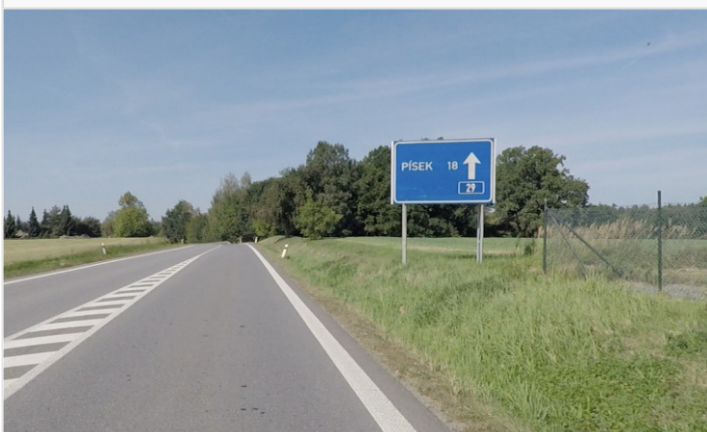
Bezpečnostní deficit Mezikřižovatkový úsek
Kategorie 1× - Neadekvátní světelně technické vlastnosti SDZ
Závažnost rizika **Nizká**
Poznámka V rámci prohlídky byla identifikována snížená odrazivost SDZ IS 6e. Konkrétní míru rizikivosti je nezbytné stanovit na základě lokální prohlídky.

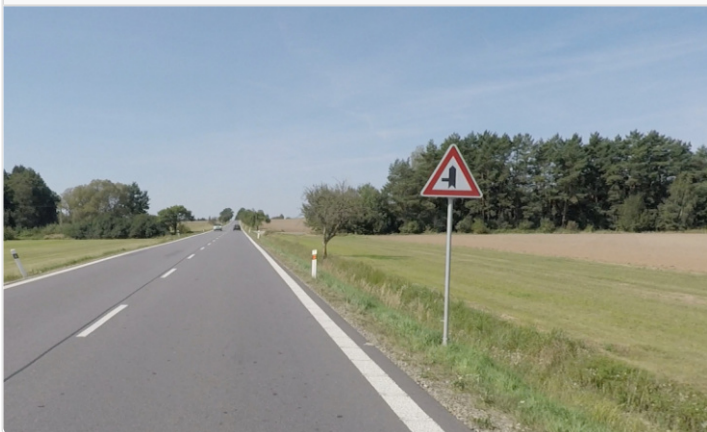
Bezpečnostní deficit	Křižovatka
Kategorie	<input checked="" type="checkbox"/> 1× - Neadekvátní světelně technické vlastnosti SDZ
Závažnost rizika	Nizká
Poznámka	V rámci prohlídky byla identifikována snížená odrazivost SDZ P 1L. Konkrétní míru rizikovosti je nezbytné stanovit na základě lokální prohlídky.

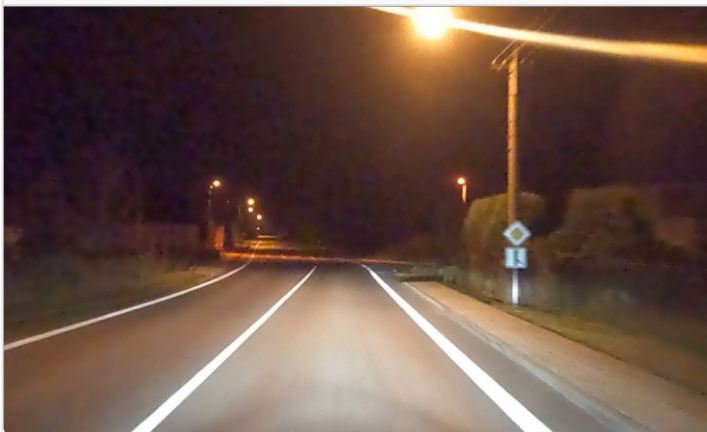
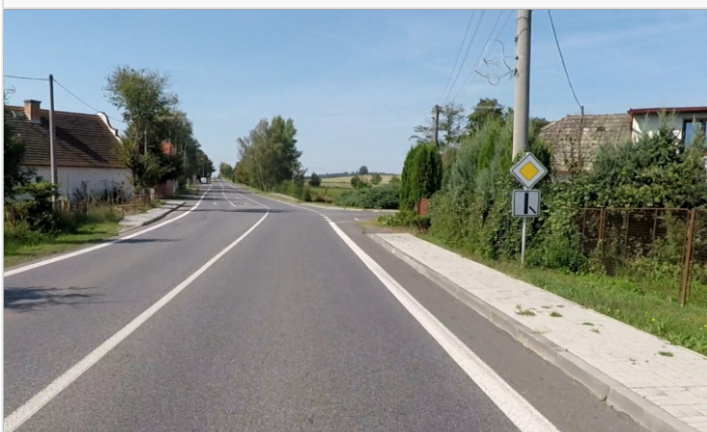
Bezpečnostní deficit Křižovatka
Kategorie 1× - Neadekvátní světelně technické vlastnosti SDZ
Závažnost rizika Nizká
Poznámka V rámci prohlídky byla identifikována snížená odrazivost SDZ P 2, E 2b. Konkrétní míru rizikovosti je nezbytné stanovit na základě lokální prohlídky.
