**HODNOCENÍ BEZPEČNOSTI
POZEMNÍCH KOMUNIKACÍ
POMOCÍ JASOVÉ ANALÝZY**

Diplomová práce

**Katalog nočních dopravně-bezpečnostních
deficitů silnice I/29**

Příloha 1.4

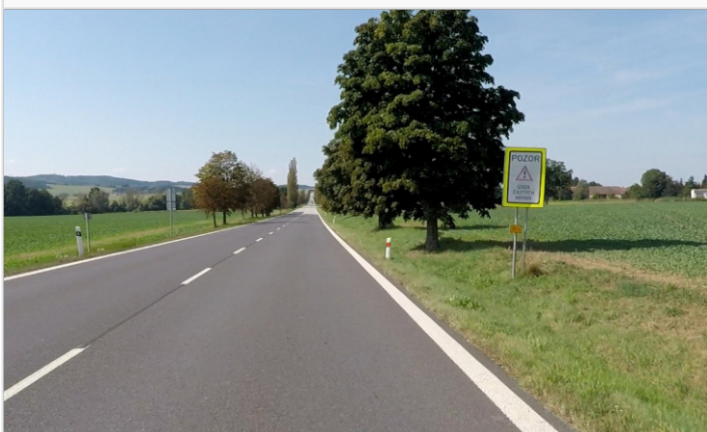
Bezpečnostní deficit Mezikřižovatkový úsek
Kategorie 1× - Neadekvátní světelně technické vlastnosti SDZ
Závažnost rizika **Nizká**
Poznámka V rámci prohlídky byla identifikována snížená odrazivost SDZ IP 22. Konkrétní míru rizikivosti je nezbytné stanovit na základě lokální prohlídky.

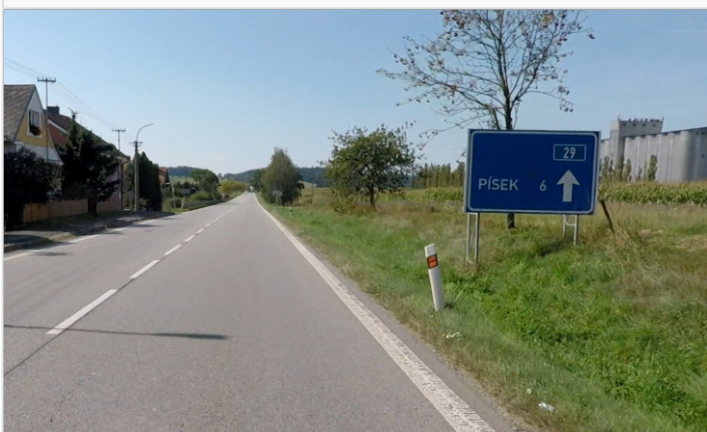
Bezpečnostní deficit Mezikřižovatkový úsek
Kategorie 1× - Neadekvátní světelně technické vlastnosti SDZ
Závažnost rizika **Nizká**
Poznámka V rámci prohlídky byla identifikována snížená odrazivost SDZ IS 6e. Konkrétní míru rizikivosti je nezbytné stanovit na základě lokální prohlídky.

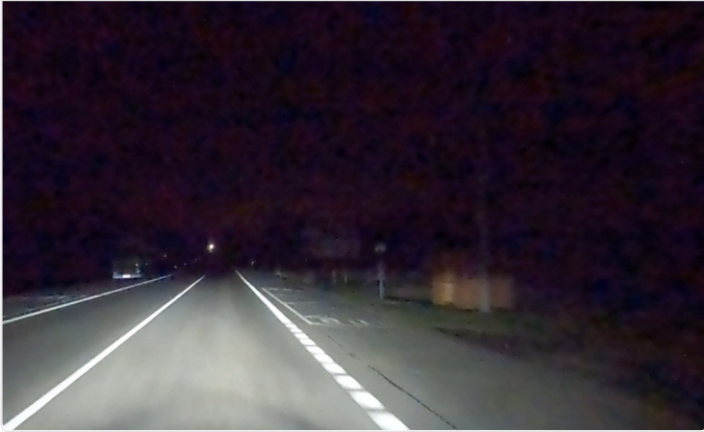
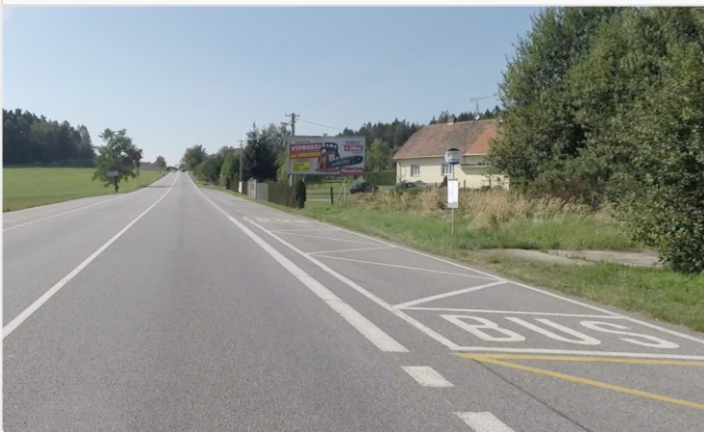
Bezpečnostní deficit	Autobusová zastávka
Kategorie	<input checked="" type="checkbox"/> 1× - Neadekvátní světelně technické vlastnosti SDZ
Závažnost rizika	Nizká
Poznámka	V rámci prohlídky byla identifikována snížená odrazivost SDZ IJ 4b. Konkrétní míru rizikivosti je nezbytné stanovit na základě lokální prohlídky.

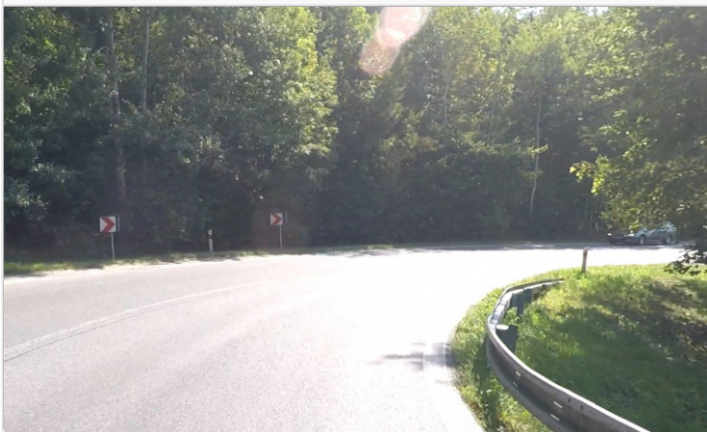
Bezpečnostní deficit Mezikřížovkový úsek
Kategorie 1× - Nedostatečná postřehnutelnost směrového oblouku
Závažnost rizika Nizká
Poznámka -

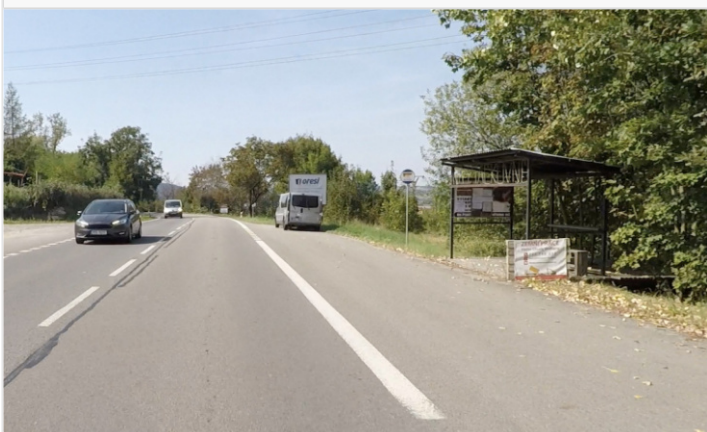
Bezpečnostní deficit Autobusová zastávka
Kategorie 1× - Neadekvátní světelně technické vlastnosti SDZ
Závažnost rizika **Nizká**
Poznámka V rámci prohlídky byla identifikována snížená odrazivost SDZ IJ 4b. Konkrétní míru rizikivosti je nezbytné stanovit na základě lokální prohlídky.
