## **Diplomová práce**

**Návrh sanace vybraných poruch zámku Zahrádky**

Proposal for remediation of selected defects of Zahrádky castle

The main goal of this diploma thesis is structural and technical survey of the building, the evaluation of the structural and technical condition of individual structures, analysis of the causes of failures and the design of remedial measures for selected defects and failures of the Zahrádky Castle.

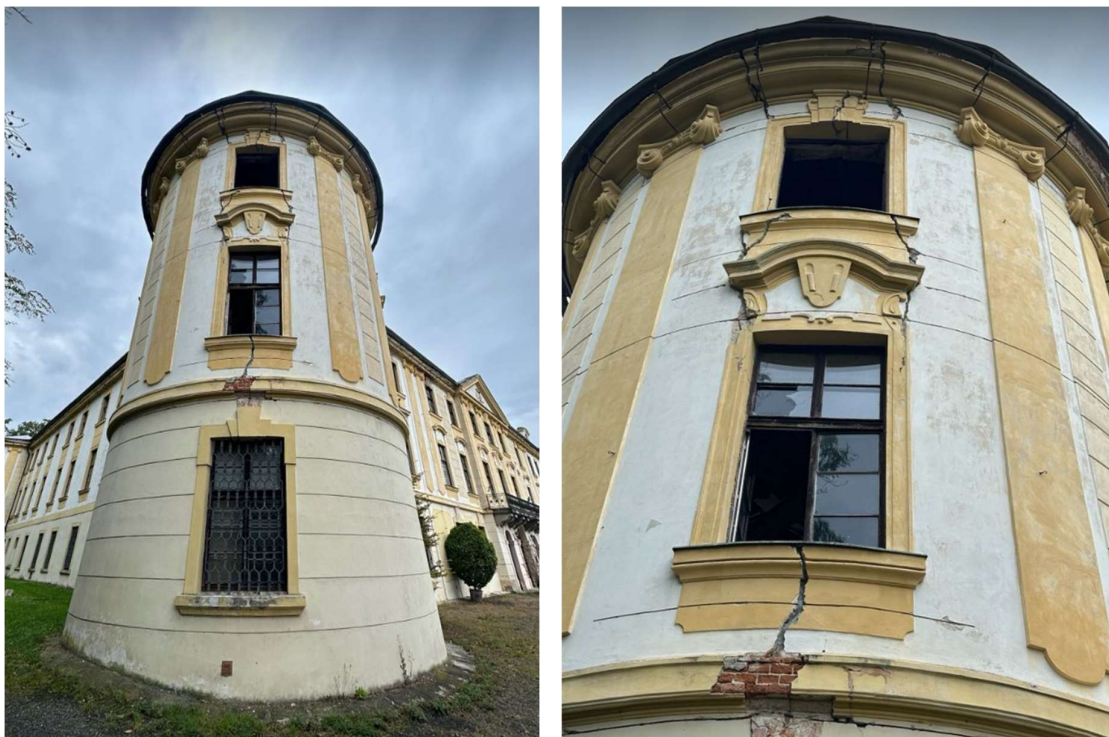
Obrázek 35- Svislé trhliny na jihozápadní nárožní věžici

Na celém objektu se objevují pouze dvě místa s poruchami, která by se mohla považovat za charakteristické poruchy základových konstrukcí. Jedná se o svislé trhliny vyskytující se v úrovni nadpraží okenních otvorů druhého a třetího nadzemního podlaží jihozápadní nárožní věžice a jednu svislou trhlínu v úrovni nadpraží prvního nadzemního podlaží severozápadní nárožní věžice. Tyto trhliny mohou být způsobeny nedostatečnou únosností v základové spáře, rozdílným sedáním základů, poklesem střední části věžice, nebo nedostatečnou hloubkou základových konstrukcí. Faktorů, které by mohly trhliny způsobit, je více, ale k ověření tohoto předpokladu nejsou dostupné žádné další potřebné informace. Ve zbytku celého objektu se trhliny způsobené vadným a nedostatečným vyhotovením základových konstrukcí nevyskytují, a proto lze předpokládat, že jsou tyto základové konstrukce navrženy a vyhotoveny správně.

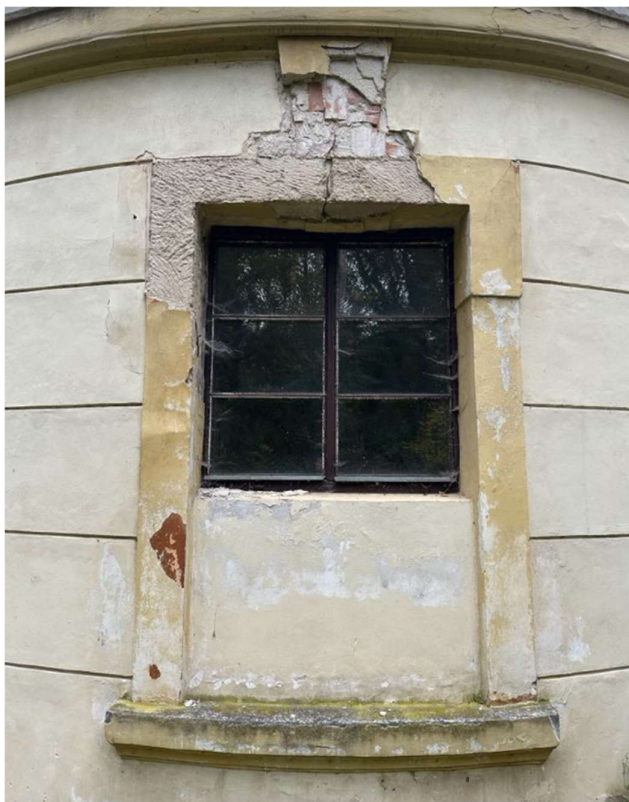
*Obrázek 36- Svislá trhlina v nadpraží okenního otvoru na severozápadní nárožní věžici*

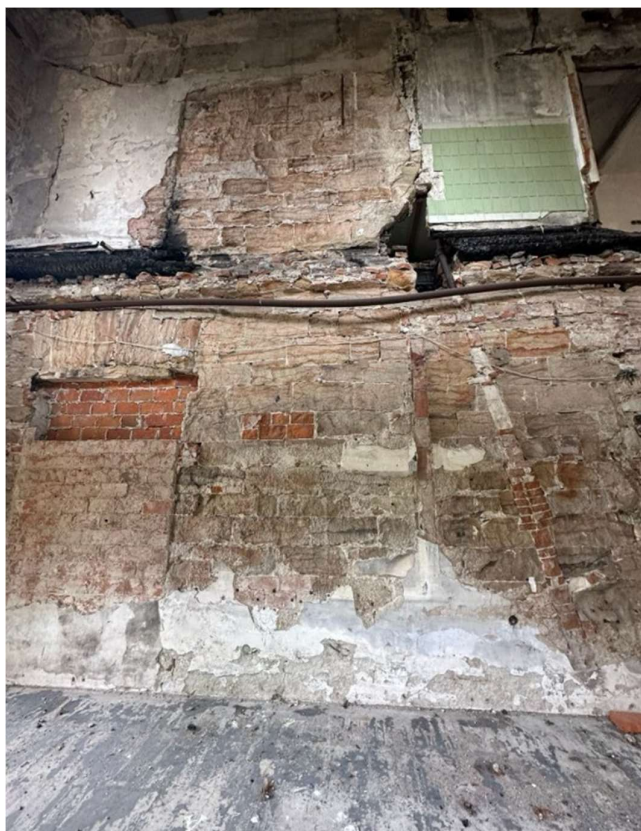
*Obrázek 37- Jedna z mnoha stěn s chybějící ohořelou omítkou*

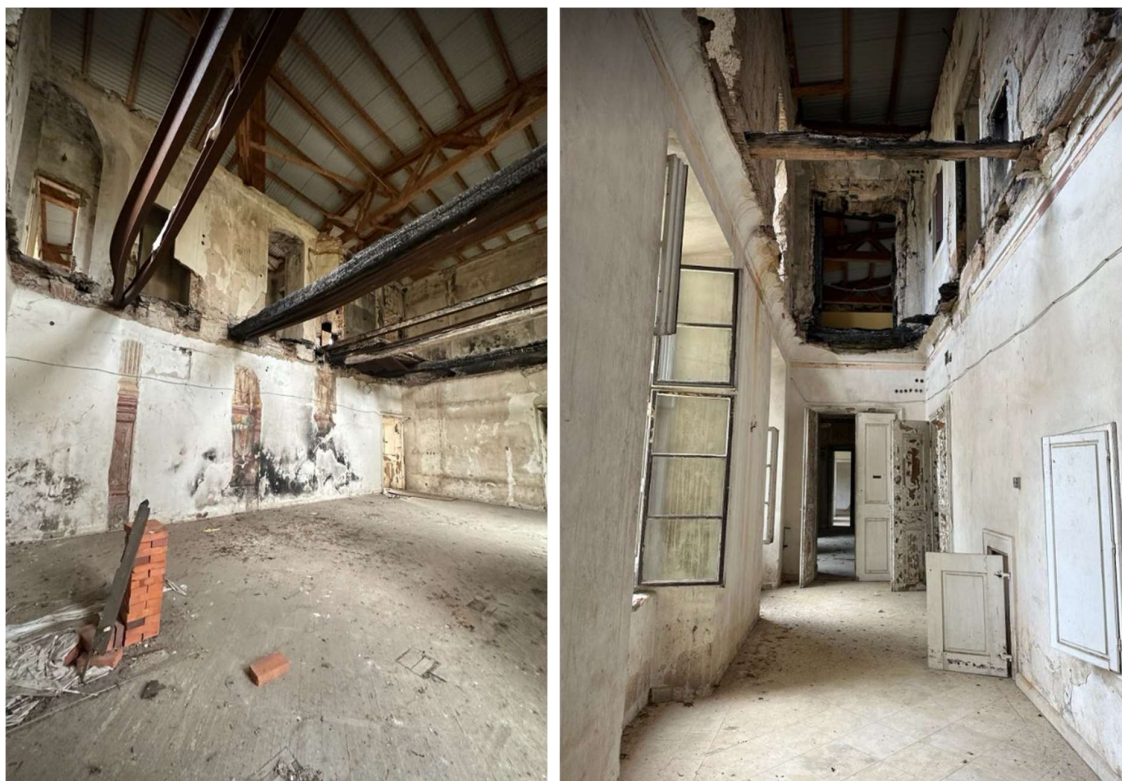
*Obrázek 38- Zbytek stropní konstrukce (vlevo) a chybějící stropní konstrukce (vpravo)*

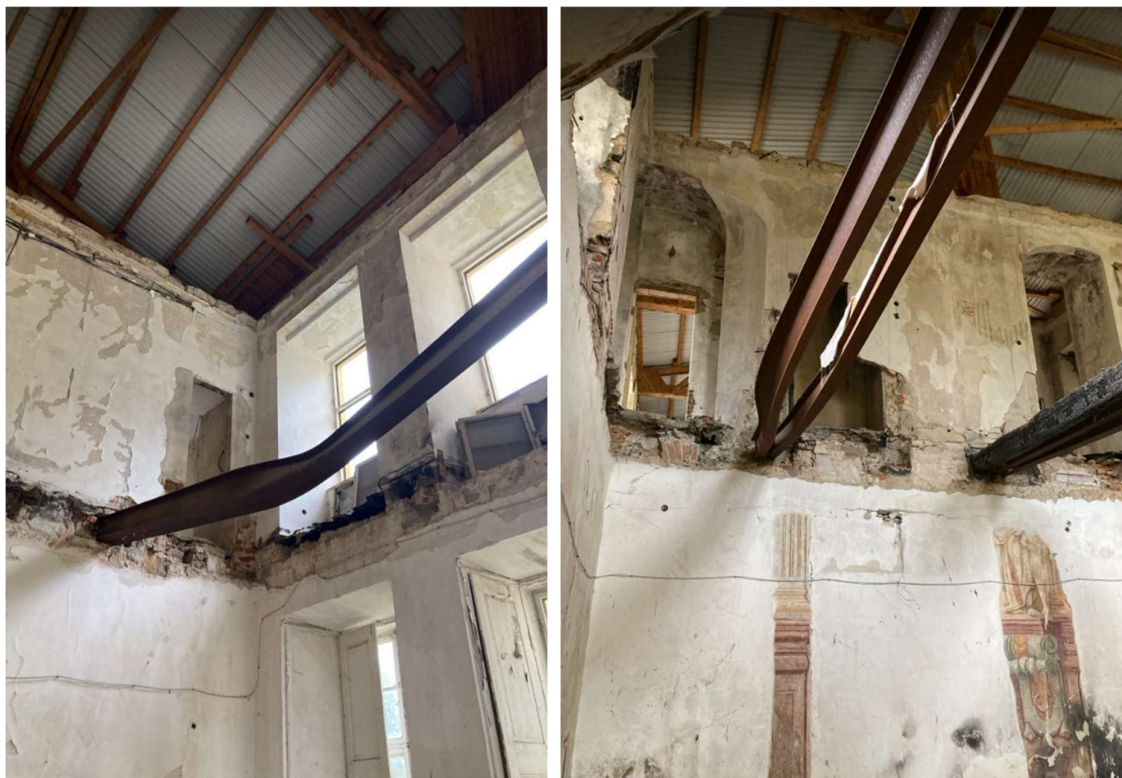
*Obrázek 39- Zohýbané I nosníky stropní konstrukce*

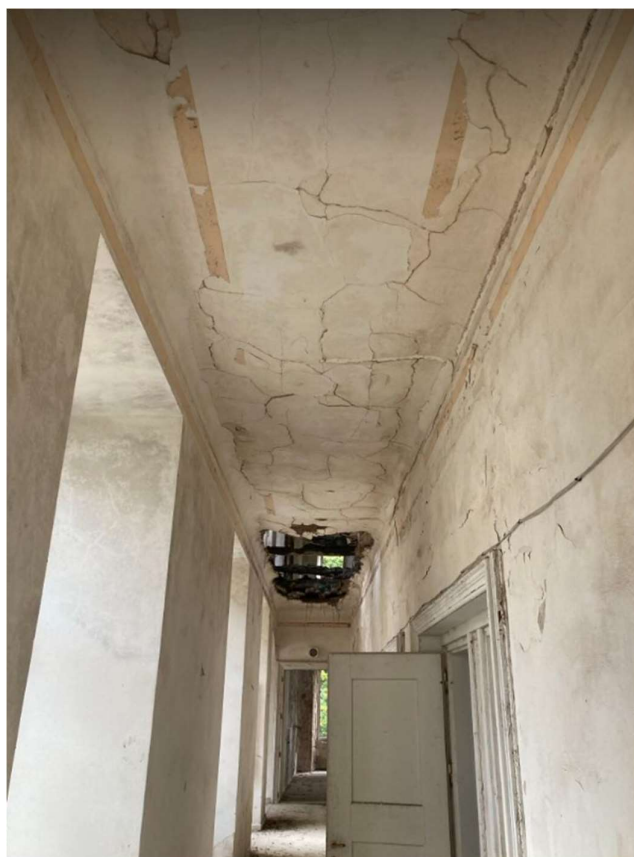
*Obrázek 40- Trhliny na podhledu*

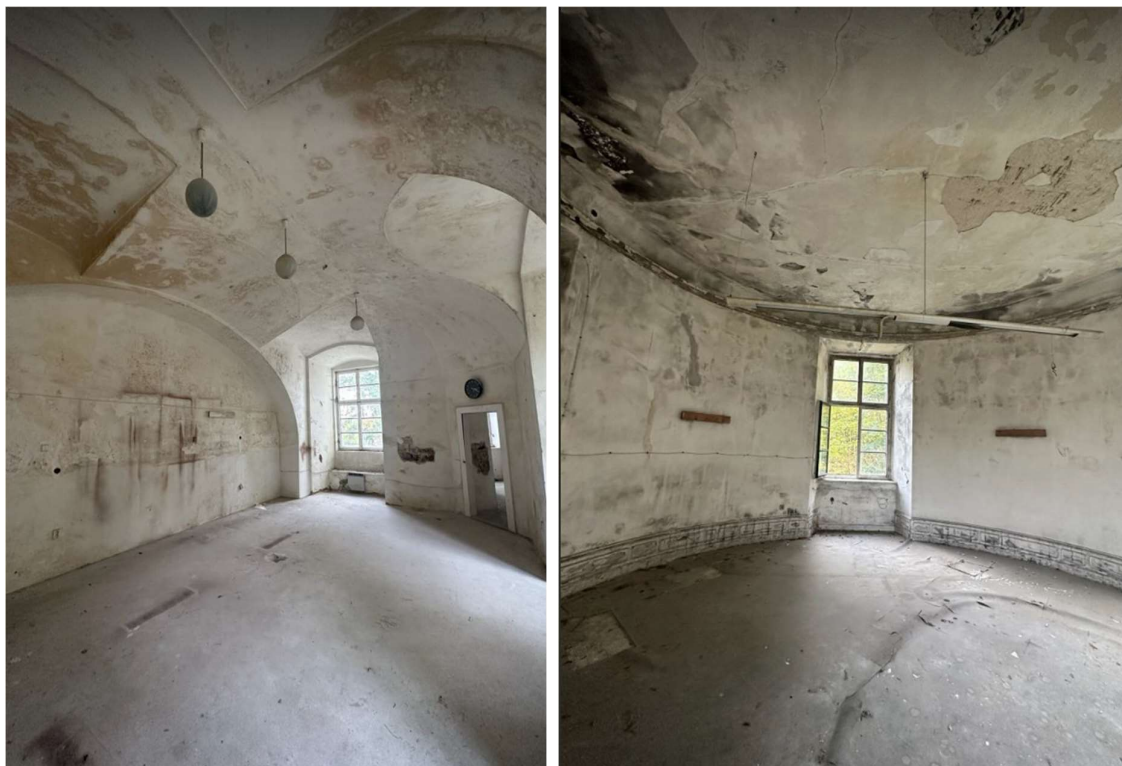
Obrázek 41- Mapovité obrazce stropní konstrukce INP

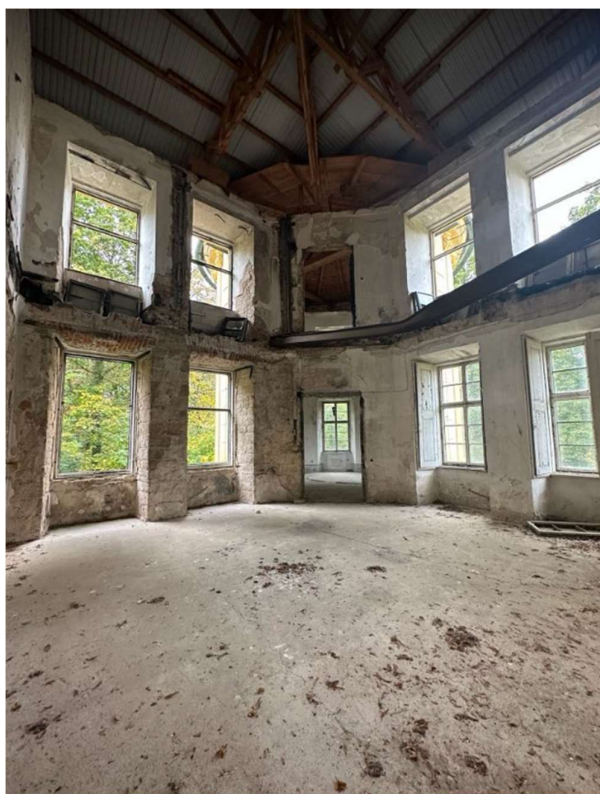
Obrázek 42- Chybějící stropní konstrukce v rohové místnosti u nárožní věžice

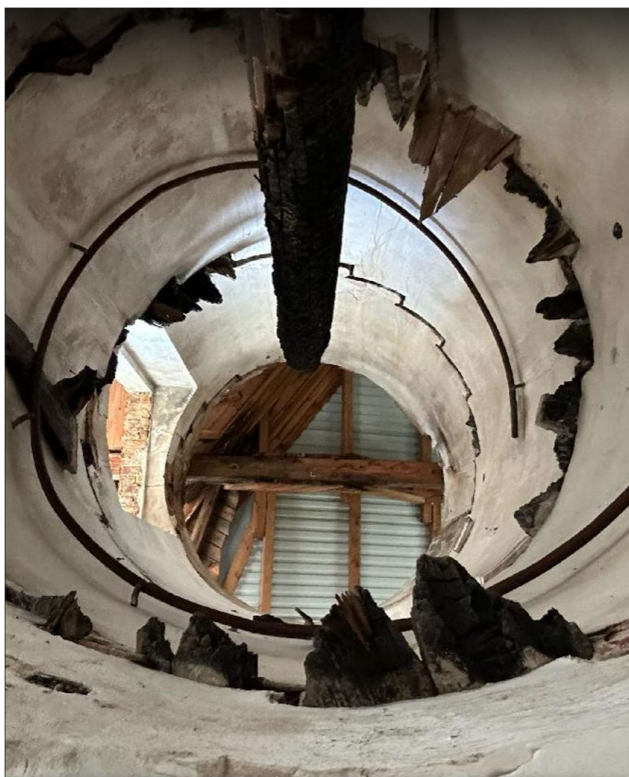
Obrázek 43- Vyhořelé vedlejší schodiště

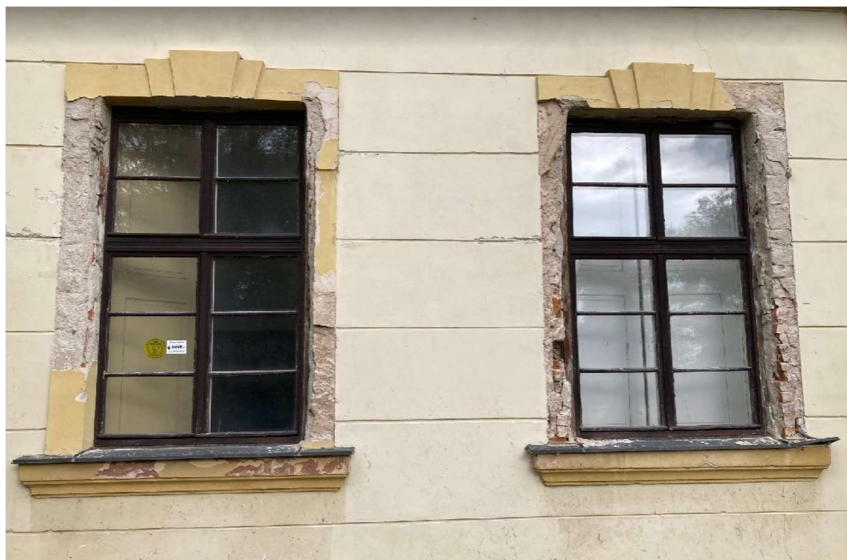
Dřevěné okenní rámy a křídla nejsou degradována nijak výrazně. Od požáru roku 2003 je údržba zámku zanedbávána, a proto v mnoha případech chybí v rámu okenního křídla skleněná výplň. V některých místech se pouze odlupuje nátěr a je patrná lehčí hniloba. Ze strany exteriéru dochází k odlupování venkovní fasády v místech ostění a nadpraží (*obrázek 44*).

*Obrázek 44- Příklad okenního otvoru v 1.NP*

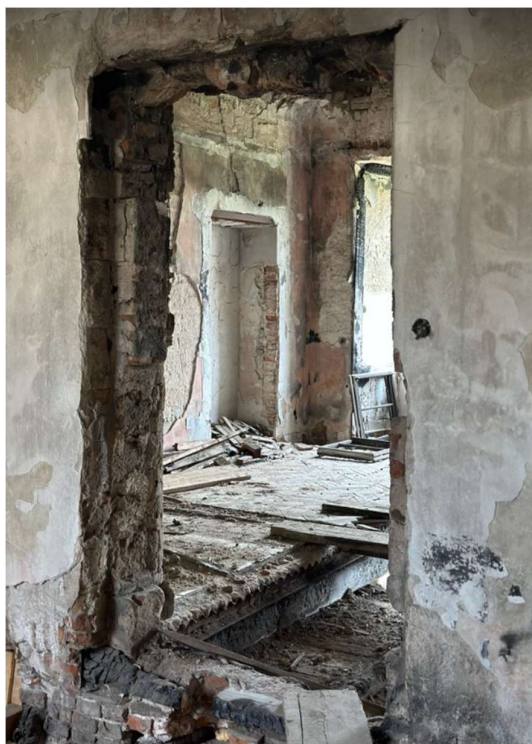
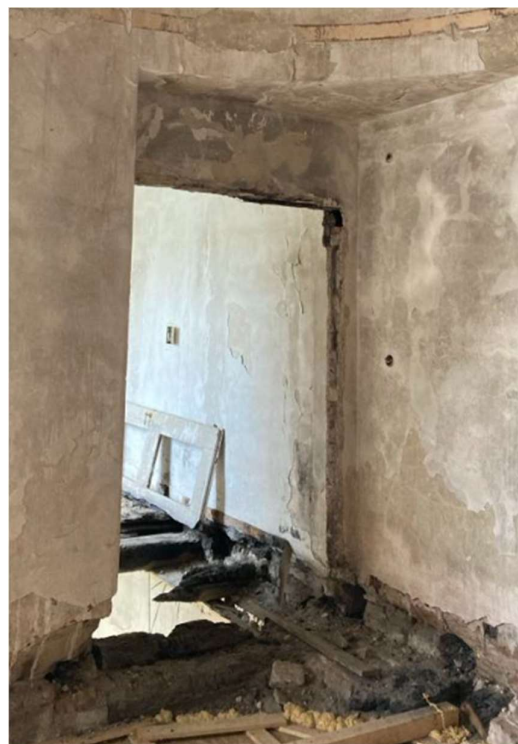
*Obrázek 46- Chybějící dveře v nosné zdi (vlevo) a chybějící dveře v dělicí příčce (vpravo)*

V nejvyšším podlaží může za absenci dveřních křídel a zárubní především požár, kdy tyto konstrukce shořely. V ostatních případech k porušení došlo kvůli lidské aktivitě a degradaci materiálu.

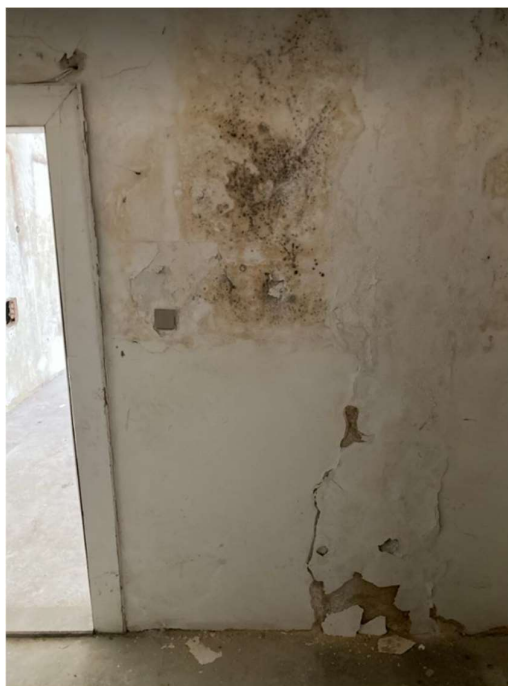
*Obrázek 48- Porušení příčky, hniloba*

I v tomto případě je za poškození nejvíce zodpovědný především požár. Dalšími faktory jsou pády či posuny ohořelých konstrukcí, které do dělicích příček narážely. V neposlední řadě hraje roli zvýšená vlhkost vzniklá od hašení požáru a zatékání dešťové vody v době, kdy byl objekt přes půl roku vystaven přírodním jevům bez zastřešení.

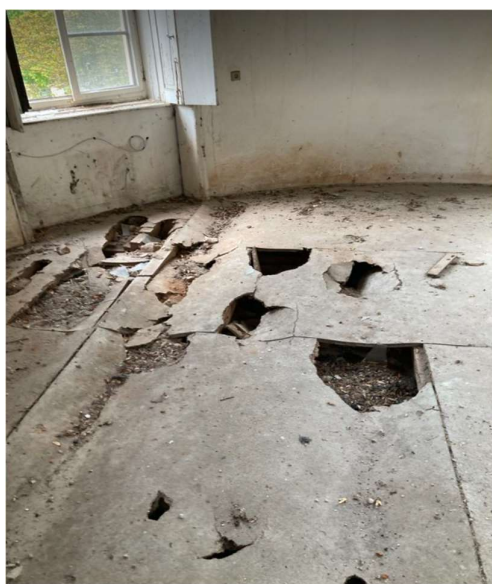
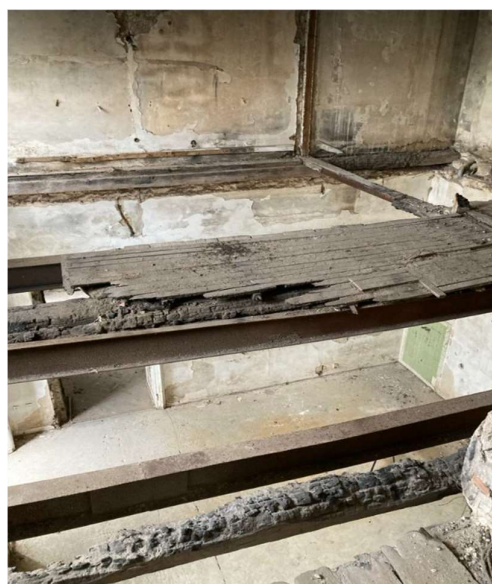
*Obrázek 50- Porucha nášlapné vrstvy podlahy (vlevo) a chybějící podlaha s nosnými trámy (vpravo)*

Porušení podlah v objektu způsobuje hned několik příčin. Ve velké míře spočívá v degradaci nosných trámů či roštu podlahy zvýšená vlhkost, ze které pramení výskyt dřevokazných škůdců a hniloba. I zde hraje velkou roli požár a pády ohořelých stropních konstrukcí, které do podlahy udělaly značné díry. Degradace venkovních podlah je způsobena špatným sklonem podlahy a dlouhou dobou bez údržby od doby, kdy zámek v roce 2003 vyhořel. Dochází k zatékání a nahromadění dešťové vody v místech dotyku venkovní dlažby a svislé stěny, což zapříčiňuje růst přírodní vegetace, jak u atria, tak na severní terase. U zbylých podlah jsou k vidění běžná porušení způsobená opotřebením materiálu a dlouhou dobou bez údržby.

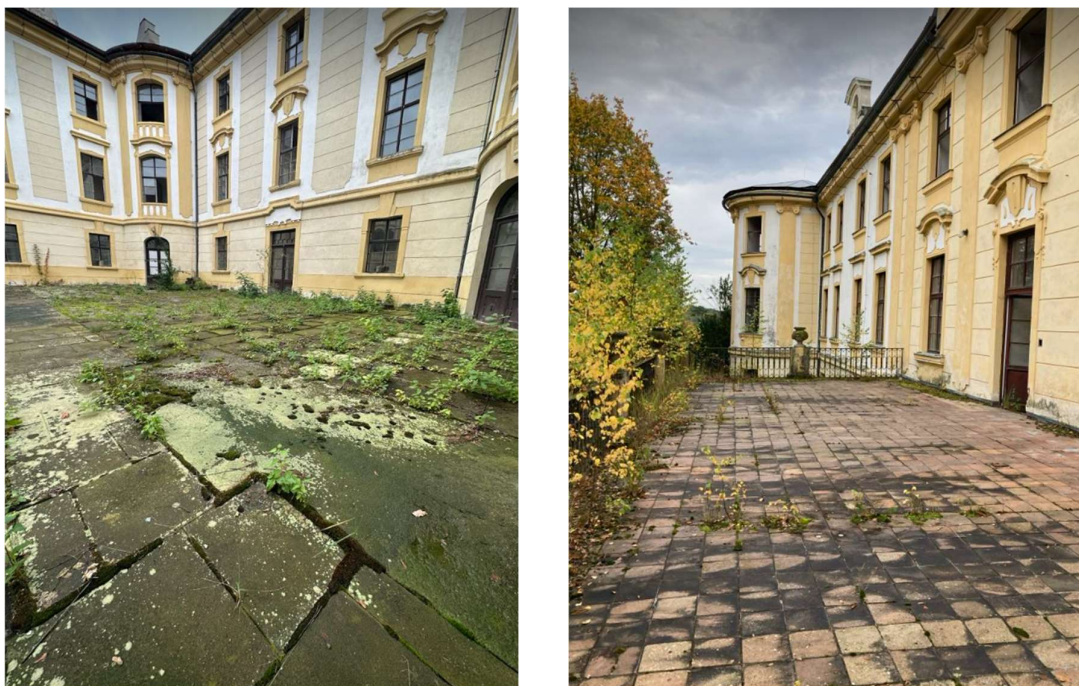
*Obrázek 51- Rostlinná pokrývka nádvoří (vlevo) a vegetace na severní terase (vpravo)*

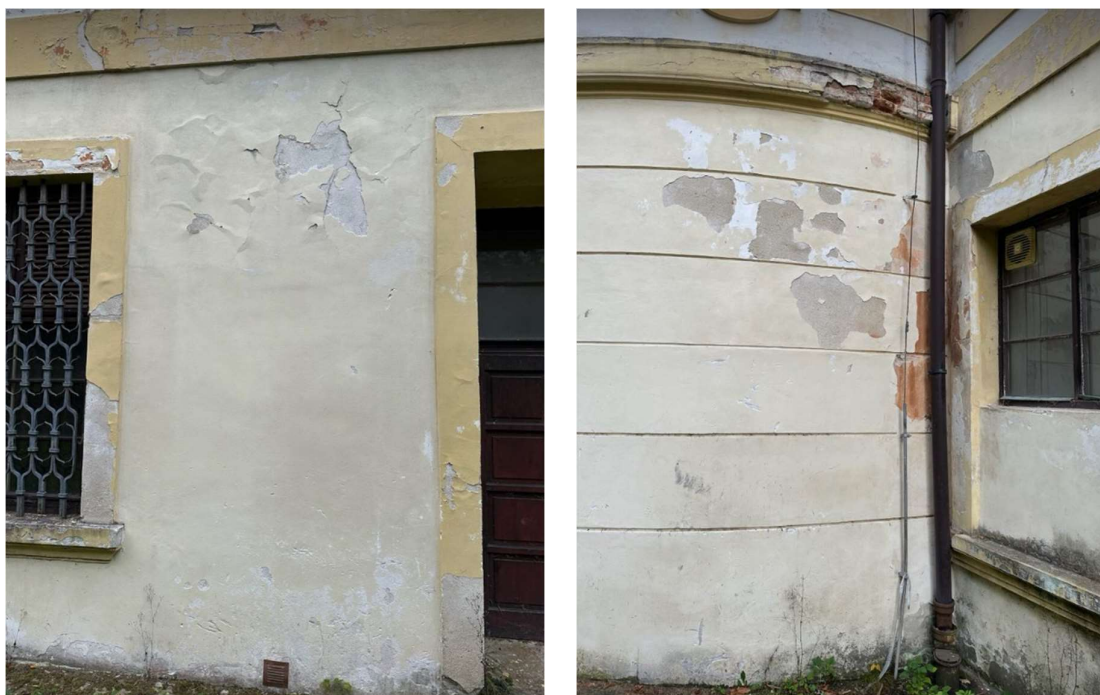
*Obrázek 53- Poškození vnější omítky*

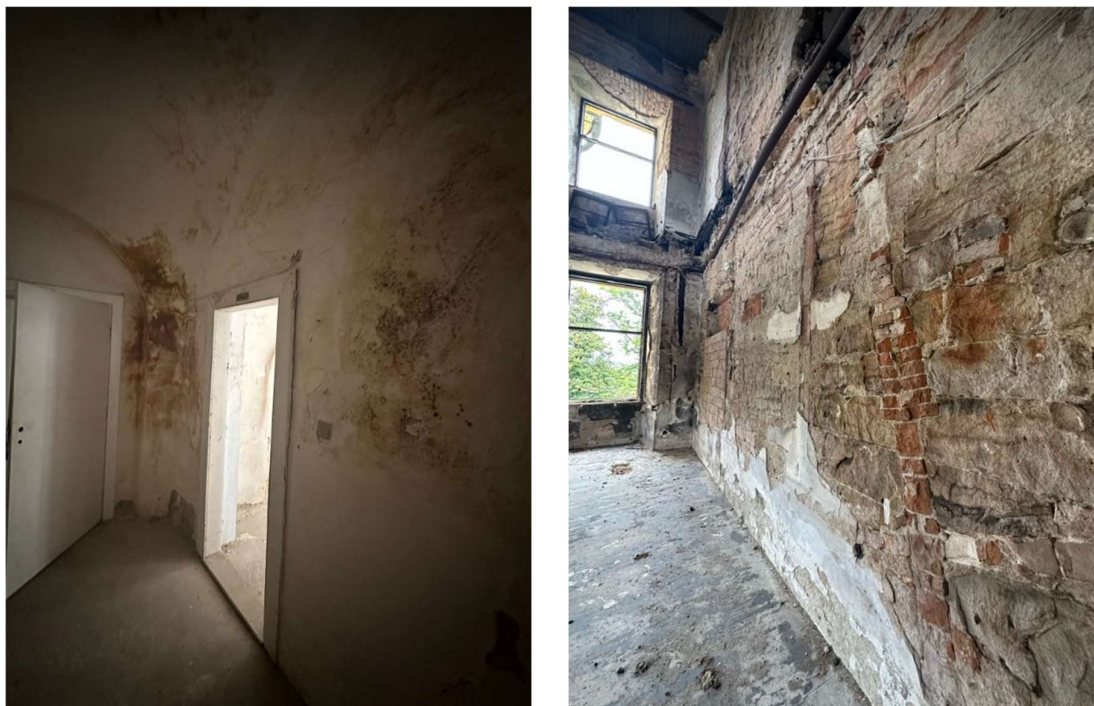
Obrázek 54- Mapovité obrazce (vlevo) a odpadnutí celé omítky (vpravo)

Porušení vnitřních omítek má opět dva důvody. Stejně jako u všech ostatních konstrukcích rozlišujeme, v jakém podlaží se omítky nacházejí. V prvním nadzemním podlaží je poškození omítek způsobeno především vztlínající vlhkostí. V následujících podlažích jsou omítky poškozeny kvůli požáru a zatékání vody, čímž pramení zvýšená vlhkost v konstrukci. Dále mohou poruchy omítek způsobit degradace materiálu společně s působením povětrnostních vlivů. Z venkovní strany se jedná o porušení vztlínající vlhkostí a místy jsou viděny mapovité obrazce způsobené špatným vyhotovením okapních svodů.

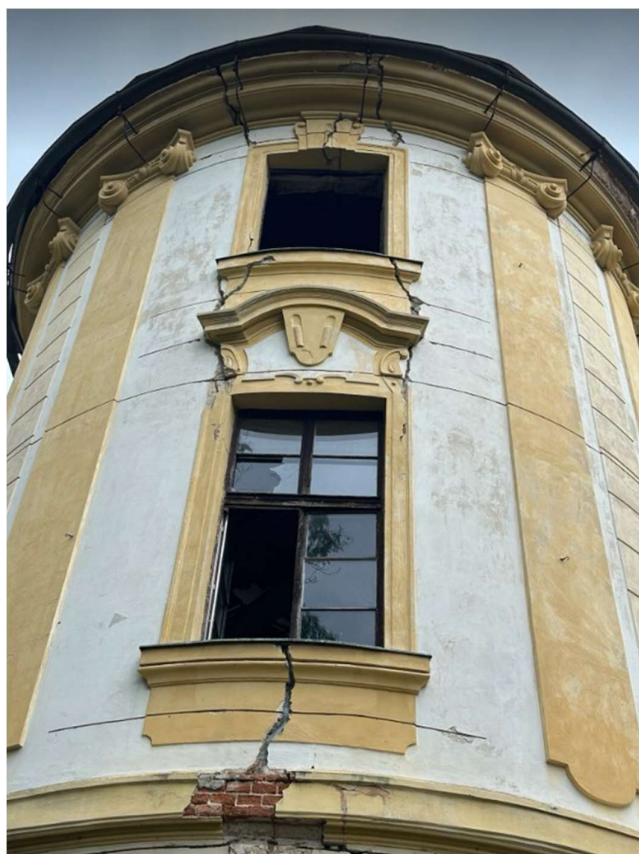
Tato sanace je k nalezení na jihozápadní a severozápadní věžici (*obrázek 55*). Ve všech případech se zaměřuje na zabránění dalšímu růstu svislých trhlin. Místa s touto sanační metodou jsou vyznačena ve výkresech v přílohách C2, C3, C4.

*Obrázek 55- Vkládání prutů z vysokopevnostní oceli*
