Zpracoval Josefus Petr	Konzultoval doc. Ing. Tomáš Čejka, Ph.D.	Školní rok 2023/2024	Fakulta stavební ČVUT
Katedra K124– Katedra konstrukcí pozemních staveb			Datum 1/2024
Diplomová práce			Měřítko 1: 200
Název Návrh sanace vybraných poruch zámku Zahrádka			Formát A3
Výkres Poruchy– schématický půdorys 3.NP			Č. Výkresu (Příloha) B3

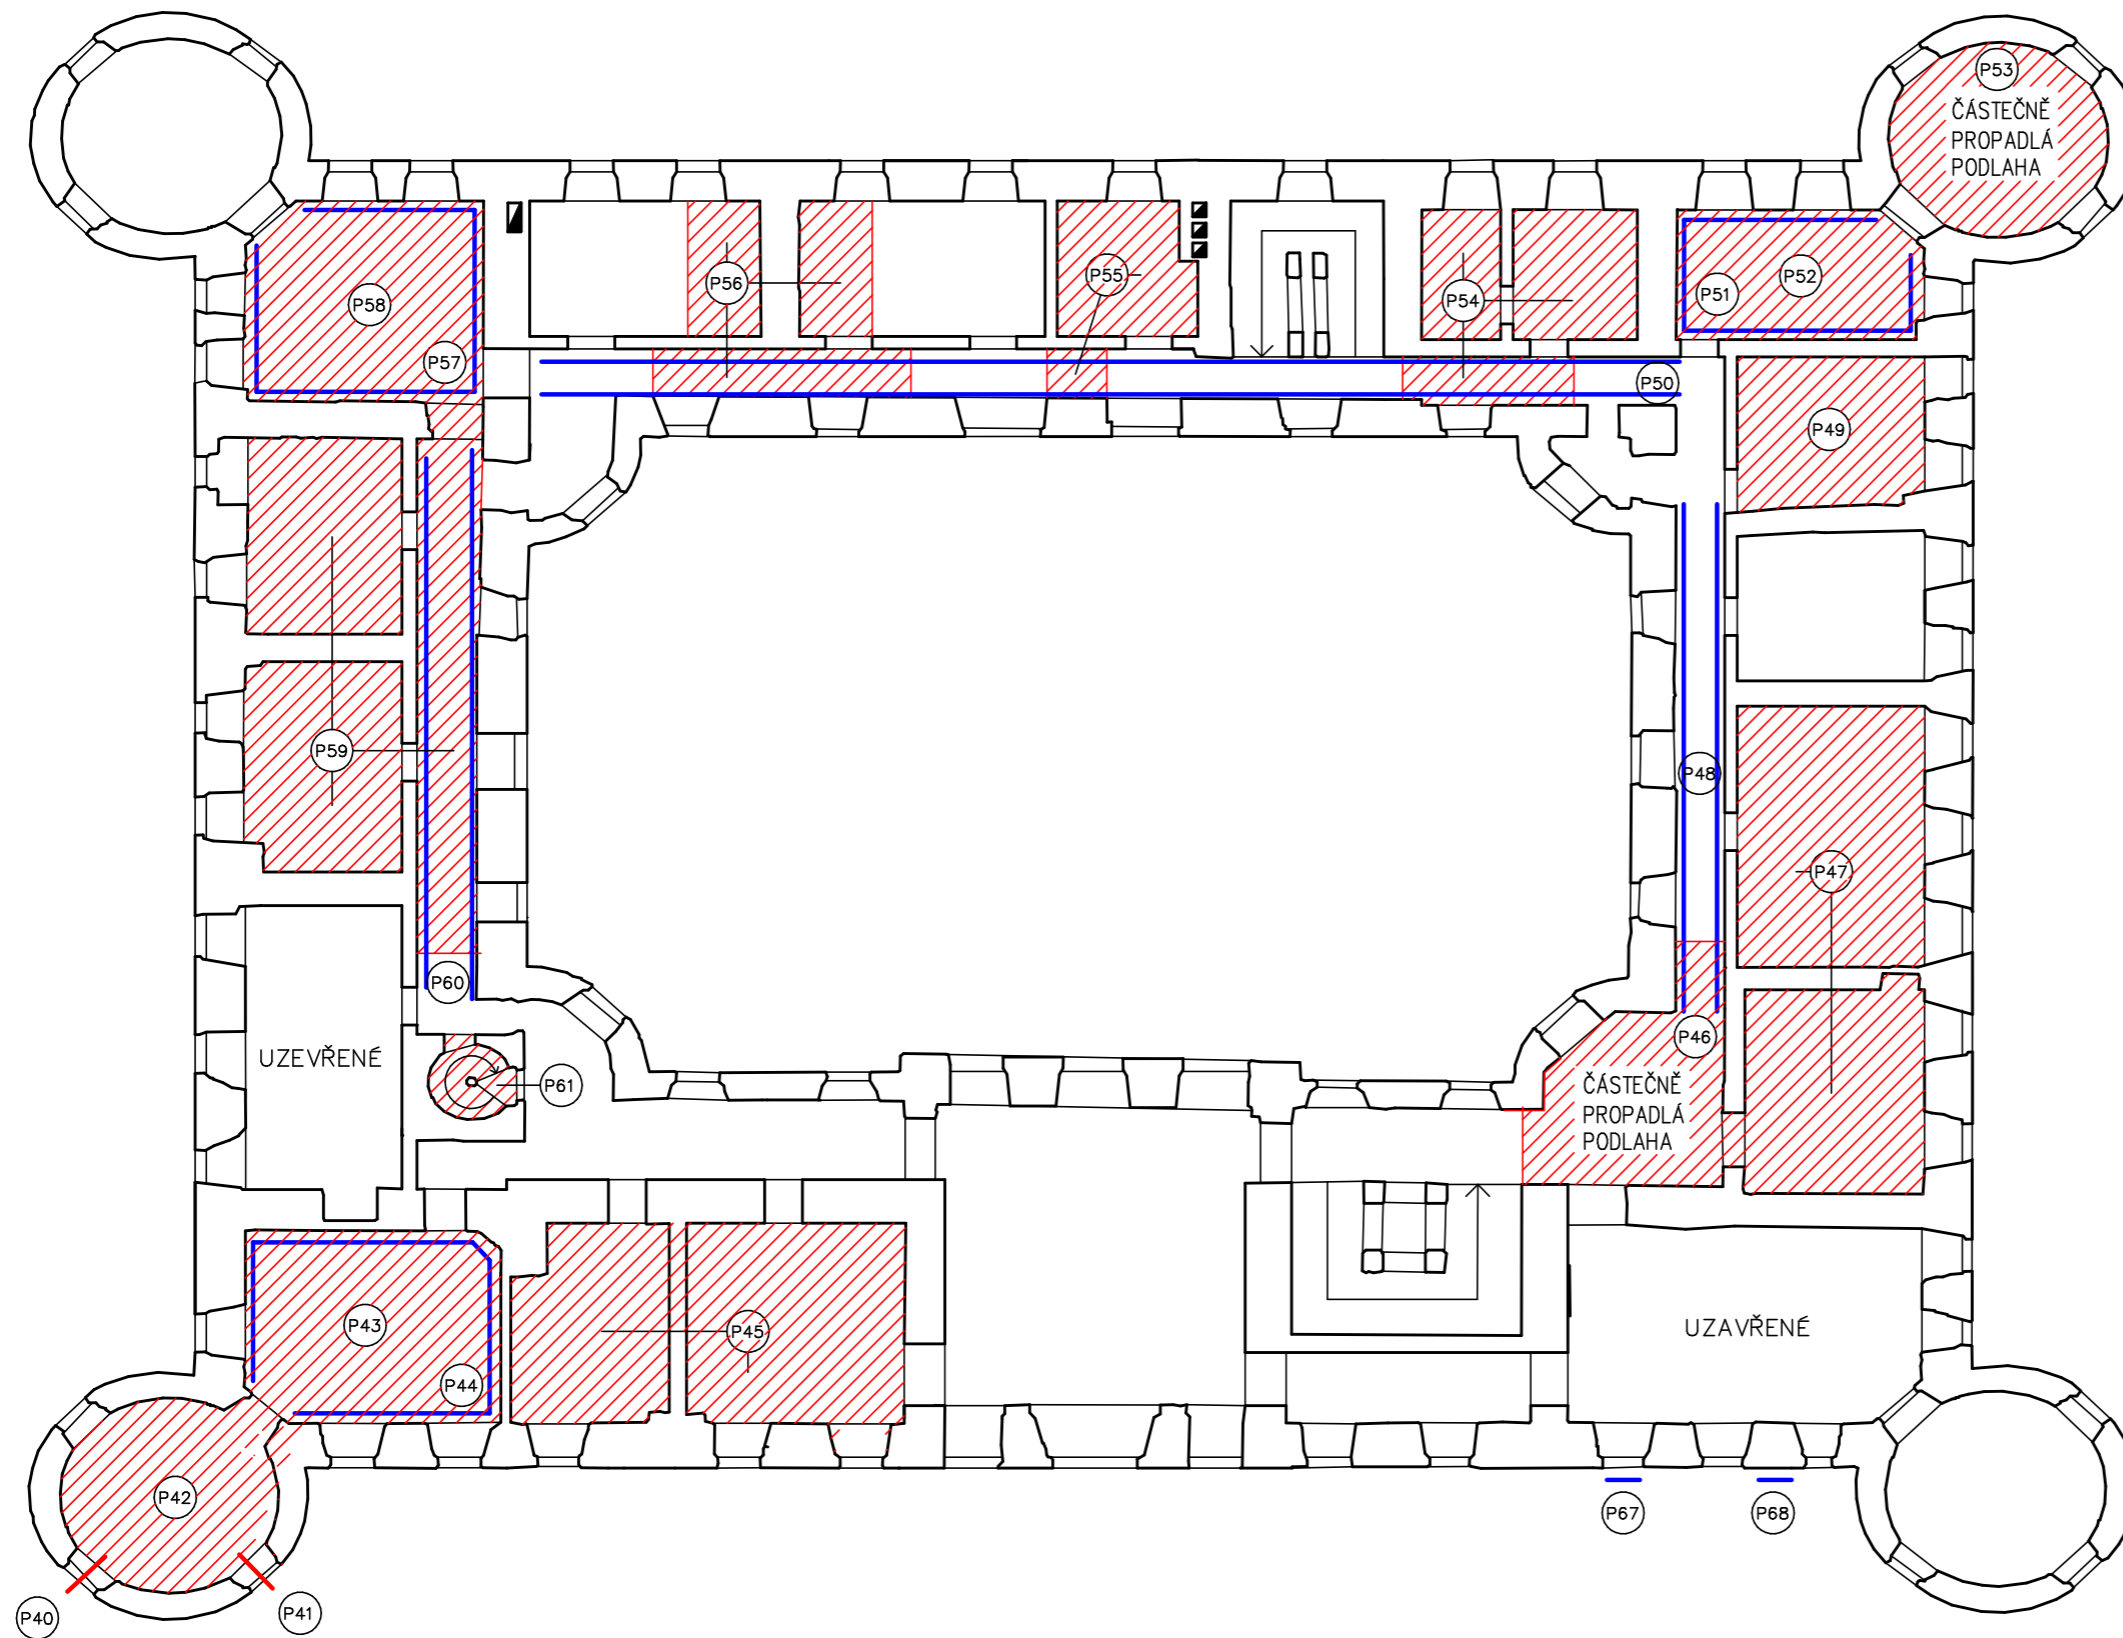
KONSTRUKCE STROPU 2.NP A PODLAHY 3.NP JSOU ZNIČENY ÚPLNĚ, NEBO JSOU VIDĚNY POUZE ZBYTKY OHOŘELÝCH, ZKROUCENÝCH NOSNÝCH PRVKŮ

SVISLÉ KONSTRUKCE BYLY TAKÉ V CELÉM PATŘE NAPADENY POŽÁREM A DEŠŤOVOU VODOU => VYZNAČENY JSOU POUZE NEJVÍCE NAPADENÉ ČÁSTI

Z VELKÉ ČÁSTI JE PODLAŽÍ NEPŘÍSTUPNÉ
