ČESKÉ VYSOKÉ UČENÍ TECHNICKÉ V PRAZE

PŘÍLOHA 1 – VÝKRESOVÁ DOKUMENTACE

USEDLOST CIBULKA PŮDORYS 1PP

OBOR	KATEDRA	JMÉNO STUDENTA		
SI-C	K124			Bc. Tomáš Olžbut
ROČNÍK	VYUČUJÍCÍ			
2.	Ing. Aneta Libecajtová, Ph.D.			
AKCE :			FORMÁT	A4
DIPLOMOVÁ PRÁCE USEDLOST CIBULKA – VÝKRES PORUCH			MĚŘÍTKO	1:100
			DATUM	19.11.2023
OBSAH :			ČÍSLO VÝKRESU	1
PŮDORYS 1PP

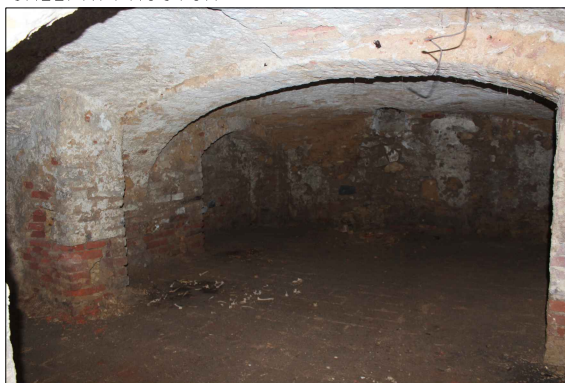
SKLEPNÍ PROSTOR

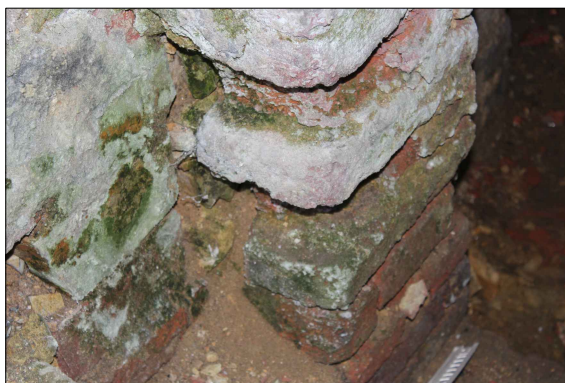
PLÍSŇ NA ZDIVU

1. ZDIVO OČISTIT VYSUŠIT A PŘÍPADNĚ CHEMICKY OŠETŘIT
2. BIO DEGRADACI A SOLNÉ VÝKVĚTY MECHANICKY ODSTRANIT
3. V MÍSTECH, KDE SE VÁPENNÁ MALTA ZE ZDIVA VYDROLILA DOPLNIT MALTU DO SPÁR, POUŽÍT ZDÍČÍ MALTU HASIT 950 M5
4. ZEDNICKY ZAPRAVIT VYBOURANÉ ČÁSTI SVISLÝCH NOSNÝCH KONSTRUKCÍ

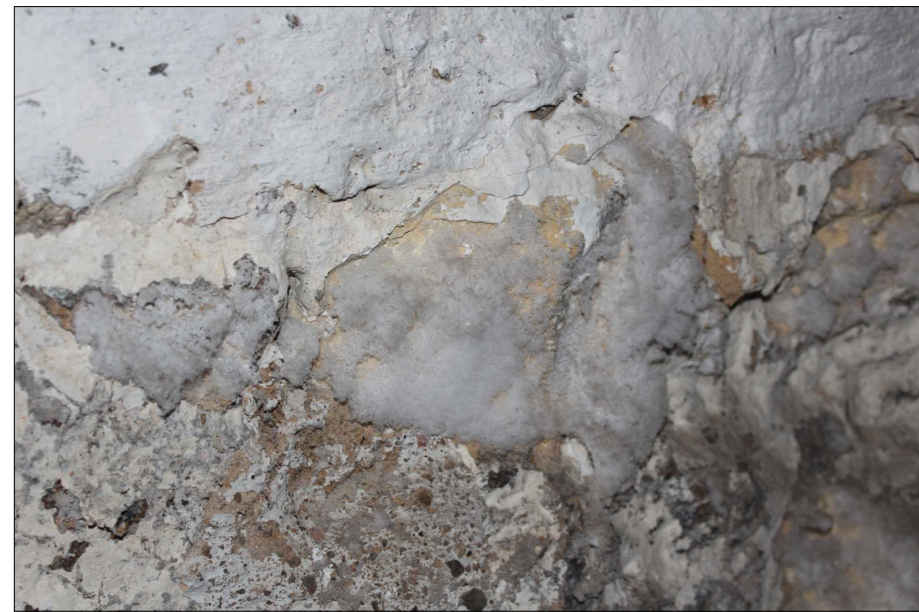
SOLNÉ VÝKŮVĚTY NA ZDIVU

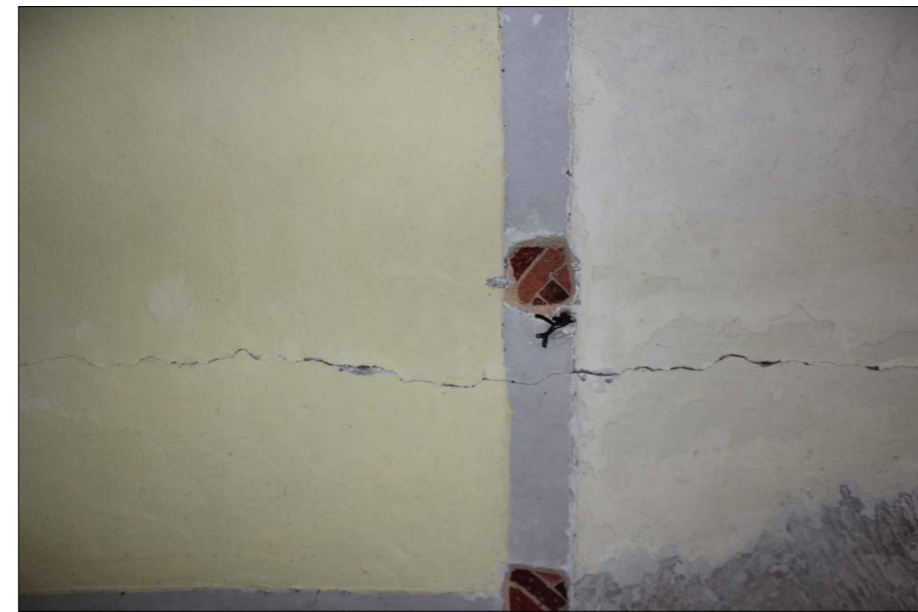
TRHLINA V KLENBĚ

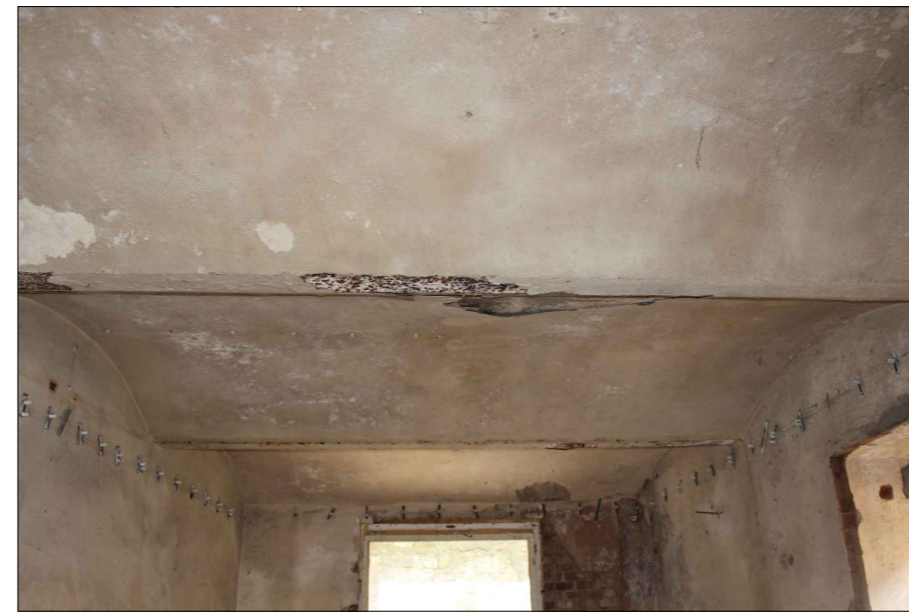
NOSNÍKY NAPADENÉ KOROZÍ

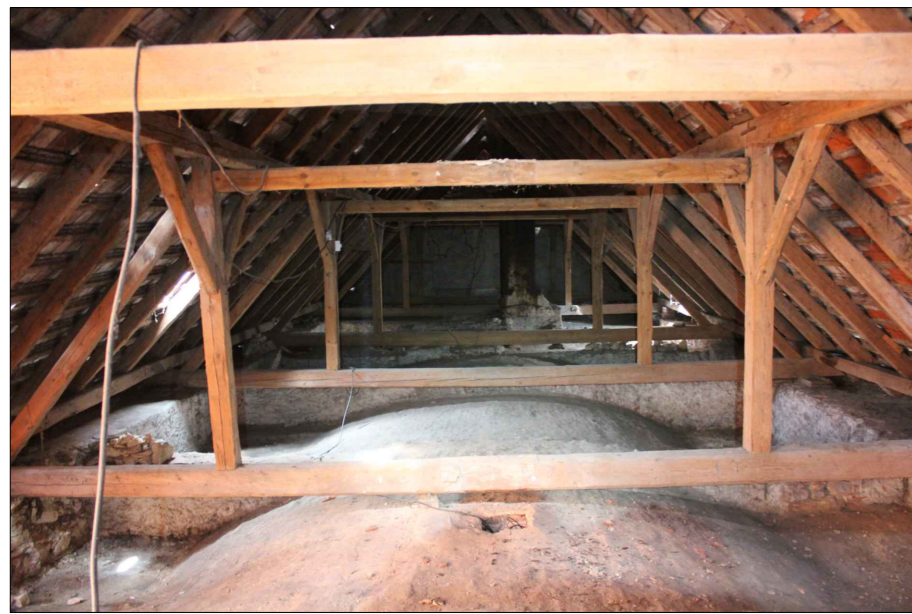
POHLED NA KROV

- Budova není užívána od osmdesátých let dvacátého století a v posledních třiceti letech došlo k degradaci téměř všech stavebních konstrukcí
- Budově zcela chybí hydroizolace
- Vzlínající voda značně poškodila omítky a vápenná malta se na mnoha místech vydroluje
- Nášlapné vrstvy podlah jsou na většině místech odstraněny
- Krov je napaden dřevokazným hmyzem a houbami
- Z jedné části je krov provizorně chráněn pouze plachtou

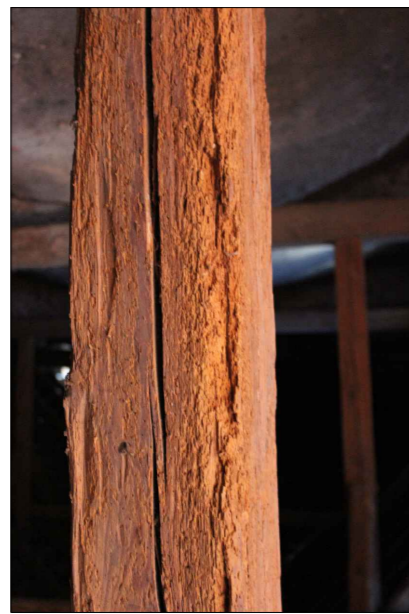
SLOUPEK NAPADENÝ DŘEVOKAZNÝM HMYZEM

- ① Zdegradovanou patní část krovu v úžlabí nutno vyměnit za nový, nové prvky na sebe navázat protézováním, pro protézování krokve použít šikmočelý plát, sousední prvky při výměně montážně podepřít
- ② Doplnit přerušenu pozednici, je nutné krokve před osazením nové pozednice montážně podepřít
- ③ Sloupek napadený dřevokazným hmyzem nutno vyměnit za nový, výměna bude provedena v celém rozsahu, sousední prvky nutno montážně podepřít
- ④ Ohořelé podlahové trámy ve věžičce odstranit a nahradit za nové stropní trámy
- ⑤ Stávající omítku komína oklepat a nahradit za novou, případně komínové zdivo zednický opravit

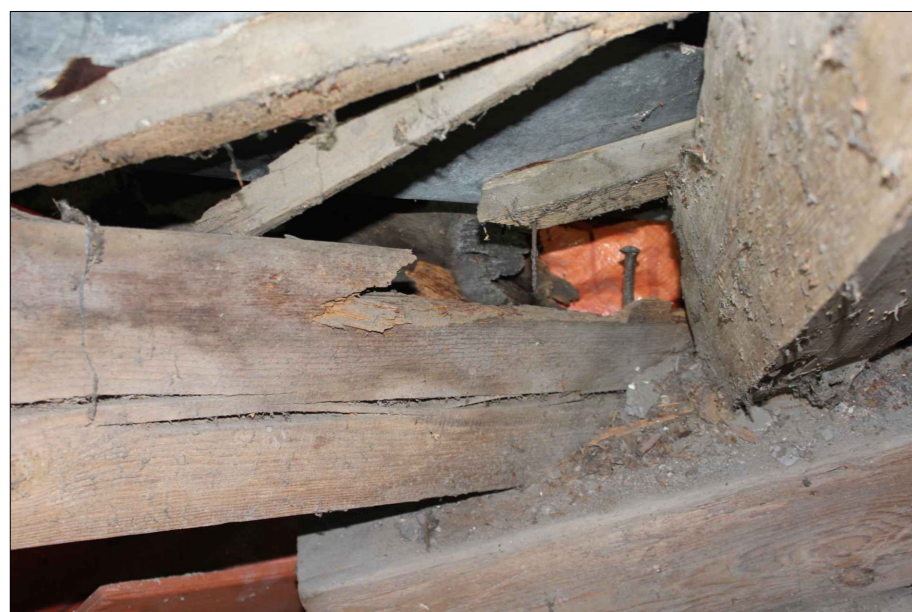
ZTROUCHNIVĚLÝ SPOJ

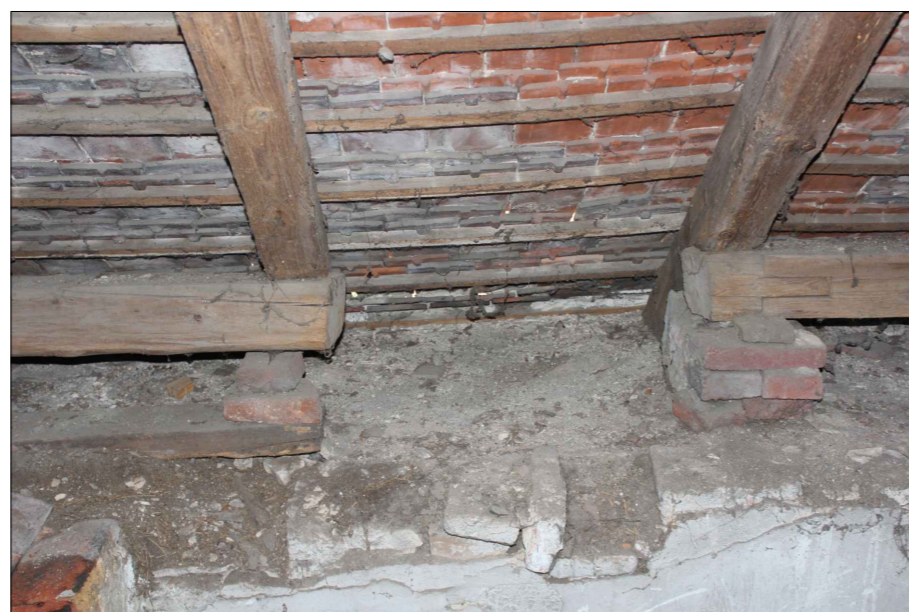
PŘERUŠENÁ POZEDNICE

- ② DOPLNĚNÍ PŘERUŠENÉ POZEDNICE SPOJ JAKO KOPIE STÁVAJÍCÍCH
