**NÁVRH REKONSTRUKCE ZÁMKU ZAHŘÁDKY**

Reconstruction proposal of the Zahrádky chateau

**DIPLOMOVÁ PRÁCE**

Formulace úkolů: Vypracujte zjednodušený stavebně technický průzkum stávajícího objektu, proveďte hodnocení stavebně technického stavu jednotlivých konstrukcí, analýzu příčin poruch, vypracujte rámcový návrh nutných sanačních opatření a zpracujte zjednodušenou výkresovou dokumentaci.

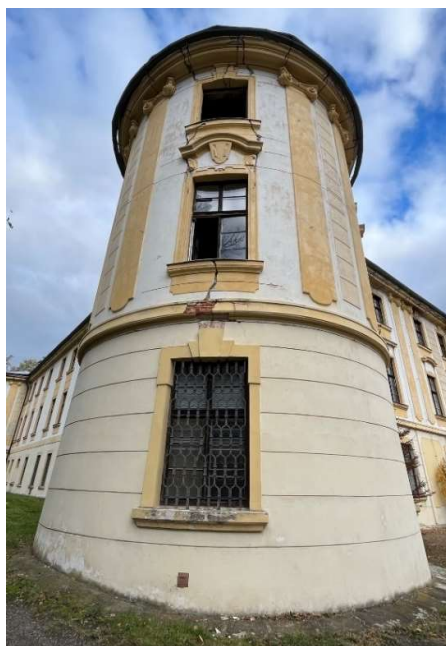
Konstrukce jihozápadní nárožní věžice je postižena několika svislými trhlinami v oblasti oken (trhliny prochází nadpražím v přízemí až do patrové římsy, parapetem v prvním a druhém patře, nadpražím v druhém patře až do hlavní obvodové římsy). Je instalováno stávající sepnutí celého obvodu věžic v několika úrovních: mezi nadpražím okna v přízemí a patrovou římsou, nad nadpražím okna v prvním patře, nad nadpražím okna ve druhém patře pod hlavní římsou. Sepnutí je doplněno několika stehy, které jsou vloženy kolmo na trhliny. Tato stávající sanační opatření jsou zakreslena ve výkresové dokumentaci stávajícího stavu objektu.

*Obrázek 54 - Pohled na stávající sanační opatření – trhliny na JZ věžici*

Na jihozápadní věžici objektu se nachází několik trhlin v okolí parapetů, nadpraží oken a říms (patrová i korunní). Trhliny jsou ve stávajícím stavu sanovány sepnutím objektu ocelovými táhly, a to ve třech úrovních – úroveň patrové římsy, nadpraží oken v prvním podlaží a mezi nadpražím oken v druhém podlaží a korunní římsou. Sepnutí je instalováno v líci zdiva. Dále je ošetření trhlin doplněno o stehování pravděpodobně žebírkovou betonářskou výztuží. Stávající ocelové profily sepnutí i stehování jsou odhaleny, nejsou tak chráněny před vznikem a rozvojem koroze.

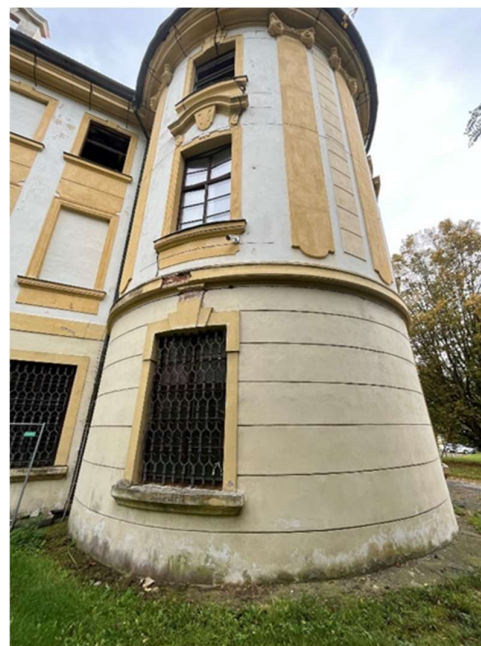
*Obrázek 55 - Pohled na stávající sanační opatření – trhliny na JZ věžici*

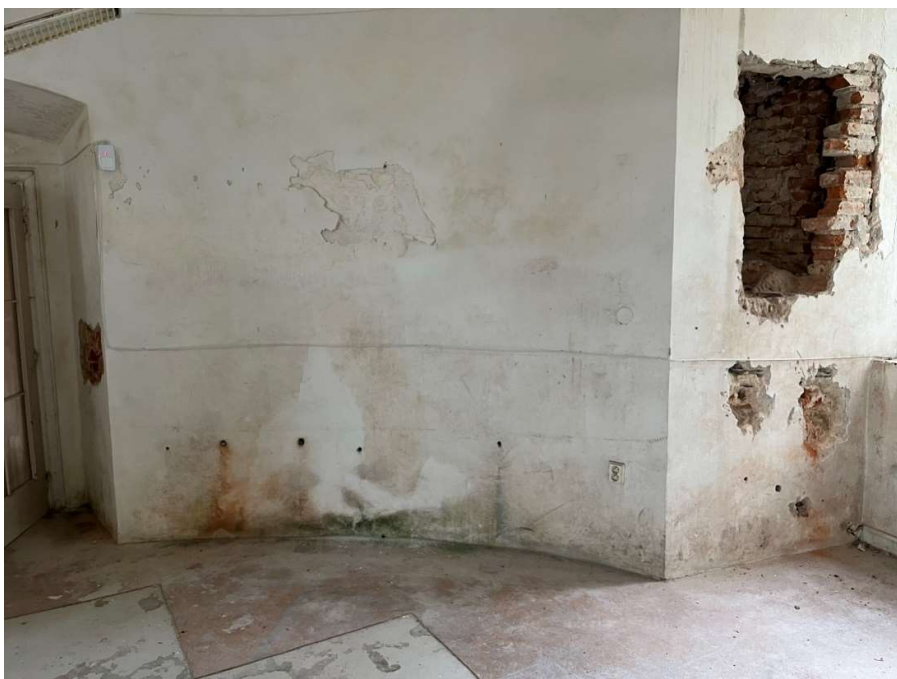
Stěny SV rondelu v prvním podlaží jsou pokryty poškozenou výzdobou rokokovými zrcadly se zbytky několika vrstev tapet, podkladů a nátěrů.

*Obrázek 91 - Stěna SV rondelu, vlhkost, výskyt plísní, vybouraný otvor, odhalené zdivo*

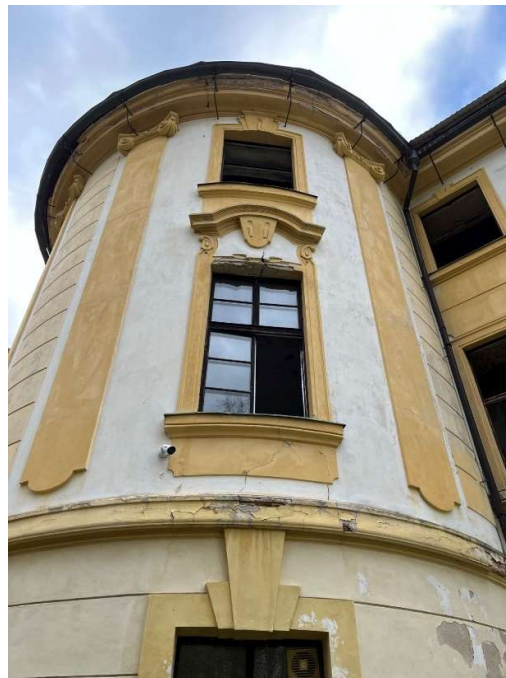
Podobný rozvoj a průběh trhlin ve stejných oblastech jako na jihozápadní věžici je patrný na věžici severozápadní. Zde se nachází trhliny výrazně užší. Vyskytují se zejména v nadpraží oken směřujících na západ, a to v přízemí, prvním i druhém patře, kde trhlina přechází výše do korunní římsy.

*Obrázek 93 - Pohled na trhliny v okolí oken, povrchové rozrušení omítky, poruchy a trhliny v omítce patrové římsy SZ rondelu*

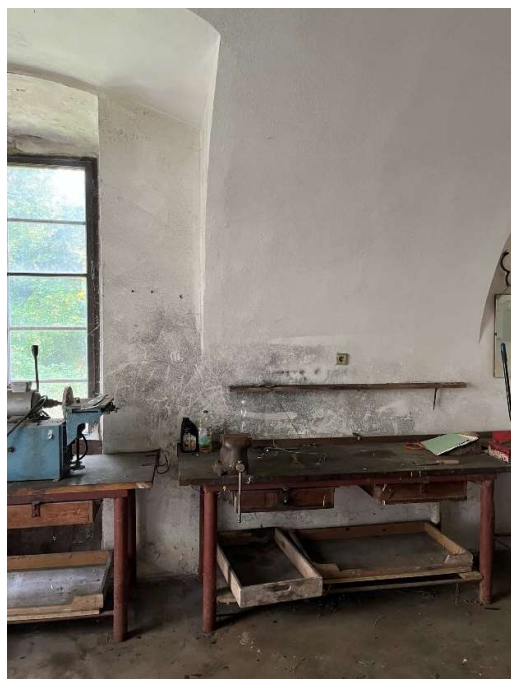
*Obrázek 94 - Výskyt plísní na vnitřní stěně severního přístavku*

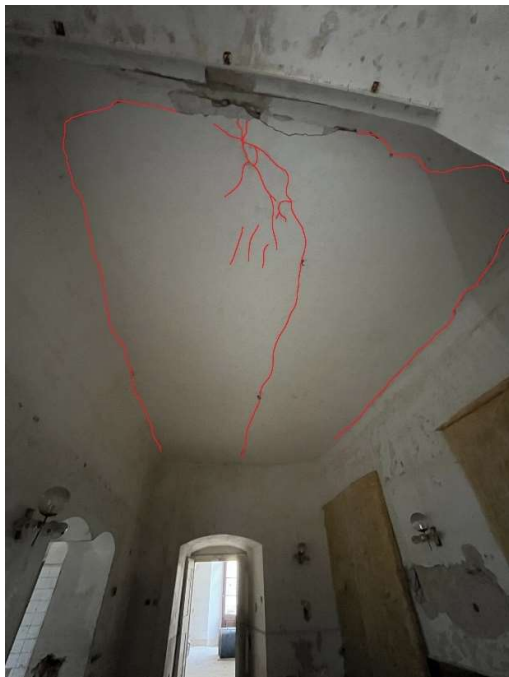
V místnosti č. 0.47, která je zastropena plochým stropem, pravděpodobně dřevěným trámovým stropem, se nachází trhliny v rákosové omítce po obvodu a uprostřed místnosti. V blízkosti obvodové stěny je vrstva omítky lehce oddělena od podkladu (podkladem je pravděpodobně dřevěné podbití), je zde viditelné vyboulení omítkové vrstvy.

Obrázek 101 - Trhliny v omítce na stropě v místnosti č. 0.47 v jižní části

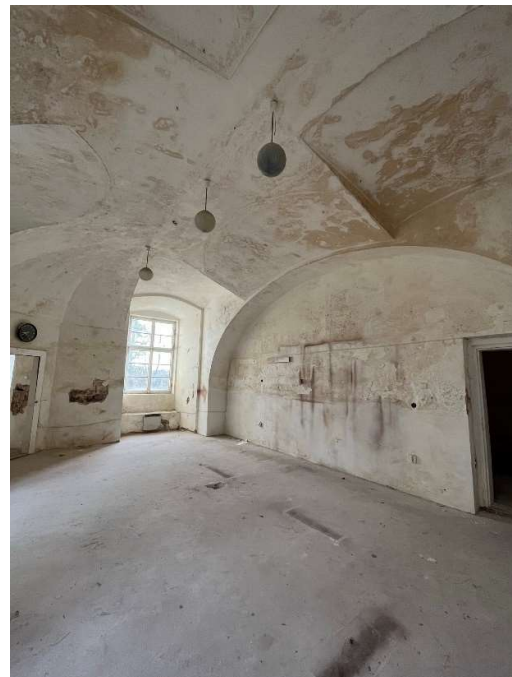
Obrázek 102 - Místnost č. 0.15, vlhkost a výskyt výkvětovorných soli

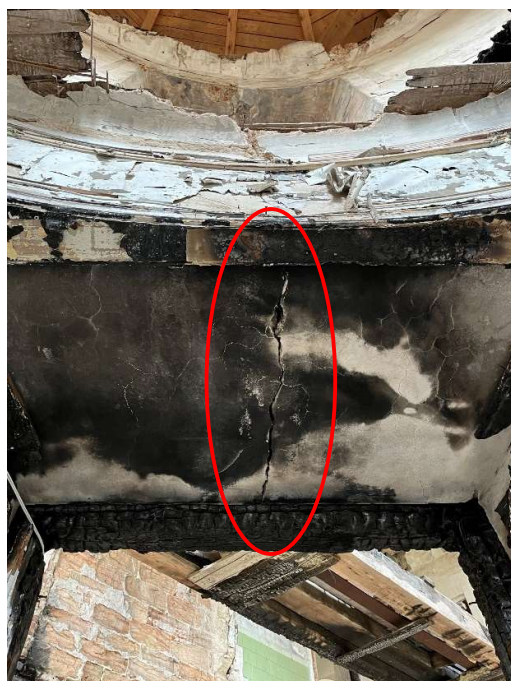
Dále se vyskytují trhliny v nadpražích okenních a dveřních otvorů v místnosti č. 1.11 a 1.12. V nadpraží dveří mezi sály 1.30 a 1.31 je trhlina v pohledu na dveře porušené nadpraží.

*Obrázek 108 - Trhlina v nadpraží dveří mezi místnostmi č. 1.11 a 1.12 (SV rondel)*

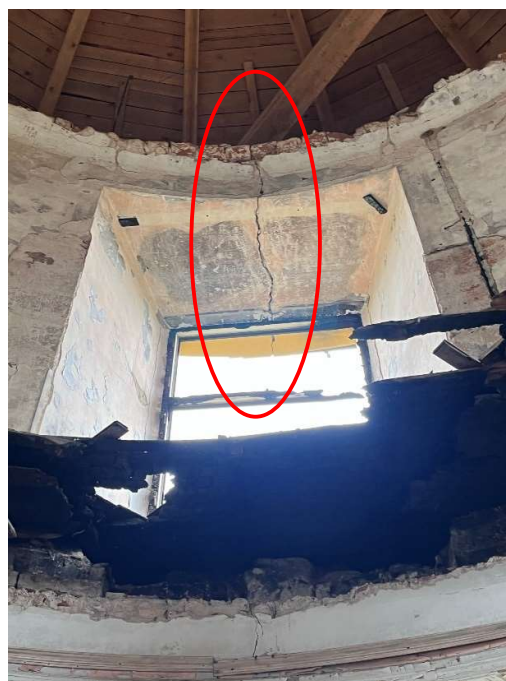
*Obrázek 109 - Trhlina v nadpraží okna v místnosti č. 2.12 (SV rondel)*

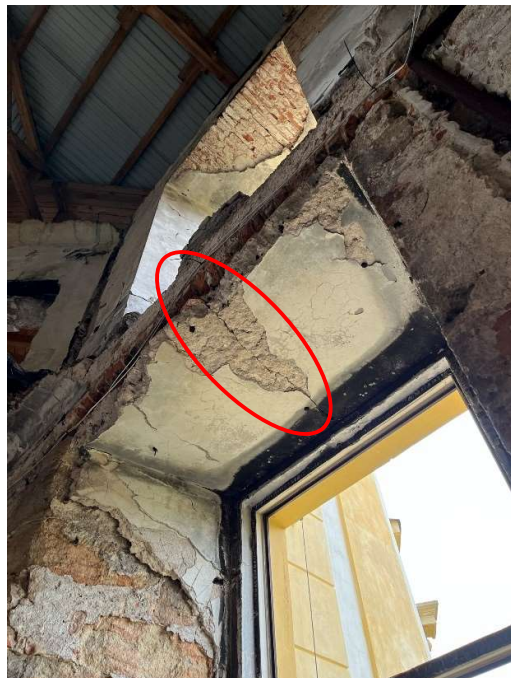
Obrázek 110 - Trhlina v nadpraží okna v místnosti č. 1.11

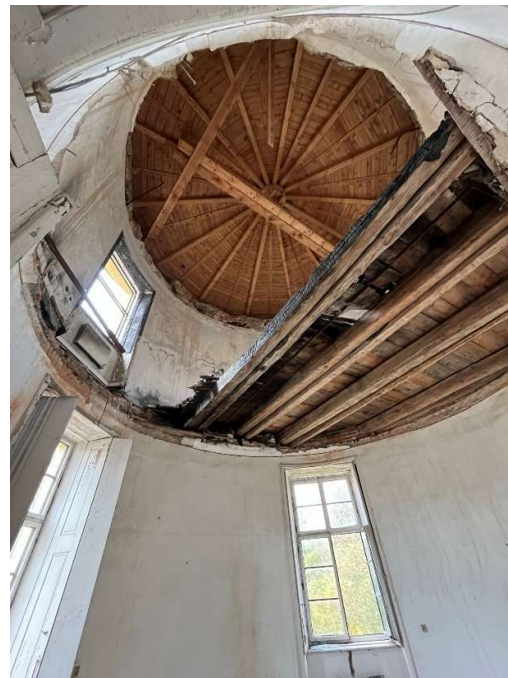
Obrázek 111 - Část stropní konstrukce v místnosti č. 1.29 a odhalené ohořelé stropní trámy

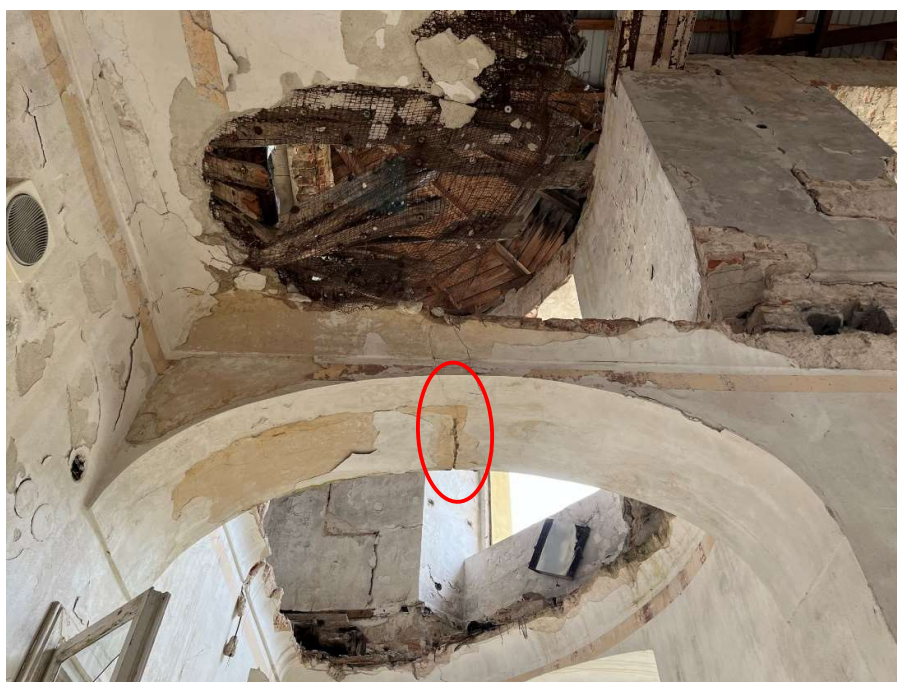
Ve čtvrtálcovém výstupku v 1.NP jihovýchodní části a ve 2.NP severovýchodní části se nachází trhliny v hlavách klenových pásů.

Obrázek 112 - Trhlina v klenbovém pásu v místě JZ čtvrtálcového výstupku v 1.NP

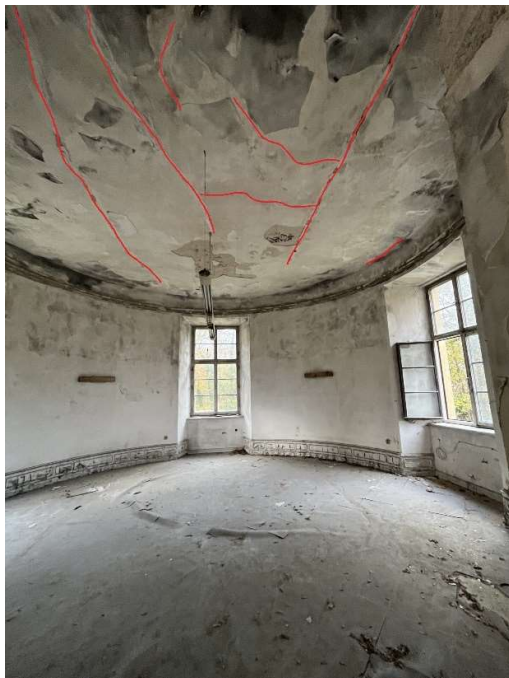
Místnost č. 1.22 má zachovalou celou stropní konstrukci, přičemž se zde nachází trhliny v omítce po celé délce místnosti, dále jsou na povrchu stropní konstrukci viditelné nečistoty spojené s hašením požáru, které prosákly ve vodě z vyššího patra.

Obrázek 113 - Požární vodou vypláchnuté nečistoty usazené v konstrukci stropu, trhliny v omítce - místnost č. 1.22

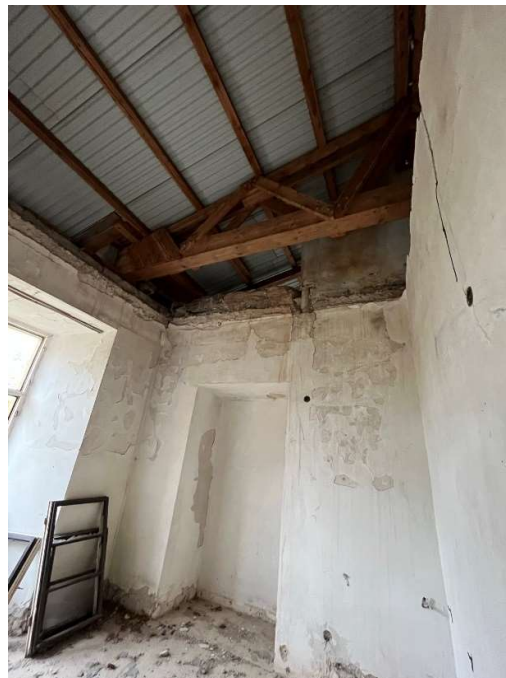
Obrázek 114 - Chybějící stropní konstrukce nad místností v 2.NP

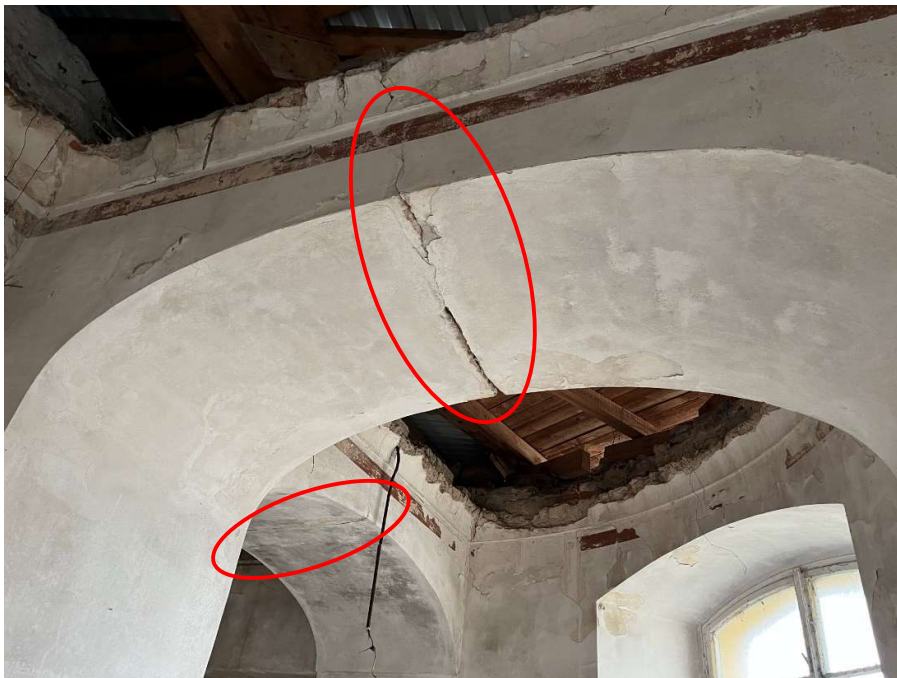
*Obrázek 117 - Trhliny v klenbových pásech u SV čtvrtválcových výstupků ve 2.NP*

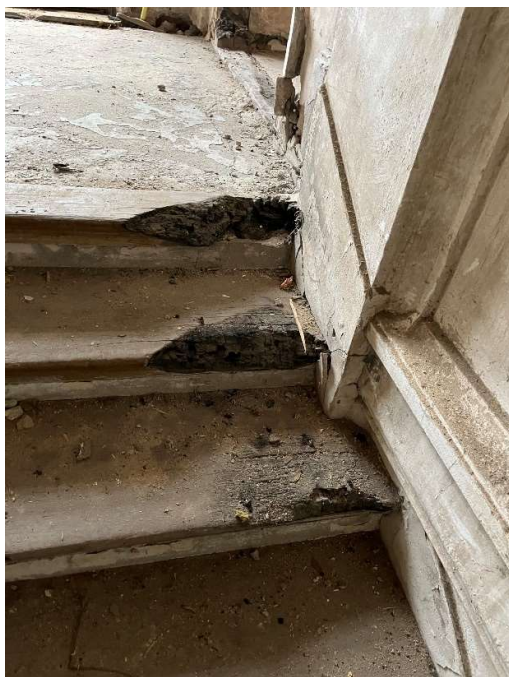
Obrázek 118 - Ohořelé schodišťové stupně do 2.NP

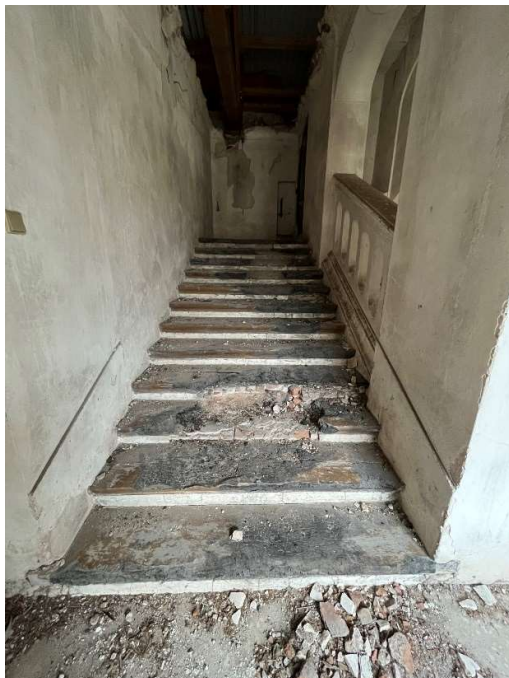
*Obrázek 120 - Ohořelé schodišťové stupně do podkrovní*

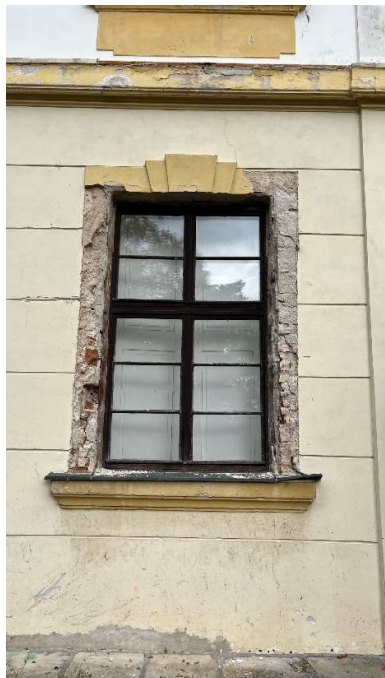
Obrázek 126 - Destrukce šambrány, zvlněné oplechování vnějšího parapetu

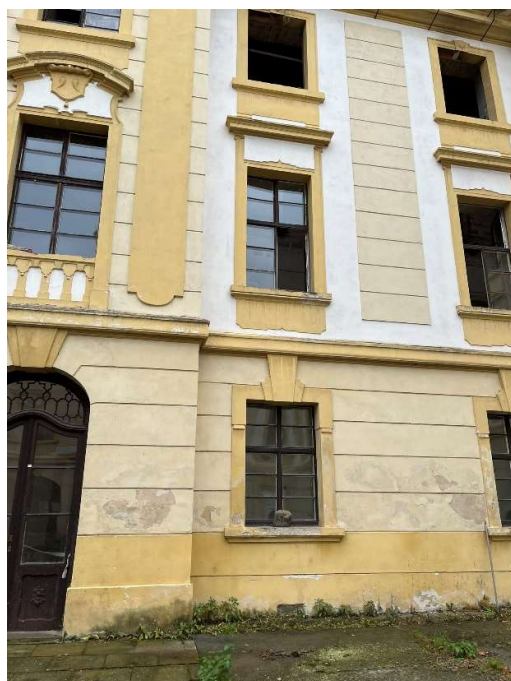
Obrázek 128 - Pohled na povrchově poškozenou fasádní omítku na dvorní fasádě jižní části

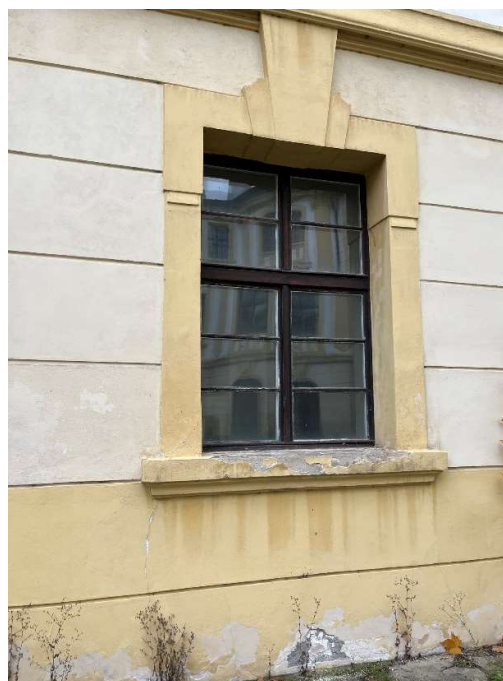
Obrázek 129 - Znamky po stékající dešťové vodě v parapetní oblasti - dvorní fasáda

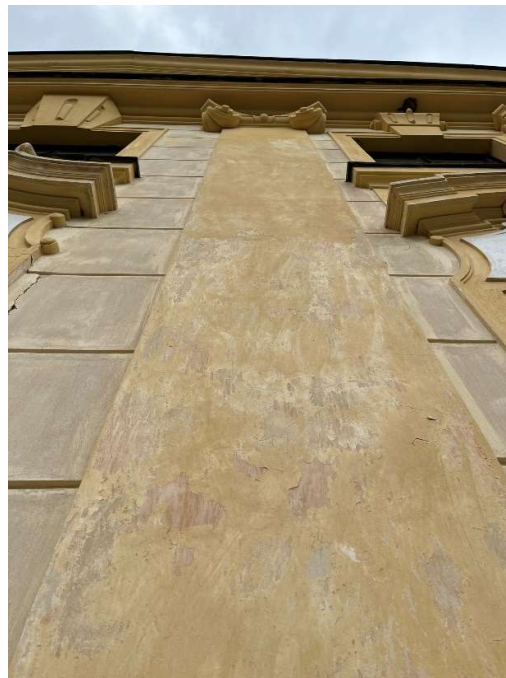
*Obrázek 131 - Povrchové poškození fasádní omítky na jižním průčelí*

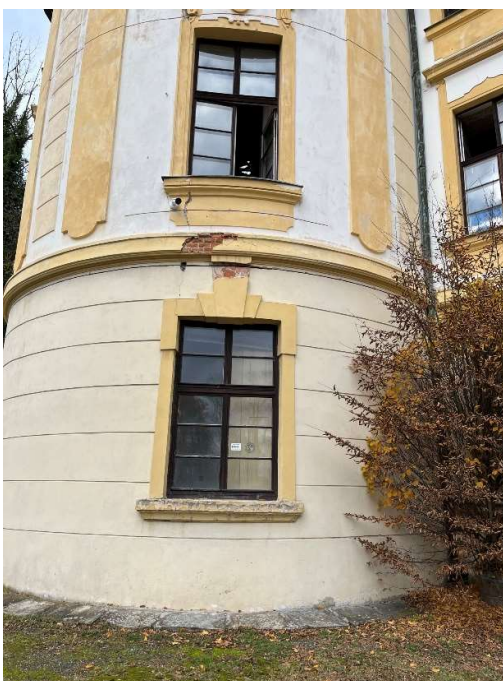
*Obrázek 132 Nezapravená omítka po sepnutí a stehování trhlin*

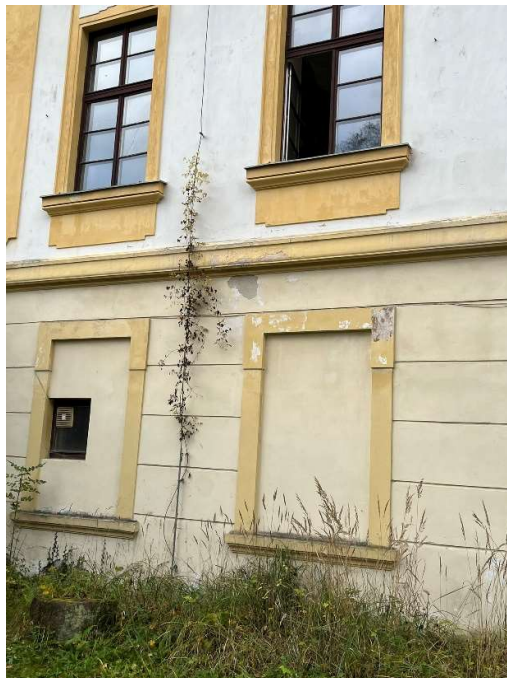
Podél soklové části východní, severní a západní fasády se nachází vzrostlé vyšší rostliny v podobě trav a popínavých rostlin. Na přístavku v severní části je výskyt vyšších rostlin výrazněji rozšířen nejen v soklové oblasti, ale také v oblasti okapu a okraje terasy.

*Obrázek 133 Výskyt vyšších rostlin v soklové oblasti severní fasády*

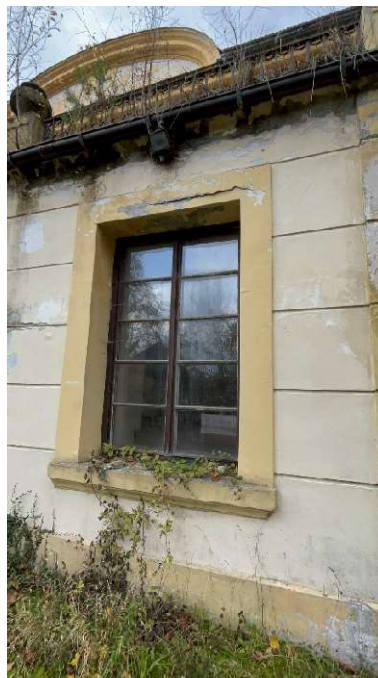
*Obrázek 134 Pohled na severní část přístavku, výskyt vyšších a popínavých rostlin oblasti soklu, parapetu a okapu*

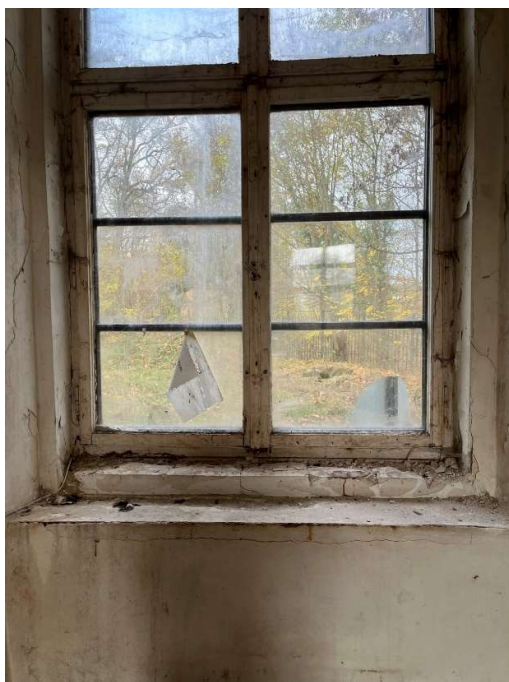
Okenní otvory vykazují na první pohled známky zanedbání a opotřebení v průběhu posledních dvaceti let. Dřevěné okenní rámy a křídla podléhají degradaci, odlupuje se z nich nátěr ve většině případů jak vně, tak uvnitř. Místy jsou dřevěné prvky oken napadeny plísními, v některých případech jsou uhnílé. Dále ve vyšších patrech se v okenních otvorech často nachází pouze rám (nebo zbytky rámu) bez výplně nebo s rozbitou výplní. A to zejména v místnostech zasažených požárem. Dřevěné rámy jsou ohořelé nebo kompletně zničené. Některá okna byla osazena včetně dřevěných deštění či dřevěných okenic, tyto části oken jsou rovněž poničeny požárem.

*Obrázek 135 - Chybějící povrchová úprava parapetu, opadavý nátěr rámu, rozrušená omítka po obvodu okenního otvoru*

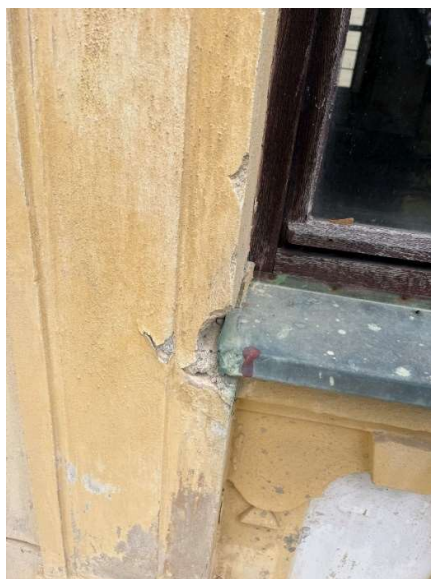
Vnější parapety s oplechováním jsou z většiny postiženy galvanickou korozí. Dále jsou parapety osazeny tak, že v ostění způsobují vlasové trhliny, zvlnění nebo odlupování fasádní omítky.

Obrázek 139 - Detailní pohled na osazení vnějšího parapetu v ostění, odlupování omítky v okolí

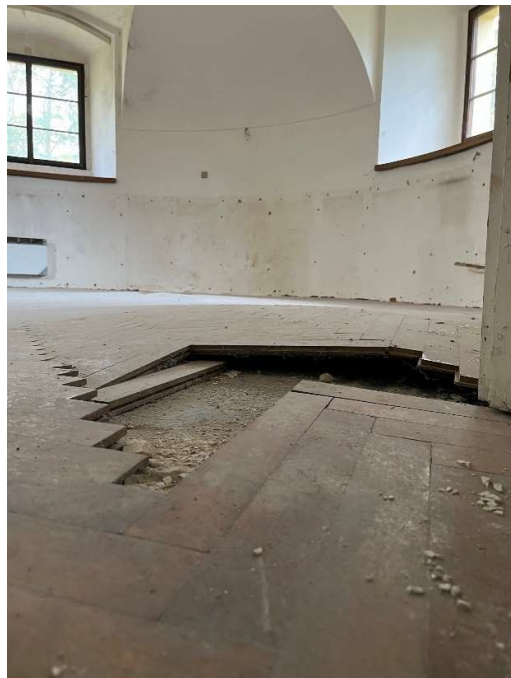
Ostatní zbývající nášlapné vrstvy – dřevěné parkety nebo PVC šablony vykazují rozpad, zvlnění nebo plošnou degradaci nášlapné vrstvy. Často podlahové prvky lokálně zcela chybí.

Obrázek 150 - Zvlněné dřevěné parkety  
v místnosti č. 0.28

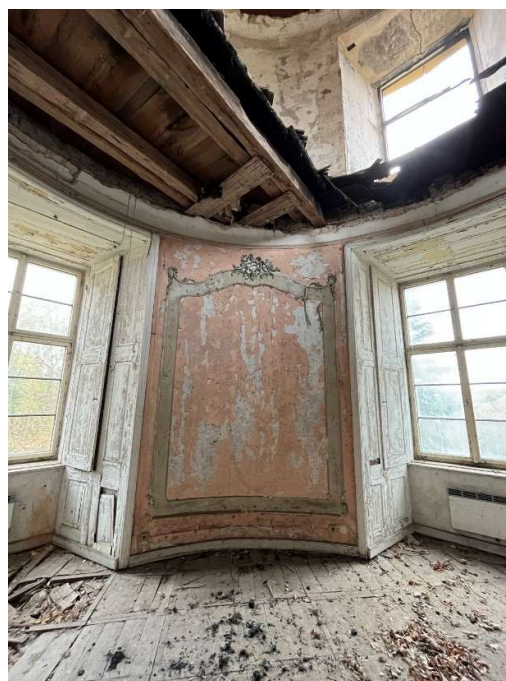
Obrázek 153 - Degradovaná nášlapná vrstva  
v místnosti č. 1.12

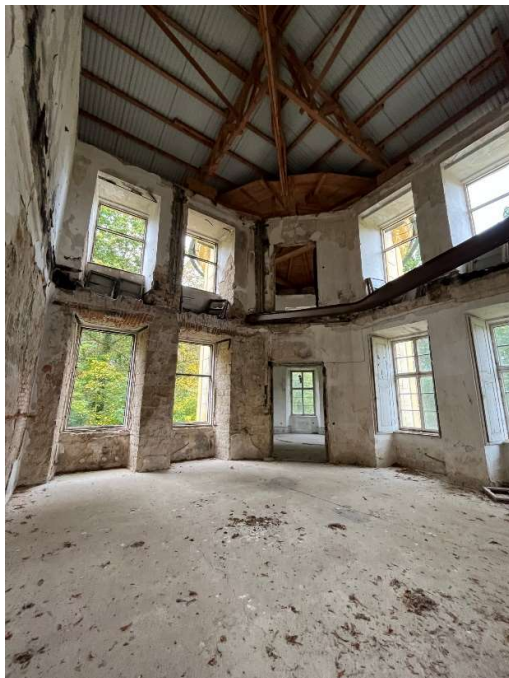
Ve většině místností v přízemí a prvním nadzemním podlaží nášlapná vrstva chybí, je odhalena betonová roznášecí vrstva, která je bez poruch. Výjimkou je místnost č. 1.21, s trhlinou v betonové roznášecí vrstvě.

Obrázek 154 - Trhlina v betonové roznášecí vrstvě, místnost č. 1.21

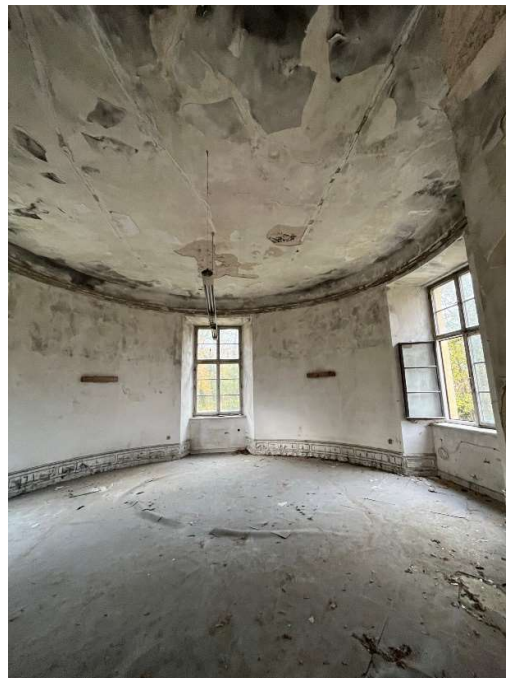
Obrázek 155 - Zvlněné PVC šablony v místnosti č.1.22

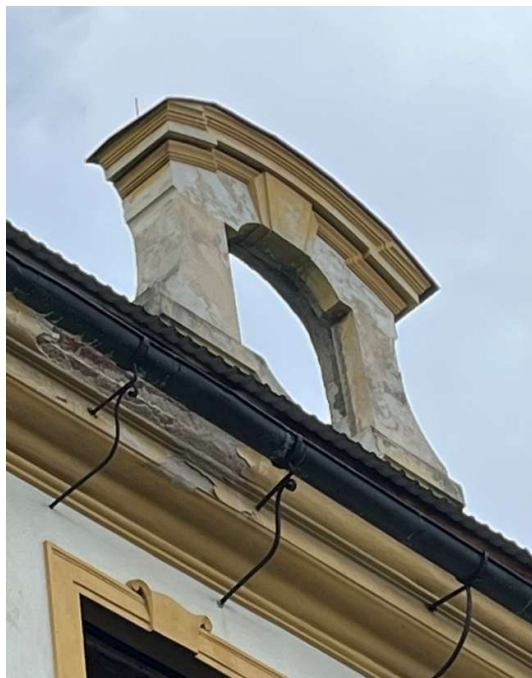
Zděná tělesa vikýřů jsou poznamenána vlhkostními mapami a povrchovým poškozením omítek.

*Obrázek 156 - Vlhkostní mapy a poškozená fasádní omítka na zděné konstrukci vikýře*

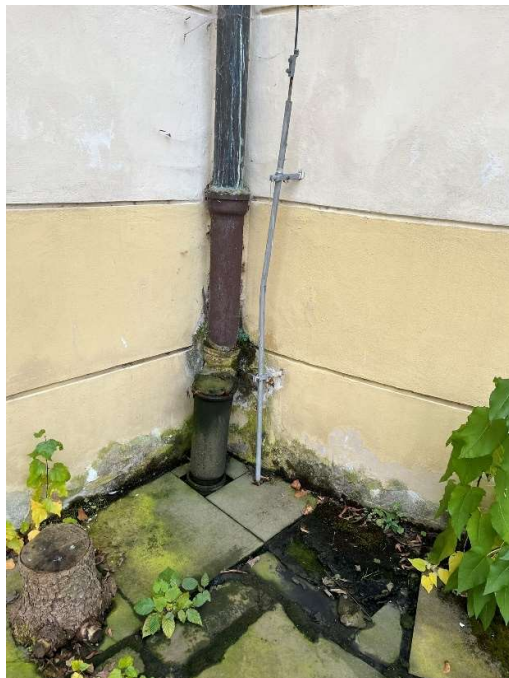
*Obrázek 157 - Dešťový svod složený z několika materiálů, prvků a tvarovek, přítomnost mechů a plísní v okolí spodní části dešťového svodu*

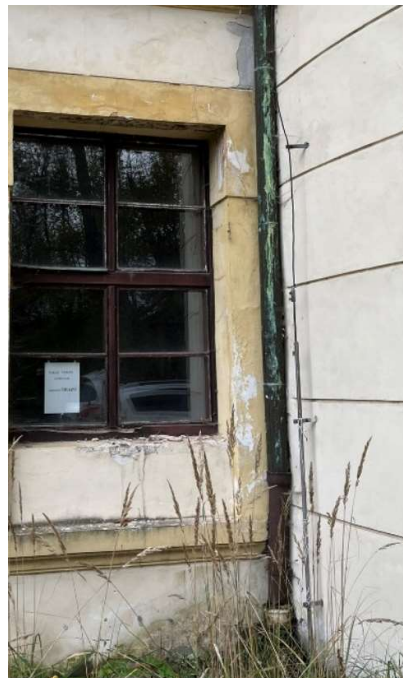
Většina okapů a střešních svodů byla během instalace konstrukce provizorního krovu před dvaceti lety ponechána. Nyní se na těchto konstrukcích místy vyskytuje elektrolytická koroze. Dále se u některých okapů i svodů vyskytuje tvarová perforace.

*Obrázek 158 - Elektrolytická koroze části dešťového svodu*

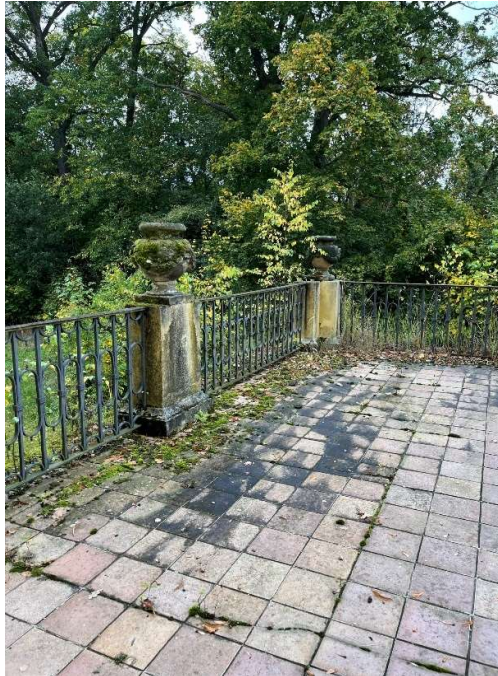
Terasa je po svém obvodu pokryta mechy a vyššími rostlinami. Soklová část stěn je taktéž pokryta plísněmi, místy s opadanou a narušenou omítkou. Detail přechodu vodorovné části terasy na svislou stěnu je celý pokryt mechy, včetně ucpaného okapu mechy a vyššími rostlinami.

*Obrázek 159 - Dlažba pokrytá plísněmi a mechy, vyšší rostliny, degradace omítky na pilířích zábradlí*

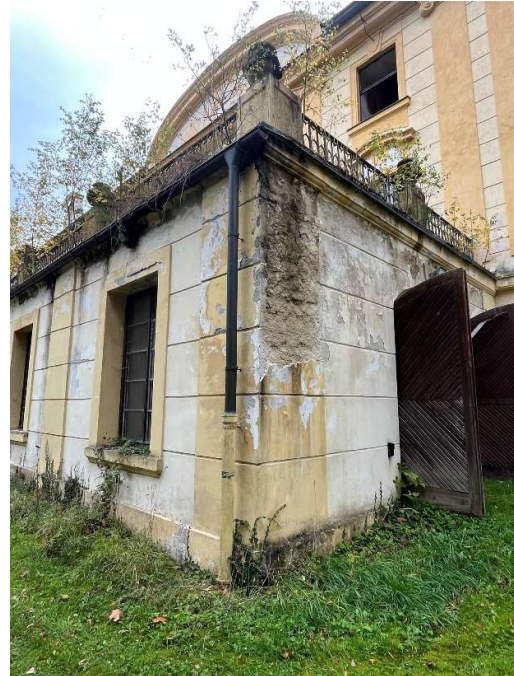
*Obrázek 160 - Degradace fasádní omítky, vyšší rostliny a mechy na hraně terasy a v konstrukci okapu*

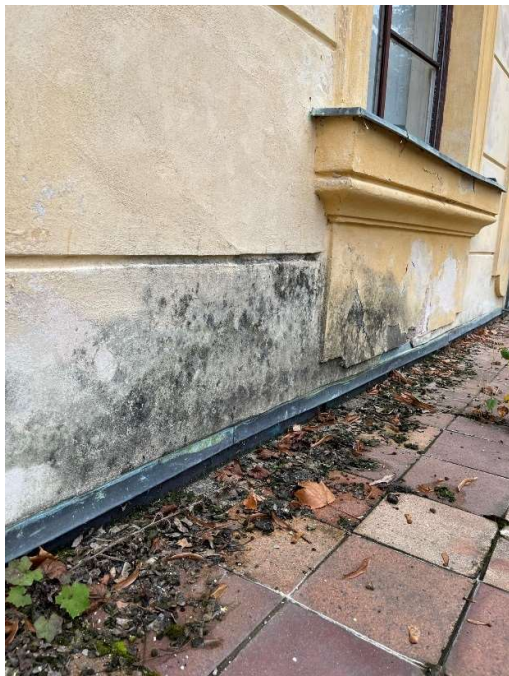
*Obrázek 161 - Detailní pohled na výskyt plísní v soklové části terasy*

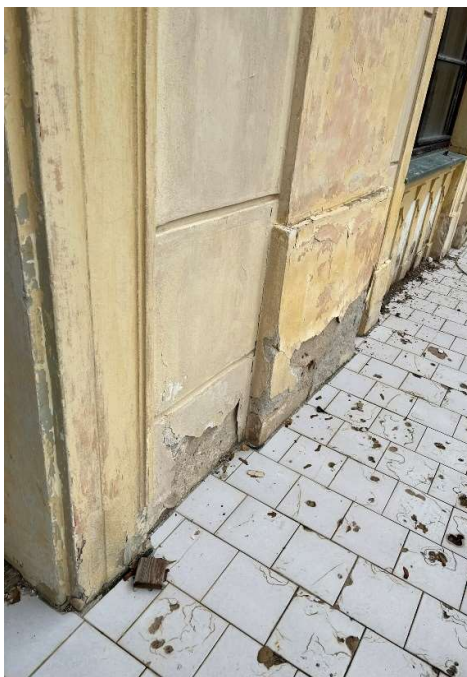
Na nášlapné vrstvě balkonu tvořené keramickou dlažbou jsou patrné hustě se vyskytující prohlubně a trhliny ve kterých se usazují nečistoty a dešťová voda, tedy i plísně a mechy.

*Obrázek 163 - Rozrušená a opadaná omítková vrstva v soklové oblasti balkonu, prohlubně v keramické dlažbě*

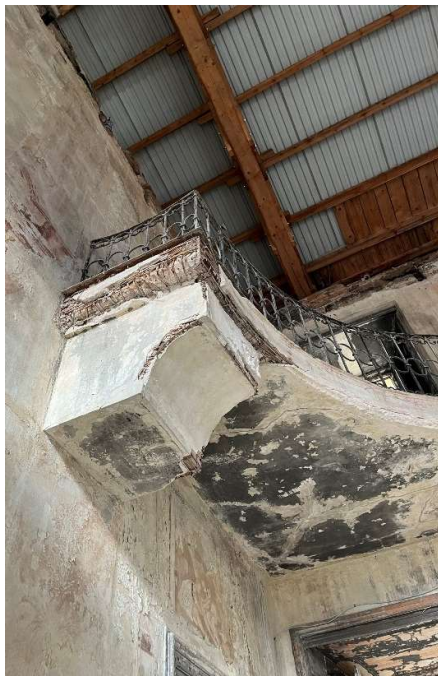
Konstrukce balkonu v hlavním sálu je postižena požárem. Po celé ploše je vlivem požáru ztenčena vrstva omítky a kompletně degradovaný finální nátěr. Degradace omítky až na úroveň rákosů je patrna na některých místech po obvodu balkonů a zejména na krakorcích.

*Obrázek 164 Pohled na konstrukci balkonu, opadaná a ohořelá omítka*

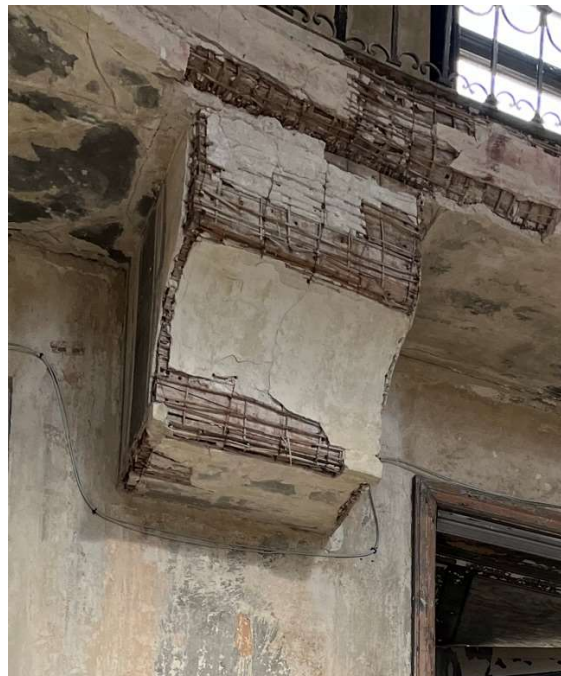
*Obrázek 165 Detailní pohled na opadanou a ohořelou vrstvu omítky, odhalená vrstva rákosu na desce a krakorci balkonu ve velkém sále*

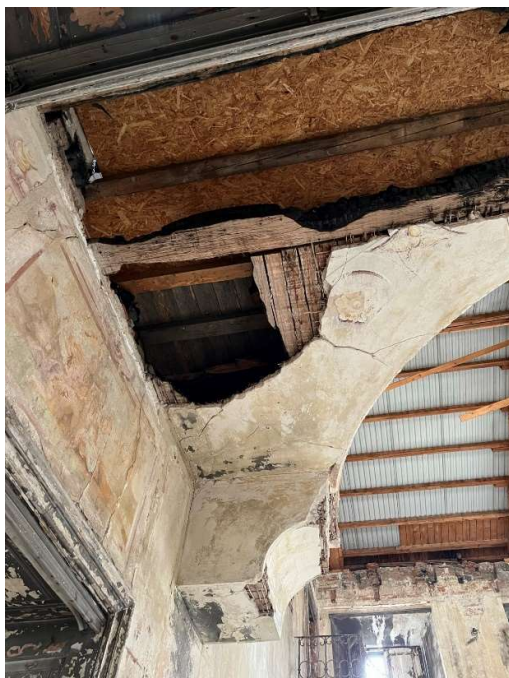
*Obrázek 166 Provizorní záklop prohořelého souvrství podlahy balkonu*

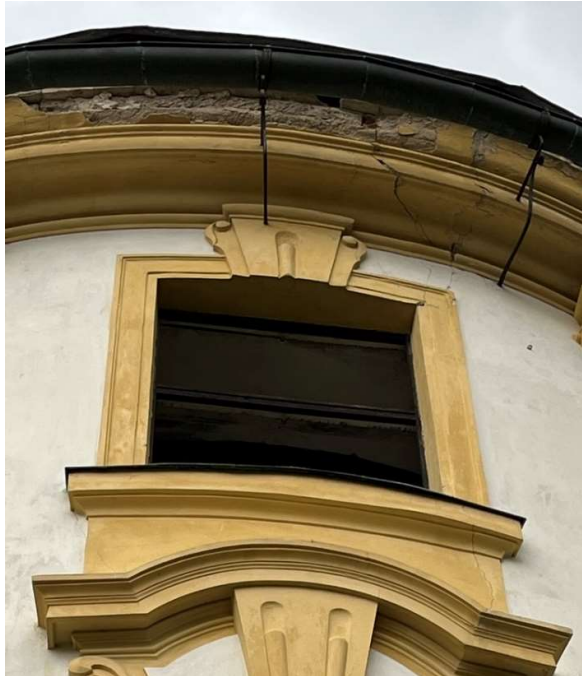
Rozsah poškození říms se liší po jejich délce. Nejčastější vadou je povrchové narušení omítek, dále pak hlubší rozrušení omítkové vrstvy po vypadané kusové stavivo. Korunní římsy jihozápadního a severozápadního rondelu jsou narušeny svislou průběžnou trhlinou od nadpraží okna v 2.NP. Trhliny na jihozápadním rondelu jsou již sanovány sepnutím.

Obrázek 170 - Opadaná omítka a výskyt trhlin v korunní římsě

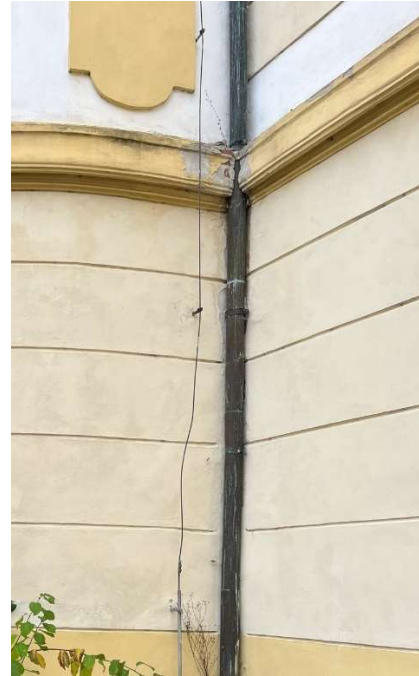
Některé patrové římsy jsou postiženy výskytem plísní. Problémová místa se dále vyskytují v okolí „prostupů“ dešťových svodů římsou, zejména v rozích objektu.

Obrázek 171 - Pohled (dvorní) na začlenění dešťového svodu do římsy
