B - PORUCHY

Zpracovala Bc. Alice Pospíšilová	Vedoucí diplomové práce Ing. Radek Zigler, Ph.D.	Školní rok 2023/2024	Fakulta stavební ČVUT

Diplomová práce - Katedra konstrukcí pozemních staveb			
Název: Návrh rekonstrukce zámku Zahrádky		Datum 1/2024	
		Měřítko -	
		Formát -	
		Ozn. přílohy B	
Příloha: B - PORUCHY		Konzultant Ing. Radek Zigler, Ph.D.

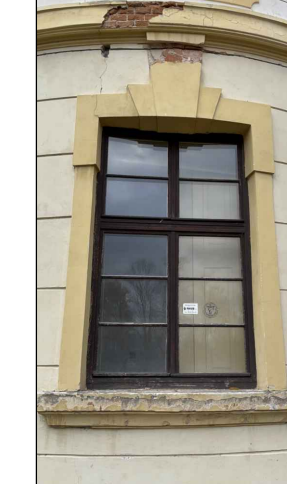
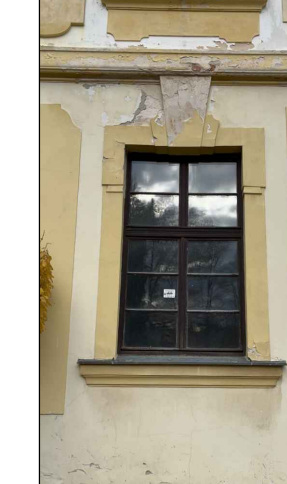
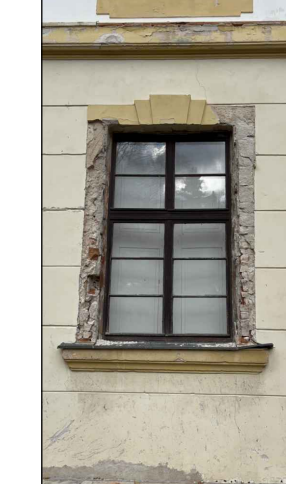
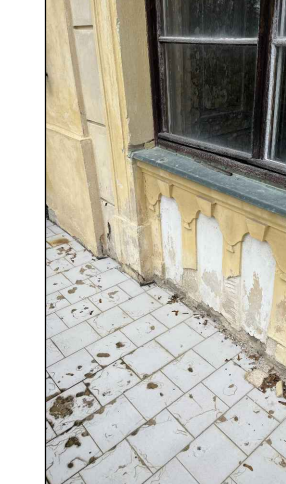
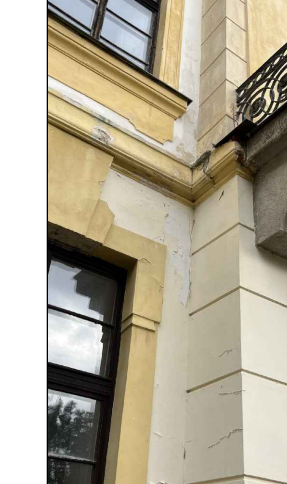
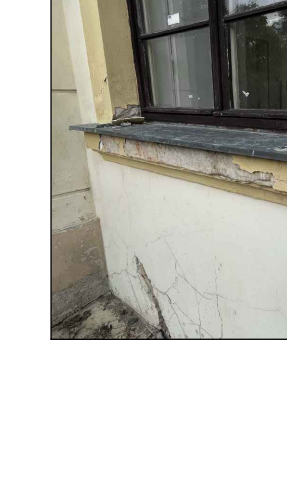
VNĚJŠÍ PARAPETY VŠECH OKEN V JIŽNÍ ČÁSTI OBJEKTU JSOU S OPLECHOVÁNÍM VE SPÁDU – VIZ FOTO.

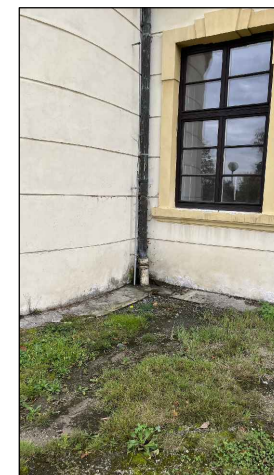
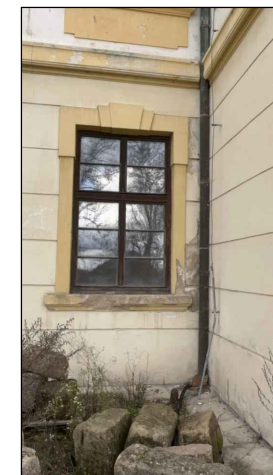
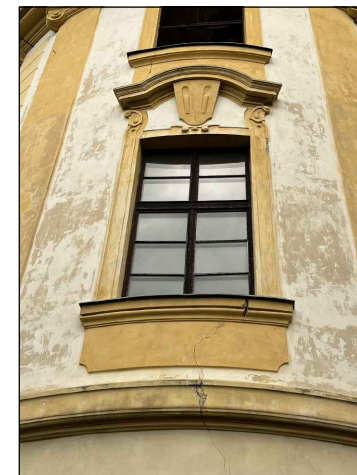
VNĚJŠÍ PARAPETY VŠECH OKEN DO ZAHRADY V ZÁPADNÍ A VÝCHODNÍ ČÁSTI OBJEKTU JSOU BEZ OPLECHOVÁNÍ. POVRCH PARAPETŮ TVOŘEN POUZE FASÁDNÍ OMÍTKOU. VĚTŠINA POVRCHŮ JE ROZRUŠENA NEBO POSTIŽENA VÝSKYTEM PLÍSNÍ KVŮLI VYSOKÉ VLHKOSTI. PARAPET NENÍ VE SPÁDU, NEDOCHÁZÍ Tedy K ODTOKU DEŠŤOVÉ VODY – VIZ. FOTO.

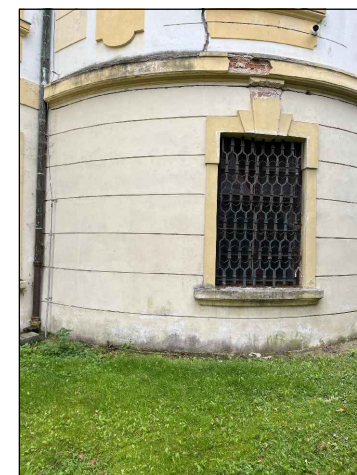
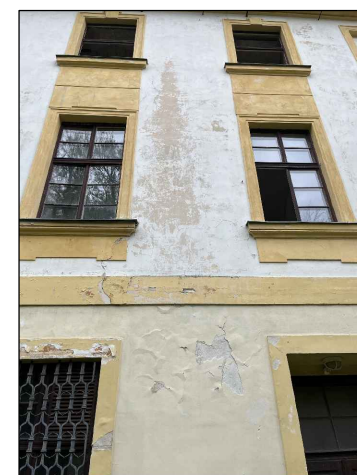
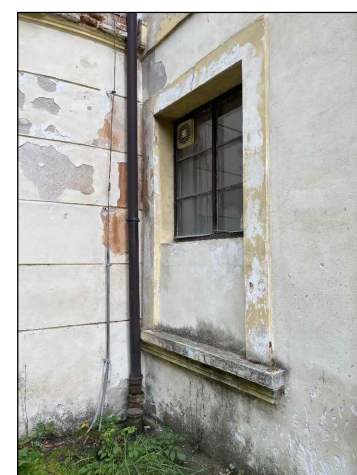
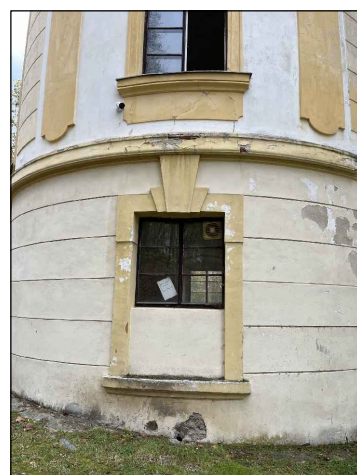
VNĚJŠÍ PARAPETY VŠECH OKEN DO ZAHRADY V ZÁPADNÍ A VÝCHODNÍ ČÁSTI OBJEKTU JSOU BEZ OPLECHOVÁNÍ. POVRCH PARAPETŮ TVOŘEN POUZE FASÁDNÍ OMÍTKOU. VĚTŠINA POVRCHŮ JE ROZRUŠENA NEBO POSTIŽENA VÝSKYTEM PLÍSNÍ KVŮLI VYSOKÉ VLHKOSTI. PARAPET NENÍ VE SPÁDU, NEDOCHÁZÍ TEDY K ODTOKU DEŠŤOVÉ VODY – VIZ. FOTO.

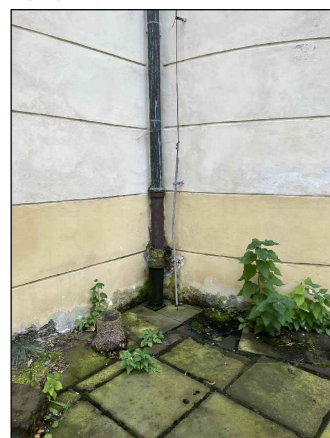
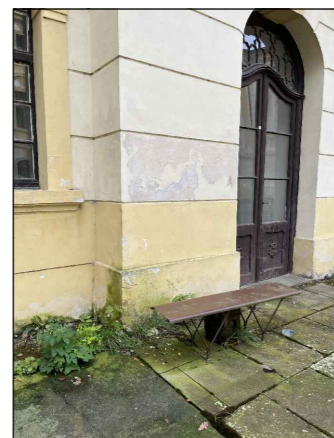
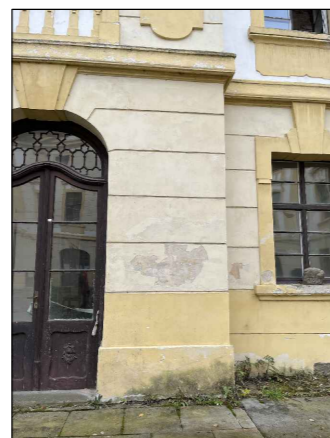
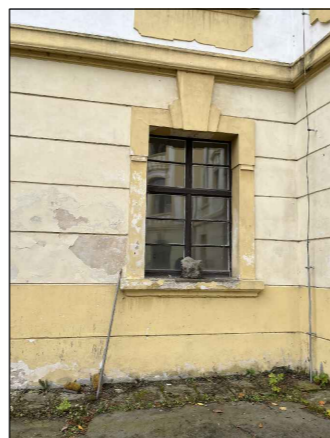
VNĚJŠÍ PARAPETY VŠECH OKEN DO NÁDVOŘÍ JSOU BEZ OPLECHOVÁNÍ. POVRCH PARAPETŮ TVOŘEN POUZE FASÁDNÍ OMÍTKOU JE V PŘEVÁŽNĚ VĚTŠINĚ VŠECH OKEN NARUŠEN – VIZ FOTO.

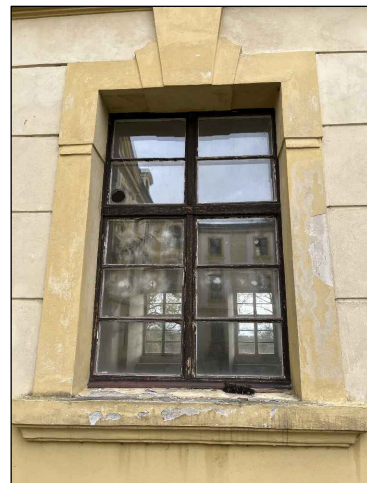
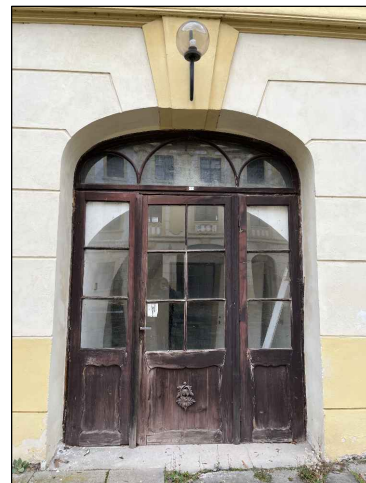
VNĚJŠÍ PARAPETY VŠECH OKEN DO NÁDVOŘÍ JSOU BEZ OPLECHOVÁNÍ. POVRCH PARAPETŮ TVOŘEN POUZE FASÁDNÍ OMÍTKOU JE V PŘEVÁŽNÉ VĚTŠINĚ VŠECH OKEN NARUŠEN – VIZ FOTO.

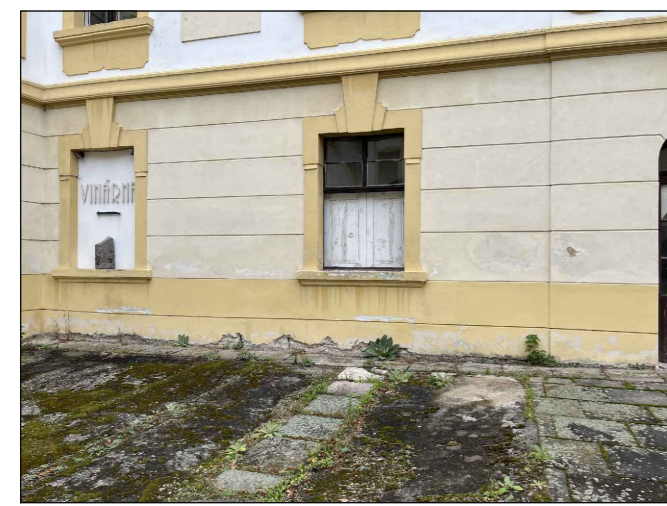
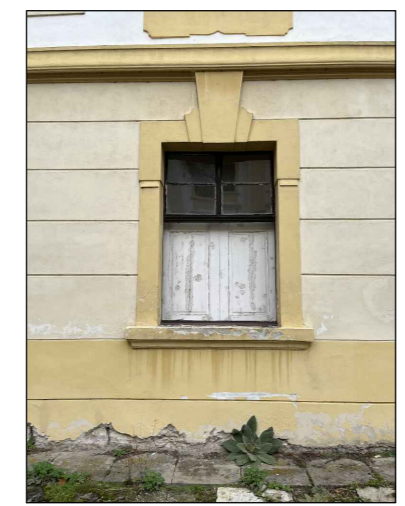
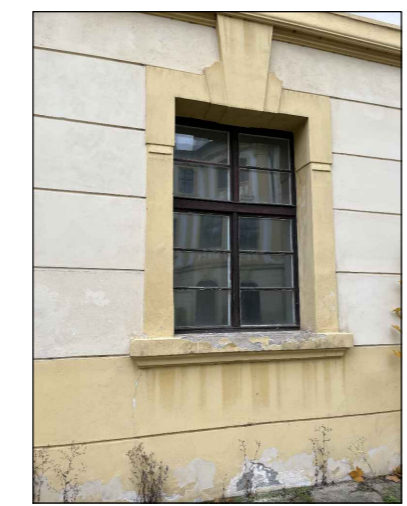
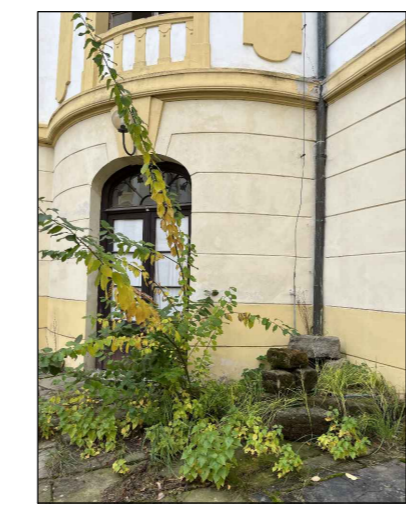
VNĚJŠÍ PARAPETY VŠECH OKEN DO NÁDVOŘÍ JSOU BEZ OPLECHOVÁNÍ. POVRCH PARAPETŮ TVOŘEN POUZE FASÁDNÍ OMÍTKOU JE V PŘEVÁŽNĚ VĚTŠINĚ VŠECH OKEN NARUŠEN – VIZ FOTO.

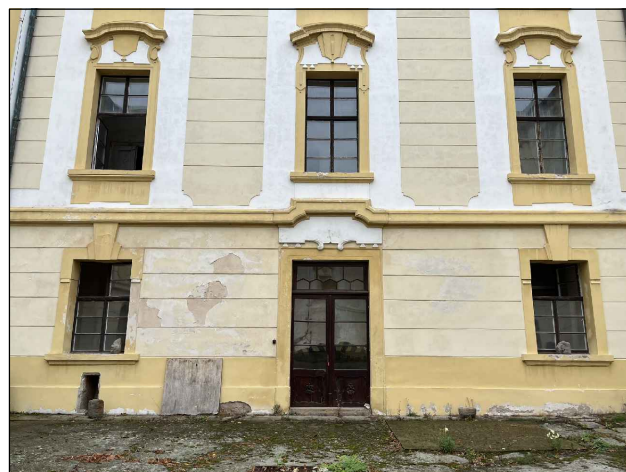
FOTO 29:

VNĚJŠÍ PARAPETY VŠECH OKEN DO NÁDVOŘÍ JSOU BEZ OPLECHOVÁNÍ. POVRCH PARAPETŮ TVOŘEN POUZE FASÁDNÍ OMÍTKOU JE V PŘEVÁŽNÉ VĚTŠINĚ VŠECH OKEN NARUŠEN – VIZ FOTO.
