**PŮDORYS**  
 1:200

<b>DIPLOMOVÁ PRÁCE</b>

OBOR	KATEDRA	JMÉNO STUDENTA/KY	
SI-K	K133		
ROČNÍK	VYUČUJÍCÍ	Bc. Klír Jiří	
23/24	Ing. Michal Drahorád, Ph.D.		
AKCE :			
HODNOCENÍ EXISTUJÍCÍHO BETONOVÉHO OBLOUKOVÉHO MOSTU			
FORMÁT	12xA4		
MĚŘÍTKO	1:200		
DATAUM	01.2024		
OBSAH :	Č. PŘÍLOHY		<b>1.</b>
PŮDORYS

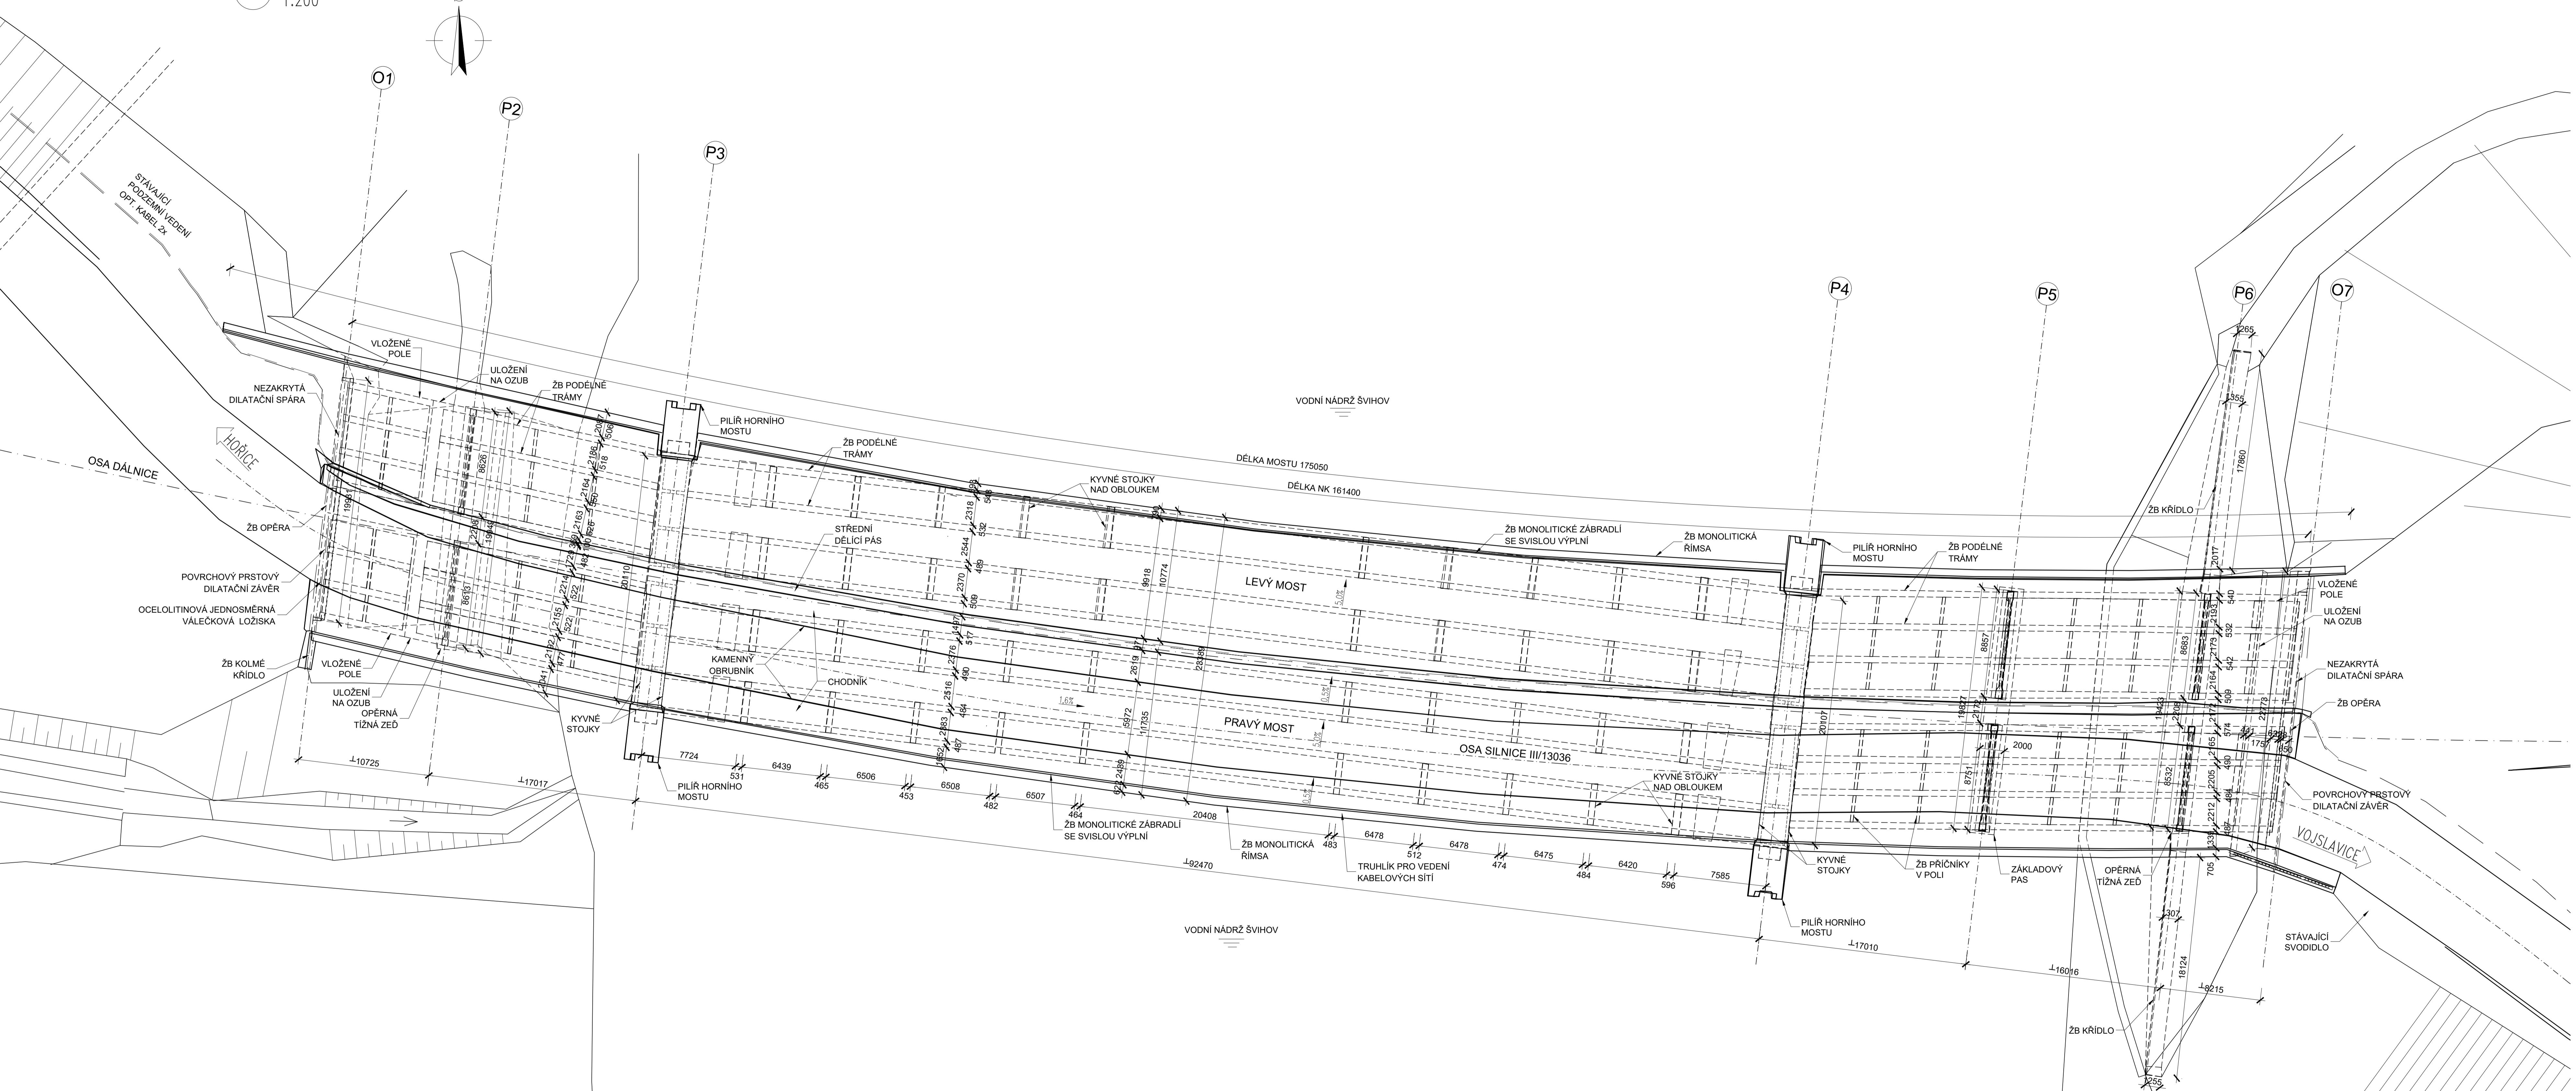
- ZÁKLADY**
  - ZÁKLADY POD VODNÍ HLADINOU, POTÁPEČSKÝ PRŮZKUM BEZ VÝRAZNĚJŠÍCH PORUCH A STABILNÍ
  - NADMĚRNÉ SEDNUTÍ OPĚRY O7 A ODTRŽENÍ JEJÍ PRAVÉ ČÁSTI - TRHLINA PŘES CELOU VÝŠKU KŘÍDLA

- OPĚRY A KŘÍDLA**
  - DEGRADACE BETONU, TRHLINY
  - ODPADÁVÁ KRYCÍ VRSTVA, KORÓZE VÝZTUŽE
  - DEGRADACE ÚLOŽNĚHO PRAHU
  - DEGRADACE A TRHLINY V ZÁVĚRNĚ ZIDCE

- ODTRŽENÁ KŘÍDLA U O7
- PILÍŘE**
  - ODPADÁVÁ KRYCÍ VRSTVA, KORÓZE VÝZTUŽE
  - ÚBYTEK TOKRETMU 30-50%
- TRÁMY A PŘÍČNÍKY**
  - NEDOSTATEČNĚ KRYTÍ VÝZTUŽE Z VÝSTAVBY

- LOKÁLNĚ ODTRŽENÁ KRYCÍ VRSTVA
  - KORÓZNÍ NAPADENÍ OBNAŽENÉ VÝZTUŽE
  - PRAVIDELNĚ SVISLÉ TRHLINY VE ČTVRTINÁCH ROZPĚTÍ MEZI STOJKAMI V POLI 4,5,6
  - V POLI 2 ŠTĚRKOVÁ HNÍZDA A ODHALENÍ VÝZTUŽE

- V MÍSTĚ ULOŽENÍ OBOU VLOŽENÝCH POLI JE OTEVŘENÁ SMYKOVÁ TRHLINA
  - TRHLINY NA BOČÍCH V MÍSTĚ PODEPŘENÍ NAD STOJKAMI
- DESKA MOSTOVKY A KONZOLY ŘÍMS**

- ODTRŽENÁ KRYCÍ VRSTVA
  - KORÓZNÍ NAPADENÍ OBNAŽENÉ VÝZTUŽE U KONZOL, ÚBYTEK CCA 10%
  - NA SPONNÍM LÍCI PŘÍČNĚ TRHLINY S BILÝMI INKRUSTACEMI
- OBLOUKOVÉ PASY**

- HORNÍ POVRCH POROSTLÝ MECEM
  - ODPADÁVÁ KRYCÍ VRSTVA, KORÓZE VÝZTUŽE LOKÁLNĚ AŽ 20%
  - U VODNÍ HLADINY OPATŘENY TOKRETEM - ODPADÁVÁ
- STĚNOVÉ KYVNÉ STOJKY**

- OBNAŽENÉ TRMINKY, KORÓZE VÝZTUŽE
- ŘÍMSY**
  - DEGRADACE POVRCHU BETONU, V POLI 1 HLOUBKOVÁ DEGRADACE
  - ČÁST PRAVÉ ŘÍMSY ODPADLA, VÝSKYT JEDNE KAVERNY

- ZB ZÁBRADLÍ**
  - ROZEVŘENÉ SPÁRY MEZI POLI
  - LOKÁLNÍ TRHLINY
  - ODPADÁVÁ KRYCÍ VRSTVA, KORÓZE VÝZTUŽE
  - LOKÁLNĚ HLOUBKOVÁ DEGRADACE BETONU
  - NĚKTERÉ SLOUPKY PŘERAŽENÉ, POSLEDNÍ POLE ÚPLNĚ BEZ VÝPLNĚ

- KRYTÍ VOZOVKY A CHODNÍKŮ**
  - PŘÍČNĚ TRHLINY - NEJVĚTŠÍ VÝSKYT U O7
