PODÉLNÝ ŘEZ
1:200

DIPLOMOVÁ PRÁCE		
OBOR	KATEDRA	JMÉNO STUDENTA/KY
SI-K	K133	Bc. Klír Jirí
ROČNÍK	VYUČUJÍCÍ	
23/24	Ing. Michal Drahorád, Ph.D.	
AKCE :		
HODNOCENÍ EXISTUJÍCÍHO BETONOVÉHO OBLOUKOVÉHO MOSTU		
FORMÁT	6x4	
MĚŘÍTKO	1:200	
DATUM	01.2024	
OBSAH :	Č. PŘÍLOHY	
PODÉLNÝ ŘEZ		2.

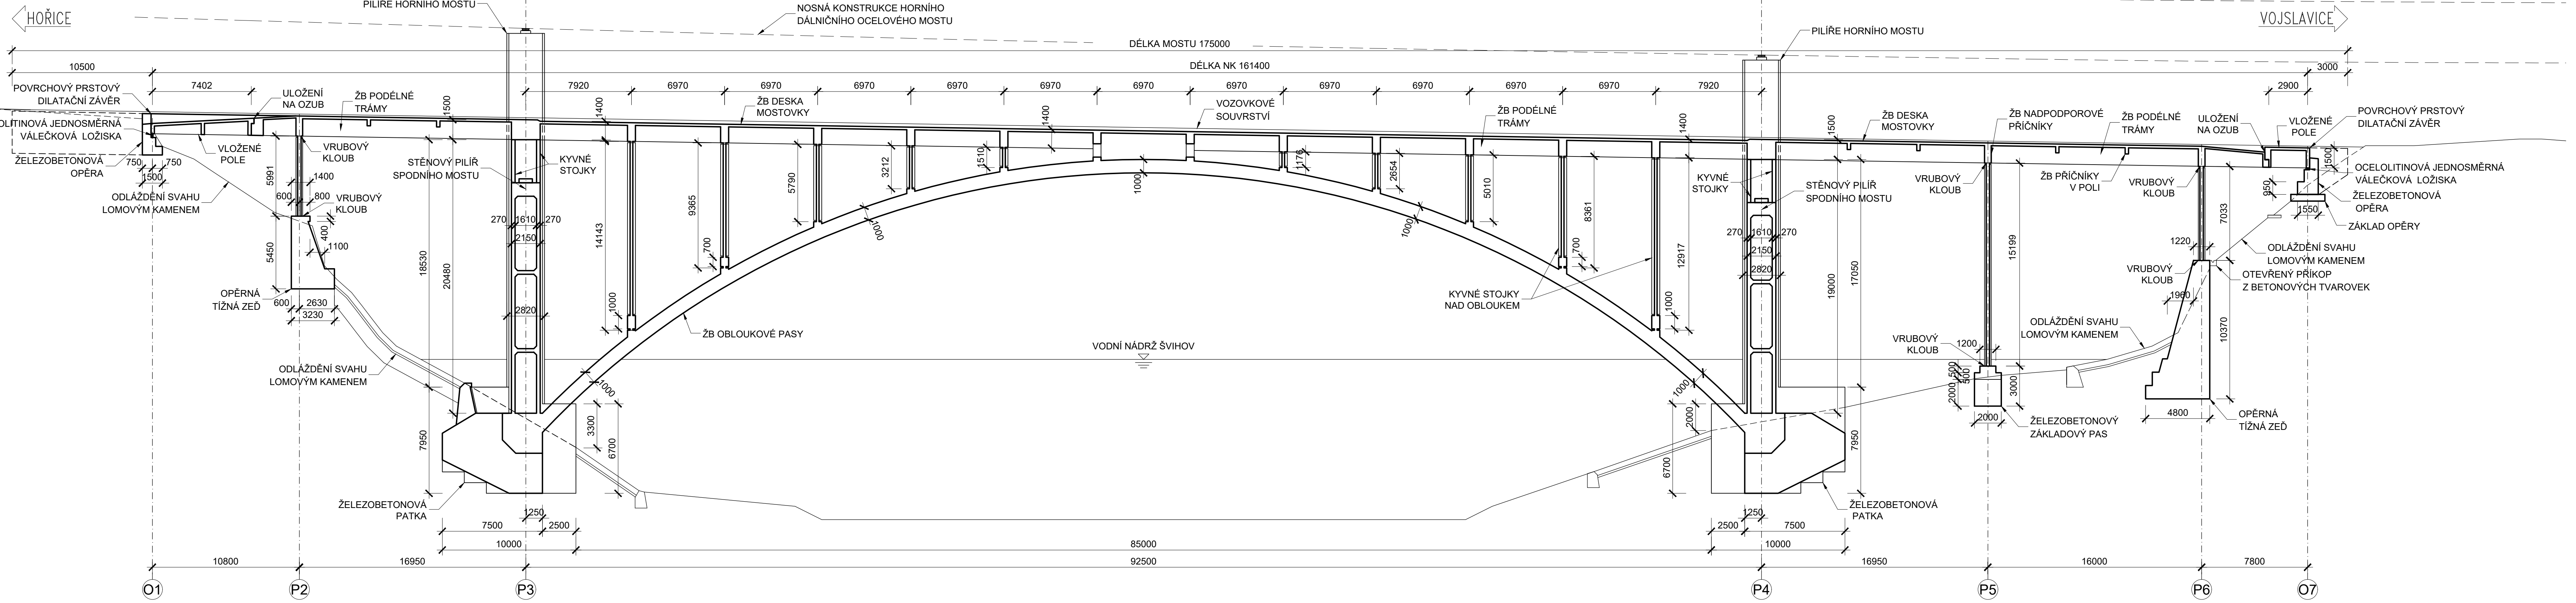
- ZÁKLADY**
- ZÁKLADY POD VODNÍ HLADINOU, POTÁPĚČSKÝ PRŮZKUM BEZ VÝRAZNĚJŠÍCH PORUCH A STABILNÍ
 - NADMĚRNÉ SEDNUTÍ OPĚRY O7 A ODTRŽENÍ JEJÍ PRAVÉ ČÁSTI - TRHLINA PŘES CELOU VÝŠKU KŘÍDLA

- OPĚRY A KŘÍDLA**
- DEGRADACE BETONU, TRHLINY
 - ODPADÁVÁ KRYCÍ VRSTVA, KOROZE VÝZTUŽE
 - DEGRADACE ÚLOŽNĚHO PRAHU
 - DEGRADACE A TRHLINY V ZÁVĚRNĚ ZÍDCE
 - ODTRŽENÁ KŘÍDLA U O7

- PILÍŘE**
- ODPADÁVÁ KRYCÍ VRSTVA, KOROZE VÝZTUŽE
 - ÚBYTEK TOKRETMU 30-50%
- TRÁMY A PŘÍČNÍKY**
- NEDOSTATEČNĚ KRYTÍ VÝZTUŽE Z VÝSTAVBY
 - LOKÁLNĚ ODTRŽENÁ KRYCÍ VRSTVA

- KOROZNÍ NAPADENÍ OBNAŽENÉ VÝZTUŽE
 - PRAVIDELNĚ SVISLÉ TRHLINY VE ČTVRTINÁCH ROZPĚTÍ MEZI STOJKAMI V POLI
 - V POLI 2 ŠTĚRKOVÁ HNÍZDA A ODHALENÍ VÝZTUŽE

- V MÍSTĚ ULOŽENÍ OBOU VLOŽENÝCH POLÍ JE OTEVŘENÁ SMYKOVÁ TRHLINA
 - TRHLINY NA BOCÍCH V MÍSTĚ PODEPŘENÍ NAD STOJKAMI
- DESKA MOSTOVKY A KONZOLY ŘÍMS**
- ODTRŽENÁ KRYCÍ VRSTVA

- KOROZNÍ NAPADENÍ OBNAŽENÉ VÝZTUŽE U KONZOL, ÚBYTEK CCA 10%
 - NA SPODNÍM LICI PŘÍČNĚ TRHLINY S BÍLÝMI INKRUSTACEMI
- OBLOUKOVÉ PASY**
- HORNÍ POUVRCH POROSTLÝ MECHEM

- ODPADÁVÁ KRYCÍ VRSTVA, KOROZE VÝZTUŽE LOKÁLNĚ AŽ 20%
 - U VODNÍ HLADINY OPATŘENY TOKRETEM - ODPADÁVÁ
- STĚNOVÉ KYVNÉ STOJKY**
- OBNAŽENÉ TRÍMINKY, KOROZE VÝZTUŽE

- ŘÍMSY**
- DEGRADACE POUVRCHU BETONU, V POLI 1 HLOUBKOVÁ DEGRADACE
 - ČÁST PRAVÉ ŘÍMSY ODPADLÁ, VÝSKYT JEDNĚ KAVERNY
- ŽB ZÁBRADLÍ**
- ROZEVŘENÉ SPÁRY MEZI POLI

- LOKÁLNÍ TRHLINY
 - ODPADÁVÁ KRYCÍ VRSTVA, KOROZE VÝZTUŽE
 - LOKÁLNĚ HLOUBKOVÁ DEGRADACE BETONU
 - NĚKTERÉ SLOUPKY PŘERAŽENÉ, POSLEDNÍ POLE ÚPLNĚ BEZ VÝPLNĚ

- KRYT VOZOVKY A CHODNÍKŮ**
- PŘÍČNĚ TRHLINY - NEJVĚTŠÍ VÝSKYT U O7
