ČESKÉ VYSOKÉ UČENÍ TECHNICKÉ V PRAZE

FAKULTA DOPRAVNÍ

Příloha č. 9

Přehled nalezených deficitů

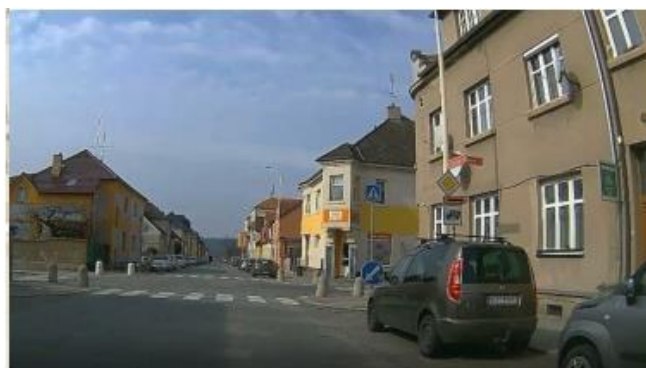
Deficit 1

Nevyhovující vlečné křivky pro průjezd těžkých nákladních vozidel. Vozidla musí přejet do protisměru, aby se v prostoru křižovatky dokázala vytočit. Tím dojde k omezení průjezdnosti křižovatky pro všechna ostatní vozidla ve všech směrech. Riziko spočívá také v možnosti čelního středu s vozidly stojícími na pravém rameni křižovatky (ulice Hromádkova). Aby k tomuto středu nedošlo, musejí vozidla na ulici Hromádkova zastavit v dostatečné vzdálenosti od hranice křižovatky ta, aby se nákladní vozidla srovnala zpět do svého jízdního pruhu. V případě, že vozidla na ulici Hromádkova již v hranici křižovatky stojí, budou muset couvat tak, aby umožnila průjezd nákladního vozidla, a to z toho důvodu, že hlavní pozemní komunikace se nachází na ulici Komenského a vozidla na ulici Hromádkova jsou tedy na vedlejší pozemní komunikaci. V případě, že se v křižovatce setkají dva nákladní automobily, tak dojde k nebezpečné situaci, kdy couvat bude muset jeden z kamionů.

Tím se značně zvyšuje riziko nehody a srážky nákladního vozidla v zadní části návěsu a osobním automobilem, protože řidič nákladního vozidla ne vždy osobní automobil za sebou vidí z důvodu mrtvých úhlů.

Dále se přímo v prostoru křižovatky nachází pevné překážky v podobě betonových sloupků.

Křižovatku osadit světelným signalizačním zařízením S 1 (dále jen SSZ). Hranici křižovatky v ulici Hromádkova posunout tak, aby byl umožněn bezpečný a plynulý průjezd těžké nákladní dopravy.

Odstranění pevných překážek z prostoru křižovatky.

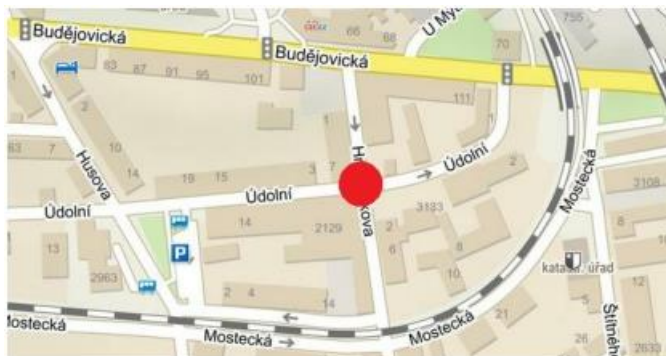
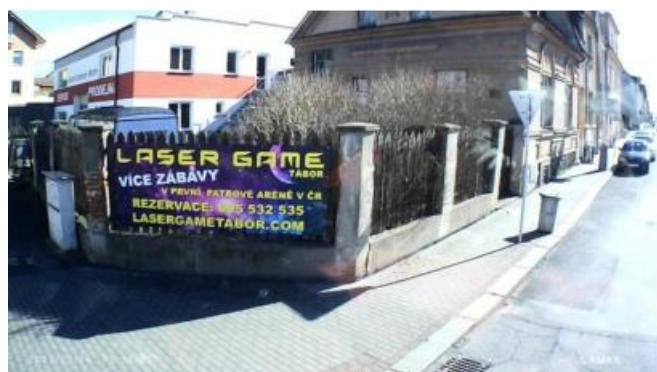
Deficit 2

Nevyhovující vlečné křivky pro průjezd těžkých nákladních vozidel. Vozidla musí přejet do protisměru, aby se v prostoru křižovatky dokázala vytočit. Při průjezdu křižovatky z ulice Hromádkova na ulici Údolní se vozidlo nachází na vedlejší pozemní komunikaci a musí dávat přednost vozidlům na ulici Údolní, která je hlavní pozemní komunikací. Odbočující vozidla se dostávají do těsné blízkosti stojících osob u přechodu pro chodce. Dále se blízko za přechodem pro chodce nachází odstavná stání pro osobní vozidla, která mohou bránit bezpečnému průjezdu nákladních vozidel, která v tomto místě teprve dokončují svůj srovnávací manévr po odbočení. Aby se vozidla vyhnula zaparkovaným vozidlům musejí přejet více do protisměru, ale zároveň hrozí riziko střetu zaparkovaného osobního vozidla a vybočujícího rohu návěsu nákladního vozidla.

Při průjezdu v opačném směru z ulice Údolní na ulici Hromádkova musí nákladní vozidlo na ulici Údolní přejet do protisměru, aby se dokázalo vytočit směrem doprava na ulici Hromádkova.

Tím dojde k omezení průjezdnosti křižovatky. Zároveň vozidla stojící na ulici Hromádkova musejí stát dál od hranice křižovatky, aby umožnila průjezd nákladních vozidel, která přejedou do protisměru, případně musejí hranici křižovatky uvolnit couvnutím k uvolnění průjezdu nákladního vozidla. Také zde při setkání dvou nákladních vozidel v křižovatce vzniká velké riziko vzniku dopravní nehody z důvodu uvolnění průjezdu jednomu z nákladních vozidel couvnutím druhého nákladního vozidla.

- 1) Křižovatku osadit SSZ S 1, který musí být nastaven v souladu se SSZ na křižovatce Komenského x Hromádkova a zároveň se SSZ na křižovatce Údolní x Budějovická, aby byl zabezpečen plynulý dopravní provoz
- 2) Hranice křižovatky v ulici Hromádkova odsadit dále od křižovatky
- 3) V ulici Údolní zrušit alespoň dvě parkovací místa, aby byl umožněn bezpečný odbočovací manévr nákladních vozidel

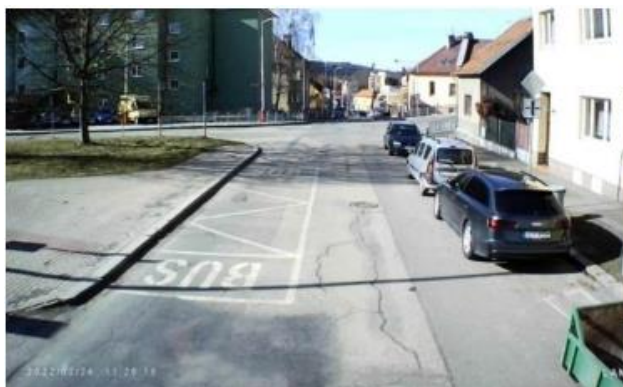
Deficit 3

- 1) Zastávka autobusu „Tábor, Údolní“ se nachází v jízdním pruhu pozemní komunikace. Zastávka je umístěna příliš blízko hranici křižovatky Údolní x Husova, což může způsobit problémy s rozhledovými poměry
- 2) Na druhé straně jízdního pruhu naproti autobusové zastávky je umožněné parkování vozidel. Při zastavení autobusu v zastávce tak vzniká situace, kdy komunikace není průjezdná a rovněž může dojít k zastavení provozu také na přilehlé křižovatce.

- 1) Řešením je posunutí autobusové zastávky do jiných částí ulice Údolní tak, aby byly zachované rozhledové poměry na křižovatce. Případně je další možností ulici Údolní udělat o křižovatky Údolní x Husova směrem k ulici Budějovická jako jednosměrnou.

- 2) Na jedné straně vozovky realizovat SDZ B 28 „Zákaz zastavení“ aby byl alespoň jeden pruh průjezdný pro zachování průjezdnosti na šířku 3 m.
- 3) Ulici Údolní navrhnout jako jednosměrnou

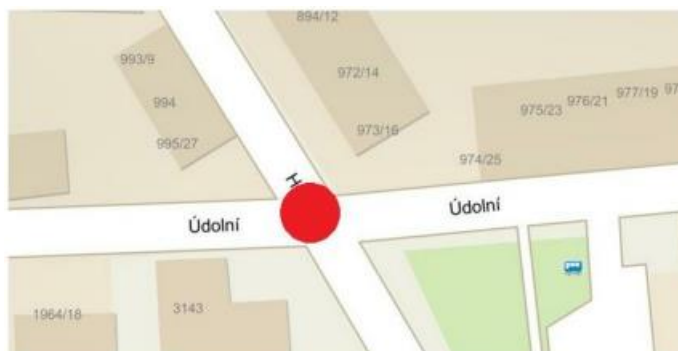
Deficit 4

Křižovatka je špatně postřehnutelná a také má špatné rozhledové poměry, zejména pro vozidla přijíždějící z vedlejší pozemní komunikace z ulice Husova. SDZ P 6 „Stůj, dej přednost v jízdě „ a E 2a/b „Tvar křižovatky“ sice na křižovatku upozorňují, nachází se ale poměrně daleko od hranice křižovatky.

Křižovatku doplnit o VDZ V 6b „Příčná čára souvislá s nápisem STOP“ na vedlejších pozemních komunikacích.

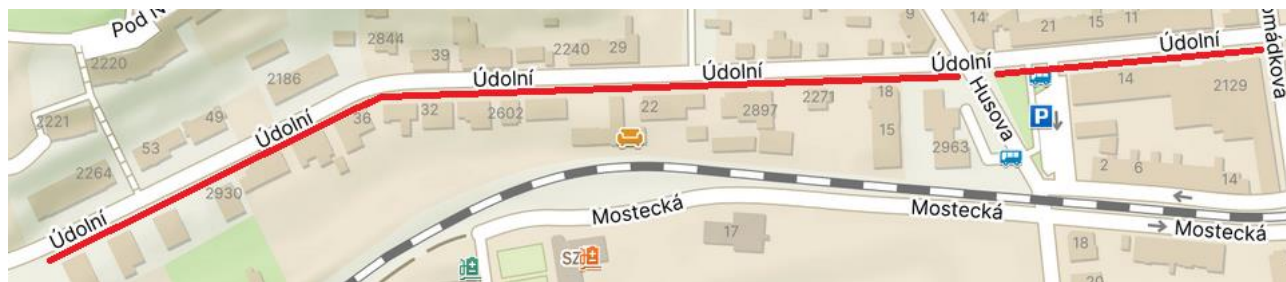
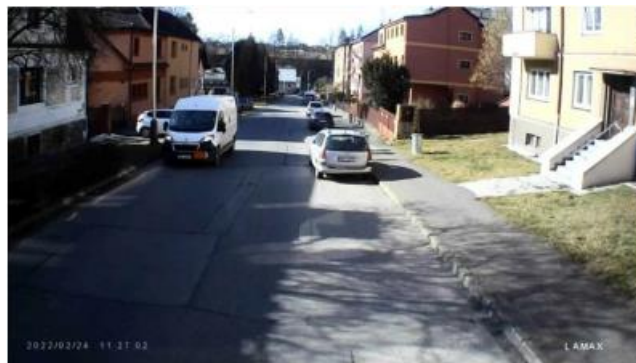
Deficit 5

V případě, že na komunikaci budou, byť podélně, zaparkovaná vozidla, šířkové uspořádání komunikace neodpovídá průjezdu dvou nákladních vozidel, které by se případně na této komunikaci mohly míjet. Šířka uličního prostoru je od zaparkovaných vozidel po obrubník na druhé straně vozovky pouhých 5 m, což je pro obousměrný provoz s nákladní dopravou neadekvátní.

Jedním z návrhu je zrušení pásu zeleně a místo něj udělat záliv pro parkování. Druhým řešením je zřídit částečné parkování vozidel na chodníkové ploše a označení SDZ IP 11g „Parkoviště částečné stání na chodníku podélné“. Další možností je realizovat zákaz stání pomocí SDZ B 29 „Zákaz stání“

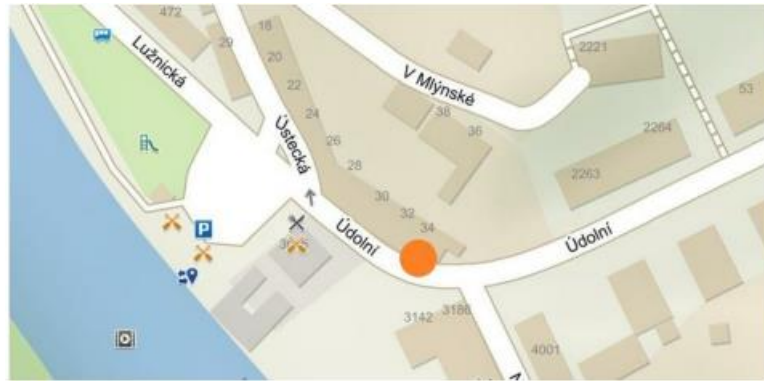
Deficit 6

Špatná viditelnost parkoviště za směrovým obloukem.

Osazení SDZ IP 11b „Parkoviště“ před směrovým obloukem a doplnit
dodatkovou tabulkou E 7b „Směrová šipka pro odbočení“, aby řidiči jedoucí od křižovatky
Údolní x Husova byli na parkoviště upozorněni.

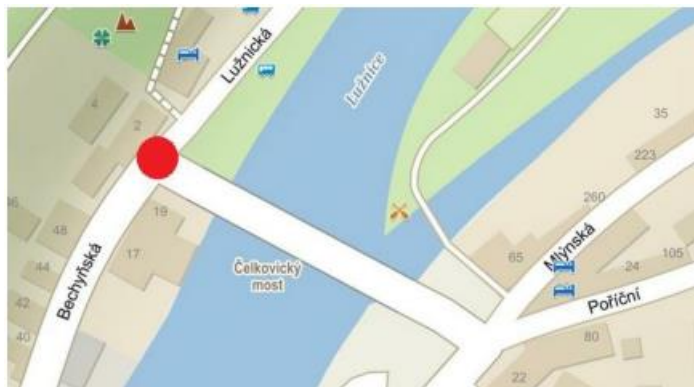
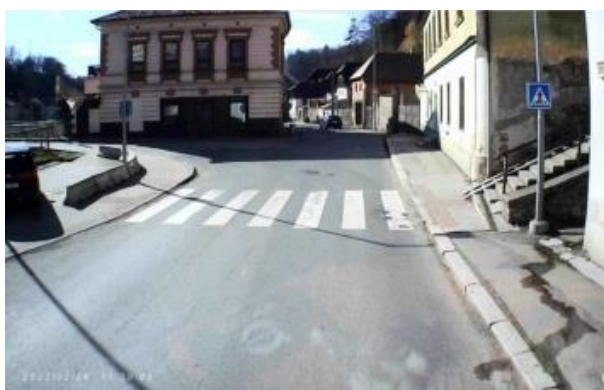
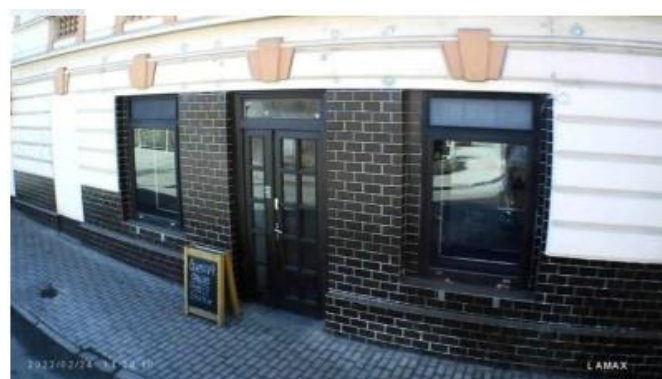
Deficit 7

Při průjezdu od křižovatky Lužnická x Bechyňská ve směru od ulice Lužnická musejí nákladní vozidla zastavit ještě před přechodem pro chodce, aby umožnila průjezd vozidel, která se nacházejí na mostě přes řeku Lužnici.

Nákladní vozidla, která odbočují směrem doprava z mostu na ulici Lužnická, musejí přejet do protisměru, aby z hlediska vlečných křivek byl umožněn průjezd křižovatkou. Při tomto odbočení vzniká zvýšené riziko střetu s osobou, která se nachází na přechodu nebo má v plánu přejít přes přechod pro chodce. Toto riziko vzniká z důvodu najetí nákladního vozidla směrem do protisměru a velkým mrtvým úhlům nákladních vozidel.

Posunutí přechodu pro chodce dál od hranice křižovatky alespoň o 5–10 m, aby došlo ke zvýšení bezpečnosti chodců na přechodu.

Před křižovatkou osadit SDZ A22 „Jiné nebezpečí“ a SDZ E13 s nápisem „Pozor, nákladního vozidlo vybočuje“.

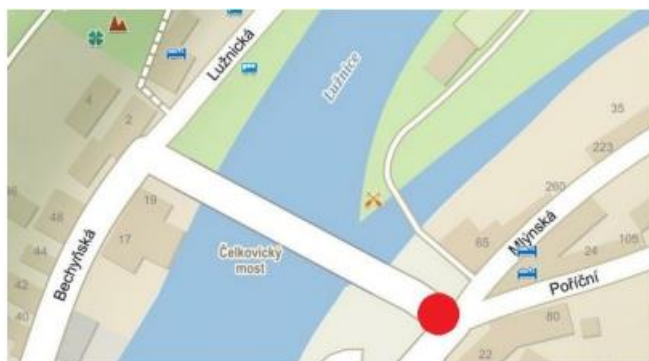
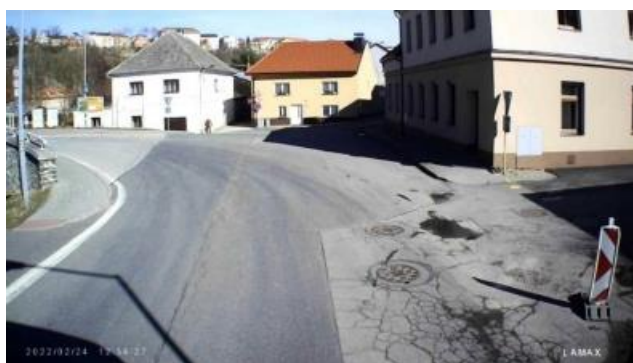
Deficit 8

Při sjezdu nákladního vozidla ze silničního mostu směrem na ulici Nábřeží musí vozidlo při odbočení vpravo přejet do protisměru, aby mu vycházely vlečné křivky. Tímto dojde k zastavení průjezdu vozidel v protisměru. V případě vyhnutí se dvou nákladních vozidel v blízkosti této křižovatky mohou nastat problémy z důvodu šířkového uspořádání komunikace, je tedy třeba, aby nákladní vozidlo v protisměru zastavilo v dostatečné vzdálenosti od hranice křižovatky.

Při nájezdu na most z ulice Nábřeží tento problém není až tak patrný, protože most je uzpůsoben pouze pro průjezd jednoho vozidla, tudíž vozidlo na něj najíždí pouze v případě, že má k tomu umožněn průjezd. Poloměr směrového oblouku je 28 m.

Před nájezdem na most v dostatečné vzdálenosti před touto křižovatkou na ulici Nábřeží upozornit řidiče na možnost přejetí nákladních vozidel do protisměru. Konkrétně realizovat SDZ A 22 „Jiné nebezpečí“ a SDZ E13 s nápisem „Pozor, nákladního vozidlo vybočuje“.

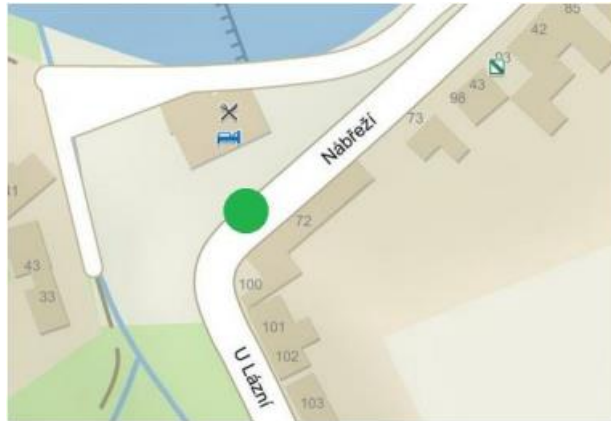
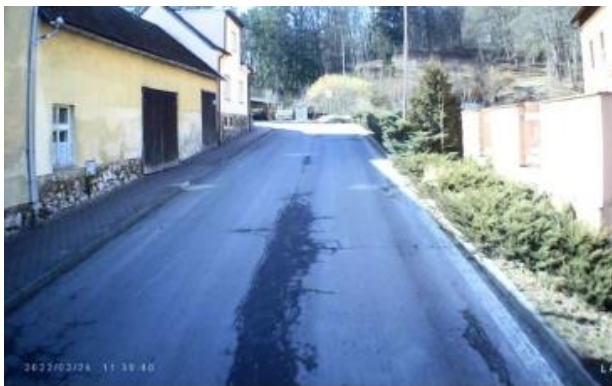
Deficit 9

V místě směrového oblouku v ulici Nábřeží je v oblasti svodidel přerostlá vegetace

Odstranění závadné vegetace a nadále udržovat v takovém stavu, aby nadále nezasahovala do prostoru svodidel.

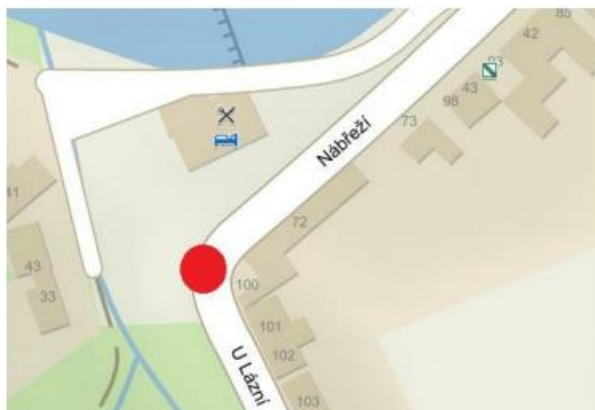
Deficit 10

Při průjezdu směrové oblouku z ulice U Lázní musejí nákladní vozidla přejet do protisměru a výrazně snížit svou rychlost. V opačném směru z ulice Nábřeží do protisměru sice přejíždět nemusejí, přesto šířkové uspořádání směrového oblouku neumožňuje míjení se s jiným vozidlem. Poloměr směrové oblouku je 53 m.

Z důvodu zvýšení bezpečnosti snížit rychlost pro průjezd směrového oblouku na 40 km/h. Zároveň v ulici Nábřeží i U Lázní umístit před směrový oblouk SDZ A 22 „Jiné nebezpečí“ s dodatkovou tabulkou E13 „Pozor, nákladní vozidlo vybočuje“.

Na Ulici Nábřeží navíc umístit SDZ P8 „Přednost před protijedoucími vozidly“ a v ulici U Lázní umístit SDZ P7 „Přednost protijedoucích vozidel“. Za směrovým obloukem oboustranně osadit SDZ B20b „Konec nejvyšší dovolené rychlosti“.

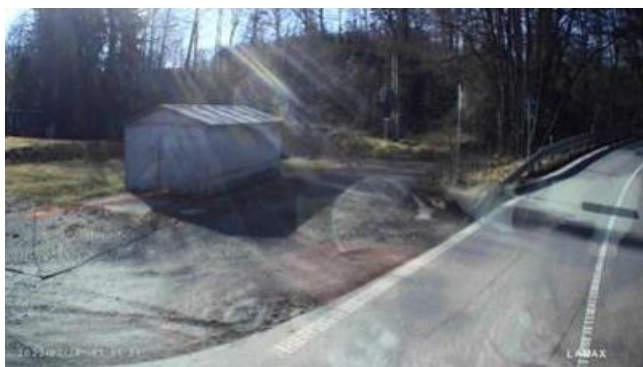
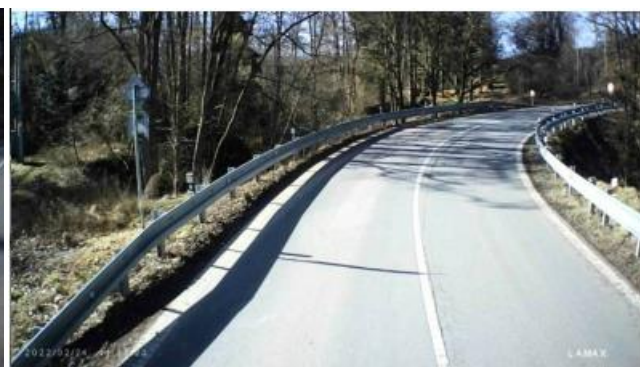
Deficit 11

Při průjezdu nákladního vozidla směrovým obloukem musí nákladní vozidlo přejet do protisměru z důvodu nevyhovujících vlečných křivek. Poloměr směrového oblouku je 34 m.

Směrový oblouk ze strany vozidel přijíždějících od křižovatky silnic III/1371 x II/137 osadit SDZ A 22 „Jiné nebezpečí“ s dodatkovou tabulkou E13 „Pozor, nákladní vozidlo vybočuje“.

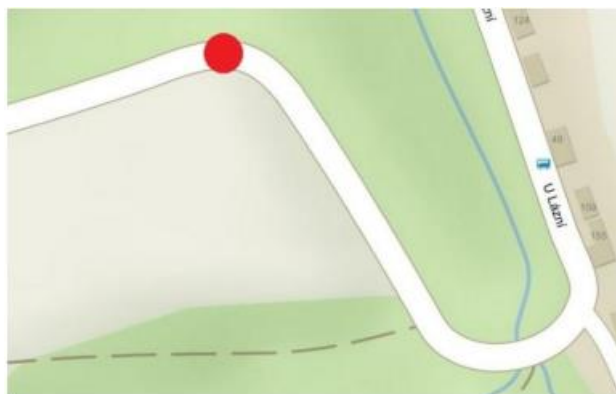
Deficit 12

Při průjezdu nákladního vozidla směrovým obloukem musí nákladní vozidlo přejet do protisměru z důvodu nevyhovujících vlečných křivek. Poloměr směrového oblouku je 29,5 m.

Směrový oblouk doplnit odrazovým zrcadlem z důvodu přehlednosti a postřehnutelnosti vozidel v protisměru. Dále směrový oblouk ve směru přijíždějících vozidel z ulice U Lázní osadit SDZ A 22 „Jiné nebezpečí“ s dodatkovou tabulkou E13 „Pozor, nákladní vozidlo vybočuje“.

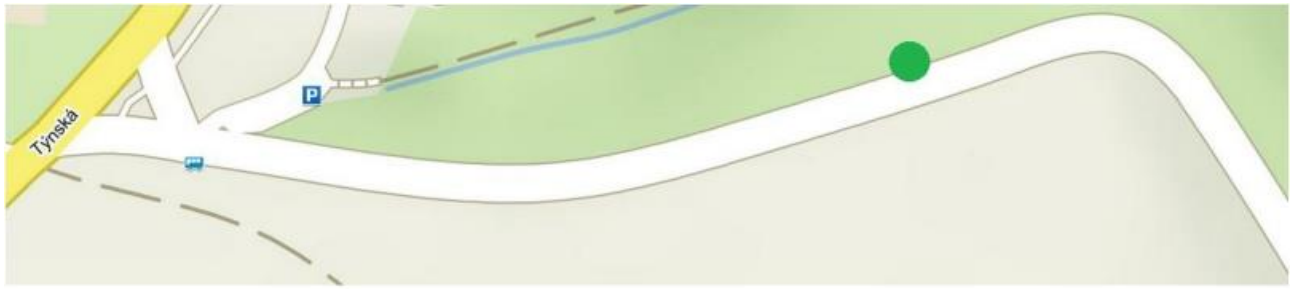
Deficit 13

V současné době se v části této komunikace vyskytují svodidla v neadekvátním stavu.

Provést rekonstrukci svodidel.

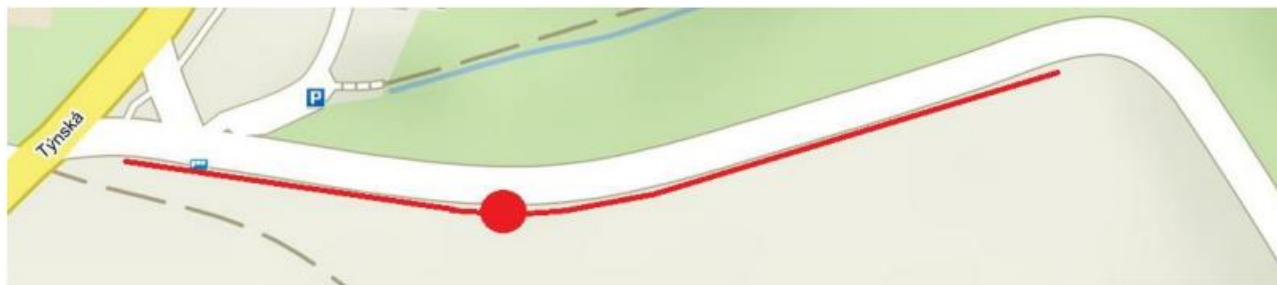
Deficit 14

Šířka komunikace III/1371 neodpovídá standardům pro obousměrný provoz s nákladní dopravou. Šířka pozemní komunikace je 5 m.

Rozšíření šířkového uspořádání pozemní komunikace alespoň o 1–2 m na celkovou šířku komunikace 7 m a zároveň zpevnit krajnice pozemní komunikace.

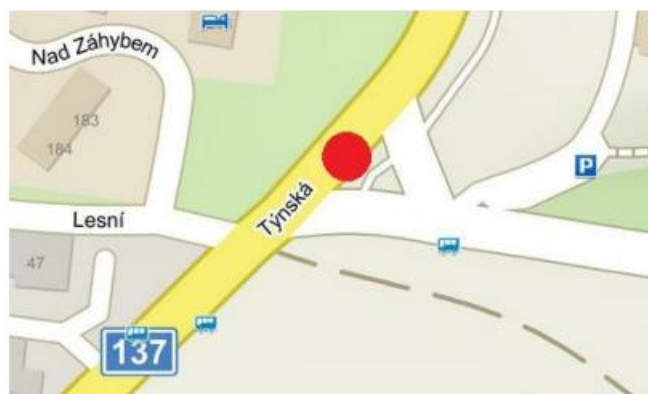
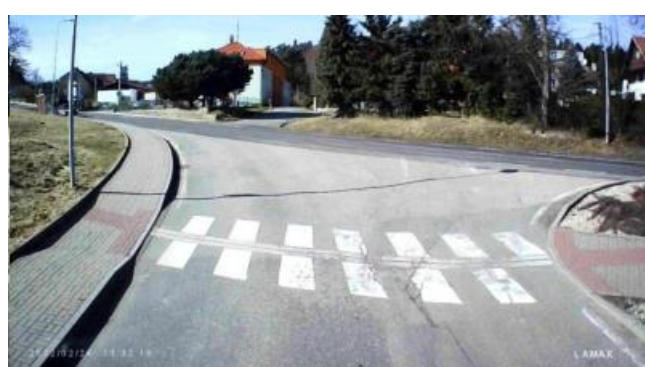
Deficit 15

Křižovatka silnic III/1371 x II/137 je v současné době nepříliš vyhovující pro podmínky těžké nákladní dopravy. Na této křižovatce se vyskytuje několik deficitů:

- 1) Nestejná výška vozovky na silnici III/1371 a II/137
- 2) Při stání nákladního vozidla na levém rameni křižovatky na silnici III/1371 vozidlo svou délkou zasahuje do hranice křížení s pravým odbočným ramenem křižovatky, tzn., že vozidla přijíždějící z pravého ramene křižovatky nevidí na přijíždějící vozidla z levého ramene křižovatky přes stojící nákladní vozidlo.
- 3) Při odbočení vpravo ze silnice II/137 na silnici III/1371 musí vozidlo přejet do protisměru. V případě, že na rameni křižovatky již stojí vozidlo, nákladní vozidlo kolem něj neprojde.
- 4) V místě křižovatky se nachází autobusová zastávka „Tábor, Pintovka“

- 5) Přejídek pro chodce je umístěn tak, že při stání nákladního vozidla v křižovatce nemají chodci možnost komunikaci přejít, a vzhledem k tomu, že se jedná o vedlejší pozemní komunikaci, může zde nákladní vozidlo stát delší čas, než mu bude umožněn výjezd.

Přestavba křižovatky na stykovou křižovatku bez vnitřního ostrůvku. Při přestavbě vyrovnat výšku vozovky do jedné úrovně. Touto přestavbou se vyřeší problém č. 1, 2 a 3.

Problém č. 4 lze vyřešit vytvořením autobusového zálivu pro autobusovou zastávku.

Problém č. 5 lze vyřešit posunutím přechodu pro chodce dál od hranice křižovatky, aby bylo chodcům umožněné přejít vozovku i při stání nákladního vozidla v křižovatce a přechod doplnit prvky OOSPO.

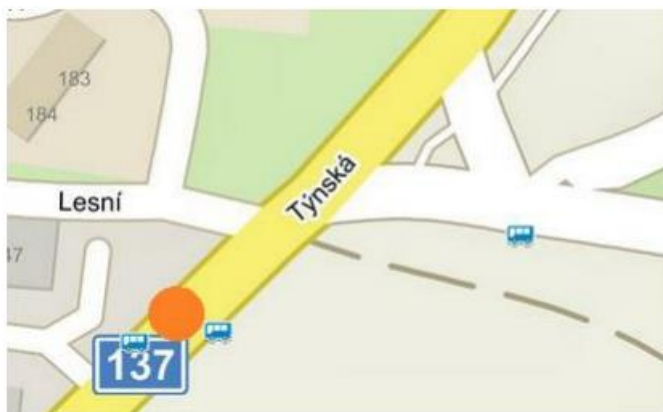
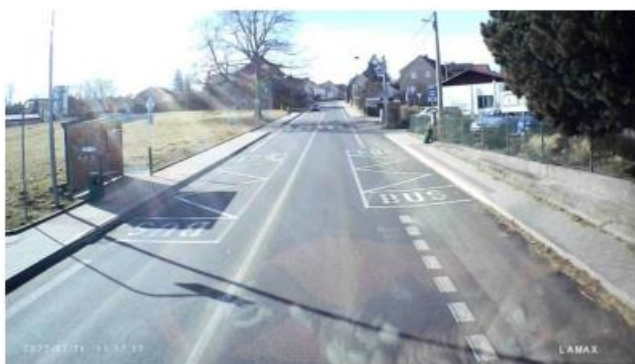
Deficit 16

Autobusové zastávky „Tábor, Pintovka“ jsou součástí jízdních pruhů komunikace. Při stání autobusu v zastávce dojde k zastavení provozu, protože se v místě zastávky navíc nachází nepřerušovaná čára z důvodu blízké křižovatky.

Výstavba zastávkového zálivu na zastávce „Tábor, Pintovka“ směrem do centra města Tábor.

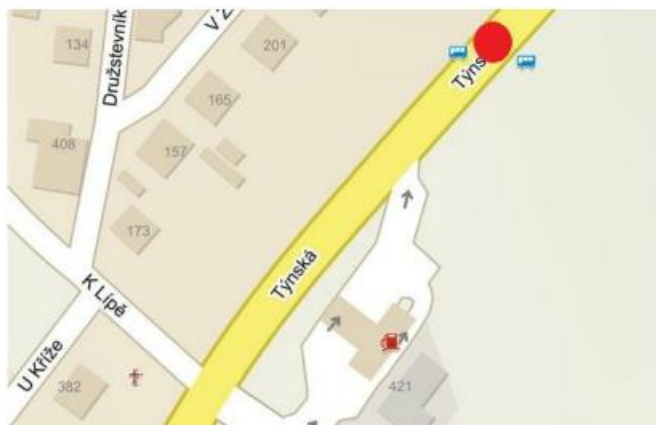
Deficit 17

Špatné vedení přechodu pro chodce přímo doprostřed zastávkového zálivu pro zastávku „Tábor, Horky“. Zároveň je u přechodu pro chodce absence prvků bezbariérovosti (varovné a signální pásy, snížená hrana obrubníků)

Realizace prvků bezbariérovosti v souladu s Vyhláškou č. 398/2009 Sb., o obecných technických požadavcích zabezpečujících bezbariérové užívání staveb. Posunutí a umístění přechodu tak, aby nezasahoval do prostoru autobusových zastávek.

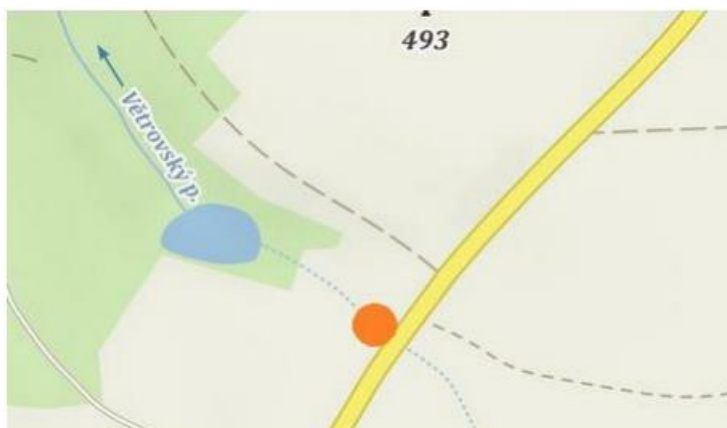
Deficit 19

Neadekvátní délka svodidla. Dle TP 114 – Svodidla na pozemních komunikacích a ČSN 73 6101 je minimální délka pro ocelová svodidla pro rychlost 60–90 km/h stanovena na 60 m.

Nově osadit směrový oblouk svodidly o minimální délce 60 m.

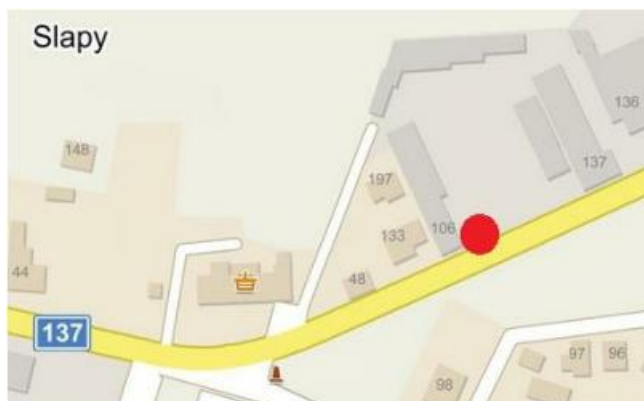
Deficit 20

V příkopu silnice se nachází nevhodně vybudovaný propustek.

Stavební úprava propustku tak, aby odpovídal současným trendům pro realizaci odpouštějících principů pozemních komunikací.

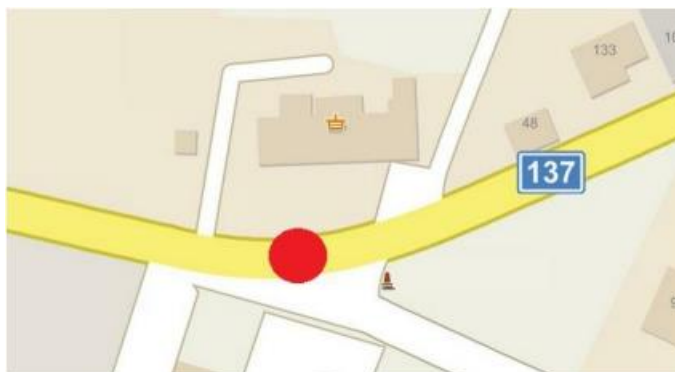
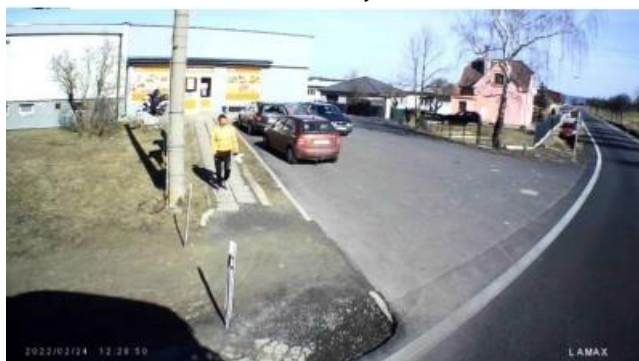
Deficit 21

Křižovatka má nevhodný úhel křížení. Při odbočení vpravo z vedlejší pozemní komunikace III/1374 je úhel odbočení příliš ostrý. Nákladní vozidla musejí přejet do protisměru, aby se dokázala v křižovatce vytočit. Stejný problém nastává také při odbočení vlevo z hlavní pozemní komunikace II/137 na silnici III/1374.

Úprava stykové křižovatky nakolmením ramene z vedlejší komunikace.

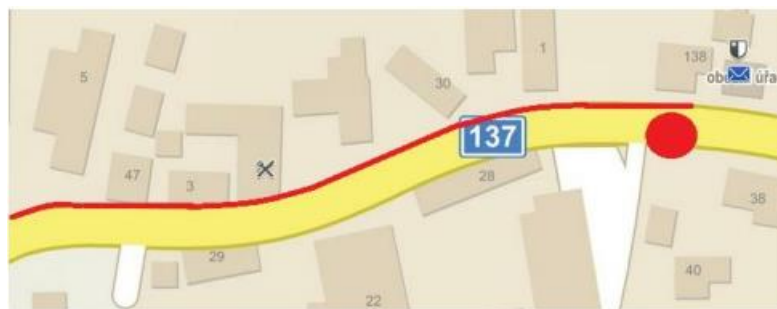
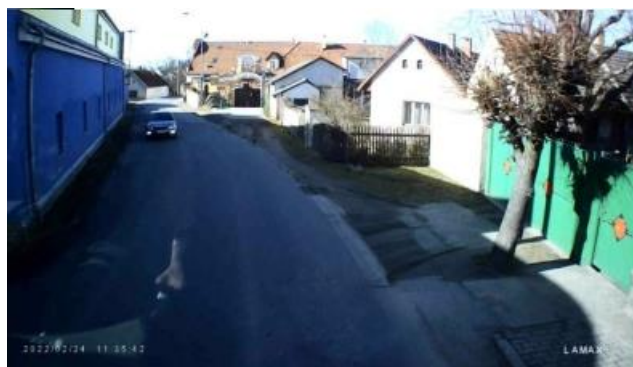
Deficit 23

V této části komunikace je upozornění na zúžení vozovky SDZ A 6a „Zúžená vozovka z obou stran“ s rychlostí průjezdu 40 km/h. Chybí SDZ A 12a „Chodci“ upozorňující na výskyt chodců ve vozovce, protože je zde absence chodníkových ploch. Poloměr směrových oblouků je 194, 119 m a 59 m.

Doplnění SDZ A 12a „Chodci“.

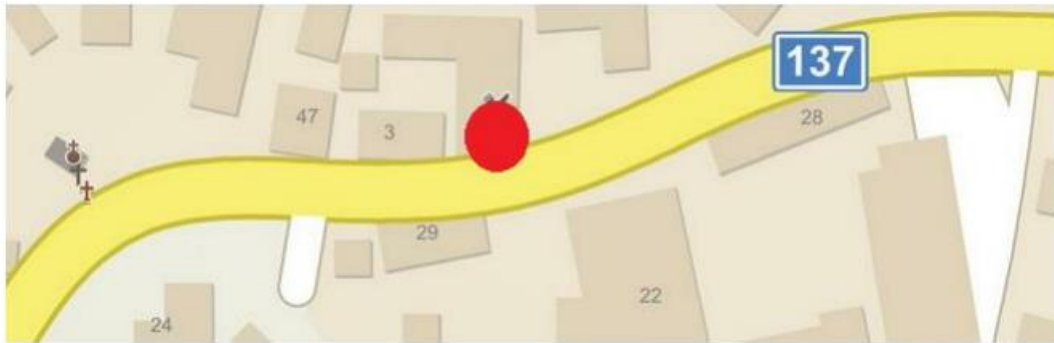
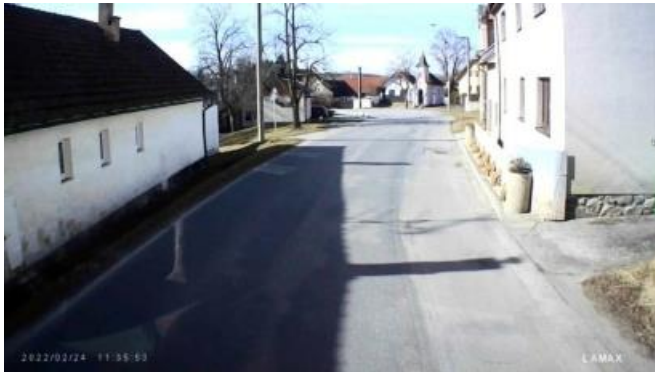
Deficit 24

Při průjezdu po silnici II. třídy č. 137 v obci Slapy se v blízkosti pozemní komunikace nachází pevné překážky v podobě květináčů.

Odstranění pevných překážek (květináčů) z blízkosti pozemní komunikace.

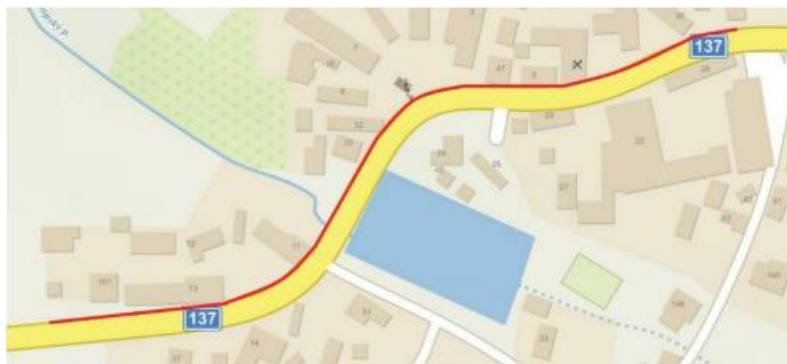
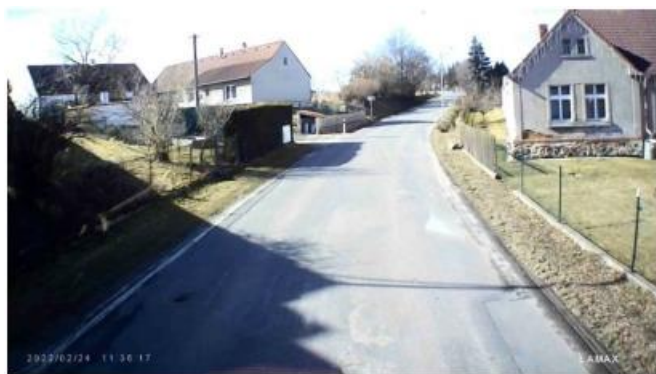
Deficit 25

V části obce Slapy za zúženým místem pozemní komunikace směrem na obec Malšice chybí v celé délce kontinuální bezpečné chodníkové plochy pro pěší účastníky silničního provozu.

Realizace chodníkových ploch pro pěší účastníky silničního provozu.

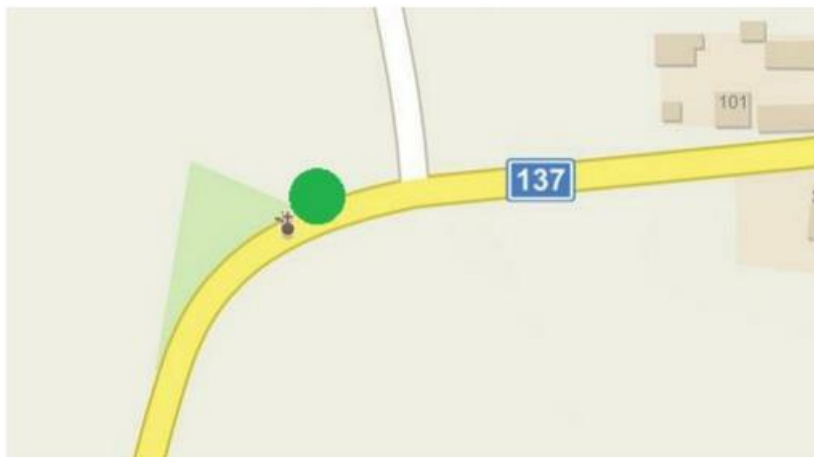
Deficit 26

V extravilánovém úseku silnice II/137 chybí označení SDZ A 2b „Dvojitá zatáčka, první vlevo“.

Realizace SDZ A 2b „Dvojitá zatáčka, první vlevo“.

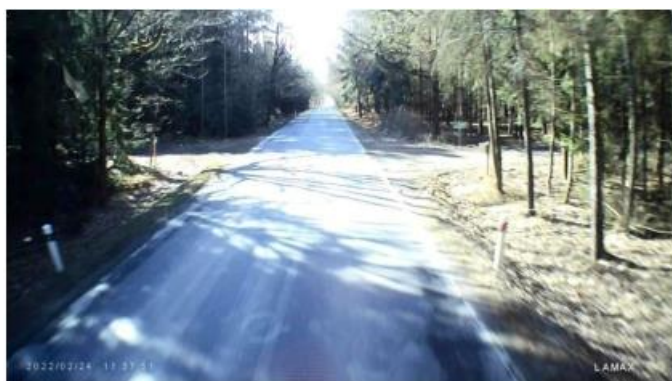
Deficit 27

Na silnici II/137 mezi obcemi Slapy a Malšice se nachází dlouhý rovný úsek, který může řidiče svádět k překračování maximální povolené rychlosti 90 km/h. řidiči nejsou upozorněni, že se v této části komunikace nachází výjezd z vedlejší pozemní komunikace, a navíc se před touto křižovatkou nachází autobusová zastávka „Slapy, Červený dvůr, rozc.“, která je součástí jízdního pruhu.

Místo křížení hlavní a vedlejší pozemní komunikace osadit směrovými sloupky Z 11g „Směrový sloupek červený kulatý“.

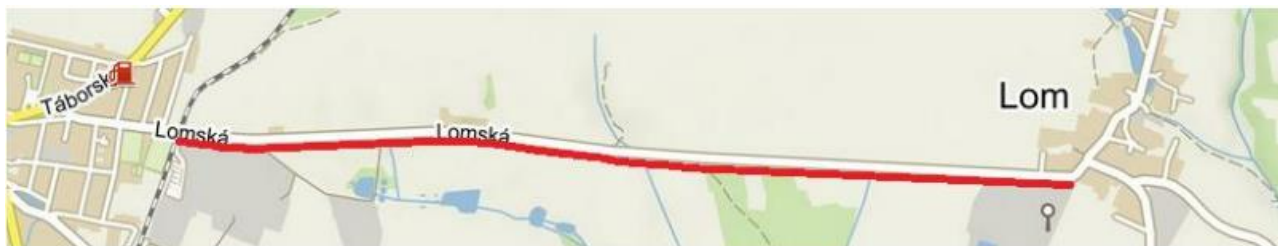
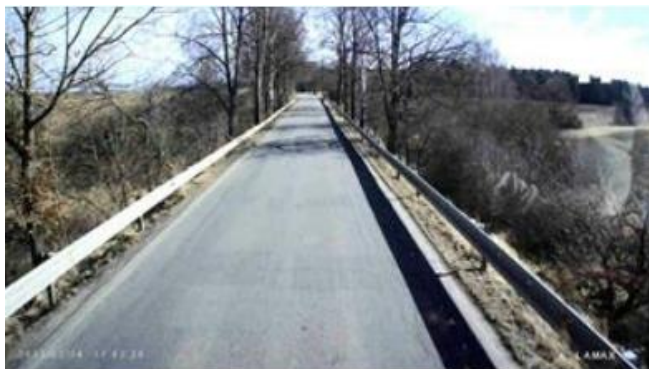
Deficit 33

V současné době zasahují větve stromů do průjezdního prostoru těžkých nákladních vozidel, čímž vzniká riziko poškození horní části kabiny i návěsů vozidel.

Ořez nevhodných částí vegetace, aby nezasahovaly do průjezdního prostoru těžkých nákladních vozidel.

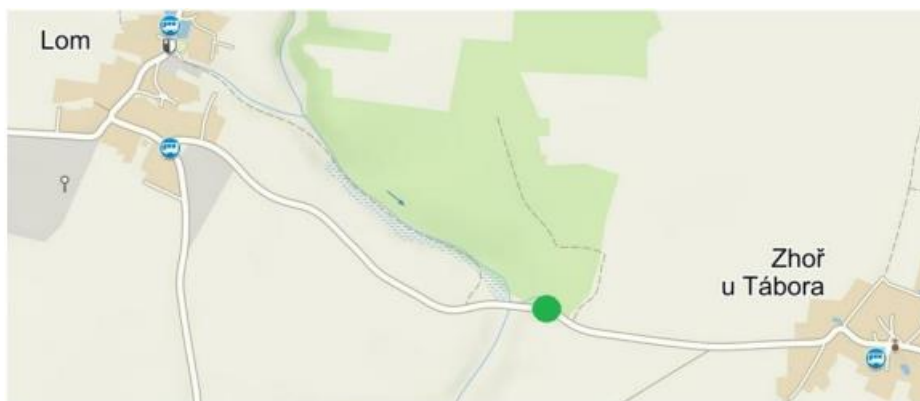
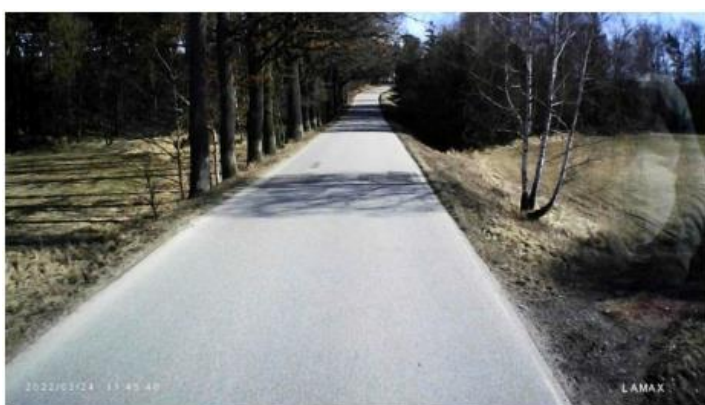
Deficit 38

V současné době zasahují větve stromů do průjezdního prostoru těžkých nákladních vozidel, čímž vzniká riziko poškození horní části kabiny i návěsů vozidel.

Ořez nevhodných částí vegetace, aby nezasahovaly do průjezdního prostoru těžkých nákladních vozidel.

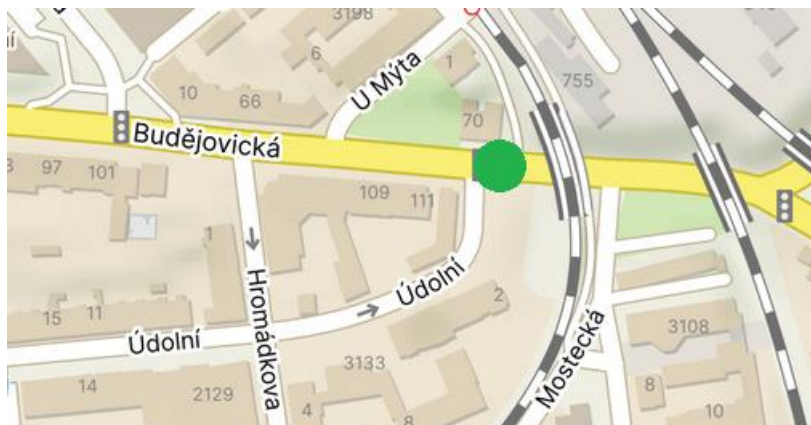
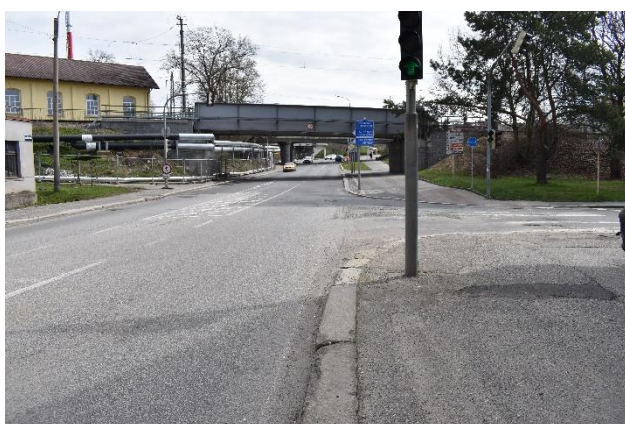
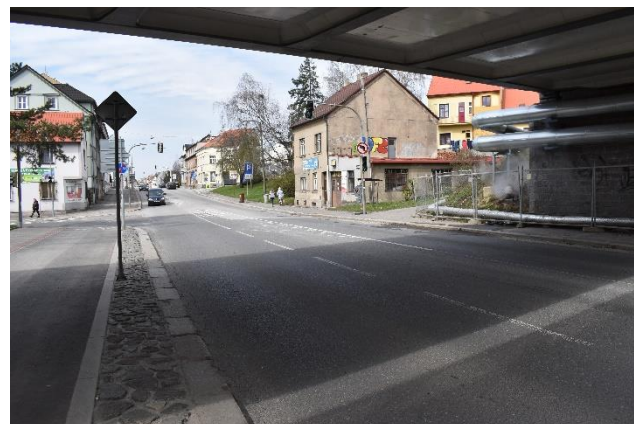
Deficit 50

V současné době je v prostorách křižovatky značně opotřebované VDZ.
