**Optimalizace úrovně bezpečnosti silničního provozu
na území města Vysoké Mýto**

Diplomová práce

2024

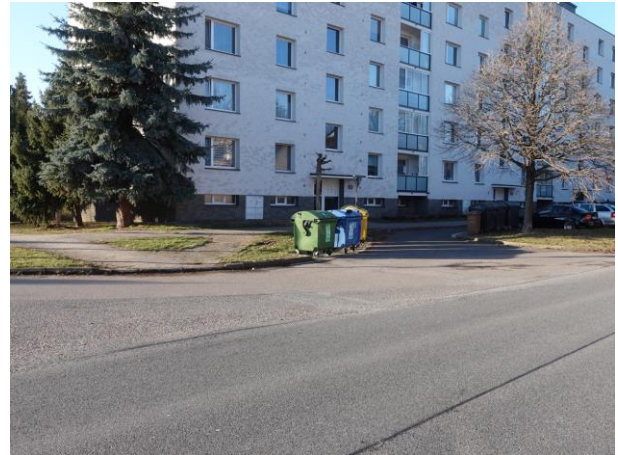
Obrázek 33 – Ukázka napojení parkoviště do prostoru průsečné křižovatky

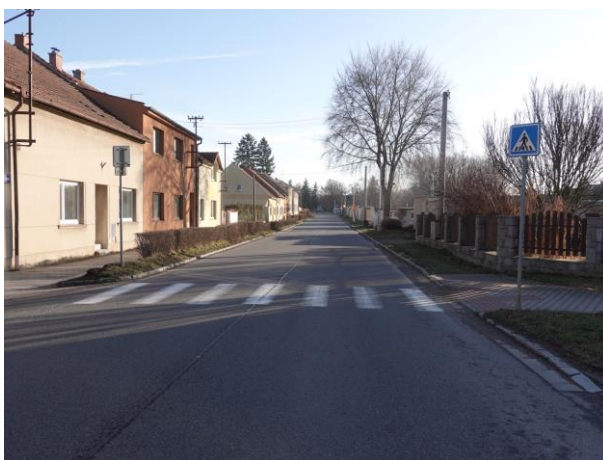
V místě přechodu pro chodce v jižním ramenu křižovatky (MK Českých bratří) bylo identifikováno několik závad. Za nejrizikovější lze považovat zhoršenou postřehnutelnost chodců, především pak dětí, blížících se k přechodu z východní strany. Chodník podél obytné zástavby je v tomto místě veden pod úroveň nivelety komunikace a současně je mezi chodníkem a komunikací křovinatý porost (viz *Obrázek 34*). Ten je v současnosti ukončen ve vzdálenosti 3 m od samotného přechodu, avšak vzhledem k celkové situaci je tato vzdálenost nedostačující. Dále jsou zde chybně realizovány prvky pro OOSPO (absence, resp. chybně realizovaný signální pás), které v současném provedení těmto osobám nezajišťují bezpečný pohyb.

Obrázek 34 – Přechod pro chodce umístěný v jižním ramenu křižovatky

Realizovat úpravu přechodů pro chodce a jejich okolí v souladu s vyhláškou č. 398/2009 Sb. [39] a ČSN 73 610 [38], a to za účelem odstranění výše uvedených závad (nakolmení přechodu, realizace / oprava prvků pro OOSPO). Křovinatý porost je vhodné v dostatečném rozsahu odstranit, čímž dojde k eliminaci překážky v rozhledech pro všechny účastníky silničního provozu.

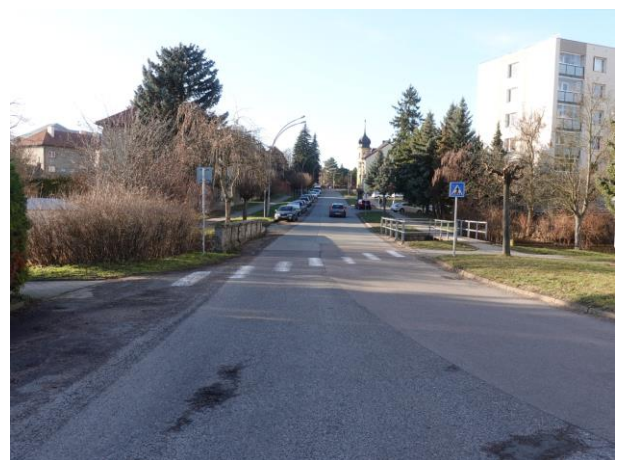
Obrázek 35 – Druhý přechod pro chodce v západním ramenu křižovatky

Obdobná situace byla lokalizována v místě přechodu pro chodce v západním ramenu křižovatky (MK Jeronýmova viz *Obrázek 35*). Z jižní strany je u vstupu na přechod výrazně omezen rozhled křovinatým porostem. Přechod není realizován kolmo na místní komunikaci, ale je veden pod úhlem 35°, což překračuje limity ČSN 73 6110 [38]. To značně prodlužuje dobu přecházení, kdy délka přechodu v tomto uspořádání dosahuje 13 m. V neposlední řadě zde zcela chybí prvky pro OOSPO.

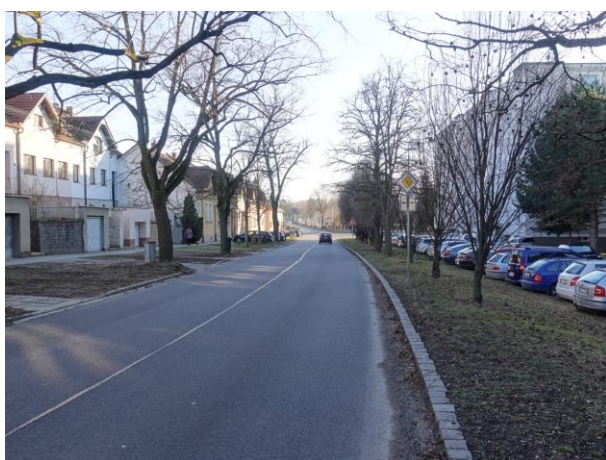
Dále se SDZ P 2 a SDZ A 11 „Přechod pro chodce“ v severním ramenu křižovatky nachází v blízkosti vzrostlé zeleně, kdy ve výsledku dochází k jejich zakrytí korunou stromů a je tak omezena jejich postřehnutelnost.

Obrázek 36 – Zakryté SDZ P 2 a E 2b v severním ramenu

Náprava provedení, resp. umístění SDZ dle požadavků platných norem a technických podmínek, např. TP 65 [40] a provedení údržby SDZ ve formě výměny poškozeného značení, resp. prořezání zeleně za účelem zajištění adekvátní postřehnutelnosti SDZ.

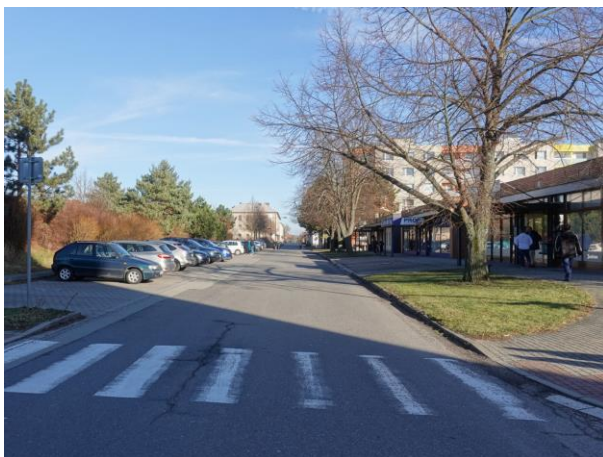
V rámci noční bezpečnostní inspekce bylo zjištěno nedostatečné osvětlení východního ramene a přechodu pro chodce v tomto ramenu. V současnosti není v MK Prokopa Velikého mezi touto křižovatkou a křížením s MK Lidická realizováno veřejné osvětlení. V důsledku toho je křižovatka a přechod nasvětlen nejbližším sloupem VO umístěním ve východním nároží křižovatky. Avšak v blízkosti VO se nachází vzrostlý strom, který částečně omezuje generované světlo a způsobuje značný a rizikový kontrastní rozdíl.

Obrázek 76 – Pohled na ulici bez veřejného osvětlení

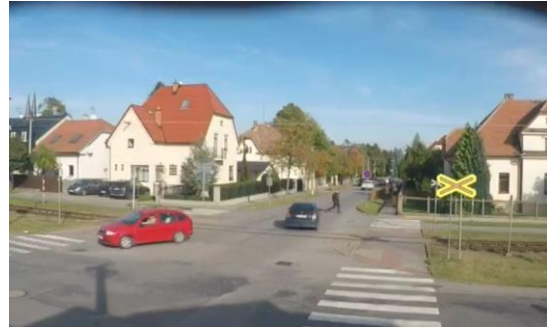
Obrázek 115 – Další ukázka omezení řidičů na hlavní komunikaci chodci

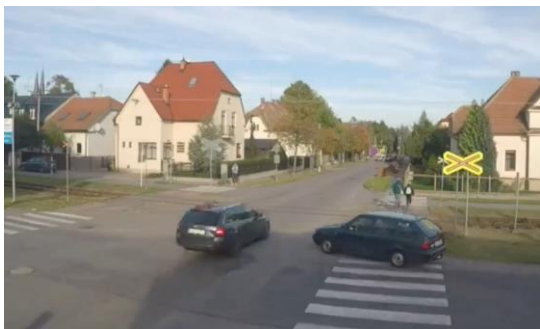
Poslední typ dopravního konfliktu byl zapříčiněn řidiči, kteří přijeli z jižního ramene křižovatky a zastavili vozidlo na poslední chvíli před projíždějícím vozidlem na hlavní silnici. Řidiči v nadřazeném dopravním proudu pak v důsledku pozdního zastavení vozidel na vedlejším ramenu přejížděli do protisměru (2x). Tyto situace byly ohodnoceny 1. stupněm. V jednom případě byl řidič nucen prudce zastavit na železničním přejezdu, jelikož vozidlo na hlavní komunikaci zastavilo až uprostřed křižovatky. V tomto případě bylo předmětné chování ohodnoceno 3. stupněm závažnosti.

Obrázek 116 – Omezení řidiče na hlavní komunikaci vozidlem na vedlejším ramenu

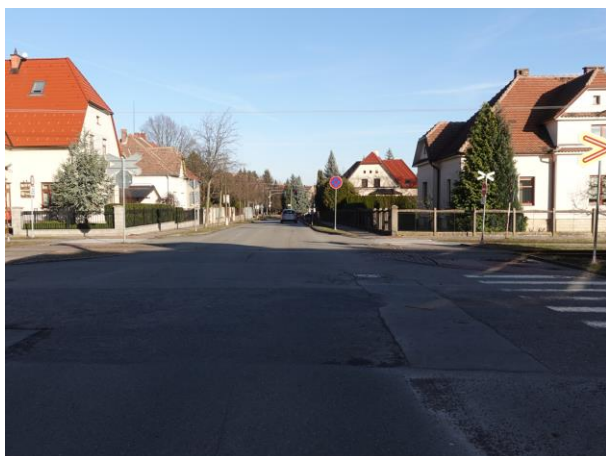
Železniční přejezd P5167 přes trať č. 018 je zabezpečen pouze výstražným křížem. To lze s ohledem na skutečnost, že se nachází fakticky uprostřed křižovatky, kdy na každé straně vedou k přejezdu tři ramena křižovatky, a současně jsou zde nevyhovující rozhledové podmínky nejen pro železniční přejezd, ale i na vedlejších ramenech, označit za rizikové a pro řidiče nesrozumitelné řešení. Závažnost identifikovaného rizika zvyšuje vysoké dopravní zatížení motorové i nemotorové dopravy (viz podkapitola 6.1) naměřené v křižovatce. Předmětná nevyhovující skutečnost z pohledu bezpečnosti provozu byla shodně potvrzena v rámci sledování dopravních konfliktů v předchozí podkapitole 6.4.

Obrázek 118 – Pohled na železniční přejezd ze západu

Za optimální řešení lze označit realizaci světelného přejezdového zabezpečovacího zařízení doplněné mechanickou výstrahou (závorami). Toto opatření obecně zvýší plynulost dopravy na hlavní komunikaci (odpadne nutnost zastavování před železničním přejezdem ve směru VÝCHOD ⇒ ZÁPAD) a bezpečnost v celé křižovatce. Řidiči na hlavní komunikaci pak rychleji vyklidí prostor křižovatky a dojde tím i ke zvýšení kapacity především pro řidiče na vedlejších ramenech.

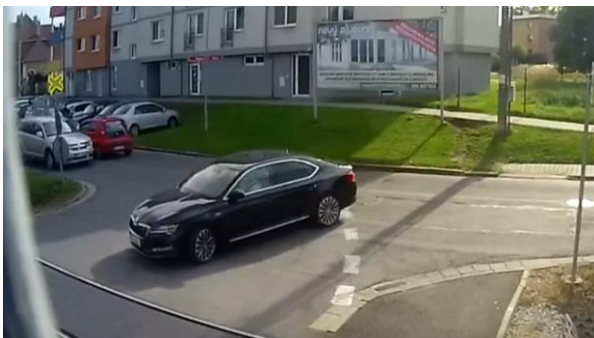
Obrázek 148 – Pohled na řidiče odbočujícího z vedlejší komunikace, který zastavil uprostřed křižovatky před přejezdem.

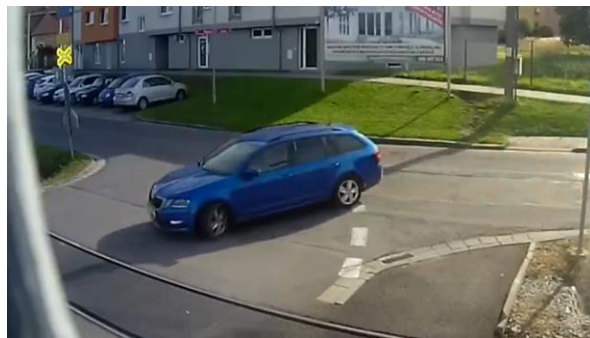
Obrázek 149 – Další ukázka řidiče odbočujícího z vedlejší komunikace, který následně zastavil uprostřed křižovatky před přejezdem.

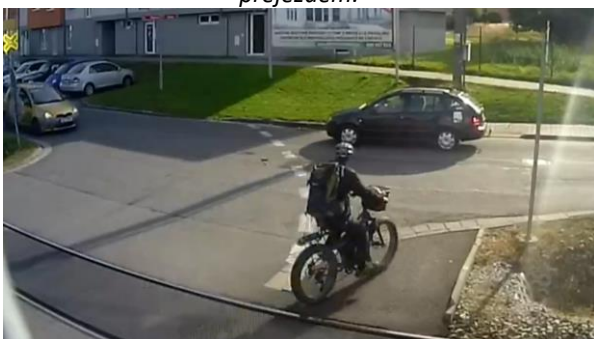
Obrázek 150 – Cyklista jedoucí po chodníku v místě železničního přejezdu

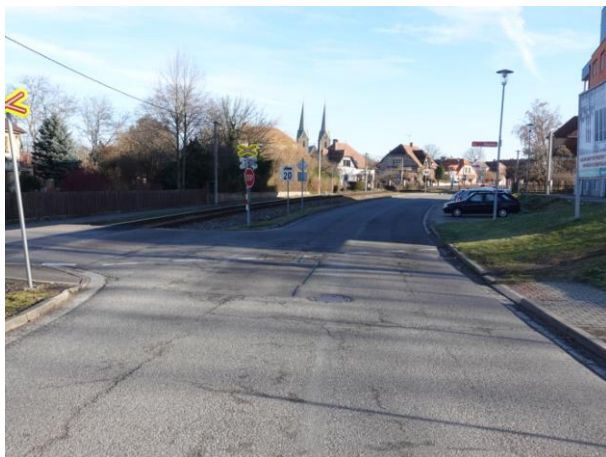
Pěší vazba ve směru SEVER ⇔ JIH je vedena místem pro přecházení a přes železniční přechod. Z jižní strany je přístup k místu pro přecházení z důvodu rozdílné výškové polohy chodníku realizován pouze z východu. Mezi železničním přechodem a místem pro přecházení není dostatečně velká plocha pro vyčkávání chodců. V případě průjezdu vlaku mají chodci minimální prostor, kde bezpečně vyčkat. Na chybně řešené pěší vazby poukazuje množství evidovaných dopravních konfliktů, které způsobili z velké části právě chodci (viz podkapitola 7.4).

Obrázek 160 – Pohled na místo pro přecházení v západním ramenu

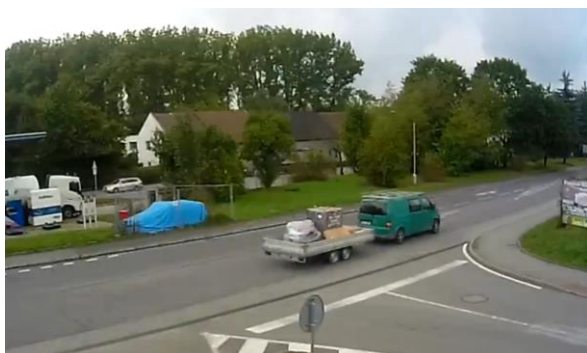
Ve dvou případech řidiči na vedlejším ramenu při čekání na zařazení do nadřazeného dopravního proudu stáli přes oba odbočovací pruhu. Tímto snižovali kapacitu křižovatky, kdy řidiči odbočující vpravo měli možnost se zařadit, ale z důvodu obsazení obou odbočovacích pruhů neměli dostatek prostoru na průjezd řadicím pruhem. K chybnému postavení řidičů docházelo v případech, kdy se řidič na poslední chvíli rozhodl změnit směr odbočování a částečně přešel do druhého pruhu.

Obrázek 189 – Pohled na vozidlo přejíždějící odbočovací pruh v protisměru

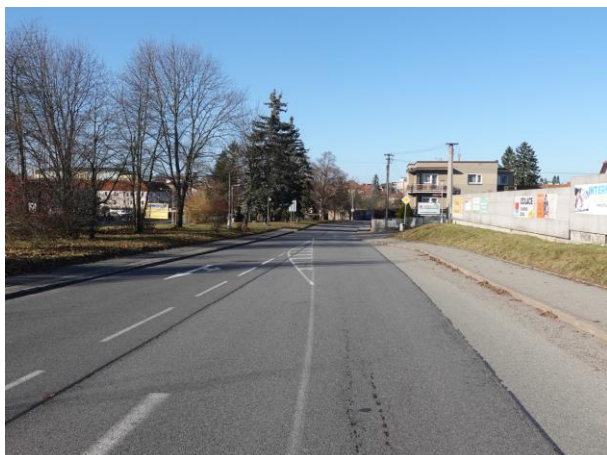
V severním ramenu MK Českých bratří byl v rámci průzkumu (viz podkapitola 8.1.3) zaznamenán výrazný pohyb chodců. V aktuálním stavu je tato silná příčná vazba chodců řešena pouze místem pro přecházení u napojení MK Na Blahově, což však využívá jen minimum chodců. Významná část chodců přechází přes komunikaci až v prostoru, kde je realizováno rozšíření o odbočovací pruh vlevo pro odbočení do obchodního centra. V tomto místě je za cenu nutnosti překonat tři jízdní pruhy lepší rozhled oproti současnému místu pro přecházení (z důvodu blízkého směrového oblouku). Absence vhodného způsobu řešení předmětné pěší vazby může mít vliv na vznik závažných

Obrázek 201 – Místo častého přecházení chodců v severním ramenu MK Českých bratří

Optimální řešení představuje vybudování infrastruktury pro pěší, která bude umožňovat bezpečný pohyb nejzranitelnějších účastníků v prostoru severního ramene MK Českých bratří a současně bude zohledňovat nejvýznamnější pěší vazby v řešené oblasti.

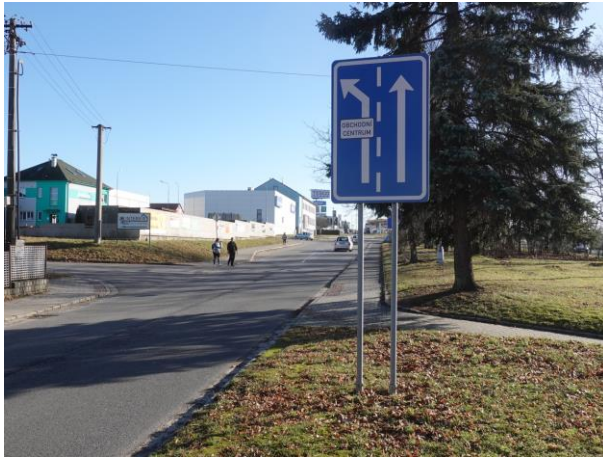
Obrázek 203 – Chybné umístění SDZ IP 19 před řadícími pruhy

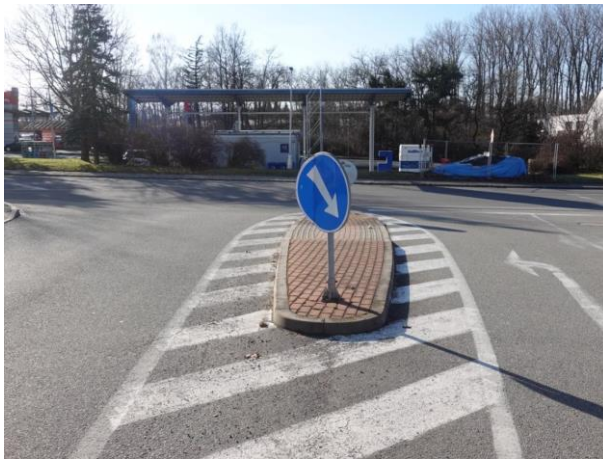
Dále se na východním ramenu nachází pootočené SDZ P 4 „Dej přednost v jízdě!“. Na ochranném ostrůvku na stejném ramenu je umístěno poškozené SDZ C 4a „Přikázaný směr objíždění vpravo“. V obou případech neadekvátní technický stav SDZ snižuje jeho postřehnutelnost.

Obrázek 205 – Poškozené SDZ na ochranném ostrůvku

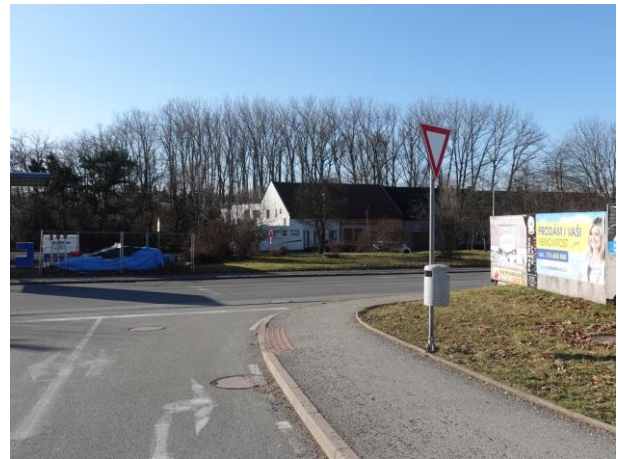
Obrázek 206 – Pootočené SDZ P 4 na východním ramenu
