PŘÍLOHA 4

Bezpečnostní inspekce cyklistické infrastruktury na území města Nymburk

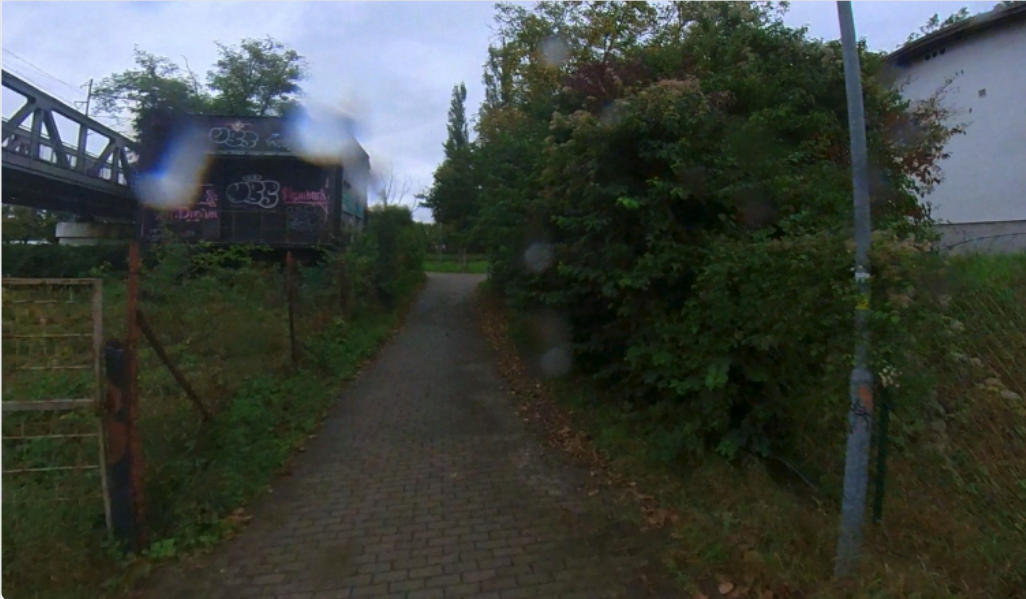
2 (EV4) - Labská - Směr staničení | km 0,000 | město Nymburk | Nymburk | 50,180805N, 15,034582E | ID 26

Bezpečnostní deficit	Cyklistická infrastruktura
Kategorie	15 m - Vzrostlá zeleň zasahující do průjezdného profilu cyklostezky
Závažnost rizika	Nizká
Poznámka	-

Návrh opatření	Realizace údržby v podobě odstranění zeleně
Poznámka	-
Náročnost realizace	Jednoduché řešení

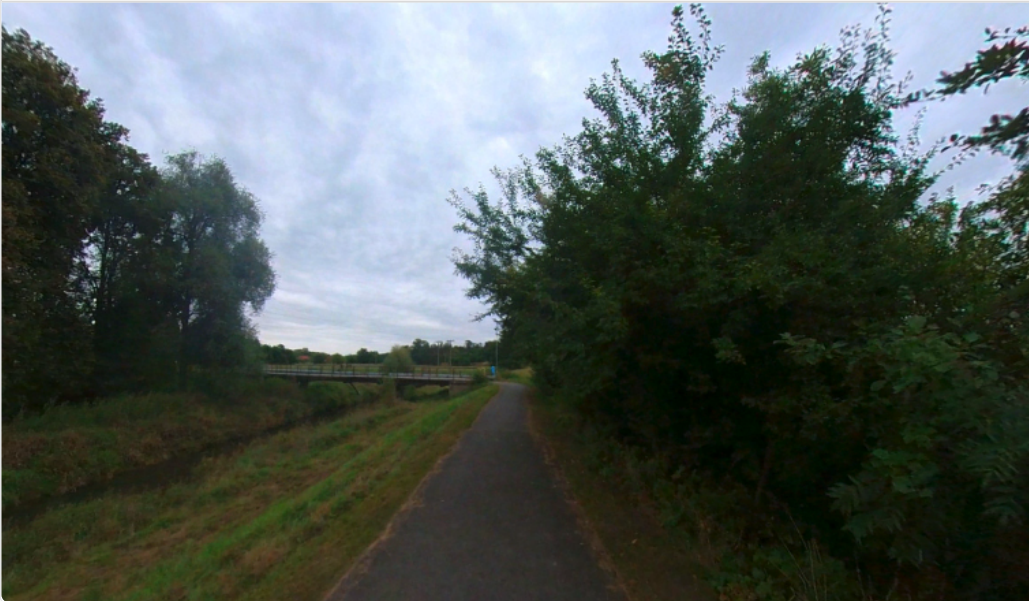
2A - Směr staničení | km 0,000 | město Nymburk | Nymburk | 50,179451N, 15,036654E | ID 67

Bezpečnostní deficit	Cyklistická infrastruktura
Kategorie	20 m - Vzrostlá zeleň zasahující do průjezdného profilu cyklostezky
Závažnost rizika	Nizká
Poznámka	-

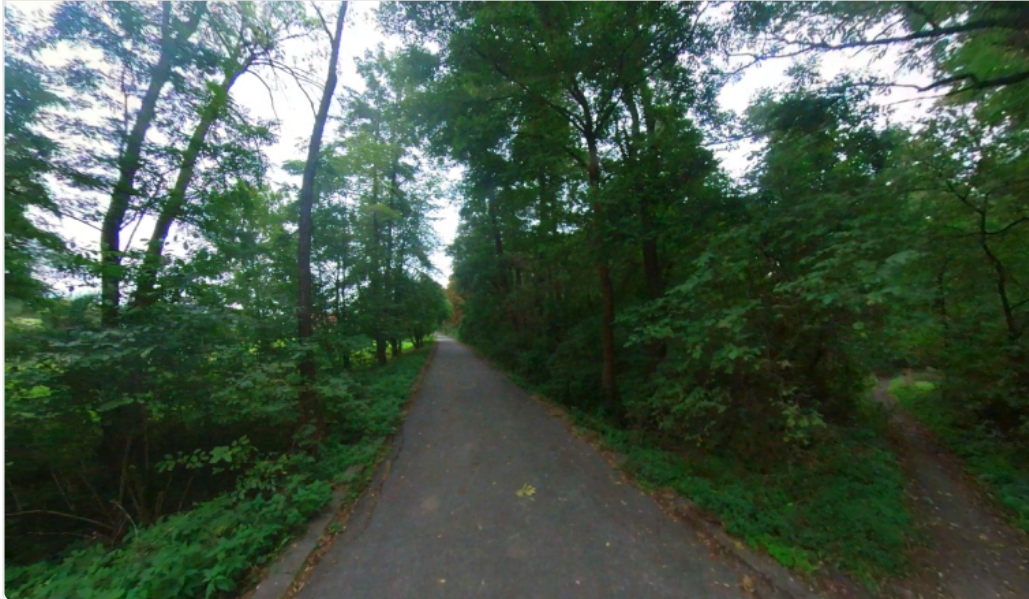
2A - Směr staničení | km 0,692 | město Nymburk | Nymburk | 50,168156N, 15,010483E | ID 71

Bezpečnostní deficit	Cyklistická infrastruktura
Kategorie	340 m - Vzrostlá zeleň zasahující do průjezdného profilu cyklostezky
Závažnost rizika	Nizká
Poznámka	-

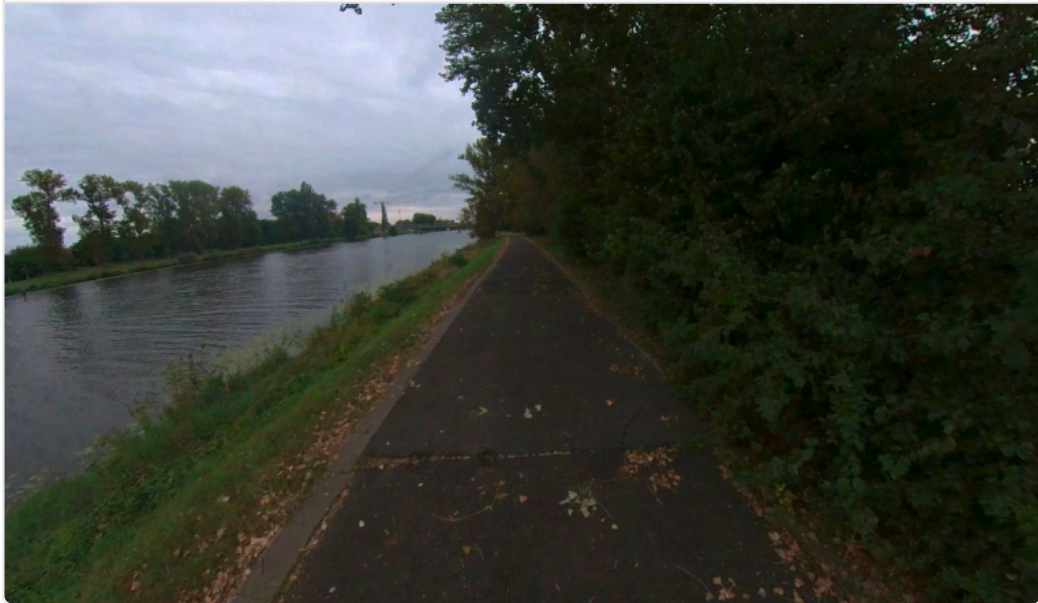
2A - Směr staničení | km 3,004 | město Nymburk | Nymburk | 50,177994N, 15,032550E | ID 73

Specifikace dopravně-bezpečnostního deficitu	
Bezpečnostní deficit	Cyklistická infrastruktura
Kategorie	70 m - Zvlnění povrchu cyklostezky následkem erozní činnosti kořenů stromů
Závažnost rizika	Střední
Poznámka	-

Nápravné opatření	
Návrh opatření	Odstranění stromu a oprava krytu cyklostezky
Poznámka	Odstraňování stromů je velmi administrativně náročné. V některých případech by mohla být dostačující pouze sanace kořenů stromů, jejich fixace a následné fyzické zamezení jejich růstu opětovně do prostor cyklostezky.
Náročnost realizace	Složitě řešení

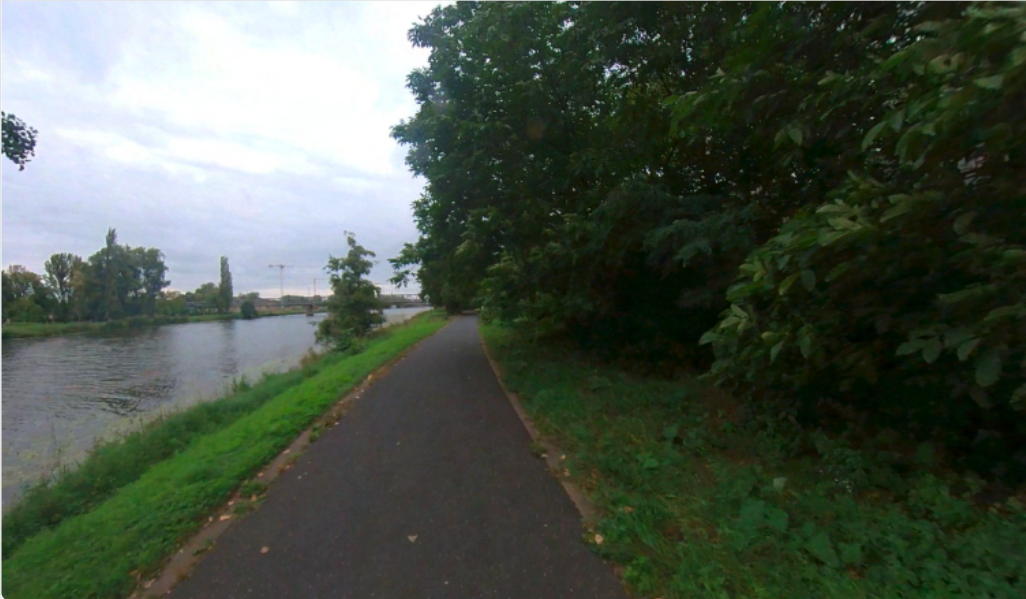
Bezpečnostní deficit	Cyklistická infrastruktura
Kategorie	1 x - Vzrostlá zeleň zasahující do průjezdného profilu cyklostezky
Závažnost rizika	Nizká
Poznámka	-

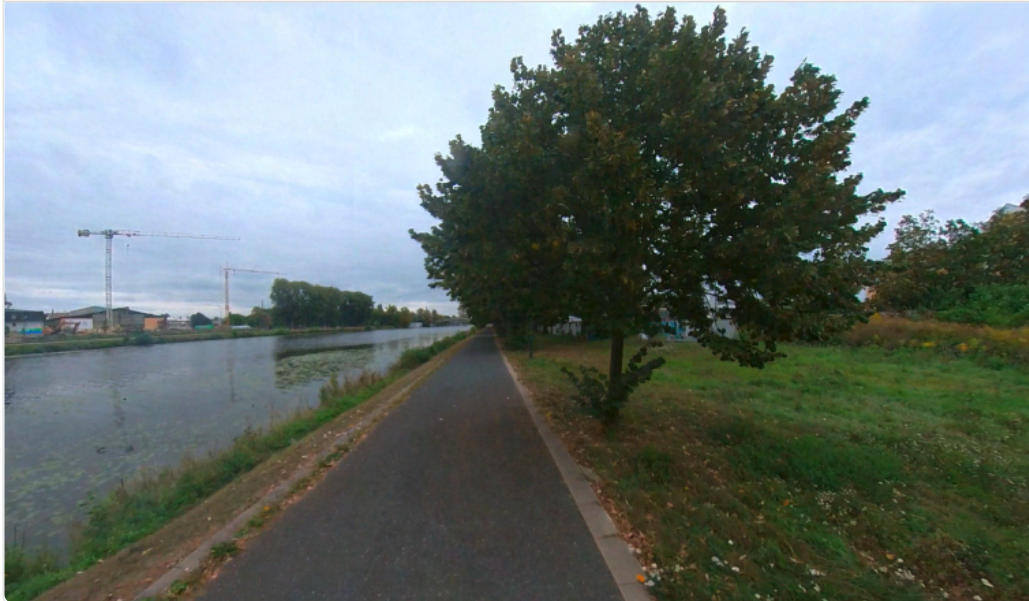
2A - Směr staničení | km 3,329 | město Nymburk | Nymburk | 50,179752N, 15,036158E | ID 68

Bezpečnostní deficit	Cyklistická infrastruktura
Kategorie	80 m - Vzrostlá zeleň zasahující do průjezdného profilu cyklostezky
Závažnost rizika	Nizká
Poznámka	-

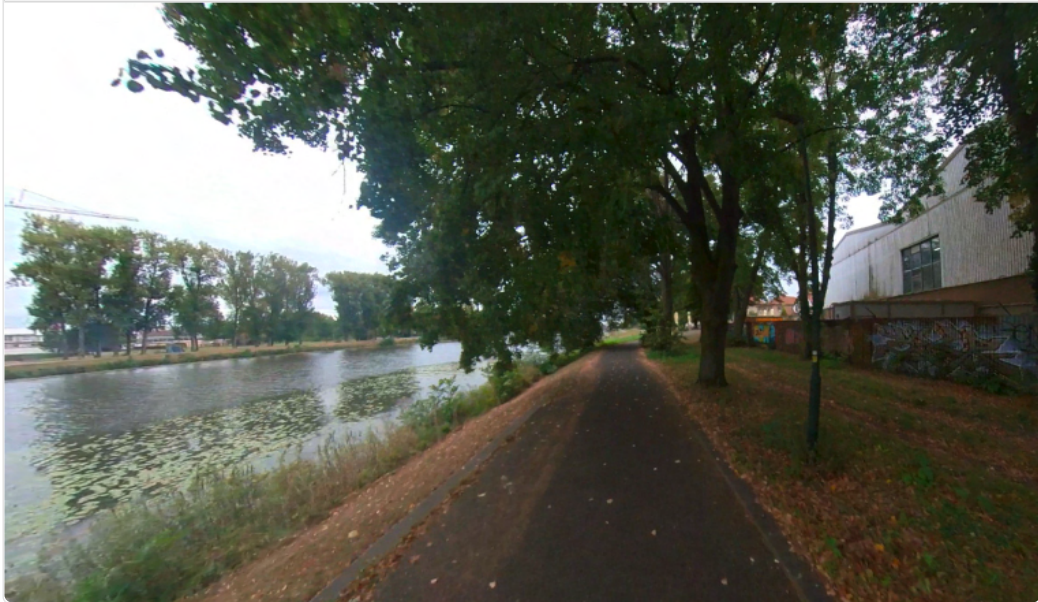
Bezpečnostní deficit	Cyklistická infrastruktura
Kategorie	40 m - Vzrostlá zeleň zasahující do průjezdného profilu cyklostezky
Závažnost rizika	Nizká
Poznámka	-

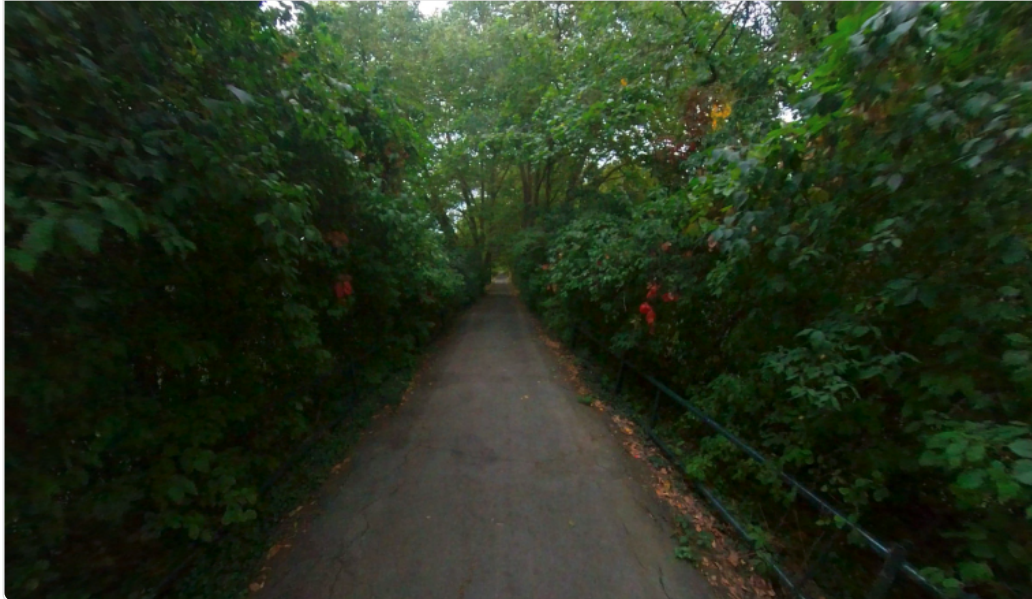
Bezpečnostní deficit	Cyklistická infrastruktura
Kategorie	190 m - Vzrostlá zeleň zasahující do průjezdného profilu cyklostezky
Závažnost rizika	Nizká
Poznámka	-

Návrh opatření	Odstranění stromu a oprava krytu cyklostezky
Poznámka	Odstraňování stromů je velmi administrativně náročné. V některých případech by mohla být dostačující pouze sanace kořenů stromů, jejich fixace a následné fyzické zamezení jejich růstu opětovně do prostor cyklostezky.
Náročnost realizace	Složitě řešení

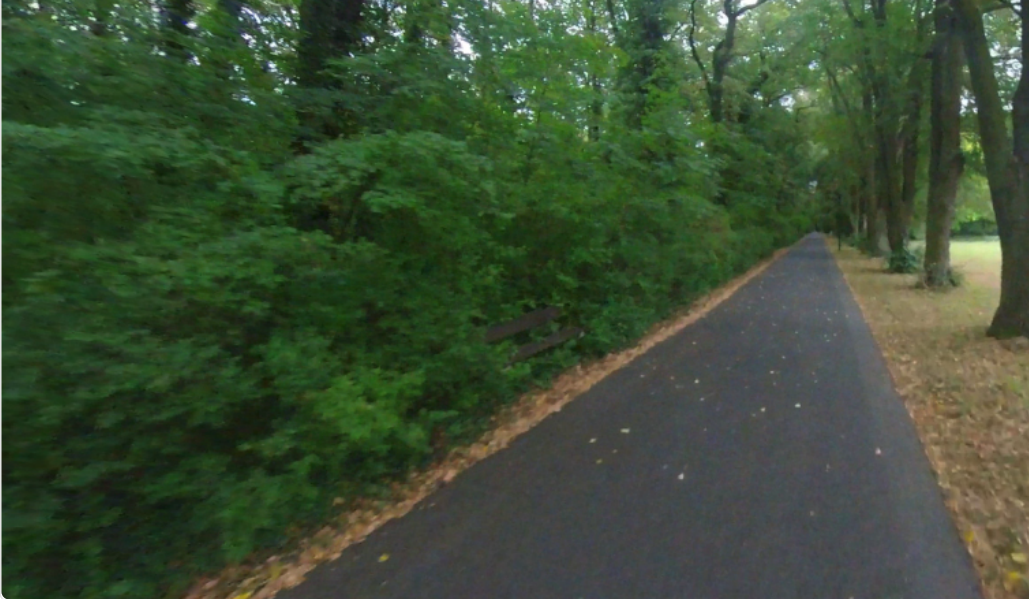
Bezpečnostní deficit	Cyklistická infrastruktura
Kategorie	1x - Vzrostlá zeleň zasahující do průjezdného profilu cyklostezky
Závažnost rizika	Nizká
Poznámka	Lavička je zarostlá vzrostlou zelení.

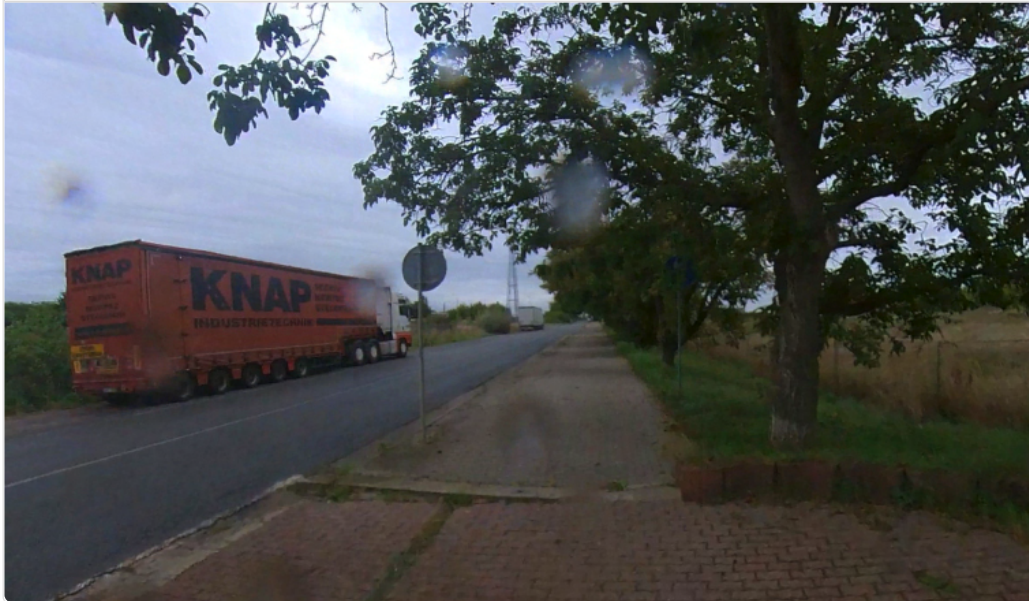
MK Za Žoskou - Směr staničení | km 0,001 | město Nymburk | Nymburk | 50,199940N, 15,039398E | ID 10

Bezpečnostní deficit	Cyklistická infrastruktura
Kategorie	250 m - Vzrostlá zeleň zasahující do průjezdného profilu cyklostezky
Závažnost rizika	Střední
Poznámka	-

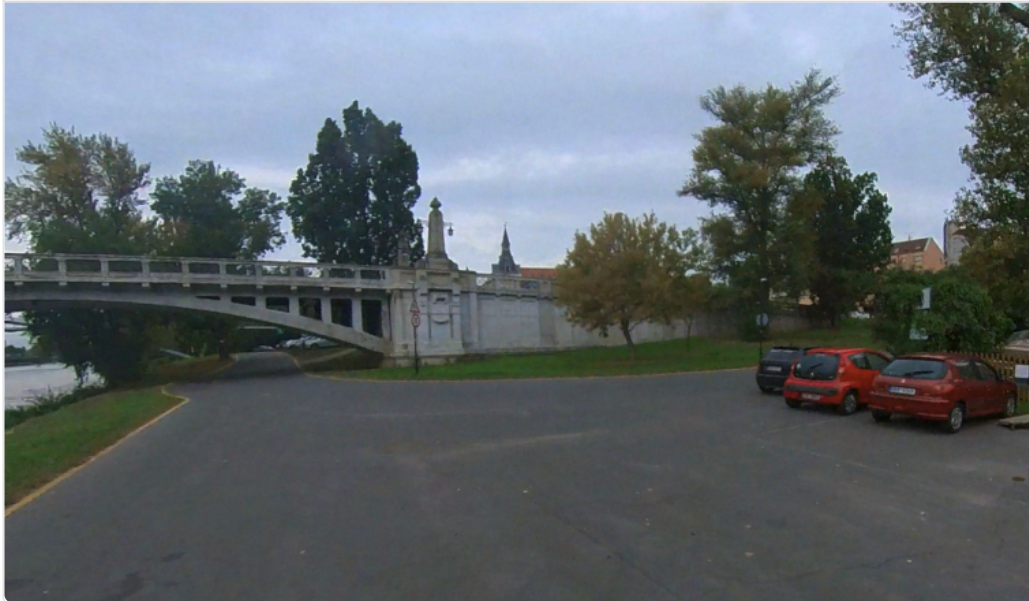
Bezpečnostní deficit	Cyklistická infrastruktura
Kategorie	1 x - Absence nebo opotřebované VDZ 1 x - Absence SDZ 1 x - Neadekvátní provedení SDZ
Závažnost rizika	Nizká
Poznámka	Absence VDZ V 2b v prostoru křižovatky (neadekvátní kanalizace křižovatky, může dojít k záměně hlavní komunikace za vedlejší). Absence SDZ C 9b. Neadekvátně umístěné SDZ B 11. Nedodržování zóny zákazu stání.

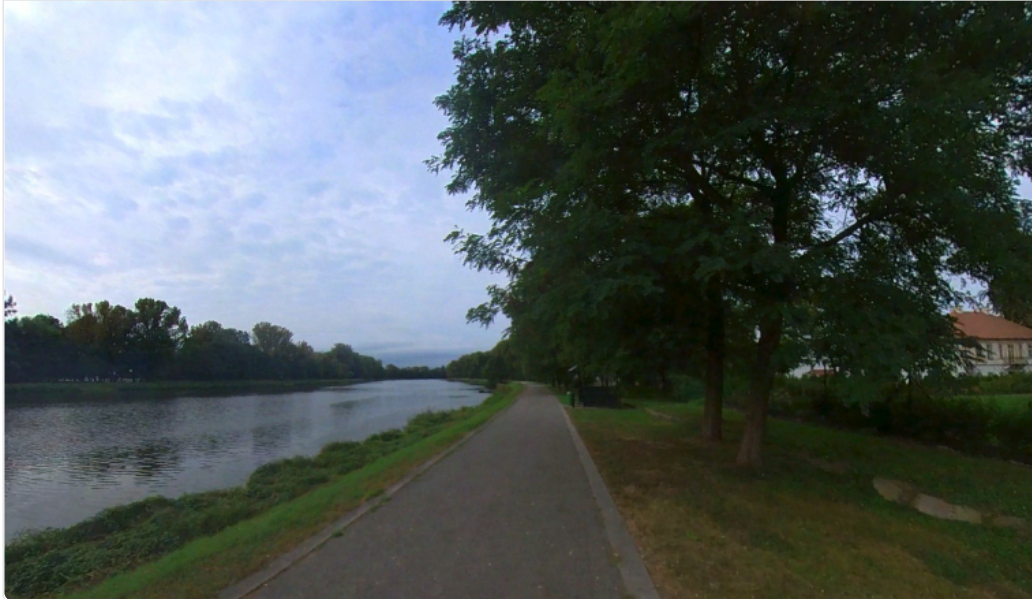
2 (EV4) - Labská - Směr proti staničení | km 0,488 | město Nymburk | Nymburk | 50,173347N, 15,007240E | ID 61

Bezpečnostní deficit	Cyklistická infrastruktura
Kategorie	100 m - Vzrostlá zeleň zasahující do průjezdného profilu cyklostezky
Závažnost rizika	Nizká
Poznámka	-
