ČESKÉ VYSOKÉ UČENÍ TECHNICKÉ V PRAZE

BAKALÁŘSKÁ PRÁCE

1. Posouzení a oprava předané projektové dokumentace

SO.01 - Navrhovaná přístavba DPS Nebušice

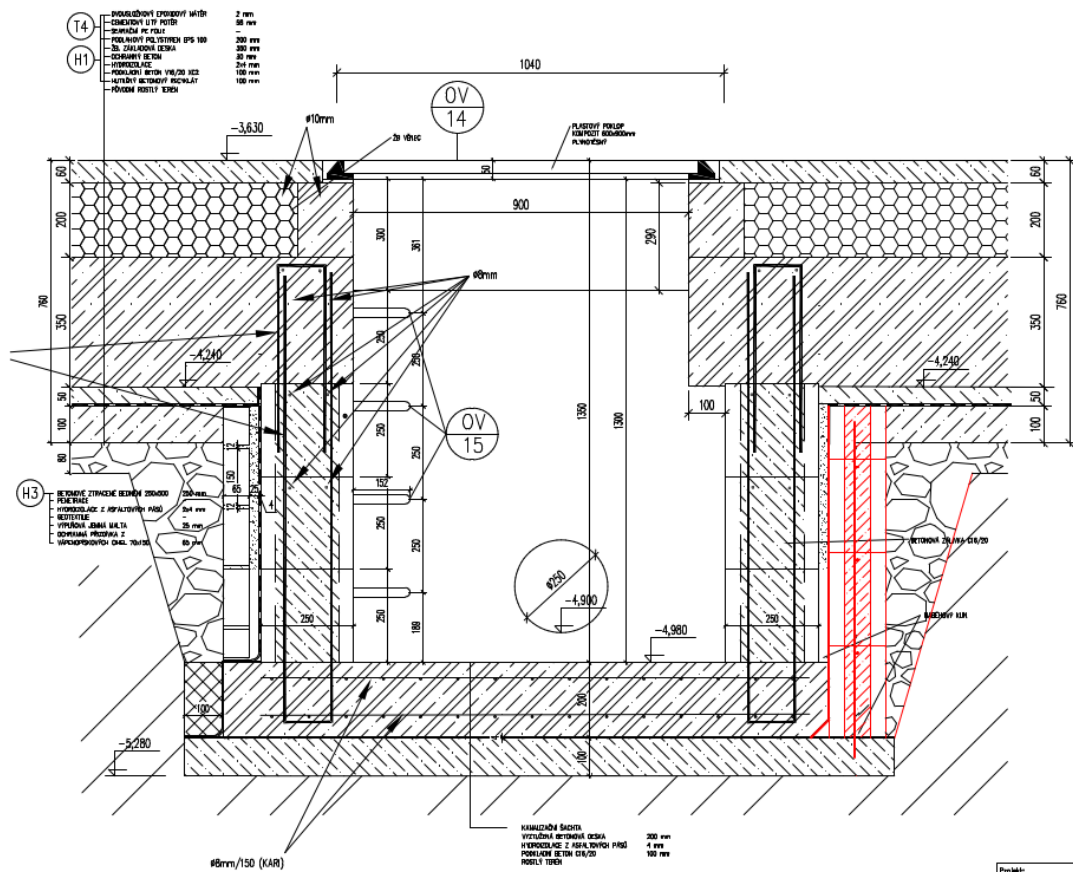
Nevhodná skladba z důvodu špatného provádění hydroizolace. Není možné provést náběhové klíny. Na pravé straně původní řešení, levá strana opravená.

Obrázek 1: Revizní šachta splaškové kanalizace, Zdroj: interní materiál KONSIT a.s., Zpracoval: Ing. Martin Zlesák

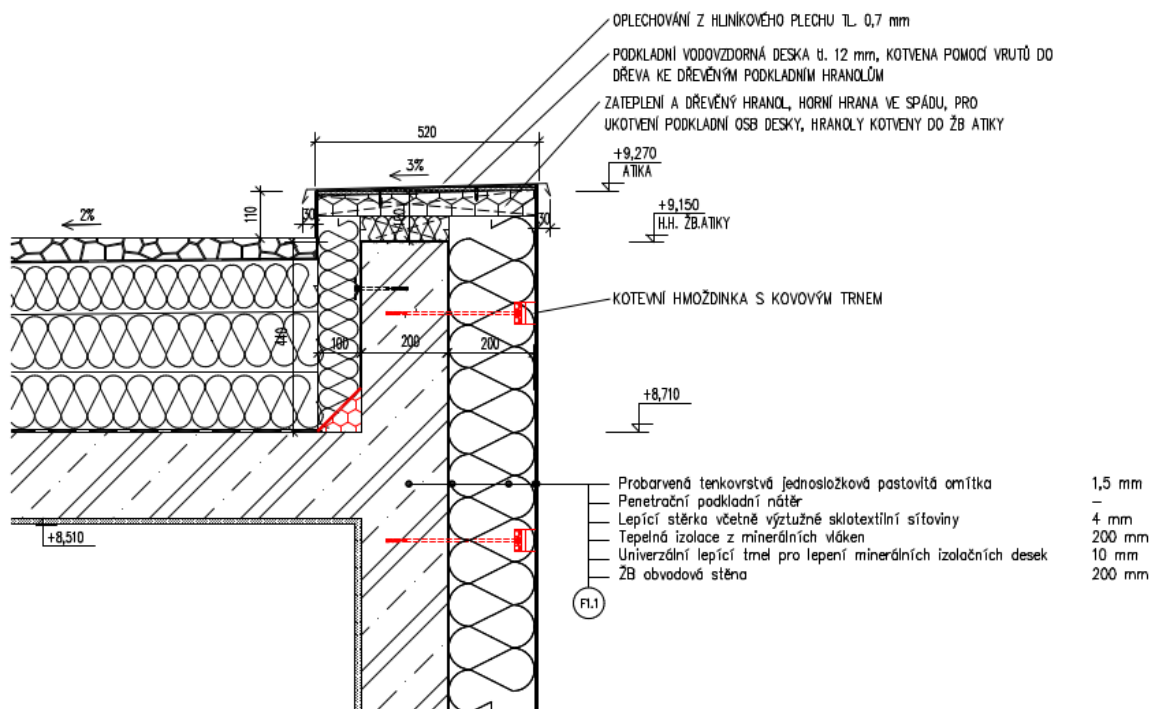
Ve skladbě střechy nebyl navržen náběhový klín. Nevhodné řešení kotvení kontaktního zateplovacího systému, kotvy by bylo vhodné zapustit z důvodu eliminace tepelného mostu.

Obrázek 2: Detail atiky, Zdroj: interní materiál KONSIT a.s., Zpracoval: Ing. Martin Zlesák

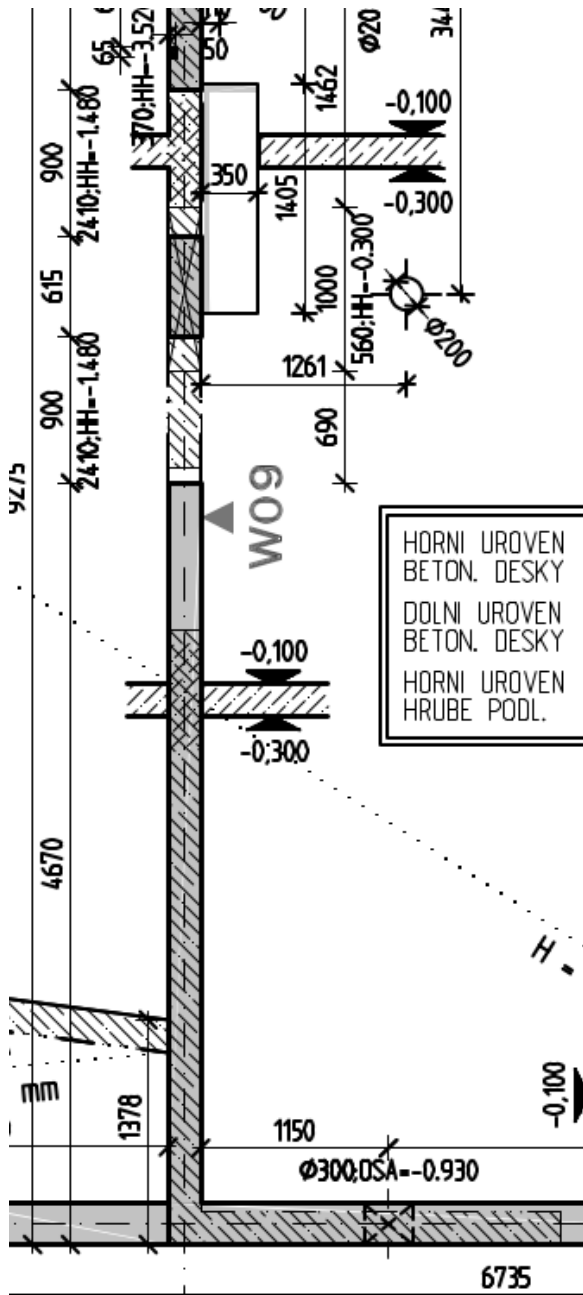
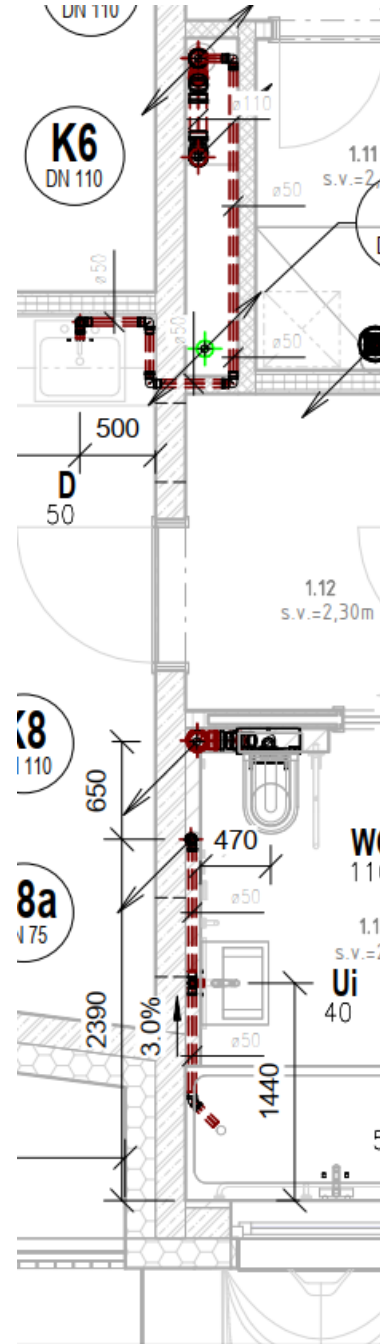
Ve výkresech tvaru chybí prostupy stropem pro ZTI a požární vodu. Je třeba navrhnout prostupy a návrh konzultovat s projektantem a statikem.

Obrázek 3: Výkres tvaru 1PP, Zdroj: interní materiál KONSIT a.s., Zpracoval: Ing. Pavla Štěpánková

Obrázek 4: Půdorys 1NP - kanalizace, Zdroj: interní materiál KONSIT a.s., Zpracoval: Ing. Radek Zenker

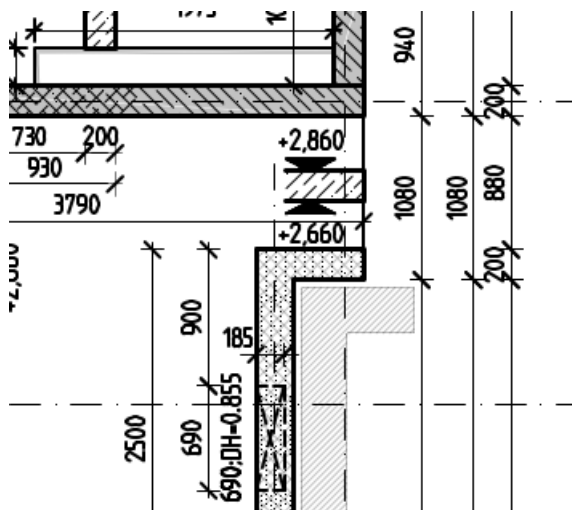
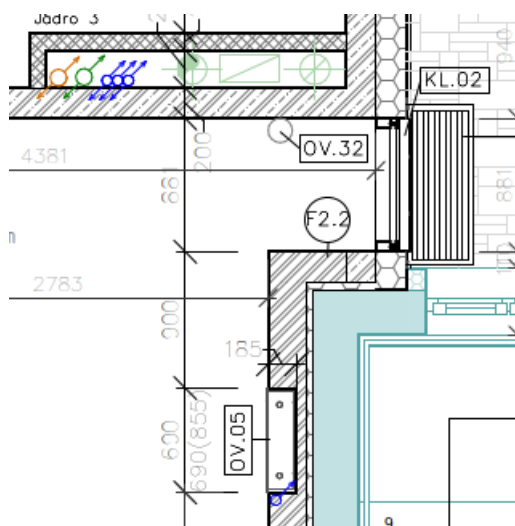
Půdorys 1NP- Architektonicko stavební řešení neodpovídá půdorysu 1NP- stavebně konstrukční řešení. V architektonicko stavebním řešení je navržen železobetonový sloup, který ve stavebně konstrukčním řešení chybí. Stejná chyba je i v půdorysech 2NP. Nad otvorem pro hydrant není navržen překlad.

Obrázek 5: Stavebně konstrukční řešení 1NP, Zdroj: interní materiál KONSIT a.s., Zpracoval: Ing. Pavla Štěpánková

Obrázek 6: Architektonicko stavební řešení 1NP , Zdroj: interní materiál KONSIT a.s., Zpracoval: Ing. Martin Zlesák, Ing. arch. Jan Řeháček

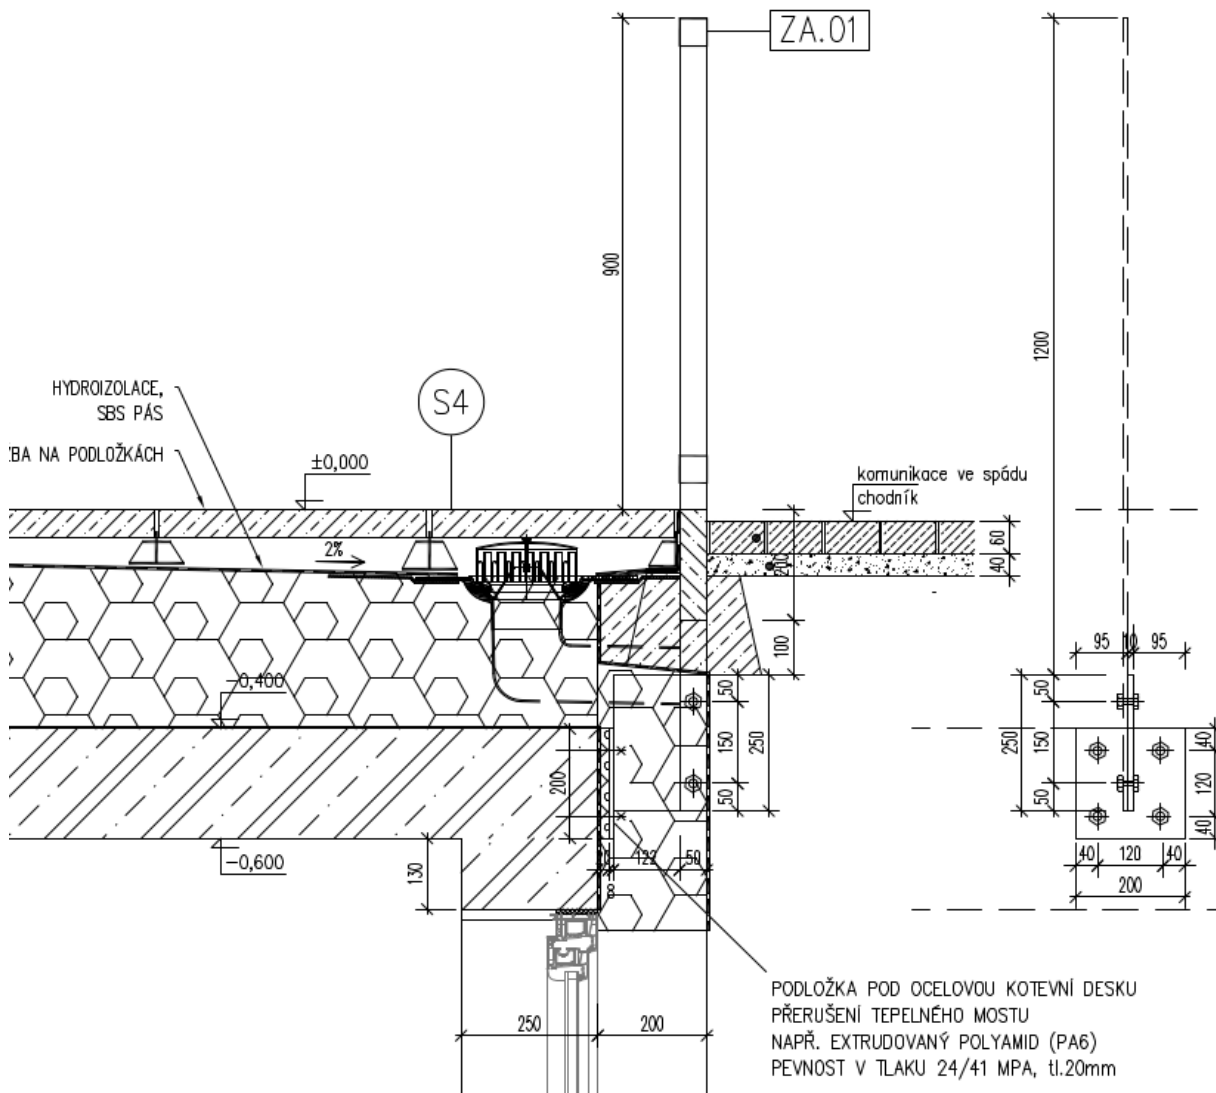
V detailu je nevhodně navrženo kotvení zábradlí. Zábradlí je kotveno skrz hydroizolační vrstvu stěny. Vytváří se možnost zatékání do stavby. Návrh opravy - kotvit zábradlí do samostatné betonové patky. V detailu je špatně zakreslený pohled na souvrství komunikace, která by neměla být přes anglický dvorek viditelná.

Obrázek 7: Detail terasy 1NP, zdroj: interní materiál KONSIT a.s., Ing. Martin Zlesák

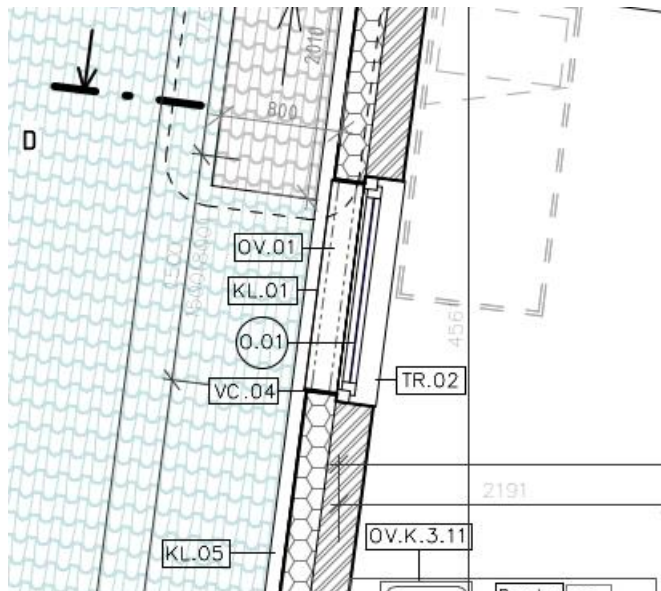
V půdorysu 3NP chybí překlady nad okny a otvory pro vzduchotechniku. Návrh například 3x překlad KP7.

Obrázek 8: Půdorys 3NP, Zdroj: interní materiál, Zpracoval: Ing. Martin Zlesák, Ing. arch. Jan Řeháček

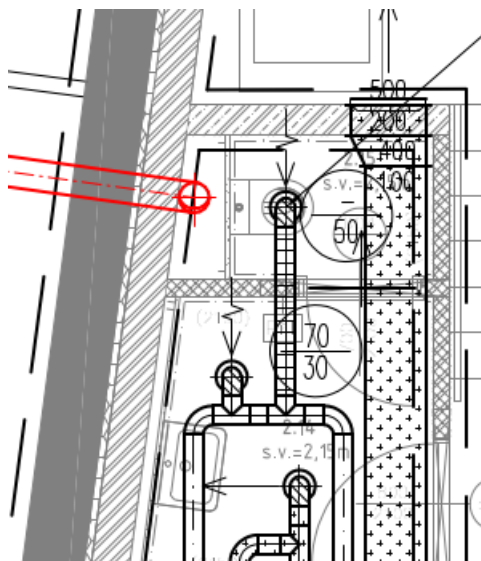
V obvodovém plášti stávající budovy je umístěn výdech vzduchotechniky, který nebyl v projektu zohledněn a byl by překryt nosnou stěnou. Výdech se vyvede na střechu nové budovy.

Obrázek 9: Půdorys 2NP- VZT, Zdroj: interní materiál, Zpracoval: Pavel Tomšík
