**ČESKÉ VYSOKÉ UČENÍ TECHNICKÉ
V PRAZE**

BAKALÁŘSKÁ PRÁCE

Stavebně technický průzkum a návrh koncepce
sanace zemědělské usedlosti

František Wolf

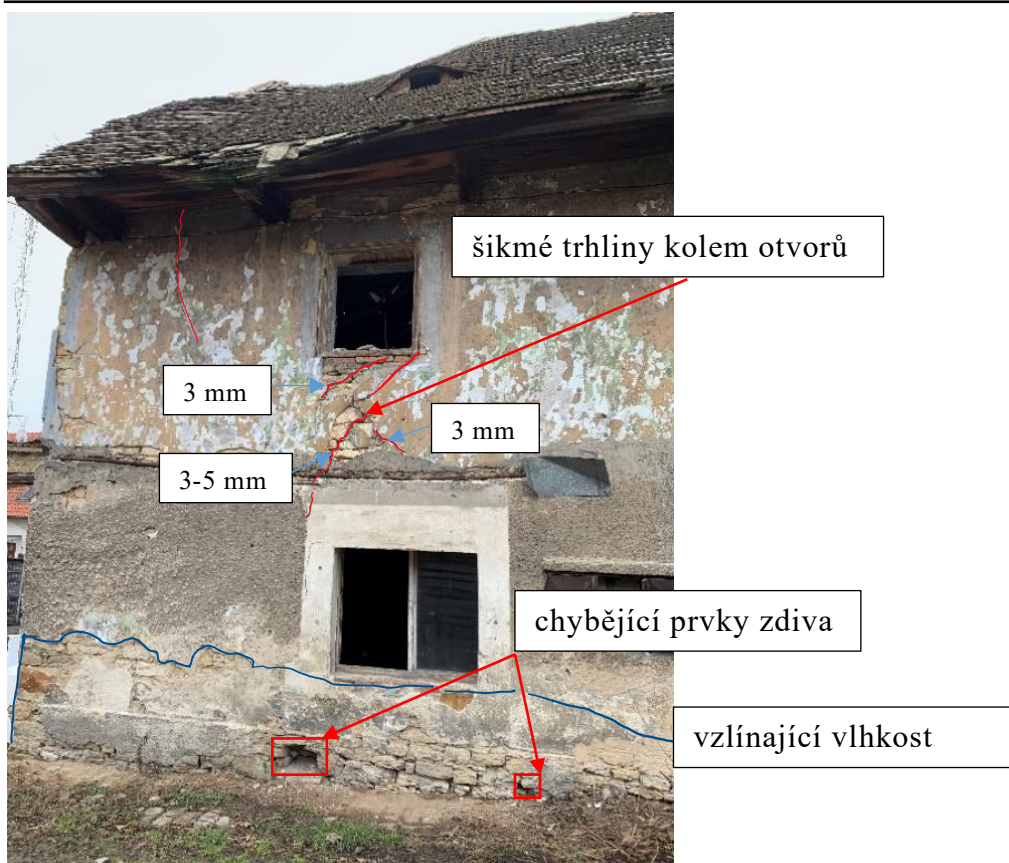
Svislé nosné konstrukce vykazují namáhání vztlínající vlhkostí, a to obzvláště v oblasti kolem jihovýchodního rohu a západní stěny. Majitel sousední nemovitosti umožnil zhodnotit stav západní stěny hlavní části zemědělské usedlosti z jím užívaného pozemku. Při průzkumu sdělil, že oblast zkoumané stěny je pravidelně vystavována srážkové vodě a sněhu sjíždějícího ze střešního pláště. Důsledkem je vypadaná a vydrolená malta v ložných a styčných spárách, do hloubky cca 30-50 mm – západní stěna, což vede až k úplnému odloučení zdicích prvků. Taktéž jsou zřejmé trhliny kolem otvorů v obvodovém zdivu na východní straně. Dalším patrnějším vlivem na zdivo je dodatečné vedení elektrických rozvodů, které nicméně vzhledem k mohutnosti obvodových stěn nemá zásadnější vliv na plnění statické funkce nosných konstrukcí.

Obrázek 22: Jihovýchodní roh hlavní části

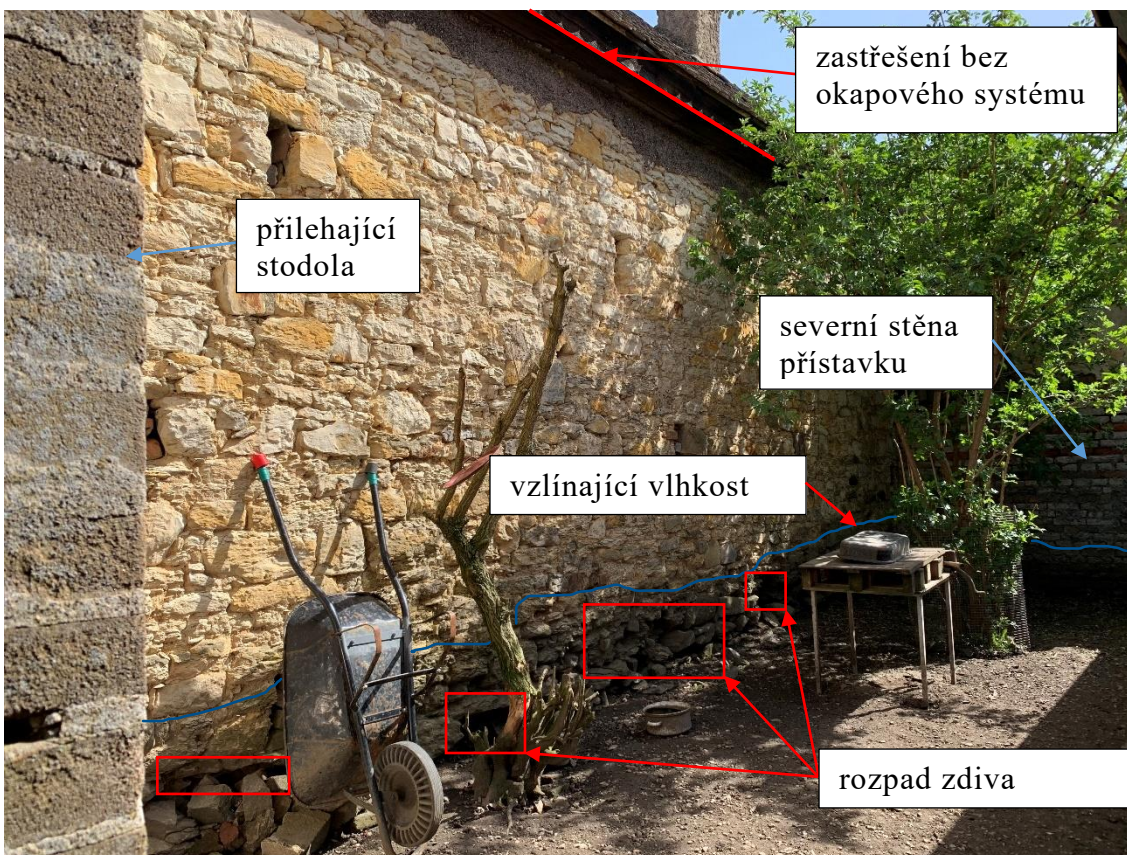
Obrázek 23: Západní strana hlavní části

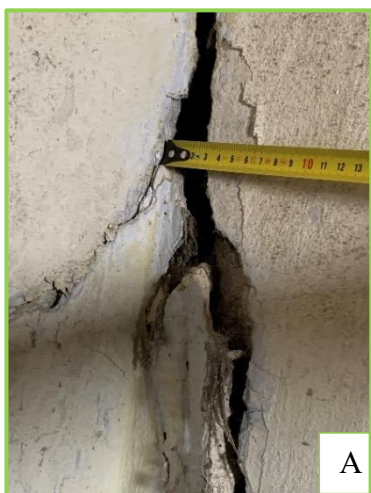
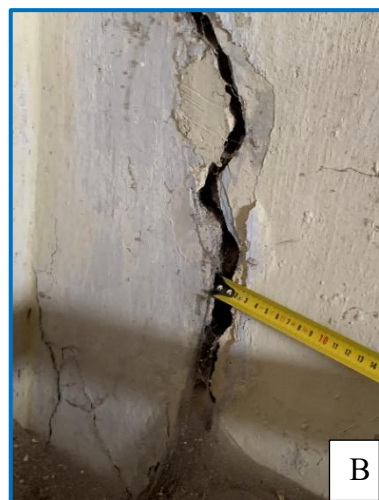
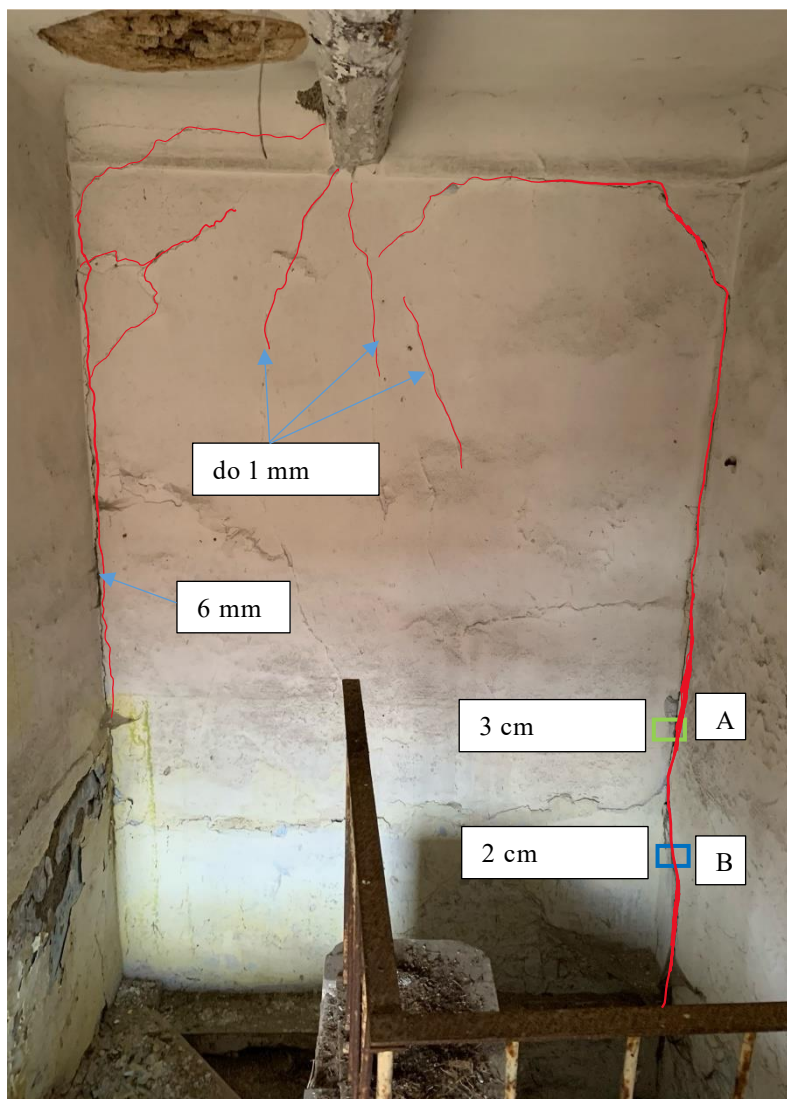
Rozsáhlejší trhlina byla zjištěna mezi obvodovou konstrukcí a vnitřním zdívem přiléhajícím k vnitřnímu schodišti. Šířka této trhliny dosahuje řádově jednotek centimetrů, konkrétně hodnoty 3 cm. Tato svislá trhlina je viditelná i z opačné strany, a to sice z místnosti sousedící se schodišťovým prostorem.

Obrázek 24: Svislá trhlina – vnitřní schodiště – A

Obrázek 25: Svislá trhlina – vnitřní schodiště – B

Obrázek 26: Svislá trhlina – vnitřní schodiště

Svislé trhliny popsané viz (Tabulka 1, body 8,13,15), se stanou po provedení sepnutí objektu pasivními. V případě trhlin nad 30 mm šířky se provede vyklínování kusy kamenného staviva, tento krok bude součástí sanace svislé trhliny (bod 15). Rovněž trhliny (bod 14) v blízkosti komínového tělesa jsou považovány za neaktivní s ohledem na absenci využívání komínového tělesa. Stejně tomu je i v případě drobnějších trhlin v obvodovém zdivu, viditelných z obytné místnosti ve 2.NP, kdy příčina vzniku trhlin již pravděpodobně nevzniká.

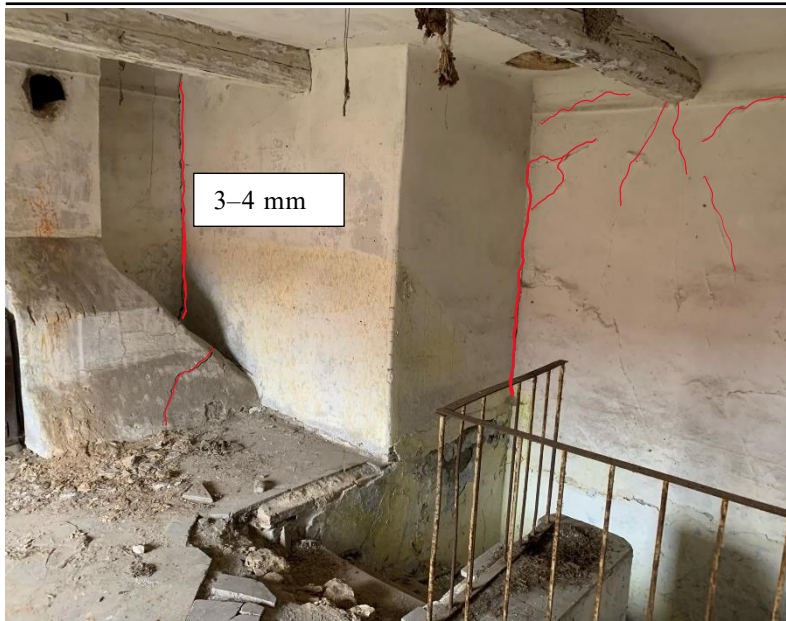
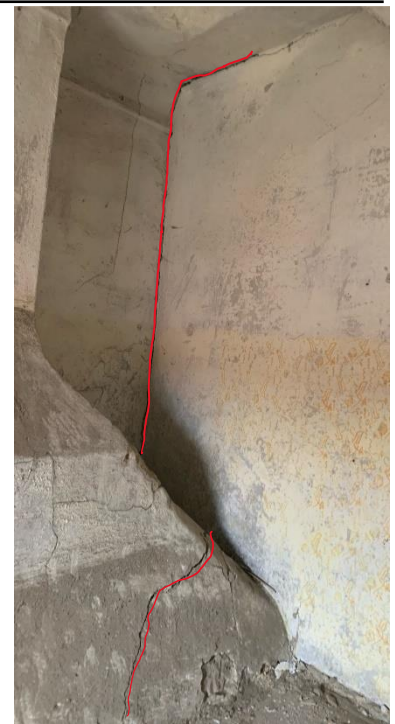
Obrázek 27: Trhliny kolem komínového tělesa 2.NP

Obrázek 28: Detail trhliny kolem komínového tělesa 2.NP

13	Svislá trhlina v rozhraní vnitřní a obvodové stěny	Obr. 27	Možnou příčinou je horší provázanost na sebe kolmých stěn.
14	Svislá trhlina mezi vnitřními stěnami	Obr. 27, Obr. 28	Trhlina se nachází v blízkosti komínového tělesa. Jako možná příčina se jeví nerovnoměrné prohřívání zdiva při užívání komína. Případně by mohla být zapříčiněna nedostatečnou provázaností stěn.
15	Svislá trhlina přecházející ve vodorovnou u stěn kolem schodišťového prostoru	Obr. 24, Obr. 25, Obr. 26	Oddalování stěn způsobené vodorovnými silami. Objekt není příčně ztužen.
16	Šikmé trhliny ve valené klenbě nad vchodem do schodišťového prostoru	Obr. 41, Obr. 42	Možnou příčinou vzniku těchto trhlín je pokles přilehlé vnitřní stěny. (Rovněž zmíněno v bodě č. 11 této tabulky.)
17	Tahové trhliny v obvodovém zdivu viditelné z obytné místnosti ve 2.NP	Obr. 30	Možnou příčinou těchto trhlín je nestandardní namáhání podhledu přitěžovaného postupně porušovaným stropním trámem.

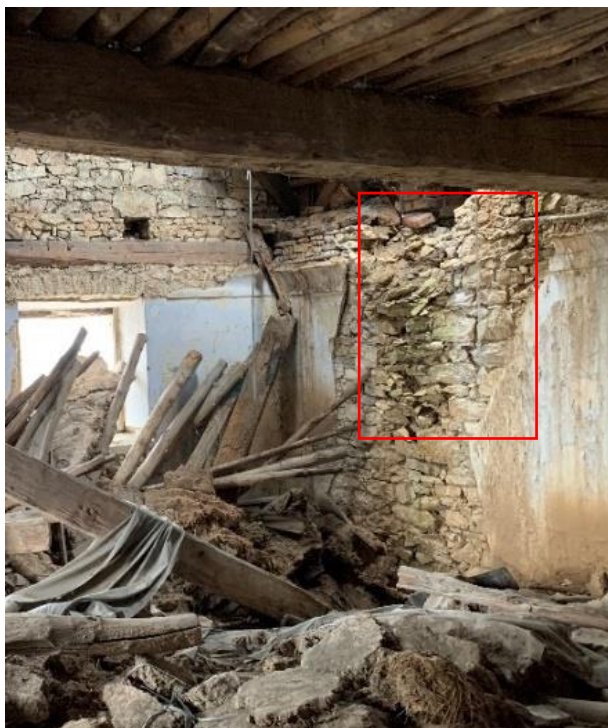
Porušená těsnost střešního pláště vede k dlouhodobějšímu namáhání určitých míst svislých nosných konstrukcí srážkovou vodou. Nejvýraznějším projevem tohoto vlivu je rozrušení zdiva v místě uložení jednoho z trámů.

Obrázek 29: Porušení zdiva v místě uložení trámu

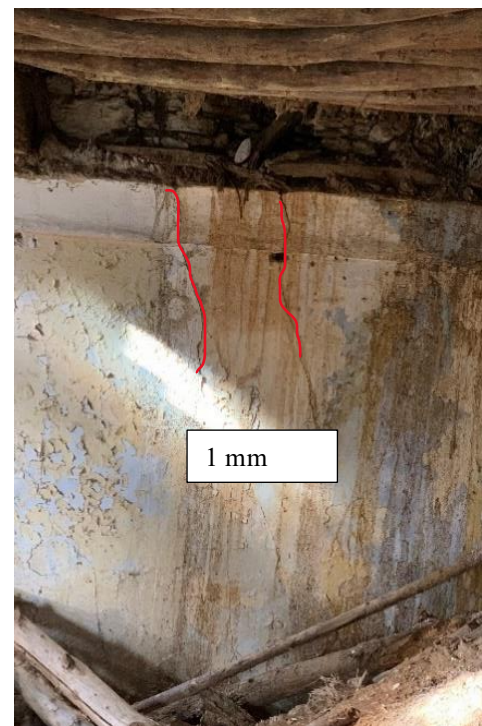
Obrázek 30: Šikmé trhliny v místě původního podbití stropu 2.NP

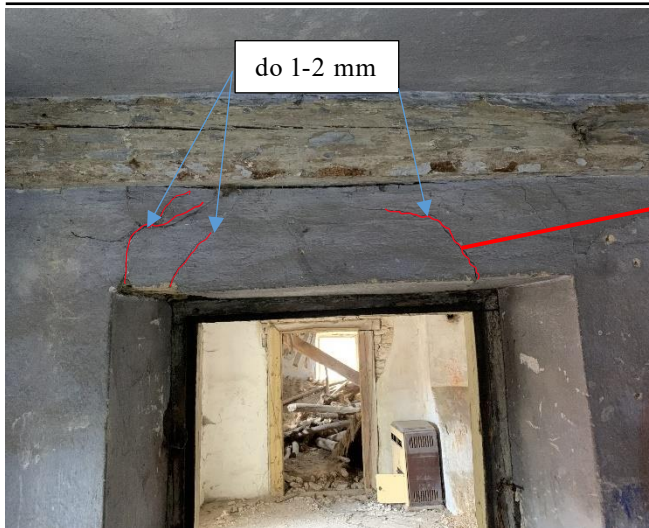
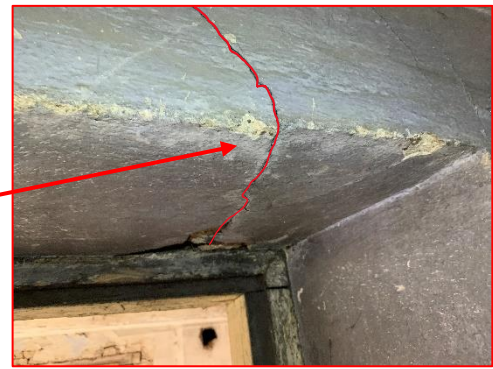
Obrázek 31: Trhliny nad otvorem ve 2.NP

Obrázek 32: Detail trhliny nad otvorem ve 2.NP

18	Tahové trhliny kolem dveří	Obr. 31, Obr. 32	Zvýšení průhybu trámu uloženého nad nadpražím otvoru, jehož příčinou je pravděpodobně působení sloupku krovu.
19	Šikmé trhliny v místech uložení trámů	Obr. 26, Obr. 33, Obr. 35	Způsobeno koncertovaným zatížením v místech uložení trámů.

Navržené sanační opatření slouží k omezení dalšího rozvoje trhlin, zvolená metoda je založena na vodorovném umístění helikální výztuže do nadpraží otvoru (Obrázek č. 101) Postup provádění je obdobný jako v případě kapitoly 7.2.1, s ohledem na menší prostor nadpraží bude helikální výztuž umístěna pouze v jedné úrovni, přesah na obě strany od svislé hrany otvoru činí 300 mm. Po umístění výztuže budou stabilizované trhliny očištěny a vyplněny vápenocementovou maltou.

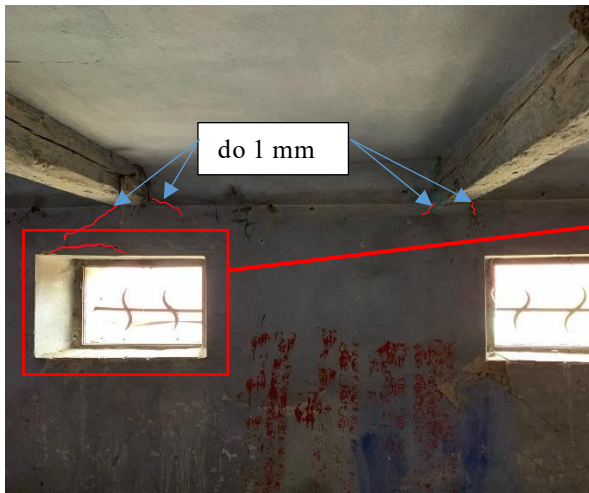
Obrázek 33: Trhliny kolem trámů a otvoru 2.NP

Přímé sanační opatření pro odstranění příčiny šikmých trhlin v místech uložení trámů nad 2.NP bude navrženo po přesném určení účelu užívání podkroví. Sanační metoda bude založena na umístění podložek pod zhlaví trámů, kde přesná roznášecí plocha bude stanovena na základě výpočtu zohledňujícího zatížení od účelu podkrovních prostor. Před samotným prováděním je nutné provést statické zajištění trámů.

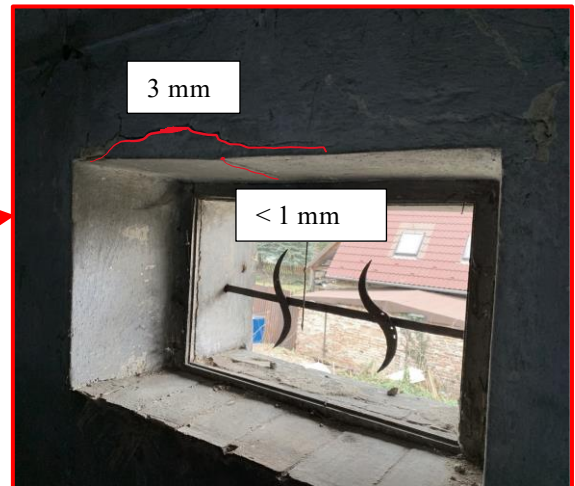
Obrázek 34: Trhliny kolem okenního otvoru 2.NP

Tahové trhliny kolem oken na východní straně jsou pasivní, proto bude provedeno pouze nepřímé sanační opatření. Navrhovanou metodou je hloubkové vyplnění trhlin maltou, popřípadě zatmelení, této fázi předchází odstranění drobných uvolněných částí. Touto metodou bude provedeno zapravení i následujících trhlin popsaných v rámci této kapitoly.

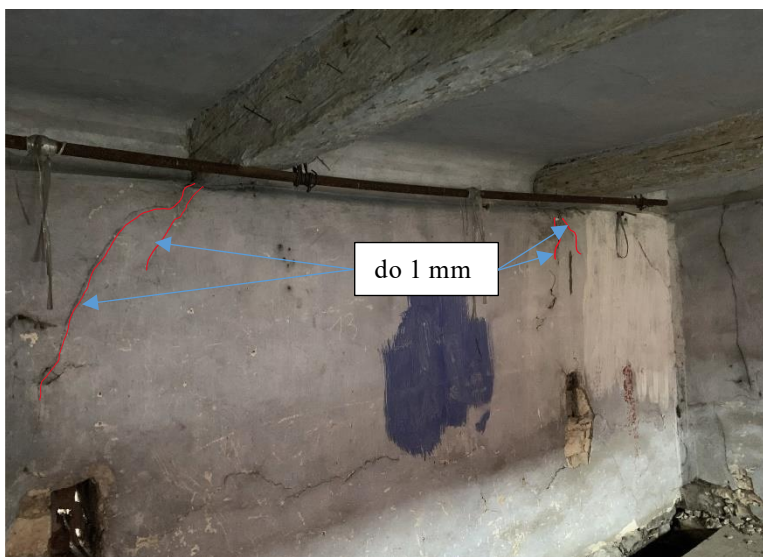
Obrázek 35: Trhliny kolem trámu 2.NP

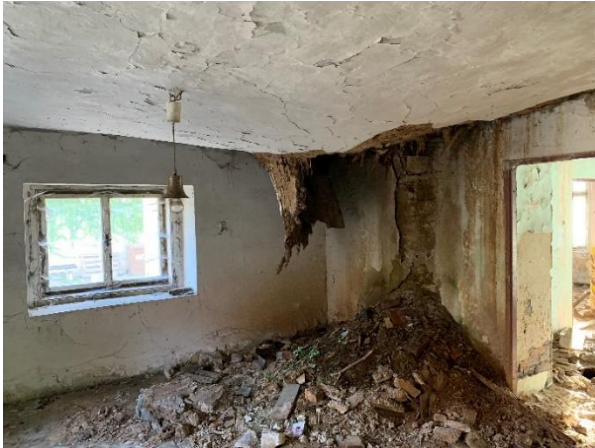
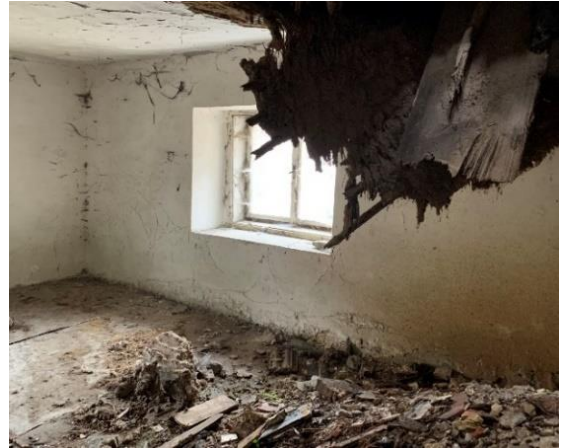
Trámové stropní konstrukce oddělující podkroví od druhého nadzemního podlaží byly dlouhodoběji významně namáhány srážkovou vodou. Degradace zhlaví jednoho z trámů stropu druhého nadzemního podlaží a jeho následný propad z místa uložení způsobil mechanické narušení části dřevěného trámového stropu oddělujícího první a druhé nadzemní podlaží. Tyto jednotlivé vlivy vedly až k vytvoření otvoru i ve stropě nad prvním nadzemním podlažím.

Obrázek 36: Porušení stropu obytné místnosti 1.NP

Obrázek 37: Porušení stropu

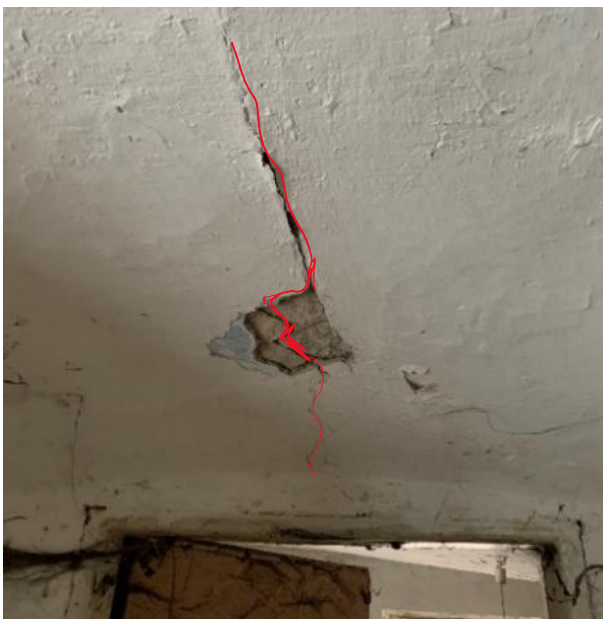
Pruská klenba nad chodbou u vstupu do objektu vykazuje kratší trhlinu ve vrcholu. Klenba, nacházející se nad dřívějším chlívkem, též přístupným ze zmíněné chodby, má skupinu trhlin vznikajících v rozích. Česká klenba, tvořící stropní konstrukci černé kuchyně, je rozvolňována v ložných spárách a kusové stavivo se v určitých částech rozpadá. (Obrázek 43)

Obrázek 38: Trhlina ve vrcholu klenby nad chodbou 1.NP

Obdobný postup bude aplikován u pruské klenby (viz Tabulka 1: bod 11) nacházející se nad chodbou 1.NP a valené klenby (bod 16) nad vchodem do schodišťového prostoru.

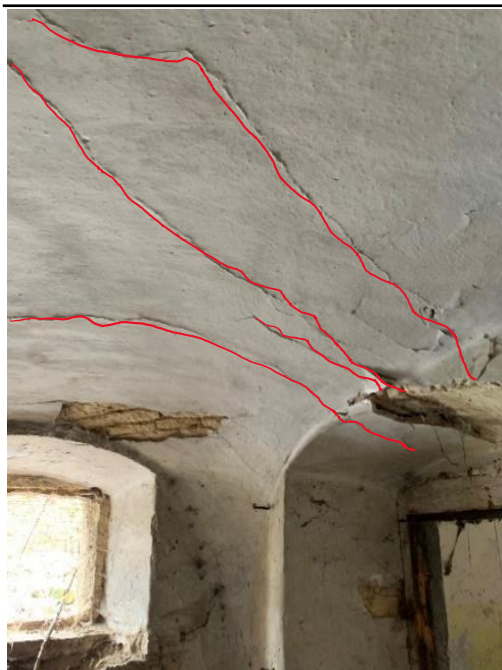
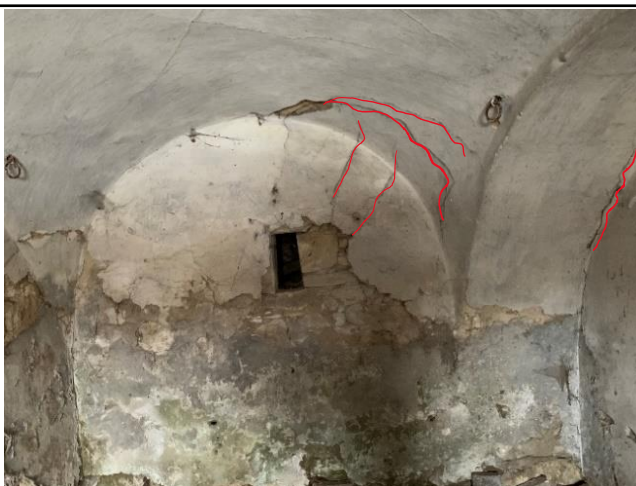
Obrázek 39: Skupina trhlin u vchodu do chlívků 1.NP

Obrázek 40: Skupina trhlin v zadní části chlívků 1.NP

11	Skupiny drobných trhlin v pruské klenbě	Obr. 39, Obr. 40, Obr. 59, Obr. 60, Obr. 61, Obr. 62	Pravděpodobnou příčinou je pokles podpory, konkrétně vnitřní stěny sousedící se schodišťovým prostorem.
12	Rozvolněné zdivo klenby nad černou kuchyní	Obr. 43	Postupný rozpad pojiva ložných spár a kusového staviva je způsobený zvýšenou vlhkostí od pronikající srážkové vody.

Po provedení sanačního opatření zajišťujícího ztužení objektu v příčném směru bude možné provést sanaci trhlin pruské klenby. Největší naměřená šířka trhliny dosahovala 8-10 mm. Nejprve bude provedeno odstranění omítek a očištění spár kolem trhlin. Následně bude provedeno zvlhčení očištěných ploch pro zajištění vyšší soudržnosti. Posléze se přistoupí hloubkovému vyspárování trhlin staviva klenby maltou. Po vytvrnutí malty budou v sanovaných místech provedeny nové omítky klenby, počínaje jádrovou.

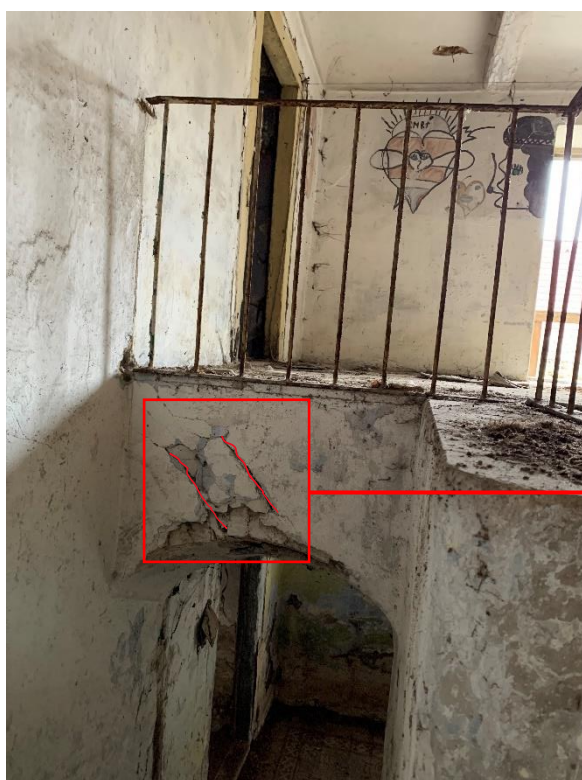
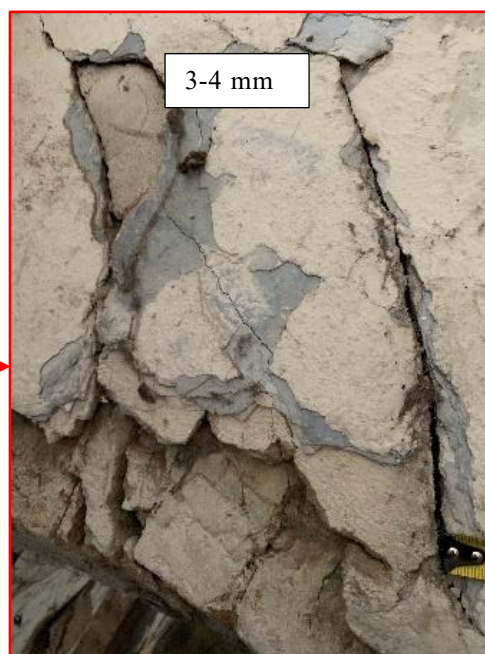
Obrázek 41: Trhliny v zaklenutí – pohled z prostoru schodiště

Obrázek 42: Trhliny v zaklenutém nadpraží u schodiště

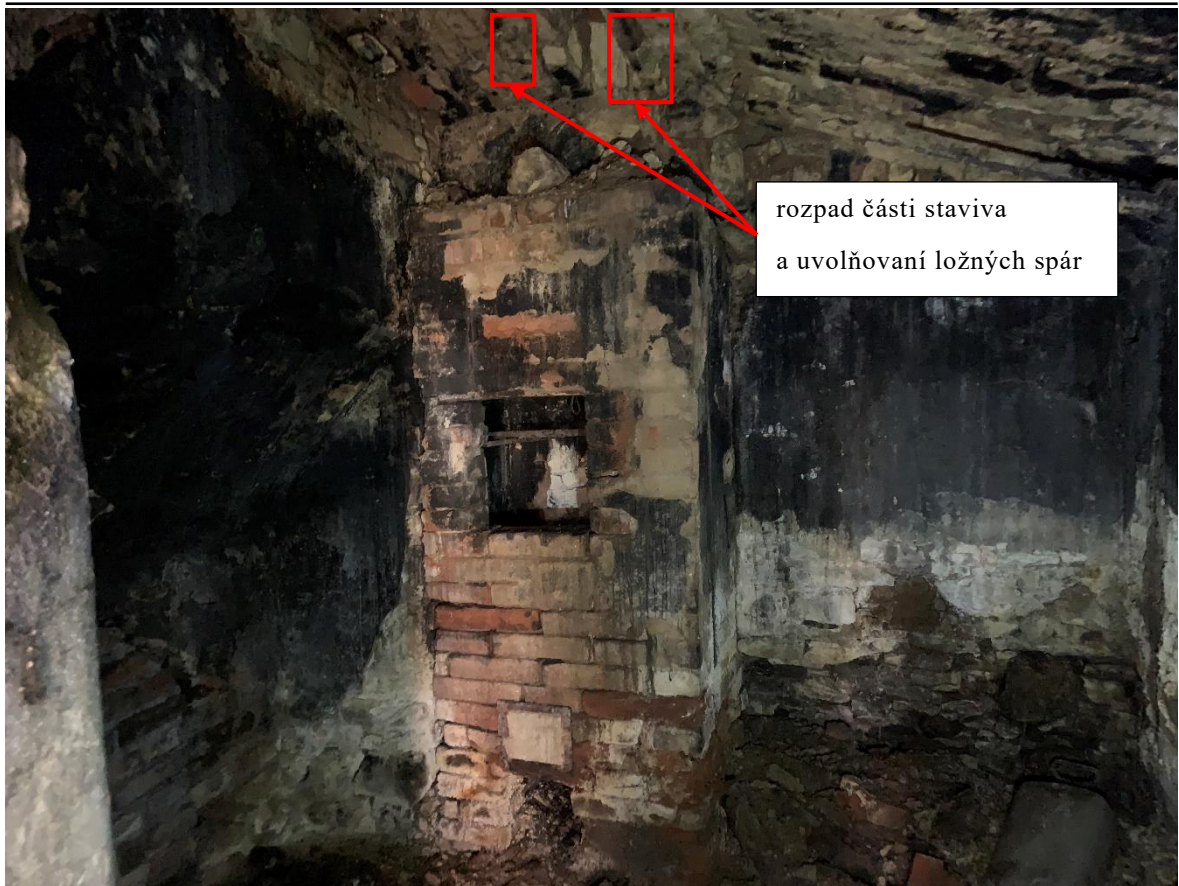
Obrázek 43: Česká klenba s rozvolněným kusovým stavivem

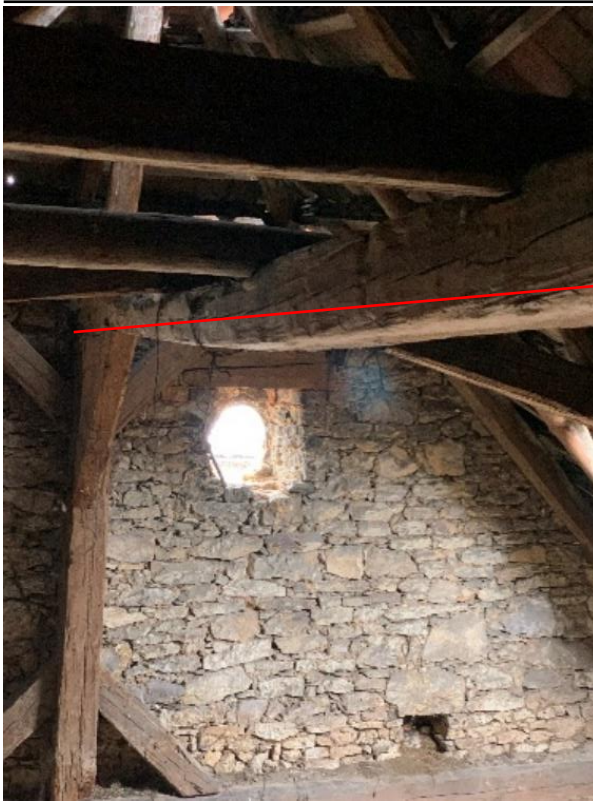
Nejvýrazněji zastoupeným degradačním vlivem je působení dřevokazného hmyzu, zejména červotoče, jehož projevy jsou dobře viditelné na sloupcích, páscích, vazném trámu i krokvích. Nicméně na některých krokvích je patrné taktěž působení tesaříka. Vzniklé netěsnosti střešního pláště vedly k hnilobným procesům krokví v části blíže polovalbě, v důsledku čehož došlo k omezení funkce těchto prvků při roznášení zatížení. Proto je nadměrně zatížena vaznice, což se projevuje jejím výrazným průhybem.

Obrázek 50: Zvýšený průhyb vazného trámu

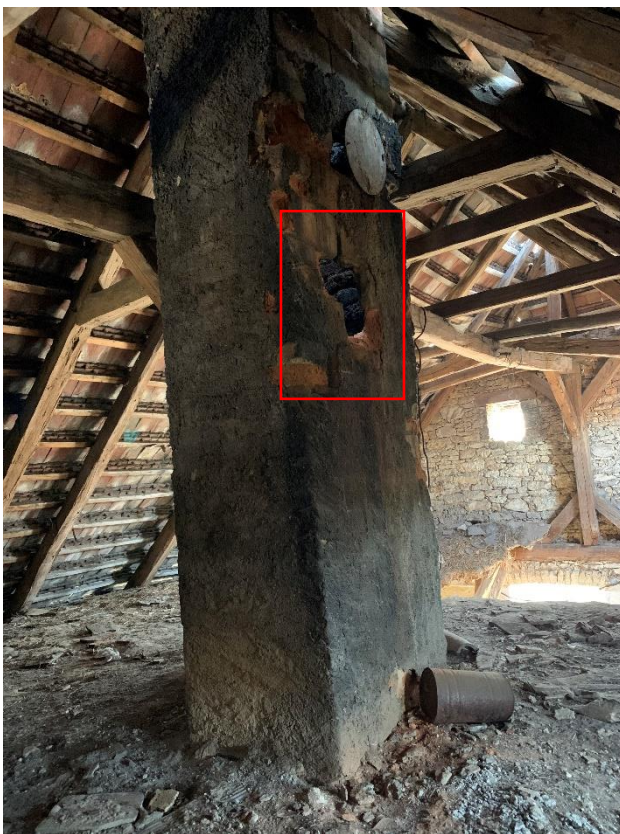
Obrázek 52: Narušení pláště komínového tělesa

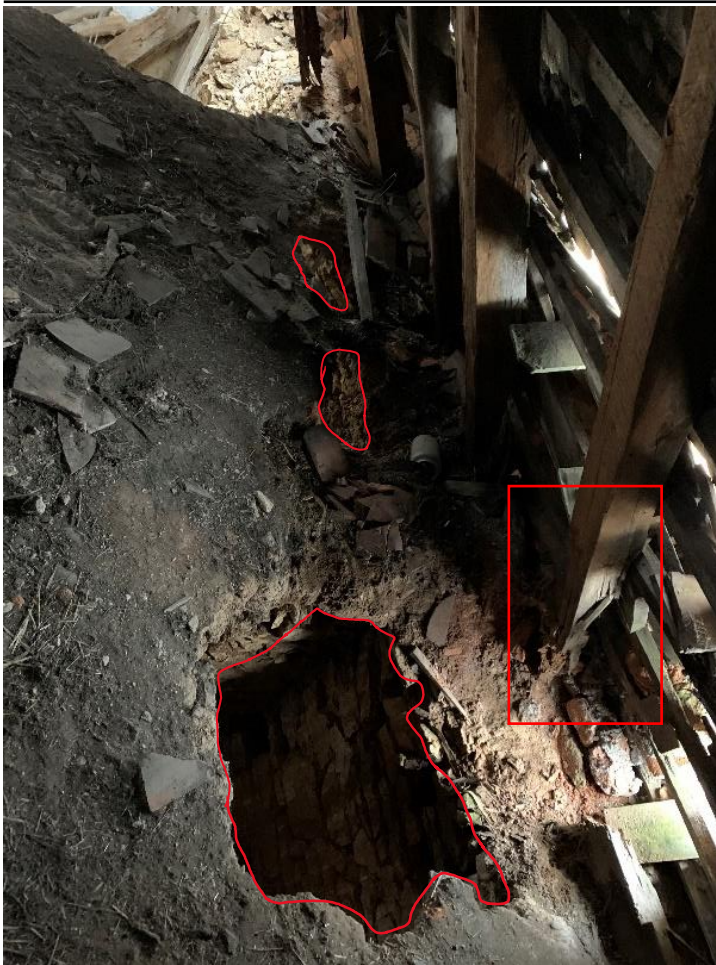
Obrázek 53: Narušené krokve počínající hnilobou, lokální propad stropu

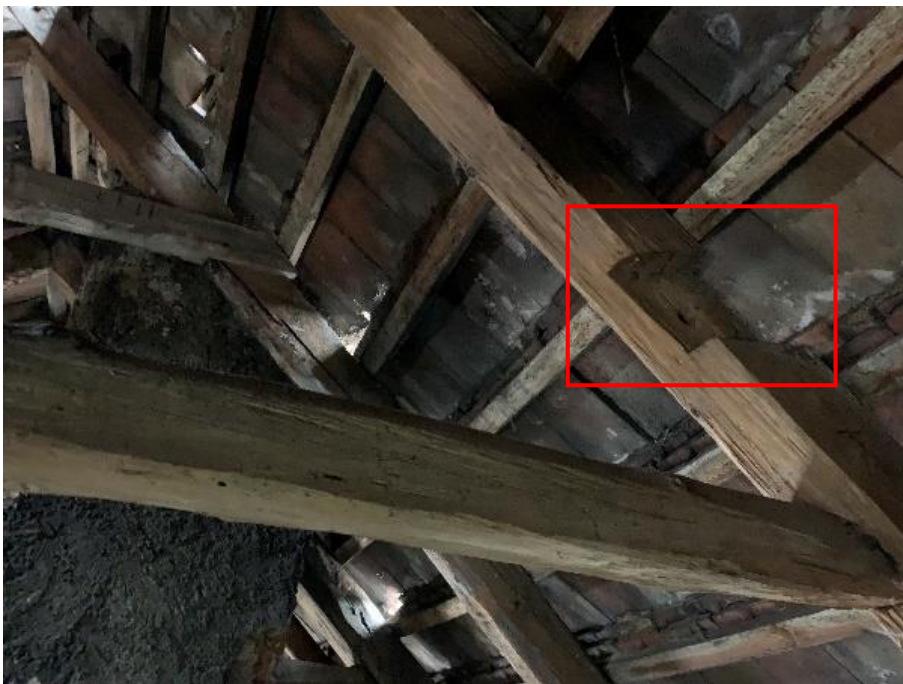
Obrázek 54: Opětovně použitá krokev s oslabeným průřezem

Konstrukce krovu je značně ovlivněna biodegradačními činiteli. Rovněž samotné provedení krovu není v určitých ohledech zcela vhodné. Konstrukce krovu není příliš podélně ztužená, pouze na pár místech byly propojeny krokve plných vazeb s pozednicemi pomocí kramlí (tesařské skoby). Proměnlivé jsou i vzdálenosti krokví, kde byla naměřena nejmenší světlá vzdálenost mezi krokvemi 540 mm a největší 1100 mm. Součástí krovu je i opětovně použitá krokev, kde je průřez oslaben v původní úrovni hambálku.

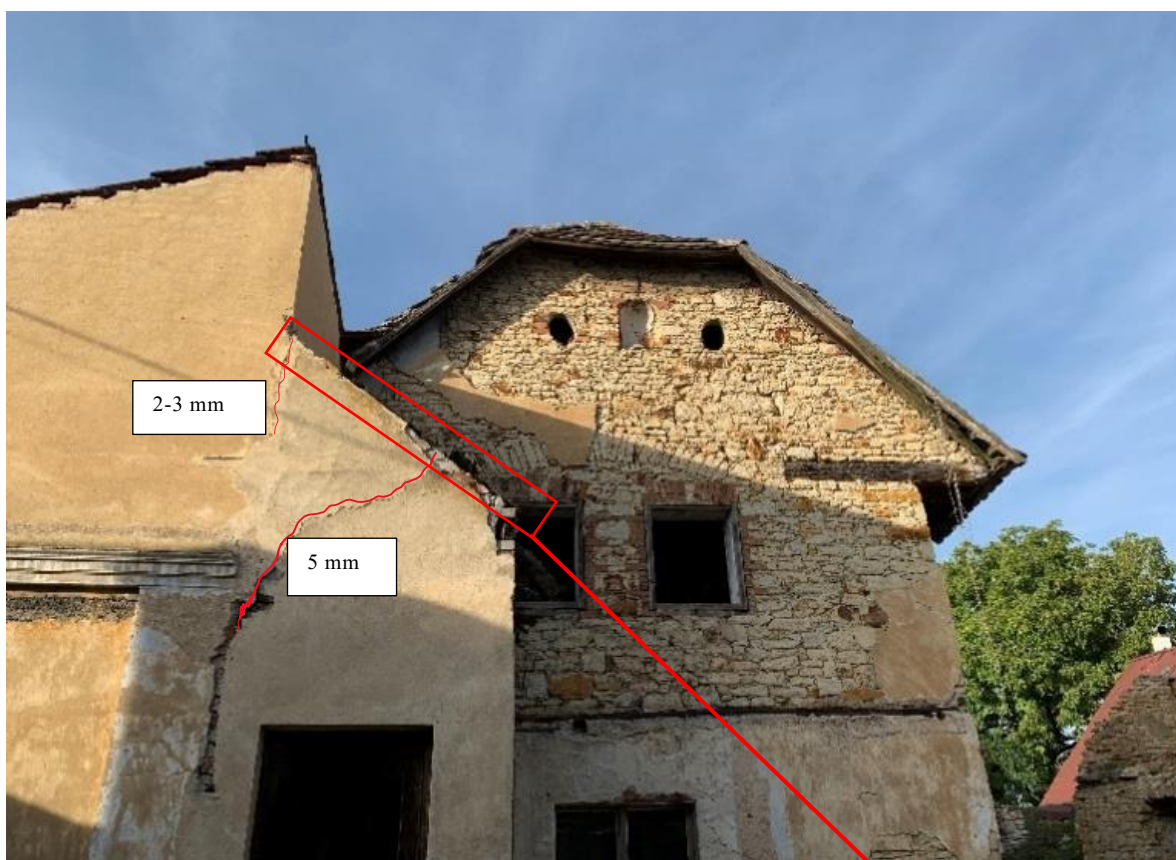
Hlavním vlivem působícím na zdivo přístavku je zvýšená vlhkost, která je zapříčiněna netěsným střešním pláštěm, stékající srážkovou vodou po komínovém plášti a vzlínáním. Projevem těchto účinků je vznik map a počínající růst řas. Mezi obytnou částí přístavku a předsíní vzniká šikmá trhlina, která by mohla být způsobena rozdílným sedáním.

Obrázek 55: Šikmá trhlina – přístavek

Jedná se o pasivní trhlinu, která bude z preventivních důvodů sanována pomocí helikální výztuže. Nejprve budou zhotoveny drážky ve zdivu pomocí frézy, vzdálenost drážek bude přibližně 500 mm. Drážka bude délky minimálně 500 mm na obě strany od osy trhliny, šířky 10 mm a hloubky minimálně 35 mm od líce zdiva. Následně budou drážky vyfoukány, aby bylo zajištěno odstranění hrubších nečistot. Dalším krokem bude aplikace tmelu do připraveného místa, výška vrstvy tmelu bude od 8 do 10 mm. Posléze předem připravený prut vtlačíme do tmelu po celé délce. Následně se pruty zakryjí druhou spojitou vrstvou tmelu až po povrch drážky. Povrch tmelu srovnáme s lícem zdiva a trhlinu vyplníme pevnostní maltou. Na závěr se provede povrchová úprava. [20]

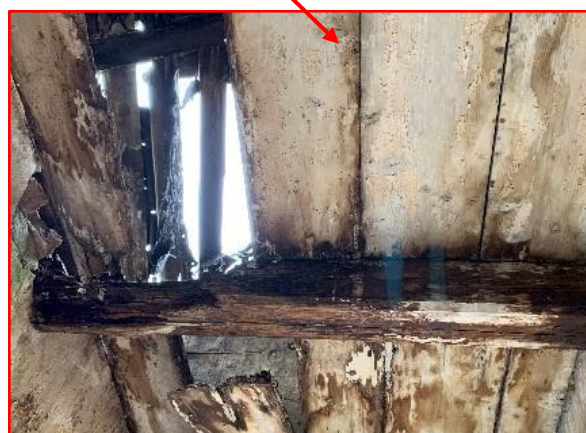
Obrázek 56: Hnilobou napadený strop předsíně přístavku

Stávající zastřešení vyžaduje kompletní výměnu dřevěné nosné konstrukce napadené dřevokaznými houbami a stávajícího střešního pláště tvořeného asfaltovými pásy. Okolní zdivo nacházející se v blízkosti hnilobou postižených dřevěných prvků je nutné s velkou pečlivostí zbavit možných zárodků pomocí chemických prostředků.

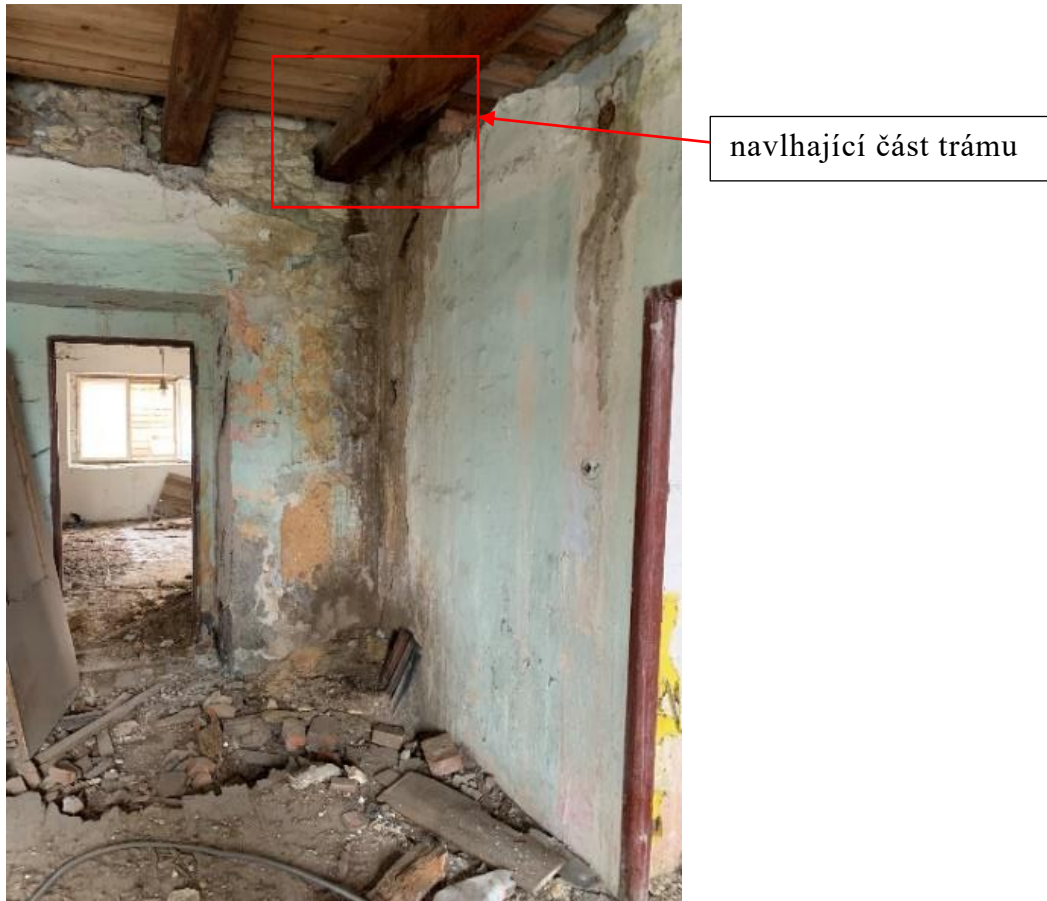
Dřevěný trémový strop byl rekonstruován, přesto je již zřetelné počínající vlhnutí trámů v blízkosti komínového tělesa.

Obrázek 57: Přístavek – místnost propojená s hlavní částí

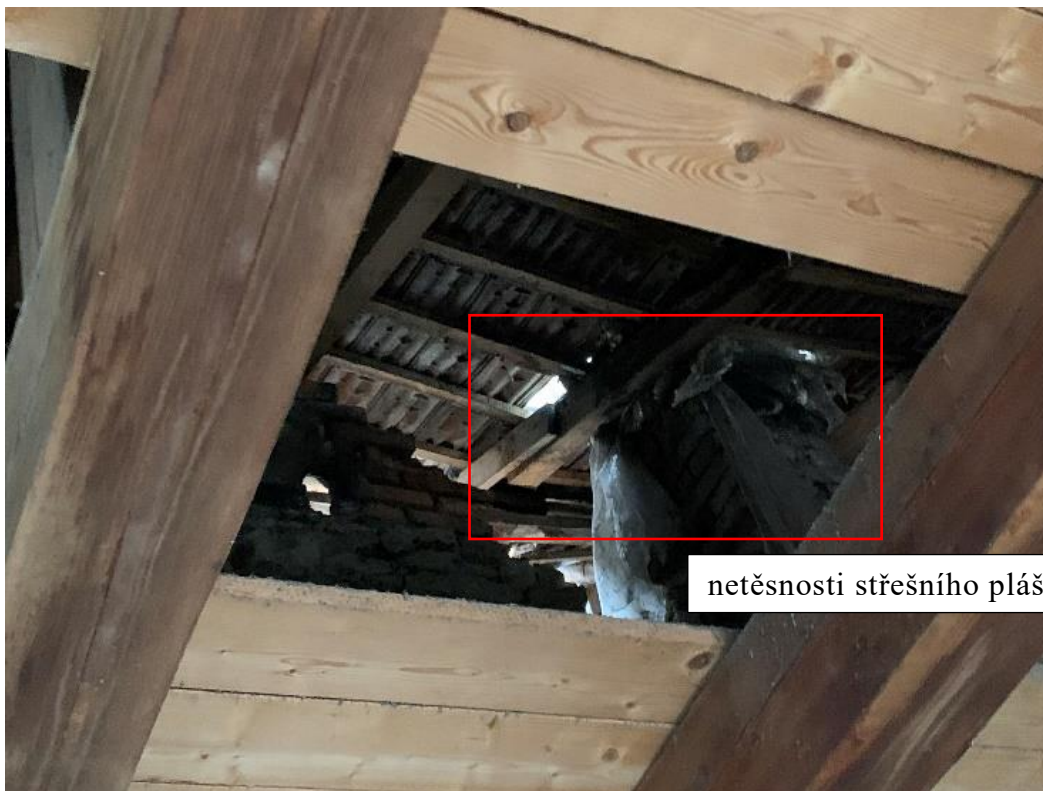
Střešní plášť není na některých místech zcela celistvý. Rizikovým místem je zejména prostor kolem komína. Konstrukce krovu není nijak zásadněji zdegradována. Na první pohled je patrná provedená rekonstrukce krovu přístavby. Dle způsobu provedení rekonstrukce je zřejmé, že původní krokve byly použity v maximální možné míře. Původní krokve, které byly zkráceny jsou vystřídány jinými polovičními krokviemi v místě vaznice. Zastřešení vstupní chodby přístavku je značně zdegradováno dlouhodobým účinkem srážek v důsledku již neexistující střešní krytiny. Tento vliv podnítil rozvoj dřevokazných hub.

Obrázek 58: Střešní plášť – přístavek

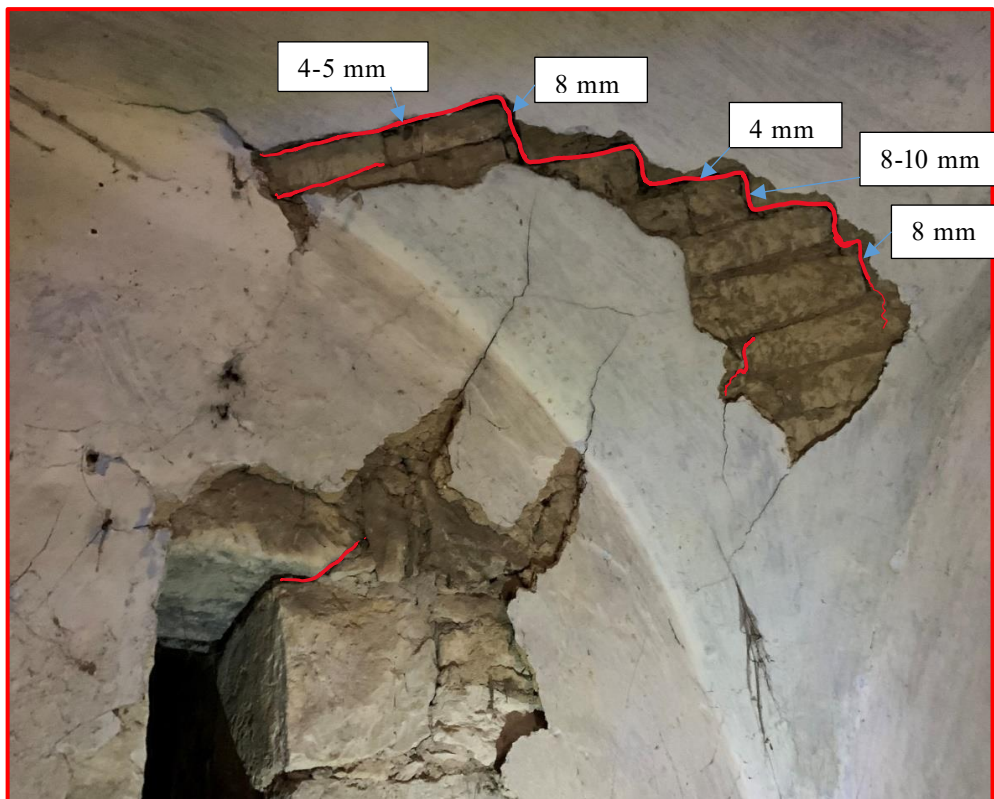
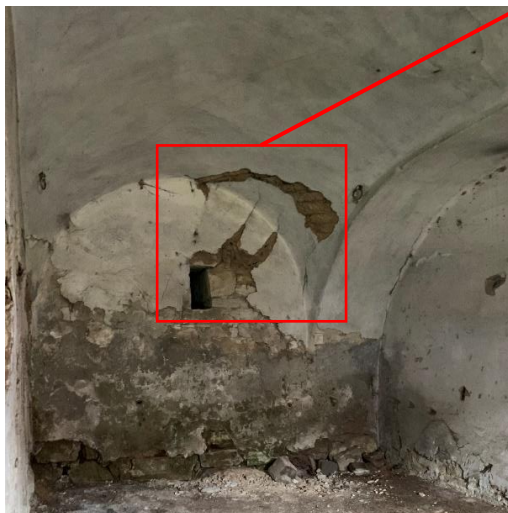
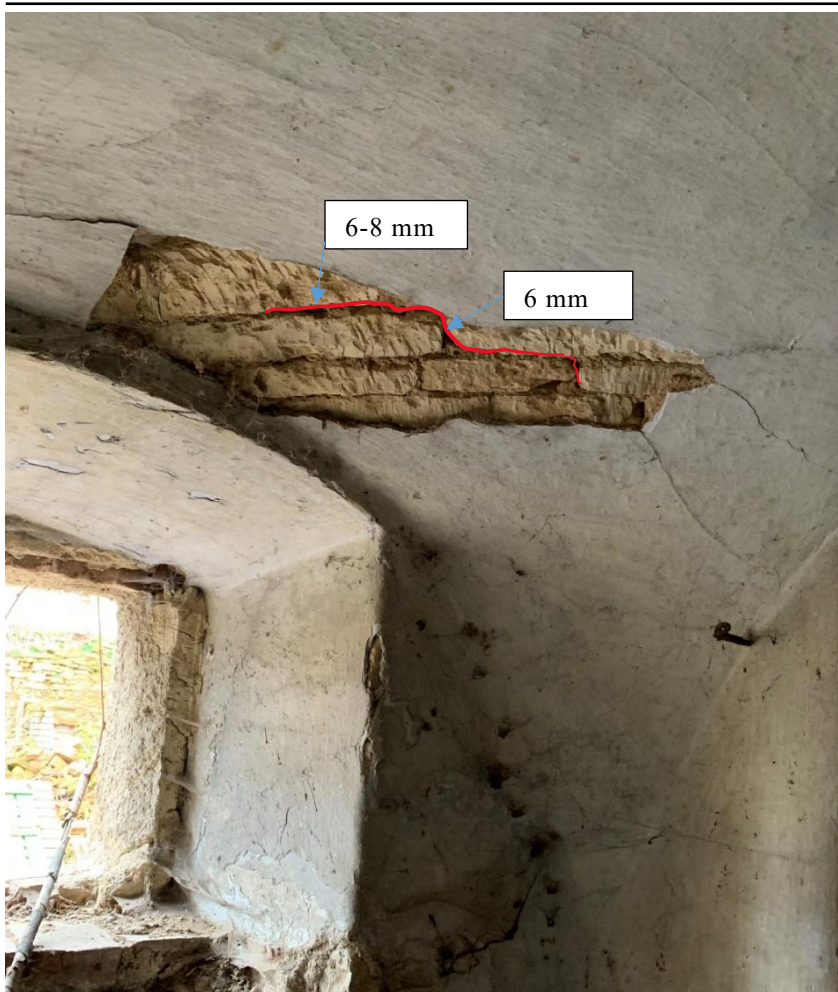
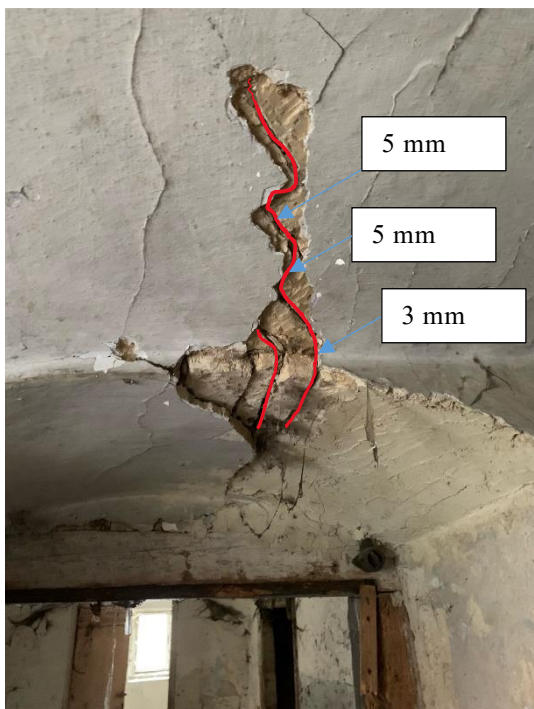
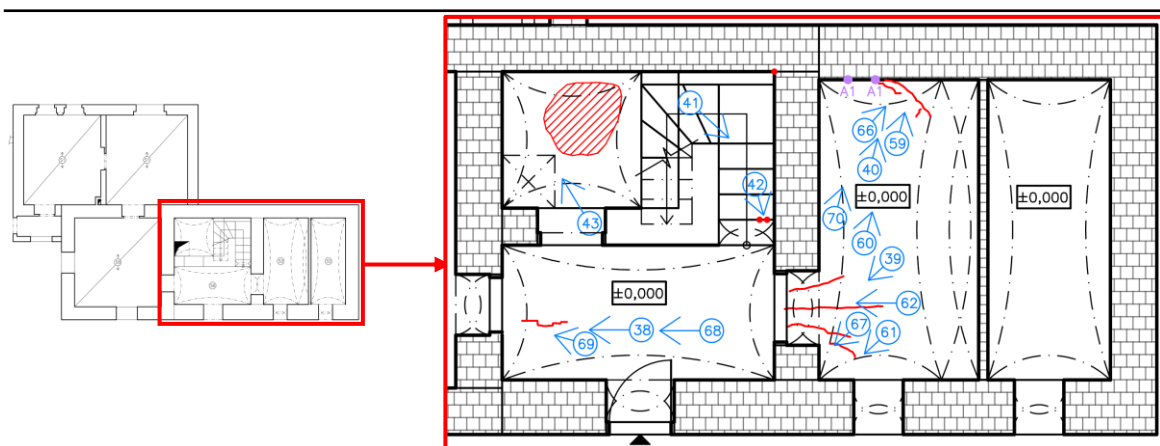
Z charakteru trhlin v klenbě (č. 11 v tabulce) není jejich příčina zcela zřejmá. Stanovování možných vlivů bylo značně ovlivňováno horší rozlišitelností, zda se jedná pouze o trhliny v omítce či o trhliny ve zděné klenbě. S ohledem na tyto skutečnosti bylo přistoupeno k šetrnému odstranění stávající omítky ve vybraných místech. (Obrázek č.: 55, 56)

Obrázek 59: Pruská klenba – trhlina v zadní části

Obrázek 60: Prostor chůvku – trhlina v pruské klenbě

Obrázek 61: Trhliny v pruské klenbě u vchodu do chlívků

Obrázek 62: Trhliny nad vchodem do chlívků

Obrázek 63: Pozice trhlin v pruské klenbě nad chlívkem

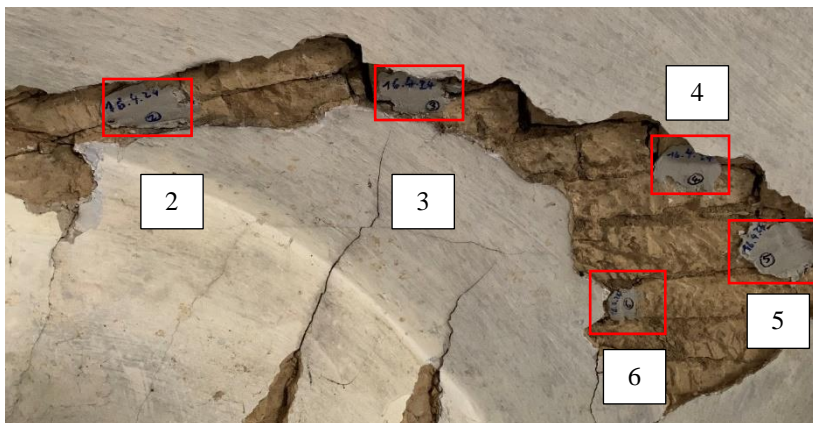
V současnosti jsou pravděpodobně trhliny v klenbě již stabilizovány, v souvislosti s tím bylo provedeno umístění sádrových terčů, které umožní tuto skutečnost v delším časovém úseku orientačně ověřit. Je však nutné tyto výsledky brát jako rámcové, s ohledem na možnost porušení sádrových terčů působením vlhkosti a změnou teplot. Všechny výše popsané skutečnosti budou zohledněny při sanačních opatřeních.

Obrázek 66: Pruská klenba nad chlívkem – sádrové terče: 2,3,4,5,6

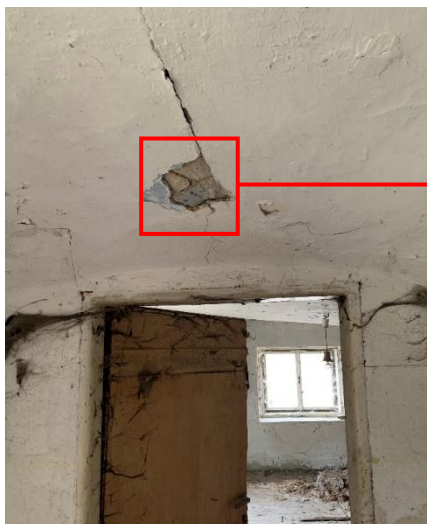
Sádrový terč byl rovněž aplikován na trhlinu nacházející se ve vrcholu pruské klenby nad chodbou.

Obrázek 68: Umístění sádrového terče 1 na pruskou klenbu nad chodbou
