**NÁVRHY KE ZVÝŠENÍ
BEZPEČNOSTI SILNICE I/7
VE STŘEDOČESKÉM KRAJI**

Diplomová práce

2015

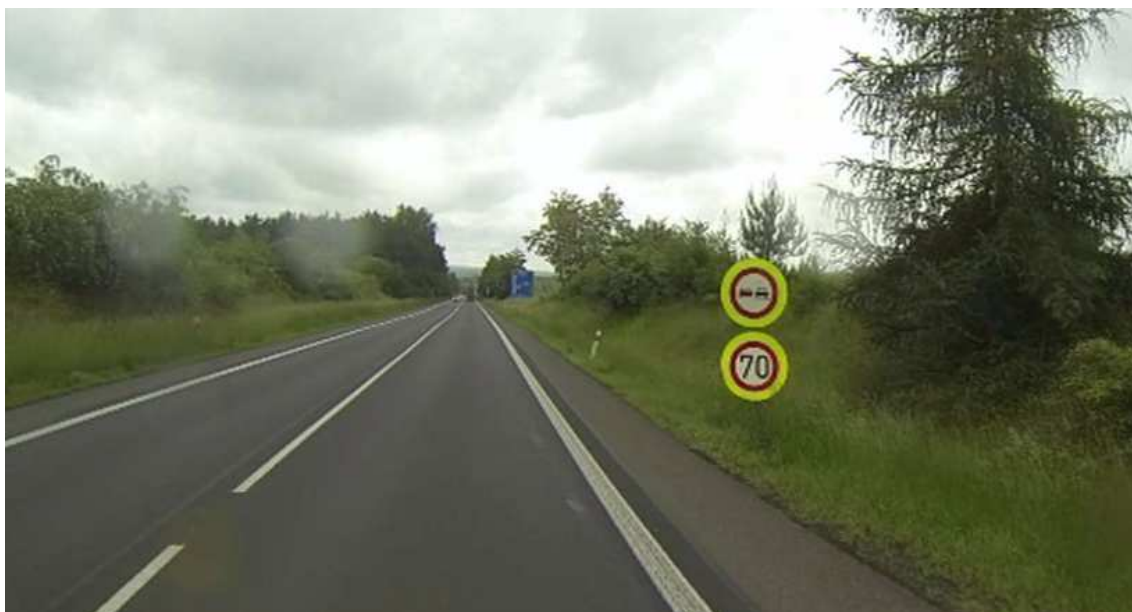
Obrázek 17 - Začátek zákazu předjíždění před nájezdem na rychlostní silnici R7

V první části trasy po sjezdu ze silnice R7 je v délce 460 m realizován zákaz předjíždění, na začátek tohoto úseku proti směru staničení by bylo vhodné osadit informativní provozní SDZ IP 18a „Zvýšení počtu jízdních pruhů“ s dodatkovou tabulkou E 3a „Vzdálenost“ s nápisem 500 m pro informování řidičů o rozšíření komunikace a zamezení tím riskantního předjíždění přes existující zákaz.

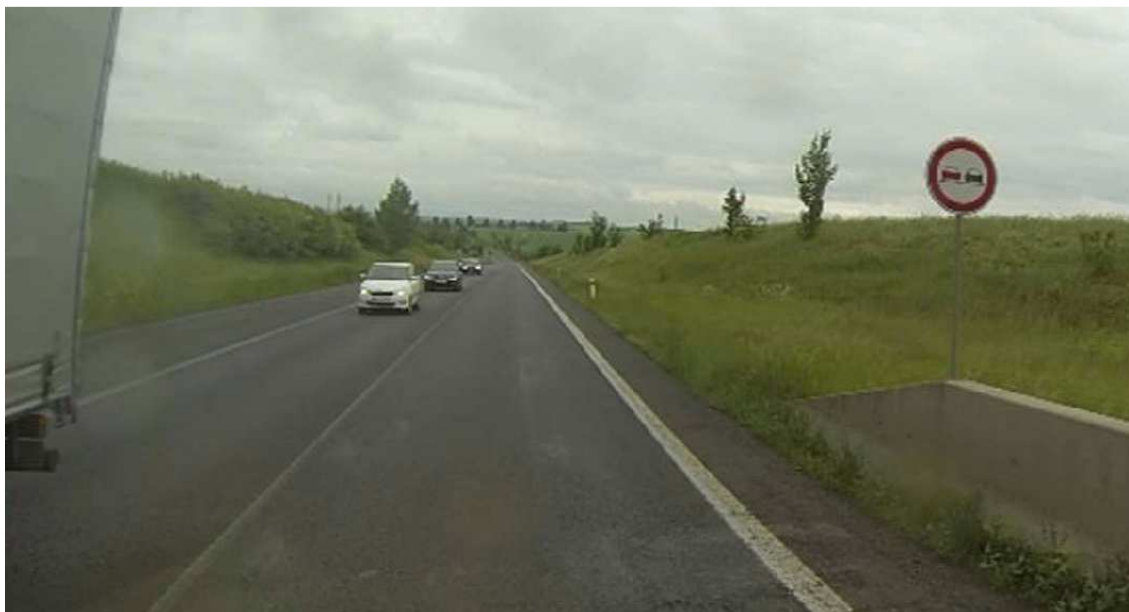
Obrázek 18 - Místo začátku navrhovaného předjíždění ve směru staničení

Návrh opatření: Povolit předjíždění pouze ve směru staničení v bezprostřední blízkosti za křižovatkou pomocí VDZ V 3 „Podélná čára souvislá doplněná čarou přerušovanou“ v délce 180 m, odstranění stávajícího SDZ B 21a „Zákaz předjíždění“. Realizace SDZ B 21a „Zákaz předjíždění“ doplněné o zvýrazňující retroreflexní žlutozelenou podkladovou tabuli do protějšího směru na začátek tohoto úseku proti směru staničení, kde v tomto směru začíná zákaz předjíždění před křižovatkou. V následujícím úseku délky 210 m realizace předjíždění v obou směrech pomocí VDZ V 2b „Podélná čára přerušovaná“. Dále zakázání předjíždění ve směru staničení pomocí posunutí stávajícího SDZ B 21 a „Zákaz předjíždění“ o 180 m blíže a realizaci předjíždění pouze ve směru proti staničení pomocí VDZ V 3 „Podélná čára souvislá doplněná čarou přerušovanou“ v délce 180 m.

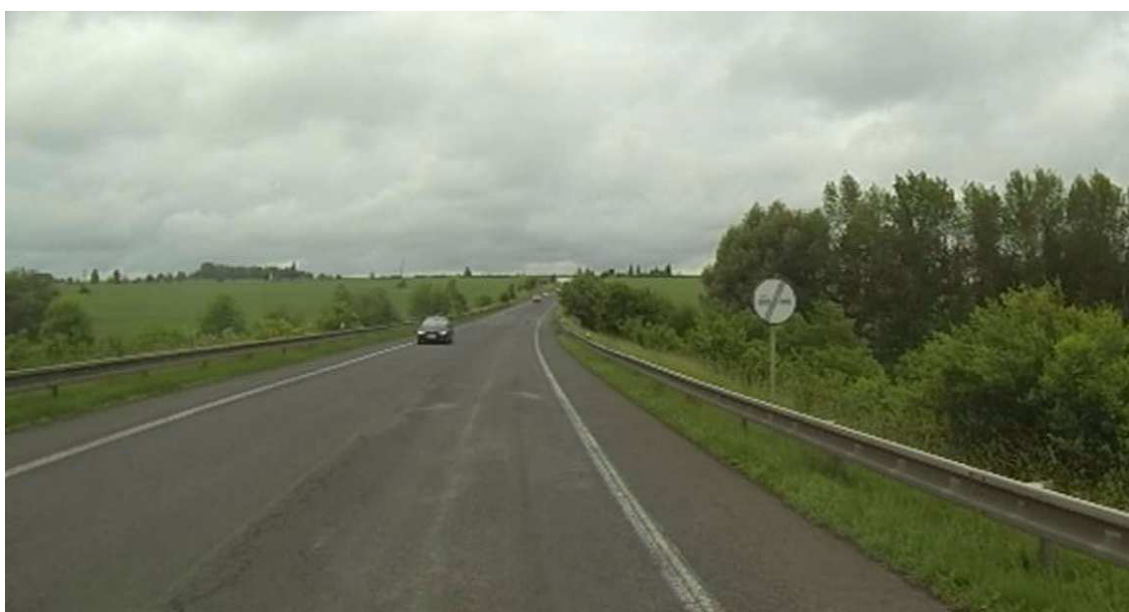
Obrázek 19 - Místo začátku předjíždění proti směru staničení

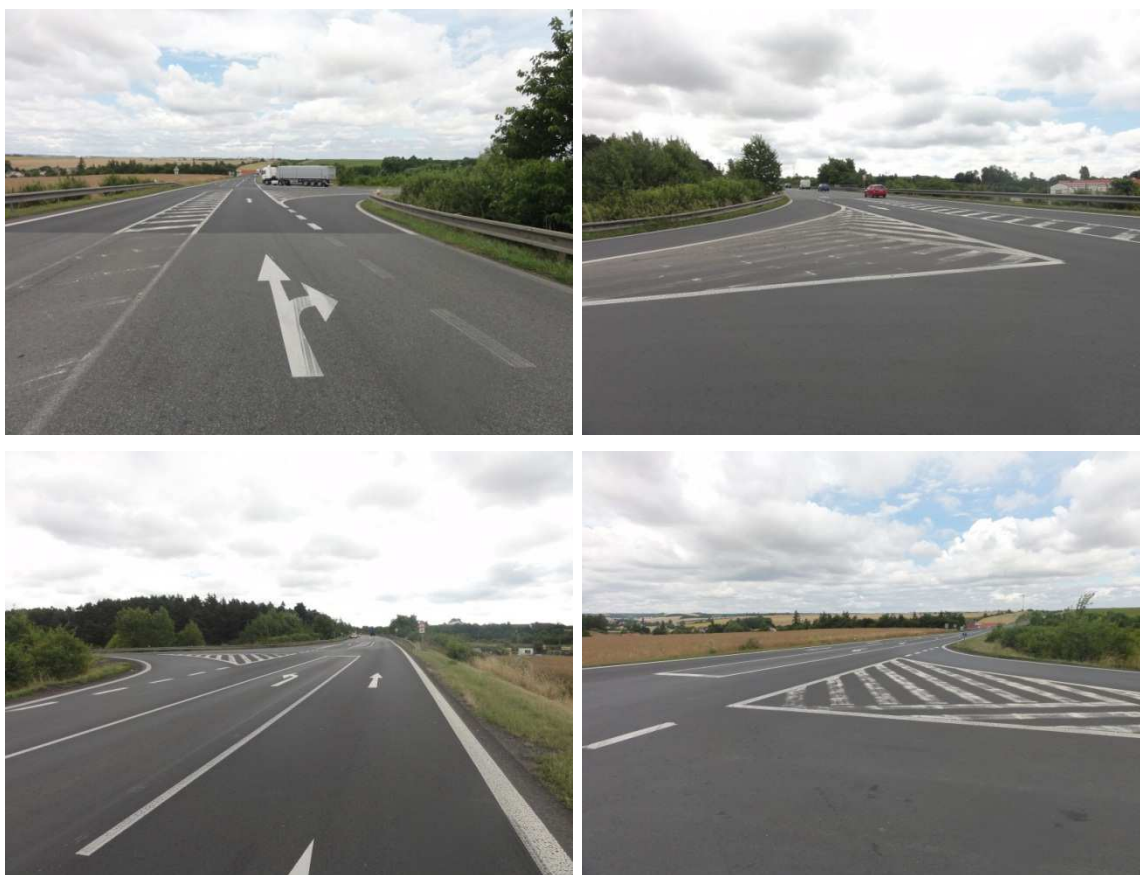
Na hlavní pozemní komunikaci je aplikováno opotřebované VDZ V 13a "Šikmé rovnoběžné čáry" a VDZ V 9a „Směrové šipky“. SDZ B 20a „Nejvyšší dovolená rychlost“ s hodnotou 70 km/h a SDZ B 21a „Zákaz předjíždění“ je zde společně na retroreflexní podkladové žlutozelené tabuli, dále je aplikováno SDZ P 1 „Křižovatka s vedlejší pozemní komunikací“ s dodatkovou tabulkou E 2a „Tvar křižovatky“.

Obrázek 21, 22, 23 a 24 – Nevhodně řešená křižovatka (závada č. 7 – P – 24)

VDZ V 18 „Optická psychologická brzda“ a zvýšení počtu VDZ V 9a „Směrové šipky“. Z důvodu zvýšení bezpečnosti provozu na hlavní komunikaci navrhujeme realizaci úsekového měření rychlosti.

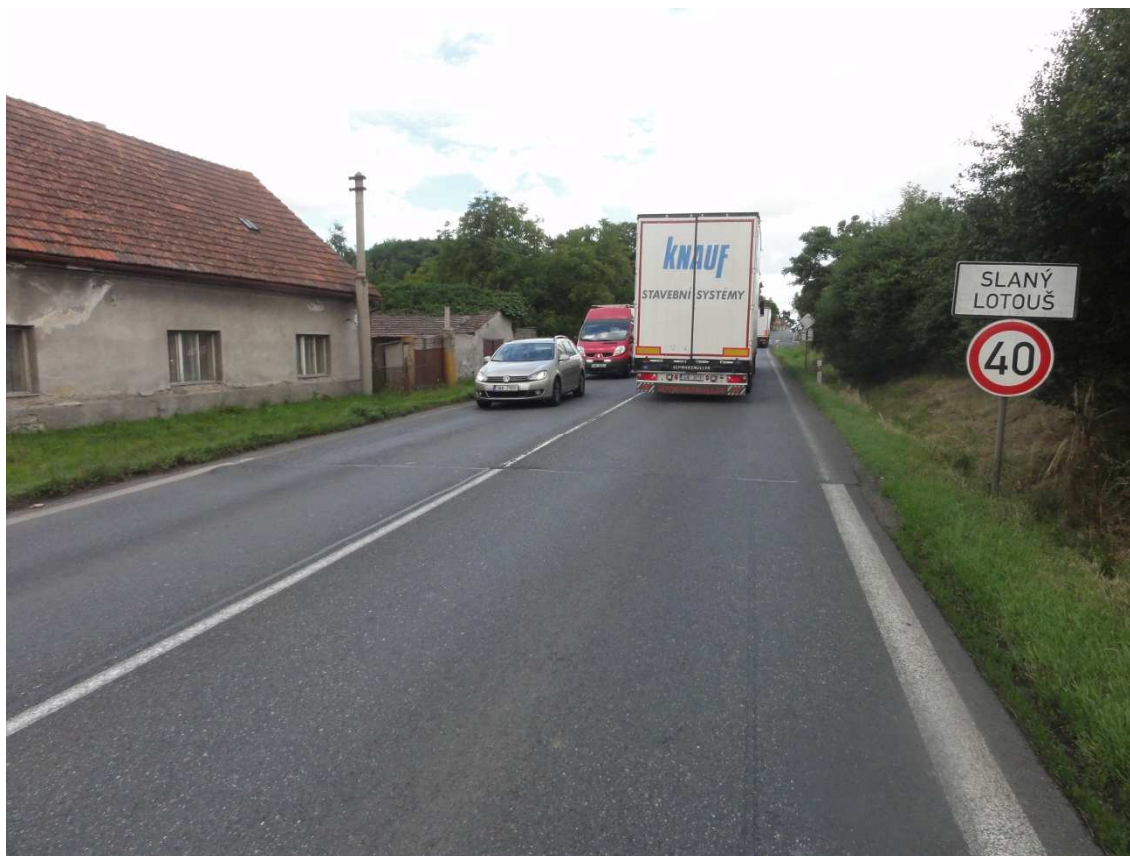
Obrázek 26 - Nevhodně provedený vjezd do obce (závada č. 7 – P – 53)

Oboustranně vychýlený ostrůvek spolehlivě zabraňuje přenosu vysokých rychlostí z extravilánu do intravilánu. Ostrůvek zvyšuje bezpečnost provozu i tím, že znemožňuje nebezpečné předjíždění a homogenizuje pohyb dopravního proudu. V případě použití symetrického ostrůvku dochází k nucené změně směru jízdy v obou směrech jízdy. Ostrůvek tak mimo vjezdu do obce nepřiměřenou rychlostí zabraňuje i předčasnému zrychlování vozidel vyjíždějících z obce a je tak obzvláště vhodný do obcí, ve kterých stavební upořádání průtahu nebo přímé vedení trasy svádí řidiče k překračování nejvyšší dovolené rychlosti v obci.

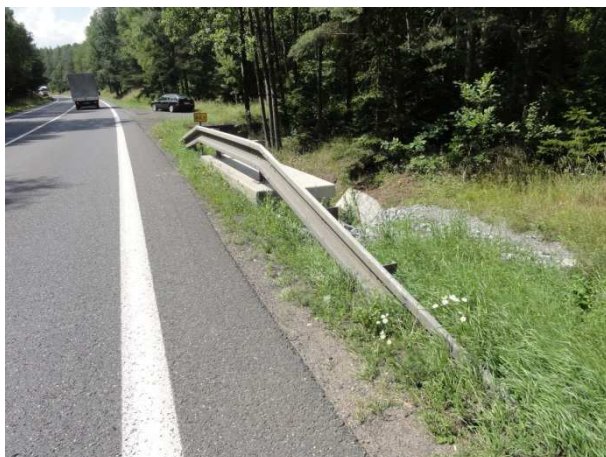
Obrázek 33 - Krátké svodidlo s krátkými výškovými náběhy

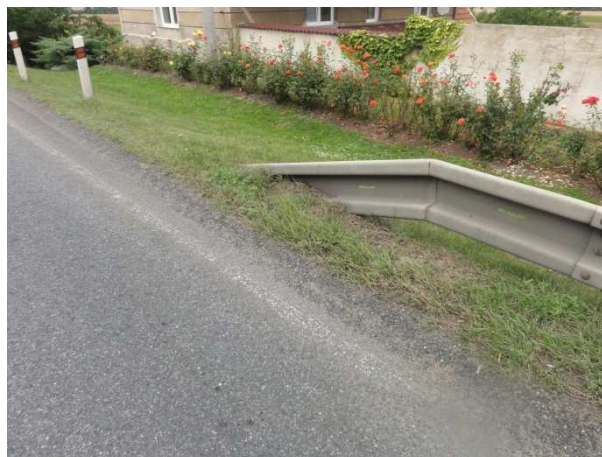
Obrázek 34 - Krátký výškový náběh svodidla

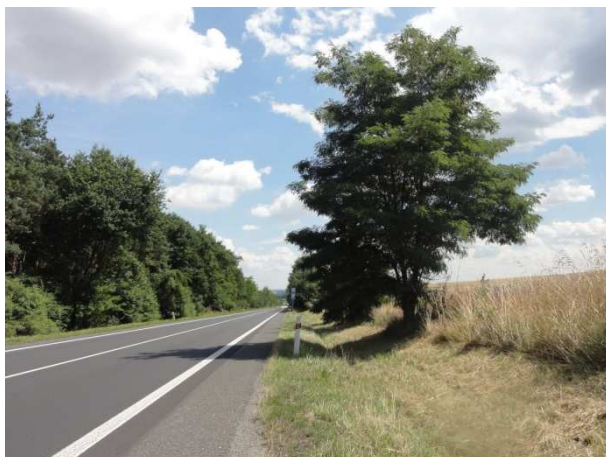
Obrázek 35 - Stromy tvořící pevnou překážku

Vymýcení pásu zeleně v šířce cca 9 m od hrany koruny komunikace po obou stranách (viz ČSN 73 6101 odstavec 13.7). U násypového tělesa komunikace je nutno odstranit zeleň na celé ploše svahu a v okolí paty násypu, v případě zářezového tělesa postačí vymýcení zeleně do výšky 2,5 m od hrany koruny komunikace ve svahu zářezu (nutno vzít ale v úvahu charakter ponechané zeleně). V blízkosti komunikace lze ponechat nižší a subtilní druhy dřevin keřovitého charakteru z důvodu zamezení vzniku eroze, zpevnění svahů a ochrany před zavátím silnice sněhem. Jako podklad pro určení charakteru a prostorového uspořádání zeleně, která bude ponechána a která se vymýtí, lze použít ČSN 73 6101 odstavce 13.1.2.2.11 a 13.7.

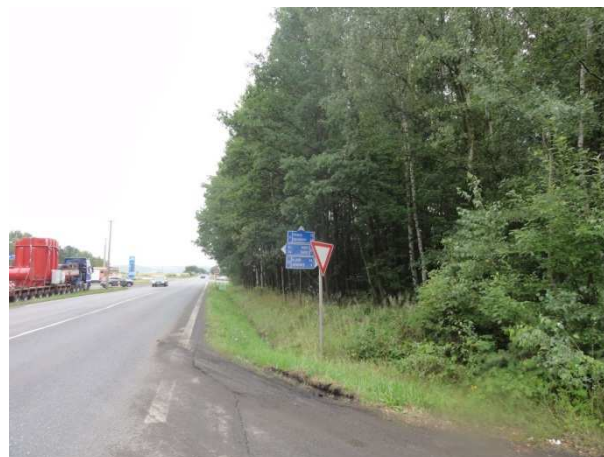
Obrázek 36 - Stromořadí tvořící pevnou překážku

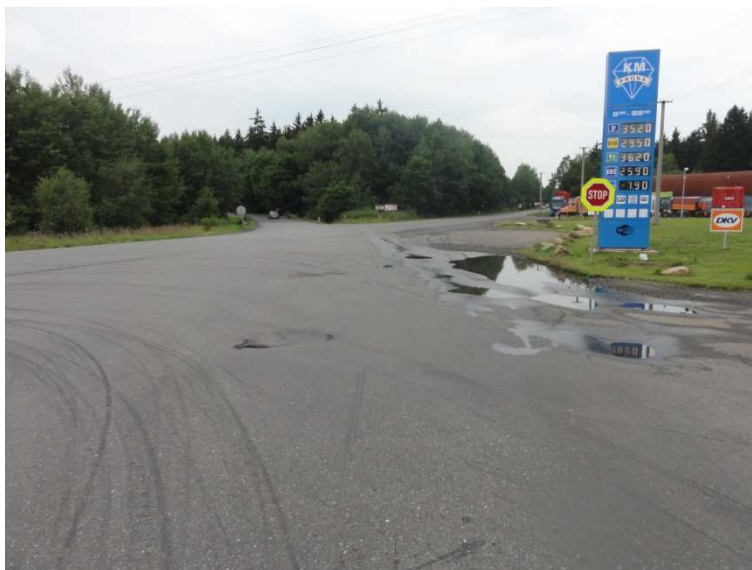
Obrázek 38 - Velká plocha křižovatky

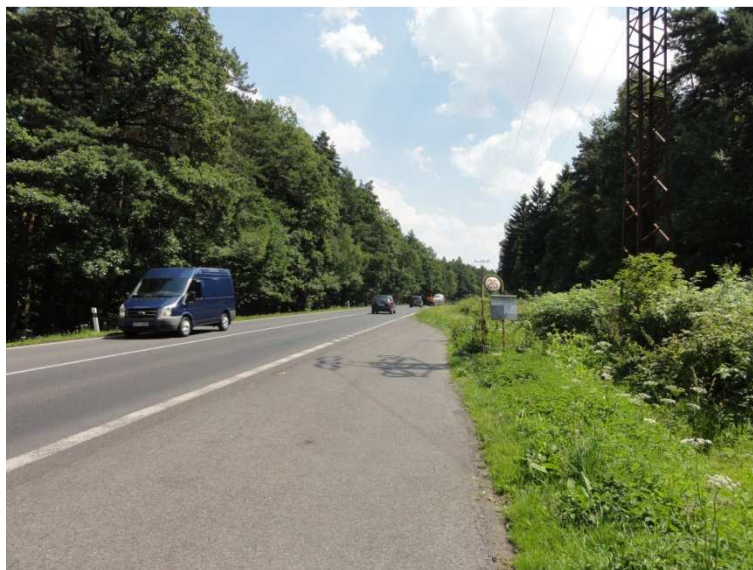
Obrázek 41 - Nevhodné řešení autobusové zastávky

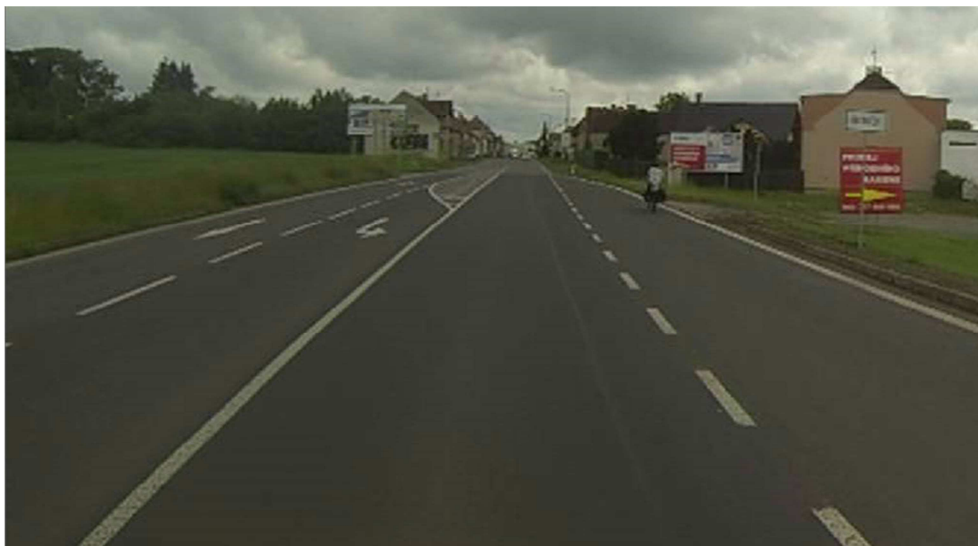
Obrázek 44 - Nevhodný přechod extravilán – intravilán, bez zklidňujících opatření

Špatně provedený vjezd do obce má za následek nepřizpůsobení jízdy intravilánovému charakteru. Hlavním rizikem je zde vysoká rychlost přijíždějících vozidel ohrožující nejzranitelnější účastníky intravilánového provozu (pěší, cyklisti). Bohužel se příčné uspořádání v zastavěných územích (průtahy obcemi) v naprosté většině neliší od šířkového uspořádání v extravilánu.

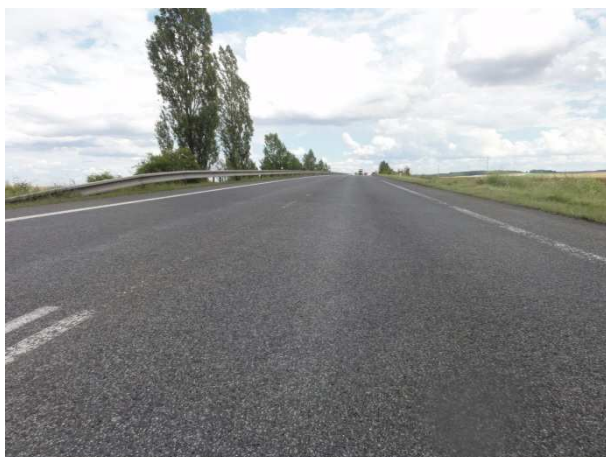
Obrázek 53 - Chybějící VDZ

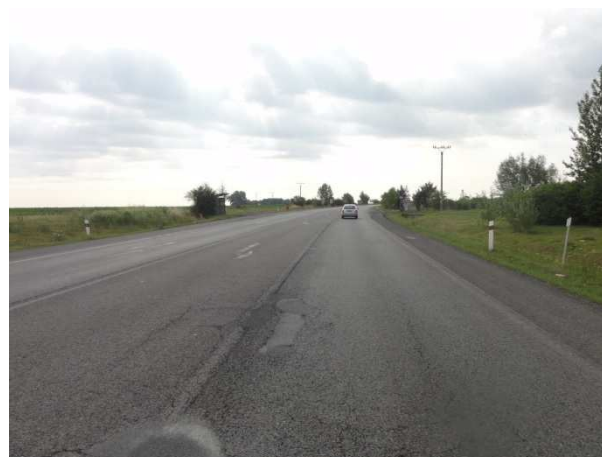
Obrázek 54 - Opotřebované VDZ v křižovatce

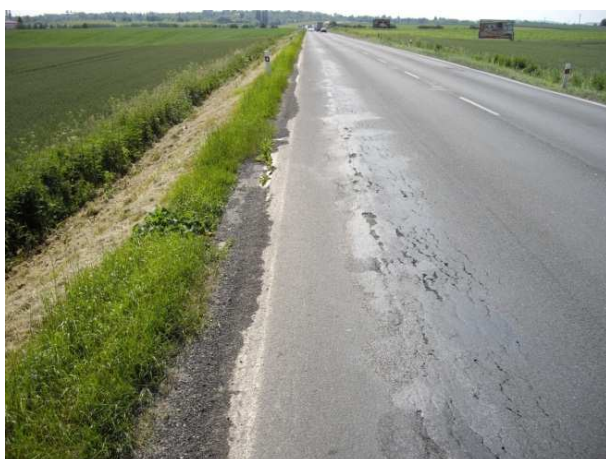
Obrázek 59 - Chybějící krajnice

Závažným bezpečnostním nedostatkem je absence zpevněné části krajnice. Role krajnice je důležitá zejména na silnicích nižší návrhové kategorie, kdy sebemenší zaváhání řidiče, nebo technická závada na vozidle neumožňuje řidiči žádný manévrovací prostor pro udržení vozidla na vozovce. Široká asfaltová krajnice u vyšších návrhových kategorií komunikací má však nepříznivý vliv na chování řidičů a rychlost jízdy (předjíždění, i když jedou vozidla v protisměru apod.). Ze zahraničních studií a zkušeností vyplývá, že každých 30 cm asfaltu navíc zvyšuje rychlost jízdy až o 5 km/h, což zvyšuje riziko vzniku dopravní nehody.

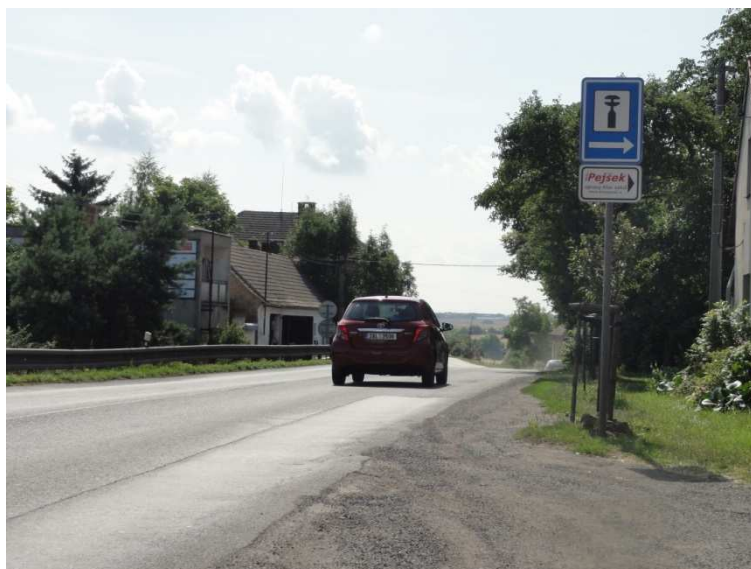
Obrázek 62 - Chybějící chodník

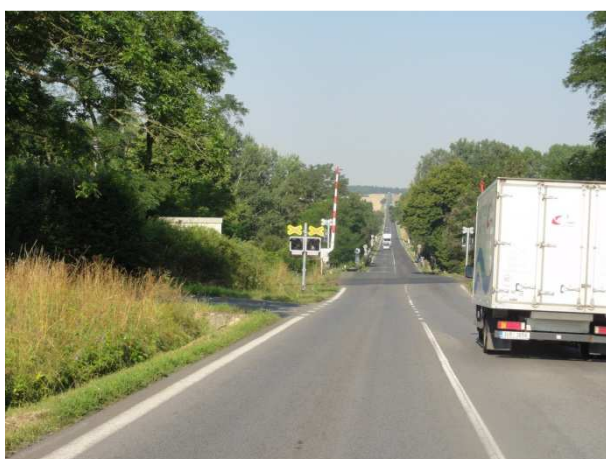
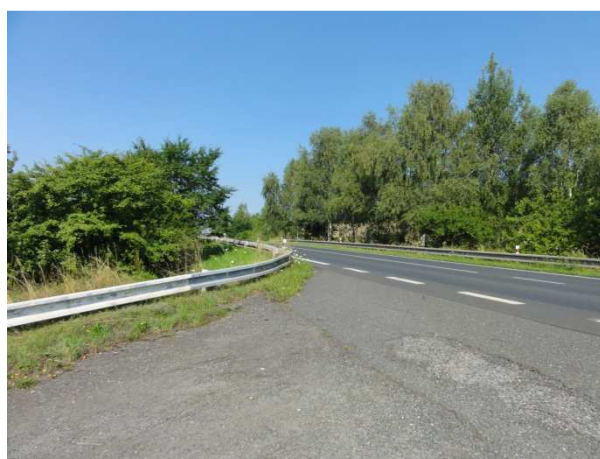
Obrázek 63 - Špatná postřehnutelnost křižovatky

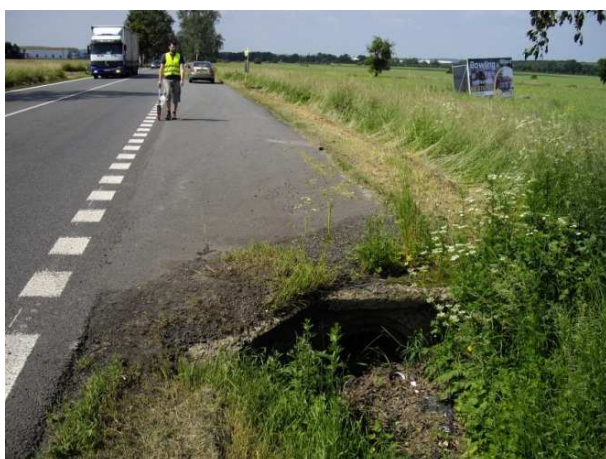
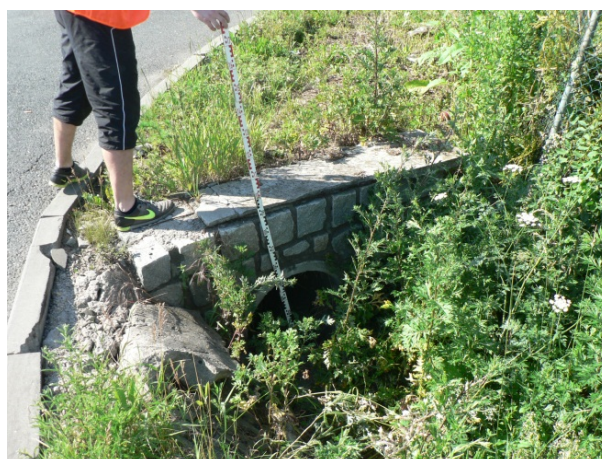
Obrázek 67, 68 - Ilustrativní příklady zanedbaných odvodňovacích příkopů

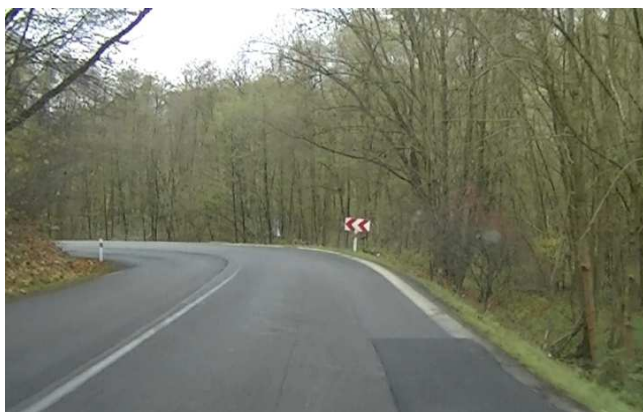
Obrázek 69 - Riziková změna směrového vedení

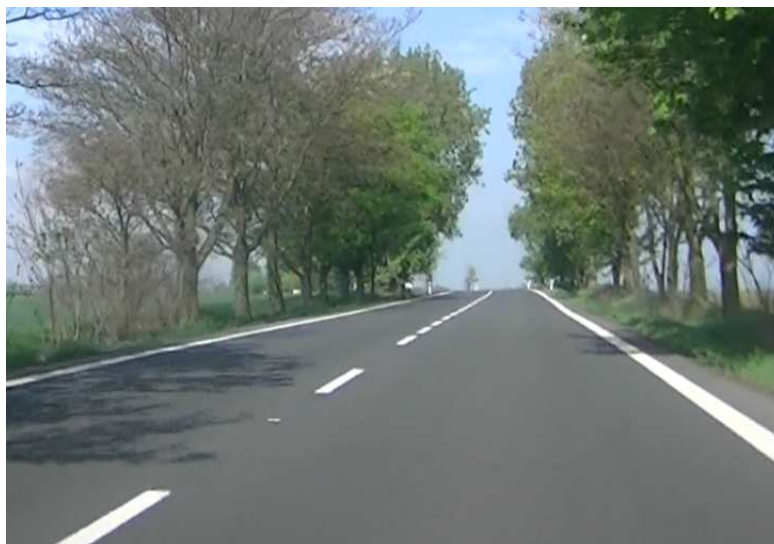
Obrázek 71 - Nesoulad směrového a výškového vedení

Na nesoulad směrového a výškového vedení, jakým je např. směnový oblouk bezprostředně za vrcholovým, je nutno upozornit pomocí svislého dopravního značení, např.: SDZ A 1b „Zatáčka vlevo“.
