Fotografický pasport cyklistické trasy A22

Příloha A.1

Značení cyklotrasy: A22

Fotografický pasport úseku U Modré školy - metro Opatov včetně

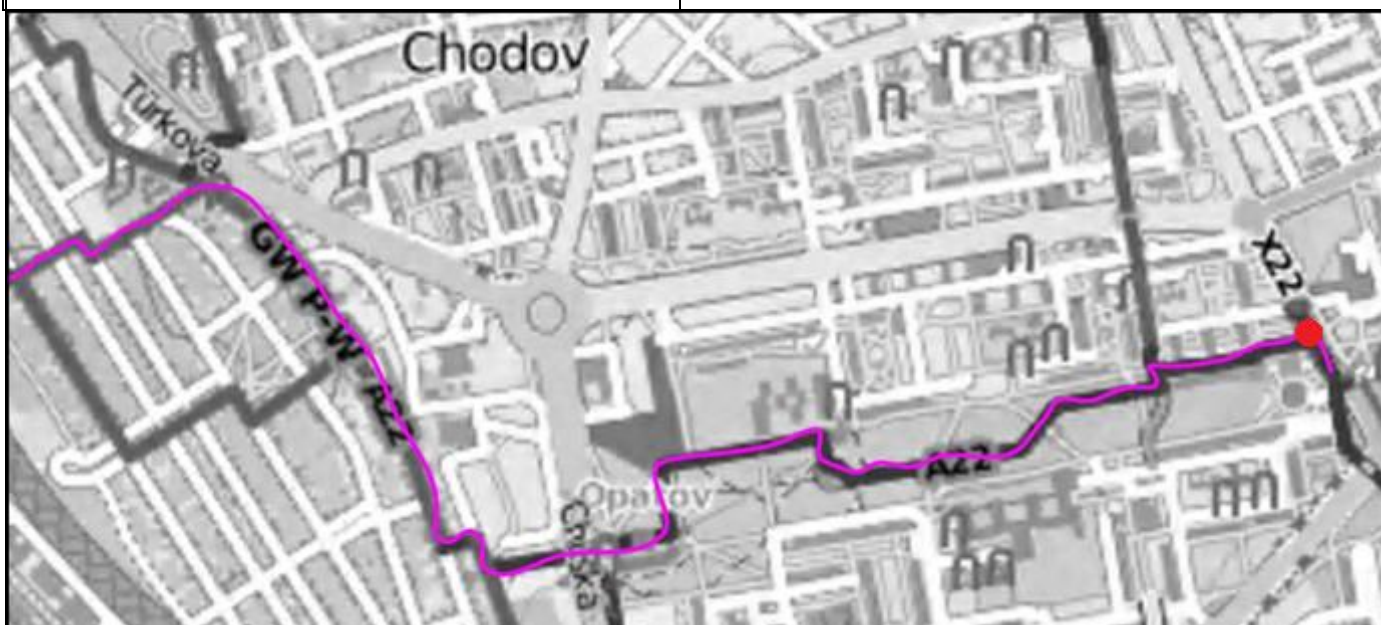
Obrázek č. 2

Popis problému č 1:

Pěší zóna je v zápětí ukončena. Trasa je dále vedena po zpevněné ploše v parku. Cesta není označena jako stezka pro cyklisty, jedná se tedy v podstatě o jízdu po chodníku. Záměr zřídit zde stezku pro cyklisty umocňuje i fakt, že jsou dvě zpevněné plochy vedeny vedle sebe a tedy chodci mají zajištěn samostatný bezpečný pohyb.

Náprava: Osadit zde SDZ C8a.

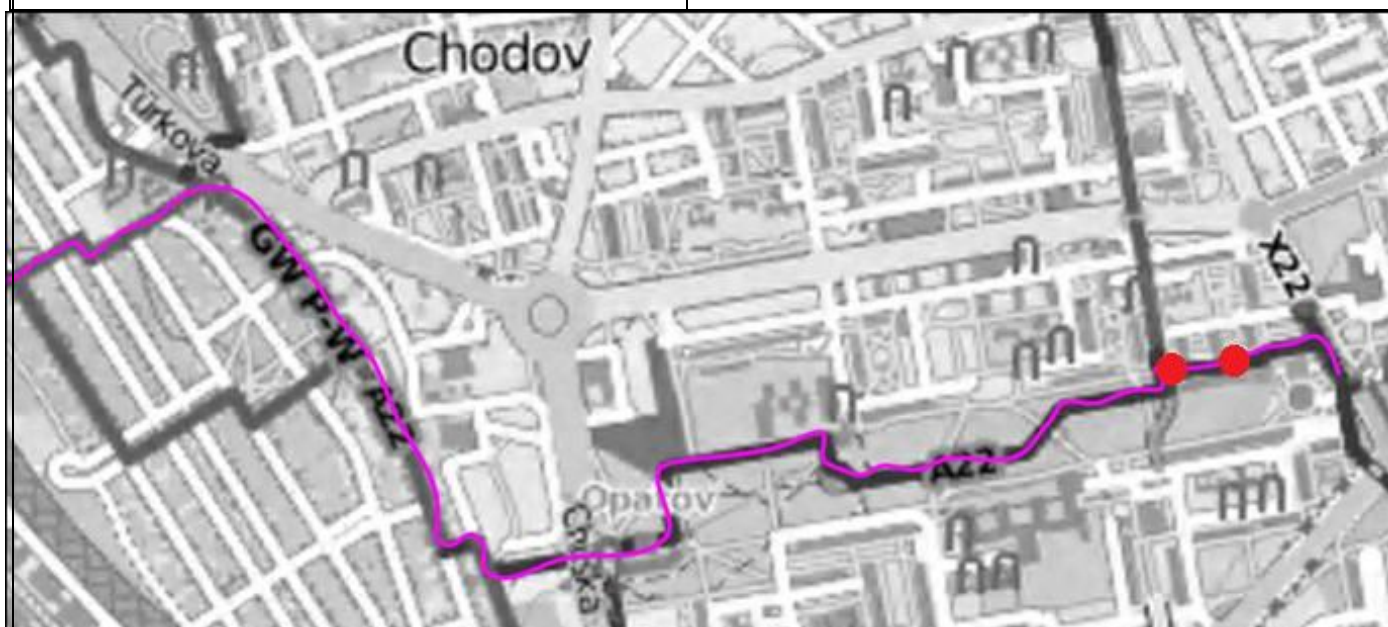
Obrázek č. 4

Popis problému č 2:

Trasa není vedena parkem přímo, i když to okolní terén i zástavba umožňují. Cyklista musí při průjezdu parkem vykonat zbytečné a mnohdy náhlé změny směru.

Náprava: Při rekonstrukci parku narovnat trasování stezky.

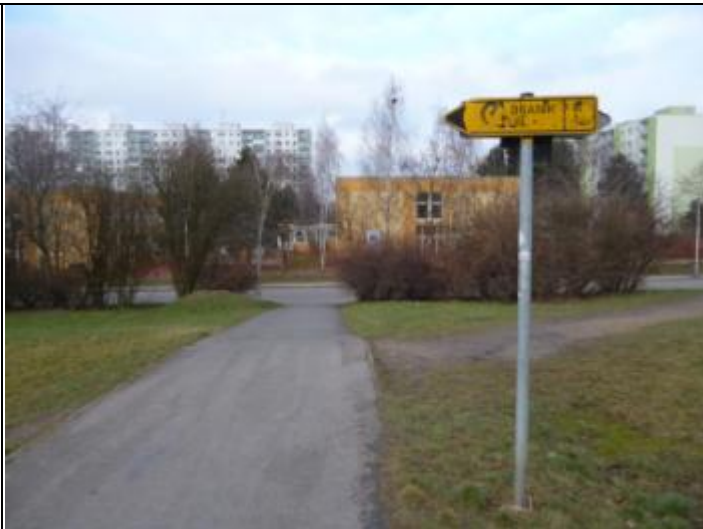
Obrázek č. 9

Popis problému č 3:

Vjezd na komunikaci je obklopen keři, za kterými cyklista nevidí pohybující se chodce po pěší zóně, která je na příčné komunikaci zřízena. Navíc je v tomto místě cyklista opět nucen prudce zatočit po jízdě skopce.

Náprava: Změna trasování, nebo alespoň úprava zeleně.

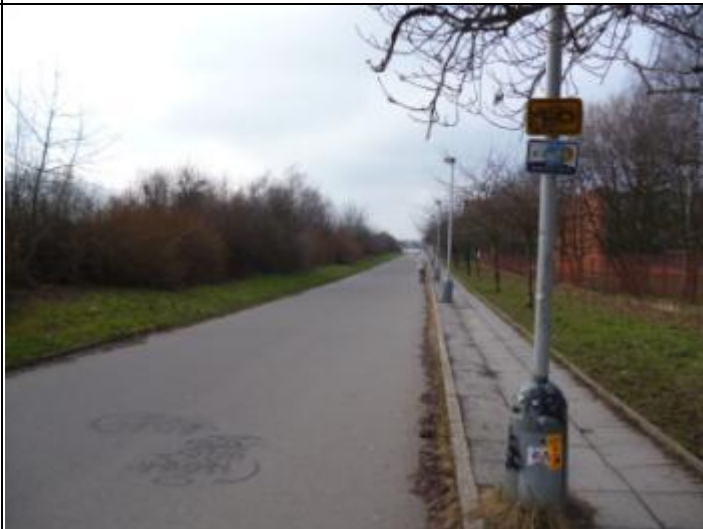
Obrázek č. 10

Pěší zóna je dostatečně široká a přímá a umožňuje společný pěší a cyklistický provoz. Cyklistické značení je však poškozeno sprejem a je tedy těžko čitelné.

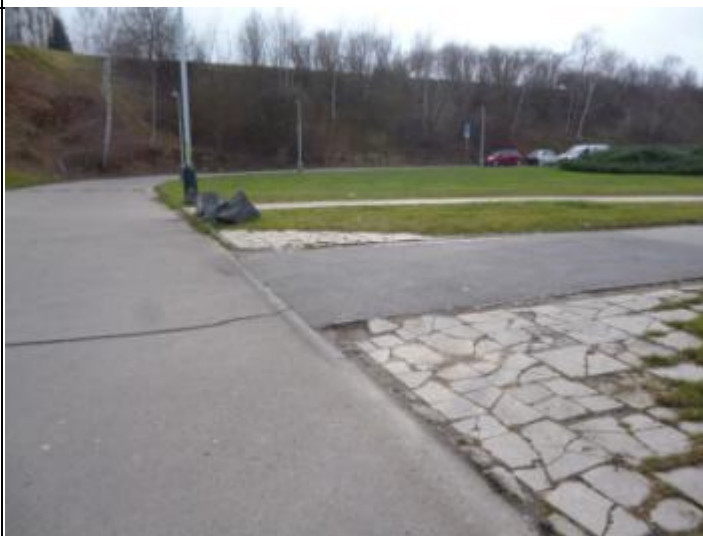
Obrázek č. 12

Popis problému č 4:

Odbočení pěší zóny ke stanici metra je opět velmi prudké. Cyklisté zde po krajích chodníku vyjezdili při odbočování stopy, protože chodníkové plochy v odbočení pouze navazují, není zde vytvořen žádný rádius. Místo je proto provizorně a velmi neesteticky zpevněno rozlámanou dlažbou.

Náprava: Změna trasování, nebo alespoň rekonstrukce povrchu se zřízením komfortního rádiusu.

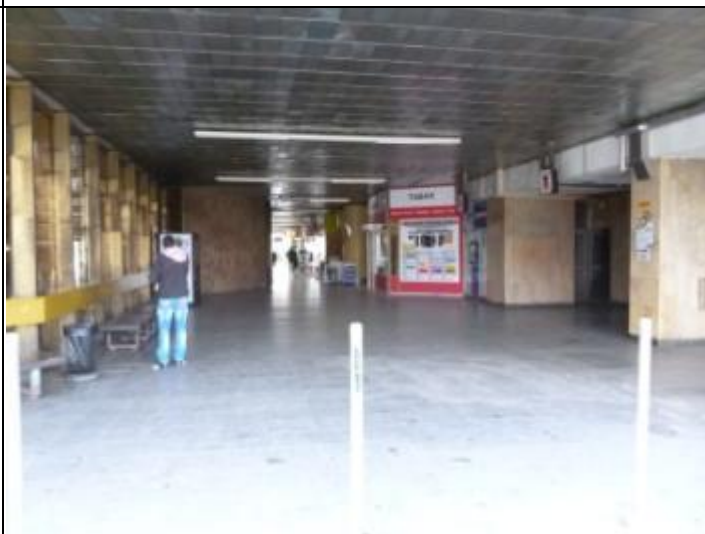
Obrázek č. 14

Popis problému č 5:

Chodba stanice metra je poměrně málo osvětlena a její průjezdnost komplikují stánky a různé reklamy.

Náprava: Zlepšit osvětlení a vymežit prostor pro cyklisty.

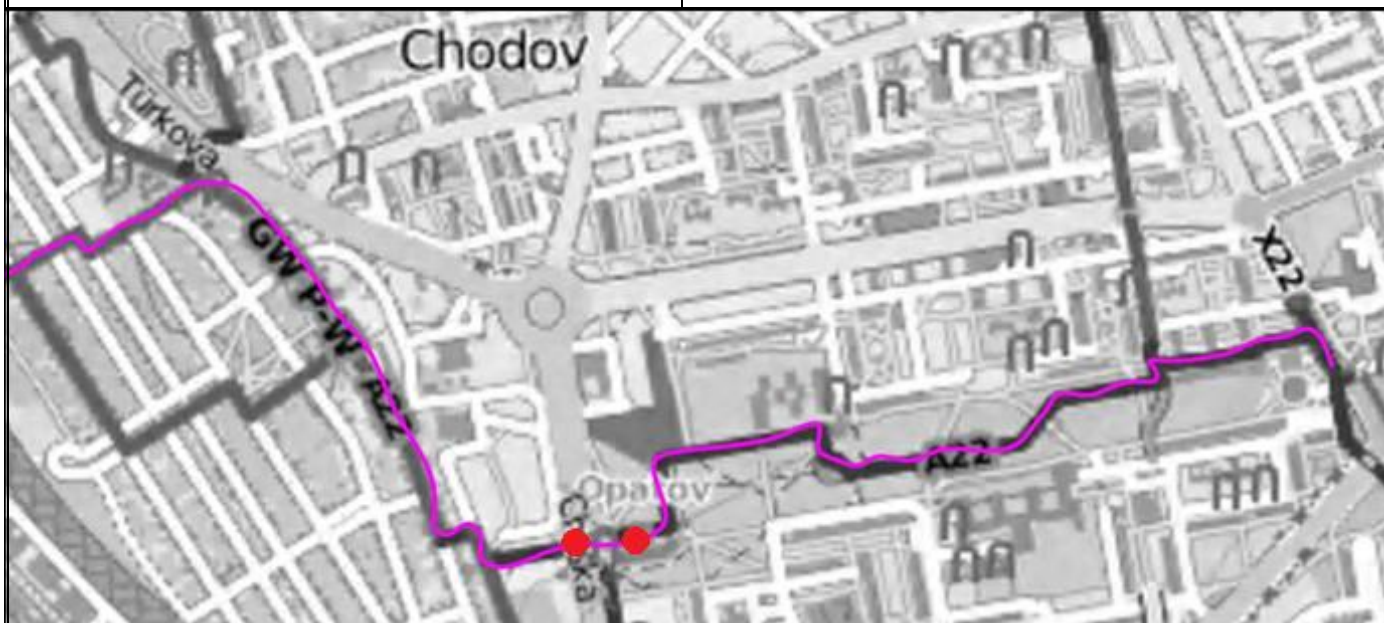
Popis problému č 6:

Na výjezdu z chodby stanice metra jsou umístěny prodejní stánky, které zhoršují plynulý výjezd ze stanice. Spolu s chodci pohybujícími se kolem nich představují pro cyklisty potenciální nebezpečí kolize.

Komunikace vedoucí směrem od stanice metra je ve špatném stavu. Po dešti se v ní drží voda, což cyklisty nutí k vybočení z předpokládaného směru jízdy. Výhled na porušené místo je k tomu zatarasen prodejními stánky.

Náprava: Stánky zrušit nebo alespoň zvýšit rozestup mezi stánky

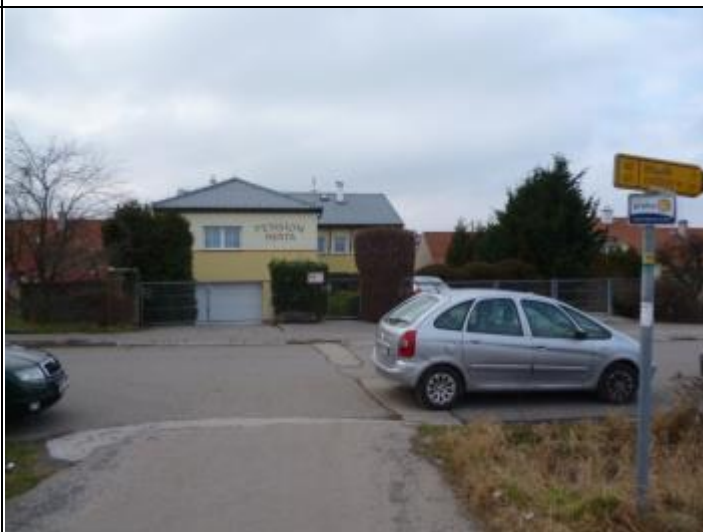
Obrázek č. 18

Popis problému č 7:

Sjezd z chodníkové plochy do uličního prostoru je běžně zatarasěn parkujícími vozidly. V tomto místě musí cyklista zatočit doprava, aby se dostal do míst, kam se ostatní cyklisté dostávají přejížděním po trávniku. Vedení trasy není komfortní a v místech, kde to zástavba umožňuje, by bylo vhodné trasu napřímit.

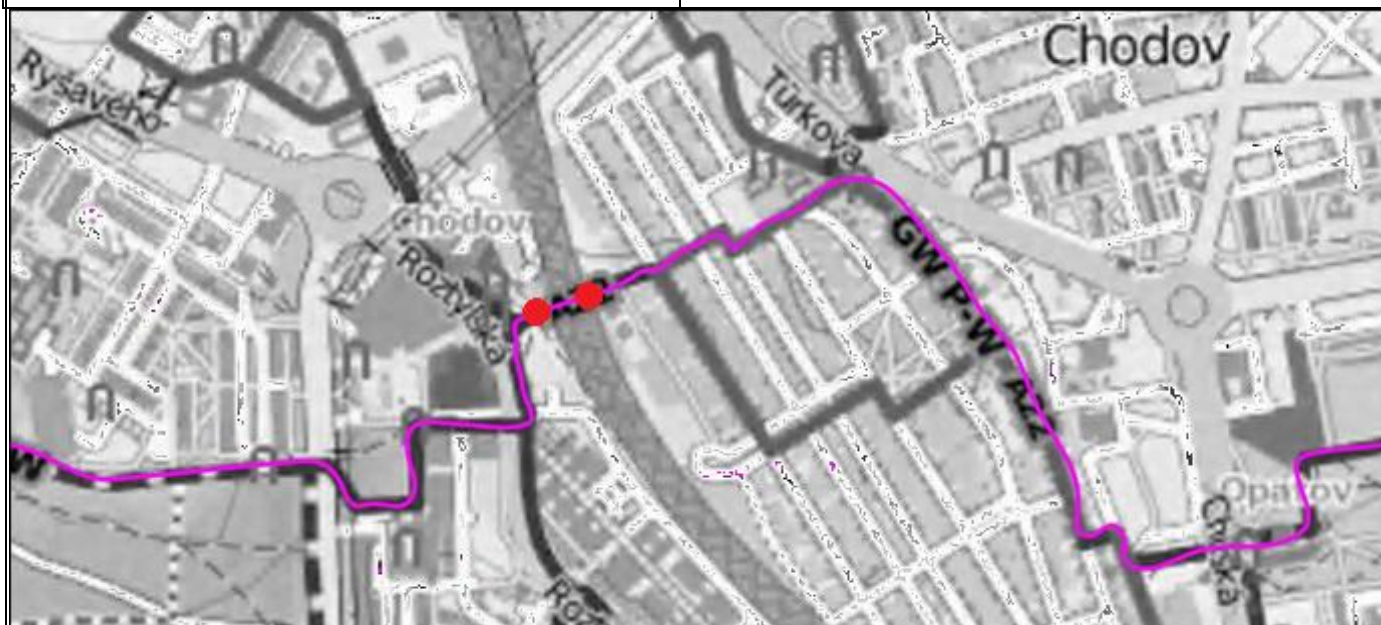
Obrázek č. 28

Popis problému č 8:

Těsně za sjezdem z lávky pěší zóna končí a navazuje na ni stezka pro chodce a cyklisty. Pod označením stezky je také značení o směru trasy, které je však překryto reklamním plakátem obchodního centra.

Náprava: Přesunout plakát OC.

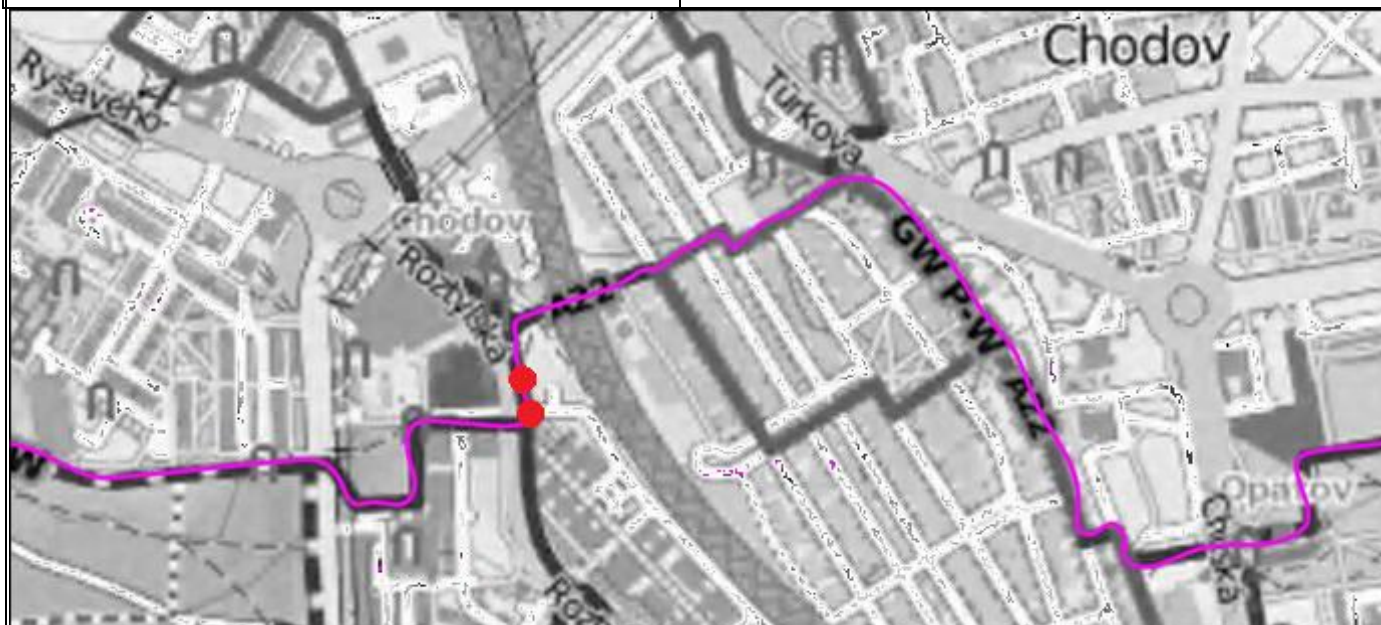
Popis problému č 9:

Ulici Roztylskou je potřeba překonat pomocí přejezdu pro cyklisty a posléze přechodu pro chodce. Křižovatka je světelně řízena a zelená na přejezdu a přechodu je tlačítkově výzvoová. Toto místo tvoří podstatnou bariéru trasy a bylo by vhodné cyklisty v tomto místě více preferovat, např. zabudováním indukčních smyček či videodetekce před přejezd tak, aby cyklista nemusel zelenou žádat.

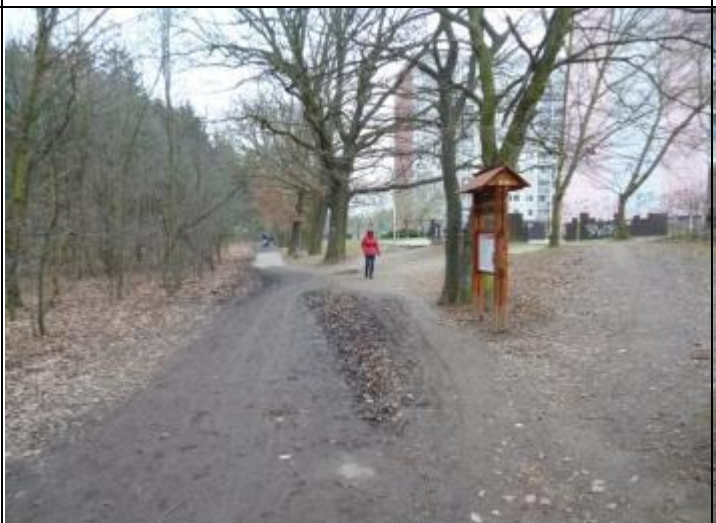
Obrázek č. 38

Popis problému č 10:

Hned v úvodu úseku je povrch poškozený a za deště rozbahněný.

Náprava: Zpevnit lesní stezky například kamenivem a drtí.

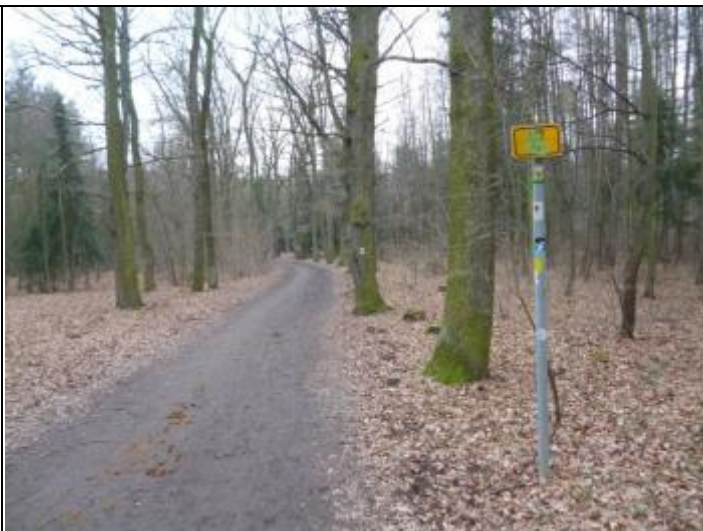
Obrázek č. 41

Popis problému č 11:

Na mnoha místech cyklistické značení trasy buď úplně chybí, nebo je poškozeno vandaly.

Náprava: Doplnit poškozené či chybějící cyklistické značení.

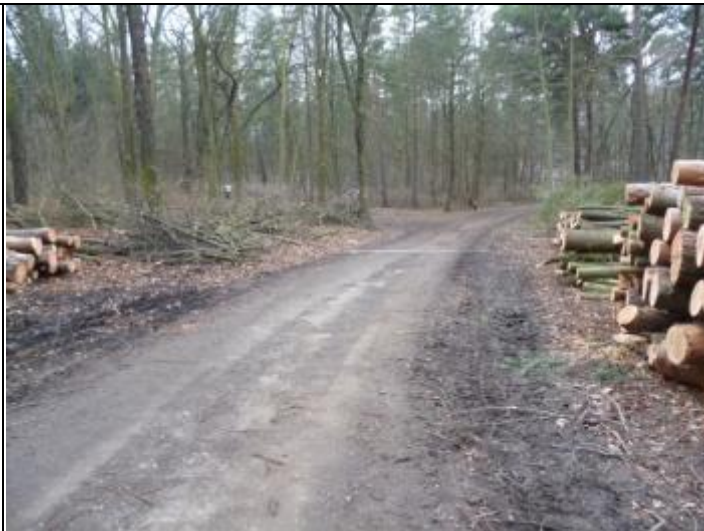
Obrázek č. 47

Místo, na kterém je stezka znečištěna a poškozena těžbou dřeva.

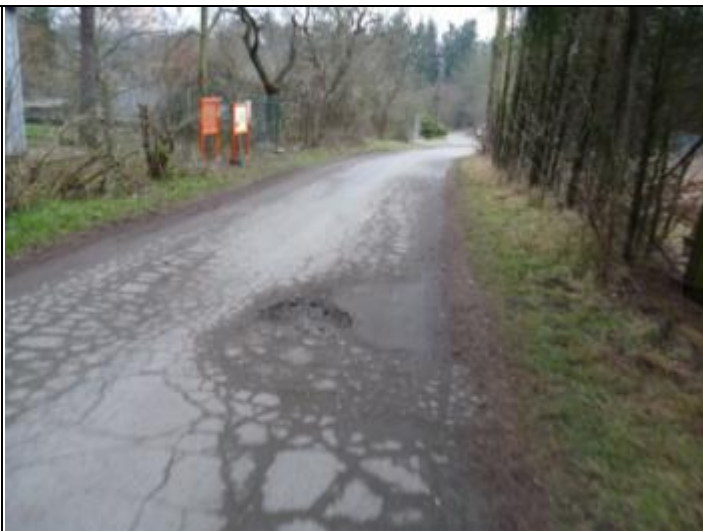
Obrázek č. 49

Pohled na poškozený asfaltový povrch při vjezdu do zahrádkářské oblasti.

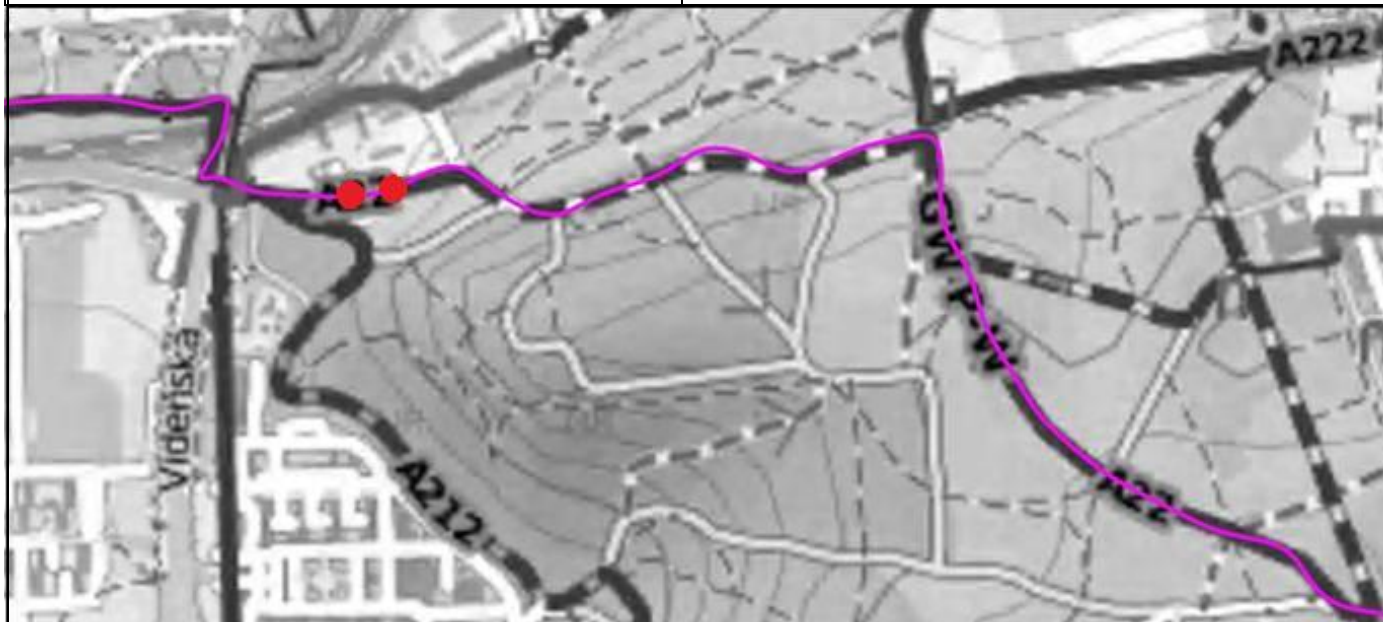
Popis problému č 12:

Při průjezdu zahrádkářskou oblastí není jasné vedení cyklotrasy a je tedy potřeba doplnit sem adekvátní značení.

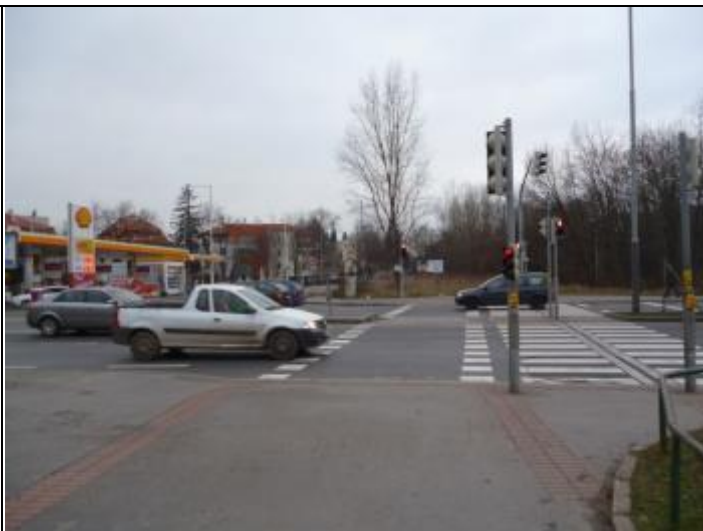
Obrázek č. 55

Světelně řízená křižovatka v ulici Vídeňská je vybavena přechodem pro chodce a přejezdem pro cyklisty. Oba tyto prostředky jsou vybaveny tlačítkem pro výzvu zelené. Čekací doby jsou zde poměrně dlouhé a vzhledem k vytížení cyklotrasy by zde nebylo od věci zřídit automatický rozpoznávací systém cyklistů, např. indukční smyčkou či video detekcí.

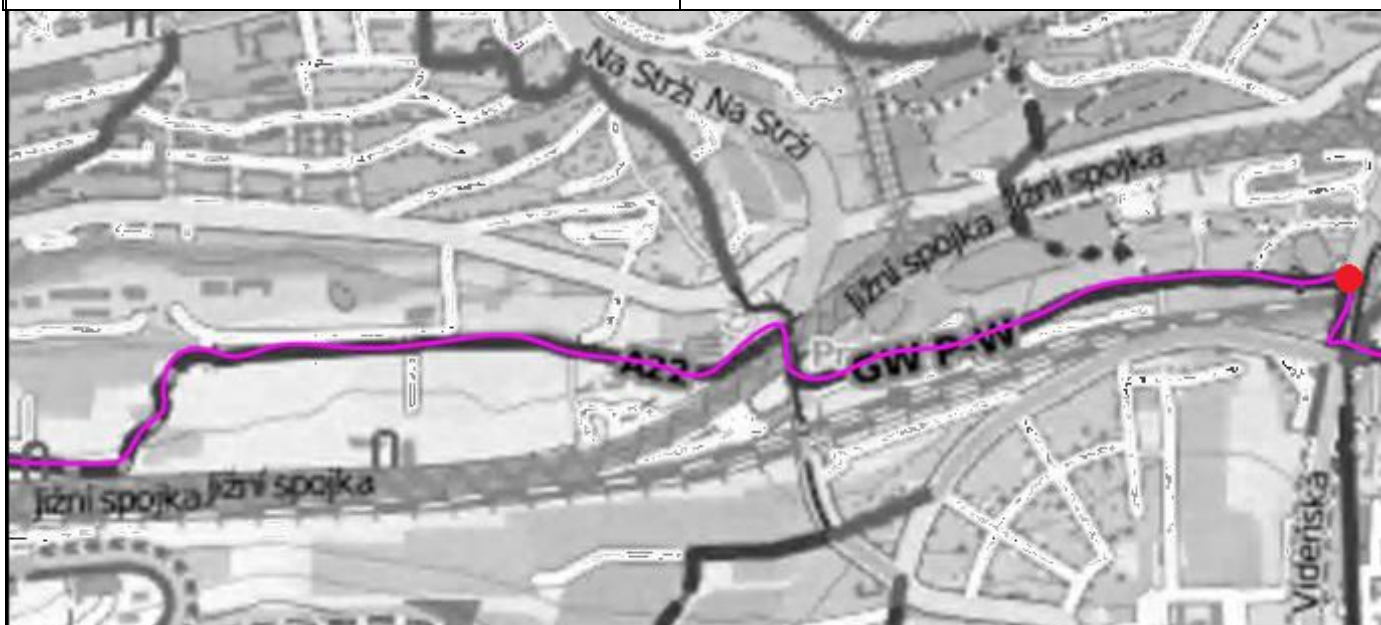
Popis problému č 13:

Cca 50 m za podjezdem trasa odbočuje ze stezky zabočením doleva pod ostrým úhlem. V okolí odbočení jsou viditelné vyjeté stopy v trávníku, protože cyklisté se snaží prudké odbočení zmírnit a projet jej vyšší rychlostí. Změna směru vedení trasy je viditelně označena až při samotném odbočení, v přímém směru označení chybí.

Náprava: Rozšířit nájezd do odbočení a doplnit vswlé dopravní značení změny směru trasy.

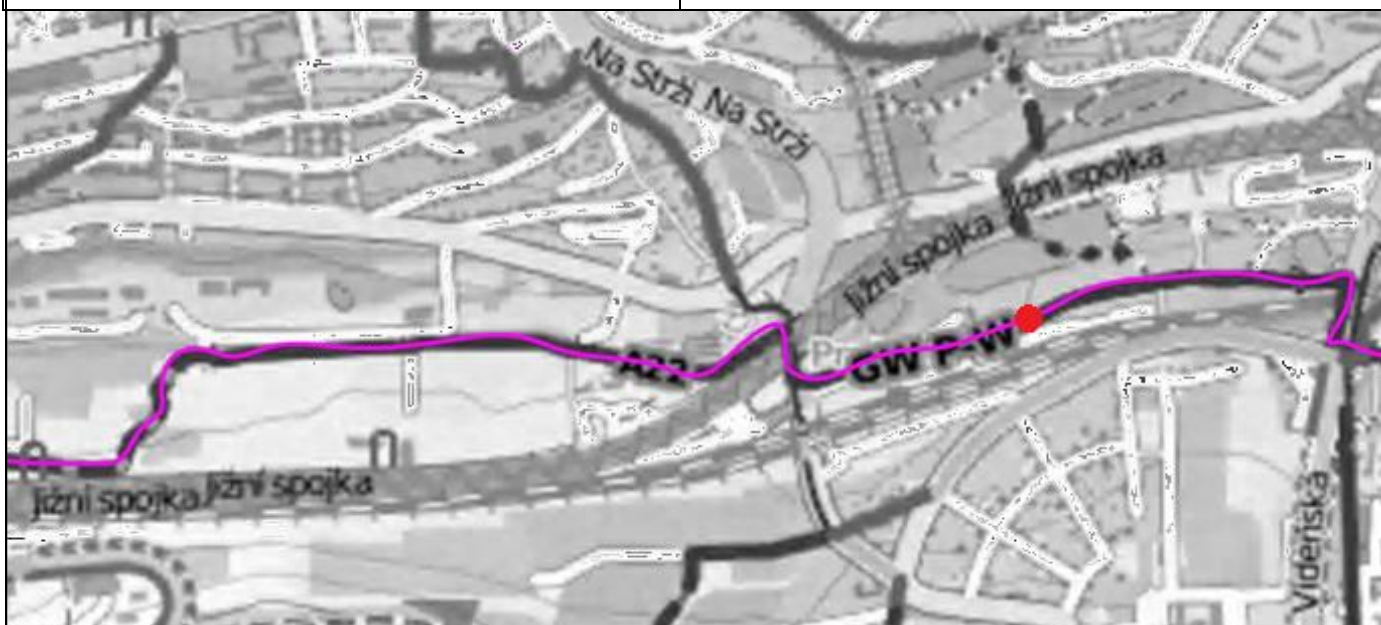
Popis problému č 14:

Nedostatek svislého značení je patrný i při průjezdu kolem hotelu Zámek. Naposledy byla trasa označena při odbočení z ulice Vídeňská. Dalším problémem je zhoršená kvalita asfaltového povrchu. Cyklistická stezka u hotelu končí.

Náprava: Doplnit SDZ.

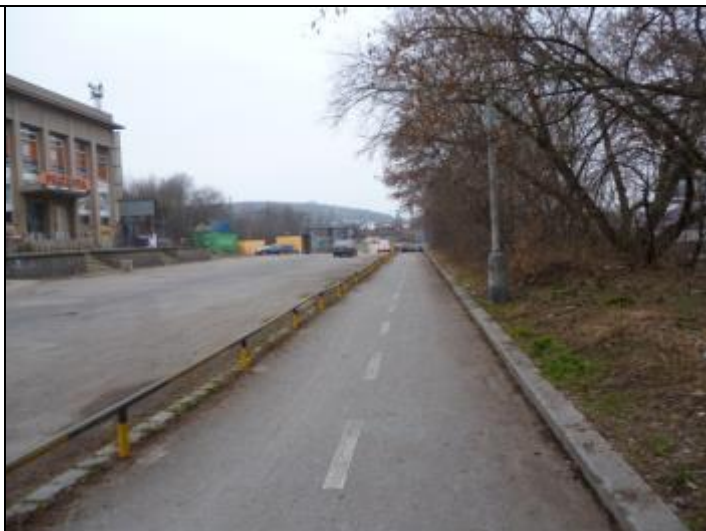
Obrázek č. 73

Popis problému č 15:

Průjezd podél parkovací plochy u nádraží Krč. Na konci parkoviště je v ploše stezky umístěna lampa veřejného osvětlení, která výrazně zasahuje do průjezdného profilu. Jedná se pravděpodobně o historickou zátěž, kdy existovalo pouze parkoviště, stezka byla zbudována později.

Náprava: V budoucnu je zapotřebí lampu přeložit mimo prostor stezky.

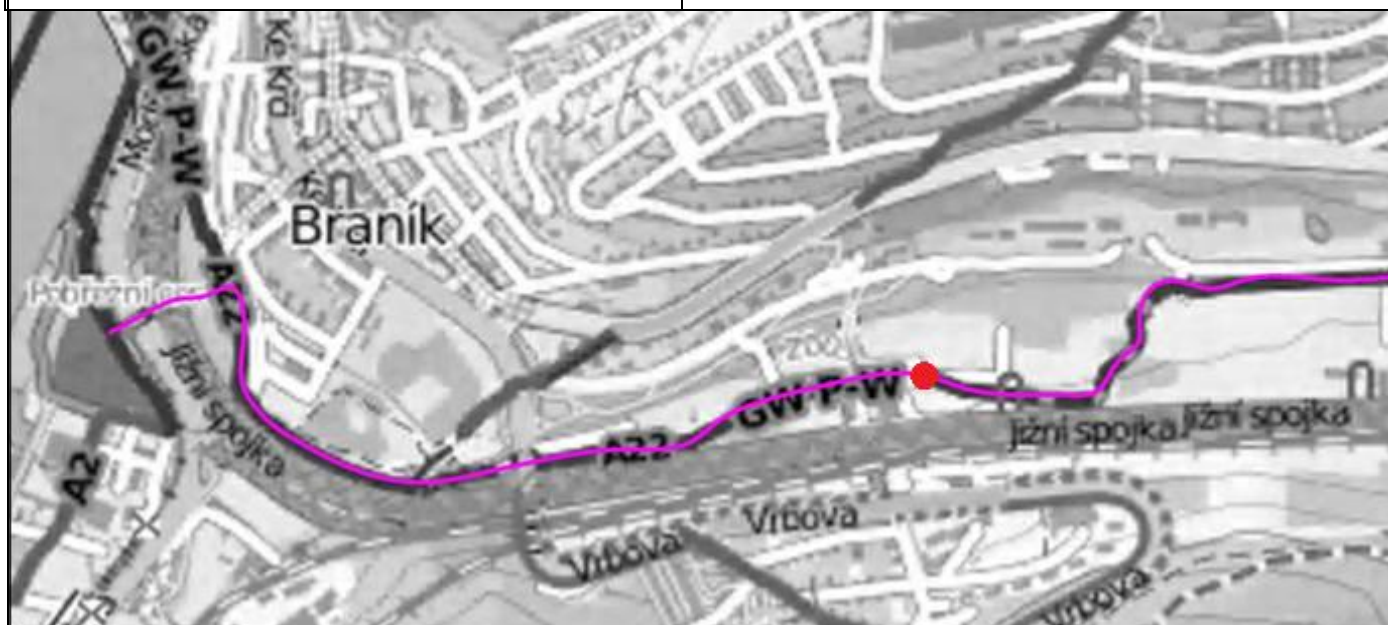
Popis problému č 16:

Stezka se napojuje na příjezdovou komunikaci k areálu fotbalových hřišť. Napojení je ve velmi ostrém úhlu a při poměrně strmém klesání cyklista vjíždí přímo na komunikaci. Rozhledové poměry jsou zde zhoršeny a hrozí zvýšené riziko střetu cyklisty s vozidlem.

Náprava: Terénní úpravy svahu upravující rozhledové poměry anebo alespoň umístění rozhledového zrcadla.

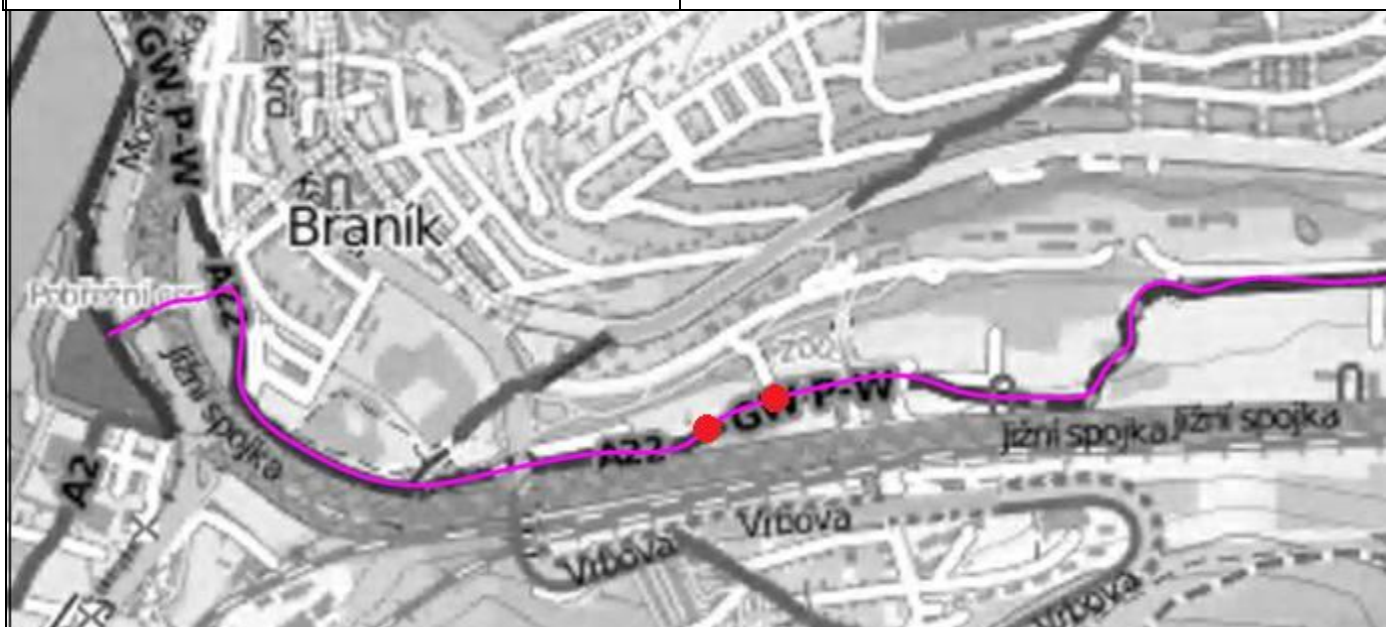
Popis problému č 17:

V areálu sportovišť je příjezdová cesta ve velmi špatném technickém stavu.

Náprava: Oprava povrchu příjezdové cesty

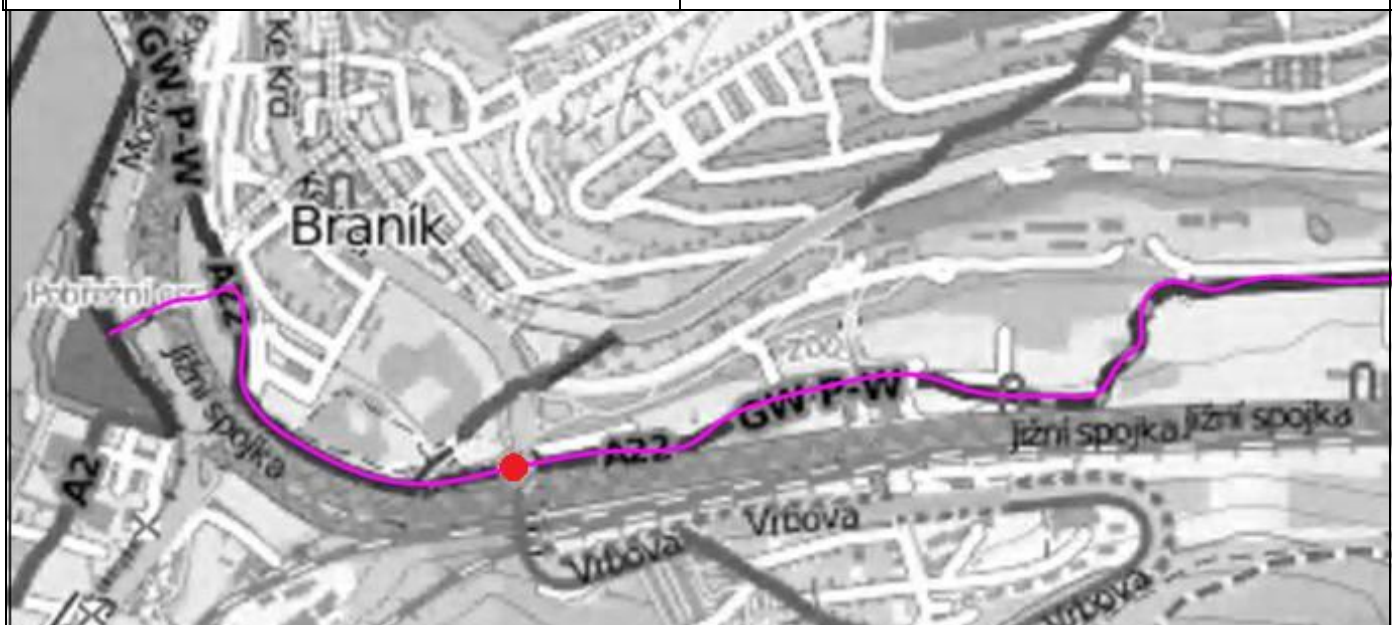
Popis problému č 18:

Pro překonání ulice Vrbova zde byl naznačen přejezd pro cyklisty. V dnešní době je však již skoro neznatelný.

Trasa dále pokračuje po příjezdové cestě k areálu skladů stavebních materiálů. Příjezdová cesta je nebezpečná a je ve velmi špatném stavu.

Náprava: Obnovení VDZ

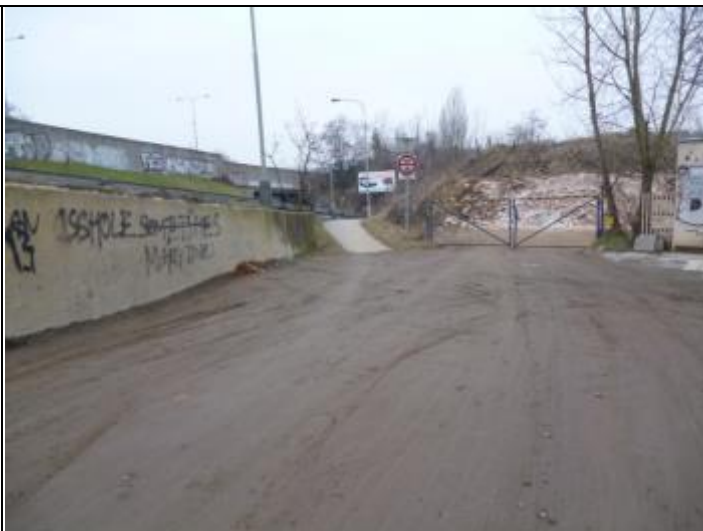
Obrázek č. 101

Popis problému č 19:

Po příjezdu ke skladu stavebních materiálů se trasa odklání po úzké uličce podél Jižní spojky. Do prostoru úzké uličky zasahují lampy veřejného osvětlení a proto je zde průjezd poměrně komplikovaný. Celý průjezd od ulice Vrbova a podél Jižní spojky je spíše improvizované řešení, jehož zlepšení blokuje výkup pozemků.
