Fotografický pasport cyklistické trasy A26

Příloha A.3

Značení cyklotrasy: A26

Fotografický pasport úseku Stanice metra Rajske zahrada - ul. K Náhonu, schody včetně

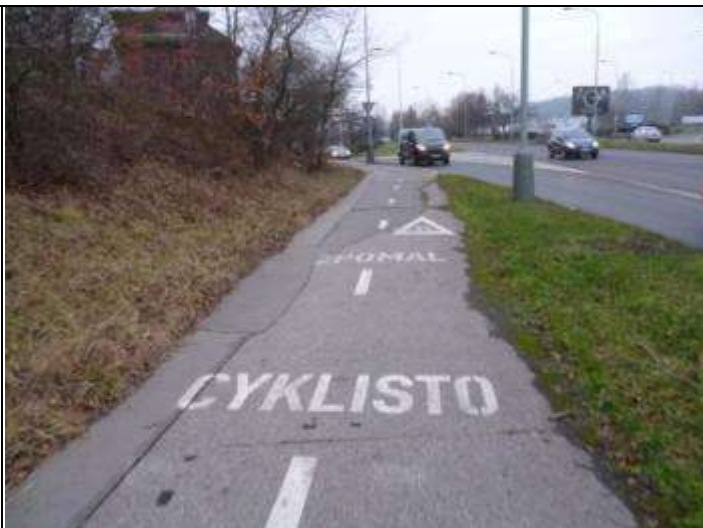
Obrázek č. 1

Problém č. 1: Zúžení stezky pro chodce a cyklisty

Stezka pro chodce a cyklisty se stáčí mírně do oblouku, ve kterém je umístěna lampa veřejného osvětlení. Dochází k zúžení průjezdného profilu a zvyšuje se pravděpodobnost kolize s protijedoucím cyklistou. Místo je však dobře a výrazně označeno.

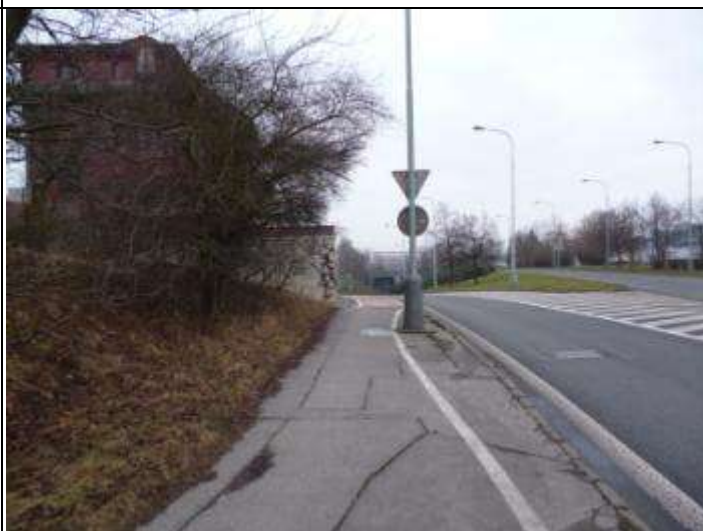
Obrázek č. 2

Detailnější pohled na zúžené místo.

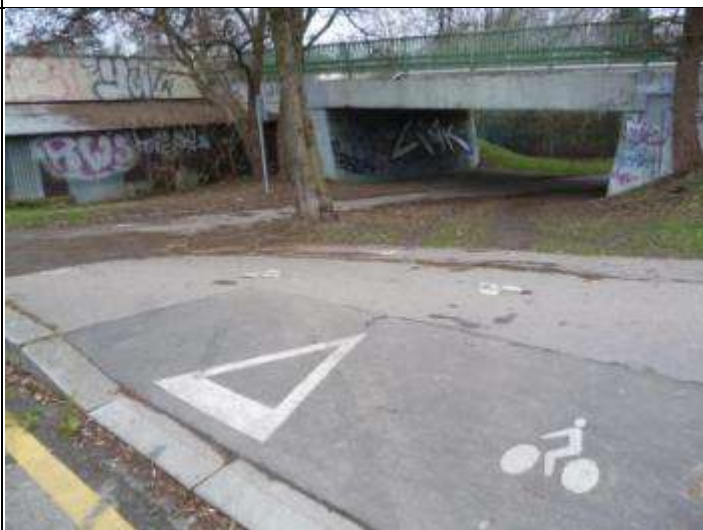
Obrázek č. 7

Detailní záběr ukazuje, že vodorovné značení nejprve navádí cyklistu k zabočení ostře vlevo a posléze vpravo do průjezdu. Na záběru je také vidět, jak neochotně tento manévr cyklisté vykonávají, což ukazují vyjeté stopy v přímém směru do podjezdu.

Náprava: Zpevnění povrchu v přímém směru a změna značení IS20.

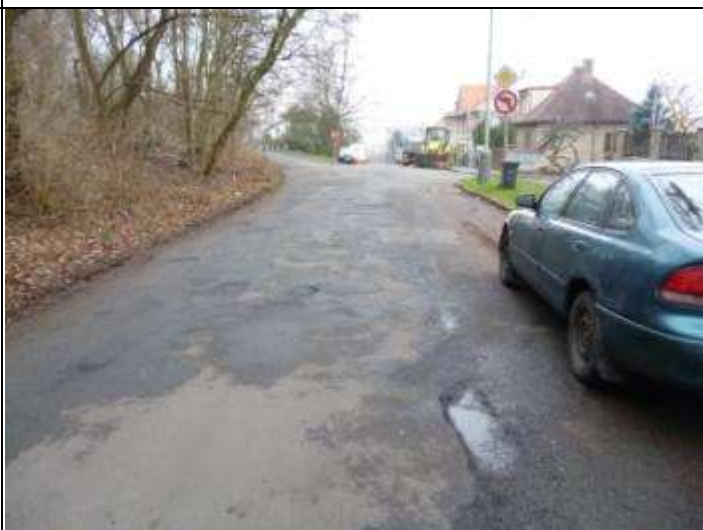
Obrázek č. 10

Problém č. 5: Nekvalitní, obtížně sjízdňý povrch

V ulici V Chaloupkách je velmi špatná kvalita povrchu, místy také silně znečištěna. Jízdu také ztěžují podélně zaparkovaná vozidla, čímž se šířka poměrně vytížené komunikace výrazně zúžuje.

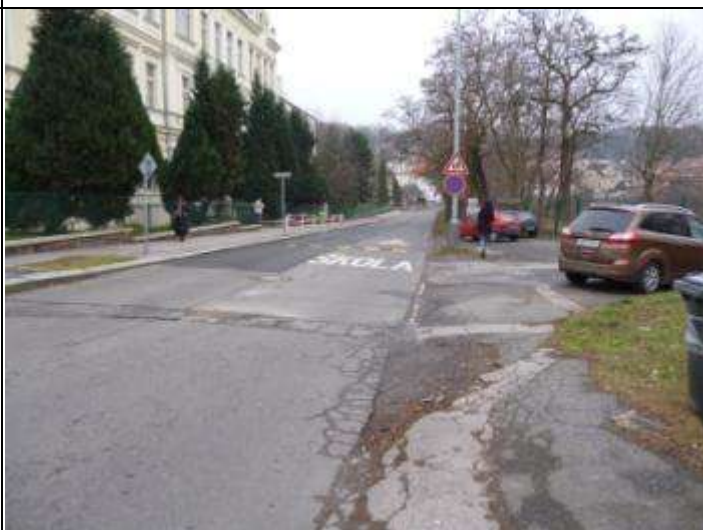
Na obrázku č. 13 je znázorněn průjezd, který musí cyklista vykonat, aby dorazil ke schodišti. Obrázek č. 14 dokumentuje velmi špatný povrch v místě odbočení ke schodišti.

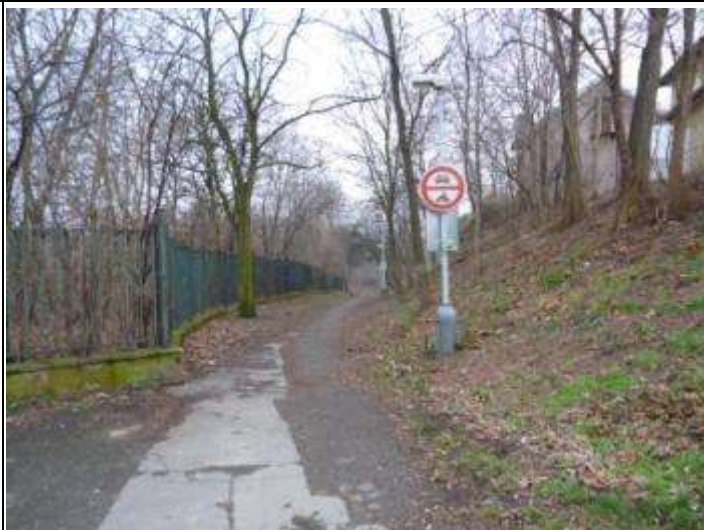
Obrázek č. 15

Problém č. 7: Nekvalitní povrch a katastrofální stav schodiště

Ulička vedoucí ke schodišti je úzká a znečištěná listím ze stromů, její povrch je obtížně sjízdný, především po dešti, kdy se na ní dělají kaluže. Schodiště je sice označené, jako blížící se riziko, přesto jeho stav není odpovídající schodišti nacházejícího se na páteřní cyklotrase. Na obrázku č. 16 jsou patrné zbytky zábradlí, které v případě pádu na schodišti přinášejí riziko velmi vážného zranění.

Náprava: Oprava povrchu a schodiště.

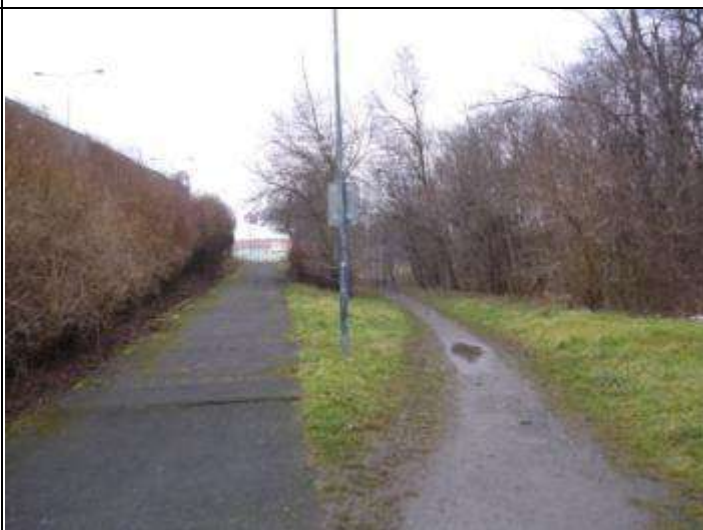
Obrázek č. 19

Problém č. 9: Nejasný směr pokračování cyklotrasy

Na svislé dopravní značce IS 20 je vyznačen směr, ve kterém má cyklista pokračovat, přesto o několik metrů není jasné, zda pokračovat po asfaltovém nájezdu či vychozené stezce. Správnou variantou je v tomto případě pokračování po vyšlapané pěšině.

Náprava: Změny grafické úpravy IS 20.

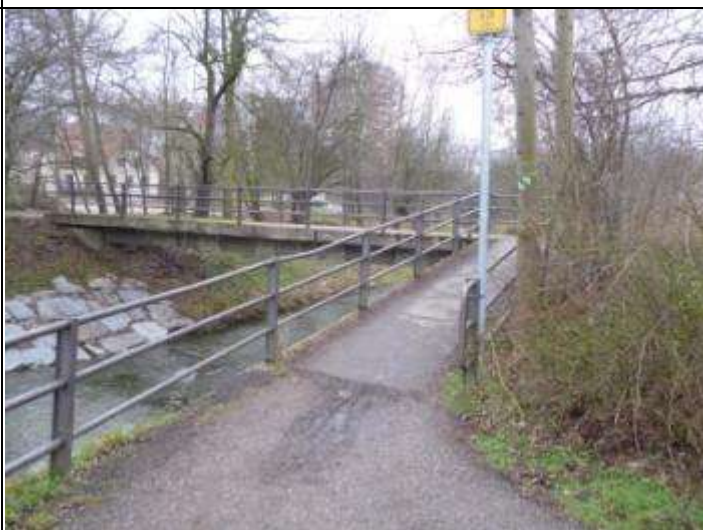
Obrázek č. 21

Problém č. 10: Klikatost stezky při nájezdu na lávku

Cyklista je nucen vykonat nepříjemný esovitý manévr při nájezdu na lávku přes potok. V tomto místě by bylo obzvláště vhodné trasu narovnat a umožnit cyklistovi přímý komfortní nájezd na lávku.

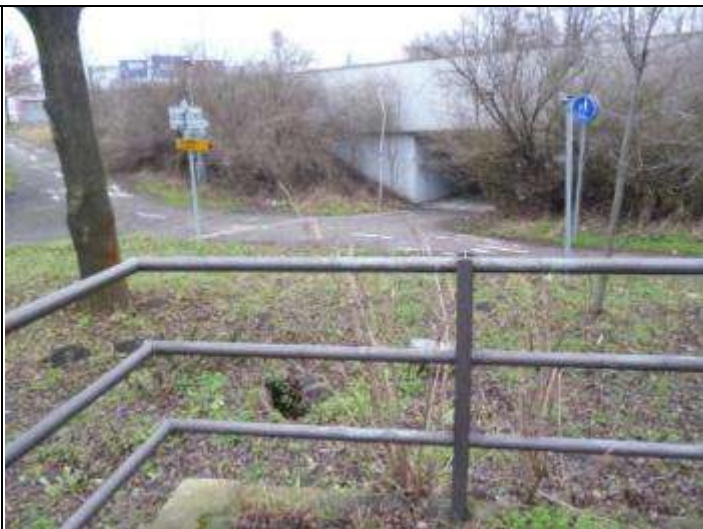
Obrázek č.:22

Obrázek č. 22 ukazuje pohled z lávky přímým směrem k pokračování trasy (do podjezdu).

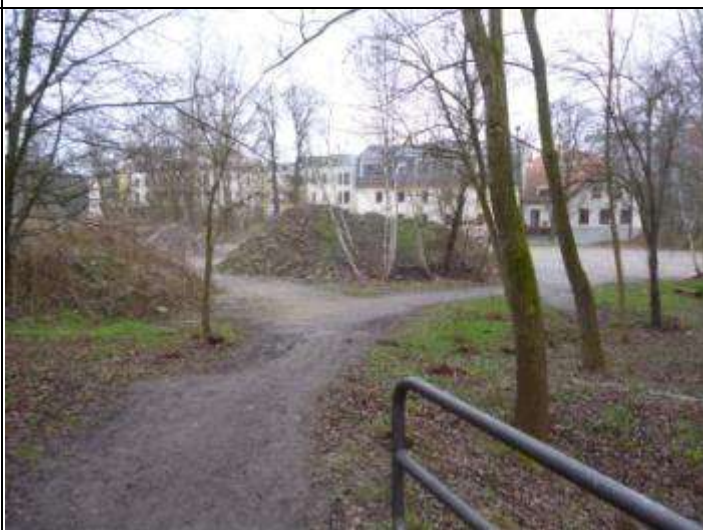
Obrázek č. 24

Problém č. 11: Nebezpečný sjezd z lávky a neurčitost pokračování trasy

Sjezd z lávky je vytvořen položením několika dlaždic vedle sebe. Toto provizorní řešení mohlo být účinné několik málo let po provedení, v tuto chvíli však již neumožňuje bezpečný sjezd. Okolí sjezdu vykazuje velmi nekvalitní povrch a také nejednoznačnost pokračování trasy.

Náprava: Celková rekonstrukce lávky a nájezdů na ni. Doplnění značení o směru trasy.

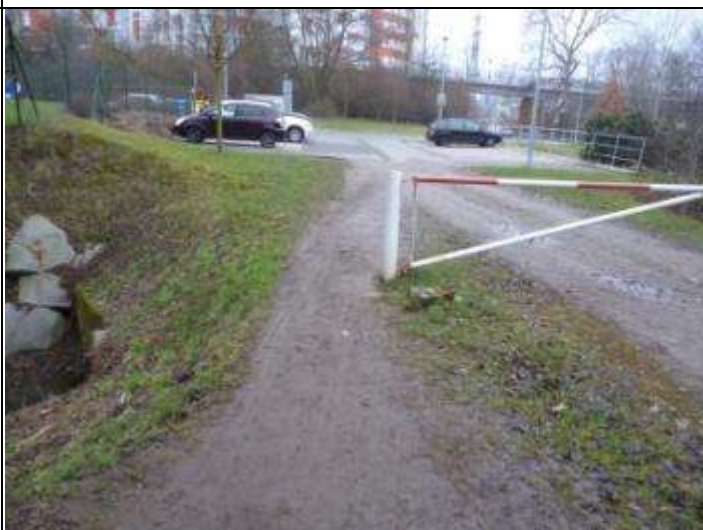
Obrázek č. 26

Problém č. 12: Nekvalitní povrch a nebezpečný průjezd kolem závoru

Cyklotrasa je mezi lávkou a závorou vedena po soukromém pozemku, jehož kvalita povrchu je velmi špatná. Zároveň je výjezd z tohoto pozemku opatřen závorou, kterou je nutno objet po velmi úzké pěšině, vedle níž je koryto potoka. V tomto místě je tedy riziko úrazu několikanásobně zvýšené.

Náprava: Odkup části soukromého pozemku a zřízení adekvátní infrastruktury pro cyklisty.

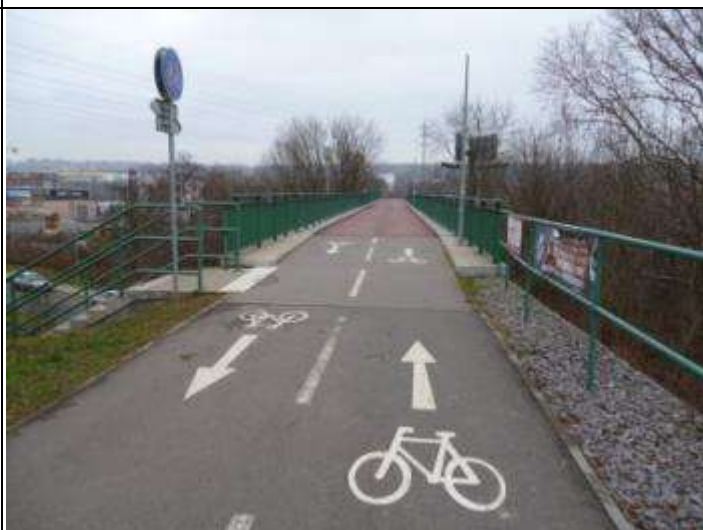
Na obrázku č. 29 je detailní pohled na schodiště vedoucí na cyklostezku. Obrázek č. 30 vyobrazuje pohled na následující hodnocený úsek cyklotrasy A26.

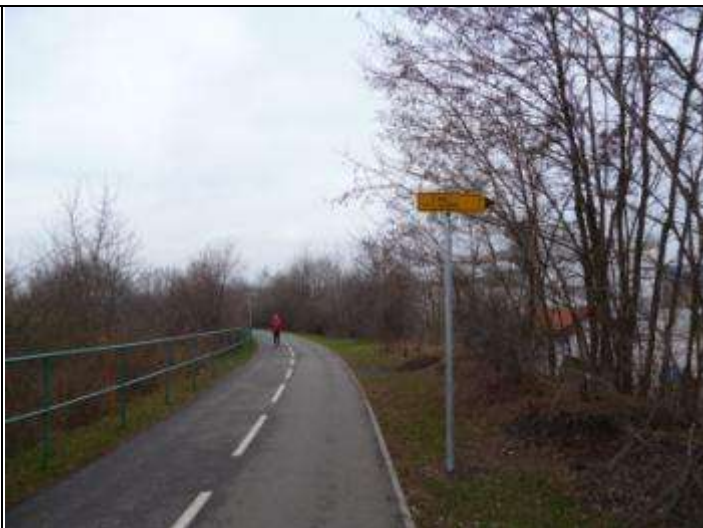
Obrázek č. 31

Problém č. 14: Provedením neadekvátní sjezd k ulici Poděbradská

Sjezd je pouze vyjetá pěšina s nezpevněným povrchem vedoucí do uličky k soukromým areálům. Kvalita povrchu v této uličce je taktéž velmi nízká. Sjezd je označen svislým dopravním značením IS 19 a to z obou stran.

Náprava: Rozšířit a zpevnit nájezd na cyklistickou stezku.

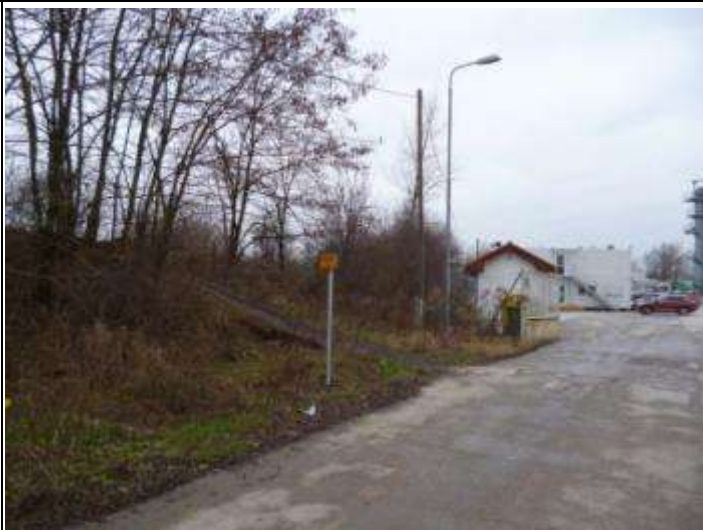
Obrázek č. 33

Na obrázku č. 33 je vidět pohled na soukromý areál a vjezd na cyklostezku, na obrázku č. 34 je zachycena ulička vedoucí k ulici Poděbradská.

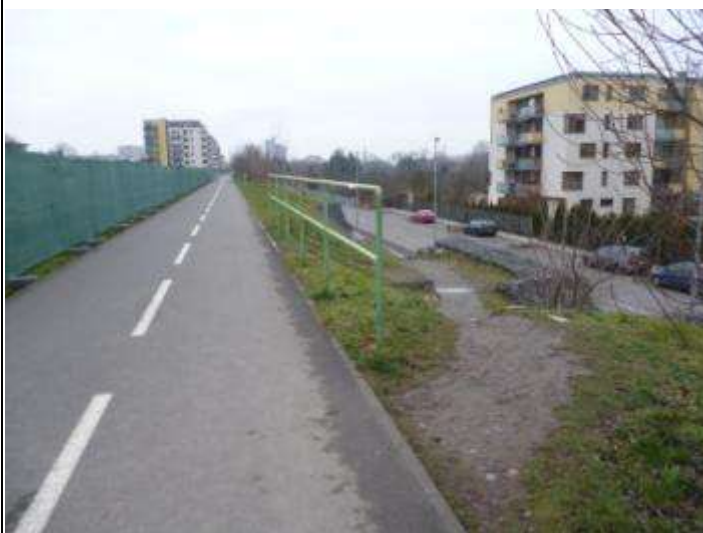
Obrázek č. 35

Problém č. 15: Provedení sjezdu do ulice Modrého

Svah je v místech sjezdu z cyklostezky zpevněn gabionovou zdí, jedná se tedy o sjezd, který nevznikl pouhým vyšlapáním stezky, ale byl oficiálně vytvořen. Kvalita povrchu takového řešení však není adekvátní svému využití.

Náprava: Zpevnění sjezdu například asfaltovým nebo dlážděným povrchem.

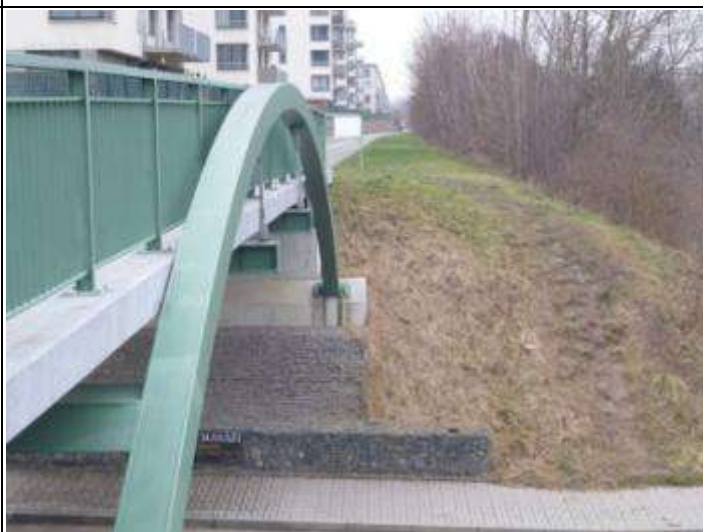
Obrázek č. 36

Problém č. 16: Absence napojení v ulici U Elektry

V místech křížení cyklostezky s ulicí U Elektry chybí jakékoli napojení. Z obrázku č. 36 je patrná snaha obyvatel v těchto místech cyklostezky dosáhnout a tedy v místě křížení vzniká vyšlapaná pěšina.

Náprava: Vybudování přístupového schodiště.

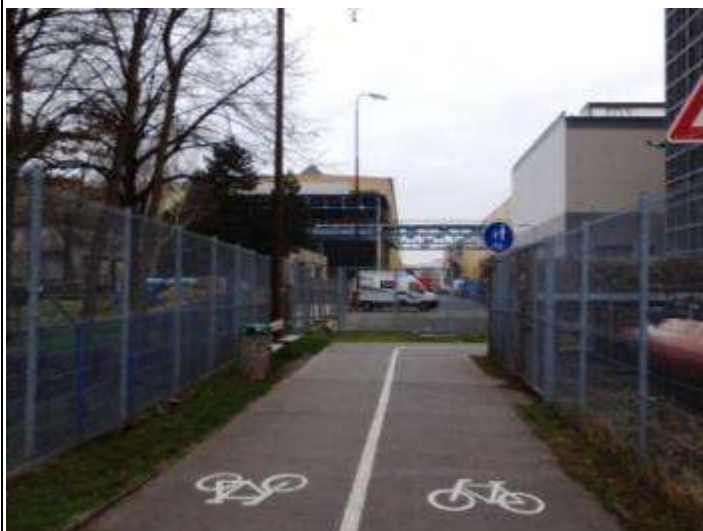
Obrázek č. 38

Problém č. 18: Klikatost vedení trasy u paty mostu

Stezka pro cyklisty je u paty mostu vedena do prudkého dvojitého oblouku kolem rezidence Eliška. Náročnost řešení je také dána vyústěním inženýrských sítí u paty mostu.

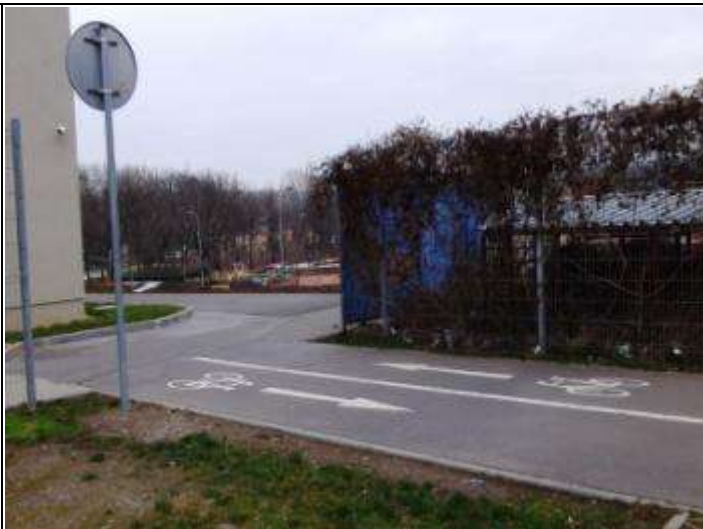
Obrázek č.:40

Cyklista musí prudce měnit směr, což neumožňuje plynulou jízdu a snižuje rychlost jízdy na minimum.

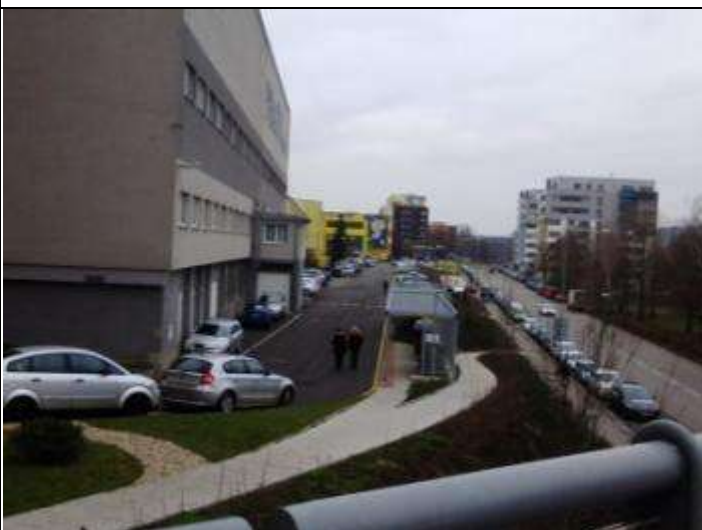
Obrázek č. 44

Přimknutí cyklostezky ke vchodu do rezidence a klikatost cyklostezky v jejím okolí zvyšuje pravděpodobnost střetu cyklistů s lidmi vycházejícími z rezidence. Naproti vchodu do rezidence je umístěno jedno ze dvou schodišť.

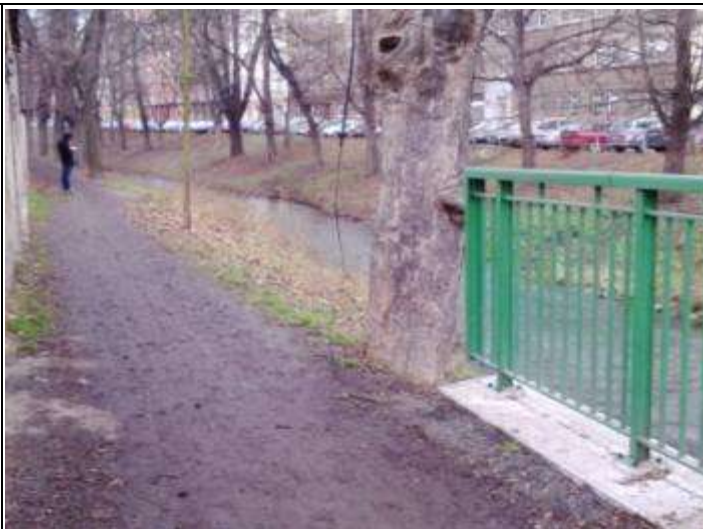
Obrázek č. 46

Problém č. 20: Velmi špatný povrch cyklotrasy

Cyklotrasa je v úseku přibližně 200 metrů vedena po vydupané pěšině bez zpevněného povrchu, na obrázku č. 47 je vidět napojí cyklotrasy na dlážděnou stezku.

Náprava: Zbudovat dlážděnou stezku.

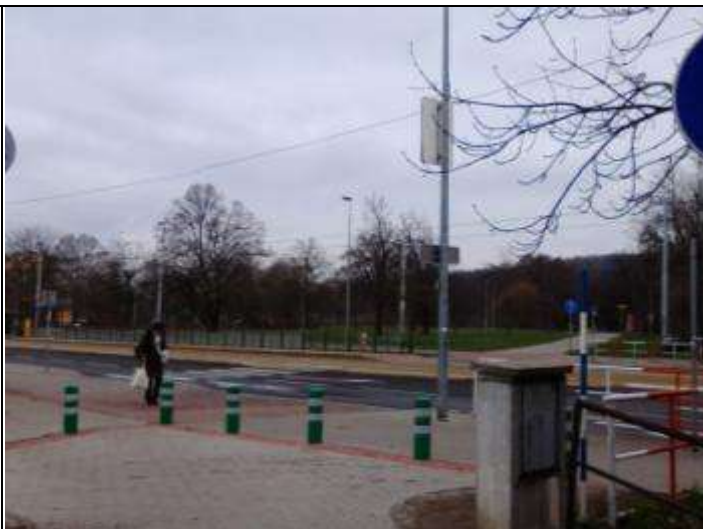
Obrázek č. 48

Problém č. 21: Bariera v podobě přechodu pro chodce (absence přejezdu pro cyklisty)

Cyklotrasa překonává ulici Sokolovská u zastávky Poliklinika Vysočany pomocí přechodu pro chodce, který znemožňuje plynulý průjezd tímto místem. Ačkoli okolí zastávky prošlo rekonstrukcí, přejezd pro cyklisty zde zřízen nebyl.

Náprava: Zřízení přejezdu pro cyklisty.

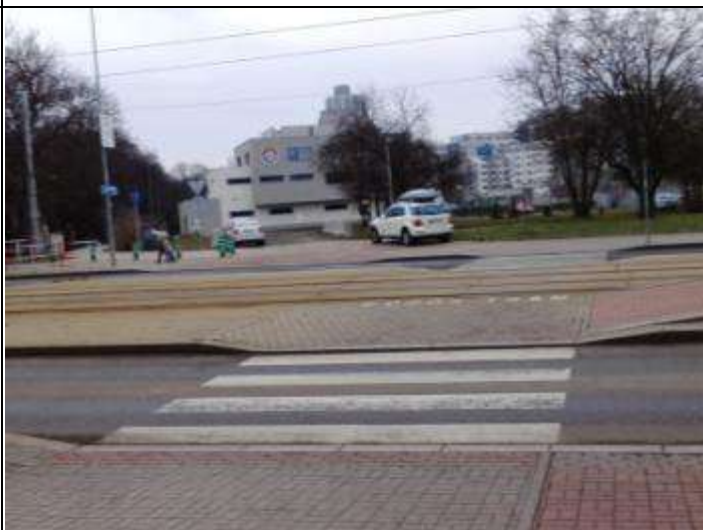
Obrázek č.: 49

Obrázek č. 49 zachycuje situaci přechodu z opačné strany nežli obrázek č. 48.

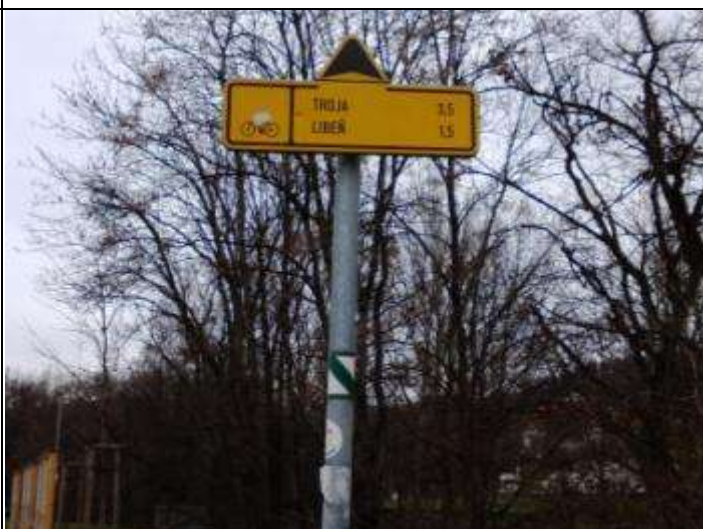
Obrázek č. 51

Problém č. 22: Nepřesné či poškozené svislé dopravní značení

Tato dopravní značka je první označení cyklotrasy v tomto úseku (tedy zhruba 500 metrů od posledního značení směru) ale její podoba je buď nepřesná, nebo její podobu někdo záměrně změnil odmazáním znaku cyklotrasy. V každém případě je pro cyklistu neznalého poměru matoucí, že se podle značení nenachází na cyklotrase A26.

Náprava: Oprava SDZ.

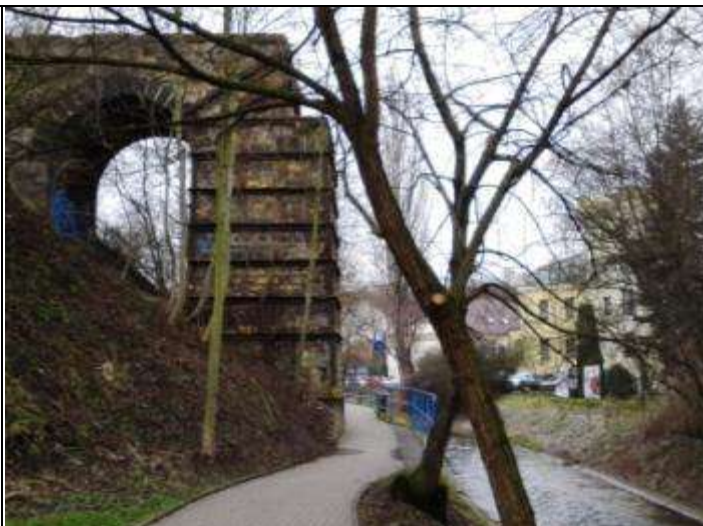
Obrázek č. 55

Problém č. 25: Místo zúženého průjezdu

Cyklotrasa se v místech bývalého železničního mostu stáčí kolem jeho paty v úzkém prostoru nad potokem Rokytky. Vzniká zde úzké místo, ve kterém byl prostor rozšířen pomocí zábradlí, nedošlo ovšem k dodláždění.

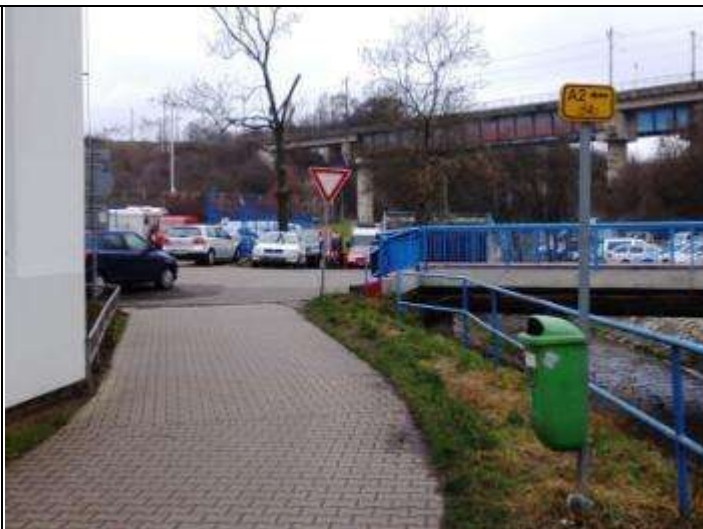
Obrázek č.:57

Problém č. 26: Chybné značení cyklotrasy

Svislé dopravní značení IS 21 ukazuje směr cyklotrasy A2 nikoli A26.

Náprava: Umístění správné značky IS21.

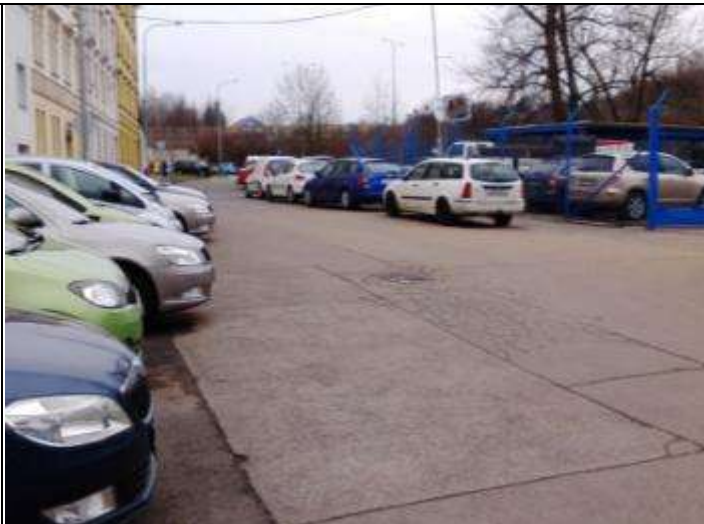
Obrázek č. 58

Problém č. 27: Nepřehledná situace na parkovišti

Cyklotrasa je v ulici Nad Kolčavkou vedena skrz parkoviště. Směr pokračování cyklotrasy je zde nejasný a riziko úrazu od otevírajících se dveří vozu vysoké. Prostor, kudy se mají cyklisté pohybovat dle vyznačení cyklotrasy je obsazen zaparkovanými vozidly (obrázek 59).

Náprava: Změna trasování nebo omezení parkování.

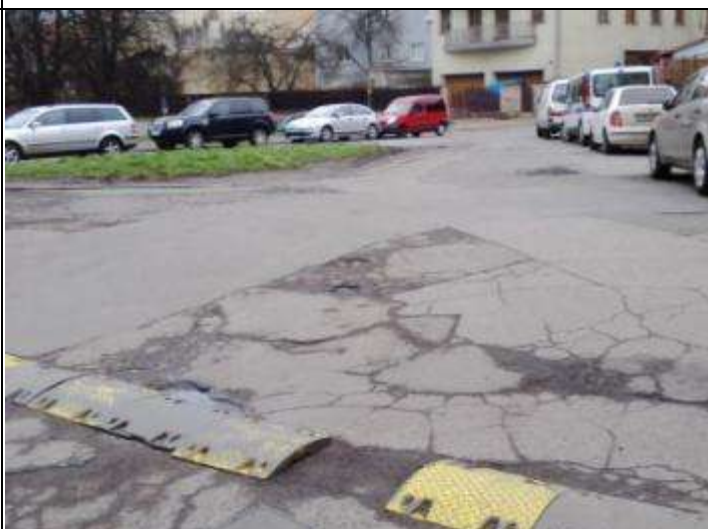
Obrázek č. 65

Problém č. 28: Průjezd parkovištěm

Cyklotrasa prochází v ulici U Rokytky přes parkoviště. Riziko zranění cyklisty od projíždějících či parkujících vozů je zde vysoké. Zároveň zde je na několika místech velmi špatný povrch a zpomalovací prvky pro vozidla (úzké příčné prahy).

Náprava: Změna trasování nebo alespoň oprava asfaltového povrchu a odebrání příčných prahů.
