Cieľom tejto bakalárskej práce je vyriešiť prestavbu školy na obytný dom. Objekt sa nachádza v obci Sudoměřice pri Tábore. Jedná sa o budovu, ktorá je momentálne využívaná sčasti ako obytná a sčasti využívaná ako sklad. Bude vykonaný stavebne-technický prieskum. Zisťovanie stavu, zameranie a posúdenie objektu bude realizované pomocou vizuálnych metód. Súčasťou bakalárskej práce je zakreslenie návrhov niekoľkých variantov dispozície, ktoré budú predložené investorovi. Vybraný variant je predmetom ďalšieho riešenia práce. Povala bude riešená ako obytná, takže bude navrhnutý oceľový rám, ktorý nahradí v krove prvky stojatej stolice, ktoré by nám prekážali v dispozícii. Všetky navrhované úpravy sú zakreslené vo výkresovej dokumentácii. Technická správa popisuje konštrukčné riešenie.

Cieľom tejto bakalárskej práce je zamerať existujúci stav danej stavby v obci Sudoměřice u Tábora. Zistiť príčiny väd a porúch, a navrhnúť ich prípadné sanácie a odstránenie. Navrhovaná dispozícia sa bude riešiť v niekoľkých variantoch, z ktorých si bude investor (obec Sudoměřice u Tábora) vyberať tú najvhodnejšiu. Varianty sú vypracované pre 1.NP, 2.NP a 3.NP (podkrovie). Povala objektu je nevyužitá. Úloh

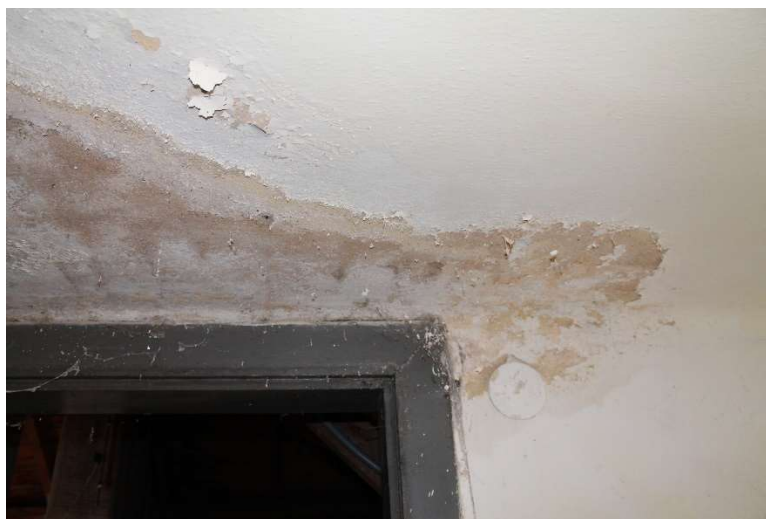
Nad schodiskom sa nachádza plochá strecha s nosnou železobetónovou doskou. Materiály plochej strechy nie sú známe. Na strope vidieť vlhkosťnú mapu, ktorá sa nachádza pri prechode plochej strechy na stanovú. Príčinou tejto vlhkosti je nevhodne realizovaný detail prechodu strechy, zlý technický stav a opotrebované materiály plochej strechy od klimatických vplyvov. Tiež je dôležitý vek materiálov, vďaka ktorému menia svoje fyzikálne a chemické vlastnosti. Porucha spôsobuje narušenie omietky na strope a jej následné odpadávanie. [6]

Obrázok 9 Vlhkosťná mapa na strope pod plochou strechou [7]

Sanácia vlhkosti stropu nad schodiskom

Hlavným opatrením v tomto prípade bude celkové odstránenie vrstiev plochej strechy až na železobetónovú konštrukciu. Na nosnej železobetónovej doske bude zrealizované nové súvrstvie plochej strechy s hydroizoláciou ktorá bude prevedená správnym technologickým postupom. Tak zamedzíme prenikaniu vlhkosti do interiéru objektu.

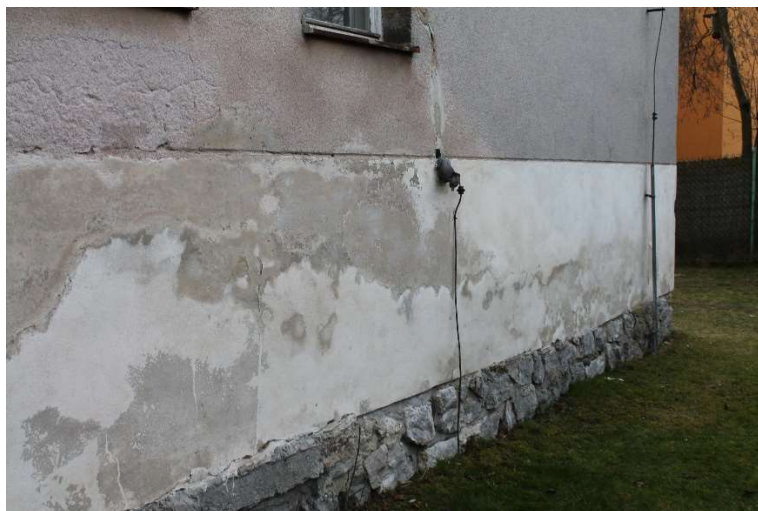
Obvodové a nosné murivo objektu je murované z tehál plných pálených. V 1.PP a 1.NP sa nachádzajú vlhkosťné mapy od vzliňajúcej vlhkosti zo základových konštrukcií. Príčinou tejto vlhkosti je buď, že objekt nemal hydroizoláciu alebo objekt mal hydroizoláciu, ktorá je v súčasnej dobe už pre vzliňajúcu vodu a vodnú paru prestupná. Ďalšou z príčin je vek materiálu a s tým prichádzajú zmeny jeho fyzikálnych a chemických vlastností a preto vlhkosť od terénu postúpila do murovaných konštrukcií objektu. [6]

Obrázok 10 Vlhkostné mapy na obvodovom murive [3]

Sanácia vlhkosti muriva - vytvorenie „bariéry“ v murive pomocou infúzných clôn a doplnením plošnej hydroizolácie

Princípom opatrenia je vytvorenie injektážnej clony v murive a náhrada nefunkčnej plošnej izolácie, prípadne jej nové vytvorenie.

Vrstvy podlahy v 1.NP budú odstránené až k pôvodnému terénu. Na teréne sa spraví roznášacia vrstva drveného kameniva fr. 16/32 a bude zhutnené a potom sa vyhotoví podkladový betón C16/20 vystužený sieťovinou KY 50 8,0/8,0-150x150 mm. Injektáž bude prevedená metódou Tizol. Vrty sa spravia pod uhlom 15°-30° od vodorovnej roviny v jednej rade, 50 mm nad vrchné líce podkladového betónu. Priemer jedného otvoru je 30-40 mm a osovú vzdialenosť otvorov sú 160-200 mm. U spravených vrtov sa zisťuje ich čistota (pred napustením sa vyčistí tlakovým vzduchom. Možnosť prevedenia vrtov z oboch strán obvodového muriva – lepšia účinnosť. Injektážnou látkou bude vodné sklo. [4]

Úroveň injektáže bude nadväzovať na novú vrstvu plošnej hydroizolácie na podkladovom betóne. Na podkladový betón budú použité hydroizolačné asfaltové pásy BITUBITAGIT PE V60 S35. Spôsob aplikácie bude natavovaním. Prekrytie pozdĺžnych spojov bude 100 mm a prekrytie priečných spojov bude 150 mm.

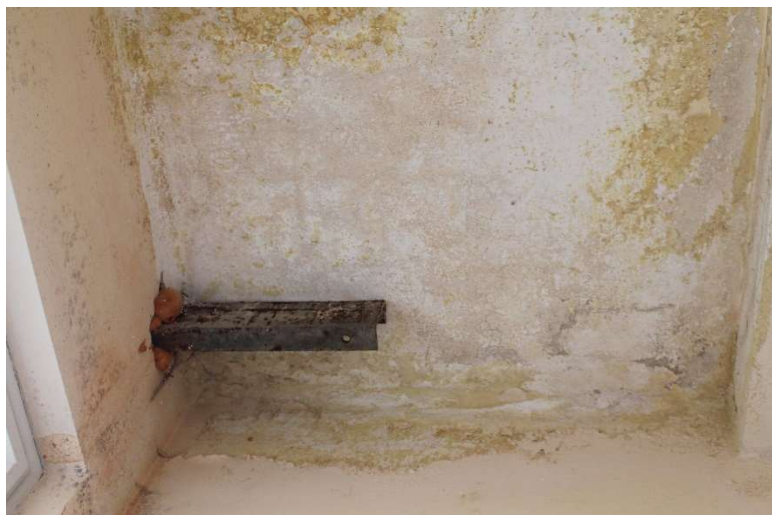
Ďalšou poruchou je vlhkosťná mapa na železobetónovom strope nad 1.NP. Príčinou tejto poruchy je nesprávne zrealizovanie konštrukcie balkóna. Balkón bol spravený ako železobetónová doska uložená na dva oceľové U profily. Tieto U profily boli vložené cez otvor v obvodovom murive do interiéru. Sú zapreté o vnútornú železobetónovú dosku. Otvor bol vyplnený PUR penou. Táto vada bola spôsobená nedisciplinovanosťou, ľahostajnosťou a neznalosťou. V tomto mieste vzniká veľký tepelný most a následné prenikanie vlhkosti do interiéru.

Obrázok 12 Ocelový nosník vložený cez obvodové murivo do interiéru [3]

Sanácia vlhkosti stropu od oceľového nosníka

Balkónová doska aj s oceľovými nosníkmi bude celá tepelne zaizolovaná, takže nebude dochádzať k tepelnému mostu a prechodu vlhkosti do interiéru budovy.

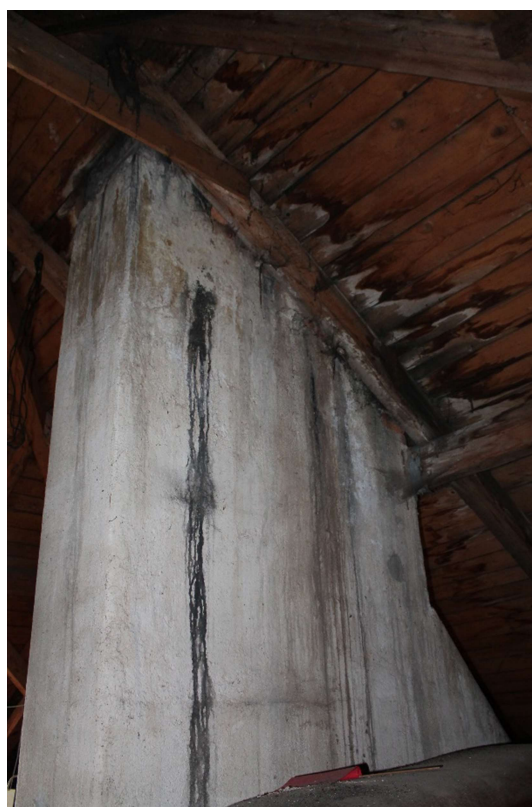
Ďalšou vlhkostnou poruchou je napadnutie dreveného debnenia strechy hnilobou, spôsobenou zatekaním dažďovej vody. [8]

Obrázok 13 Napadnutie debnenia hnilobou [3]

Debnenie krovu napadnuté hnilobou zatekaním dažďovej vody

Debnenie krovu aj so strešným plášťom bude kompletne odstránené a nahradené novou strešnou konštrukciou.

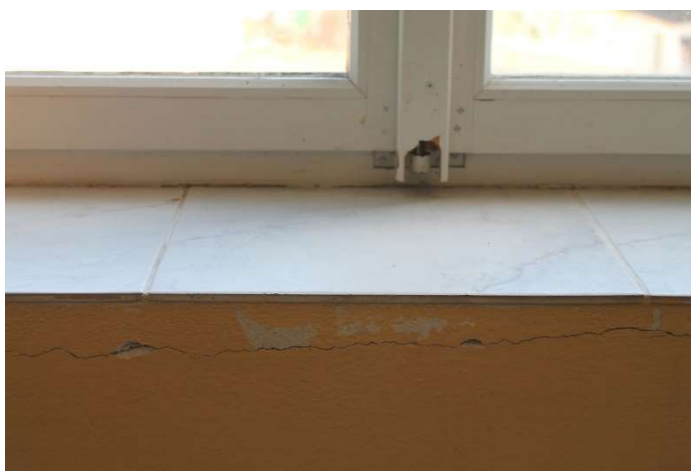
V objekte boli objavené trhliny na 2.NP v priestore schodiska kde bola realizovaná nová omietka, parapet a výmena okna. Táto trhlina v omietke je staticky nevýznamná je spôsobená nesprávnym prevedením stavebných prác alebo zlou súdržnosťou omietky s podkladom.

Obrázok 14 Trhlina v omietke pod oknom [3]

Odstránenie trhlín v omietke, ktoré sú staticky nevýznamné bude riešené v rámci stavebných úprav – odstránenie starých omietok a nanesenie nových. Tak isto budú riešené ďalšie malé poruchy spôsobené nevhodným užívaním stavby, vekom materiálu a nedostatočnou údržbou stavby. Diera v podlahovej mazanine v podkroví – bude odstránená až na nosnú konštrukciu dreveného trámu a nahradená novým súvrstvom podlahy.

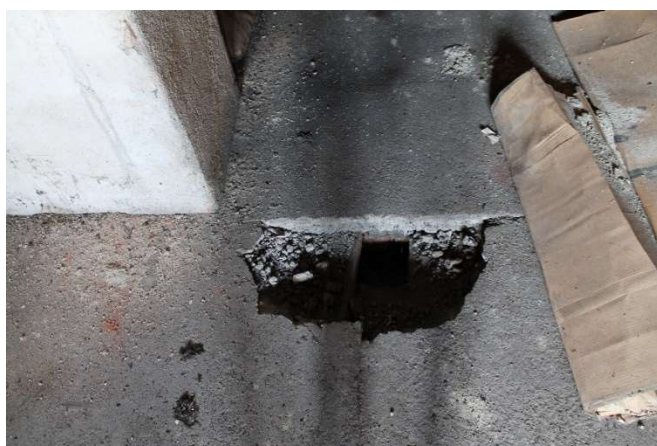
V objekte sa nachádzajú ďalšie malé vady a poruchy, ktoré sú spôsobené nesprávnym užívaním, vekom a nedostatočnou údržbou objektu. Tieto poruchy budú odstránené stavebnými úpravami a novými konštrukčnými riešeniami pri prestavbe.

Obrázok 15 Betónová mazanina v podkroví
