ČESKÉ VYSOKÉ UČENÍ TECHNICKÉ V PRAZE
FAKULTA STAVEBNÍ
KATEDRA HYDROTECHNIKY

BAKALÁŘSKÁ PRÁCE

NÁVRH REKONSTRUKCE VYBRANÝCH MVN
V POVODÍ VLTAVY

THE REHABILITATION OF SELECTED SMALL
DAMS AT VLTAVA WATERSHED

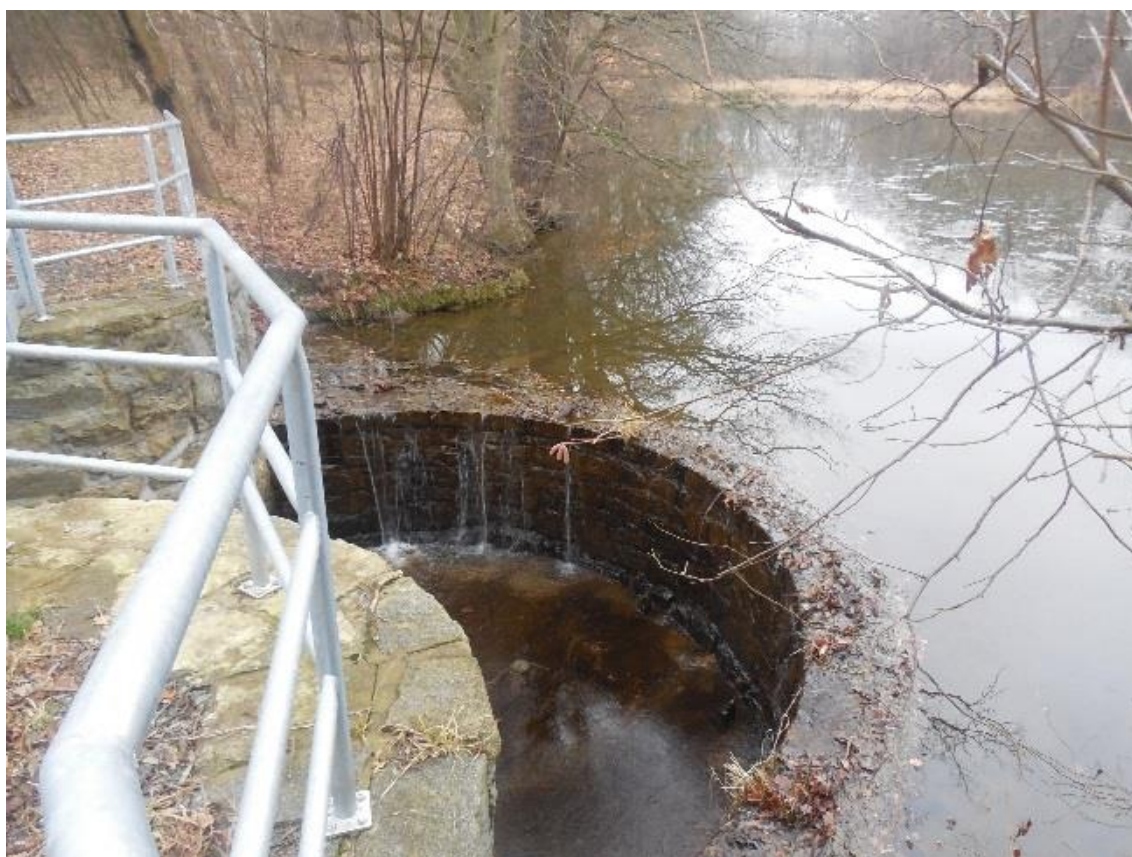
Obr. 2 – Bezpečnostní přeliv

Bezpečnostní přeliv má kapacitu necelých 15 m³/s, tedy zhruba Q₂₀, a již od 12 m³/s je průtok ovlivněn prostupem hrází [3]. Při větších průtocích než je Q₂₀ dochází k přelití hráze a hrozí její poškození, které by mohlo vyvrcholit až v protržení, což by ohrozilo území pod profilem hráze. Jelikož se v těsné blízkosti pod MVN nachází další tři vodní díla, je potenciální hrozba ještě umocněna tím, že by se v případě protržení nalila část vody z VD Přehrada do dalších rybníků, těm by se rázově zvedl průtok, který by také nemuseli být schopny převést, a hrozil by kolaps celé soustavy.

- Nekapacitní a porušený bezpečnostní přeliv
 - Kapacita bezpečnostního přelivu (BP) je nedostačující mimo jiné kvůli prostupu pod mostkem, který spojuje přeliv a odpadní kanál. Tento prostup začne ovlivňovat odtok od BP od průtoků kolem 12 m³/s. Celková kapacita přelivu je při zcela naplněné nádrži necelých 15 m³/s, což je hodnota odpovídající n-letému průtoku Q₂₀. [2] Vyšší průtoky

způsobí přelití hráze, což je z hlediska bezpečnosti vodního díla nepřijatelné.

Jelikož musí být toto VD schopné převést průtok stoletý, je nutno nějakým způsobem rozšířit kapacitu přelivu o alespoň 14 m³/s.

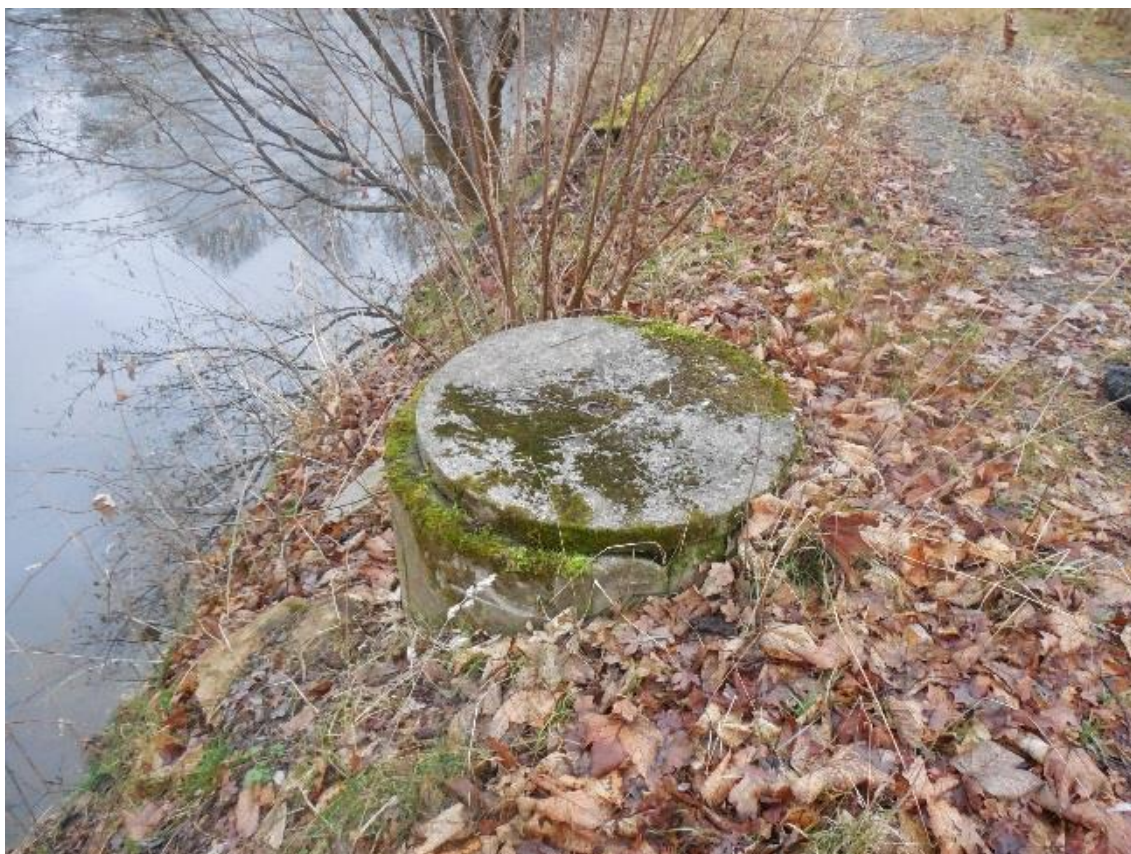
Obr. 3 – Vstup do spodní výpusti na koruně hráze

- Nefunkční objekt spodní výpusti
 - Kamerový průzkum ukázal, že potrubí na vzdušné části je v délce asi 7 m od vyústění částečně ucpáno nánosy. Návodní část potrubí spodní výpusti je zcela zanesena a u vstupu je v nádrži cca 2 m vrstva sedimentů. Tyto skutečnosti činí objekt spodní výpusti zcela nefunkčním.
 - Na výstupu z výpusti není funkční vývar.
- Poškozené koryto pod výtokem z funkčních objektů
 - Koryto bylo v minulosti opevněno dlažbou z lomového kamene kladenou na sucho, ale v délce cca 20 m bylo opevnění zcela odplaveno. [2]
- Zanesení nádrže velkým objemem splavenin
 - V současnosti je značná část nádrže zanesena splaveninami, které je nutno odtěžit. Téměř jedna třetina celkové plochy nádrže je nyní úplně zanesena. Objem sedimentů je odhadován na 13 000 m³. [2]

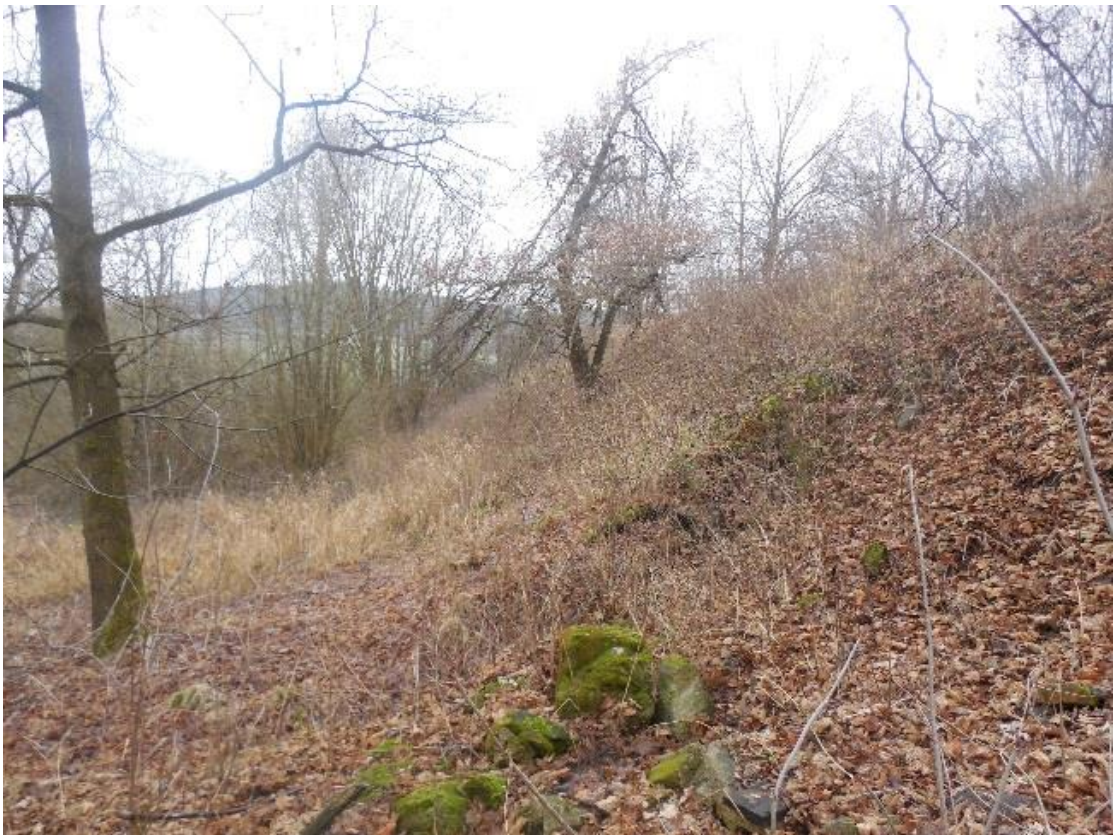
Obr. 4 – Vzdušný líc tělesa hráze

- Nestabilita vzdušního a návodního svahu hráze
 - Posouzení stability hráze prokázalo, že stupeň bezpečnosti (SB) vzdušního svahu hráze nesplňuje požadavky udávané v ČSN 75 2310. Ve všech případech zatěžovacích stavů byly dosaženy hodnoty SB menší než 1,50, což je minimální požadovaná hodnota. [3]

Zajištění stability je potřeba provést přitížením svahu sypaninou z vhodného materiálu, čímž dojde ke snížení sklonu a tím rozšíření hráze v její patě. Ideální pro splnění funkce je kamenitý materiál, neboť jde primárně o funkci zatěžovací nikoliv těsnící. Je vhodné provést geotechnický průzkum sedimentů a zjistit, zda neobsahují materiál, který by byl vhodný na použití při přitížení hráze. Možností je i jeho namíchání s dovezeným materiálem. Došlo by tak ke snížení objemu odváženého i dováženého materiálu a tím k finanční i časové úspoře.

Sklon svahu doporučuji maximálně 1 : 2. Při tomto sklonu dojde k rozšíření hráze na vzdušním líci v místě nejvyššího bodu hráze o 1,6 m. V případě zvolení menšího sklonu bude zabrána ještě větší plocha. Vzdušný svah hráze i prostor pod hrází je poměrně dost zarostlý neudržovanou vegetací, kterou bude nutno odstranit z důvodu možnosti provedení stavebních prací a přístupu techniky na stavbu.

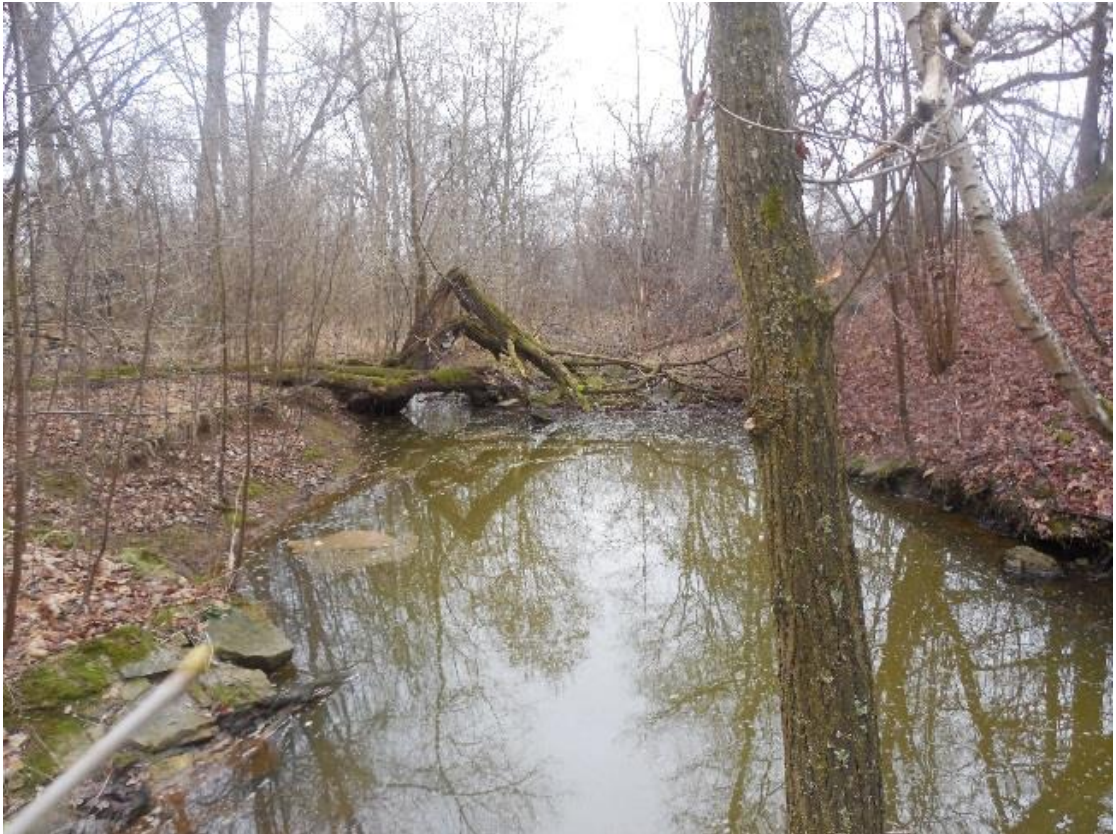
Obr. 5 – Odpadní koryto od BP

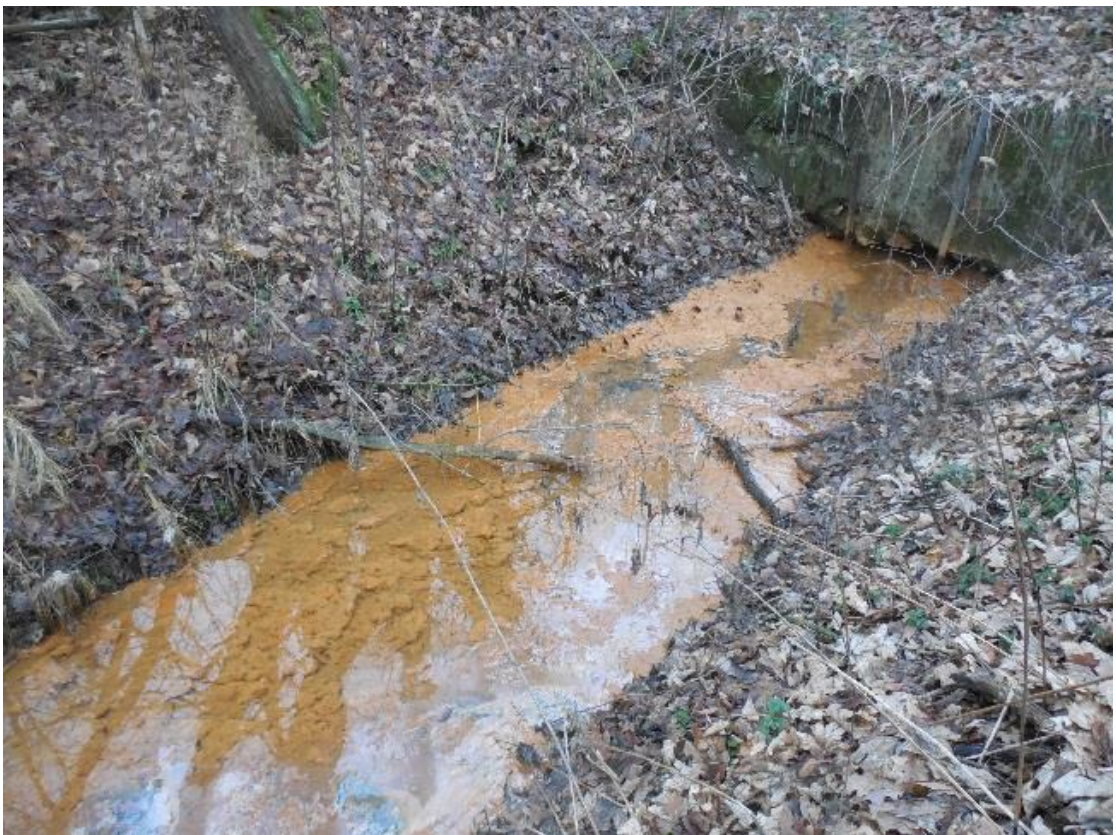
Obr. 6 – Výtok ze spodní výpusti

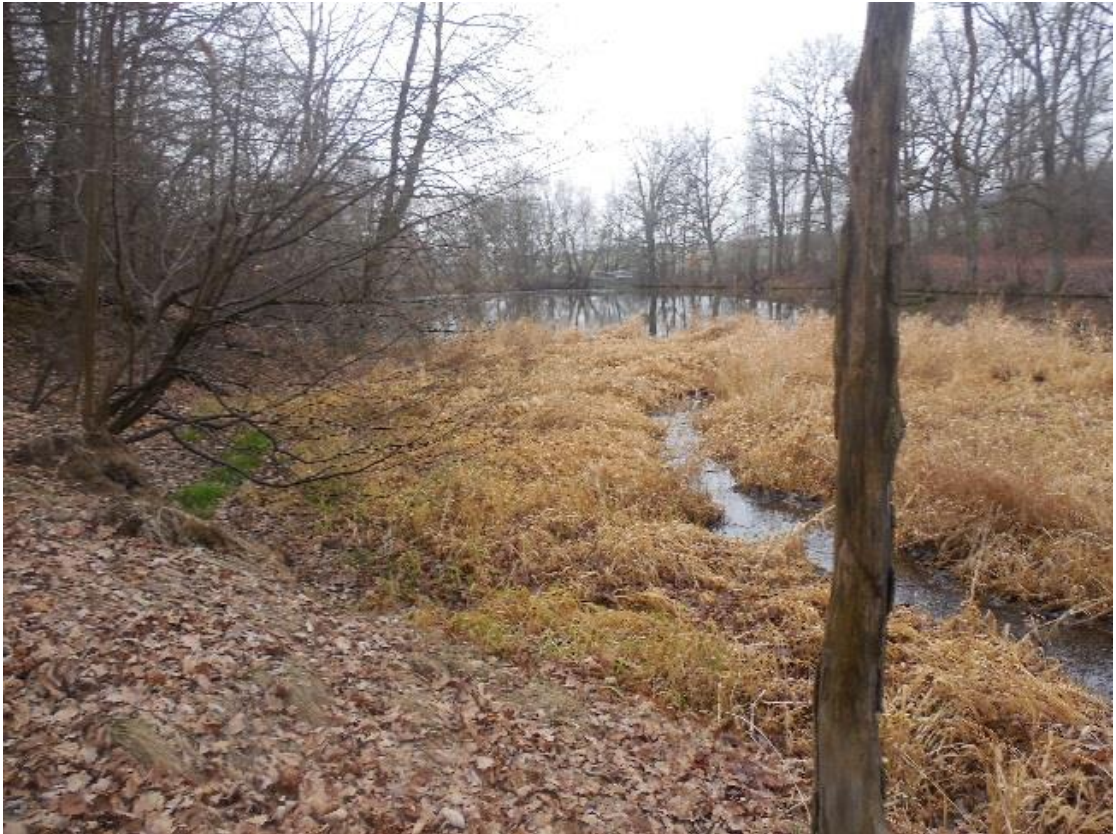
Obr. 7 – Zanesená část nádrže (pohled směrem ke hrázi)

Pro další fungování VD je nutno odtěžit většinu sedimentů. Nabízí se také možnost odtěžit jen malou část z celkového objemu v blízkosti hráze, u objektu spodní výpusti. Zajistil by se tím prostor pro nátok do tohoto objektu, který je dnes zcela zanesen. Nepovažuji to ale za příliš vhodné, z důvodu přesouvání současného problému o pár let dopředu. Vytěžený prostor by se totiž během pár let znovu zanesl.

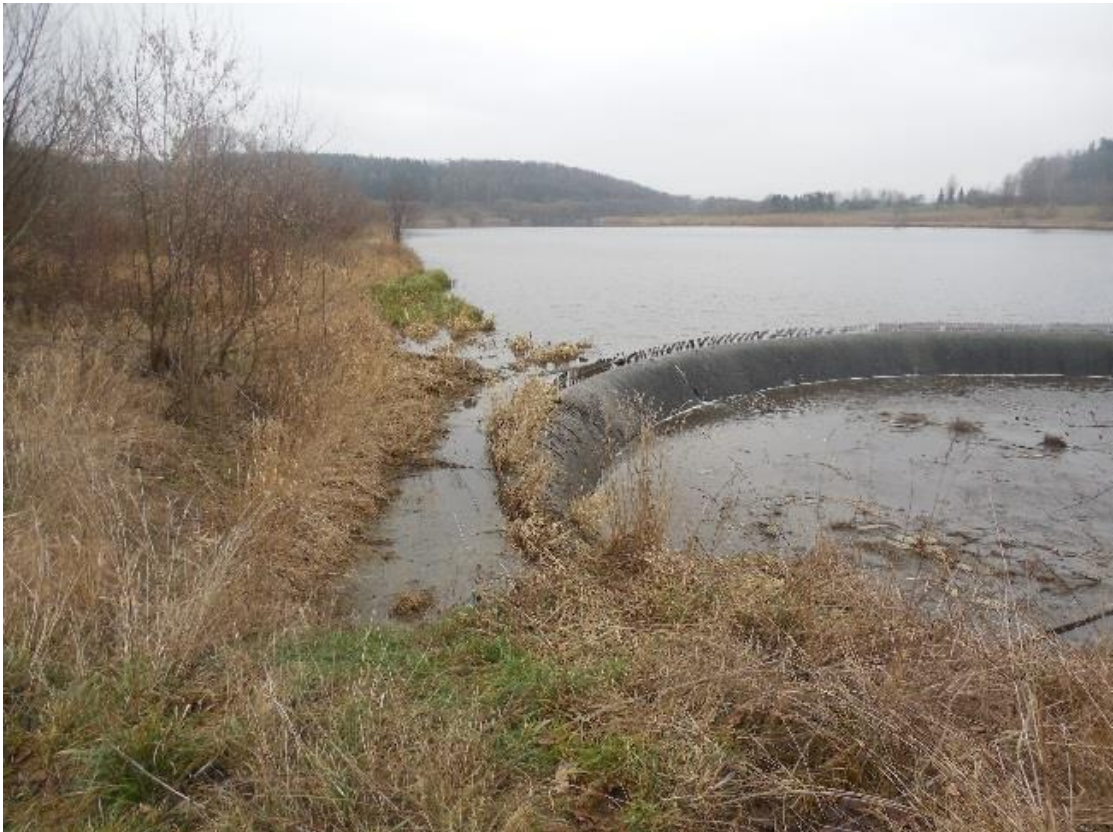
- Zanesení prostoru nátoky na pravou část BP sedimenty a následné obrůstání rákosem a jinou vegetací
 - Dochází ke snižování kapacity bezpečnostního přelivu.

Obr. 11 – Bezpečnostní přeliv – zanesený nátok

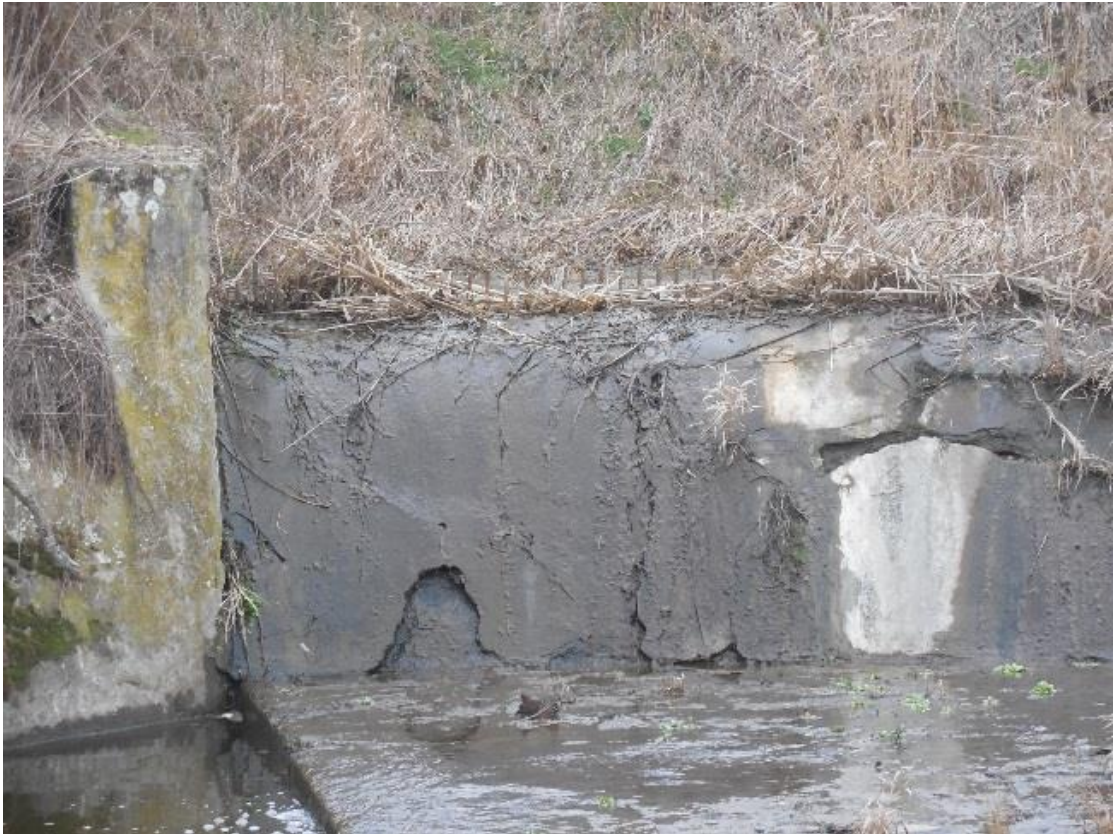
Obr. 12 – Porušené betony přelivné plochy BP

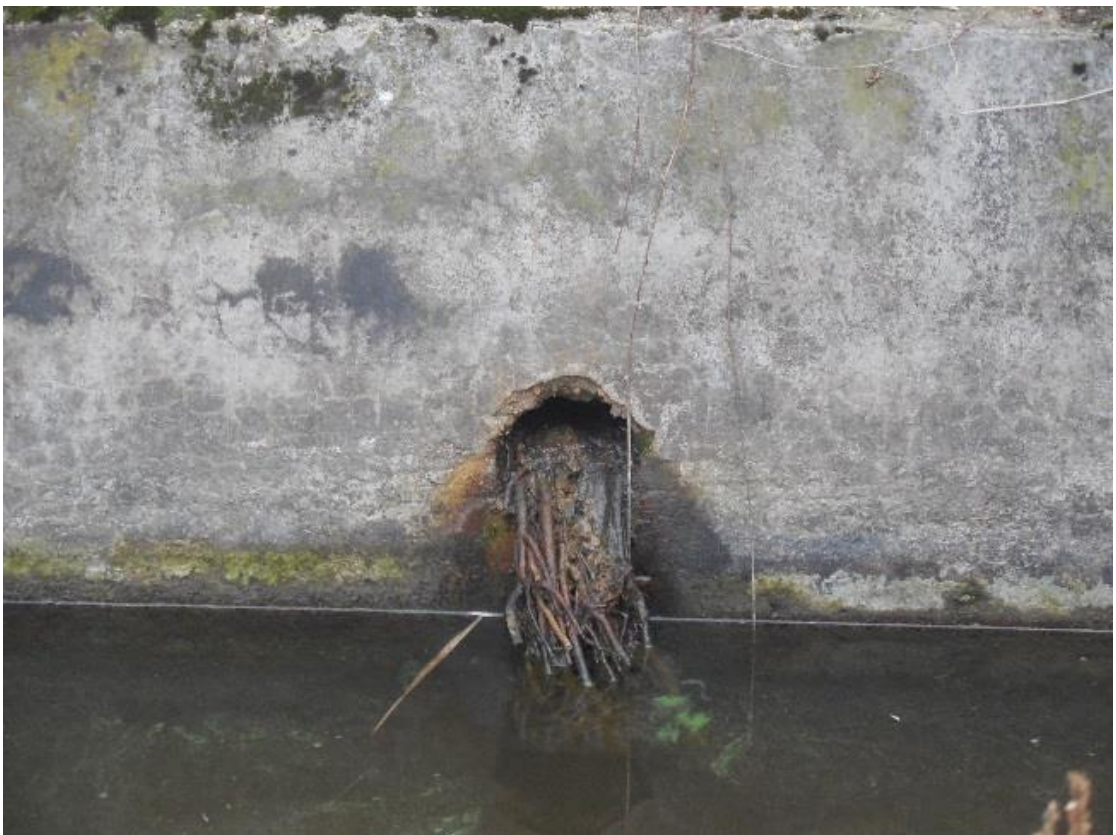
Obr. 13 – Zanesený výtok z patního drénu

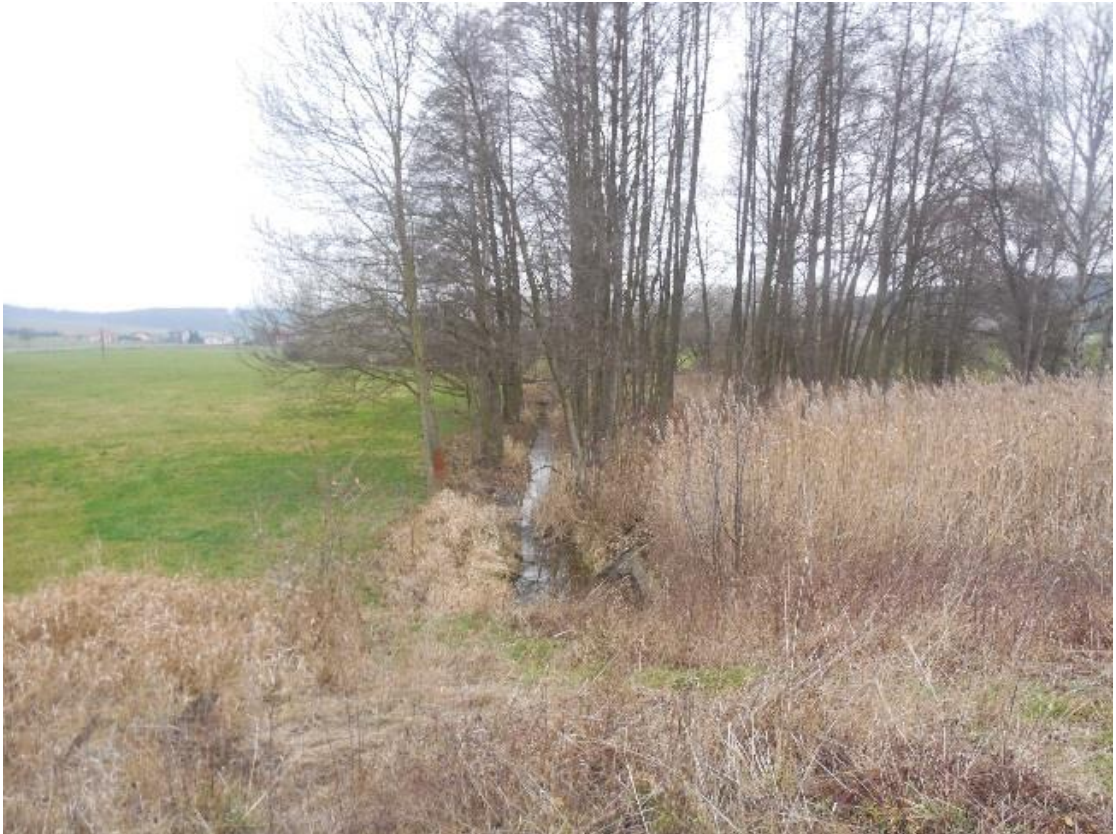
- Při pohybu těžké techniky ve vlhkých obdobích dochází k tvorbě kolejí.
- Odpadní koryto od spodní výpusti je zanesené a zarostlé náletovou vegetací
 - Snižuje se kapacita koryta.
 - Může tvořit problém při maximálním využití spodní výpusti, tedy při cíleném snižování hladiny v nádrži nebo při povodních.
- Na VD není vodočetná lať
 - Nelze sledovat stav hladiny v nádrži.

Obr. 14 – Zarostlé koryto pod výtokem ze spodní výpusti

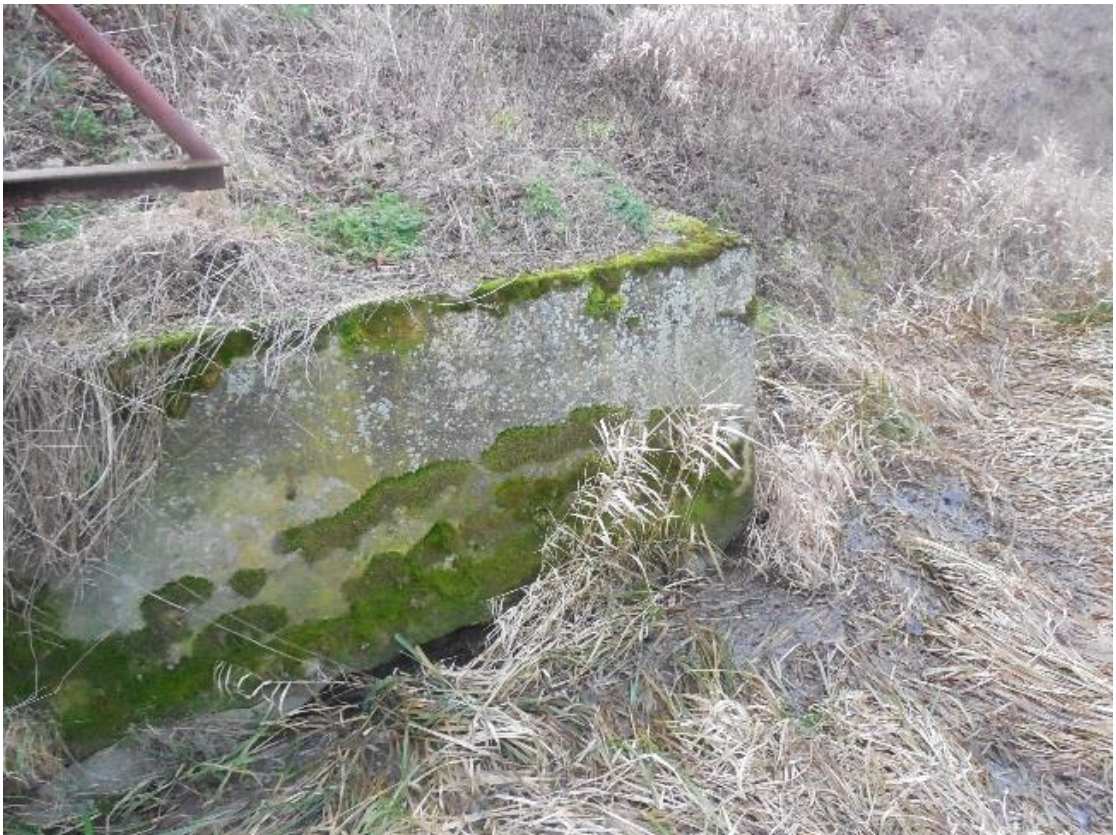
- Zatím neohrožuje stav objektu, ale lze očekávat zhoršování stavu s následky většího poškození zdi, která by se mohla celá zborstit.
- Výskyt náletových dřevin podél levé boční zdi vývaru bezpečnostního přelivu

Obr. 15 – Podemletá zeď odpadního koryta

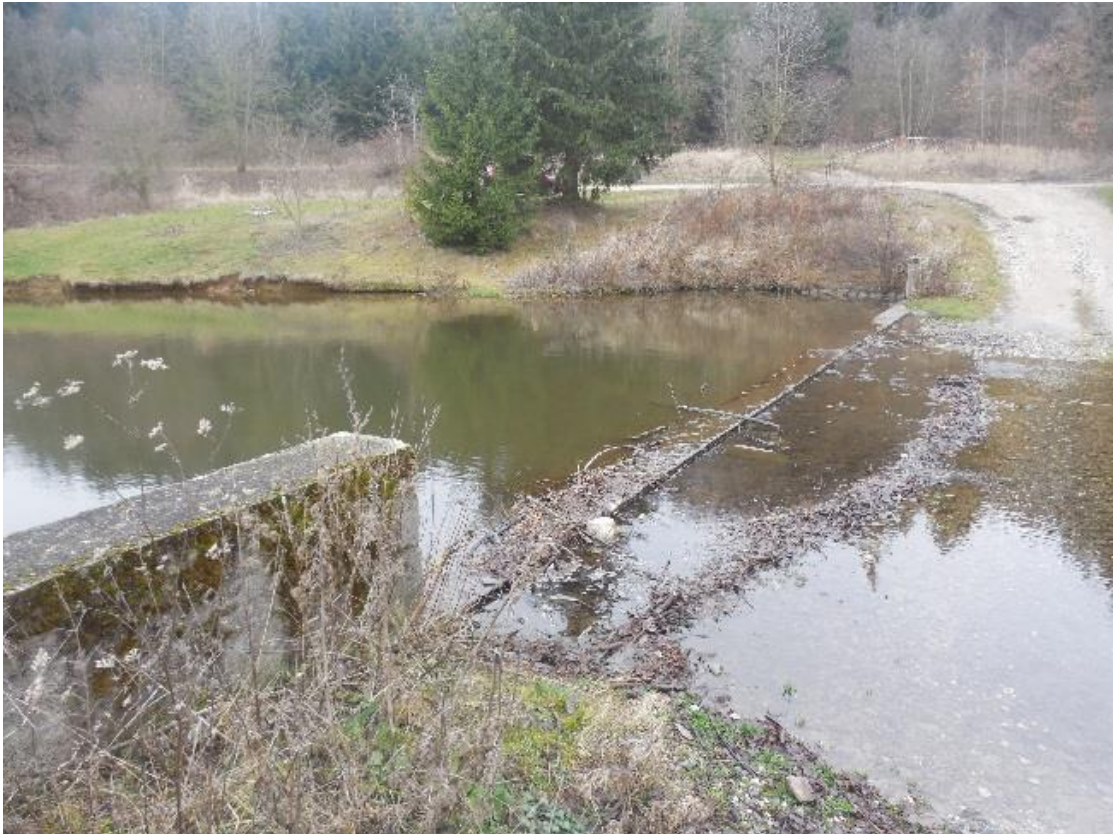
Obr. 20 – Boční zeď BP

- Bude docházet k rozšiřování degradace betonu na stále větší plochu, ale funkčnost objektů, které v postiženém místě vyúsťují, není ohrožena. Jde tedy převážně o estetickou závadu.

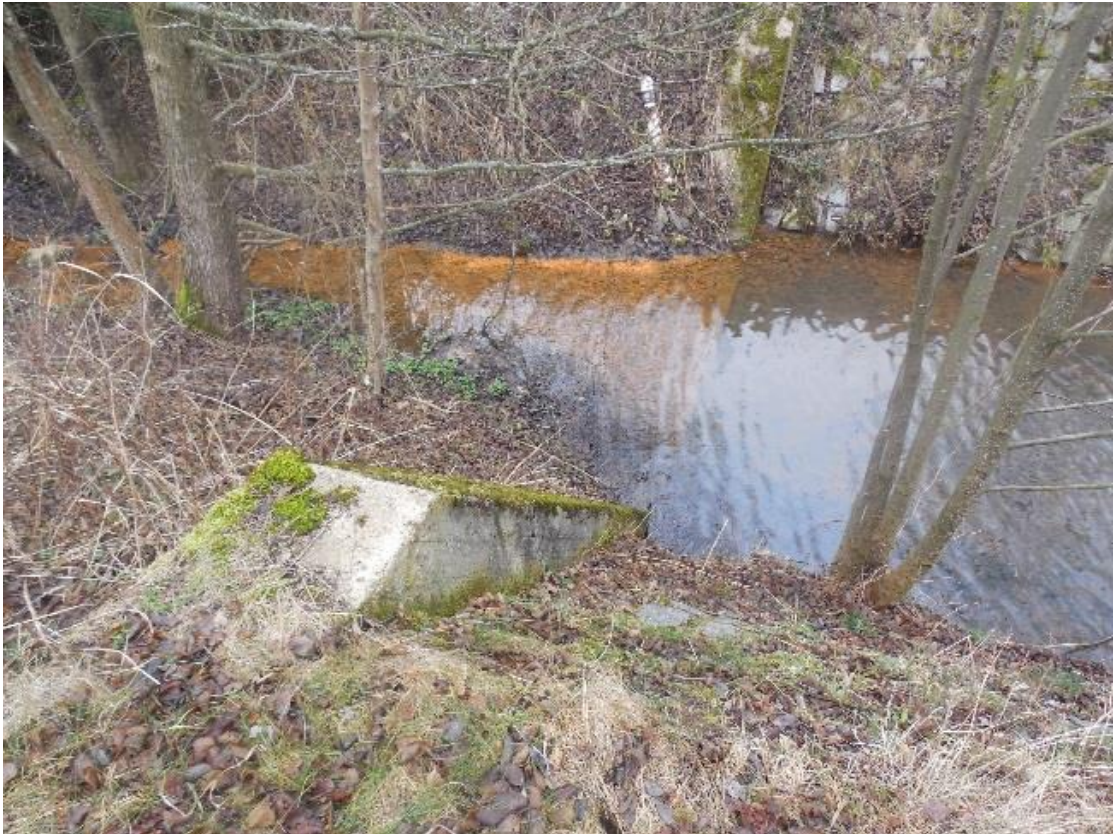
- Odpadní koryta, jak od spodní výpusti, tak od bezpečnostního přelivu, jsou zarostlá náletovou vegetací. Nacházejí se zde i již vyvrácené stromy.
 - Vegetace zmenšuje průtočný profil koryta a snižuje tak jeho kapacitu.

Obr. 22 – Zarostlé koryto pod výtokem z objektů

Na vodním díle je zapotřebí dělat alespoň jednou do roka pravidelnou údržbu. Součástí údržby by mělo být odstraňování nevhodné vegetace. V tuto chvíli jde hlavně o vyčištění odpadních koryt od popadaných i rostoucích stromů a napadaného listí a ostatních nežádoucích objektů. Stejně tak je třeba udržovat a pravidelně odstraňovat vegetaci z koruny hráze a návodního svahu, aby nedocházelo k jejímu poškozování vlivem kořenových systémů dřevin a hlavně kvůli zlepšení přehlednosti hráze.

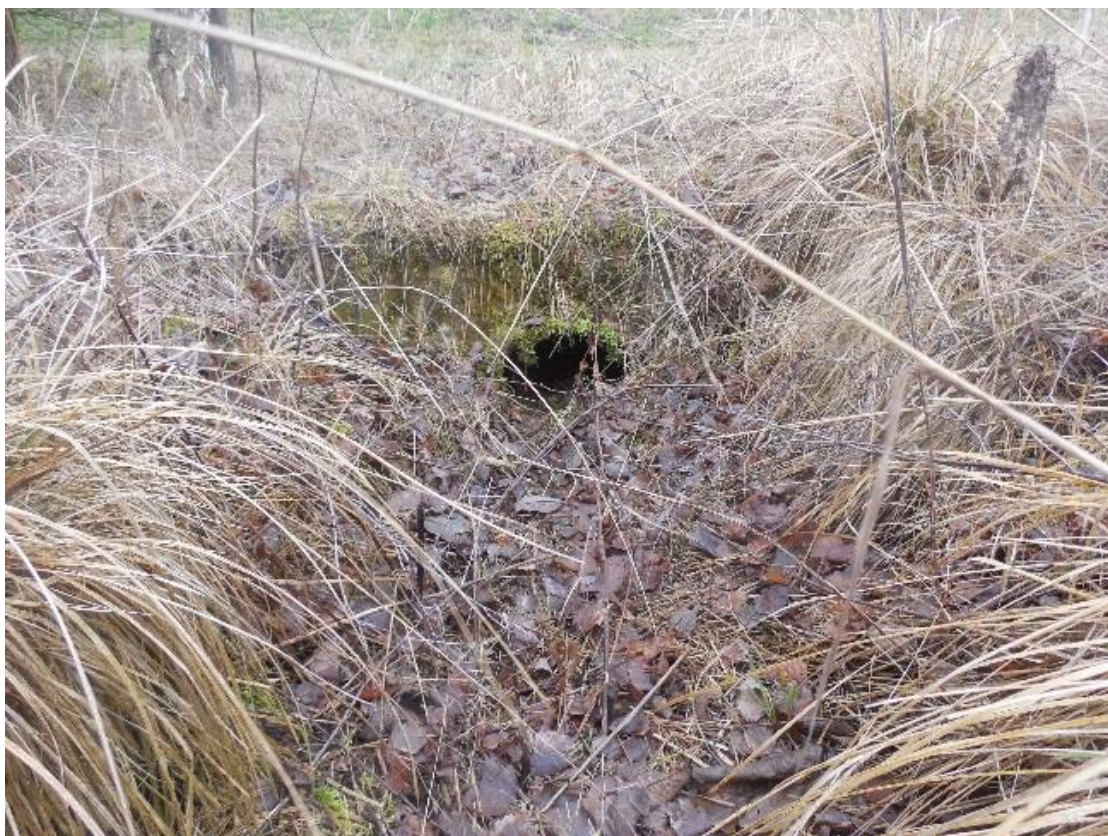
- Patní příkopy jsou zanesené humusem a zarůstají travou.
 - Voda nemůže volně protékat a je nucena korytem protékat formou prosakování přes nánosy humusu.

Obr. 24 – Zanesený výtok patního drénu

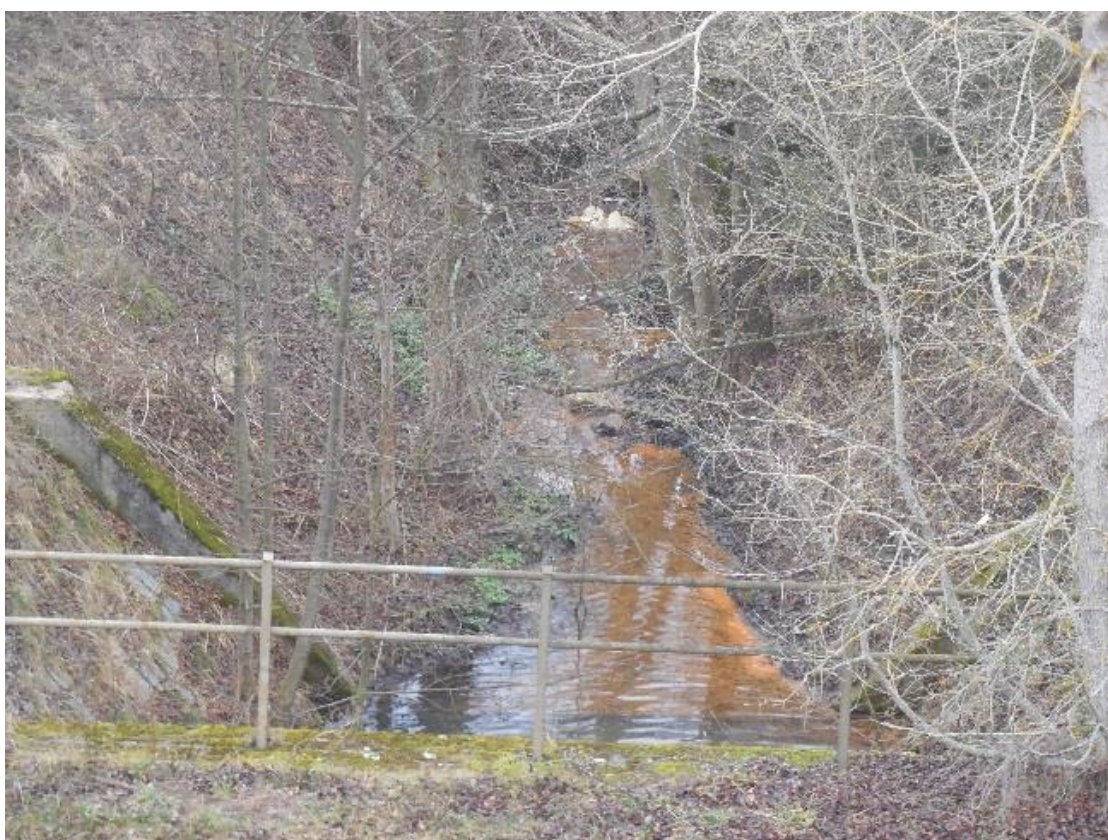
Obr. 25 – Zarostlé koryto pod výtokem z objektů
