**Průzkum a návrh rekonstrukce bytového domu v sídlišti
Solidarita**

**Structural analysis and reconstruction of residential
building in Solidarita housing estate**

DIPLOMOVÁ PRÁCE

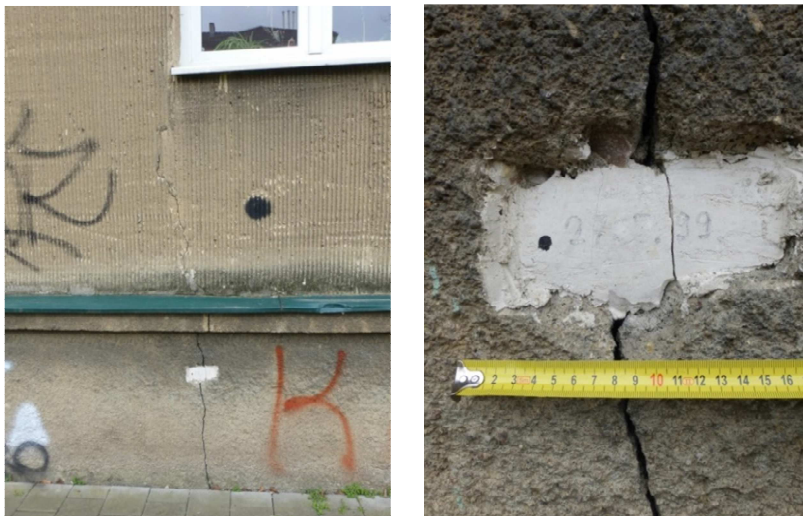
Na několika místech zděné obvodové konstrukce soklové oblasti byl zaznamenán z exteriéru výskyt mechanického porušení zdiva – vznik viditelných trhlin. Trhlina T01 byla vytvořena na severozápadním štítu mezi podzemním podlažím a prvním nadzemním podlažím. Táhne se od dolního levého rohu okenního otvoru 1.NP a pokračuje svisle dolů do soklové části objektu až pod terén. Nebyla zaznamenána jakákoliv návaznost na zrod dalších trhlin v následujících vyšších nadzemních podlažích. Trhlina T02 se nachází na severním průčelí v soklové části. Je započata v úrovni rozhraní podzemního podlaží a 1.NP a pokračuje svisle dolů skrz fasádní větrací otvor pod úroveň terénu. Větrací mřížka je osazena na líci fasády pod sestavou prefabrikovaných panelů horních nadzemních podlaží sousedící v interiéru s kuchyní a WC. Trhlina T03 se vyskytuje na východním průčelí bytového domu v soklovém zdivu pod zapuštěnými lodžii horních nadzemních podlaží. Opět má svůj původ vzniku na rozhraní podzemního podlaží a 1.NP, z těchto míst se šíří šikmo dolů a je zakončena na levém ostění okenního otvoru podzemního podlaží.

Všechny tyto trhliny jsou charakteristické svým rozevřením s neporušeným obrysem, mají svislý průběh a vznikly v místech oslabení průřezu nosné zděné konstrukce otvorem. S největší pravděpodobností se jedná o trhliny porušené tahem. Již v minulosti byly provedeny příčně přes trhliny sádrové terče za účelem pozorování rozvoje trhlin v čase. Terče jsou ze dne 22. 5.1999, jsou tedy 17 let staré a v sádře vznikla za tuto dobu trhlina velikosti cca 2 mm. V porovnání pohybu trhlin na terčích se stářím sádrových destiček a s faktem, že trhliny mají tendenci pracovat (tedy smršťovat se a rozšiřovat) i působením faktorů vnějšího prostředí bez přitížení statickým zatížením, není třeba tyto trhliny považovat za významné z hlediska ohrožení statiky objektu bytového domu a lze k nim přistupovat jako k pasivním.

Obr. 2.5: Trhlina T01 - pohled a detail

V tomto případě bude použito tzv. stehování, neboli sepnutí a překrytí vzniklých trhlin ocelovými sponami.

Obr. 5.1: Schéma provedení stehování lokálních trhlin vzniklých v soklové oblasti nosného zdiva (19)

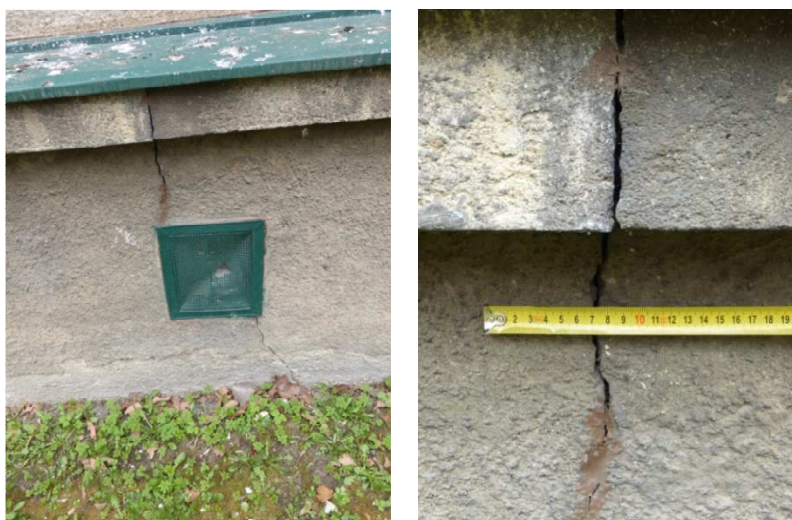
Trhliny se vyskytují v konstrukci lokálně, mají mezi sebou velké rozestupy z hlediska půdorysného uspořádání a nevykazují mezi sebou žádné návaznosti ani spojitosti. Trhliny T02 a T03 vznikly v obvodovém zdivu podzemního podlaží, které je souběžné se směrem pnutí stropních nosných konstrukcí a je kolmé na svislé nosné stěny bytového domu, nepodpírá tedy primárně svislé ani vodorovné nosné konstrukce nadzemních podlaží. Trhliny mohly být způsobené vynuceným přetvořením od účinku lokálního poklesu nebo pootočení základových konstrukcí objektu. Další z možných příčin může být také nestejnorodost a nehomogenita materiálu zdiva nebo nekázeň a nesprávné technologické provedení vyzdění v těchto místech obvodových stěn. Tyto poruchy nevykazují zásadní význam z globálního hlediska a svým vznikem nijak neohrožují ani nenarušují statické působení nosného systému objektu. Je však vyžadováno trhliny vhodným způsobem sanovat a zajistit tak jejich další rozvoj a šíření.

Obr. 2.6: Trhlina T02 - pohled a detail

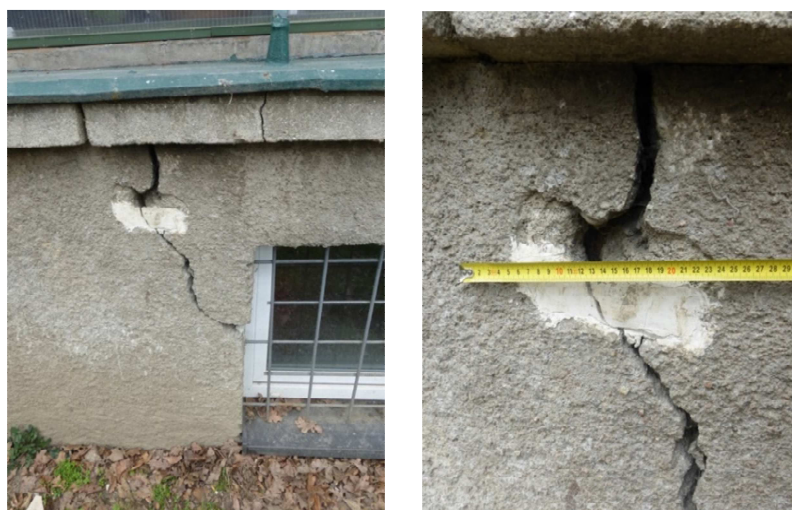
Obr. 2.7: Trhlina T03 - pohled a detail

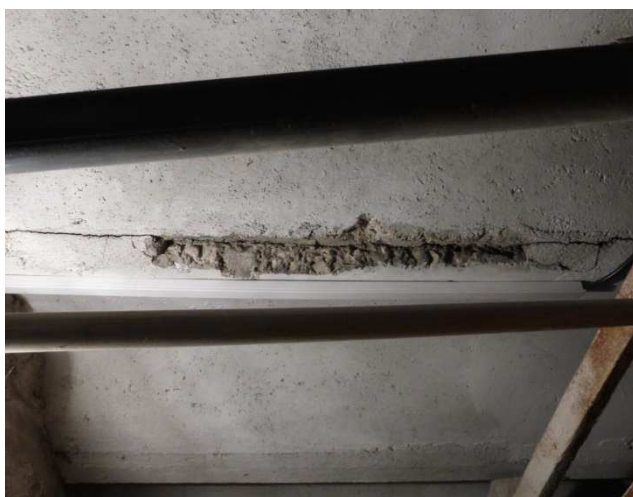
- Trhliny v podélných spárách mezi stropními prefabrikovanými železobetonovými panely ve společných prostorech bytového domu
- Odlupování a rozpad betonové zálivky mezi stropními prefabrikovanými dílci v podzemním podlaží

Prostřednictvím styků mezi stropními dílci prefabrikované stropní konstrukce stěnového systému dochází k jejich vzájemnému spolupůsobení, jehož kvalita a velikost jsou především závislé na tuhosti a únosnosti těchto styků. Stropní deska přenáší účinky svislých a vodorovných zatížení do nosných stěn a má zásadní význam pro zajištění vodorovné tuhosti nosného systému budovy – zajišťuje distribuci účinků vodorovných zatížení do jednotlivých nosných stěn v závislosti na jejich tuhosti (ohybové a smykové) (19). Vznik trhlin a rozevírání podélných styčných spár mezi jednotlivými stropními panely je zde zapříčiněn nedokonalým spolupůsobením sousedních stropnic při nerovnoměrném působícím zatížení. To může být způsobeno nesprávně navrženým tvarováním stykových ploch dílců, nekvalitním materiálem betonové zálivky mezi stropními panely, absence ocelové výztuže v drážkách mezi panely, ale především také technologickou nekázní a nedodržením montážních a výrobních postupů při osazování a betonování spár stropní konstrukce. Stropní panely byly vyráběny během výstavby ručně přímo na staveništi, proto ani nelze uvažovat s velkou kvalitou technologie a přesností provádění prefabrikovaných prvků. Nelze také vyloučit případné místní přetížení stropní konstrukce způsobené individuálními přestavbami obyvateli bytových jednotek (např. změna dispozičního uspořádání a s tím související nově vzniklé dělicí konstrukce) nebo uskladnění osobních předmětů a zařízení bytů nadměrné hmotnosti.

Obr. 2.11: Degradace betonu stropních panelů ve sklepních prostorech

Vhodnou sanací styčných spár mezi prefabrikovanými dílci lze zamezit postupující degradaci betonu panelů, do budoucna nevyhnutelné obnažení výztuže a zrychlení její koroze a tím dosáhnout zvýšení zbytkové životnosti stropní konstrukce. Pro změny zatížení týkající se modernizace bytových jednotek (zahrnující přeskupení dispozičního řešení) je potřeba stropní konstrukci staticky posoudit a prověřit její stávající reálné rezervy v únosnosti a případně zvýšit únosnost stropní konstrukce.

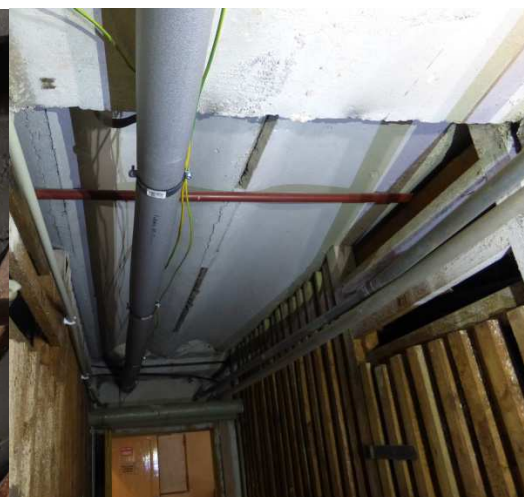
Obr. 2.12: Pohled na poškozený podhled stropní konstrukce PP

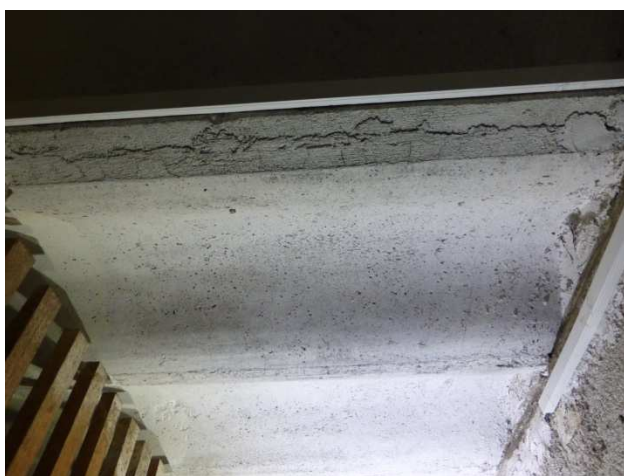
Obr. 2.13: Trhlina v podélné spáře styku stropních panelů ve sklepních prostorech

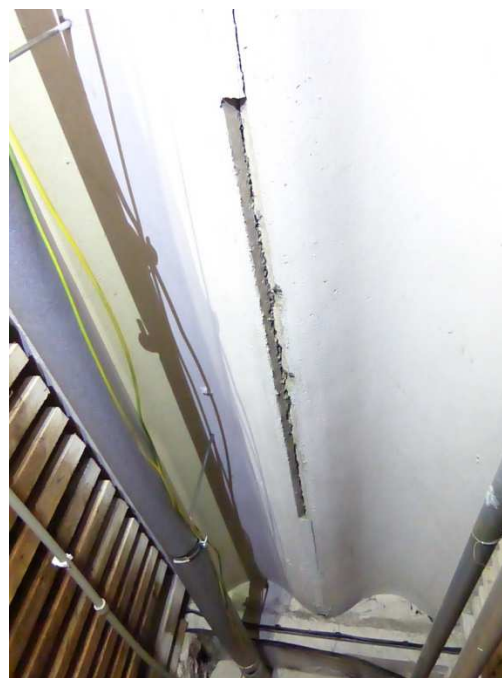
Obr. 2.14: Odpadávání záливkového betonu mezi dvěma stropnicemi

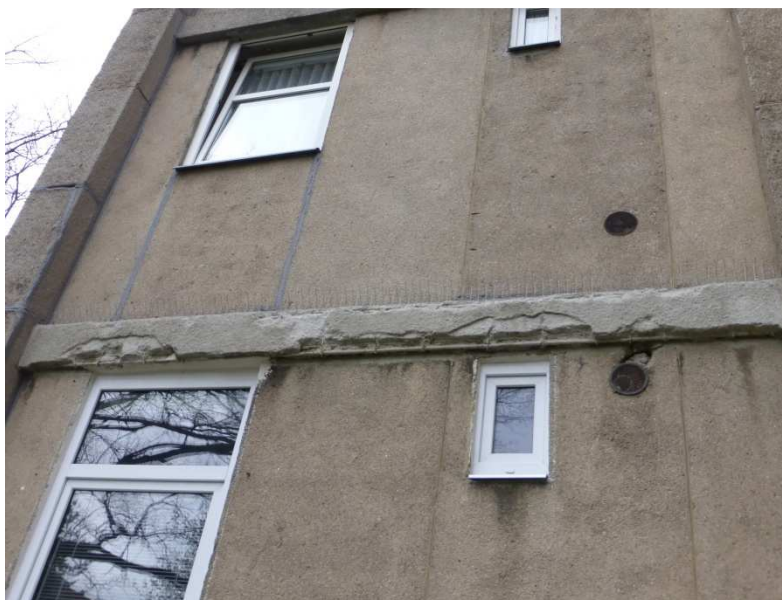
- Dnešním požadavkům nevyhovující tepelně technické parametry konstrukcí obvodového pláště.
- Značný výskyt tepelných mostů v obvodovém plášti.
- Odpadávání a rozpad krycí vrstvy železobetonového věnce vystupující před líc fasády na severním průčelí, obnažení a koroze jeho ocelové výztuže.
- Vodorovné trhliny obvodových železobetonových věnců především v místech zapuštěných lodžii.
- Porušení a vypadávání betonové zálivky ve svislých spárách mezi jednotlivými obvodovými železobetonovými panely.
- Karbonatace betonu, obnažení a koroze výztuže prefabrikovaných železobetonových obvodových panelů.
- Degradace tenkostěnných obkladových prvků tvaru písmene „U“ ukončující příčné nosné stěny vystupující před líc fasády, snížení jejich statické bezpečnosti a riziko odpadnutí.

Podélné trhliny v místech probíhající výztuže železobetonových obvodových věnců jsou důsledkem porušení betonu příčným tahem, k němuž dochází při tvorbě korozních zplodin zaujímajících až několikanásobně větší objem než původní ocel ve výztuži. Stejně tak jako znehodnocení zálivky spojů prefabrikovaných obvodových dílců a porušení obkladových prvků nosných stěn tvaru písmene „U“, je koroze výztuže a porušování betonového povrchu prefabrikovaných dílců způsobeno přímým stykem s vnějším prostředím. Konstrukce obvodového pláště je vystavována atmosférickým vlivům oxidu uhličitého, změnám vlhkosti, změnám teploty, dešťům a povětrnosti. Mezi další faktory přispívající k těmto poruchám můžeme zařadit nedostatečnou povrchovou ochranu proti působení agresivních vlivů okolního prostředí, nedostatečnou krycí betonovou vrstvou ocelové výztuže a technologickou nekázeň při výrobě,

Obr. 2.27: Pohled na porušený železobetonový obvodový věnec na severovýchodní straně fasády

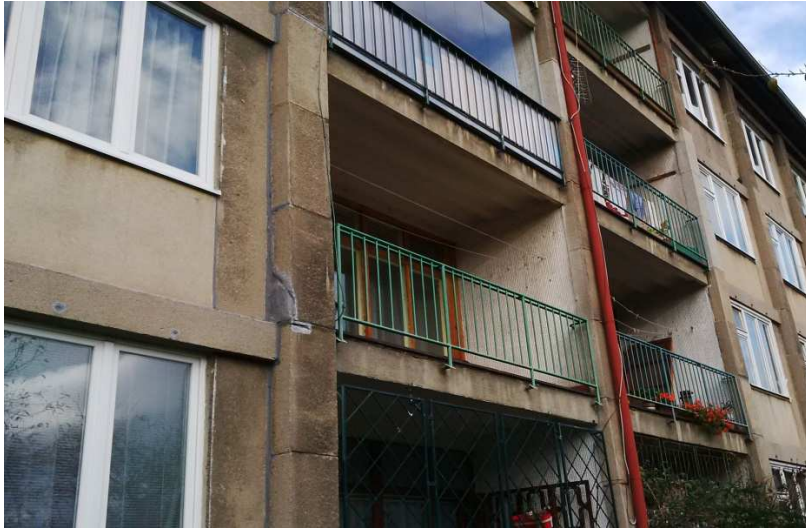
Obr. 2.29: Pohled na lodžie jižního průčelí, utěsnění spar mezi jednotlivými dílci v minulosti, trhliny železobetonových věnců v oblasti lodžii

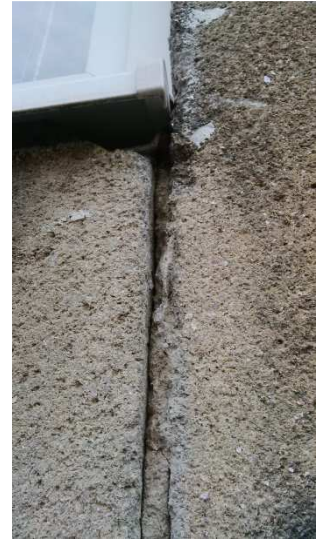
Obr. 2.30: Porušení betonové zálivky mezi dílci v místech parapetu okna

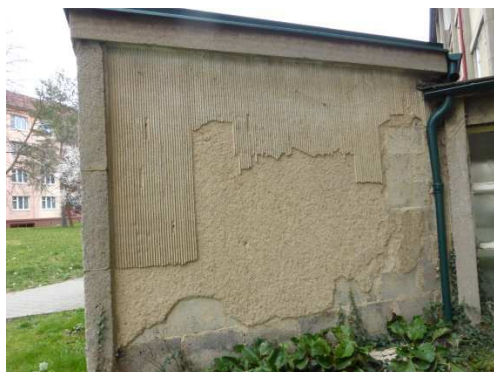
Obr. 2.33: Znehodnocená rýhovaná omítka na stěně vstupního vestibulu na severním průčelí

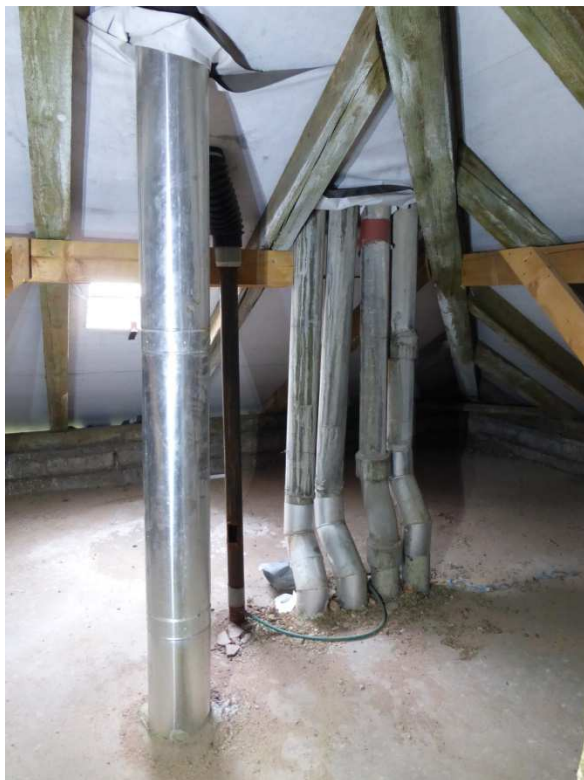
Obr. 2.36: Chybné provedení hydroizolační vrstvy v místech prostupů střešní konstrukcí

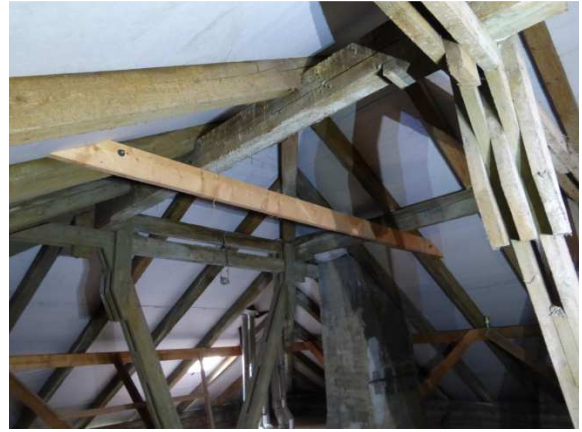
- Vybrané prvky krovu, zejména pozednice a krokve v dolní polovině výšky střešní konstrukce, jsou napadeny souvislou plísní na povrchu dřeva, která je následkem zvýšené vlhkosti v půdních prostorách.
- Nekvalitní provedení detailů a technologická nekázeň při aplikaci pojistné hydroizolační vrstvy. Nesprávné provedení ukončení fólie u prostupů, pokládka hydroizolačních pásů s velkým průvěsem se zvlněním a jejich nedostatečné a chybné délkové překrytí.
- Sesychání dřeva jednotlivých prvků krovu způsobené stářím (stáří krovu činí 66 let). Viditelné sesychací trhliny zejména na krokvích a středových vaznicích.

Obr. 2.41: Dodatečné ztužení krokví prázdných vazeb kleštinou, sesychací trhliny na vaznici a krokvích

Napadení nijak neohrožuje statickou funkci konstrukce, je zapotřebí zamezit vnikání vlhkosti do konstrukce a ošetřit jednotlivé prvky vhodnými sanačními prostředky proti biotickým škůdcům.

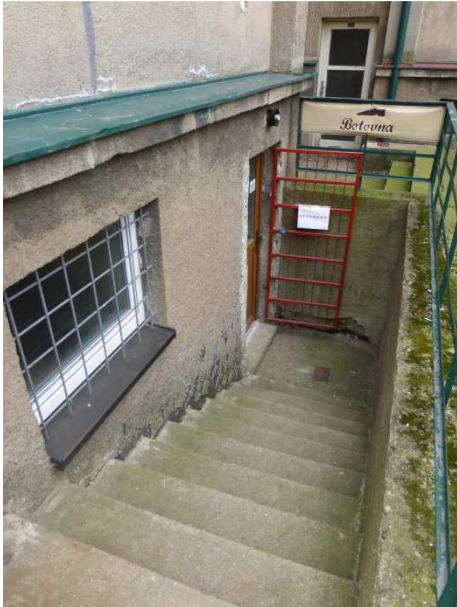
Obr. 2.45: Jednoramenné schodiště přiléhající k severovýchodnímu průčelí objektu, poškození betonové zdi

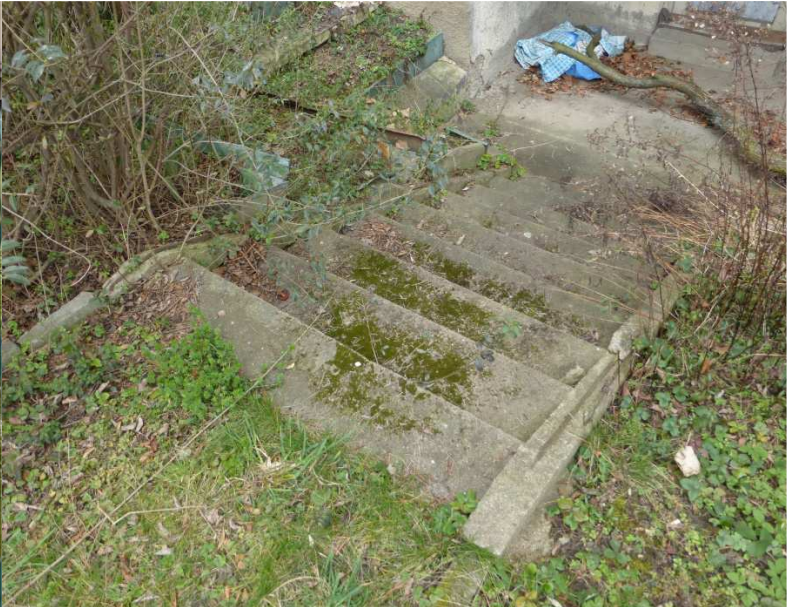
Obr. 2.46: Jednoramenné schodiště v místě zadního vstupu na jižním průčelí, degradace betonu, obnažení výztuže
