OBOR	NC – Konstrukce pozemních staveb

KATEDRA	Katedra konstrukcí pozemních staveb	
ROČNÍK, ŠKOLNÍ ROK	2. ročník, LS 2015/2016	
JMÉNO STUDENTA	Bc. Michaela Bryknerové	
VEDOUČÍ DIPLOMOVÉ PRÁCE	Ing. Radek Zigler, Ph.D.	
AKCE :	<b>DIPLOMOVÁ PRÁCE</b>	
NÁZEV VÝKRESU:	POHLED VÝCHODNÍ A ZÁPADNÍ + DVORY – STÁVAJÍCÍ STAV	MĚŘÍTKO 1:100
		DATUM 22.05.2016
		FORMÁT 8 x A4
		ČÍSLO VÝKRESU 8

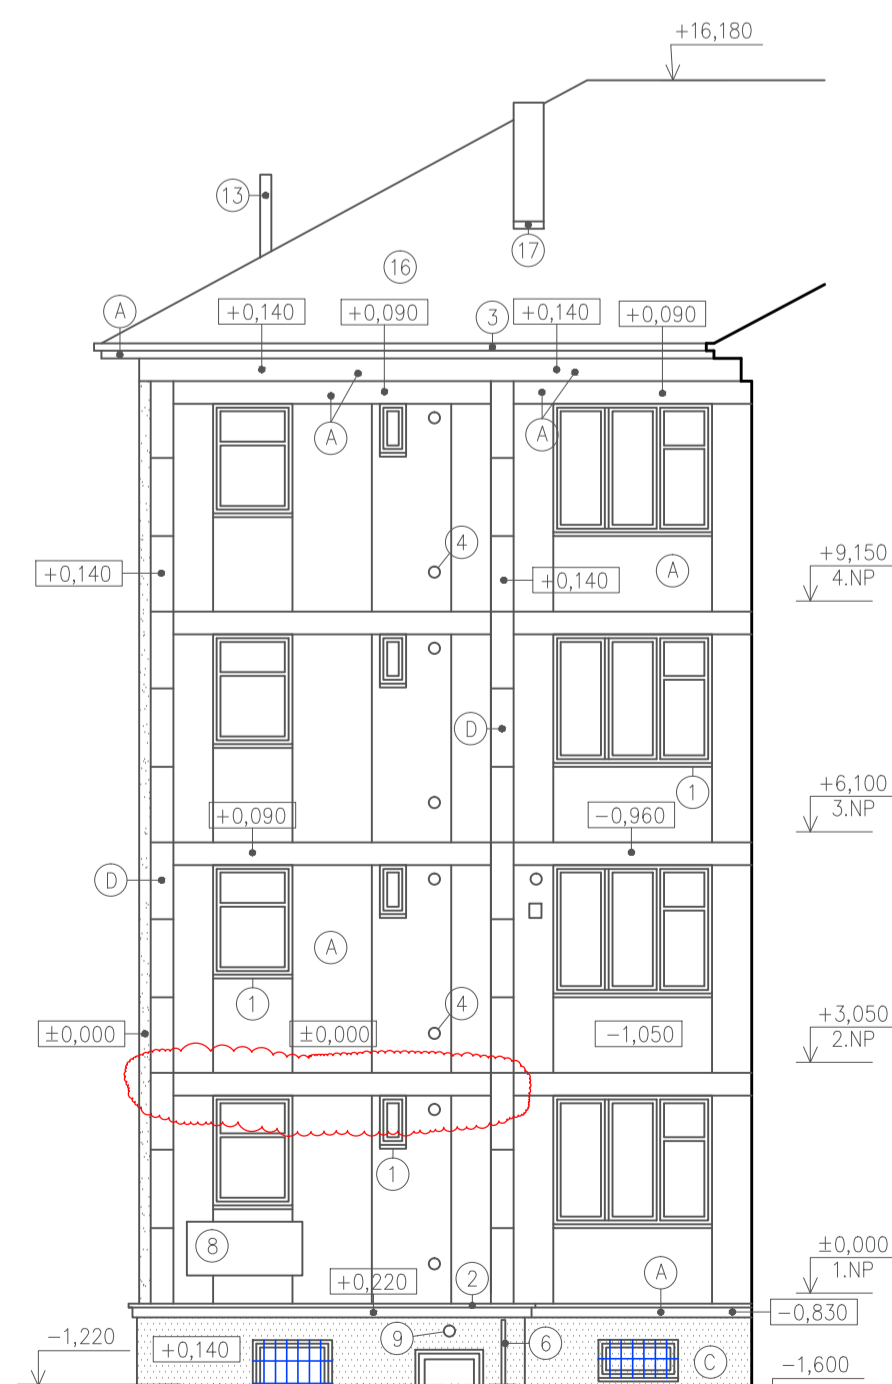
# POHLED SEVEROZÁPADNÍ

ZNAČNÉ POŠKOZENÍ ŽELEZOBETONOVÉHO OBVODOVÉHO VĚNCE – DEGRADACE BETONU, OBNAŽENÍ VÝZTUŽE
