STUDIE ZATRUBNĚNÉ ČÁSTI ŘÍČANSKÉHO
POTOKA V MĚSTSKÉ ČÁSTI PRAHA 22
UHŘÍNĚVES

BAKALÁŘSKÁ PRÁCE

Anna Žohová

Květen 2017

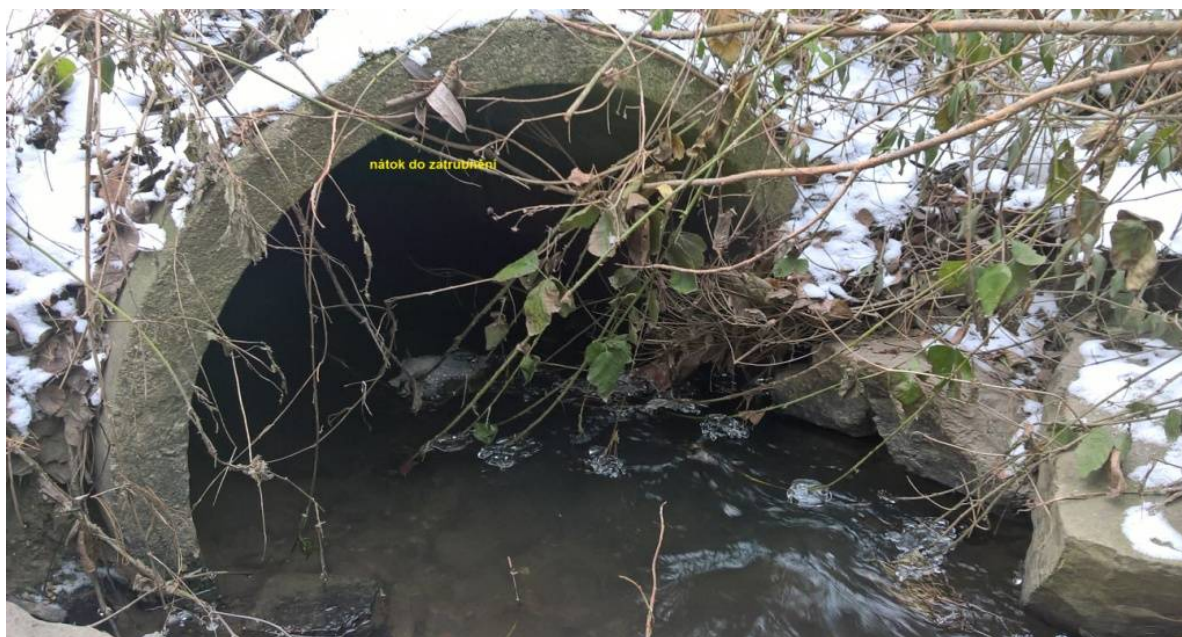
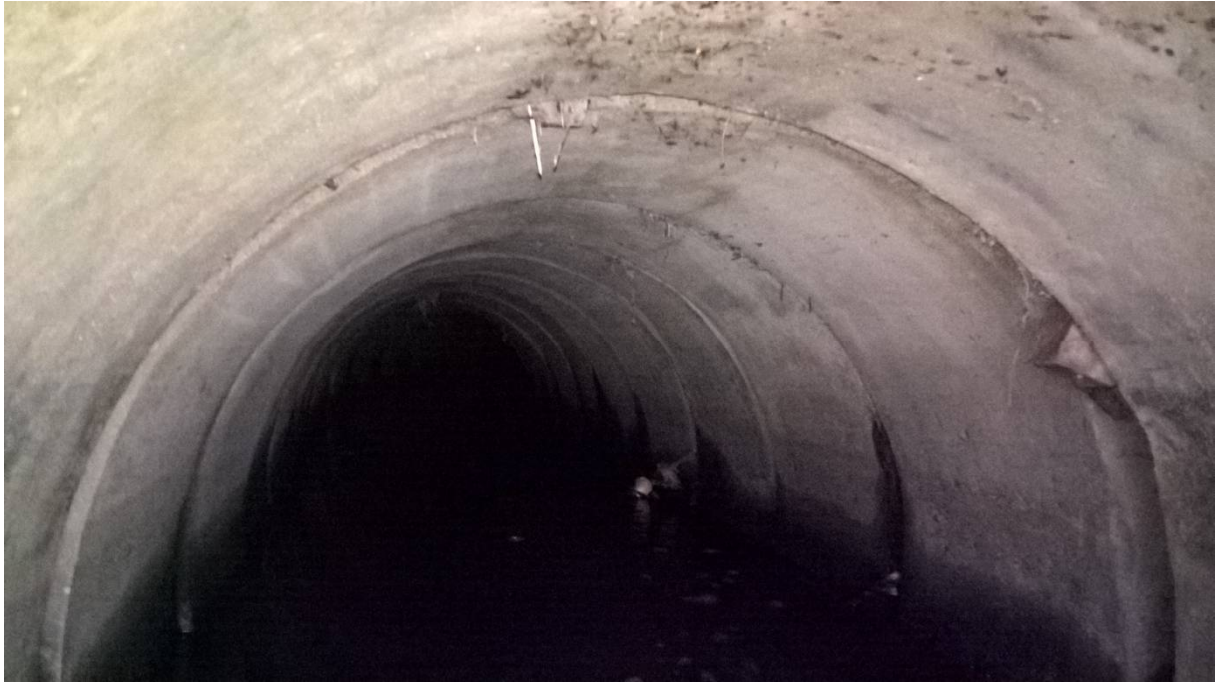
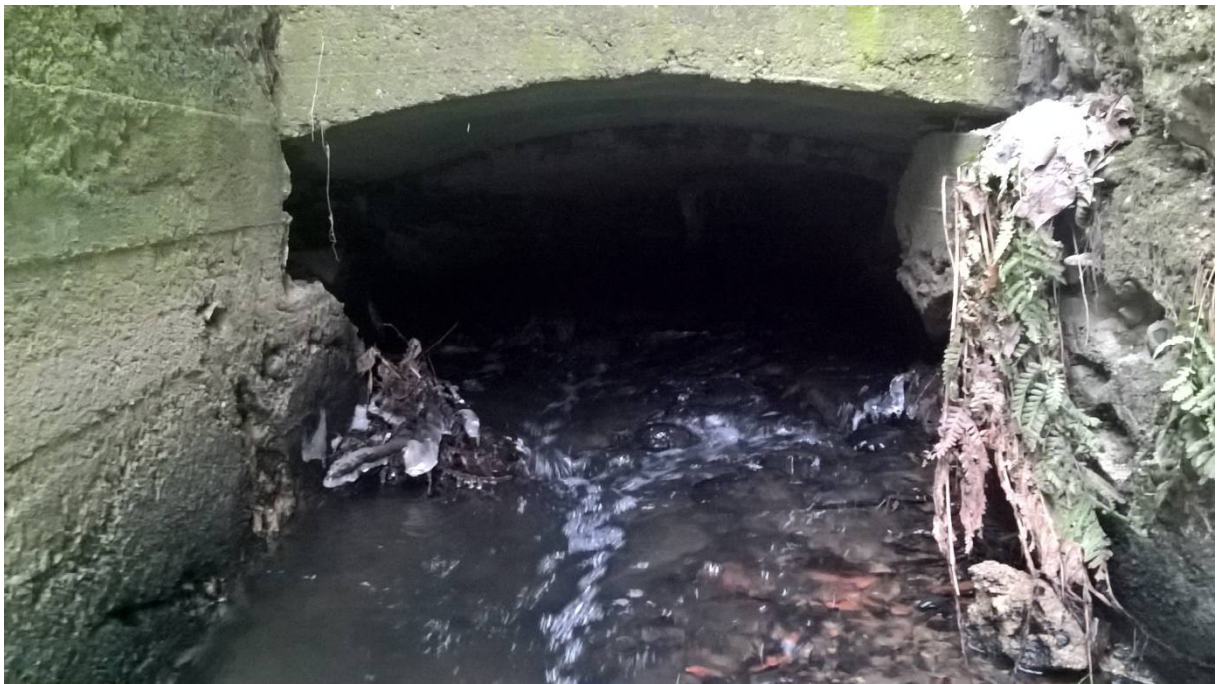
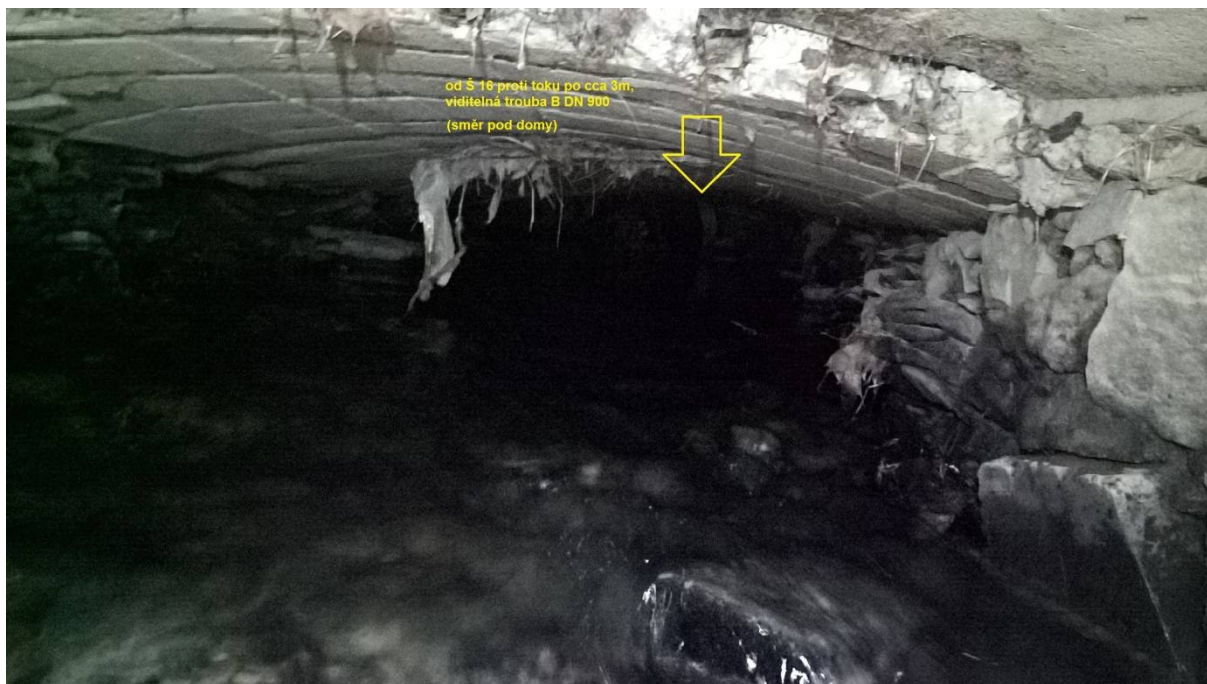
V této části, která je dlouhá 37, 1 m, nemohla proběhnout kamerová zkouška, protože úsek je z velké části zanesen jemným materiálem. Byla zřízena pouze fotodokumentace. Na vtoku do zatrubnění (Obr. 22) můžeme vidět betonovou skruž. Pracovníky kamerové obsluhy byl změřen průměr skruže DN 900 mm. Při pohledu do nátoku zatrubněné části (Obr. 23) je patrné, že mezi betonovými skružemi jsou značné mezery, z kterých trčí materiál a je vidno, že jimi prorůstají kořínky. To by mohlo pokračovat až k propadům horního terénu a zanesení koryta. Obtok potoka vede pod soukromým pozemkem a vyústíje do železobetonového žlabu (Obr. 24). Uzavřený profil před žlabem má obdélníkový tvar o rozměrech 1600 x 800 mm. Při detailnějším pohledu (Obr. 25), který je proti vodě, je cca ve vzdálenosti 6 m vidět betonová skruž DN 900, která vyústíje do obdélníkového profilu. Ten je tvořen monolitickým stropem a kamennými zdi. Tato část je v degradovaném stavu. Kamenné zdi jsou omlety vodou a chybí jim kusy materiálu. Dno koryta je zaneseno sedimentem, tudíž je těžké odhadnout, jestli je dno zpevněné či ne.

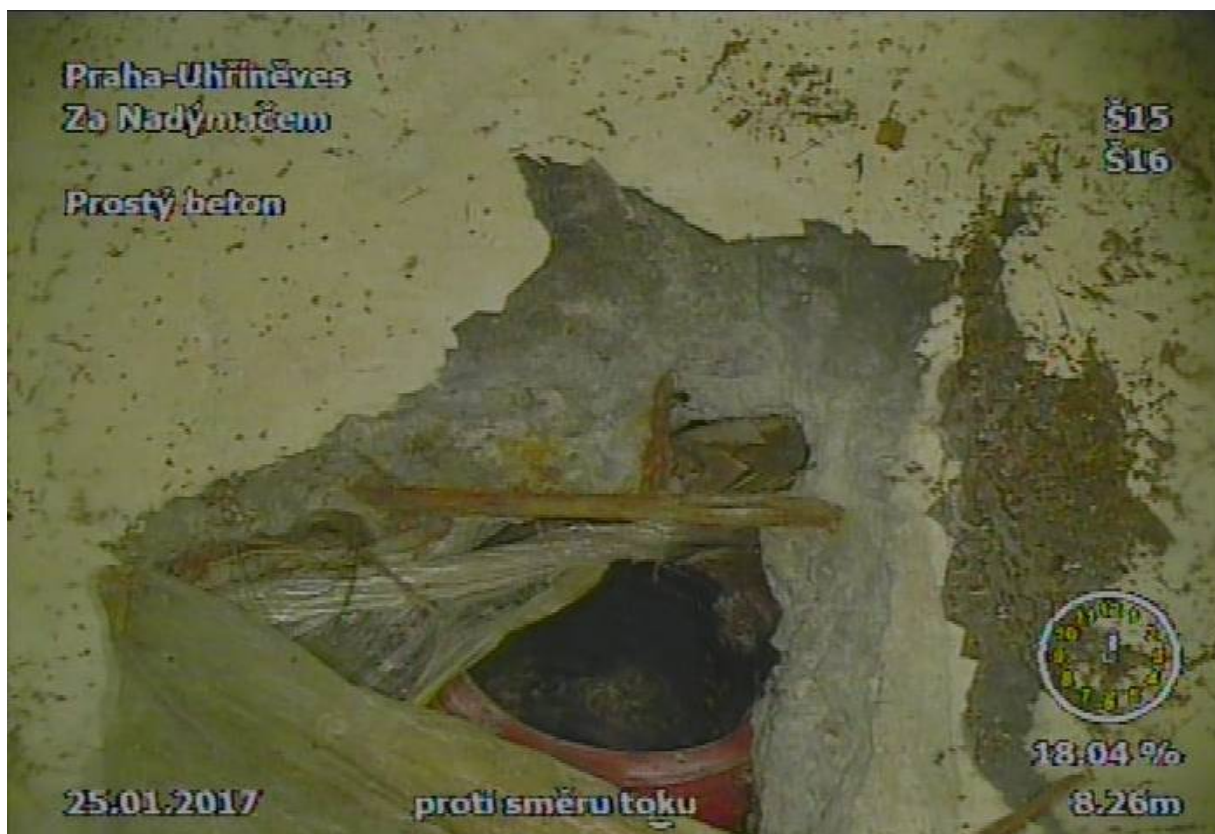
Obr. 28 Sekaná kanalizační přípojka

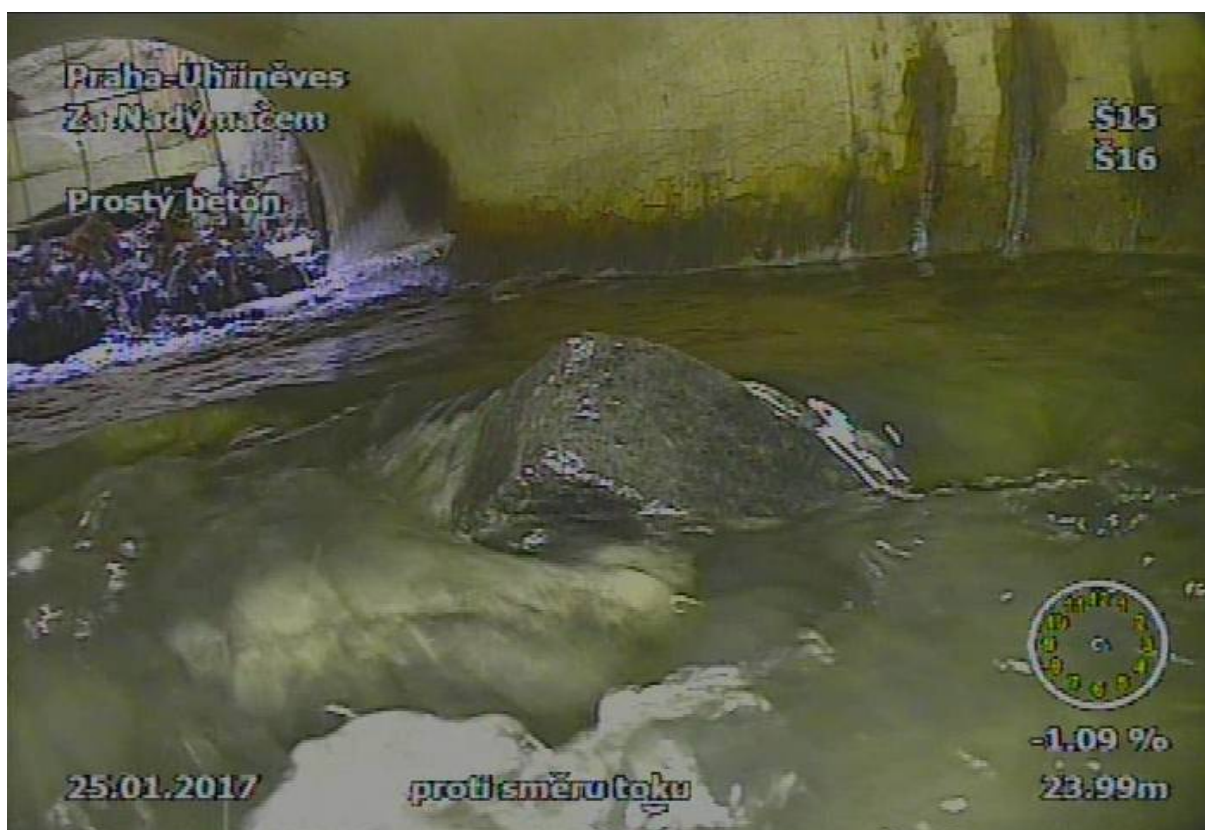
Prohlídka TV kamerou je v tomto úseku prováděna proti směru toku a začíná šachtou Š 15 a končí u vyústění ŽB žlabu, které je osazeno česlemi (Obr. 30). Celá část je tvořena z betonových trub DN 1000, které jsou v relativně dobrém technickém stavu, jak je vidět z kamerové prohlídky (Obr. 26). Úsek je dlouhý 29, 2 m. Vytkla bych jediné degradaci betonu na stropu trub, způsobenou zřejmě nedostatečným krytím potrubí a to tak opakovaně v cyklech zamrzá a rozmrzá. V úseku jsou zaústěné dvě kanalizační přípojky. Jedna je kanalizační přípojka vrtaná z PVC materiálu o rozměrech zřejmě DN 150 (Obr. 27). Přípojka vyčnívá do zatrubněného obtoku a je zřejmé, že při vzduší hladiny dojde k zahlcení přípojky vodou. Přípojka byla utěsněna pravděpodobně montážní pěnou. Druhá kanalizační přípojka je sekaná z plastu o rozměrech cca DN 150 (Obr. 28). Vyústění kanalizační přípojky bylo provedeno nedbale. Je očividné, že dochází k vypadávání materiálu trouby DN 1000 v okolí vyústění do toku. Mohlo by to vést až k vytvoření trhliny a porušení trouby v této části. Dále z vyústění visí igelit, který se táhne až ke dnu. Dno koryta v horním úseku u ŽB žlabu je zaneseno sedimentem větších rozměrů (Obr. 29). Zřejmě se jedná o zdící materiál, který tak tvoří překážku pro plynulé proudění toku.

Obr. 29 Překážka z cihel a dalších zdících prvků

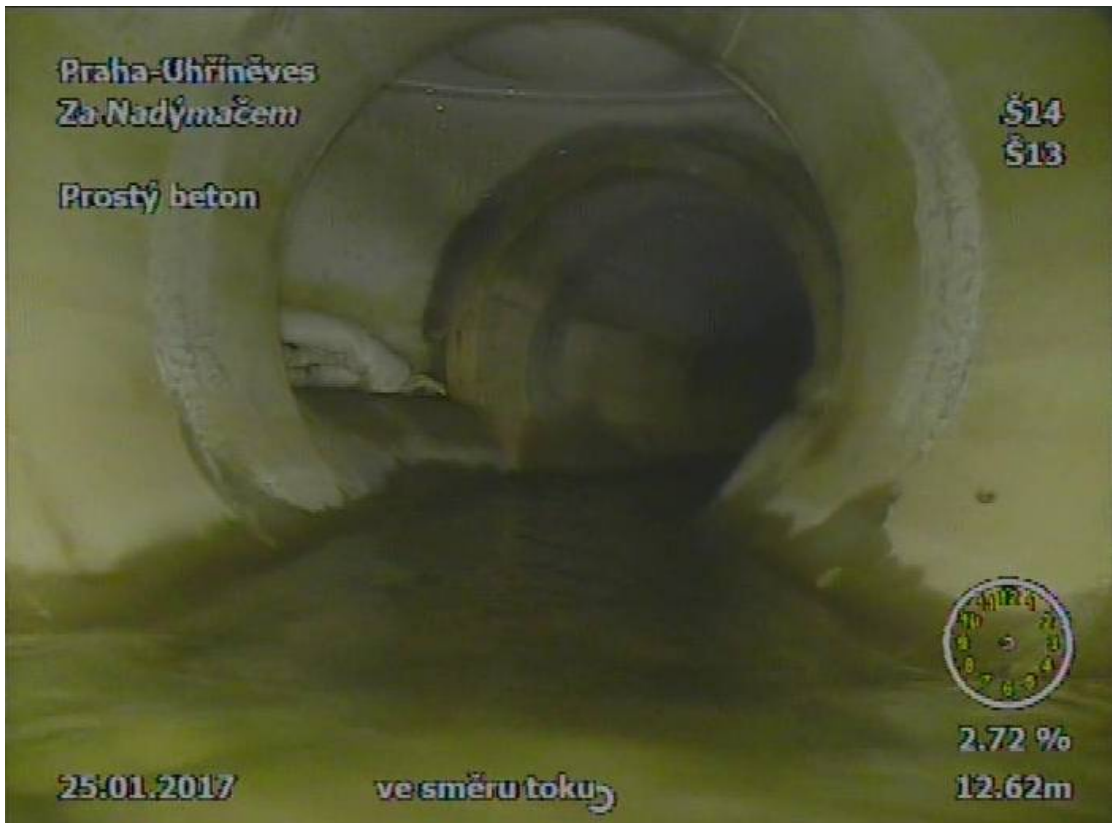
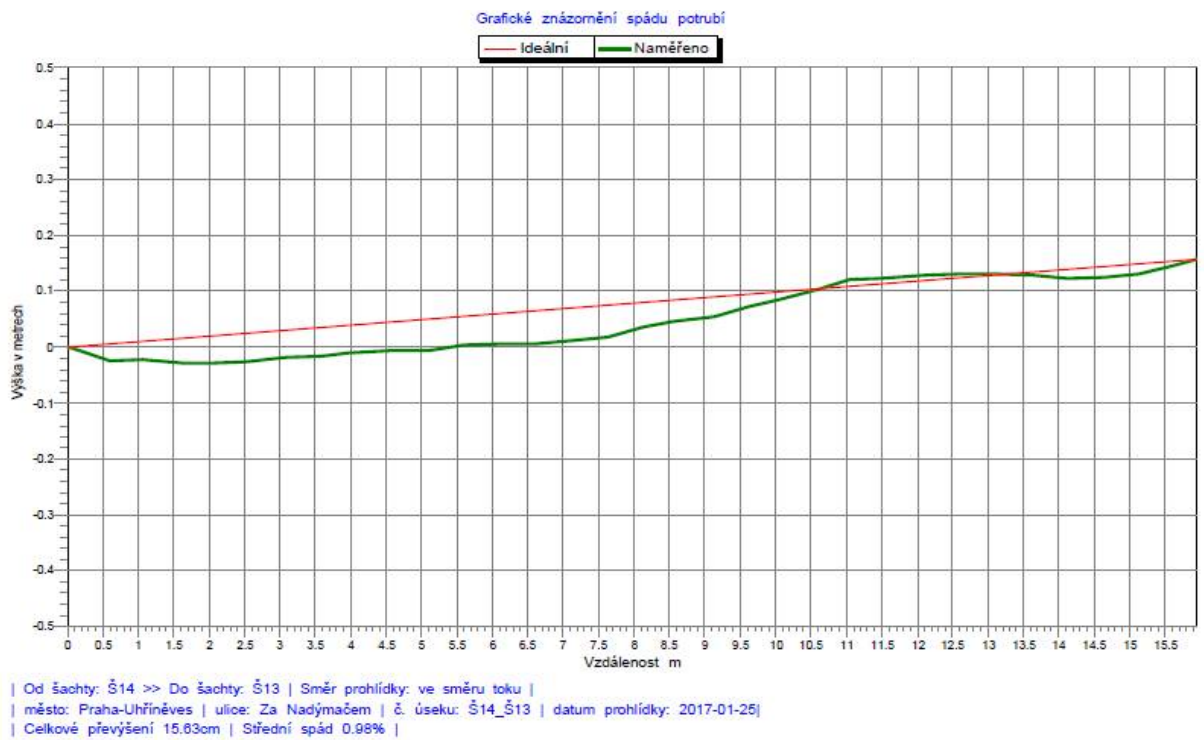
Jedná se o druhý úsek, který je nově rekonstruovaný z důvodu probíhající stavby nad objektem. Zatrubnění (Obr. 34) o rozměru DN 1000, které je mezi šachtou Š14 a Š13 je tedy v dobrém technickém stavu. Úsek je dlouhý 16,38 m a prohlídka je prováděna ve směru toku. Znovu bych zmínila námrazu na stropu trouby. V této části tedy může docházet k postupné degradaci potrubí rozmrzáním a zamrzáním díky nízkému krytí. V úseku se nenachází ani jedna kanalizační přípojka. V oblasti Š13 byly zanechány pytle s pískem, které při obvyklém průtoku nejsou překážkou, ale při zvýšení hladiny by mohli omezit rovnoměrné proudění. Z grafu (Obr. 35) můžeme vyčíst, že je zde menší propad podélného sklonu potrubí oproti ideálnímu zhruba o 5 cm.

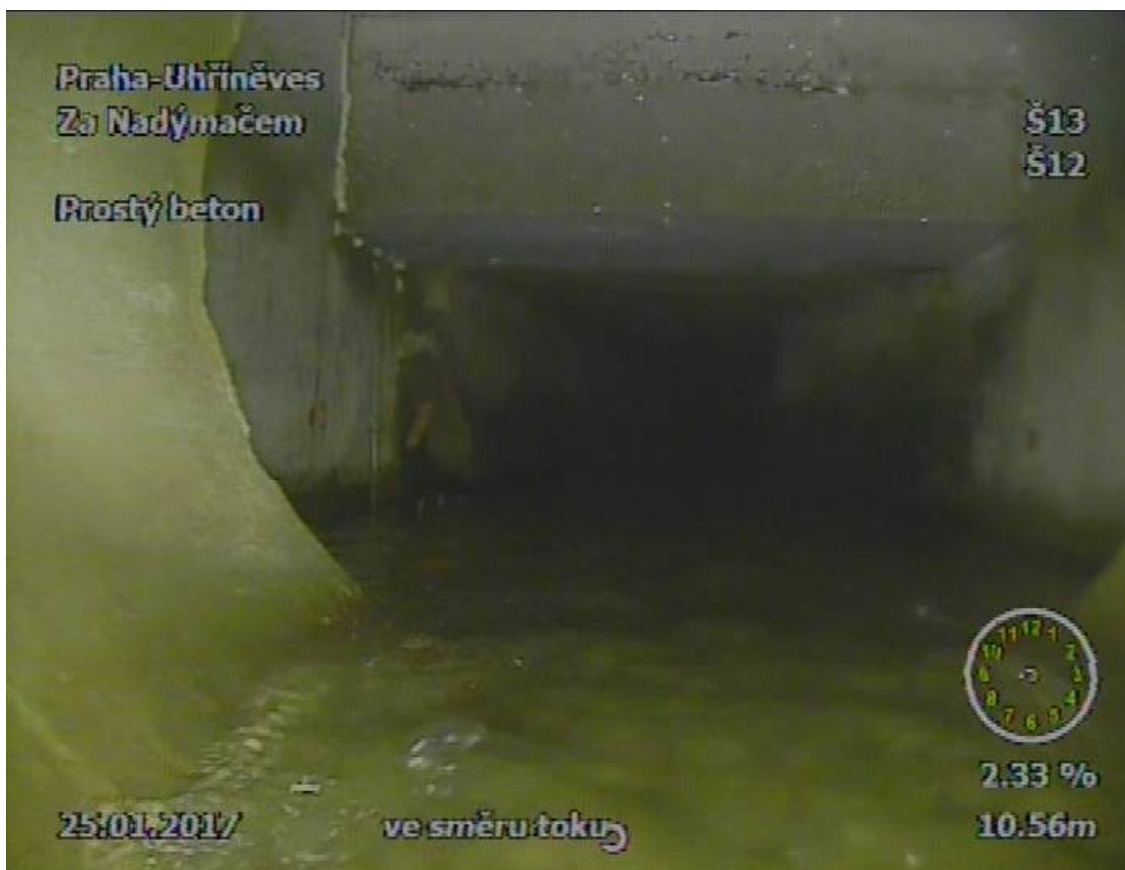
Jedná se o poslední úsek, který je nově rekonstruovaný z důvodu probíhající stavby nad objektem. Zatrubnění o rozměru DN 1000, které je mezi šachtou Š13 a Š12 je tedy v dobrém technickém stavu. Úsek je dlouhý 10,8 m a prohlídka je prováděna ve směru toku. Znovu bych zmínila námrazu na stropu trouby. V této části tedy může docházet k postupné degradaci potrubí rozmrzáním a zamrzáním díky nízkému krytí. V úseku se nachází jedna kanalizační přípojka (Obr. 36) pravděpodobně DN 150, která je umístěna v oblasti šachty Š12. Za revizní šachtou (Obr. 37) je patrný přechod rekonstruované kruhové části do stávajícího úseku, který je obdélníkový. Z grafu (Obr. 35) můžeme vyčíst, že je zde menší propad podélného sklonu potrubí oproti ideálnímu zhruba o 6 cm. Mohlo by to být způsobeno právě navázáním z rekonstruované části na stávající.

Obr. 37 Přejít rekonstruované kruhové části na stávající obdélníkovou

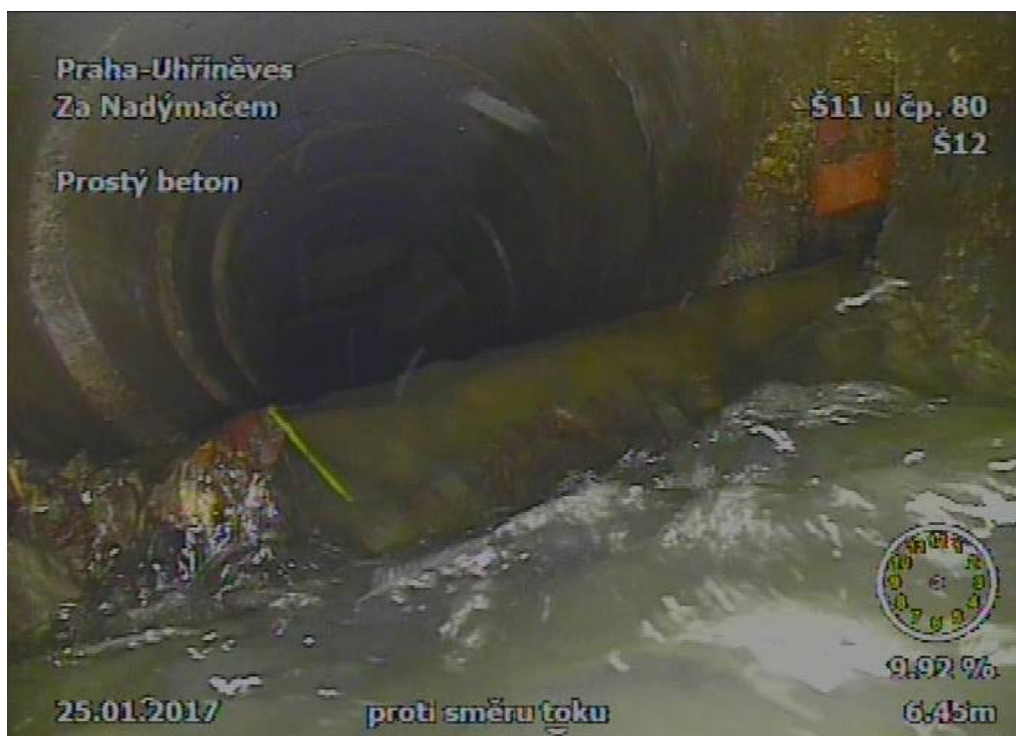
Kamerová revize v tomto úseku probíhá proti směru vody, tudíž začíná uliční vpustí Š11 a měla by končit revizní šachtou Š12, ale po 13,1 m byla prohlídka přerušena z důvodu velkého nánosu sedimentu na dně a robot, tak nebyl schopný pokračovat ve své jízdě. Celkový úsek je dlouhý 28,75 m. Od UV je profil (Obr. 39) tvořený betonovými skružemi o rozměru DN 1000. Betonové skruže jsou od sebe výškově odskákané, objekt je netěsný a dochází k průsakům vody. Ve staničení 7,6 m se nachází stupeň ve dně z naplaveného materiálu a následně za ním je kanalizační přípojka sekaná (Obr. 40), která se nachází v levé části u dna betonové skruže ve směru toku. Druhá kanalizační přípojka (Obr. 41) je vrtaná a nachází se hned v oblasti nad kanalizační přípojkou jedna. Jedná se o ocelové potrubí, které je značně zkorodované. Ve staničení 12,4 m přechází kruhový profil na obdélníkový o rozměrech cca 2000 x 1000 mm. O moc dále se kamera nedostala z již zmiňovaných důvodů. Při pohledu proti vodě můžeme vidět další 3 kanalizační přípojky (Obr. 42) a to, že povrch obdélníkového profilu je ve špatném technickém stavu. Při bližším pohledu (Obr. 43) je vidět neidentifikovatelný objekt na dně. Přesný počet kanalizačních přípojek není známý, protože kamerová revize nebyla uskutečněná v celé délce daného úseku. Z grafu (Obr. 44) je patrný propad dna zhruba o 17 cm oproti ideálnímu spádu cca 2m před uliční vpustí Š11.

Obr. 39 Stupeň na dně

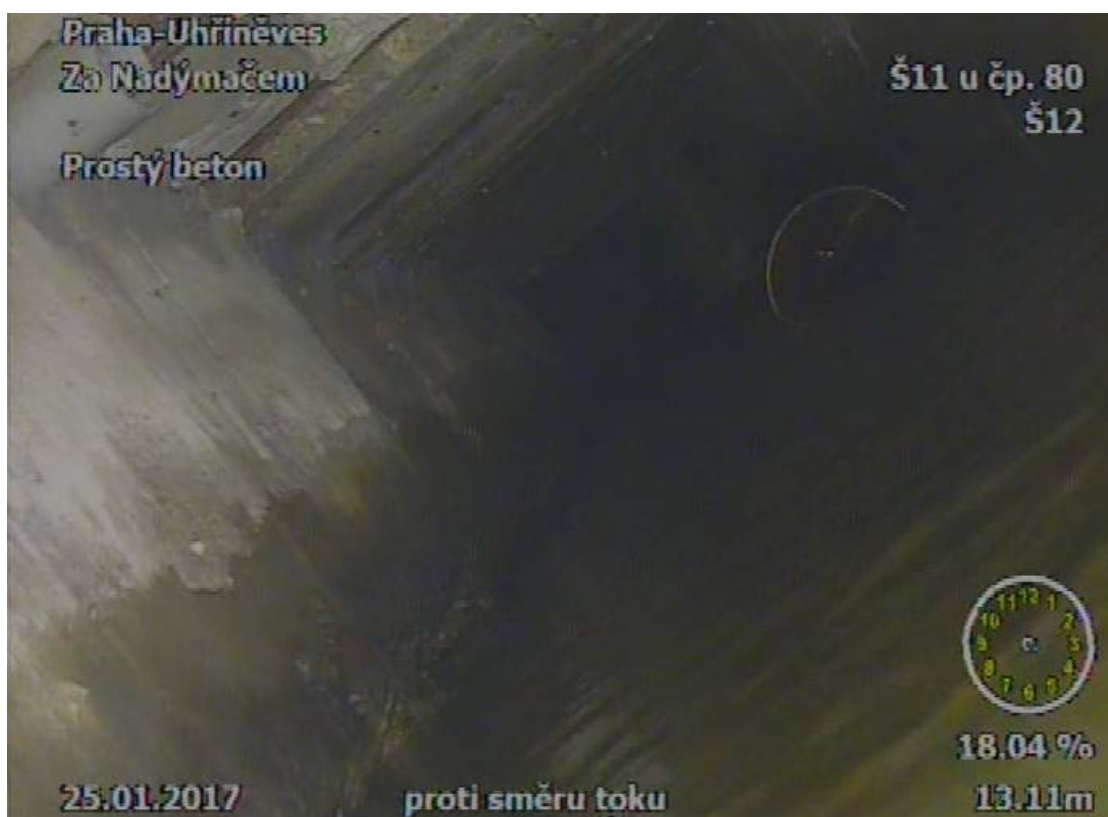
Obr. 43 Obdélníkový profil + neidentifikovatelný objekt na dně

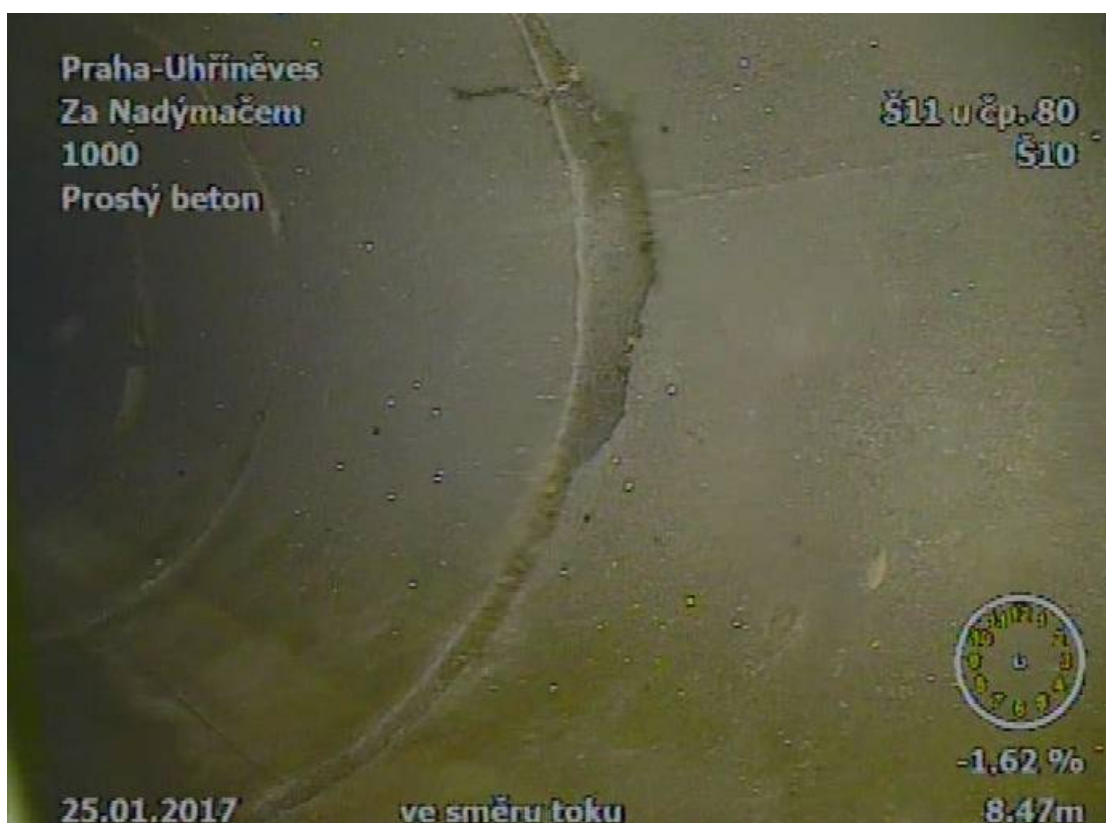
Další úsek se celý skládá z betonových kruhových skruží DN 1000. Prohlídka je prováděna po směru proudění vody a oblast je dlouhá 34,66 m. Skruže jsou opět od sebe viditelně odskákané a v některých místech mezer dokonce vyčuhuje těsnící materiál. V horní oblasti (Obr. 45) je vyšší sklon potrubí, tudíž jsou zde vyšší rychlosti proudění. Ve staničení 17,09 m vyúsťuje kanalizační přípojka (Obr. 48), která je ve zchátralém stavu, a tak rozrušuje materiál v jejím okolí a degraduje spáru mezi betonovými skružemi. Pod ní se nachází překážka na dně (Obr. 47) zřejmě se jedná o kámen. Některé skruže jsou ve velmi špatném stavu (Obr. 46, Obr. 49, Obr. 50). Na obrázcích můžeme například vidět chybějící materiál potrubí, povrchové praskliny, které vedou uprostřed po délce skruže, nebo je dokonce vidět vnitřní výztuž skruže, která je zkorodovaná. Úsek končí uliční vpustí Š10 (Obr. 51), která má obdélníkový profil. V dolní části je rychlost průtoku téměř nulová díky malému sklonu, jak můžeme vidět z grafu (Obr. 52).

Obr. 46 Chybějící materiál skruže

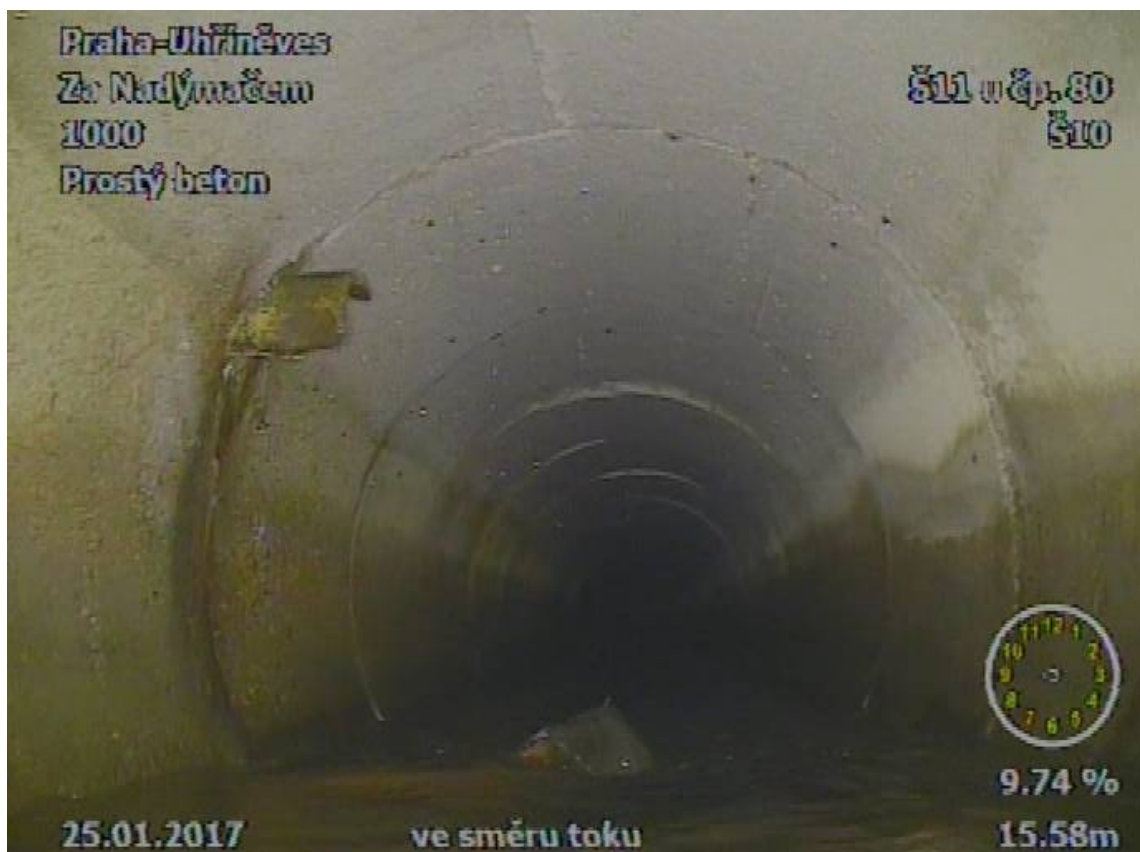
Obr. 47 Kanalizační přípojka a sediment na dně

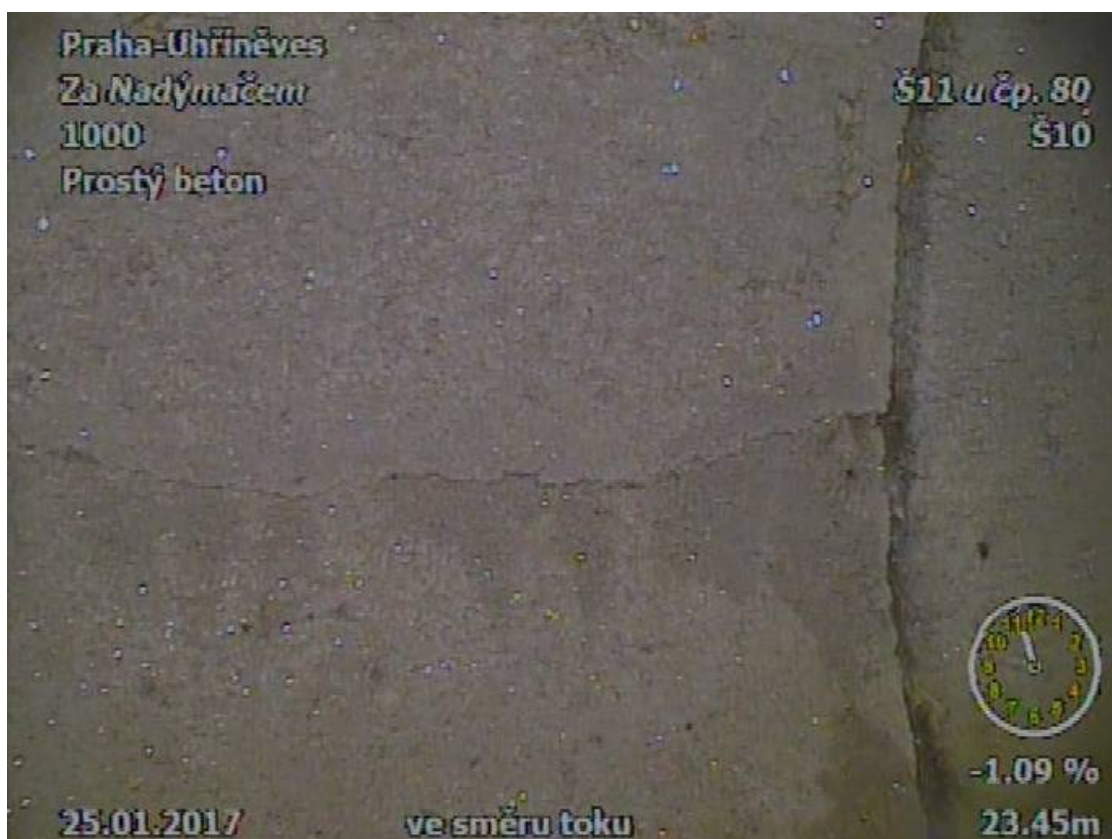
Obr. 49 Povrchová prasklina skruže

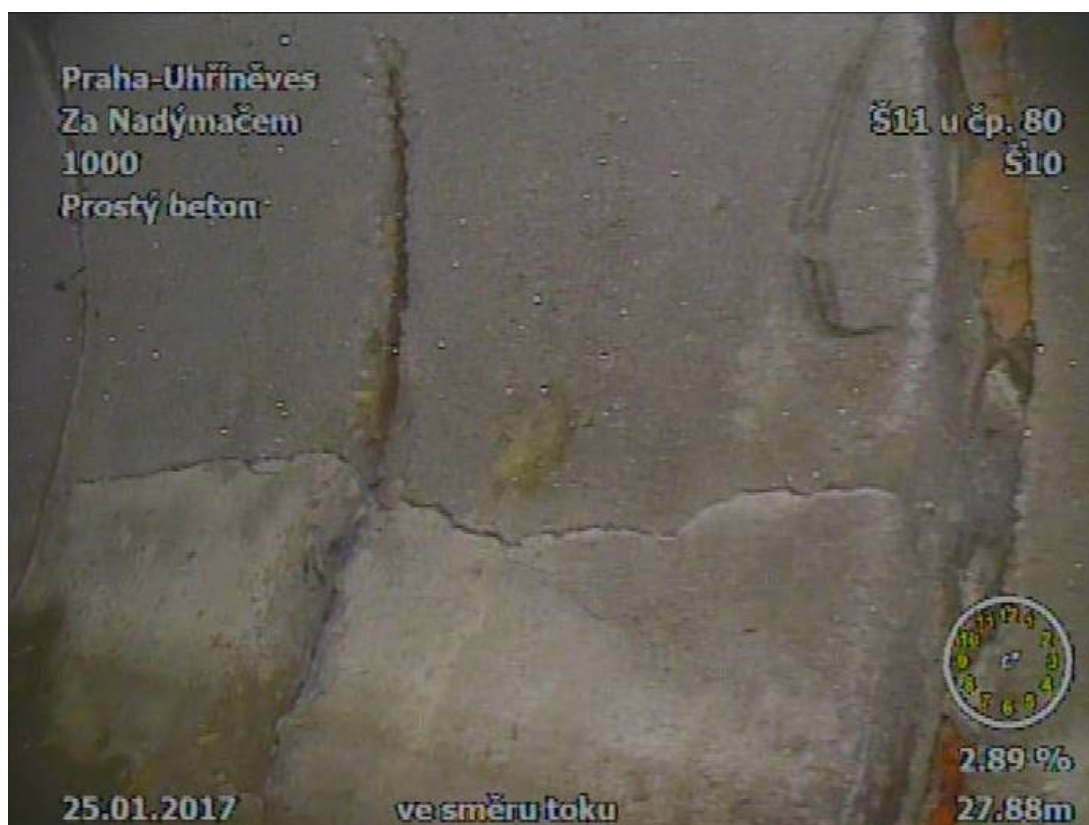
Obr. 50 Viditelná vnitřní výztuž a prasklina kruhové skruže

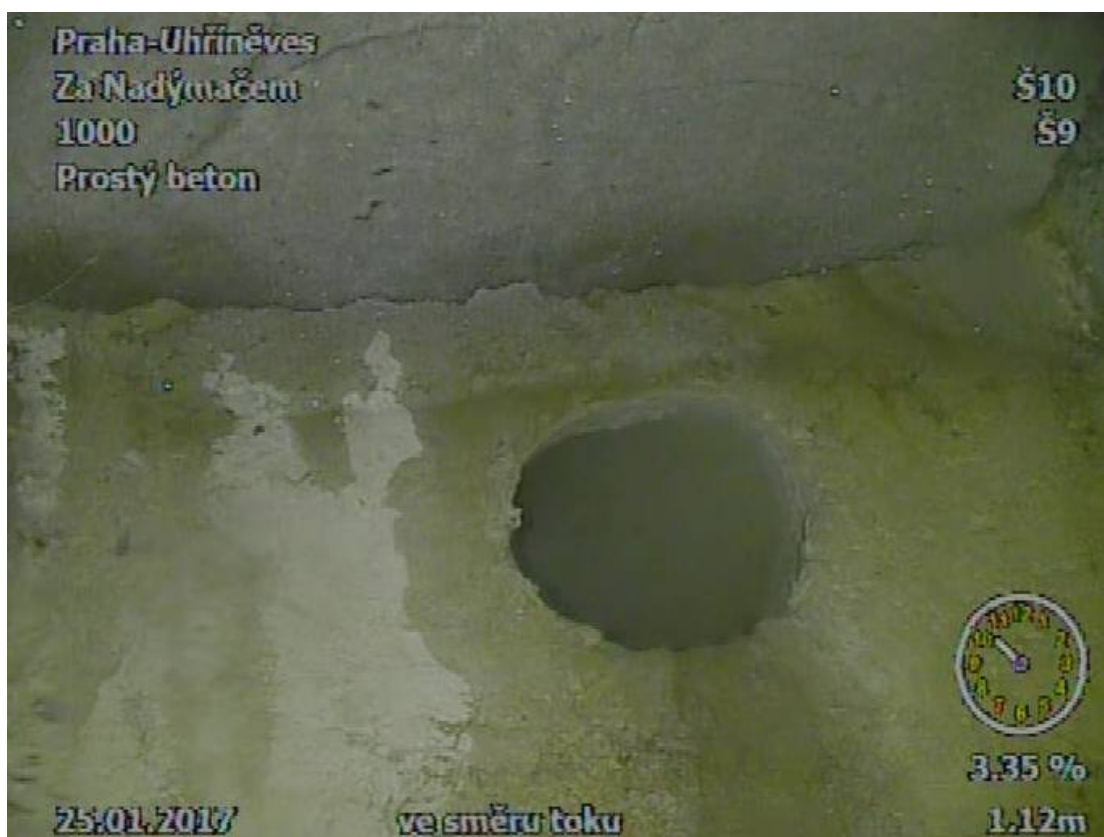
Obr. 54 Kanalizační přípojka 1 a netěsnost stropu a stěnou šachty Š10

netěsnosti mezi stropem a stěnou šachty, kdy prostor je nutné důkladně vyspárovat a utěsnit, stejně tak kolem kanalizačních přípojek.

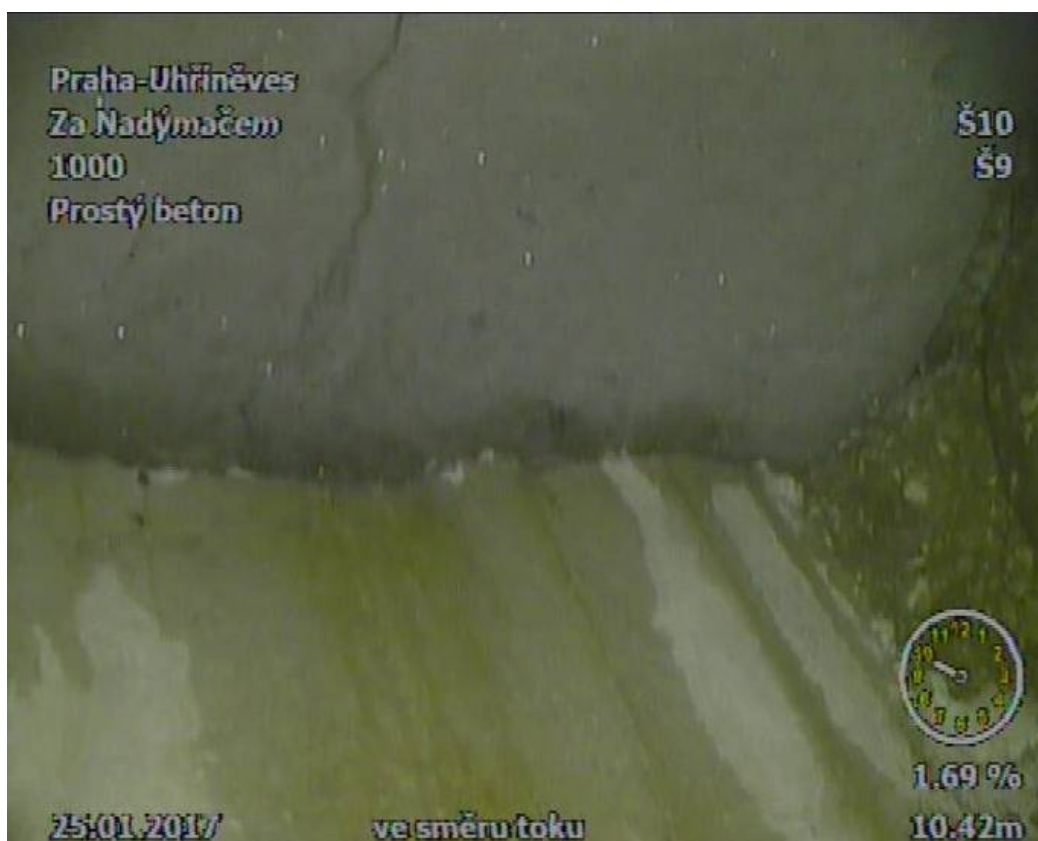
Obr. 60 Netěsnost mezi stropem a stěnou šachty

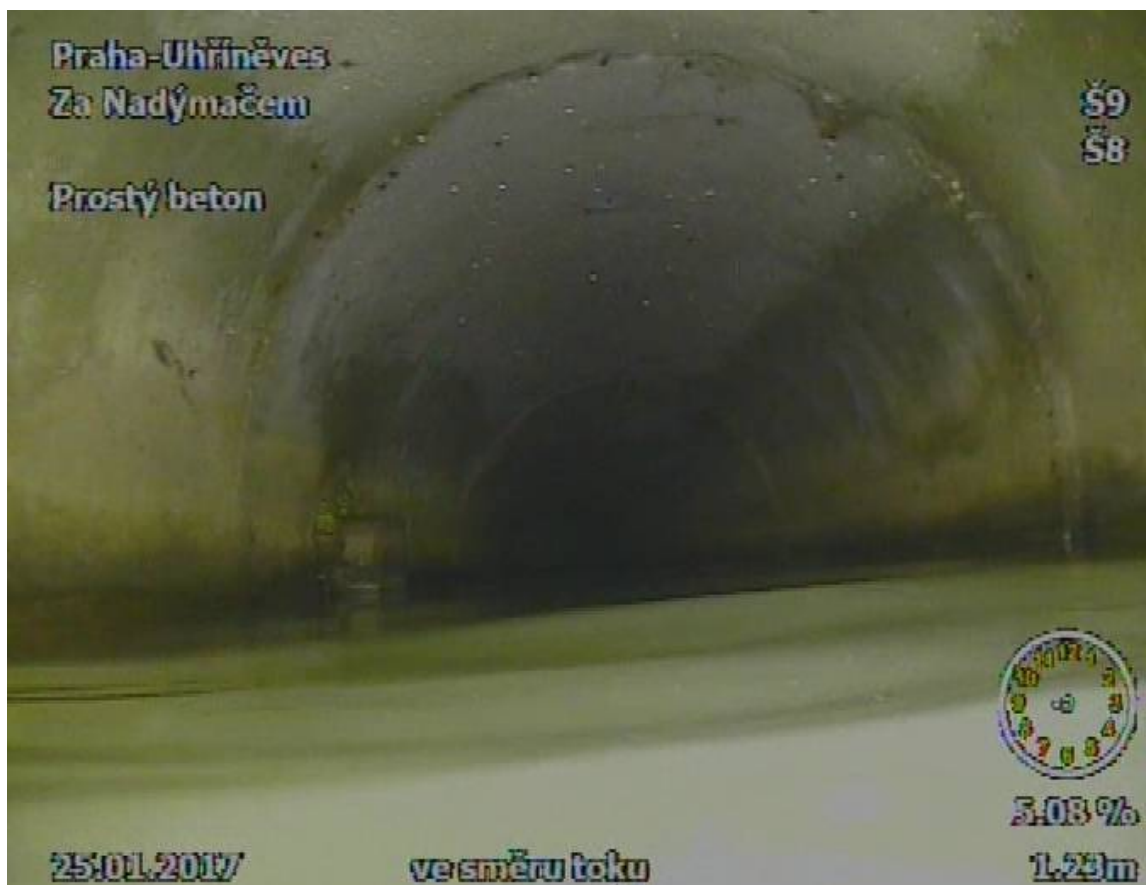
Tento poslední úsek je složený z betonových kruhových skruží DN 1000. Prohlídka je prováděna po směru proudění vody a oblast je dlouhá 31, 58 m. Bohužel prohlídka byla uskutečněna pouze do vzdálenosti 6, 33 m z důvodu vysoké hladiny vody, ale kamera se dostala pod hladinu vody již v počátku úseku, předtím bylo možné ještě vidět pohled na zatrubnění ve směru toku (Obr. 63), kde je patrná skoro až stojatá hladina vody, skruže v celkem dobrém stavu až na větší mezery mezi jednotlivými částmi a zřejmě jedna kanalizační přípojka, která je utěsněna montážní pěnou. Přesný počet přípojek ani stav potrubí v pokračování není znám. Dále byly pořízeny alespoň fotografie. Pohled do výtokového objektu (Obr. 64), kde je vidět směrový zlom potrubí a samotný výtok (Obr. 65), který je velmi zanesen jemným materiálem a proudění vody je takřka nulové. Důvod stojaté vody můžeme vyzpozorovat z grafu (Obr. 66), kde není téměř žádný spád potrubí, tudíž je zde nízká rychlost proudění a je tak vyšší pravděpodobnost, že zde bude větší množství sedimentu.

Obr. 63 Začátek úseku ve směru toku a kanalizační přípojka
