Studie průběhu stavby rodinných domů Západní město

Family Houses “Západní město” Realization Study

Bakalářská práce

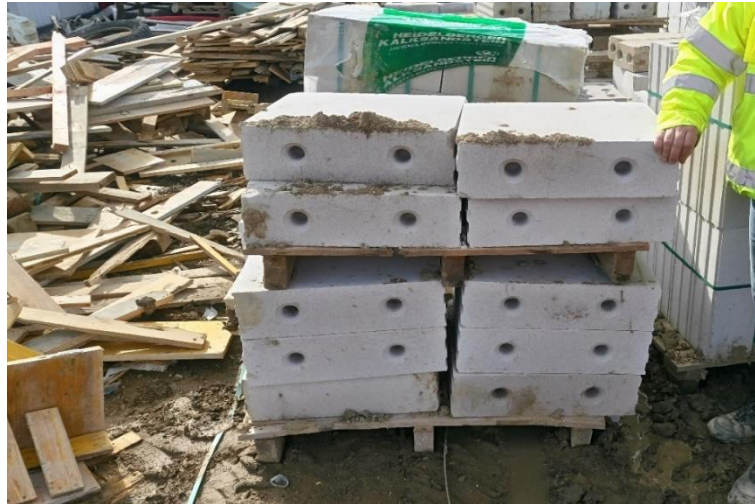
Skladovací plochy pro stavební materiál nebyly nijak zpevněny. Palety s vápenopískovými tvárniciemi byly uloženy na terénu, nebo tvárnice samostatně ležely různě po areálu stavby. Velká většina takto uložených tvárnice vykazovala rozsáhlá poškození, zejména pak poškození rohů a hran. Přebytečná armovací výztuž byla také rozmístěna různě po celé stavbě. Stejně tak tomu bylo u použitého stavebního žeziva.

Obr. 56 Příklad uložení tvárnic

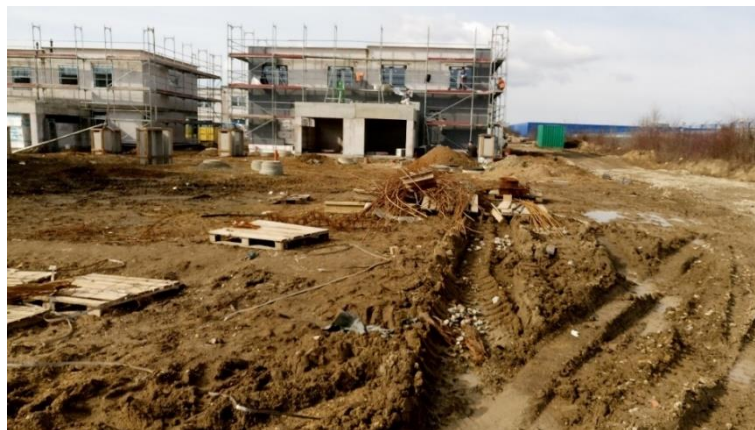
Obr. 57 Volně pohozená výztuž

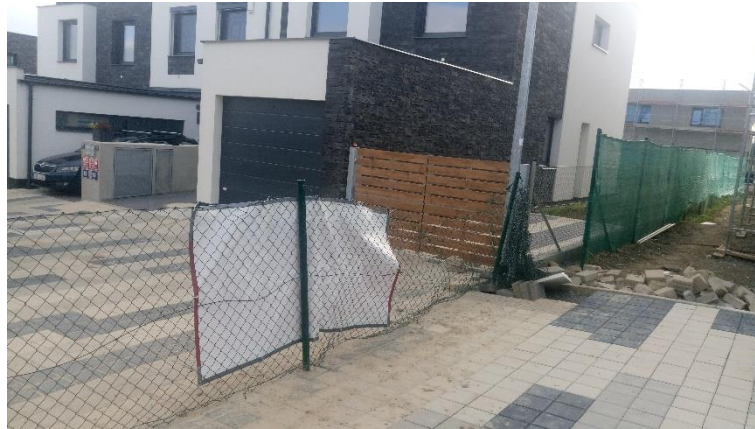
Oplocení kolem celého staveniště bylo provedeno dle požadavků na zařízení staveniště (Nařízení vlády č.591/2006 Sb.) do výšky minimálně 1,8 m. Pouze v místě napojení na již zmíněnou ulici Kecovu toto oplocení nesplňovalo požadavky (Obr. 58). Kromě nesplnění požadované výšky bylo oplocení značně poškozeno. Kdokoliv se mohl tímto místem dostat na stavbu. Vpravo na obrázku je vidět řádně provedené oplocení s ochranou sítí. [16]

Obr. 58 Nevyhovující oplocení staveniště

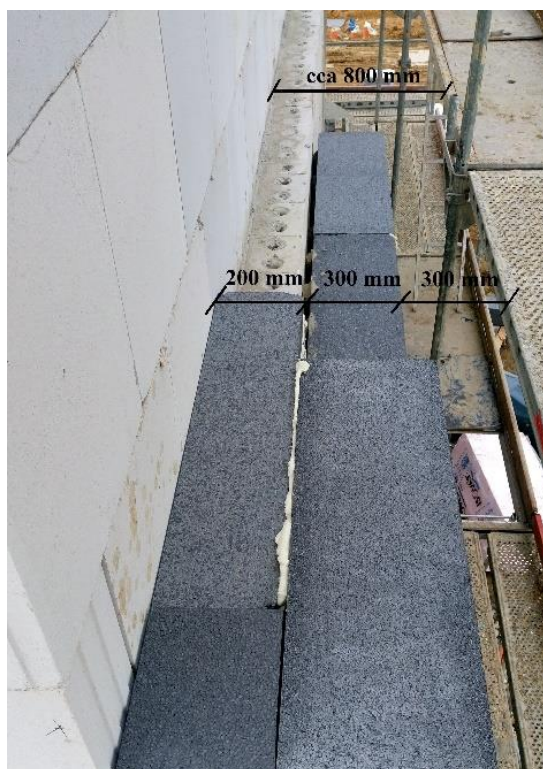
Všechna lešení byla zhotovena bez zábradlí na straně k objektu. Vzdálenost mezi lícem budovy a podlahou lešení je v tomto případě povolena maximálně 250 mm. Lešení, především u dvojdomu M1040A, kde je tloušťka tepelného izolantu 300 mm a v místech nad prvním patrem konstrukce ustupuje o 200 mm směrem dovnitř objektu, mělo vzdálenost mezi lícem budovy a podlahou lešení téměř 800 mm viz Obr. 64.

Obr. 64 Nezajištěné lešení na volném okraji

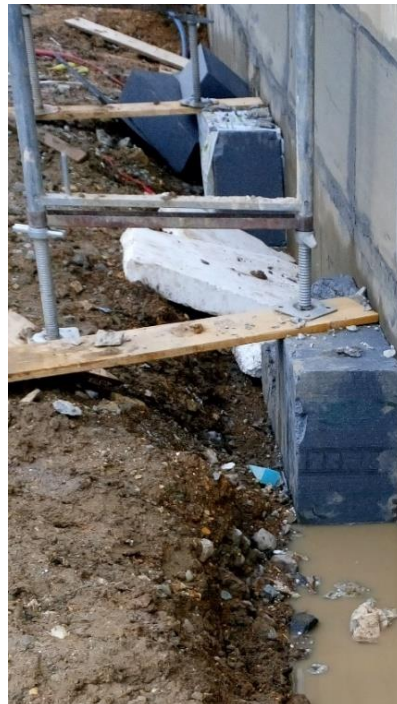
Obr. 65 Nepřijatelné založení paty lešení

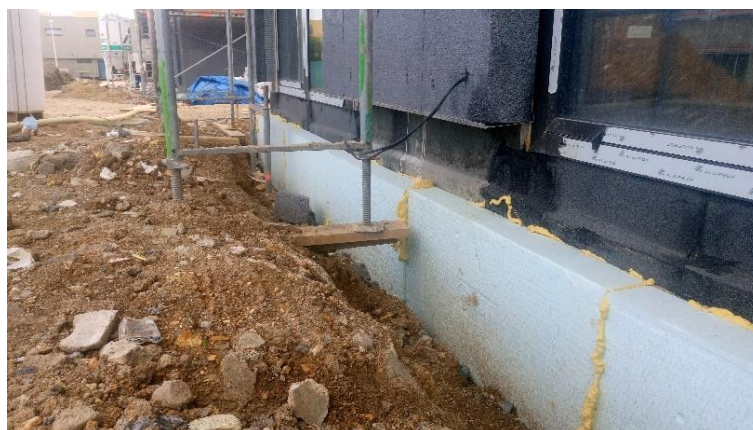
V některých případech bylo založení lešení dokonce podkopáno. Jedna ze zakládacích noh lešení byla tedy úplně ve vzduchu, což mohlo mít za následek vychýlení lešení směrem k budově (zranění dělníků, poškození KZS).

Obr. 66 Nevhodné založení lešení I

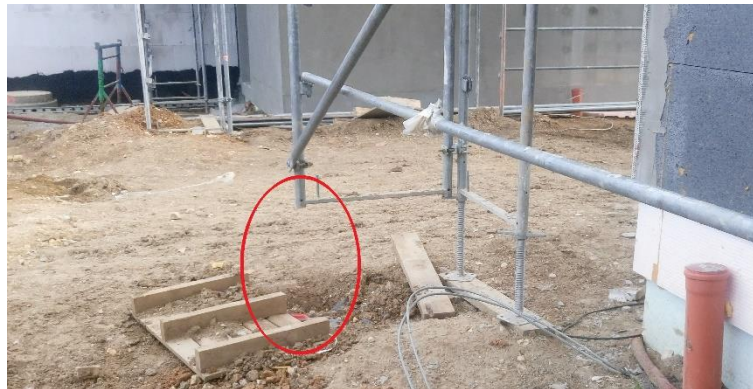
Na Obr. 67 je viditelné, že na jednom z vnějších rohů lešení zakládací nánožka zcela chyběla. Toto provedení je naprosto nepřijatelné.

Obr. 67 Nevhodné založení lešení II

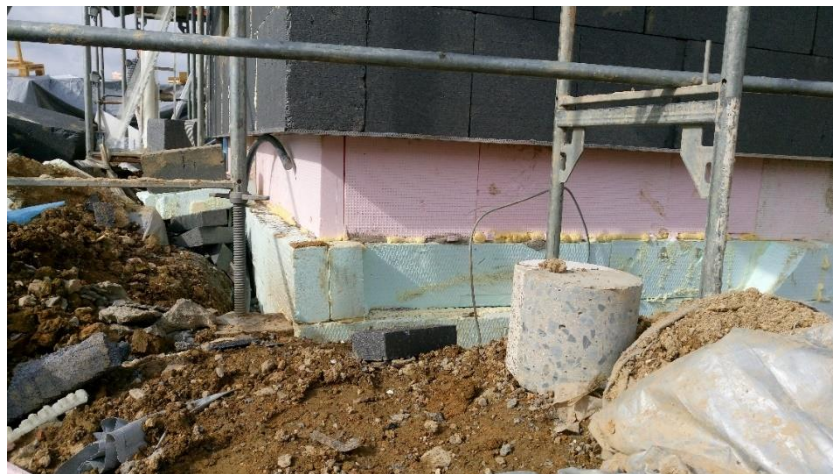
Z fotografií je také patrné, že montáž byla prováděna směrem od terénu k zakládací liště, což je opačný postup provádění. Správně se tedy mělo začít s lepením od zakládací lišty směrem dolů.

Obr. 73 Detail soklového rohu II (M1040A)

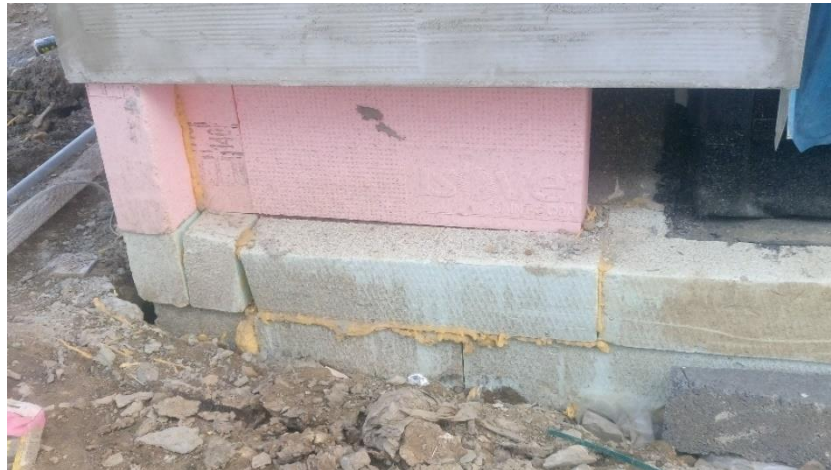
Všechny typy polystyrenu by se po kotvení ke konstrukci domu měli chránit před přímým slunečním zářením (zakrývací síť před lešením, nebo nanesení základní armovací vrstvy). Toto platí obzvláště pro šedý polystyren, který se díky svému odstínu více zahřívá. To vede ke smrštění jednotlivých desek a vzniku dilatačních mezer mezi nimi. Takto poškozený polystyren je nutno brousit, případně vyplnit vzniklé mezery vhodnou izolační hmotou. Při všech návštěvách stavby jsem se snažil monitorovat stejná místa. Na Obr. 74 je opět sokl po třech měsících.

Obr. 74 Neochráněný polystyren po třech měsících (M1040A)

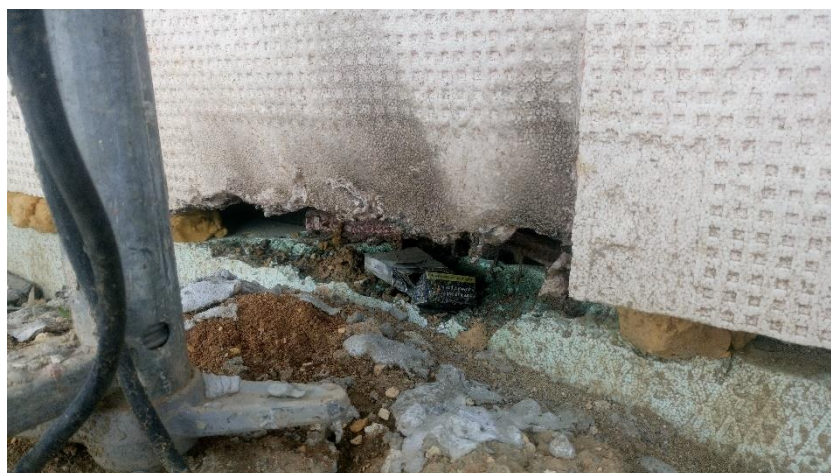
Na dalším obrázku si můžeme všimnout prohořené části soklu. Pravděpodobně důsledkem požáru vznikla mezi deskami 50 mm mezera. Jak k požáru došlo mi není známo. Domnívám se, že se to mohlo stát při lepení hydroizolace plynovým hořákem. Kvůli samozhášivým vlastnostem extrudovaného polystyrenu však nedošlo k žádným vážným následkům. Toto poškozením půjde vyřešit pouze výměnou dotčené části polystyrenu.

Obr. 75 Ohořelá část soklu (M820)

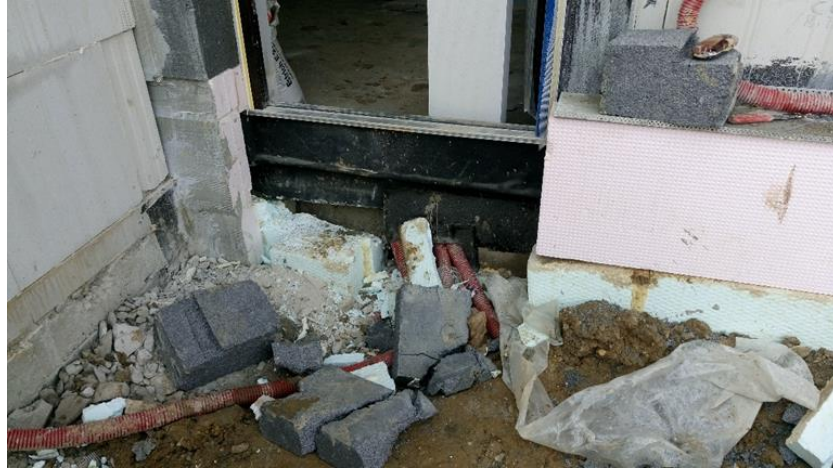
Na Obr. 76 je zobrazen budoucí hlavní vstup do domu a opět je očividné nedodržení pořádku na pracovišti, který zvyšuje možnost přivození úrazu.

Obr. 76 Detail vstupu do domu (M1040A)

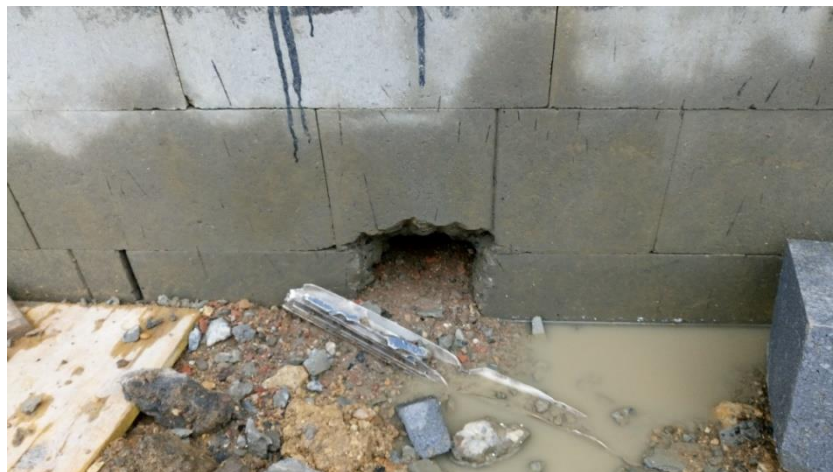
Na domech, které ještě nebyly ve fázi realizace KZS se také objevily různé důležité chyby provedení. Například na Obr. 77 je vytvořen prostup v konstrukci ztraceného bednění zcela bezúčelně, v dokumentaci není nikde vyznačen. Ve výkresu Detail A OBVODOVÁ ZEĎ U ZÁKLADU je vyznačen prvek ve skladbě S33. Zakreslen je správně, chybné je pouze označení. Místo VAPIS vápenno pískové bloky 200 mm / beton, zde mělo stát Betonová tvarovka pro ztracené bednění 300 mm / beton.

Obr. 77 Prostup základovou konstrukcí (M820)

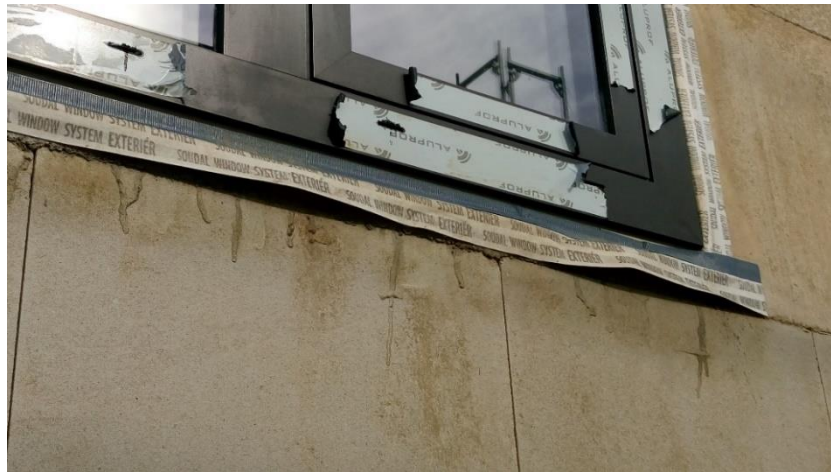
Obr. 78 Odlepující se paropropustná páska (M820)

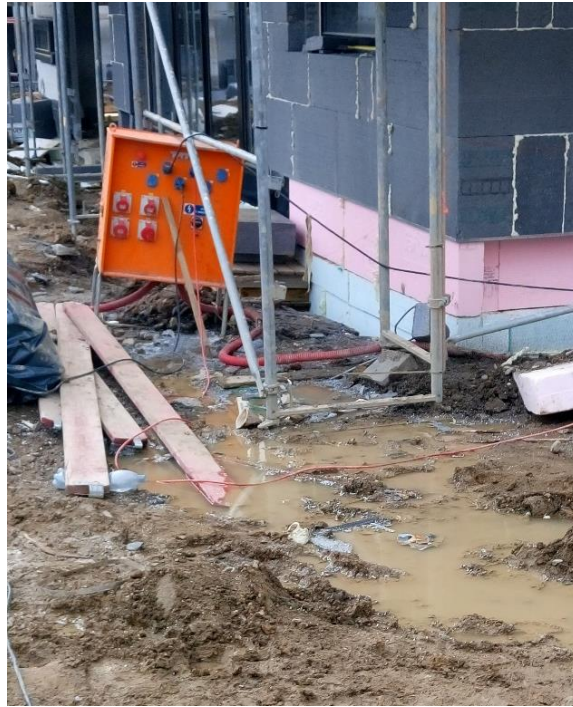
Další příklad nedodržování základních zásad bezpečnosti při práci (Obr. 84). Nejen, že všechny vodiče natažené od elektrorozvodny byly potopeny ve vodě, ale i samotná rozvodna byla ve vodě. Vodiče by správně měli být chráněny před mechanickým porušením polohou (vedením nad zemí) nebo jiným opatřením (např. chránička).

Obr. 84 Elektrorozvodna

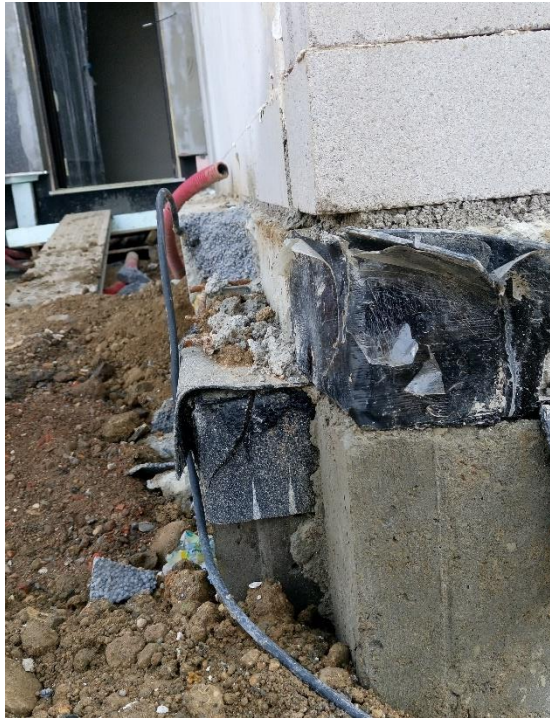
Garáže v budoucí ulici Kecova v západní řadě měly nesprávně vytyčené základy, proto byla i následně zhotovená betonová deska obousměrně vyosená zhruba 150 mm. Na Obr. 85 je vidět poloha posunuté desky vůči zdivu.

Obr. 85 Detail posunuté desky garáže I

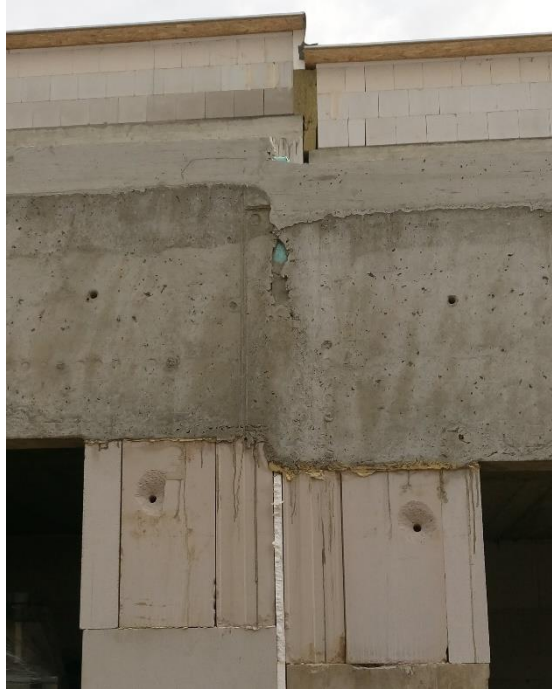
Takřka všechny dilatace v čelech monolitických stropů garáží byly probetonovány, což mělo za následek další vícepráce v podobě odsekání přebytečného betonu (Obr. 87).

Obr. 87 Detail probetonované dilatace

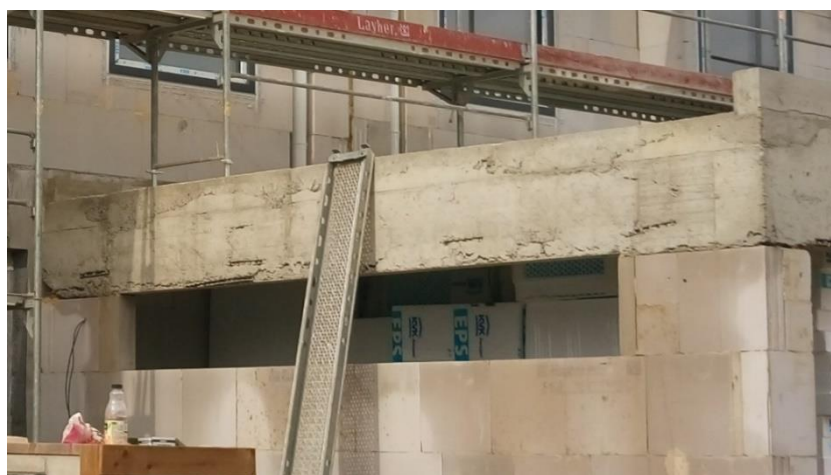
Na dalším obrázku (Obr. 88) je jasně vidět chybné vykonání hutnění při betonování stropní desky garáže. Je zde vidět poloha výztuže a nedokonalé vyplnění spodních hran věnce. Díky nedodržení krycí vrstvy může být ohrožena soudržnost betonu a také může dojít ke korozi výztuže (karbonatace). Tento určitý případ je výjimkou, ostatní stropní desky garáží tyto chyby nevykazovaly viz Obr. 92.

Obr. 88 Chybně provedená monolitická deska

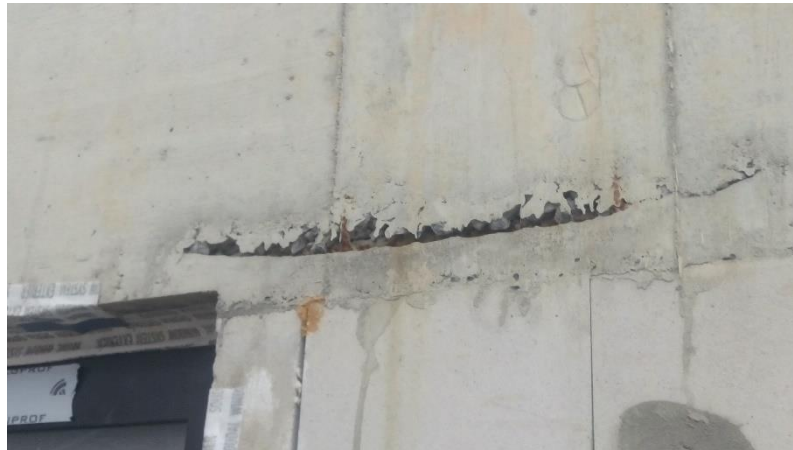
Beton má přirozenou schopnost chránit výztuž před korozí. Vlivem působení okolního prostředí a atmosférických podmínek se beton stává více porézním, což vede k pronikání oxidu uhličitého a vlhkosti do betonu, a to způsobuje karbonataci. Karbonatace může vyvolat vážné problémy. Výztuž začíná korodovat, koroze výztuže způsobuje nárůst objemu až 2,5krát. Zvětšením objemu výztuže dochází k velkým tlakům v betonu a následně k odtržení betonu od výztuže (zaniká spolupůsobení). Konstrukce ztrácí pevnost a může dojít až k jejímu úplnému zhroucení.

Obr. 89 Viditelná výztuž (nedodržení krycí vrstvy)

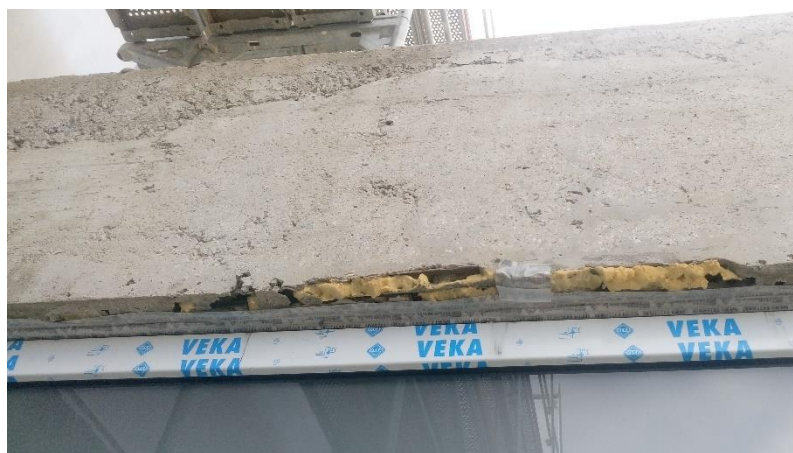
Viditelná výztuž je pozorovatelná na Obr. 90. Níže můžeme také vidět snahu o zapravení (zamaskování) těchto pochybení pomocí montážní pěny. Tento způsob opravy je naprosto nepřijatelný. Také je možné všimnout si vrstvení betonu, pravděpodobně různých stáří betonů (konzistencí).

Obr. 90 Pokus o zapravení chyb po betonáži I

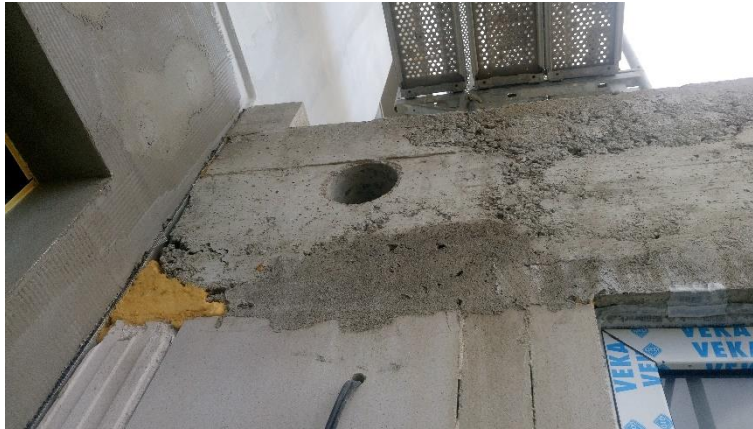
Pomocí montážní pěny byla dokonce nahrazena poměrně velká část chybějícího betonu v rohu stropní desky garáže (Obr. 91). Opět je jasně pozorovatelné, že betonáž této konkrétní garáže byla provedena naprosto amatérsky.

Obr. 91 Pokus o zapravení chyb po betonáži II

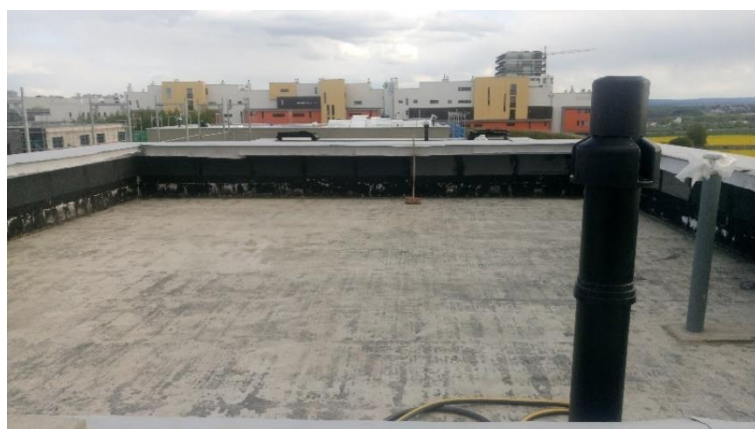
Obr. 97 Pohled na střechu po dvou měsících (M1040A)

Po dvou měsících jsem stejnou střechu opět prohlížel (Obr. 97). Prostupy byly již zaizolovány, ovšem všechny asfaltové pásy byly vytrhány a celá střecha se musela znovu izolovat. Což opět značí zbytečné náklady a práci navíc.

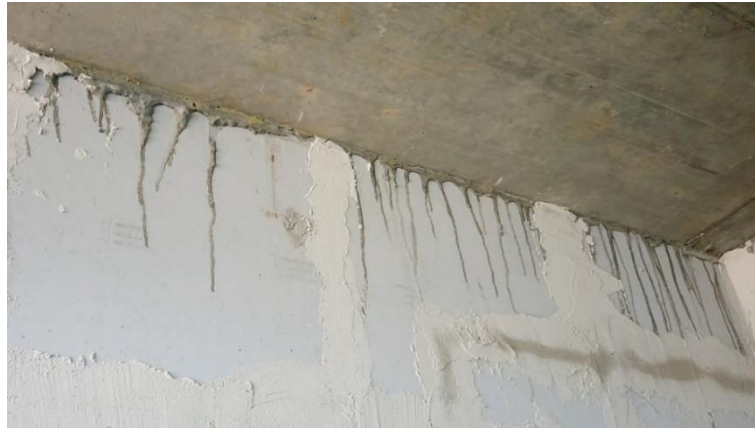
Obr. 102-105 byly pořízeny v domě č.59 (M1040A). Na domě mělo následující den probíhat strojní omítání vnitřních omítek. Stěny měly být před touto prací penetrované, zbavené přetoků od betonáže stropních desek a všechny nežádoucí otvory, či trhliny měly být vyplněny.

Obr. 102 Přetoky betonu u stropu (M1040A)

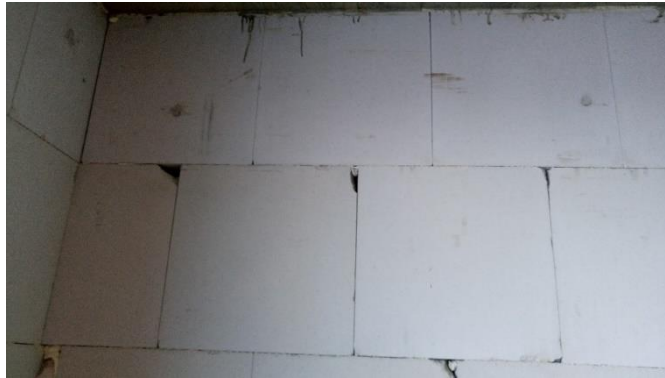
Nejspíše chybnou manipulací a skladováním zdícího materiálu došlo k poškození rohů a hran tvárníc. Tyto nedostatky se musí zapravit (montážní pěna, malta), hlavně u domů M1040A, na kterých se provádí zkouška průvzdušnosti Blower Door. Na Obr. 108 je na detailu překladu vidět stejné pochybení (manipulace).

Obr. 104 Poškozené tvárnice zabudované v obvodové zdi (M1040A)

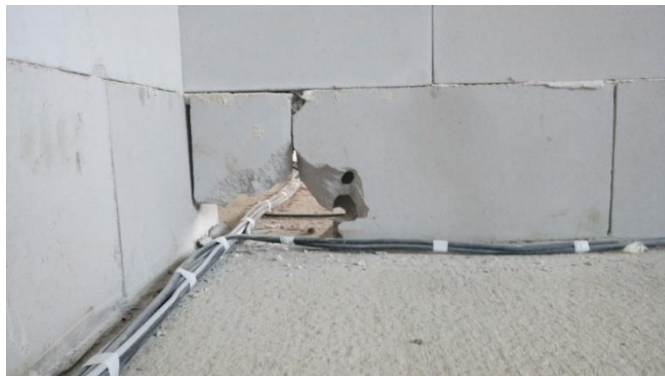
Prostupy pro vedení instalací ve zdech byly v některých případech zbytečně velké. Mohou mít za následek pozdější problémy např. s obklady (objemové změny, vlhkost). Na Obr. 105 je takto provedený průstup v budoucí koupelně. Také je na obrázku vyznačen kus zdiva, který po provedení tohoto zákroku zcela ztratil svůj význam. Při pozdější úpravě konkrétního místa se bude muset buď vložit na míru vytvořená tvárnice nebo se prostor vyplní betonem. Použití montáž pěny je v tomto případě nevyhovující.

Obr. 105 Amatéřsky vytvořený průstup v příčce (M1040A)

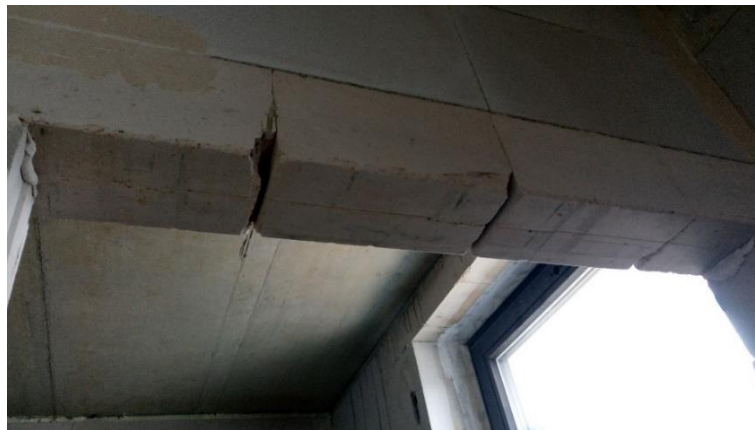
Obr. 108 Poškozený překlad (M820)

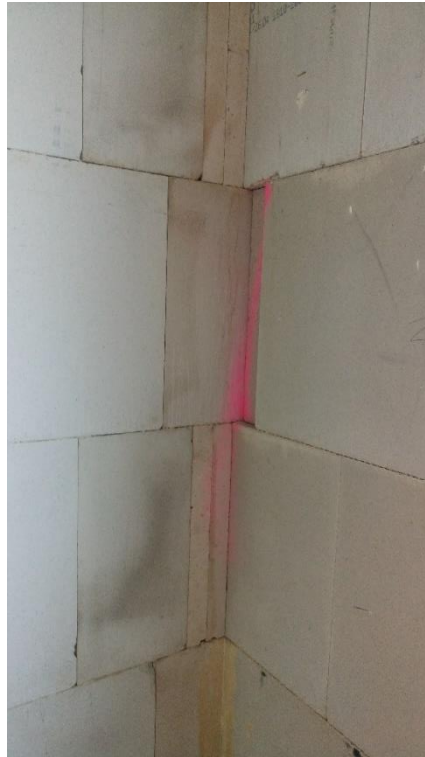
Obr. 109 Chybná skladba tvárnic (M1040A)

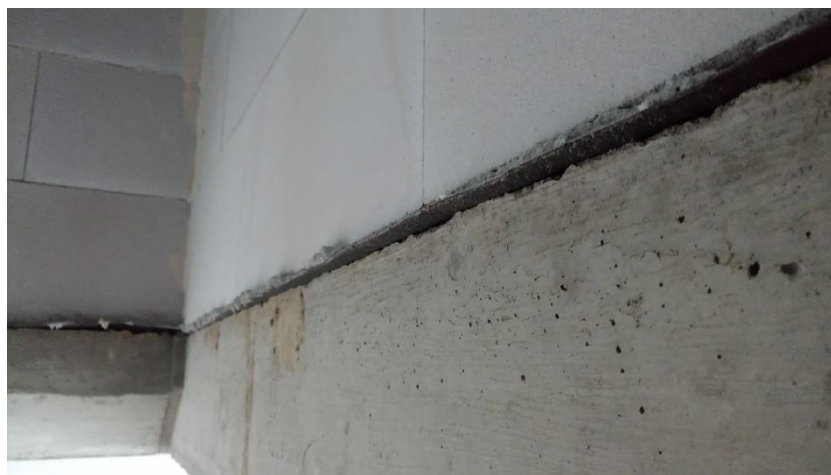
Na detailu uložení zděného zábradlí v prostoru schodiště je patrná přečnávající hydroizolace, která bude muset být odřezána. Tato operace bude mít za následek další zdržení omítacích prací.

Obr. 110 Přečnávající hydroizolace v prostoru schodiště (M1040A)

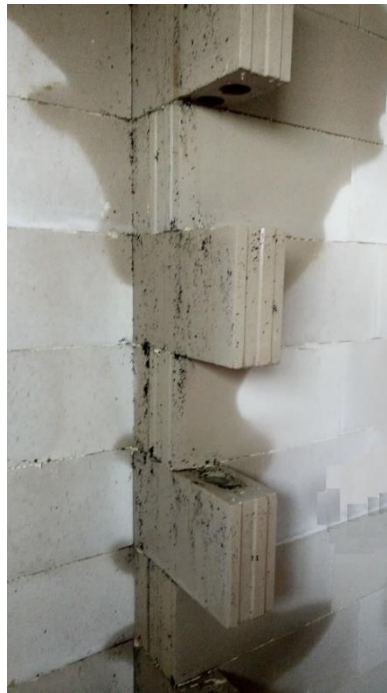
Obr. 113 Vykonzolované příčkovky plné vody (M1040A)

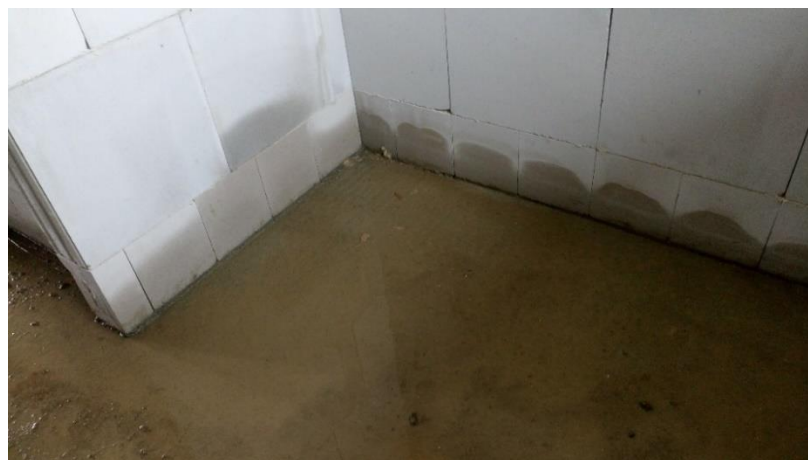
Množství vody do objektu nateklo tolik, že se v celém druhém podlaží držela i na podlaze. V některých místech byla i 25 mm vysoká vrstva (Obr. 114). Také je z obrázků jasně vidět, jak voda vzlínala po zdech od podlahy a prostupů.

Obr. 114 Hladina vody v druhém podlaží (M1040A)

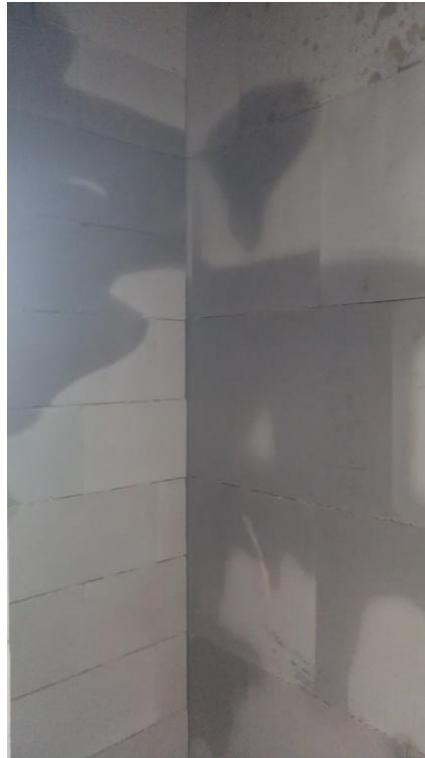
Obr. 115 Navlhlé zdi

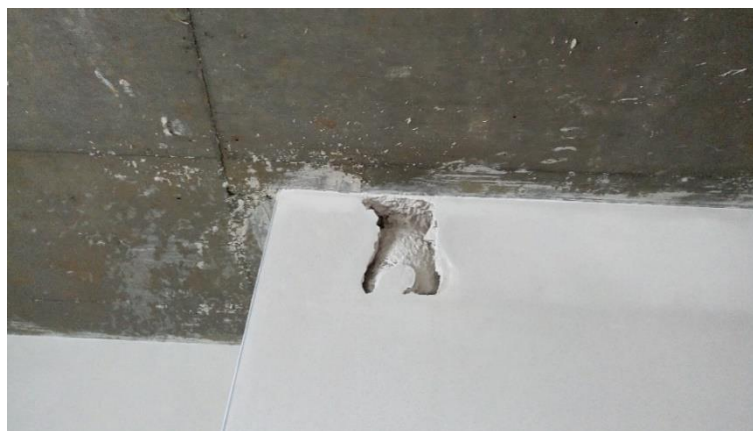
Další série obrázků byla pořízena v domech, ve kterých již bylo provedeno omítání vnitřních prostor. Omítky provedené strojně jsou velmi přesné. Nejspíše z podobných důvodů, které jsem už zmínil v této kapitole výše, se na několika místech vyskytovaly drobné nedostatky.

Obr. 116 Nedokončený detail po omítání I (M1040A)

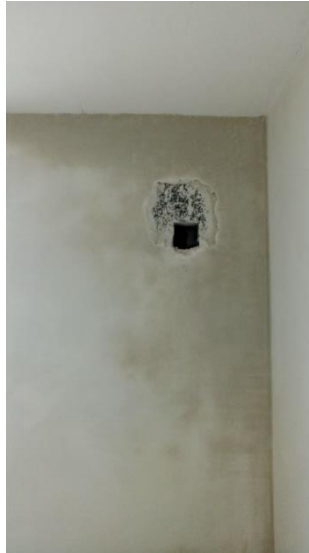
Obr. 117 Nedokončený detail po omítní II (M1040A)

Na Obr. 117-118 jsou prostupy svislou konstrukcí pro případný odvod spalin od krbu (není součástí stavby). Na prvním z těchto obrázků je prostup vytvořen v potřebných rozměrech pro instalaci komínu. Je zde ovšem opět vidno vynechání velké části omítky okolo prostupu. Na druhém obrázku je prostup o rozměrech cca 400x500 mm (Obr. 118). Takto vytvořený prostup byl na domě, který měl téměř hotové vnitřní úpravy povrchů i KZS.

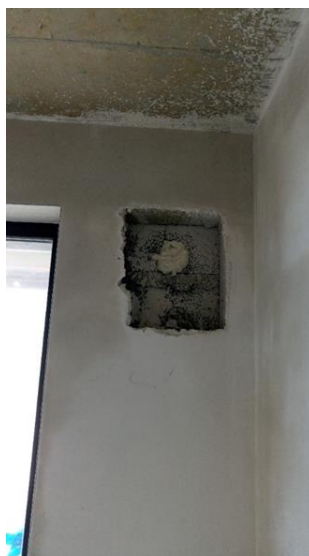
Obr. 118 Nedokončený detail po omítní III (M700)

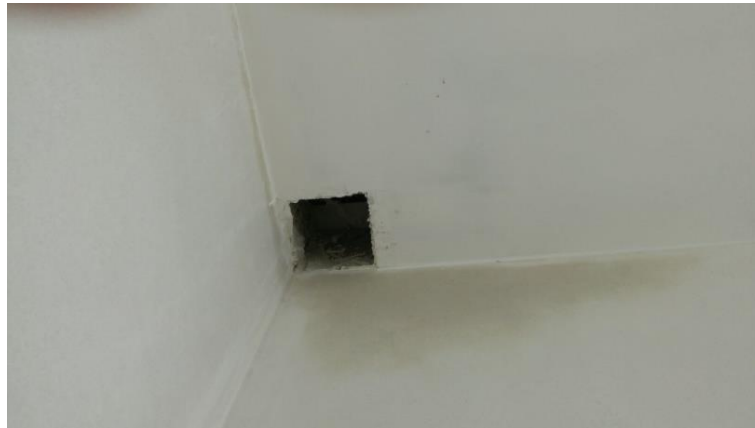
Další prostup (Obr. 119), tentokrát ve vodorovné konstrukci v 2.NP (M700), je proveden dle výkresové dokumentace. Ve výkresu tvaru je řádně vyznačen a reálně i správně proveden. Nemá ovšem žádný účel. Tento konkrétní prostup byl vytvořen pouze na třech domech tohoto typu, než se přišlo na jeho bezúčelnost. Na dalších se už tedy neprováděl. Chyba je tedy na straně projekce.

Obr. 119 Zbytečný prostup ve stropní konstrukci (M700)

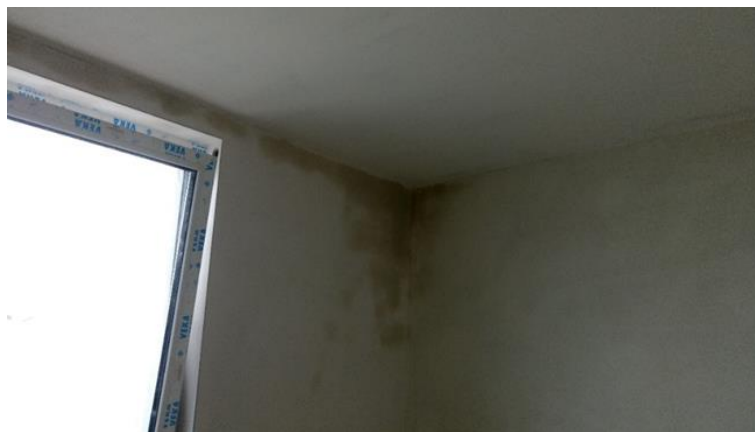
Obr. 120 Vlhký roh místnosti (M700)
